상주영천고속도로 2024~2025년 시설물 안전점검 용역  
(2025년 하반기 정밀안전점검)

# 외 관 조 사 망 도

가천교

2025.12

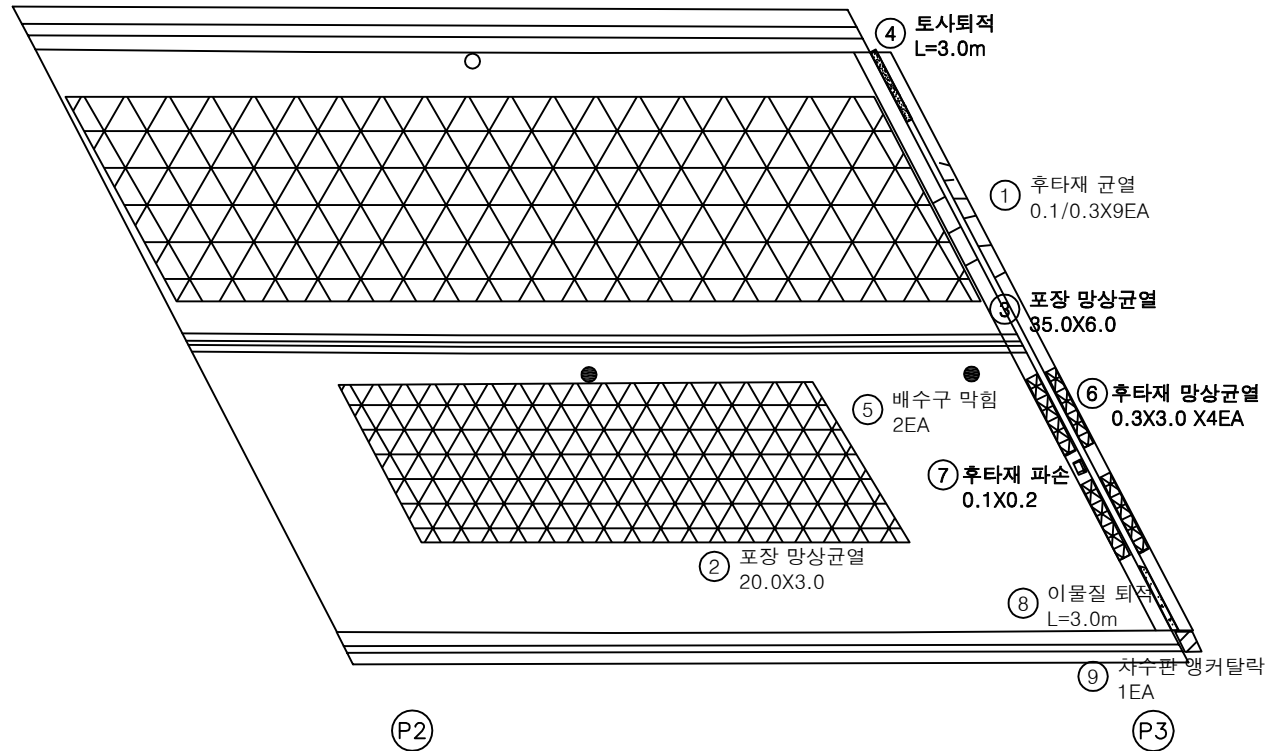
| 번호 | 구분 | 부재 | 손상내용 | 손상현황 | | | | | | 비 고 |
|---|---|---|---|---|---|---|---|---|---|---|
| 1 | 23하 | 교면포장 | 포장 망상균열 | | 35.0 | 6.0 | 210.00 | m <sup>2</sup> | 1 | |
| 2 | 23하 | 교면포장 | 포장 망상균열 | | 35.0 | 3.0 | 105.00 | m <sup>2</sup> | 1 | |

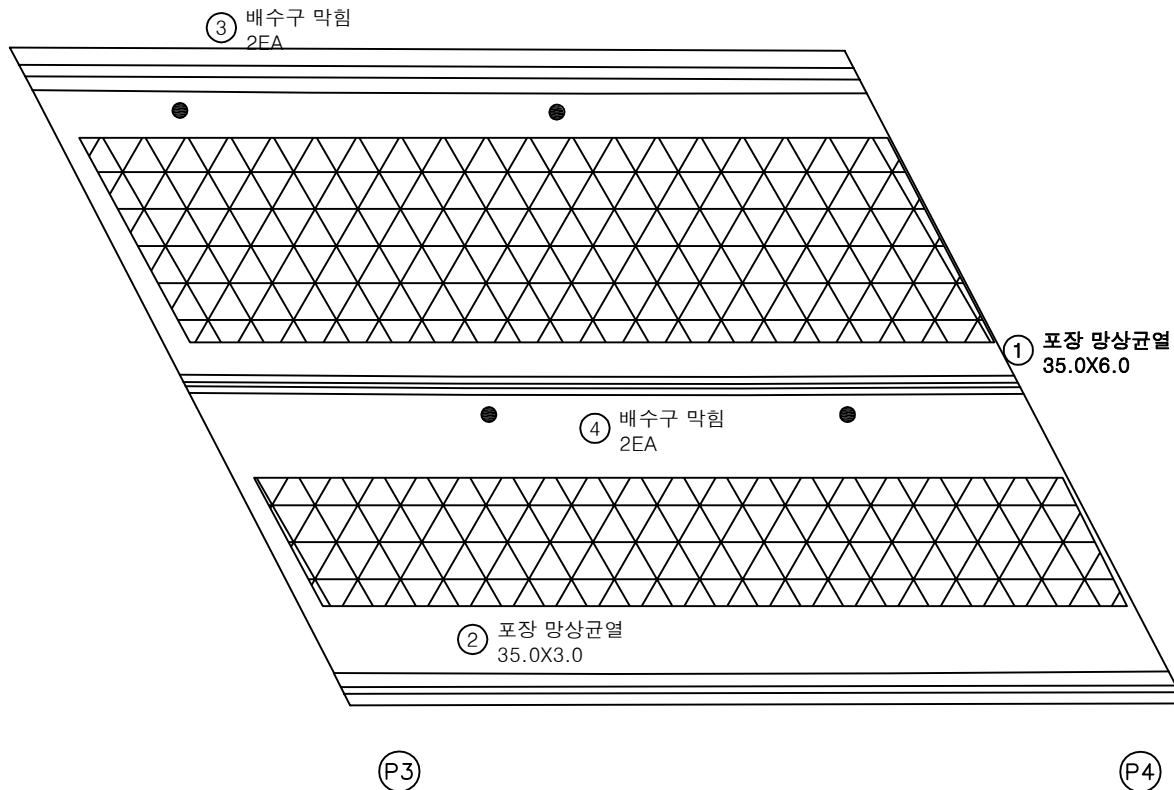
| 번호 | 구분 | 부재 | 손상내용 | 손상현황 | | | | | | 비 고 |
|---|---|---|---|---|---|---|---|---|---|---|
| 1 | 21하 | 교면포장 | 포장 망상균열 | | 20.0 | 3.0 | 60.00 | m <sup>2</sup> | 1 | |
| 2 | 23하 | 교면포장 | 포장 망상균열 | | 35.0 | 6.0 | 210.00 | m <sup>2</sup> | 1 | |
| 7 | 25하 | 방호벽 | 방호벽 균열 | 0.1 | 1.0 | | 1.00 | m | 1 | |

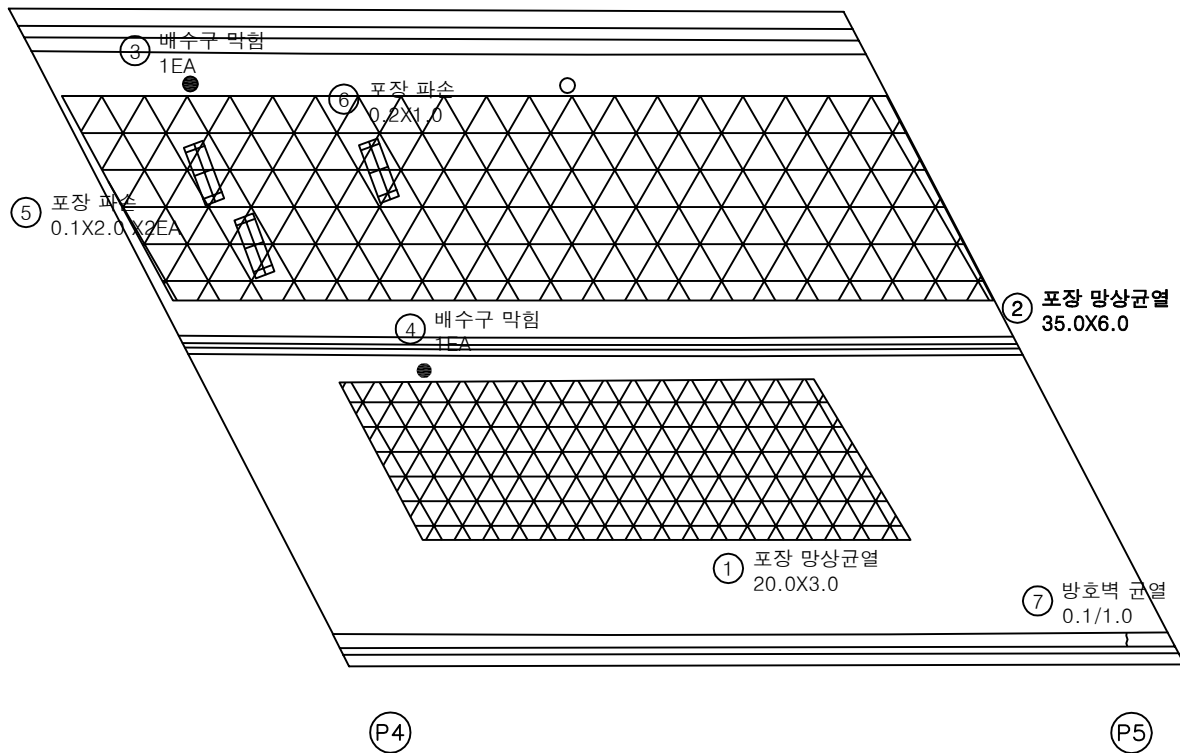
| 번호 | 구분 | 부재 | 손상내용 | 손상현황 | | | | | | 비고 |
|---|---|---|---|---|---|---|---|---|---|---|
| 1 | 19하 | 신축이음 | 후타재 균열 | 0.2 | 0.3 | | 1.20 | m | 4 | |
| 5 | 23하 | 교면포장 | 포장 망상균열 | | 35.0 | 6.0 | 210.00 | m <sup>2</sup> | 1 | |
| 9 | 23하 | 교면포장 | 포장 망상균열 | | 35.0 | 3.0 | 105.00 | m <sup>2</sup> | 1 | |
| 11 | 23하 | 신축이음 | 후타재 균열 | 0.2 | 0.3 | | 1.20 | m | 4 | |
| 12 | 25하 | 방호벽 | 방호벽 균열 | 0.2 | 1.0 | | 1.00 | m | 1 | |

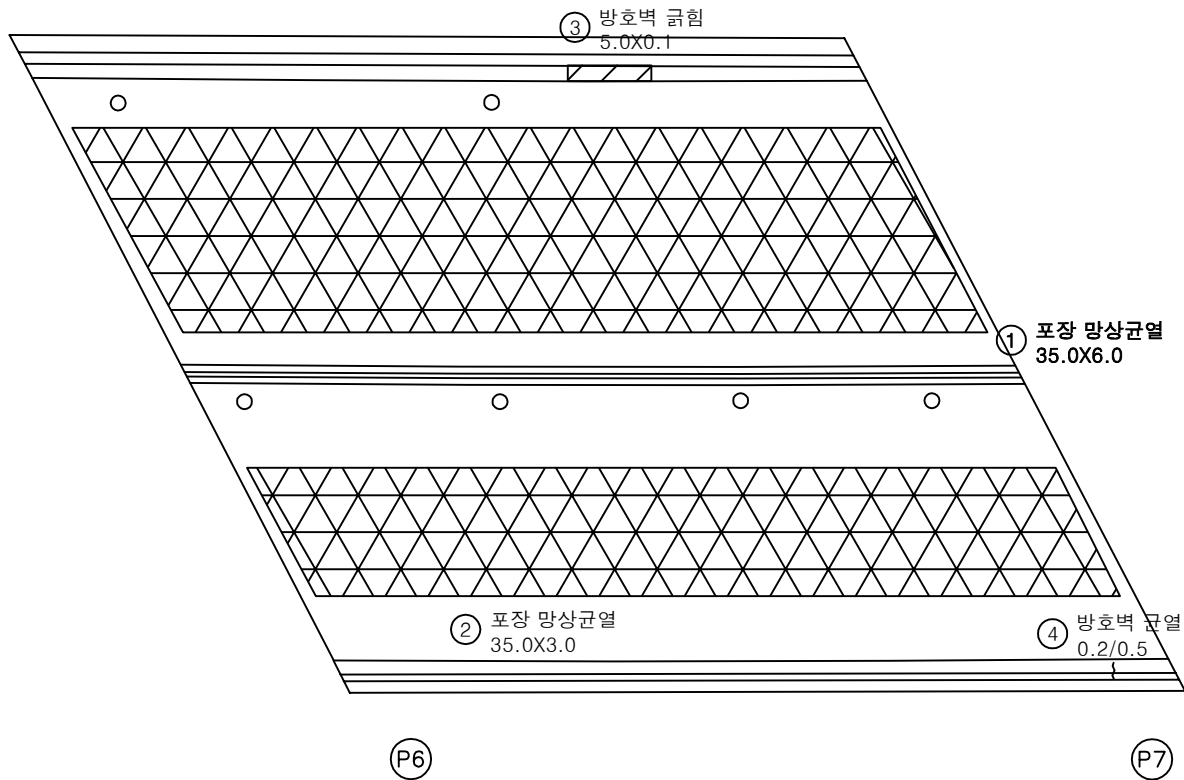
| 번호 | 구분 | 부재 | 손상내용 | 손상현황 | | | | | | 비고 |
|---|---|---|---|---|---|---|---|---|---|---|
| 1 | 23하 | 교면포장 | 포장 망상균열 | | 35.0 | 6.0 | 210.00 | m <sup>2</sup> | 1 | |
| 2 | 23하 | 교면포장 | 포장 망상균열 | | 35.0 | 3.0 | 105.00 | m <sup>2</sup> | 1 | |
| 4 | 25하 | 방호벽 | 방호벽 균열 | 0.2 | 0.5 | | 0.50 | m | 1 | |

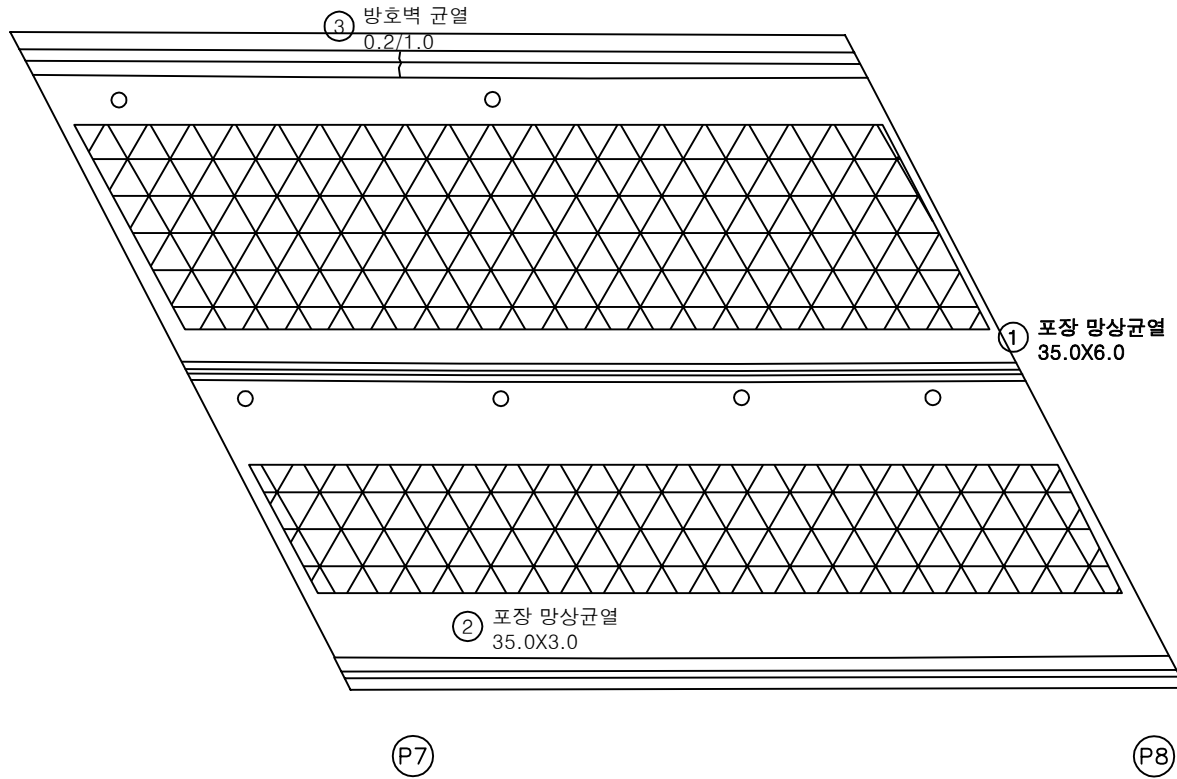
| 번호 | 구분 | 부재 | 손상내용 | 손상현황 | | | | | | 비고 |
|---|---|---|---|---|---|---|---|---|---|---|
| 1 | 23하 | 교면포장 | 포장 망상균열 | | 35.0 | 6.0 | 210.00 | m <sup>2</sup> | 1 | |
| 2 | 23하 | 교면포장 | 포장 망상균열 | | 35.0 | 3.0 | 105.00 | m <sup>2</sup> | 1 | |
| 3 | 25하 | 방호벽 | 방호벽 균열 | 0.2 | 1.0 | | 1.00 | m | 1 | |

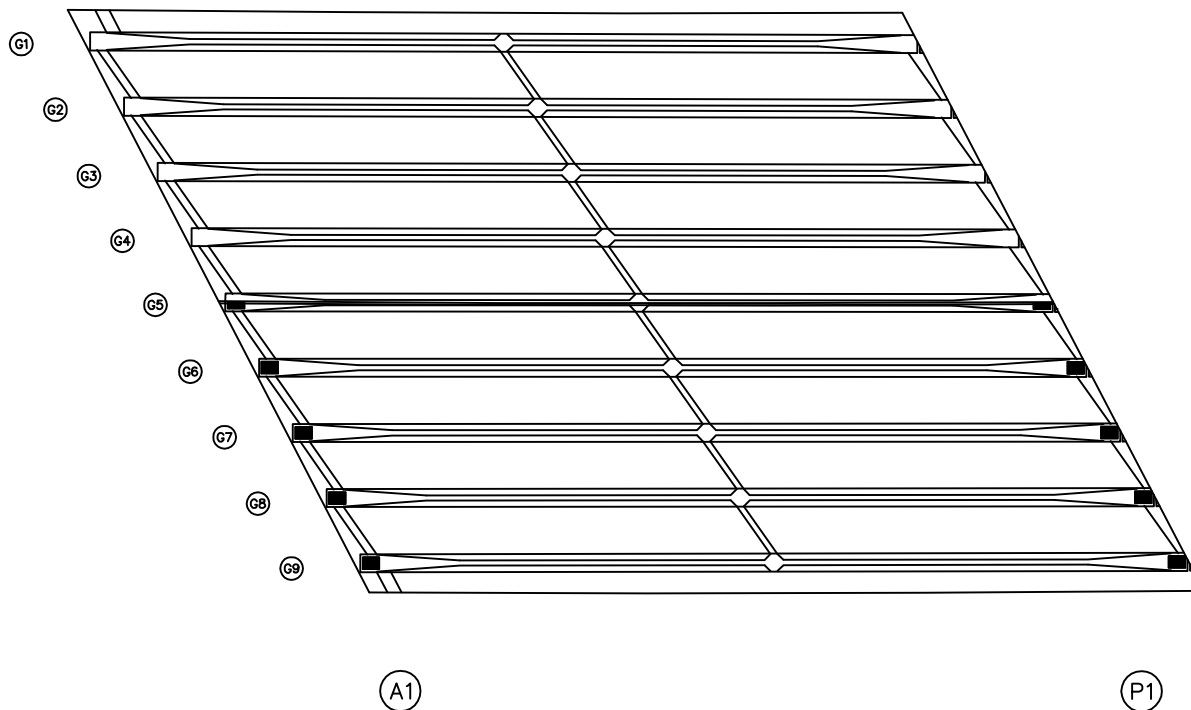
| 번호 | 구분 | 부재 | 손상내용 | 손상현황 | | | | | | 비 고 |
|---|---|---|---|---|---|---|---|---|---|---|
| 1 | 25하 | 배수시설 | 배수관 누수 | | | | 1.00 | EA | 1 | |

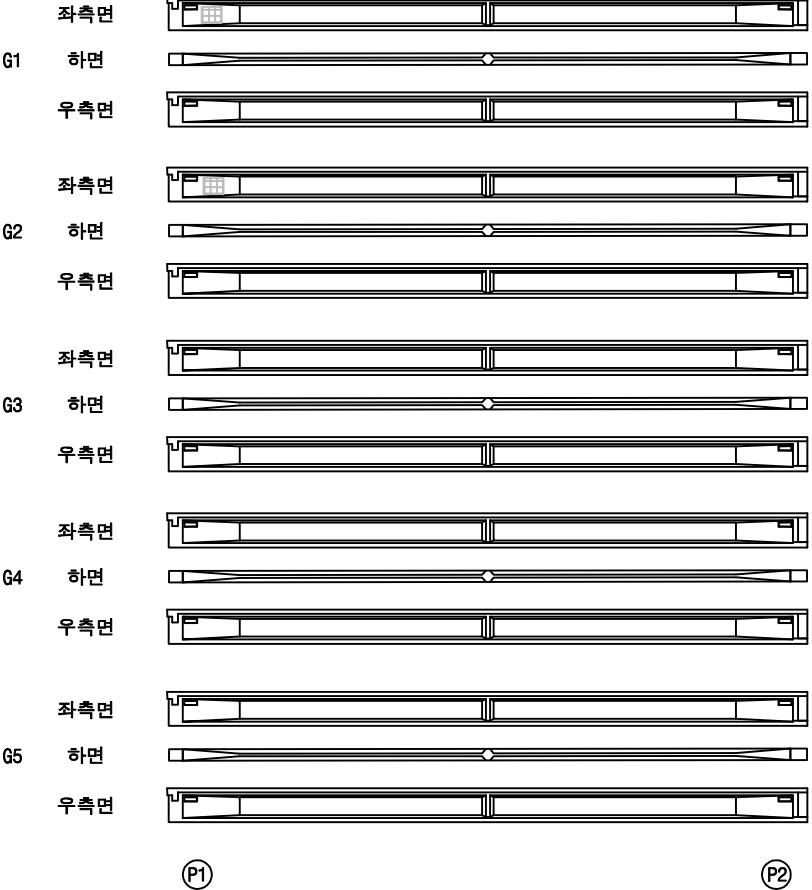
① 인양홀 파손  
0.2X0.2 X2EA

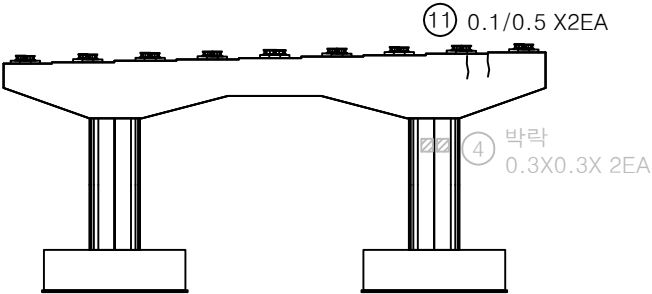
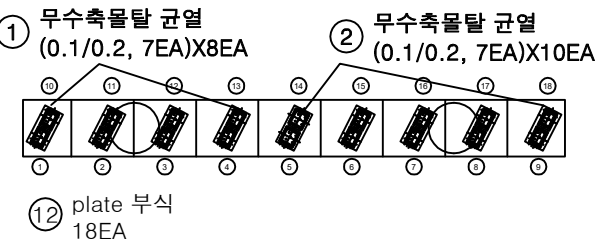
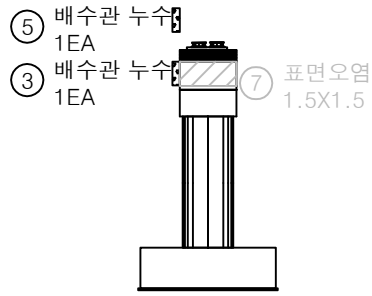
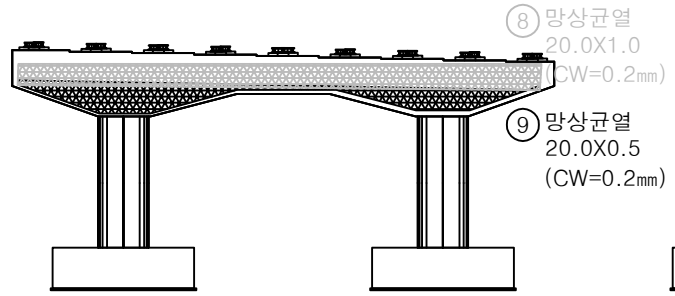
| 번호 | 구분 | 부재 | 손상내용 | 손상현황 | | | | | | 비고 |
|---|---|---|---|---|---|---|---|---|---|---|
| 1 | 19하 | 교량받침 | 무수축물탈 균열 | 0.1 | 0.2 | | 11.20 | m | 56 | |
| 2 | 19하 | 교량받침 | 무수축물탈 균열 | 0.1 | 0.2 | | 14.00 | m | 70 | |
| 3 | 21하 | 교각 | 누수흔적 | | 0.5 | 2.0 | 2.00 | m <sup>2</sup> | 2 | 25% 보수 |
| 4 | 21하 | 교각 | 누수흔적 | | 0.3 | 2.0 | 0.60 | m <sup>2</sup> | 1 | 25% 보수 |
| 5 | 21하 | 교각 | 누수흔적 | | 1.0 | 2.0 | 2.00 | m <sup>2</sup> | 1 | 25% 보수 |
| 6 | 21하 | 교각 | 누수흔적 | | 4.0 | 2.0 | 8.00 | m <sup>2</sup> | 1 | 25% 보수 |
| 9 | 23하 | 교량받침 | 받침콘크리트 균열 | 0.1 | 0.2 | | 0.20 | m | 1 | |
| 11 | 25하 | 교각 | 누수흔적 | | 0.5 | 2.0 | 2.00 | m <sup>2</sup> | 2 | |
| 12 | 25하 | 교각 | 균열(0.3mm미만) | 0.2 | 0.5 | | 1.00 | m | 2 | |
| 13 | 25하 | 교량받침 | plate 부식 | | | | 18.00 | EA | 18 | |

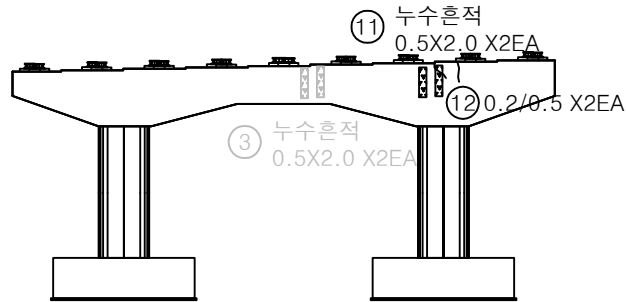
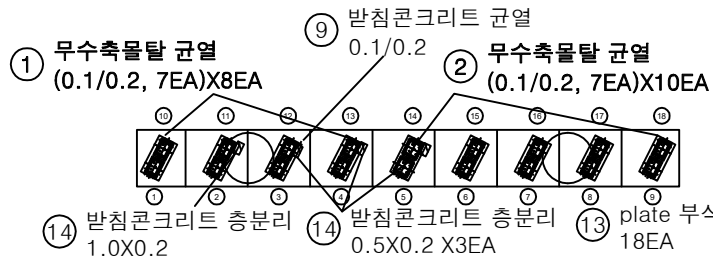
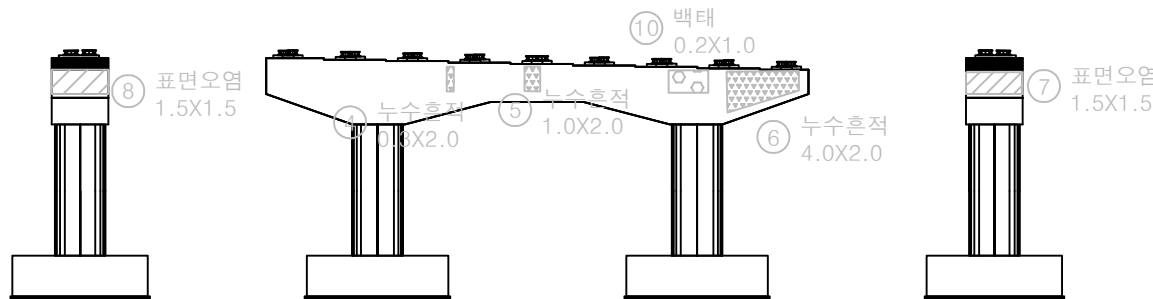
| 번호 | 구분 | 부재 | 손상내용 | 손상현황 | | | | | | 비 고 |
|---|---|---|---|---|---|---|---|---|---|---|
| 1 | 19하 | 교량받침 | 무수축물탈 균열 | 0.1 | 0.2 | | 11.20 | m | 56 | |
| 2 | 19하 | 교량받침 | 무수축물탈 균열 | 0.1 | 0.2 | | 14.00 | m | 70 | |
| 5 | 23하 | 교각 | 망상균열 | 0.2 | 20.0 | 1.0 | 20.00 | ㎡ | 1 | 25% 보수 |
| 6 | 23하 | 교각 | 망상균열 | 0.2 | 20.0 | 0.5 | 10.00 | ㎡ | 1 | |
| 7 | 25하 | 교량받침 | plate 부식 | | | | 18.00 | EA | 18 | |

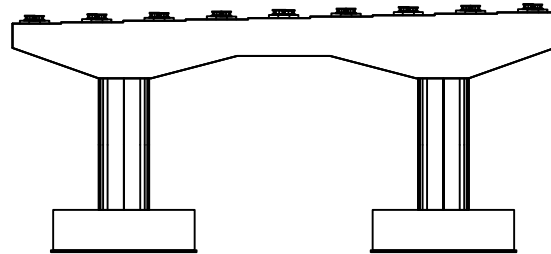
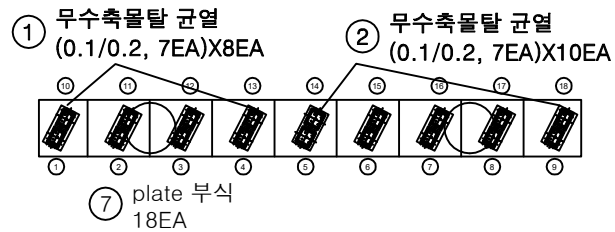
| 번호 | 구분 | 부재 | 손상내용 | 손상현황 | | | | | | 비 고 |
|---|---|---|---|---|---|---|---|---|---|---|
| 1 | 19하 | 교량받침 | 무수축물탈 균열 | 0.1 | 0.2 | | 11.20 | m | 56 | |
| 2 | 19하 | 교량받침 | 무수축물탈 균열 | 0.1 | 0.2 | | 14.00 | m | 70 | |
| 5 | 23하 | 교각 | 망상균열 | 0.2 | 20.0 | 1.0 | 20.00 | ㎡ | 1 | 25하 보수 |
| 6 | 23하 | 교각 | 망상균열 | 0.2 | 20.0 | 0.5 | 10.00 | ㎡ | 1 | |
| 7 | 25하 | 교각 | 균열(0.3mm미만) | 0.2 | 1.0 | | 5.00 | m | 5 | |
| 8 | 25하 | 교량받침 | plate 부식 | | | | 18.00 | EA | 18 | |

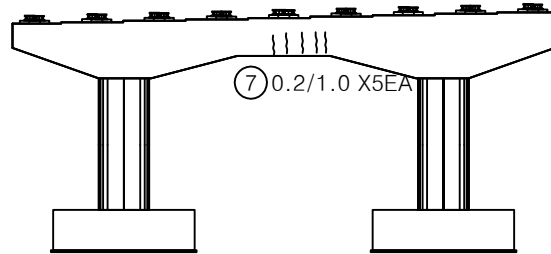
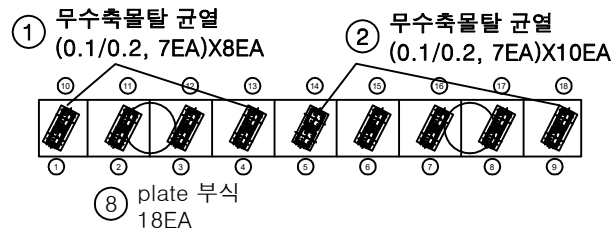
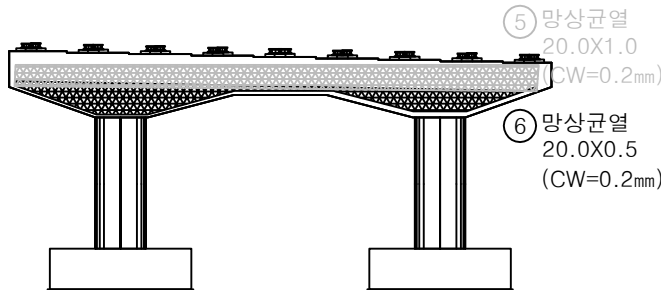
| 번호 | 구분 | 부재 | 손상내용 | 손상현황 | | | | | | 비 고 |
|---|---|---|---|---|---|---|---|---|---|---|
| 1 | 19하 | 교량받침 | 무수축물탈 균열 | 0.1 | 0.2 | | 11.20 | m | 56 | |
| 2 | 19하 | 교량받침 | 무수축물탈 균열 | 0.1 | 0.2 | | 14.00 | m | 70 | |
| 3 | 21하 | 교각 | 누수흔적 | | 1.0 | 2.0 | 2.00 | m <sup>2</sup> | 1 | |
| 7 | 23하 | 교량받침 | plate 부식 | | | | 4.00 | EA | 4 | |
