상주영천고속도로 2024~2025년 시설물 안전점검 용역  
(2025년 하반기 정밀안전점검)

# 외 관 조 사 망 도

화산JCT R-A교

2025.12

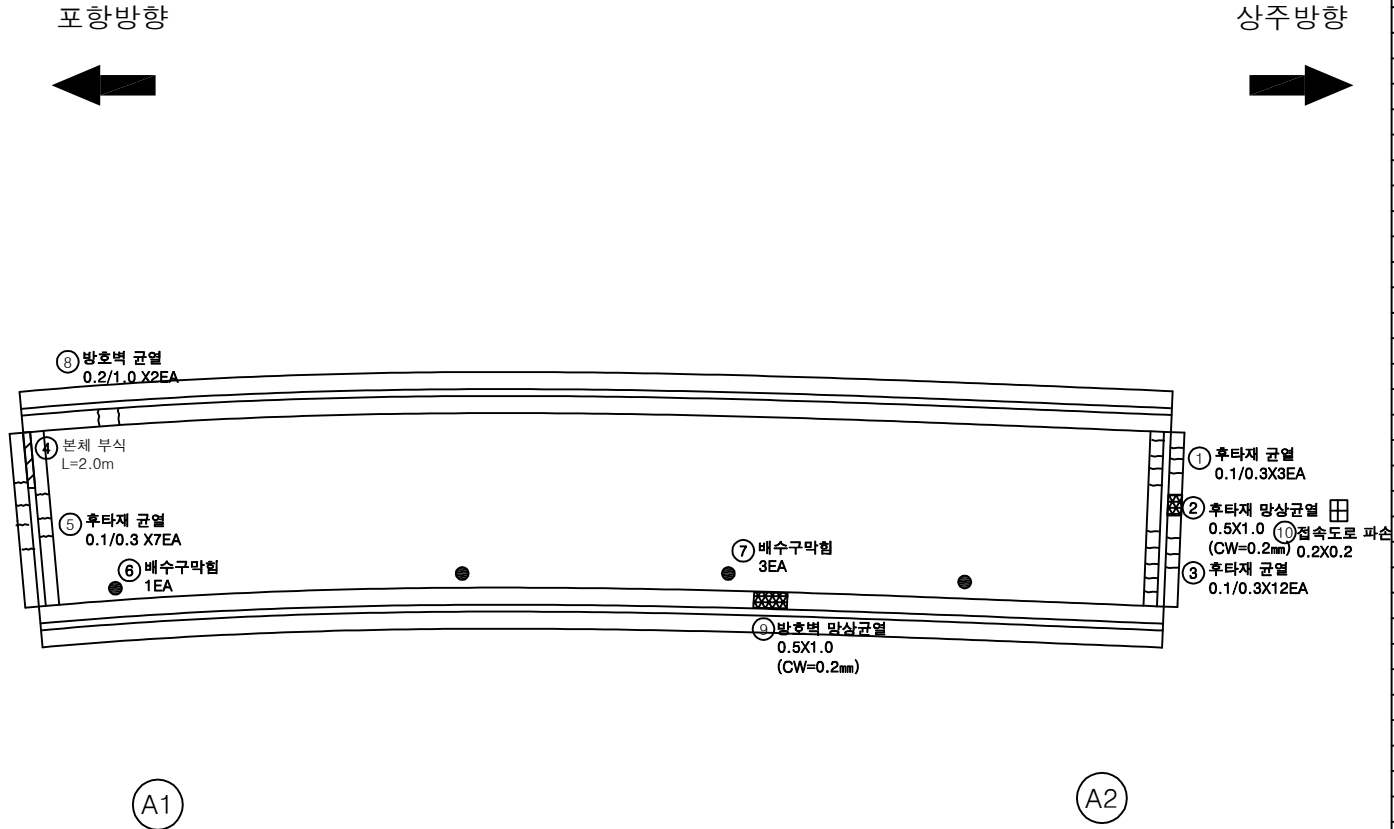
| 번호 | 구분 | 부재 | 손상내용 | 손상현황 | | | | | 비고 |
|---|---|---|---|---|---|---|---|---|---|
| 1 | 19하 | 신축이음 | 후타재 균열 | 0.1 | 0.3 | | 0.90 | m | 3 |
| 2 | 20하 | 신축이음 | 후타재 망상균열 | 0.2 | 0.5 | 1.0 | 0.50 | m <sup>2</sup> | 1 |
| 3 | 21하 | 신축이음 | 후타재 균열 | 0.1 | 0.3 | | 3.60 | m | 12 |
| 4 | 21하 | 신축이음 | 본체 부식 | | 2.0 | | 2.00 | m | 1 |
| 5 | 21하 | 신축이음 | 후타재 균열 | 0.1 | 0.3 | | 2.10 | m | 7 |
| 6 | 21하 | 배수시설 | 배수구 막힘 | | | | 1.00 | EA | 1 |
| 7 | 23상 | 배수시설 | 배수구 막힘 | | | | 3.00 | EA | 3 |
| 8 | 25하 | 방호벽 | 방호벽 균열 | 0.2 | 1.0 | | 2.00 | m | 2 |
| 9 | 25하 | 방호벽 | 방호벽 망상균열 | 0.2 | 0.5 | 1.0 | 0.50 | m <sup>2</sup> | 1 |
| 10 | 25하 | 교면포장 | 접속도로 파손 | | 0.2 | 0.2 | 0.04 | m <sup>2</sup> | 1 |
