상주영천고속도로 2024~2025년 시설물 안전점검 용역  
(2025년 하반기 정밀안전점검)

# 외 관 조 사 망 도

효령터널(영천방향)

(주)명성엔지니어링

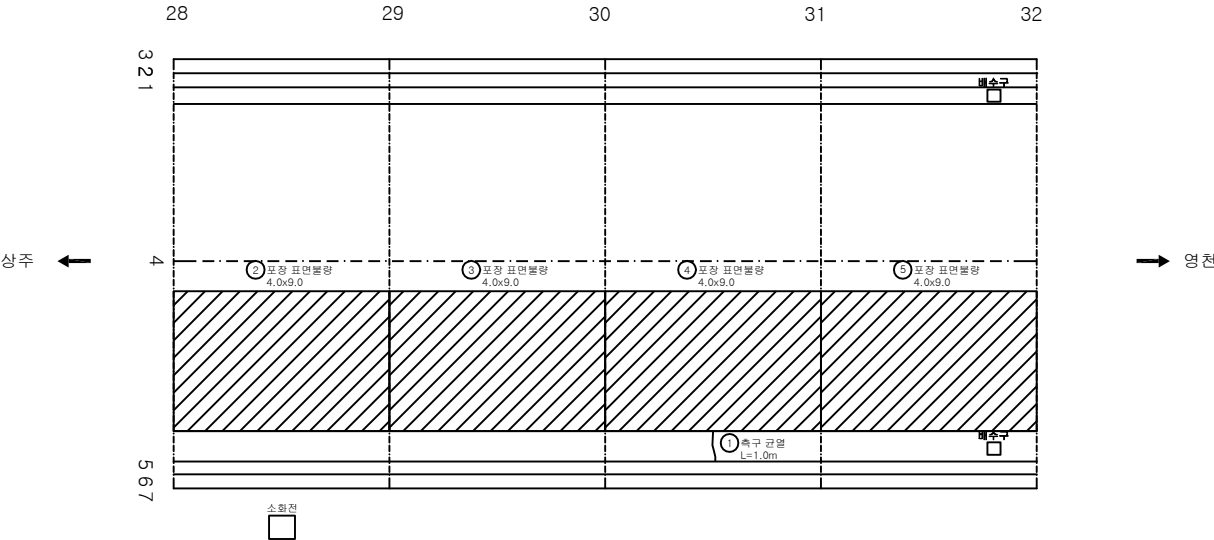
| 번호 | 발생<br>년도 | 부재 | 손상내용 | 손상현황 | | | | | | | 비고 |
|---|---|---|---|---|---|---|---|---|---|---|---|
| 1 | 20상 | 배수시설 | 측구 균열 | | 1.0 | | 1.00 | m | 1 | 1.00 | |

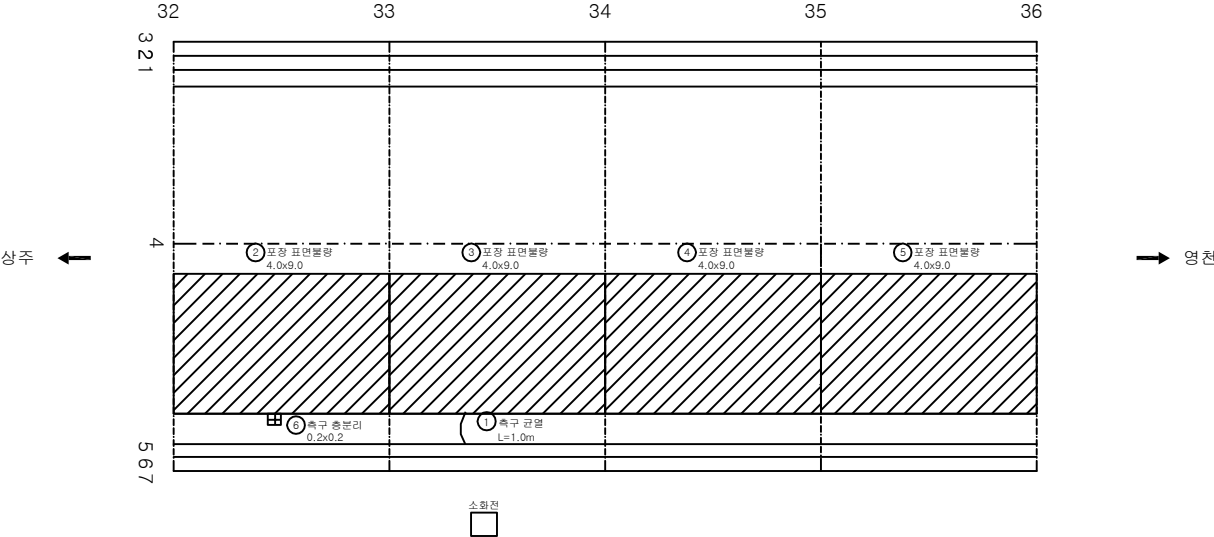
| 번호 | 발생<br>년도 | 부재 | 손상내용 | 손상현황 | | | | | | | 비고 |
|---|---|---|---|---|---|---|---|---|---|---|---|
| 1 | 1954 | 배수시설 | 측구 균열 | | 1.0 | | 1.00 | m | 1 | 1.00 | |

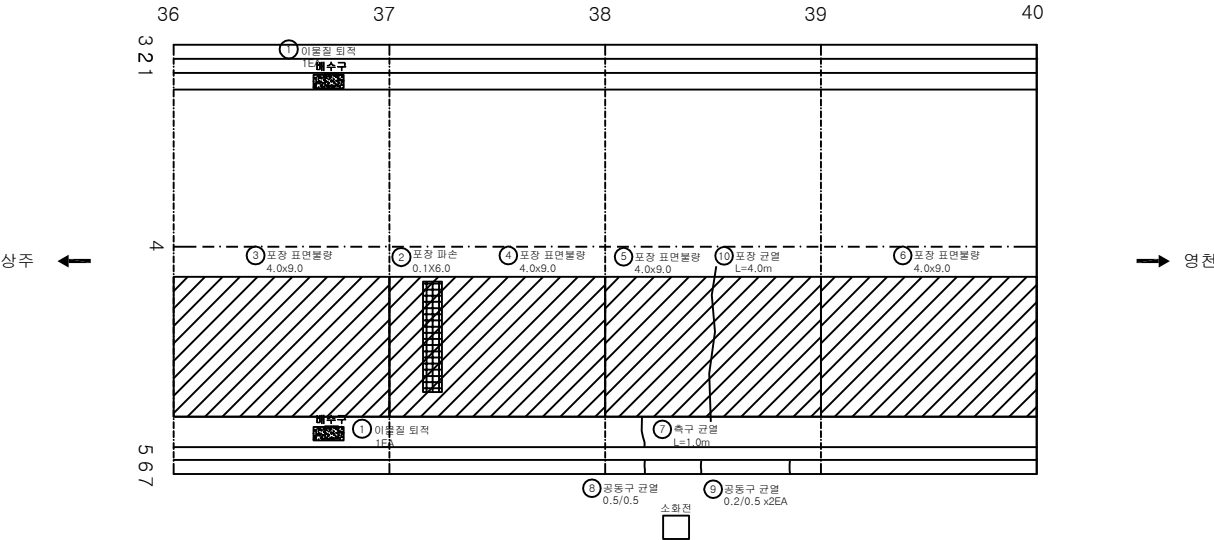
| 번호 | 발생<br>년도 | 부재 | 손상내용 | 손상현황 | | | | | | | 비고 |
|---|---|---|---|---|---|---|---|---|---|---|---|
| 7 | 20상 | 배수시설 | 측구 균열 | | 1.0 | | 1.00 | m | 1 | 1.00 | |
| 8 | 20상 | 공동구 | 공동구 균열 | 0.5 | 0.5 | | 0.50 | m | 1 | 0.50 | |
| 9 | 20상 | 공동구 | 공동구 균열 | 0.2 | 0.5 | | 0.50 | m | 2 | 1.00 | |
| 10 | 23하 | 포장 | 포장 균열 | | 4.0 | | 4.00 | m | 1 | 4.00 | |

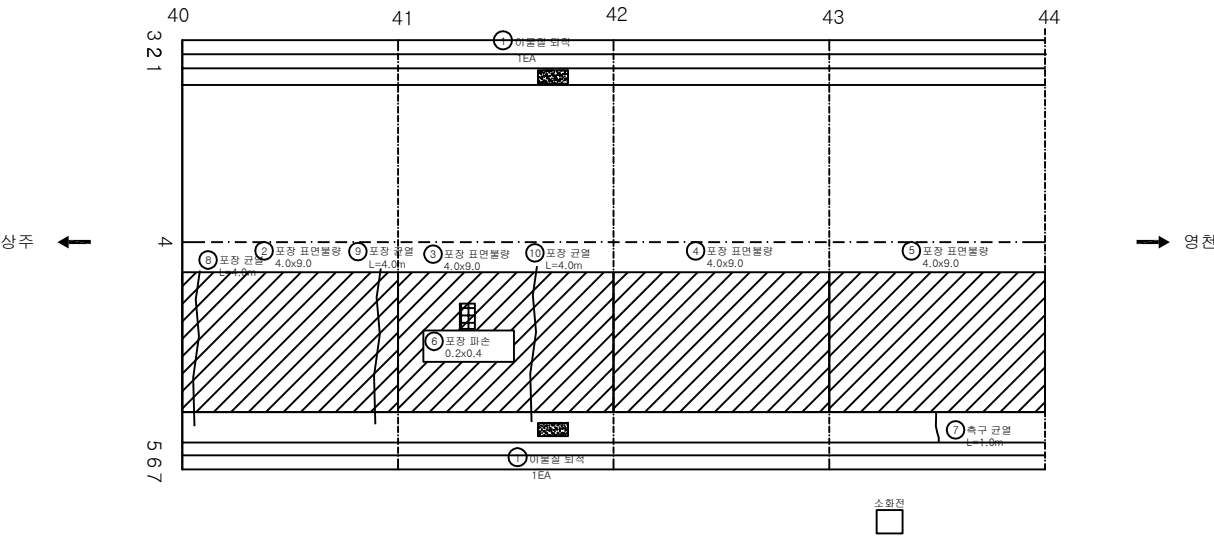
| 번호 | 발생<br>년도 | 부재 | 손상내용 | 손상현황 | | | | | | | 비고 |
|---|---|---|---|---|---|---|---|---|---|---|---|
| 7 | 20상 | 배수시설 | 측구 균열 | | 1.0 | | 1.00 | m | 1 | 1.00 | |
| 8 | 23하 | 포장 | 포장 균열 | | 4.0 | | 4.00 | m | 1 | 4.00 | |
| 9 | 23하 | 포장 | 포장 균열 | | 4.0 | | 4.00 | m | 1 | 4.00 | |
| 10 | 23하 | 포장 | 포장 균열 | | 4.0 | | 4.00 | m | 1 | 4.00 | |

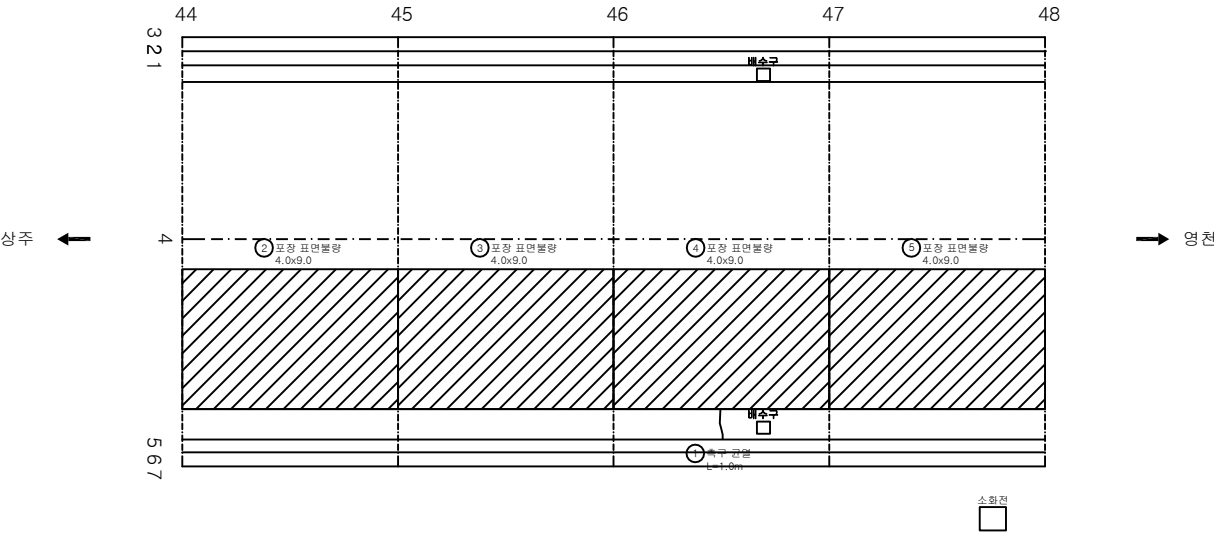
| 번호 | 발생<br>년도 | 부재 | 손상내용 | 손상현황 | | | | | | | 비고 |
|---|---|---|---|---|---|---|---|---|---|---|---|
| 1 | 20상 | 배수시설 | 측구 균열 | | 1.0 | | 1.00 | m | 1 | 1.00 | |

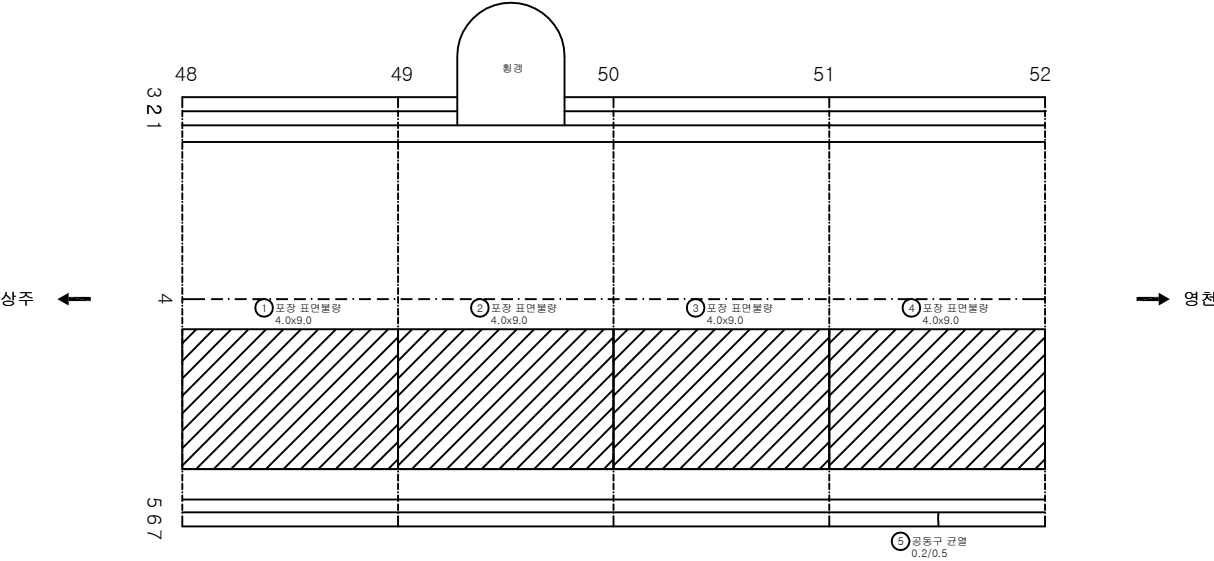
| 번호 | 발생<br>년도 | 부재 | 손상내용 | 손상현황 | | | | | | | 비고 |
|---|---|---|---|---|---|---|---|---|---|---|---|
| 5 | 20상 | 공동구 | 공동구 균열 | 0.2 | 0.5 | | 0.50 | m | 1 | 0.50 | |

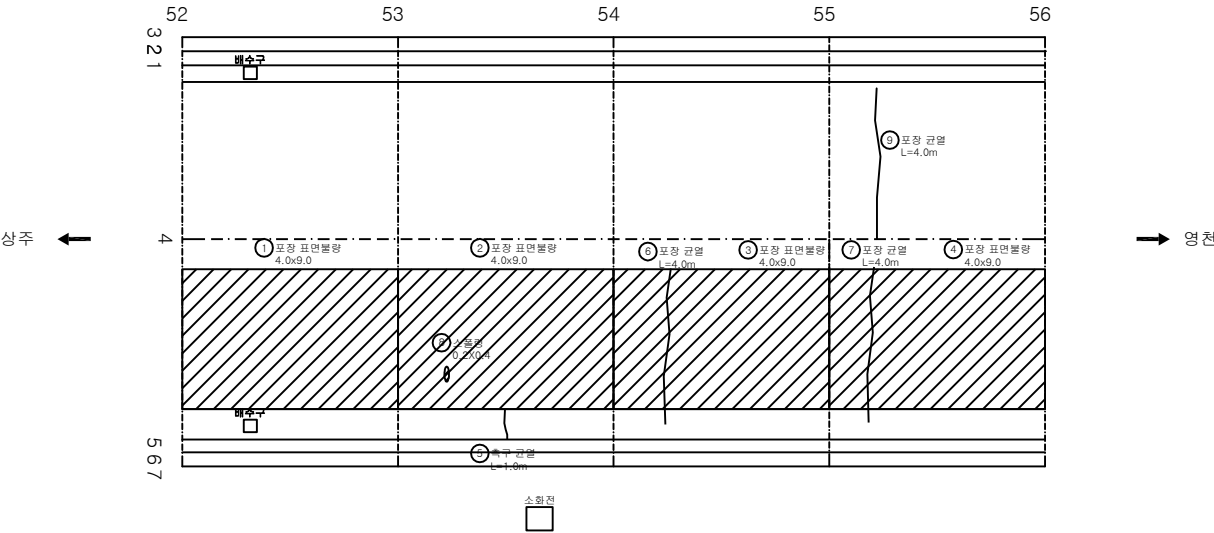
| 번호 | 발생<br>년도 | 부재 | 손상내용 | 손상현황 | | | | | | | 비고 |
|---|---|---|---|---|---|---|---|---|---|---|---|
| 5 | 20상 | 배수시설 | 측구 균열 | | 1.0 | | 1.00 | m | 1 | 1.00 | |
| 6 | 23하 | 포장 | 포장 균열 | | 4.0 | | 4.00 | m | 1 | 4.00 | |
| 7 | 23하 | 포장 | 포장 균열 | | 4.0 | | 4.00 | m | 1 | 4.00 | |
| 9 | 25하 | 포장 | 포장 균열 | | 4.0 | | 4.00 | m | 1 | 4.00 | |

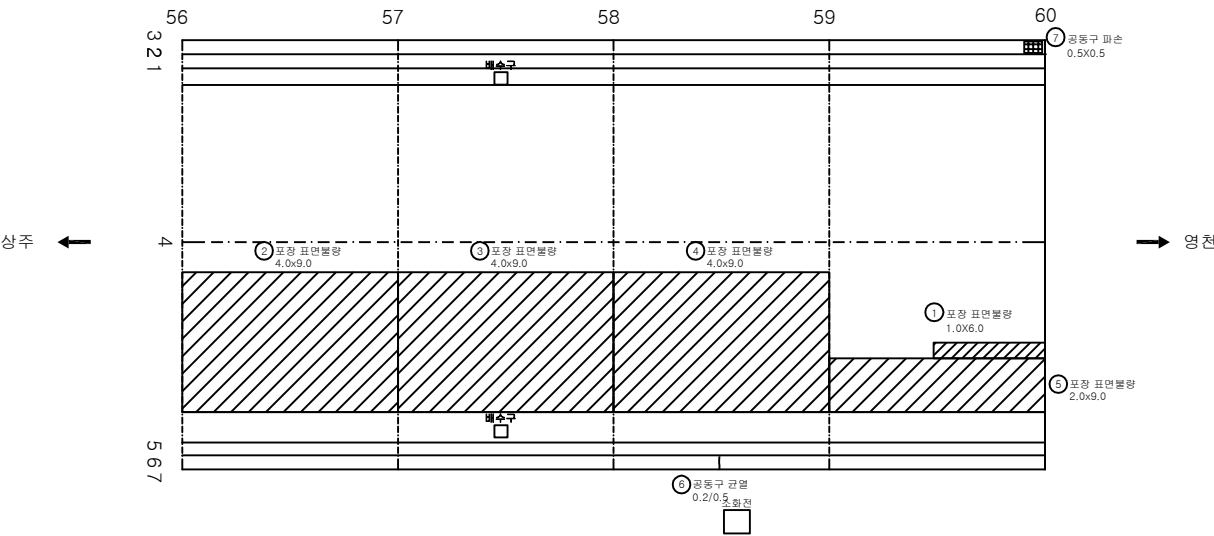
| 번호 | 발생<br>년도 | 부재 | 손상내용 | 손상현황 | | | | | | | 비고 |
|---|---|---|---|---|---|---|---|---|---|---|---|
| 6 | 20상 | 공동구 | 공동구 균열 | 0.2 | 0.5 | | 0.50 | m | 1 | 0.50 | |

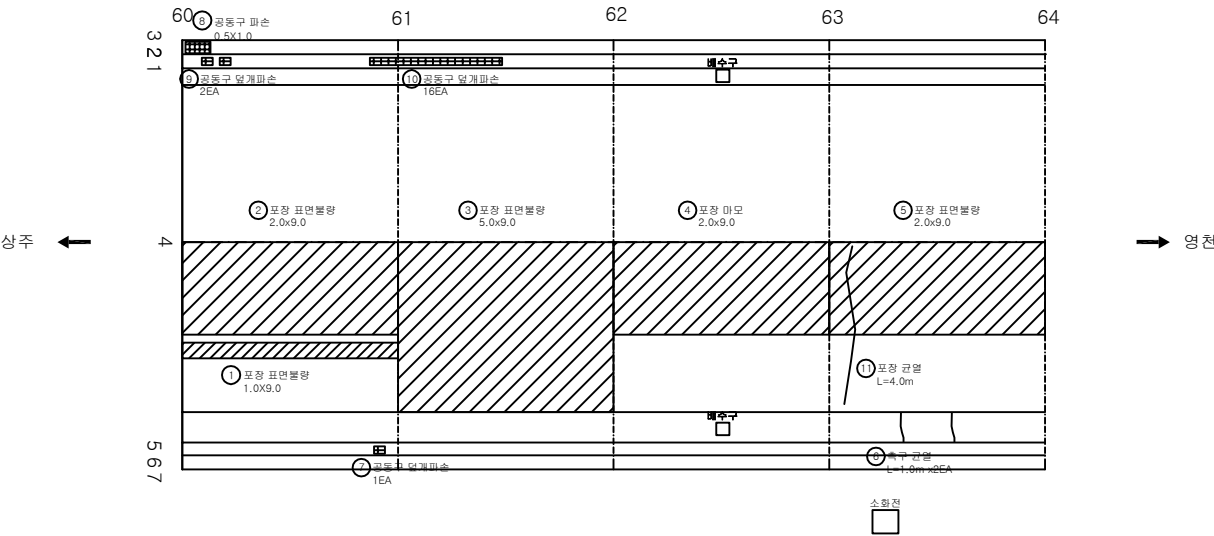
| 번호 | 발생<br>년도 | 부재 | 손상내용 | 손상현황 | | | | | | | 비고 |
|---|---|---|---|---|---|---|---|---|---|---|---|
| 6 | 20상 | 배수시설 | 측구 균열 | | 1.0 | | 1.00 | m | 2 | 2.00 | |
| 11 | 25하 | 포장 | 포장 균열 | | 4.0 | | 4.00 | m | 1 | 4.00 | |

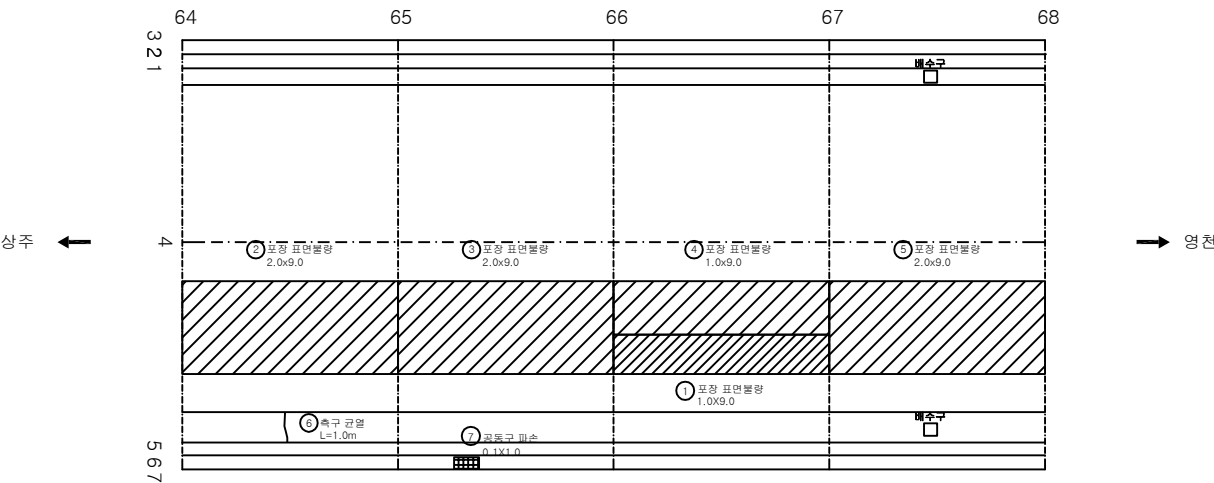
| 번호 | 발생<br>년도 | 부재 | 손상내용 | 손상현황 | | | | | | | 비고 |
|---|---|---|---|---|---|---|---|---|---|---|---|
| 6 | 20상 | 배수시설 | 측구 균열 | | 1.0 | | 1.00 | m | 2 | 2.00 | |

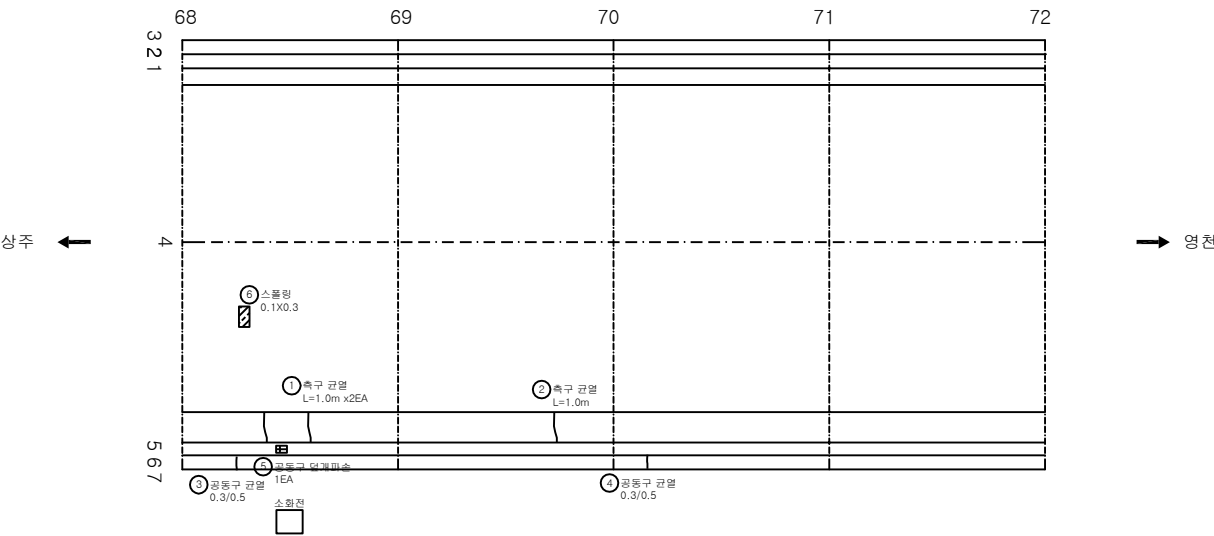
| 번호 | 발생<br>년도 | 부재 | 손상내용 | 손상현황 | | | | | | | 비고 |
|---|---|---|---|---|---|---|---|---|---|---|---|
| 1 | 20상 | 배수시설 | 측구 균열 | | 1.0 | | 1.00 | m | 2 | 2.00 | |
| 2 | 20상 | 배수시설 | 측구 균열 | | 1.0 | | 1.00 | m | 1 | 1.00 | |
| 3 | 20상 | 공동구 | 공동구 균열 | 0.3 | 0.5 | | 0.50 | m | 1 | 0.50 | |
| 4 | 20상 | 공동구 | 공동구 균열 | 0.3 | 0.5 | | 0.50 | m | 1 | 0.50 | |

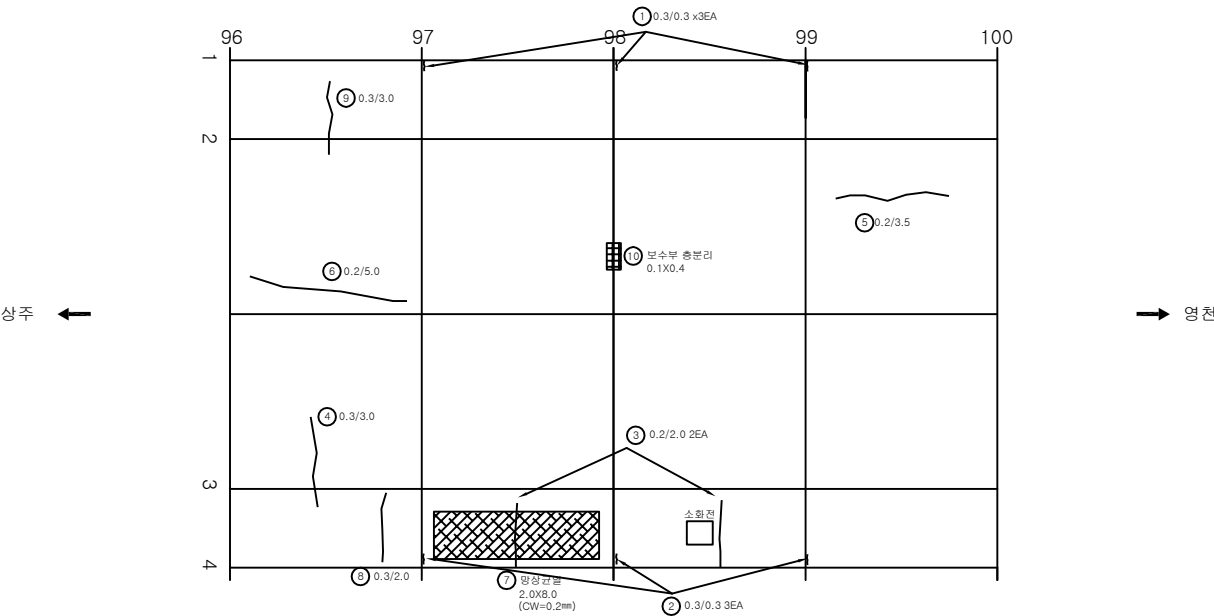
| 번호 | 발생<br>년도 | 부재 | 손상내용 | 손상현황 | | | | | | | 비고 |
|---|---|---|---|---|---|---|---|---|---|---|---|
| 1 | 19하 | 속벽부 | 균열(Cw=0.3mm이상) | 0.3 | 0.3 | | 0.30 | m | 3 | 0.90 | |
| 2 | 19하 | 속벽부 | 균열(Cw=0.3mm이상) | 0.3 | 0.3 | | 0.30 | m | 3 | 0.90 | |
| 3 | 19하 | 속벽부 | 균열(Cw=0.3mm미만) | 0.2 | 2.0 | | 2.00 | m | 2 | 4.00 | |
| 4 | 19하 | 천단부 | 균열(Cw=0.3mm이상) | 0.3 | 3.0 | | 3.00 | m | 1 | 3.00 | |
| 5 | 19하 | 천단부 | 균열(Cw=0.3mm이상) | 0.3 | 3.5 | | 3.50 | m | 1 | 3.50 | |
| 6 | 21하 | 천단부 | 균열(Cw=0.3mm미만) | 0.2 | 5.0 | | 5.00 | m | 1 | 5.00 | |
| 7 | 23하 | 속벽부 | 망상균열 | 0.2 | 2.0 | 8.0 | 16.00 | m <sup>2</sup> | 1 | 16.00 | |
| 8 | 23하 | 속벽부 | 균열(Cw=0.3mm이상) | 0.3 | 2.0 | | 2.00 | m | 1 | 2.00 | |
| 9 | 25하 | 속벽부 | 균열(Cw=0.3mm이상) | 0.3 | 3.0 | | 3.00 | m | 1 | 3.00 | |

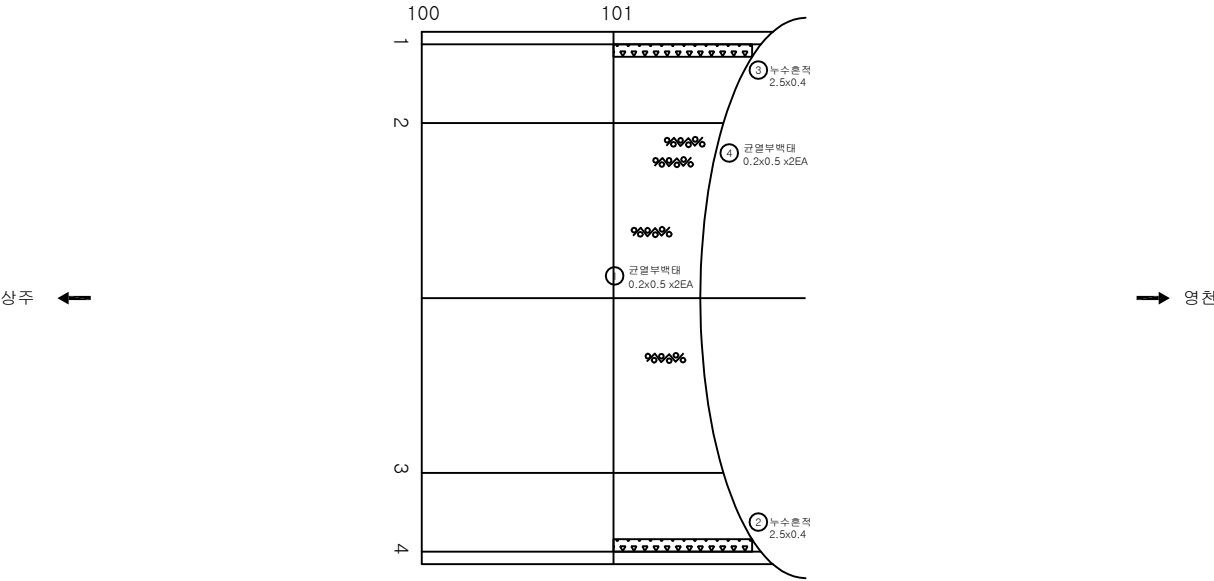
| 번호 | 발생<br>년도 | 부재 | 손상내용 | 손상현황 | | | | | | | 비고 |
|---|---|---|---|---|---|---|---|---|---|---|---|
| 1 | 19하 | 천단부 | 균열부백태 | | 0.2 | 0.5 | 0.10 | m <sup>2</sup> | 2 | 0.20 | |
| 2 | 20상 | 측벽부 | 누수흔적 | | 2.5 | 0.4 | 1.00 | m <sup>2</sup> | 1 | 1.00 | |
| 3 | 20상 | 측벽부 | 누수흔적 | | 2.5 | 0.4 | 1.00 | m <sup>2</sup> | 1 | 1.00 | |
| 4 | 21하 | 천단부 | 균열부백태 | | 0.2 | 0.5 | 0.10 | m <sup>2</sup> | 2 | 0.20 | |

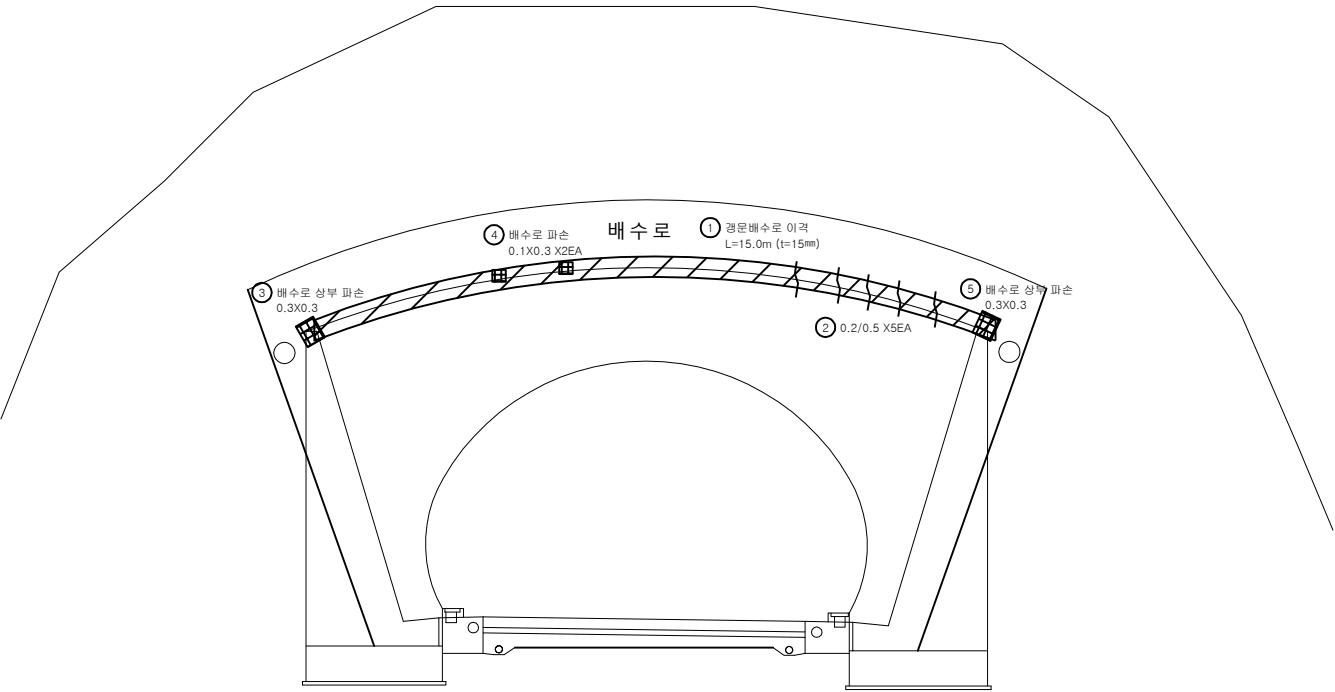
| 번호 | 발생<br>년도 | 부재 | 손상내용 | 손상현황 | | | | | | | 비고 |
|---|---|---|---|---|---|---|---|---|---|---|---|
| 2 | 21하 | 배수시설 | 균열(Cw=0.3mm이만) | 0.2 | 0.5 | | 0.50 | m | 5 | 2.50 | |
