### 3. 용벽

## 01. 패널식 옹벽 01

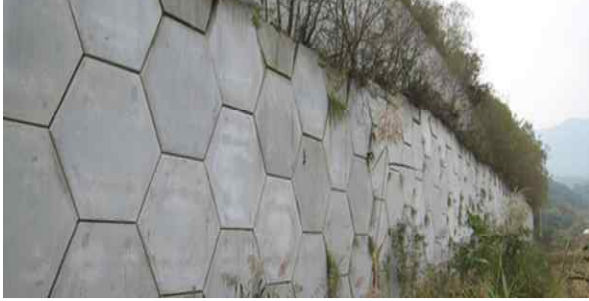
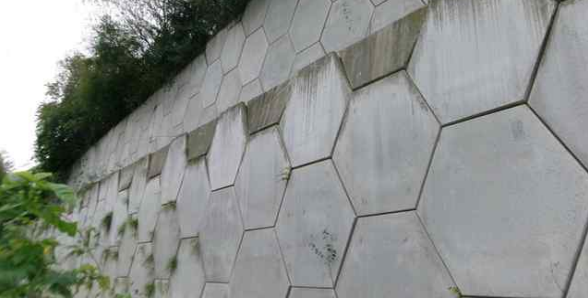
| <p>현황</p> <ul style="list-style-type: none"> <li>• S1~11 1단 상부 상태현황</li> </ul> | <p>현황</p> <ul style="list-style-type: none"> <li>• S1~11 1단 판넬 기울음(L=201.00m)</li> </ul> |
| <p>원인</p> <ul style="list-style-type: none"> <li>• -</li> </ul> | <p>원인</p> <ul style="list-style-type: none"> <li>• 시공미흡 등</li> </ul> |

| <p>대책</p> <ul style="list-style-type: none"> <li>• -</li> </ul> | <p>대책</p> <ul style="list-style-type: none"> <li>• 주의관찰</li> </ul> |

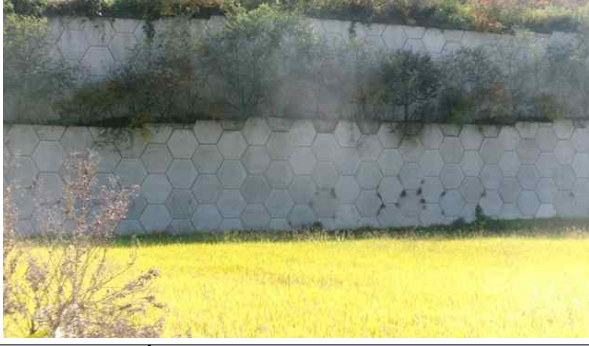
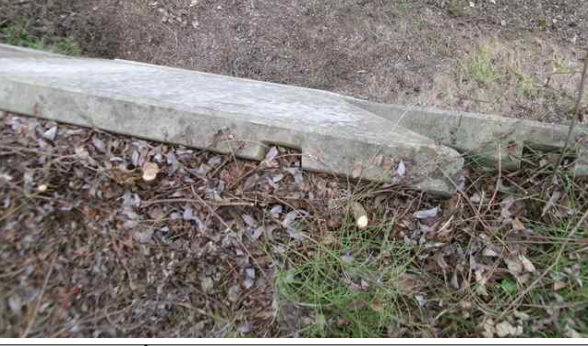
| <p>현황</p> <ul style="list-style-type: none"> <li>• S1~11 1단 상부 상태현황</li> </ul> | <p>현황</p> <ul style="list-style-type: none"> <li>• S1~11 1단 판넬 기울음(L=201.00m)</li> </ul> |
| <p>원인</p> <ul style="list-style-type: none"> <li>• -</li> </ul> | <p>원인</p> <ul style="list-style-type: none"> <li>• 시공미흡 등</li> </ul> |

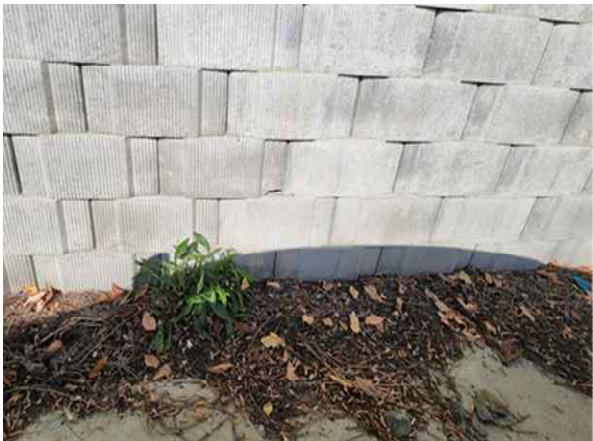
| 현황 | • S6 블럭 파손(1EA) | 현황 | • S6 블럭 파손(1EA) |
| 원인 | • 외부 충격 등 | 원인 | • 외부 충격 등 |

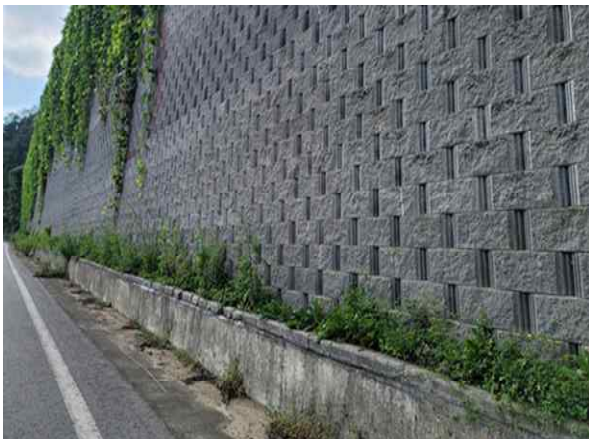
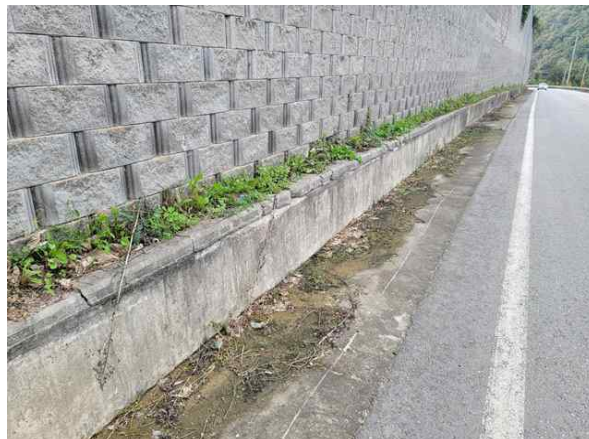
| 현황 | • S6 하부 방호벽 파손(0.2x4.0) | | | | | | | | | | | | |
| 원인 | • 외부충격 등 | | | | | | | | | | | | |

| 대책 | • 단면보수 | | | | | | | | | | | | |

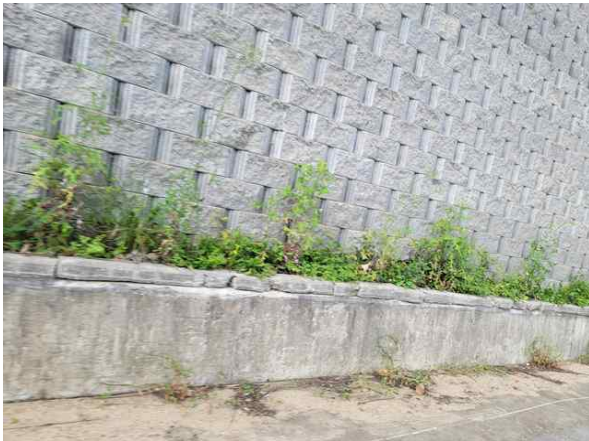
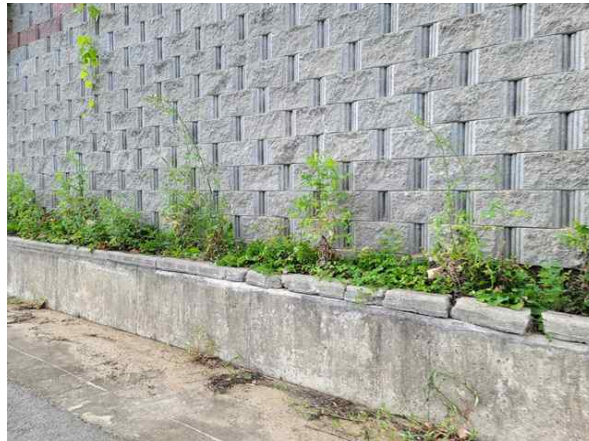
| 현황 | • S6 하부 방호벽 파손(0.2x4.0) | | | | | | | | | | | | |
| 원인 | • 외부충격 등 | | | | | | | | | | | | |

| 대책 | • 단면보수 | | | | | | | | | | | | |

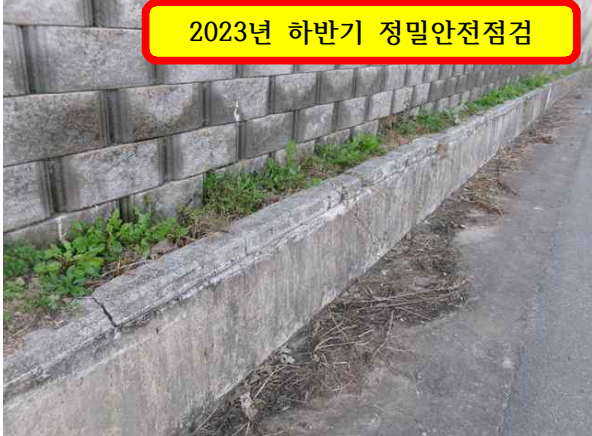
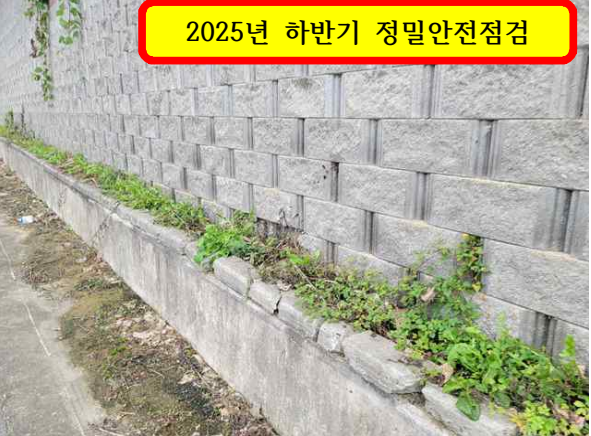
| 현황 | • S6 블럭 파손(3EA) | | | | | | | | | | | | |
| 원인 | • 외부충격 등 | | | | | | | | | | | | |

| 대책 | • 단면보수 | | | | | | | | | | | | |

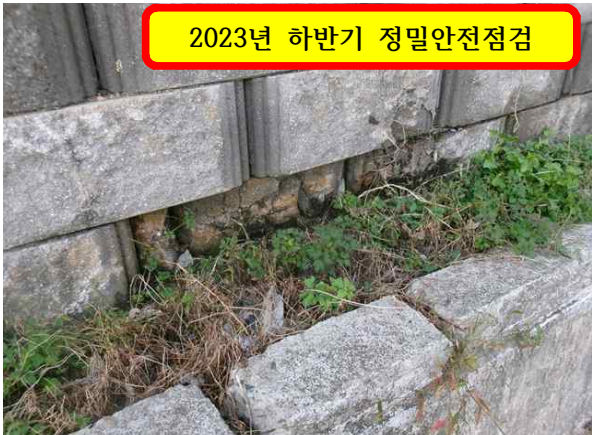
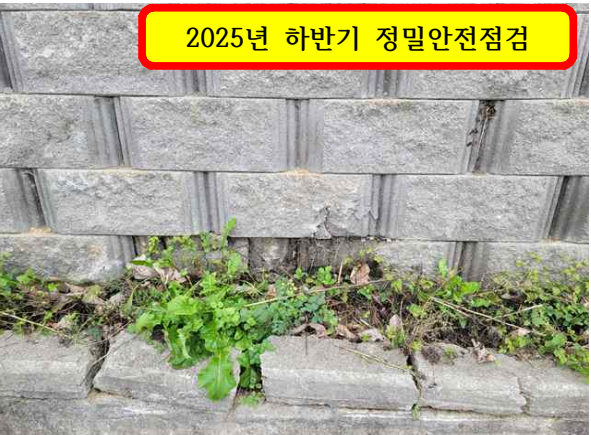
| 현황 | • S6 블럭 파손(3EA) | | | | | | | | | | | | |
| 원인 | • 외부충격 등 | | | | | | | | | | | | |

| 대책 | • 단면보수 | | | | | | | | | | | | |

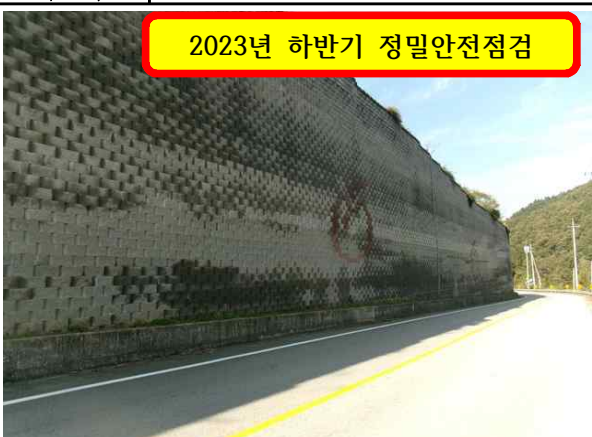
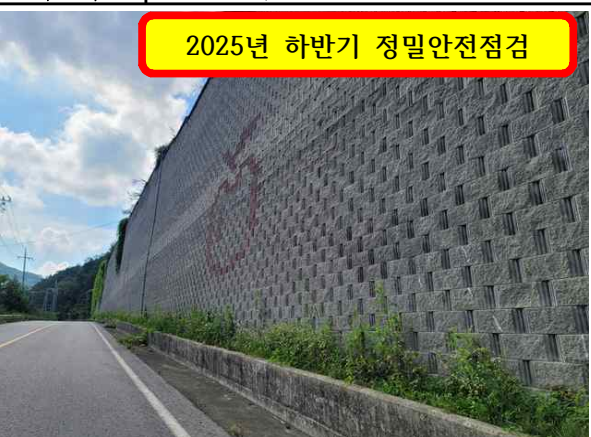
| 현황 | • S10 배부름(20.0x10.0) | | | | | | | | | | | | |

| 대책 | • 주의관찰 | | | | | | | | | | | | |

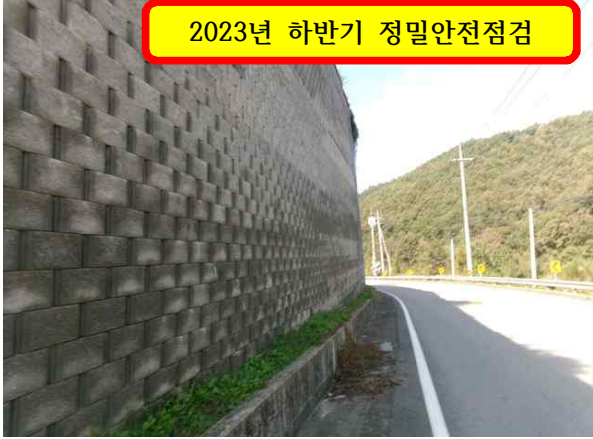
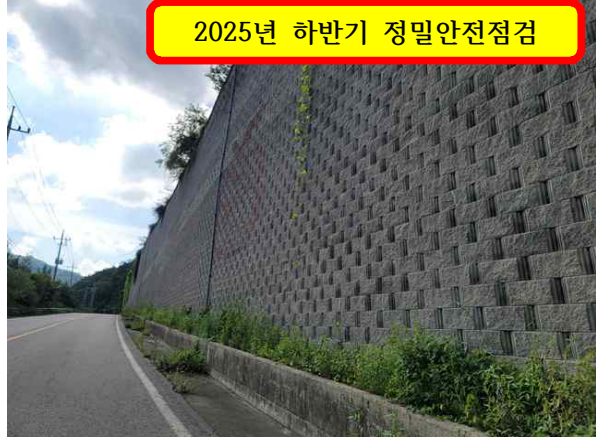
| 현황 | • S12 배부름 (20.0x10.0) | 현황 | • S12 배부름 (20.0x10.0) |
| 원인 | • - | 원인 | • 시공미흡 등 |

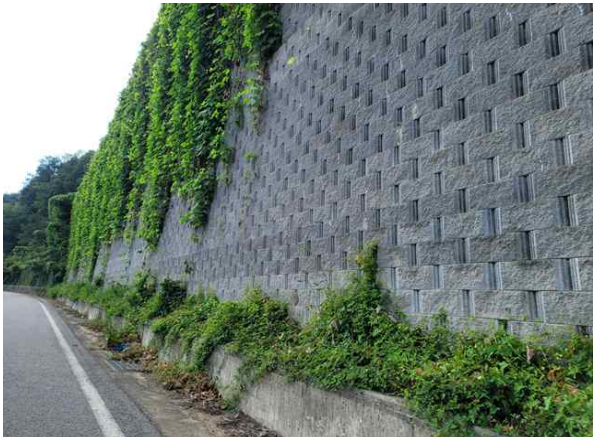
| 현황 | • S3 백태 (20.0x2.0) | 현황 | • S7 백태 (20.0x2.0) |
| 원인 | • 공용기간 증가, 열화 등 | 원인 | • 공용기간 증가, 열화 등 |

| 대책 | • 주의관찰 | 대책 | • 주의관찰 |

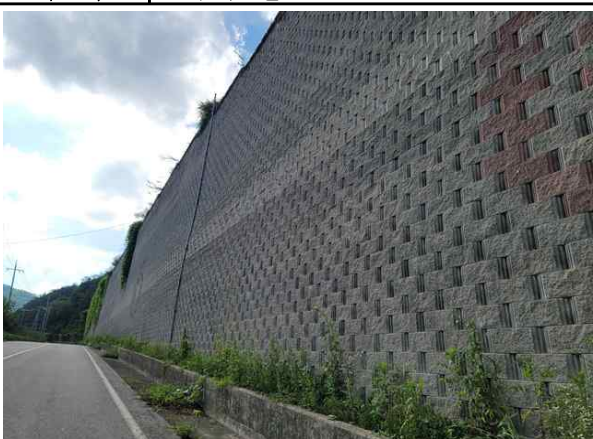
| 현황 | • S10 백태 (20.0x2.0) | 현황 | • S12 백태 (20.0x2.0) |
| 원인 | • 공용기간 증가, 열화 등 | 원인 | • 공용기간 증가, 열화 등 |

| 대책 | • 주의관찰 | 대책 | • 주의관찰 |

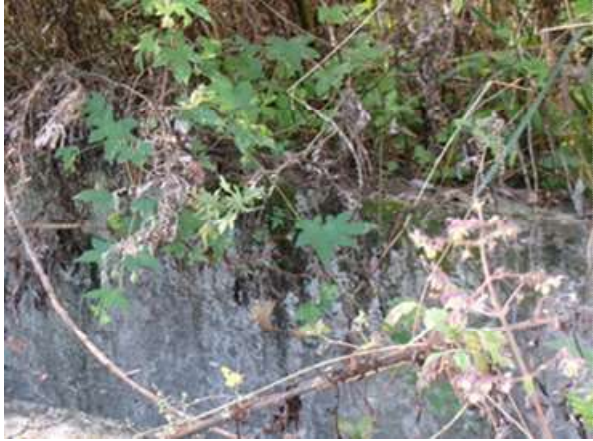
| 현황 | • S13 배수로 균열(0.3mm미만) | 현황 | • S14 배수로 균열(0.3mm이상) |
| 원인 | • 건조수축 등 | 원인 | • 건조수축 등 |

| 대책 | • 표면처리 | 대책 | • 주입보수 |

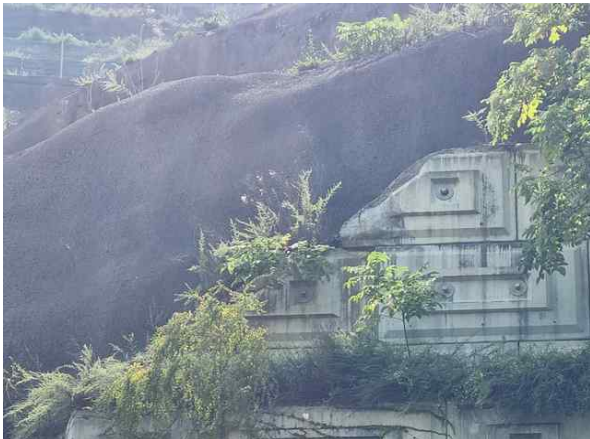
| <table border="1"> <tr> <td>현황</td><td>• S1 판넬 파손(1.0x0.3)</td></tr> <tr> <td>원인</td><td>• 시공미흡, 외부충격 등</td></tr> <tr> <td>대책</td><td>• 단면보수</td></tr> </table> | 현황 | • S1 판넬 파손(1.0x0.3) | 원인 | • 시공미흡, 외부충격 등 | 대책 | • 단면보수 | <table border="1"> <tr> <td>현황</td><td>• S1 판넬 파손(0.5x1.0)</td></tr> <tr> <td>원인</td><td>• 시공미흡, 외부충격 등</td></tr> <tr> <td>대책</td><td>• 단면보수</td></tr> </table> | 현황 | • S1 판넬 파손(0.5x1.0) | 원인 | • 시공미흡, 외부충격 등 | 대책 | • 단면보수 |

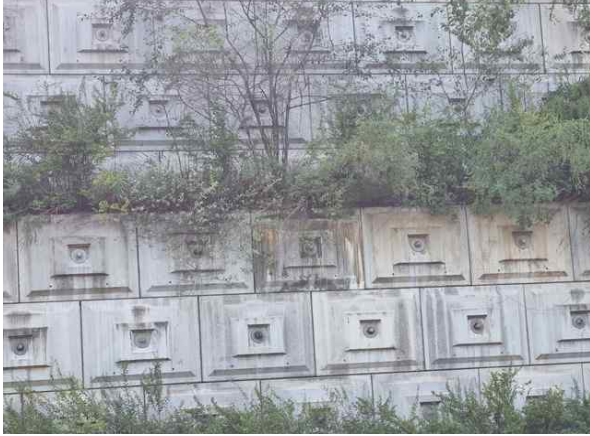
| <table border="1"> <tr> <td>현황</td><td>• S3 판넬 백태(표면열화) (1.5x1.2)</td></tr> <tr> <td>원인</td><td>• 공용기간 증가, 우수, 열화 등</td></tr> <tr> <td>대책</td><td>• 주의관찰</td></tr> </table> | 현황 | • S3 판넬 백태(표면열화) (1.5x1.2) | 원인 | • 공용기간 증가, 우수, 열화 등 | 대책 | • 주의관찰 | <table border="1"> <tr> <td>현황</td><td>• S3 판넬 백태(표면열화) (8.0x5.0)</td></tr> <tr> <td>원인</td><td>• 공용기간 증가, 우수, 열화 등</td></tr> <tr> <td>대책</td><td>• 주의관찰</td></tr> </table> | 현황 | • S3 판넬 백태(표면열화) (8.0x5.0) | 원인 | • 공용기간 증가, 우수, 열화 등 | 대책 | • 주의관찰 |

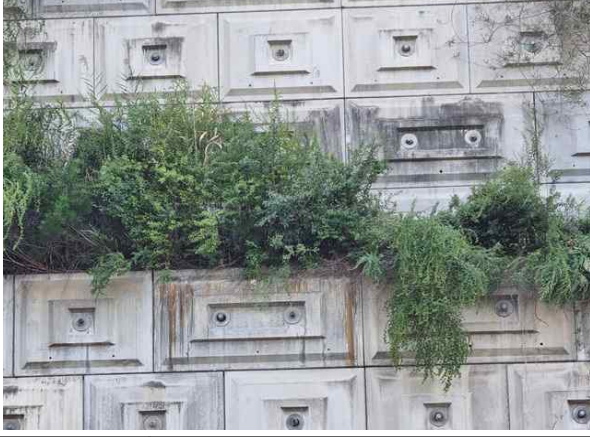
| <table border="1"> <tr> <td>현황</td><td>• S4 판넬 백태(표면열화) (8.0x5.0)</td></tr> <tr> <td>원인</td><td>• 공용기간 증가, 우수, 열화 등</td></tr> <tr> <td>대책</td><td>• 주의관찰</td></tr> </table> | 현황 | • S4 판넬 백태(표면열화) (8.0x5.0) | 원인 | • 공용기간 증가, 우수, 열화 등 | 대책 | • 주의관찰 | <table border="1"> <tr> <td>현황</td><td>• S4 판넬 파손(0.2x0.3)</td></tr> <tr> <td>원인</td><td>• 시공미흡, 외부충격 등</td></tr> <tr> <td>대책</td><td>• 단면보수</td></tr> </table> | 현황 | • S4 판넬 파손(0.2x0.3) | 원인 | • 시공미흡, 외부충격 등 | 대책 | • 단면보수 |

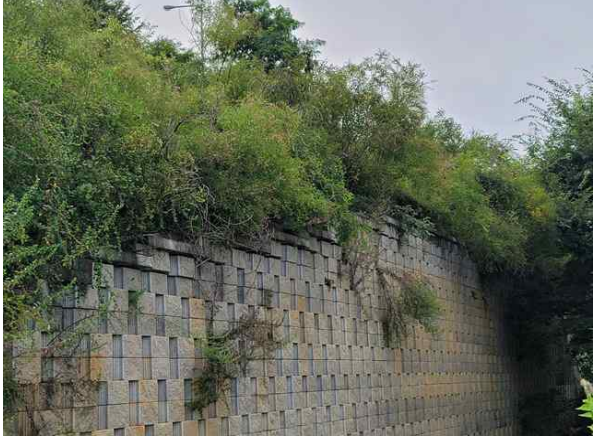
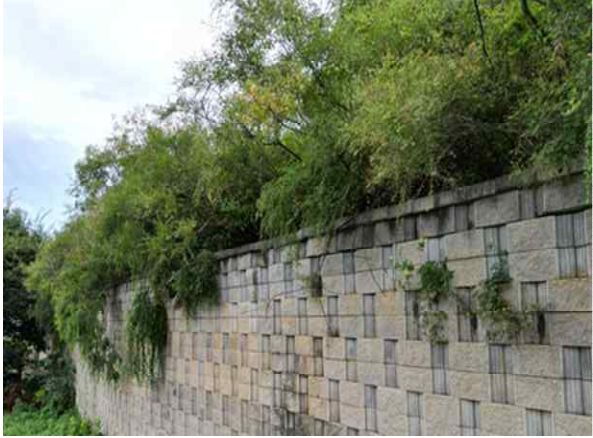
| <ul style="list-style-type: none"> <li>• S1~6 블럭 기울음 (L=120.00m)</li> <li>• 상부 우수유입, 상단 경미한 토사유실</li> <li>• 주의관찰</li> </ul> | <ul style="list-style-type: none"> <li>• S1~6 블럭 기울음 (L=120.00m)</li> <li>• 상부 우수유입, 상단 경미한 토사유실</li> <li>• 주의관찰</li> </ul> |

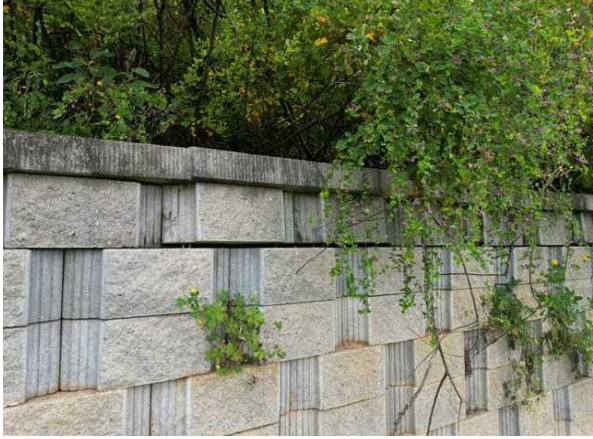
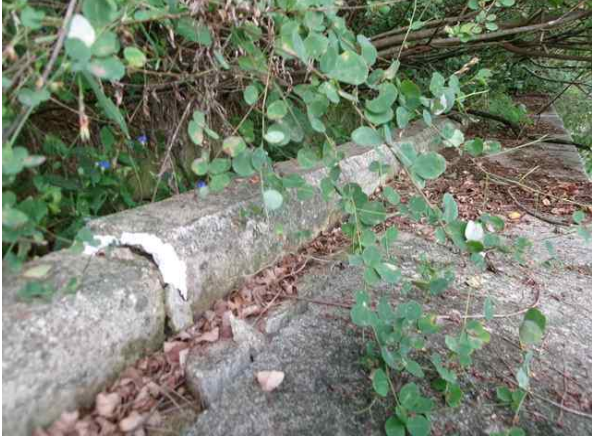
| <ul style="list-style-type: none"> <li>• S1~6 블럭 기울음 (L=120.00m)</li> <li>• 상부 우수유입, 상단 경미한 토사유실</li> <li>• 주의관찰</li> </ul> | <ul style="list-style-type: none"> <li>• S1~6 블럭 기울음 (L=120.00m)</li> <li>• 상부 우수유입, 상단 경미한 토사유실</li> <li>• 주의관찰</li> </ul> |

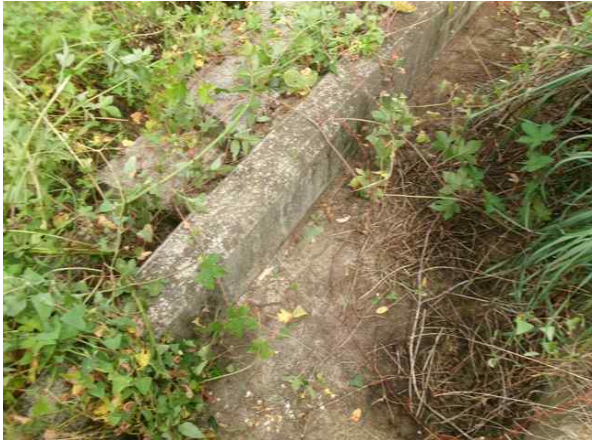
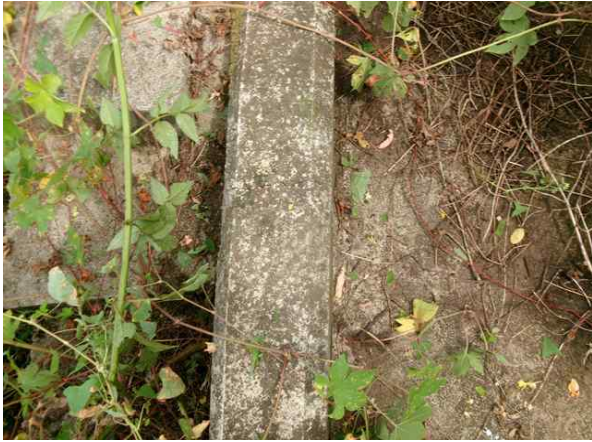
| 현황 | • S10 배수로 균열 | 현황 | • S10 배수로 균열 |
| 원인 | • 시공미흡, 공용기간 증가 등 | 원인 | • 시공미흡, 공용기간 증가 등 |

| 대책 | • 주의관찰 | 대책 | • 주의관찰 |

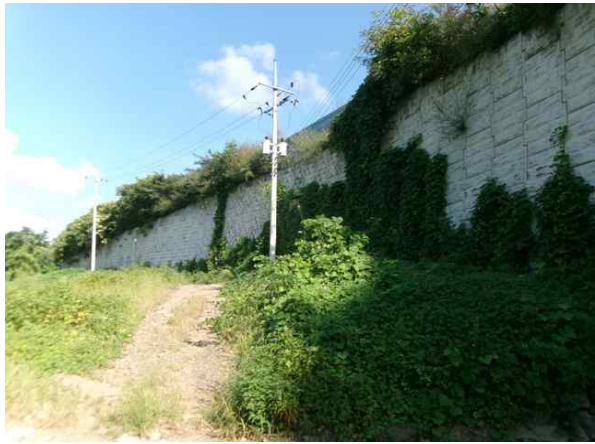
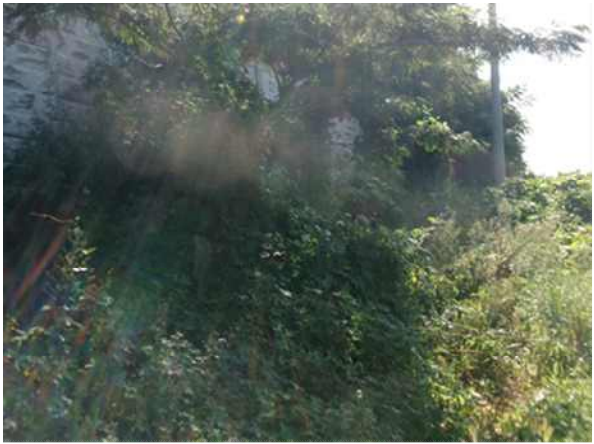
| 현황 | • 상태양호 | 현황 | • 상태양호 |

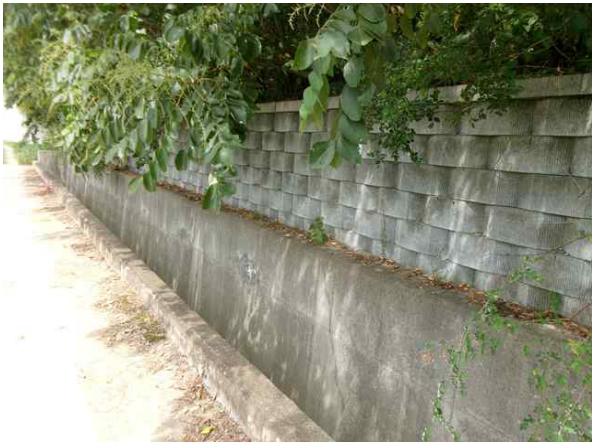
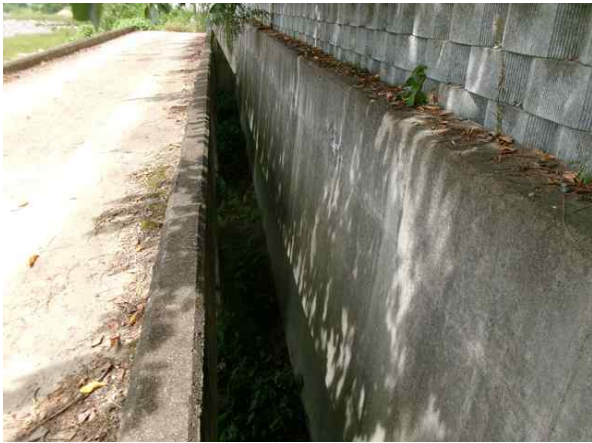
| 현황 | • 하부 배수로 상태현황 | 현황 | • 하부 배수로 상태현황 |

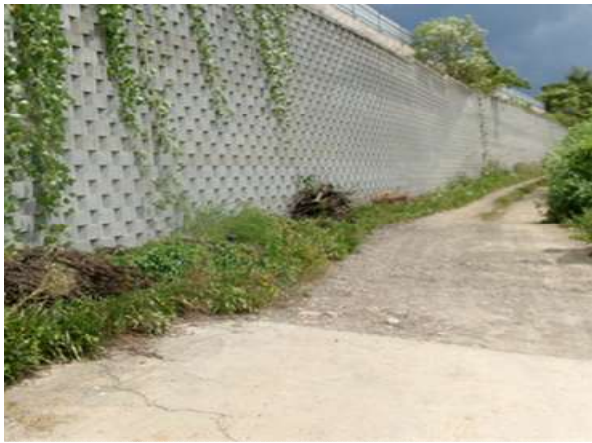
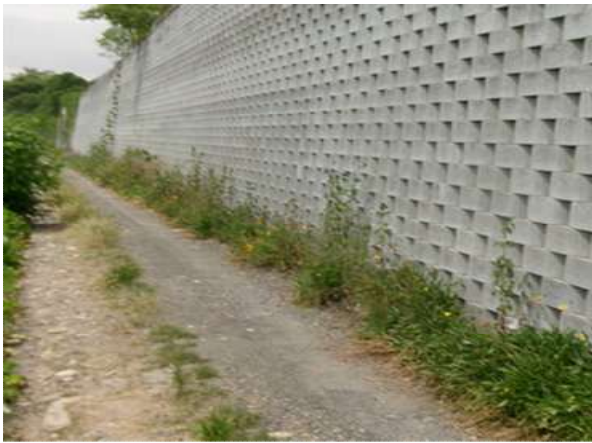
| 현황 | • 하부 도로 상태현황 | 현황 | • 하부 도로 상태현황 |

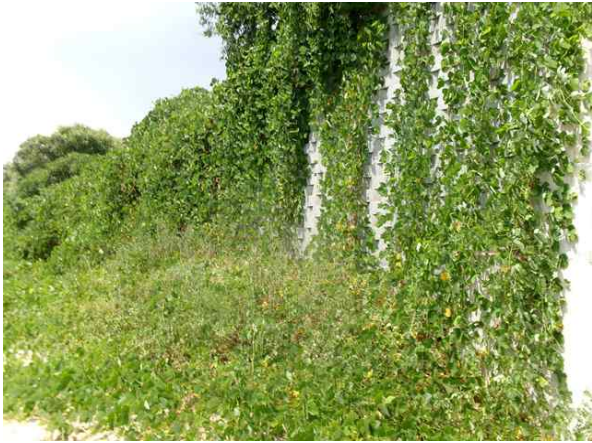
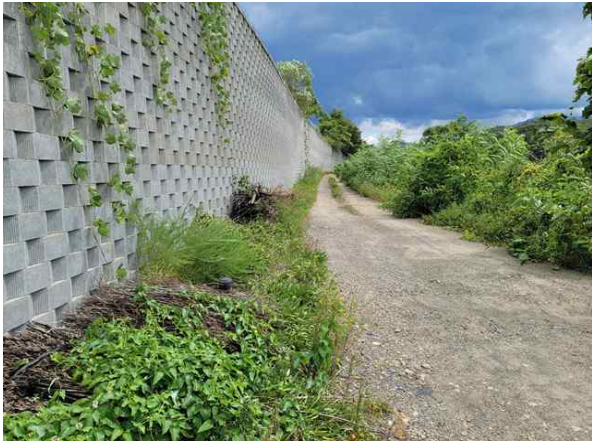
| 현황 | • 하부 도로 상태현황 | 현황 | • 하부 도로 상태현황 |

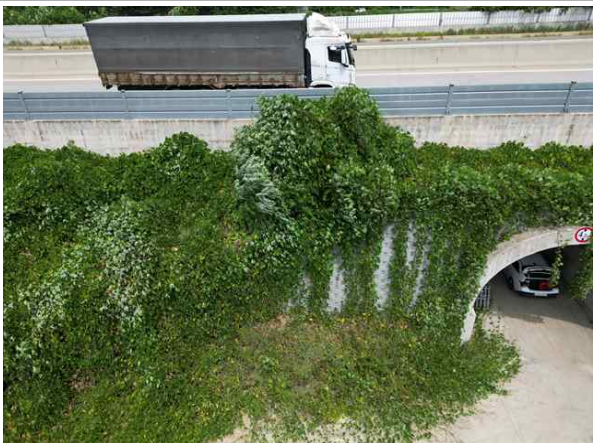
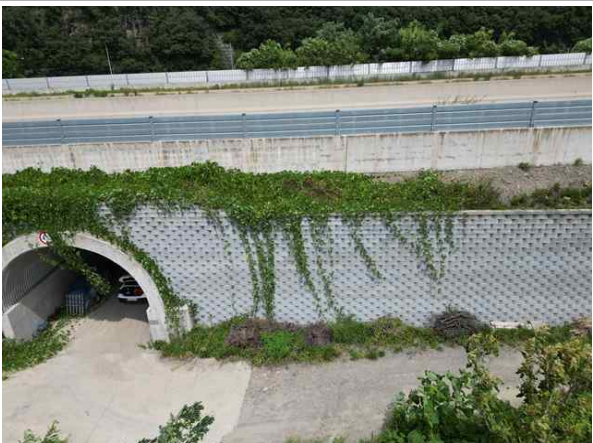
| 현황 | • 상태현황 | 현황 | • 상태현황 |

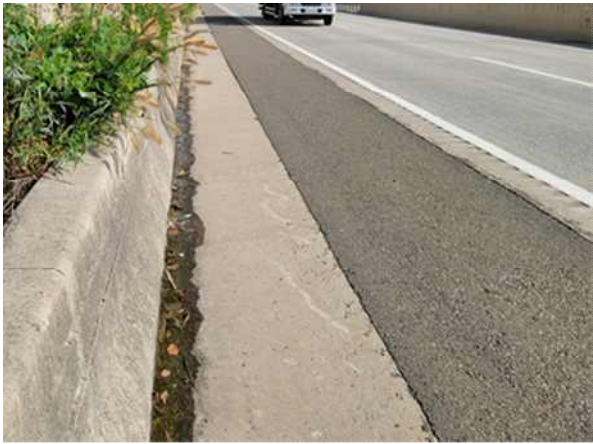
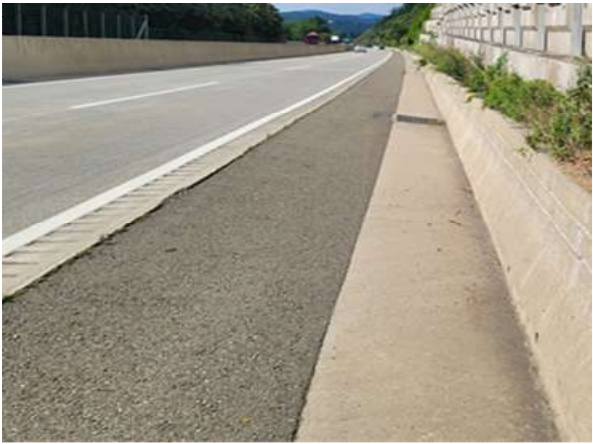
| 현황 | • 상태양호 | 현황 | • 상태양호 |

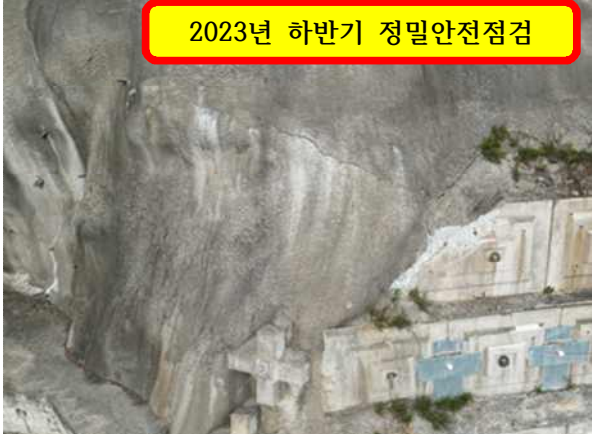
| <table border="1"> <tr> <td>현황</td><td>• S4 옹크리트 파손(6.5x3.5)</td></tr> <tr> <td>원인</td><td>• -</td></tr> <tr> <td>대책</td><td>• -</td></tr> </table> | 현황 | • S4 옹크리트 파손(6.5x3.5) | 원인 | • - | 대책 | • - | <table border="1"> <tr> <td>현황</td><td>• S4 옹크리트 파손(6.5x3.5)</td></tr> <tr> <td>원인</td><td>• 절토사면으로 인한 상부하중</td></tr> <tr> <td>대책</td><td>• 단면보수</td></tr> </table> | 현황 | • S4 옹크리트 파손(6.5x3.5) | 원인 | • 절토사면으로 인한 상부하중 | 대책 | • 단면보수 |
| 원인 | • 절토사면으로 인한 상부하중 | | | | | | | | | | | | |

| 대책 | • 단면보수 | | | | | | | | | | | | |

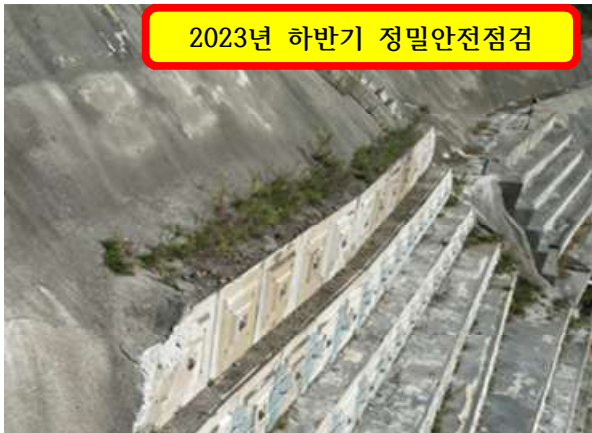
| <table border="1"> <tr> <td>현황</td><td>• S4 옹크리트 파손(6.0x1.0)</td></tr> <tr> <td>원인</td><td>• -</td></tr> <tr> <td>대책</td><td>• -</td></tr> </table> | 현황 | • S4 옹크리트 파손(6.0x1.0) | 원인 | • - | 대책 | • - | <table border="1"> <tr> <td>현황</td><td>• S4 옹크리트 파손(6.0x1.0)</td></tr> <tr> <td>원인</td><td>• 절토사면으로 인한 상부하중</td></tr> <tr> <td>대책</td><td>• 단면보수</td></tr> </table> | 현황 | • S4 옹크리트 파손(6.0x1.0) | 원인 | • 절토사면으로 인한 상부하중 | 대책 | • 단면보수 |

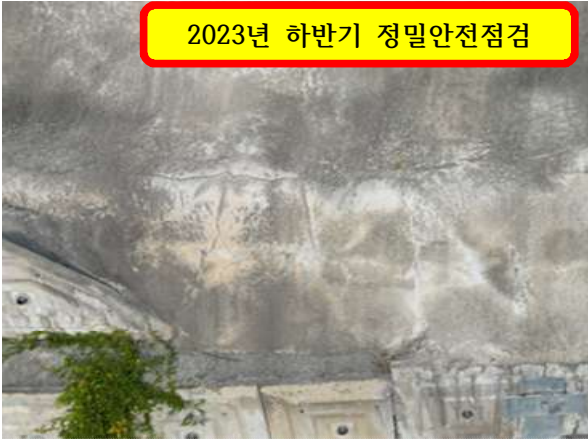
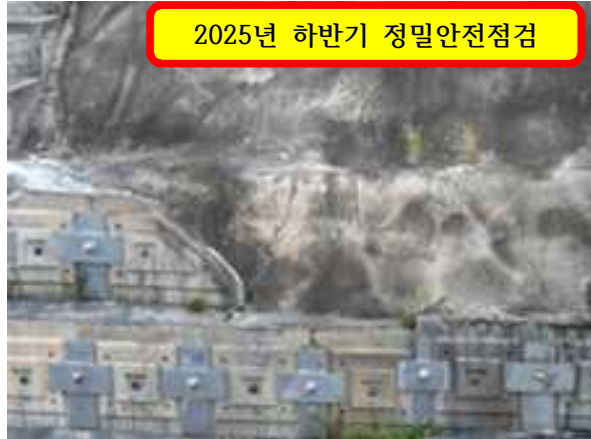
| 현황 | • S8 옹크리트 파손(7.0x2.5) | 현황 | • S8 옹크리트 파손(7.0x2.5) |
| 원인 | • - | 원인 | • 절토사면으로 인한 상부하중 |

| 대책 | • - | 대책 | • 단면보수 |

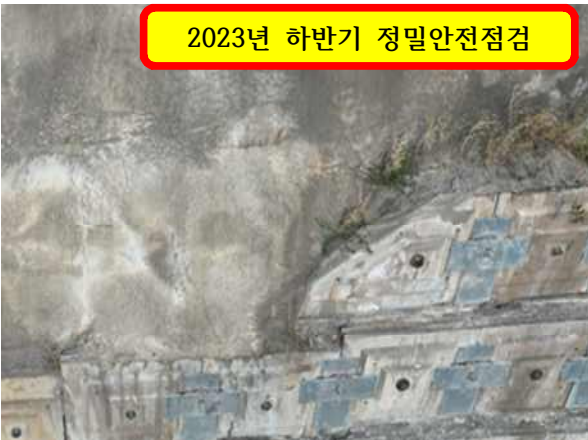
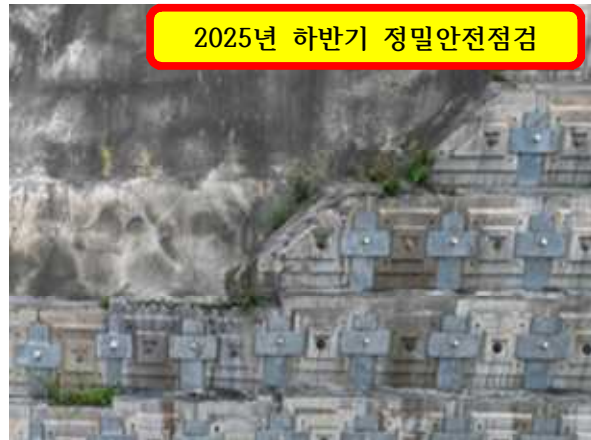
| 현황 | • S8 옹크리트 파손(4.0x2.5) | 현황 | • S8 옹크리트 파손(4.0x2.5) |
| 원인 | • - | 원인 | • 절토사면으로 인한 상부하중 |

| 대책 | • - | 대책 | • 단면보수 |

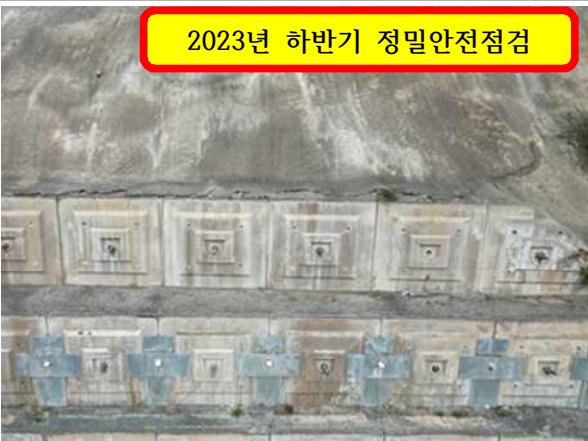
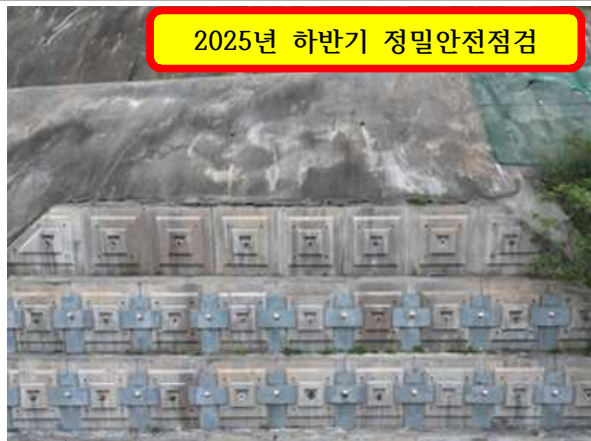
| 현황 | • S10 옹크리트 파손(4.5x0.5) | 현황 | • S10 옹크리트 파손(4.5x0.5) |
| 원인 | • - | 원인 | • 절토사면으로 인한 상부하중 |

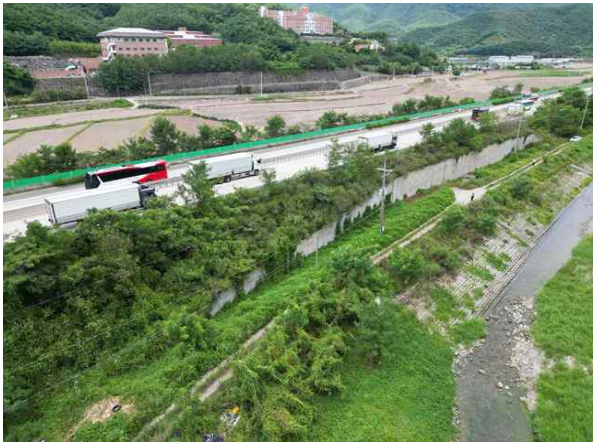
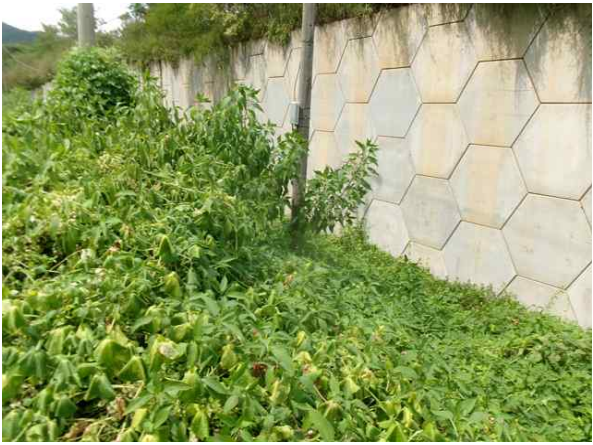
| 현황 | • 상태현황 | 현황 | • 상태현황 |

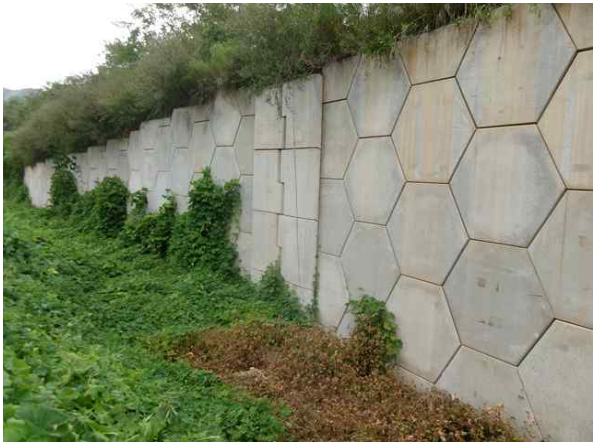
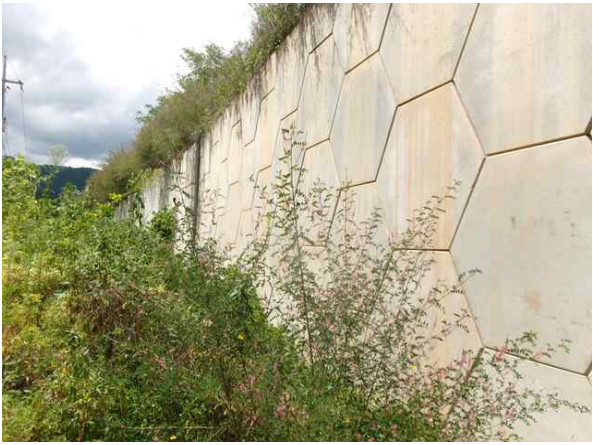
| 현황 | • 상태현황 | 현황 | • 상태현황 |

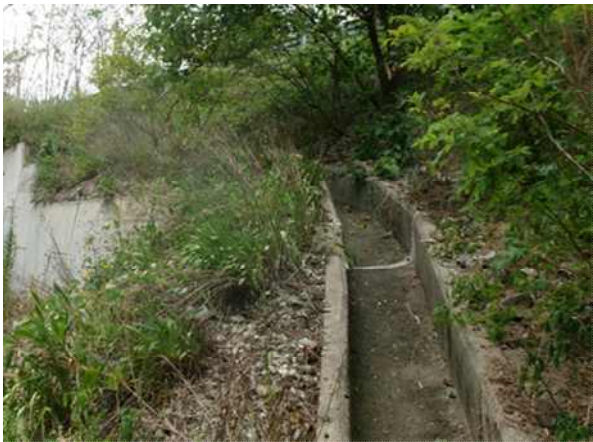
| 현황 | • 배수시설 상태현황 | 현황 | • 배수시설 상태현황 |

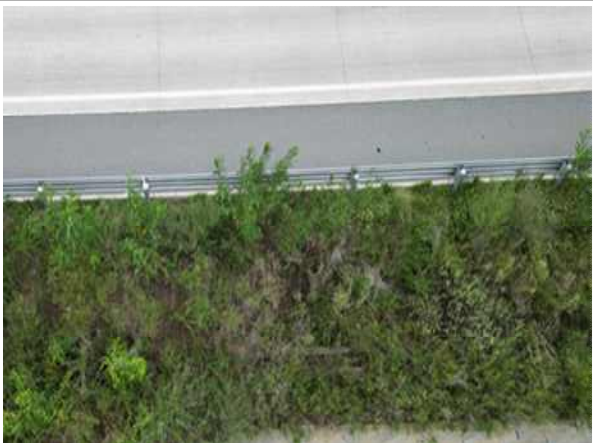
| 현황 | • 상부 도로 상태현황 | 현황 | • 상부 도로 상태현황 |

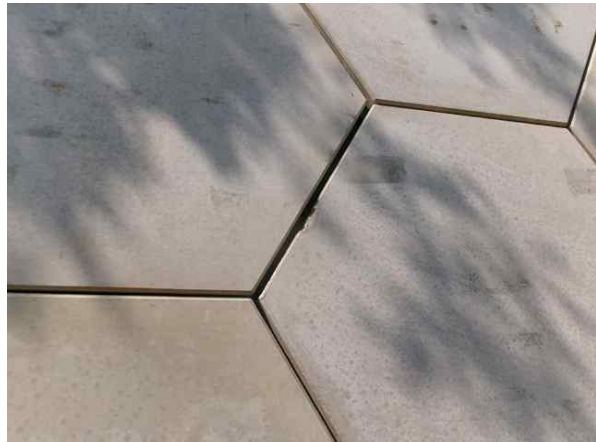
| 현황 | • 우측 S13 판넬 파손(0.1x0.1) | 현황 | • 우측 S16 판넬 파손(0.1x0.1) |
| 원인 | • 외부충격 등 | 원인 | • 외부충격 등 |

| 대책 | • 주의관찰 | 대책 | • 주의관찰 |

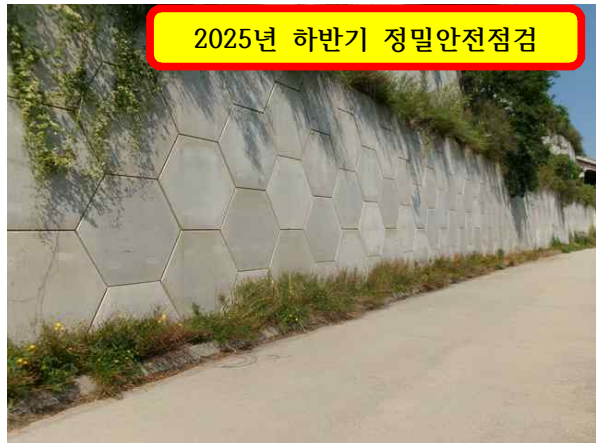
| 현황 | • 우측 S13~15 배부름(40.0x5.0) | 현황 | • 우측 S13~15 배부름(40.0x5.0) |
| 원인 | • - | 원인 | • 시공미흡 등 |

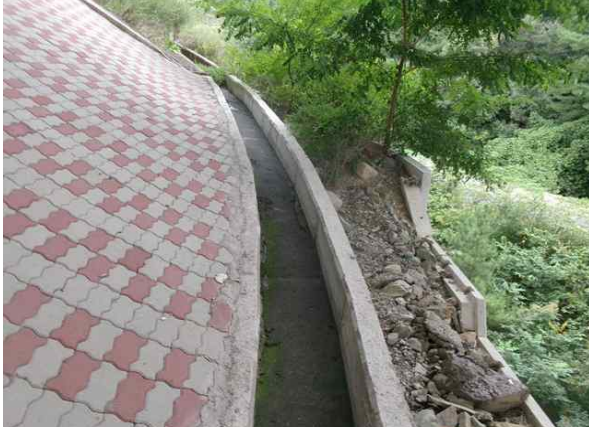
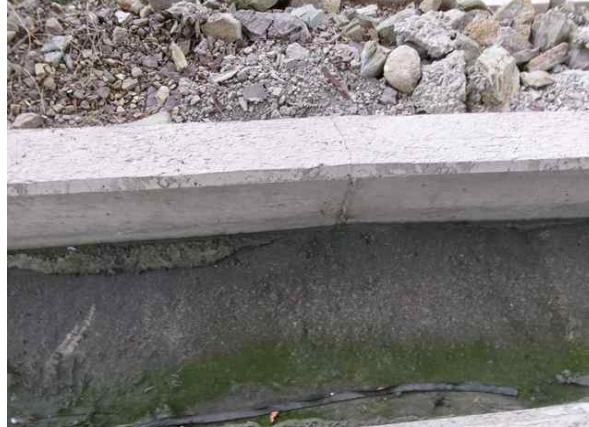
| <table border="1"> <tr> <td>현황</td><td>• 좌측 S20 배수로 균열(0.3mm이상)</td></tr> <tr> <td>원인</td><td>• 건조수축, 온도변화, 거푸집 조기탈거 등</td></tr> <tr> <td>대책</td><td>• 주입보수</td></tr> </table> | 현황 | • 좌측 S20 배수로 균열(0.3mm이상) | 원인 | • 건조수축, 온도변화, 거푸집 조기탈거 등 | 대책 | • 주입보수 | <table border="1"> <tr> <td>현황</td><td>• 좌측 S20 배수로 균열(0.3mm이상)</td></tr> <tr> <td>원인</td><td>• 건조수축, 온도변화, 거푸집 조기탈거 등</td></tr> <tr> <td>대책</td><td>• 주입보수</td></tr> </table> | 현황 | • 좌측 S20 배수로 균열(0.3mm이상) | 원인 | • 건조수축, 온도변화, 거푸집 조기탈거 등 | 대책 | • 주입보수 |

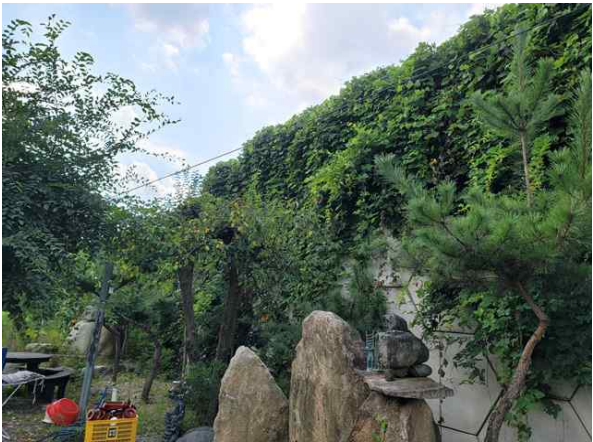
| 현황 | • S8 판넬 파손(0.1x0.1 x3EA) | 현황 | • 전면부 상태현황 |

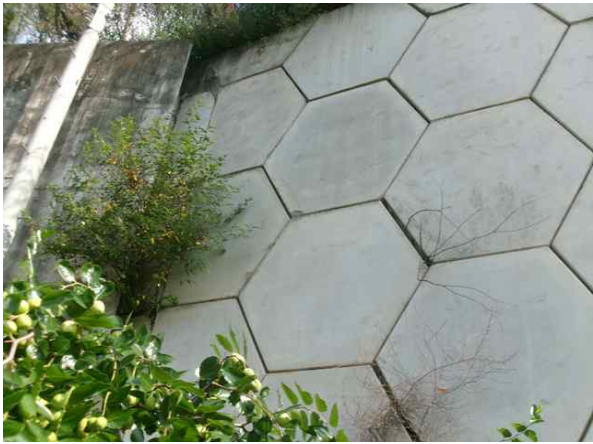
| 현황 | • S1 판넬 파손(0.2x0.2) | 현황 | • S1 판넬 파손(0.3x0.3) |
| 원인 | • 시공미흡, 외부충격 등 | 원인 | • 시공미흡, 외부충격 등 |

| 대책 | • 단면보수 | 대책 | • 단면보수 |

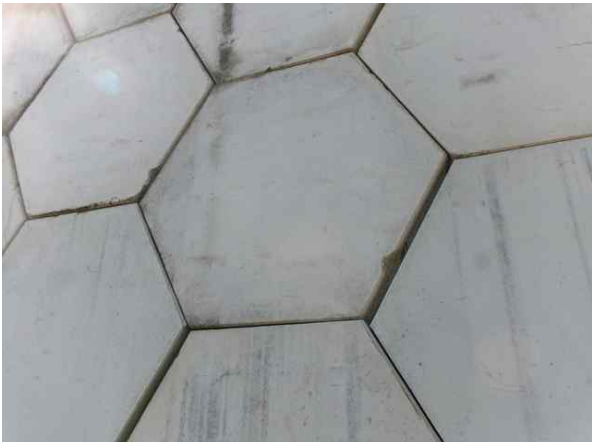
| 현황 | • S3 판넬 파손(0.1x0.1) | 현황 | • S9 판넬 파손(0.2x0.2 x2EA) |
| 원인 | • 시공미흡, 외부충격 등 | 원인 | • 시공미흡, 외부충격 등 |

| 대책 | • 단면보수 | 대책 | • 단면보수 |

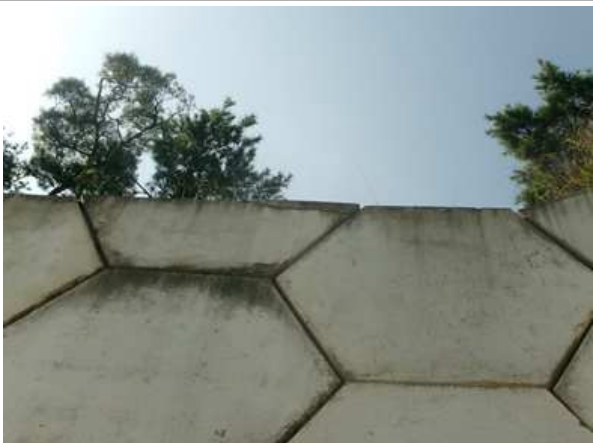
| 현황 | • S9 판넬 파손(0.2x0.5) | 현황 | • S9 판넬 파손(0.3x0.2) |
| 원인 | • 시공미흡, 외부충격 등 | 원인 | • 시공미흡, 외부충격 등 |
