# 제 1 편 시 설 물 편

# 1. 상주절토05

## 1) 사면 일반사항

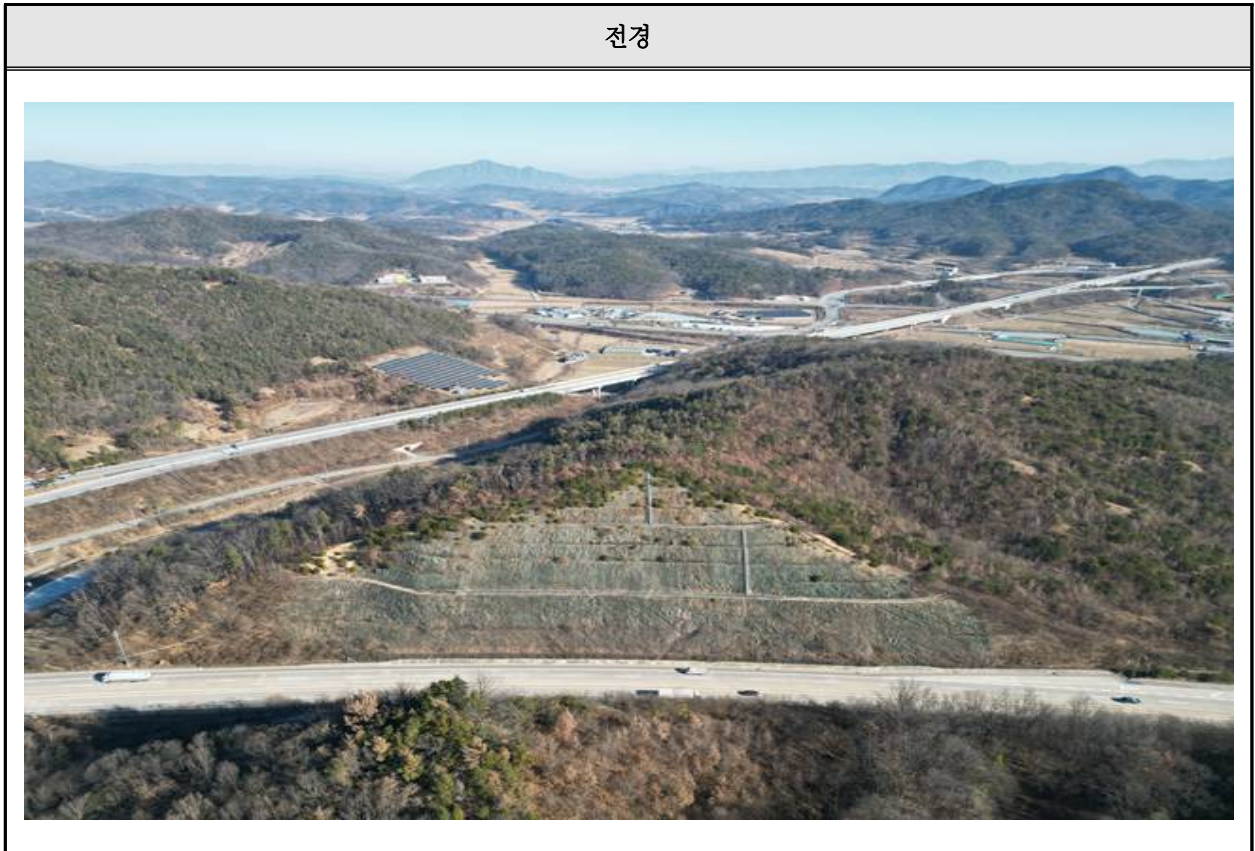
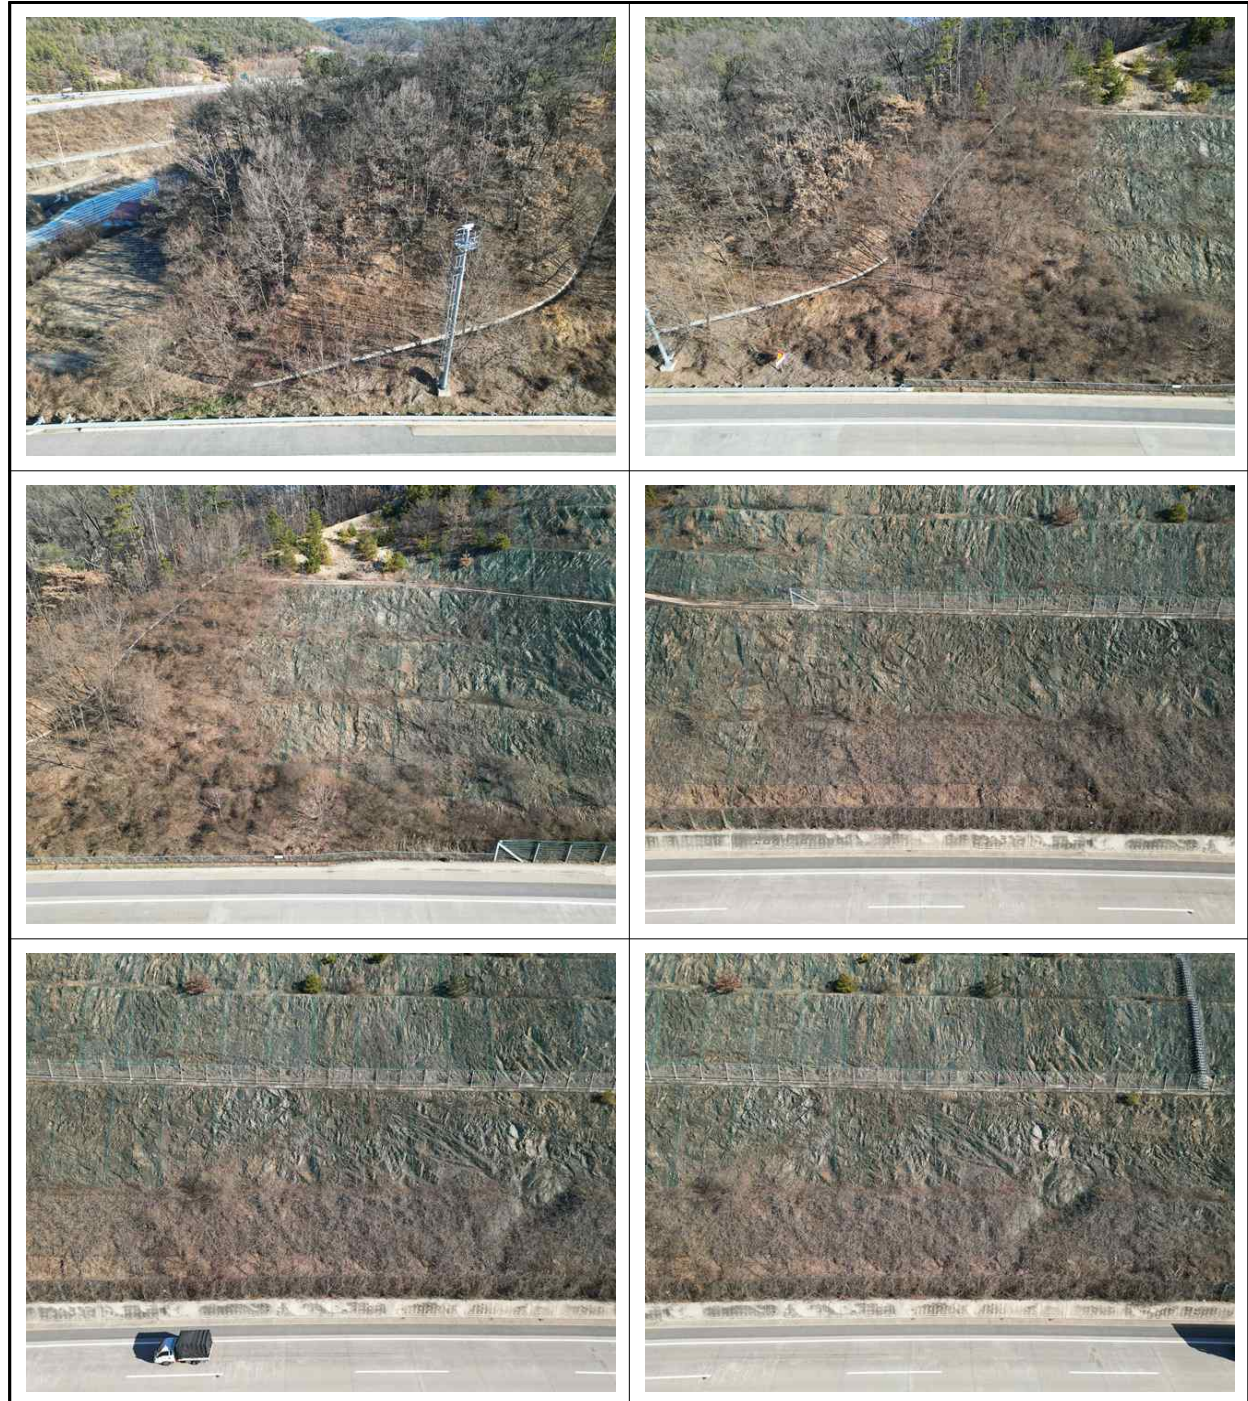
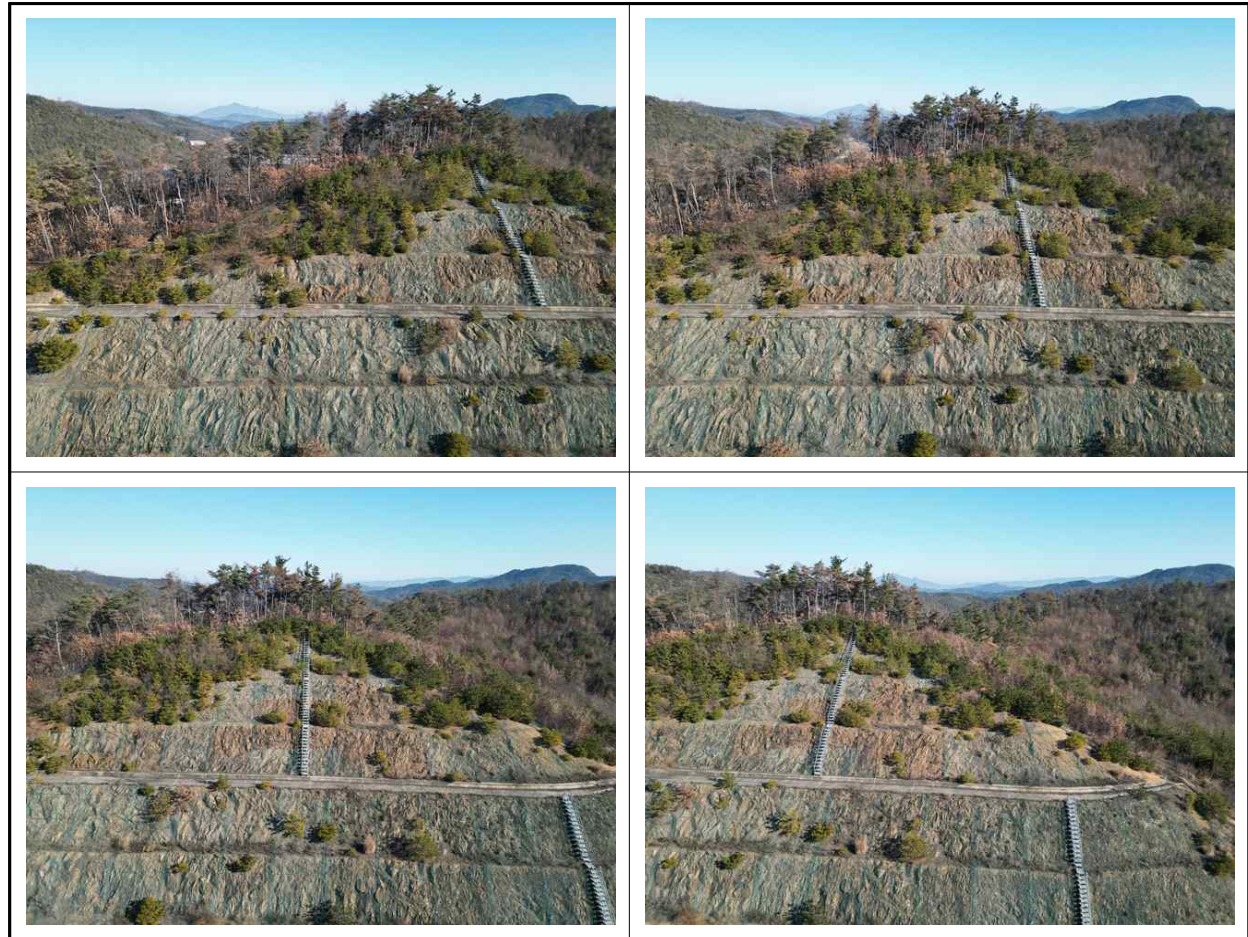
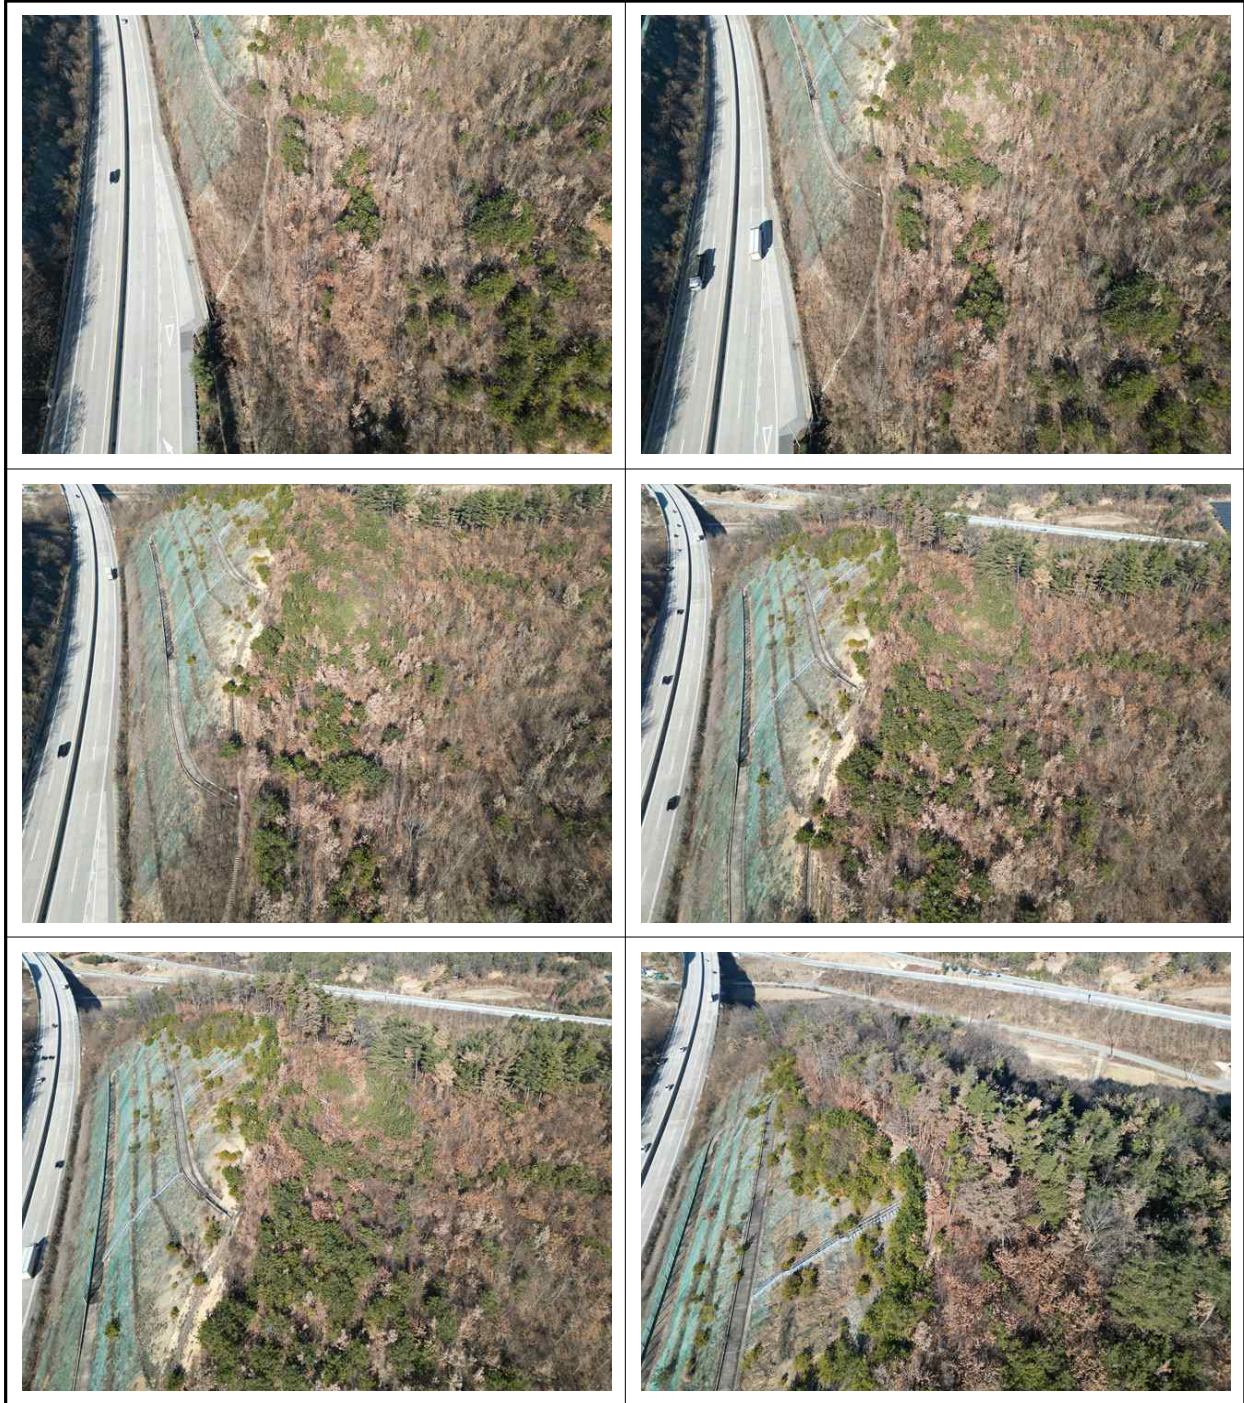
금회 드론촬영 결과, 지하수유출로 인한 결빙, 고드름 등의 손상은 확인되지 않았고, 사면 전반적으로 상태가 양호한 것으로 추정된다. 상부 자연사면 촬영에서도 특이할만한 손상은 보지 않은 것으로 사료되며, 해당 사면은 주기적인 점검을 통한 손상의 발생여부 확인 등의 유지관리가 필요하다.

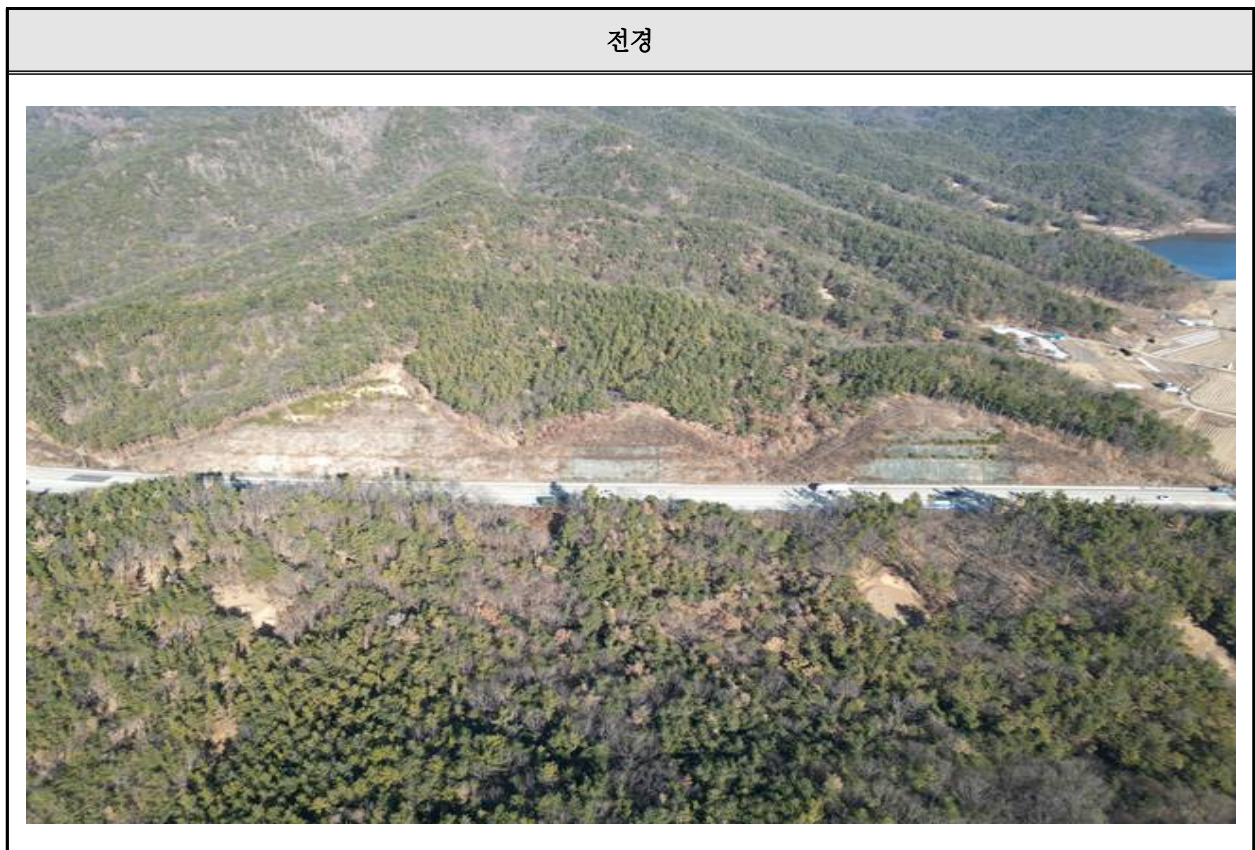
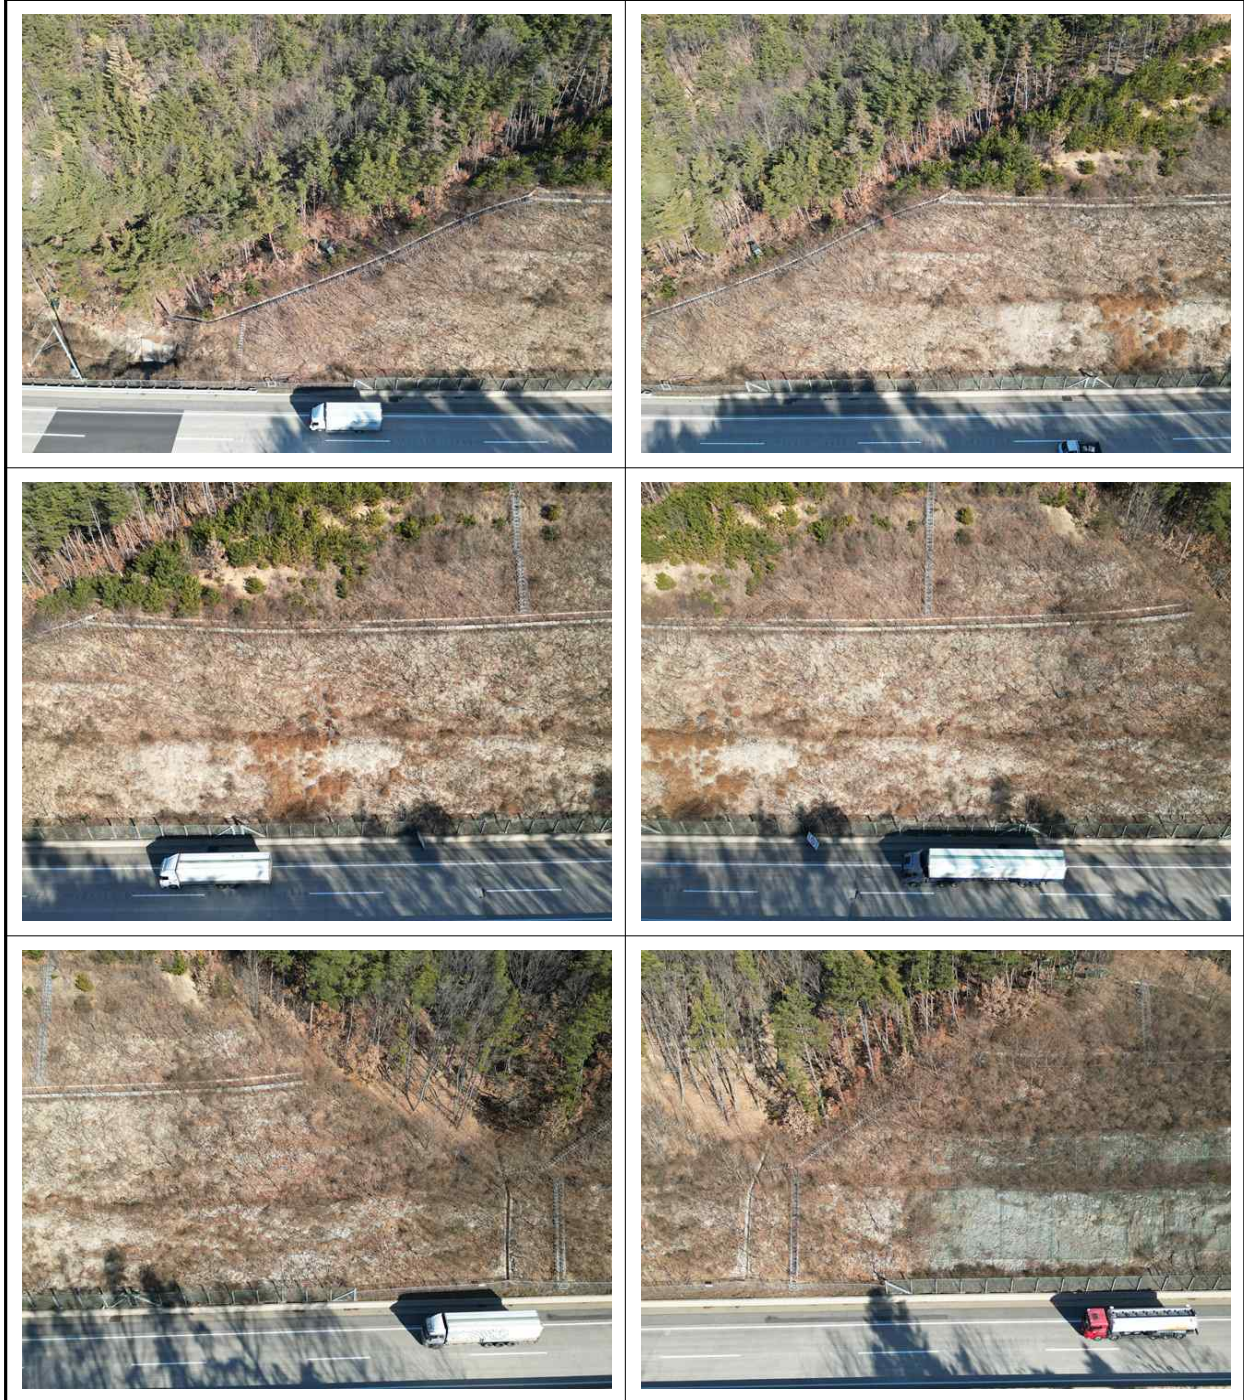
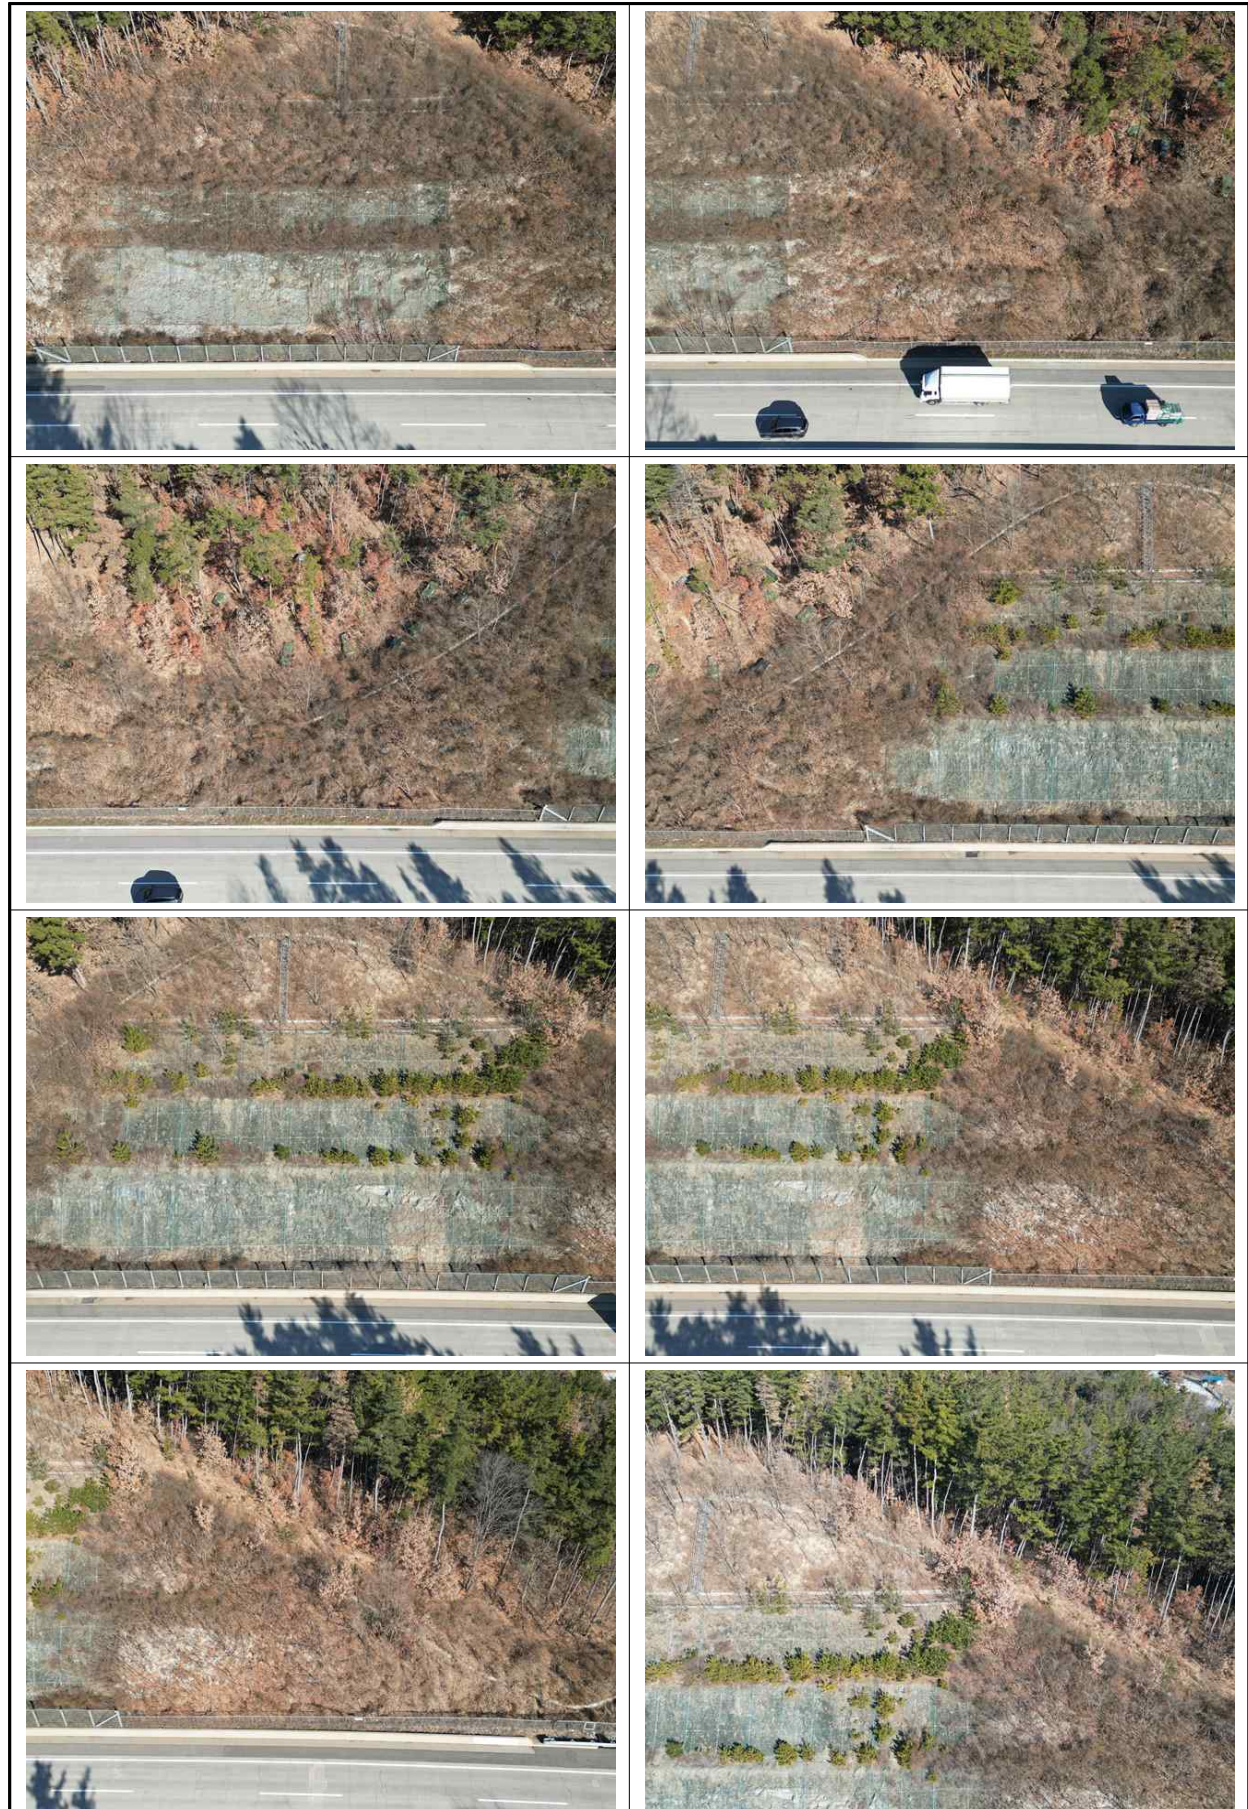
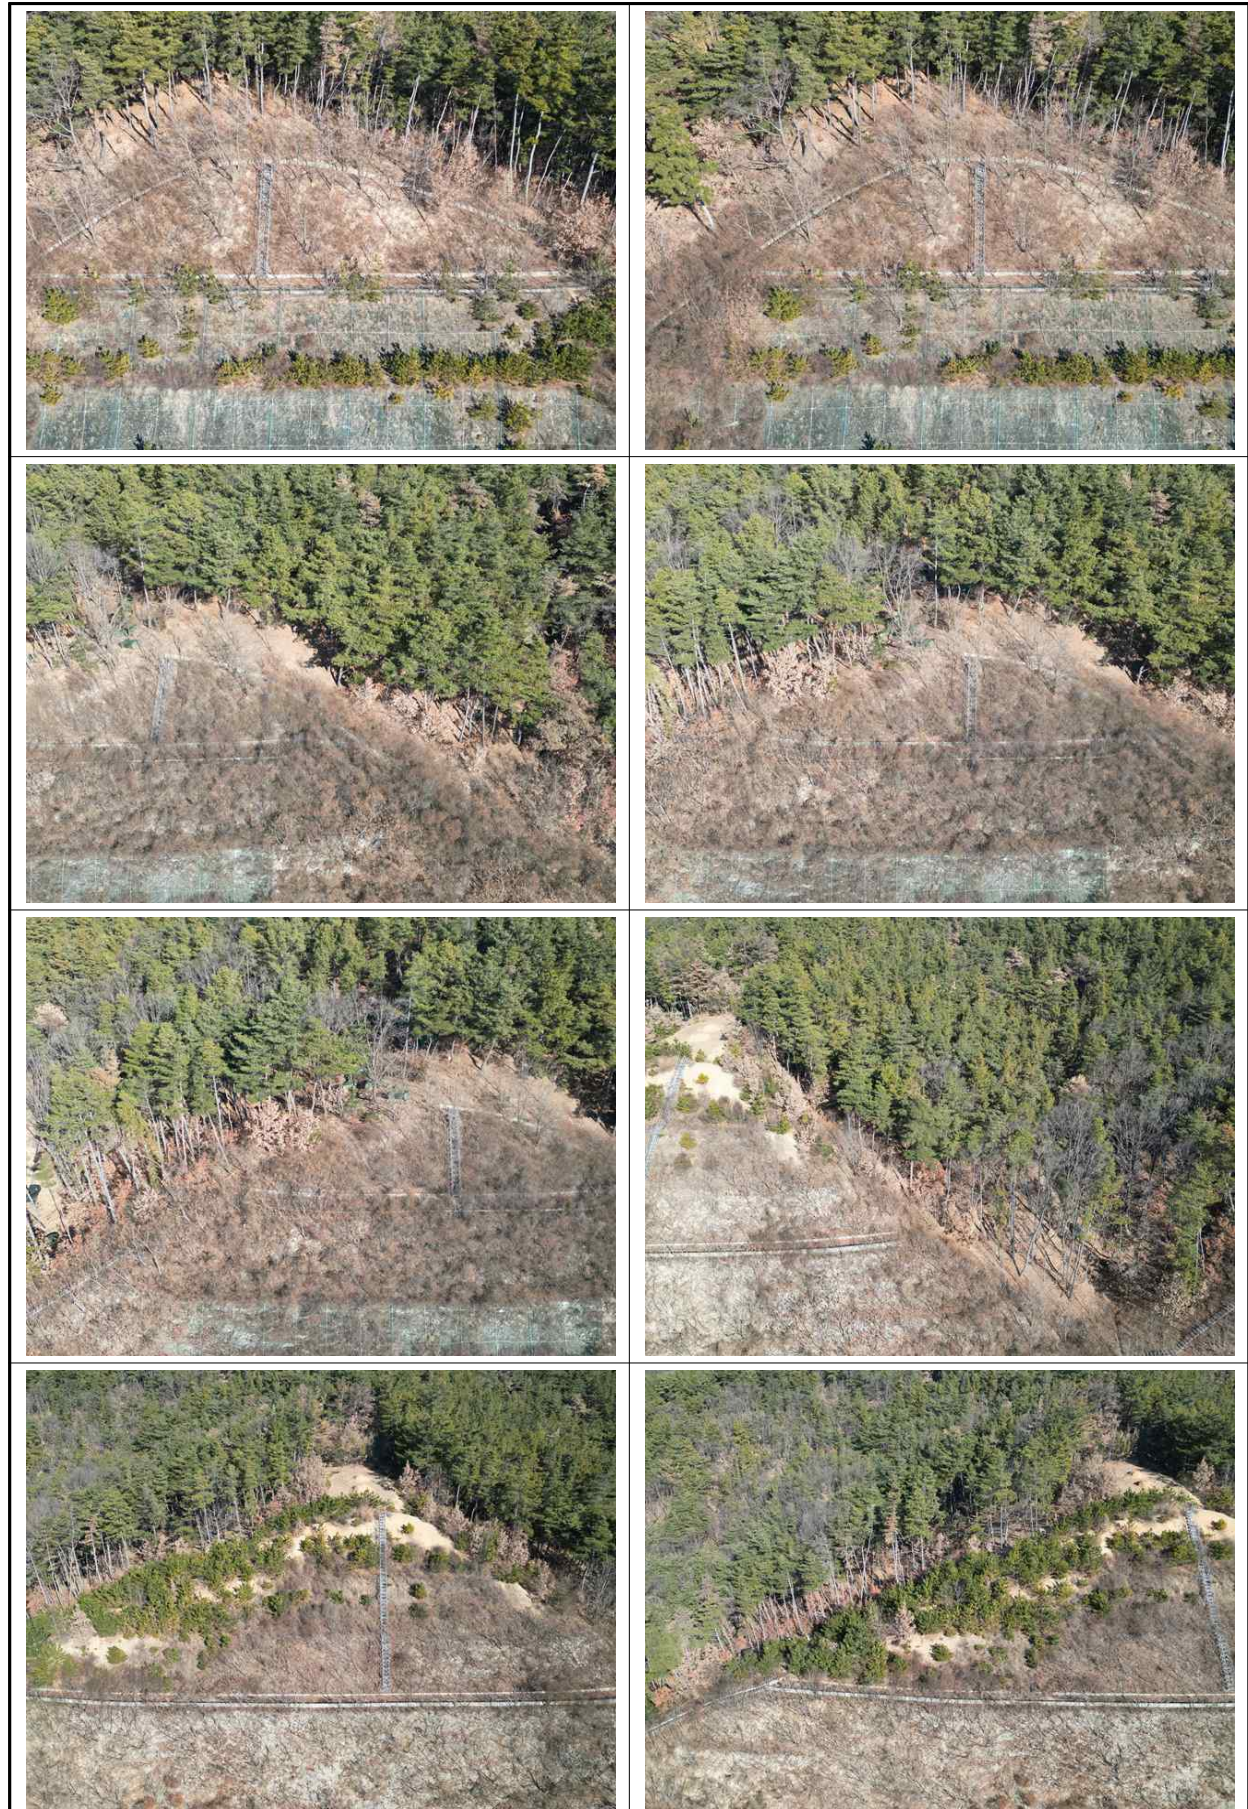
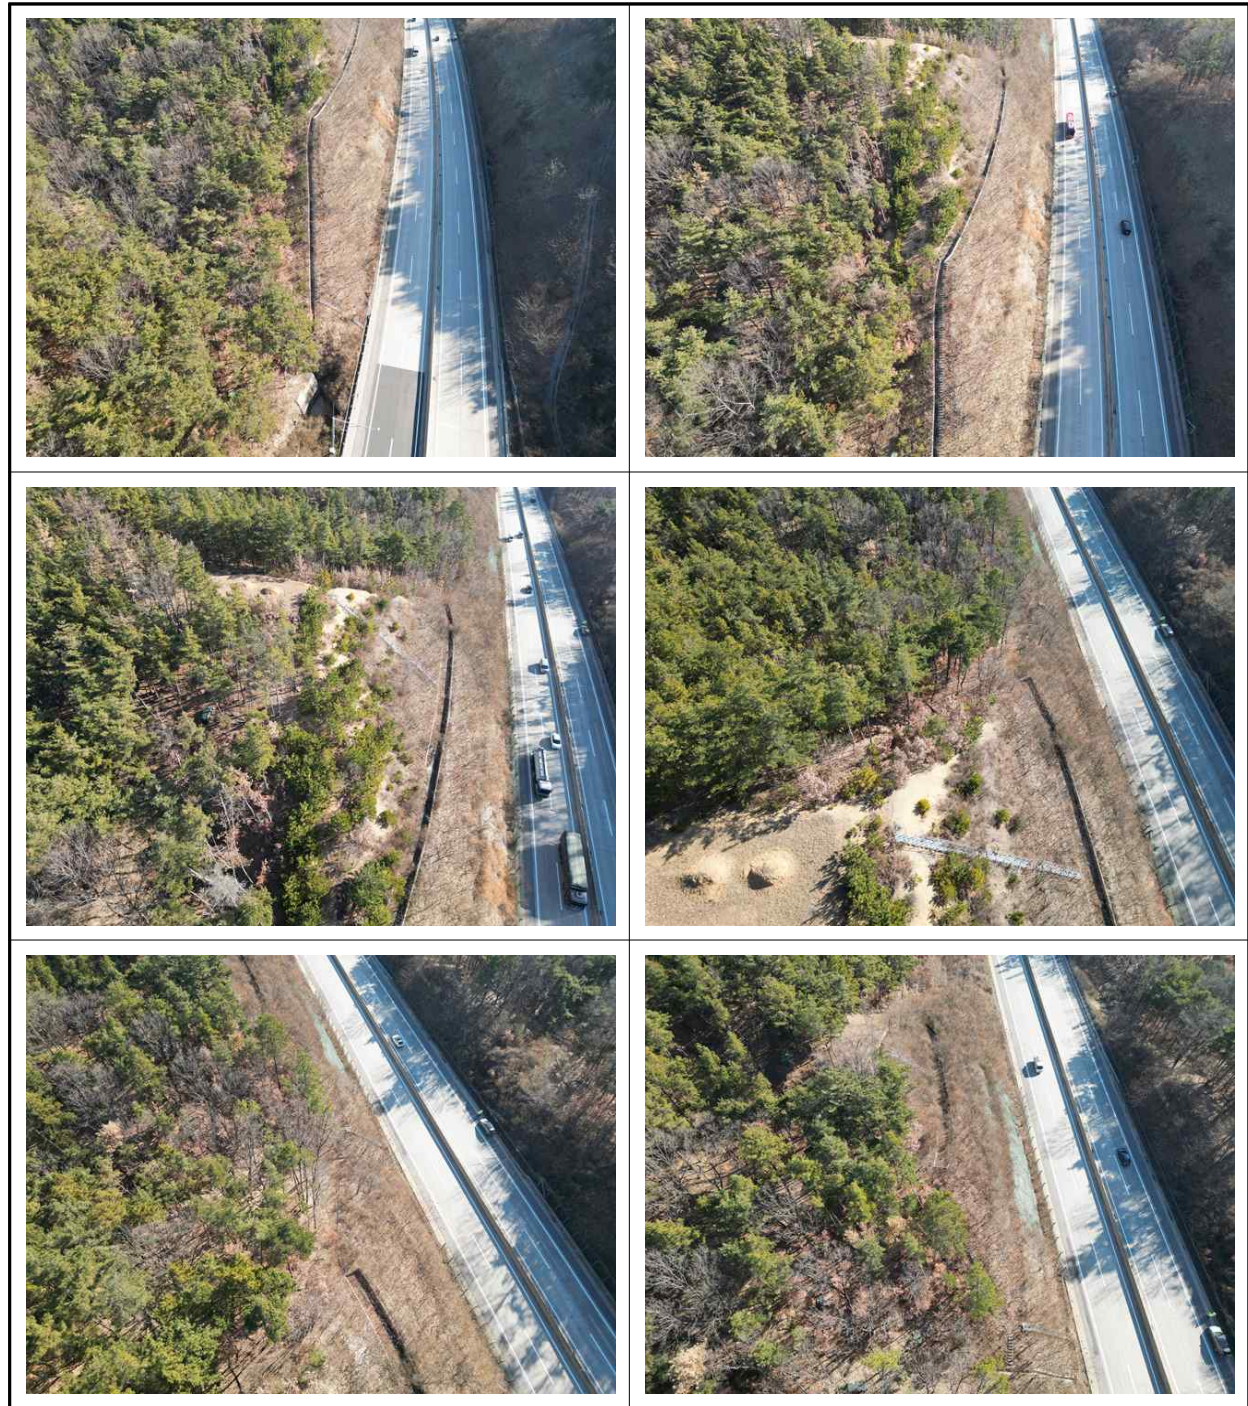
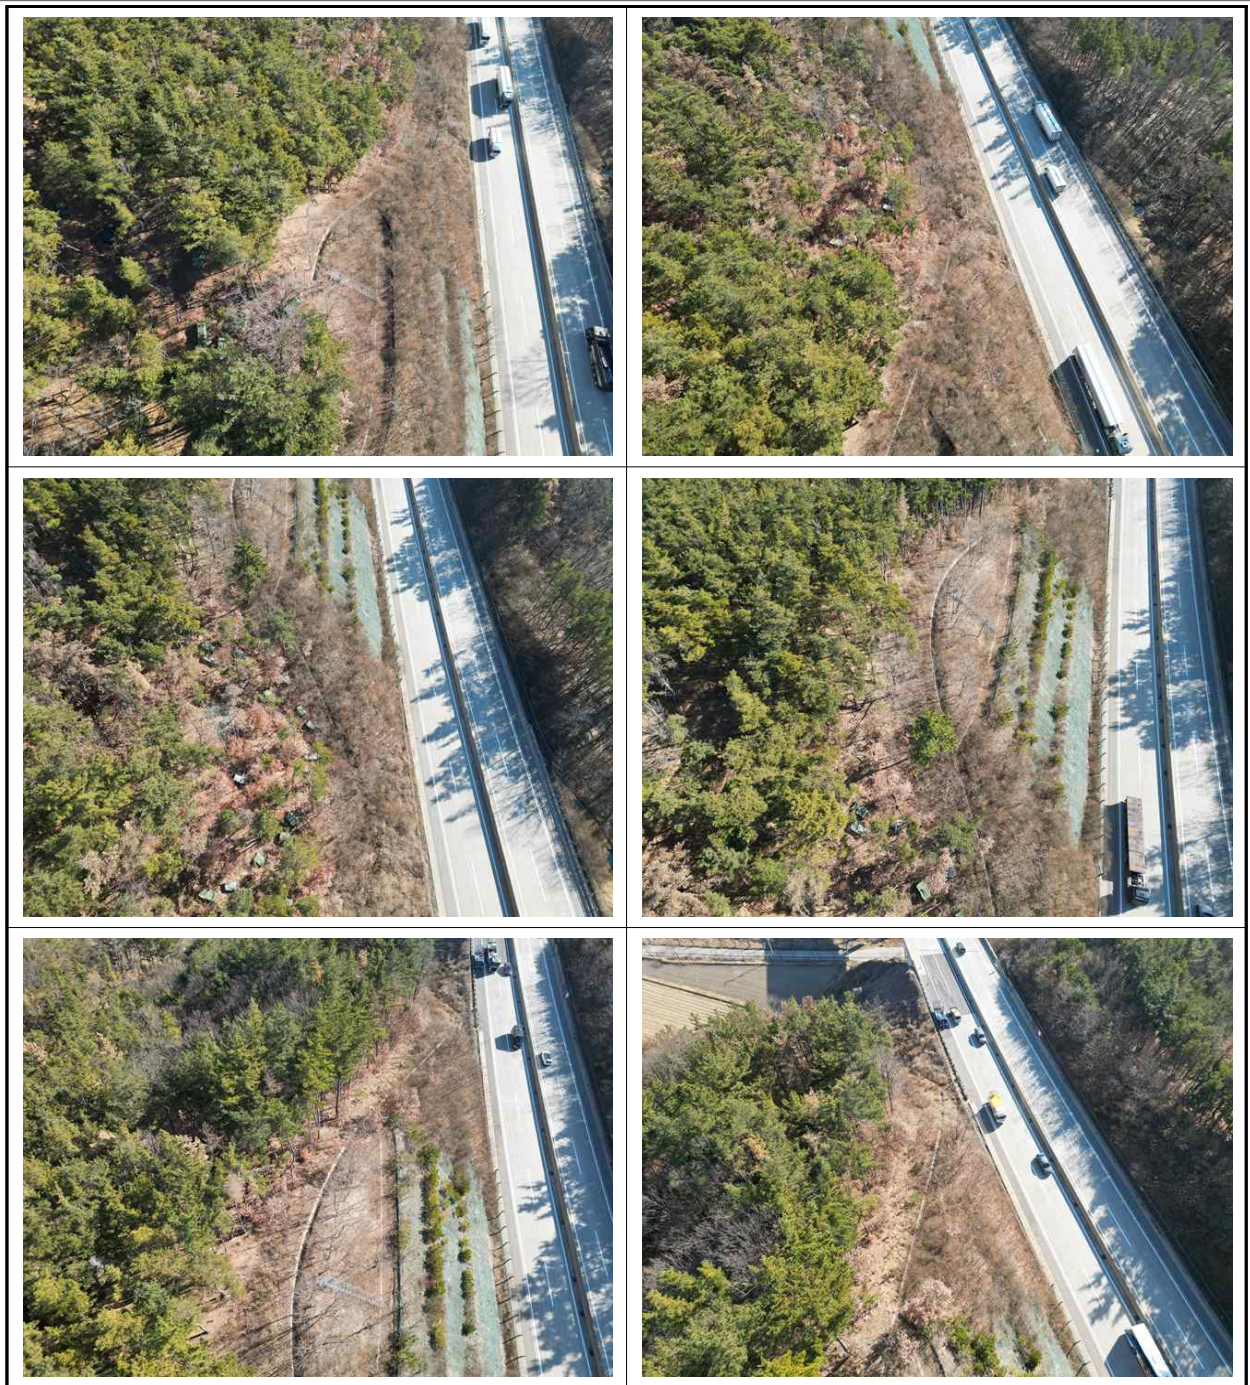
금회 드론촬영 결과, 지하수유출로 인한 결빙, 고드름 등의 손상은 확인되지 않았고, 사면 전반적으로 상태가 양호한 것으로 추정된다. 상부 자연사면 촬영에서도 특이할만한 손상은 보지 않은 것으로 사료되며, 해당 사면은 주기적인 점검을 통한 손상의 발생여부 확인 등의 유지관리가 필요하다.
