# 제 1 편 시 설 물 편

# 1. 상주절토05

## 1) 사면 일반사항

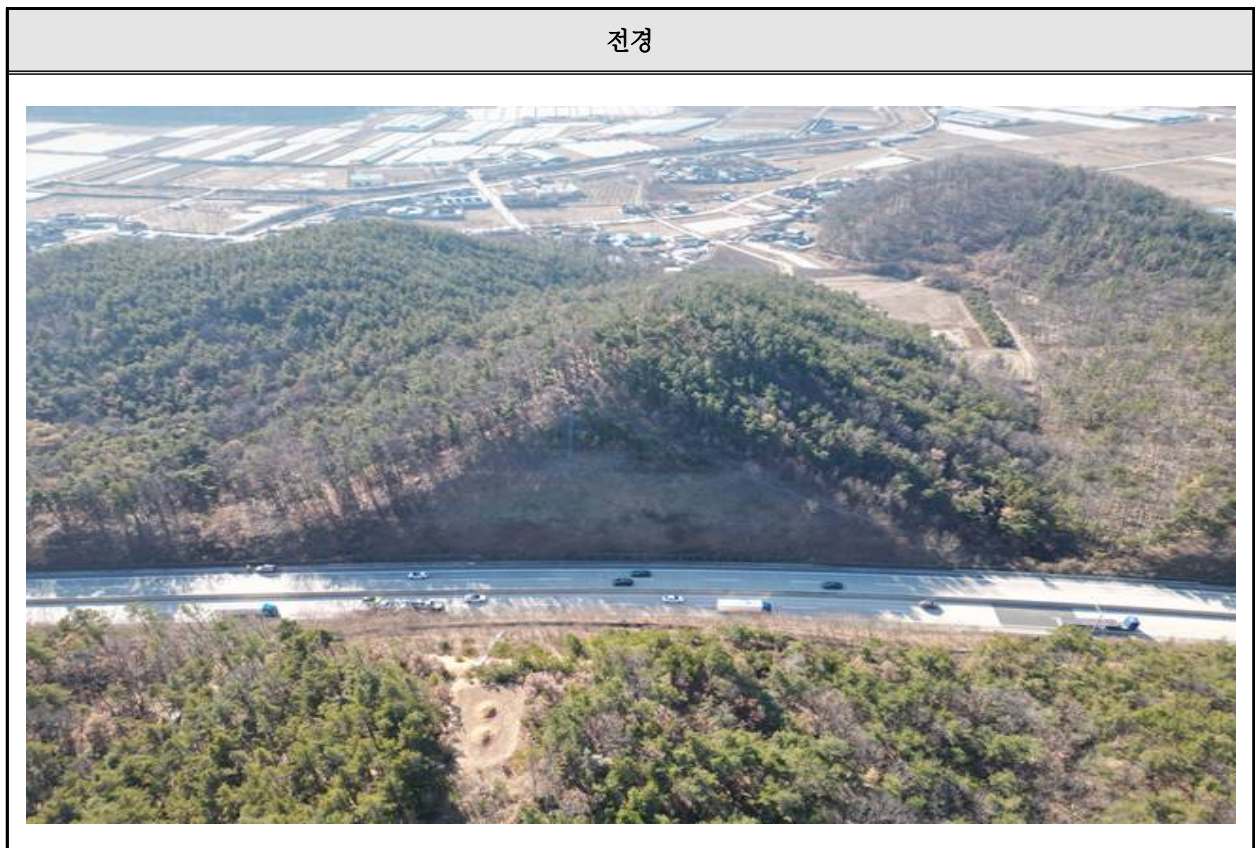
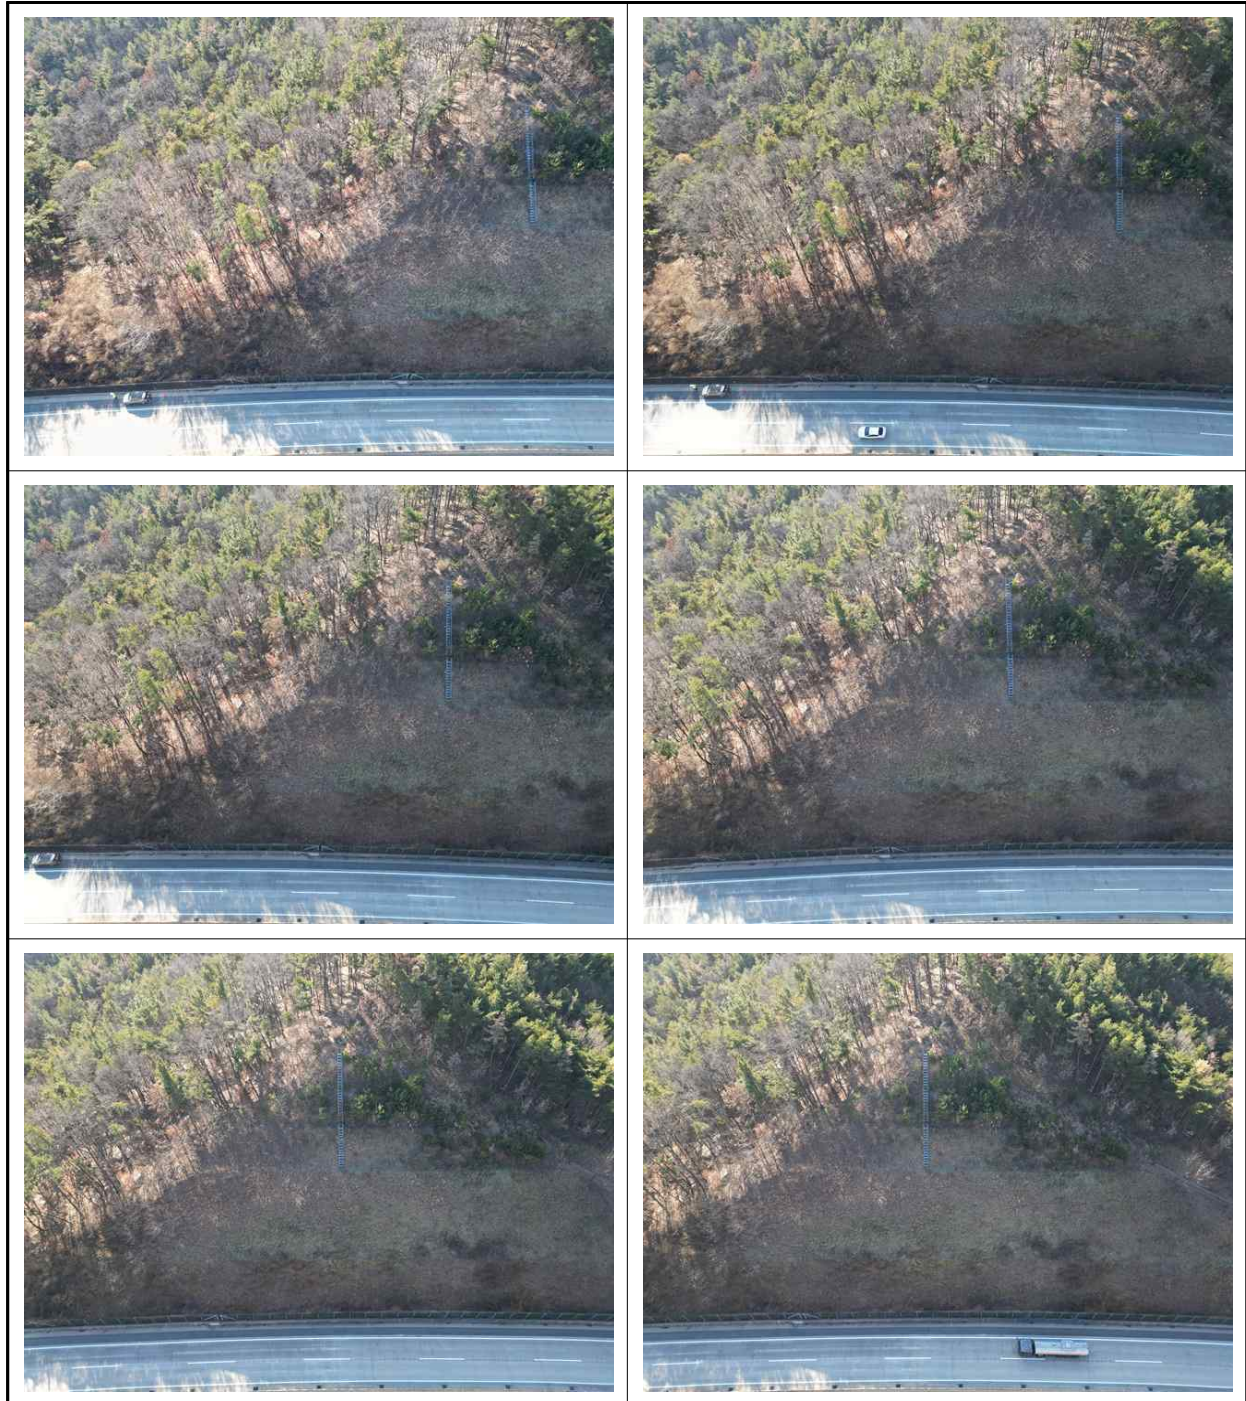
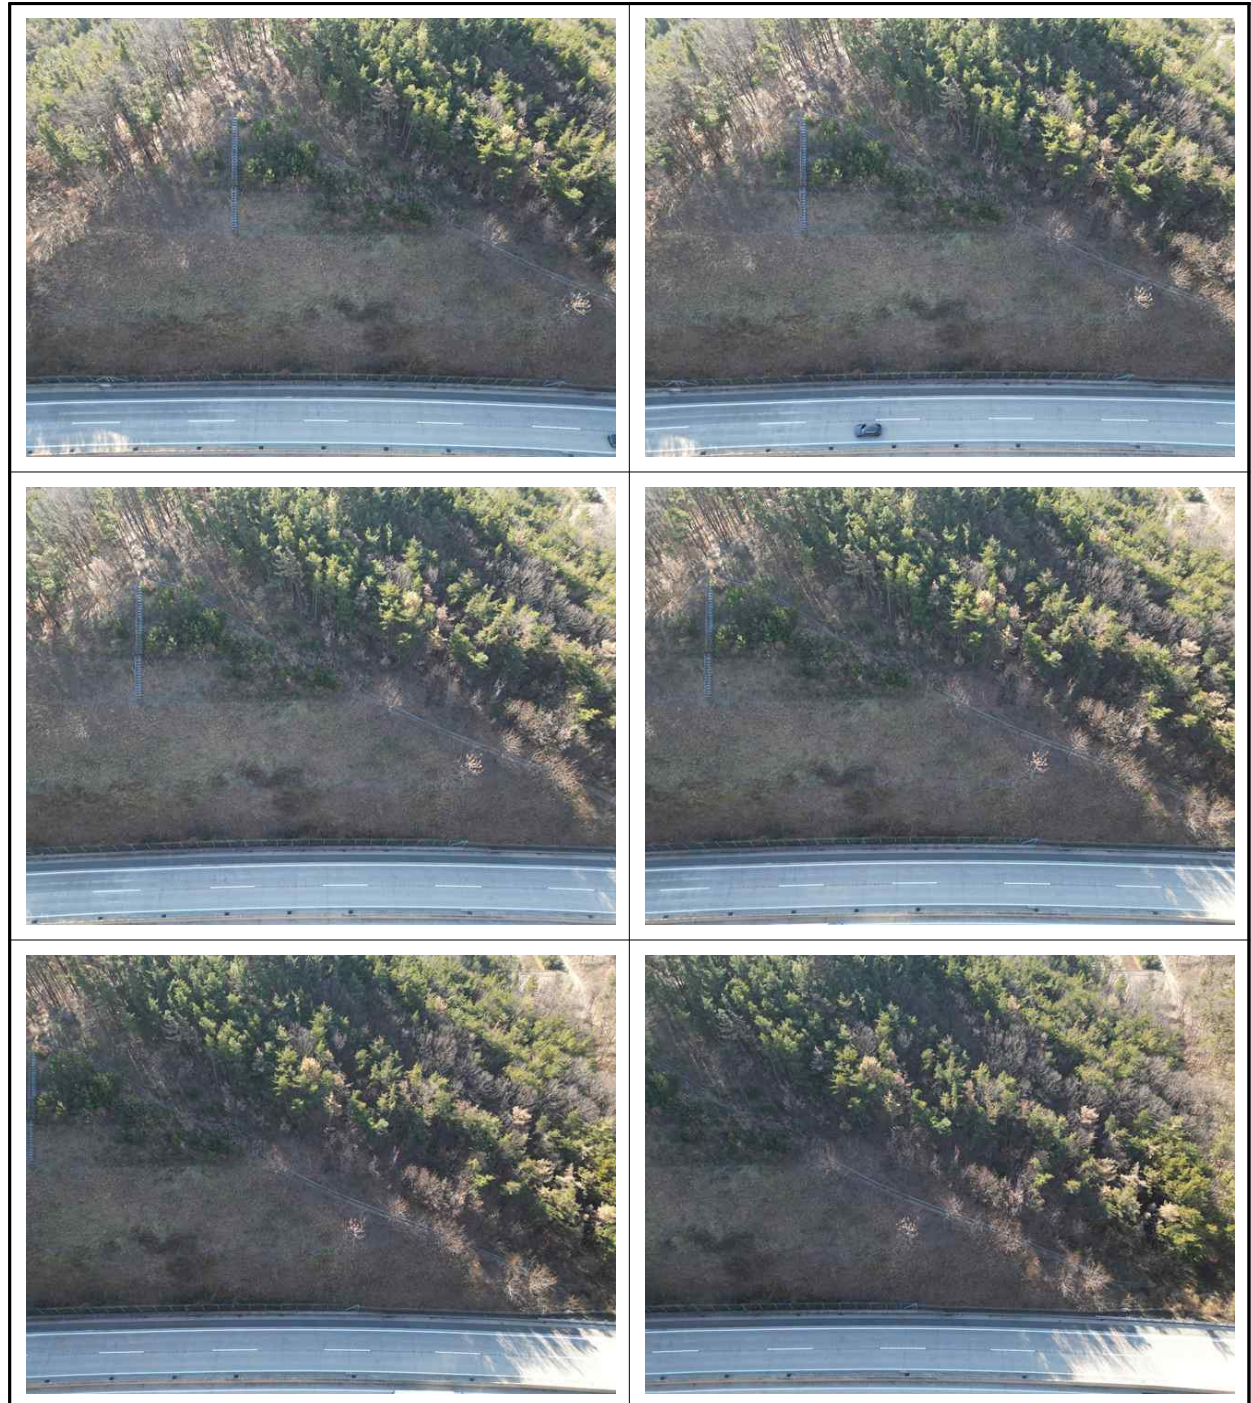
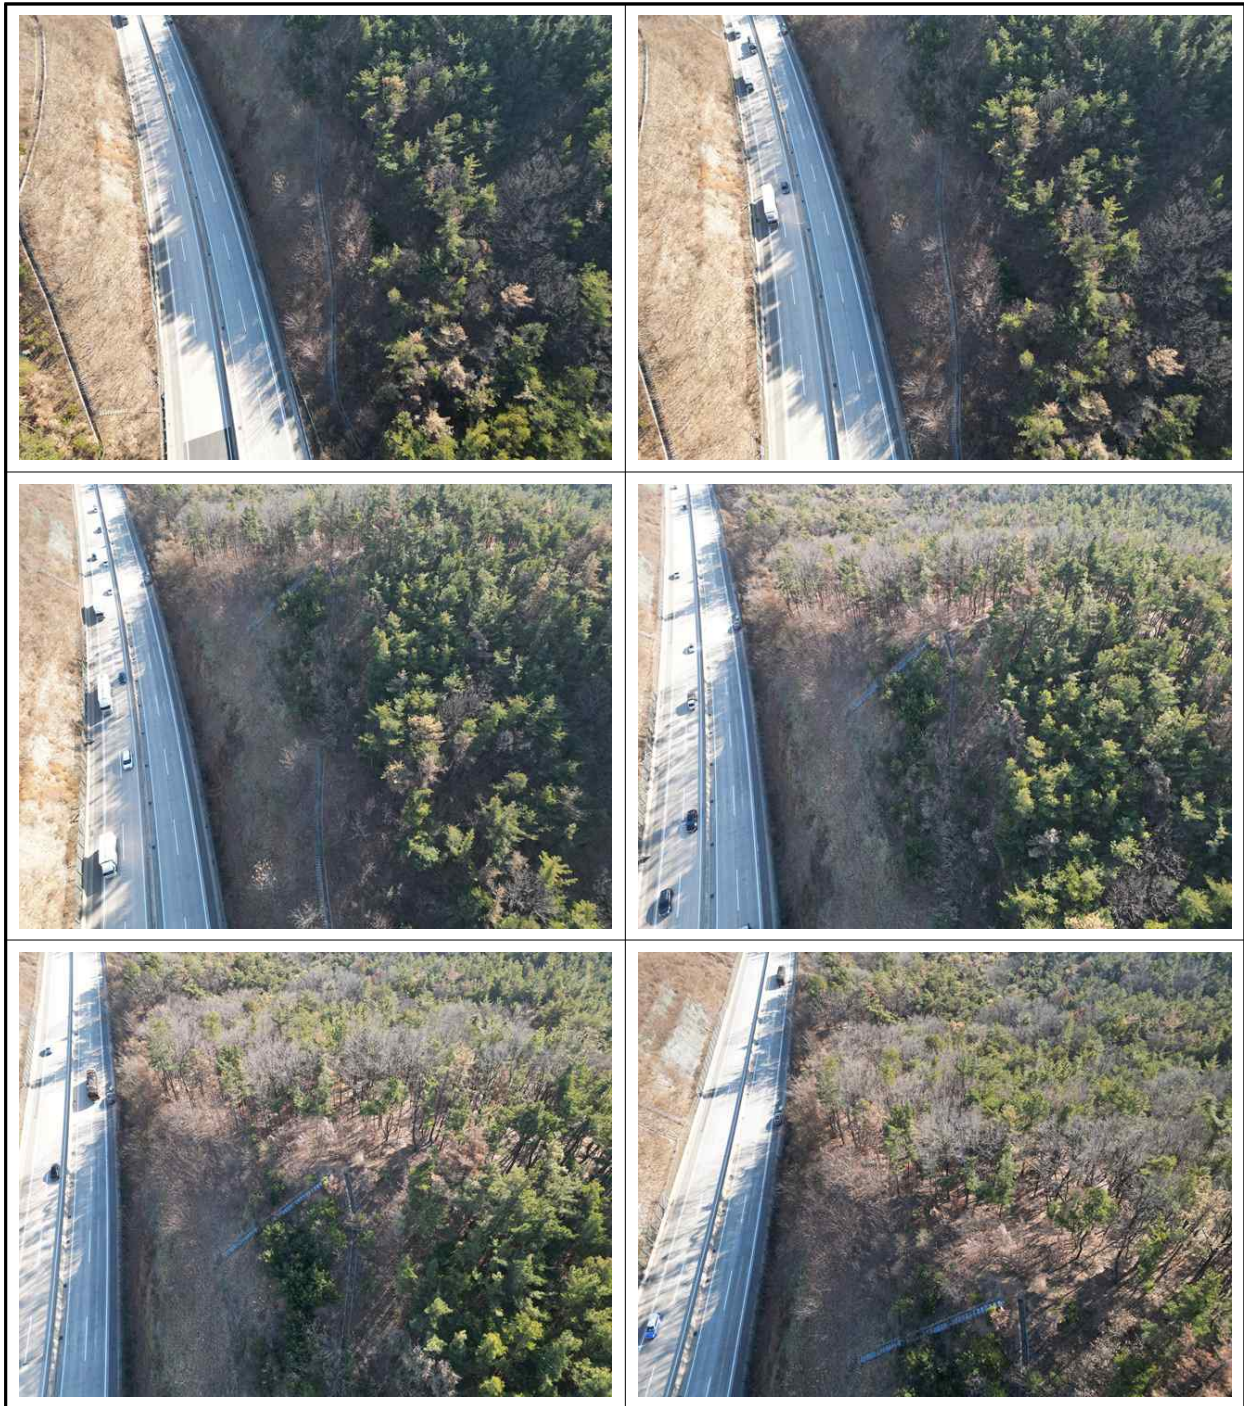
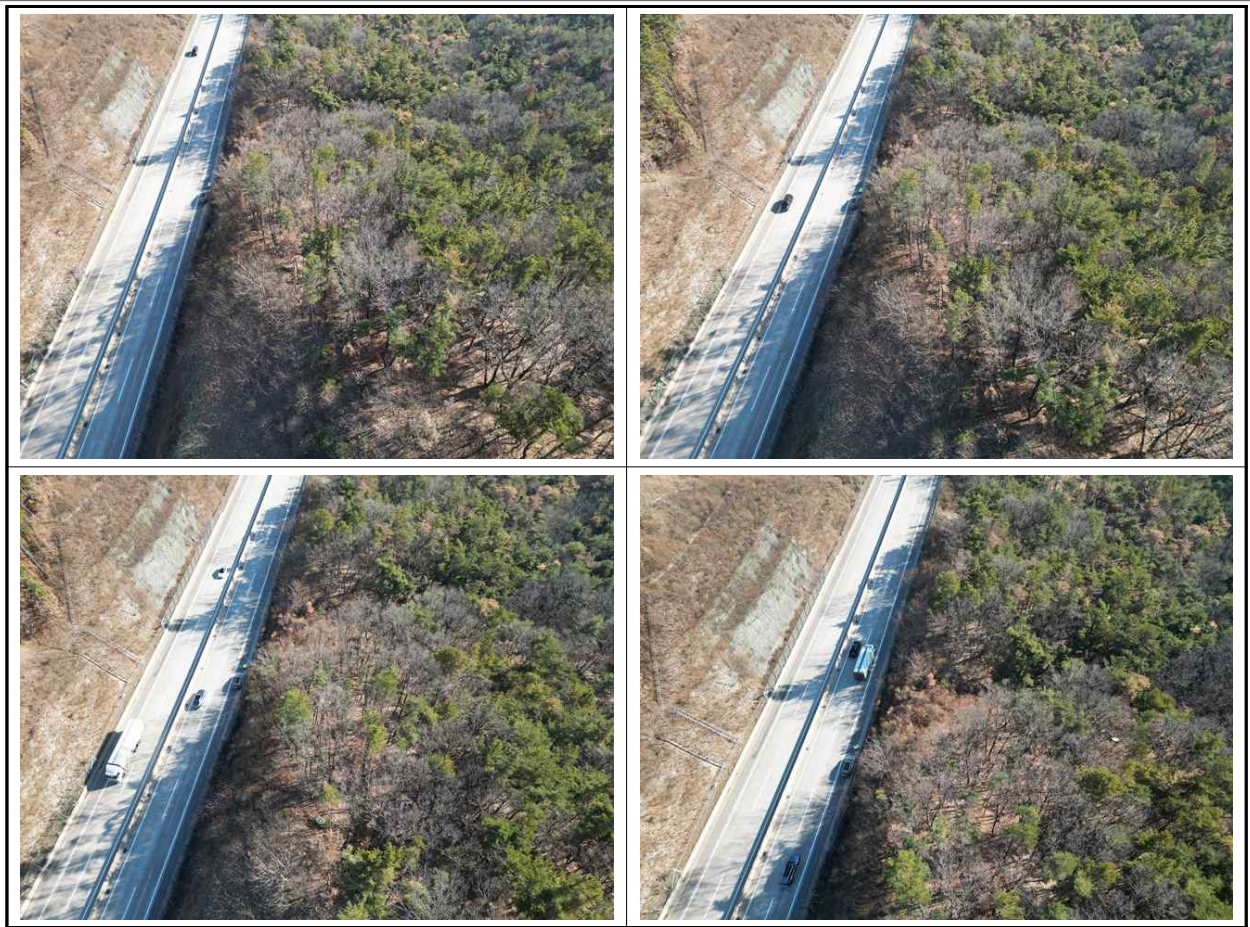
금회 드론촬영 결과, 지하수유출로 인한 결빙, 고드름 등의 손상은 확인되지 않았고, 사면 전반적으로 상태가 양호한 것으로 추정된다. 상부 자연사면 촬영에서도 특이할만한 손상은 보지 않은 것으로 사료되며, 해당 사면은 주기적인 점검을 통한 손상의 발생여부 확인 등의 유지관리가 필요하다.

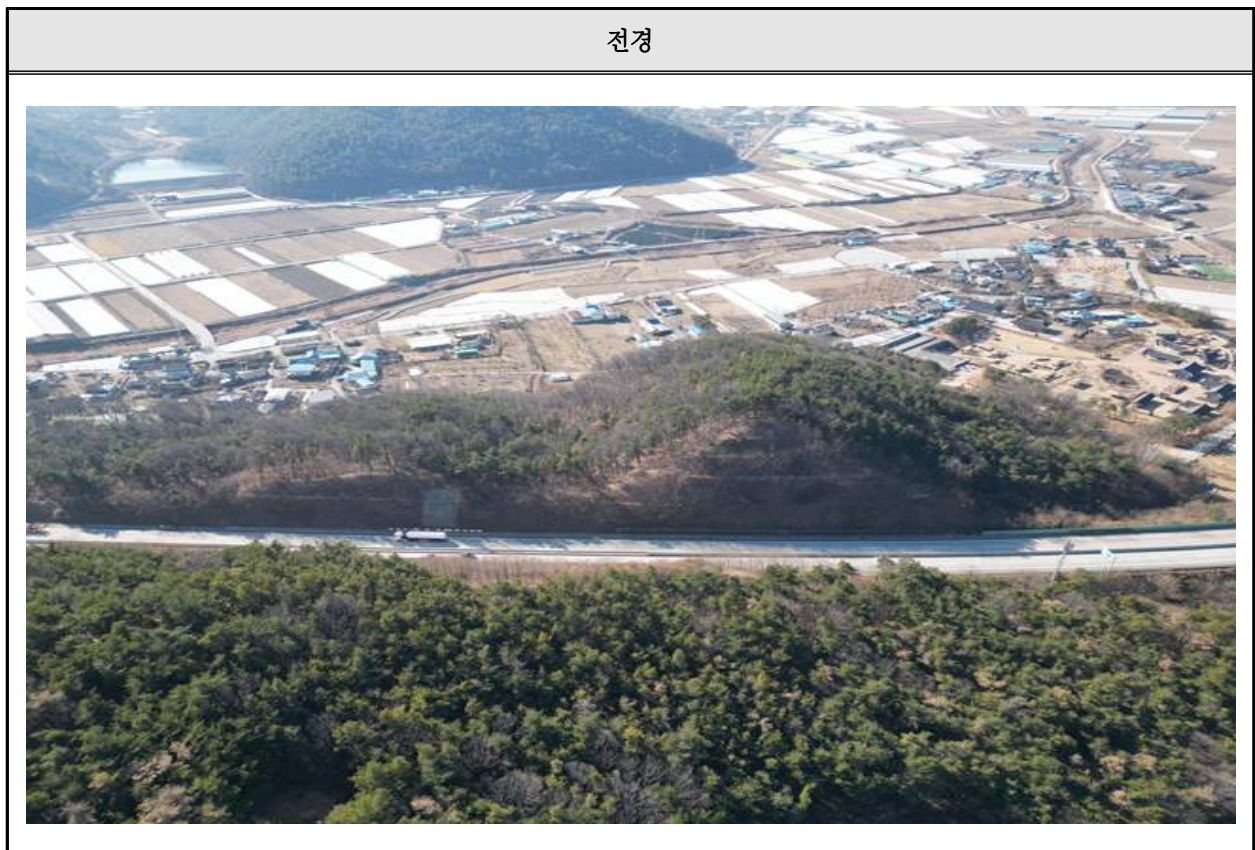
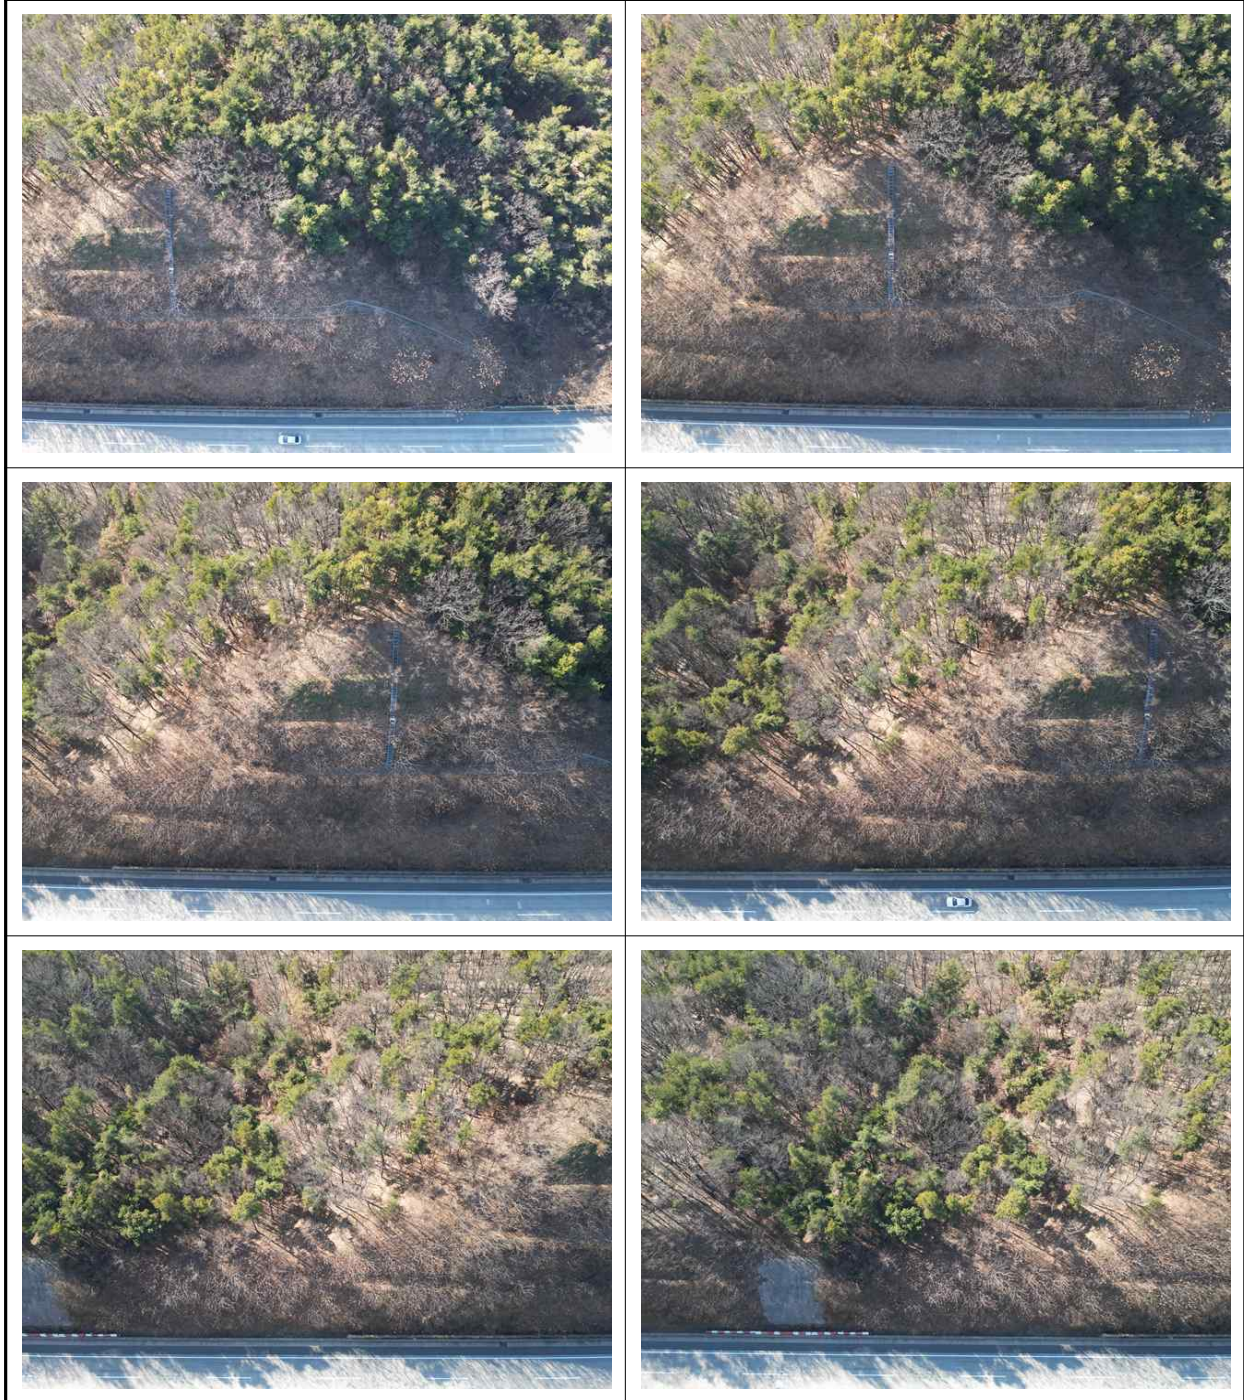
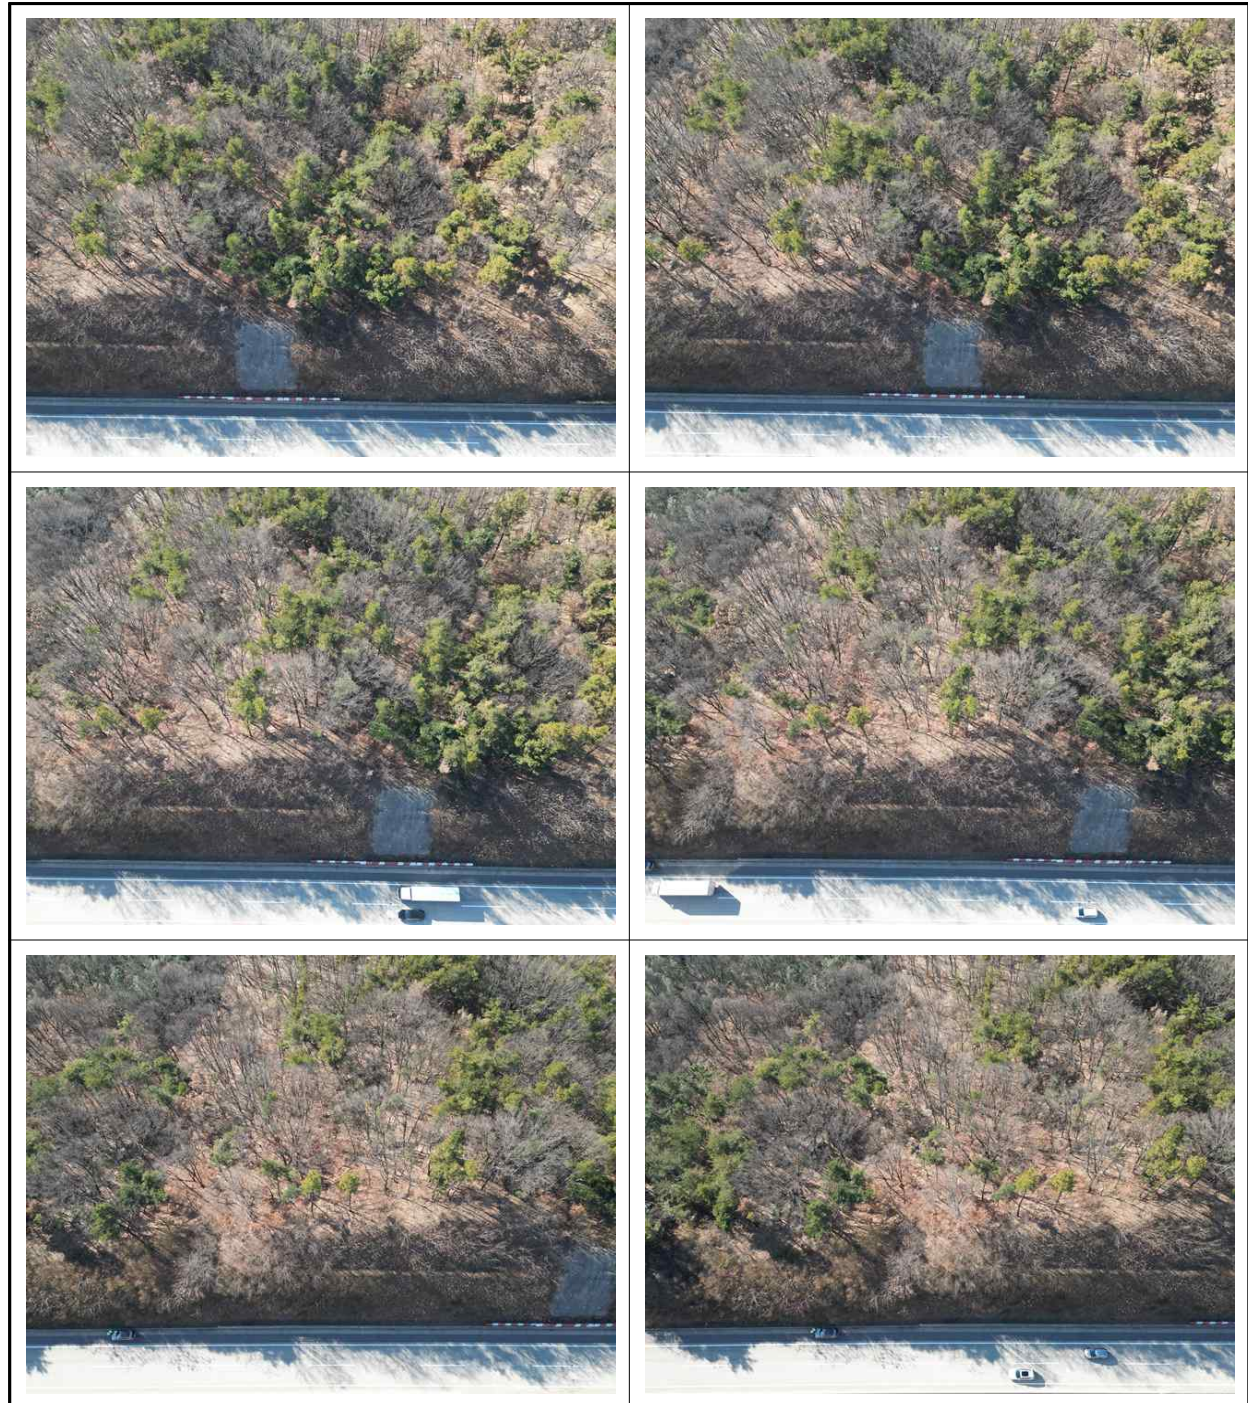
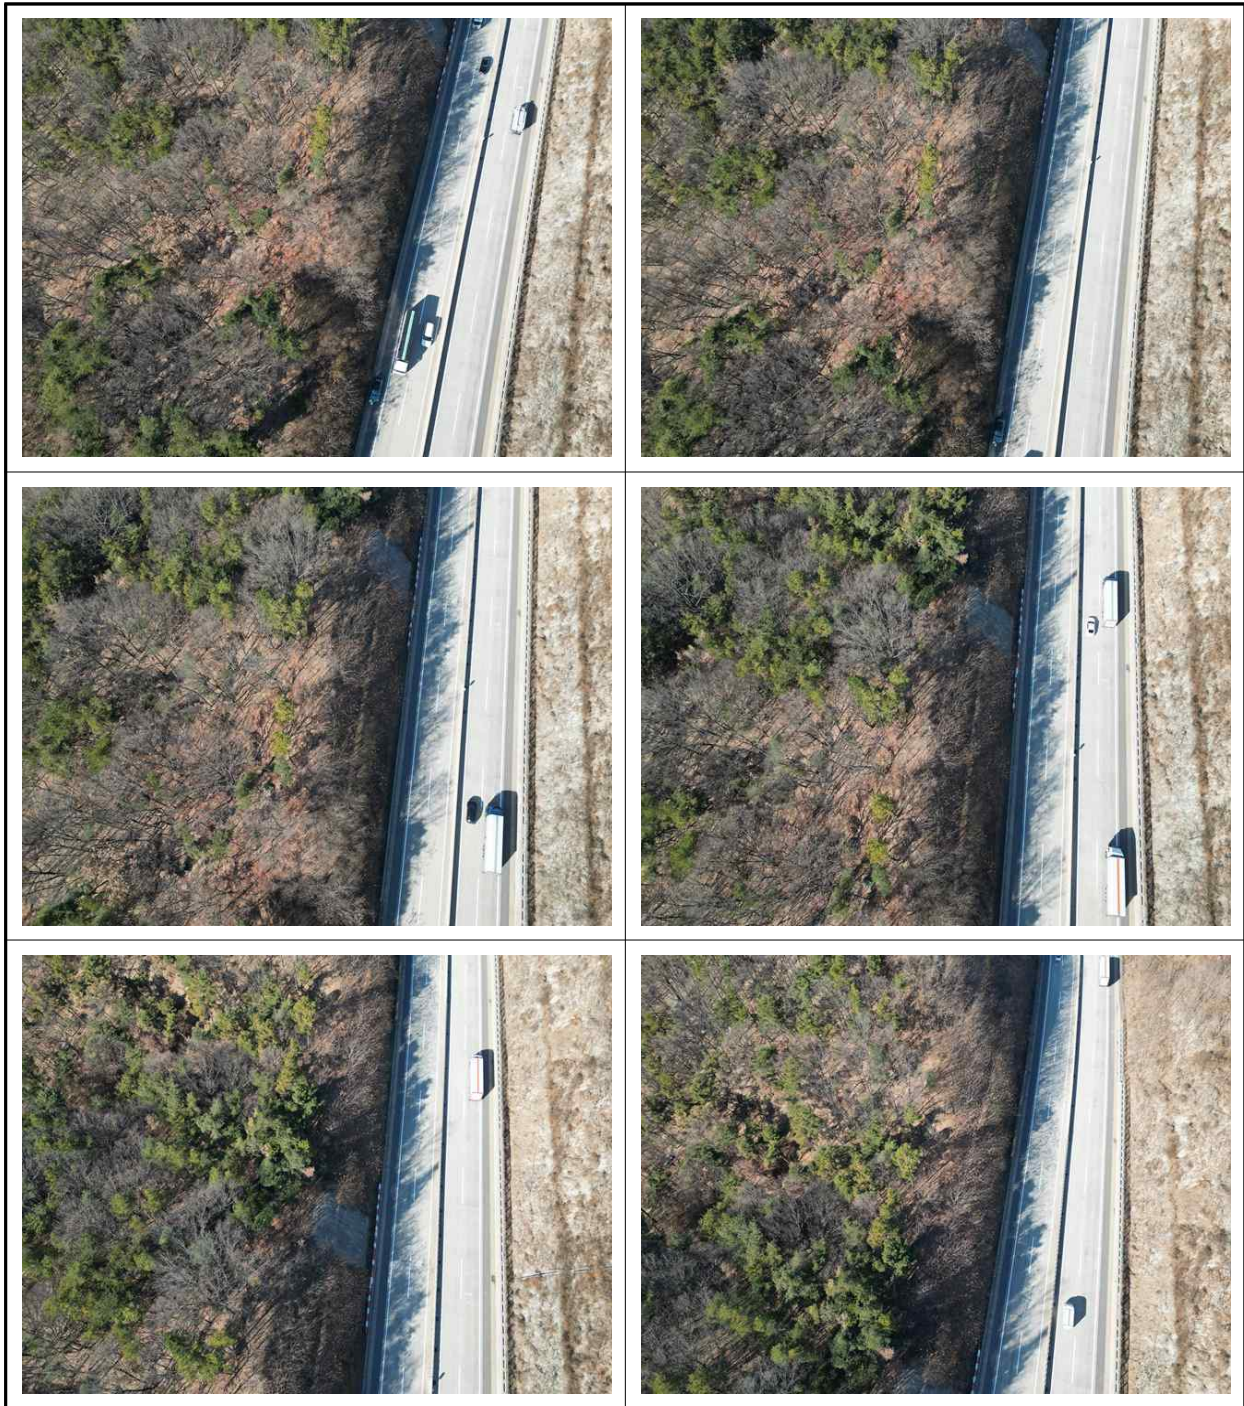
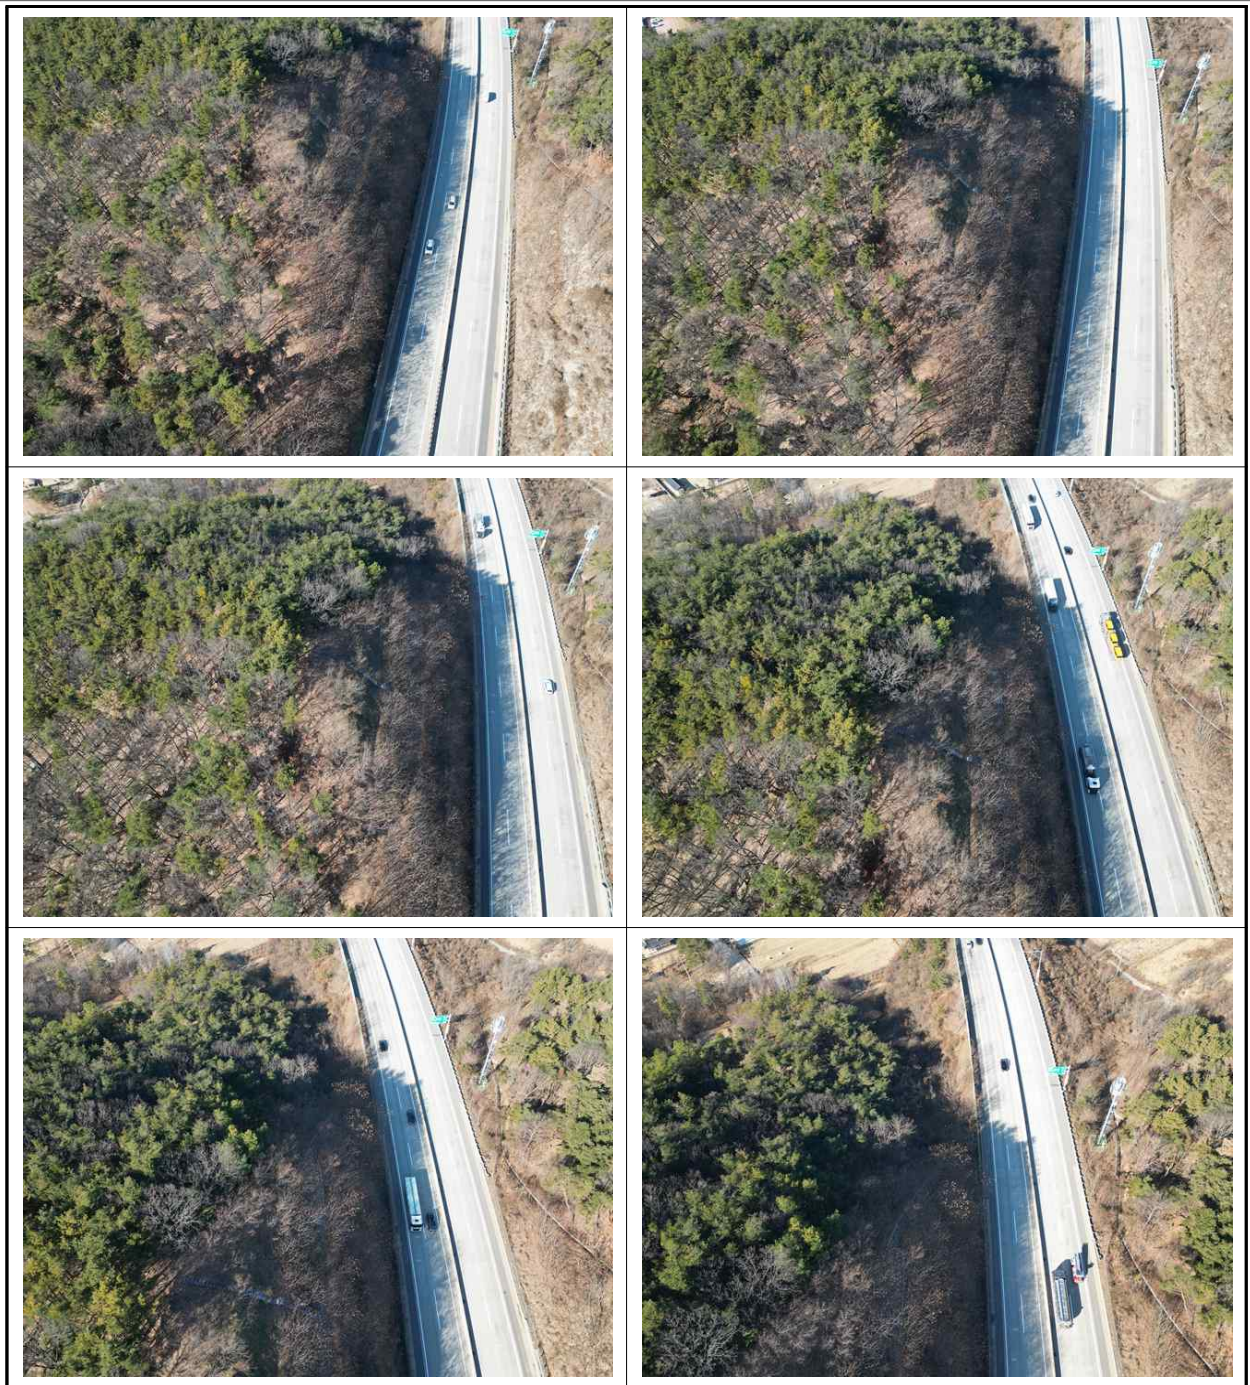
금회 드론촬영 결과, 지하수유출로 인한 결빙, 고드름 등의 손상은 확인되지 않았고, 사면 전반적으로 상태가 양호한 것으로 추정된다. 상부 자연사면 촬영에서도 특이할만한 손상은 보지 않은 것으로 사료되며, 해당 사면은 주기적인 점검을 통한 손상의 발생여부 확인 등의 유지관리가 필요하다.
