# 제 1 편 시 설 물 편

# 1. 상주절토05

## 1) 사면 일반사항

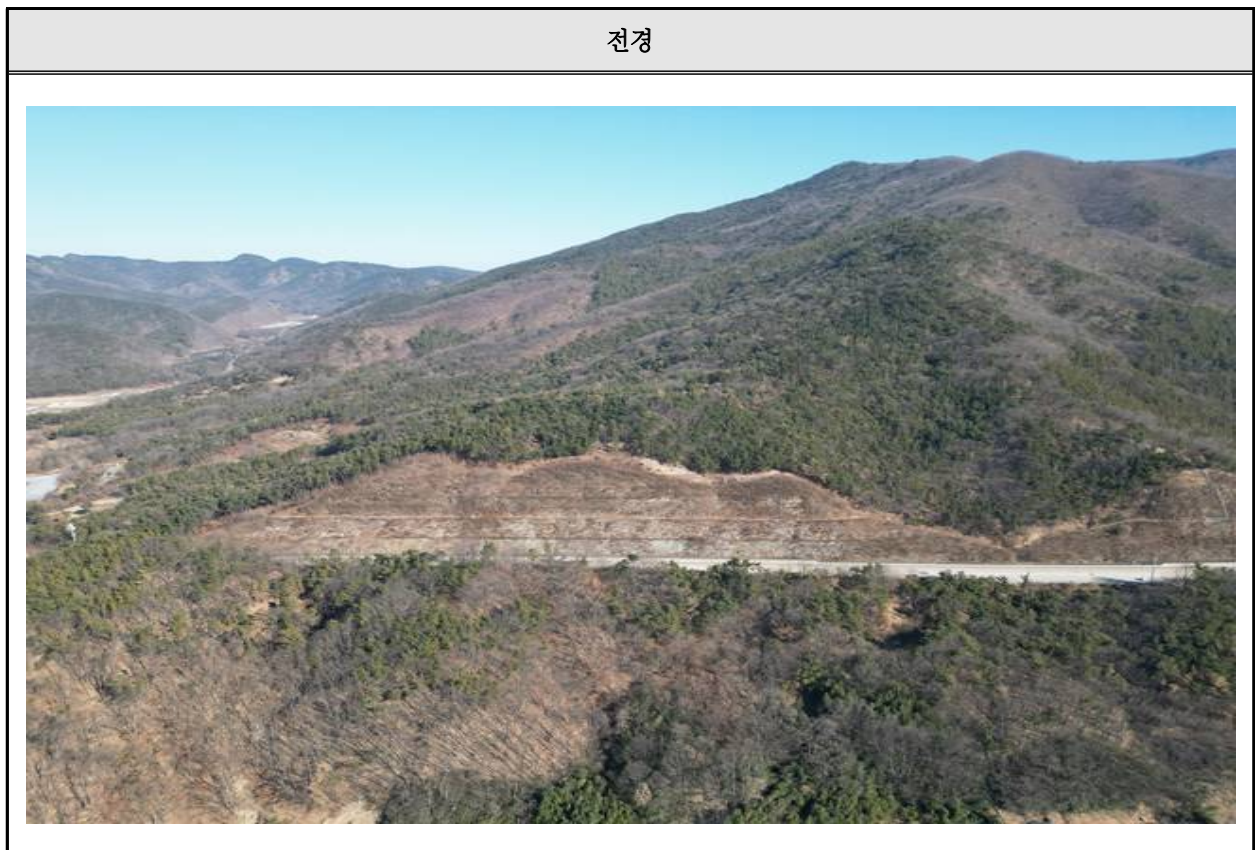
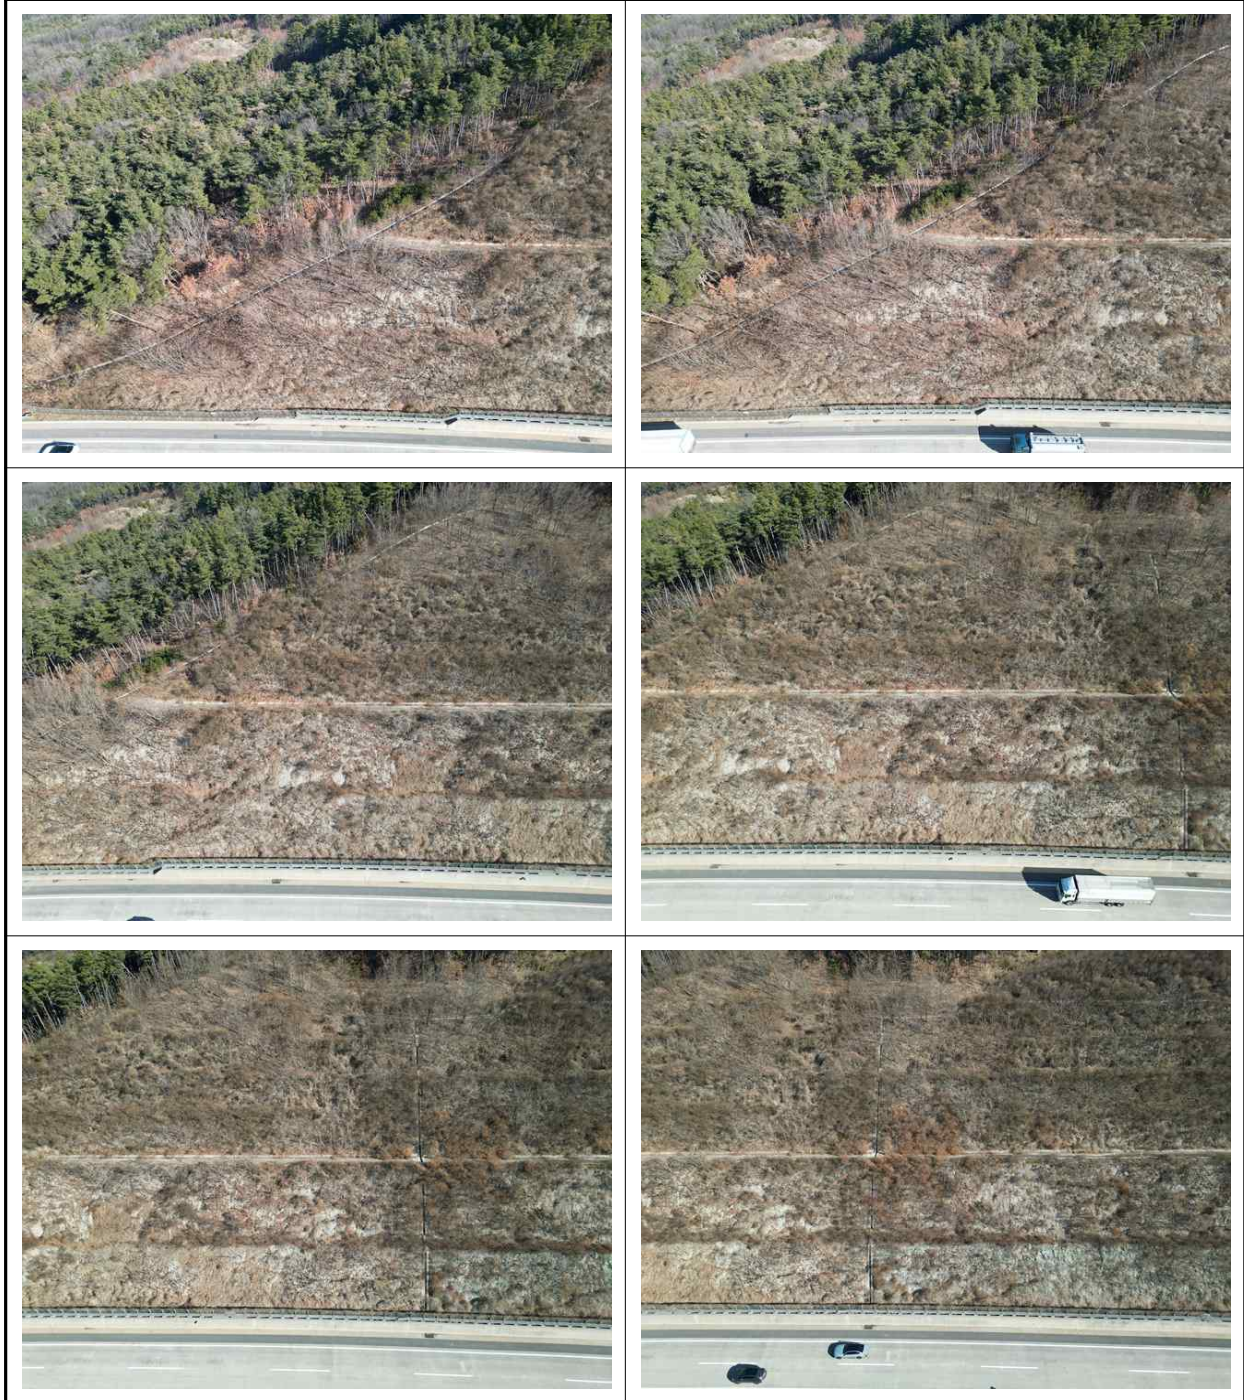
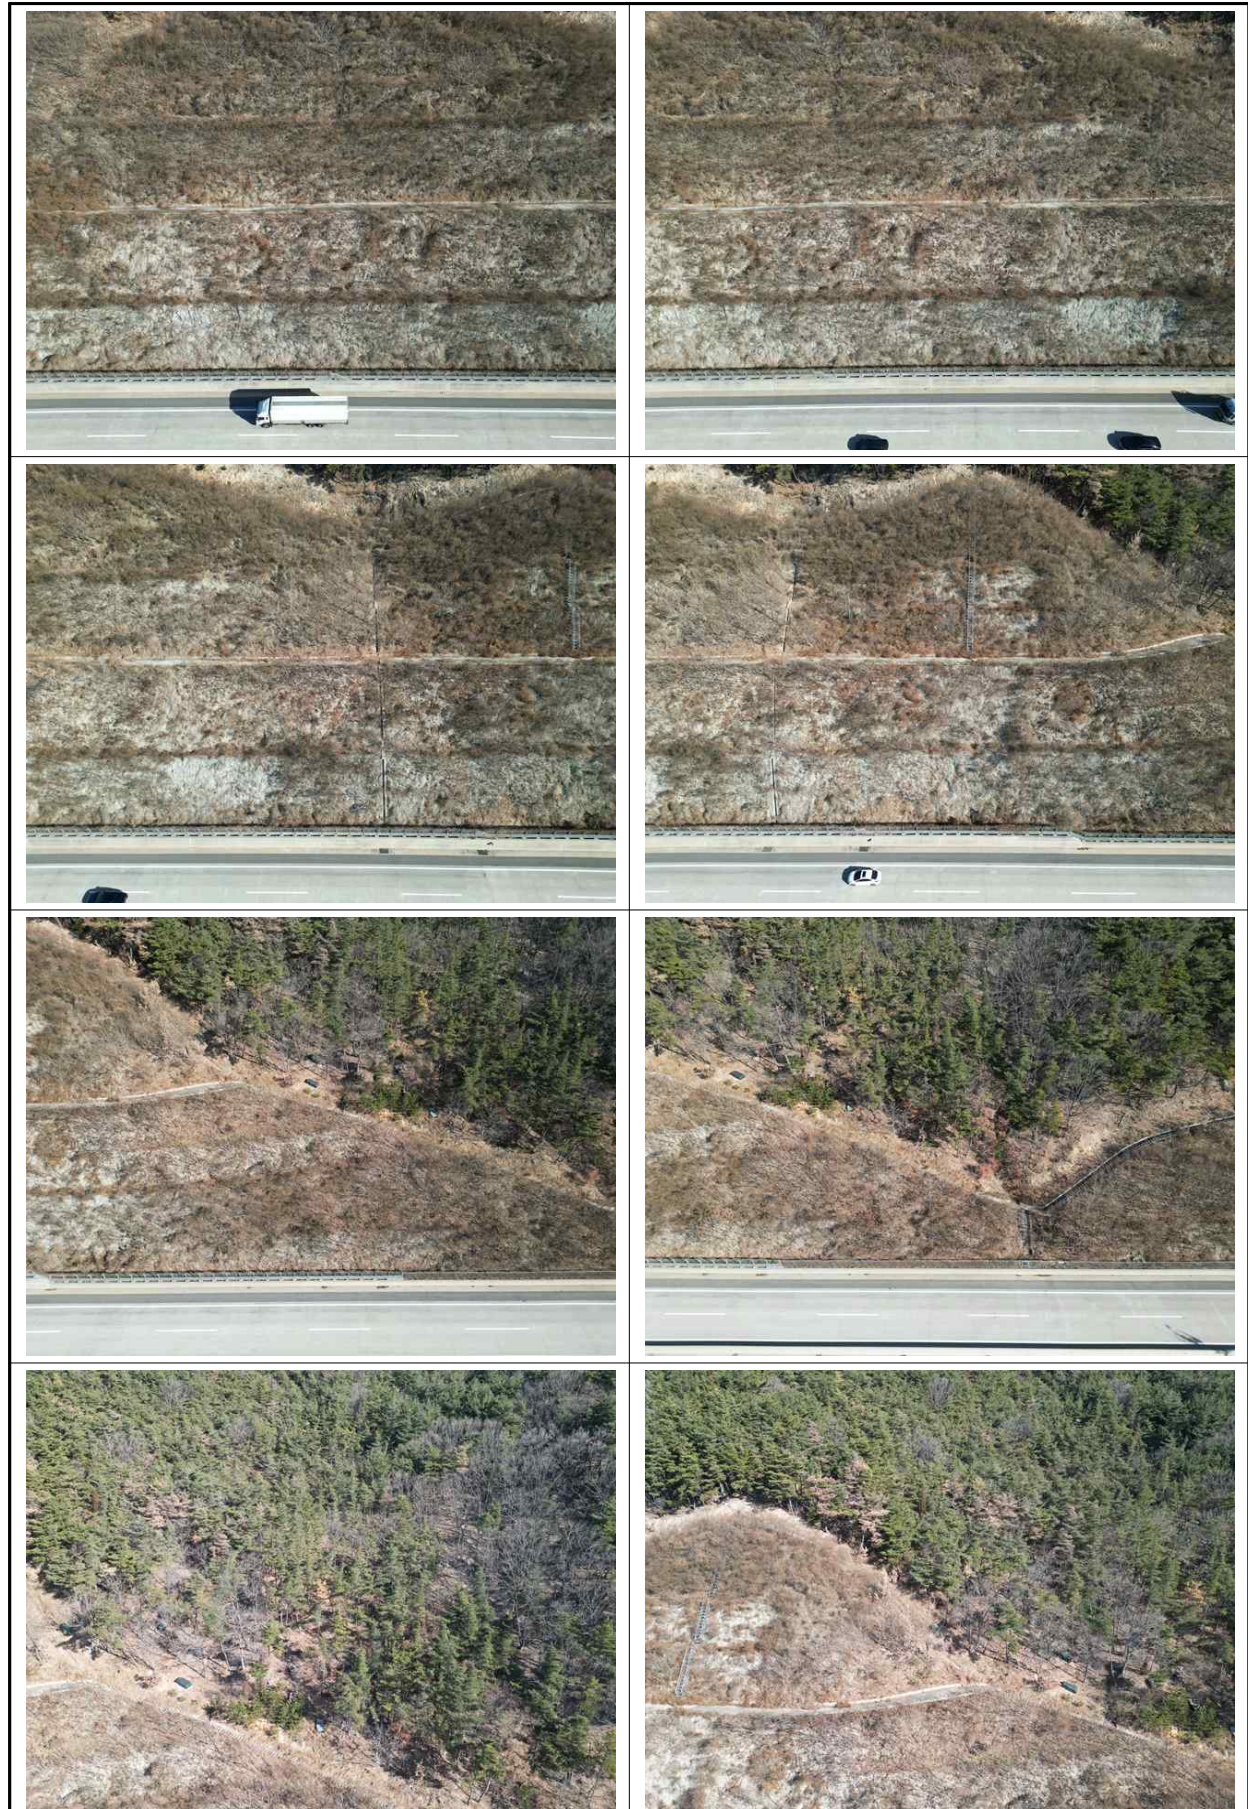
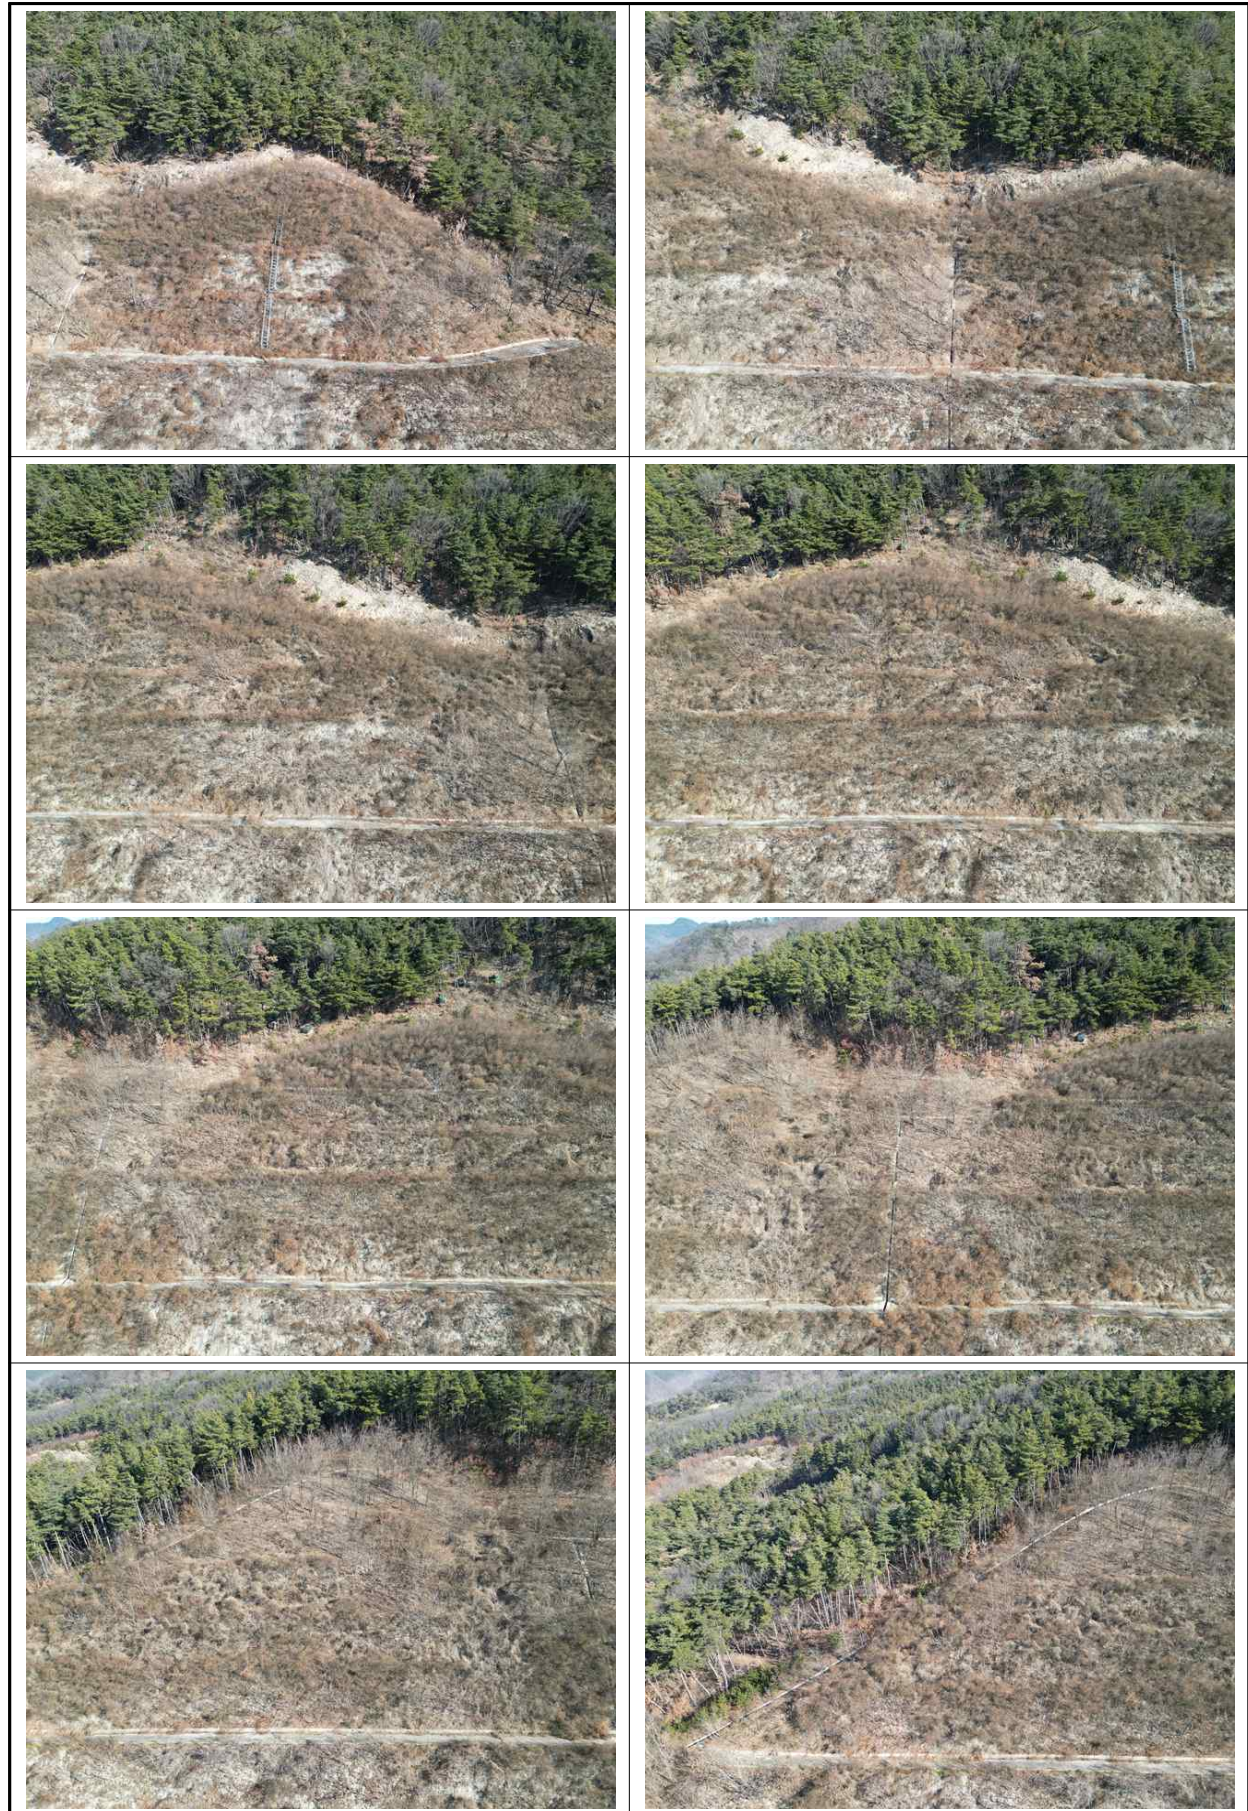
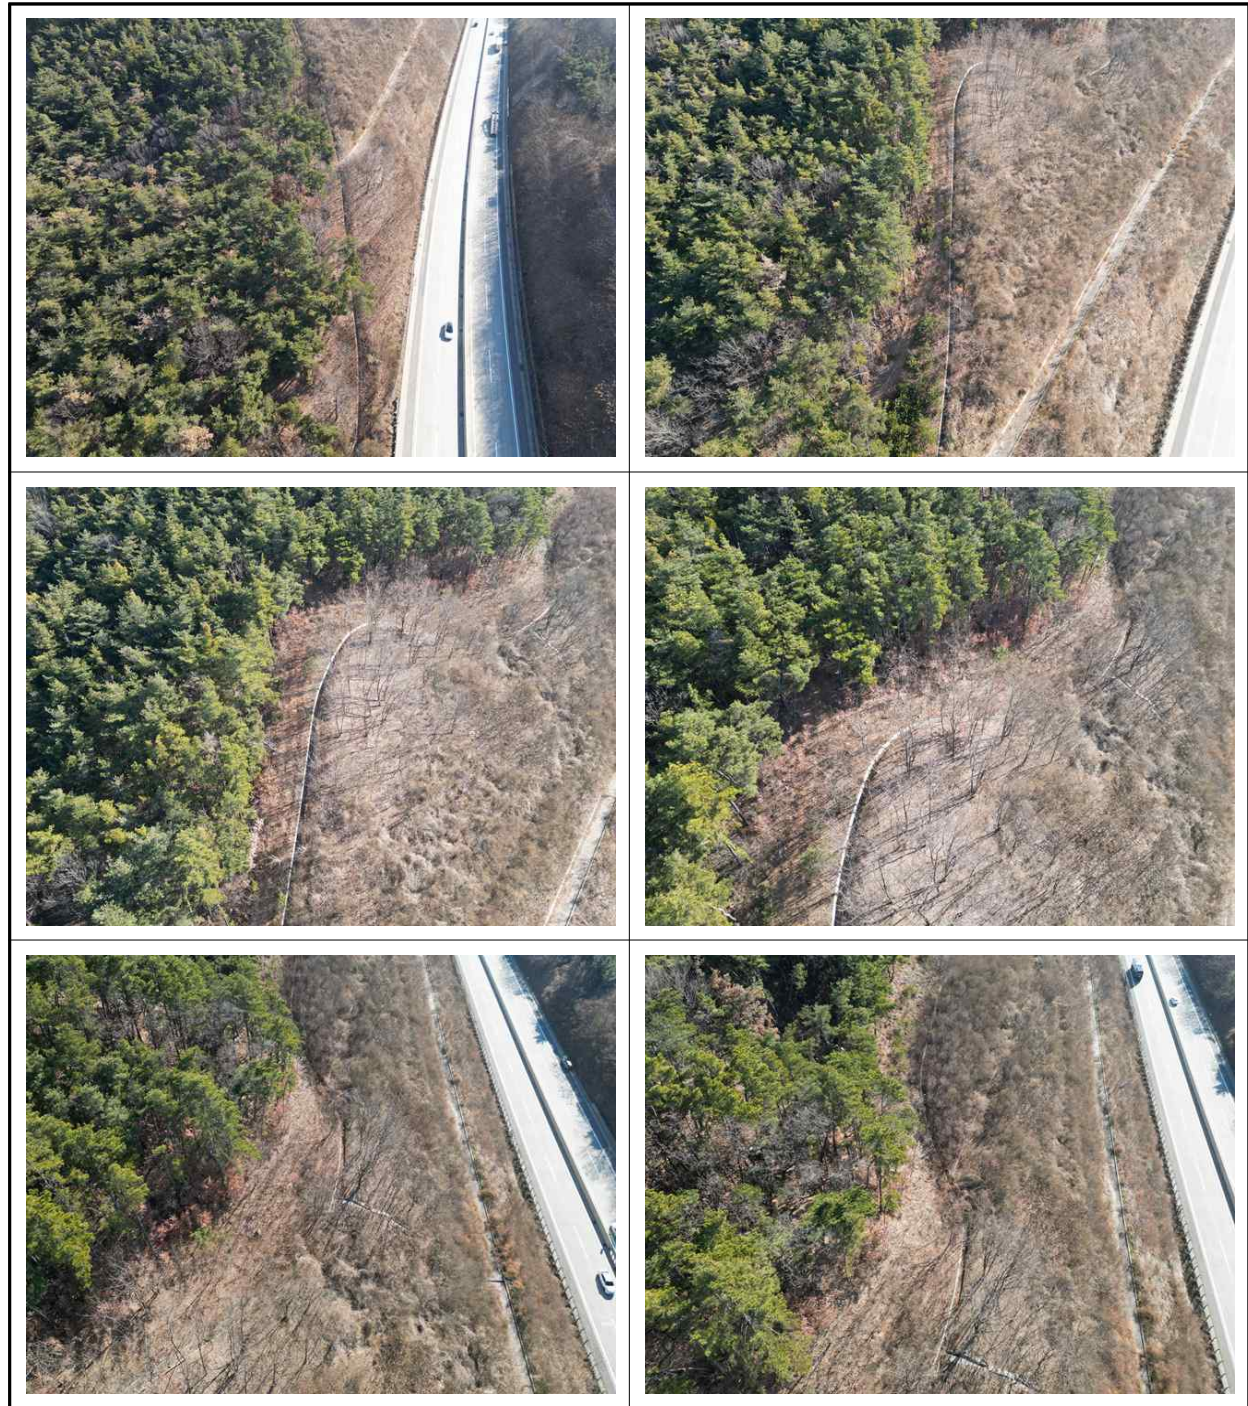
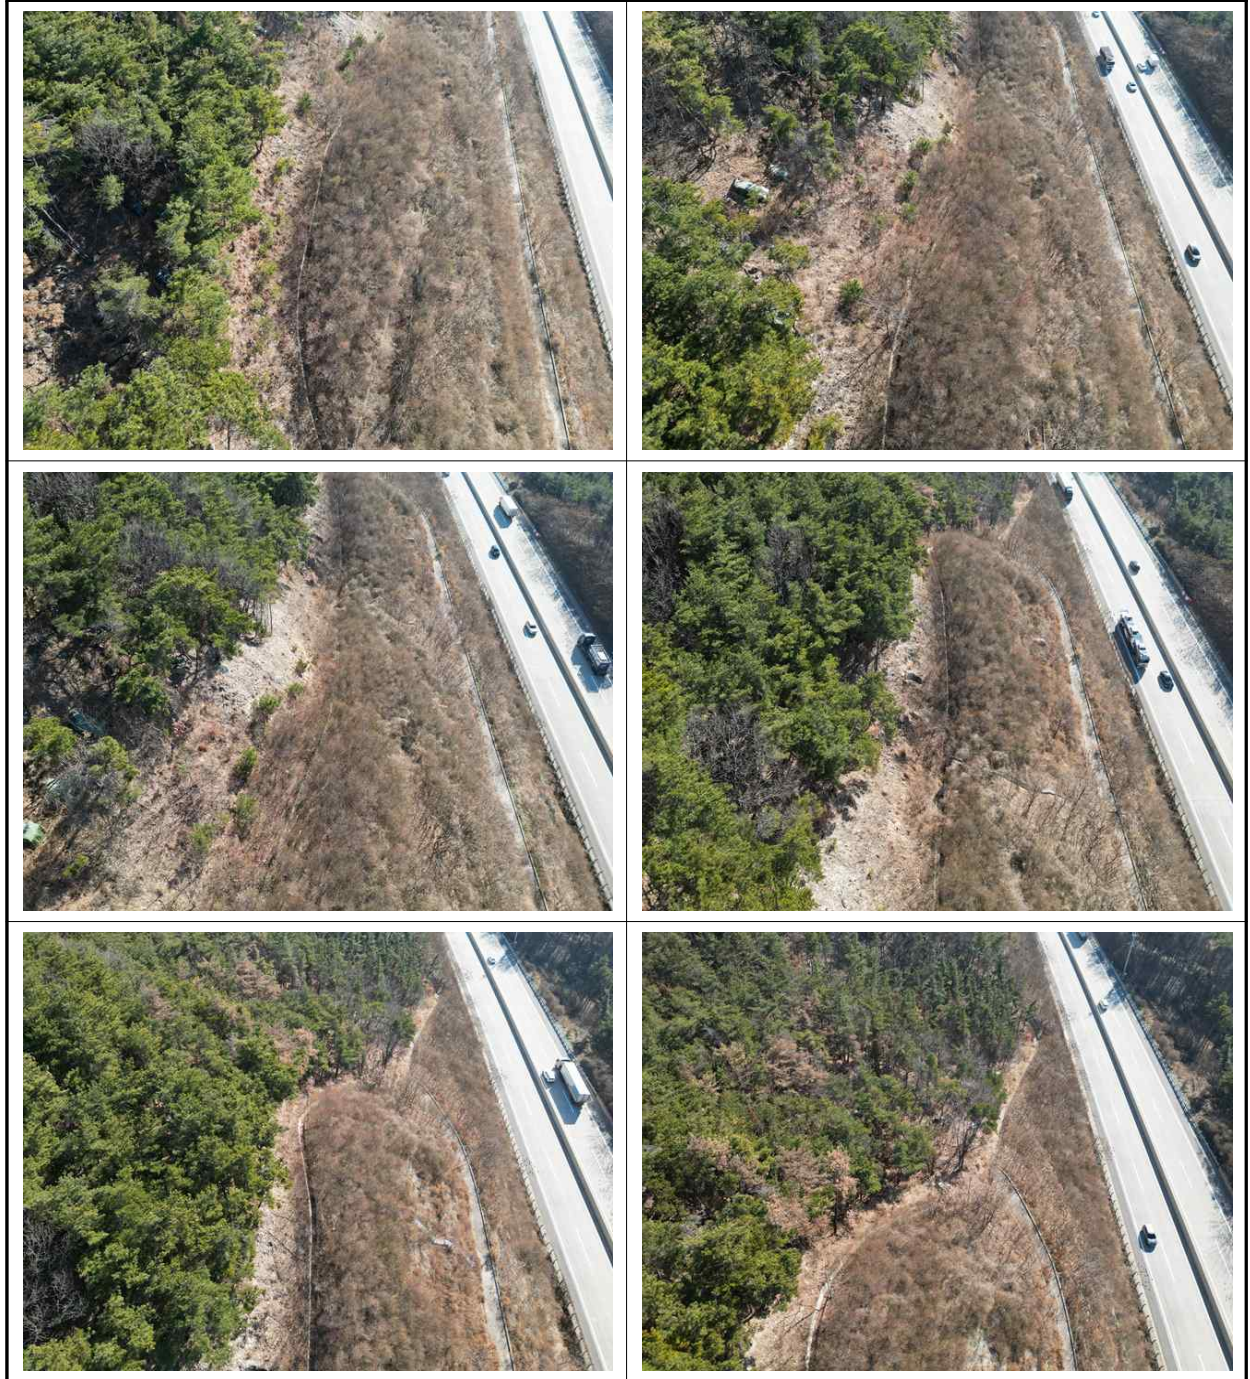
금회 드론촬영 결과, 지하수유출로 인한 결빙, 고드름 등의 손상은 확인되지 않았고, 사면 전반적으로 상태가 양호한 것으로 추정된다. 상부 자연사면 촬영에서도 특이할만한 손상은 보지 않은 것으로 사료되며, 해당 사면은 주기적인 점검을 통한 손상의 발생여부 확인 등의 유지관리가 필요하다.

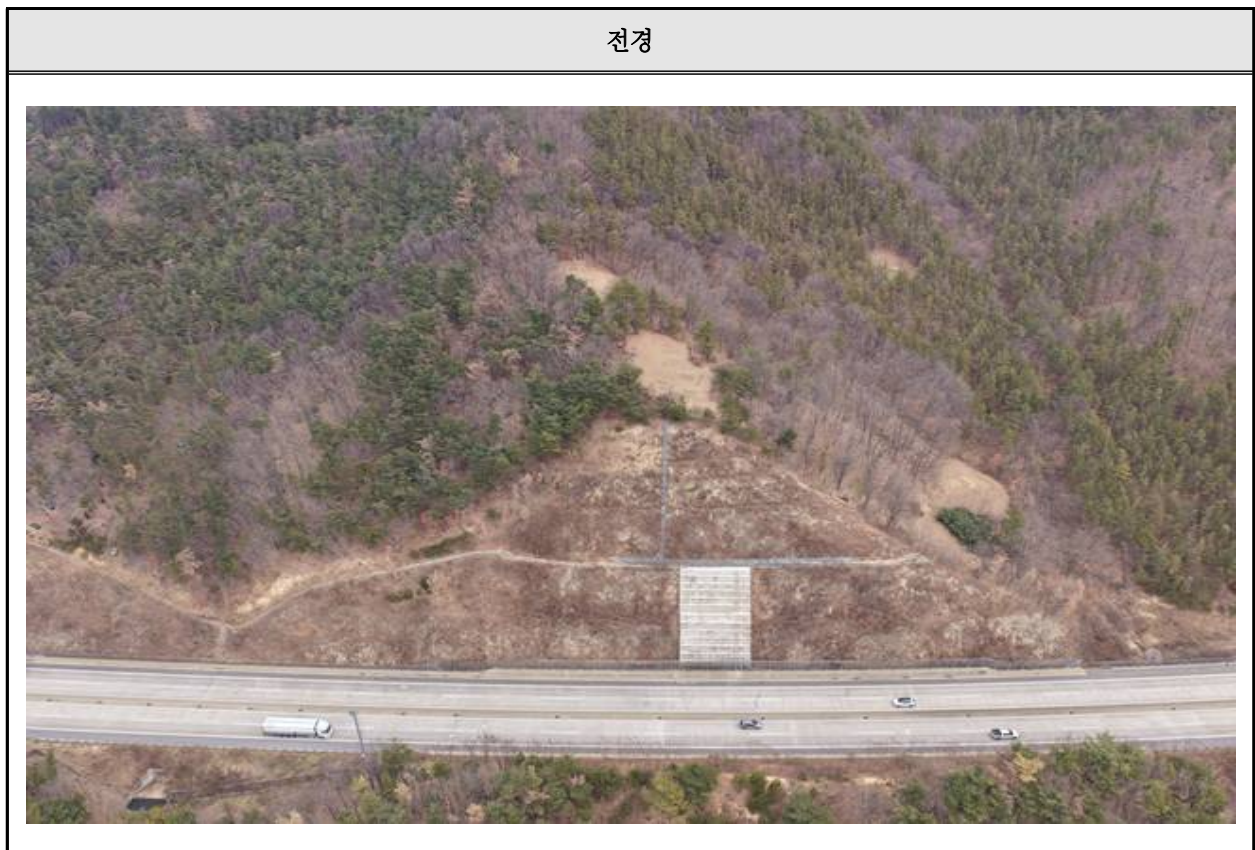
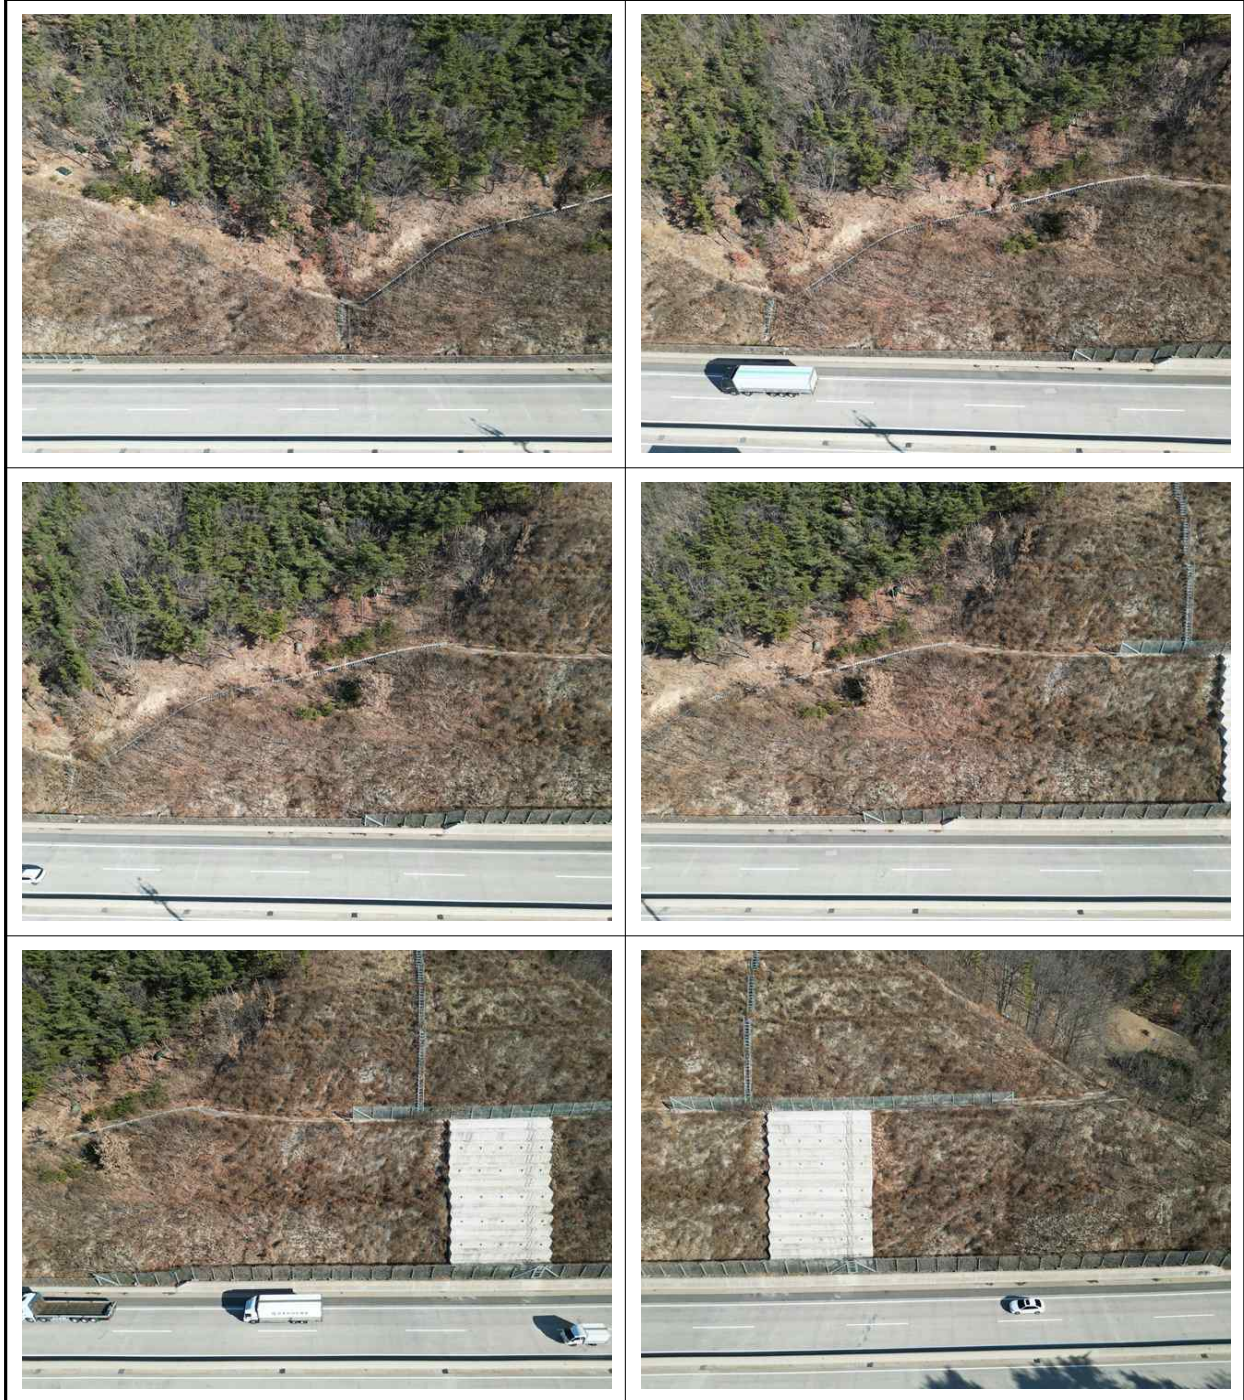
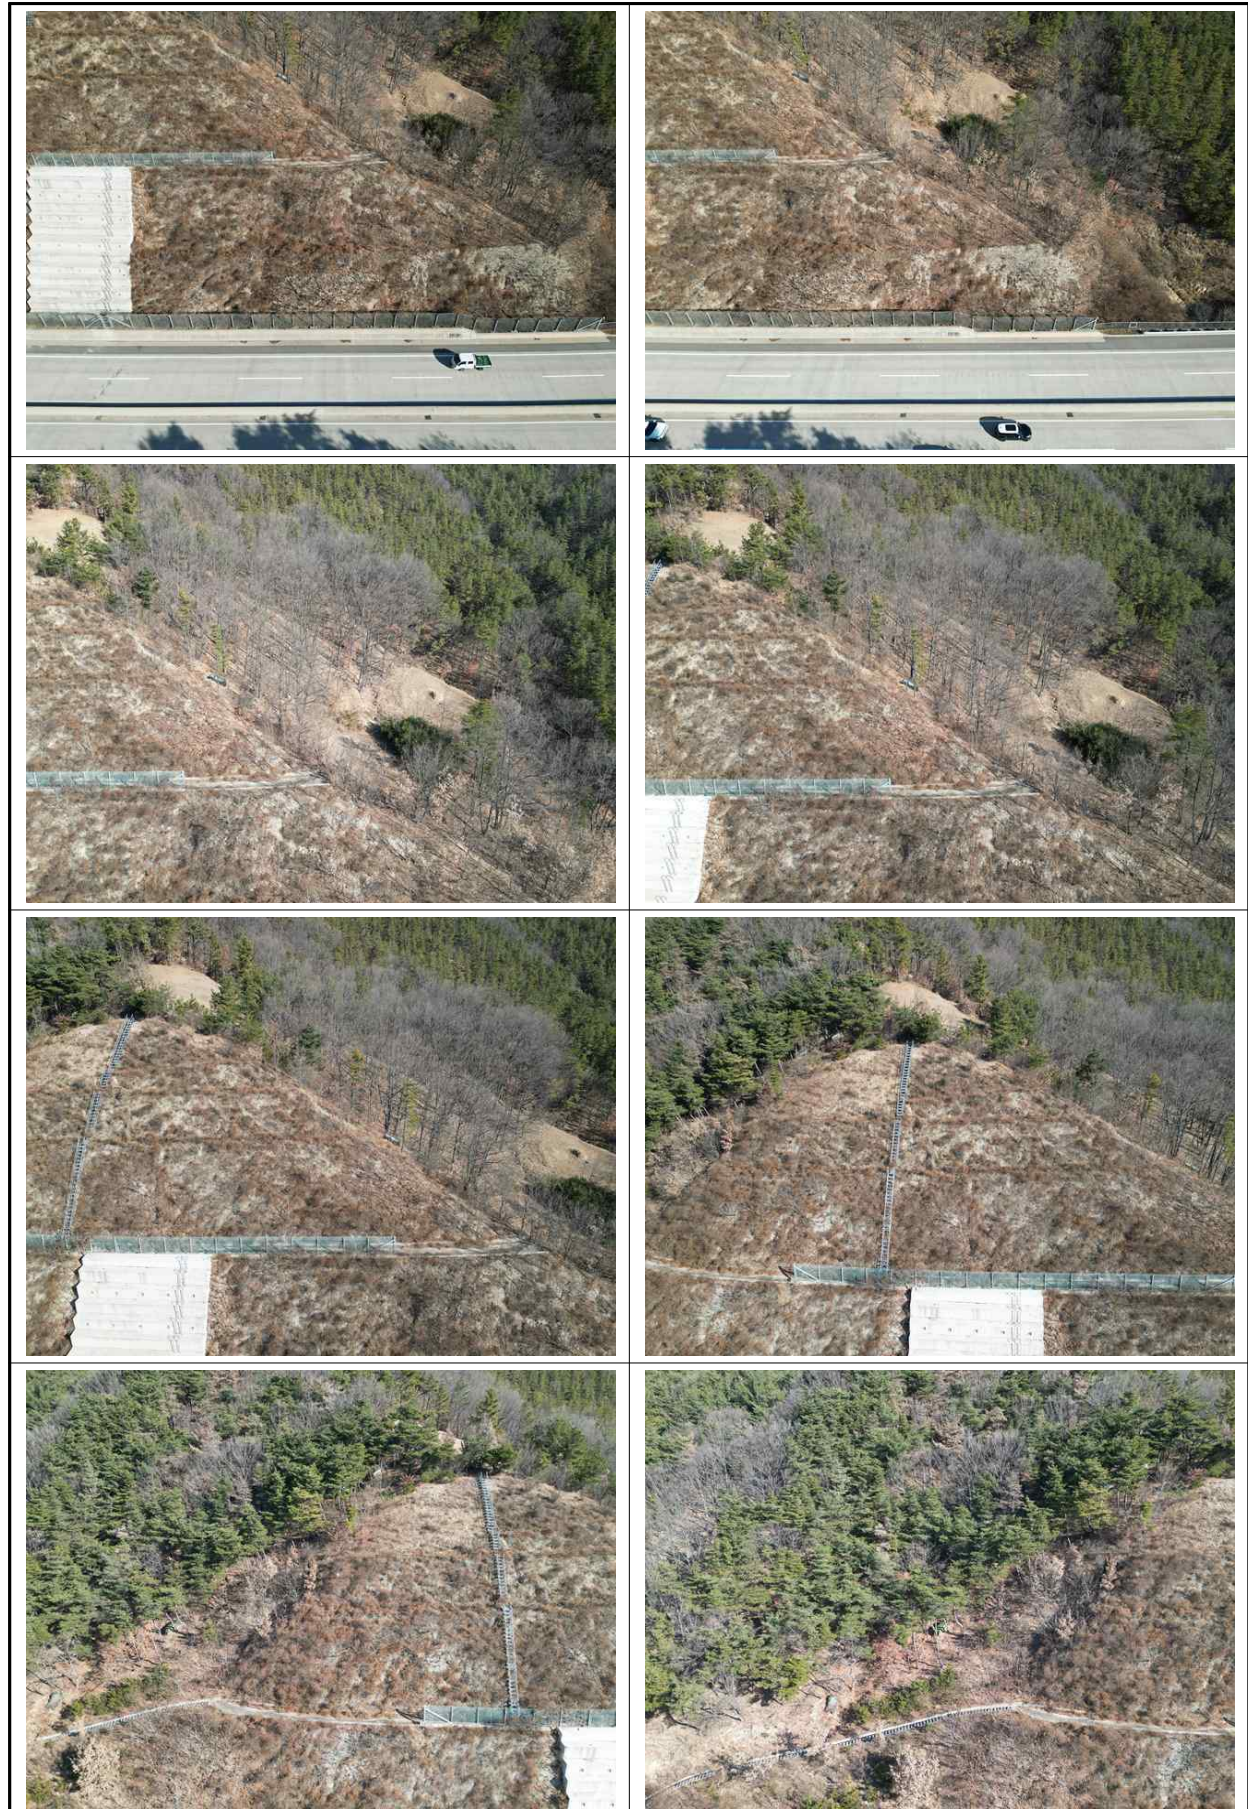
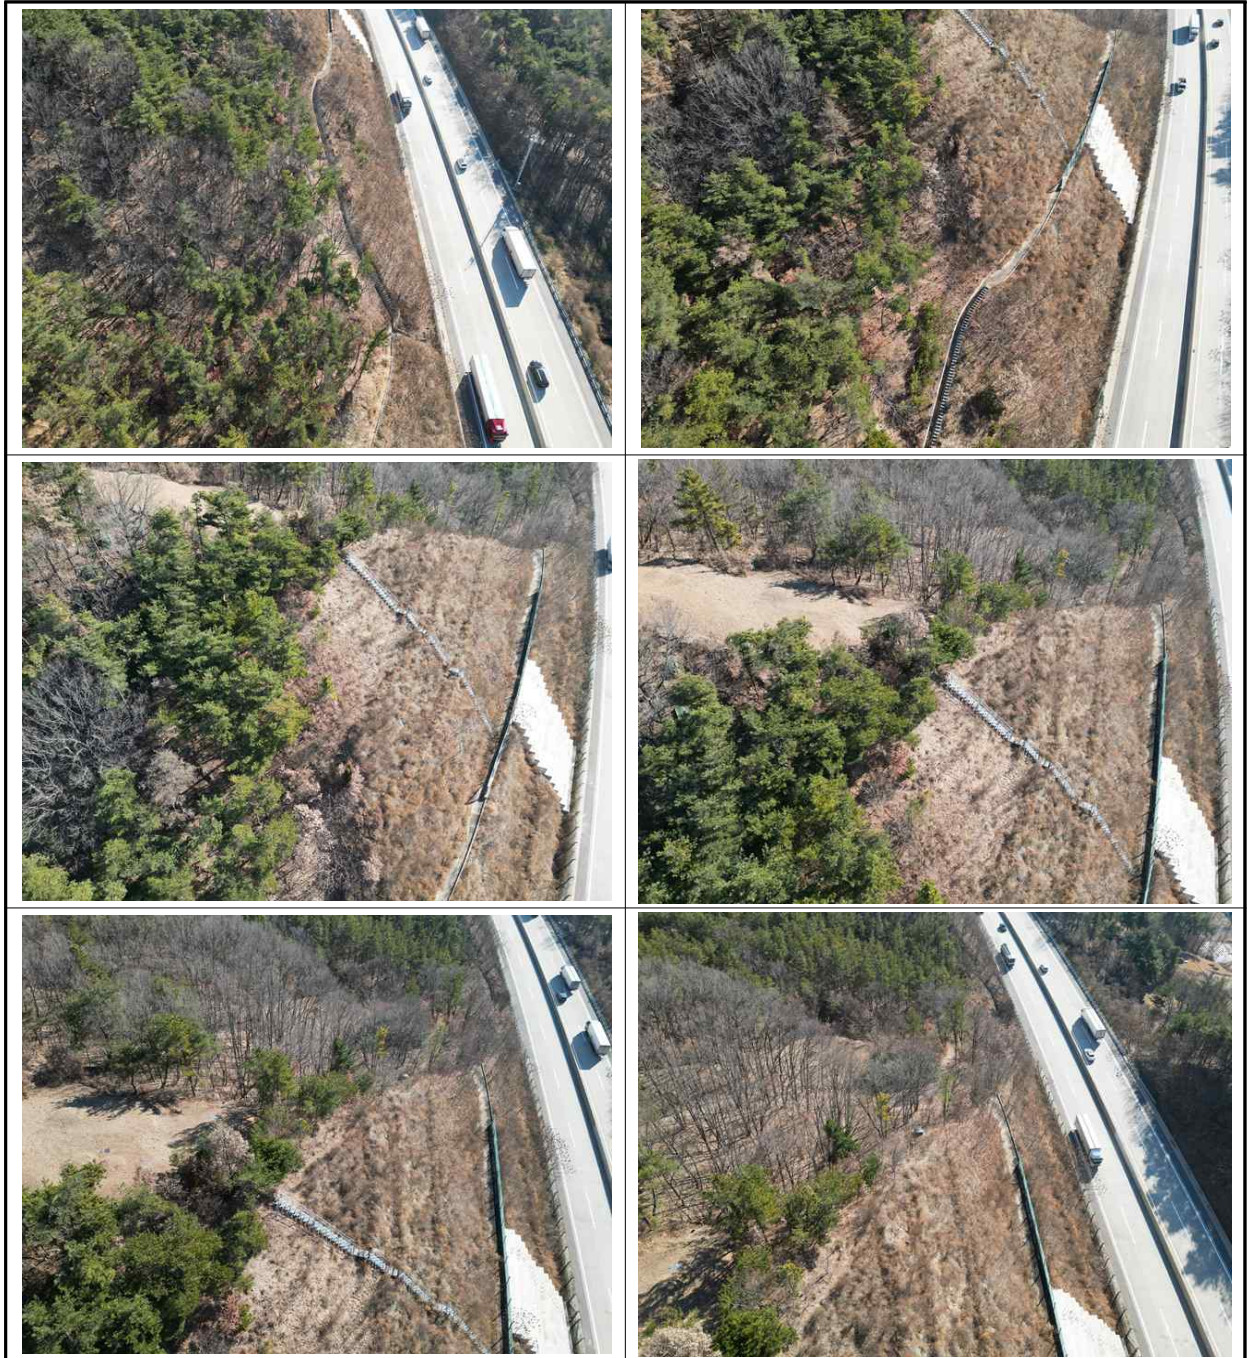
금회 드론촬영 결과, 일부 구간에 소단배수로 하부 유실이 발생하였으며, 현재 외부 우수유입으로 인한 추가적인 손상확산의 방지를 위한 임시보수를 실시한 것으로 확인되었다. 발생한 손상에 대하여, 추가적인 유실로 인한 손상의 확산 방지 및 고속도로 통행 운전자, 점검자 등의 안전성을 확보하기 위한 적절한 보수가 실시되어야 할 것으로 사료된다.

또한, 지하수유출로 인한 결빙, 고드름 등의 손상은 확인되지 않은 상태이고, 상부 자연사면 촬영에서도 특이할만한 손상은 보지 않은 것으로 사료되어, 해당 사면은 주기적인 점검을 통한 손상의 발생여부 확인 등의 유지관리가 필요하다.

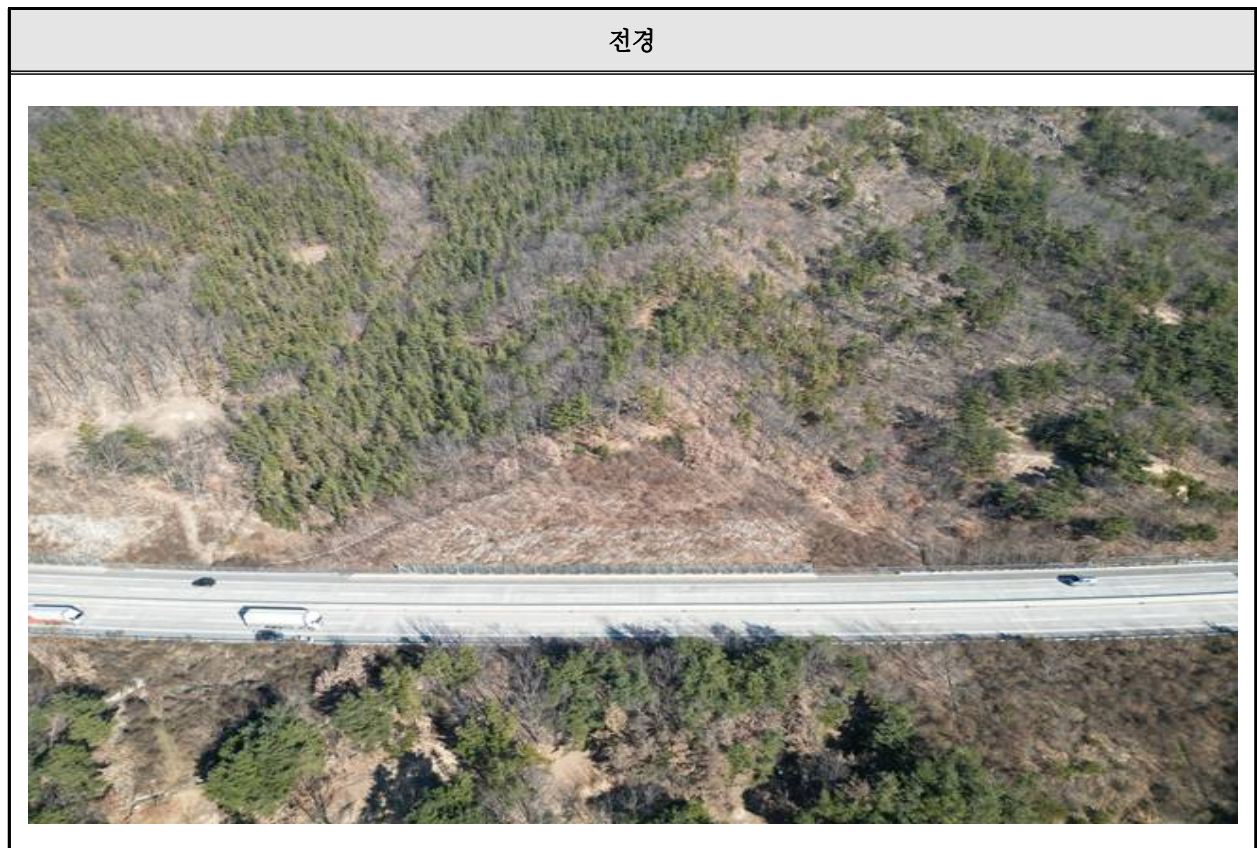
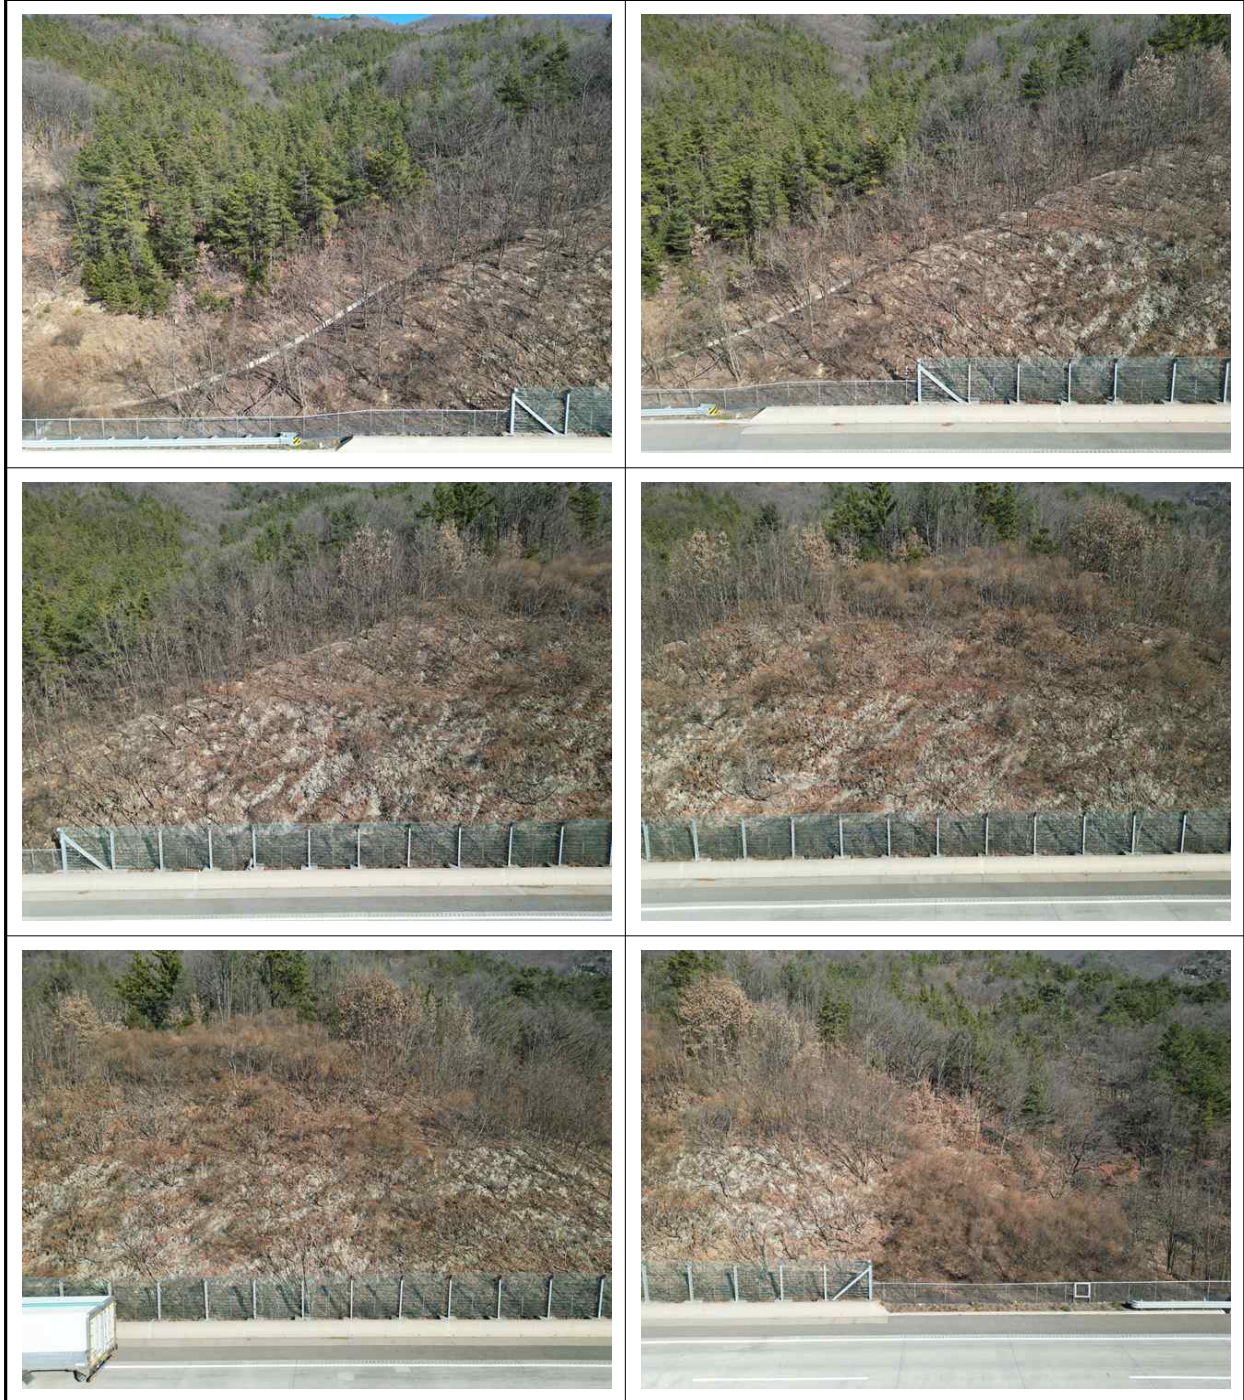
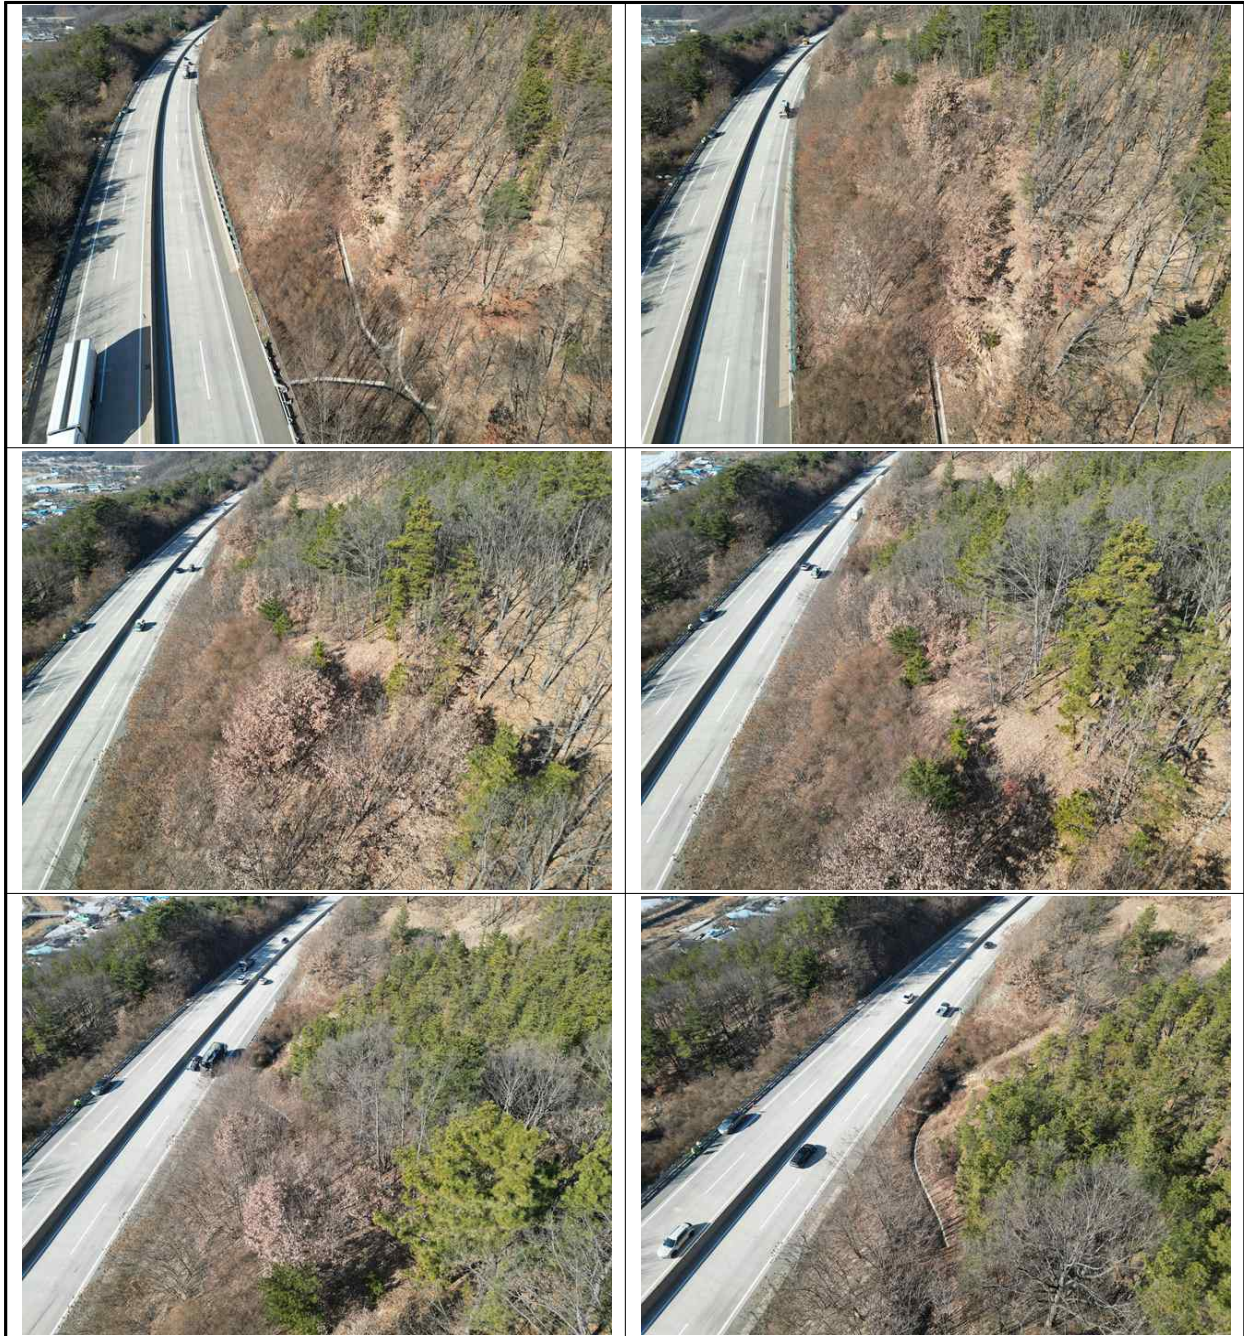
금회 드론촬영 결과, 지하수유출로 인한 결빙, 고드름 등의 손상은 확인되지 않았고, 사면 전반적으로 상태가 양호한 것으로 추정된다. 상부 자연사면 촬영에서도 특이할만한 손상은 보지 않은 것으로 사료되며, 해당 사면은 주기적인 점검을 통한 손상의 발생여부 확인 등의 유지관리가 필요하다.
