# 제 1 편 시 설 물 편

# 1. 상주절토05

## 1) 사면 일반사항

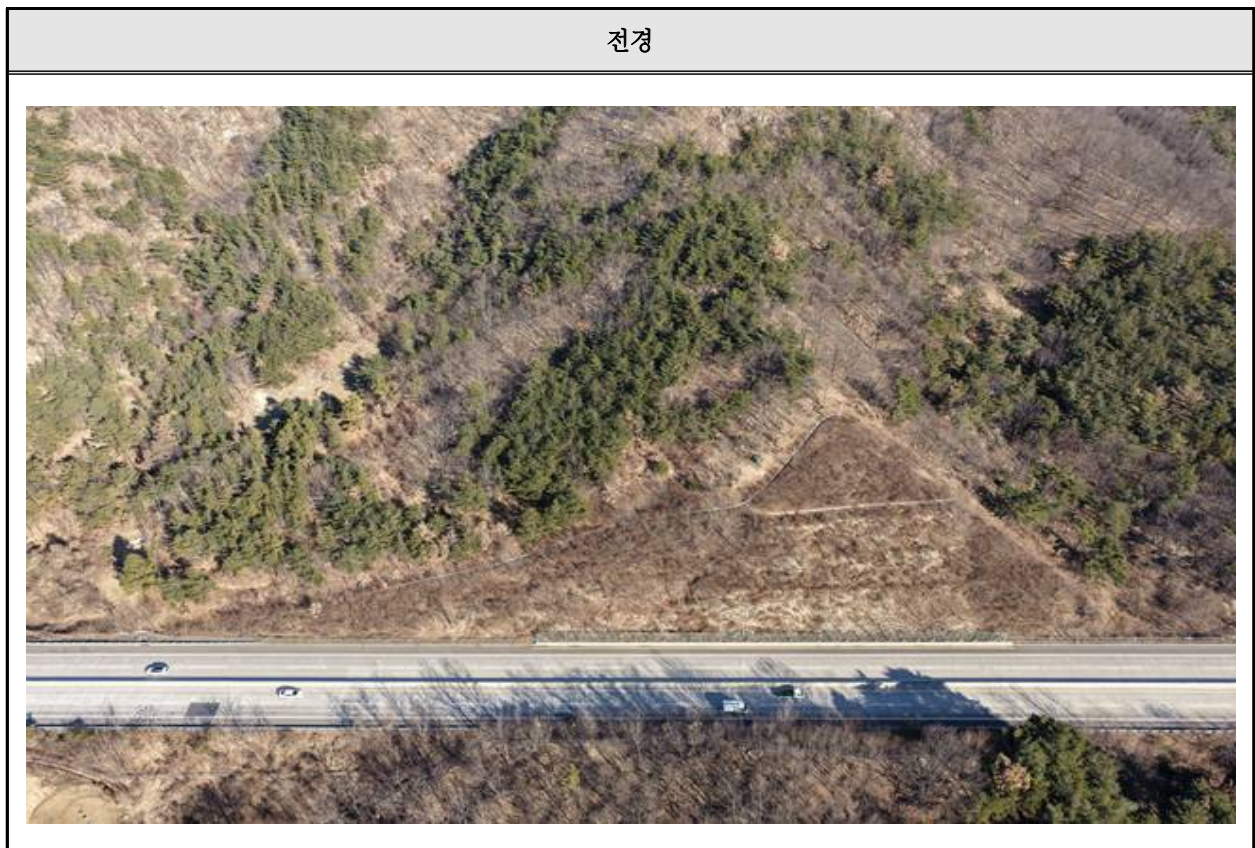
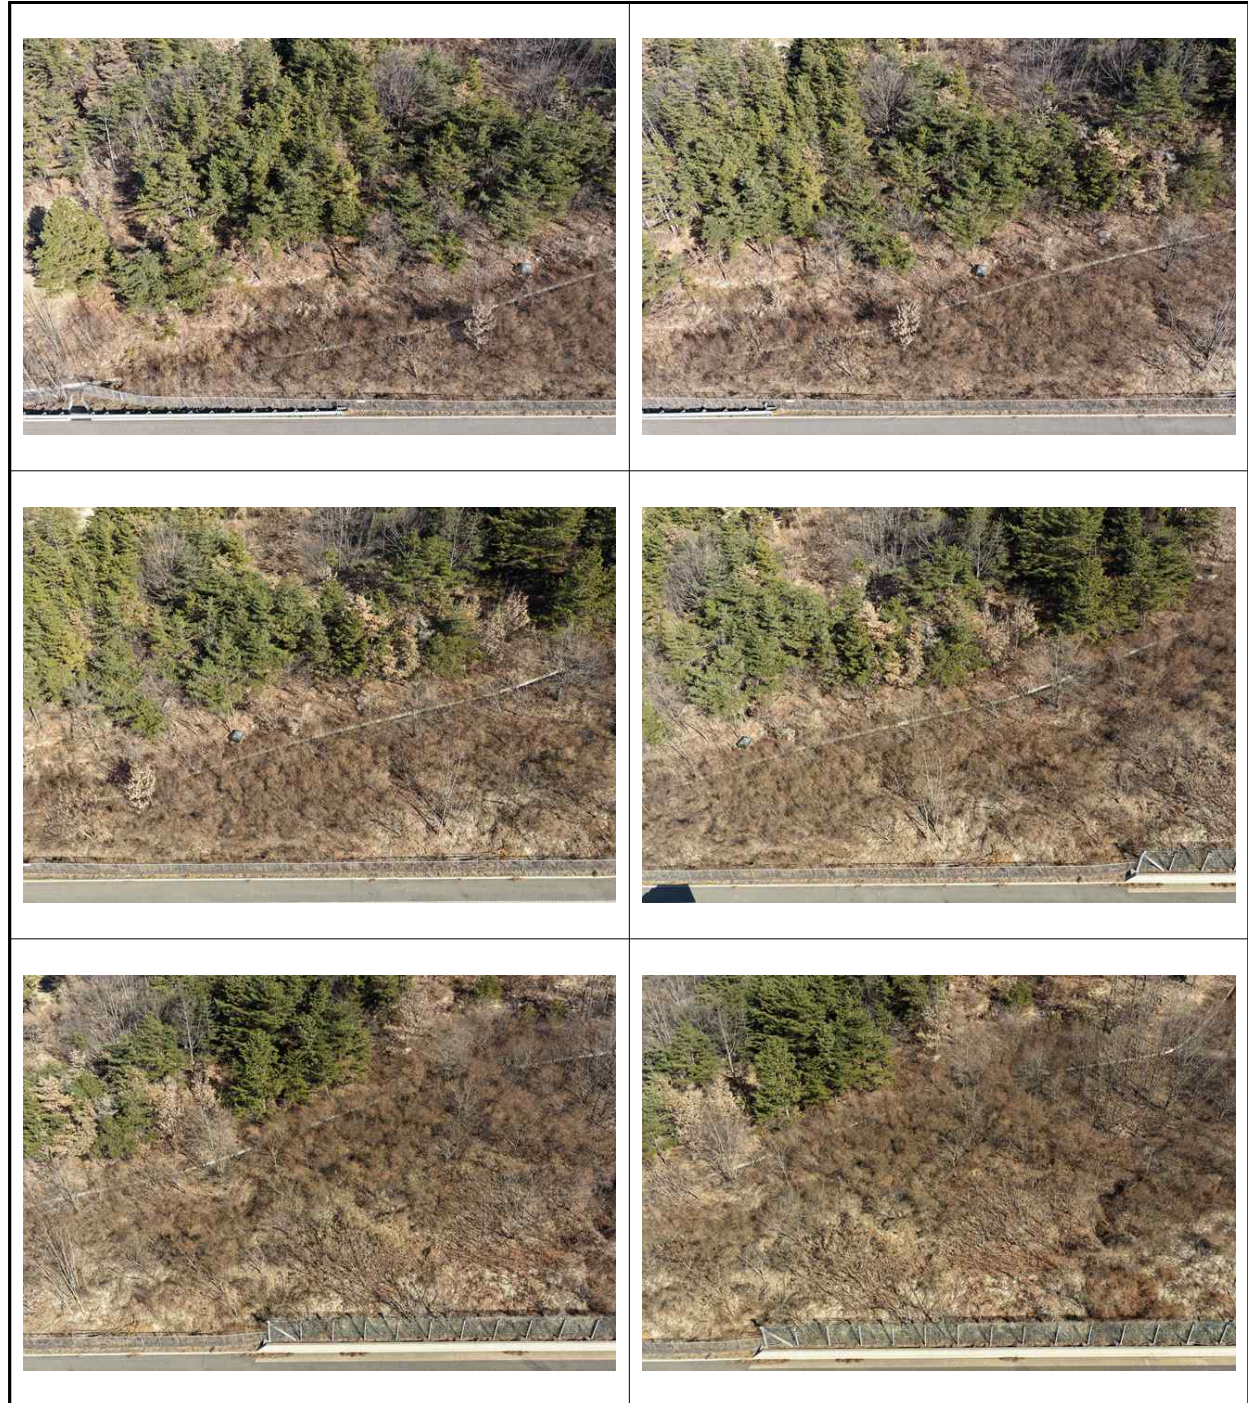
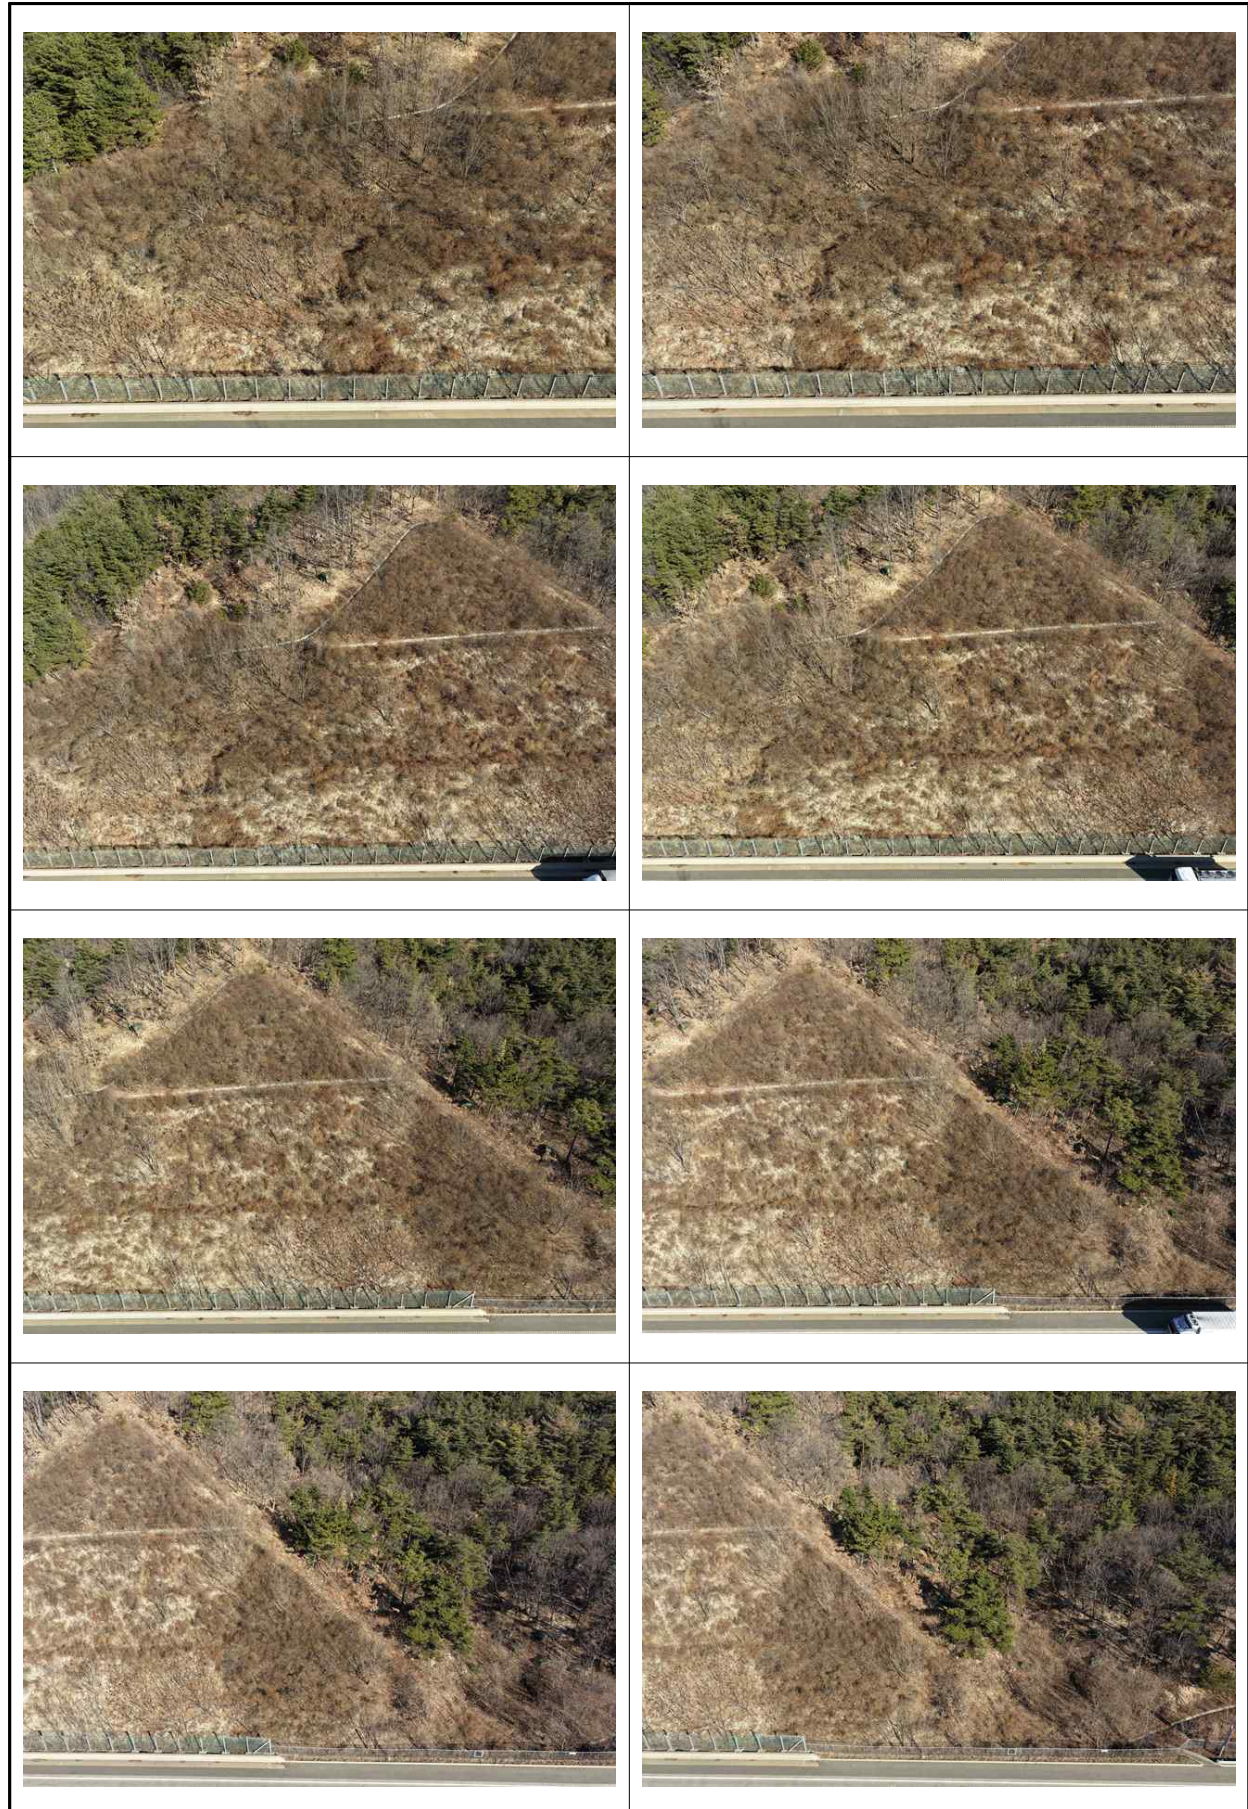
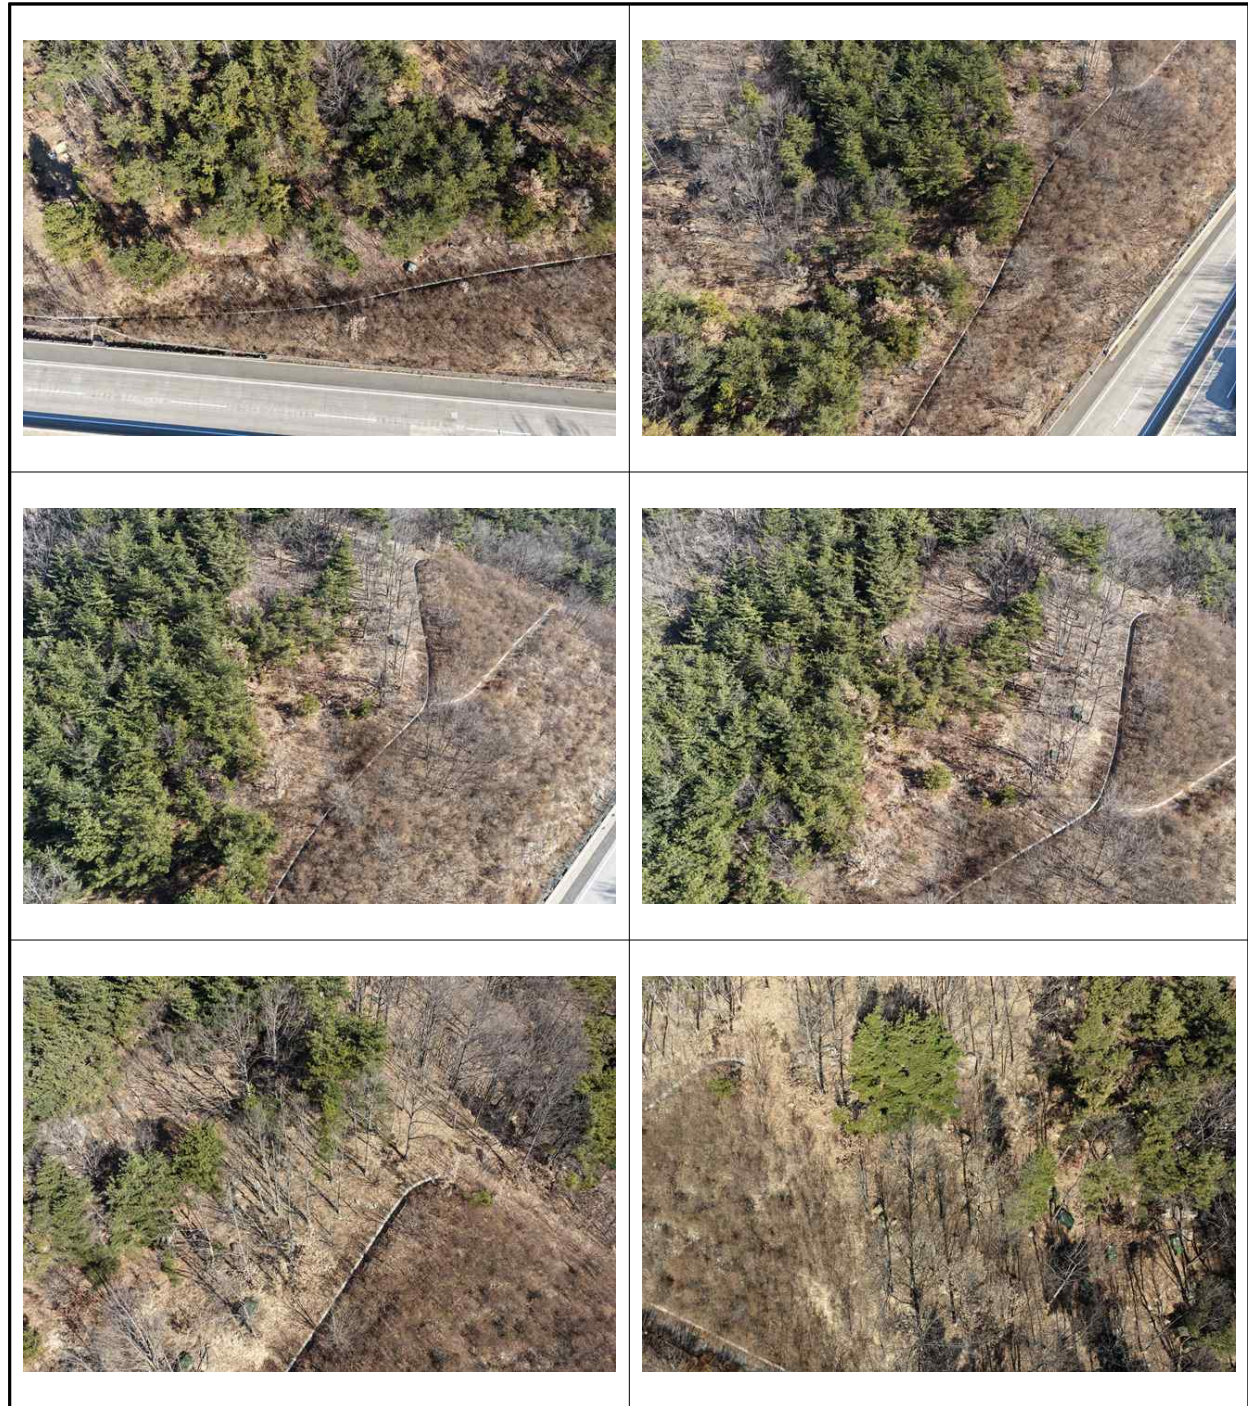
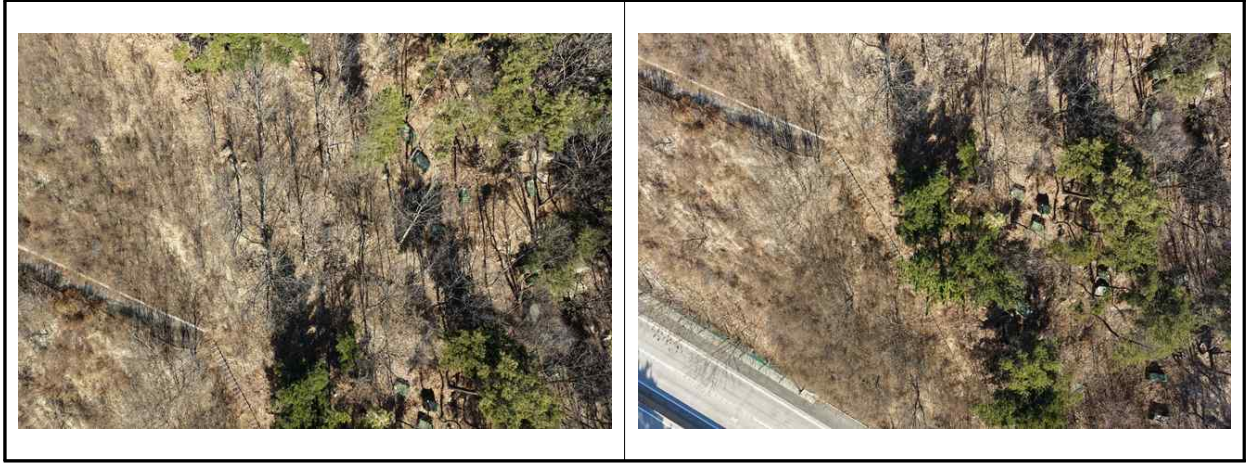
금회 드론촬영 결과, 지하수유출로 인한 결빙, 고드름 등의 손상은 확인되지 않았고, 사면 전반적으로 상태가 양호한 것으로 추정된다. 상부 자연사면 촬영에서도 특이할만한 손상은 보지 않은 것으로 사료되며, 해당 사면은 주기적인 점검을 통한 손상의 발생여부 확인 등의 유지관리가 필요하다.

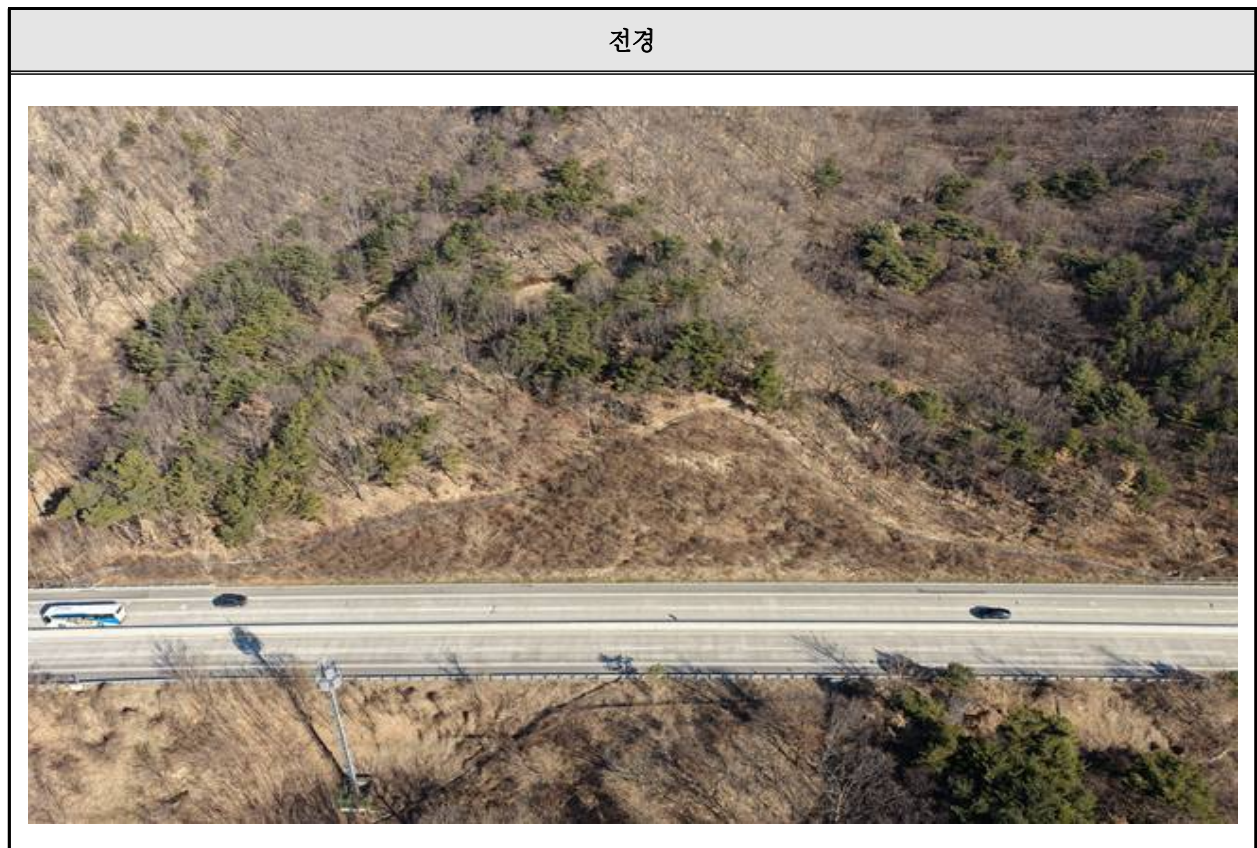
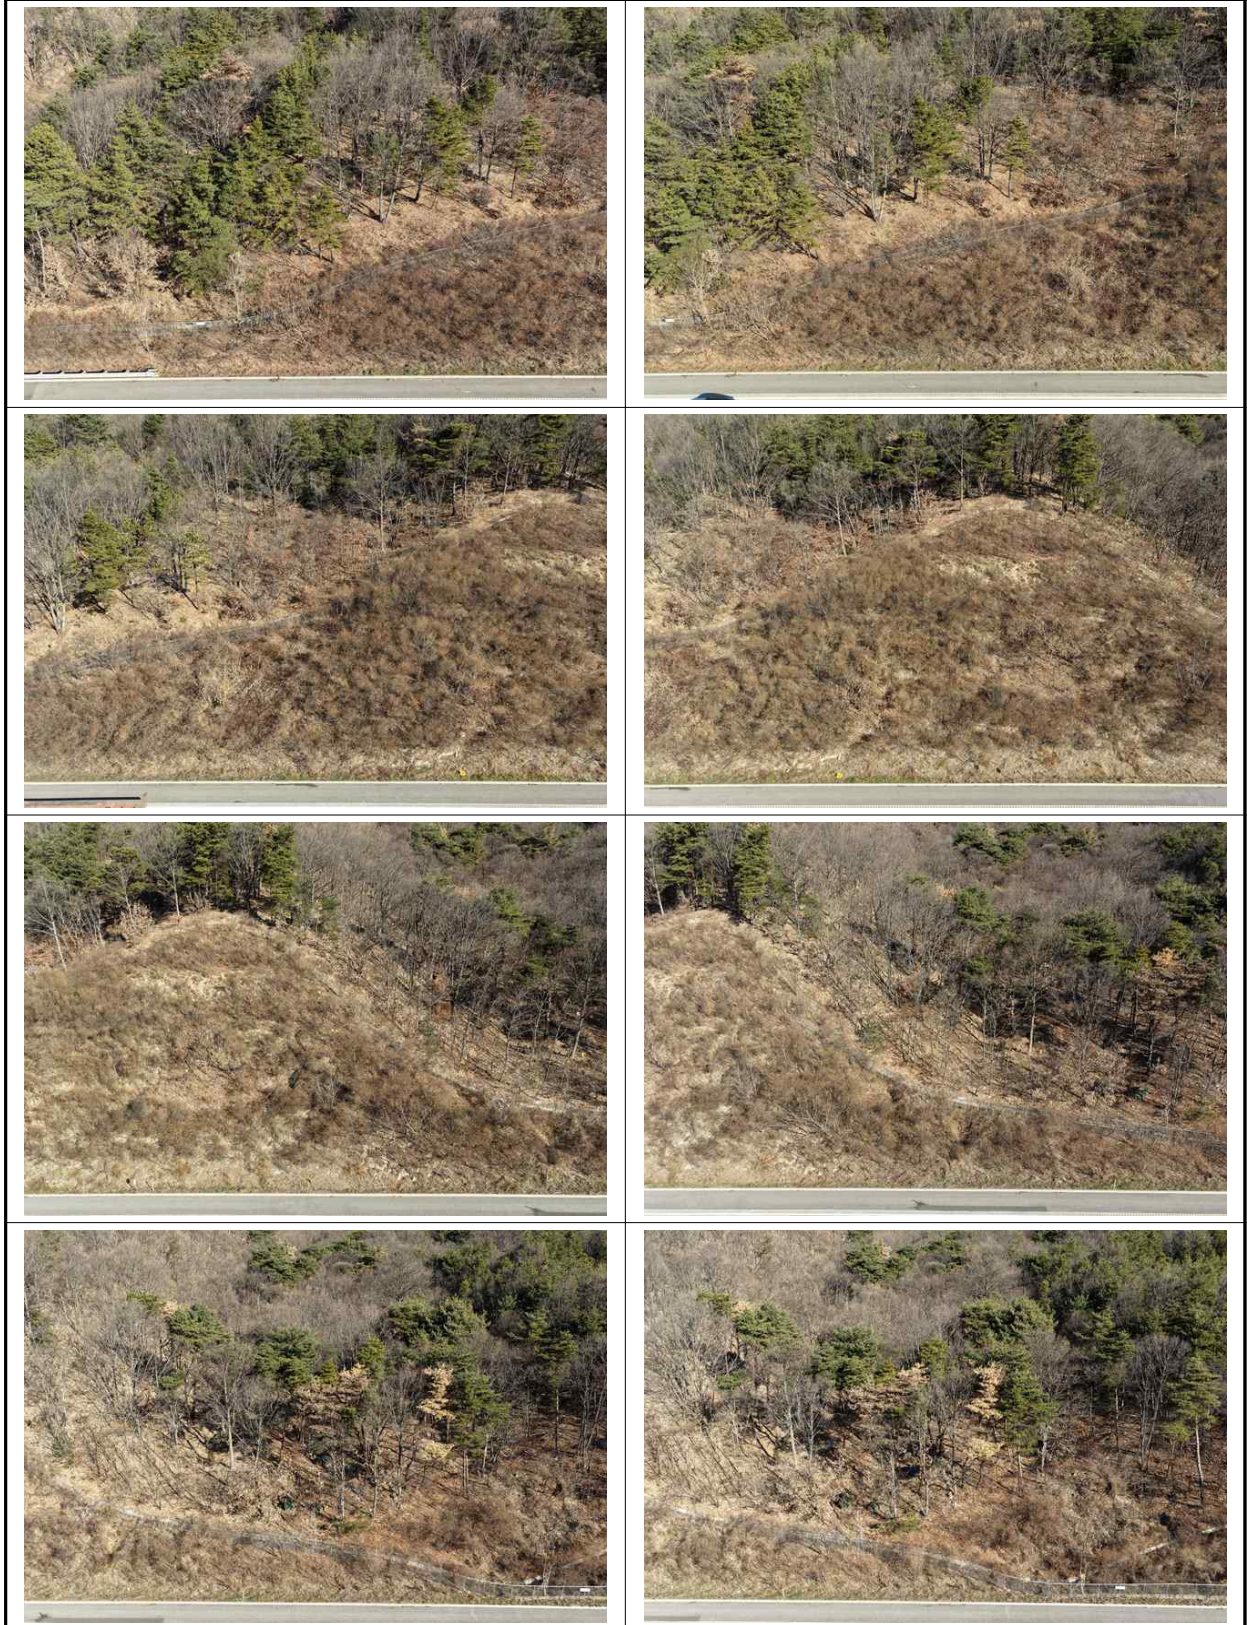
금회 드론촬영 결과, 지하수유출로 인한 결빙, 고드름 등의 손상은 확인되지 않았고, 사면 전반적으로 상태가 양호한 것으로 추정된다. 상부 자연사면 촬영에서도 특이할만한 손상은 보지 않은 것으로 사료되며, 해당 사면은 주기적인 점검을 통한 손상의 발생여부 확인 등의 유지관리가 필요하다.

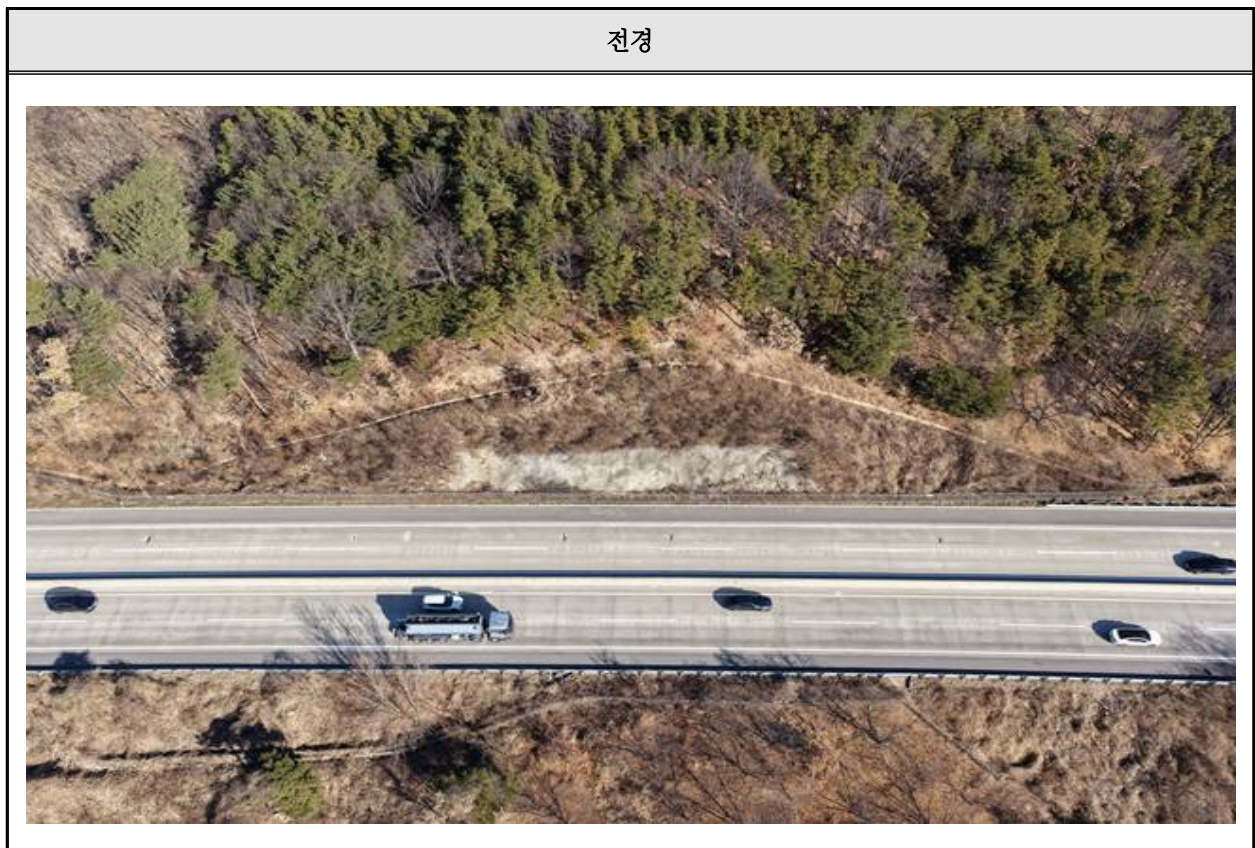
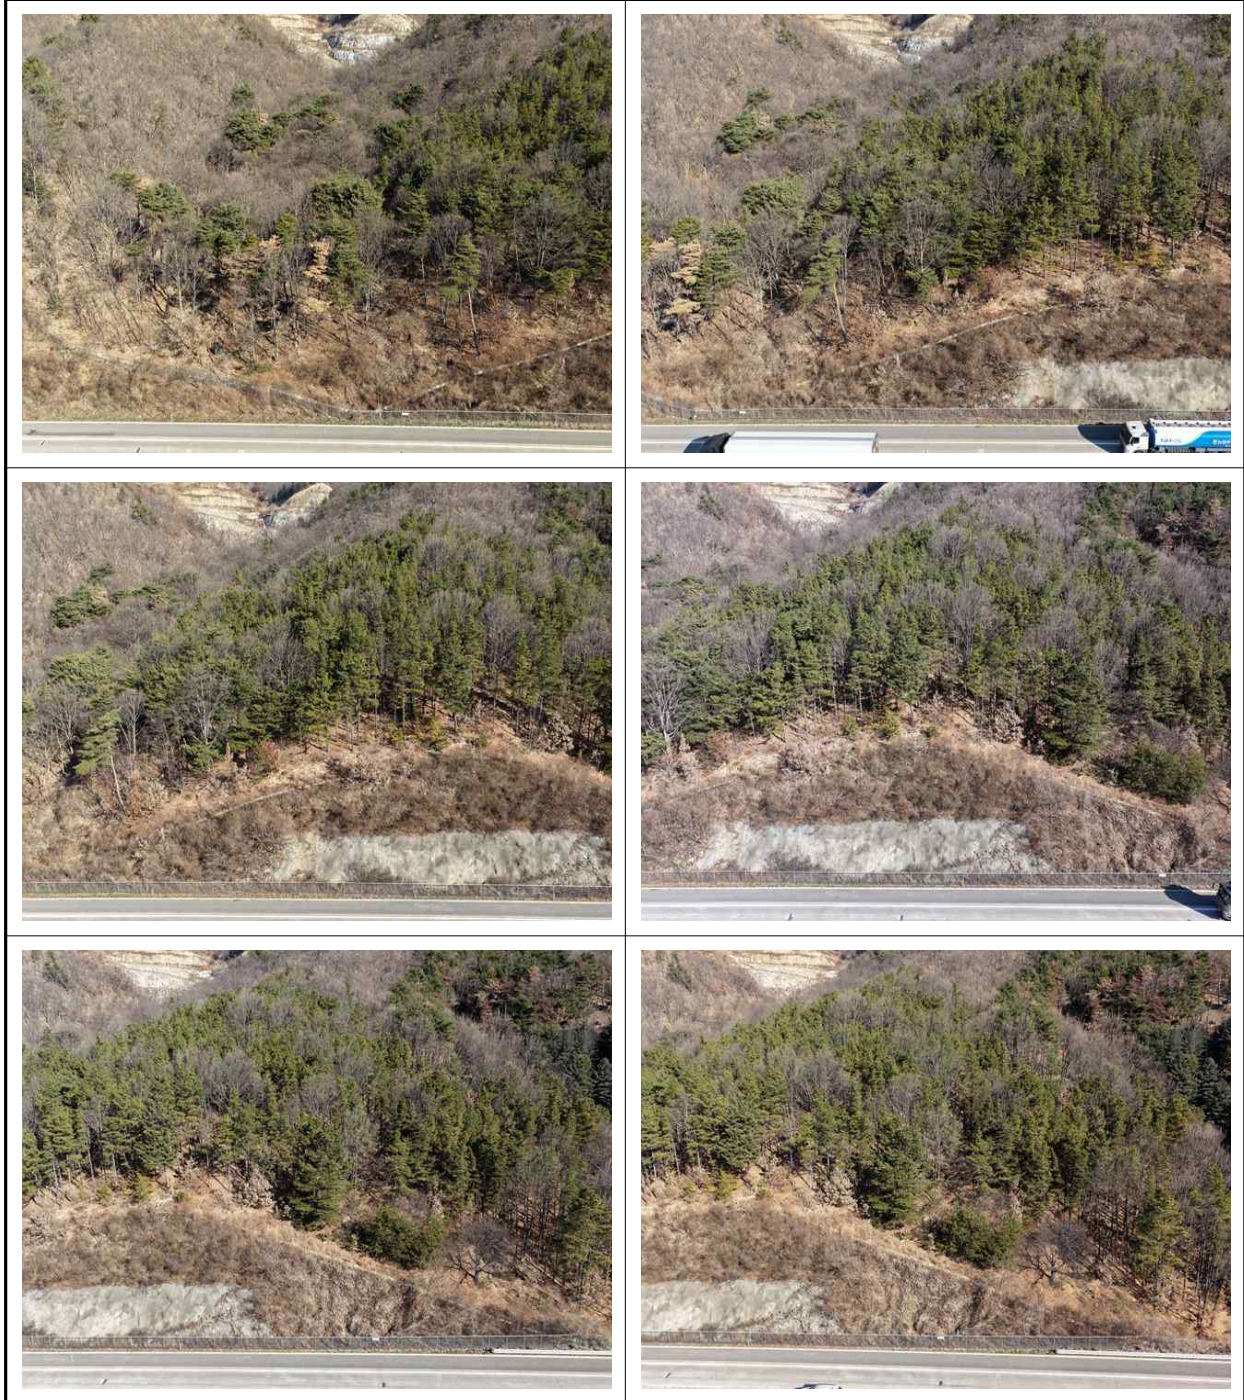
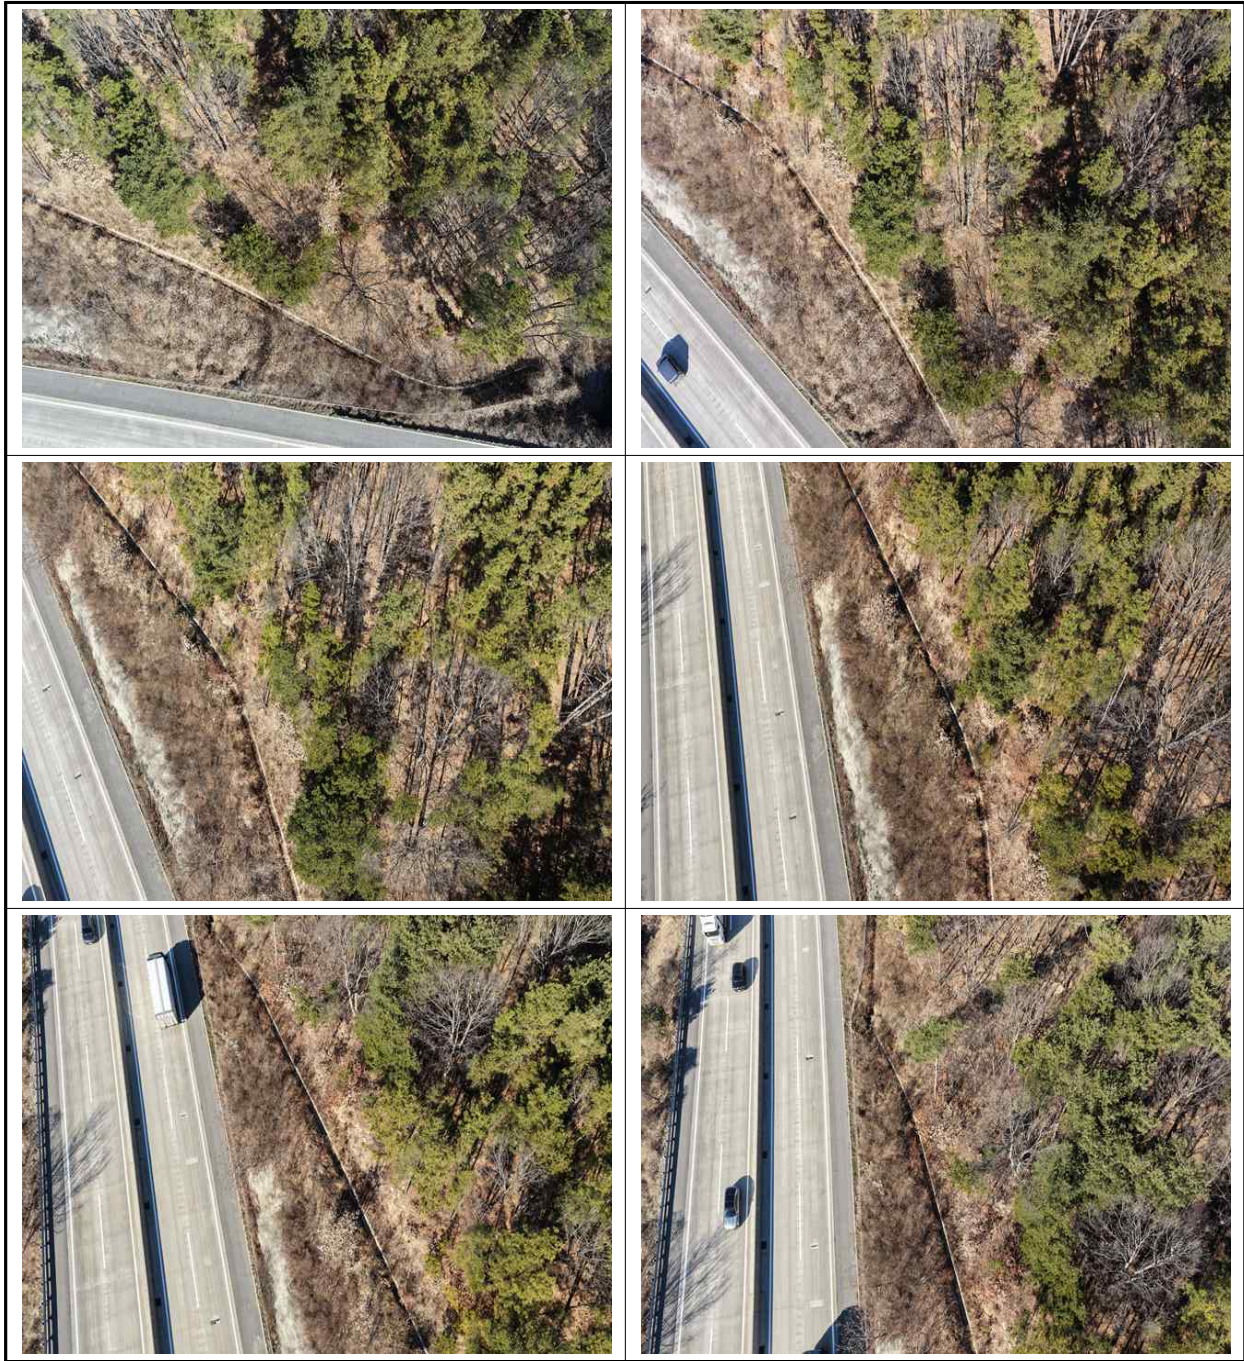
금회 드론촬영 결과, 지하수유출로 인한 결빙, 고드름 등의 손상은 확인되지 않았고, 사면 전반적으로 상태가 양호한 것으로 추정된다. 상부 자연사면 촬영에서도 특이할만한 손상은 보지 않은 것으로 사료되며, 해당 사면은 주기적인 점검을 통한 손상의 발생여부 확인 등의 유지관리가 필요하다.

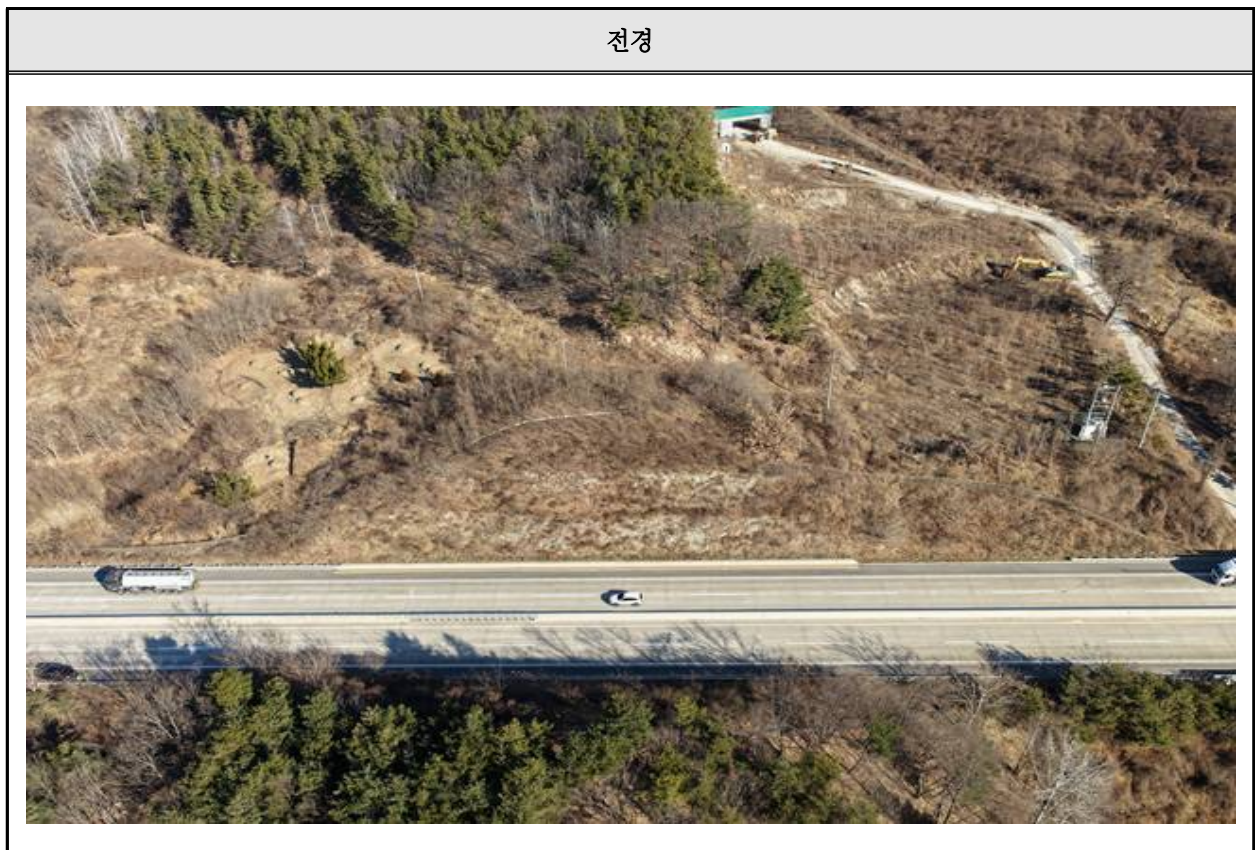
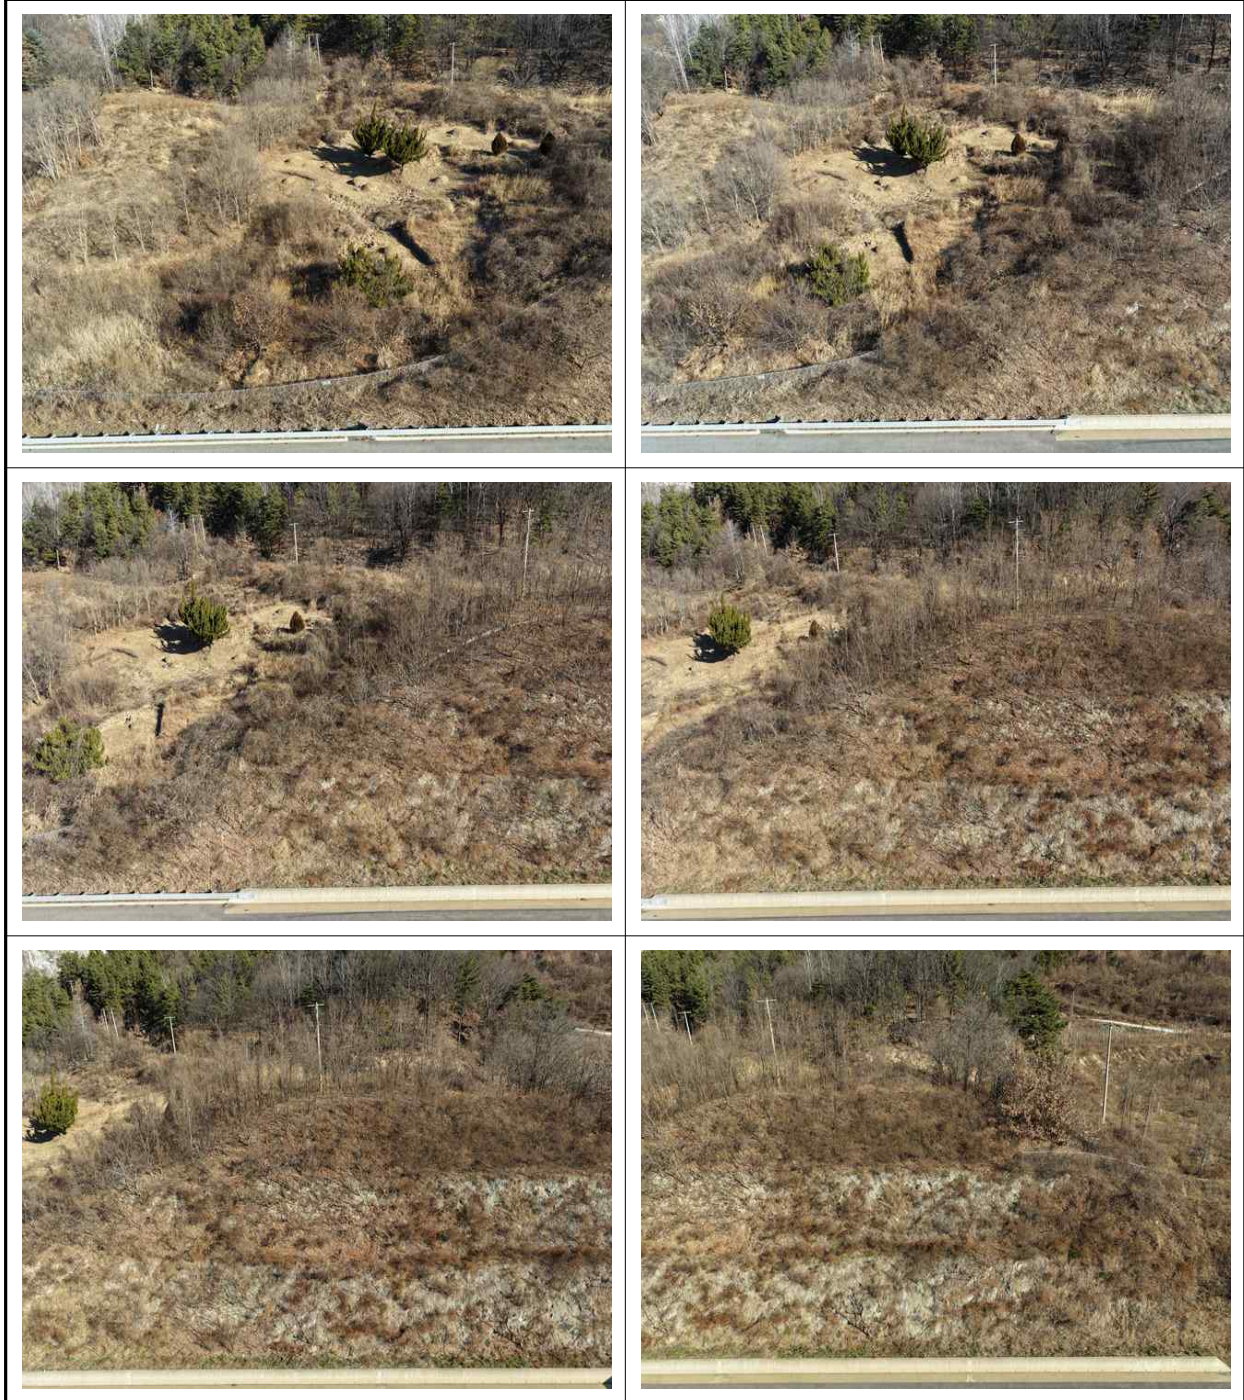
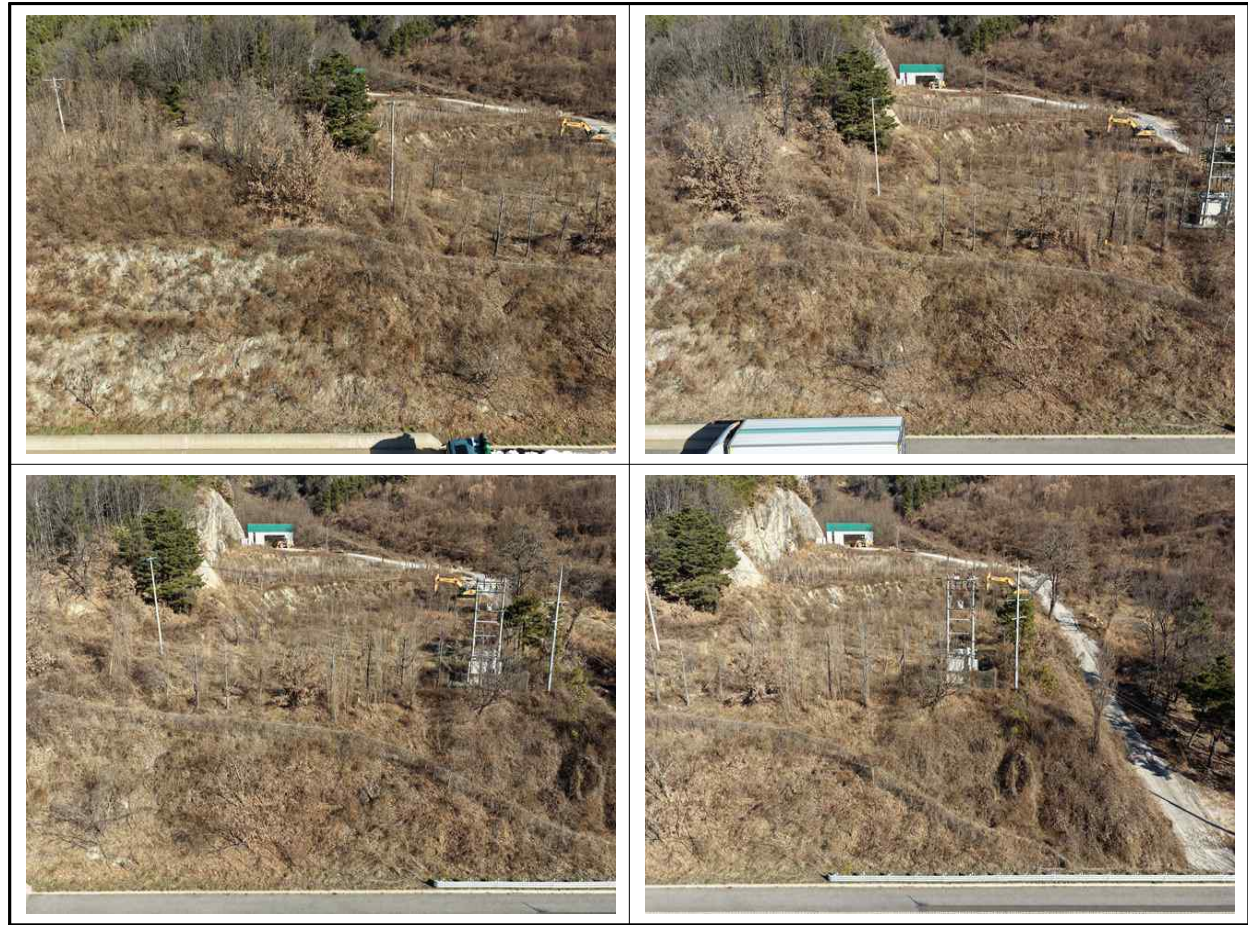
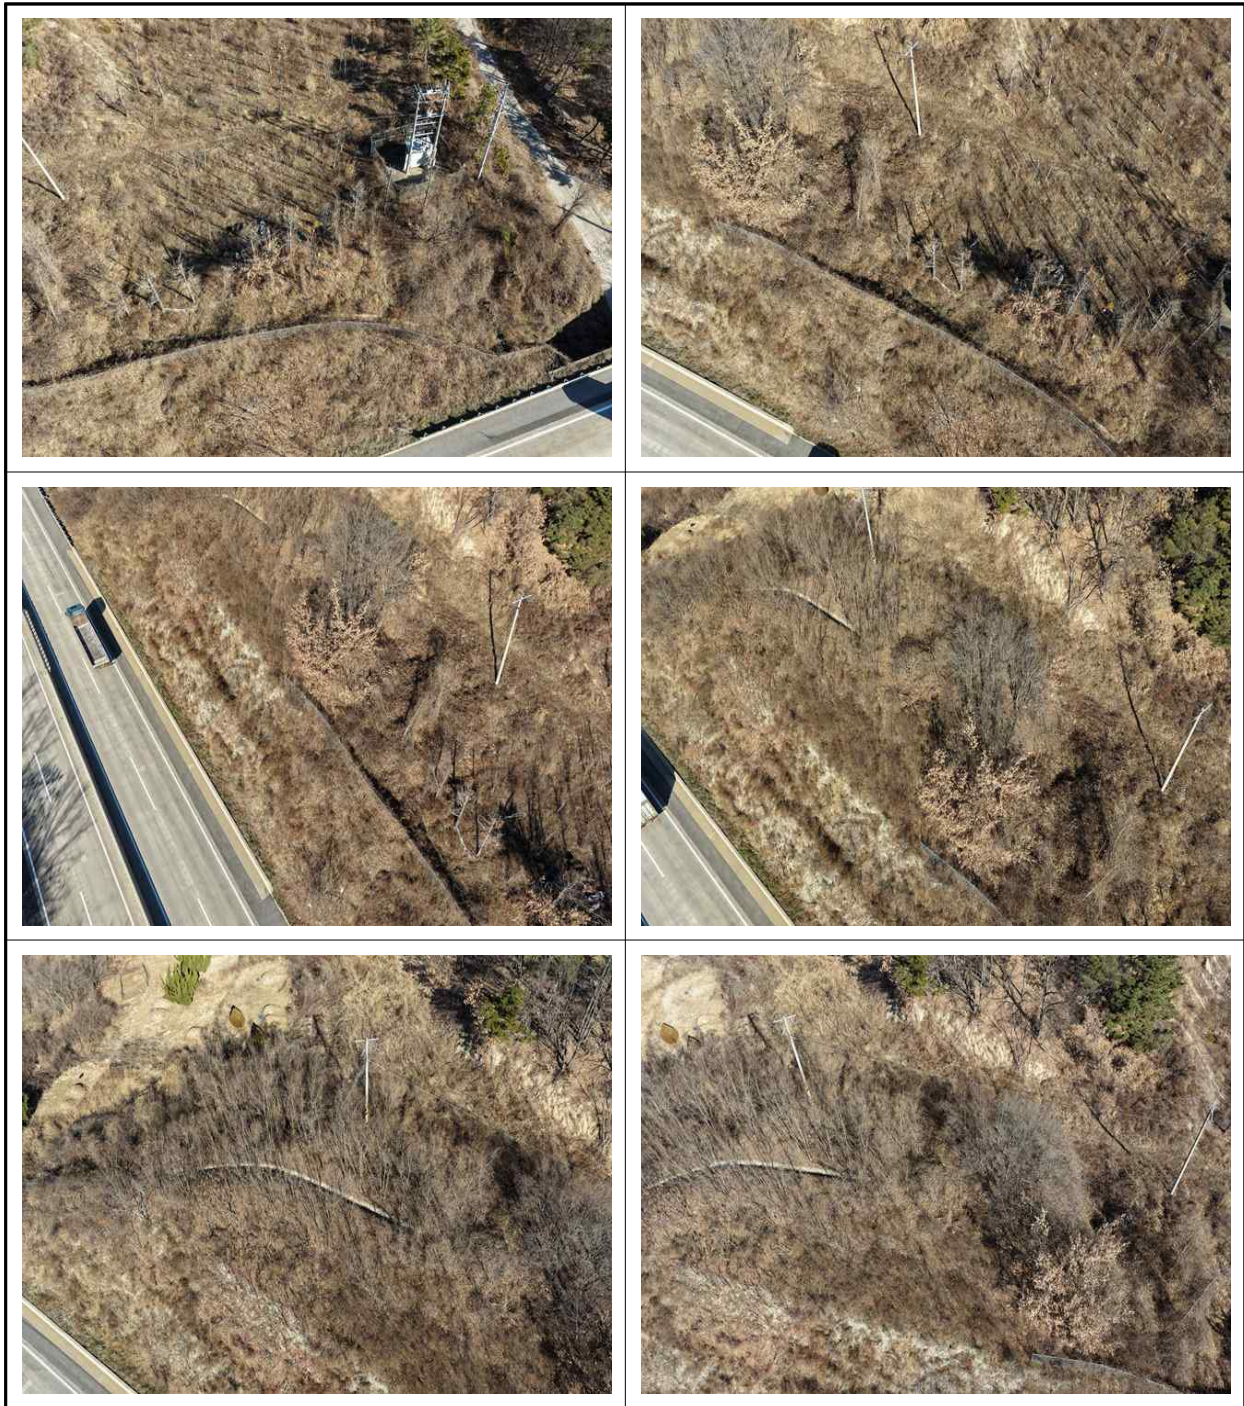
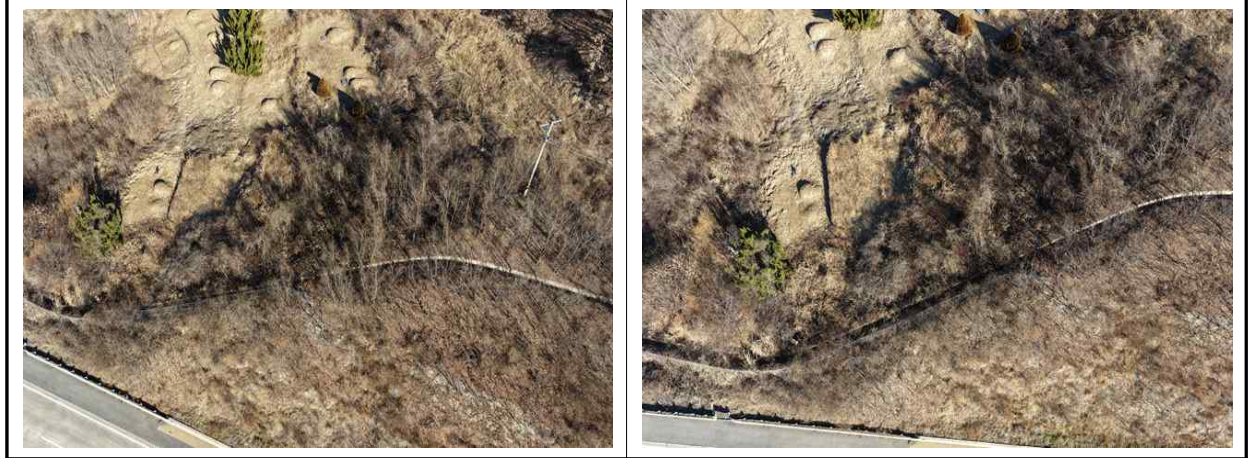
금회 드론촬영 결과, 지하수유출로 인한 결빙, 고드름 등의 손상은 확인되지 않았고, 사면 전반적으로 상태가 양호한 것으로 추정된다. 상부 자연사면 촬영에서도 특이할만한 손상은 보지 않은 것으로 사료되며, 해당 사면은 주기적인 점검을 통한 손상의 발생여부 확인 등의 유지관리가 필요하다.
