# 제 1 편 시 설 물 편

# 1. 상주절토05

## 1) 사면 일반사항

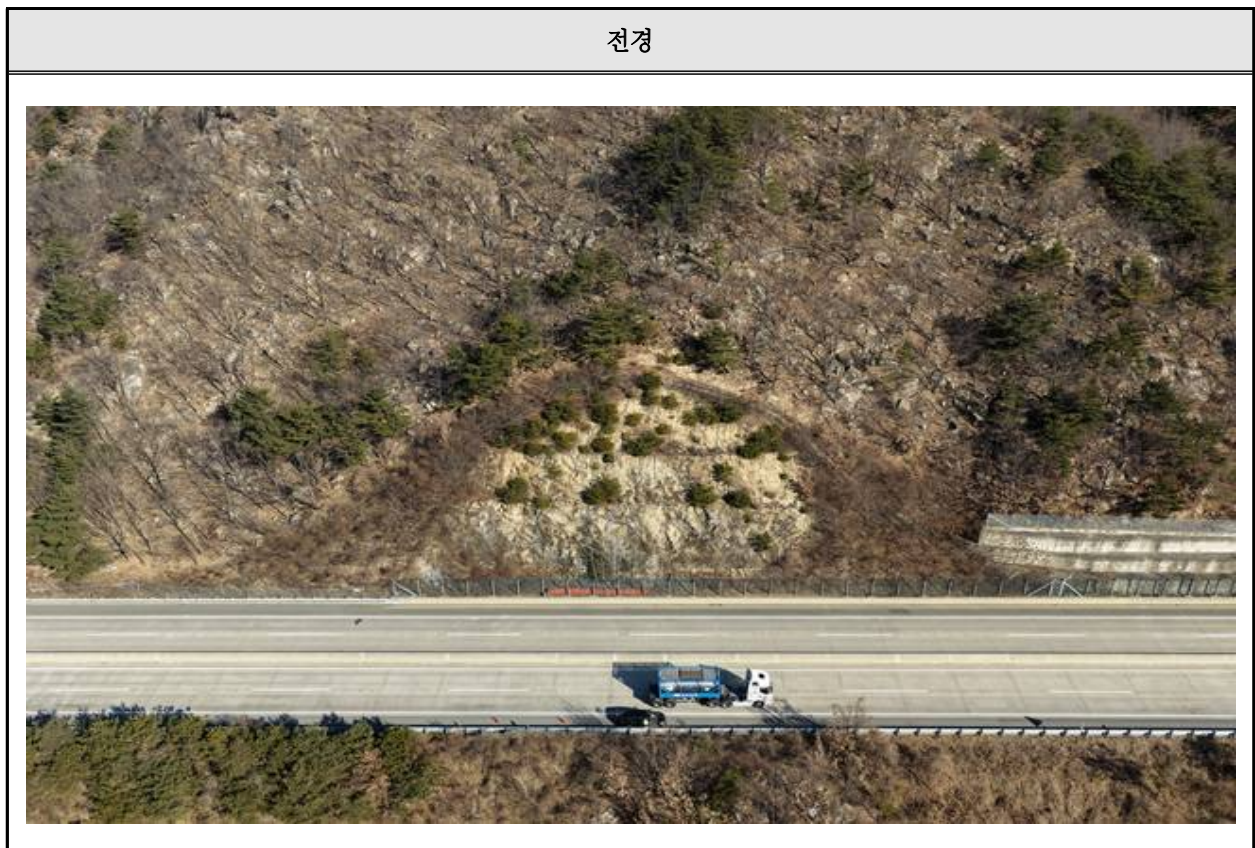
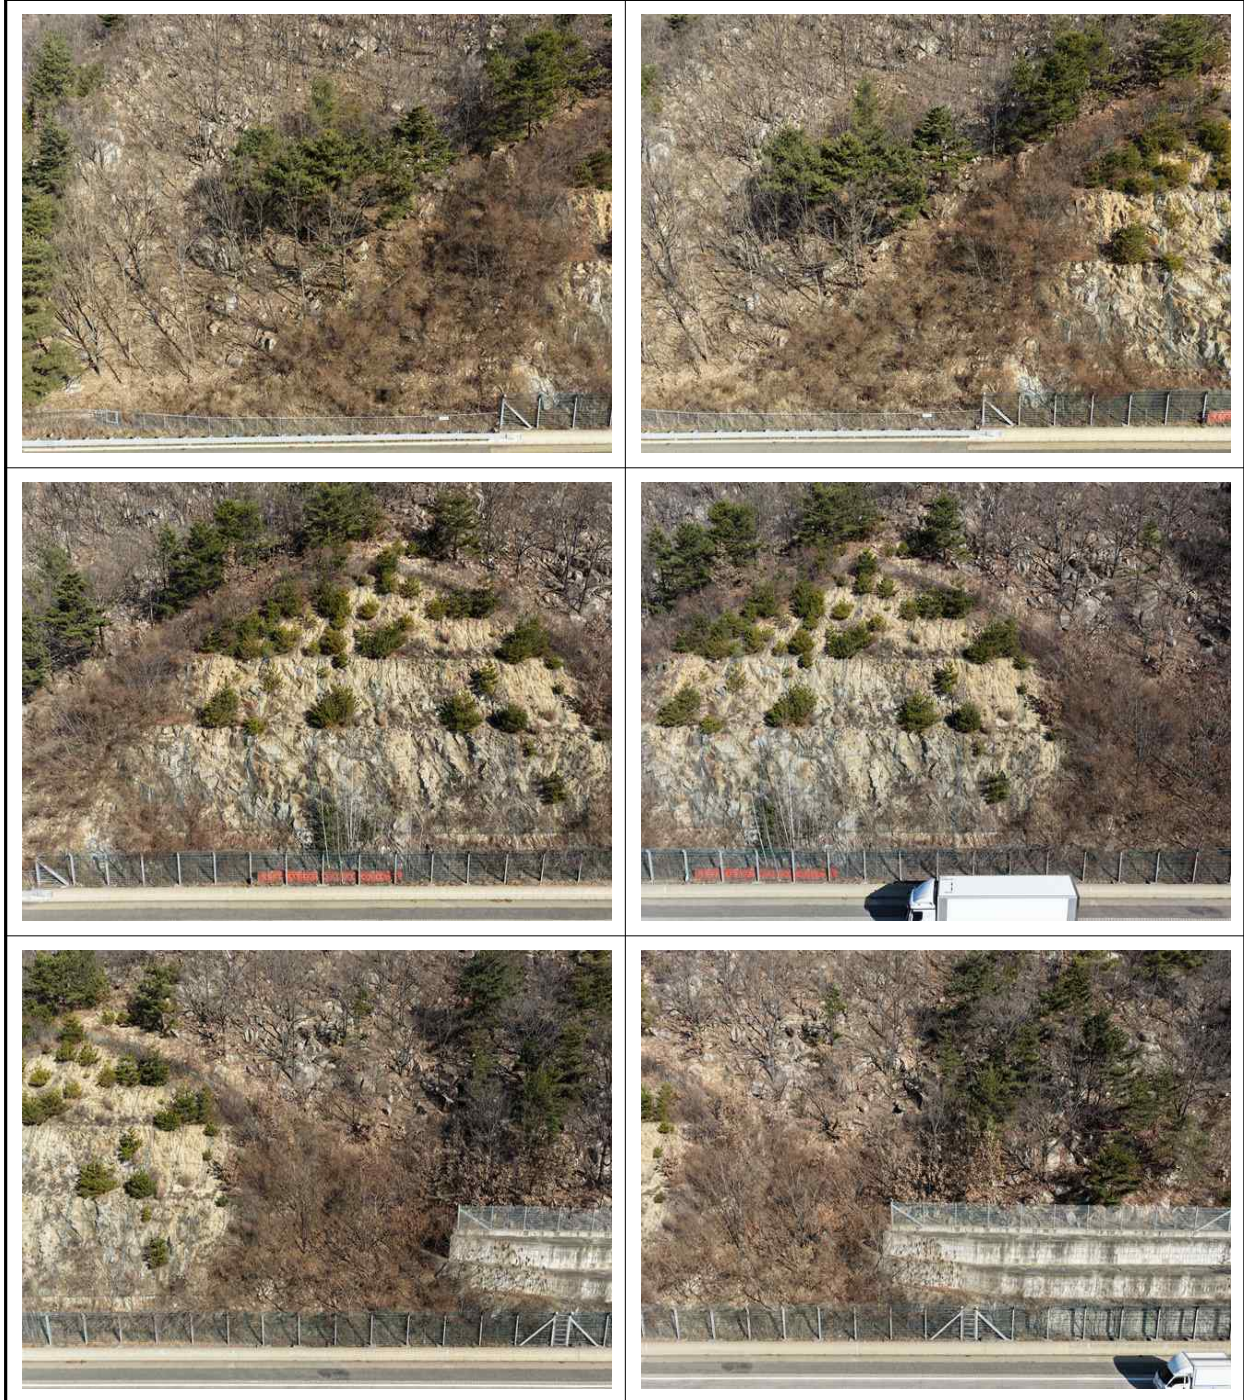
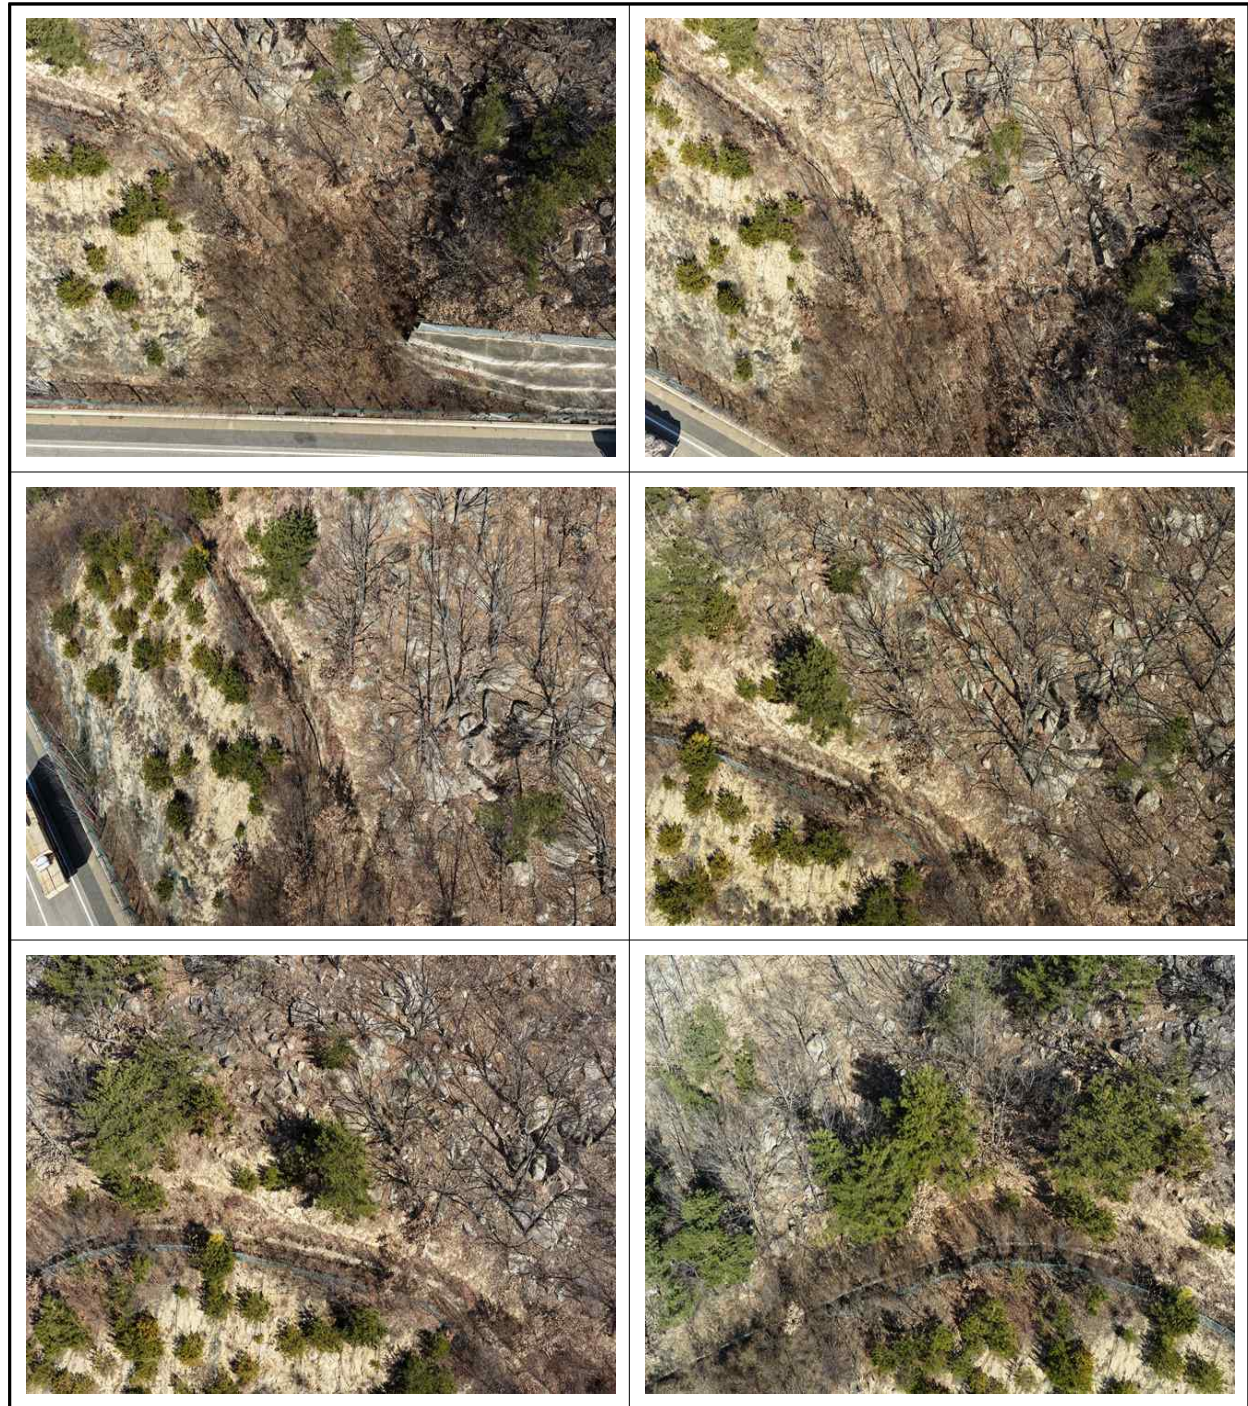
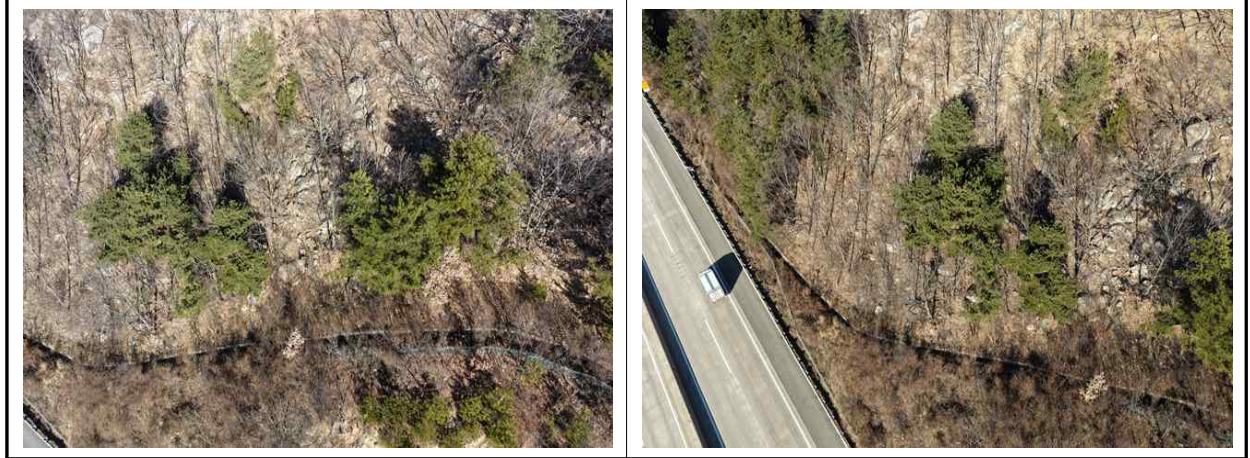
금회 드론촬영 결과, 지하수유출로 인한 결빙, 고드름 등의 손상은 확인되지 않았고, 사면 전반적으로 상태가 양호한 것으로 추정된다. 상부 자연사면 촬영에서도 특이할만한 손상은 보지 않은 것으로 사료되며, 해당 사면은 주기적인 점검을 통한 손상의 발생여부 확인 등의 유지관리가 필요하다.

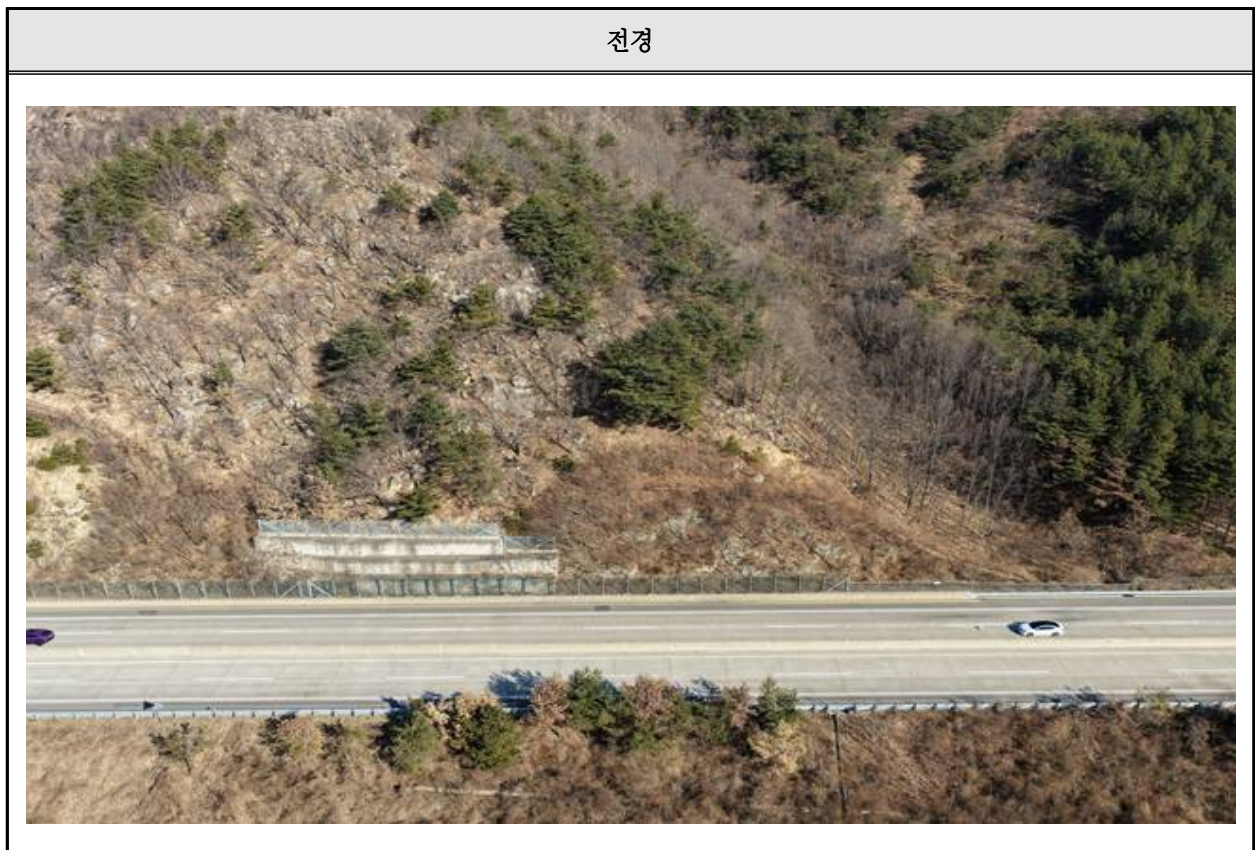
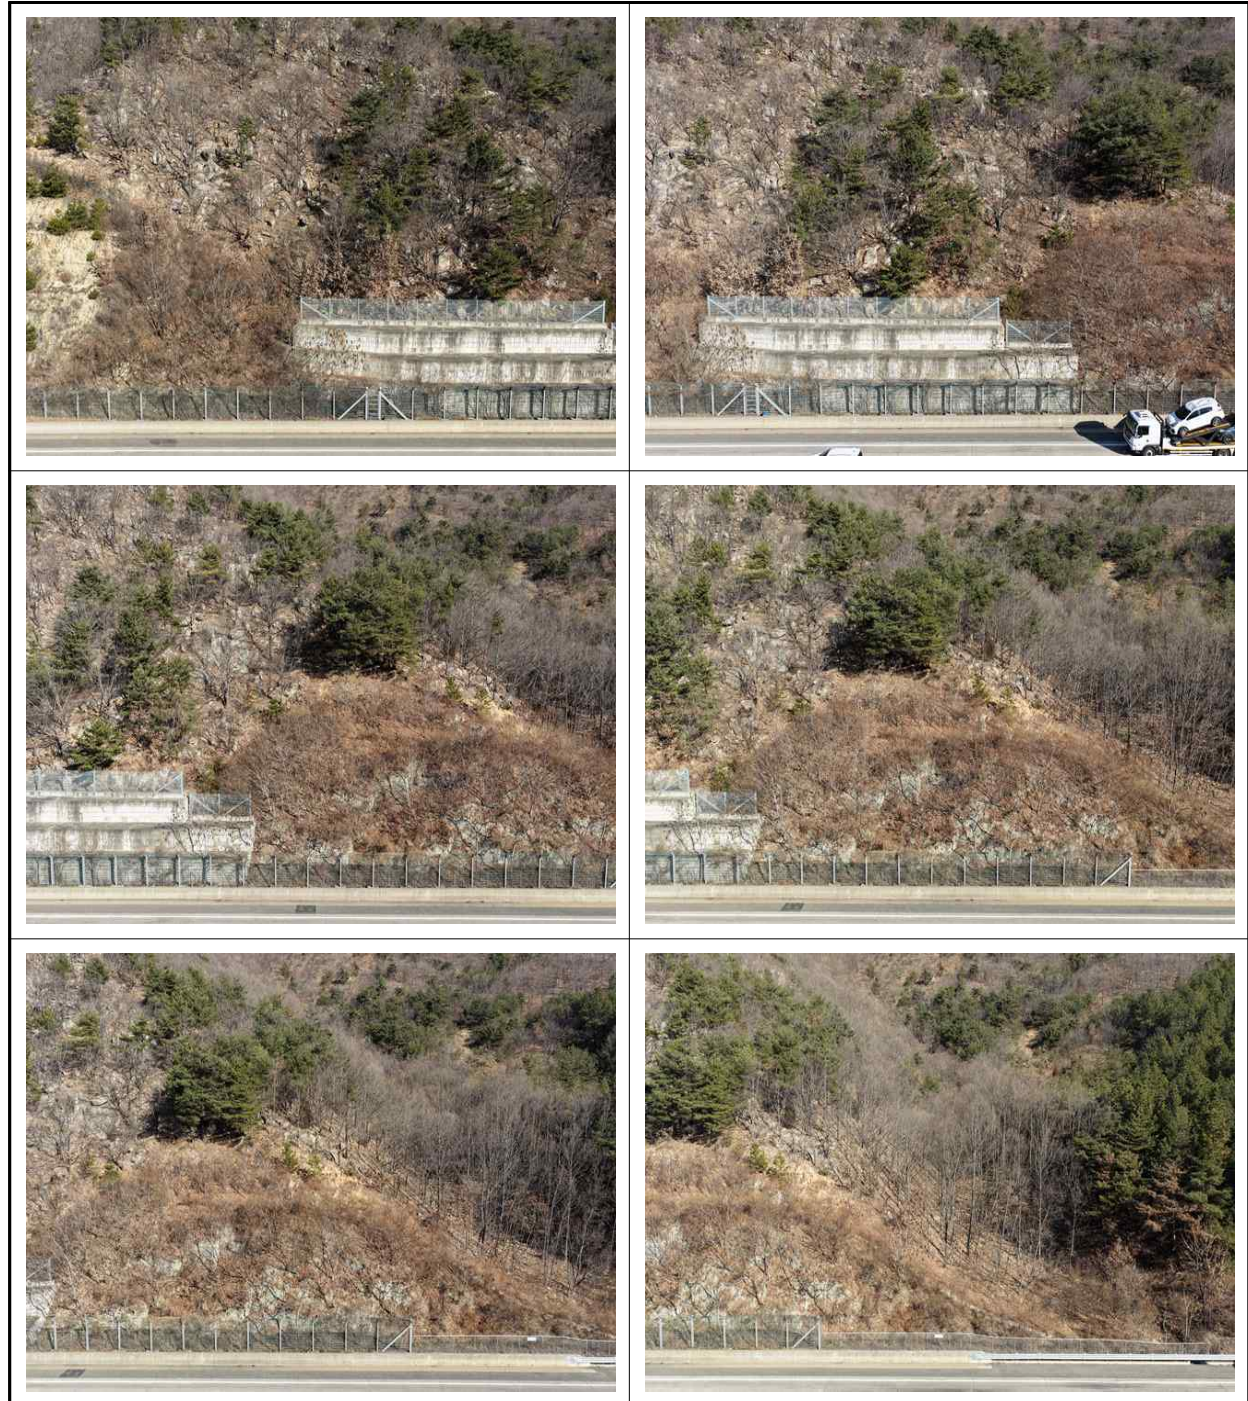
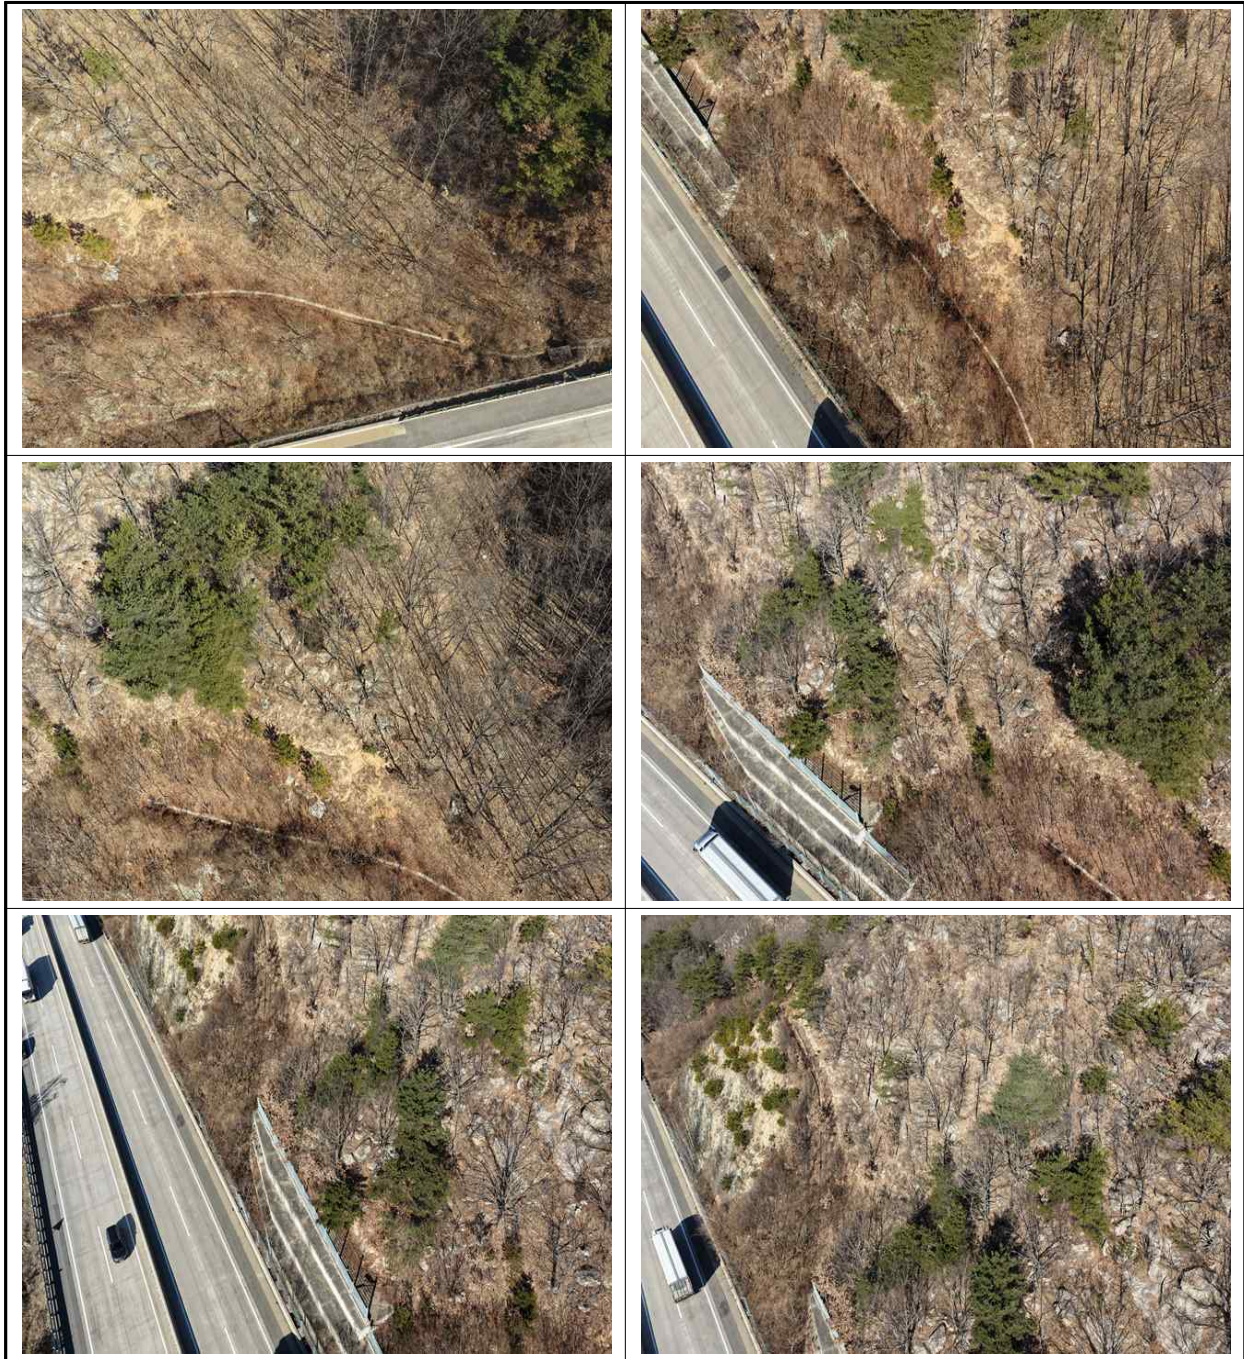
금회 드론촬영 결과, 지하수유출로 인한 결빙, 고드름 등의 손상은 확인되지 않았고, 사면 전반적으로 상태가 양호한 것으로 추정된다. 상부 자연사면 촬영에서도 특이할만한 손상은 보지 않은 것으로 사료되며, 해당 사면은 주기적인 점검을 통한 손상의 발생여부 확인 등의 유지관리가 필요하다.

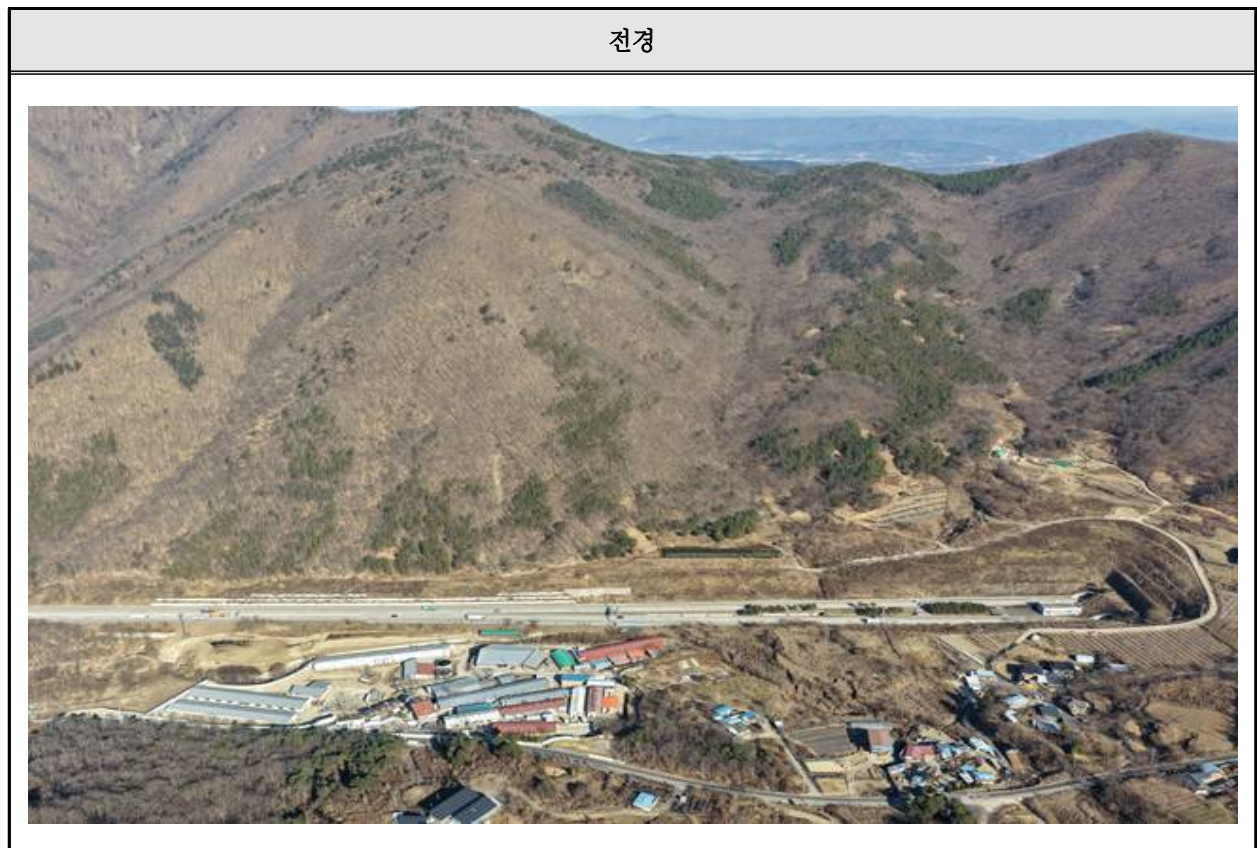
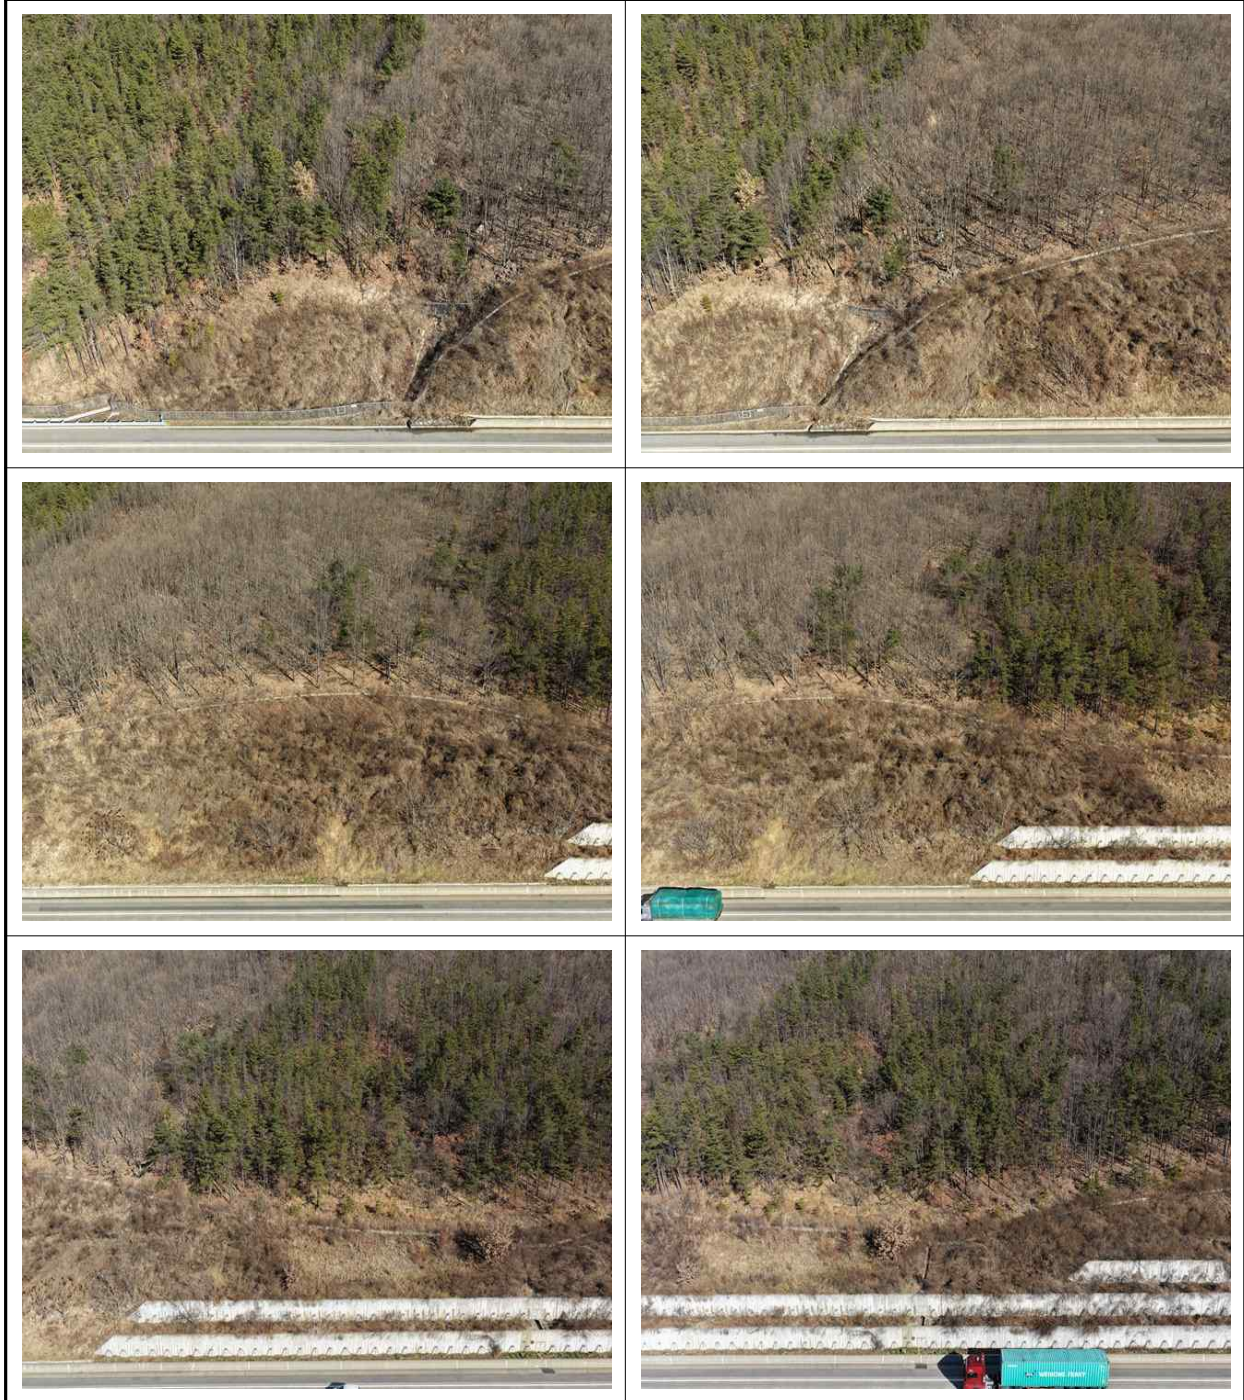
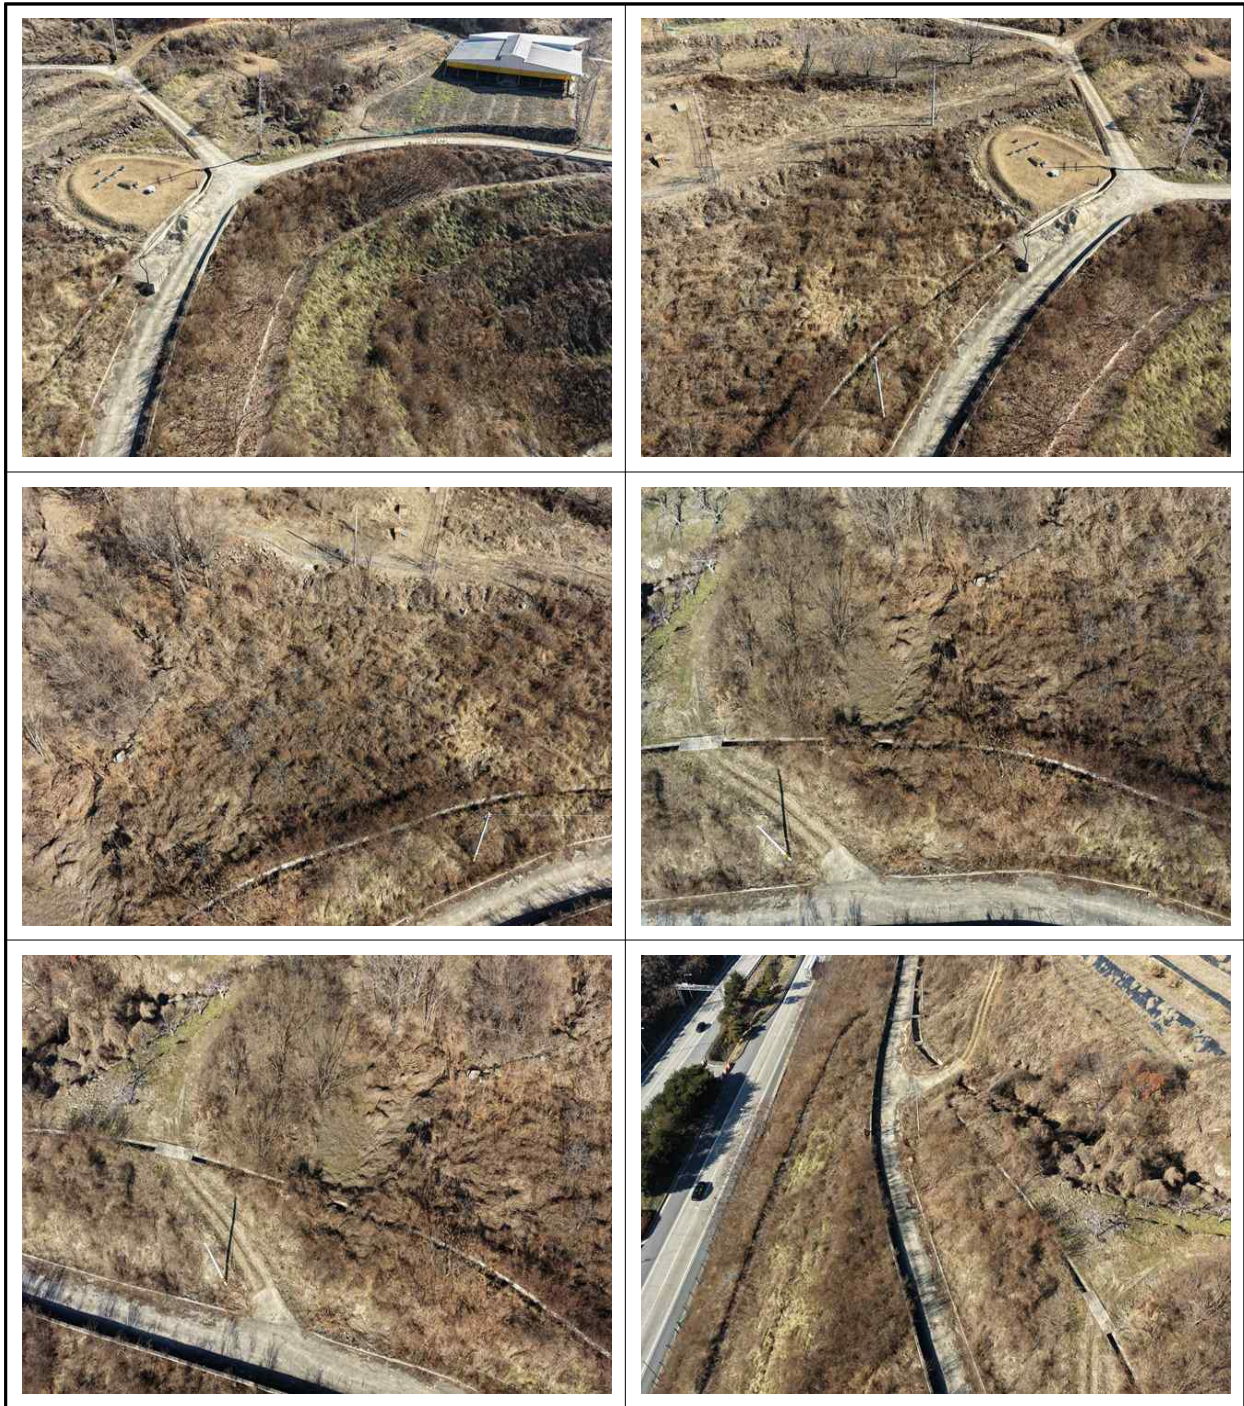
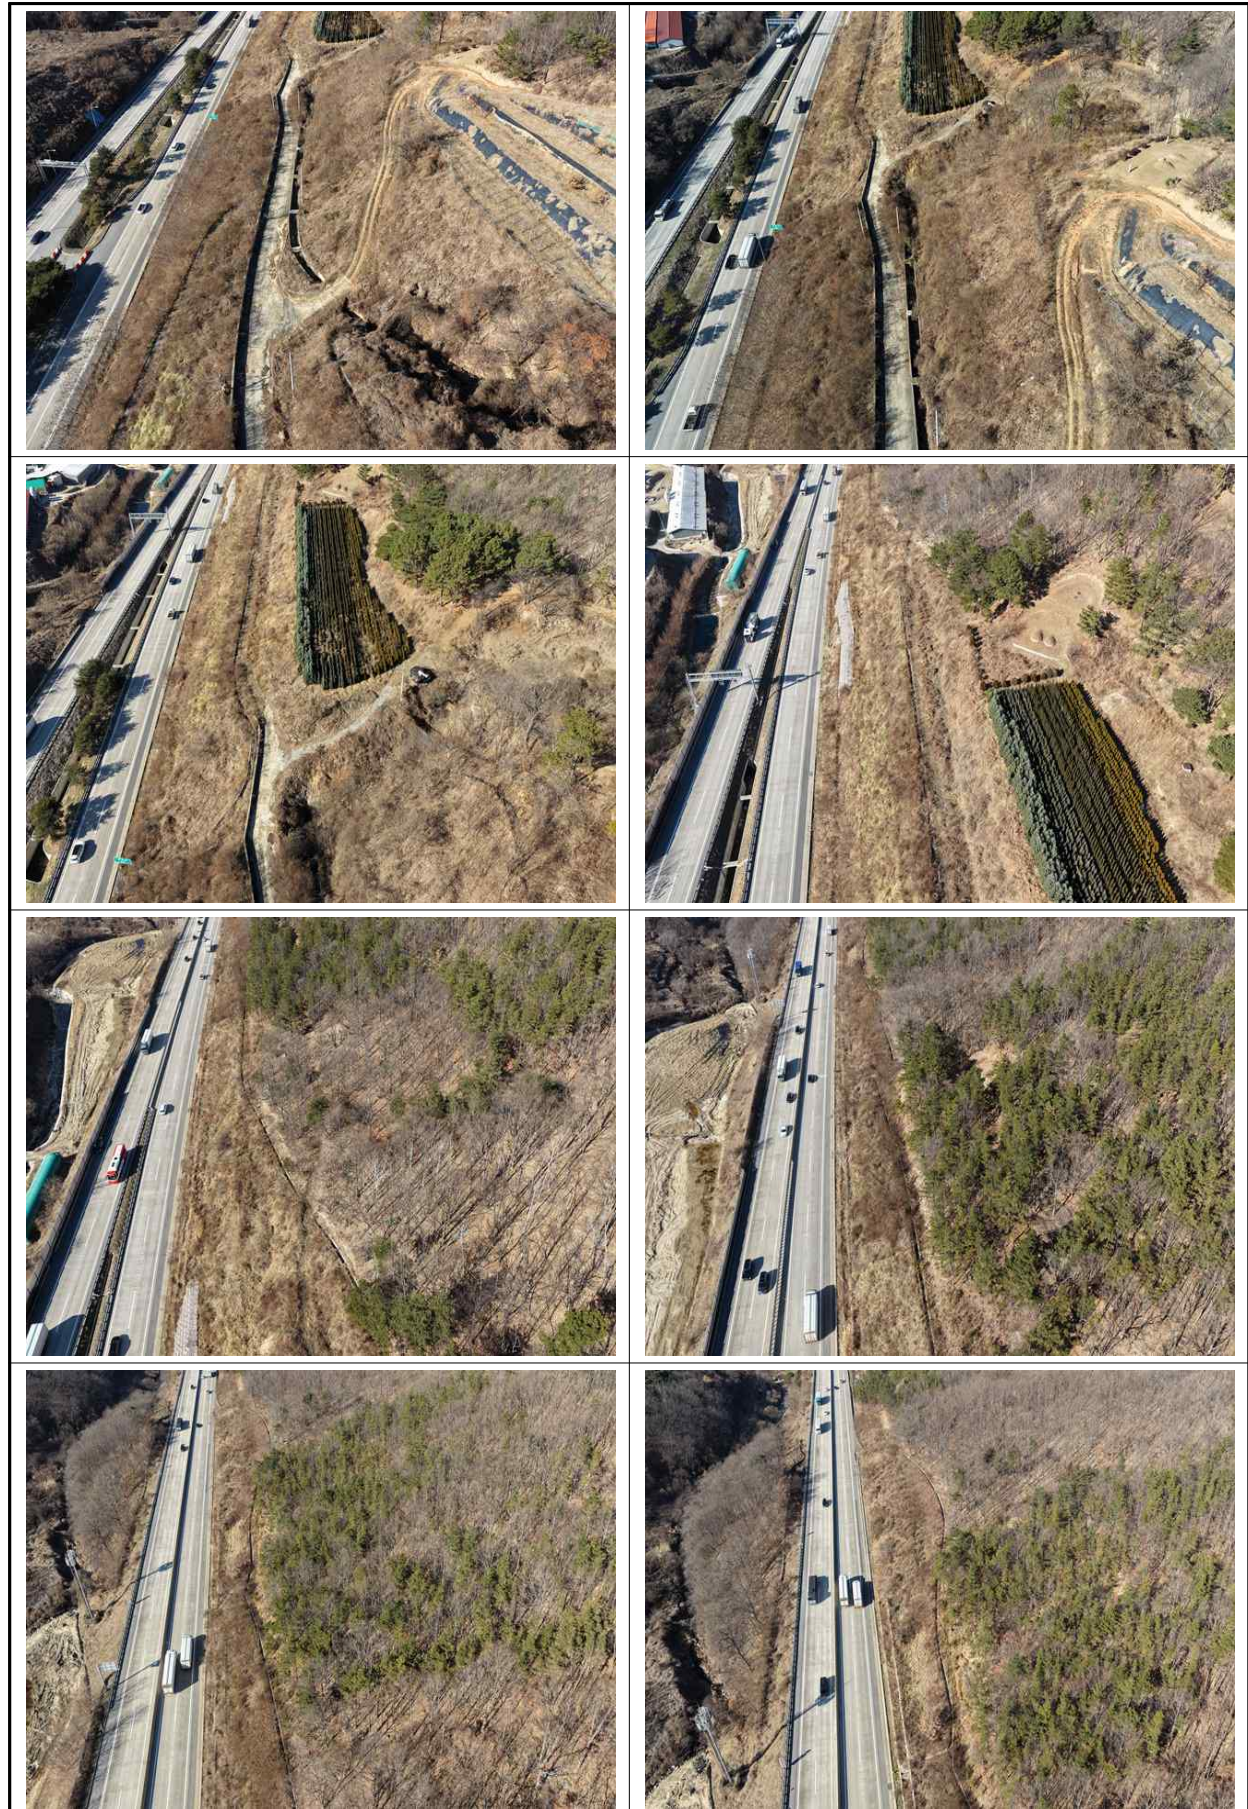
금회 드론촬영 결과, 일부 구간에서 우천시 외부 우수유입으로 인한 세굴 및 유실이 발생하였으며, 현재 외부 우수유입으로 인한 추가적인 손상확산의 방지를 위한 임시보수를 실시한 것으로 확인되었다. 발생한 손상에 대하여, 추가적인 유실로 인한 손상의 확산 방지 및 고속도로 통행 운전자, 점검자 등의 안전성을 확보하기 위한 적절한 보수가 실시되어야 할 것으로 사료된다.

또한, 지하수유출로 인한 결빙, 고드름 등의 손상은 확인되지 않았고, 사면 전반적으로 상태가 양호한 것으로 추정되며, 상부 자연사면 촬영에서도 특이할만한 손상은 보지 않은 것으로 사료되어, 해당 사면은 주기적인 점검을 통한 손상의 발생여부 확인 등의 유지관리가 필요하다.

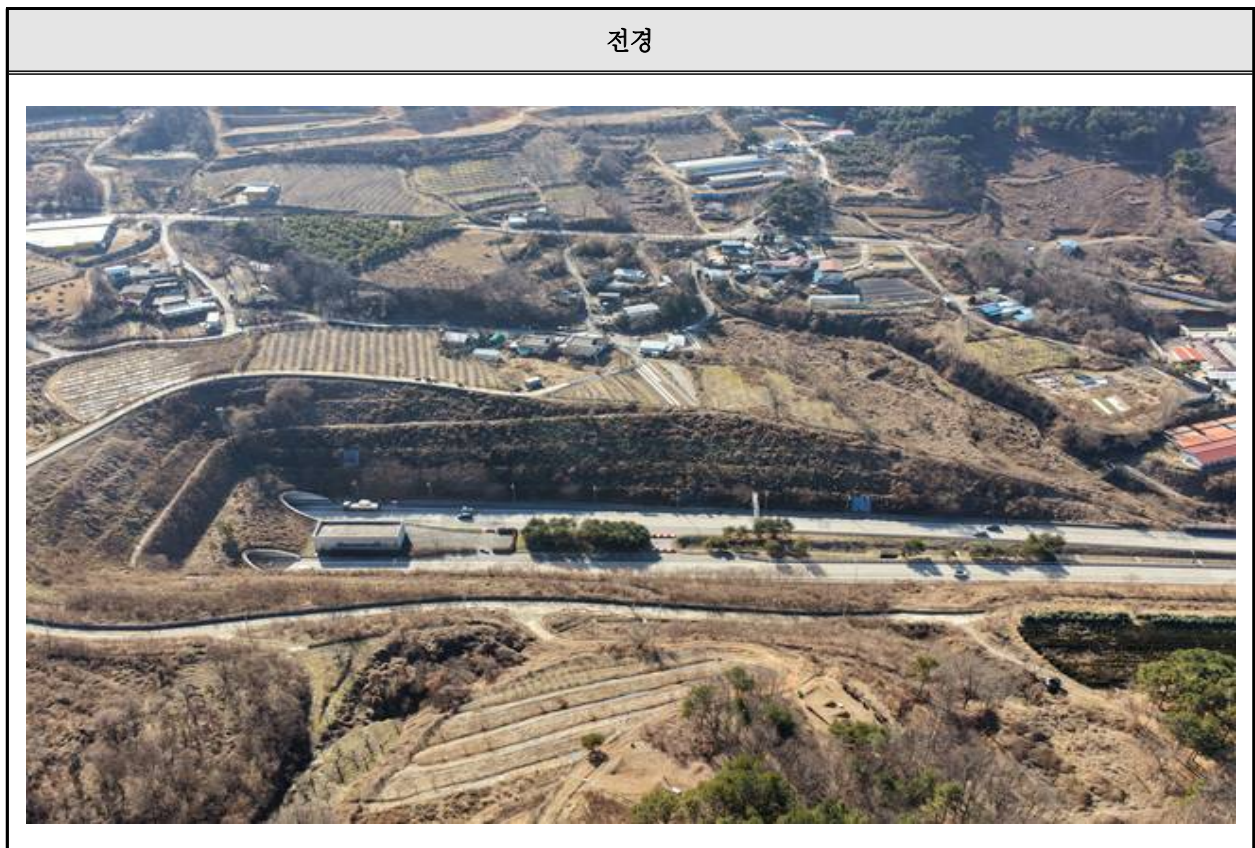
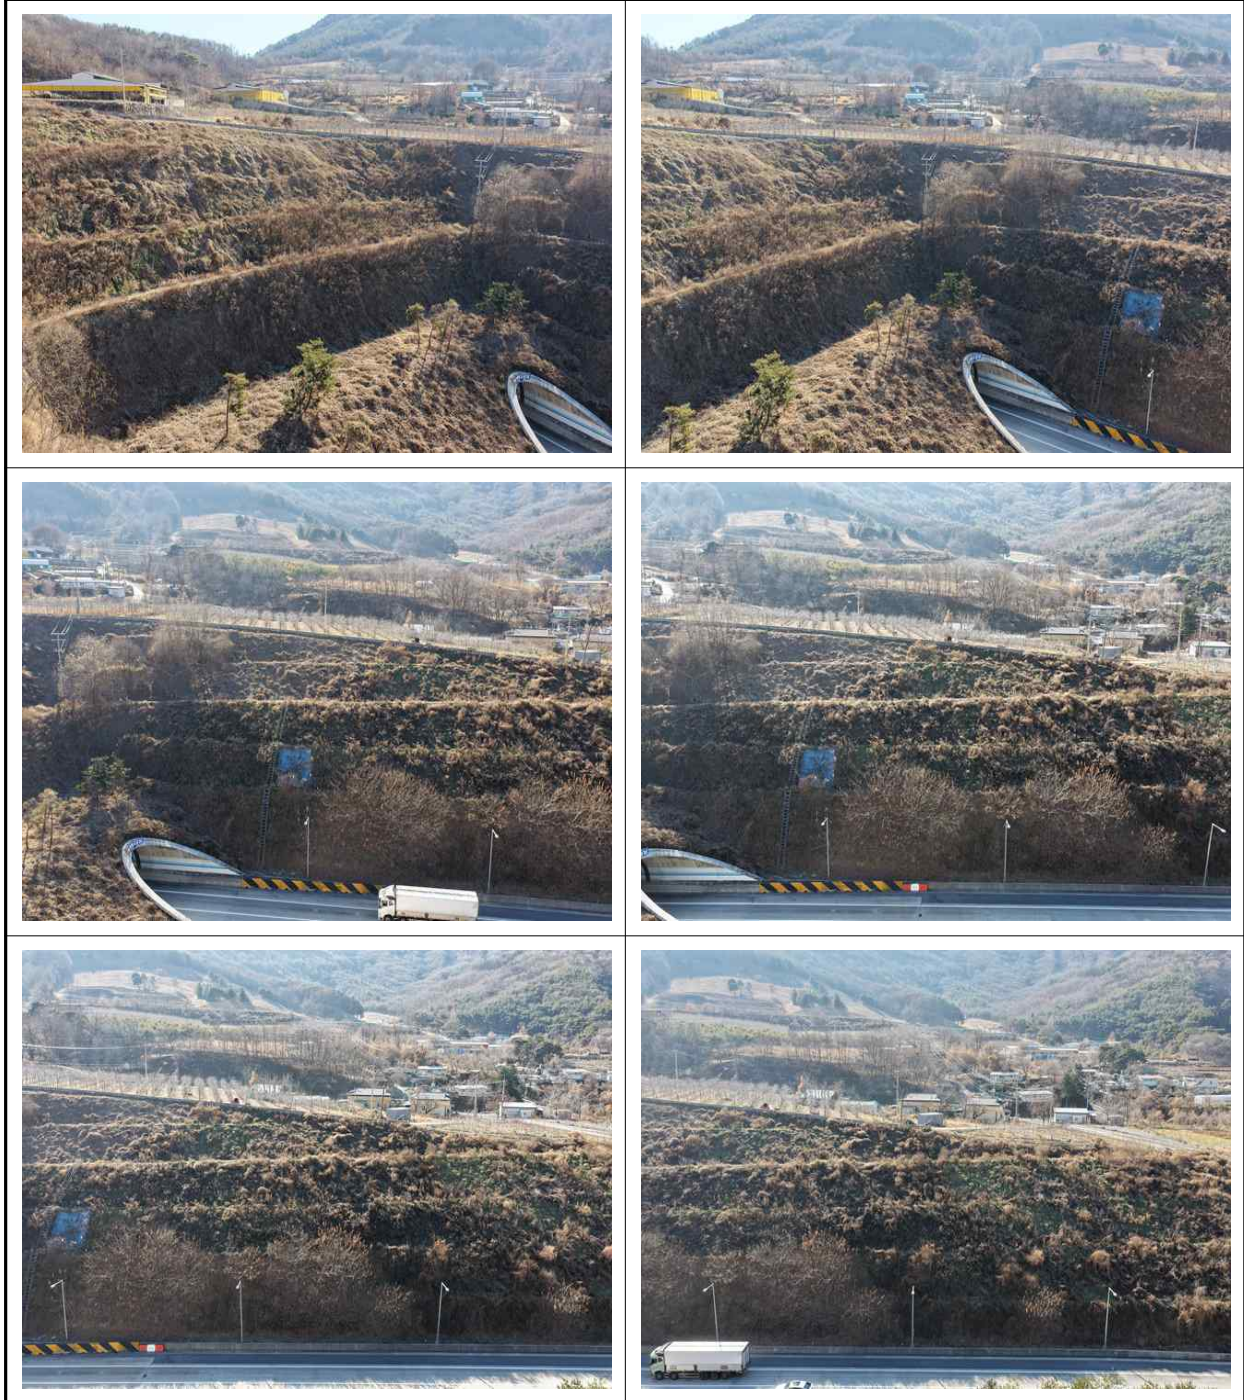
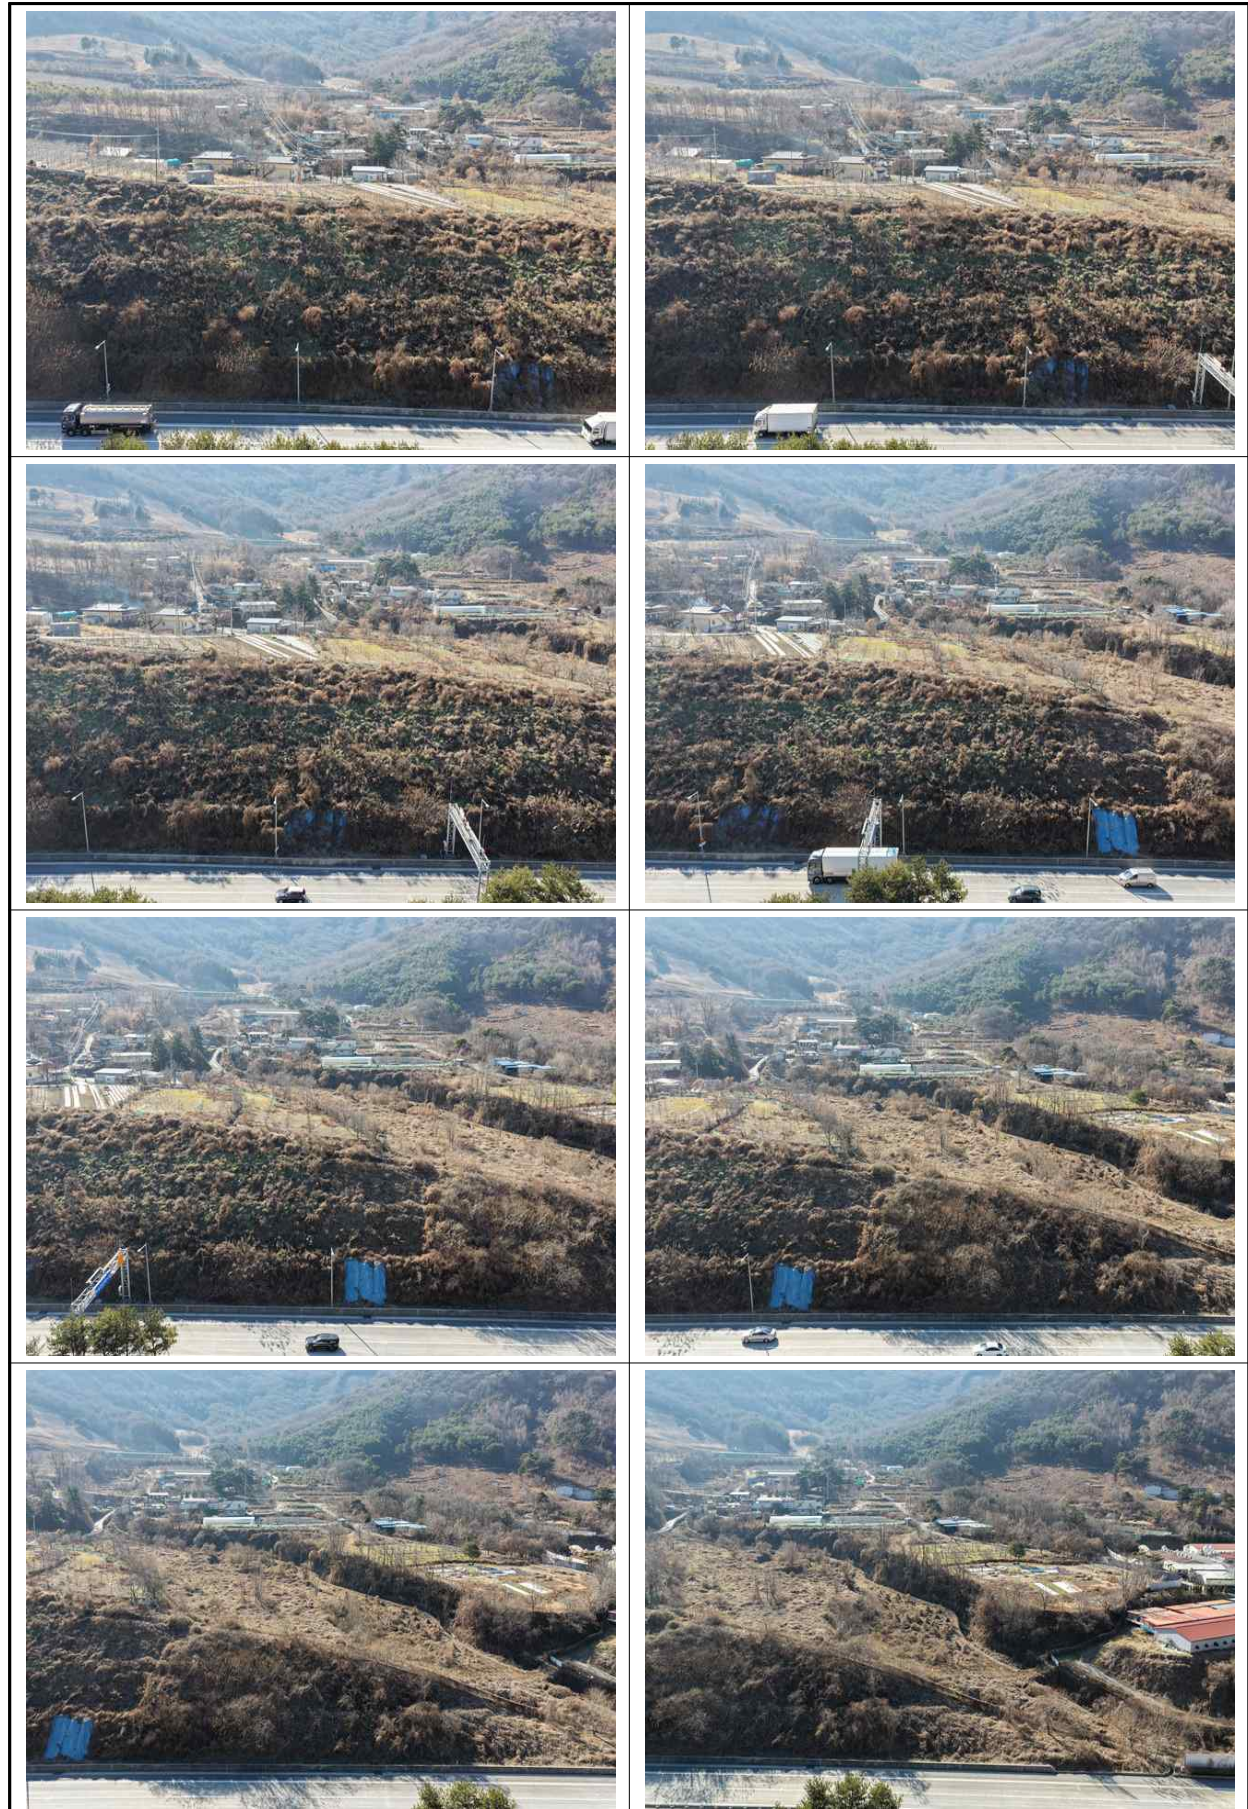
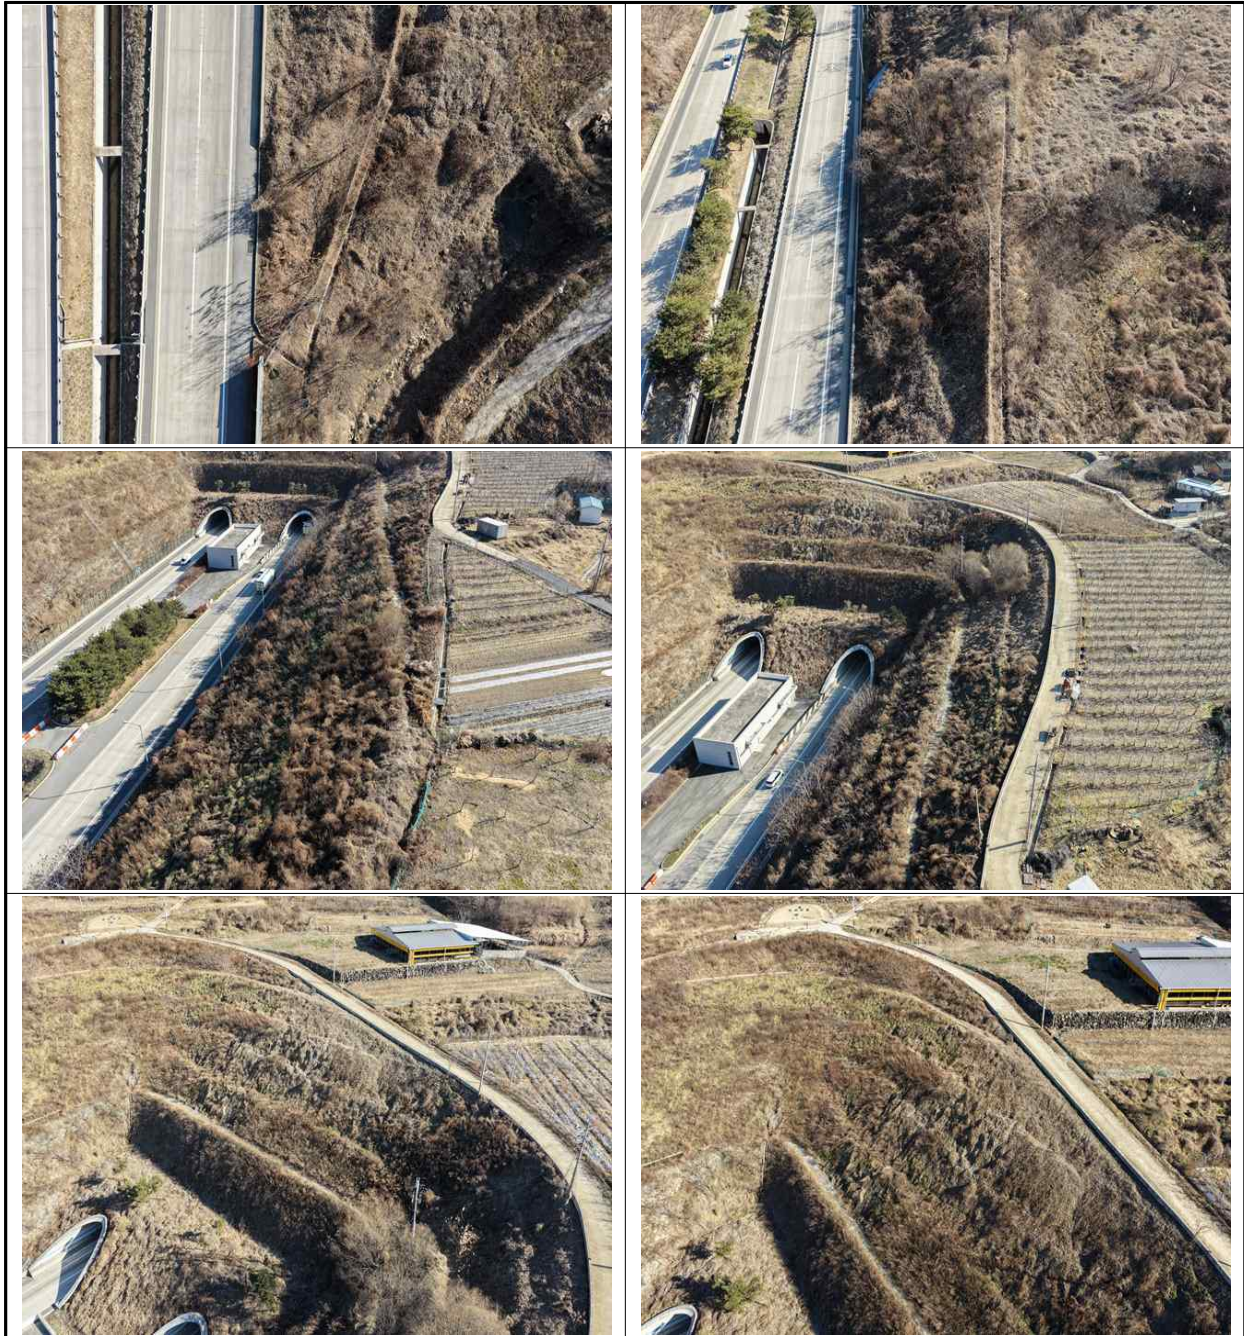
금회 드론촬영 결과, 지하수유출로 인한 결빙, 고드름 등의 손상은 확인되지 않았고, 사면 전반적으로 상태가 양호한 것으로 추정된다. 상부 자연사면 촬영에서도 특이할만한 손상은 보지 않은 것으로 사료되며, 해당 사면은 주기적인 점검을 통한 손상의 발생여부 확인 등의 유지관리가 필요하다.
