# 제 1 편 시 설 물 편

# 1. 상주절토05

## 1) 사면 일반사항

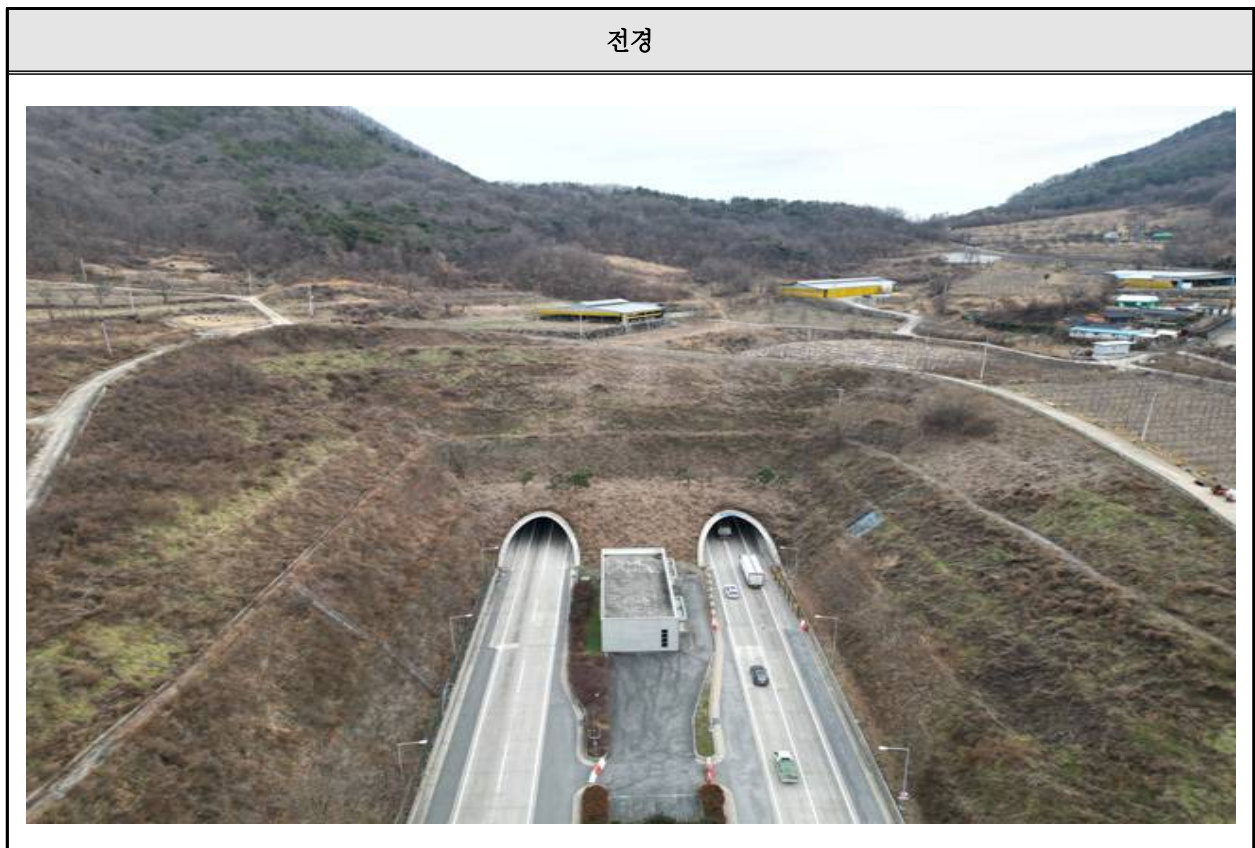
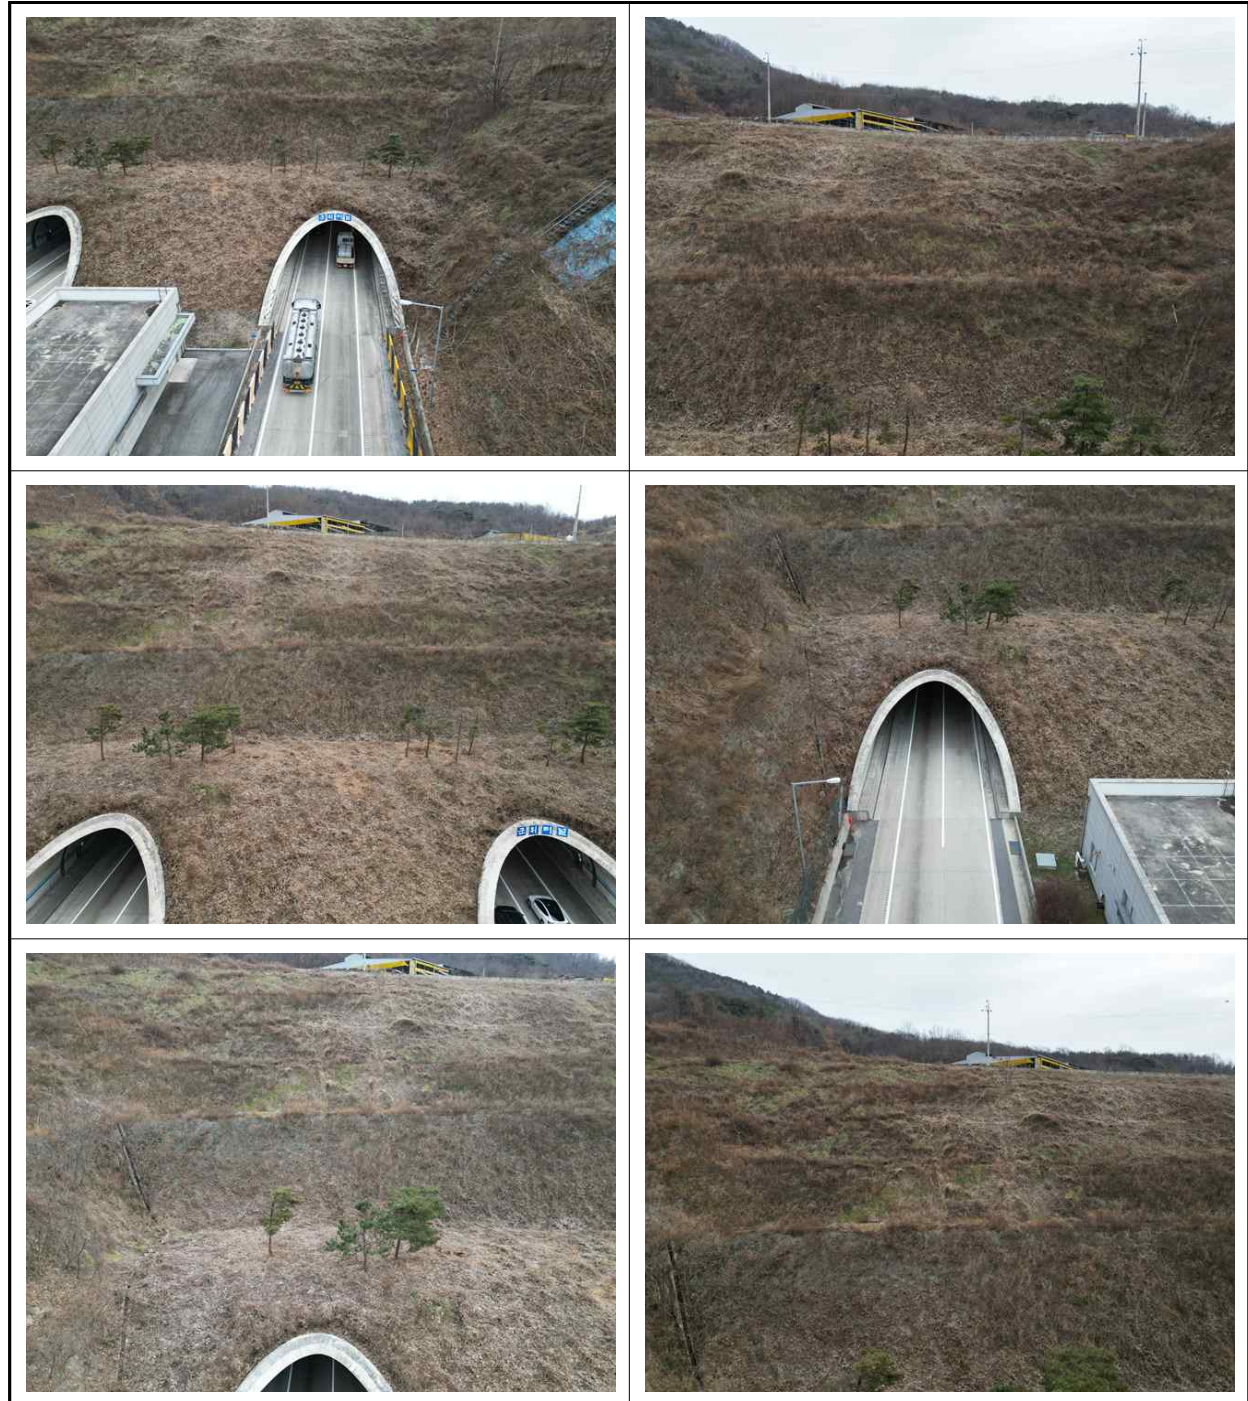
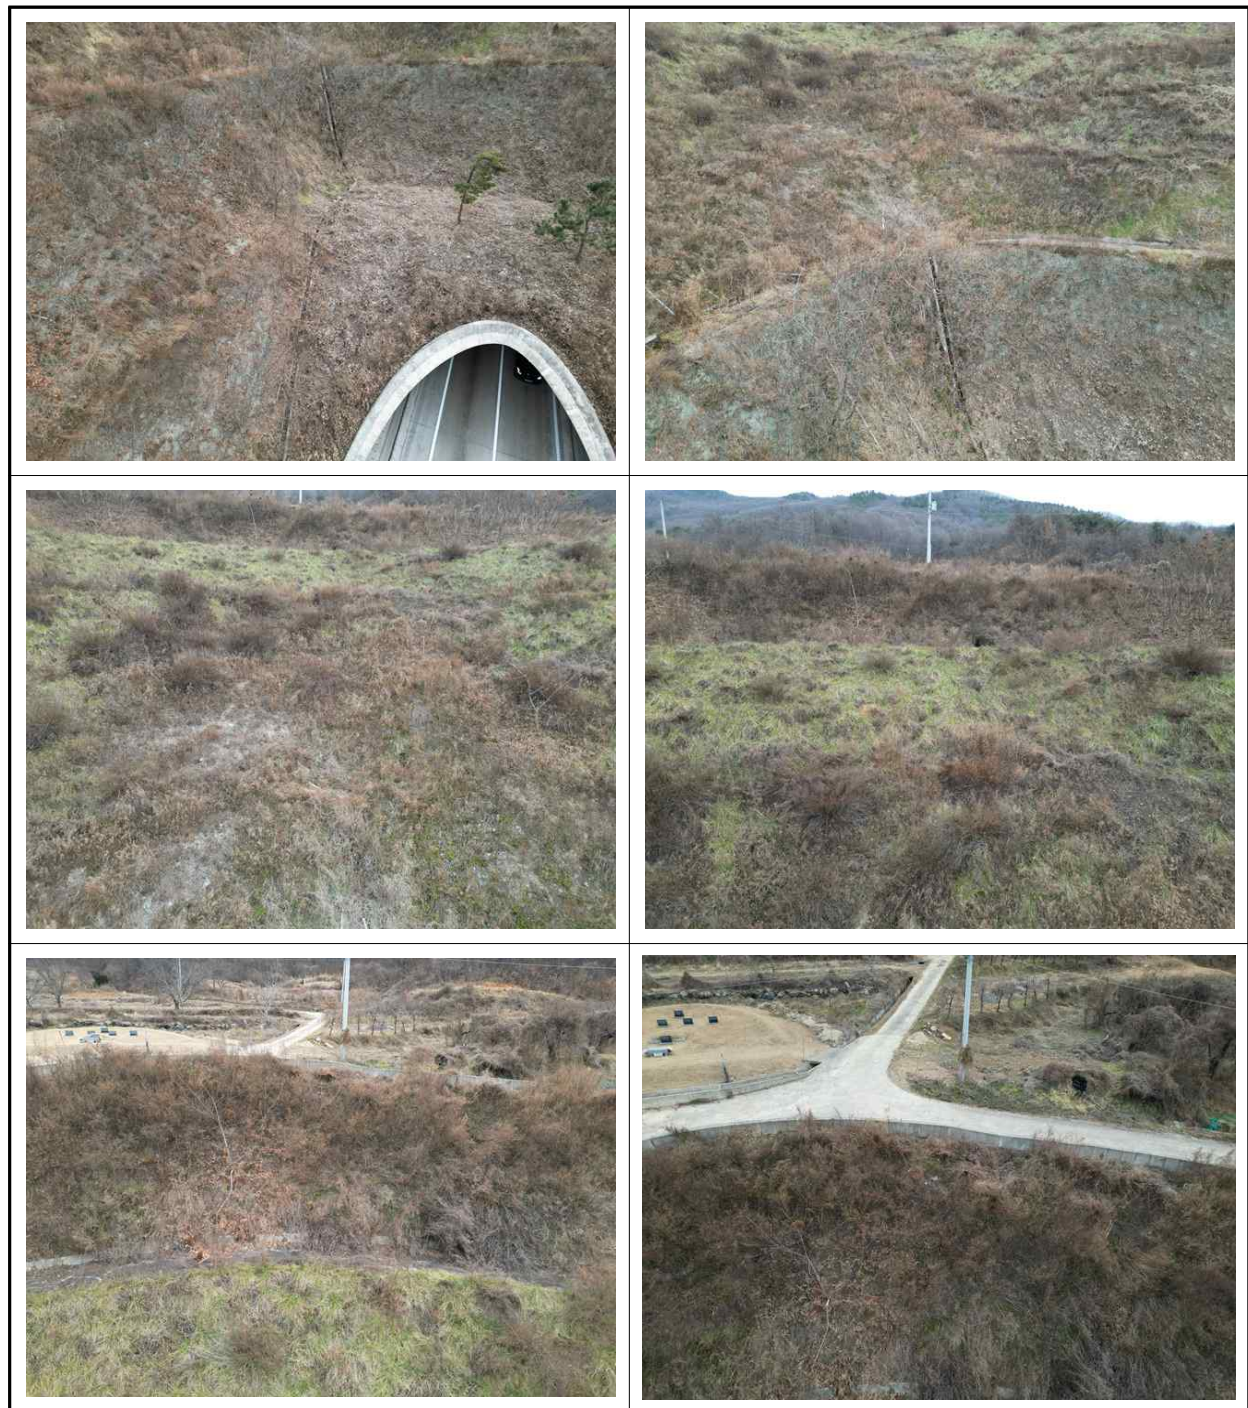
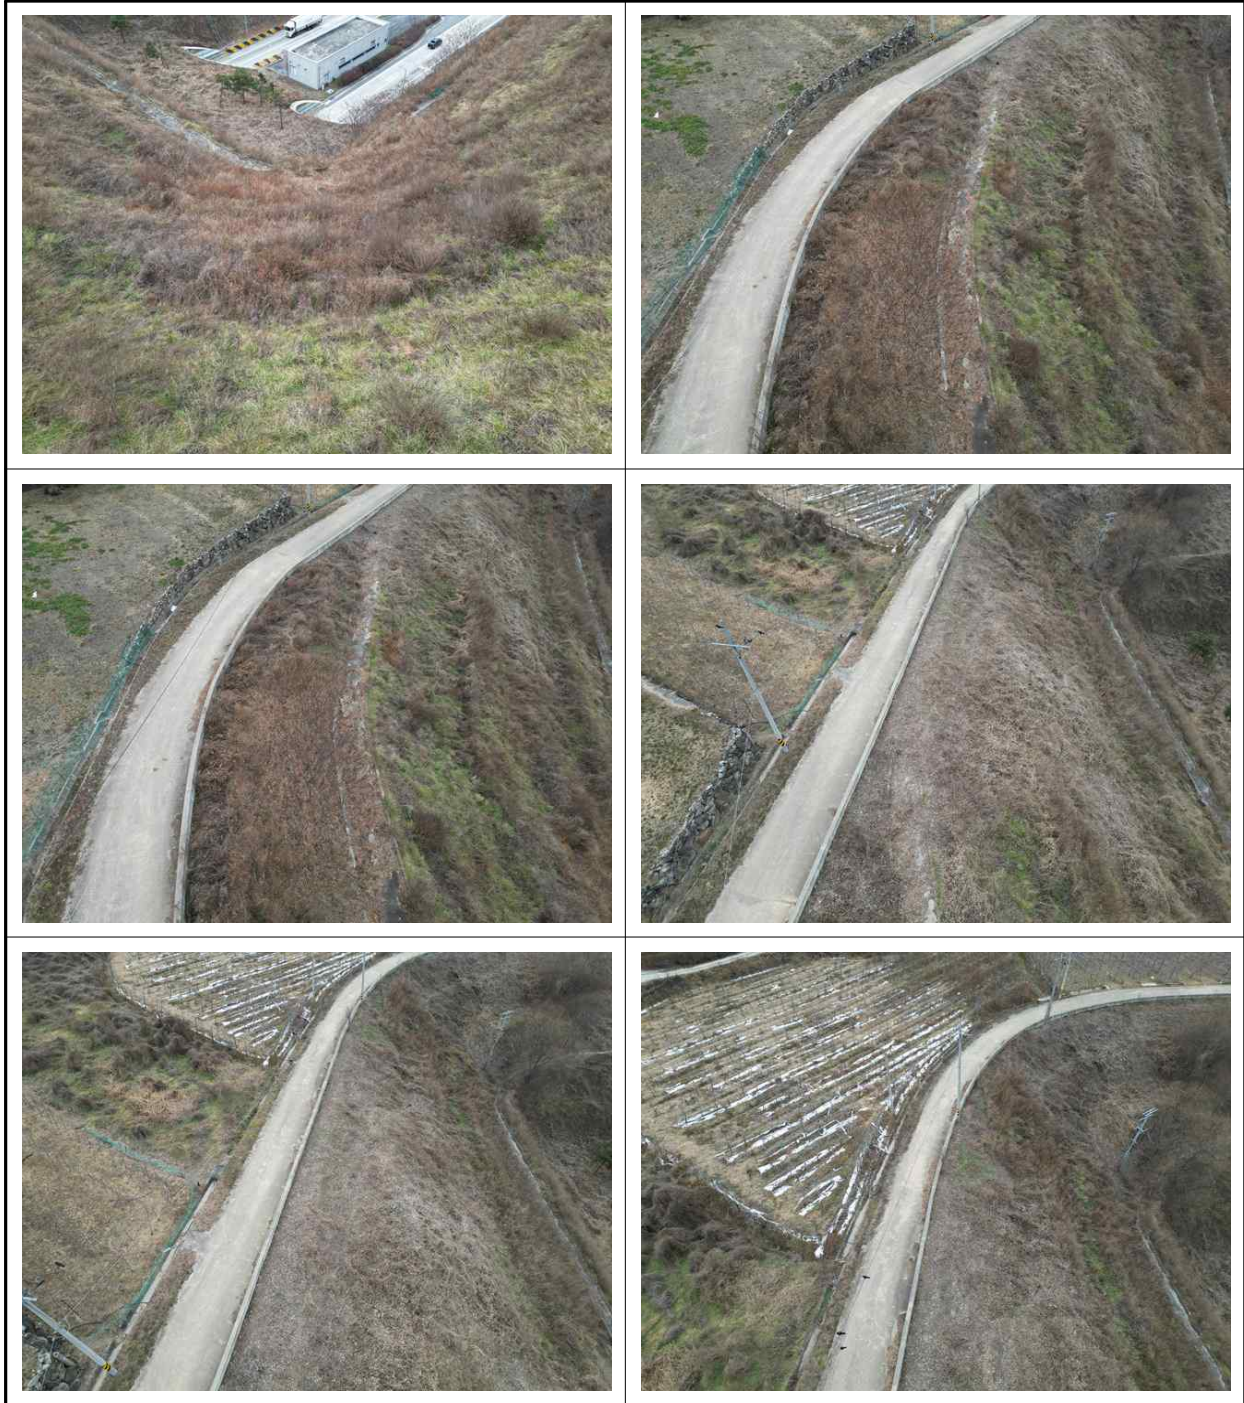
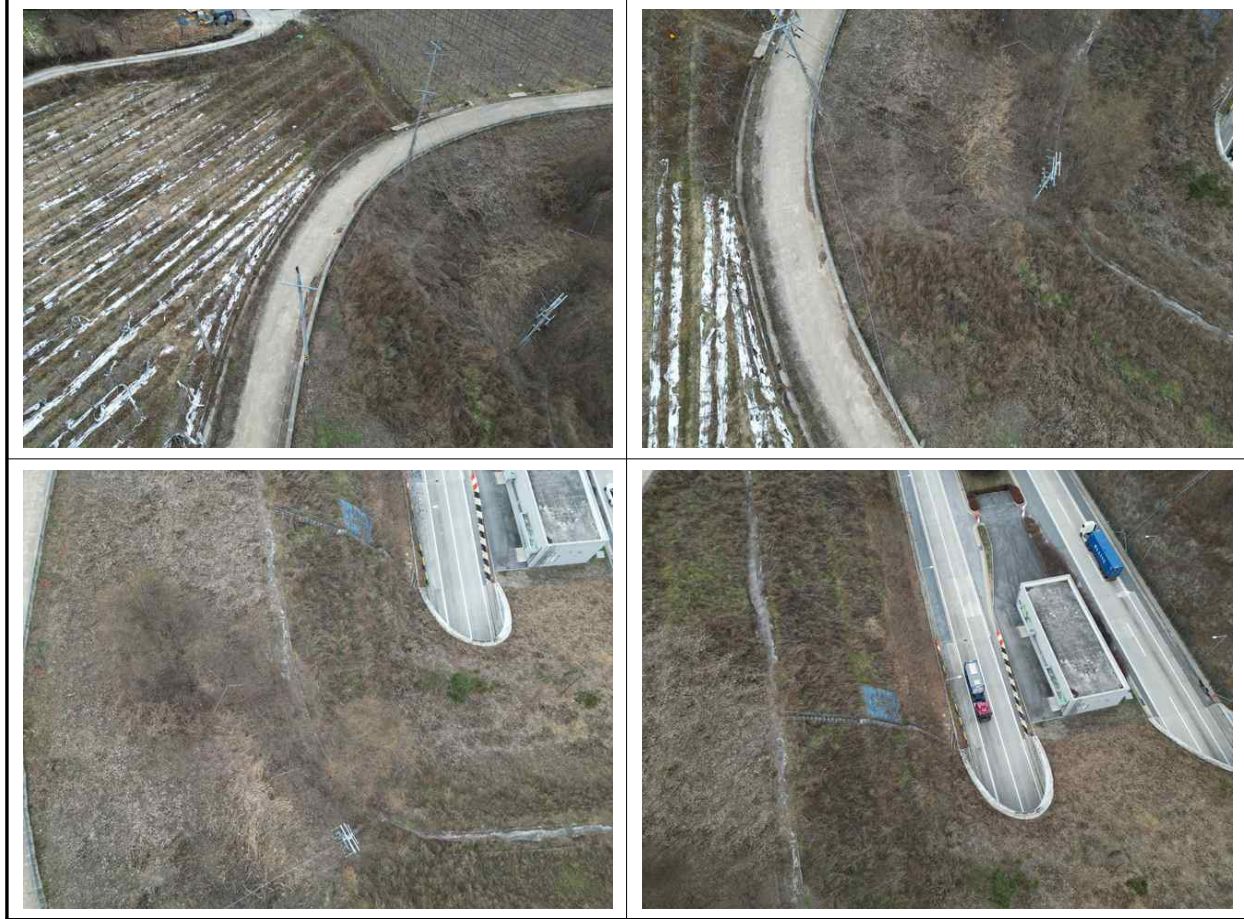
금회 드론촬영 결과, 지하수유출로 인한 결빙, 고드름 등의 손상은 확인되지 않았고, 사면 전반적으로 상태가 양호한 것으로 추정된다. 상부 자연사면 촬영에서도 특이할만한 손상은 보지 않은 것으로 사료되며, 해당 사면은 주기적인 점검을 통한 손상의 발생여부 확인 등의 유지관리가 필요하다.

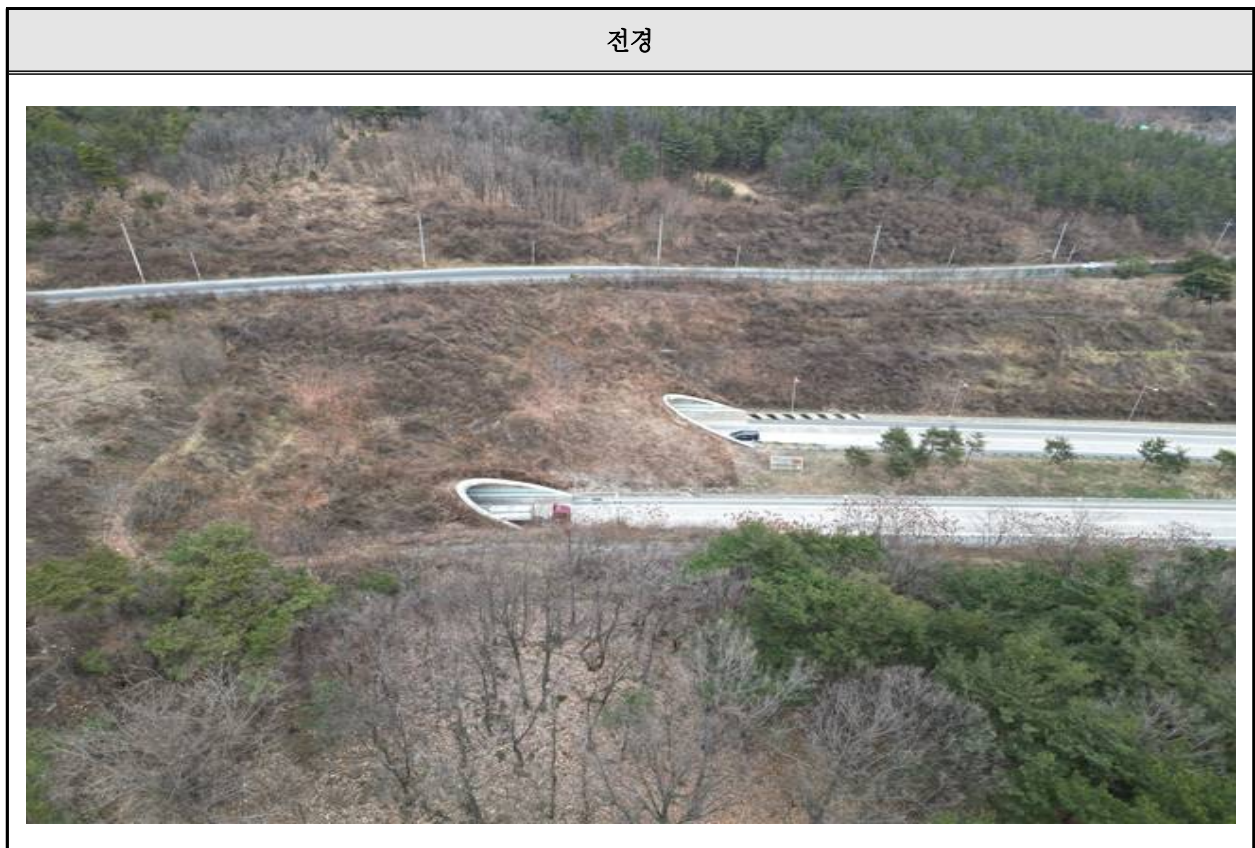
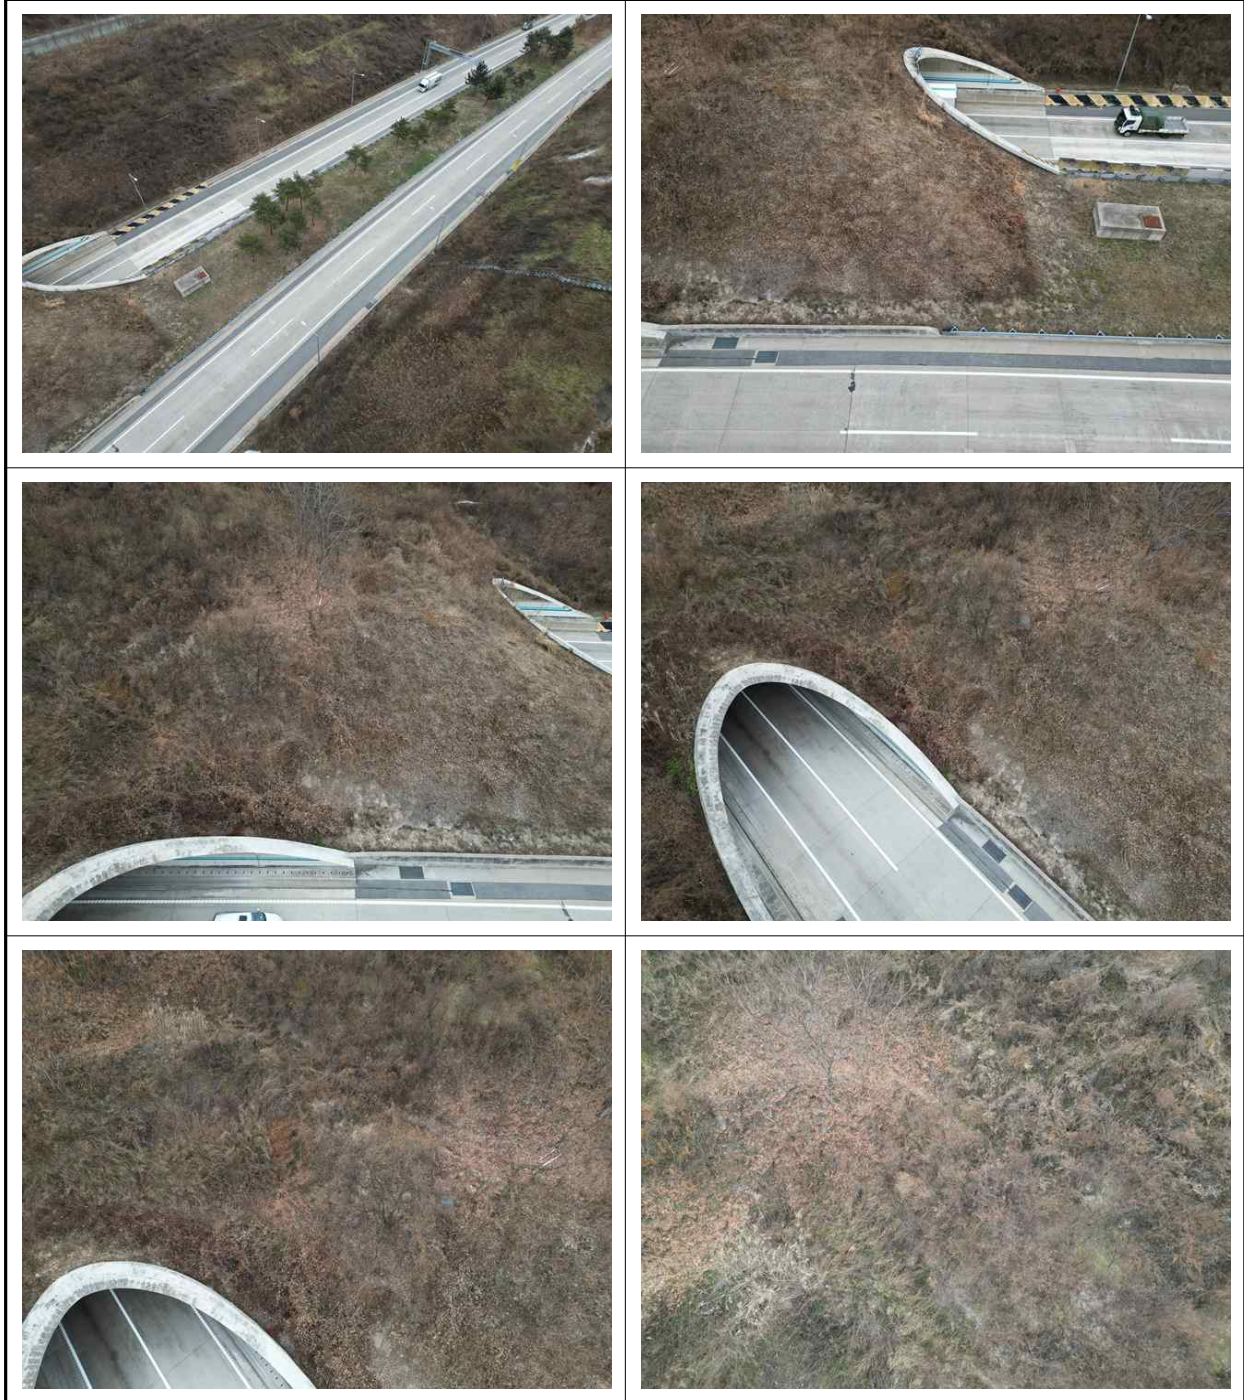
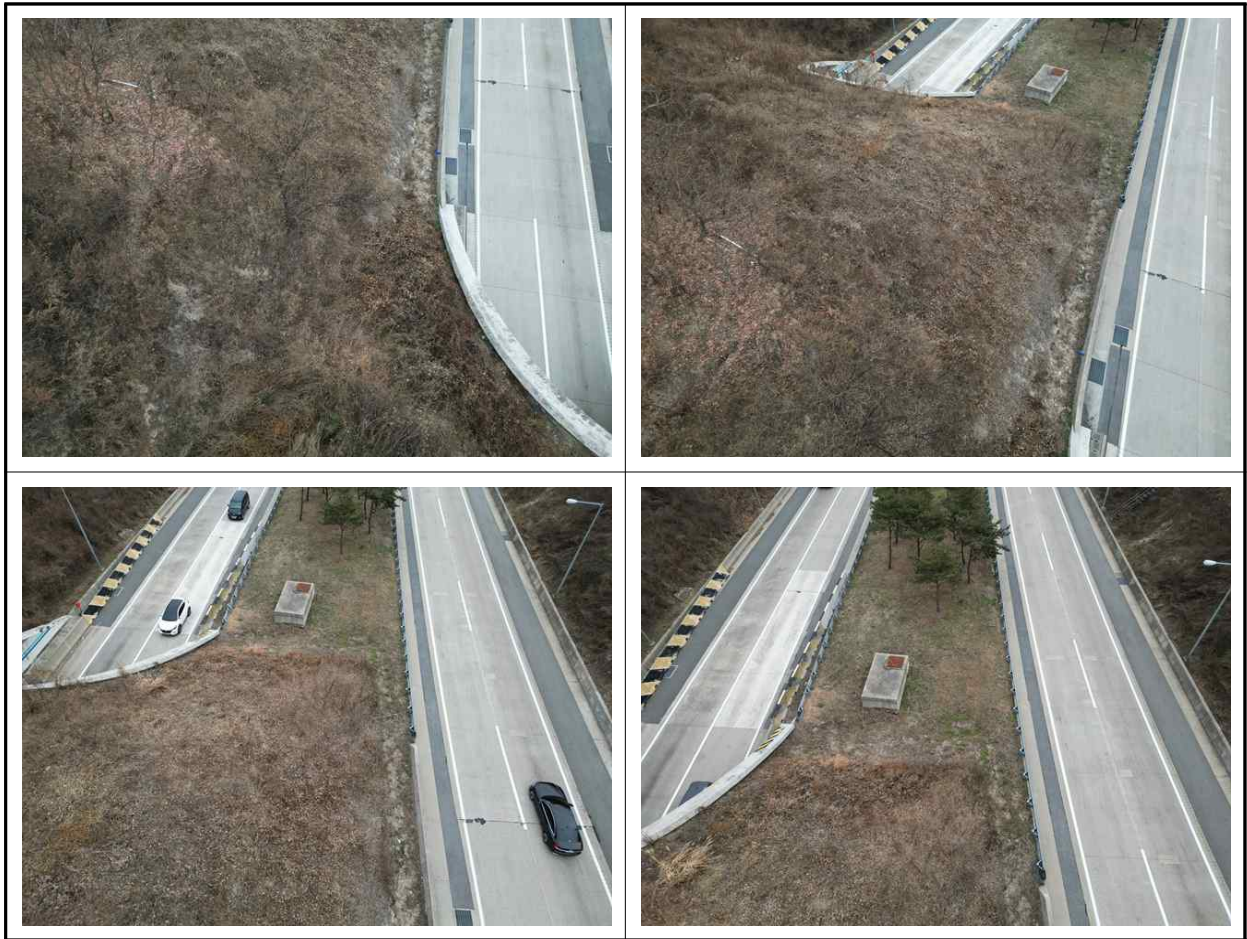
금회 드론촬영 결과, 지하수유출로 인한 결빙, 고드름 등의 손상은 확인되지 않았고, 사면 전반적으로 상태가 양호한 것으로 추정된다. 상부 자연사면 촬영에서도 특이할만한 손상은 보지 않은 것으로 사료되며, 해당 사면은 주기적인 점검을 통한 손상의 발생여부 확인 등의 유지관리가 필요하다.

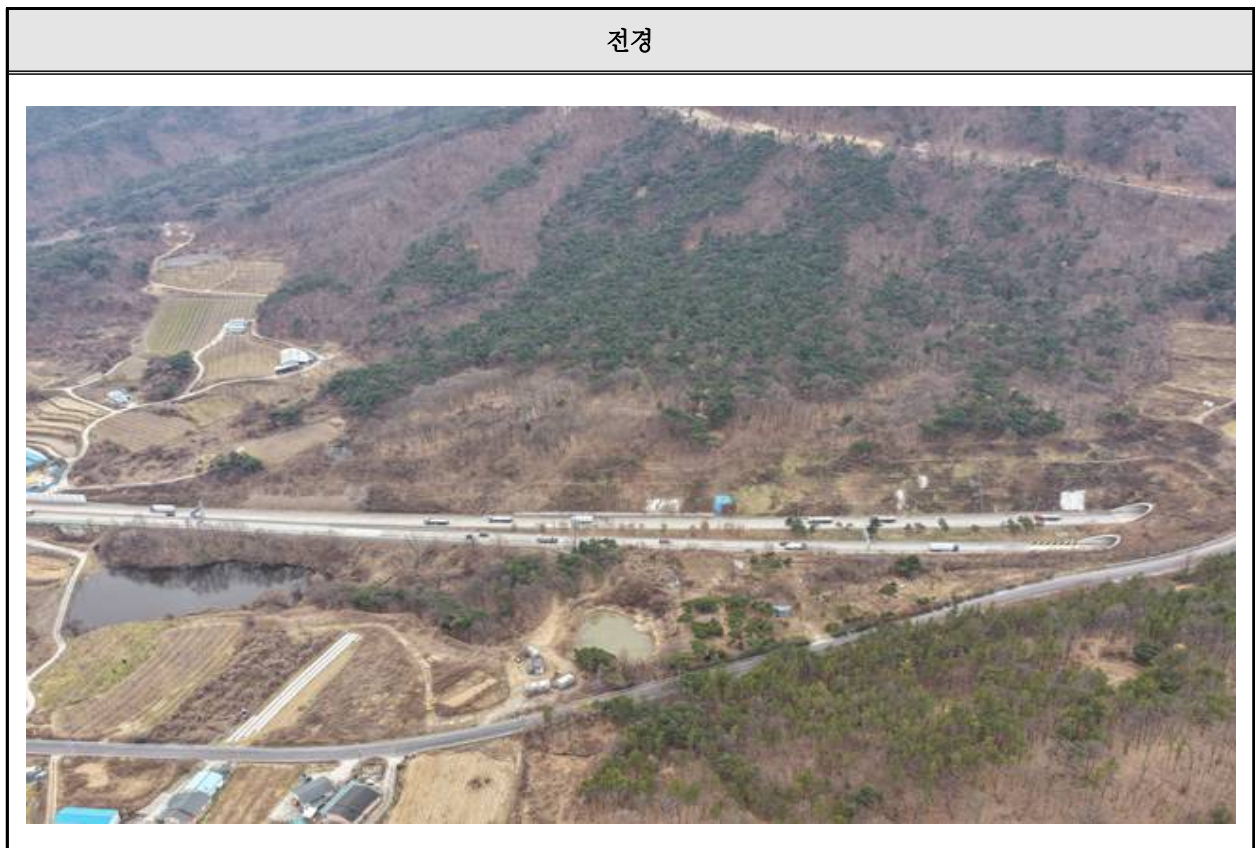
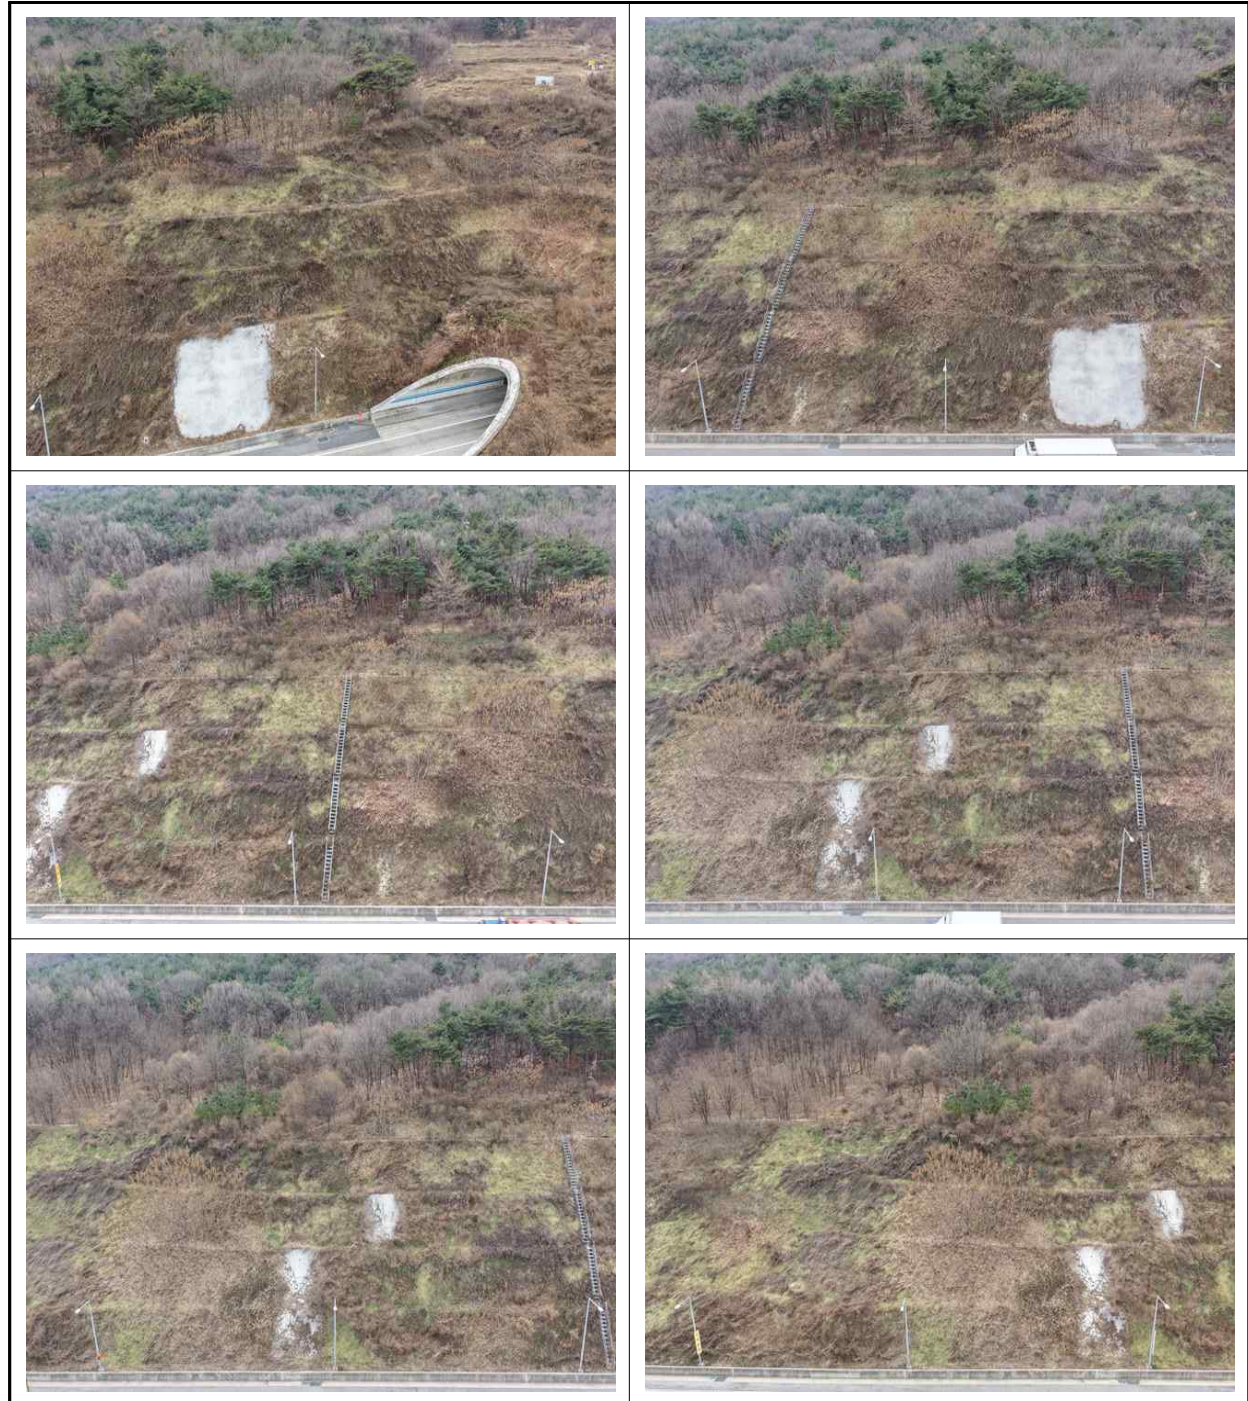
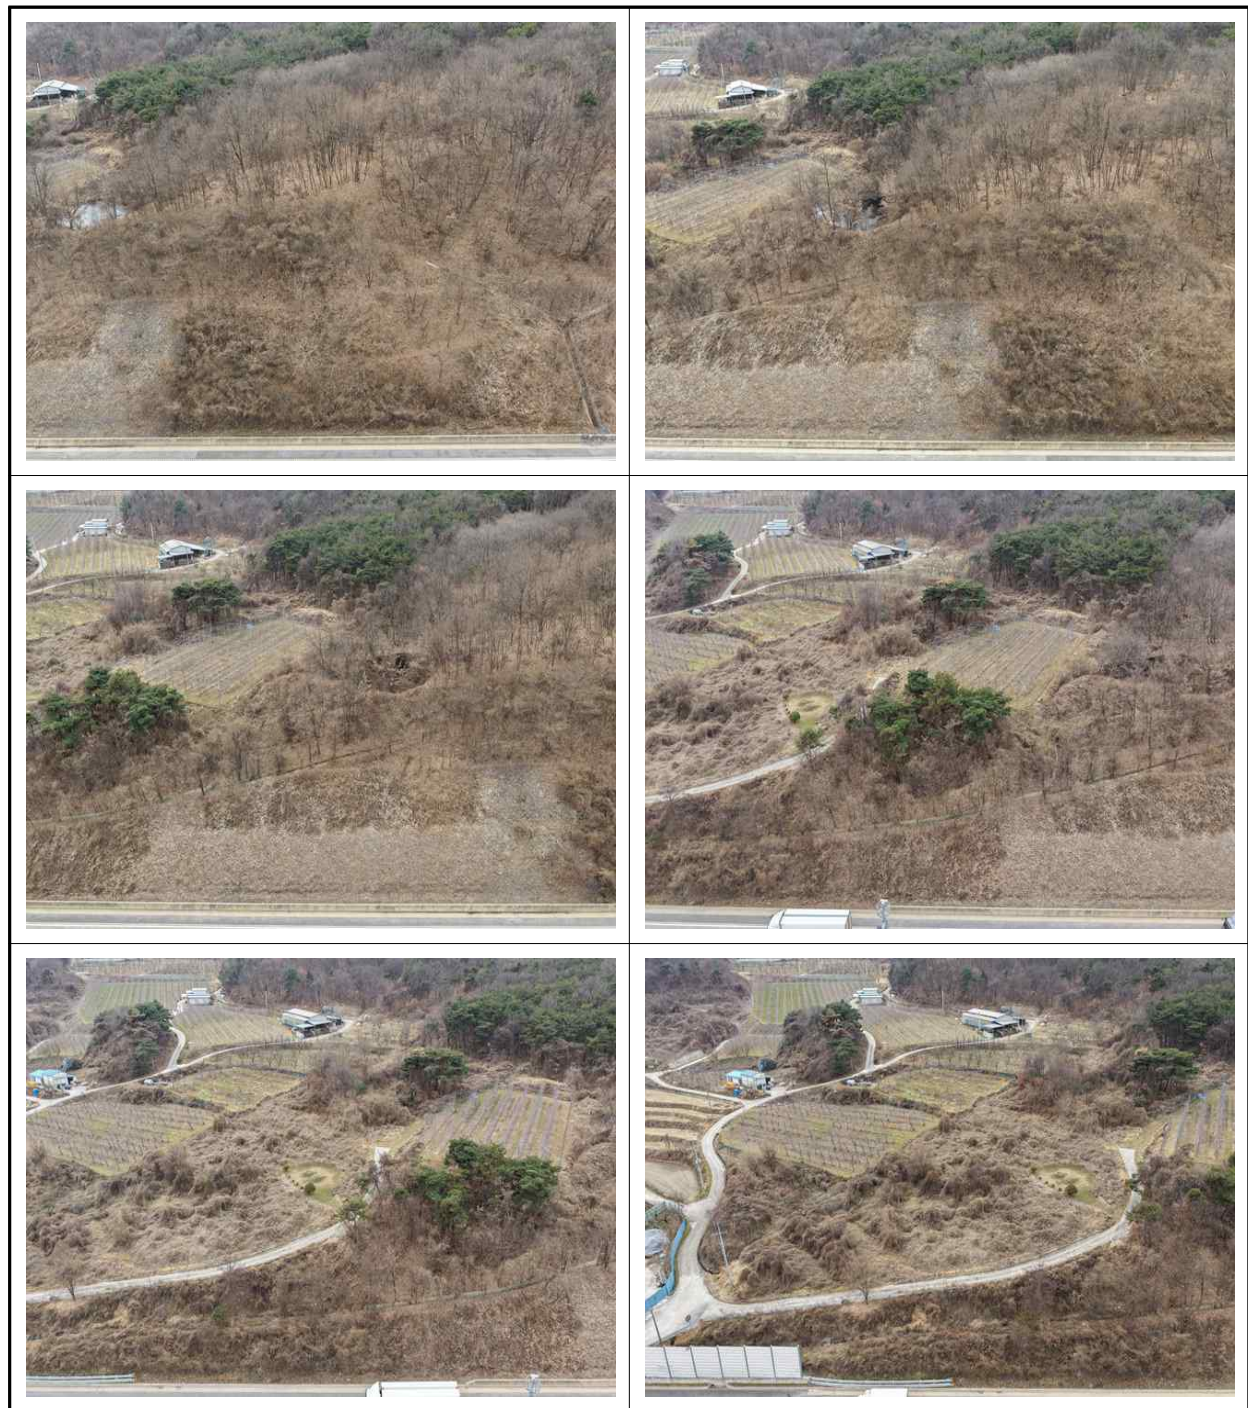
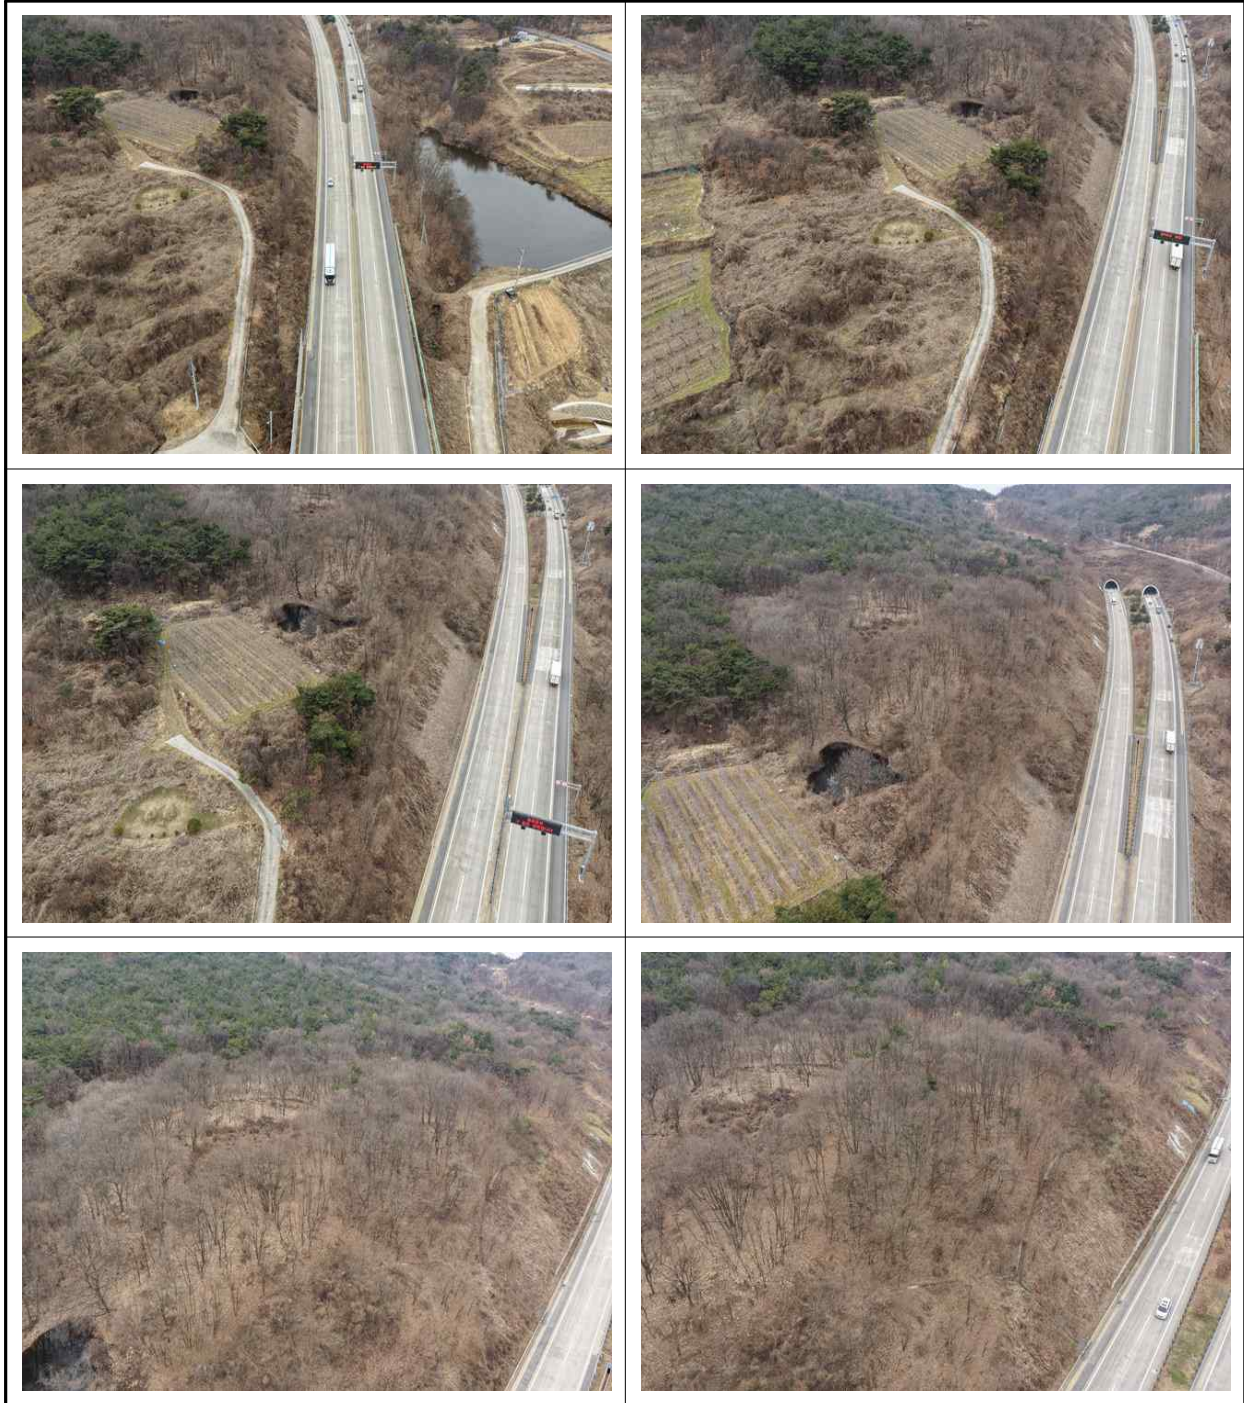
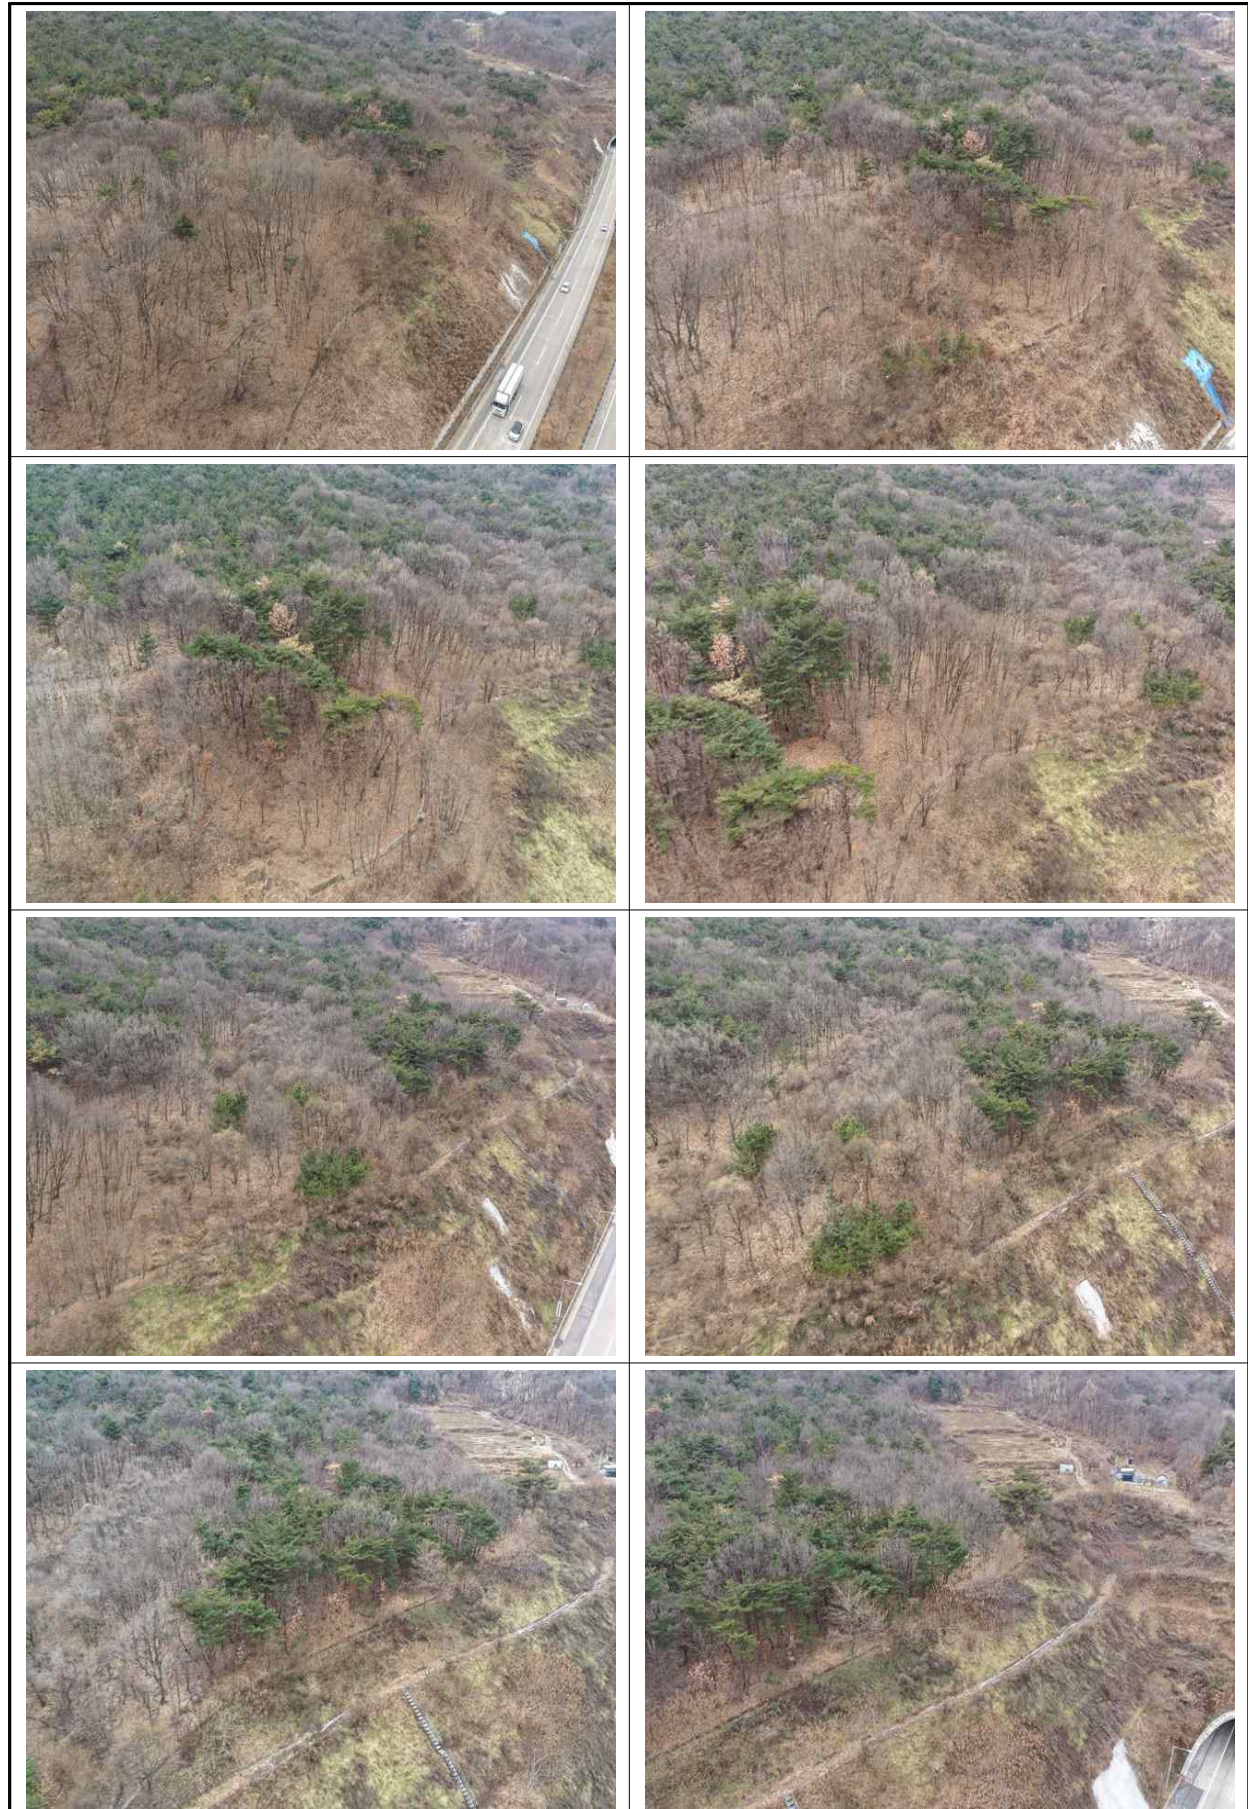
금회 드론촬영 결과, 일부 구간에서 우천시 외부 우수유입으로 인한 세굴 및 유실이 발생하였으며, 현재 외부 우수유입으로 인한 추가적인 손상확산의 방지를 위한 임시보수를 실시한 것으로 확인되었다. 발생한 손상에 대하여, 추가적인 유실로 인한 손상의 확산 방지 및 고속도로 통행 운전자, 점검자 등의 안전성을 확보하기 위한 적절한 보수가 실시되어야 할 것으로 사료된다.

또한, 지하수유출로 인한 결빙, 고드름 등의 손상은 확인되지 않았고, 사면 전반적으로 상태가 양호한 것으로 추정되며, 상부 자연사면 촬영에서도 특이할만한 손상은 보지 않은 것으로 사료되어, 해당 사면은 주기적인 점검을 통한 손상의 발생여부 확인 등의 유지관리가 필요하다.

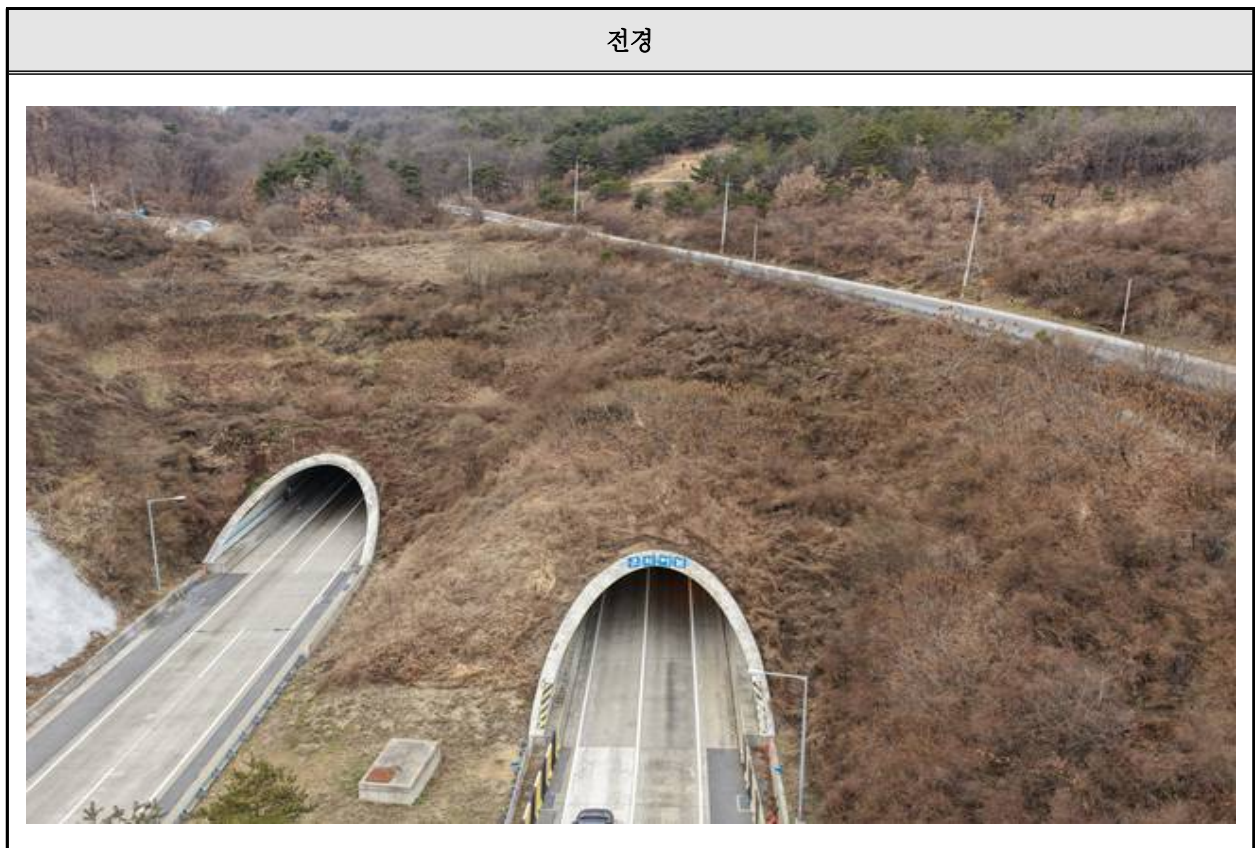
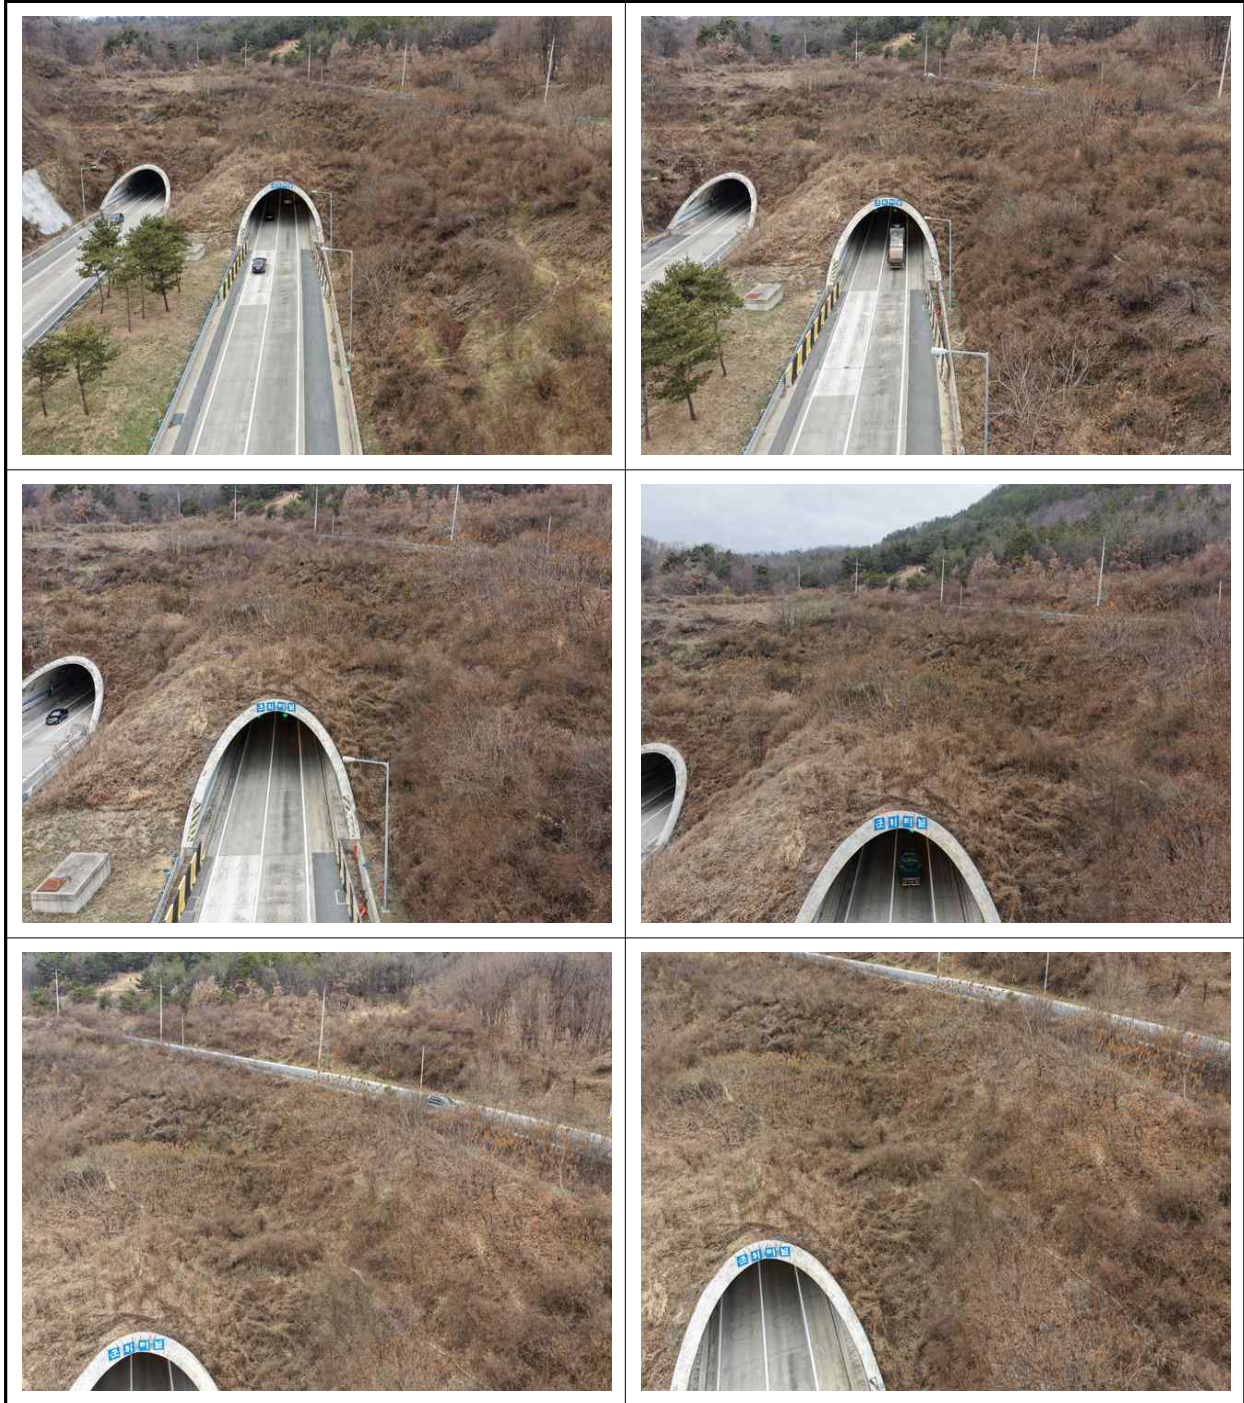
금회 드론촬영 결과, 지하수유출로 인한 결빙, 고드름 등의 손상은 확인되지 않았고, 사면 전반적으로 상태가 양호한 것으로 추정된다. 상부 자연사면 촬영에서도 특이할만한 손상은 보지 않은 것으로 사료되며, 해당 사면은 주기적인 점검을 통한 손상의 발생여부 확인 등의 유지관리가 필요하다.
