# 제 1 편 시 설 물 편

# 1. 상주절토05

## 1) 사면 일반사항

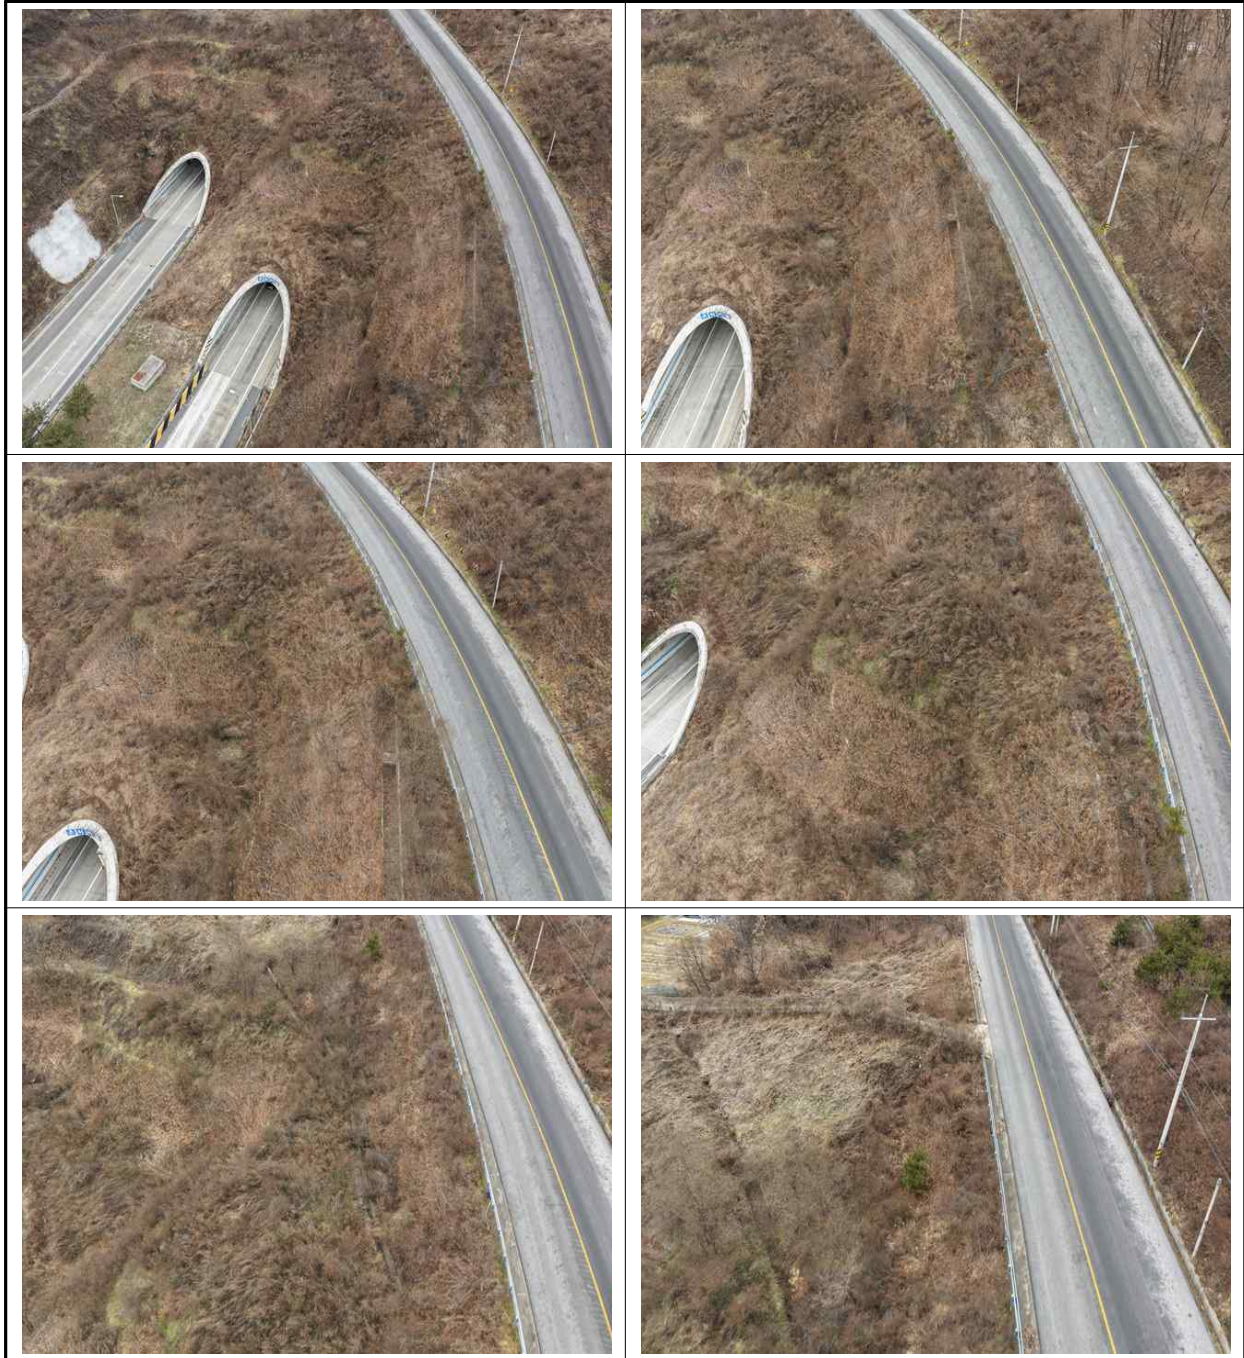
#### 4) 상부 현황

금회 드론촬영 결과, 지하수유출로 인한 결빙, 고드름 등의 손상은 확인되지 않았고, 사면 전반적으로 상태가 양호한 것으로 추정된다. 상부 자연사면 촬영에서도 특이할만한 손상은 보지 않은 것으로 사료되며, 해당 사면은 주기적인 점검을 통한 손상의 발생여부 확인 등의 유지관리가 필요하다.

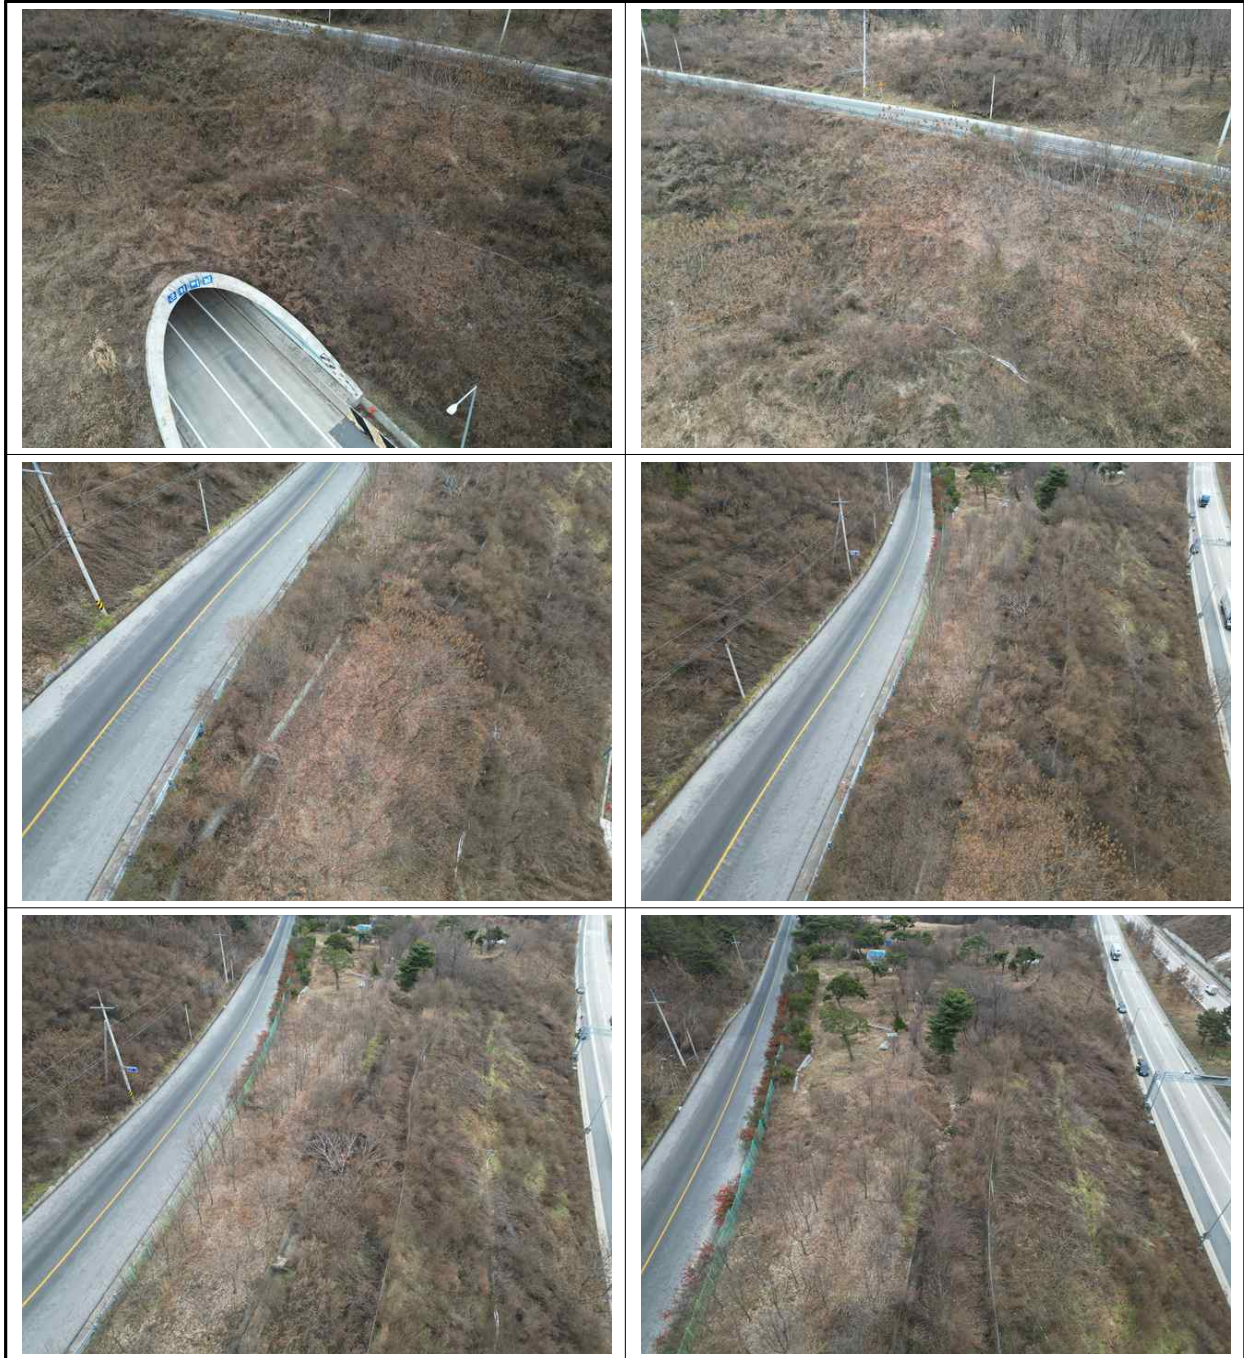
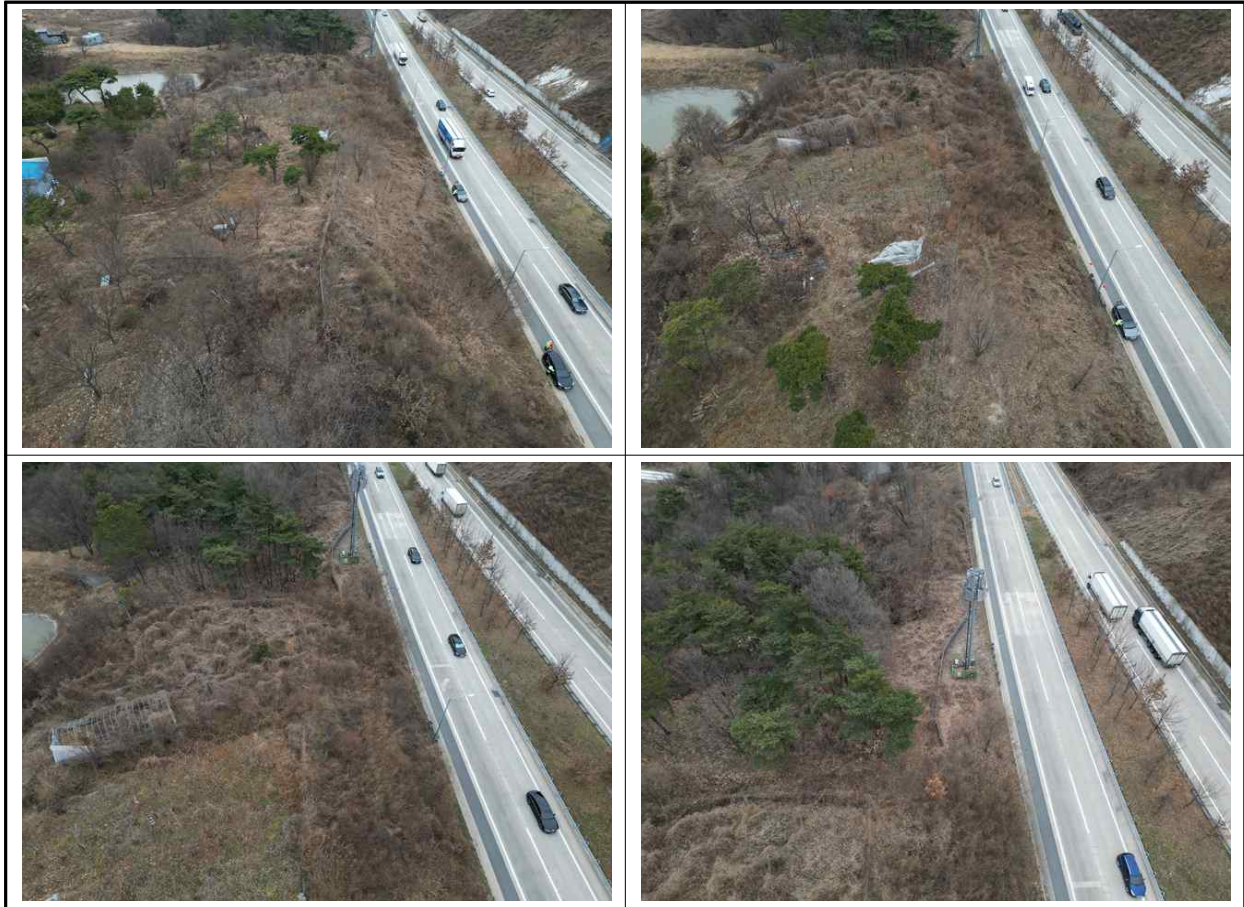
#### 4) 상부 현황

금회 드론촬영 결과, 지하수유출로 인한 결빙, 고드름 등의 손상은 확인되지 않았고, 사면 전반적으로 상태가 양호한 것으로 추정된다. 상부 자연사면 촬영에서도 특이할만한 손상은 보지 않은 것으로 사료되며, 해당 사면은 주기적인 점검을 통한 손상의 발생여부 확인 등의 유지관리가 필요하다.

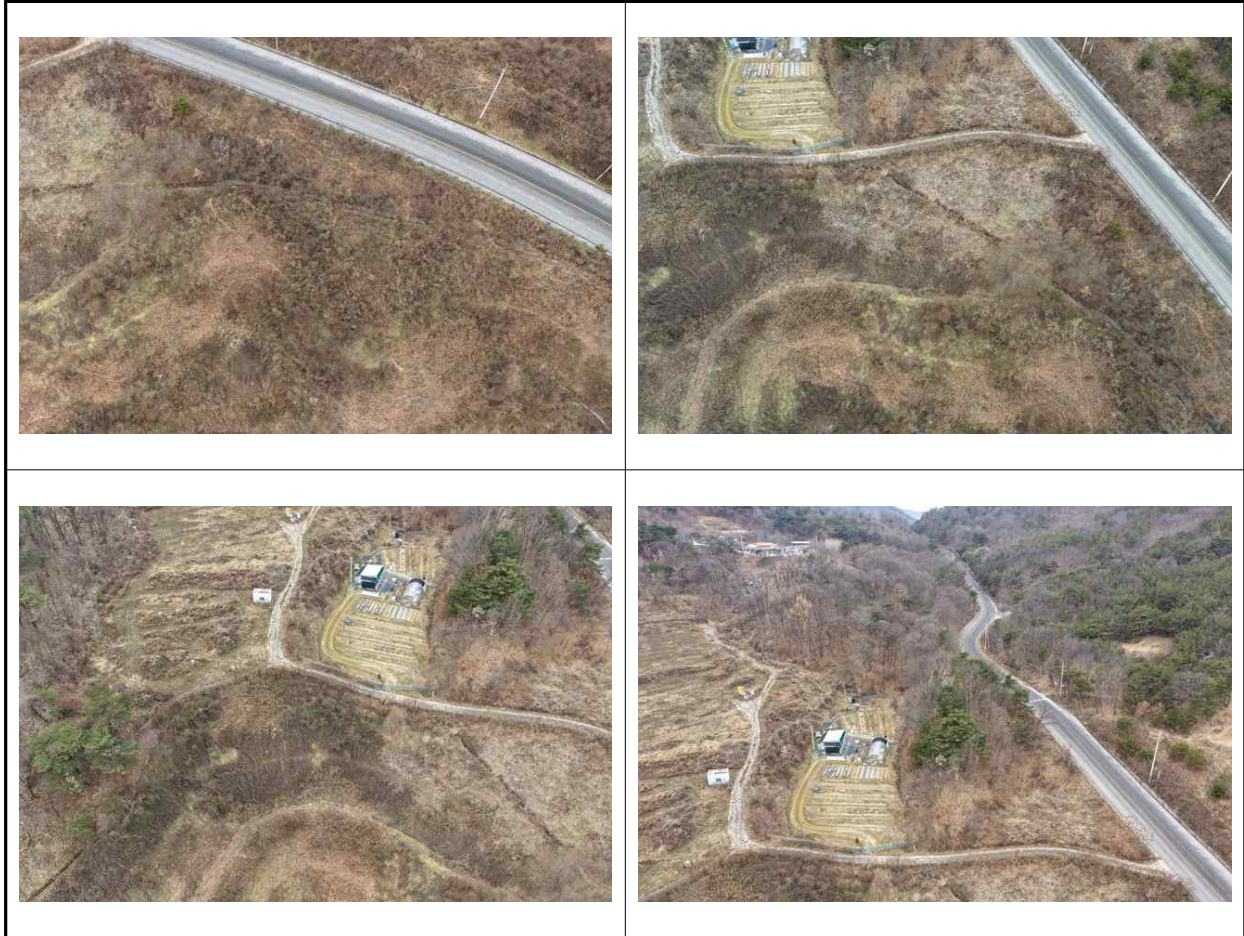
#### 4) 상부 현황

금회 드론촬영 결과, 지하수유출로 인한 결빙, 고드름 등의 손상은 확인되지 않았고, 사면 전반적으로 상태가 양호한 것으로 추정된다. 상부 자연사면 촬영에서도 특이할만한 손상은 보지 않은 것으로 사료되며, 해당 사면은 주기적인 점검을 통한 손상의 발생여부 확인 등의 유지관리가 필요하다.

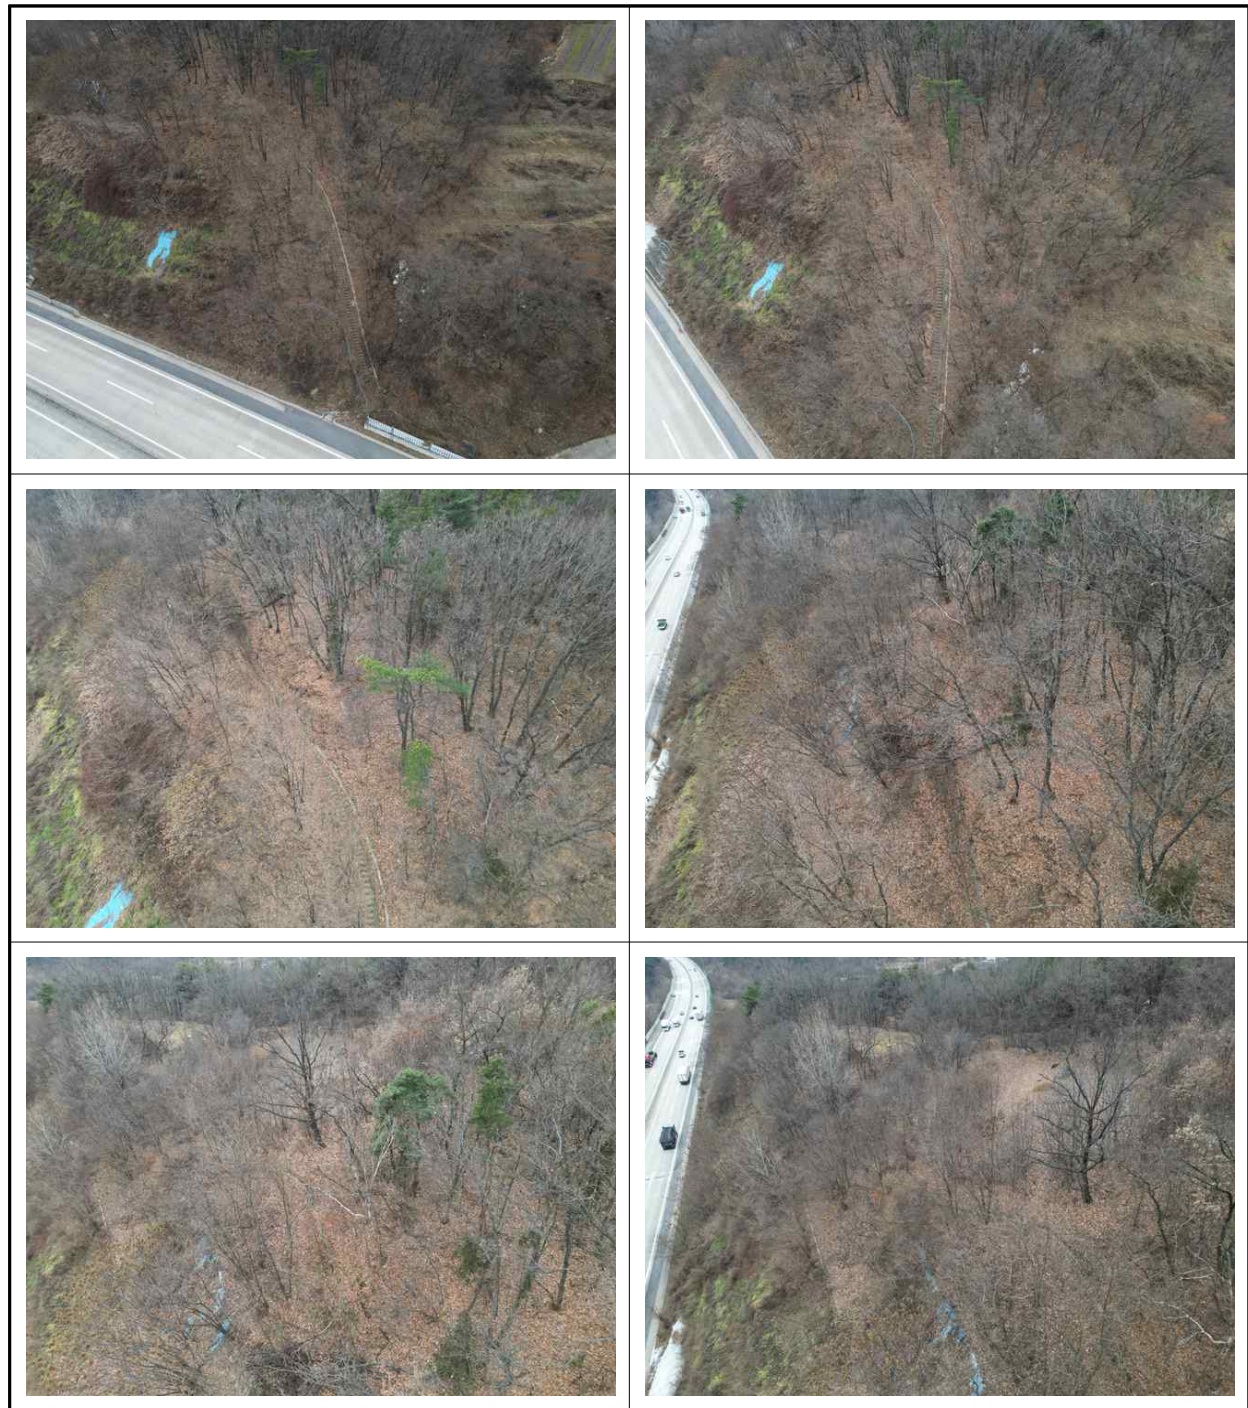
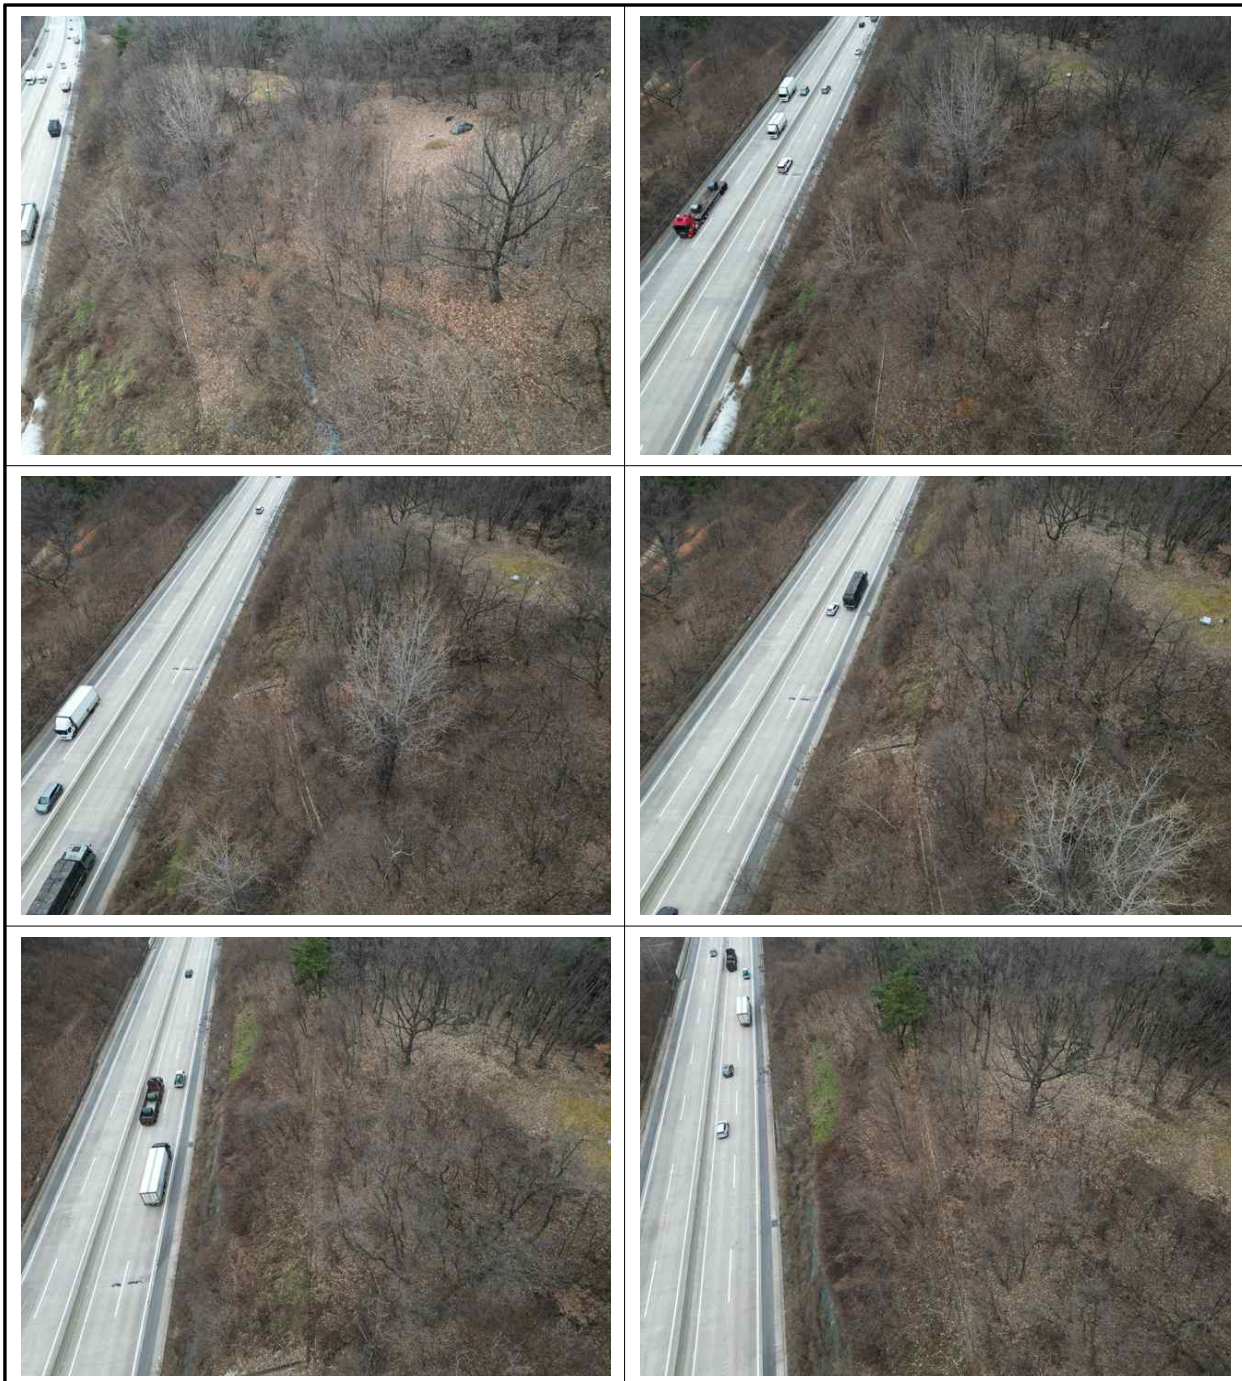
#### 4) 상부 현황

금회 드론촬영 결과, 일부 구간에서 우천시 외부 우수유입으로 인한 세굴 및 유실이 발생하였으며, 현재 외부 우수유입으로 인한 추가적인 손상확산의 방지를 위한 임시보수를 실시한 것으로 확인되었다. 발생한 손상에 대하여, 추가적인 유실로 인한 손상의 확산 방지 및 고속도로 통행 운전자, 점검자 등의 안전성을 확보하기 위한 적절한 보수가 실시되어야 할 것으로 사료된다.

또한, 지하수유출로 인한 결빙, 고드름 등의 손상은 확인되지 않았고, 사면 전반적으로 상태가 양호한 것으로 추정되며, 상부 자연사면 촬영에서도 특이할만한 손상은 보지 않은 것으로 사료되어, 해당 사면은 주기적인 점검을 통한 손상의 발생여부 확인 등의 유지관리가 필요하다.

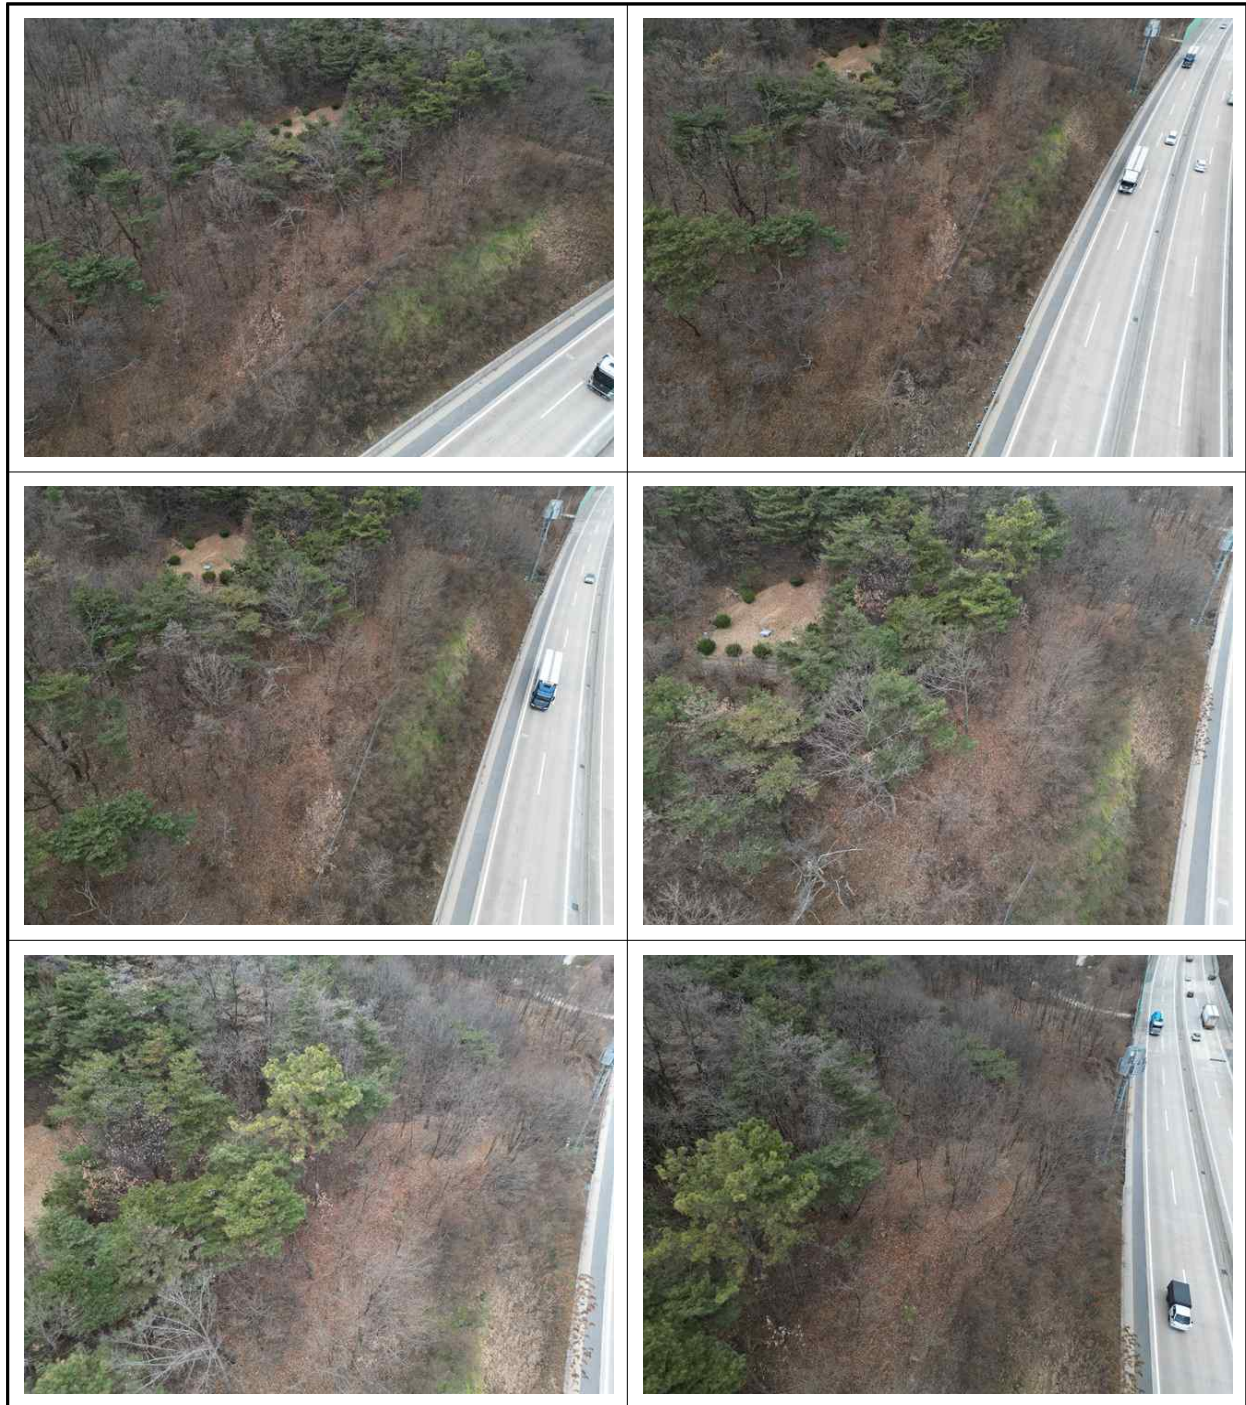
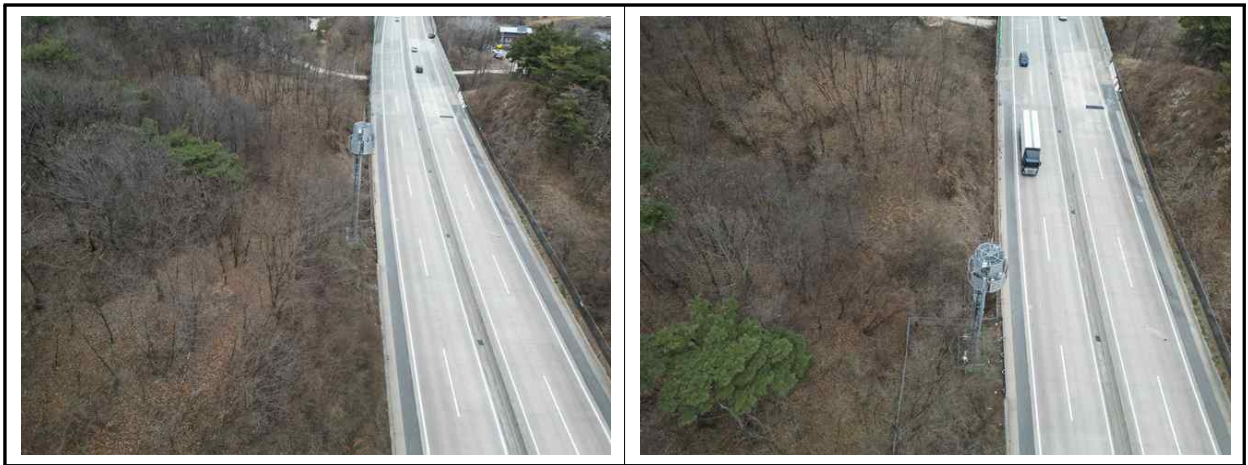
#### 4) 상부 현황

금회 드론촬영 결과, 지하수유출로 인한 결빙, 고드름 등의 손상은 확인되지 않았고, 사면 전반적으로 상태가 양호한 것으로 추정된다. 상부 자연사면 촬영에서도 특이할만한 손상은 보지 않은 것으로 사료되며, 해당 사면은 주기적인 점검을 통한 손상의 발생여부 확인 등의 유지관리가 필요하다.

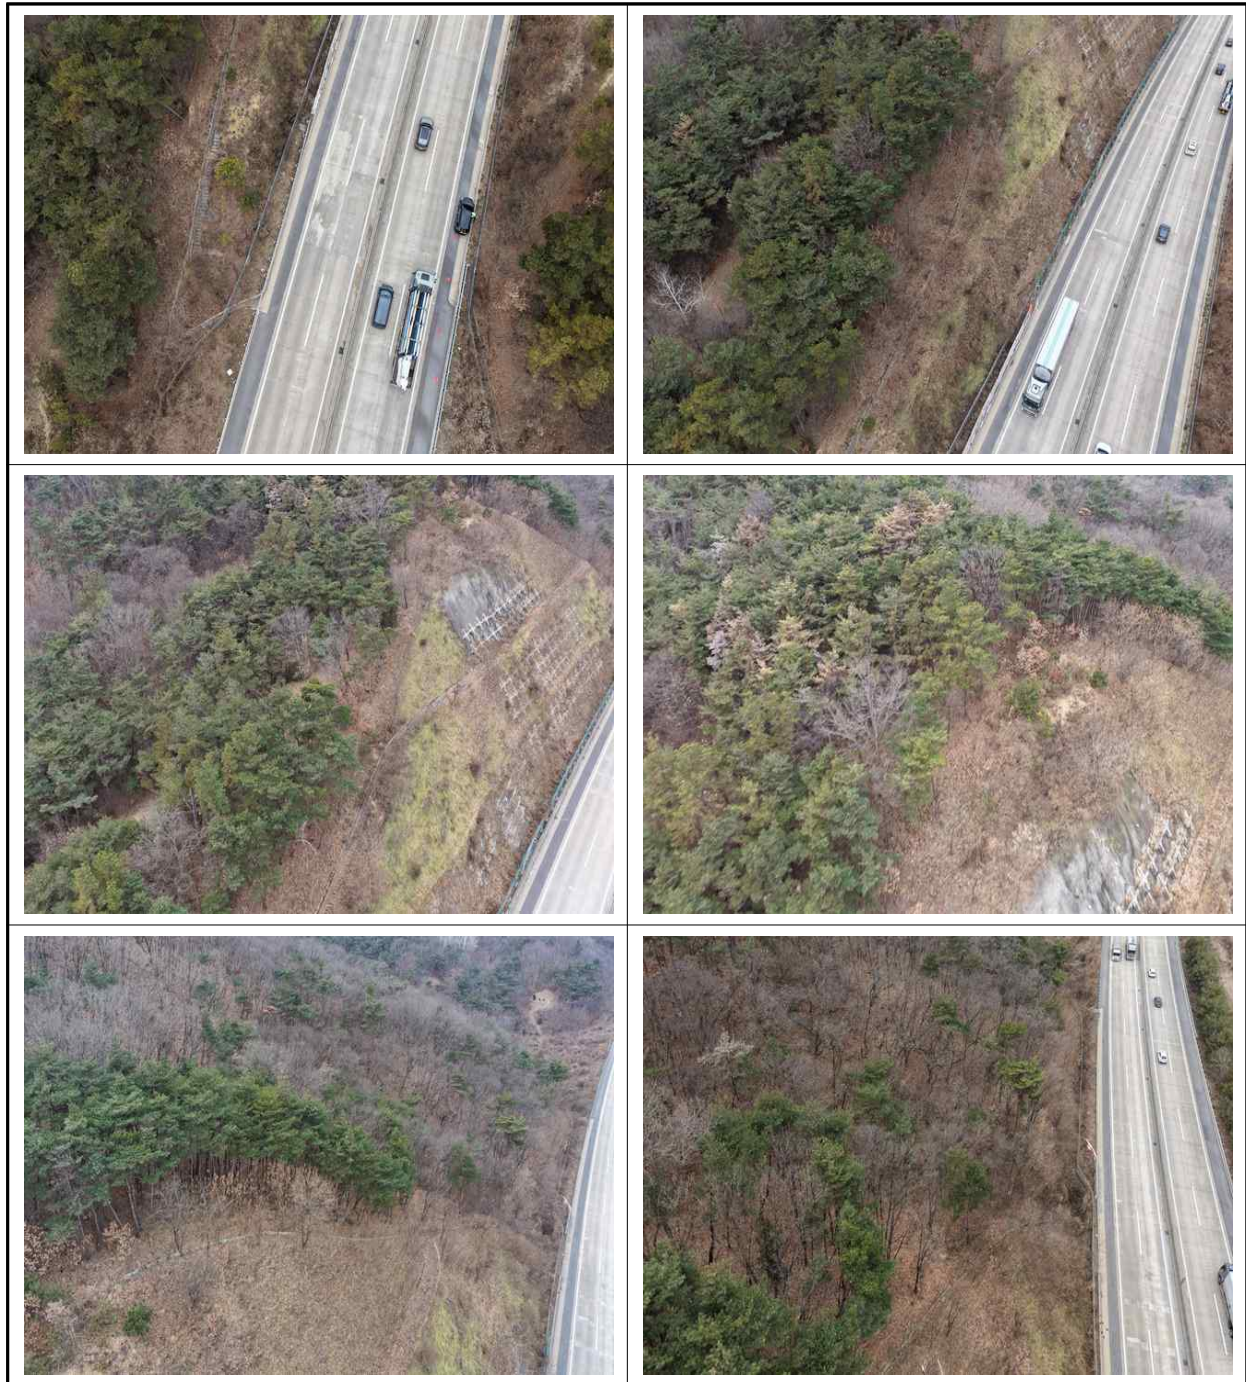
#### 4) 상부 현황

금회 드론촬영 결과, 지하수유출로 인한 결빙, 고드름 등의 손상은 확인되지 않았고, 사면 전반적으로 상태가 양호한 것으로 추정된다. 상부 자연사면 촬영에서도 특이할만한 손상은 보지 않은 것으로 사료되며, 해당 사면은 주기적인 점검을 통한 손상의 발생여부 확인 등의 유지관리가 필요하다.

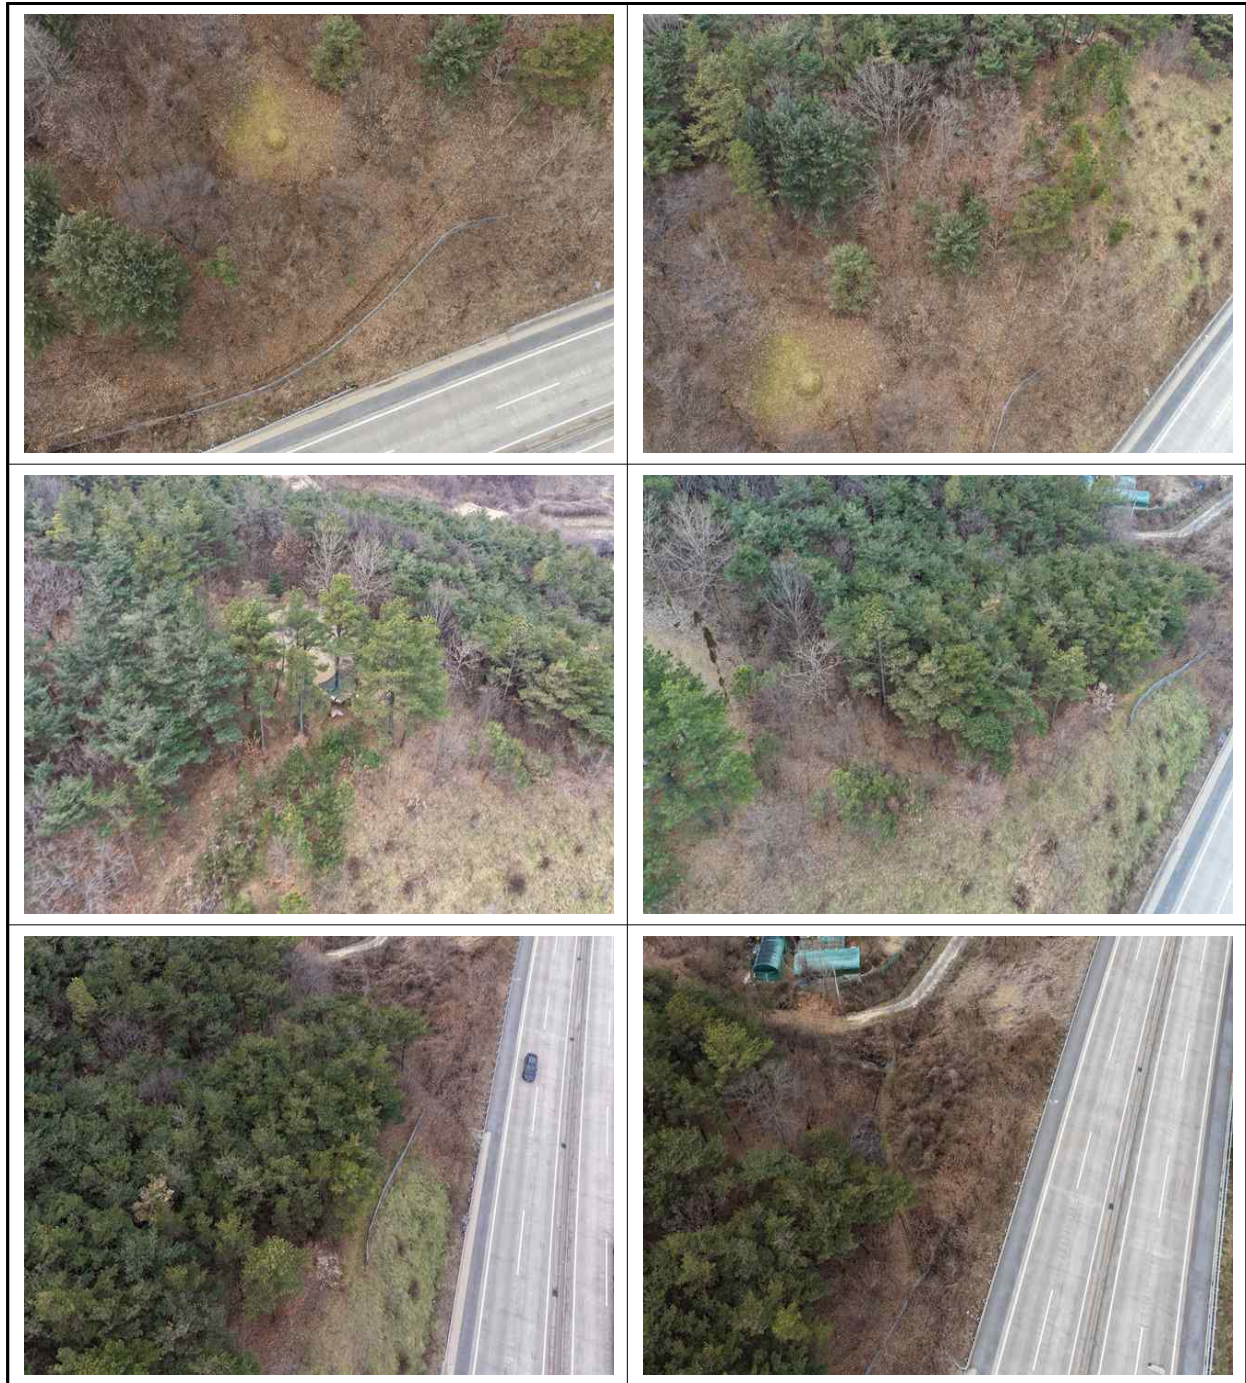
#### 4) 상부 현황

금회 드론촬영 결과, 지하수유출로 인한 결빙, 고드름 등의 손상은 확인되지 않았고, 사면 전반적으로 상태가 양호한 것으로 추정된다. 상부 자연사면 촬영에서도 특이할만한 손상은 보지 않은 것으로 사료되며, 해당 사면은 주기적인 점검을 통한 손상의 발생여부 확인 등의 유지관리가 필요하다.

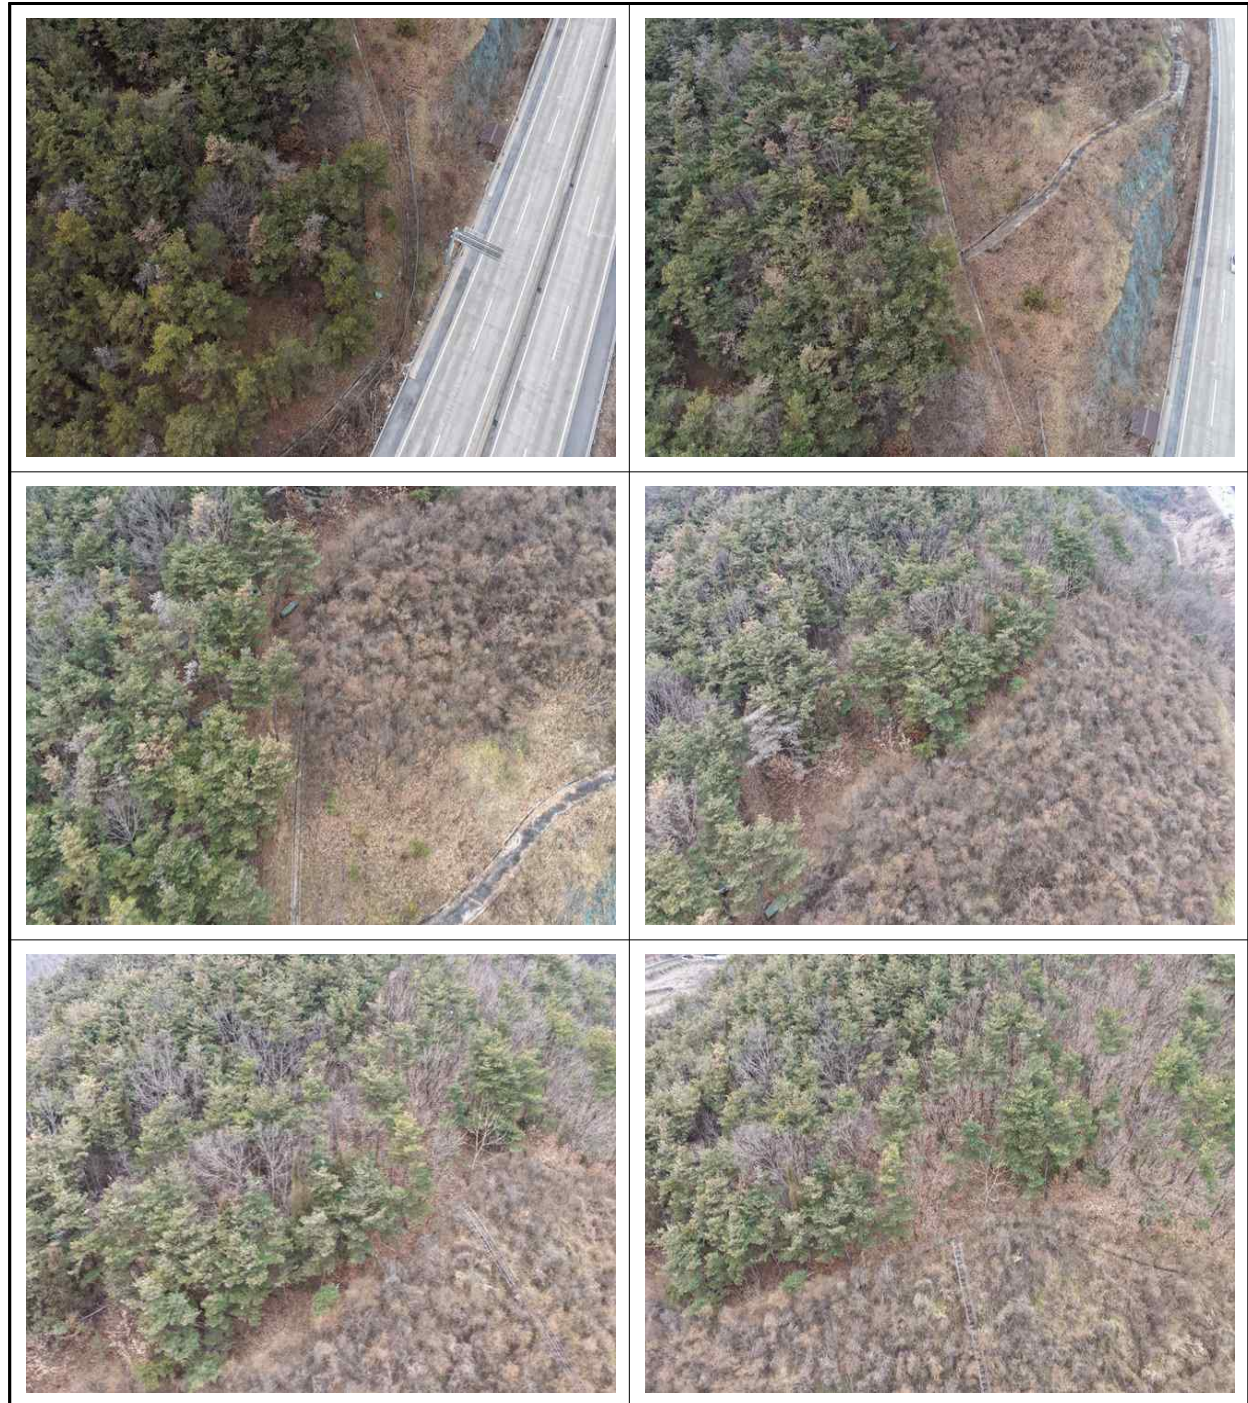
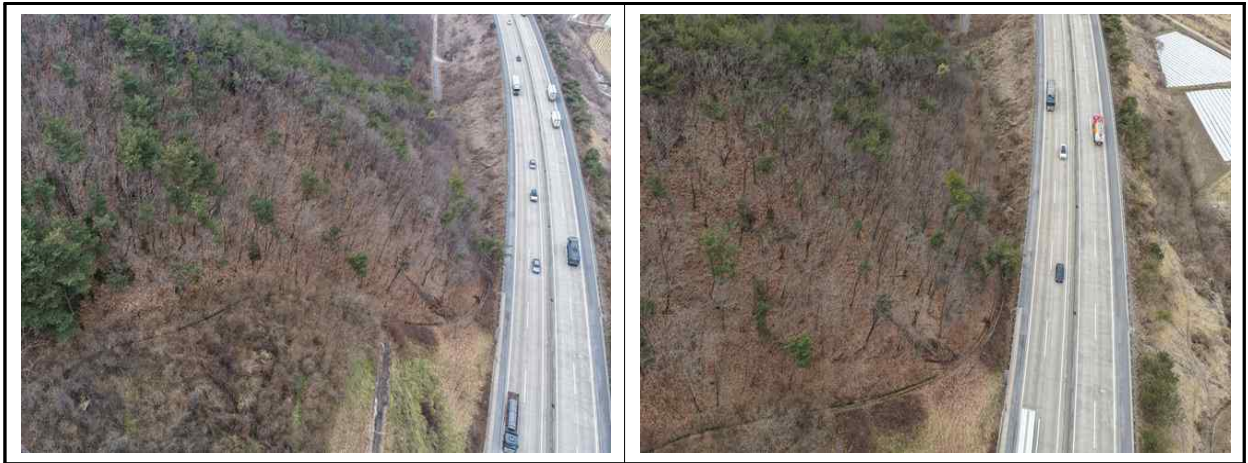
#### 4) 상부 현황

금회 드론촬영 결과, 지하수유출로 인한 결빙, 고드름 등의 손상은 확인되지 않았고, 사면 전반적으로 상태가 양호한 것으로 추정된다. 상부 자연사면 촬영에서도 특이할만한 손상은 보지 않은 것으로 사료되며, 해당 사면은 주기적인 점검을 통한 손상의 발생여부 확인 등의 유지관리가 필요하다.

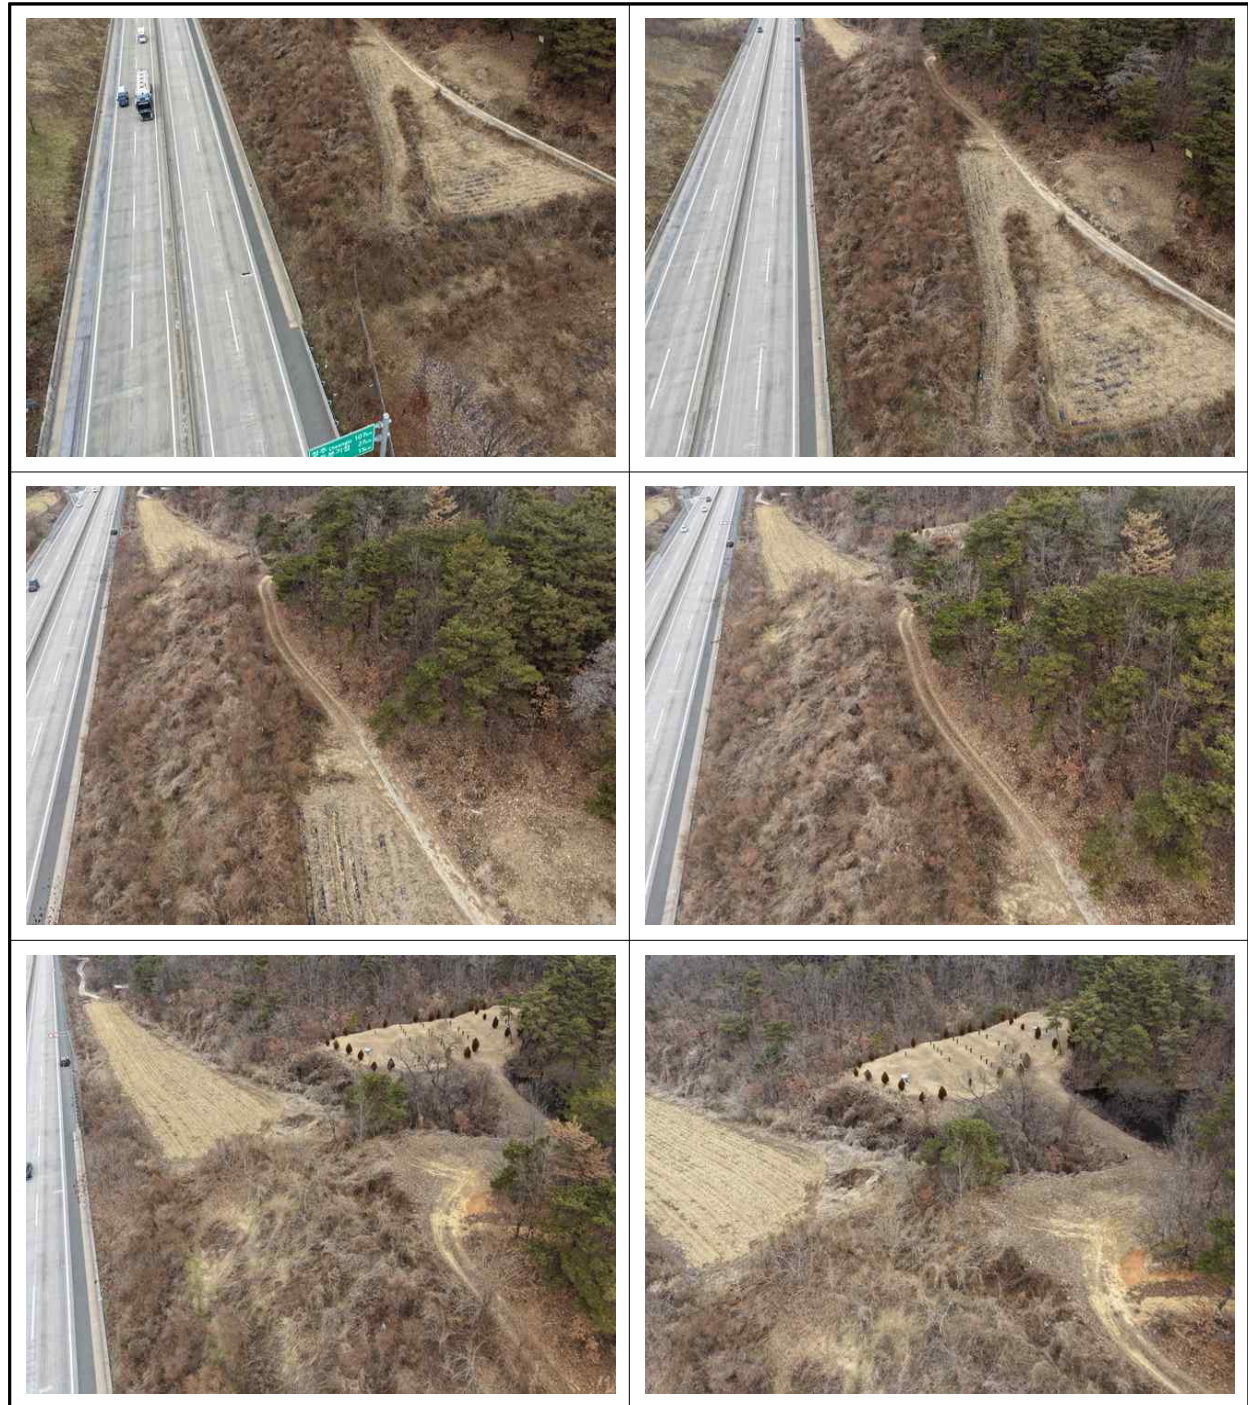
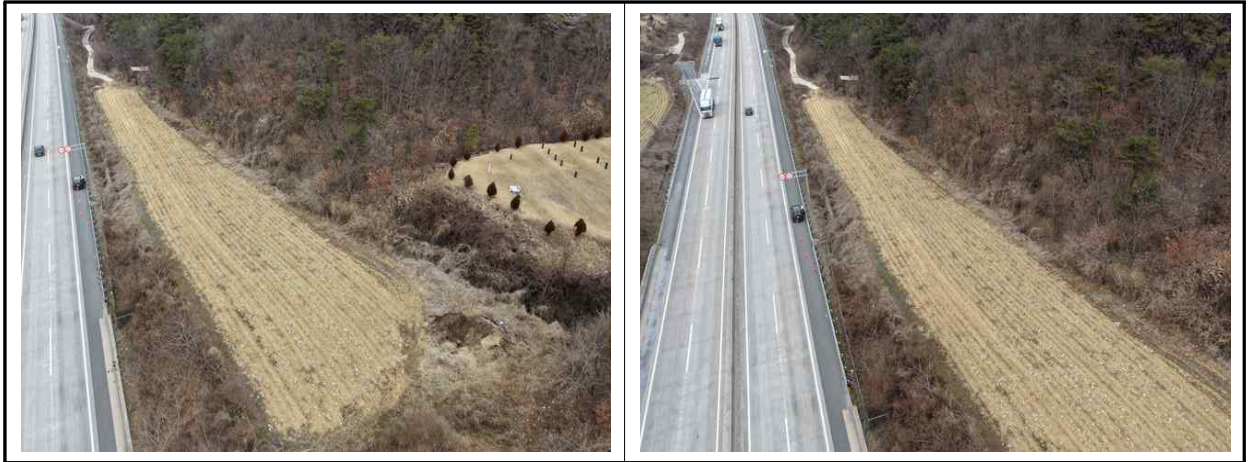
#### 4) 상부 현황

금회 드론촬영 결과, 지하수유출로 인한 결빙, 고드름 등의 손상은 확인되지 않았고, 사면 전반적으로 상태가 양호한 것으로 추정된다. 상부 자연사면 촬영에서도 특이할만한 손상은 보지 않은 것으로 사료되며, 해당 사면은 주기적인 점검을 통한 손상의 발생여부 확인 등의 유지관리가 필요하다.

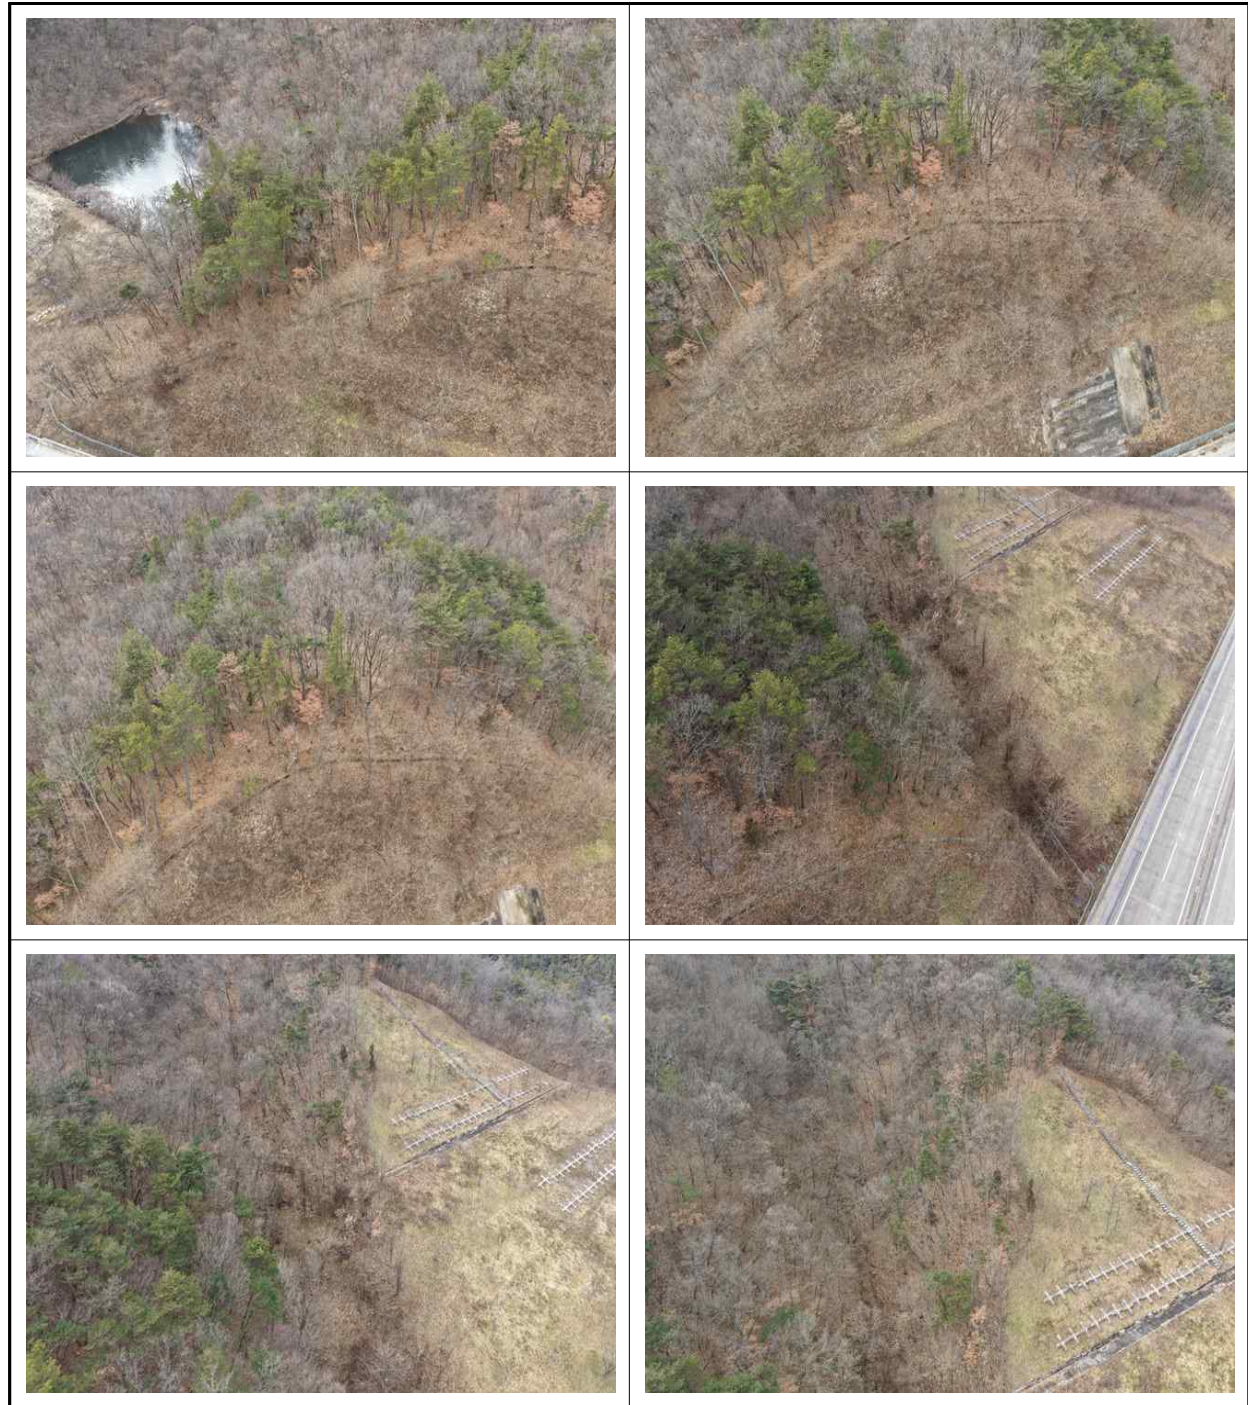
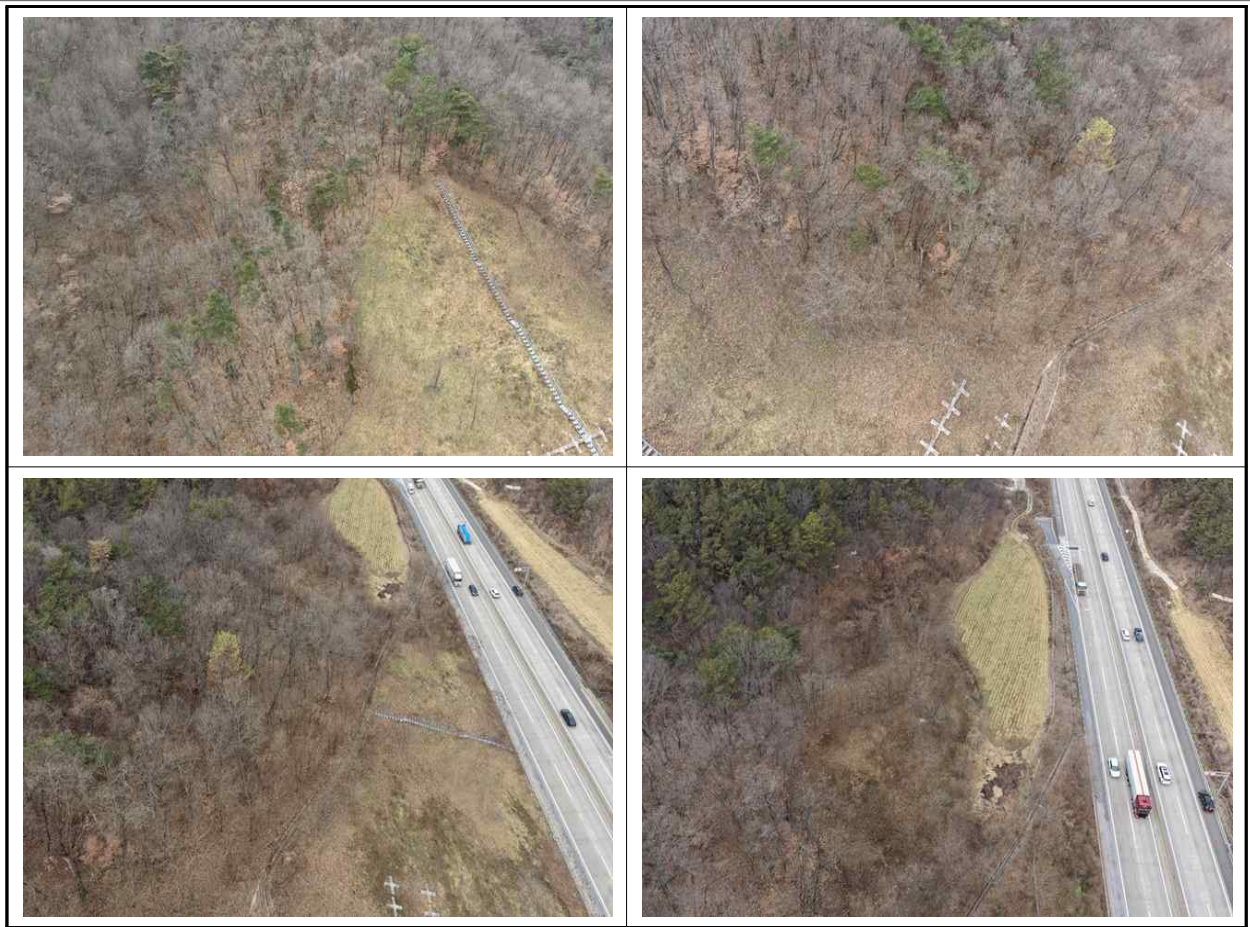
#### 4) 상부 현황

금회 드론촬영 결과, 지하수유출로 인한 결빙, 고드름 등의 손상은 확인되지 않았고, 사면 전반적으로 상태가 양호한 것으로 추정된다. 상부 자연사면 촬영에서도 특이할만한 손상은 보지 않은 것으로 사료되며, 해당 사면은 주기적인 점검을 통한 손상의 발생여부 확인 등의 유지관리가 필요하다.
