# 제 1 편 시 설 물 편

# 1. 상주절토05

## 1) 사면 일반사항

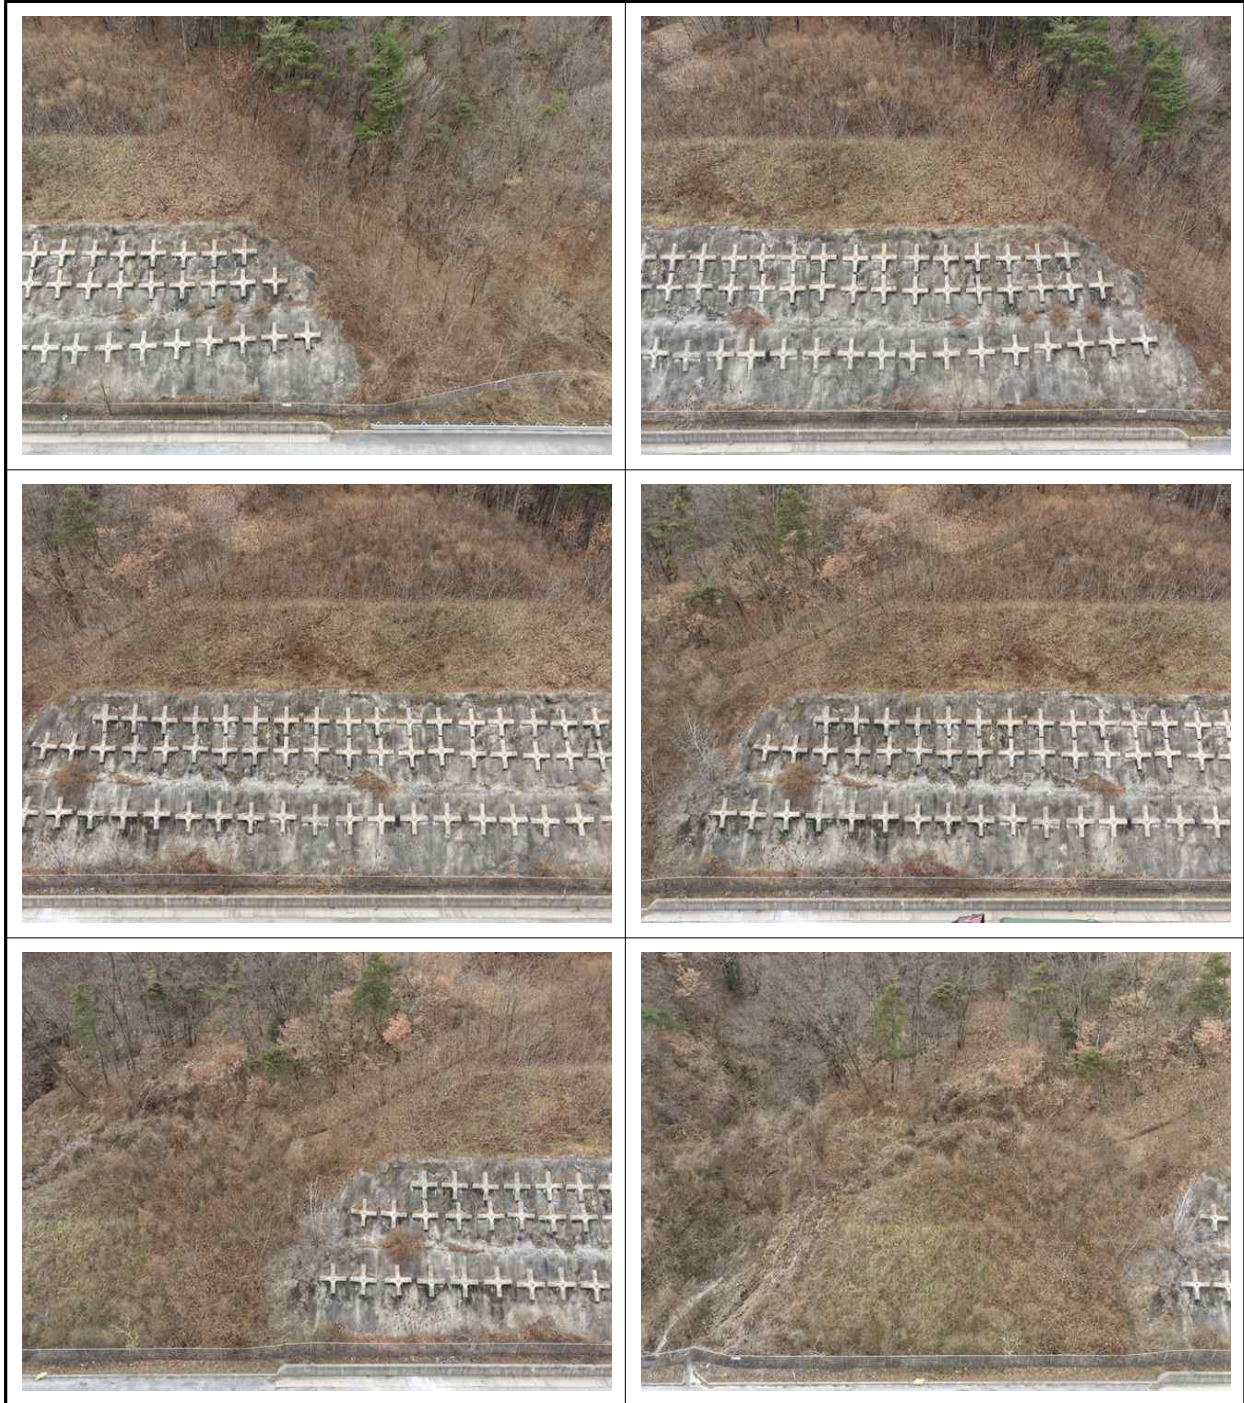
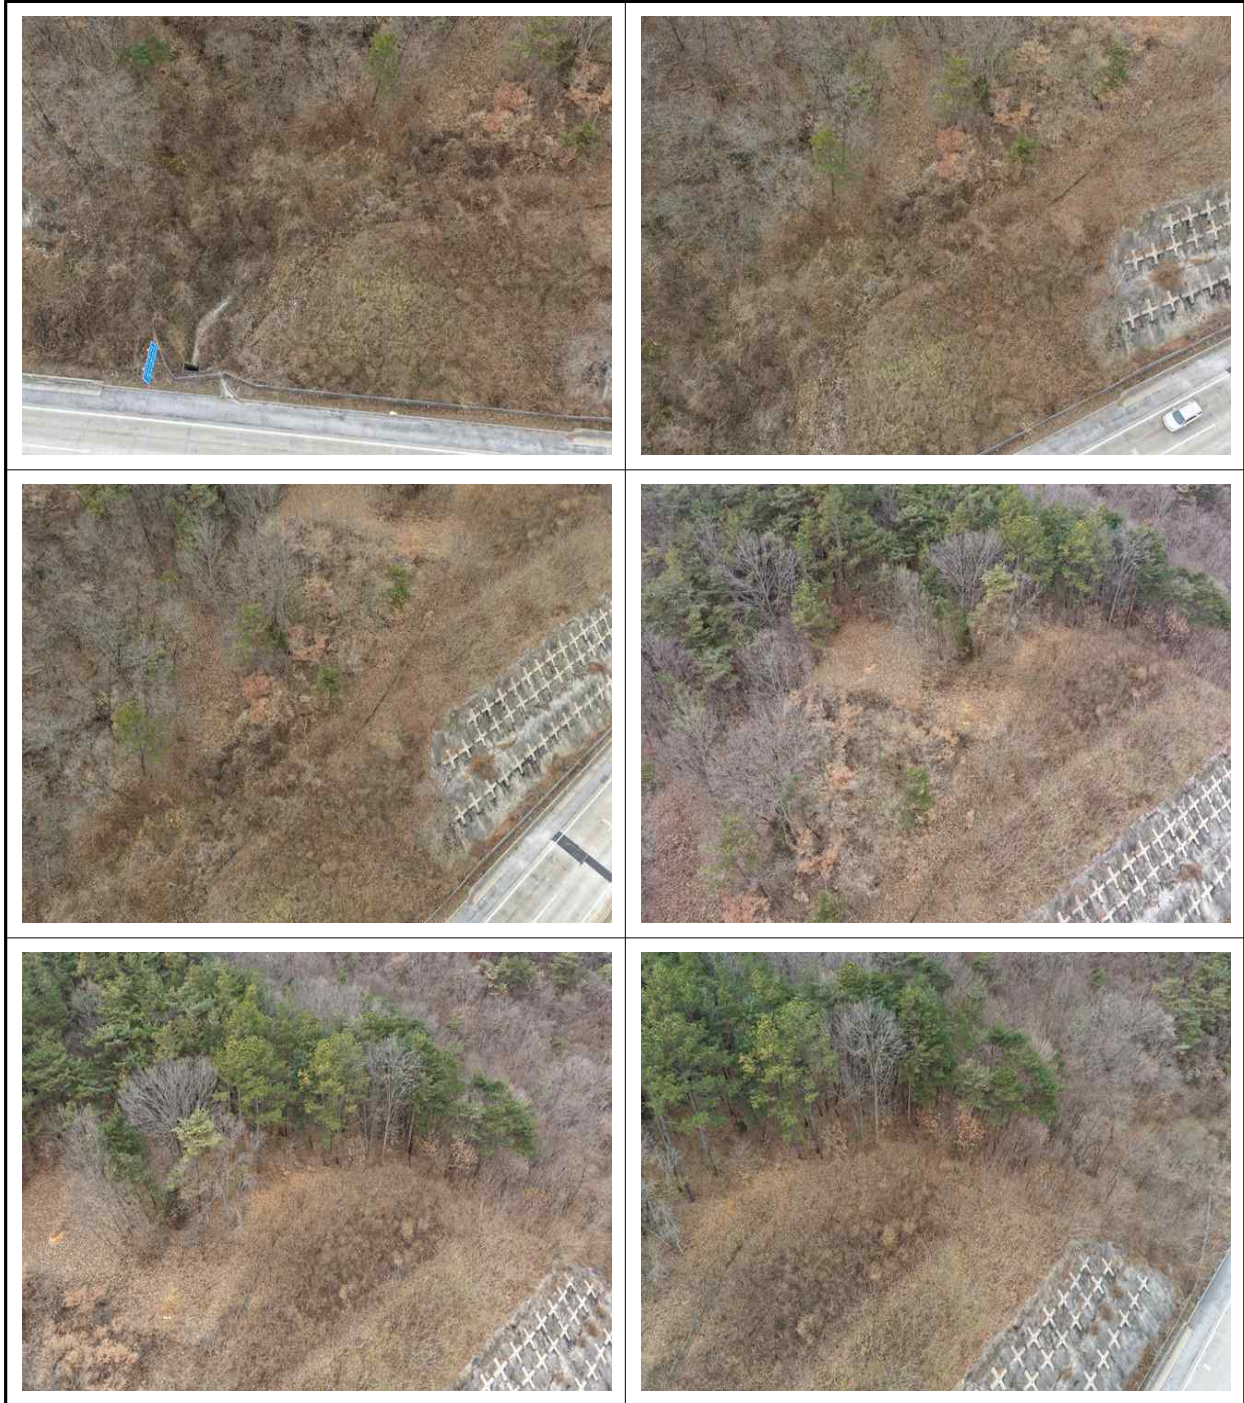
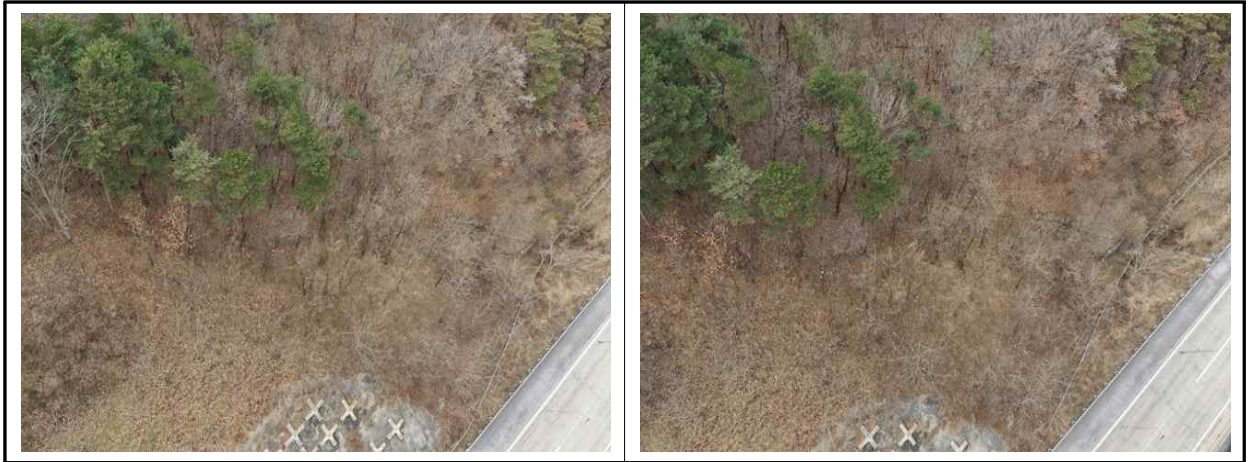
금회 드론촬영 결과, 지하수유출로 인한 결빙, 고드름 등의 손상은 확인되지 않았고, 사면 전반적으로 상태가 양호한 것으로 추정된다. 상부 자연사면 촬영에서도 특이할만한 손상은 보지 않은 것으로 사료되며, 해당 사면은 주기적인 점검을 통한 손상의 발생여부 확인 등의 유지관리가 필요하다.

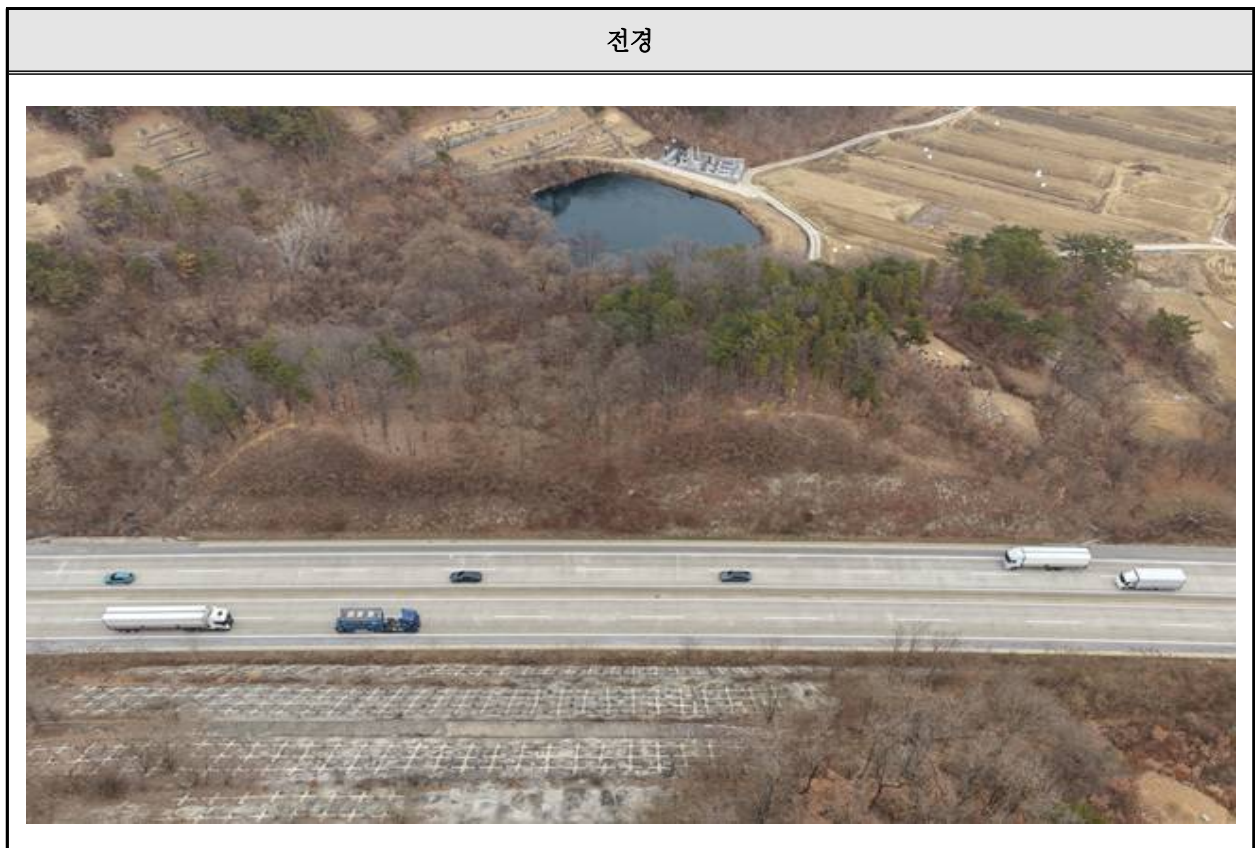
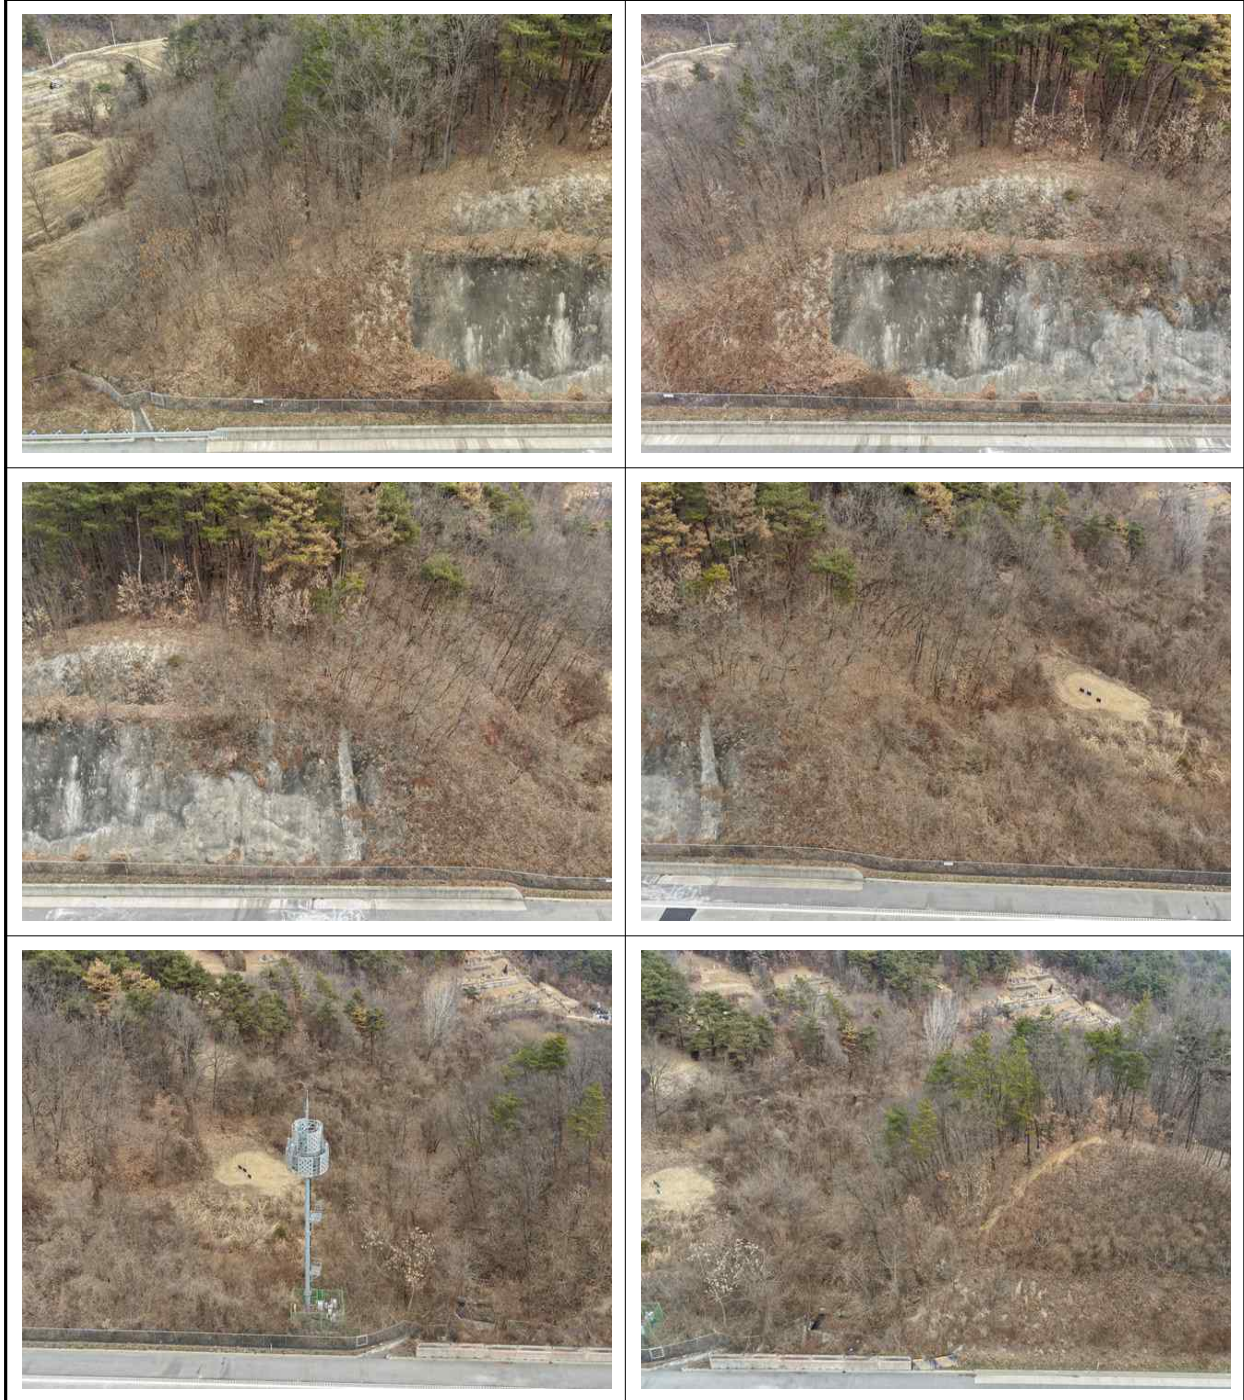
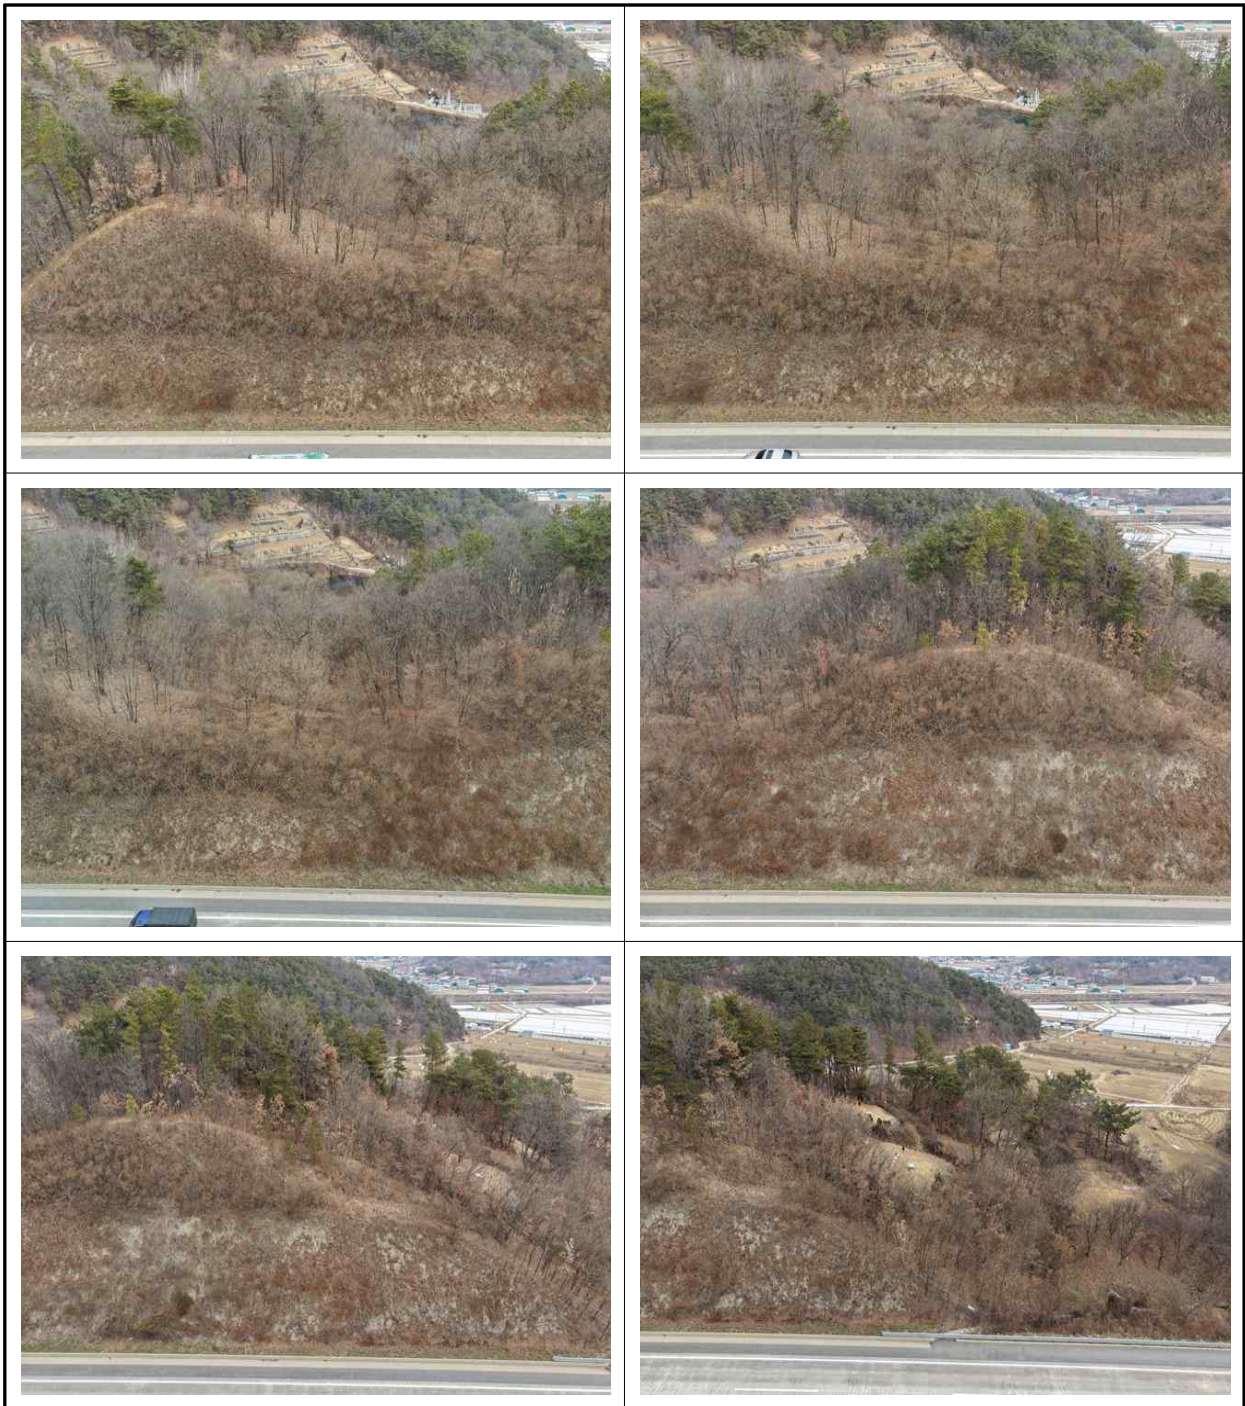
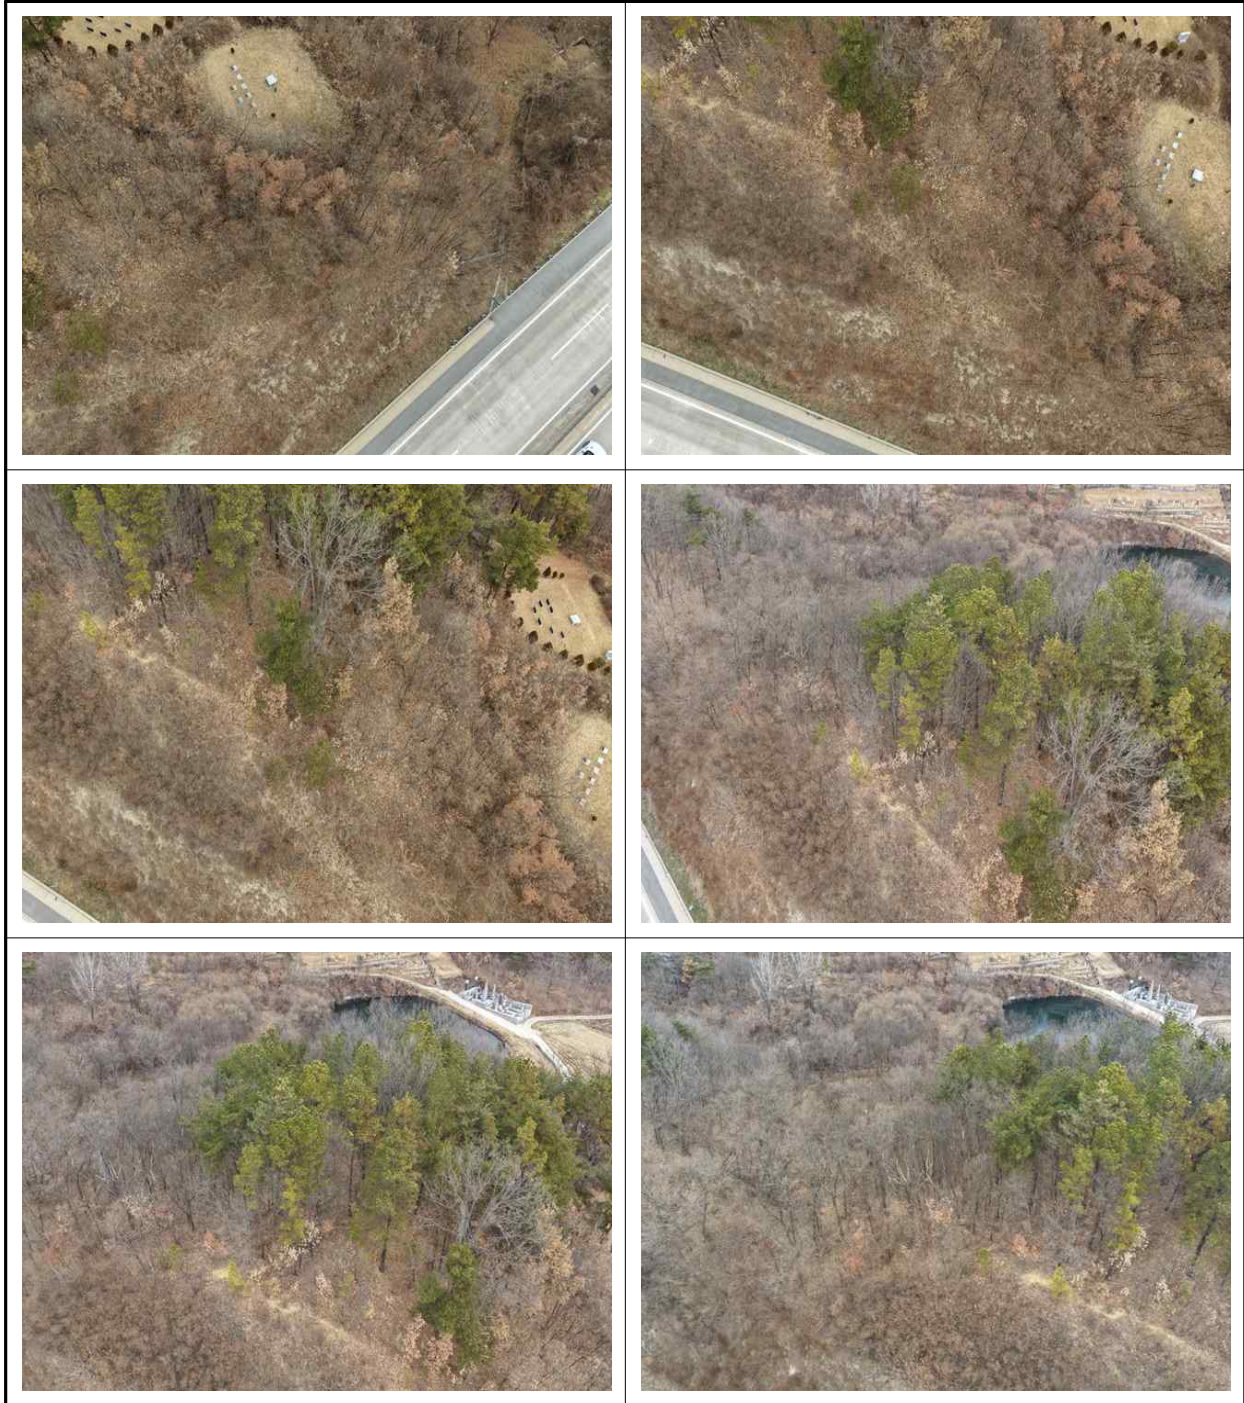
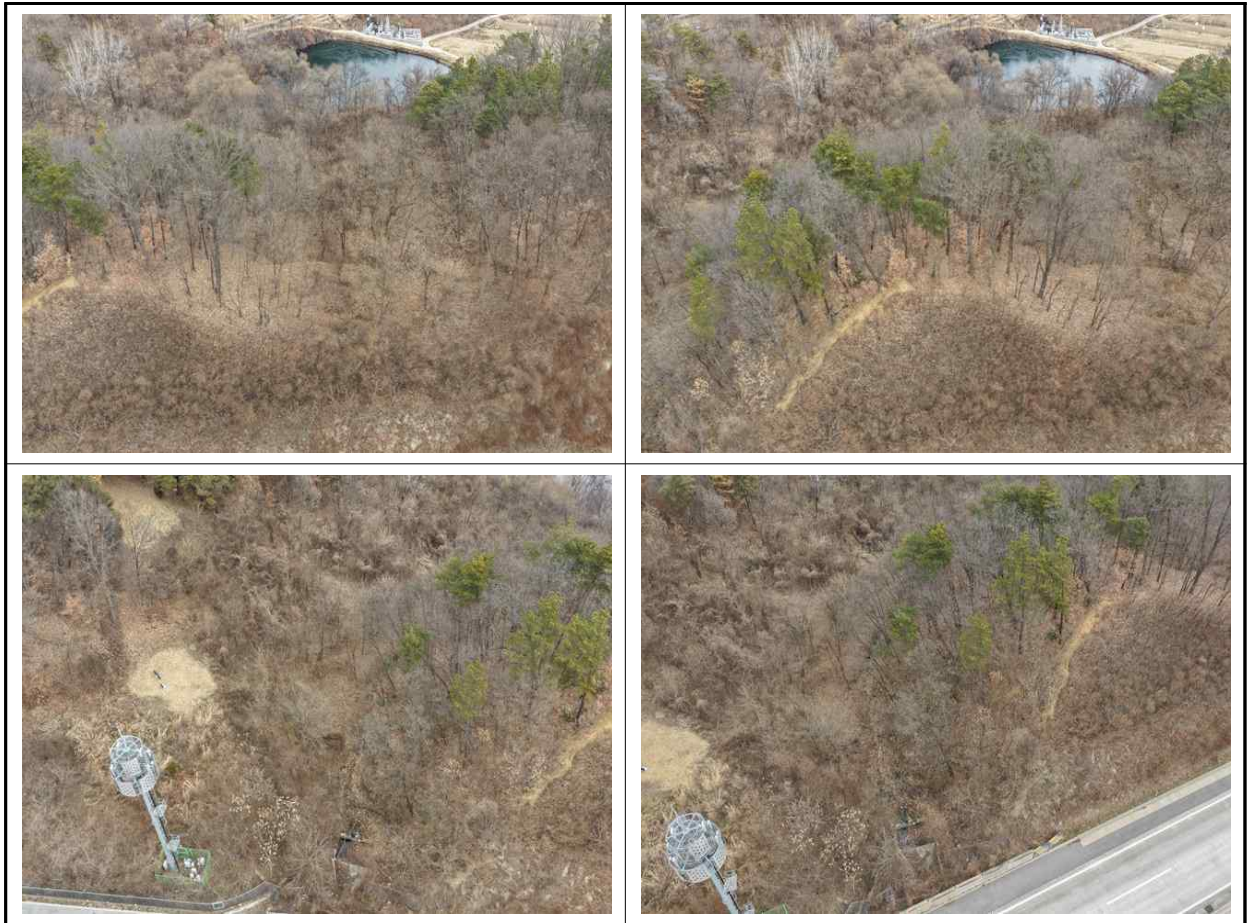
금회 드론촬영 결과, 지하수유출로 인한 결빙, 고드름 등의 손상은 확인되지 않았고, 사면 전반적으로 상태가 양호한 것으로 추정된다. 상부 자연사면 촬영에서도 특이할만한 손상은 보지 않은 것으로 사료되며, 해당 사면은 주기적인 점검을 통한 손상의 발생여부 확인 등의 유지관리가 필요하다.

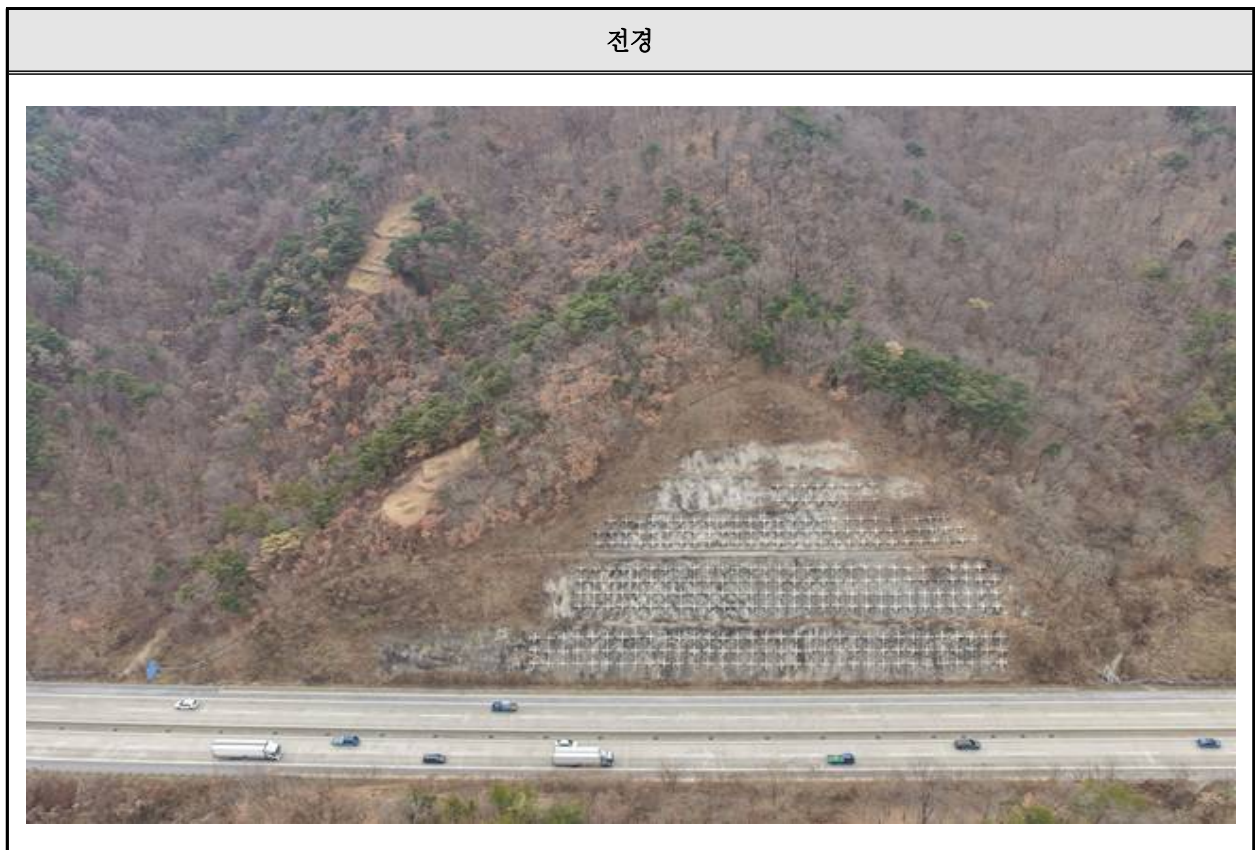
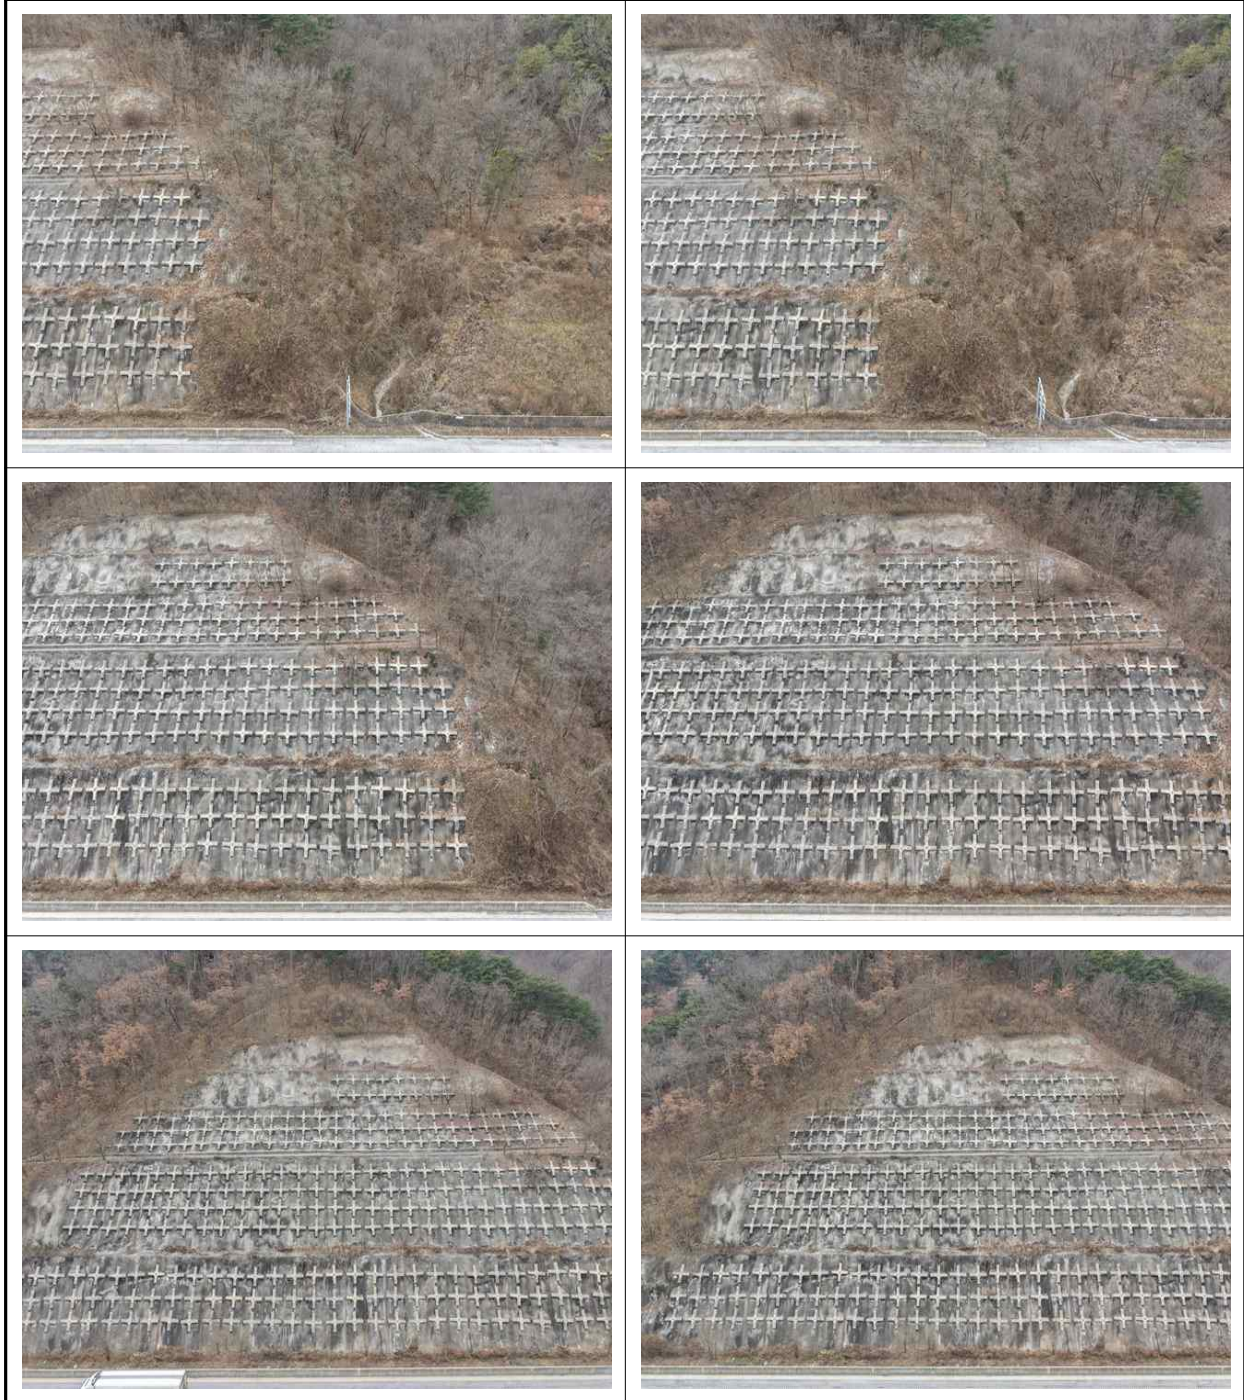
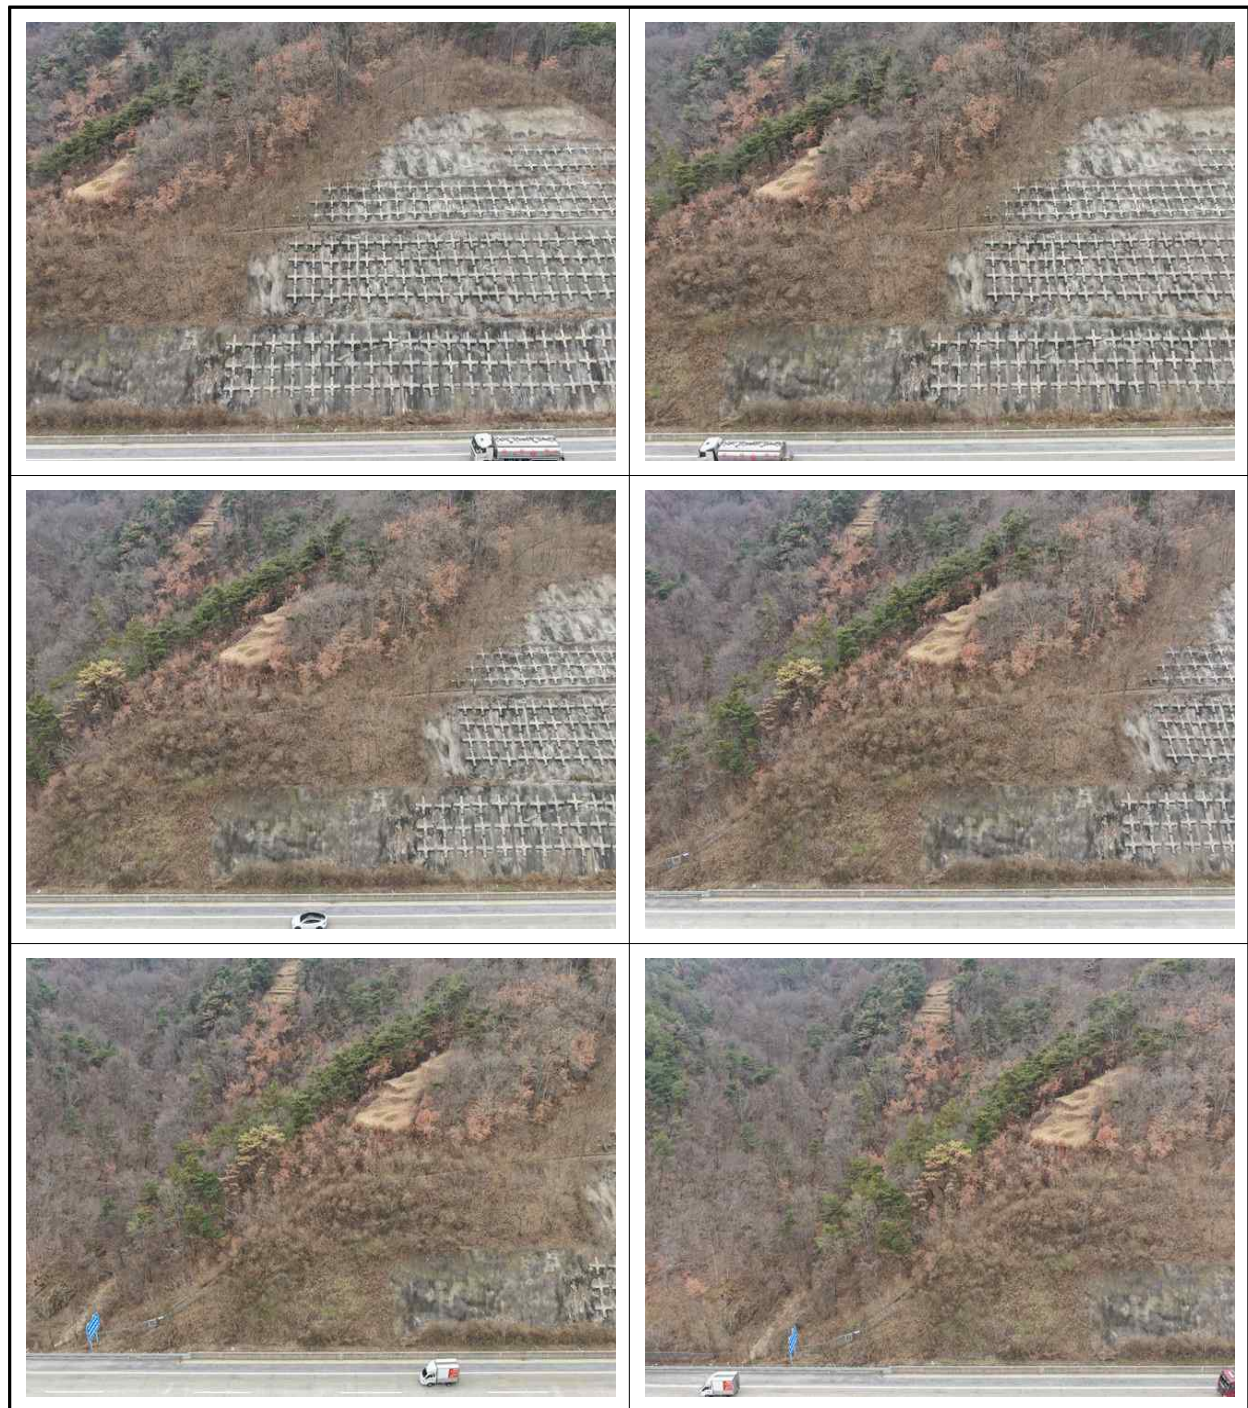
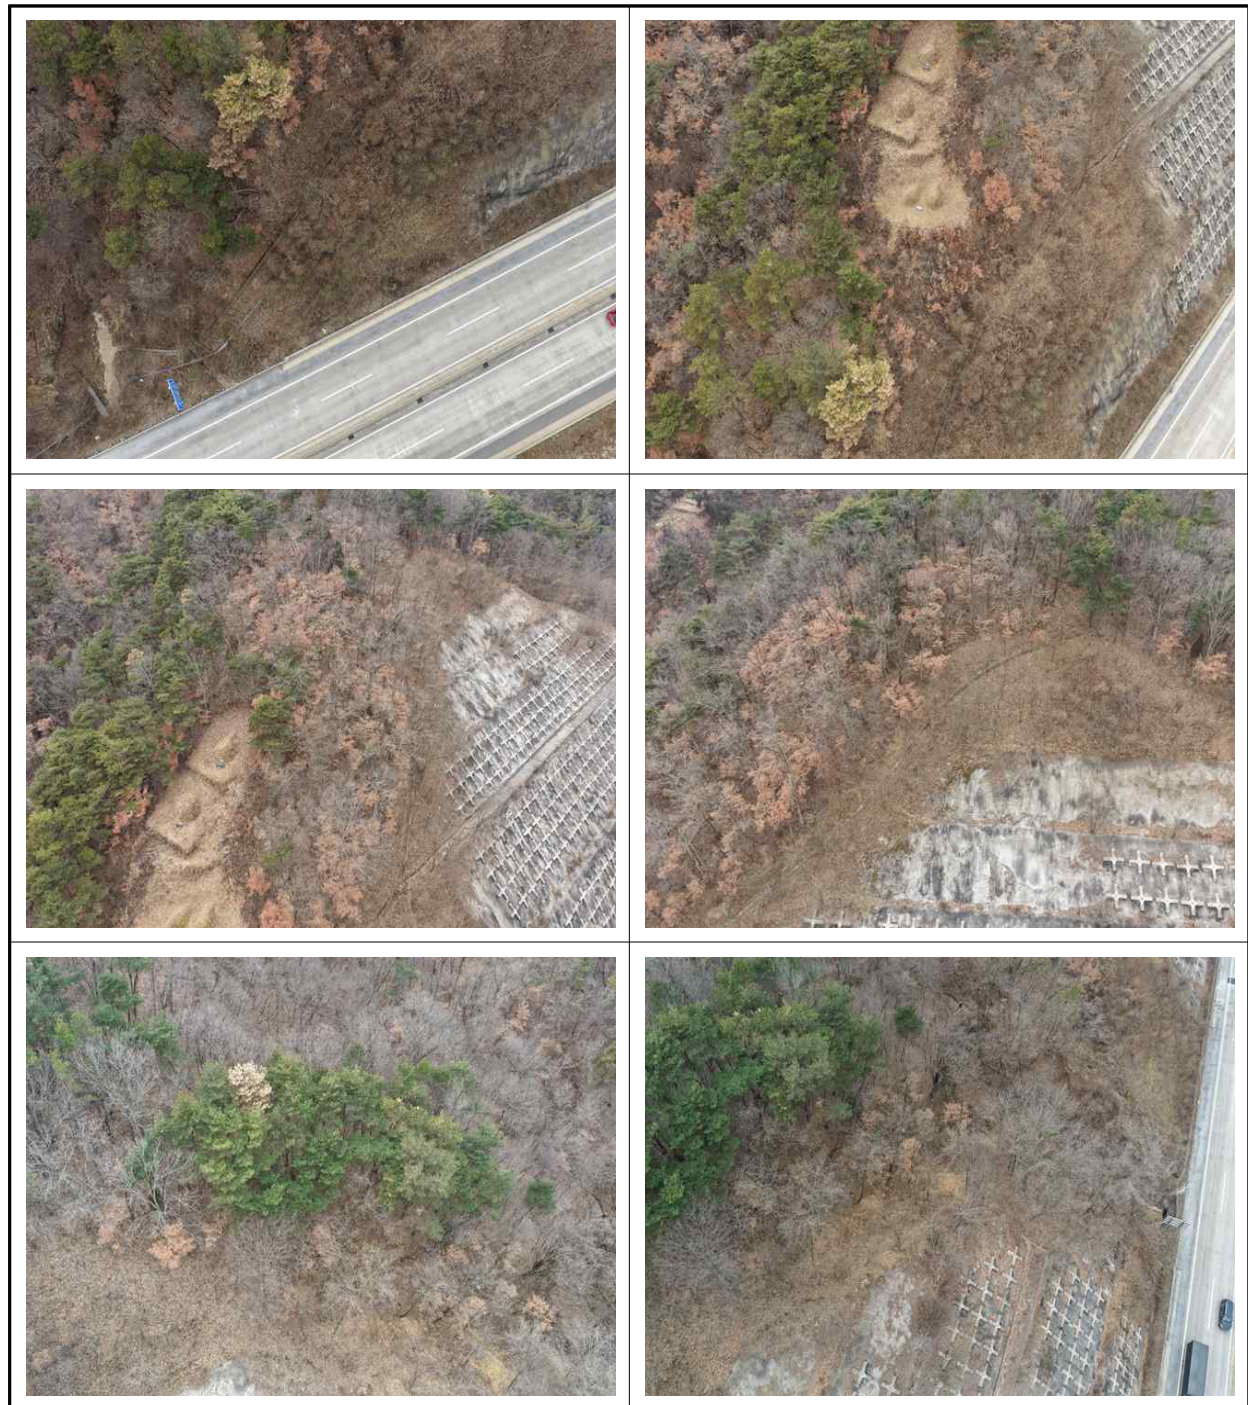
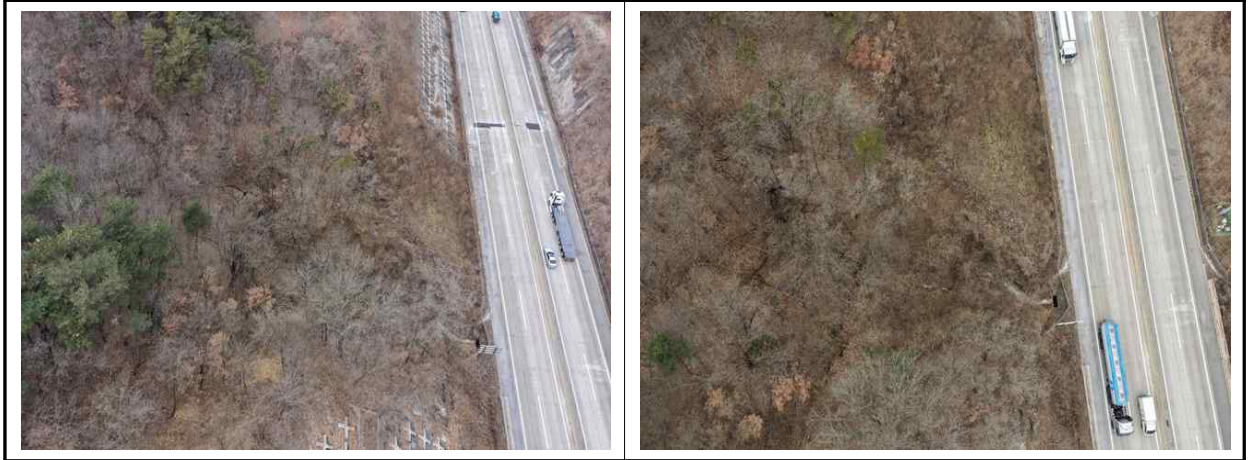
금회 드론촬영 결과, 지하수유출로 인한 결빙, 고드름 등의 손상은 확인되지 않았고, 사면 전반적으로 상태가 양호한 것으로 추정된다. 상부 자연사면 촬영에서도 특이할만한 손상은 보지 않은 것으로 사료되며, 해당 사면은 주기적인 점검을 통한 손상의 발생여부 확인 등의 유지관리가 필요하다.
