# 제 1 편 시 설 물 편

# 1. 상주절토05

## 1) 사면 일반사항

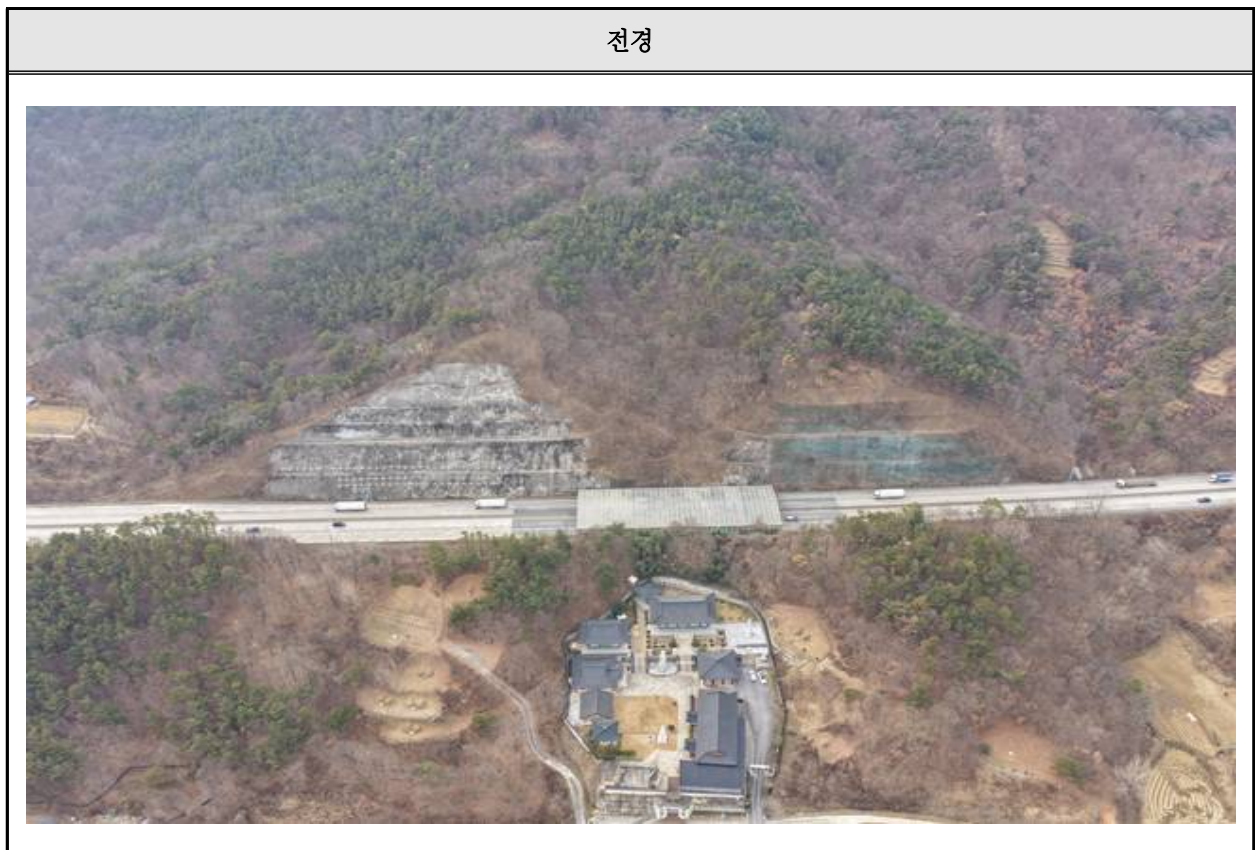
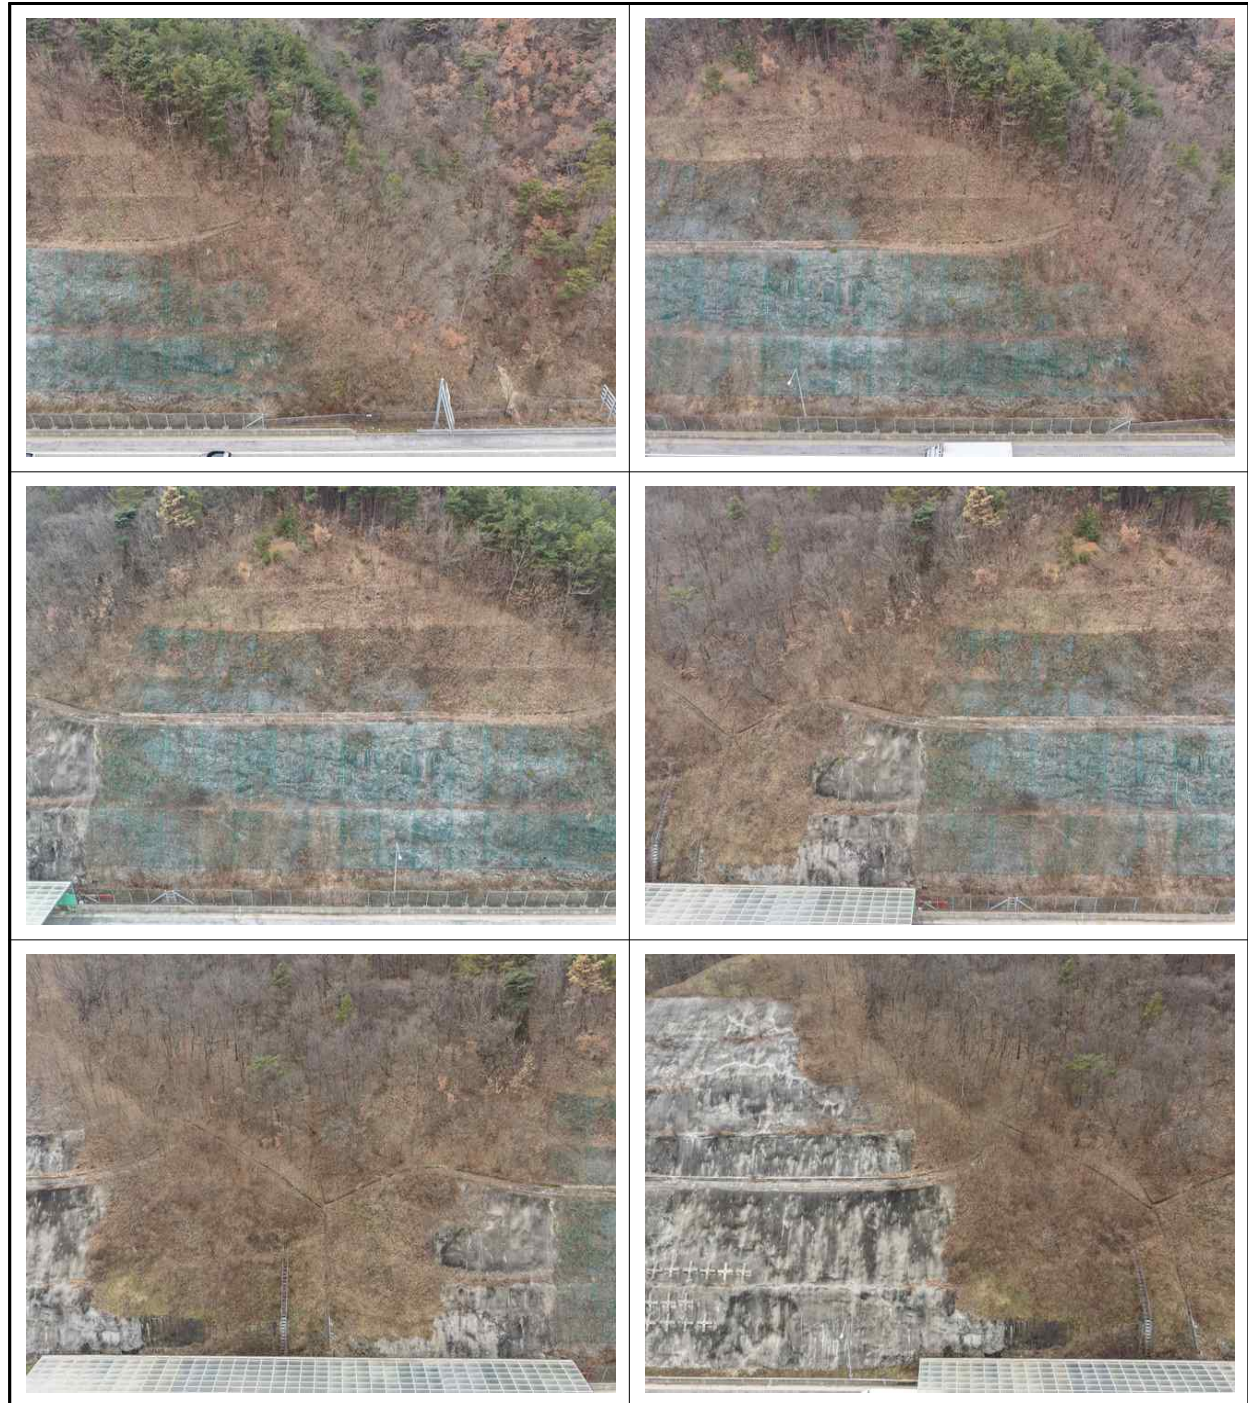
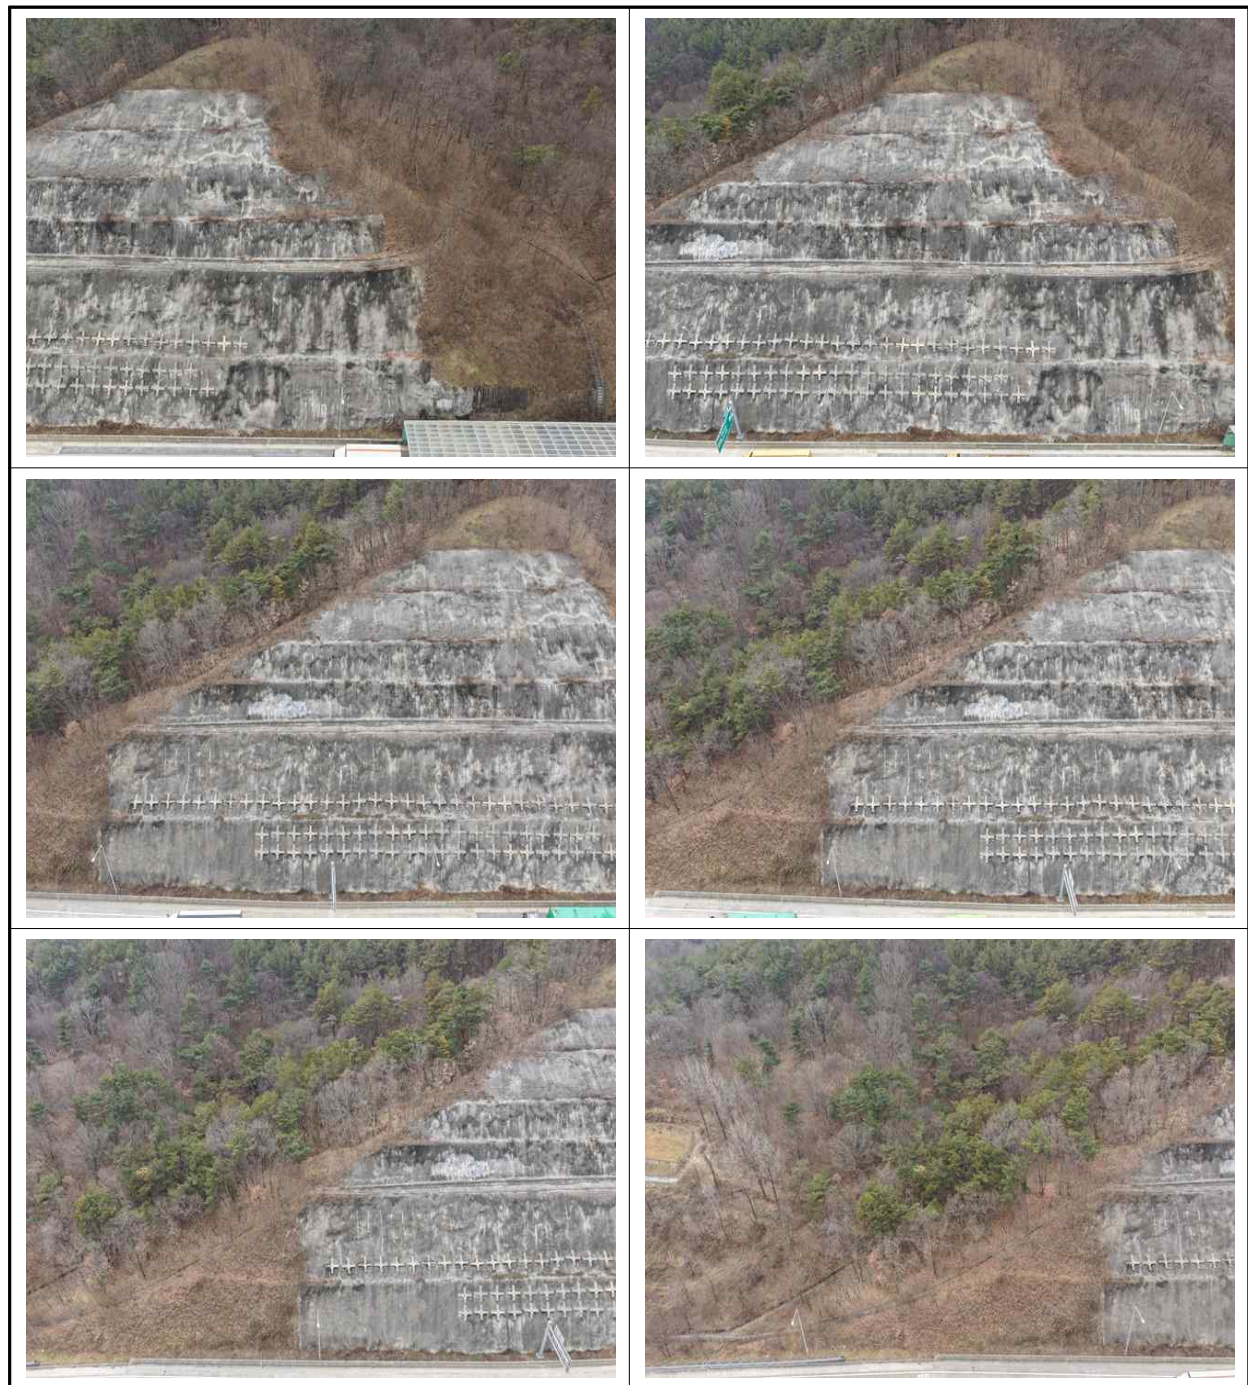
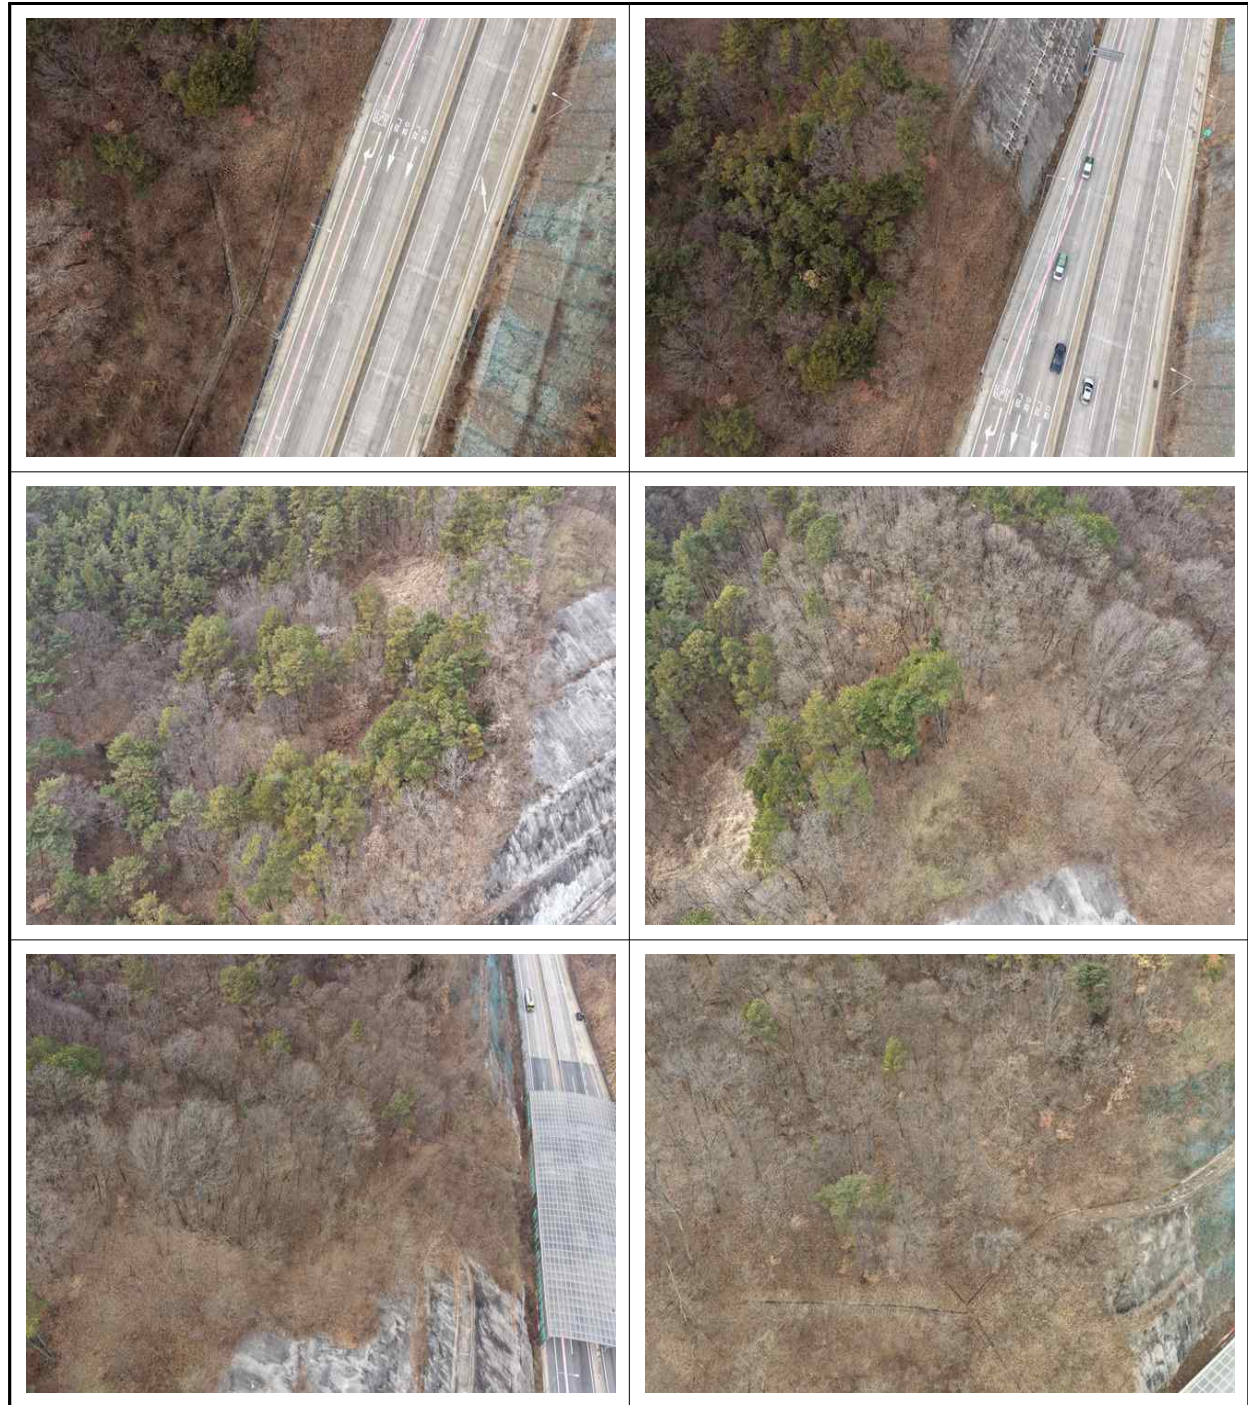
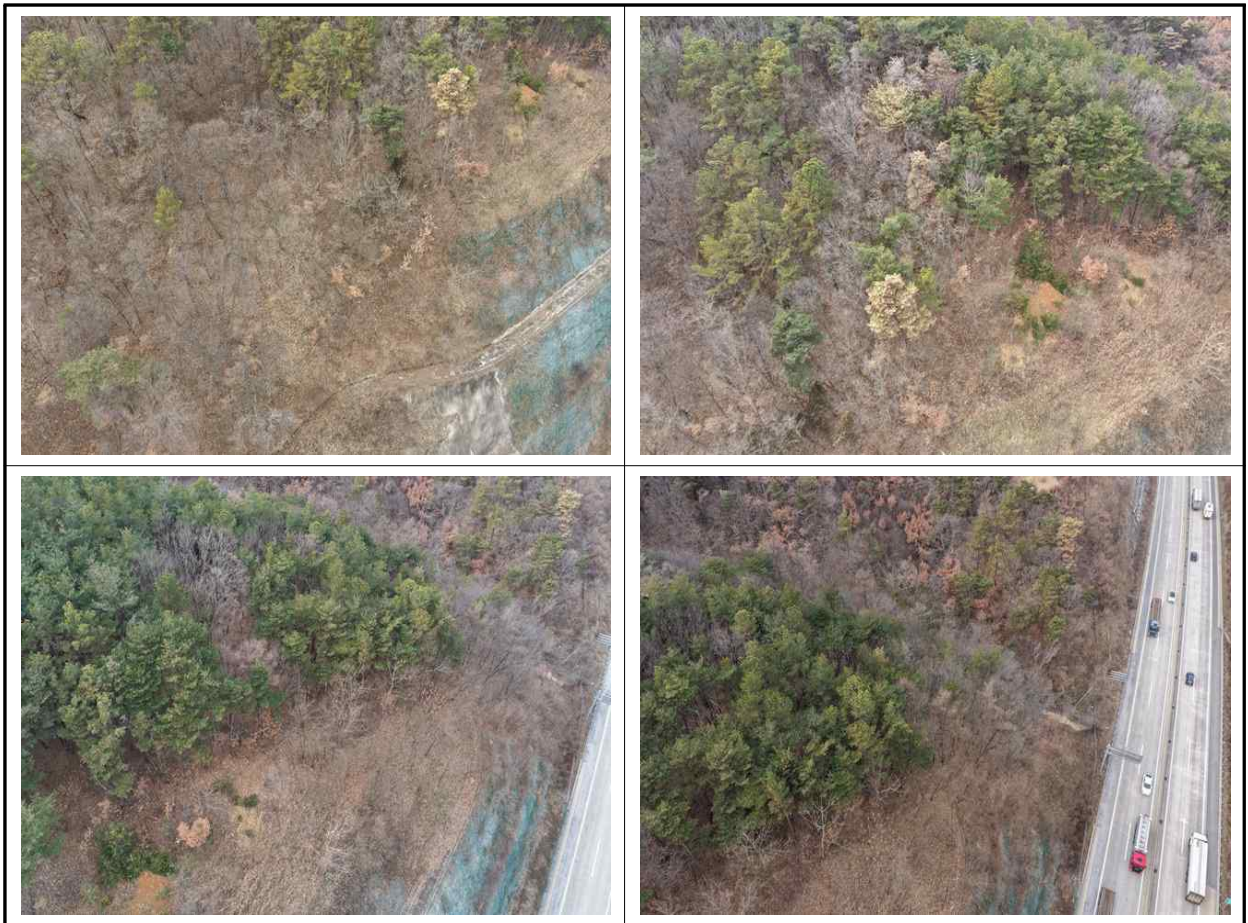
금회 드론촬영 결과, 지하수유출로 인한 결빙, 고드름 등의 손상은 확인되지 않았고, 사면 전반적으로 상태가 양호한 것으로 추정된다. 상부 자연사면 촬영에서도 특이할만한 손상은 보지 않은 것으로 사료되며, 해당 사면은 주기적인 점검을 통한 손상의 발생여부 확인 등의 유지관리가 필요하다.

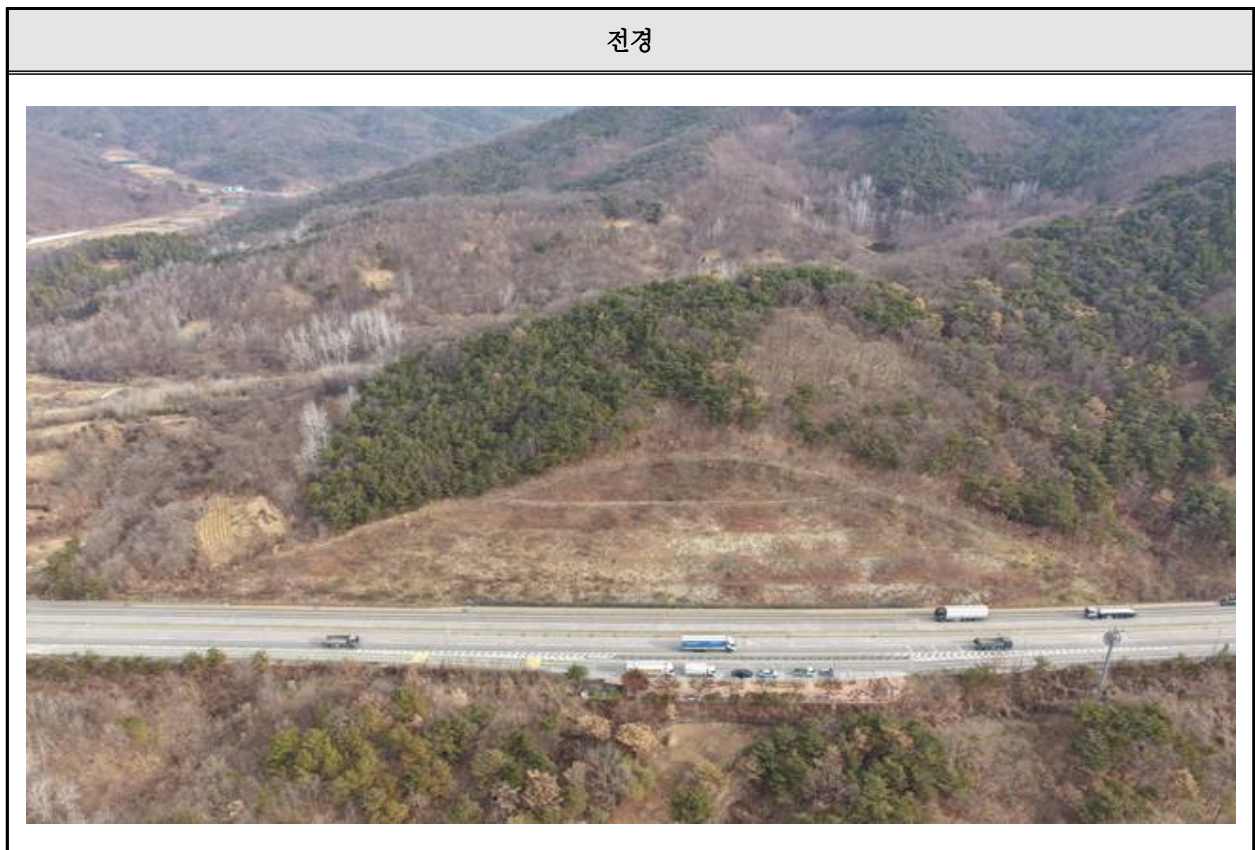
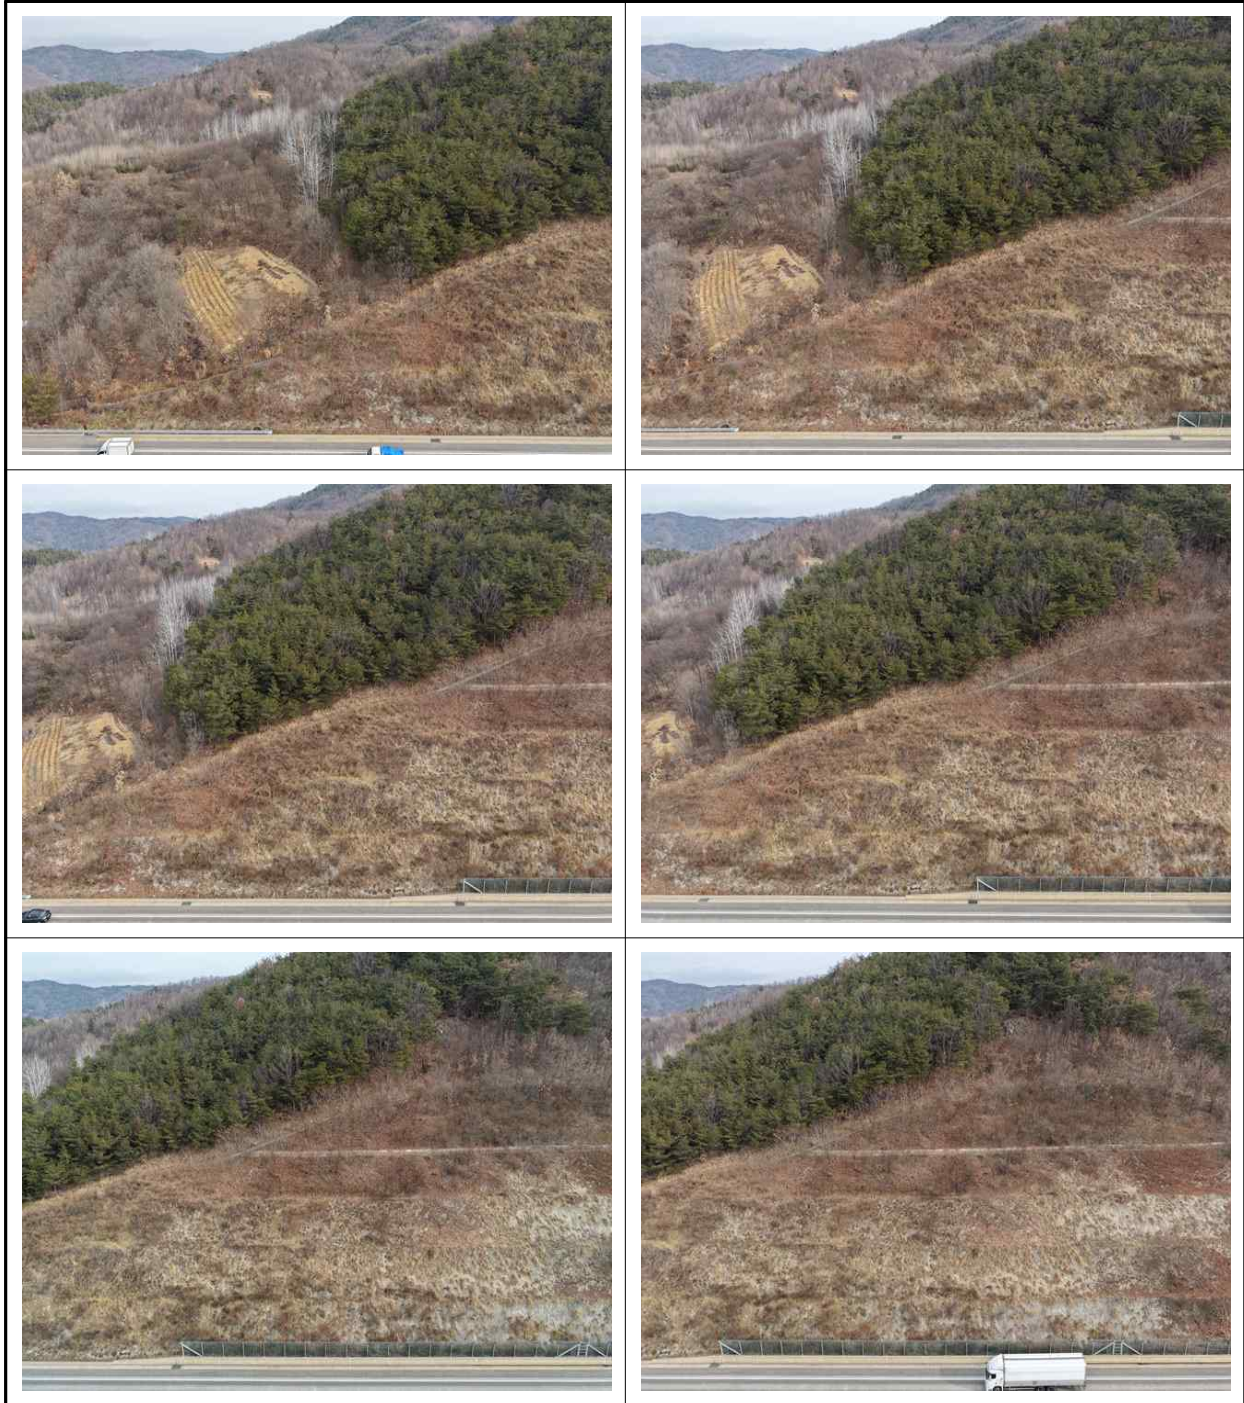
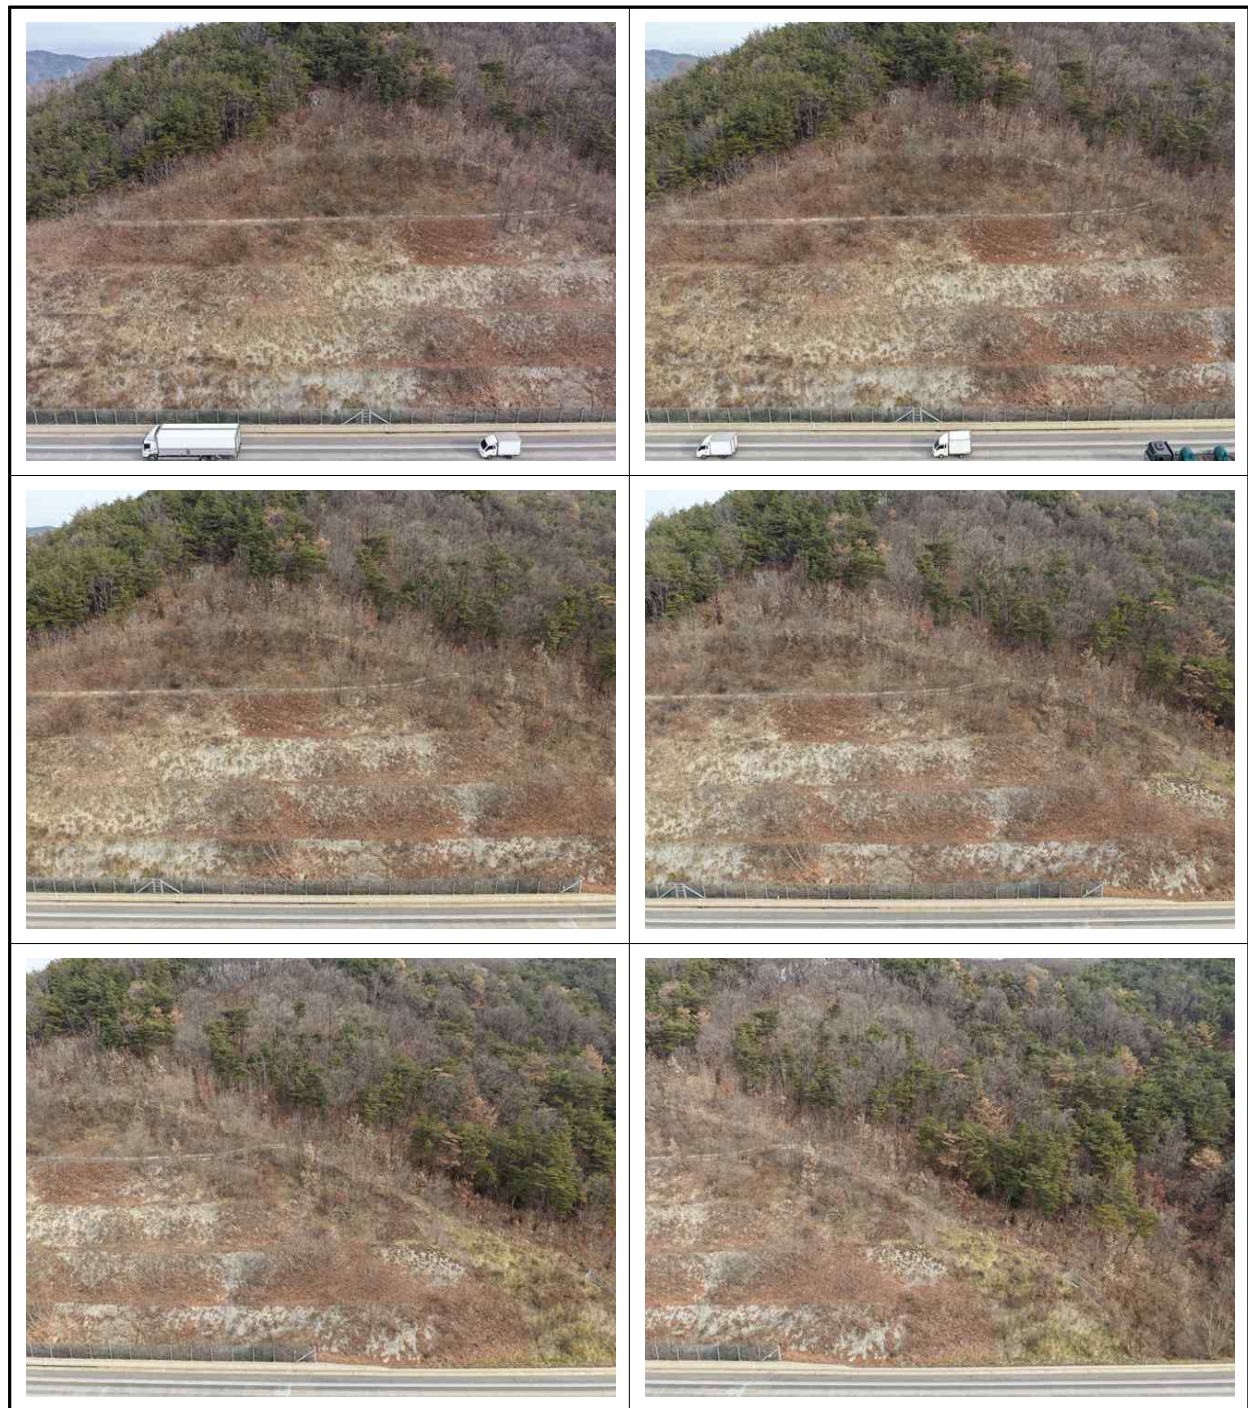
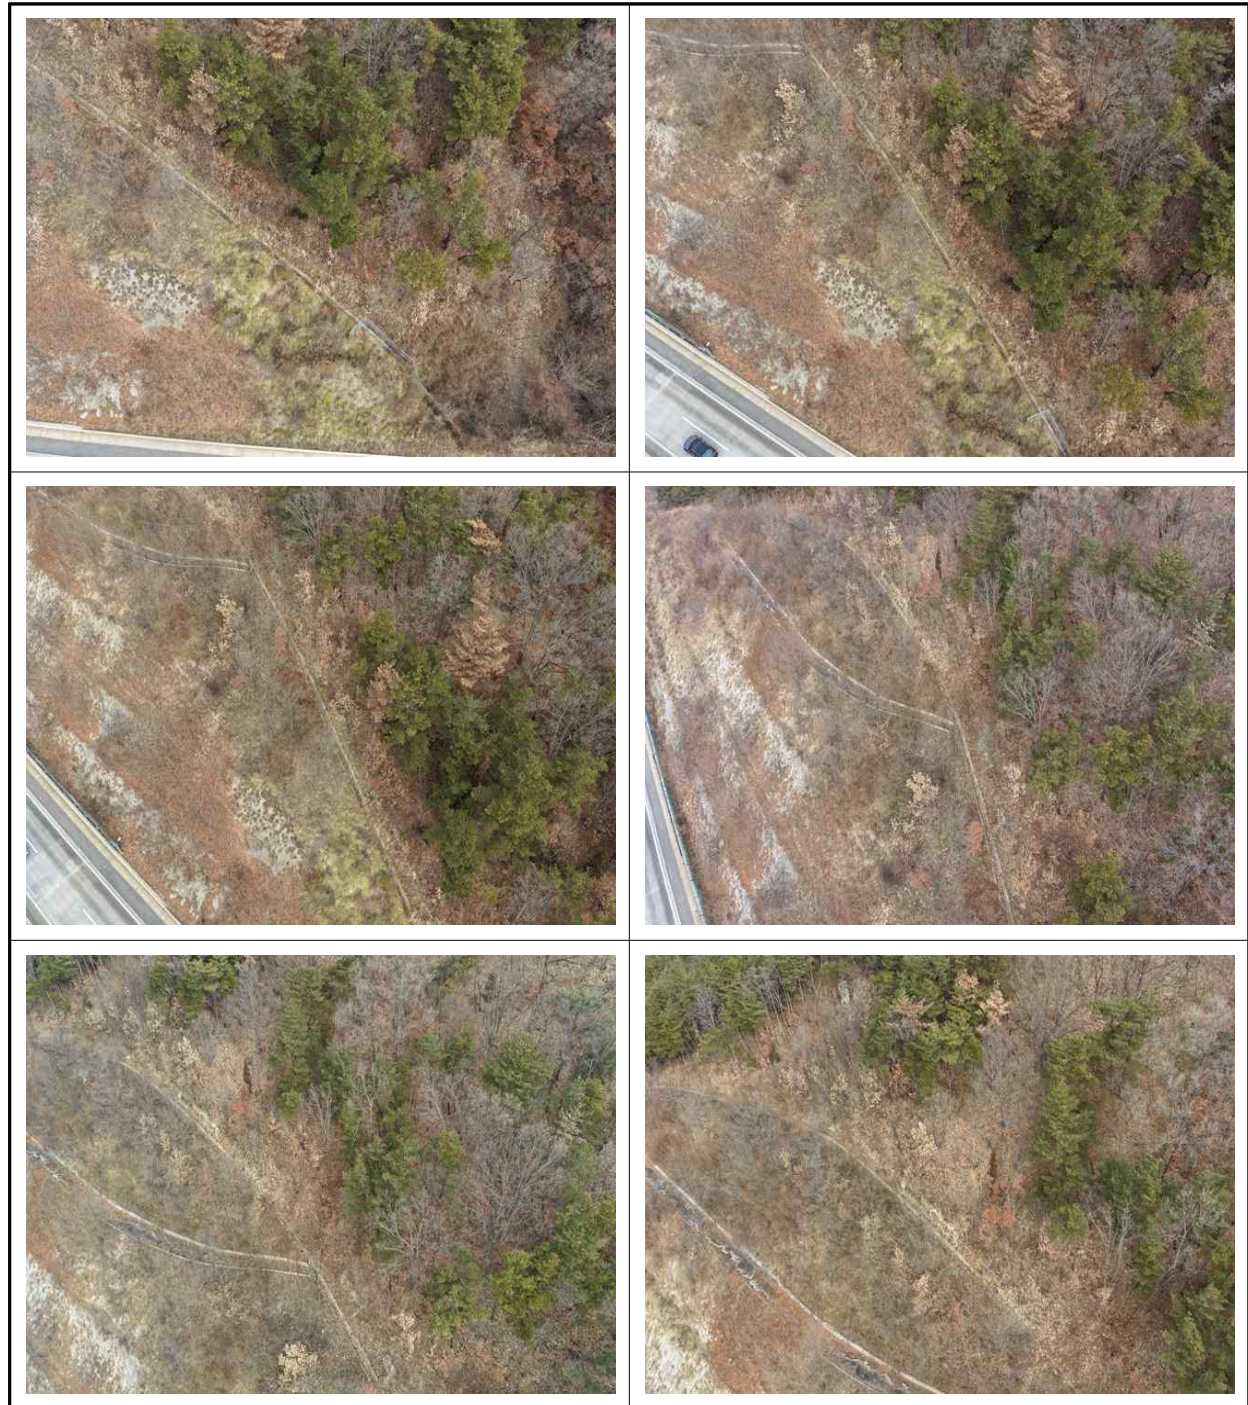
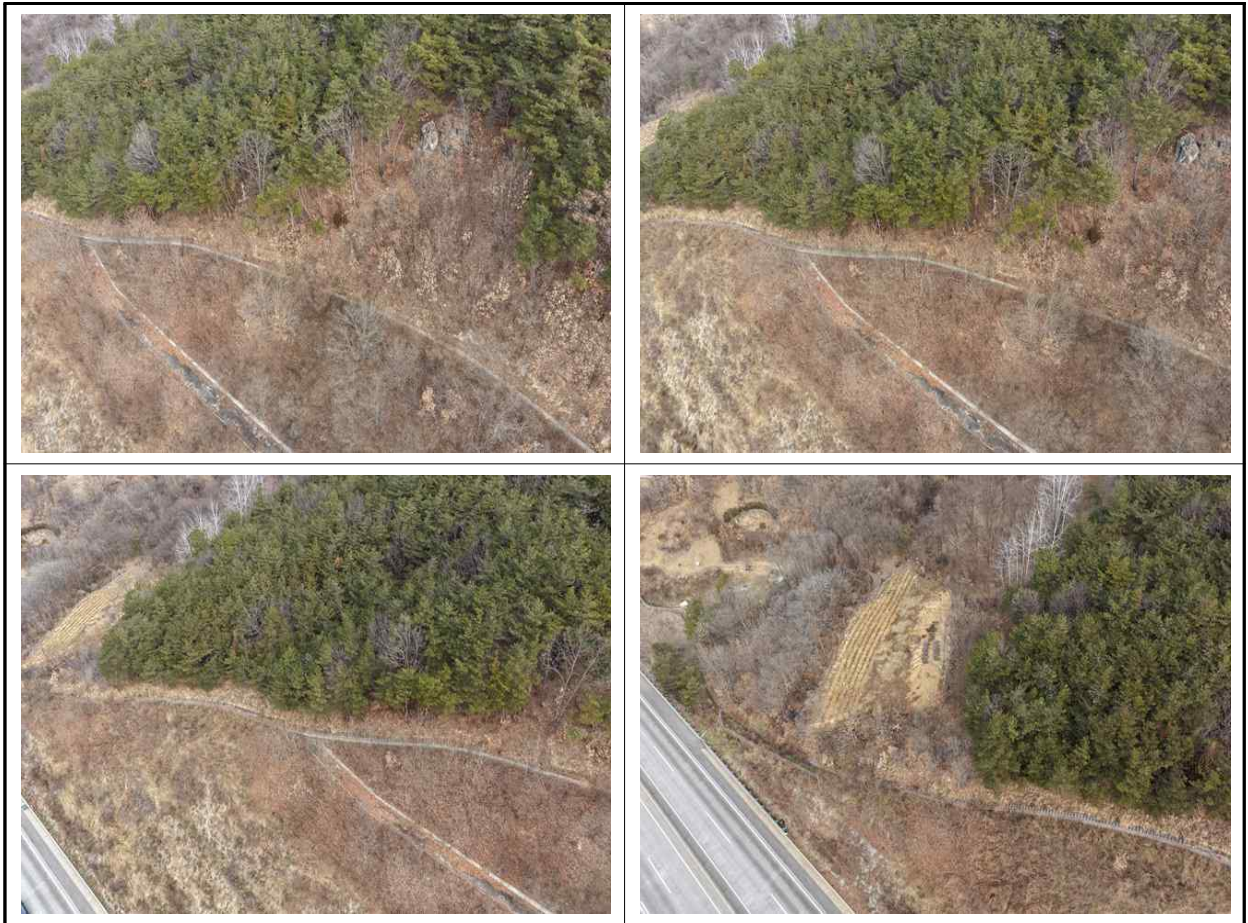
금회 드론촬영 결과, 지하수유출로 인한 결빙, 고드름 등의 손상은 확인되지 않았고, 사면 전반적으로 상태가 양호한 것으로 추정된다. 상부 자연사면 촬영에서도 특이할만한 손상은 보지 않은 것으로 사료되며, 해당 사면은 주기적인 점검을 통한 손상의 발생여부 확인 등의 유지관리가 필요하다.

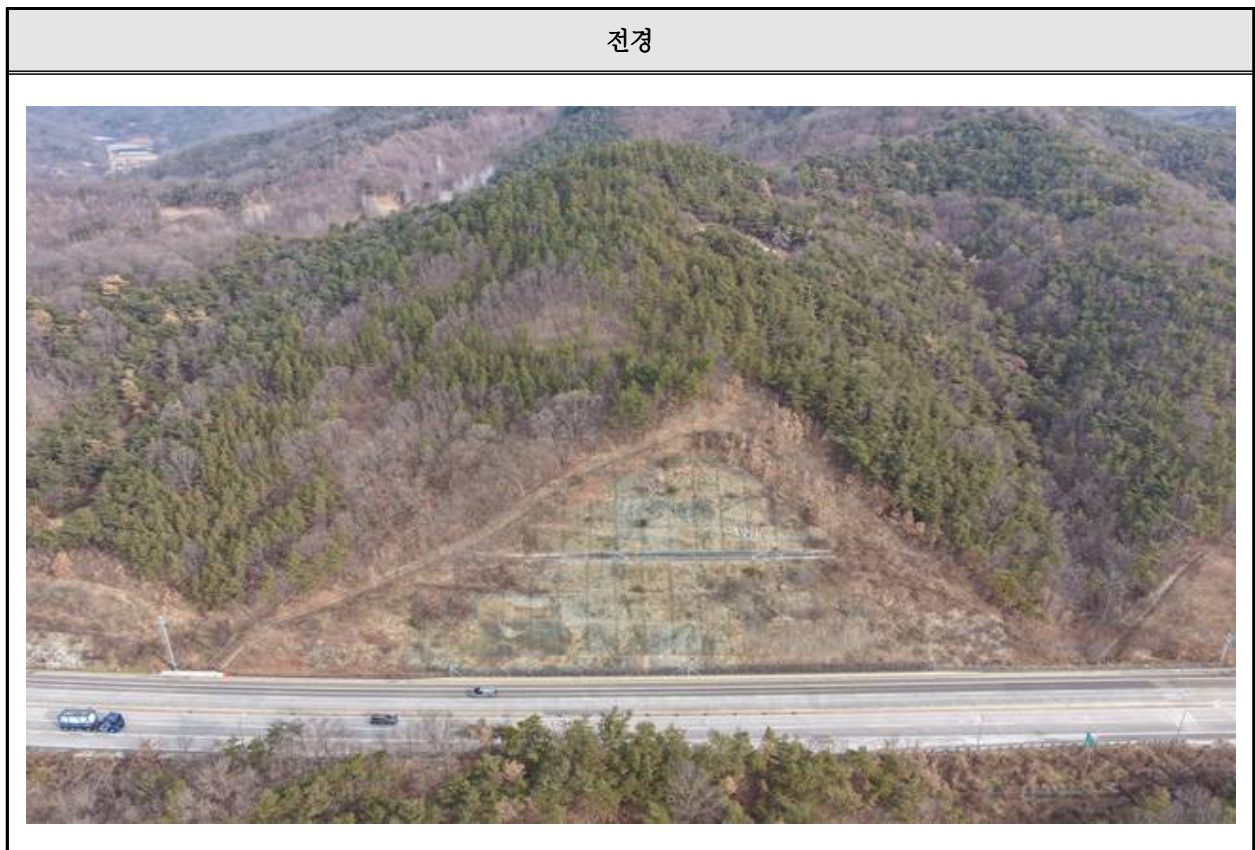
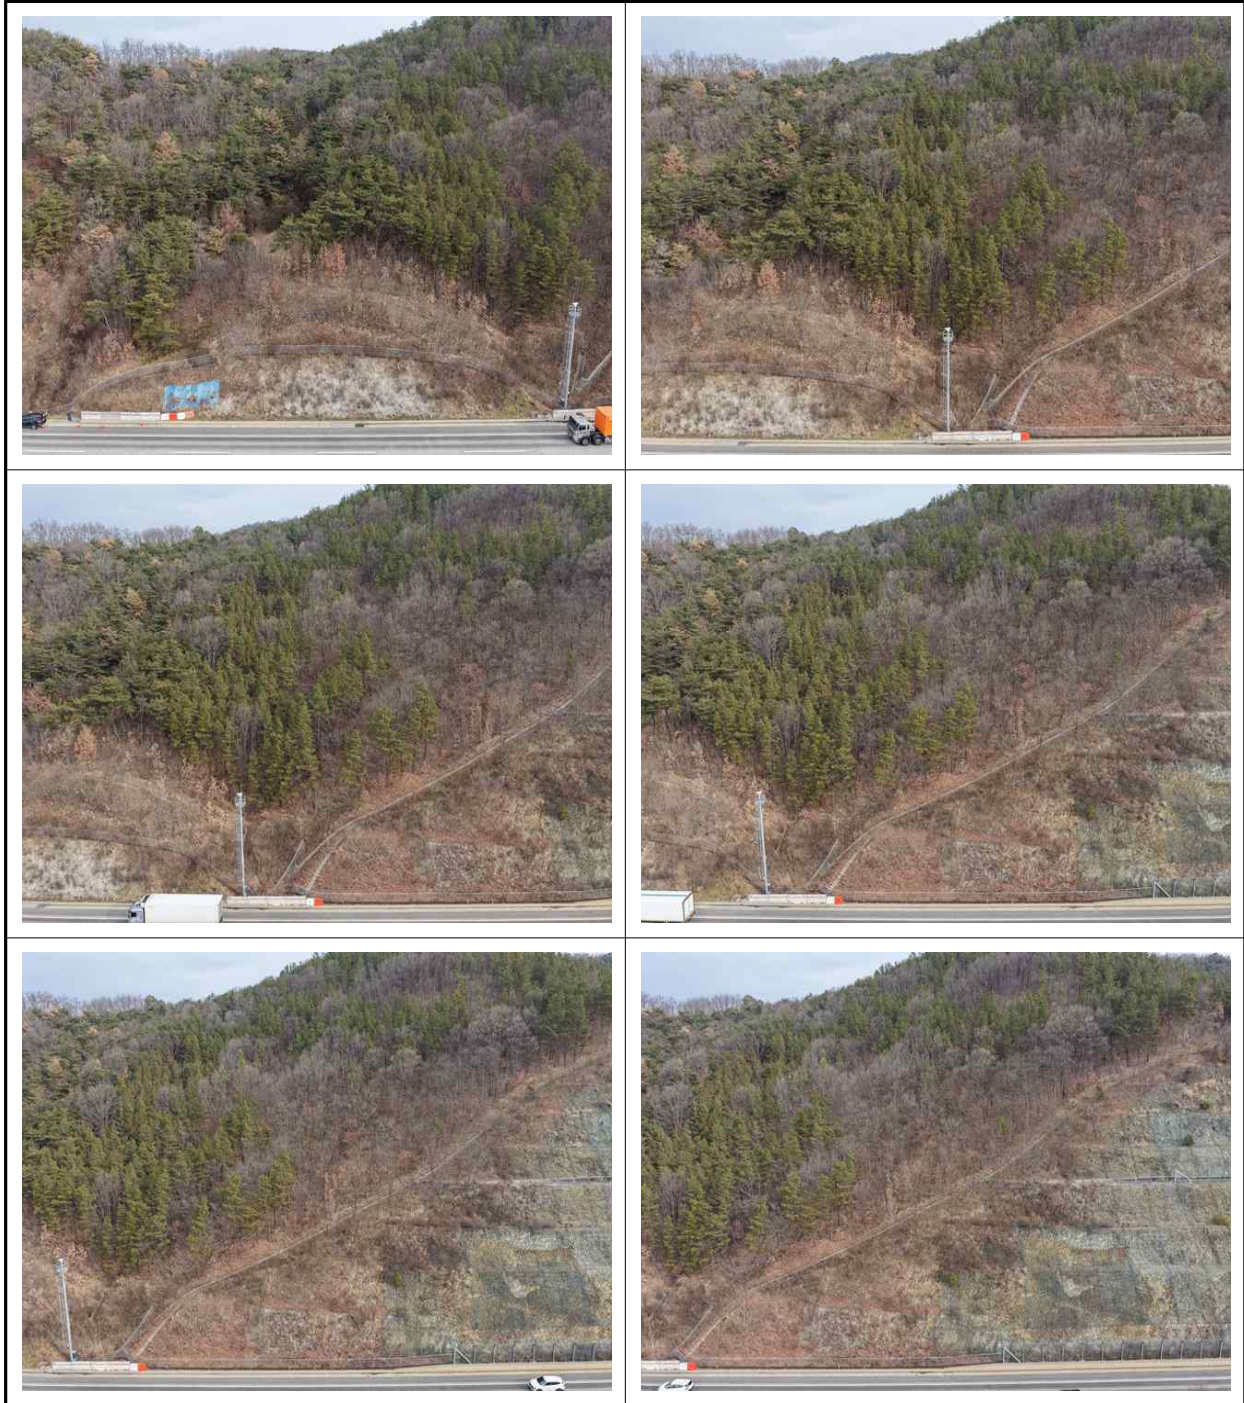
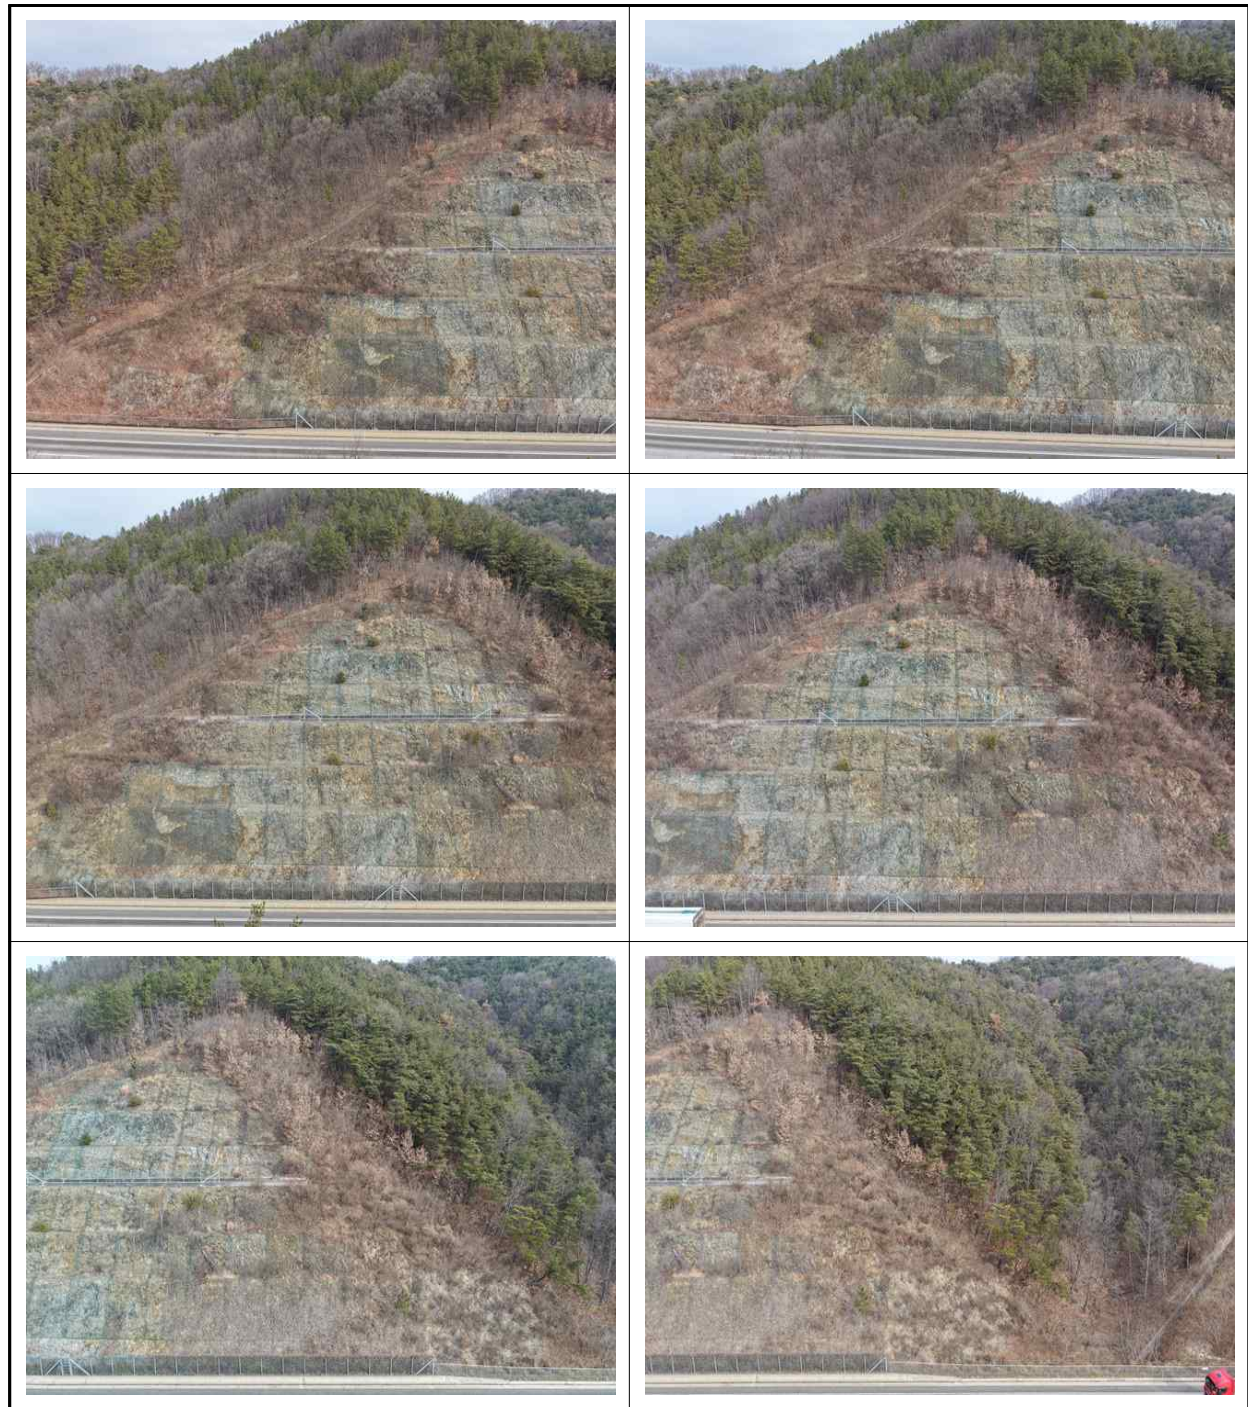
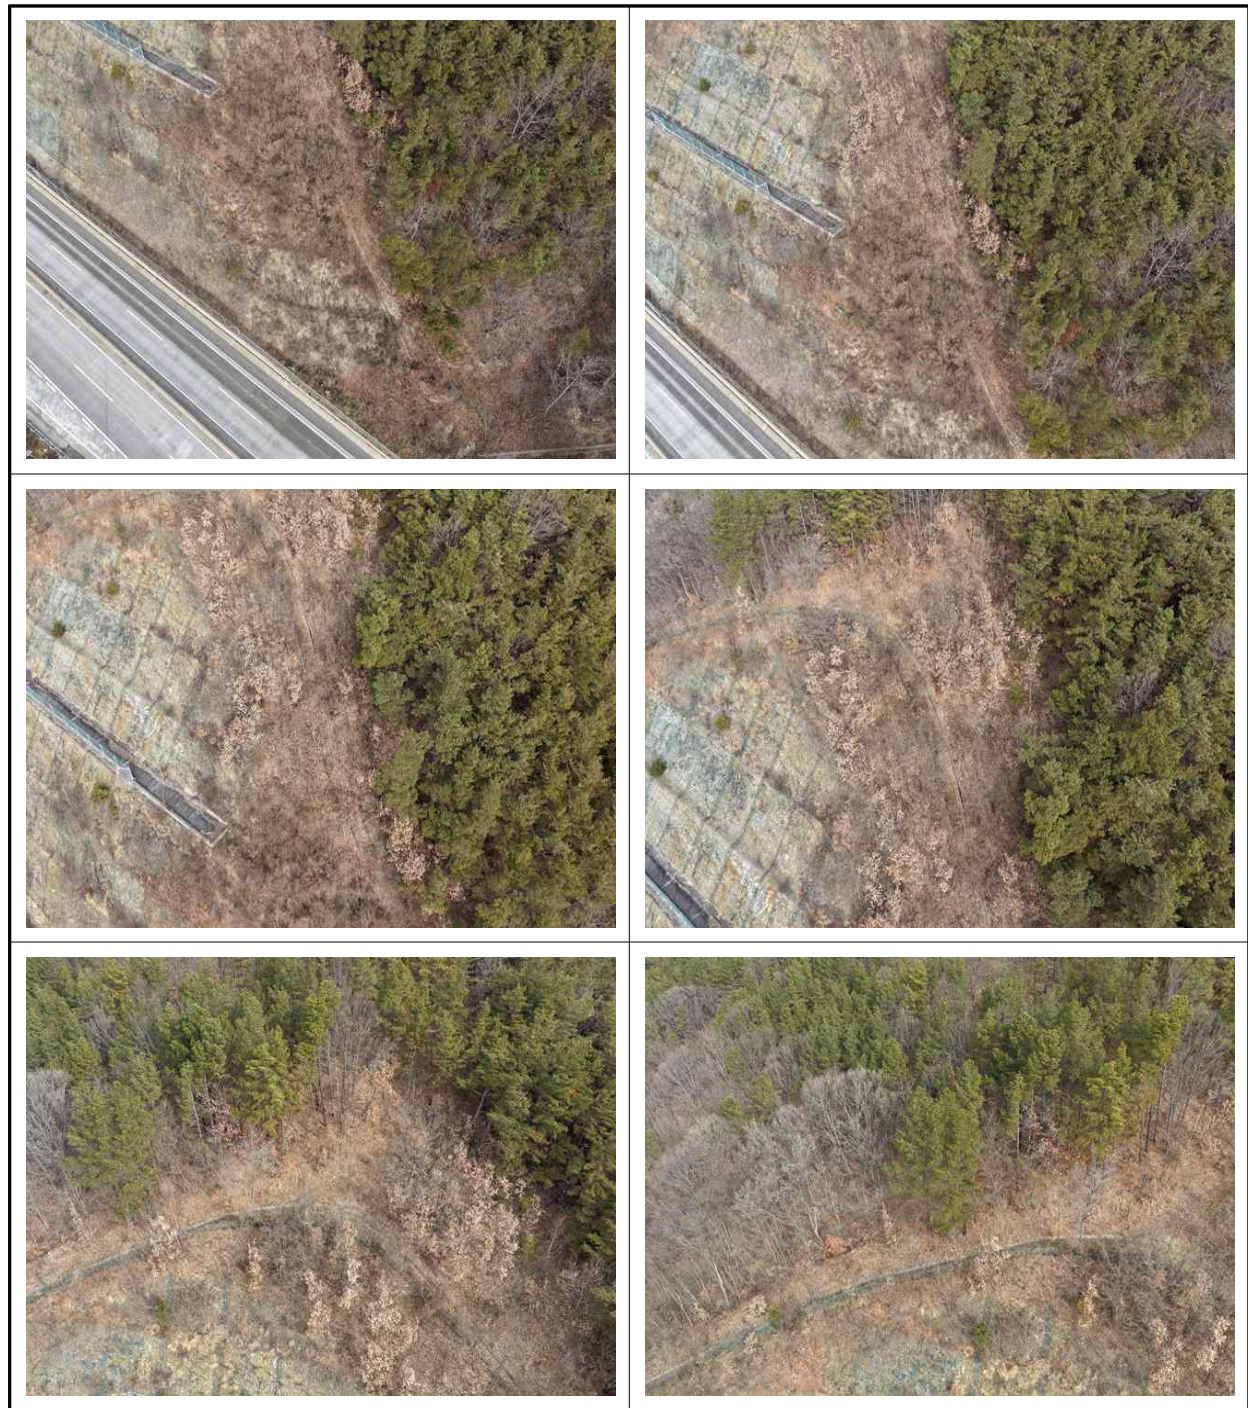
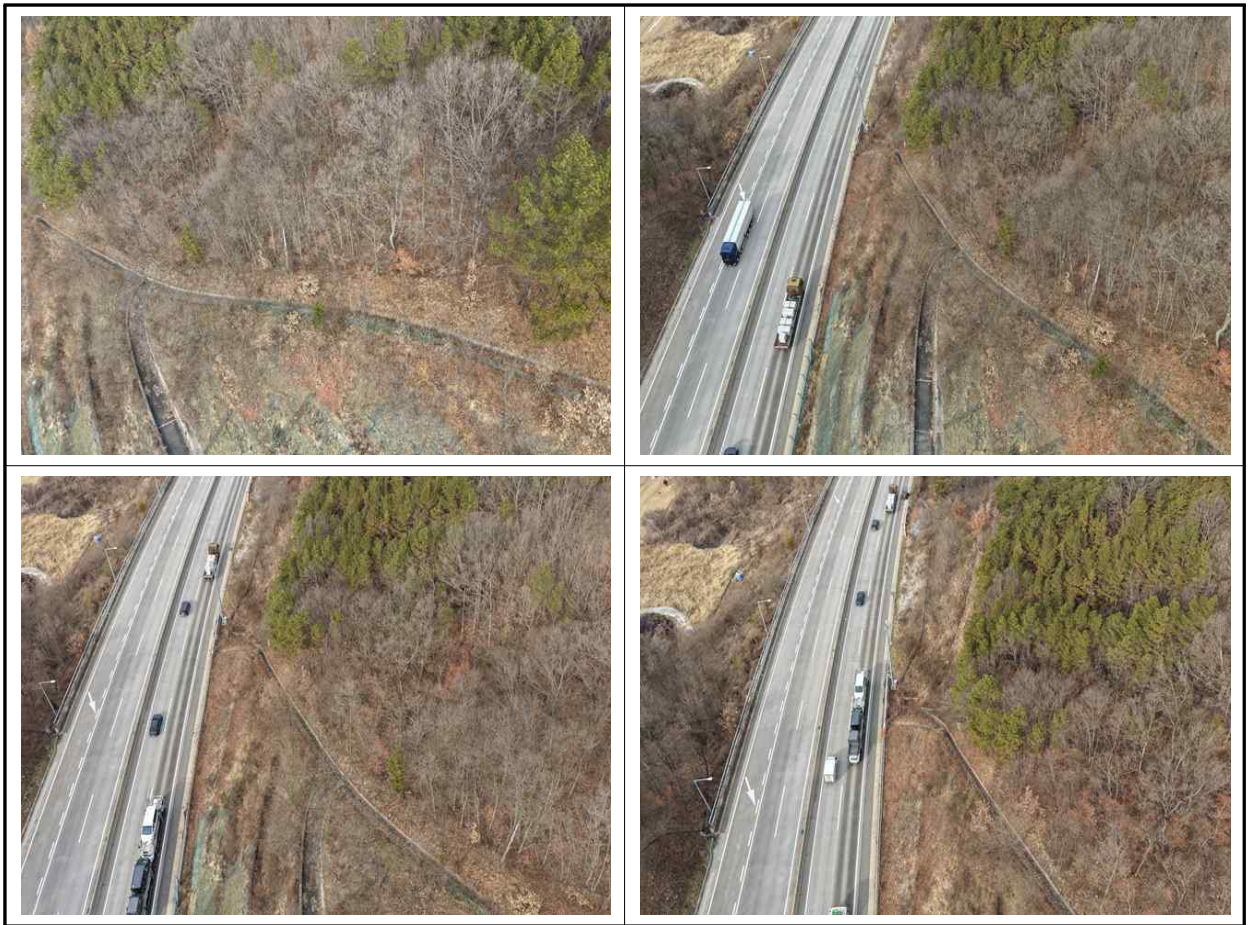
금회 드론촬영 결과, 지하수유출로 인한 결빙, 고드름 등의 손상은 확인되지 않았고, 사면 전반적으로 상태가 양호한 것으로 추정된다. 상부 자연사면 촬영에서도 특이할만한 손상은 보지 않은 것으로 사료되며, 해당 사면은 주기적인 점검을 통한 손상의 발생여부 확인 등의 유지관리가 필요하다.
