# 제 1 편 시 설 물 편

# 1. 상주절토05

## 1) 사면 일반사항

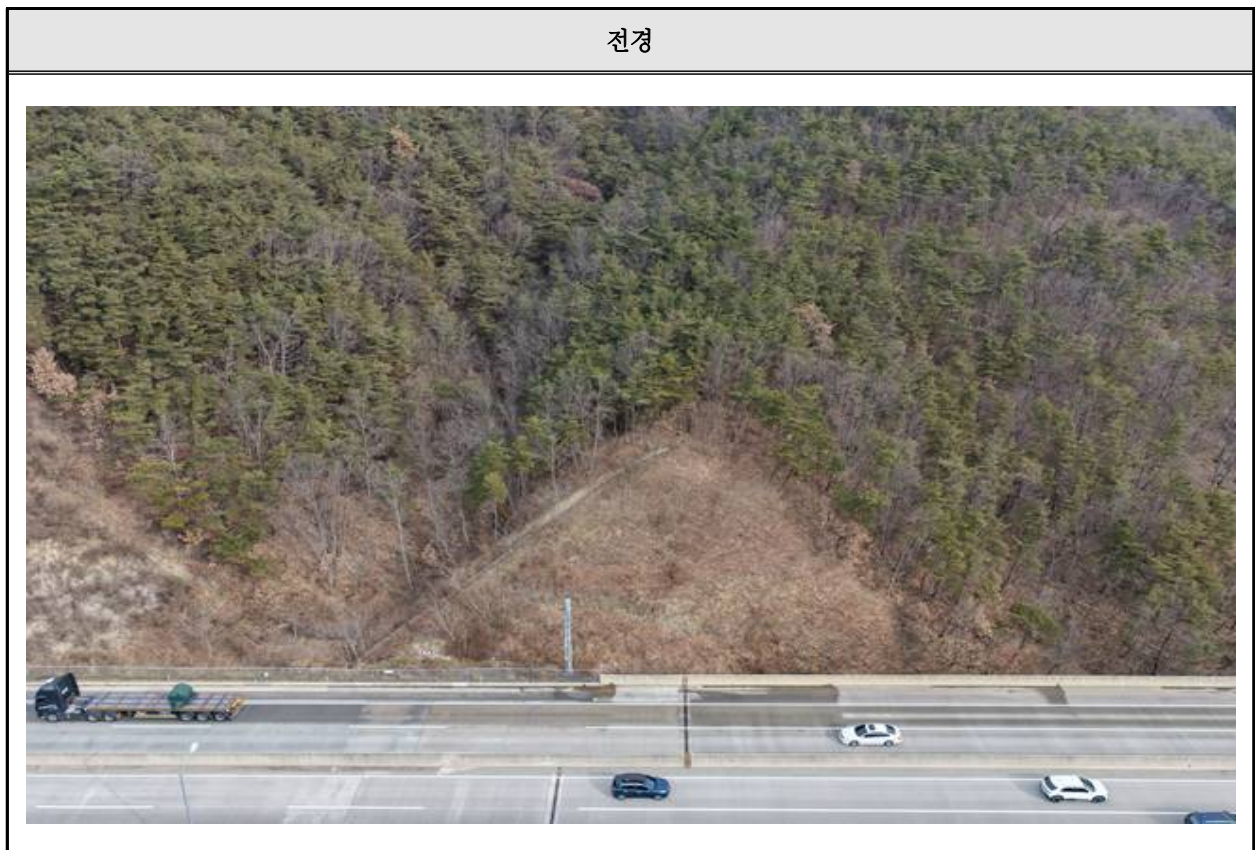
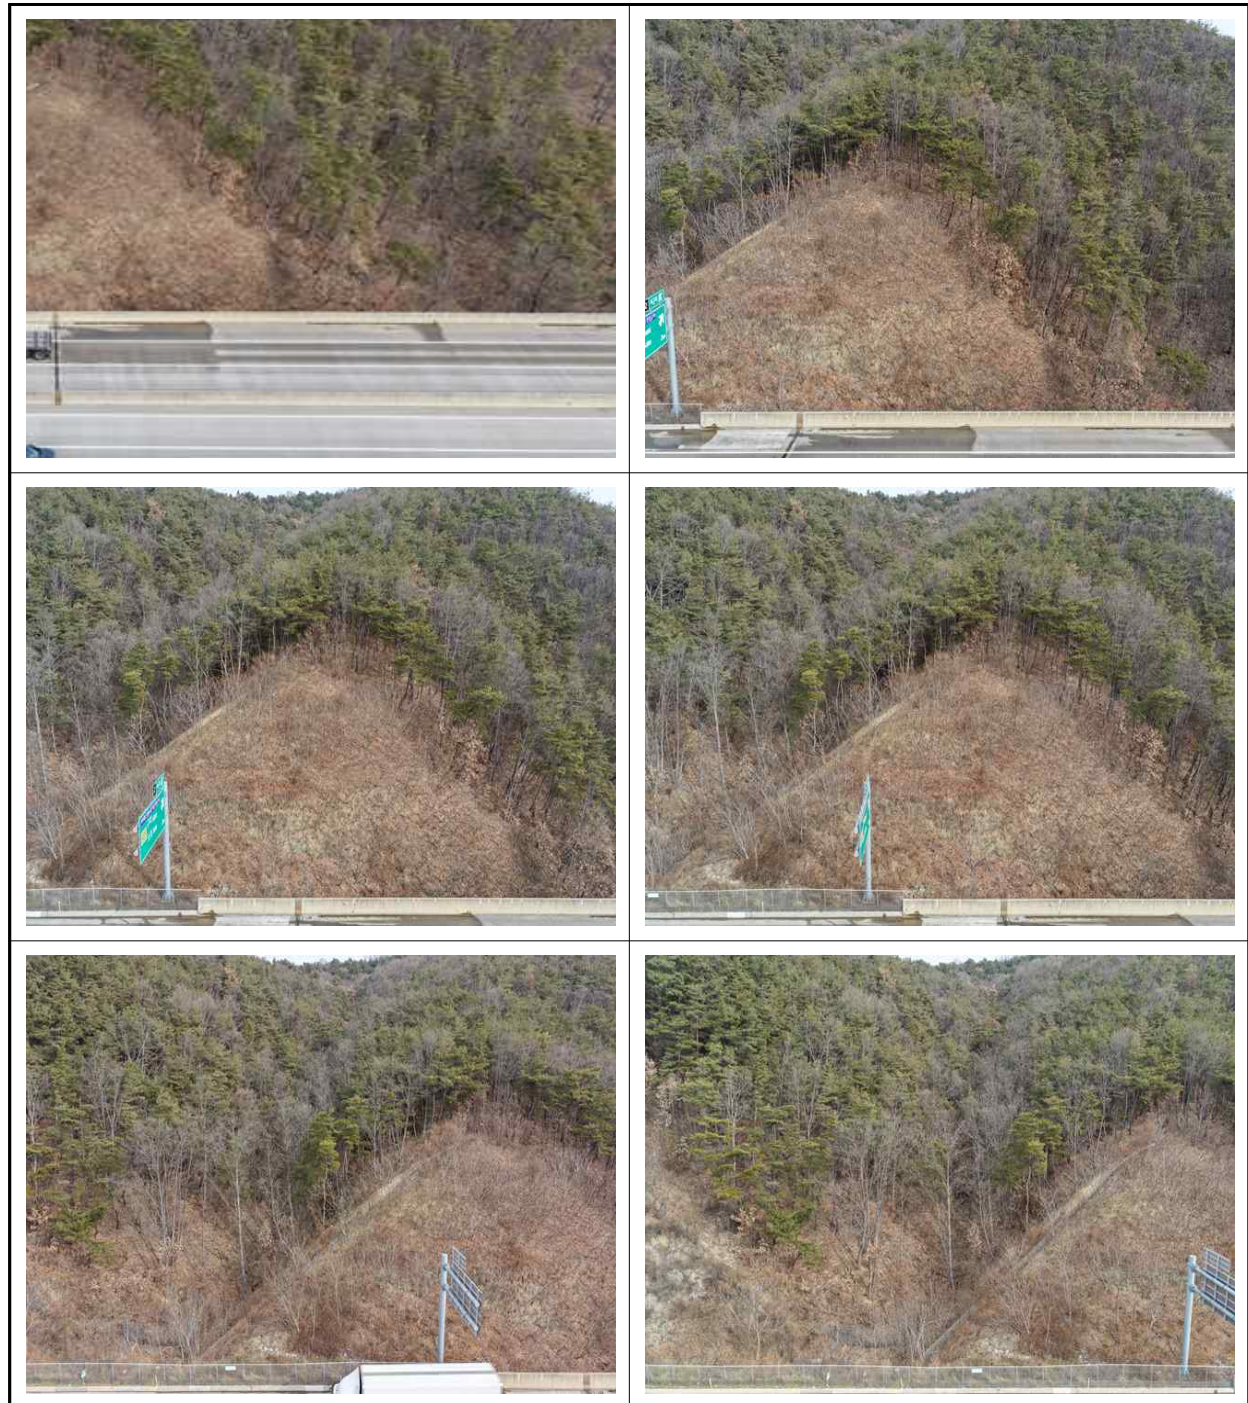
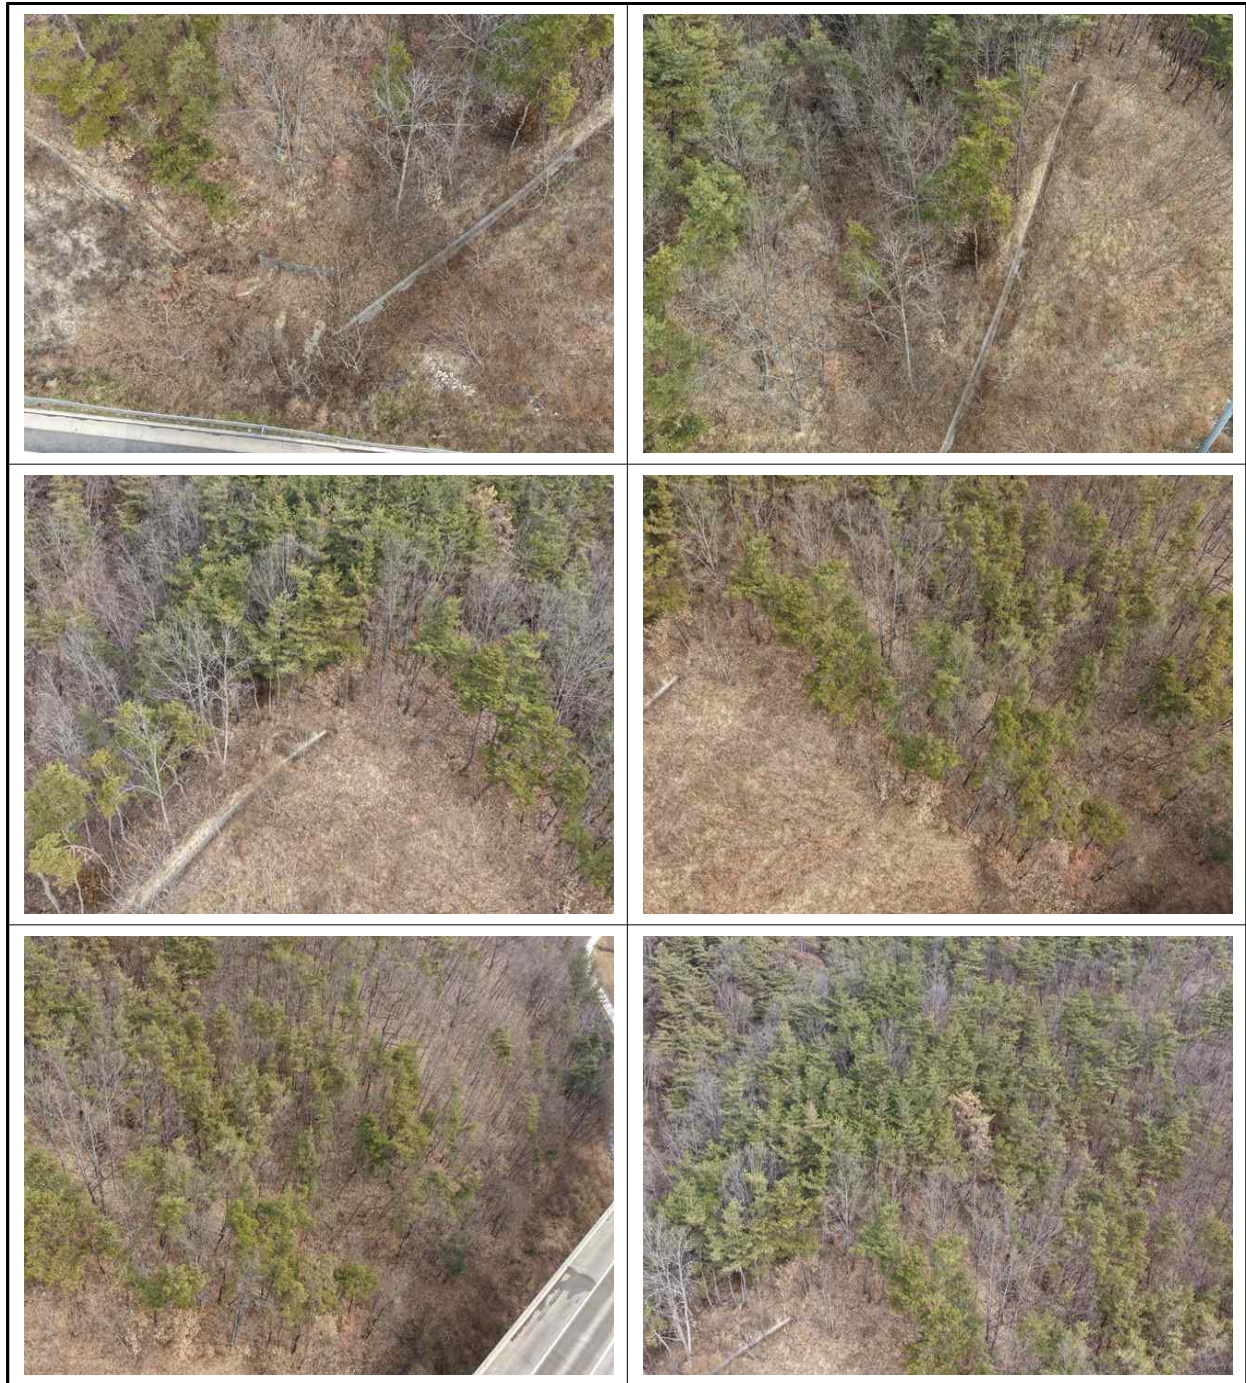
금회 드론촬영 결과, 지하수유출로 인한 결빙, 고드름 등의 손상은 확인되지 않았고, 사면 전반적으로 상태가 양호한 것으로 추정된다. 상부 자연사면 촬영에서도 특이할만한 손상은 보지 않은 것으로 사료되며, 해당 사면은 주기적인 점검을 통한 손상의 발생여부 확인 등의 유지관리가 필요하다.

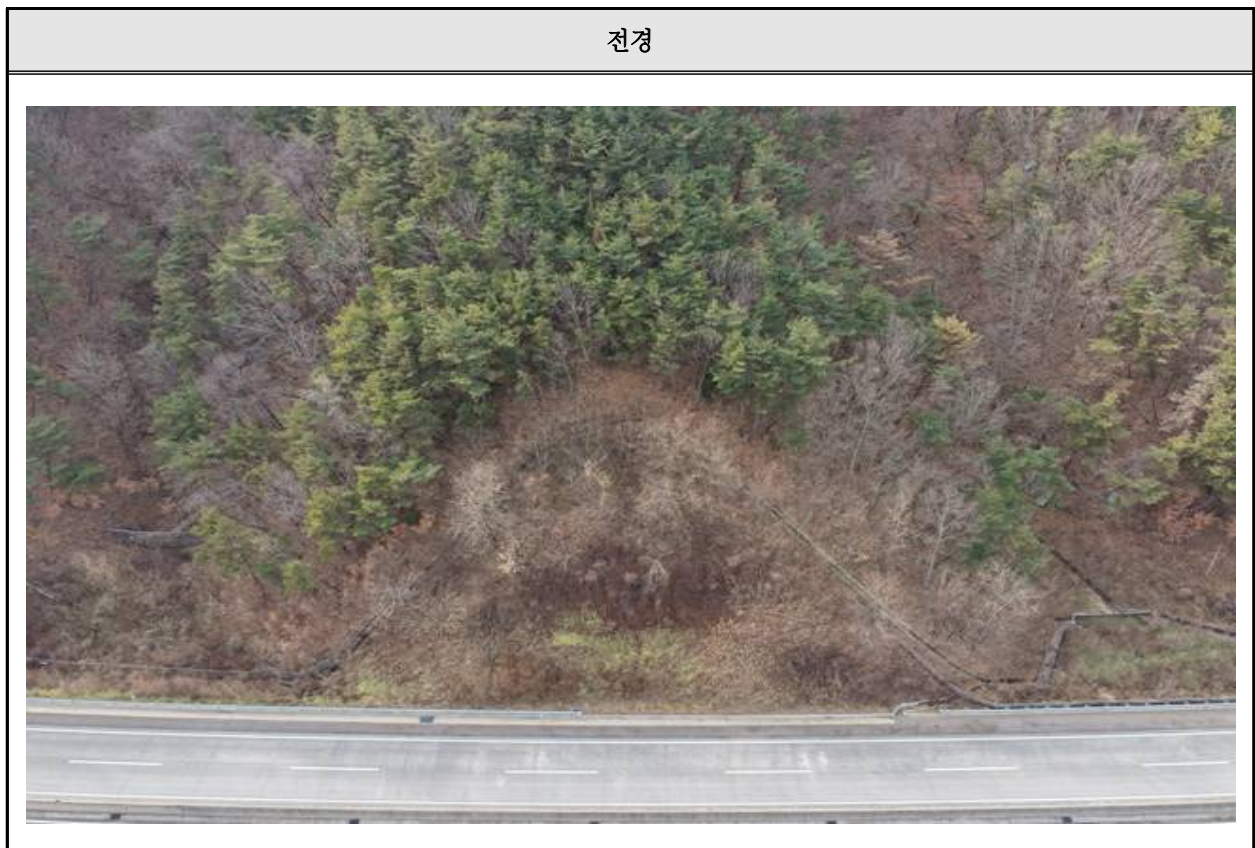
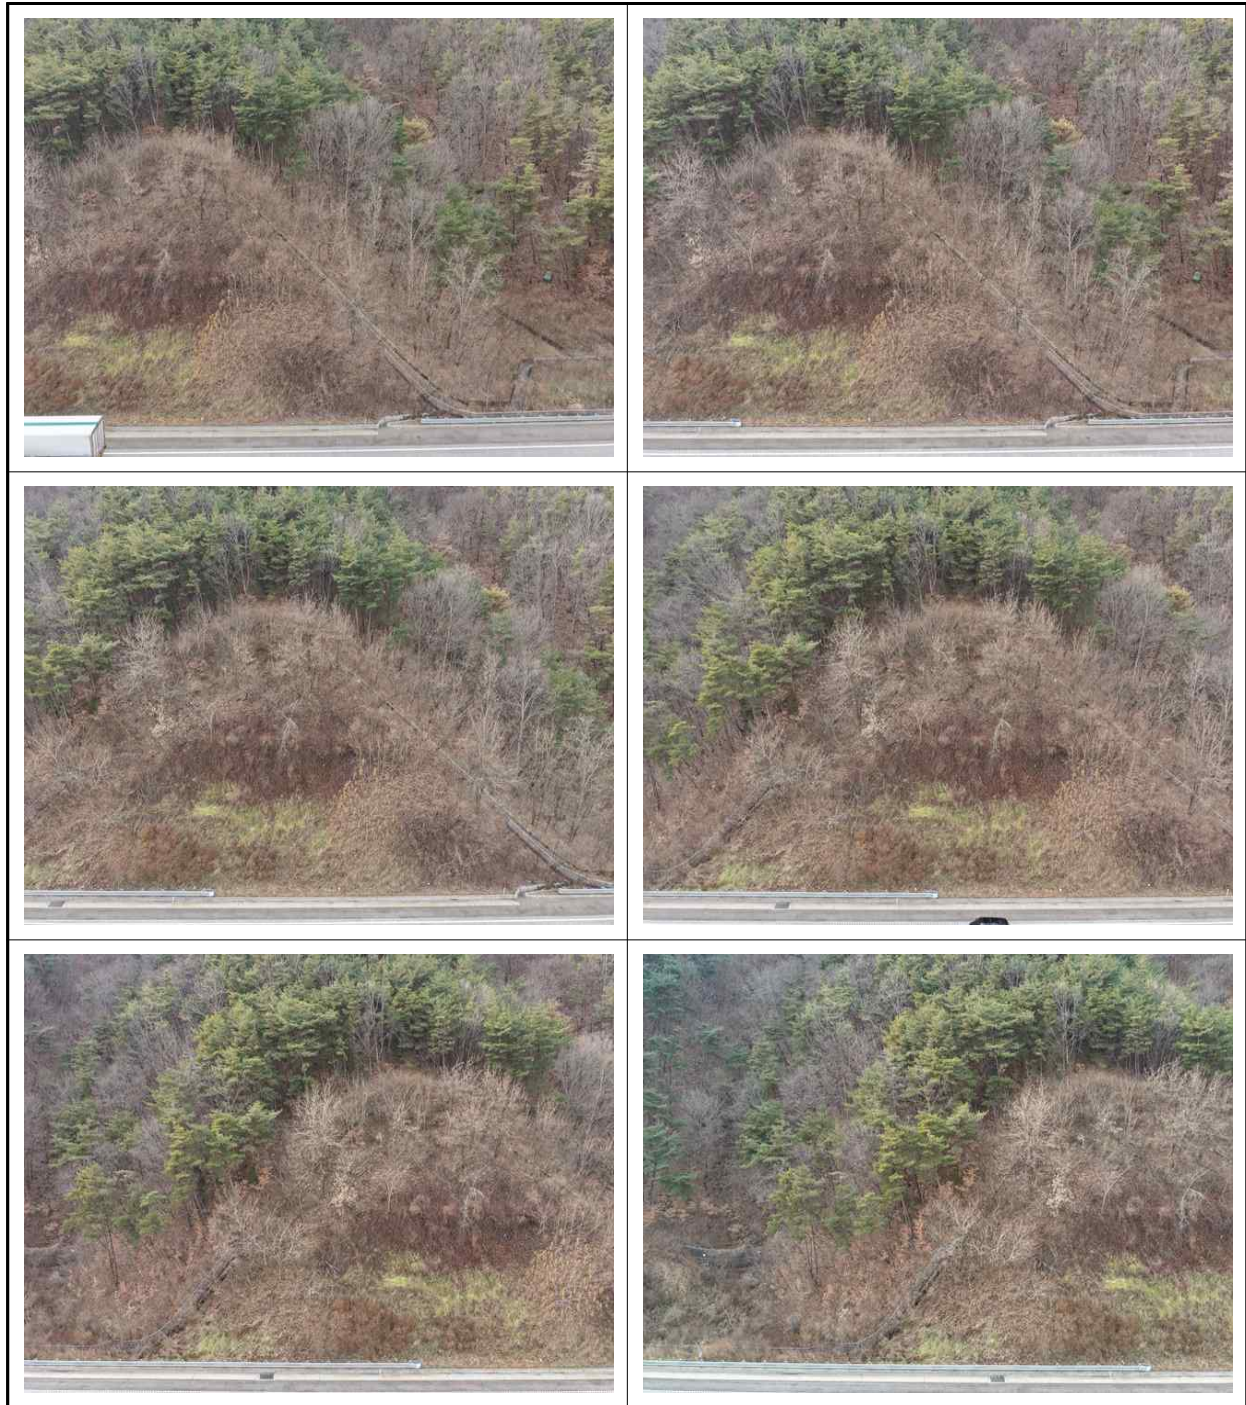
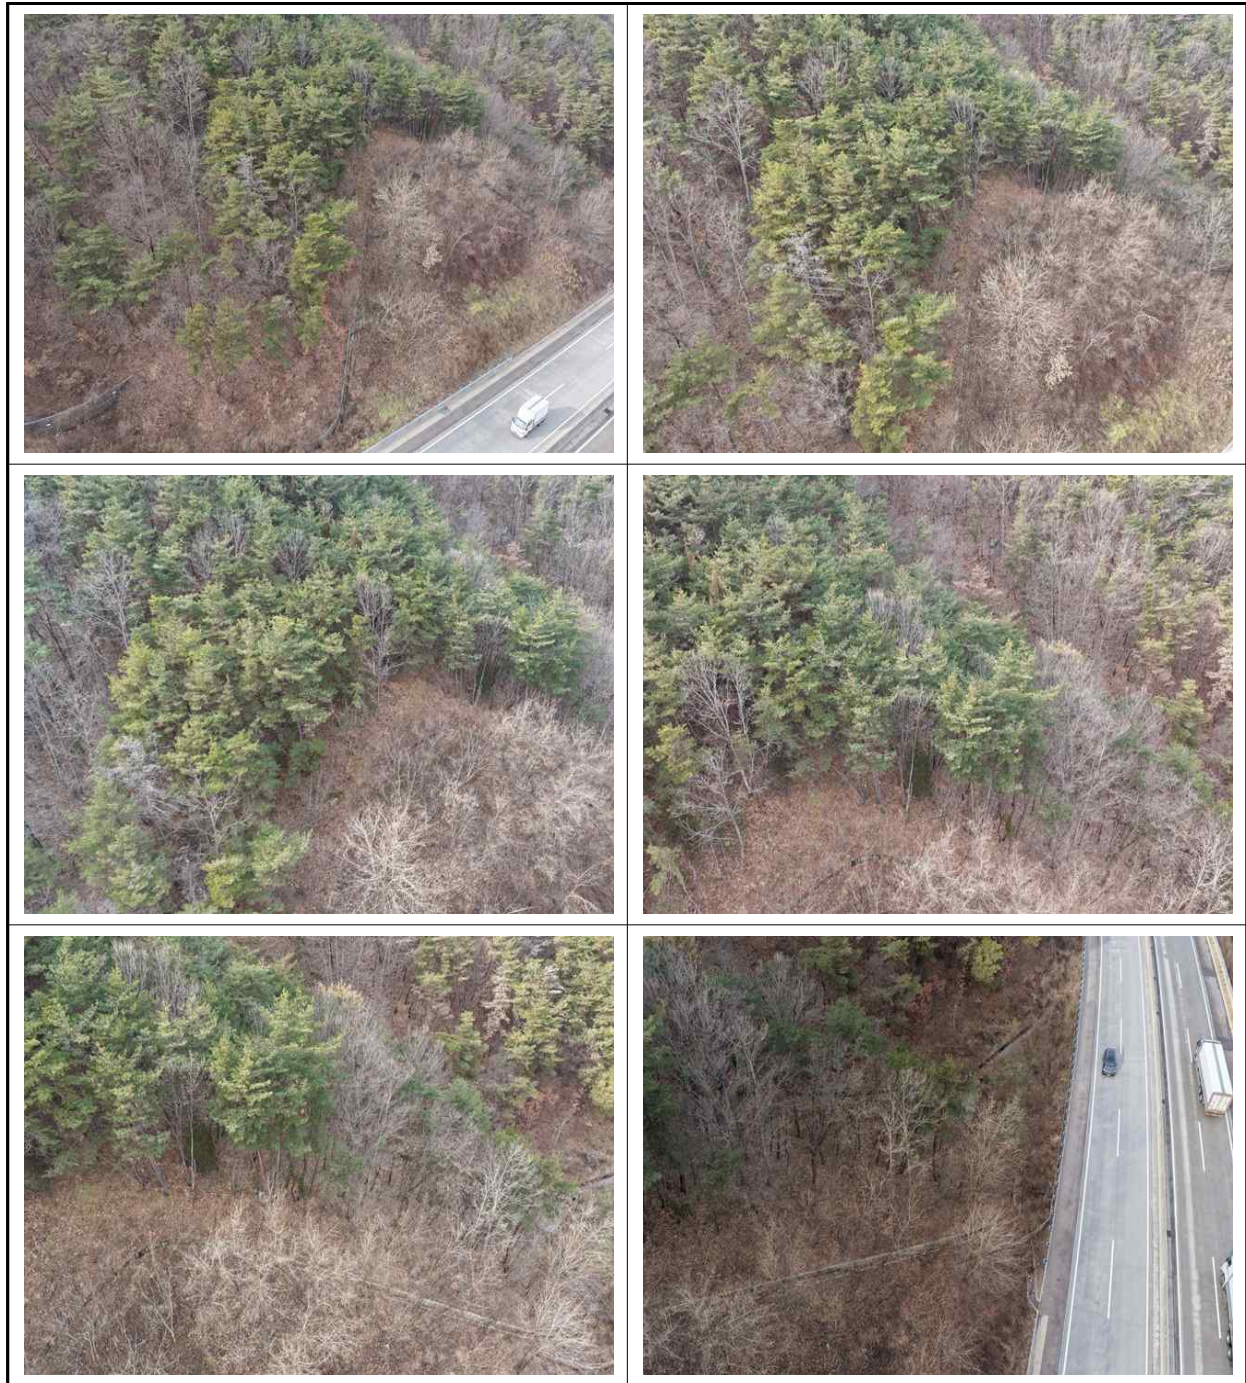
금회 드론촬영 결과, 지하수유출로 인한 결빙, 고드름 등의 손상은 확인되지 않았고, 사면 전반적으로 상태가 양호한 것으로 추정된다. 상부 자연사면 촬영에서도 특이할만한 손상은 보지 않은 것으로 사료되며, 해당 사면은 주기적인 점검을 통한 손상의 발생여부 확인 등의 유지관리가 필요하다.

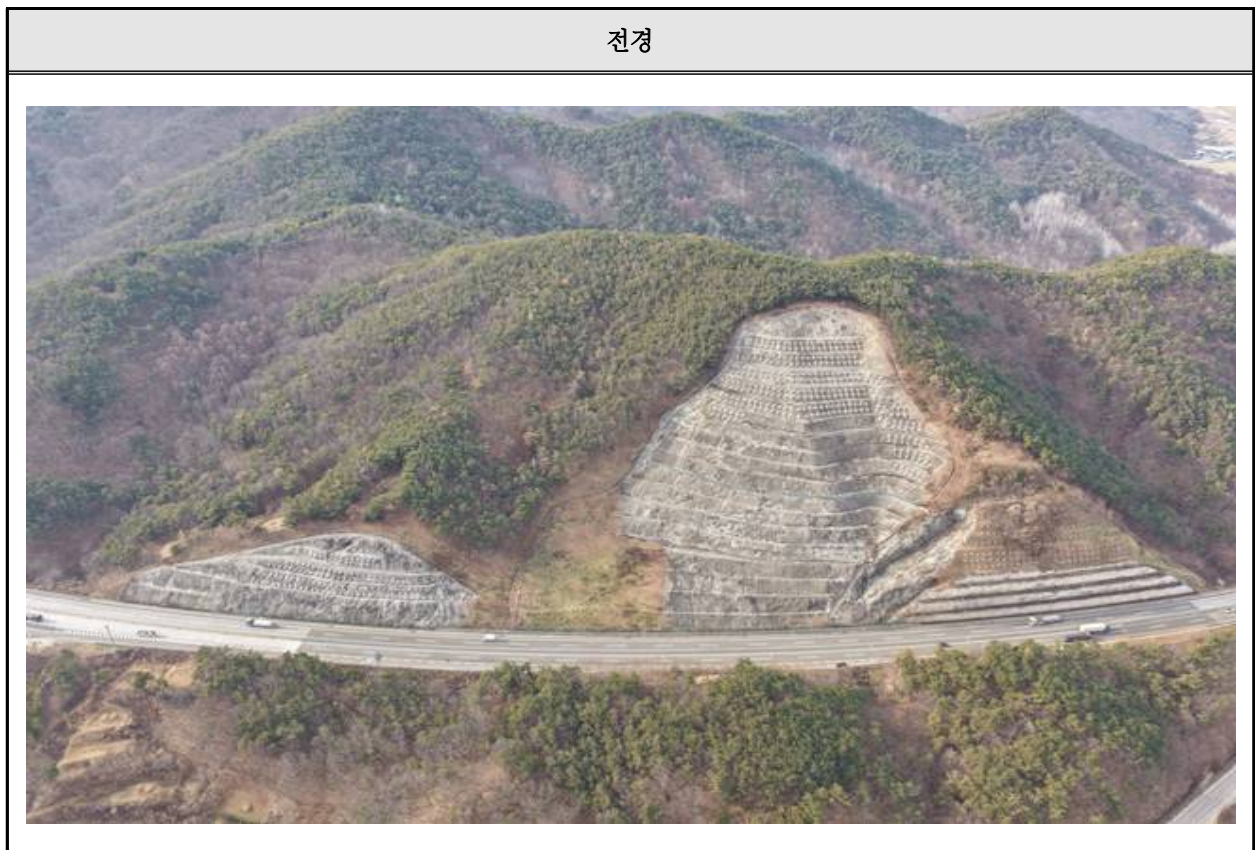
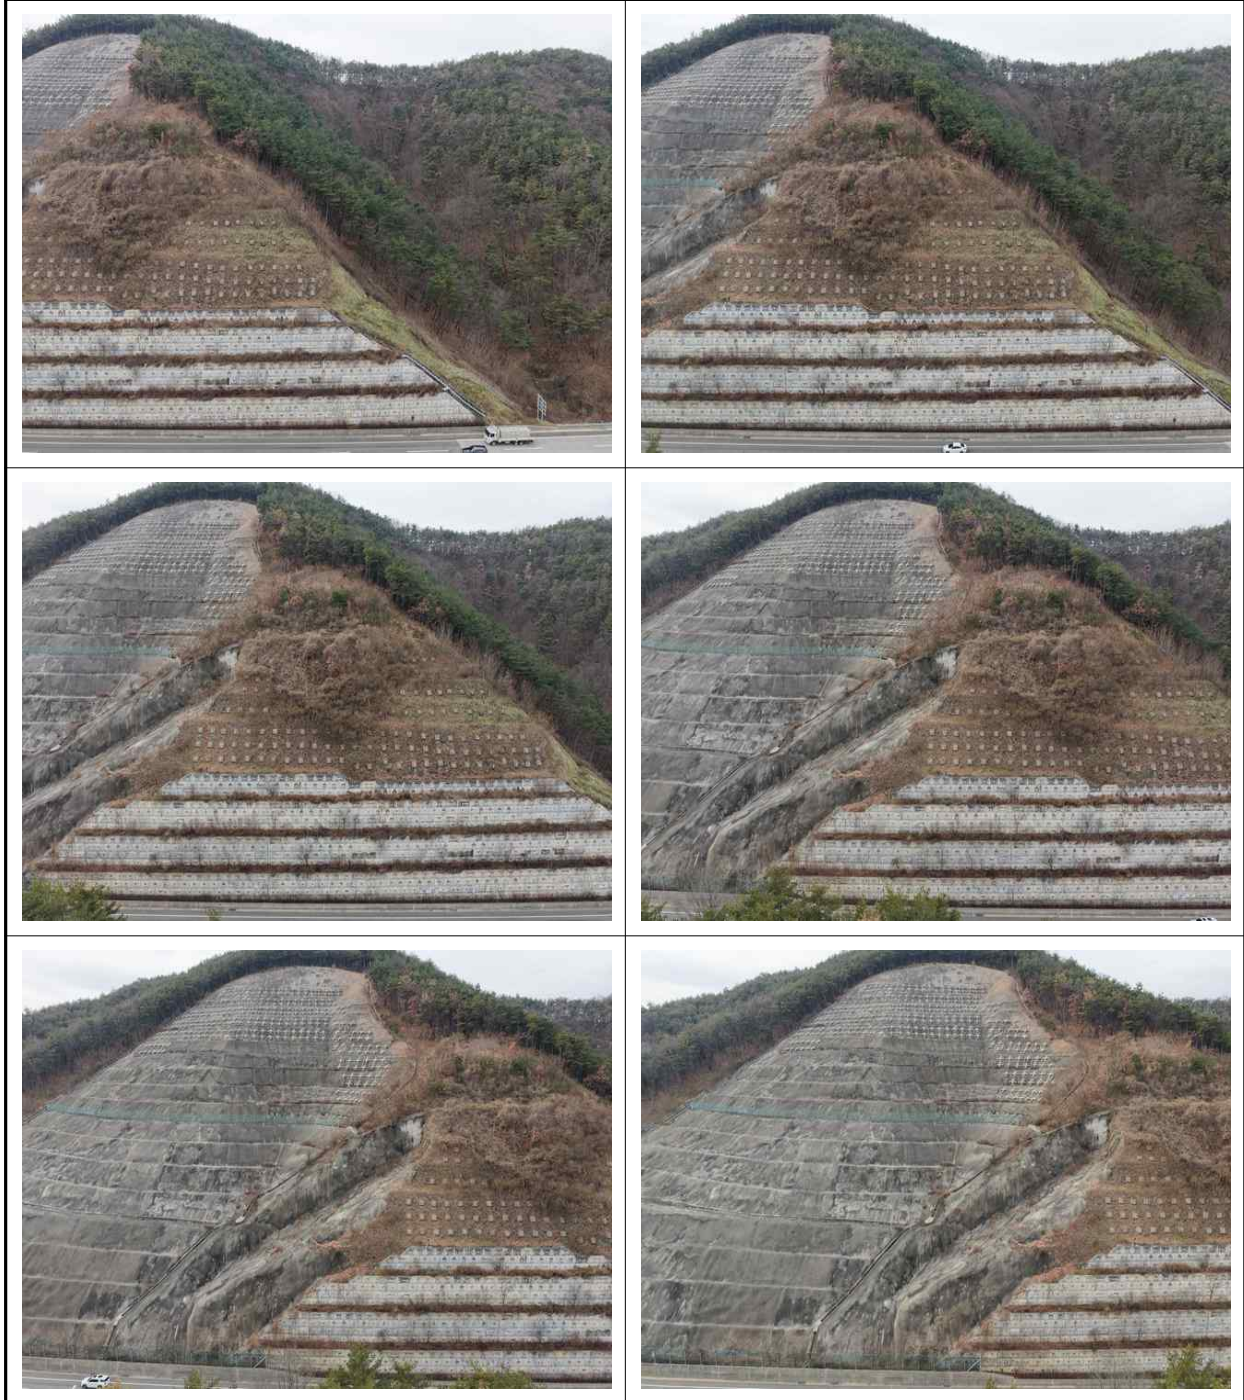
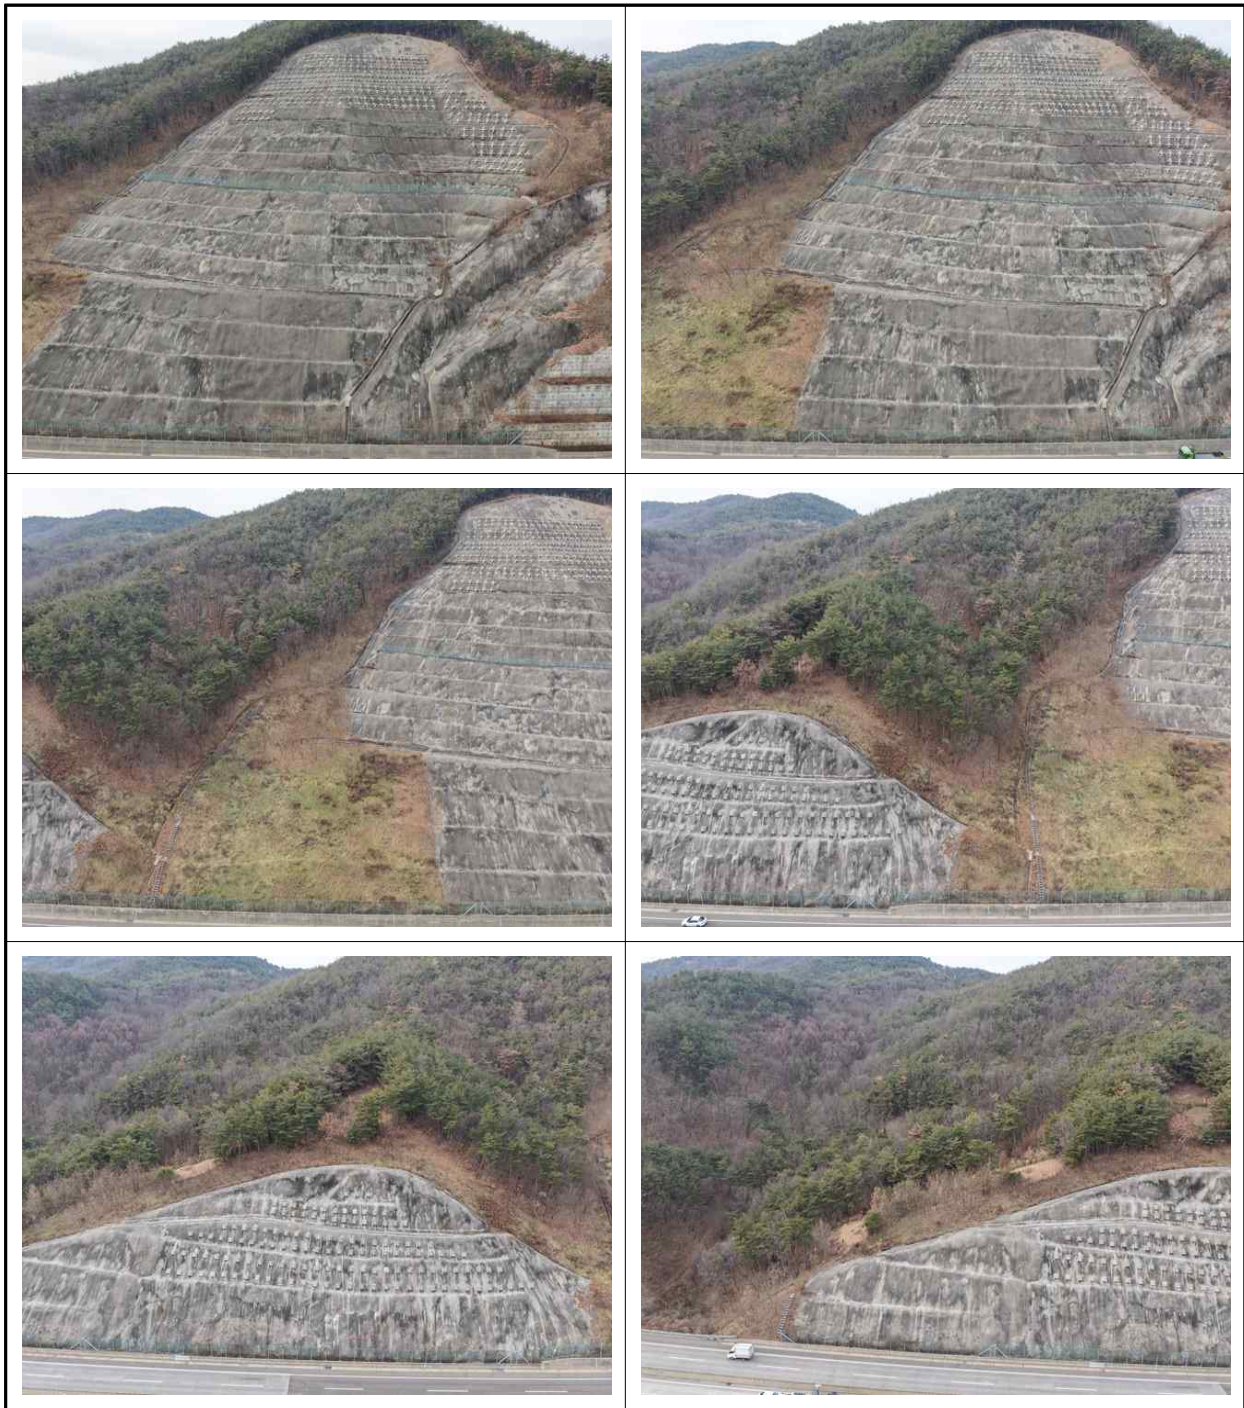
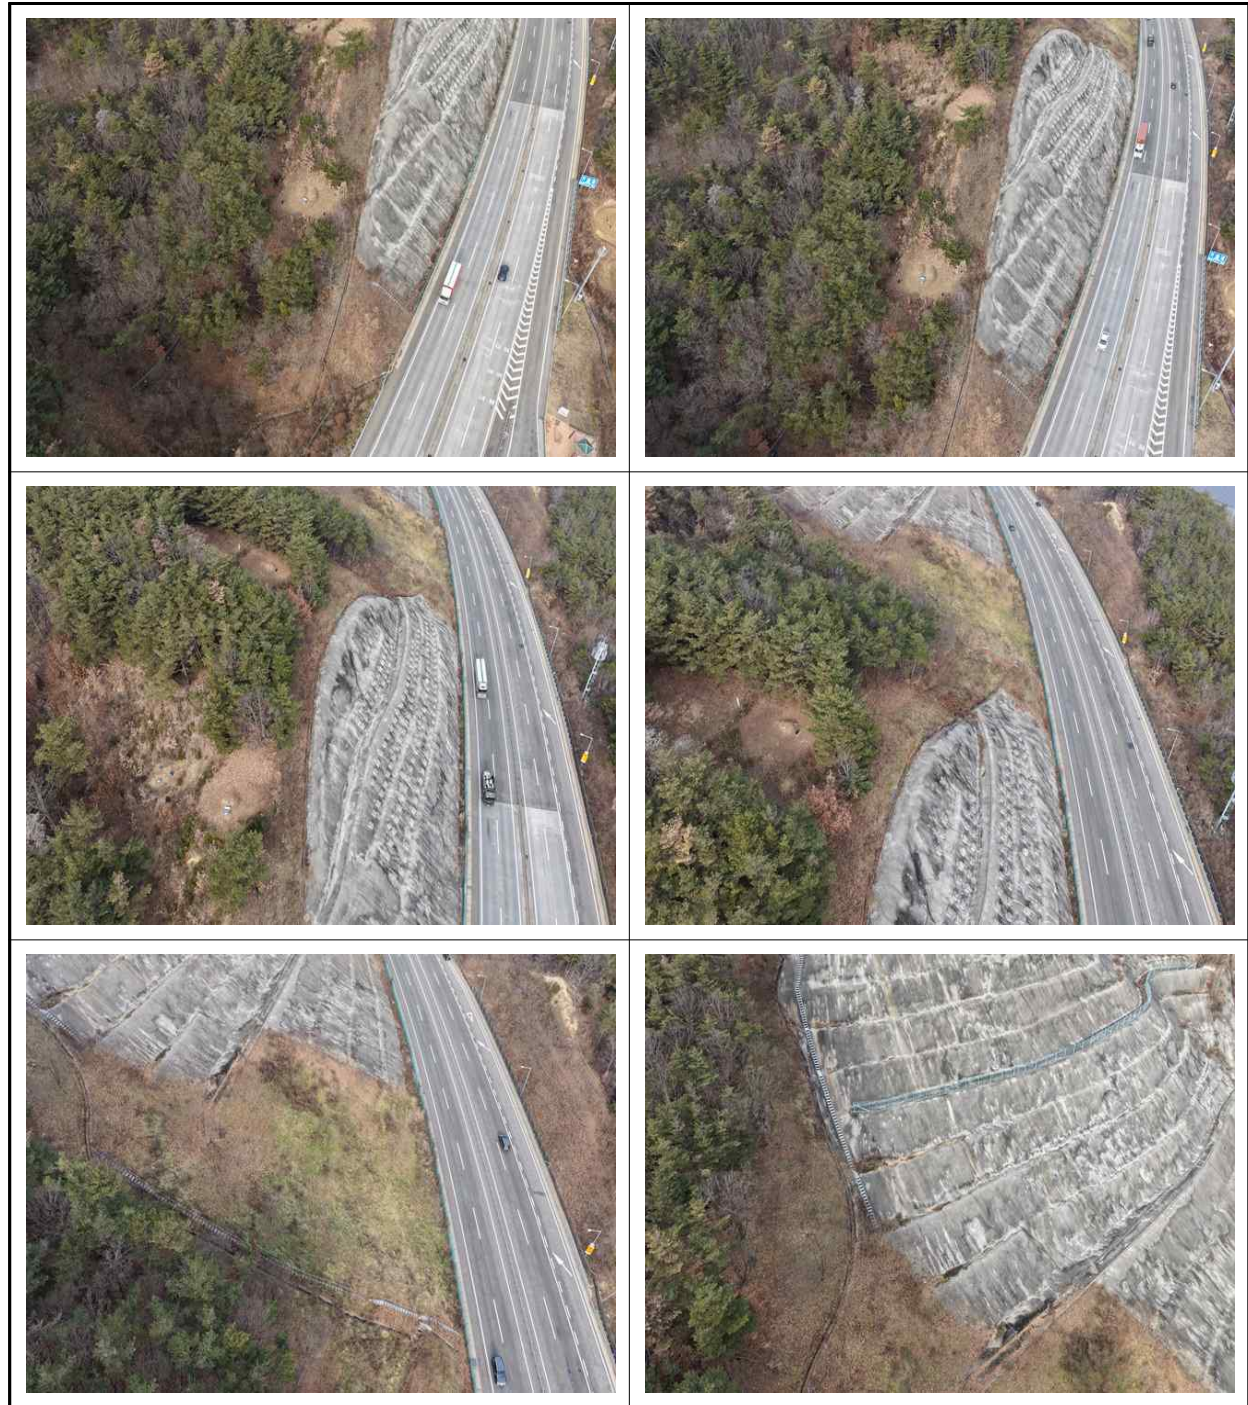
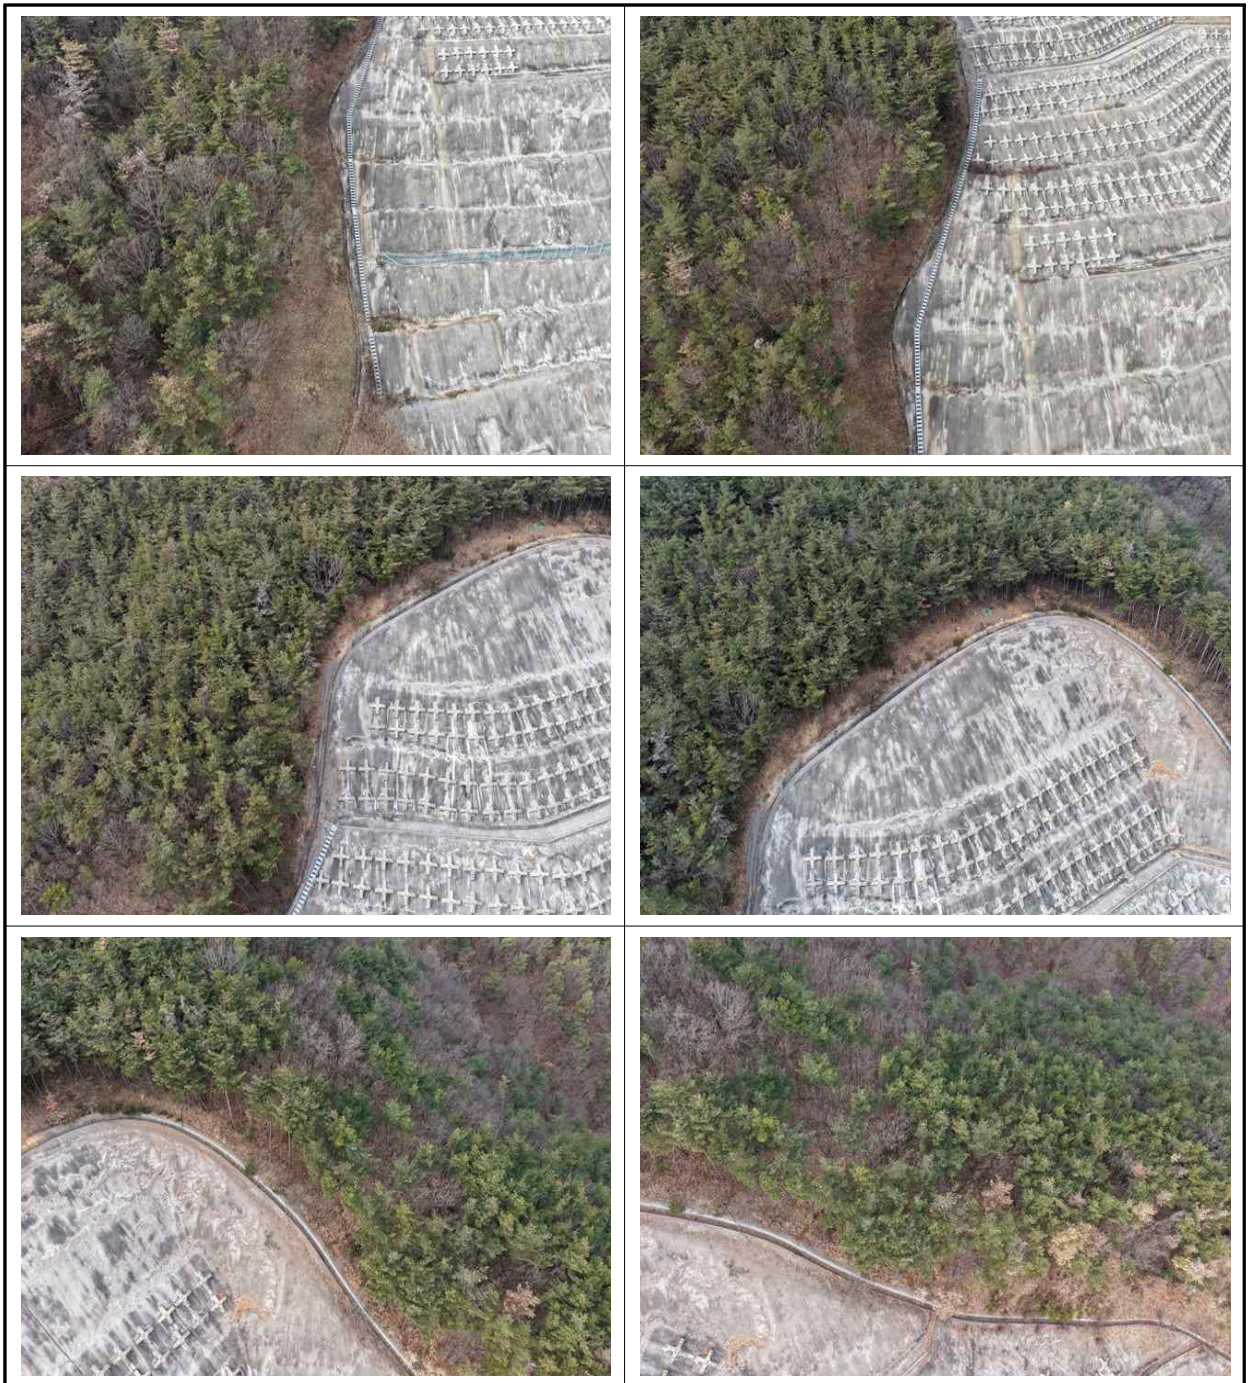
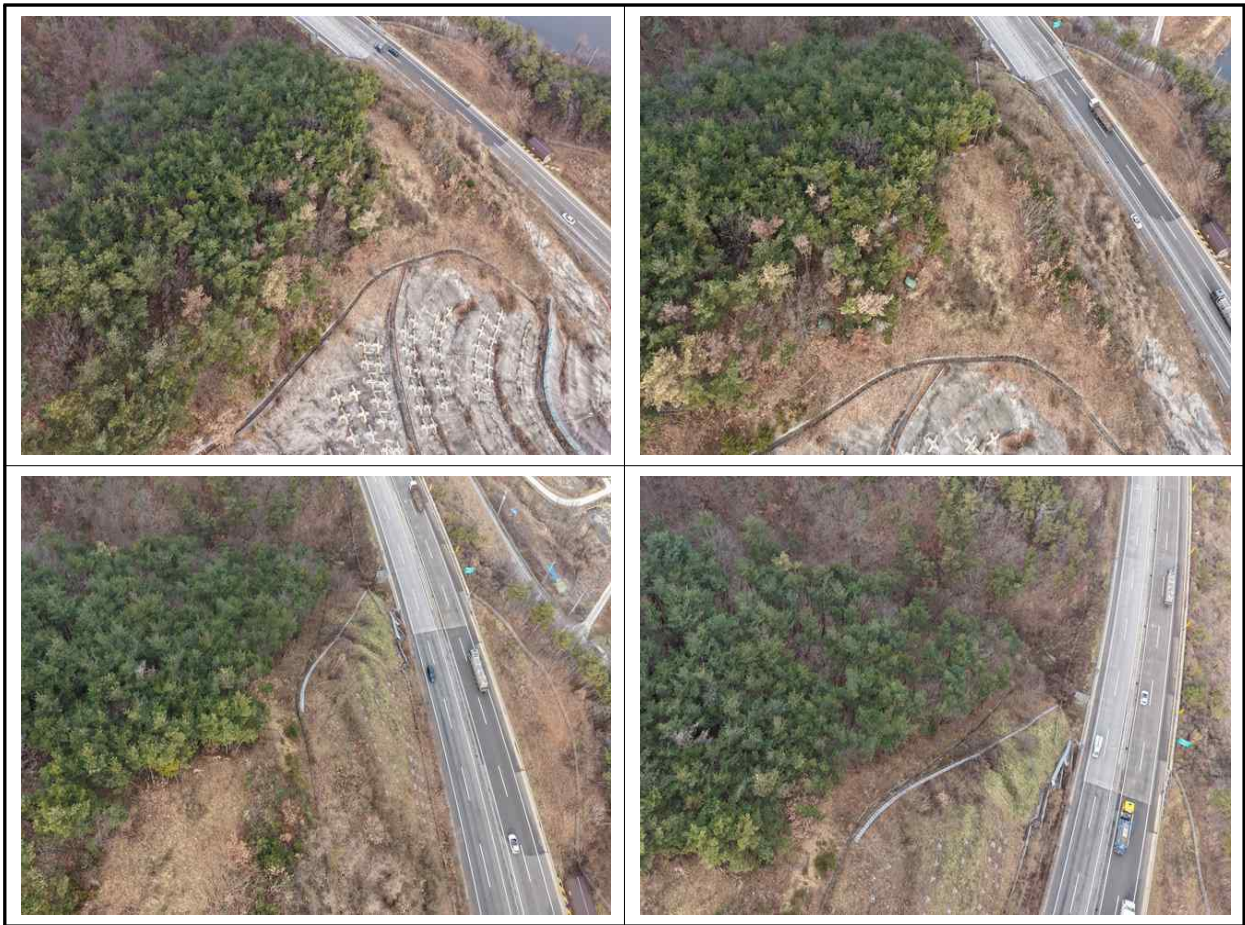
금회 드론촬영 결과, 지하수유출로 인한 결빙, 고드름 등의 손상은 확인되지 않았고, 사면 전반적으로 상태가 양호한 것으로 추정된다. 상부 자연사면 촬영에서도 특이할만한 손상은 보지 않은 것으로 사료되며, 해당 사면은 주기적인 점검을 통한 손상의 발생여부 확인 등의 유지관리가 필요하다.

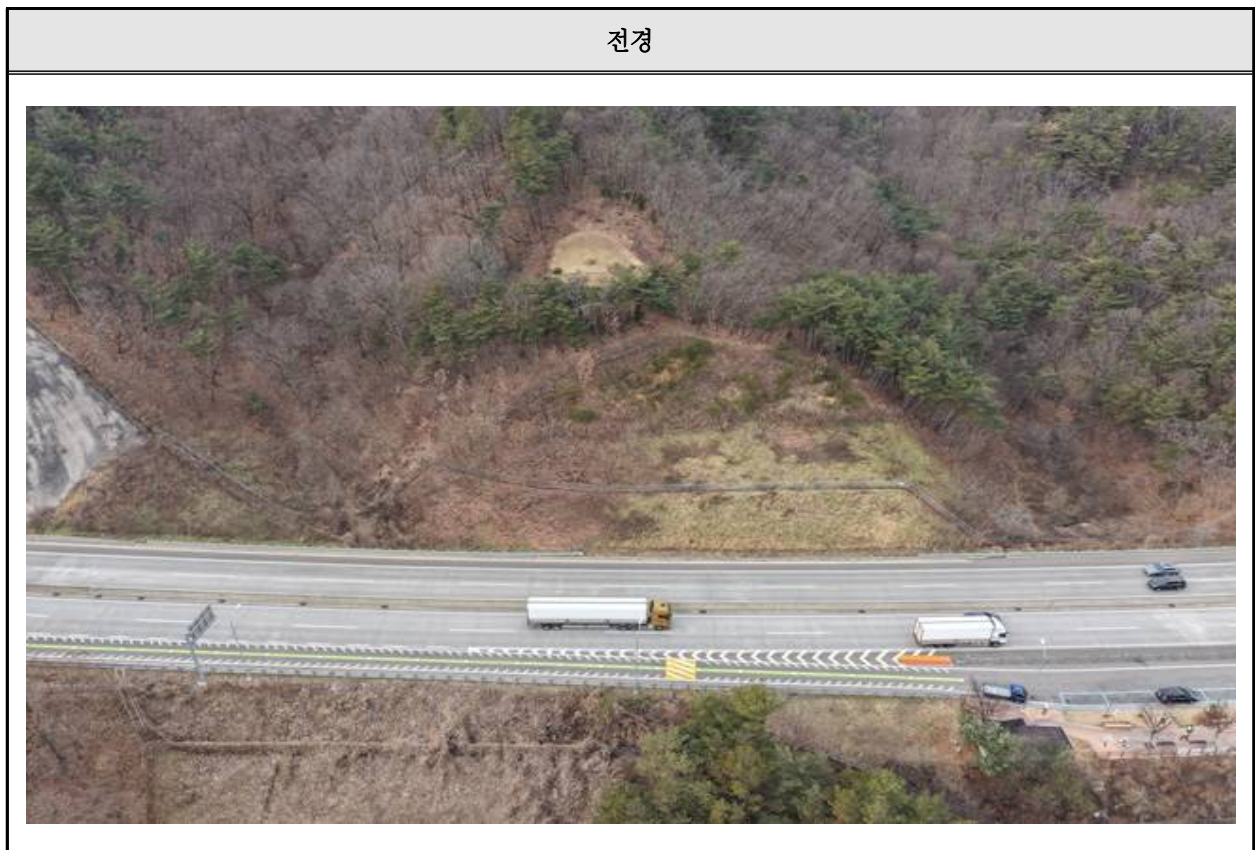
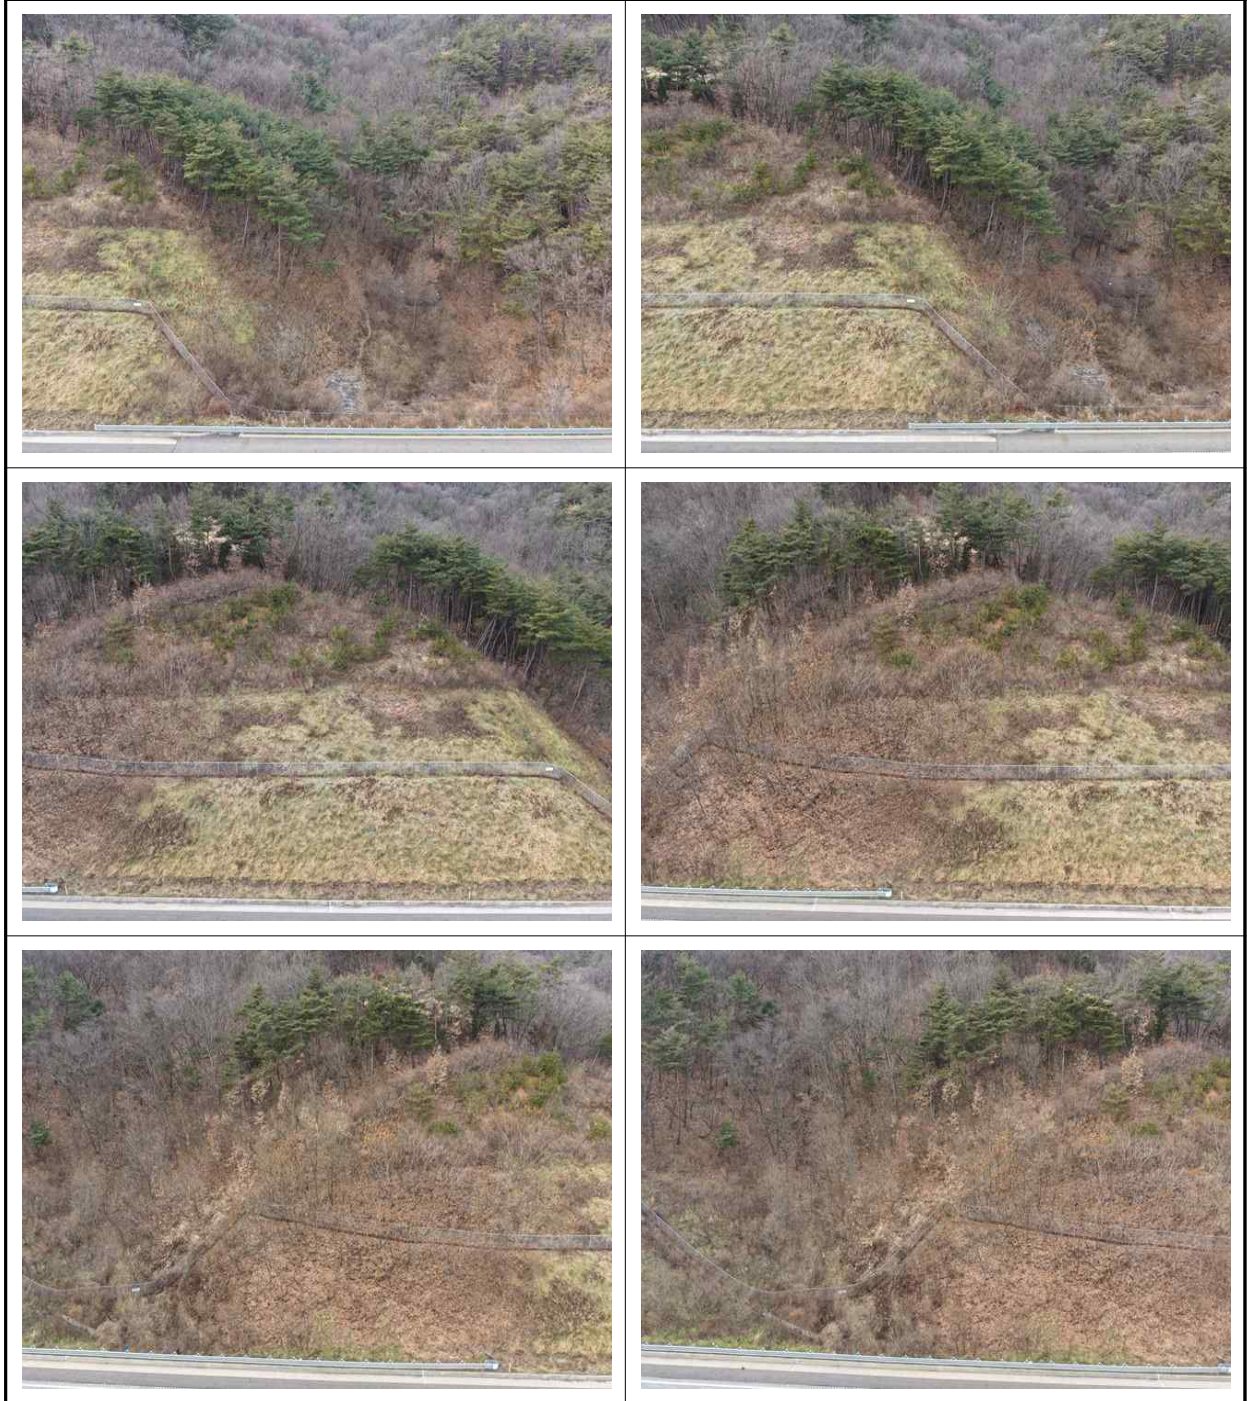
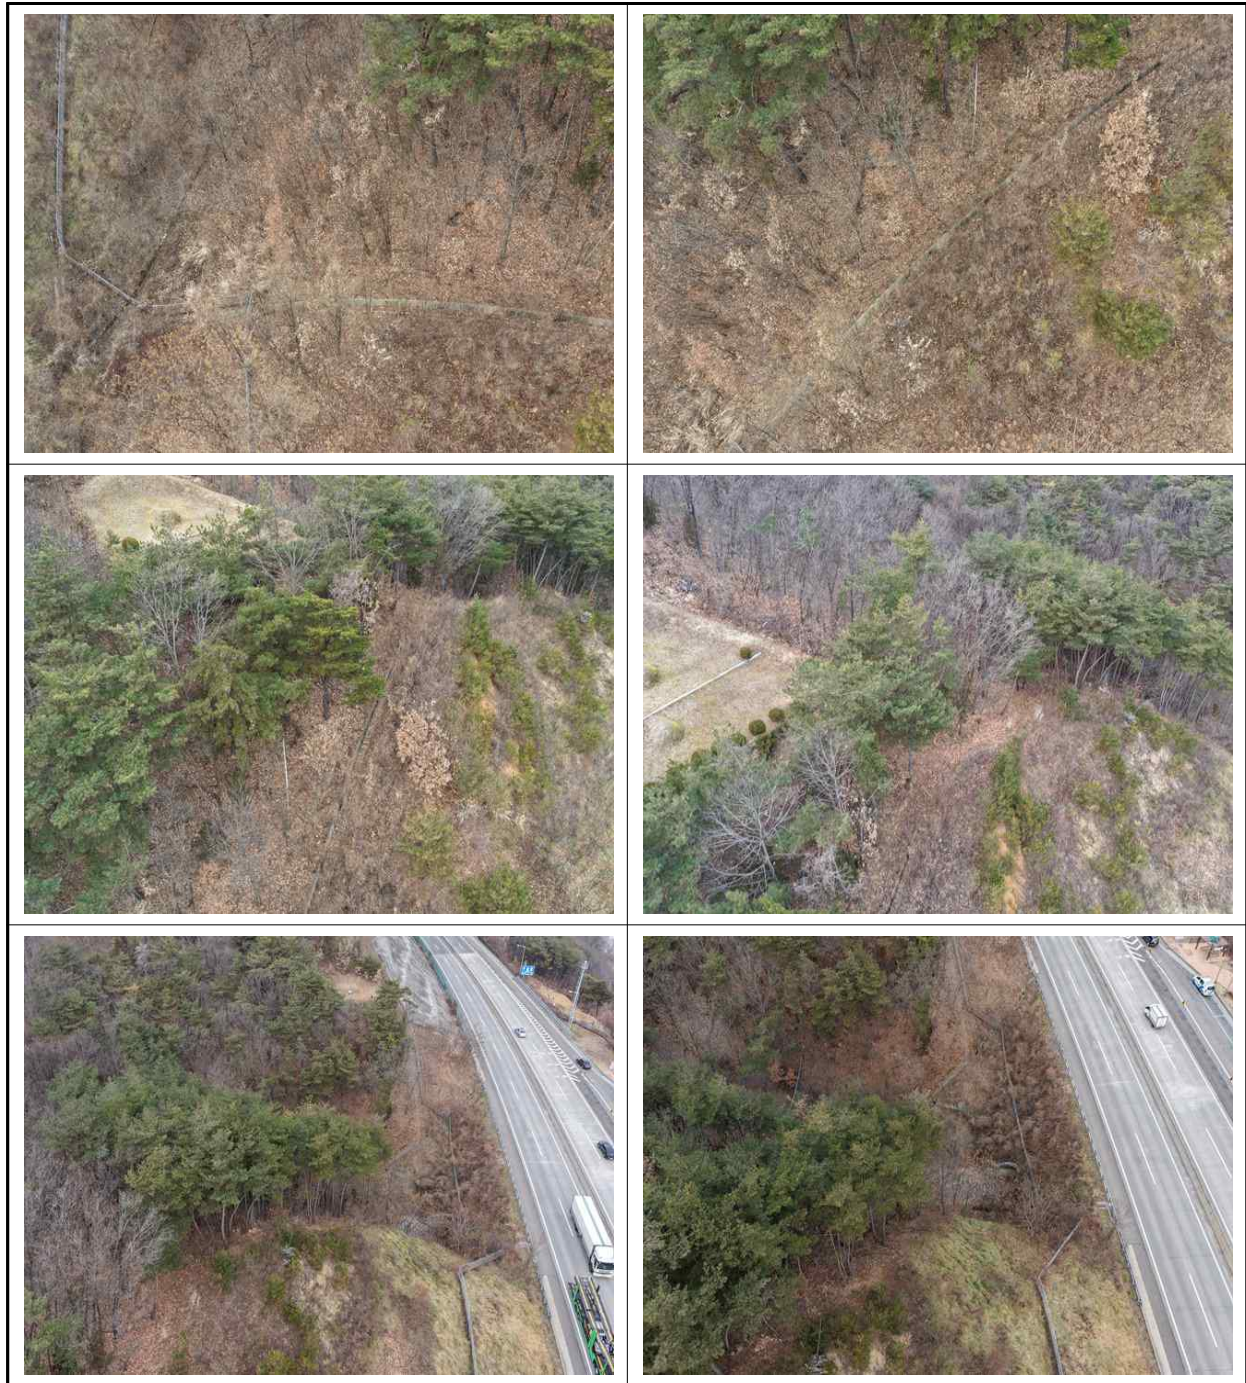
금회 드론촬영 결과, 지하수유출로 인한 결빙, 고드름 등의 손상은 확인되지 않았고, 사면 전반적으로 상태가 양호한 것으로 추정된다. 상부 자연사면 촬영에서도 특이할만한 손상은 보지 않은 것으로 사료되며, 해당 사면은 주기적인 점검을 통한 손상의 발생여부 확인 등의 유지관리가 필요하다.
