# 제 1 편 시 설 물 편

# 1. 상주절토05

## 1) 사면 일반사항

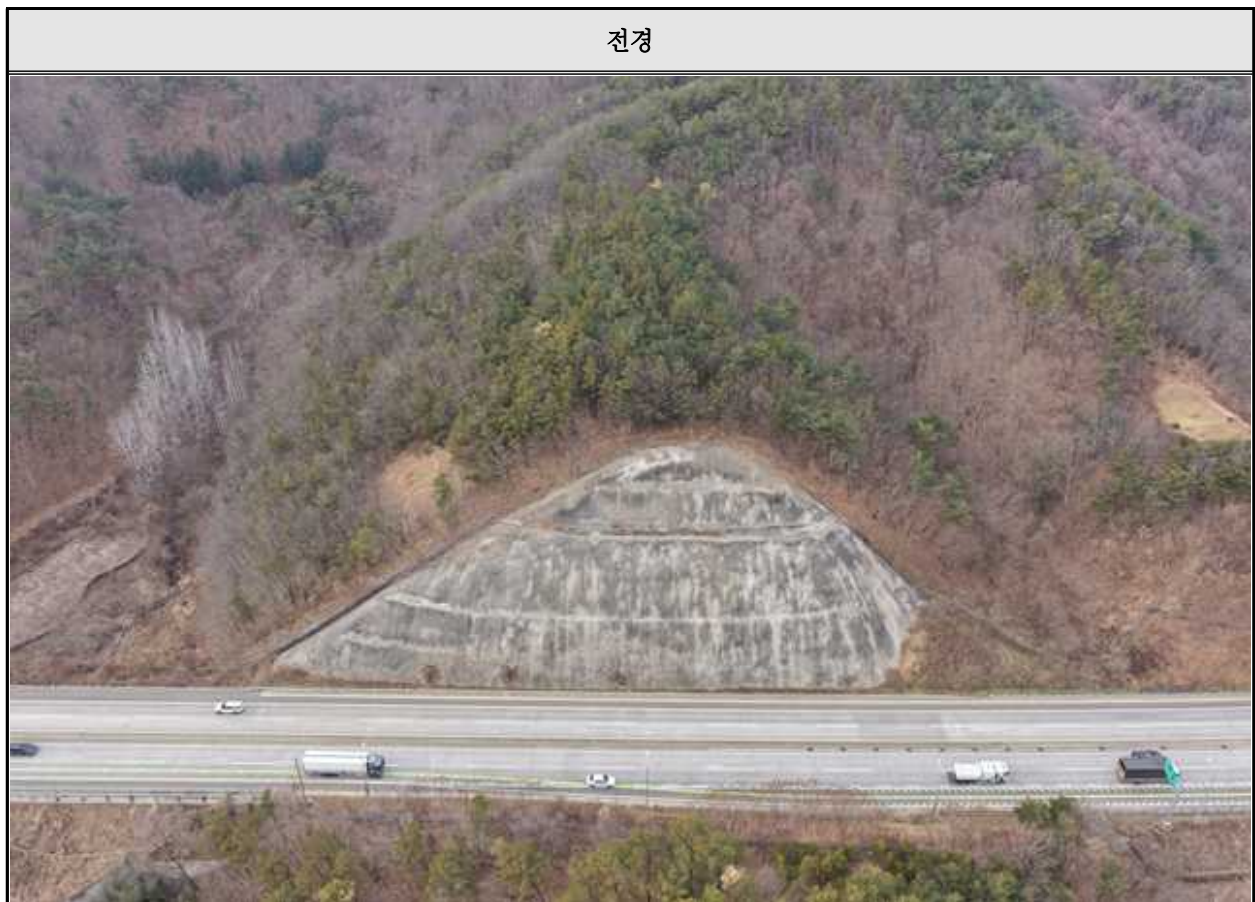
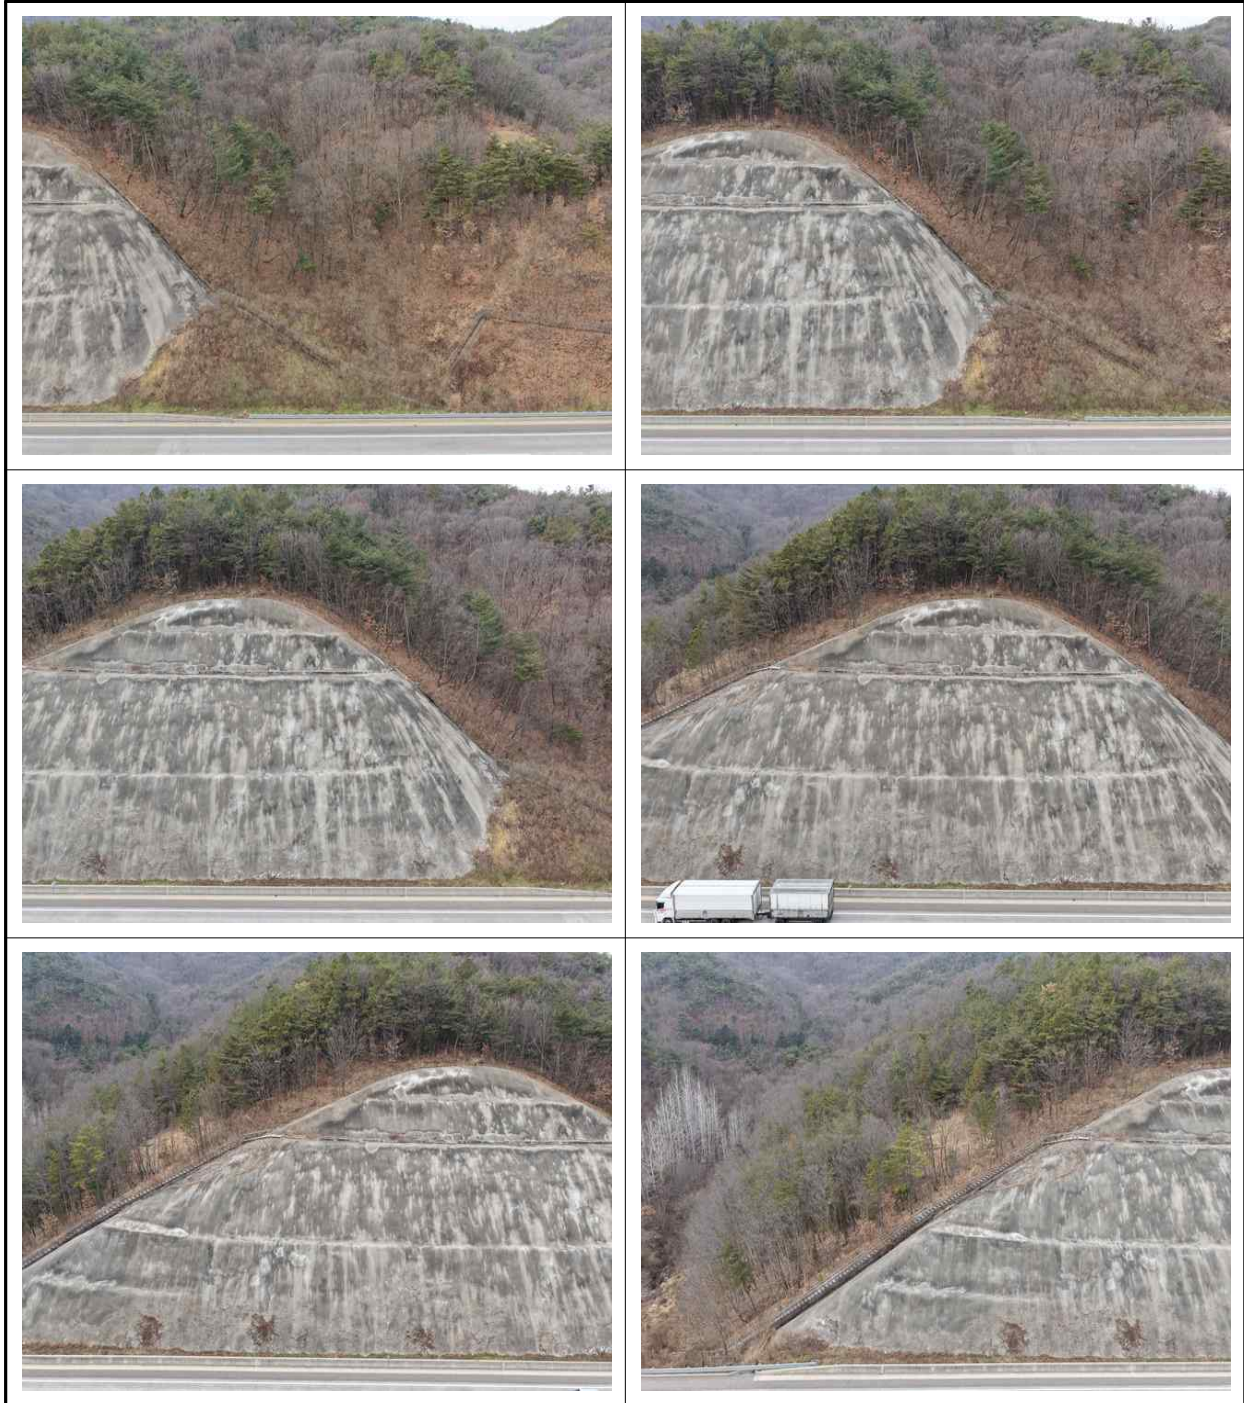
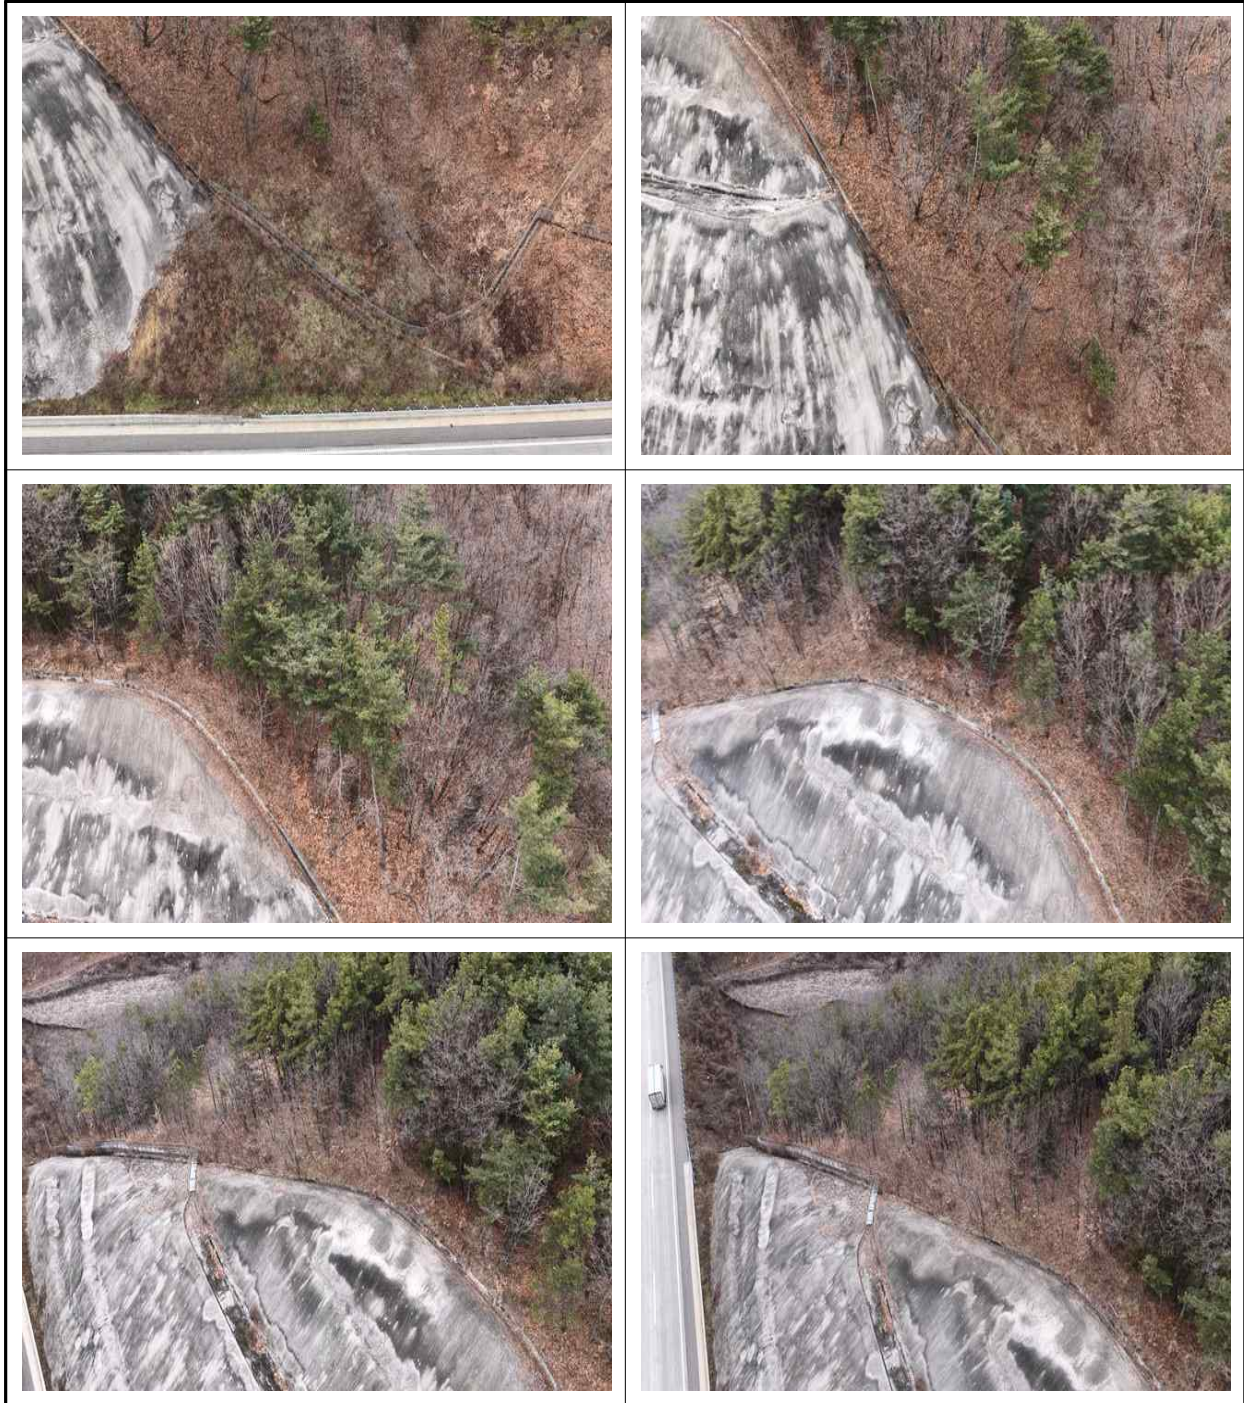
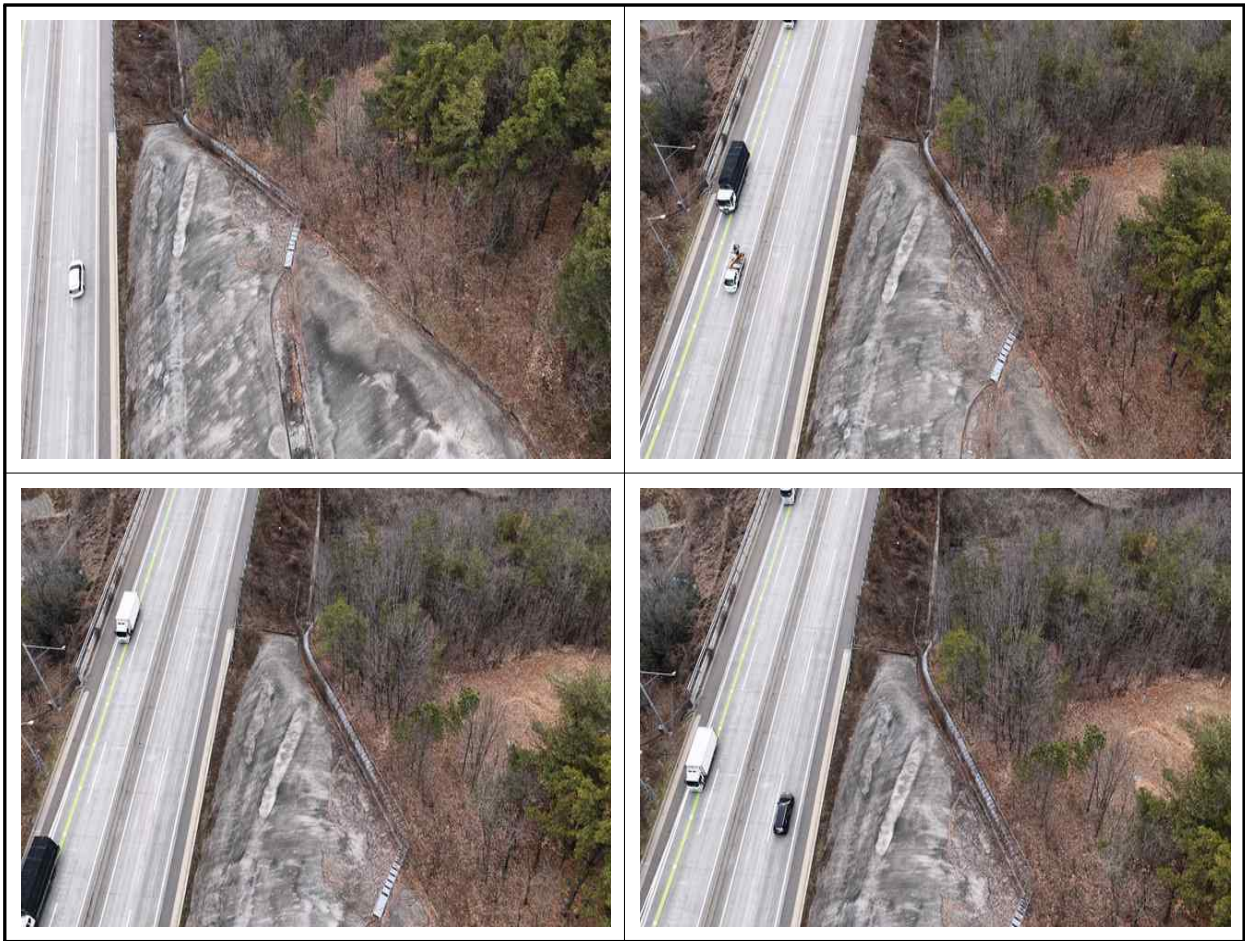
금회 드론촬영 결과, 지하수유출로 인한 결빙, 고드름 등의 손상은 확인되지 않았고, 사면 전반적으로 상태가 양호한 것으로 추정된다. 상부 자연사면 촬영에서도 특이할만한 손상은 보지 않은 것으로 사료되며, 해당 사면은 주기적인 점검을 통한 손상의 발생여부 확인 등의 유지관리가 필요하다.

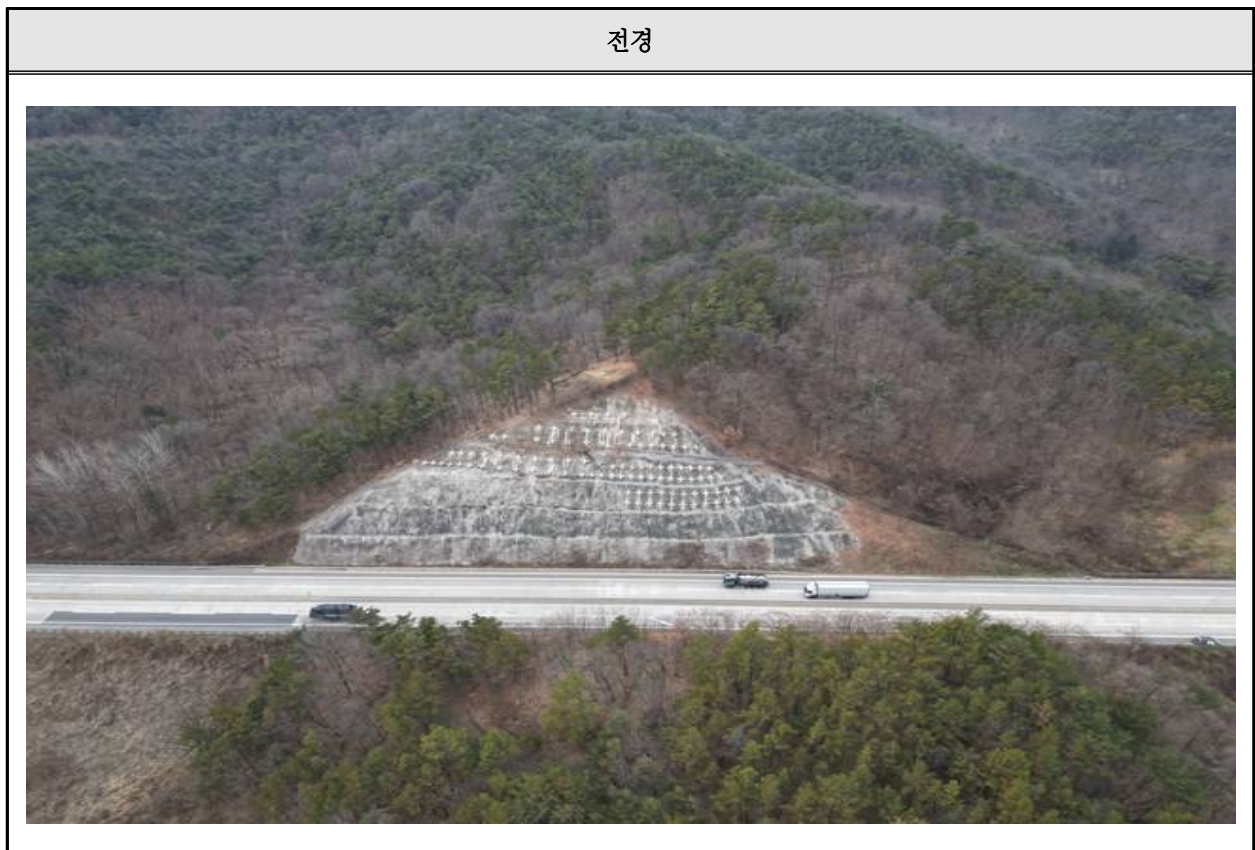
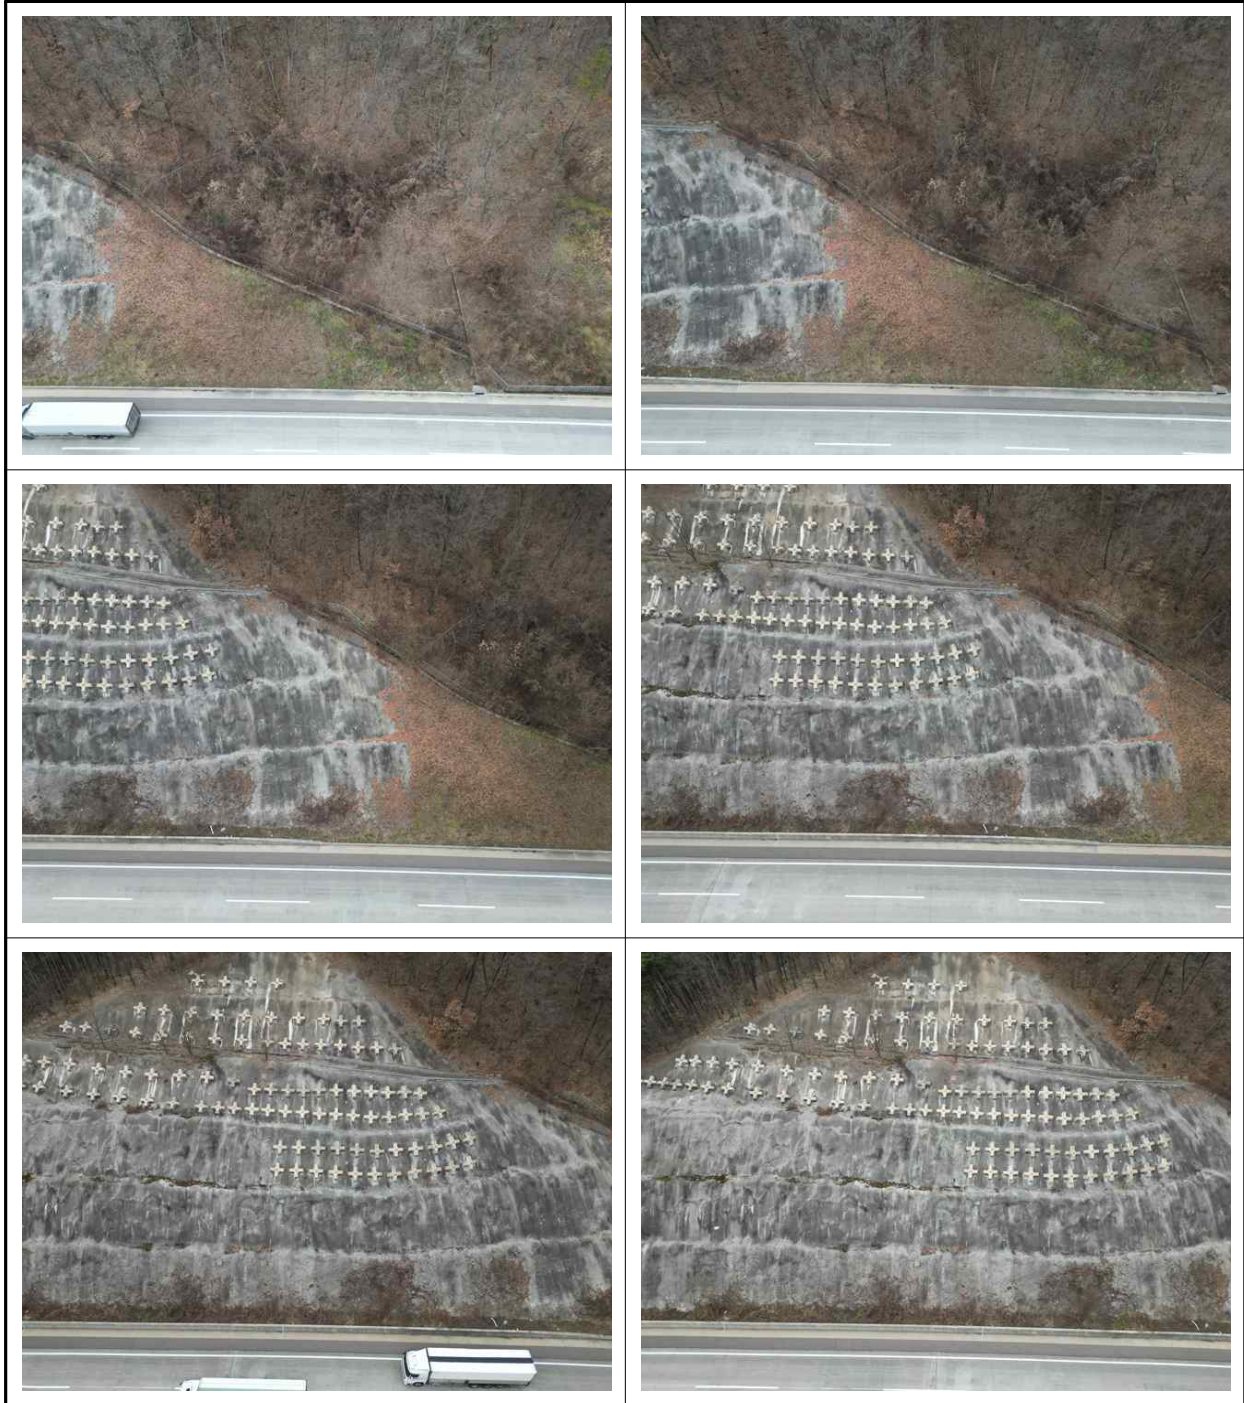
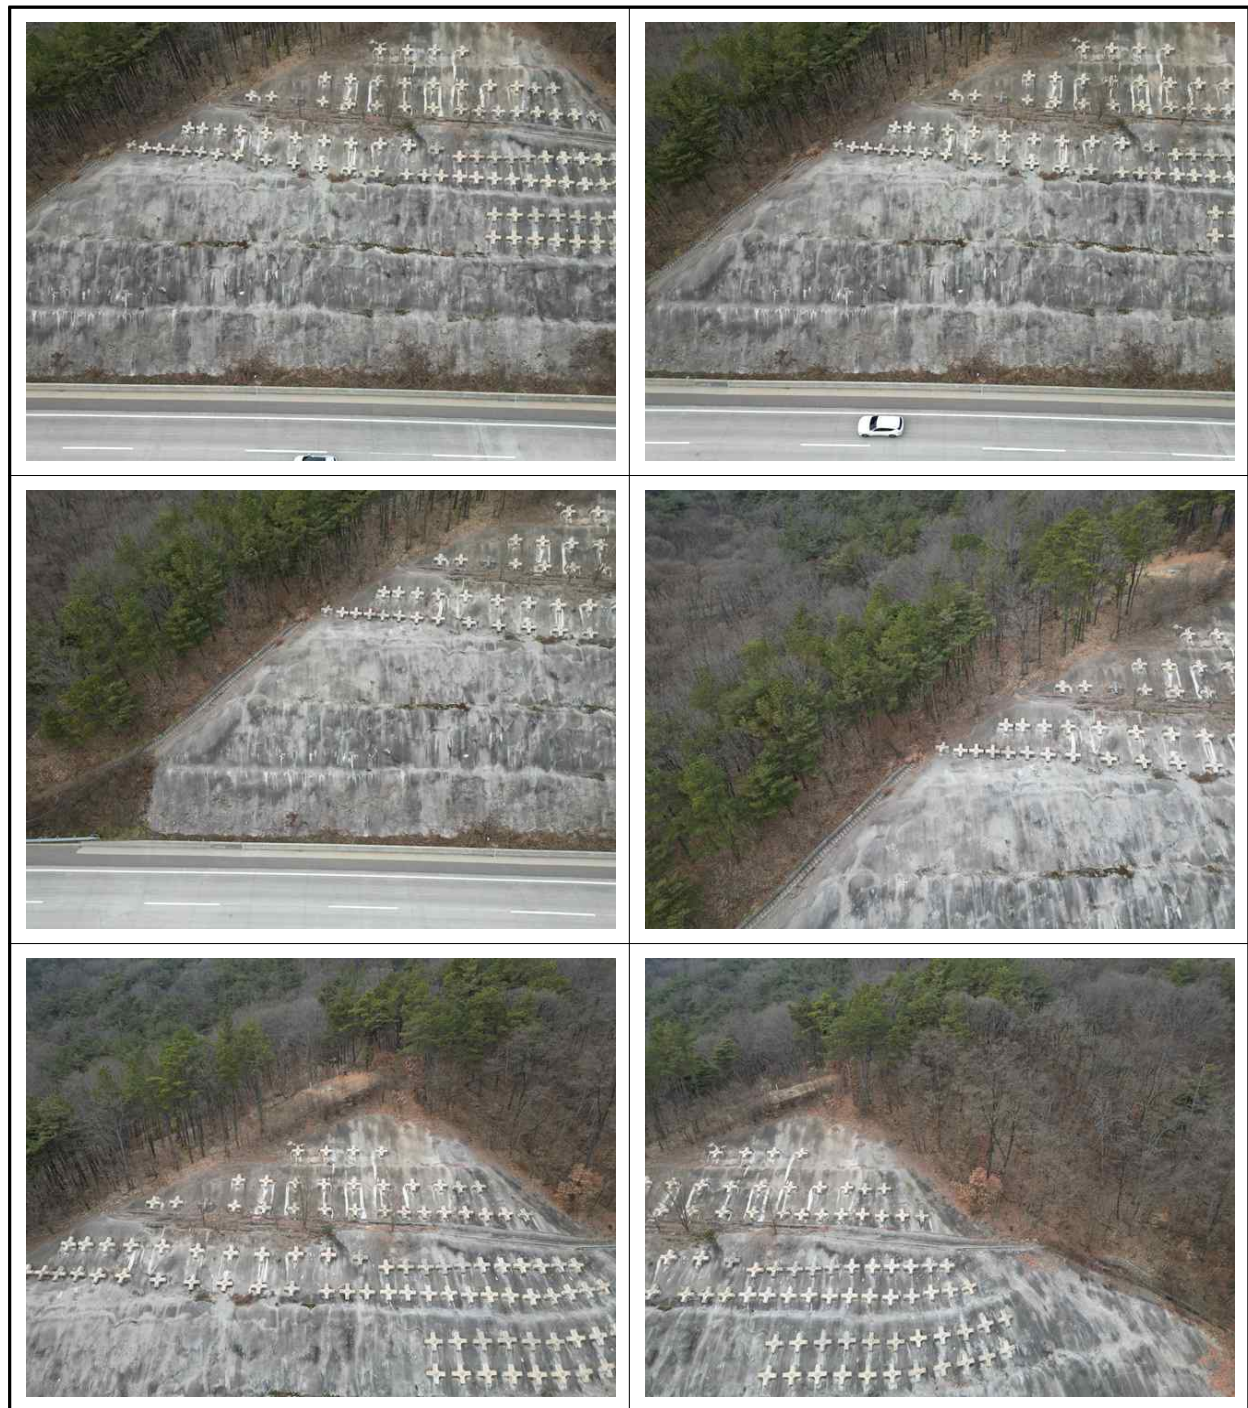
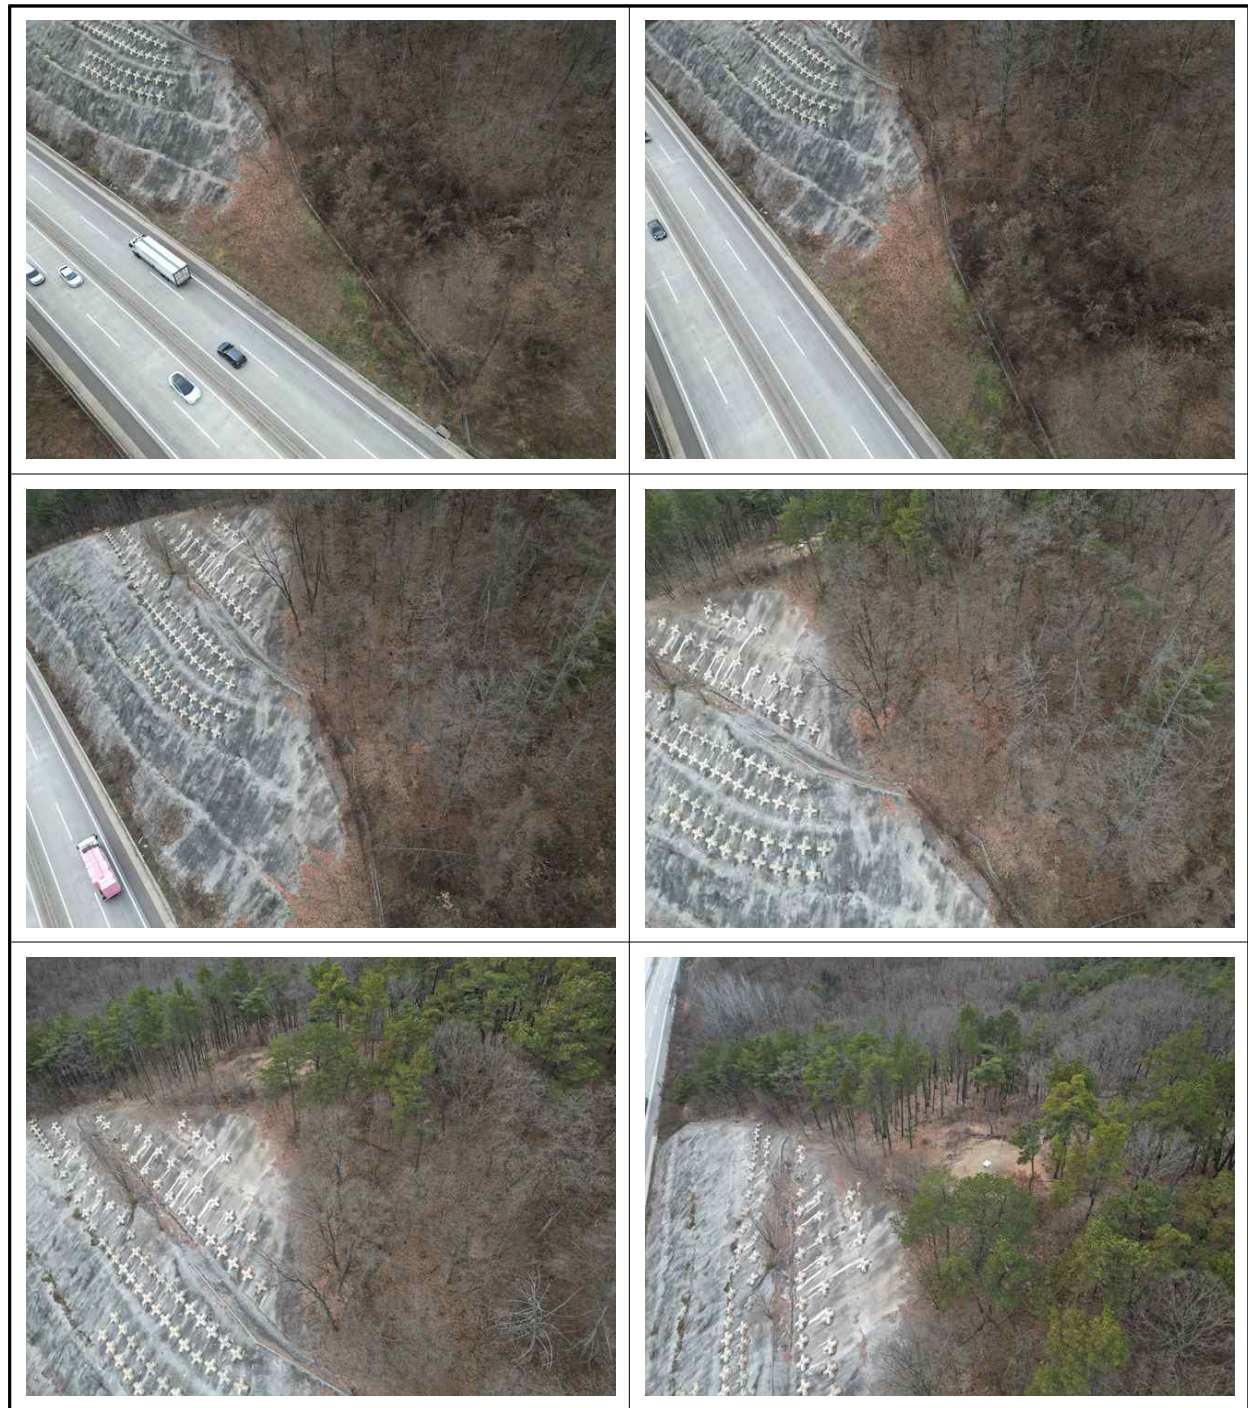
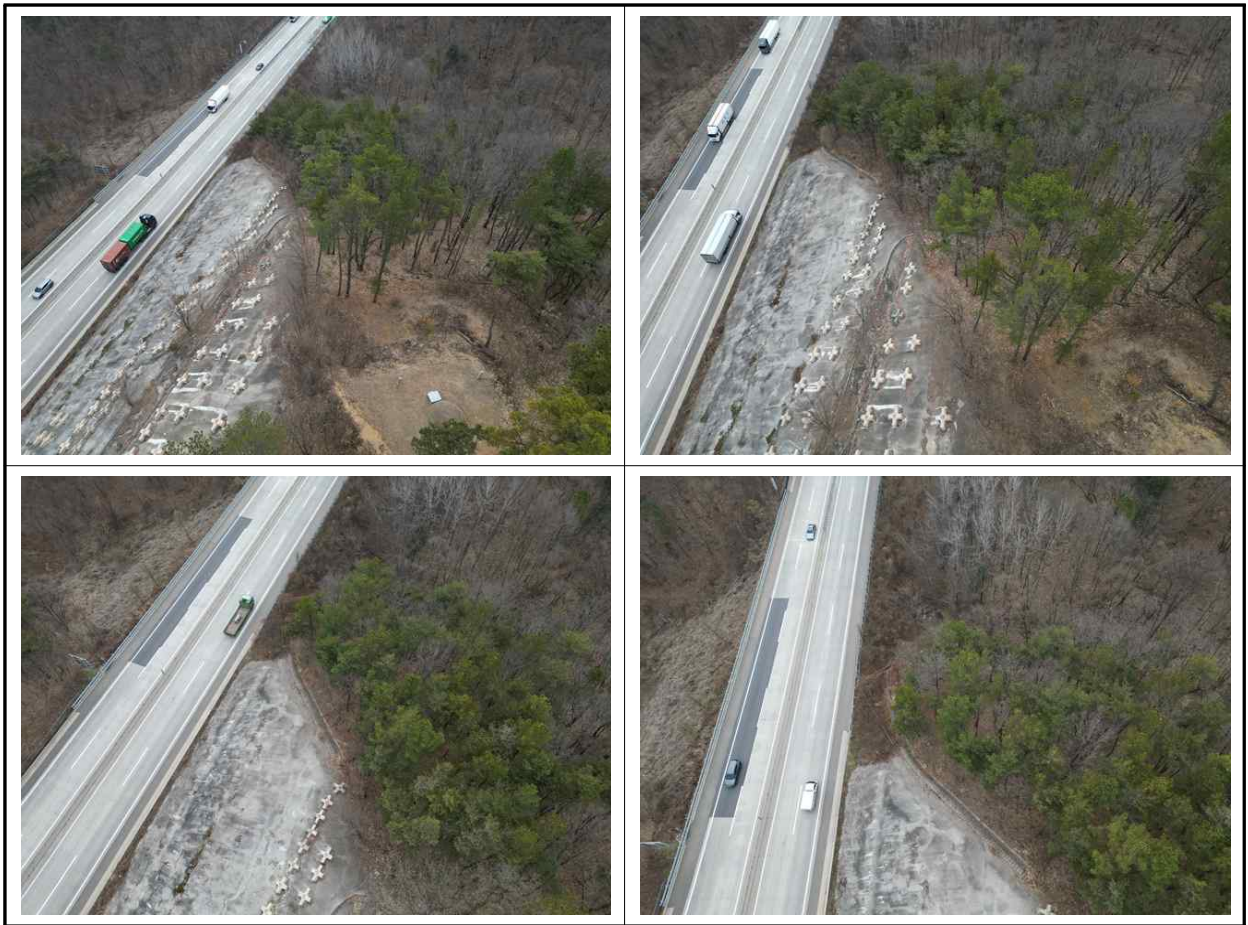
금회 드론촬영 결과, 지하수유출로 인한 결빙, 고드름 등의 손상은 확인되지 않았고, 사면 전반적으로 상태가 양호한 것으로 추정된다. 상부 자연사면 촬영에서도 특이할만한 손상은 보지 않은 것으로 사료되며, 해당 사면은 주기적인 점검을 통한 손상의 발생여부 확인 등의 유지관리가 필요하다.

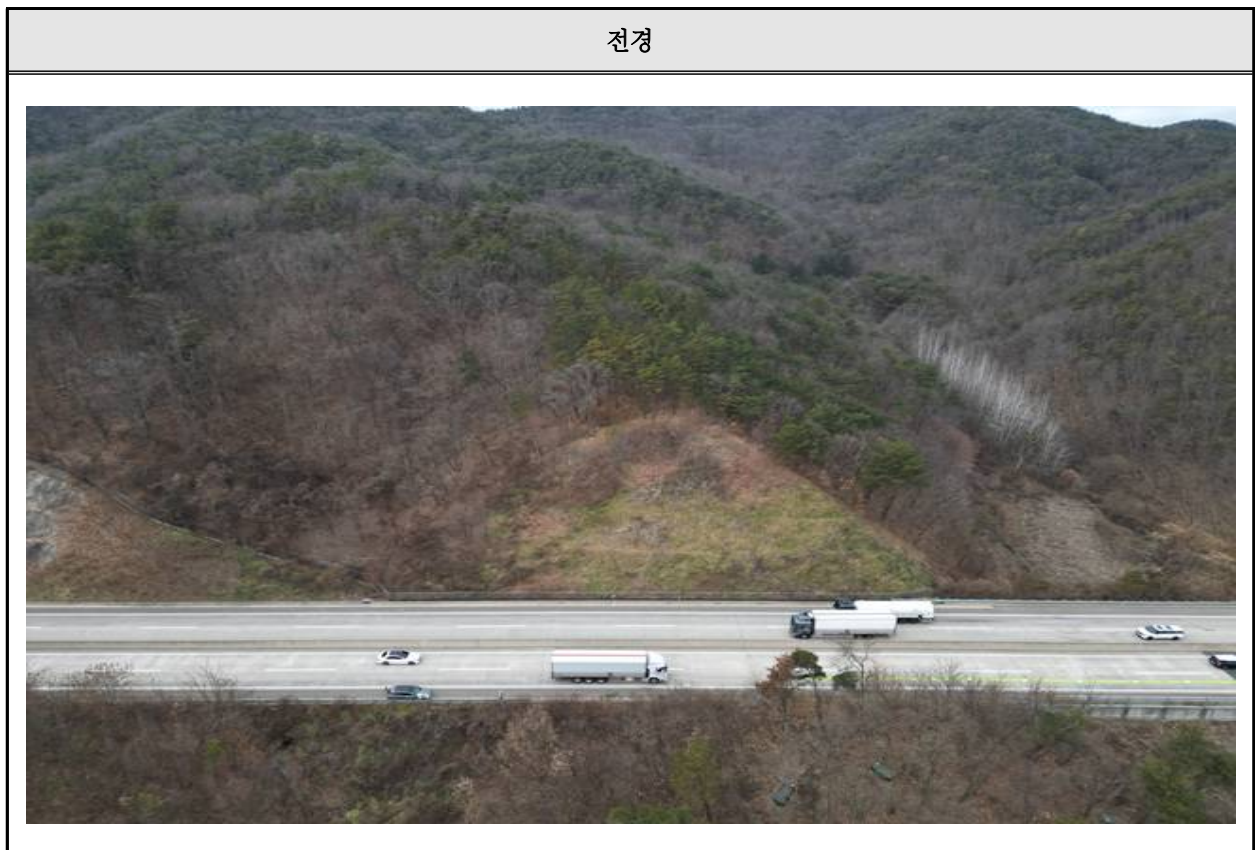
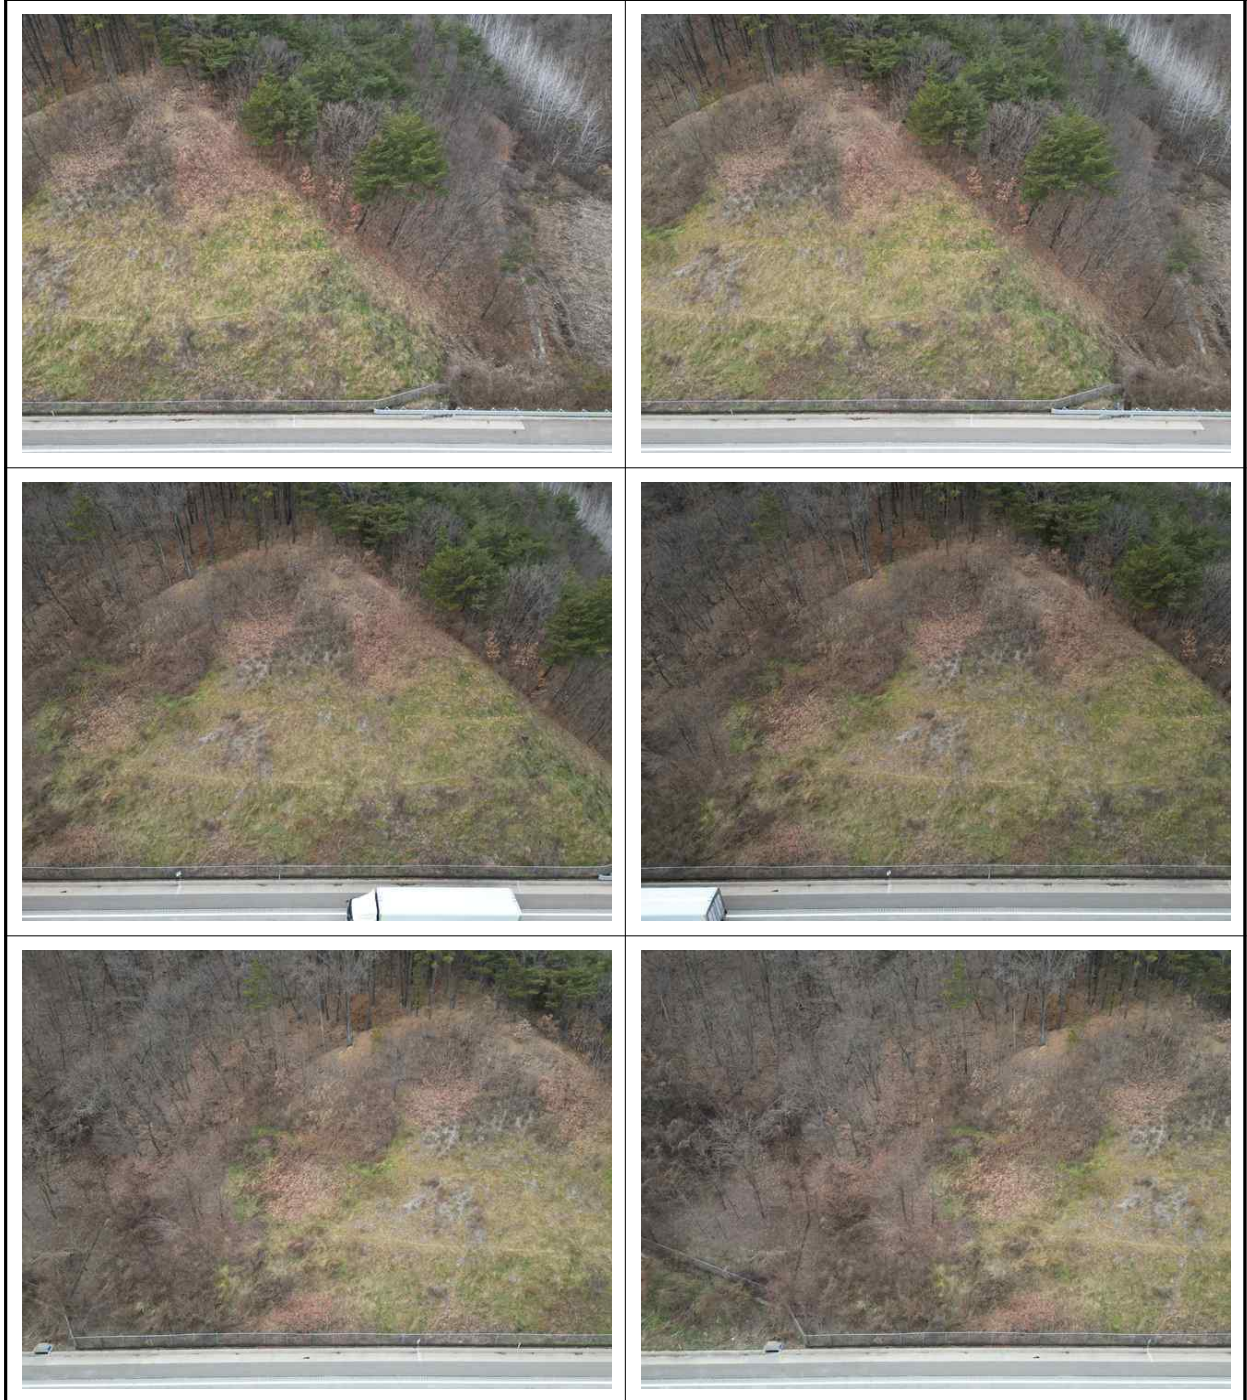
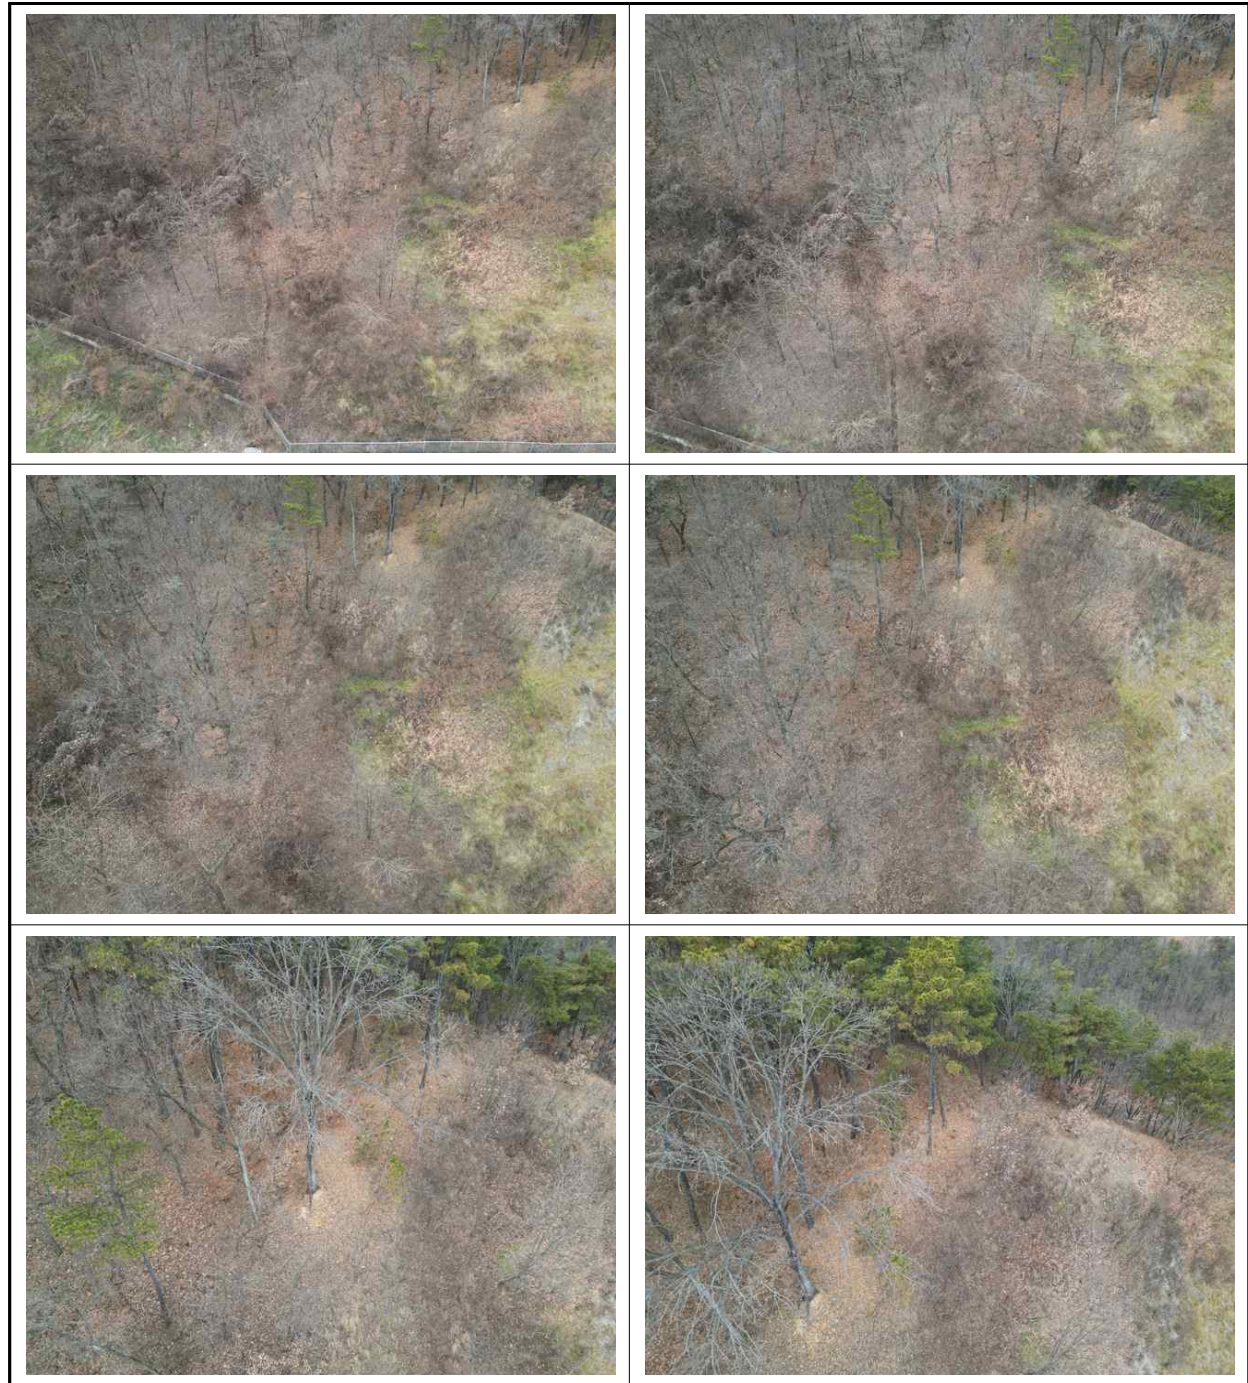
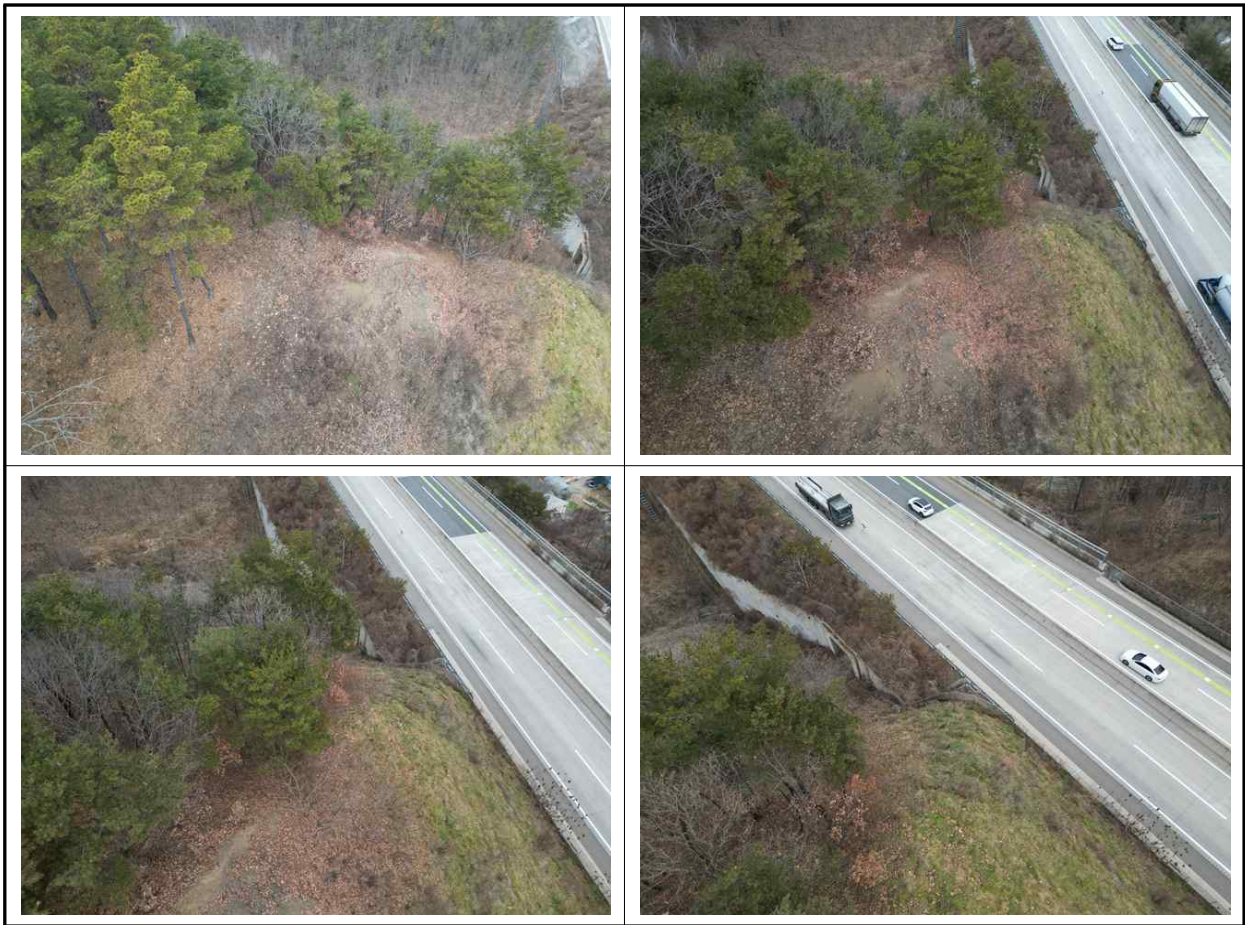
금회 드론촬영 결과, 지하수유출로 인한 결빙, 고드름 등의 손상은 확인되지 않았고, 사면 전반적으로 상태가 양호한 것으로 추정된다. 상부 자연사면 촬영에서도 특이할만한 손상은 보지 않은 것으로 사료되며, 해당 사면은 주기적인 점검을 통한 손상의 발생여부 확인 등의 유지관리가 필요하다.
