# 제 1 편 시 설 물 편

# 1. 상주절토05

## 1) 사면 일반사항

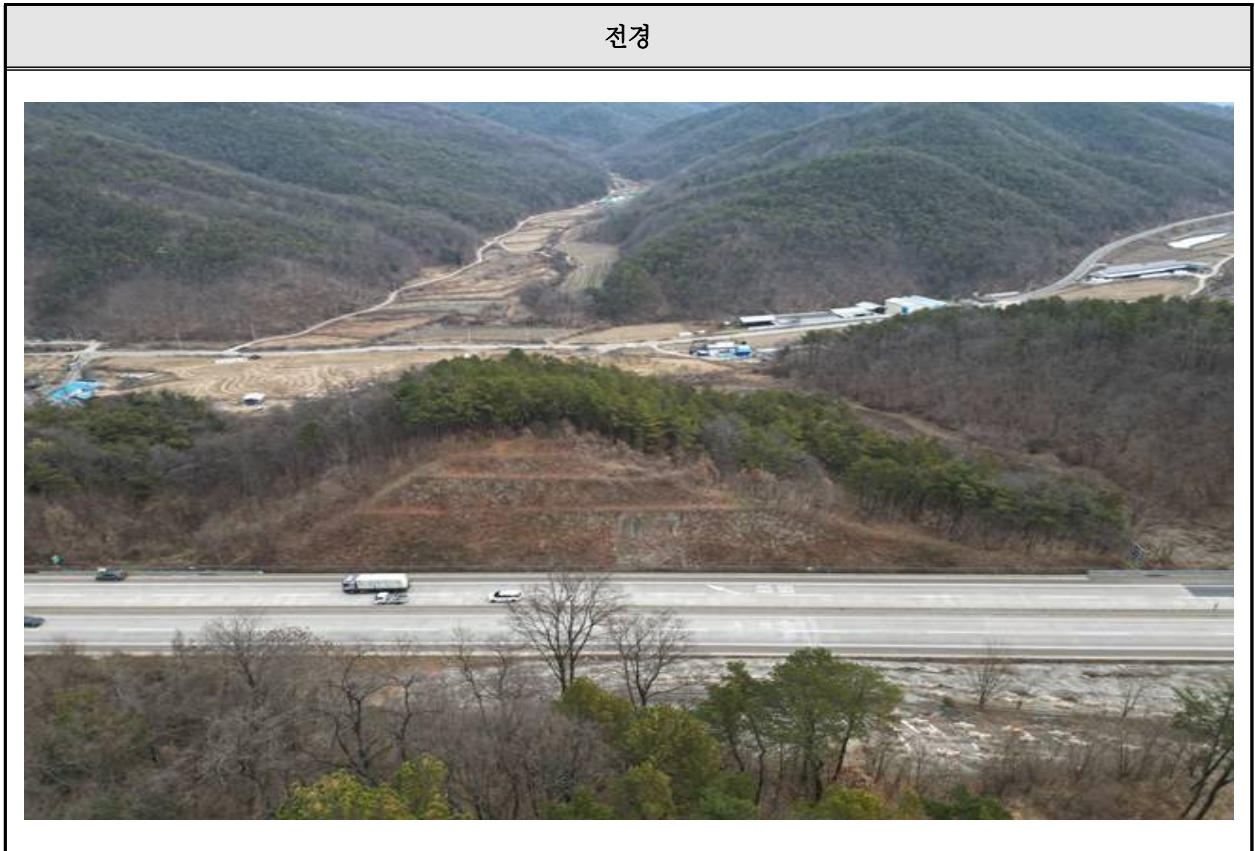
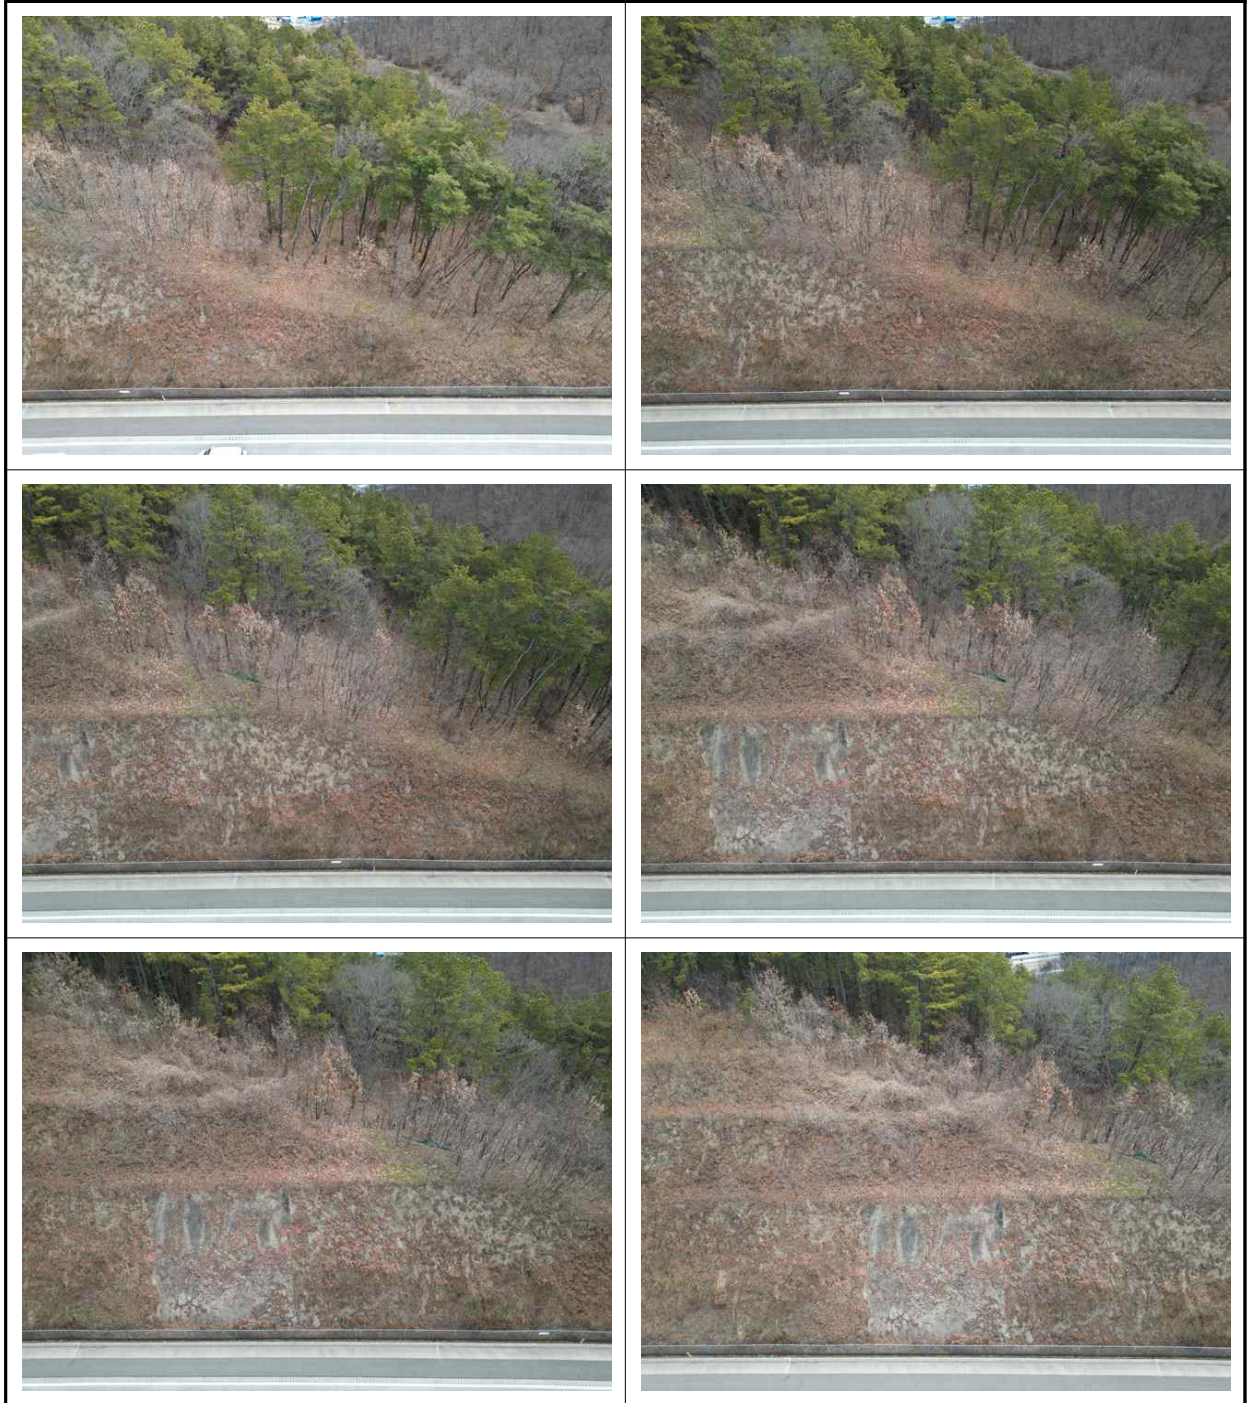
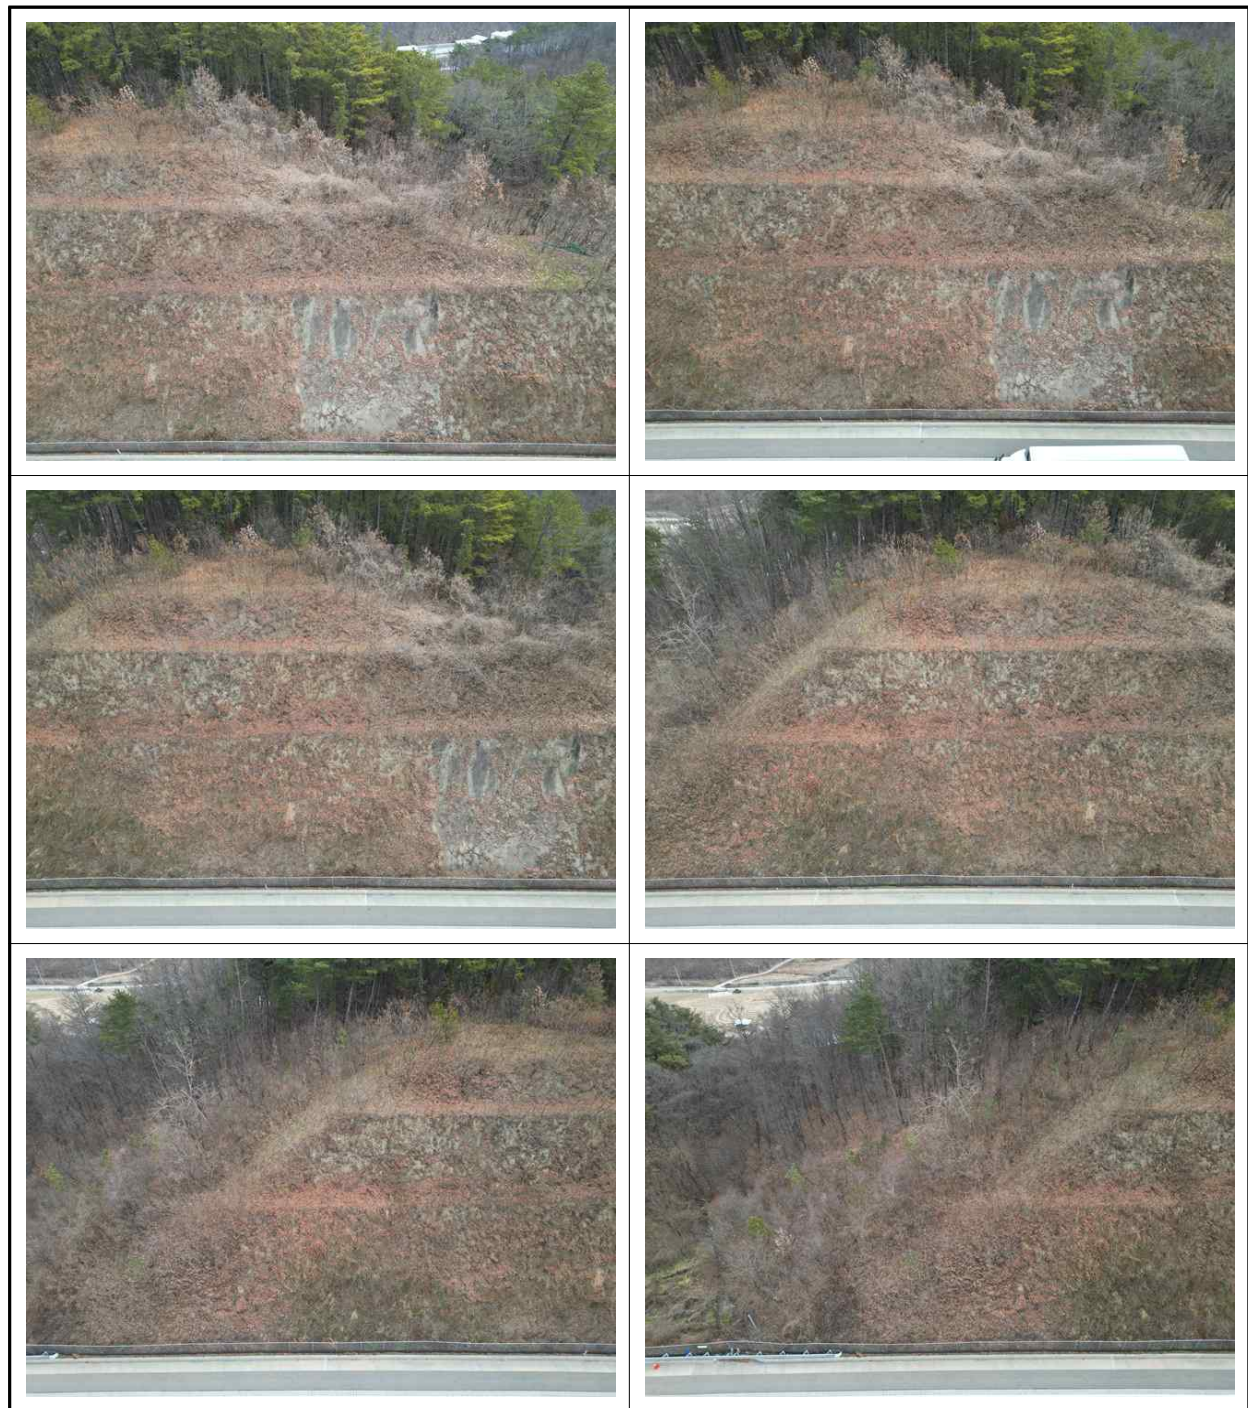
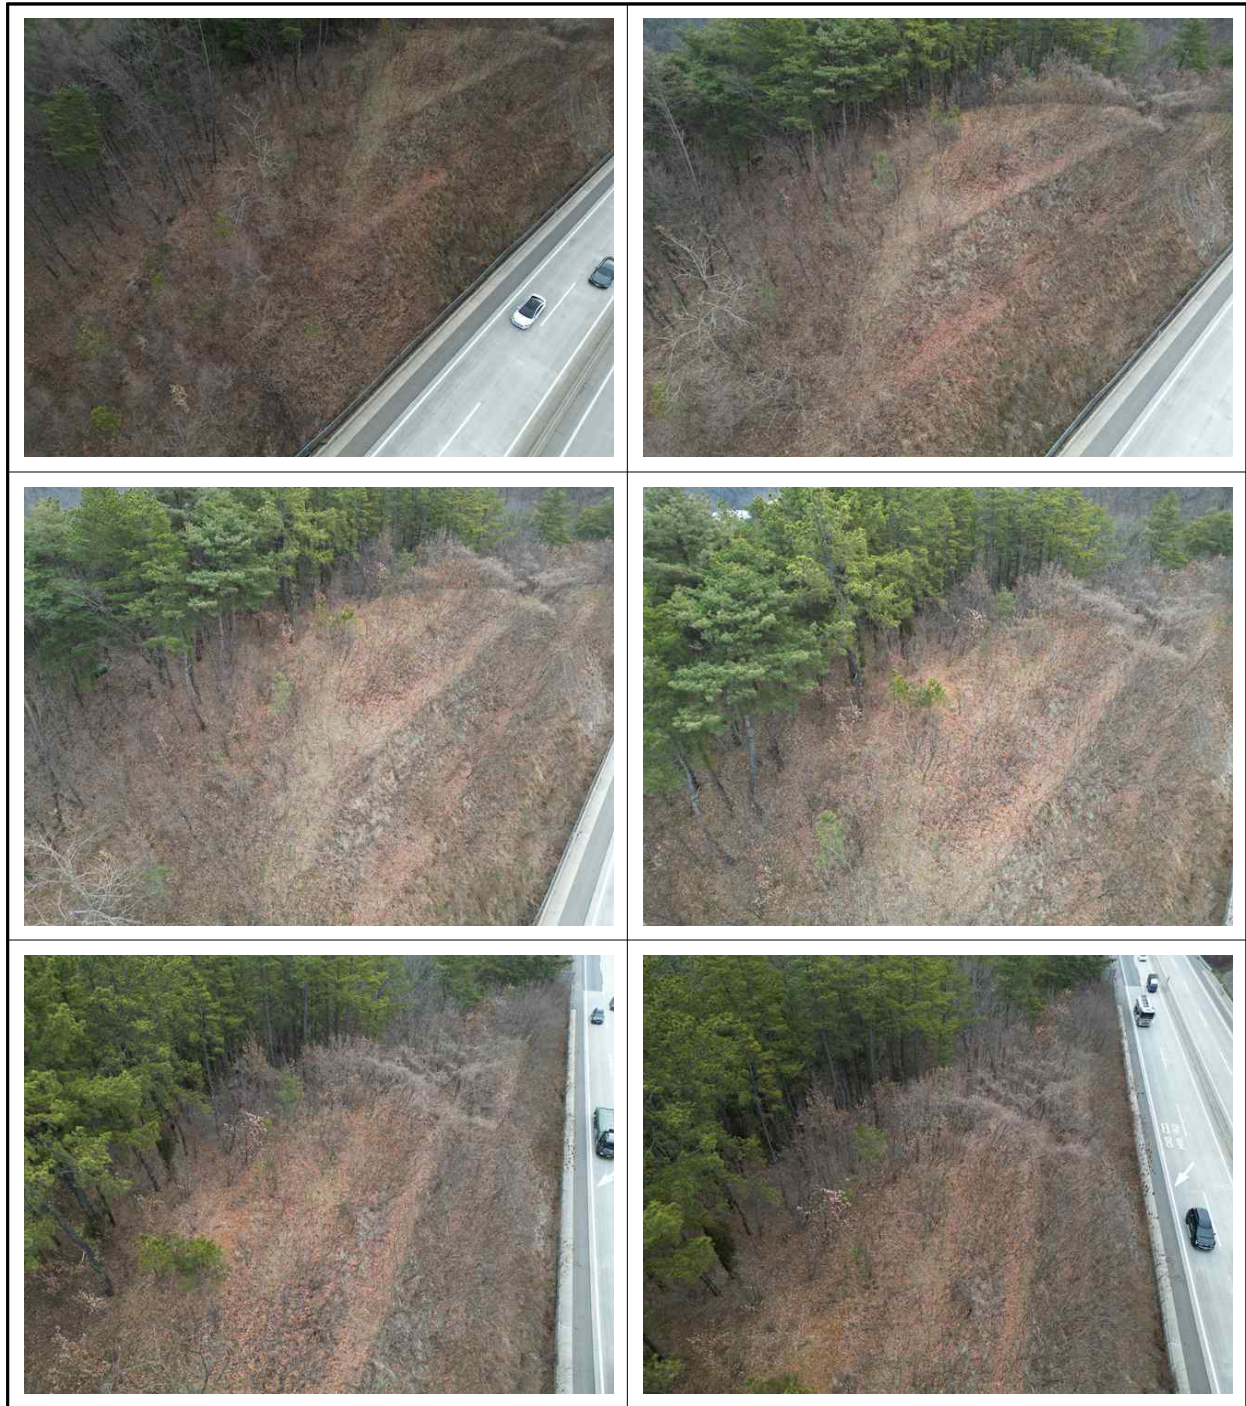
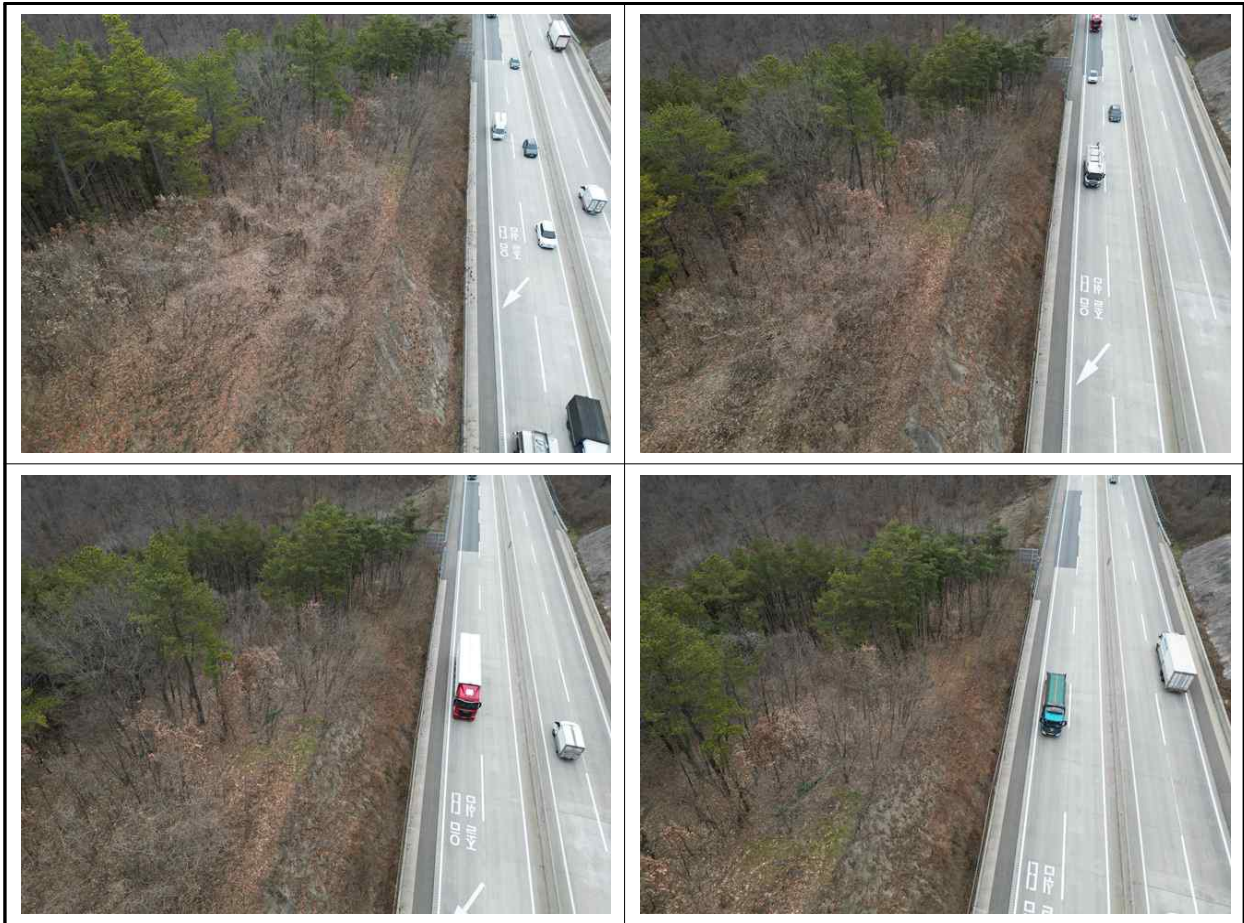
금회 드론촬영 결과, 지하수유출로 인한 결빙, 고드름 등의 손상은 확인되지 않았고, 사면 전반적으로 상태가 양호한 것으로 추정된다. 상부 자연사면 촬영에서도 특이할만한 손상은 보지 않은 것으로 사료되며, 해당 사면은 주기적인 점검을 통한 손상의 발생여부 확인 등의 유지관리가 필요하다.

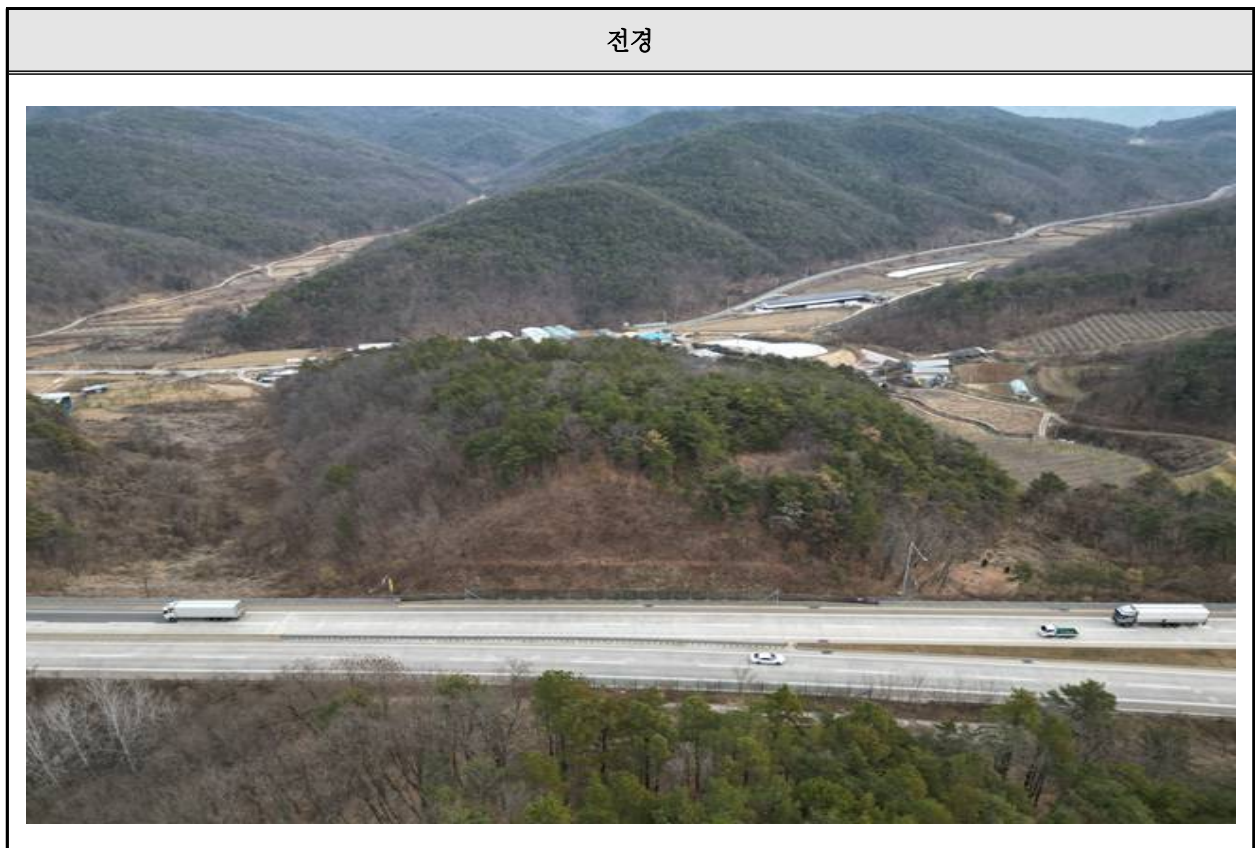
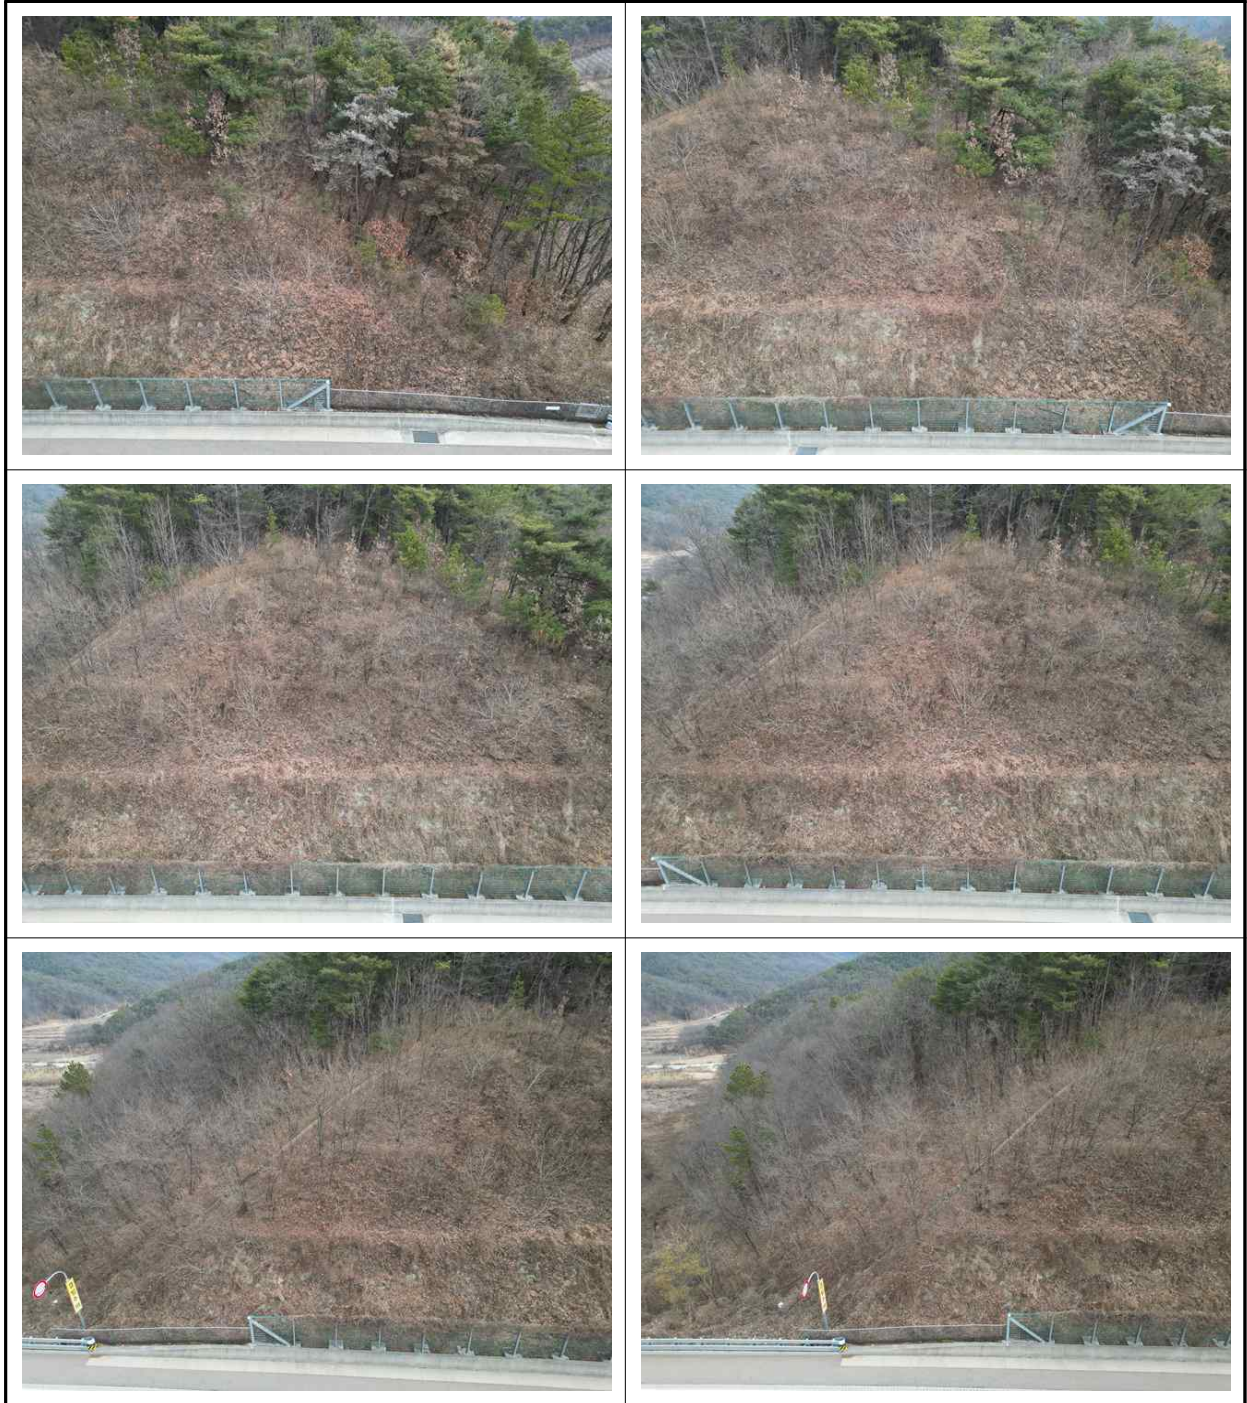
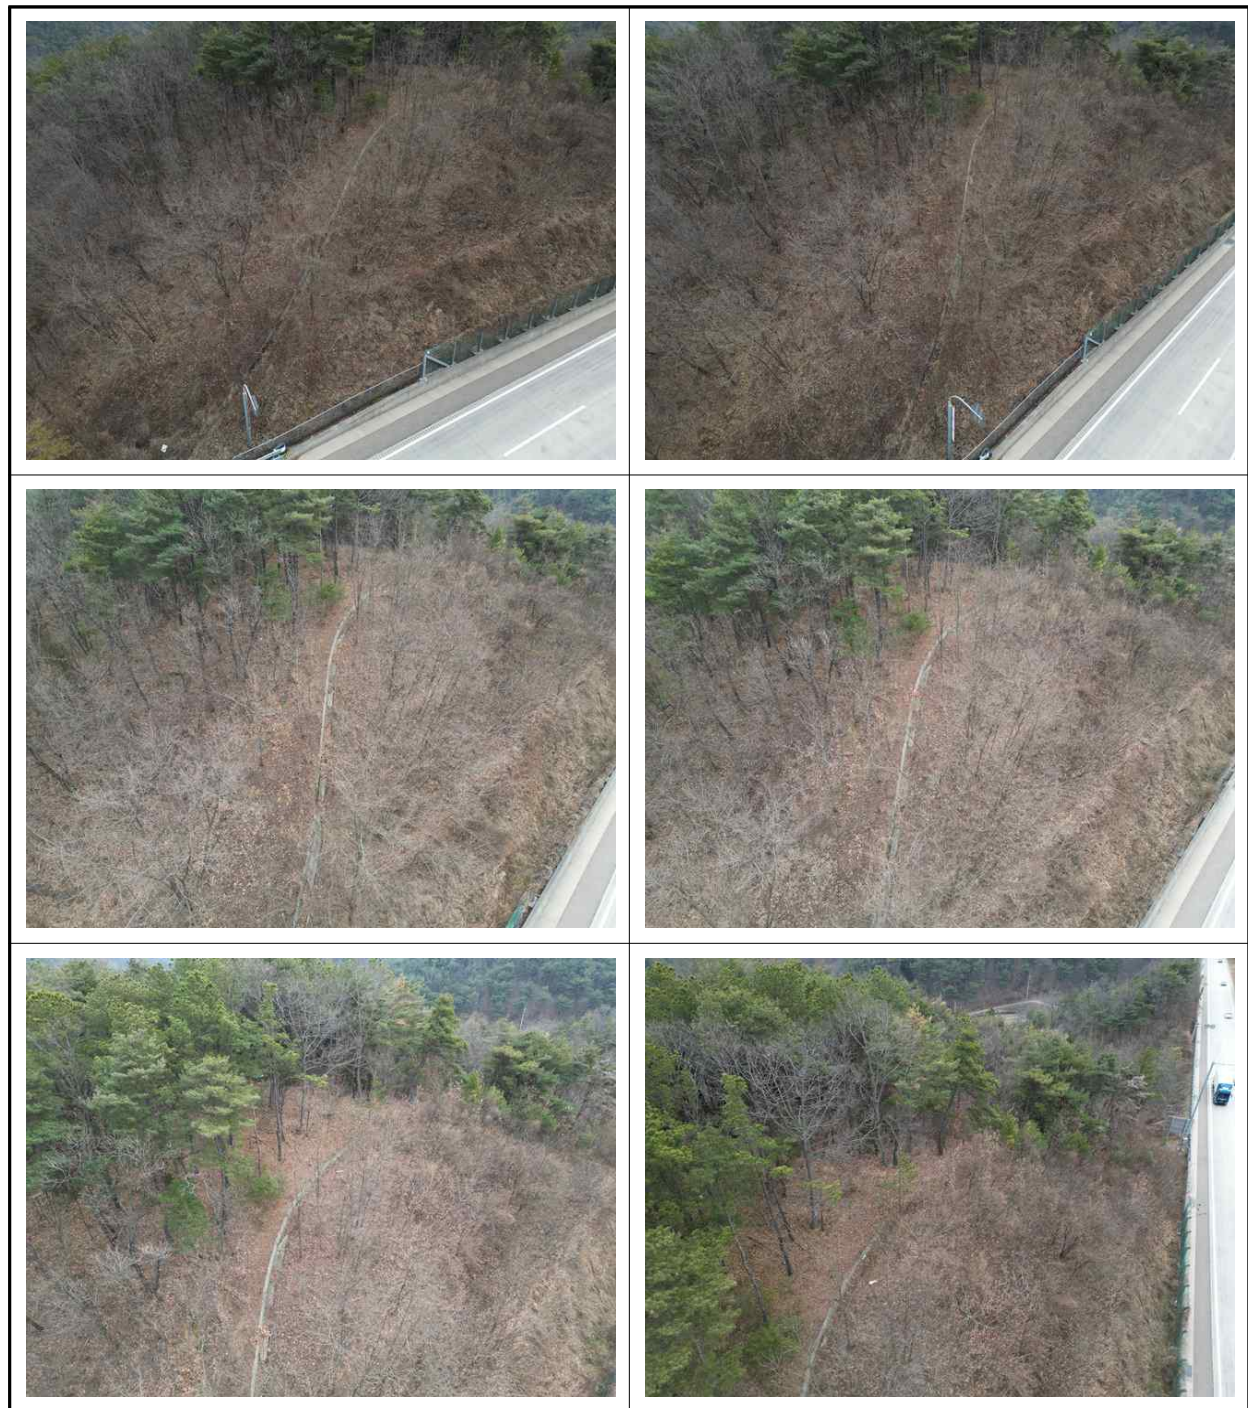
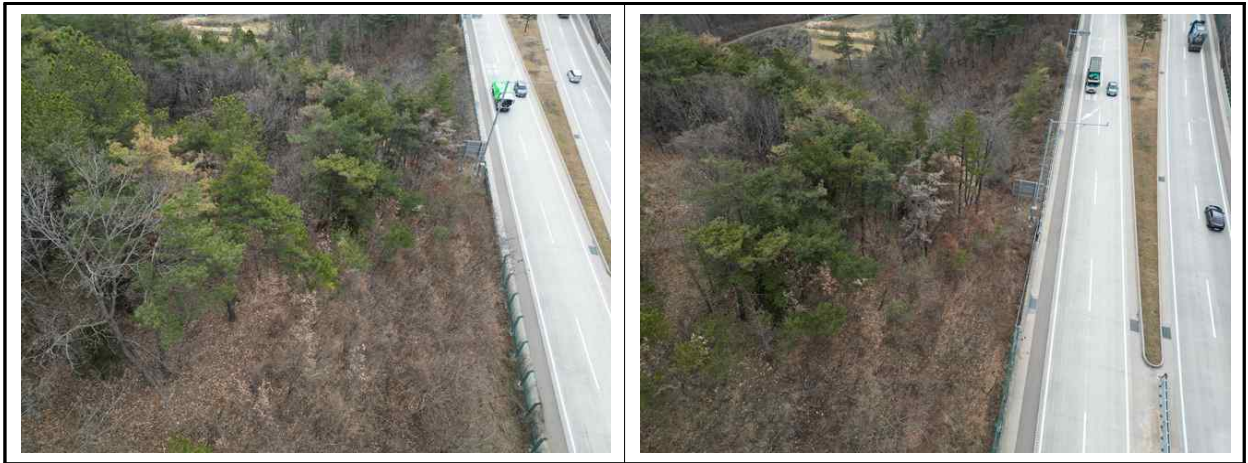
금회 드론촬영 결과, 지하수유출로 인한 결빙, 고드름 등의 손상은 확인되지 않았고, 사면 전반적으로 상태가 양호한 것으로 추정된다. 상부 자연사면 촬영에서도 특이할만한 손상은 보지 않은 것으로 사료되며, 해당 사면은 주기적인 점검을 통한 손상의 발생여부 확인 등의 유지관리가 필요하다.

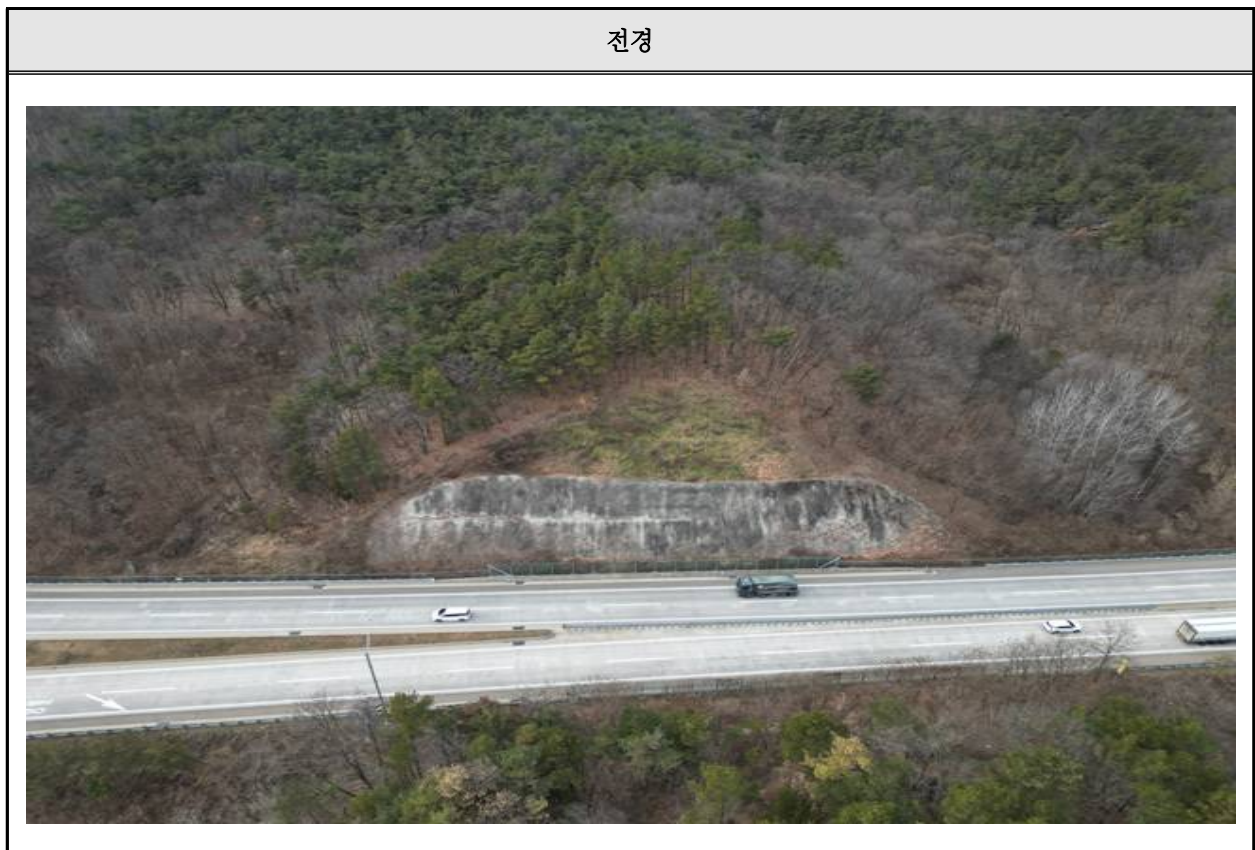
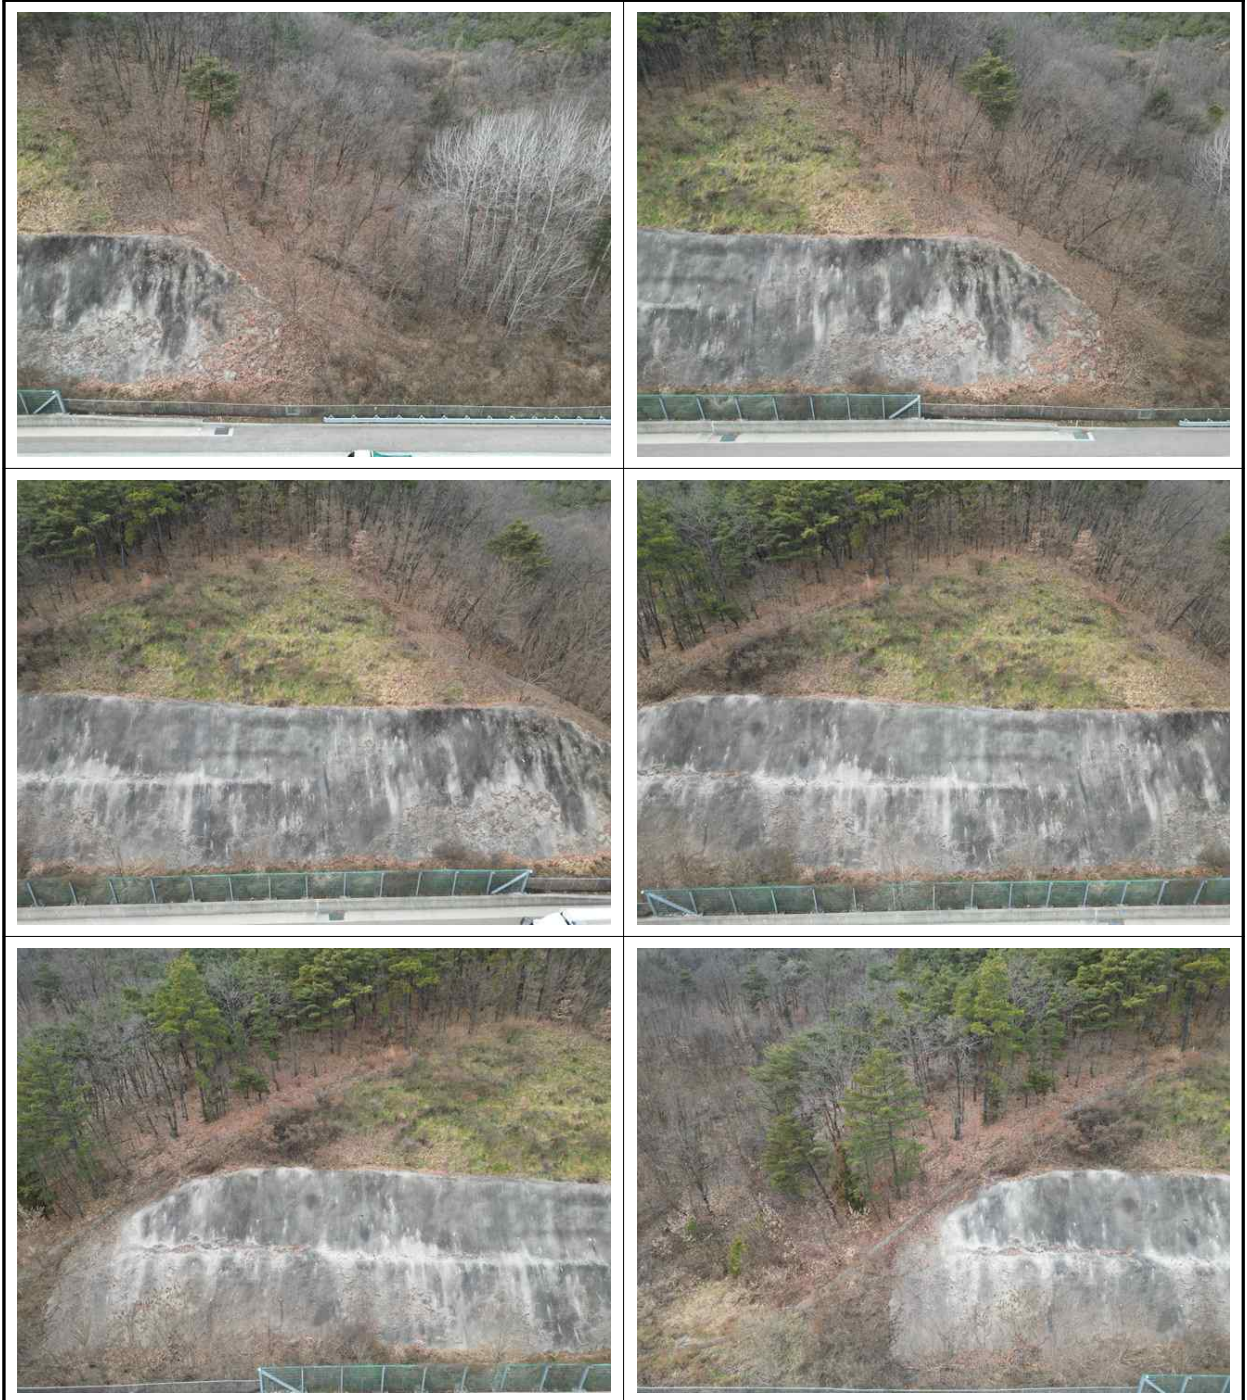
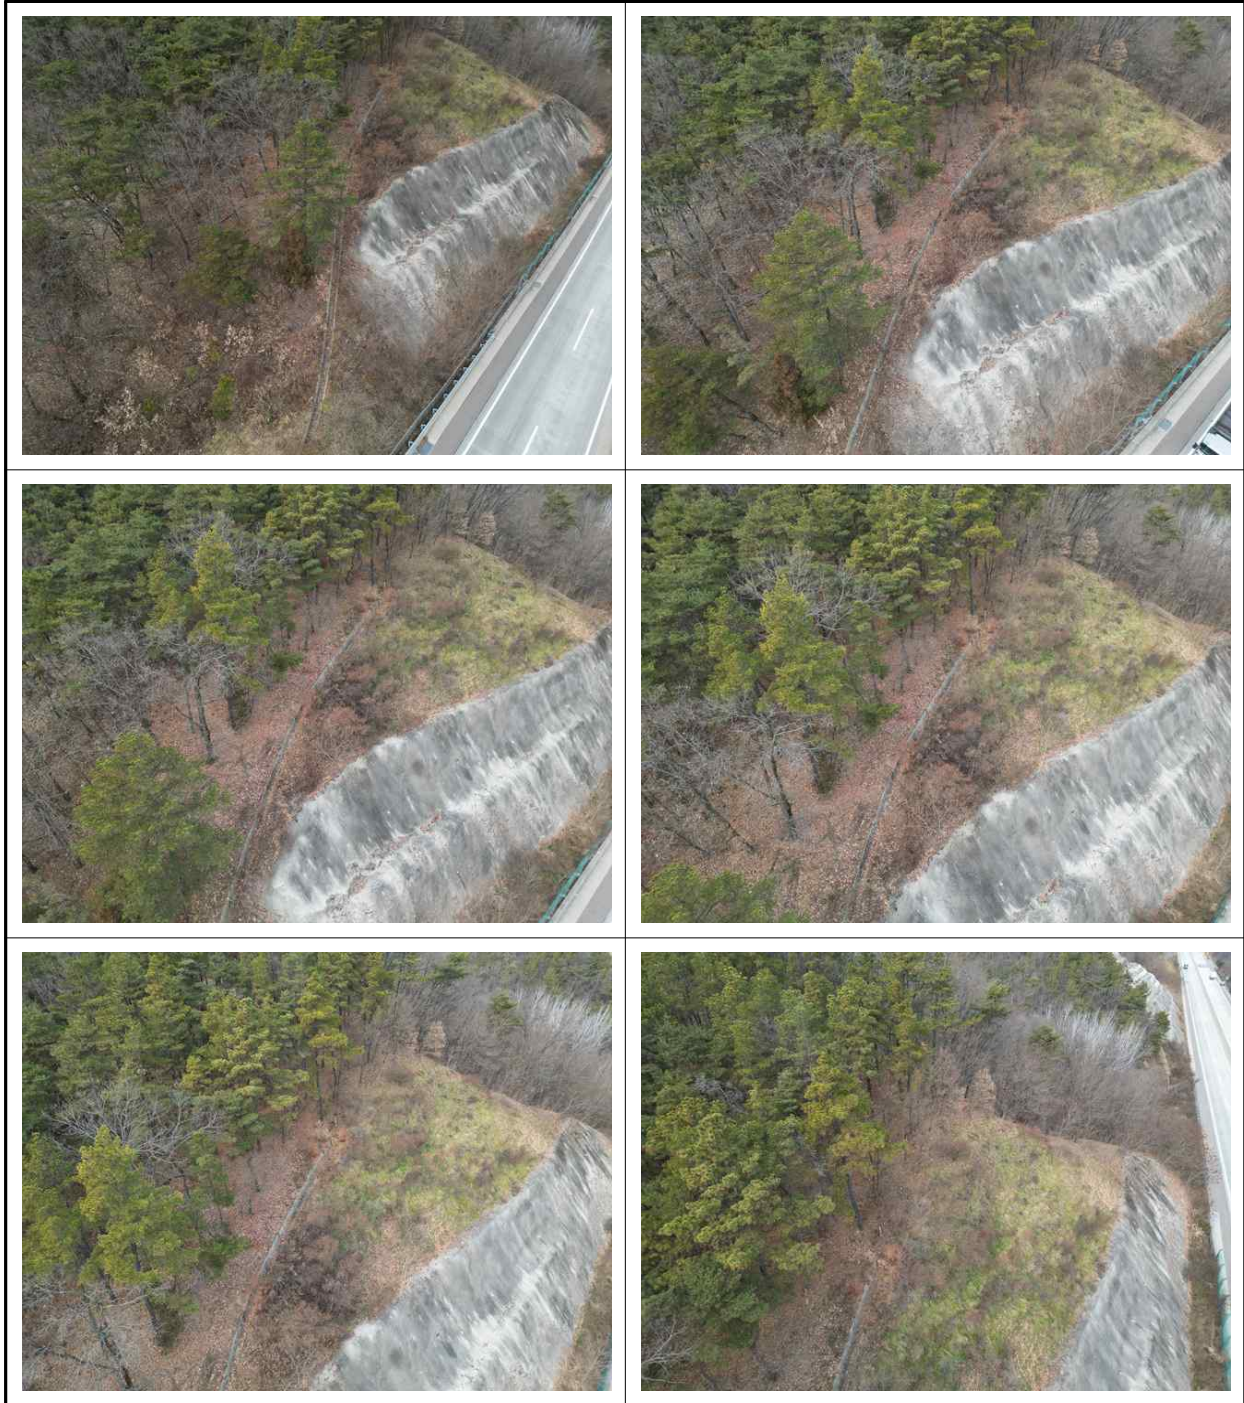
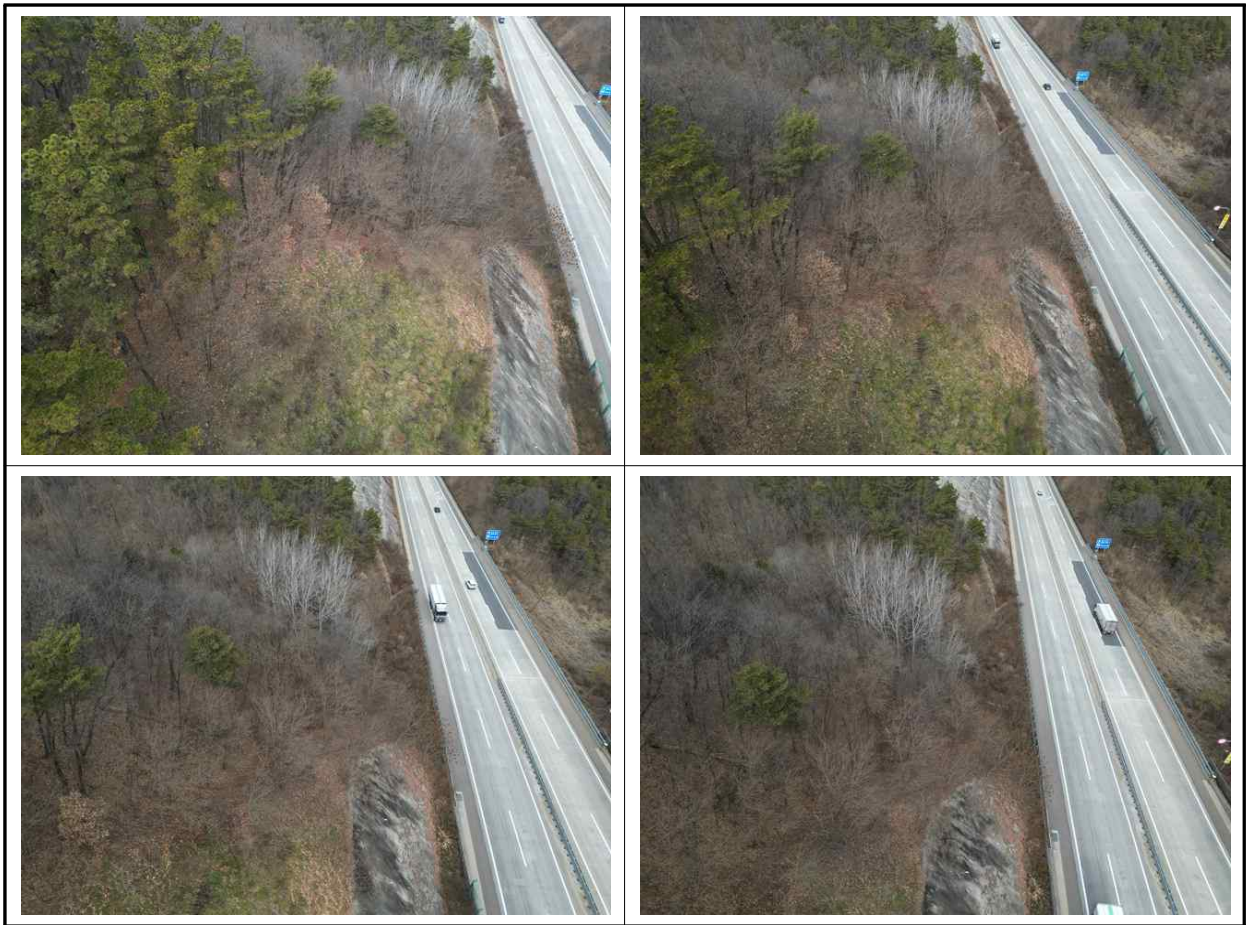
금회 드론촬영 결과, 지하수유출로 인한 결빙, 고드름 등의 손상은 확인되지 않았고, 사면 전반적으로 상태가 양호한 것으로 추정된다. 상부 자연사면 촬영에서도 특이할만한 손상은 보지 않은 것으로 사료되며, 해당 사면은 주기적인 점검을 통한 손상의 발생여부 확인 등의 유지관리가 필요하다.
