# 제 1 편 시 설 물 편

# 1. 상주절토05

## 1) 사면 일반사항

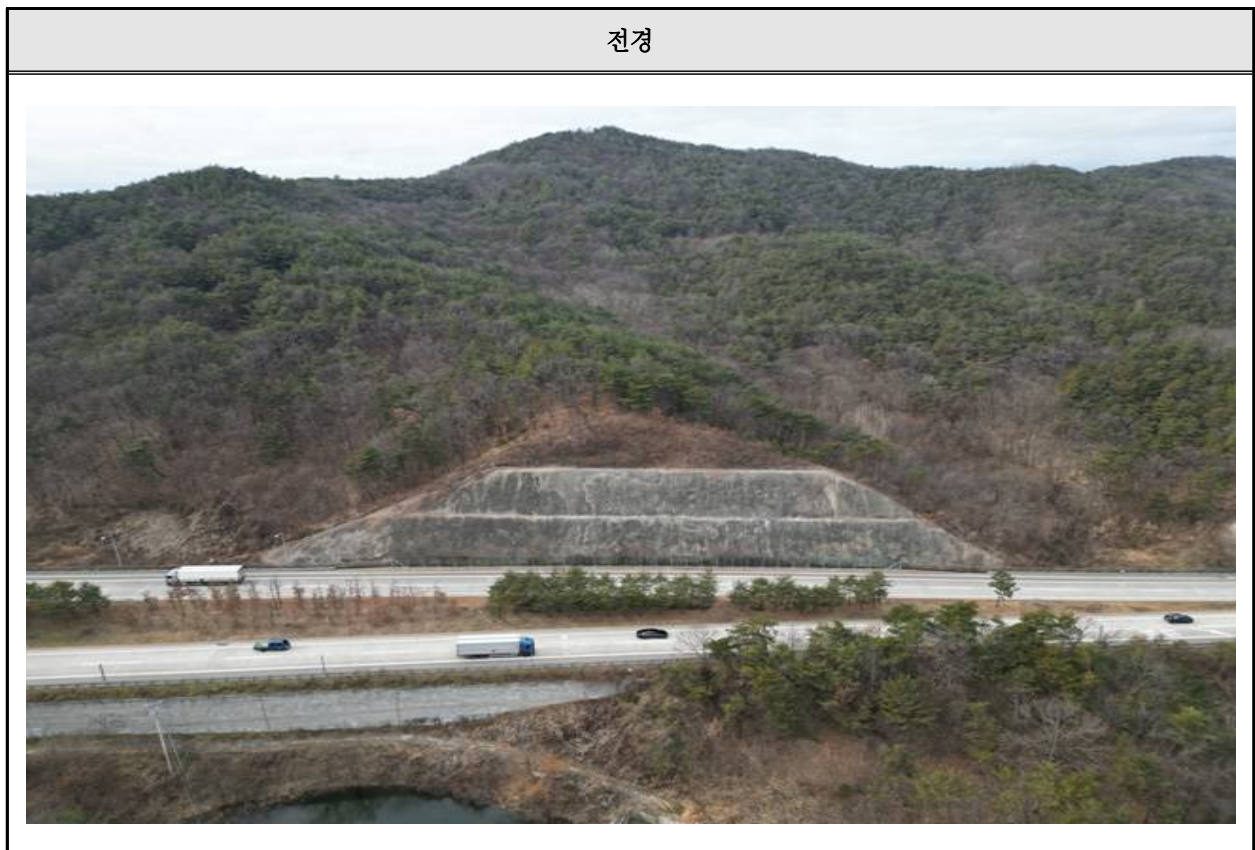
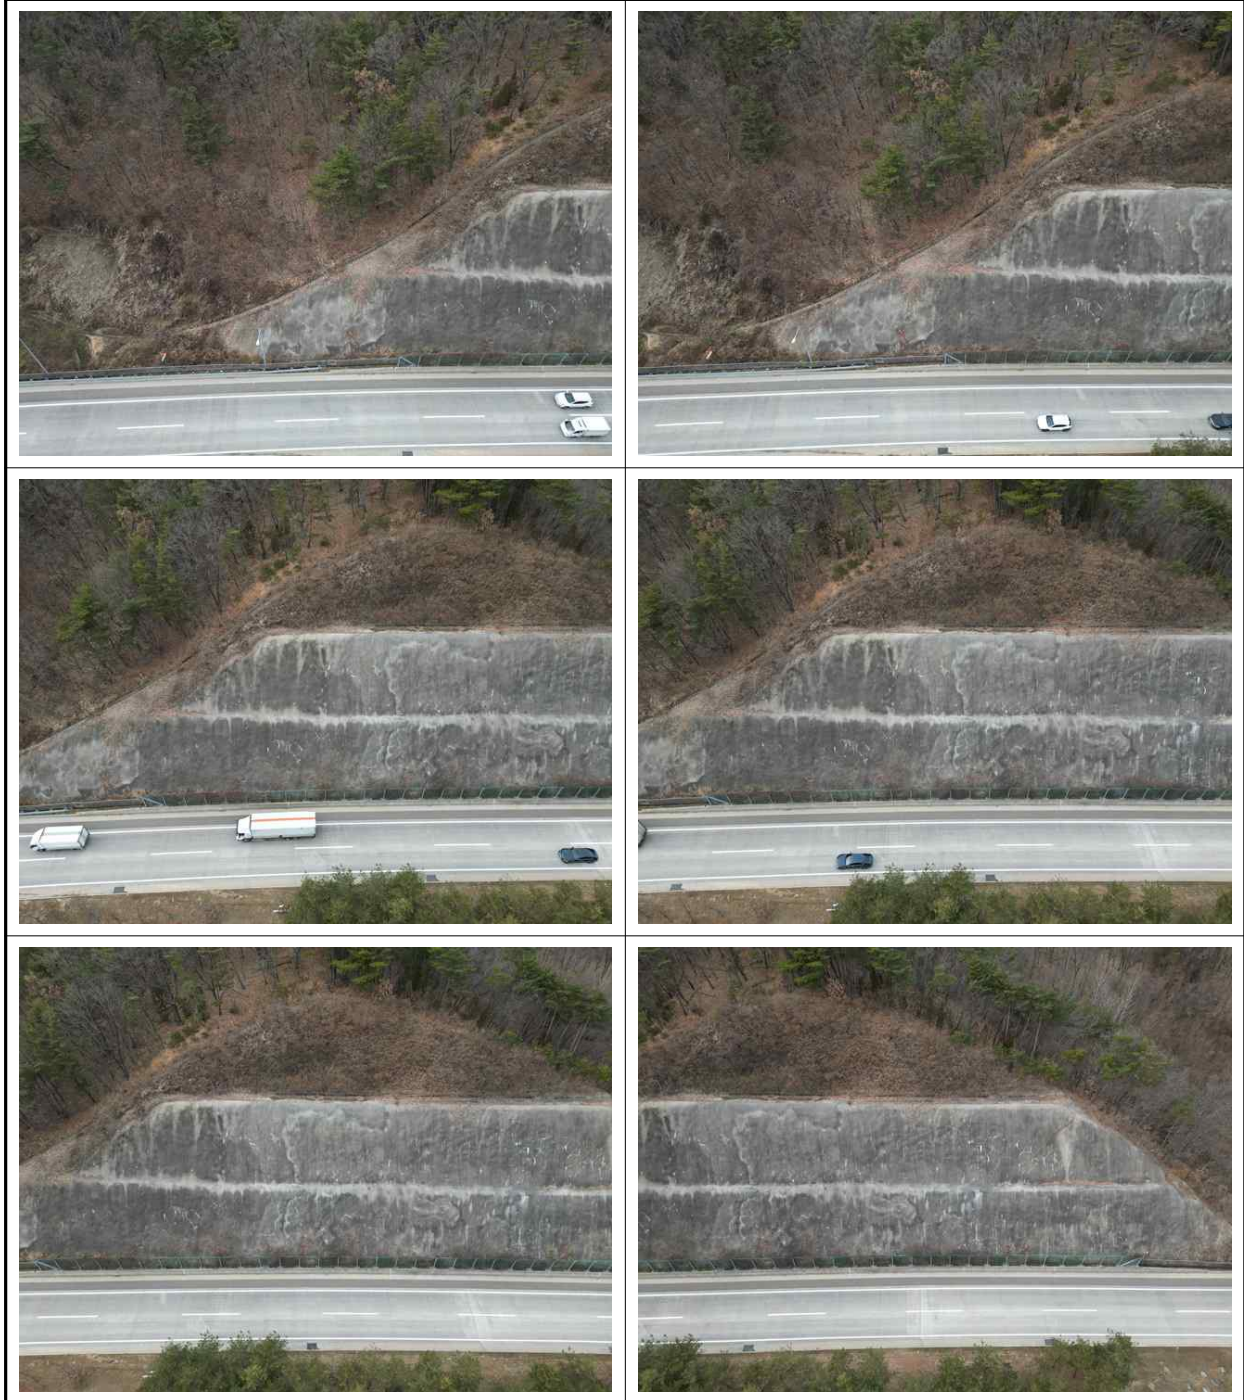
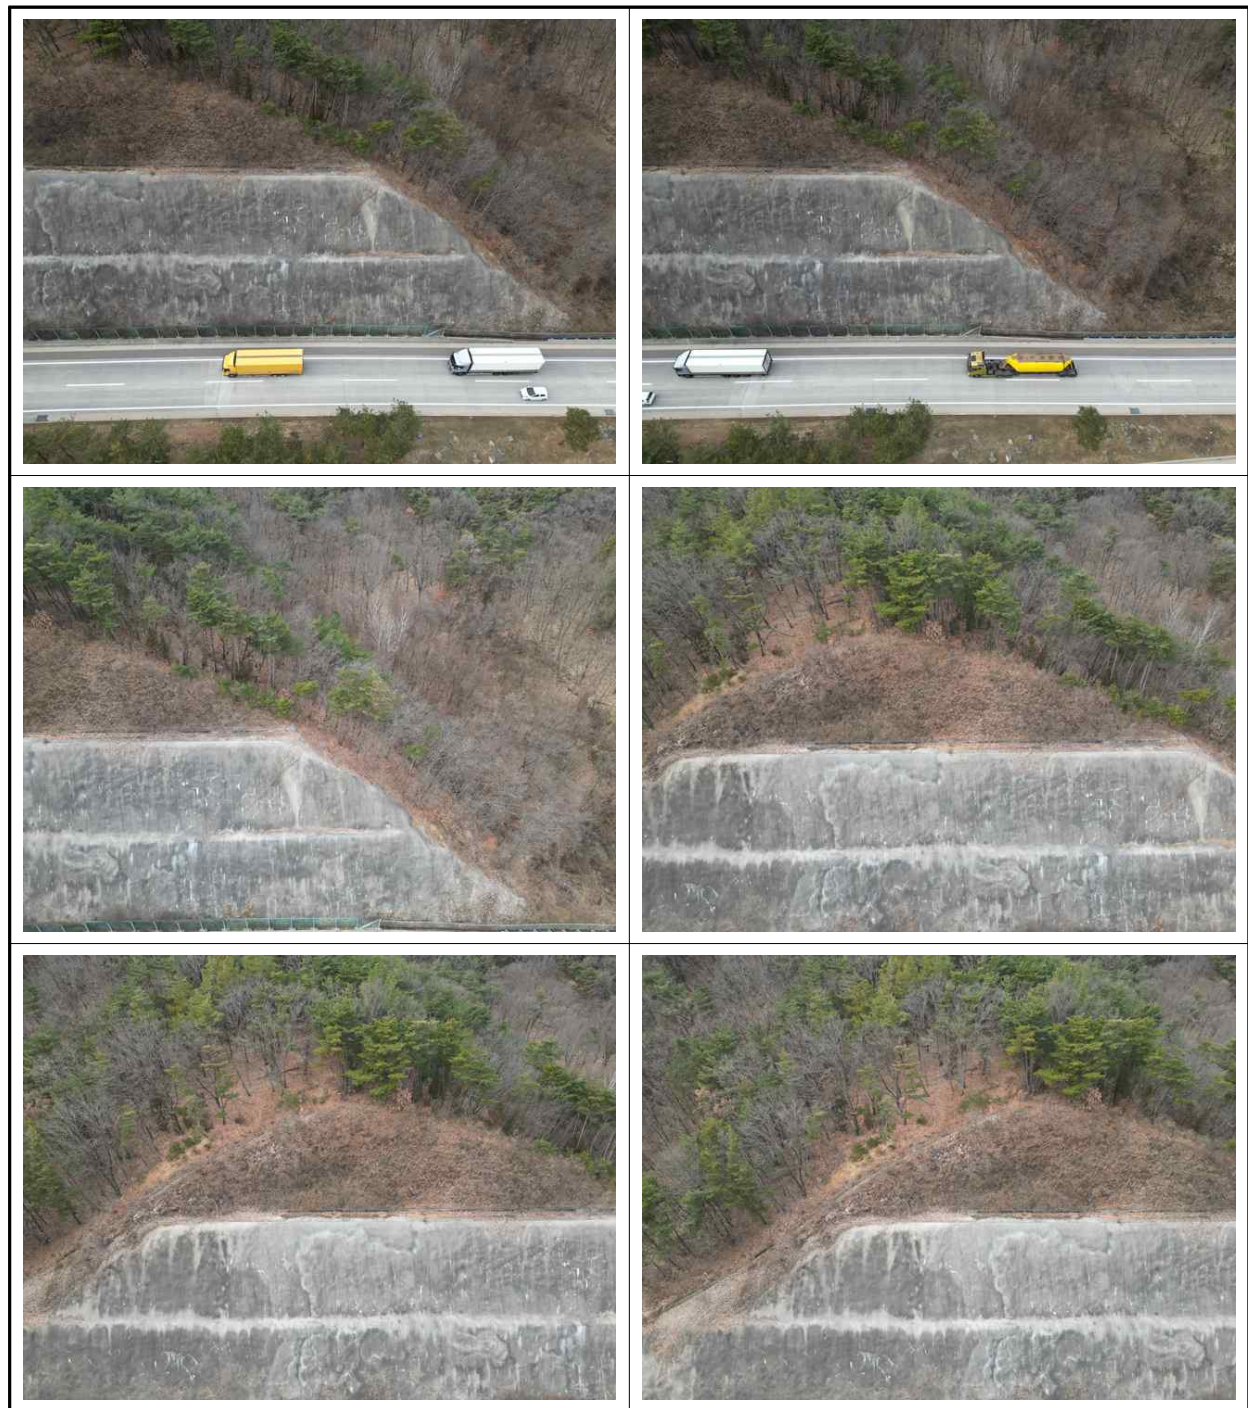
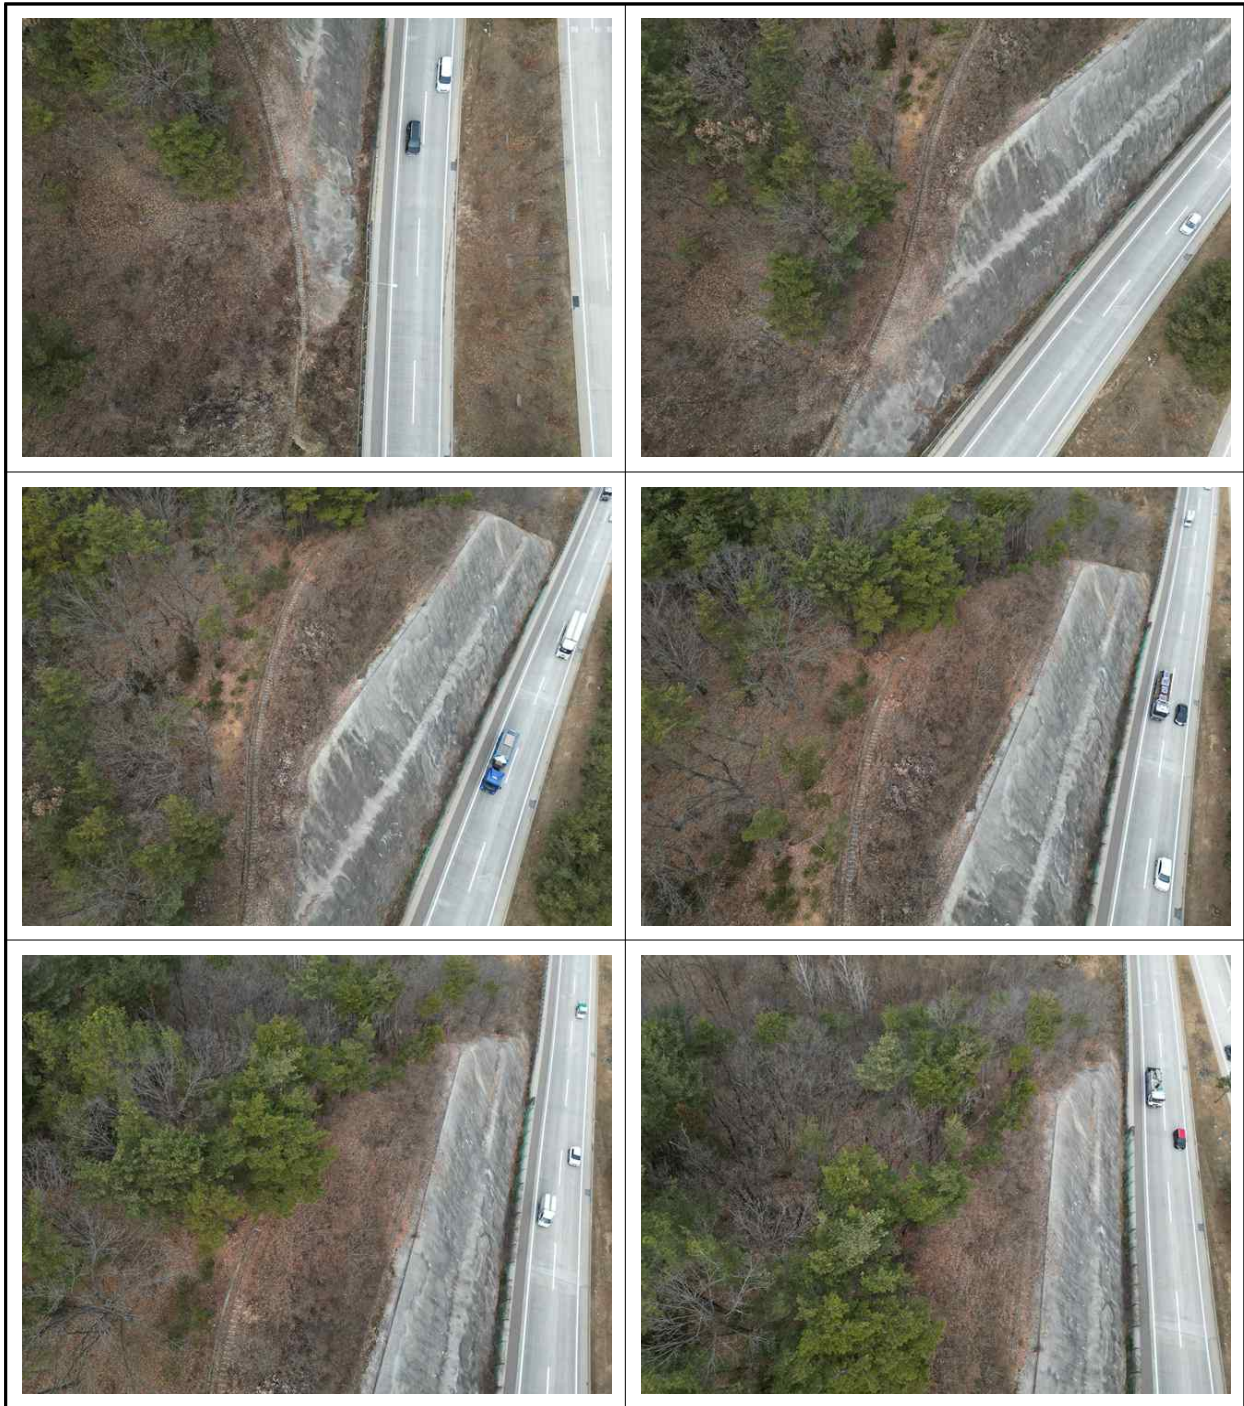
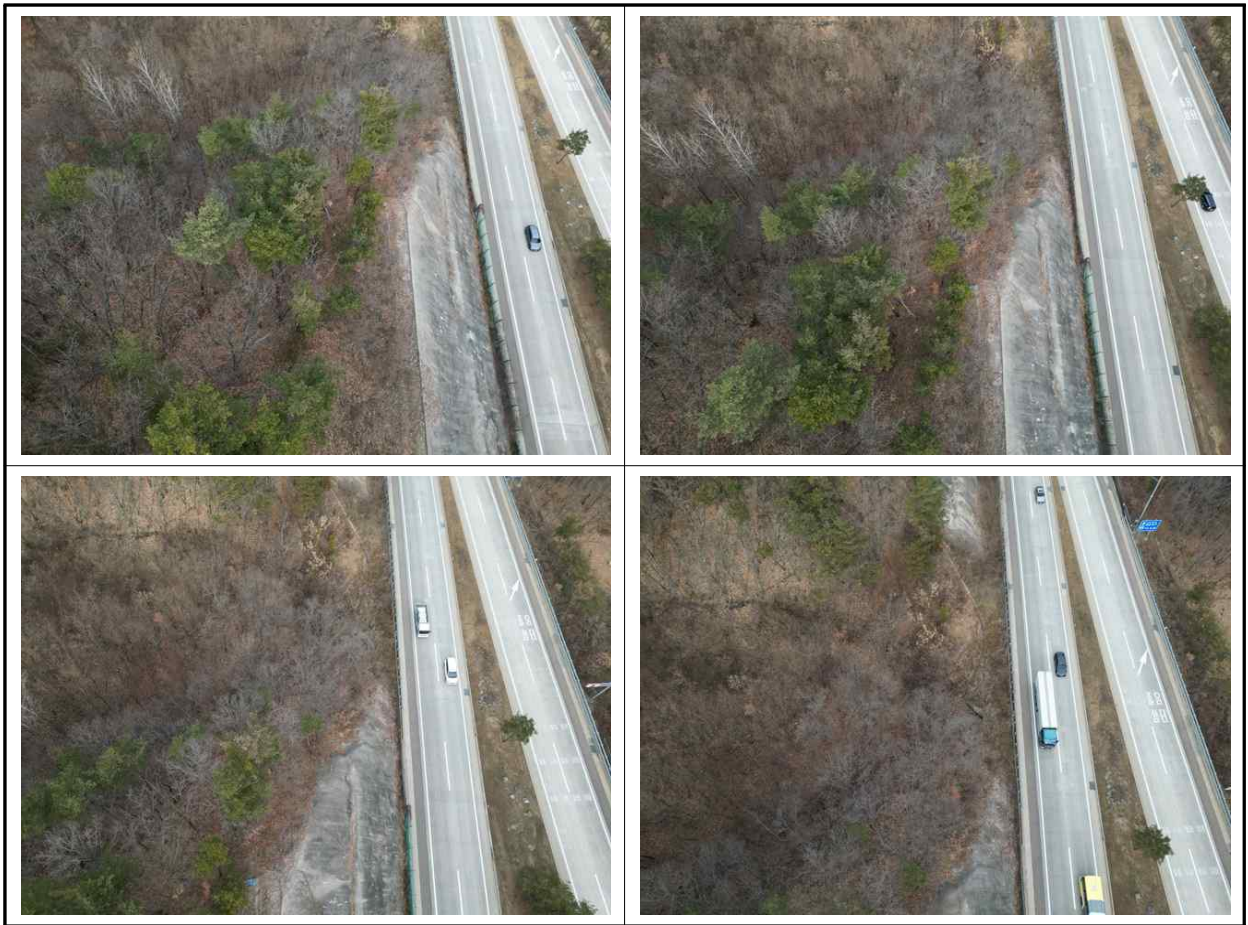
금회 드론촬영 결과, 지하수유출로 인한 결빙, 고드름 등의 손상은 확인되지 않았고, 사면 전반적으로 상태가 양호한 것으로 추정된다. 상부 자연사면 촬영에서도 특이할만한 손상은 보지 않은 것으로 사료되며, 해당 사면은 주기적인 점검을 통한 손상의 발생여부 확인 등의 유지관리가 필요하다.

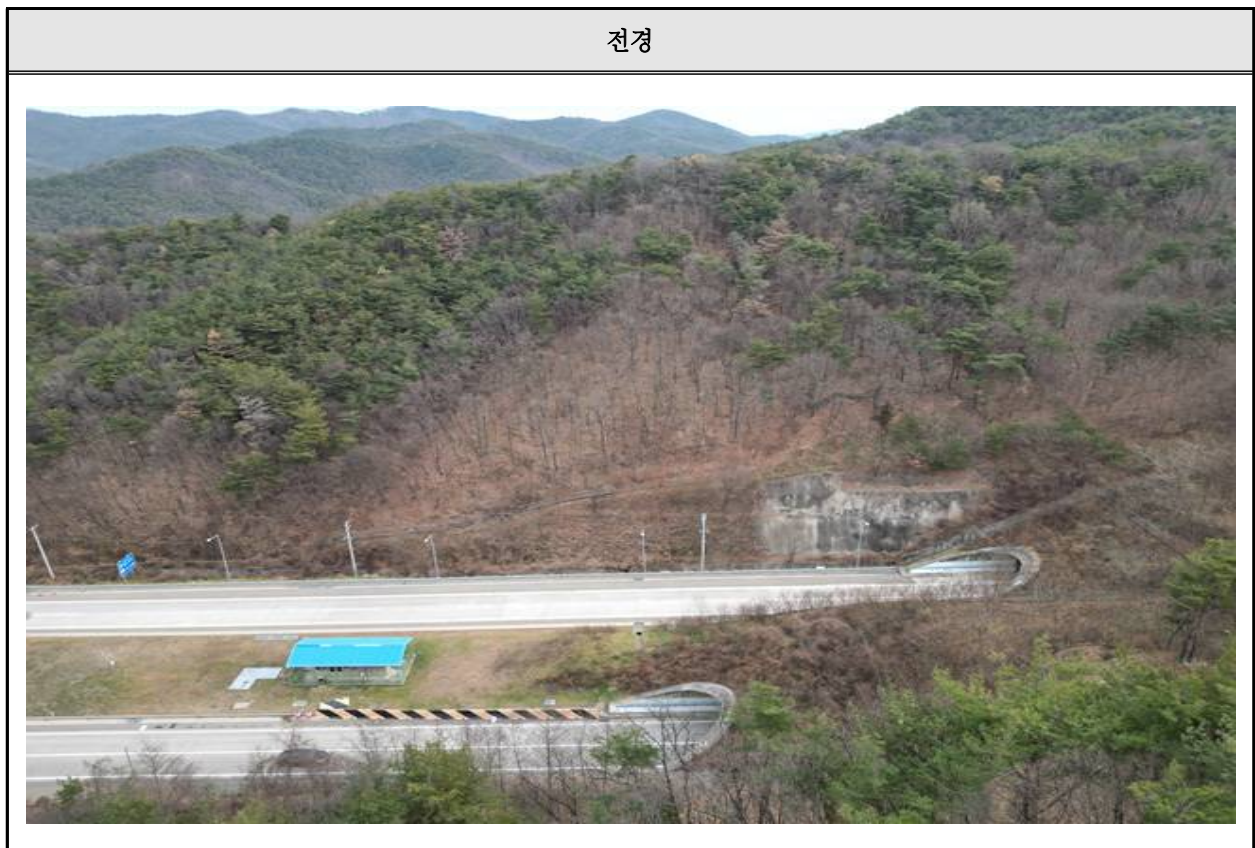
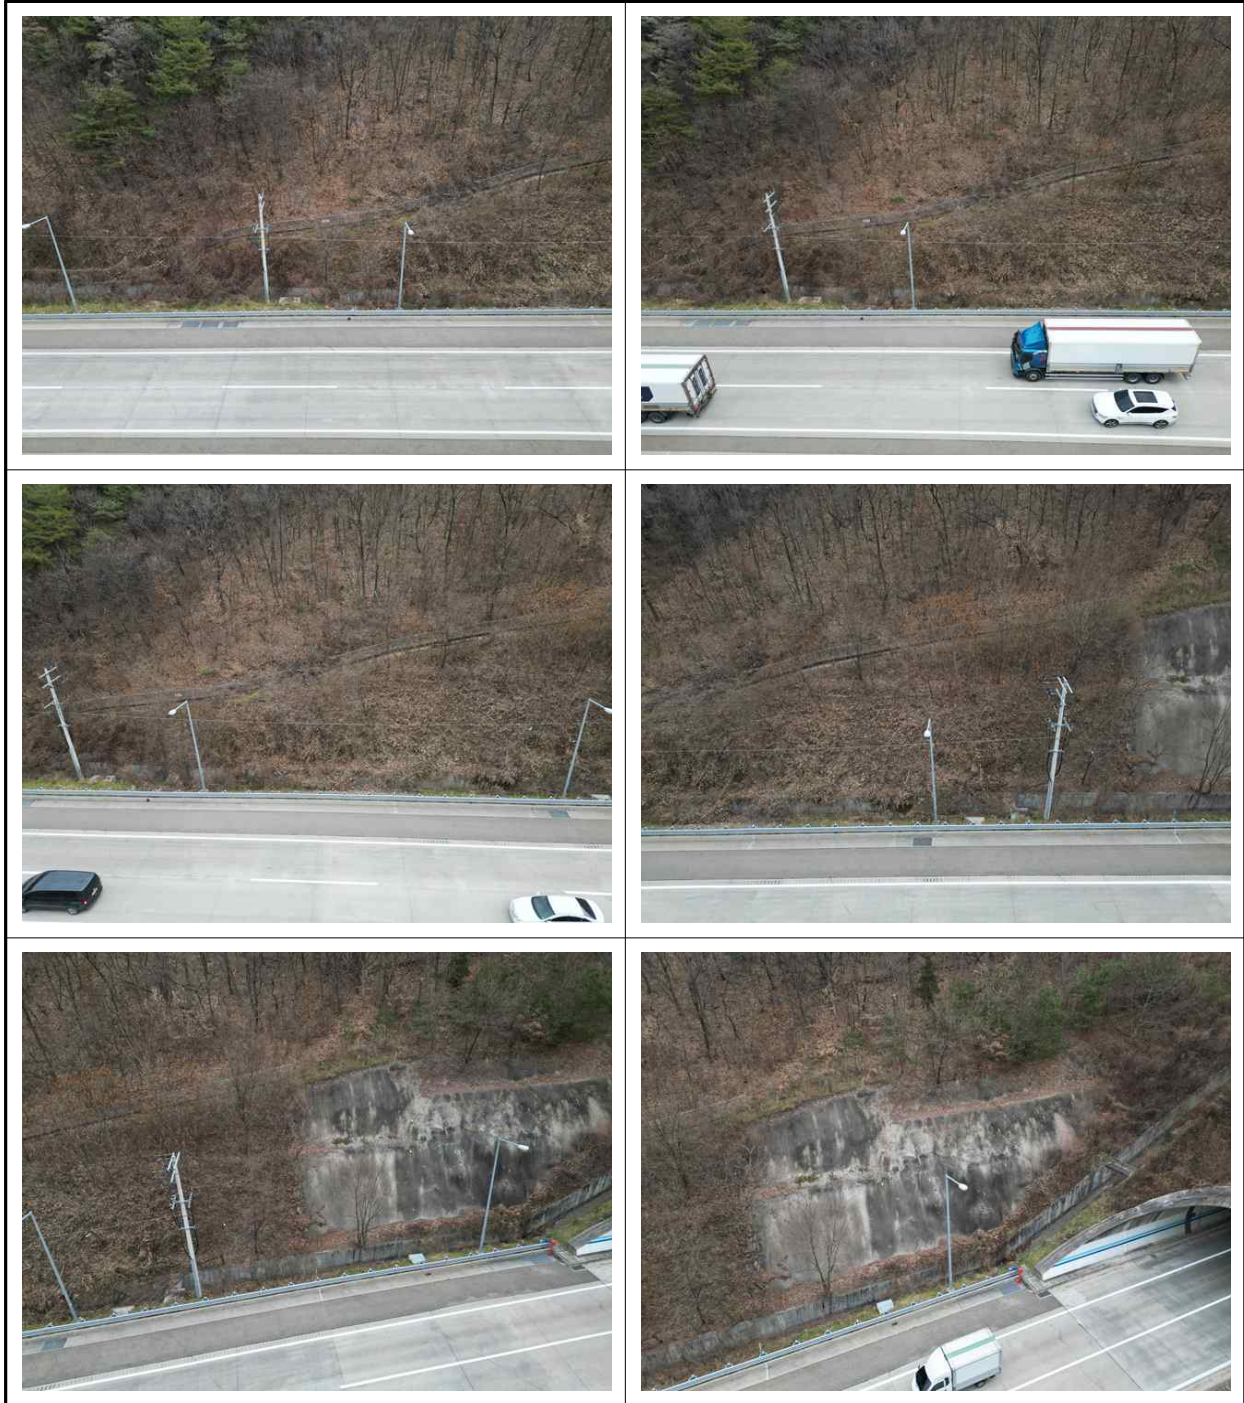
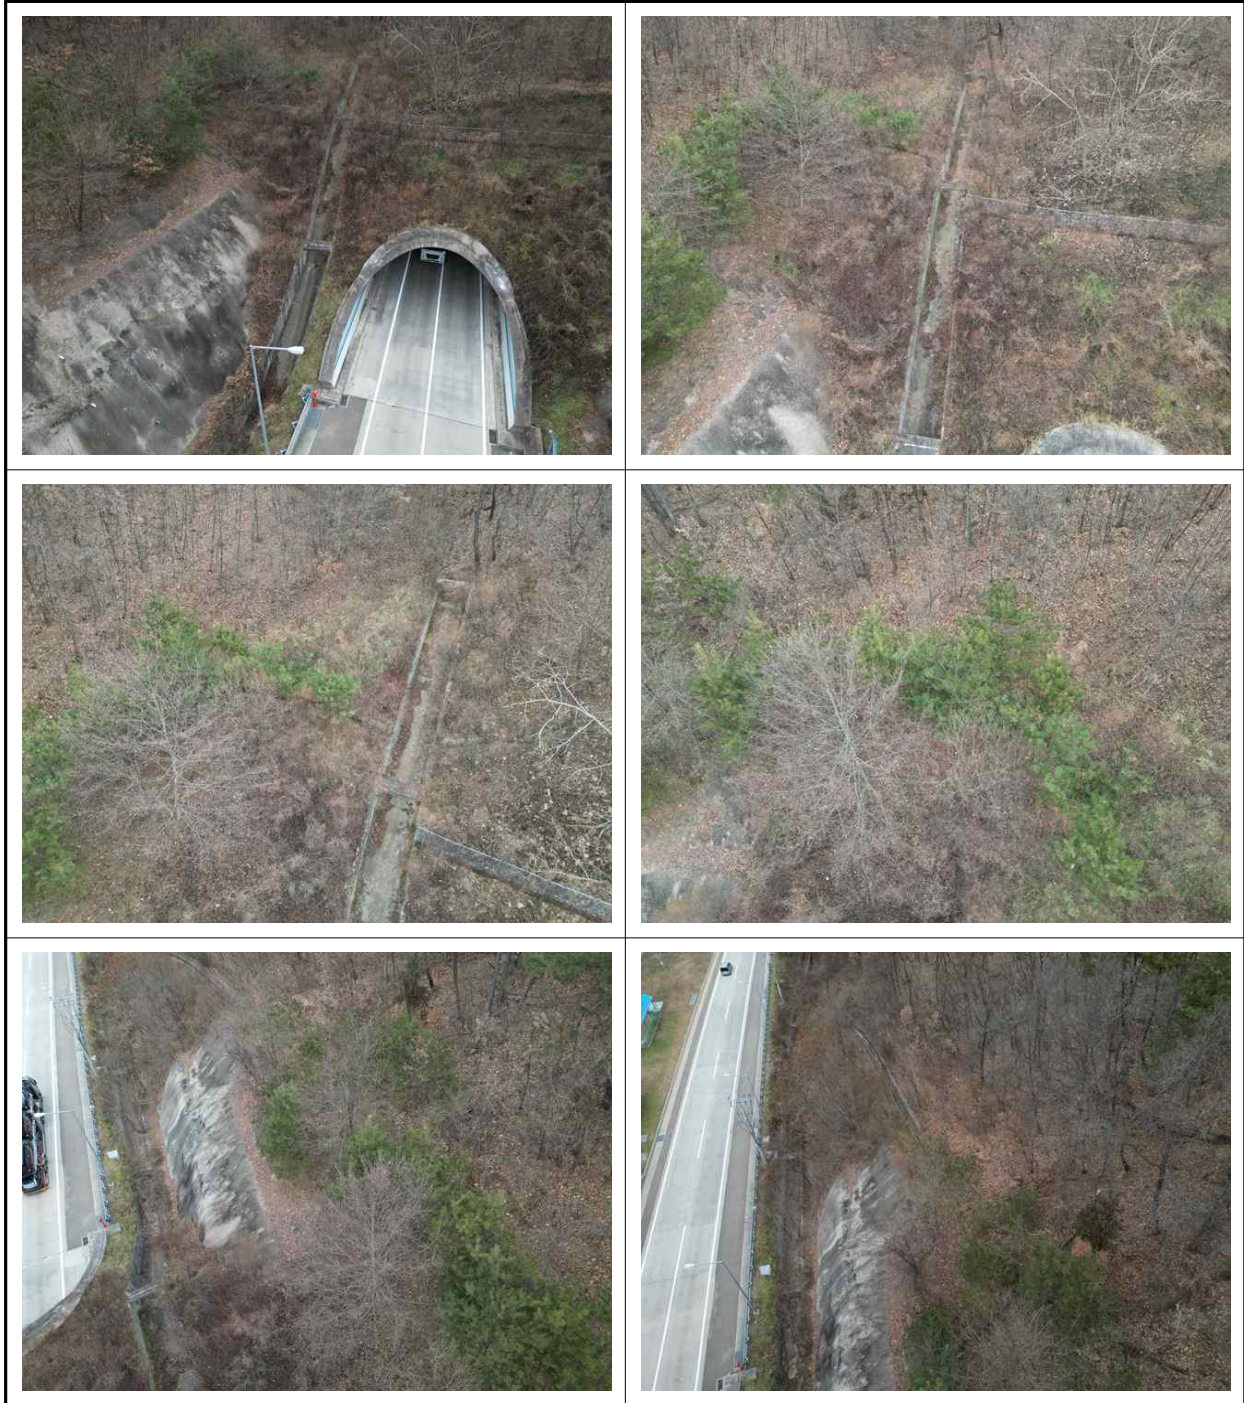
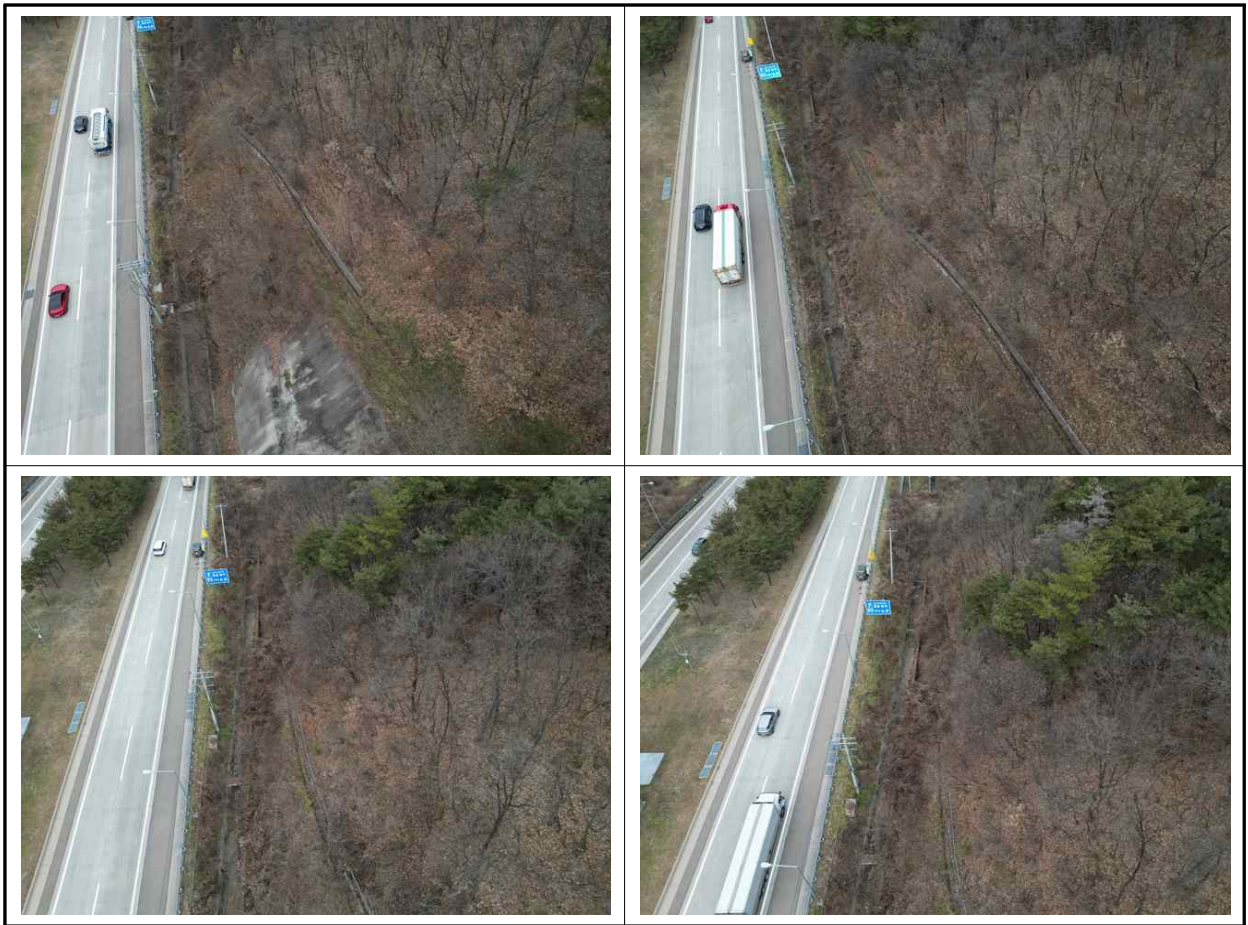
금회 드론촬영 결과, 지하수유출로 인한 결빙, 고드름 등의 손상은 확인되지 않았고, 사면 전반적으로 상태가 양호한 것으로 추정된다. 상부 자연사면 촬영에서도 특이할만한 손상은 보지 않은 것으로 사료되며, 해당 사면은 주기적인 점검을 통한 손상의 발생여부 확인 등의 유지관리가 필요하다.

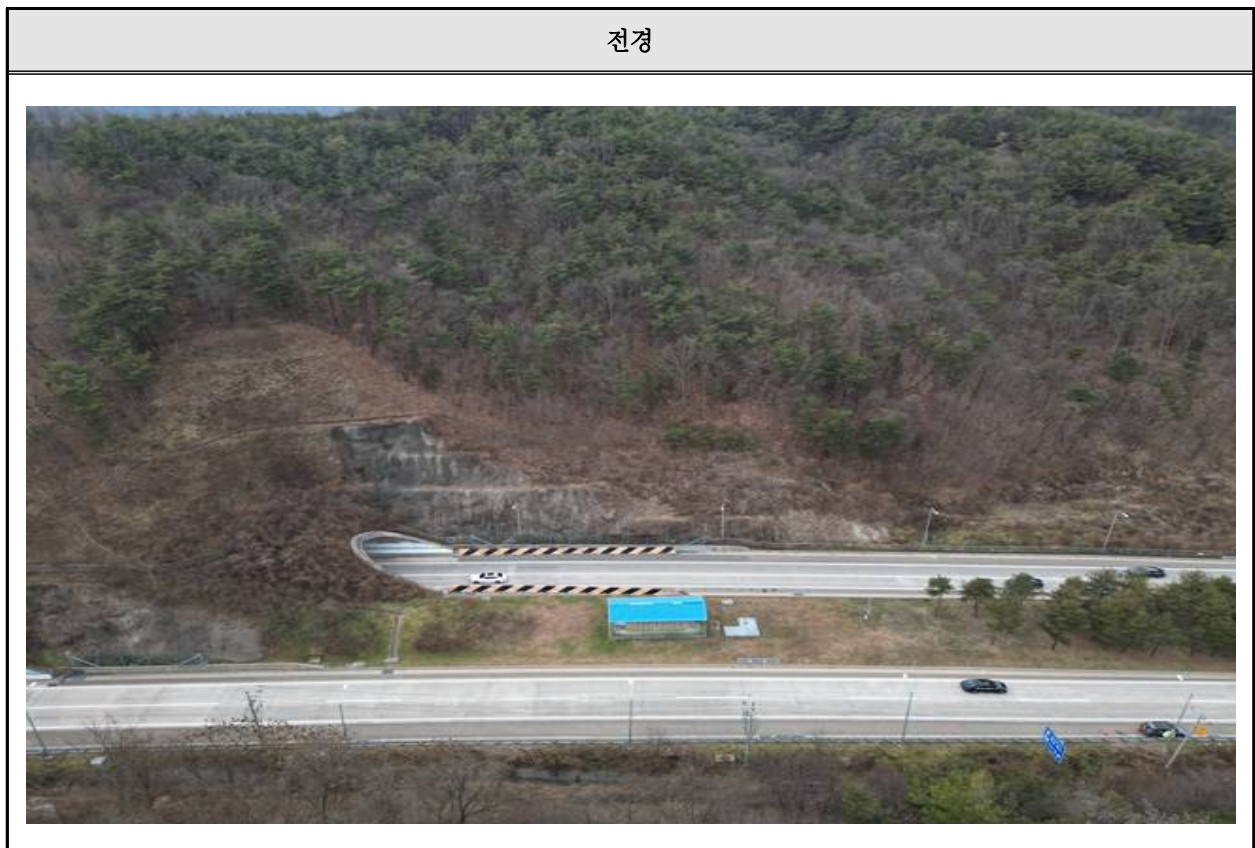
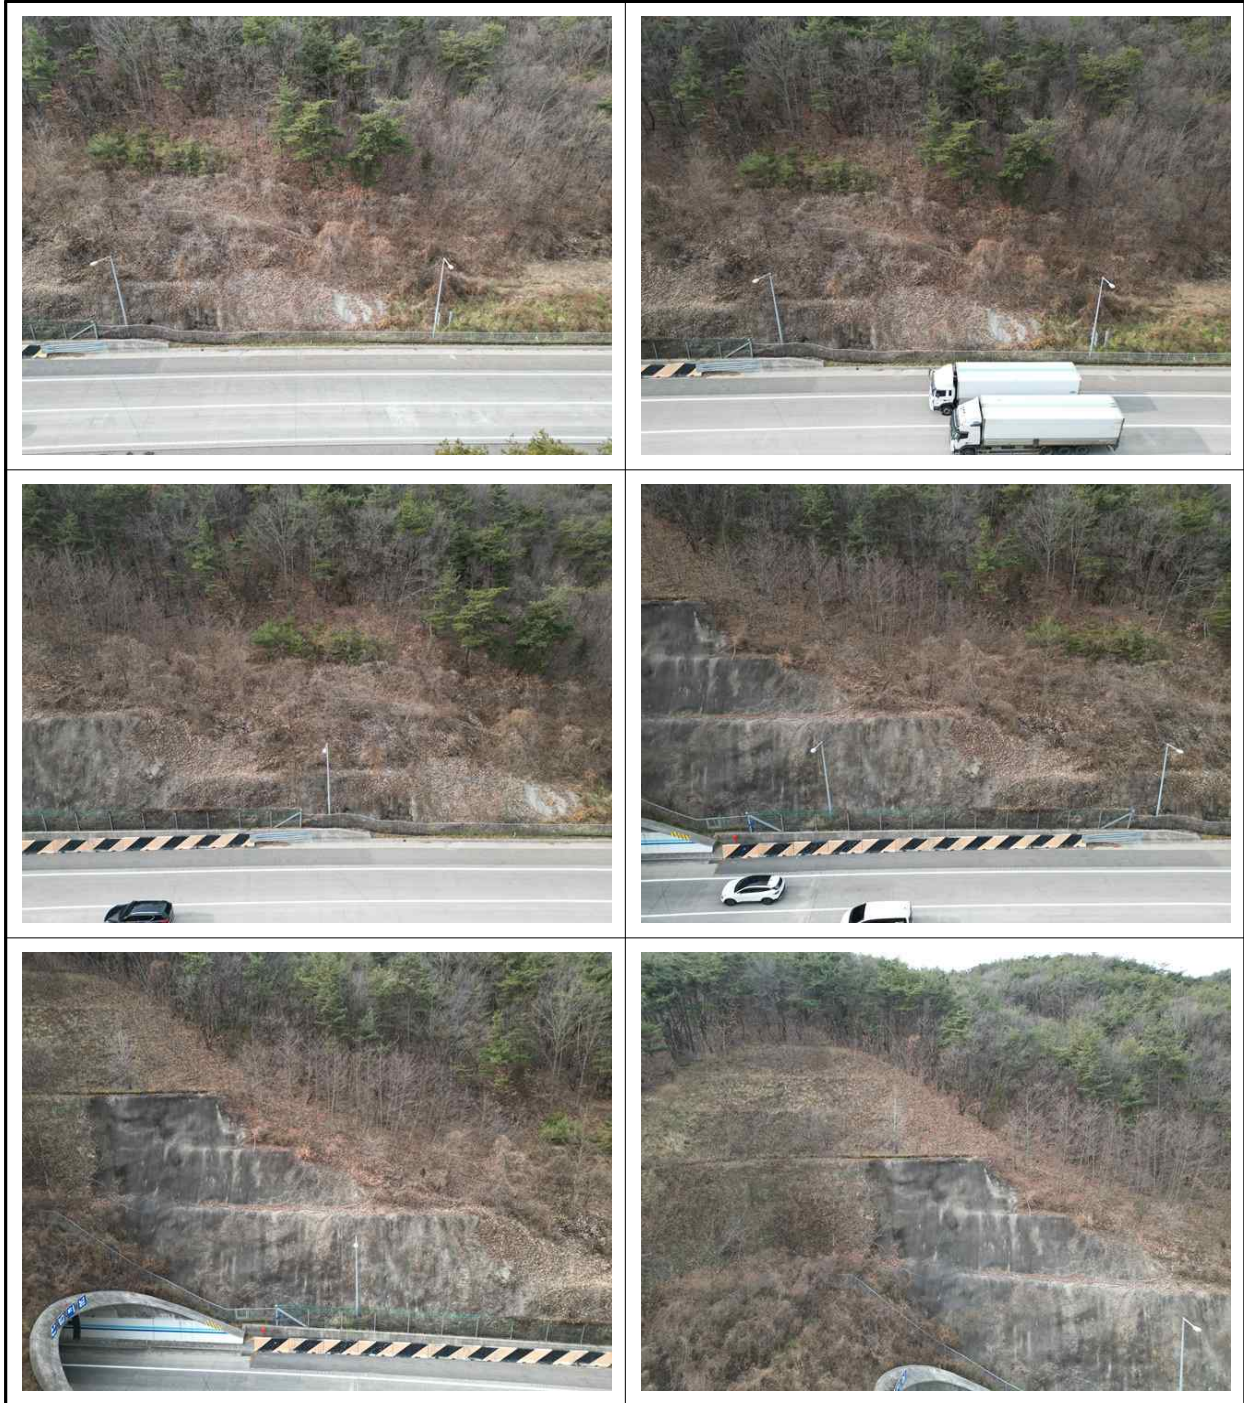
금회 드론촬영 결과, 지하수유출로 인한 결빙, 고드름 등의 손상은 확인되지 않았고, 사면 전반적으로 상태가 양호한 것으로 추정된다. 상부 자연사면 촬영에서도 특이할만한 손상은 보지 않은 것으로 사료되며, 해당 사면은 주기적인 점검을 통한 손상의 발생여부 확인 등의 유지관리가 필요하다.

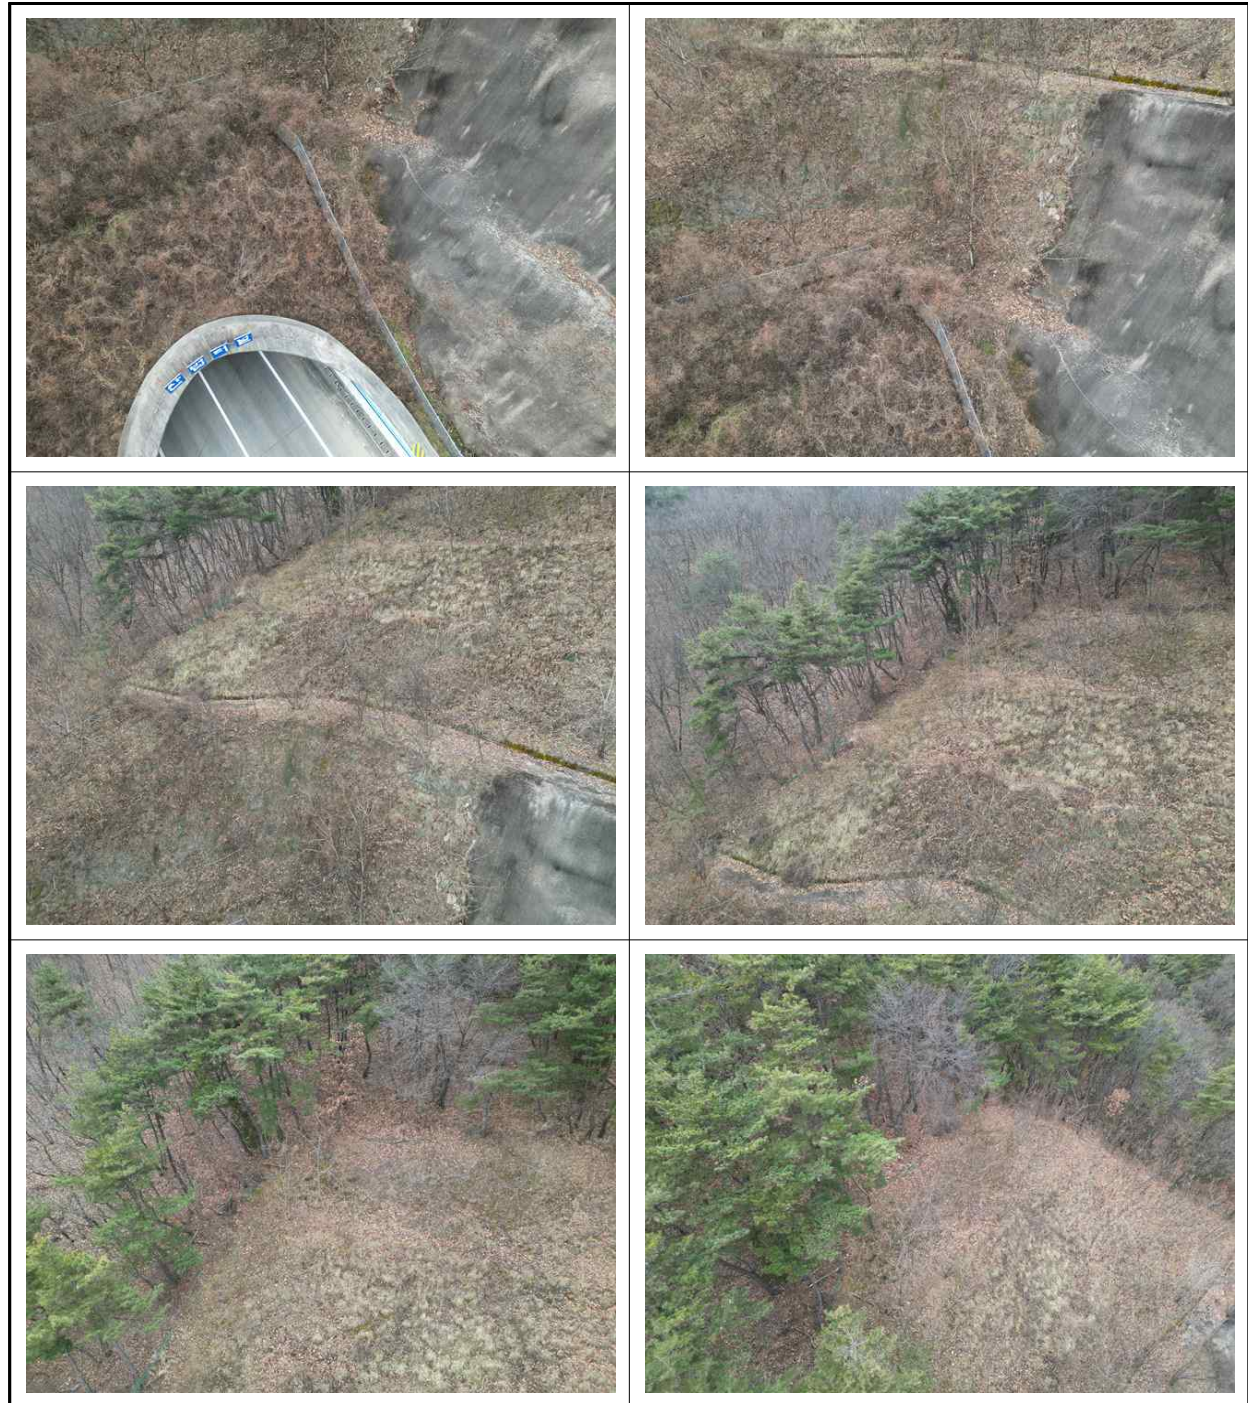
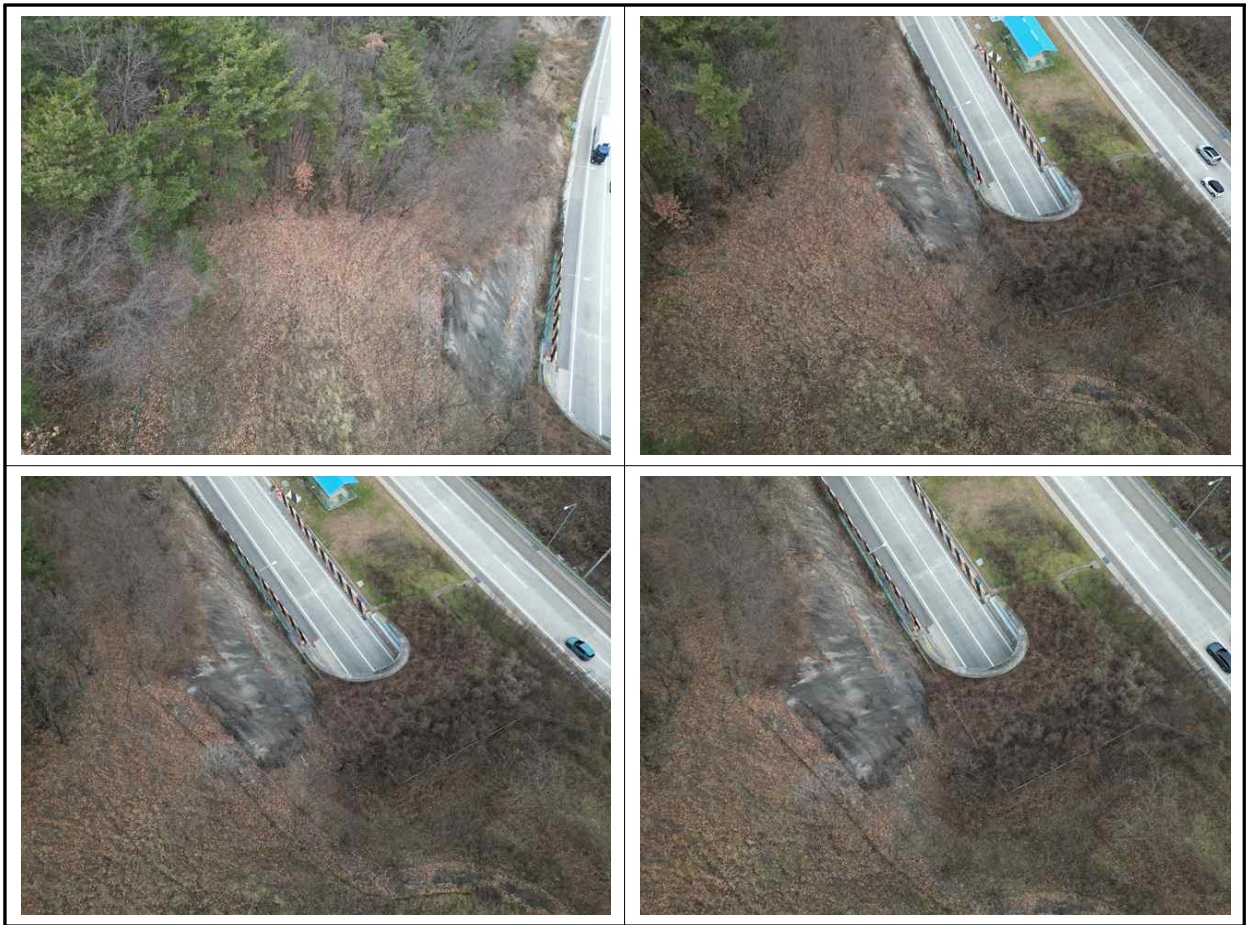
4) 상부 현황

금회 드론촬영 결과, 지하수유출로 인한 결빙, 고드름 등의 손상은 확인되지 않았고, 사면 전반적으로 상태가 양호한 것으로 추정된다. 상부 자연사면 촬영에서도 특이할만한 손상은 보지 않은 것으로 사료되며, 해당 사면은 주기적인 점검을 통한 손상의 발생여부 확인 등의 유지관리가 필요하다.

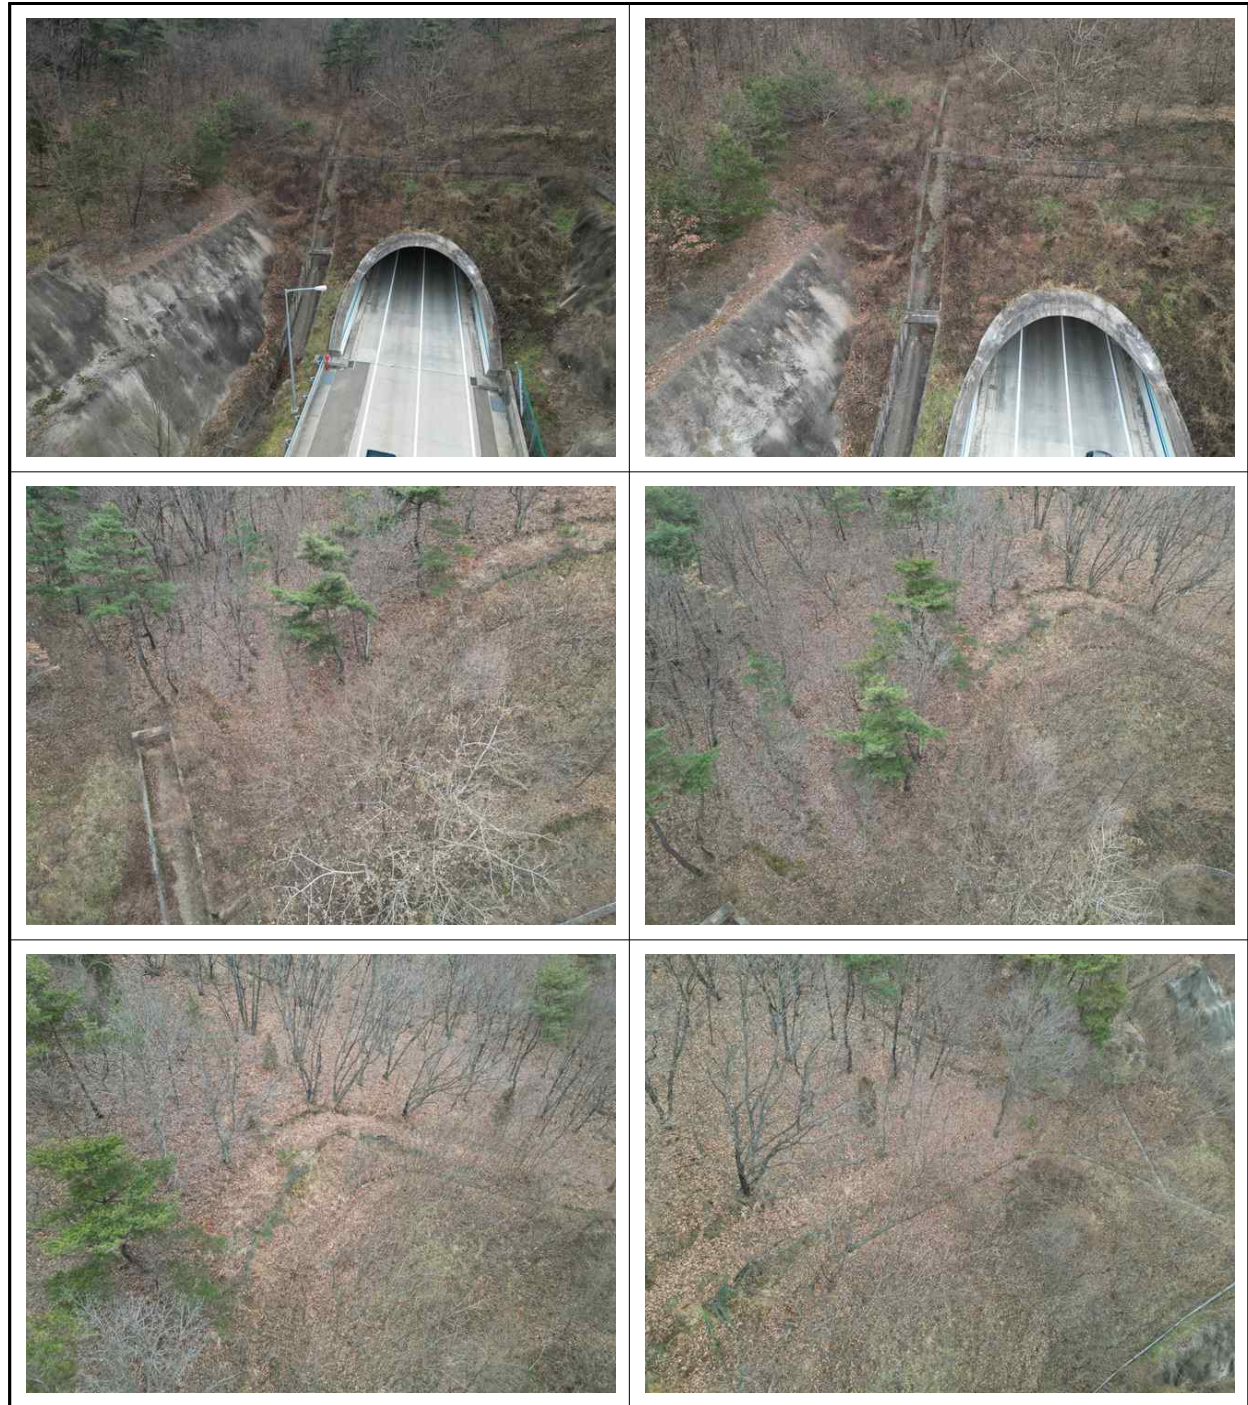
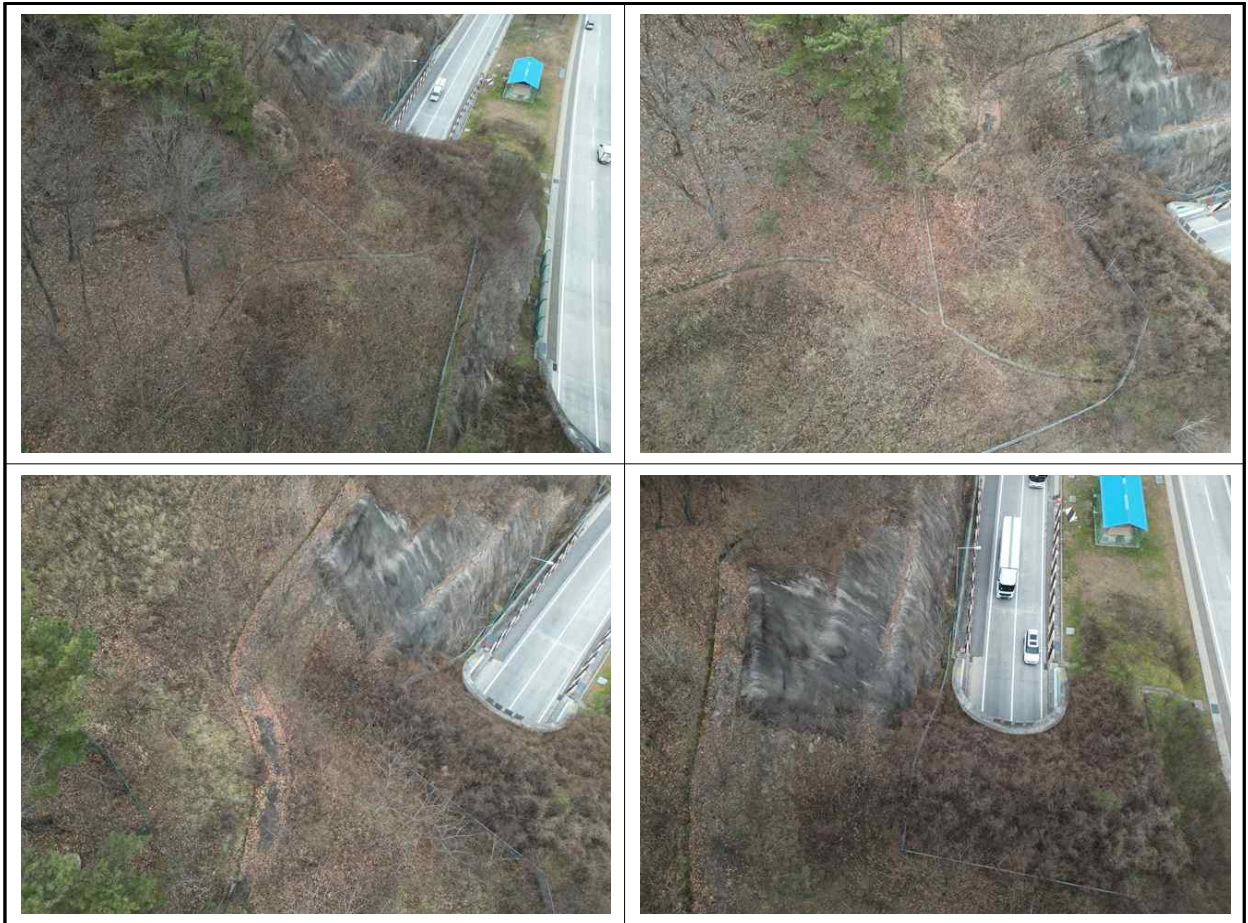
#### 4) 상부 현황

금회 드론촬영 결과, 지하수유출로 인한 결빙, 고드름 등의 손상은 확인되지 않았고, 사면 전반적으로 상태가 양호한 것으로 추정된다. 상부 자연사면 촬영에서도 특이할만한 손상은 보지 않은 것으로 사료되며, 해당 사면은 주기적인 점검을 통한 손상의 발생여부 확인 등의 유지관리가 필요하다.
