# 제 1 편 시 설 물 편

# 1. 상주절토05

## 1) 사면 일반사항

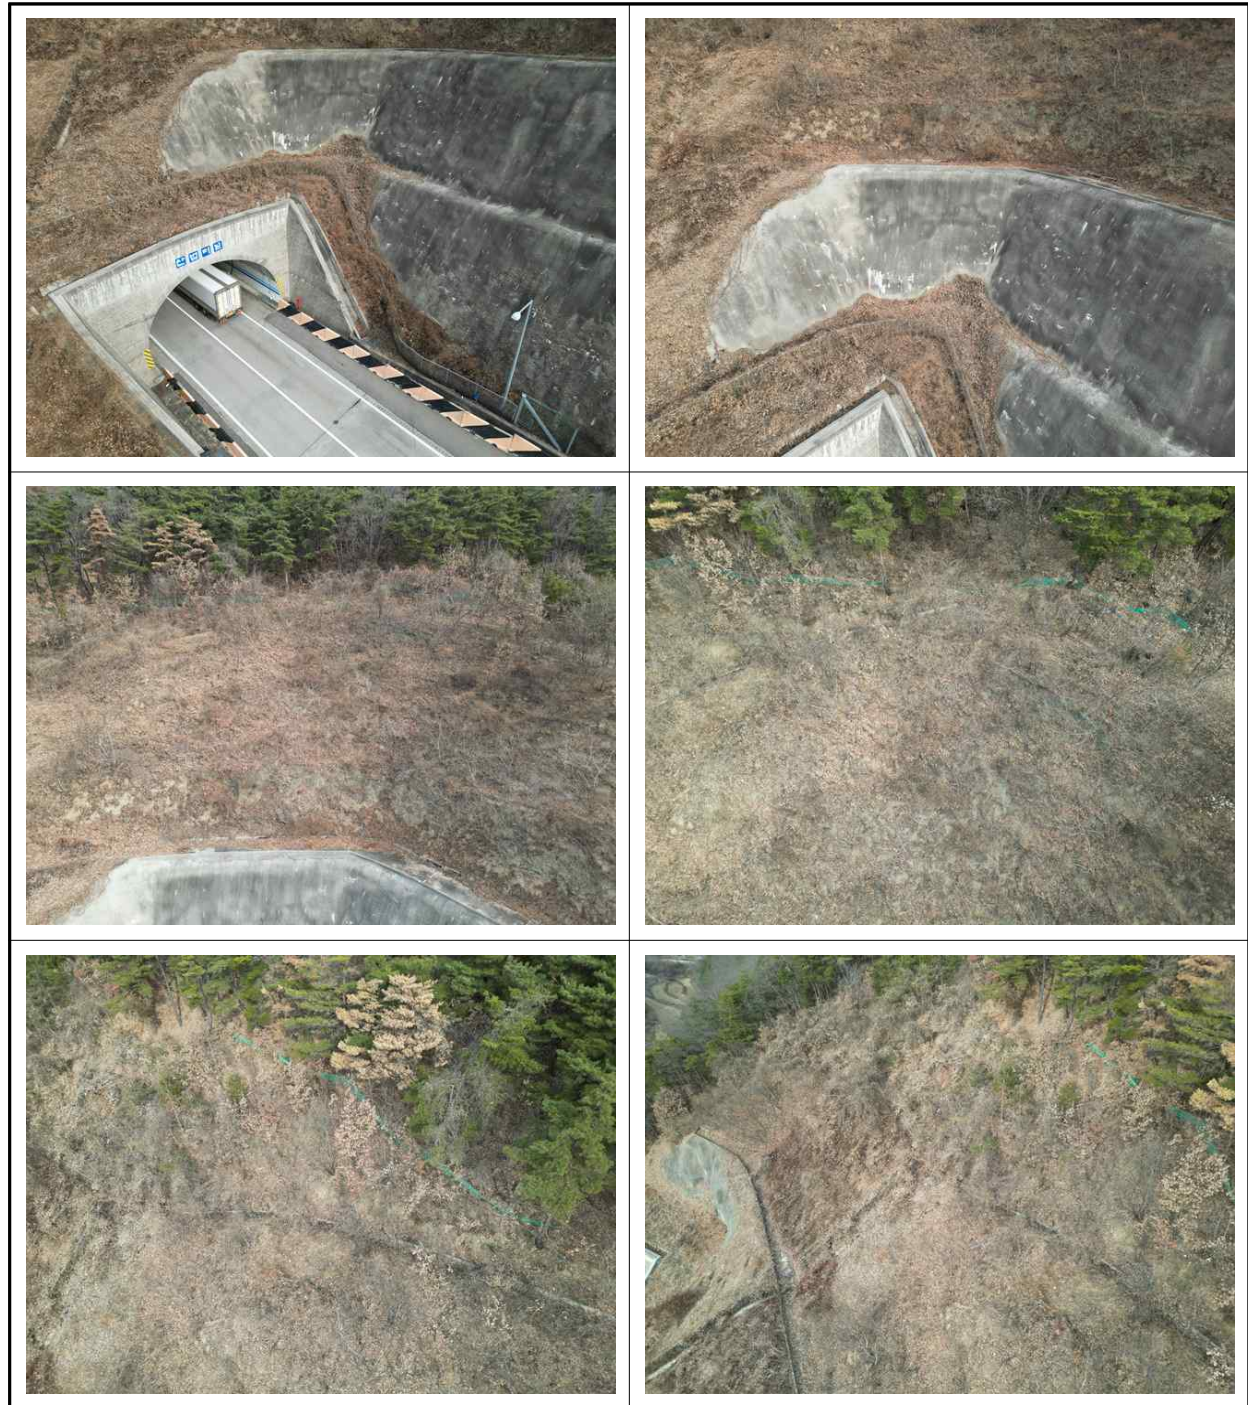
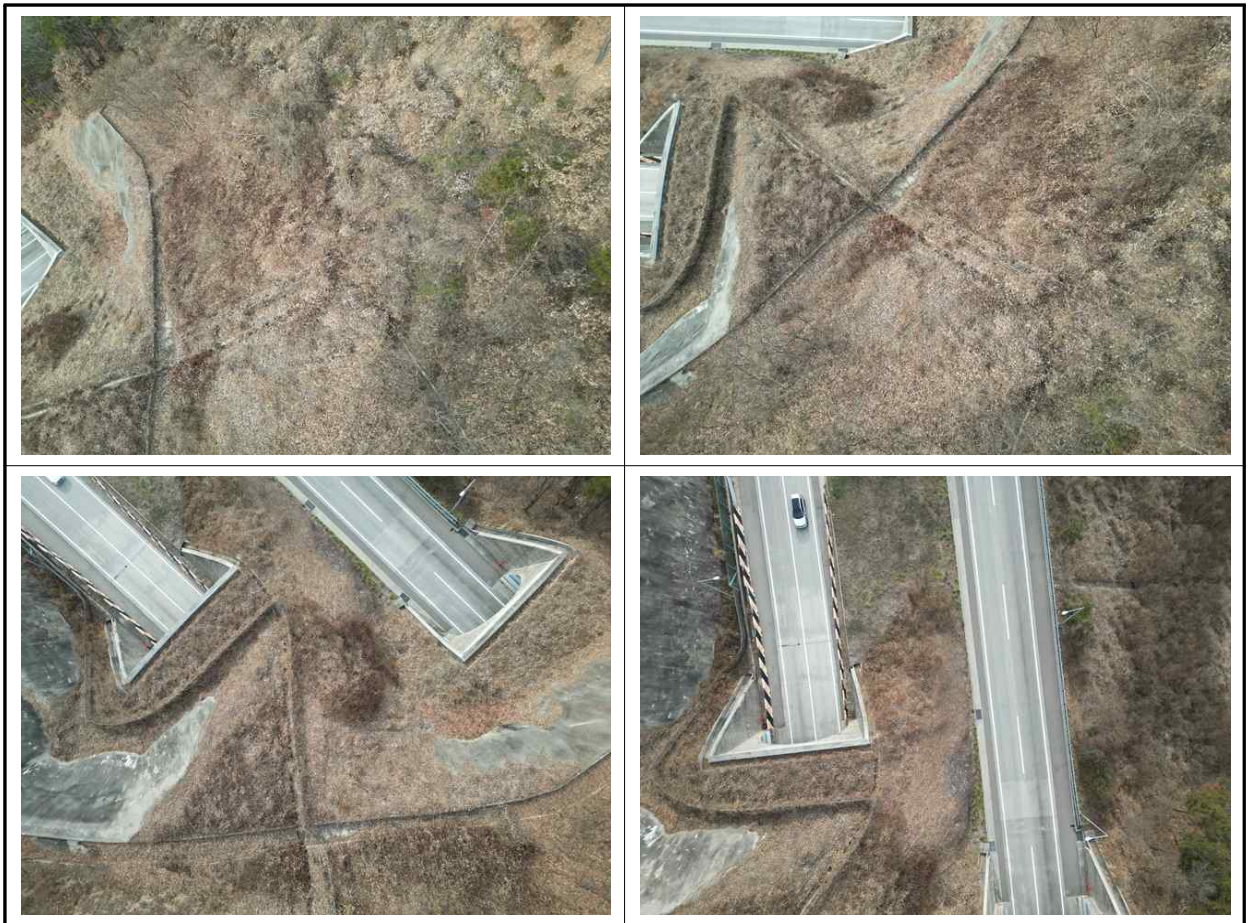
#### 4) 상부 현황

금회 드론촬영 결과, 지하수유출로 인한 결빙, 고드름 등의 손상은 확인되지 않았고, 사면 전반적으로 상태가 양호한 것으로 추정된다. 상부 자연사면 촬영에서도 특이할만한 손상은 보지 않은 것으로 사료되며, 해당 사면은 주기적인 점검을 통한 손상의 발생여부 확인 등의 유지관리가 필요하다.

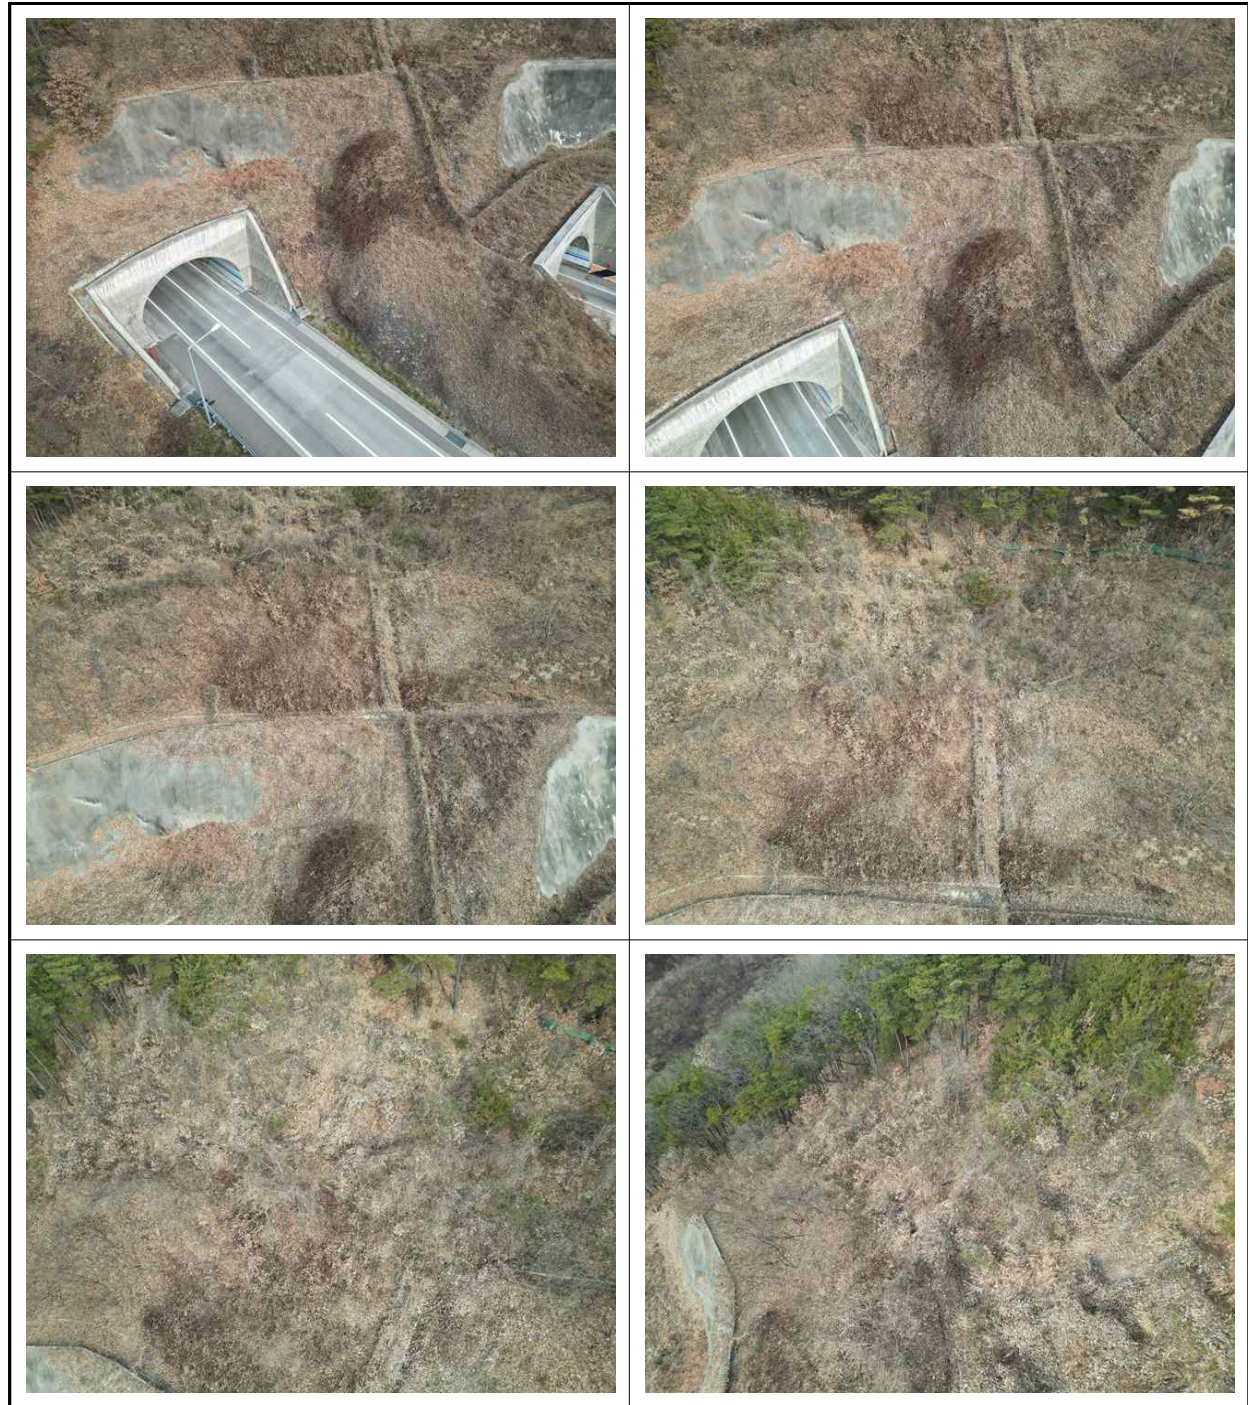
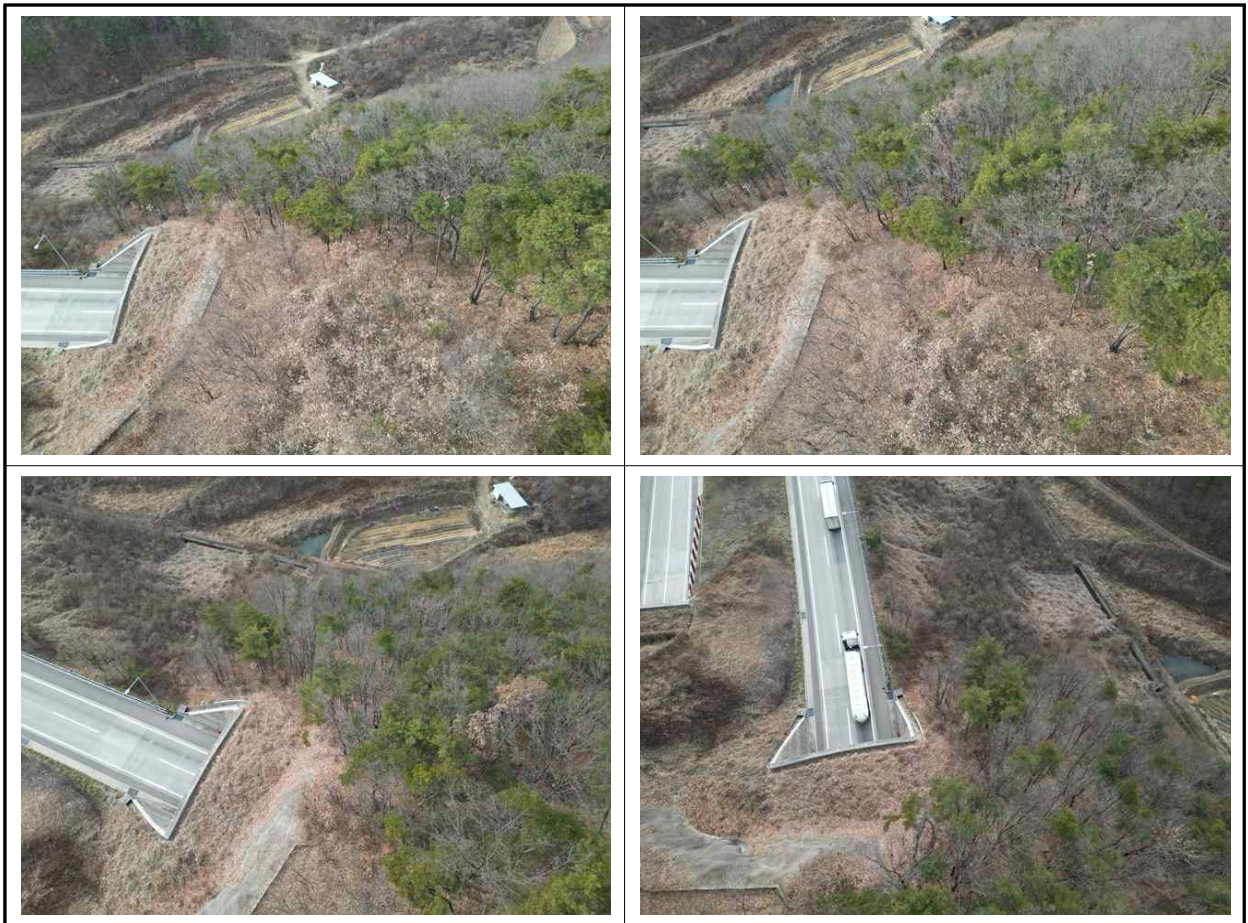
4) 상부 현황

금회 드론촬영 결과, 지하수유출로 인한 결빙, 고드름 등의 손상은 확인되지 않았고, 사면 전반적으로 상태가 양호한 것으로 추정된다. 상부 자연사면 촬영에서도 특이할만한 손상은 보지 않은 것으로 사료되며, 해당 사면은 주기적인 점검을 통한 손상의 발생여부 확인 등의 유지관리가 필요하다.

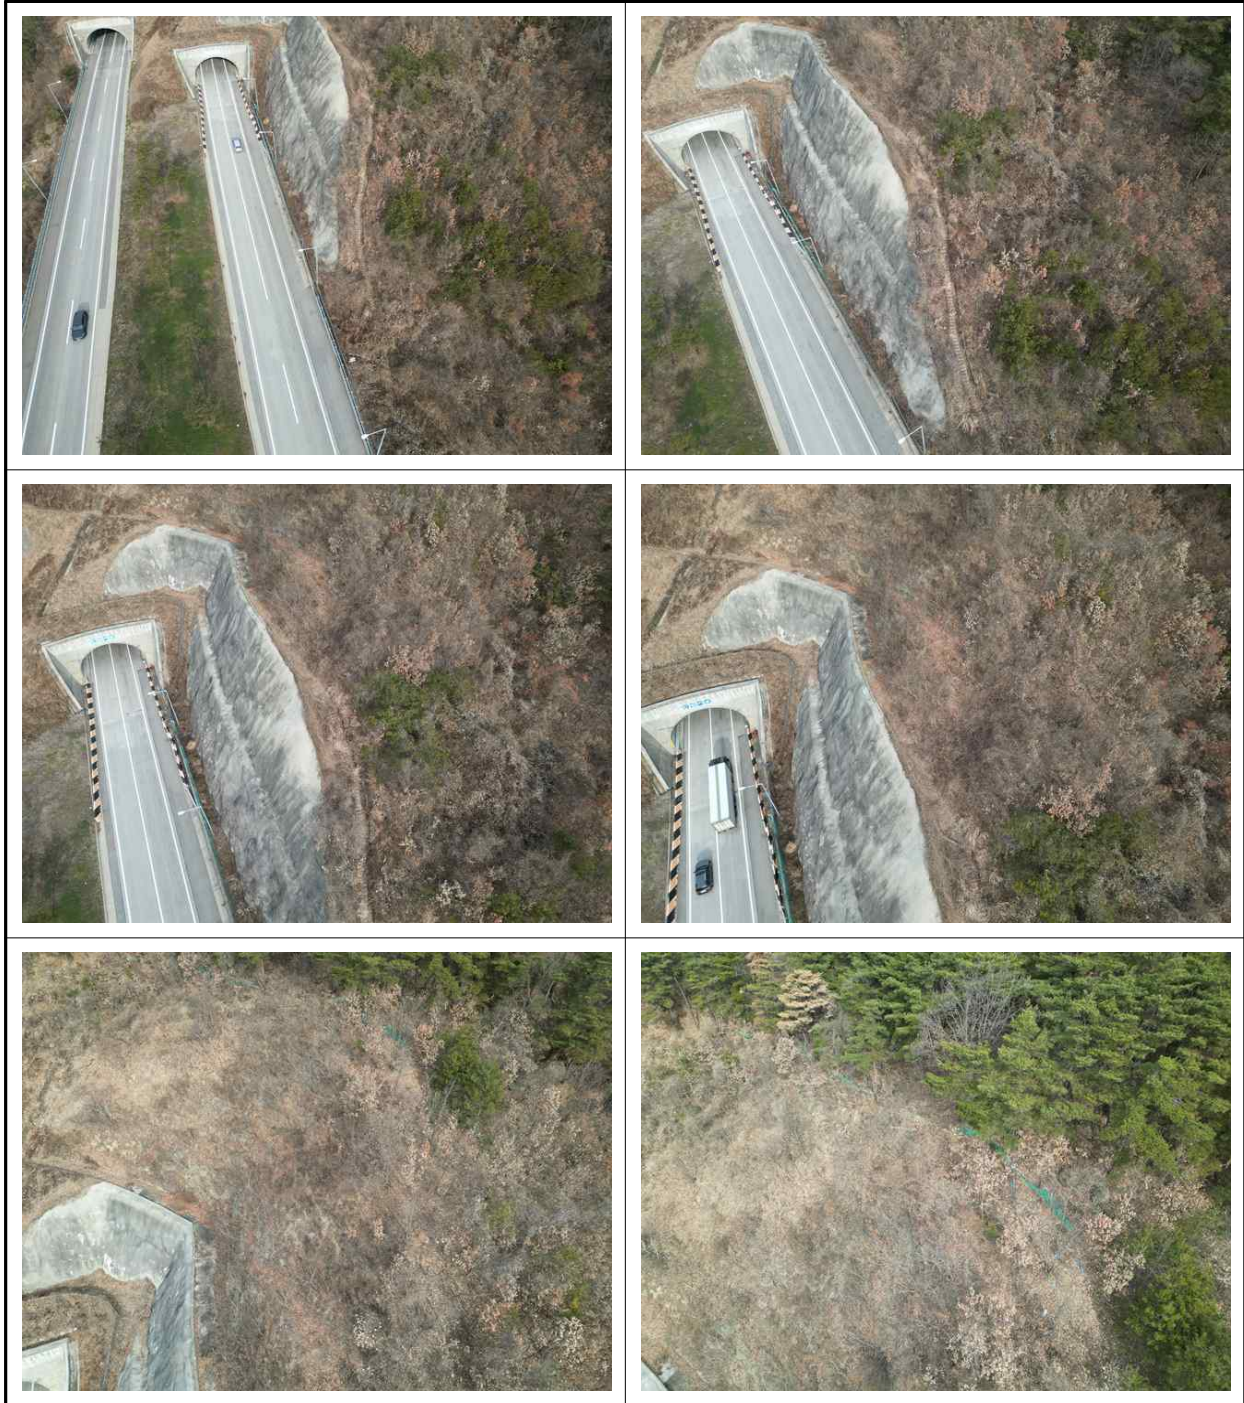
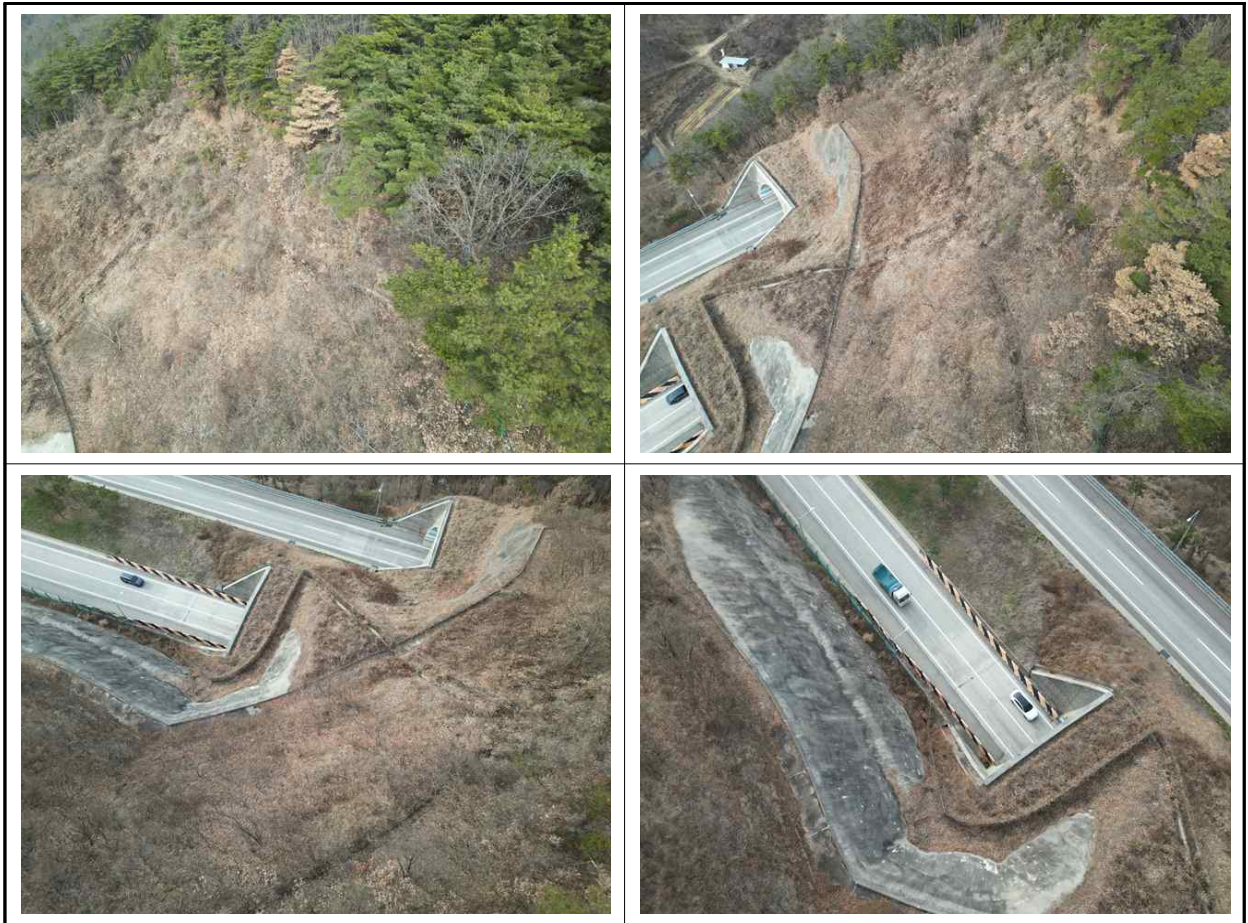
#### 4) 상부 현황

금회 드론촬영 결과, 지하수유출로 인한 결빙, 고드름 등의 손상은 확인되지 않았고, 사면 전반적으로 상태가 양호한 것으로 추정된다. 상부 자연사면 촬영에서도 특이할만한 손상은 보지 않은 것으로 사료되며, 해당 사면은 주기적인 점검을 통한 손상의 발생여부 확인 등의 유지관리가 필요하다.

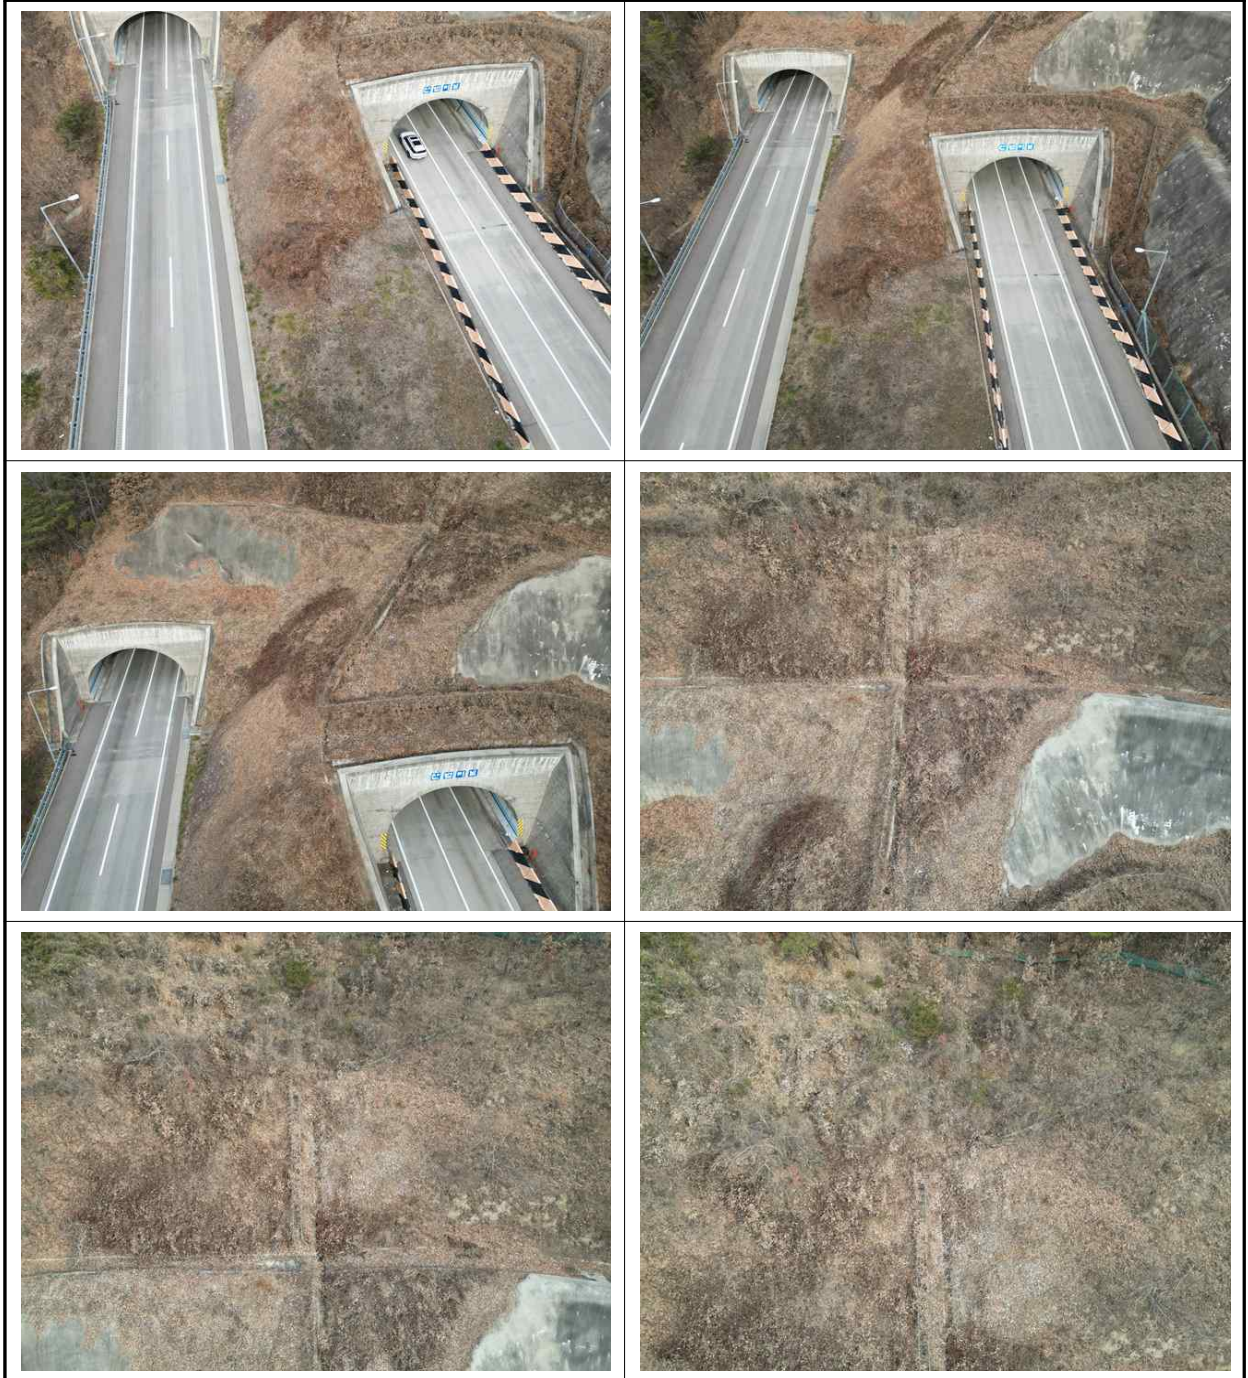
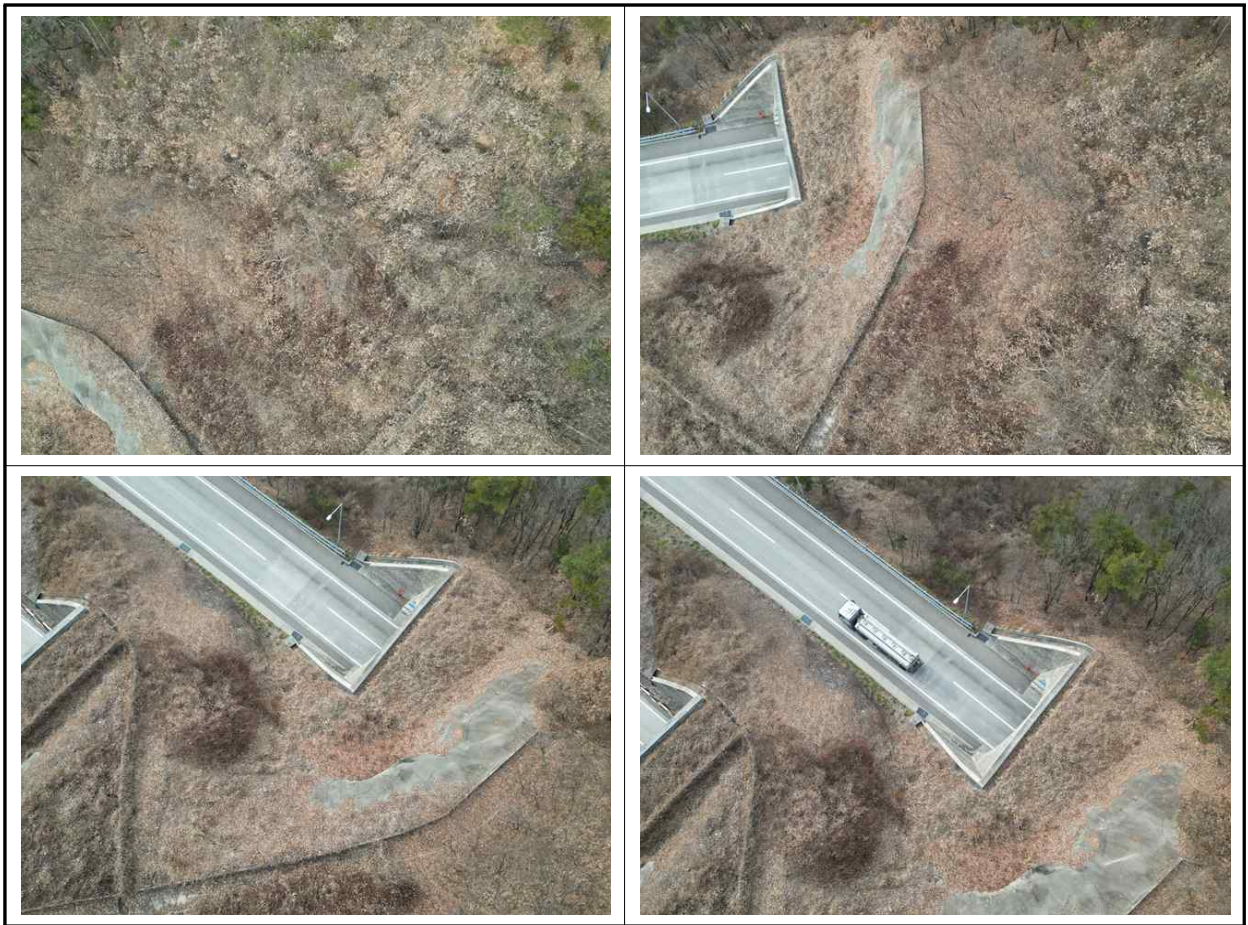
#### 4) 상부 현황

금회 드론촬영 결과, 지하수유출로 인한 결빙, 고드름 등의 손상은 확인되지 않았고, 사면 전반적으로 상태가 양호한 것으로 추정된다. 상부 자연사면 촬영에서도 특이할만한 손상은 보지 않은 것으로 사료되며, 해당 사면은 주기적인 점검을 통한 손상의 발생여부 확인 등의 유지관리가 필요하다.

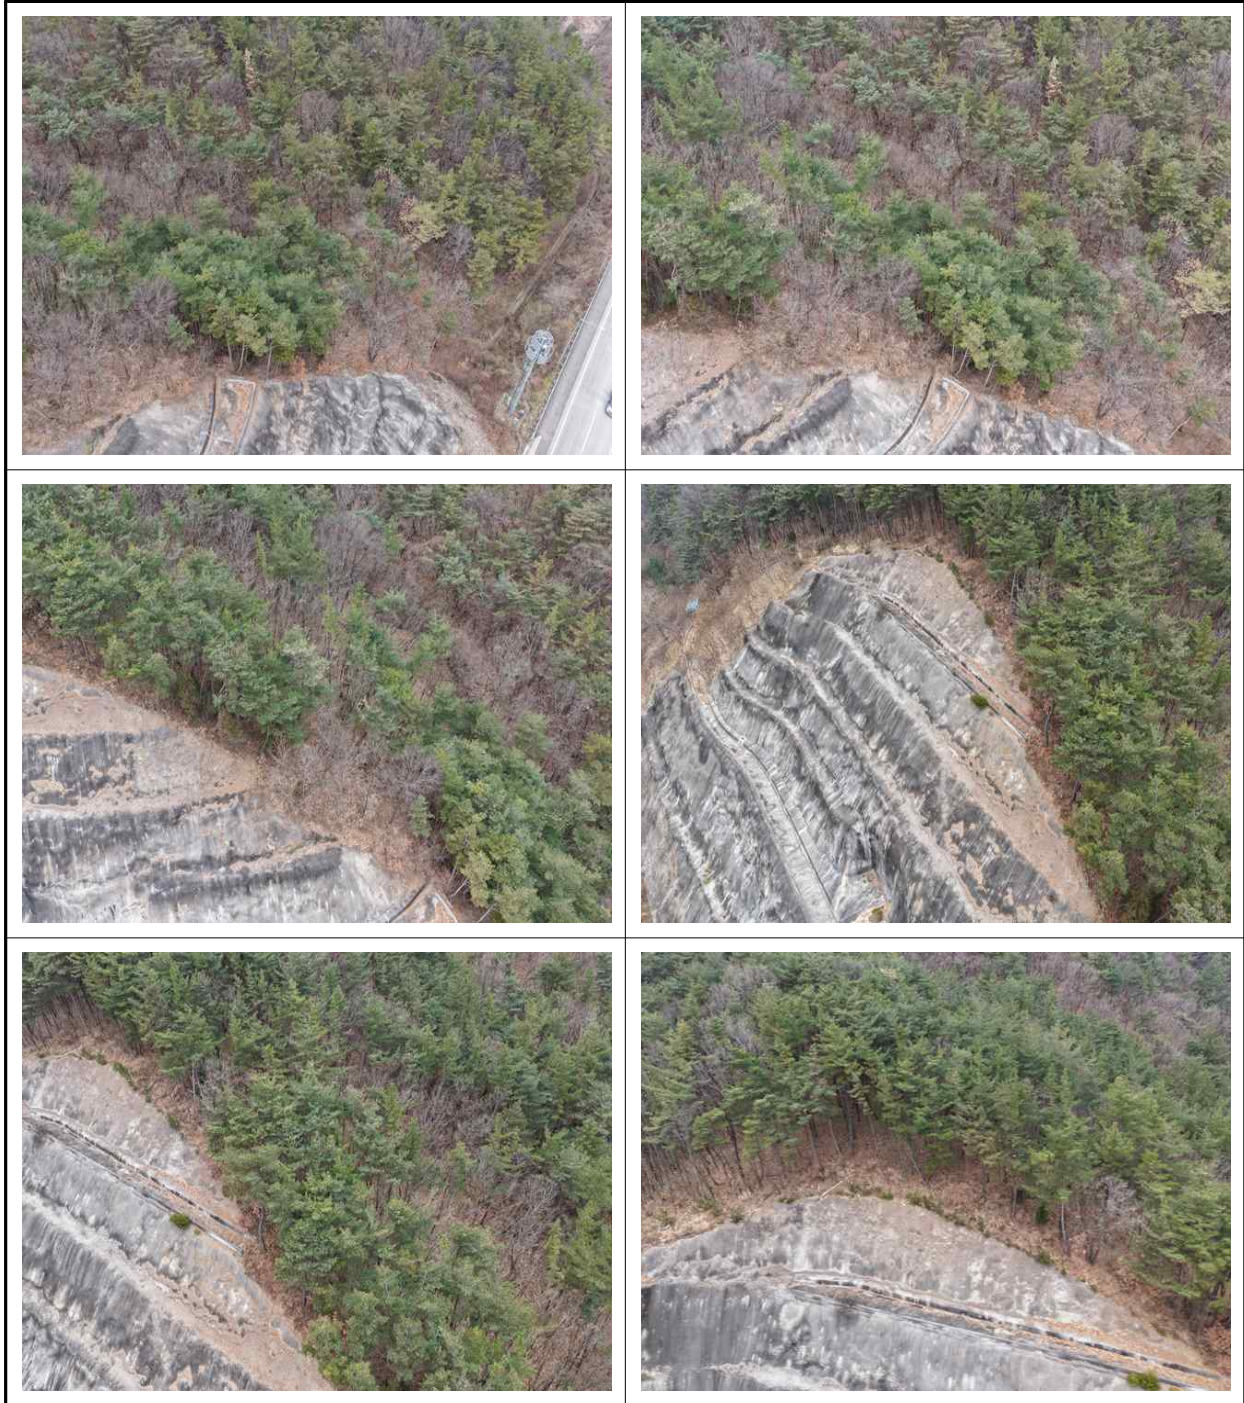
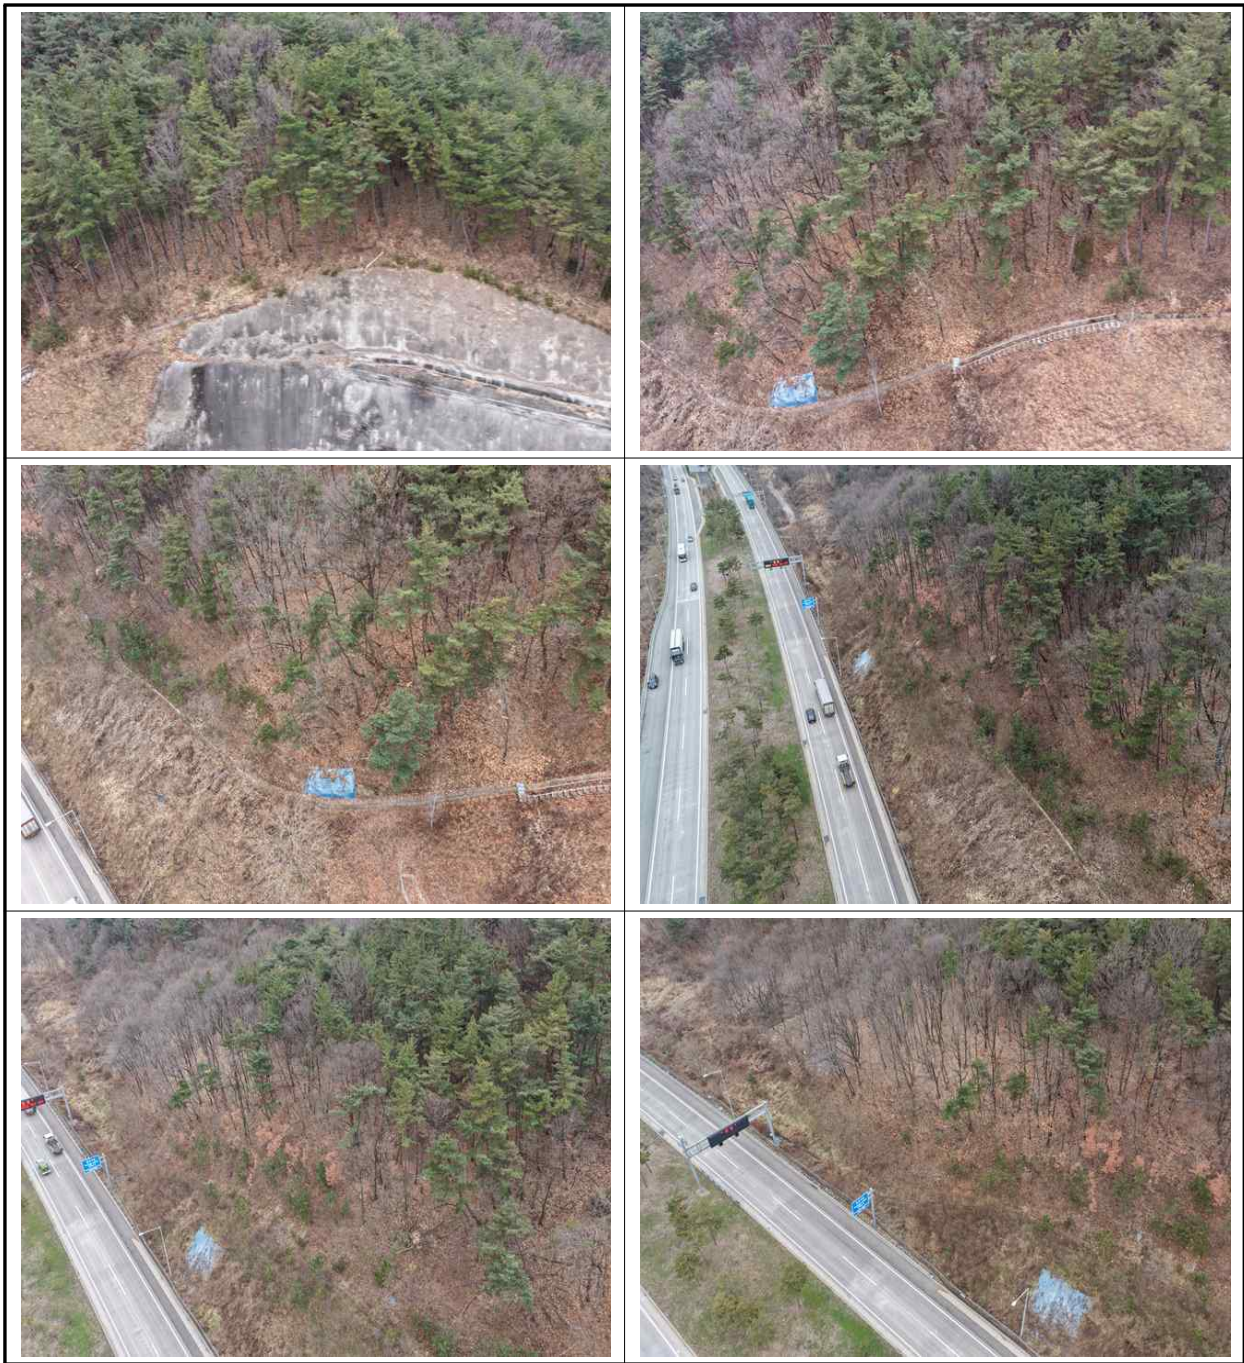
#### 4) 상부 현황

금회 드론촬영 결과, 지하수유출로 인한 결빙, 고드름 등의 손상은 확인되지 않았고, 사면 전반적으로 상태가 양호한 것으로 추정된다. 상부 자연사면 촬영에서도 특이할만한 손상은 보지 않은 것으로 사료되며, 해당 사면은 주기적인 점검을 통한 손상의 발생여부 확인 등의 유지관리가 필요하다.

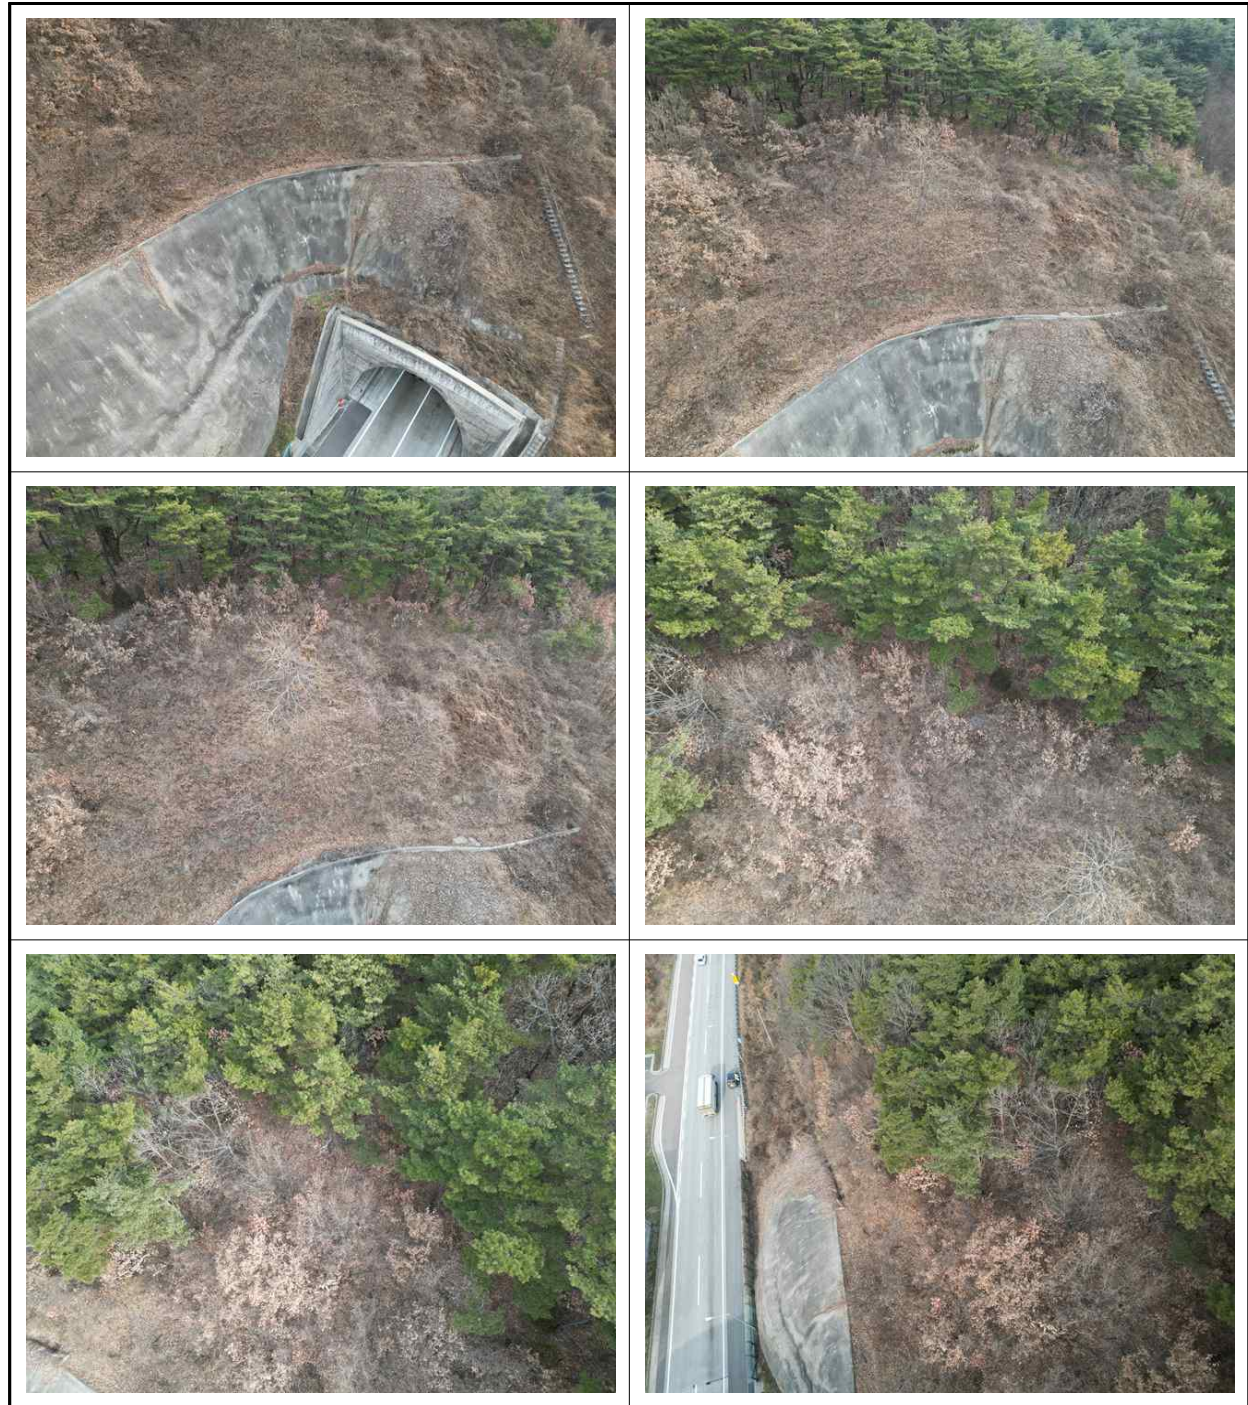
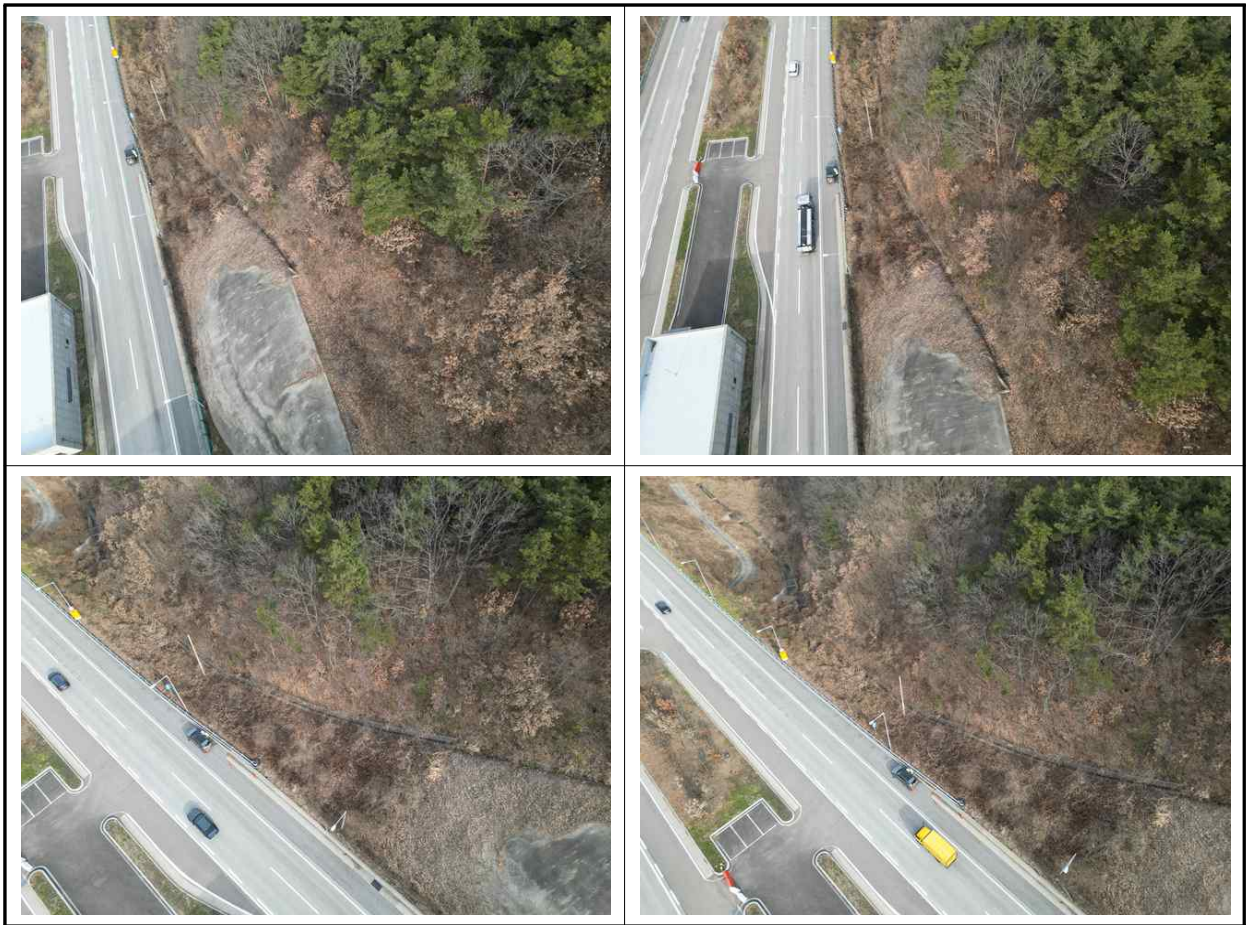
#### 4) 상부 현황

금회 드론촬영 결과, 지하수유출로 인한 결빙, 고드름 등의 손상은 확인되지 않았고, 사면 전반적으로 상태가 양호한 것으로 추정된다. 상부 자연사면 촬영에서도 특이할만한 손상은 보지 않은 것으로 사료되며, 해당 사면은 주기적인 점검을 통한 손상의 발생여부 확인 등의 유지관리가 필요하다.

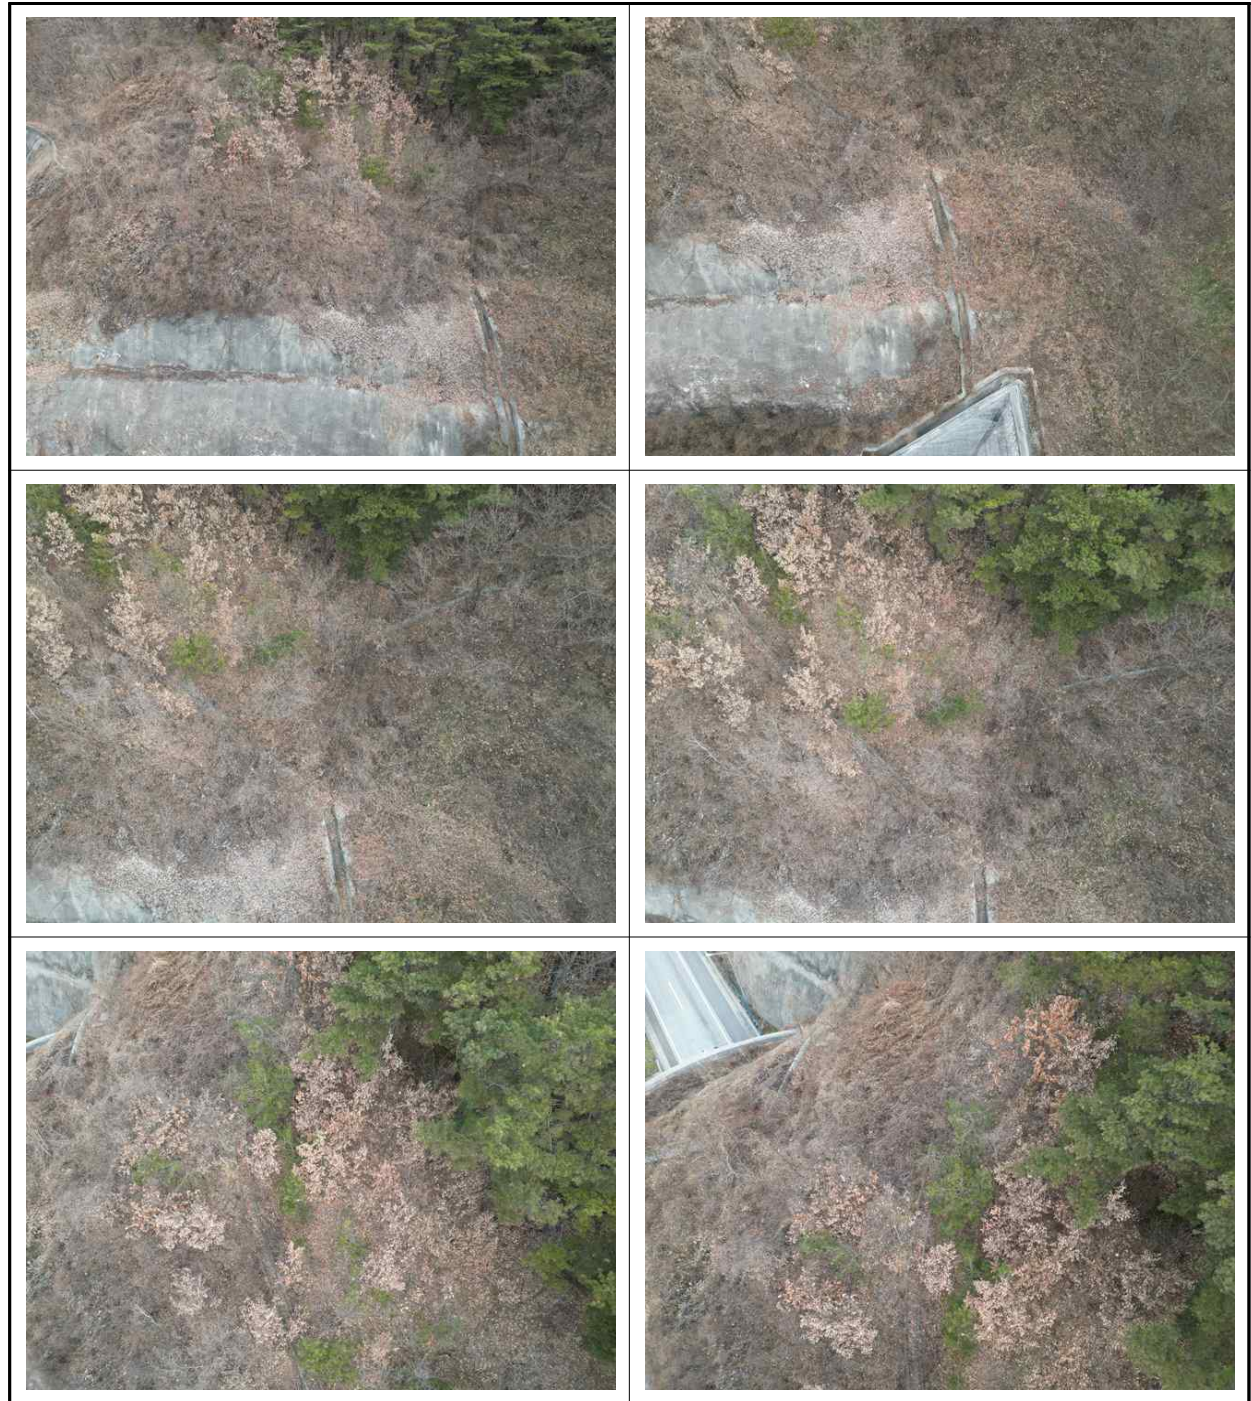
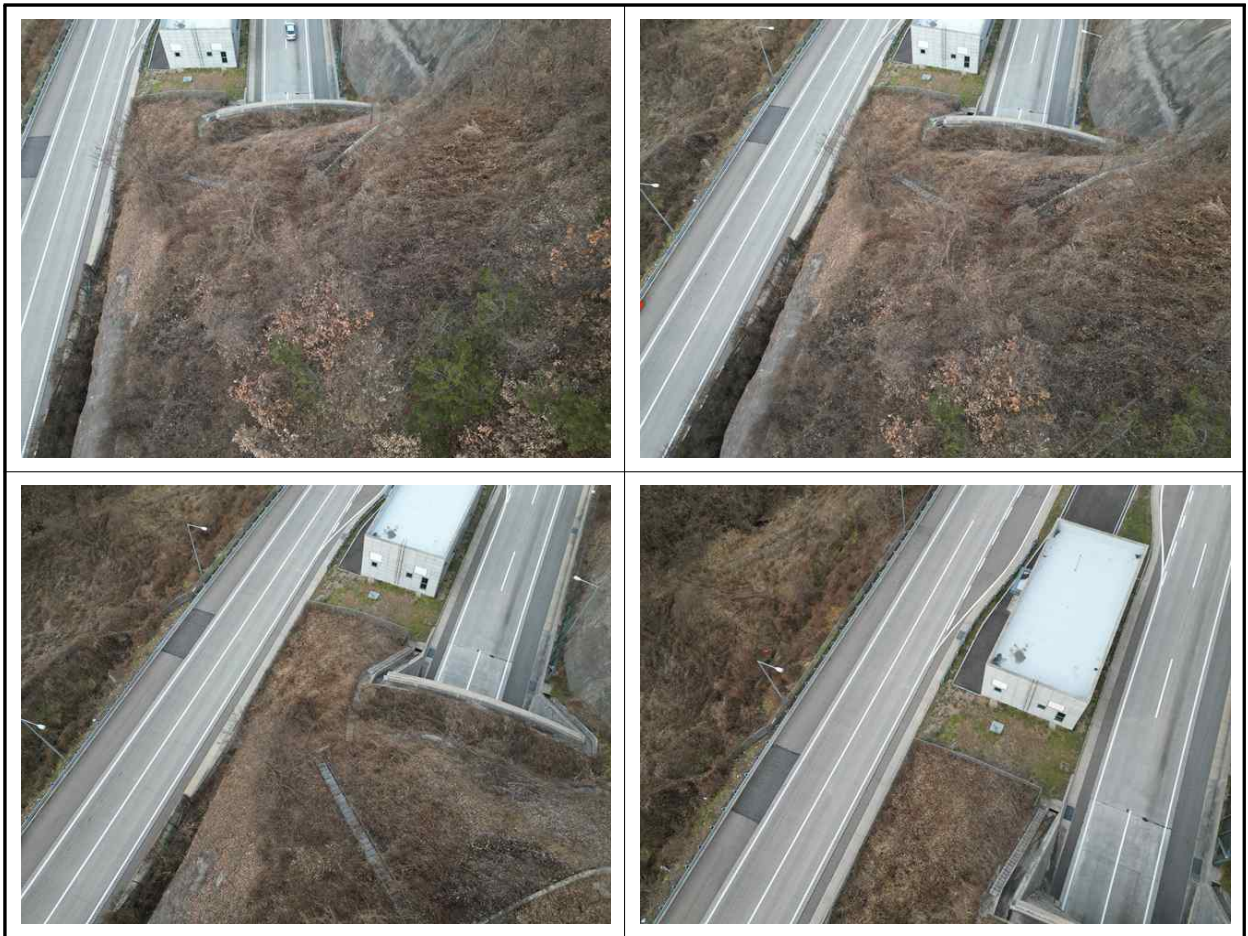
#### 4) 상부 현황

금회 드론촬영 결과, 지하수유출로 인한 결빙, 고드름 등의 손상은 확인되지 않았고, 사면 전반적으로 상태가 양호한 것으로 추정된다. 상부 자연사면 촬영에서도 특이할만한 손상은 보지 않은 것으로 사료되며, 해당 사면은 주기적인 점검을 통한 손상의 발생여부 확인 등의 유지관리가 필요하다.
