# 제 1 편 시 설 물 편

# 1. 상주절토05

## 1) 사면 일반사항

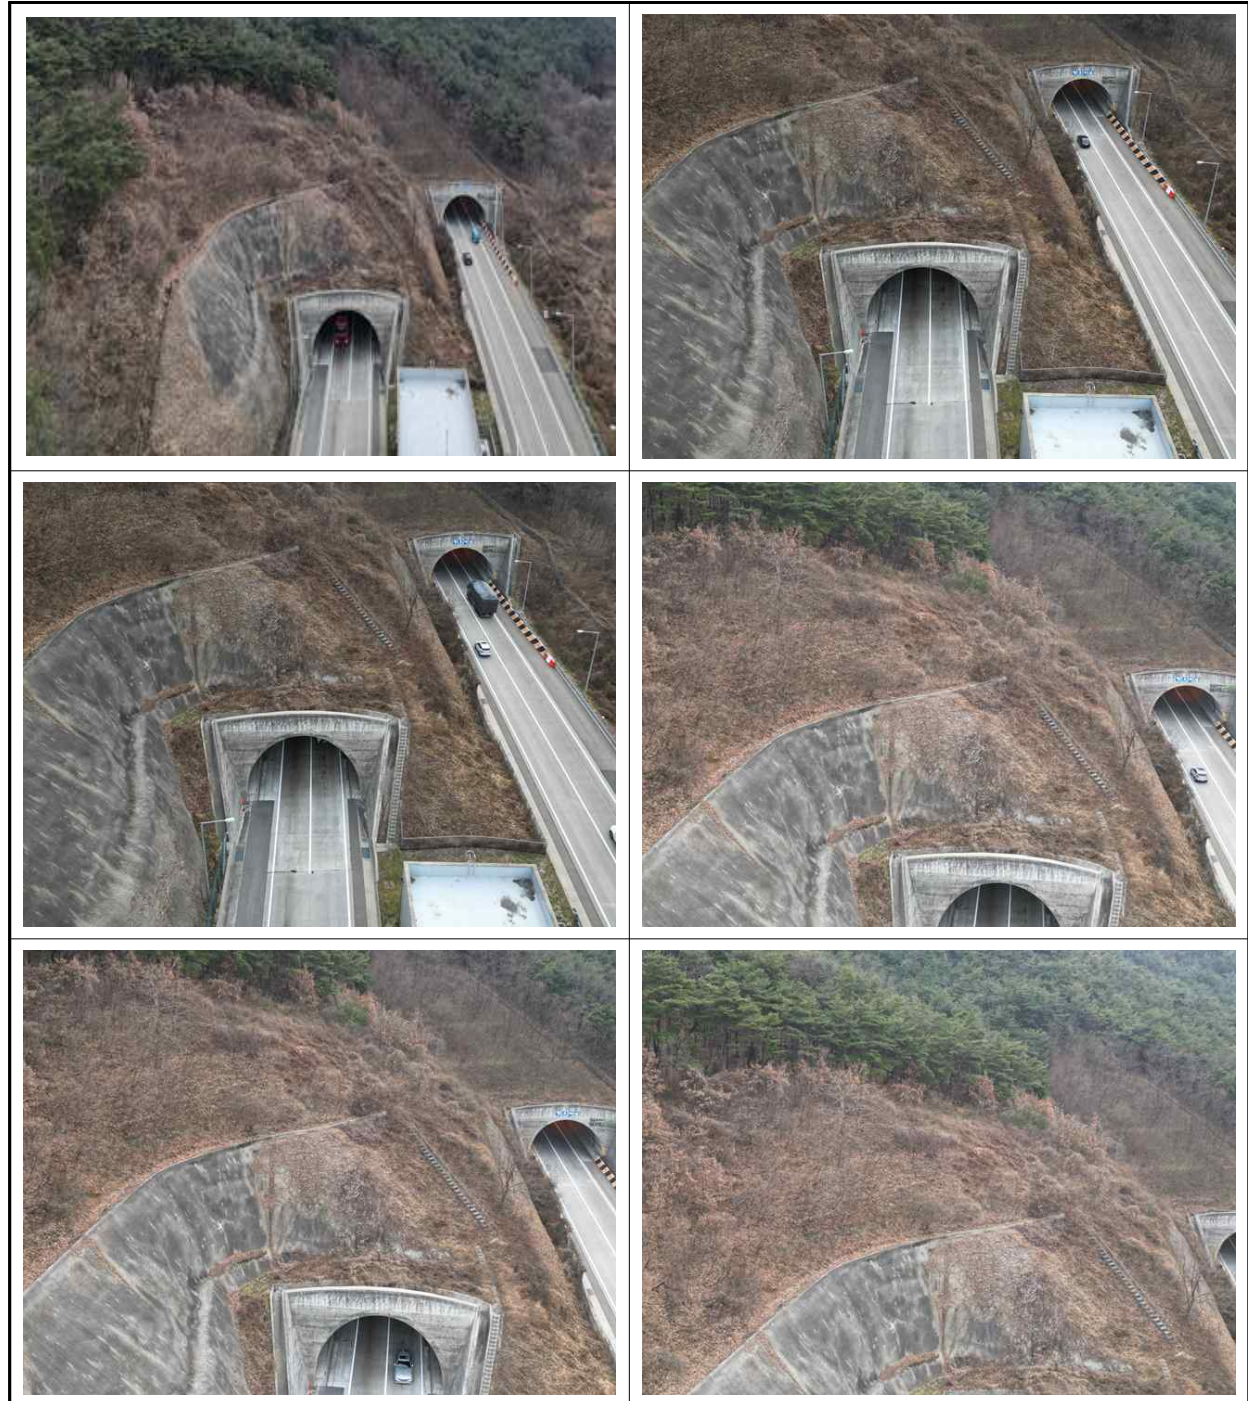
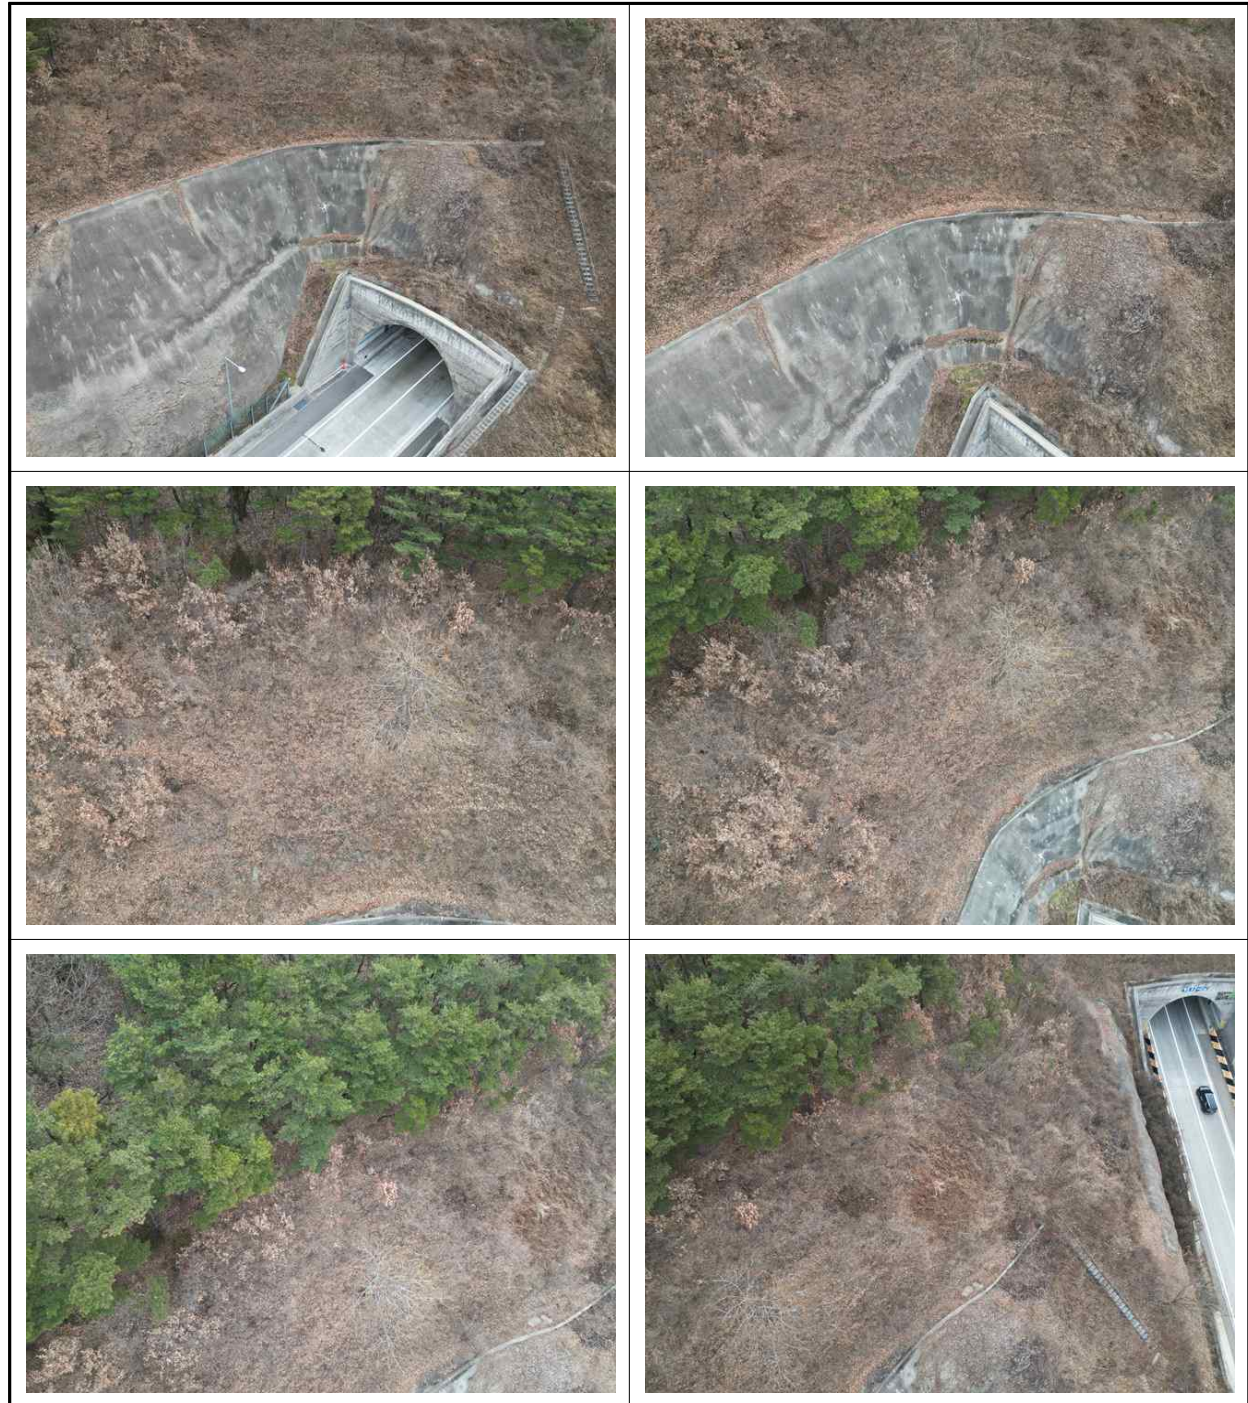
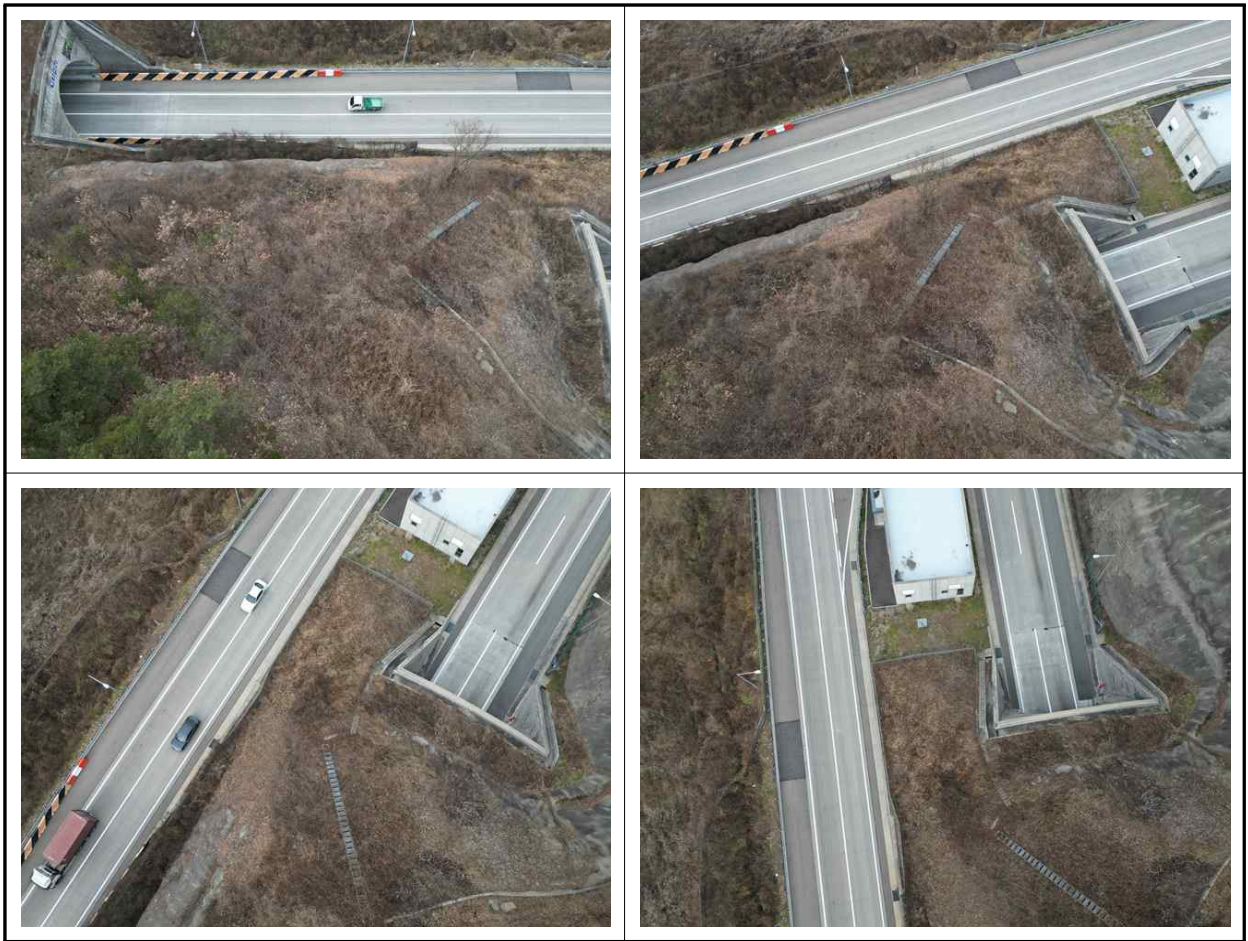
금회 드론촬영 결과, 지하수유출로 인한 결빙, 고드름 등의 손상은 확인되지 않았고, 사면 전반적으로 상태가 양호한 것으로 추정된다. 상부 자연사면 촬영에서도 특이할만한 손상은 보지 않은 것으로 사료되며, 해당 사면은 주기적인 점검을 통한 손상의 발생여부 확인 등의 유지관리가 필요하다.

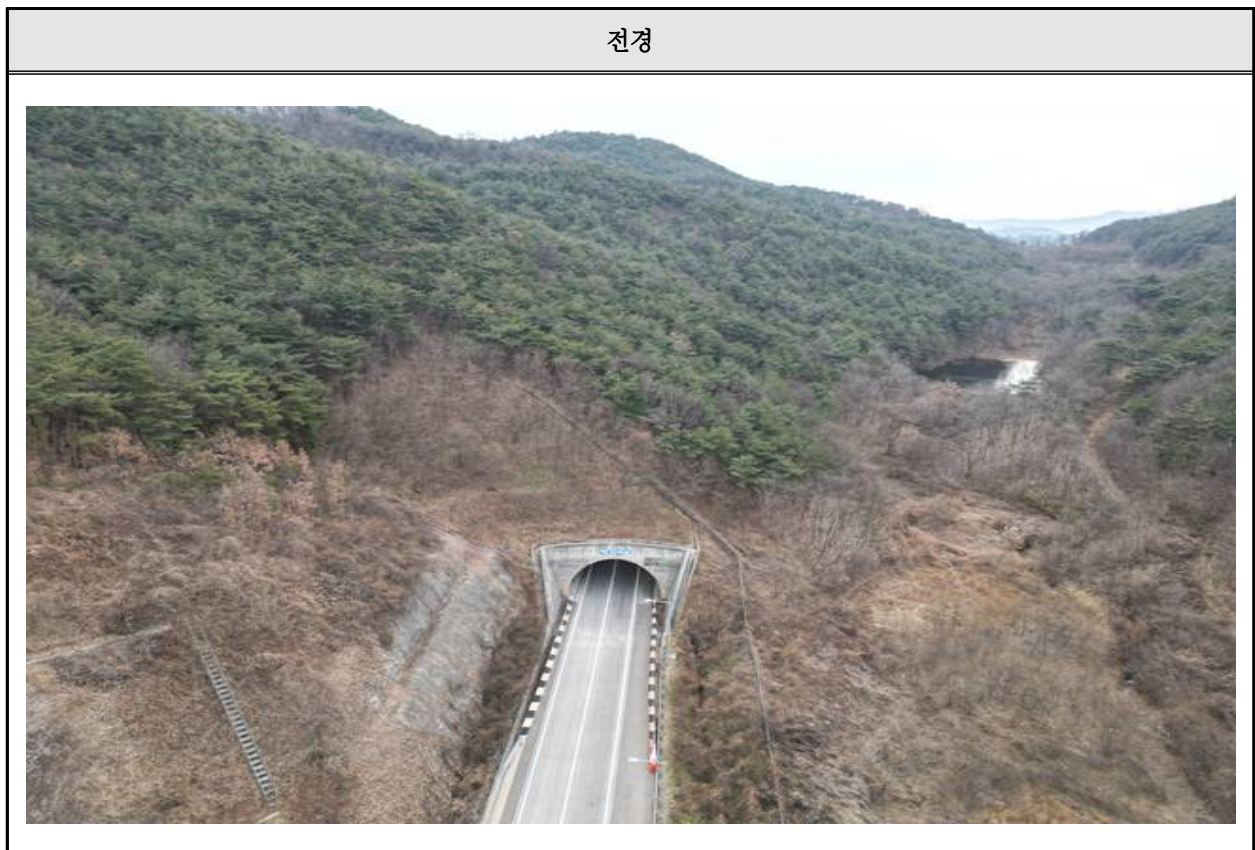
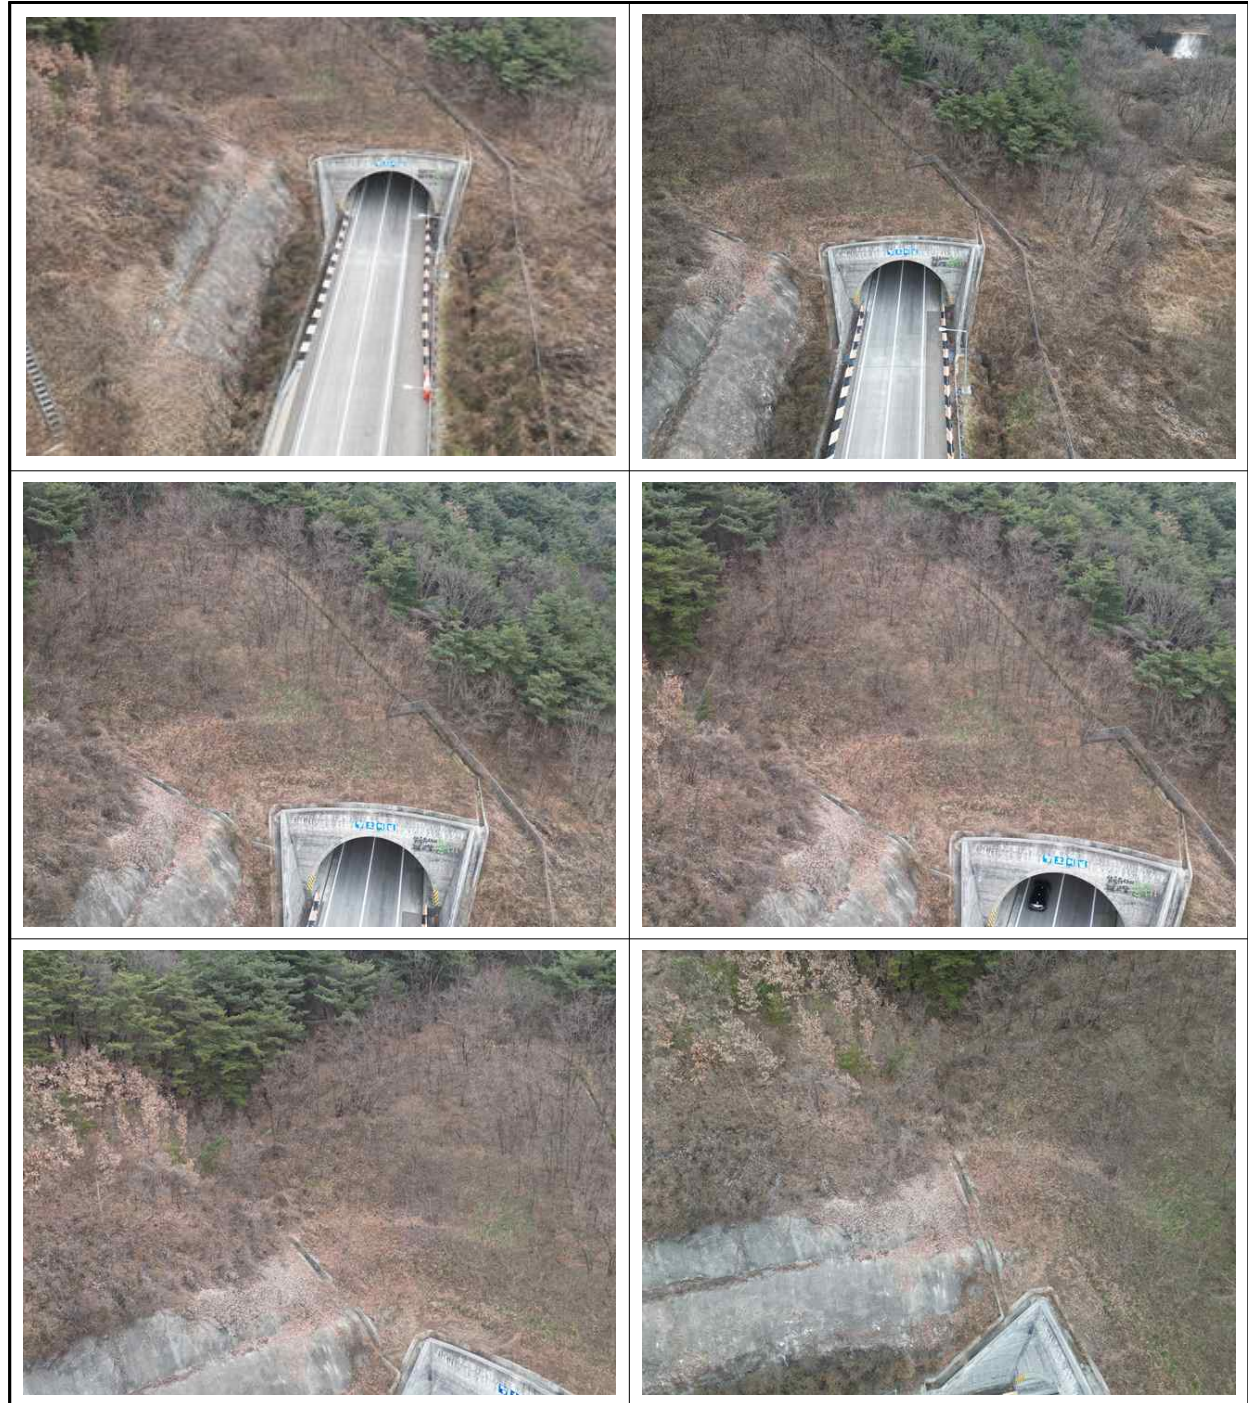
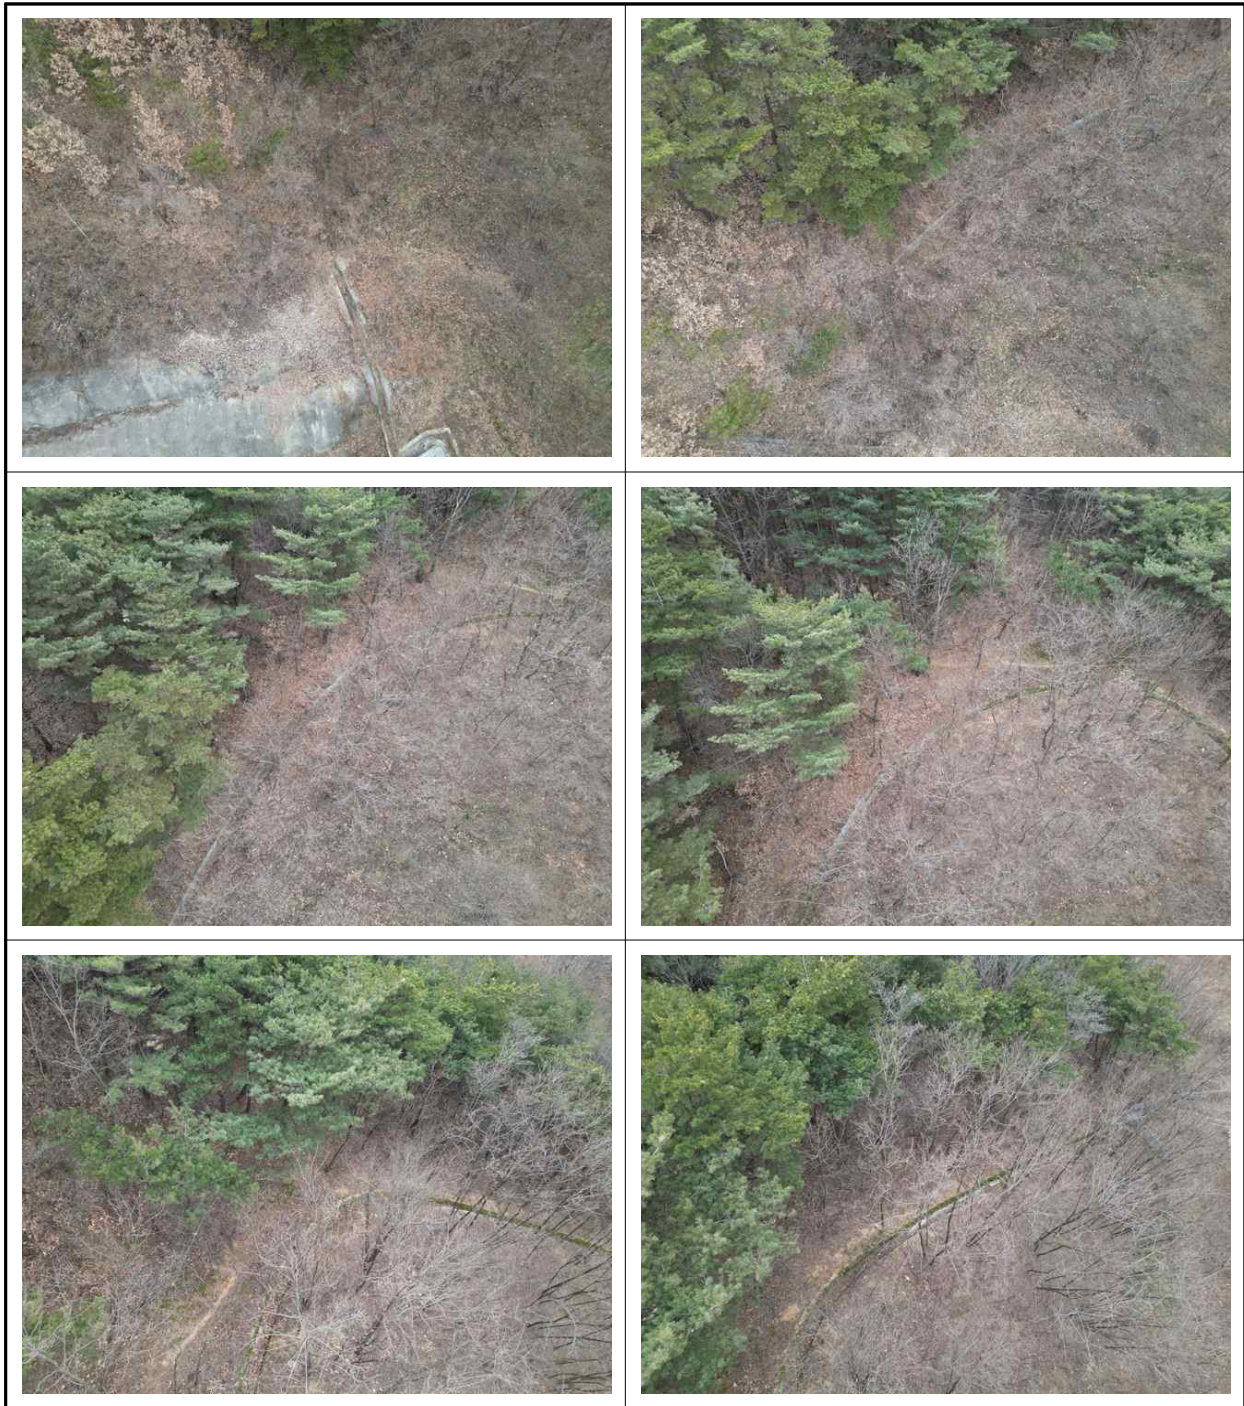
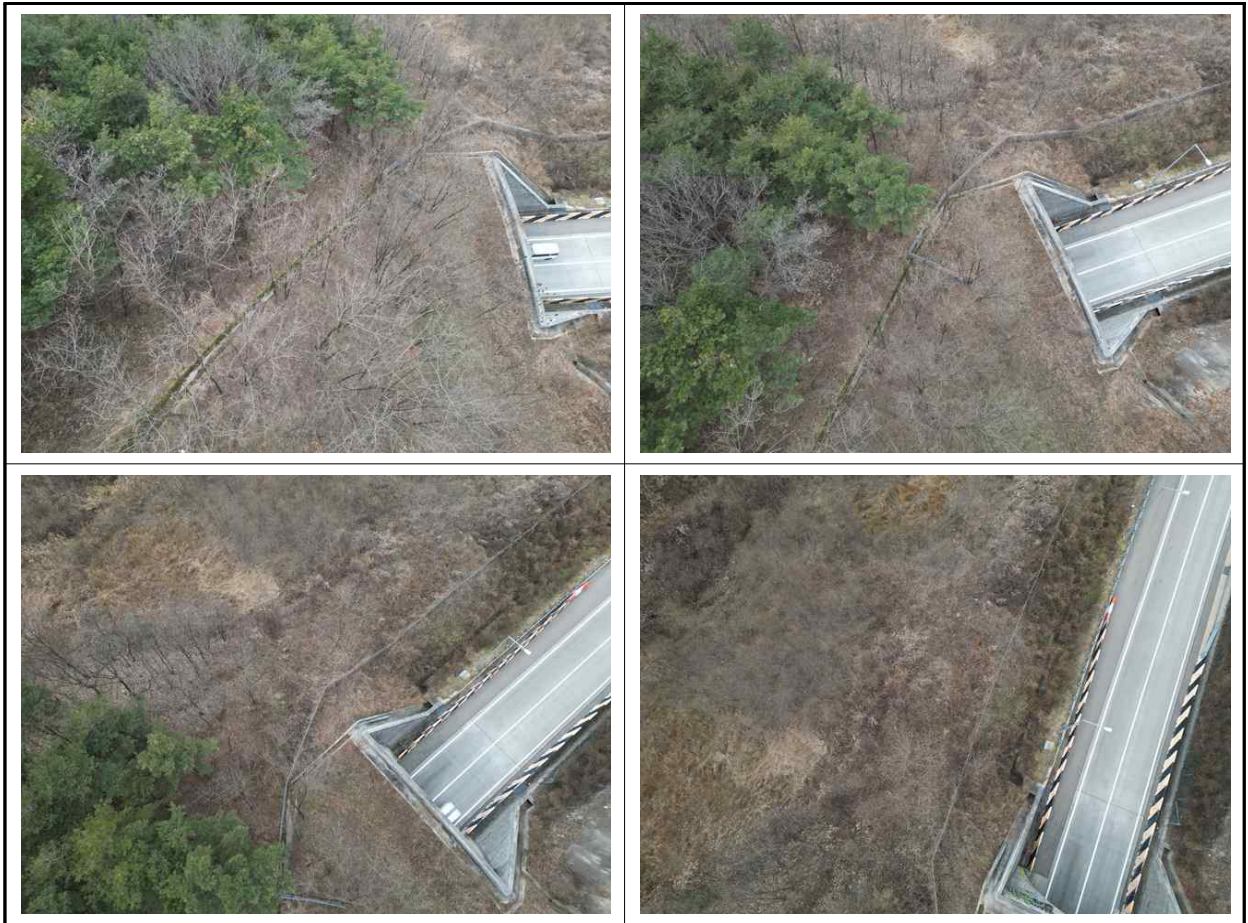
금회 드론촬영 결과, 지하수유출로 인한 결빙, 고드름 등의 손상은 확인되지 않았고, 사면 전반적으로 상태가 양호한 것으로 추정된다. 상부 자연사면 촬영에서도 특이할만한 손상은 보지 않은 것으로 사료되며, 해당 사면은 주기적인 점검을 통한 손상의 발생여부 확인 등의 유지관리가 필요하다.

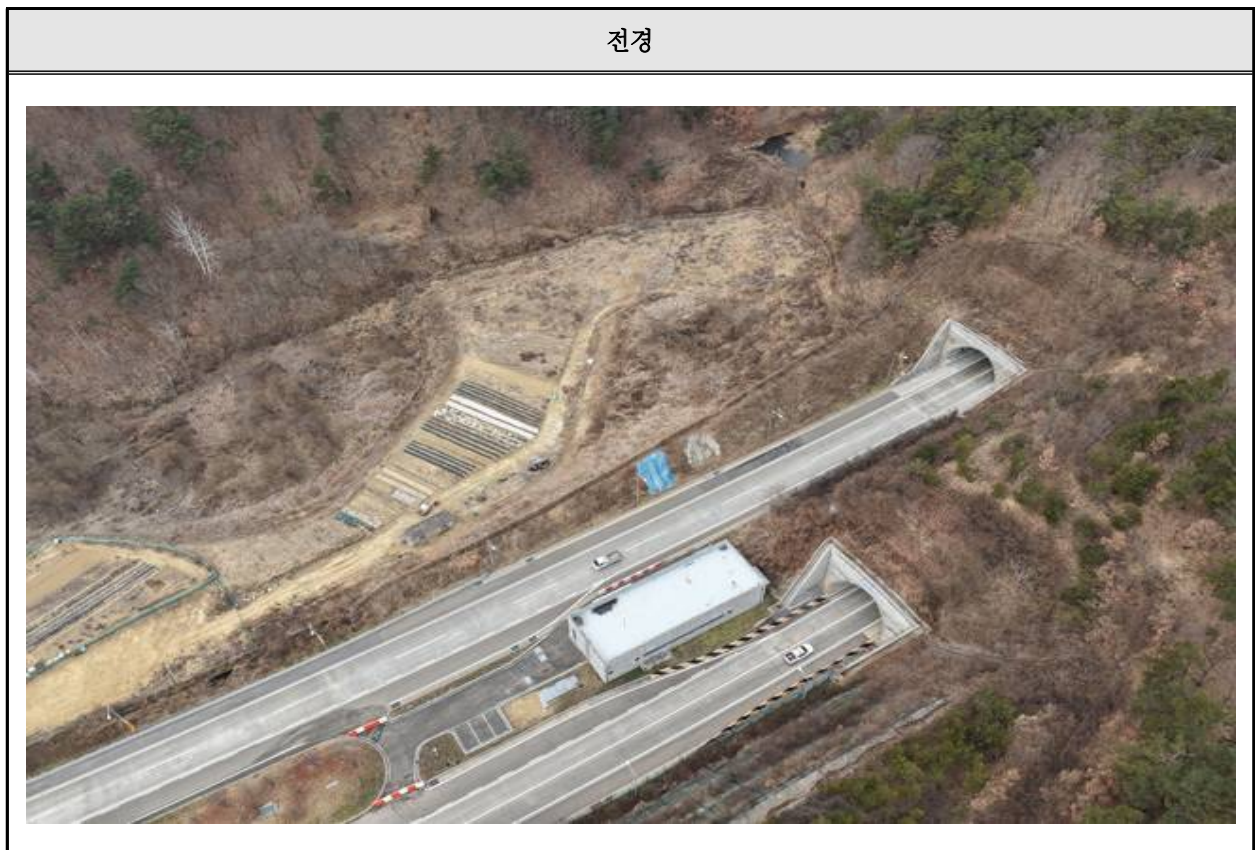
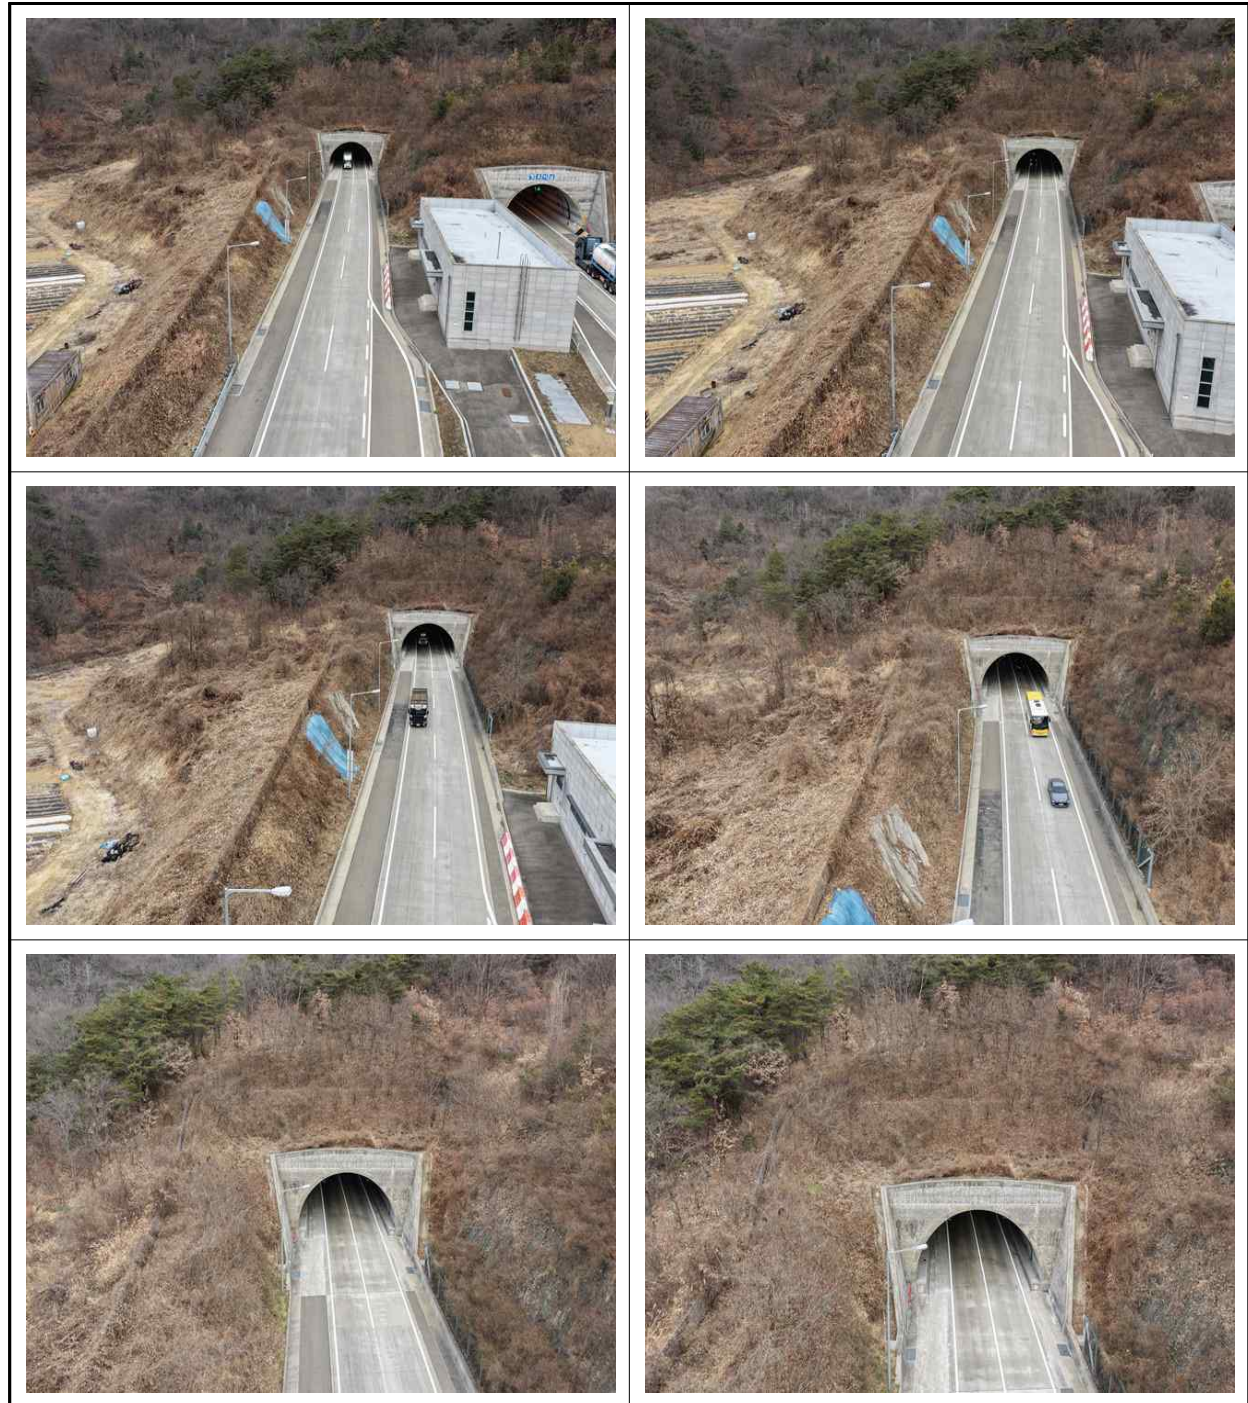
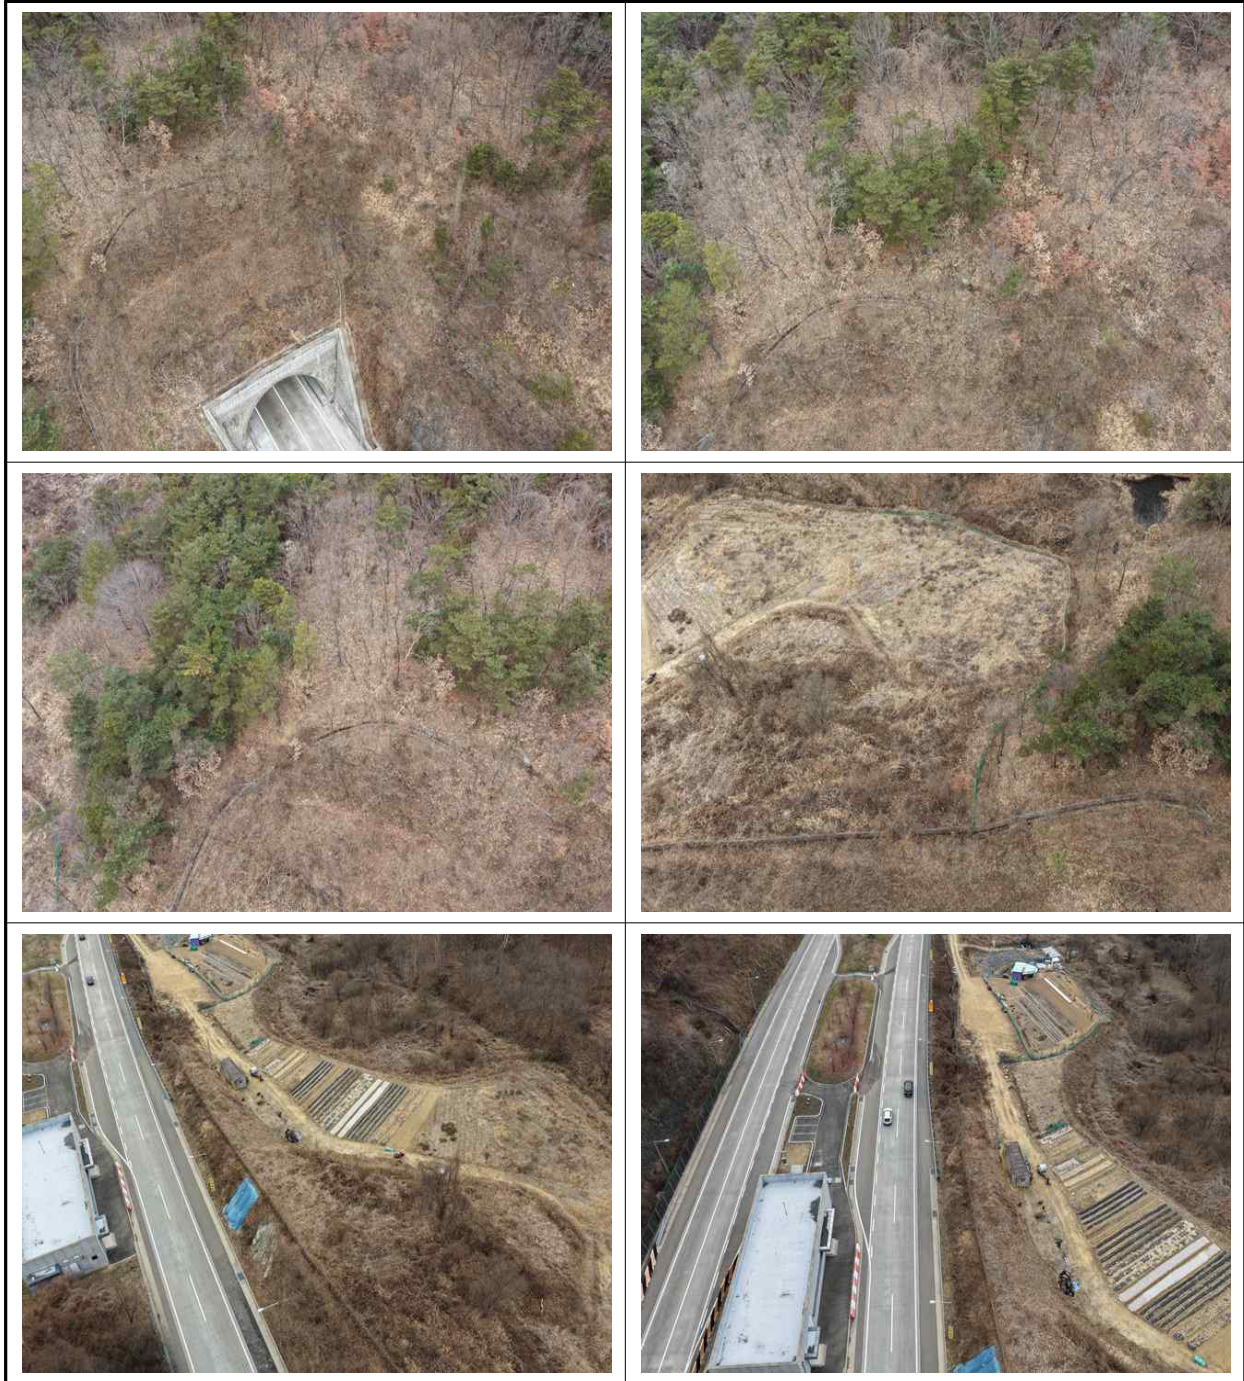
금회 드론촬영 결과, 지하수유출로 인한 결빙, 고드름 등의 손상은 확인되지 않았고, 사면 전반적으로 상태가 양호한 것으로 추정된다. 상부 자연사면 촬영에서도 특이할만한 손상은 보지 않은 것으로 사료되며, 해당 사면은 주기적인 점검을 통한 손상의 발생여부 확인 등의 유지관리가 필요하다.

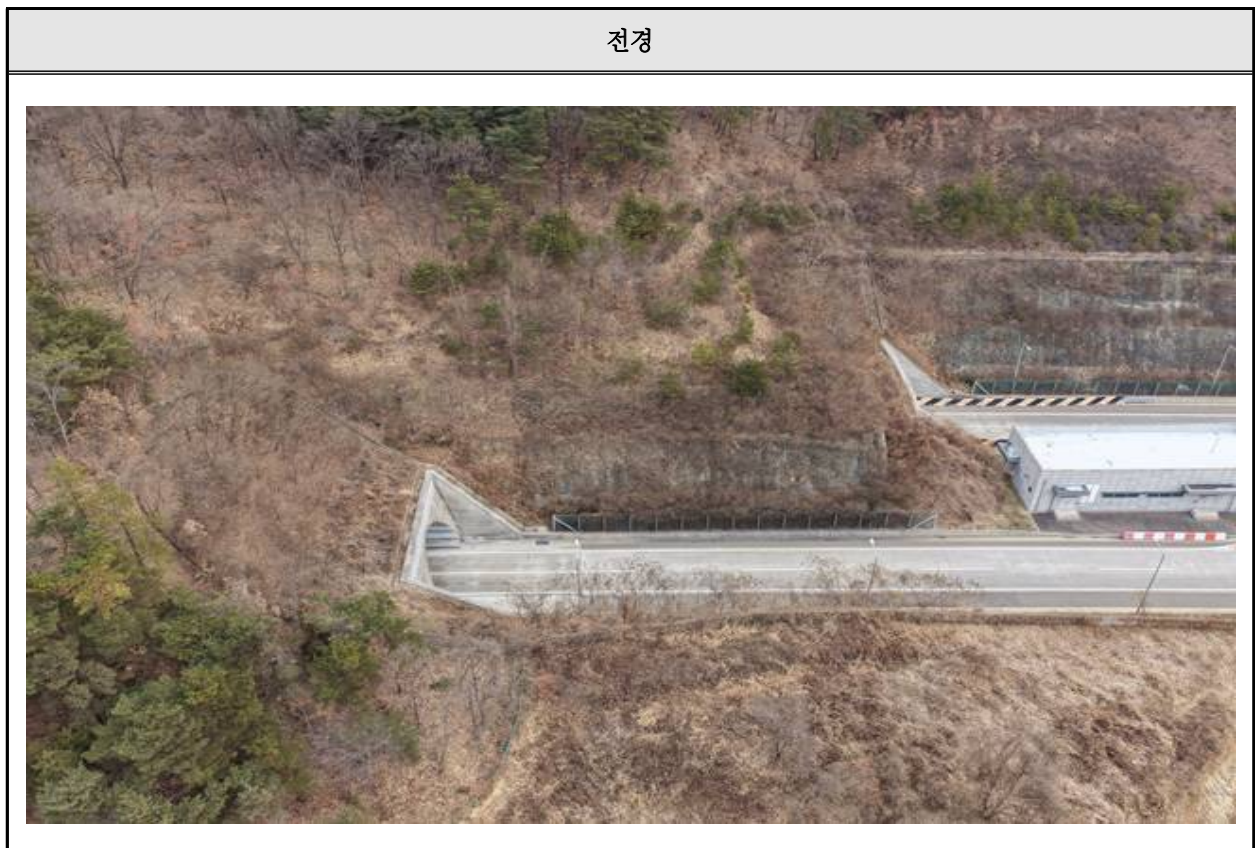
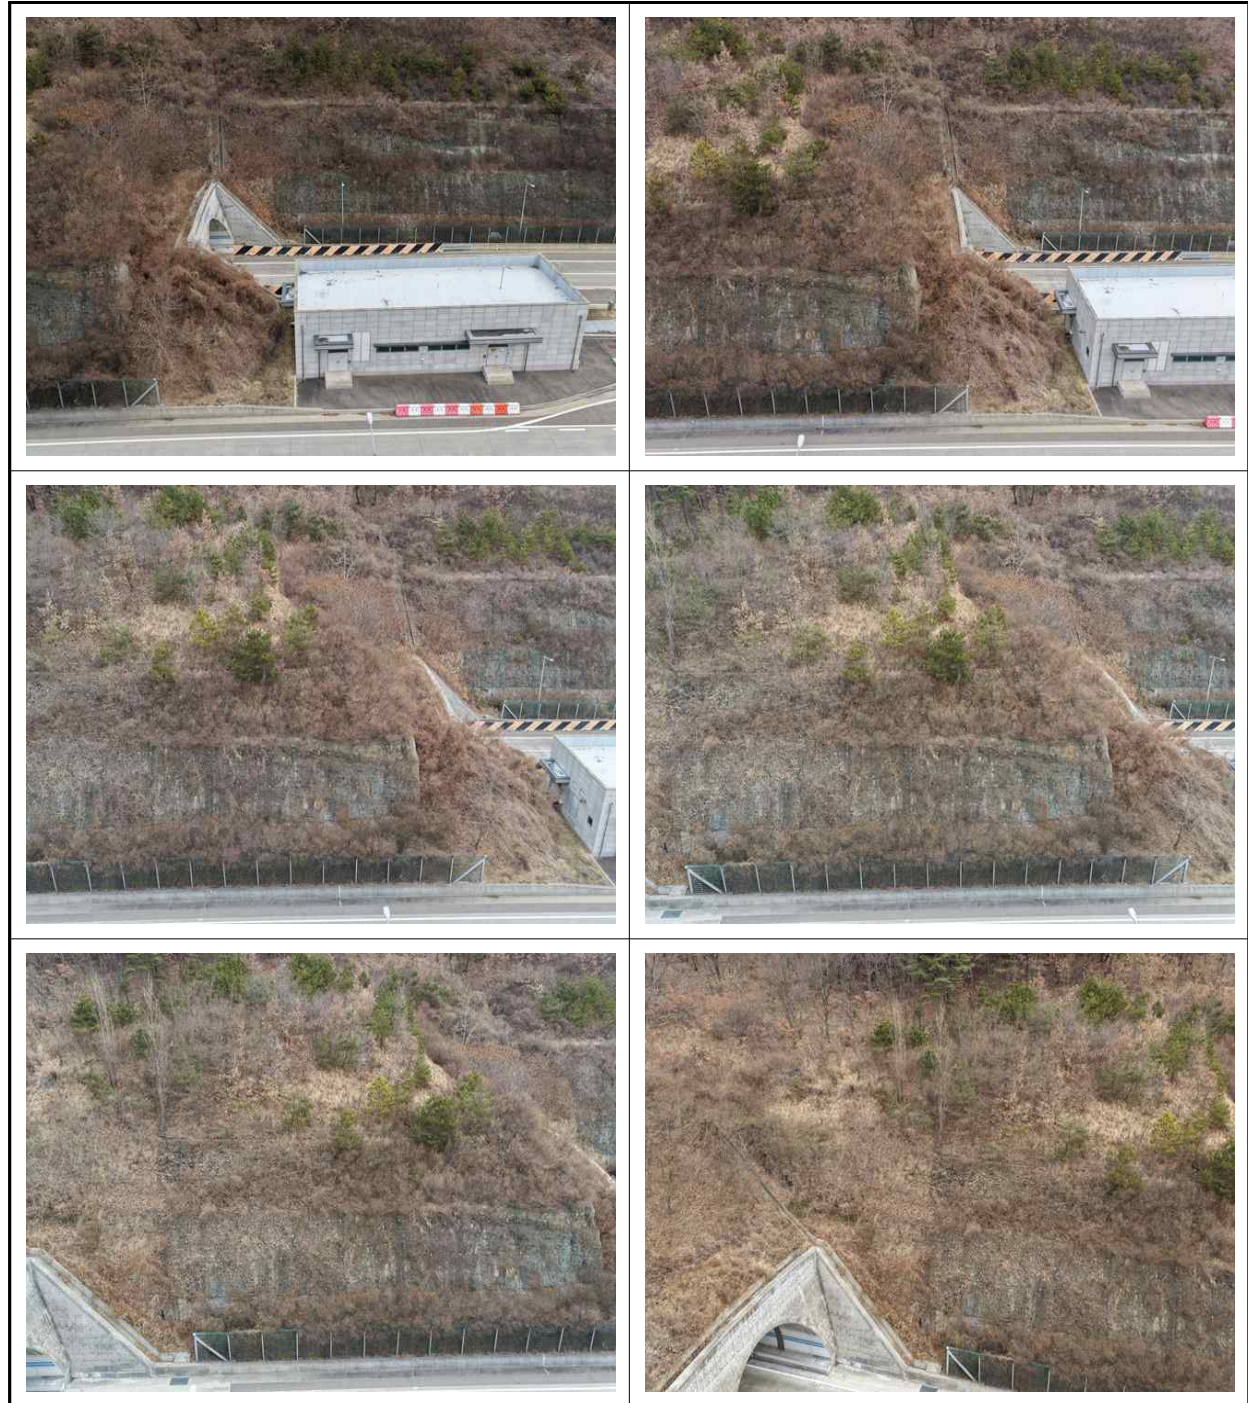
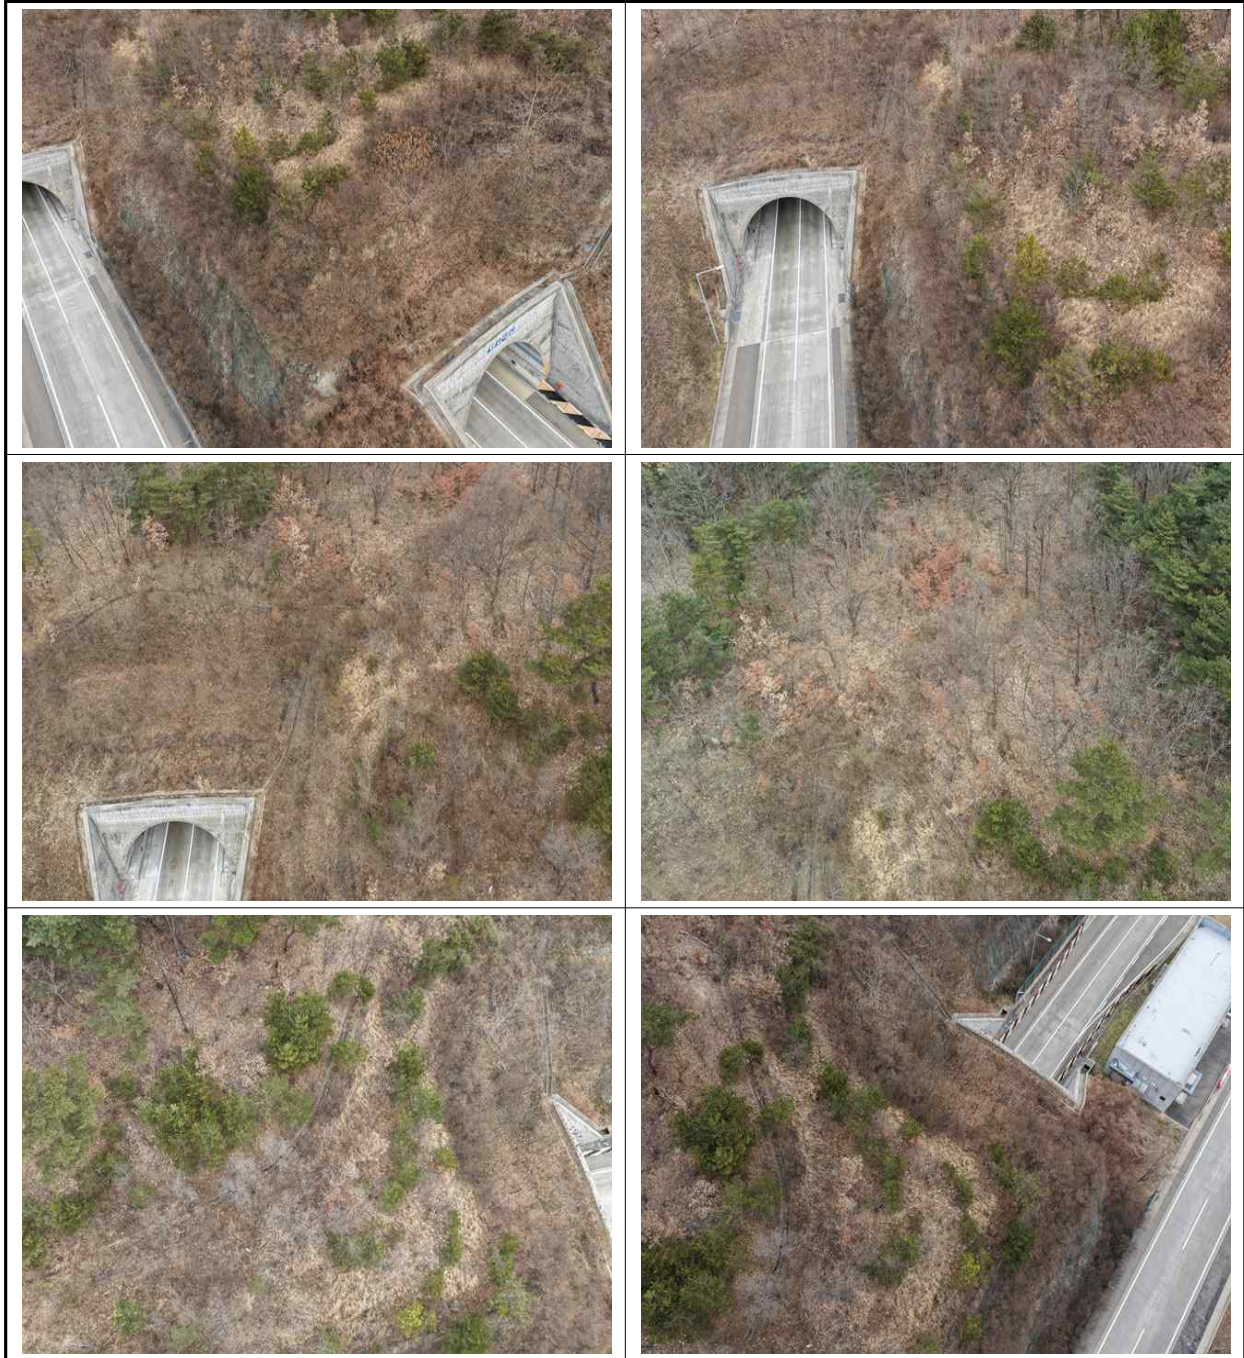
금회 드론촬영 결과, 지하수유출로 인한 결빙, 고드름 등의 손상은 확인되지 않았고, 사면 전반적으로 상태가 양호한 것으로 추정된다. 상부 자연사면 촬영에서도 특이할만한 손상은 보지 않은 것으로 사료되며, 해당 사면은 주기적인 점검을 통한 손상의 발생여부 확인 등의 유지관리가 필요하다.
