# 제 1 편 시 설 물 편

# 1. 상주절토05

## 1) 사면 일반사항

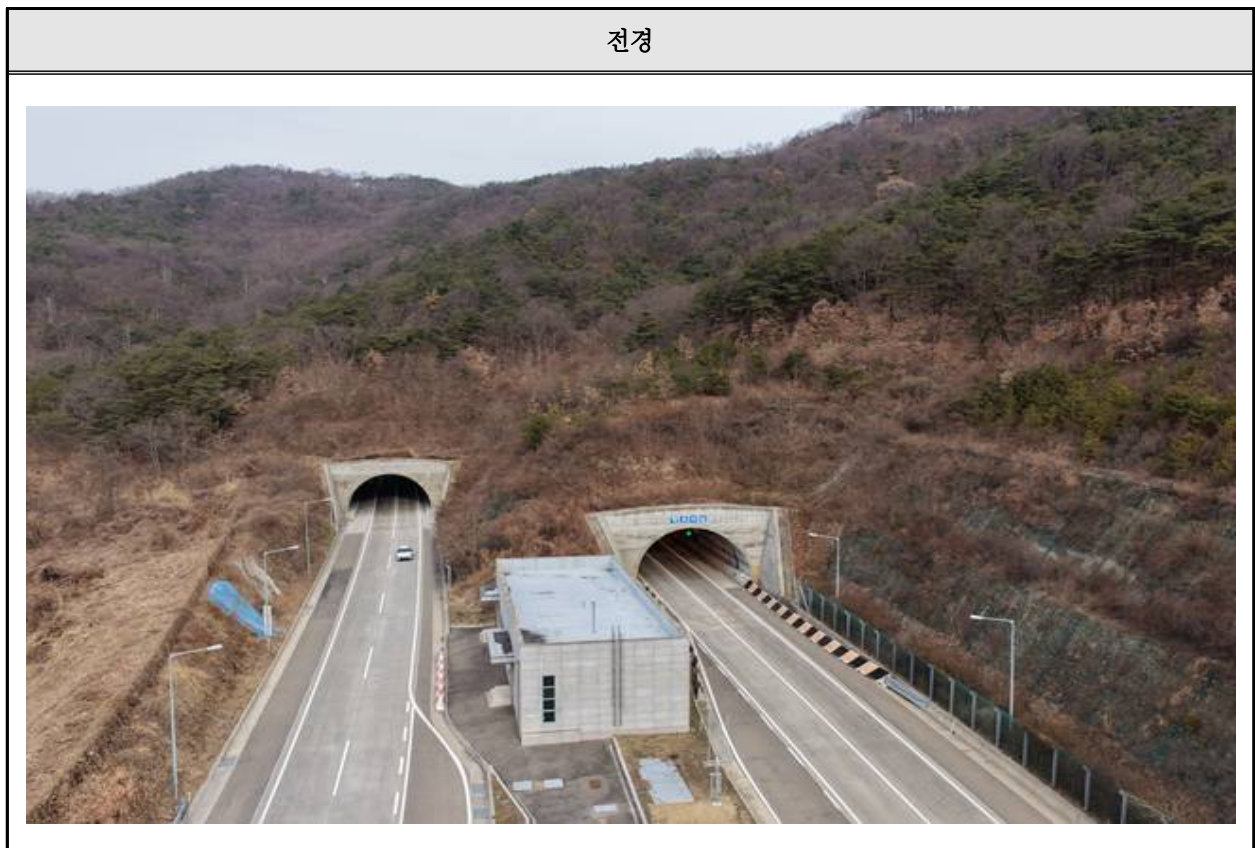
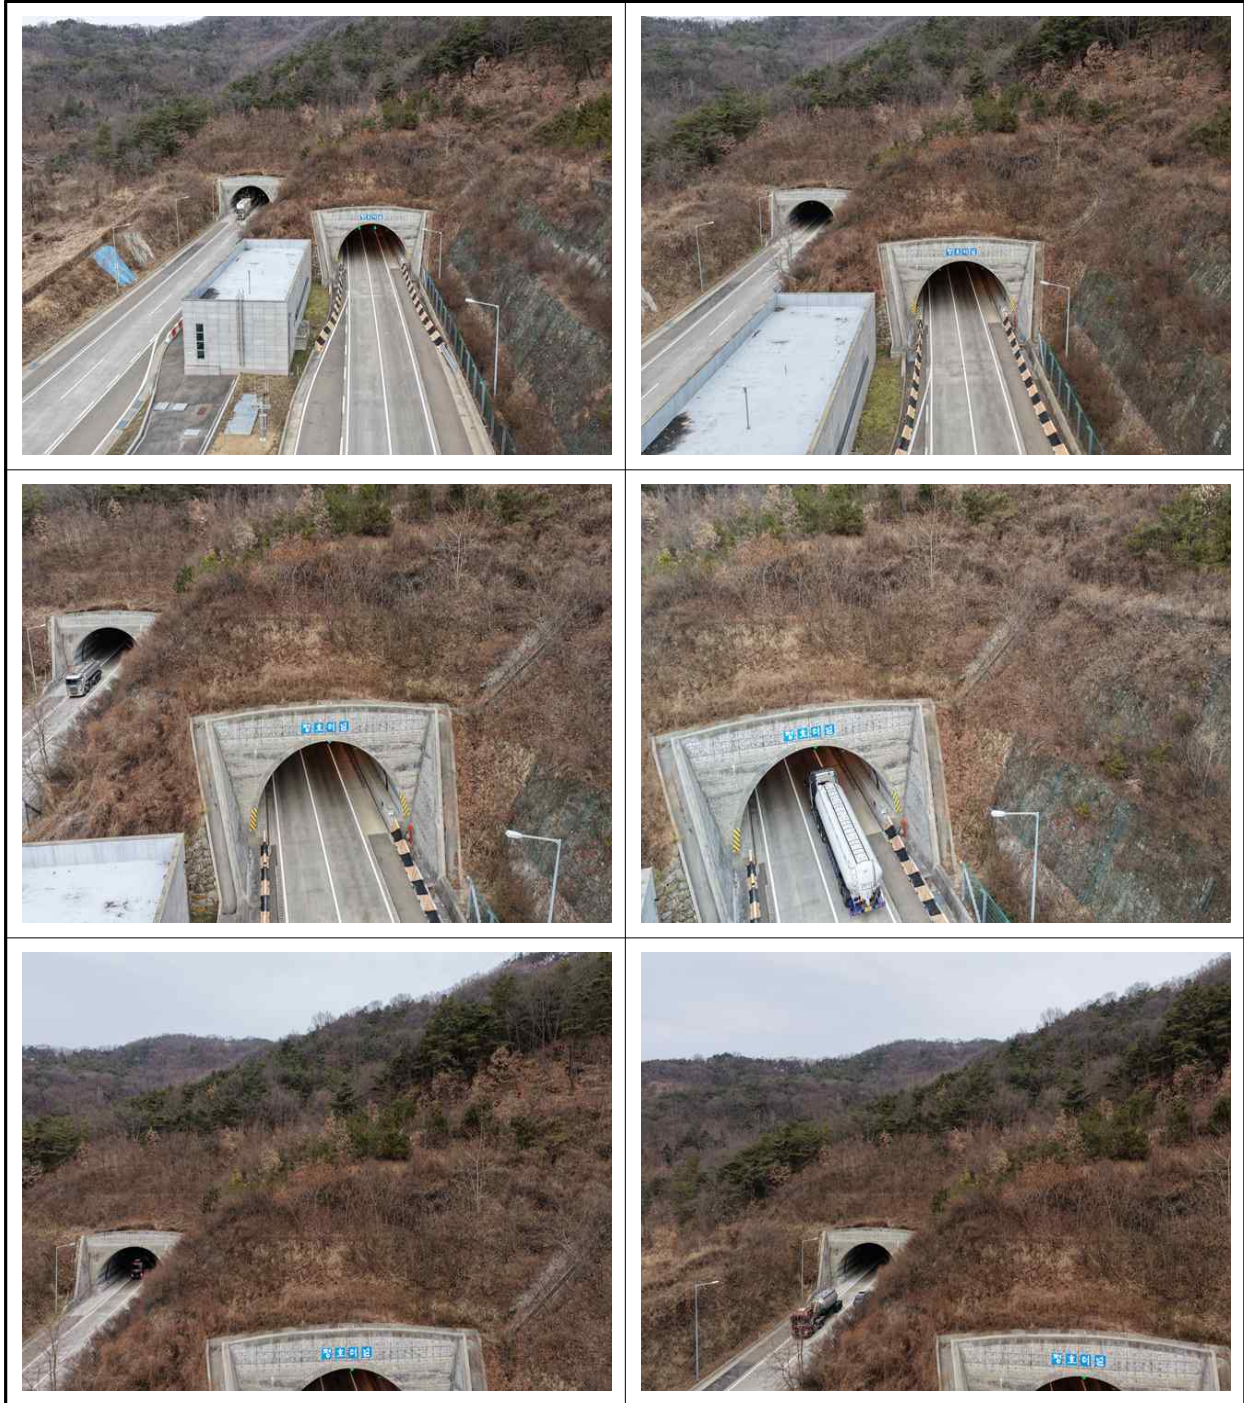
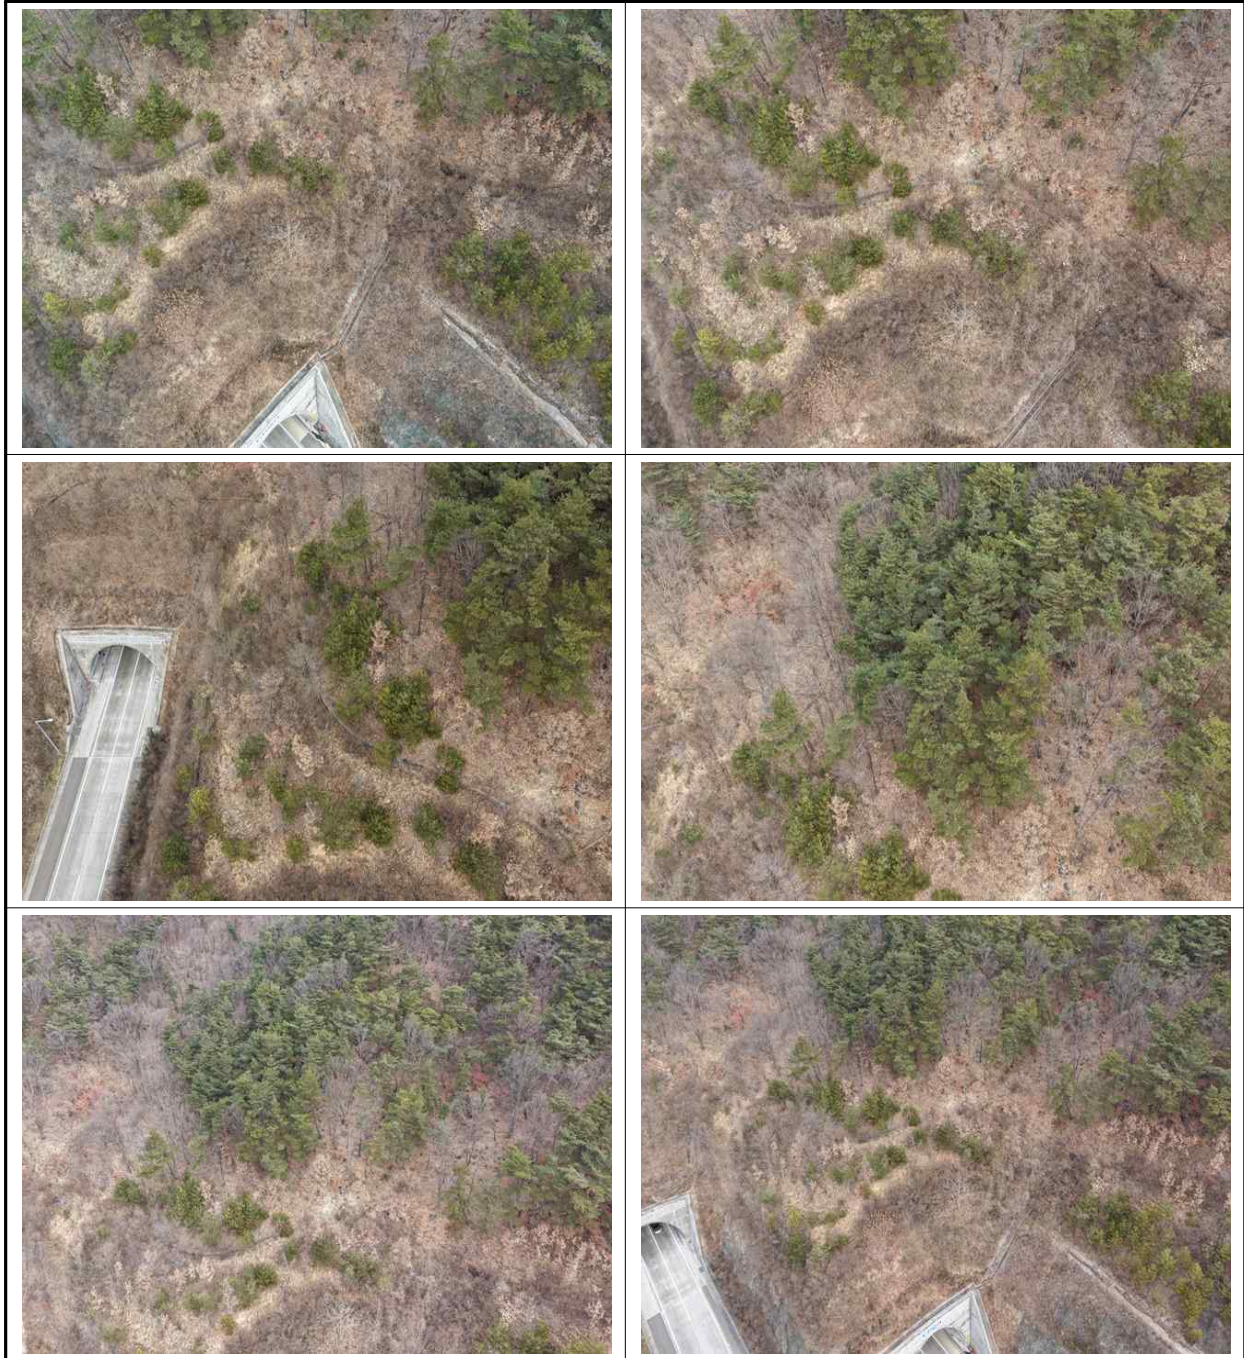
금회 드론촬영 결과, 지하수유출로 인한 결빙, 고드름 등의 손상은 확인되지 않았고, 사면 전반적으로 상태가 양호한 것으로 추정된다. 상부 자연사면 촬영에서도 특이할만한 손상은 보지 않은 것으로 사료되며, 해당 사면은 주기적인 점검을 통한 손상의 발생여부 확인 등의 유지관리가 필요하다.
