## 62. 상주절토27

### 1) 사면 일반사항

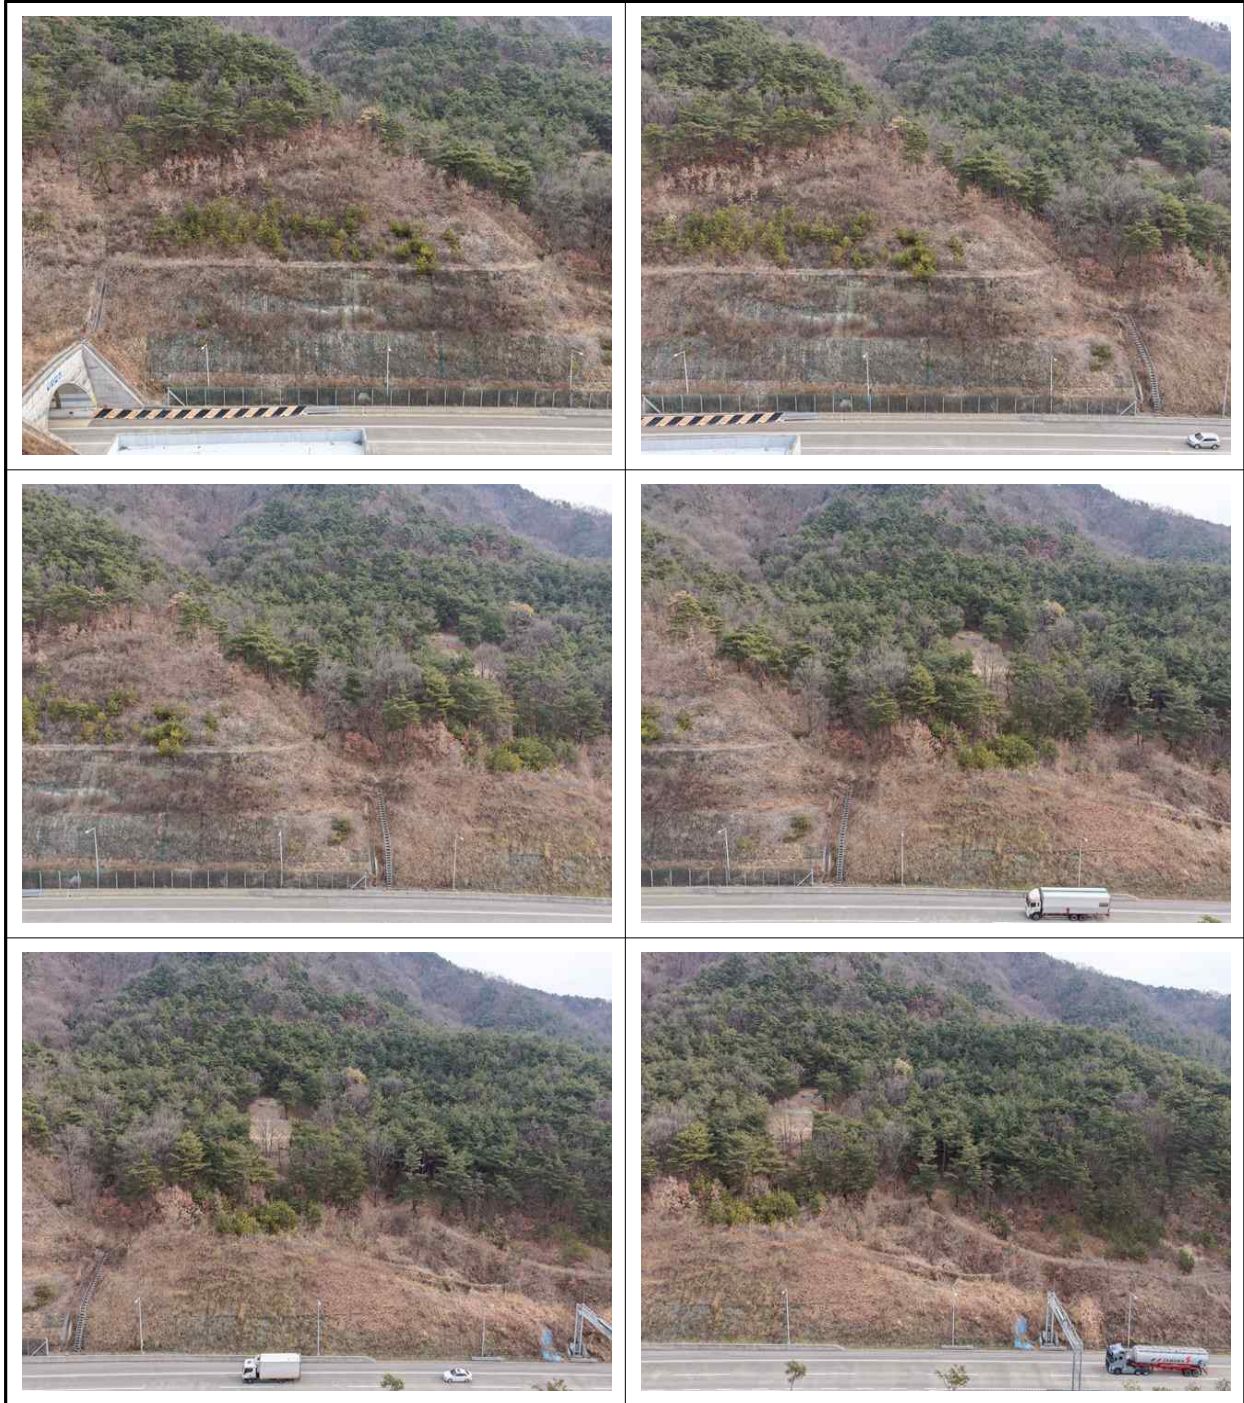
금회 드론촬영 결과, 지하수유출로 인한 결빙, 고드름 등의 손상은 확인되지 않았고, 사면 전반적으로 상태가 양호한 것으로 추정된다. 상부 자연사면 촬영에서도 특이할만한 손상은 보지 않은 것으로 사료되며, 해당 사면은 주기적인 점검을 통한 손상의 발생여부 확인 등의 유지관리가 필요하다.

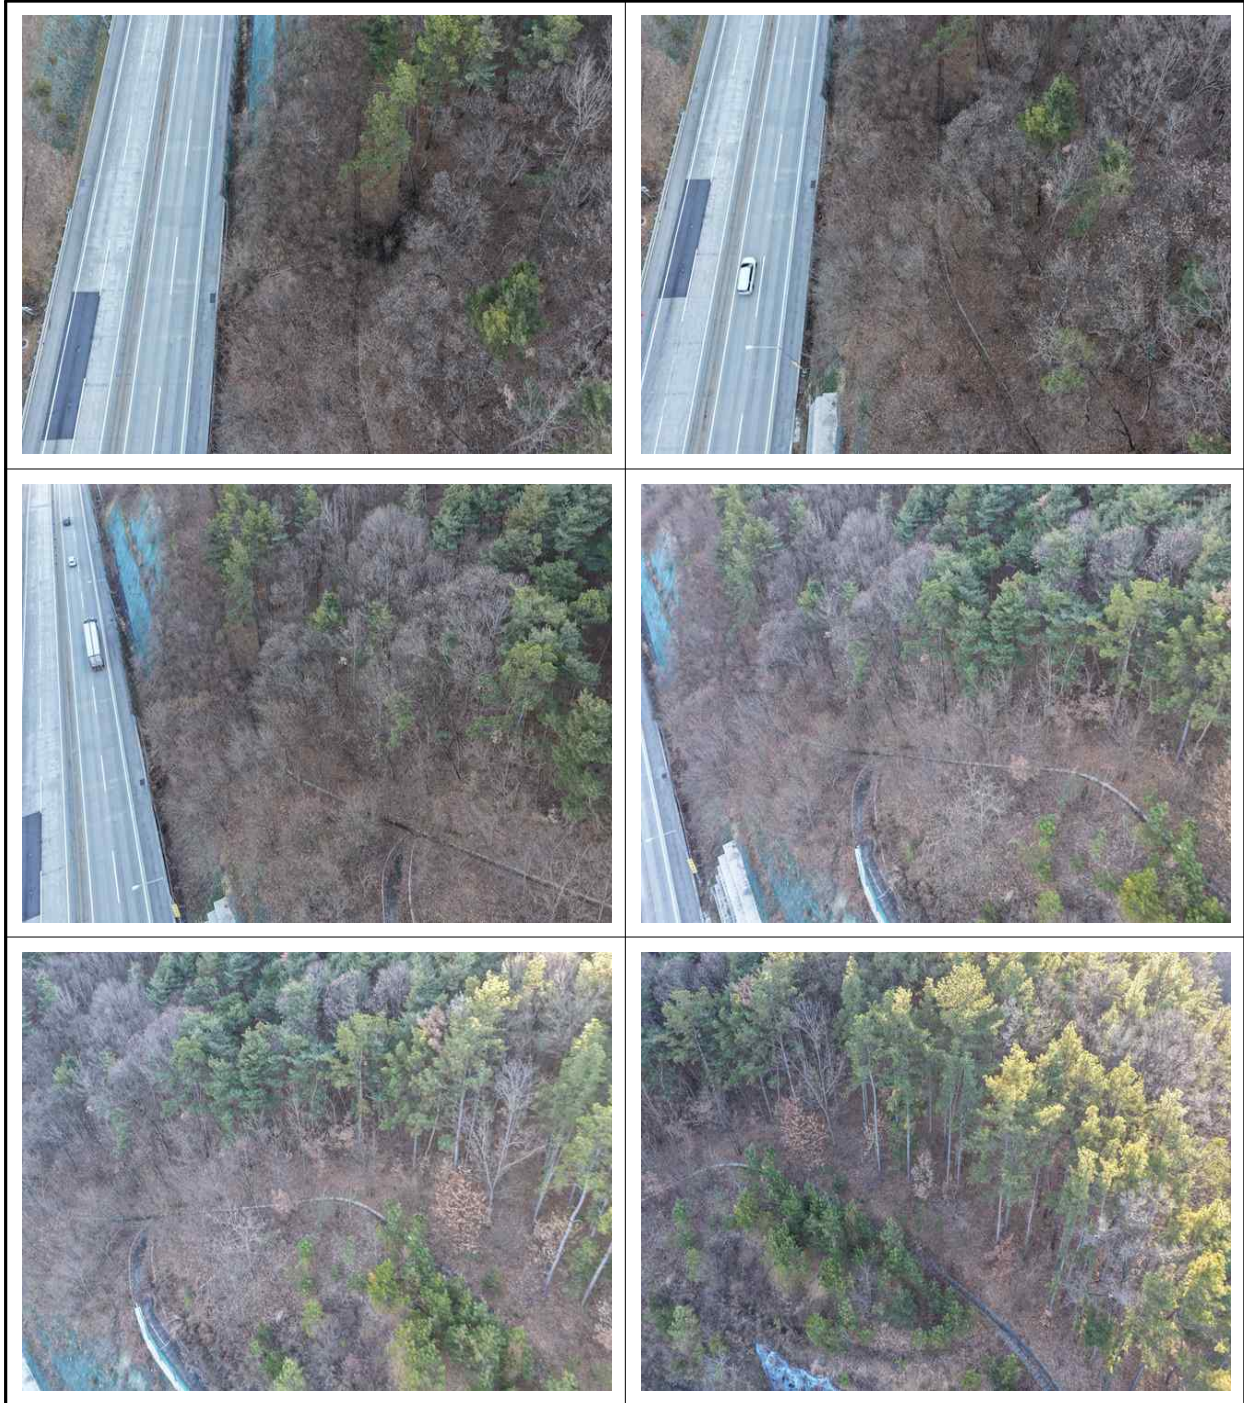
금회 드론점검결과, 2023년 사면 일부구간에 장마에 의한 지반약화로 사면붕괴가 발생했던 구간은 현재 계단식옹벽, 영구앵커 등의 시공이 완료된 상태이다. 절토부 2단의 일부구간은 추가적인 손상 확산의 방지를 위한 방수포를 설치한 것으로 확인되었으며, 지하수유출로 인한 결빙, 고드름 등의 손상은 확인되지 않았고, 상부 자연사면 촬영에서도 특이할만한 손상은 보지 않은 것으로 사료되며, 해당 사면은 주기적인 점검을 통한 손상의 진전 및 발생여부 확인 등의 유지관리가 필요하다.

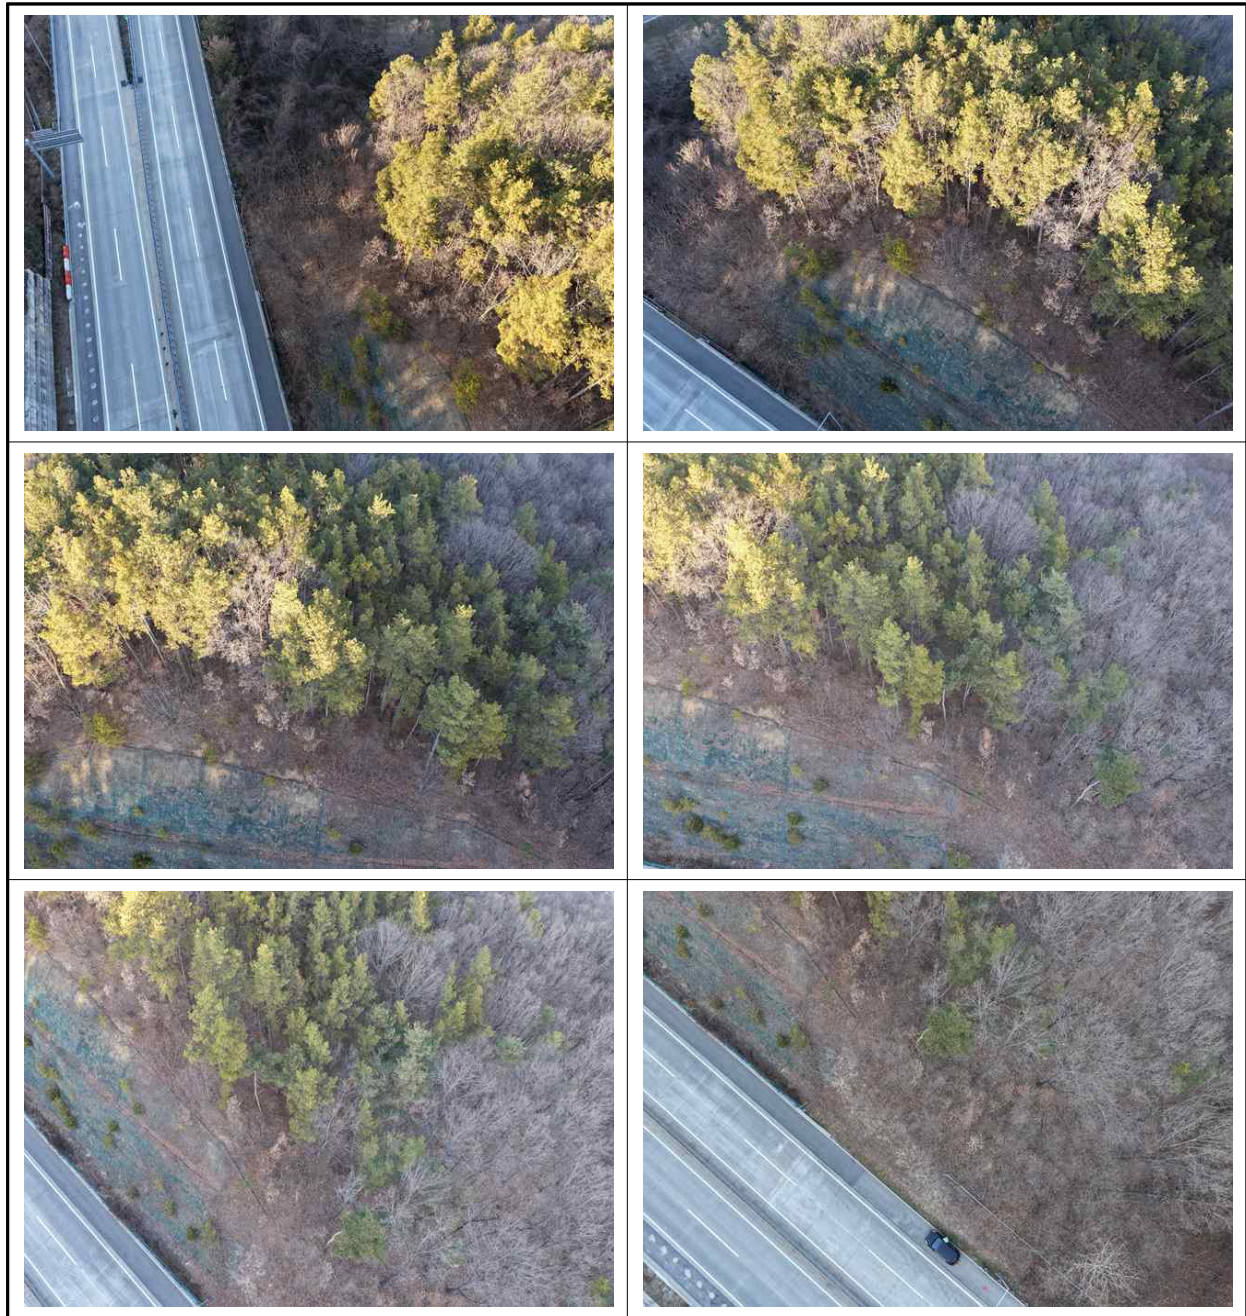
금회 드론점검결과, 지하수유출로 인한 결빙, 고드름 등의 손상은 확인되지 않았고, 사면 전반적으로 상태가 양호한 것으로 추정된다. 상부 자연사면 촬영에서도 특이할만한 손상은 보지 않은 것으로 사료되며, 해당 사면은 주기적인 점검을 통한 손상의 발생여부 확인 등의 유지관리가 필요하다.

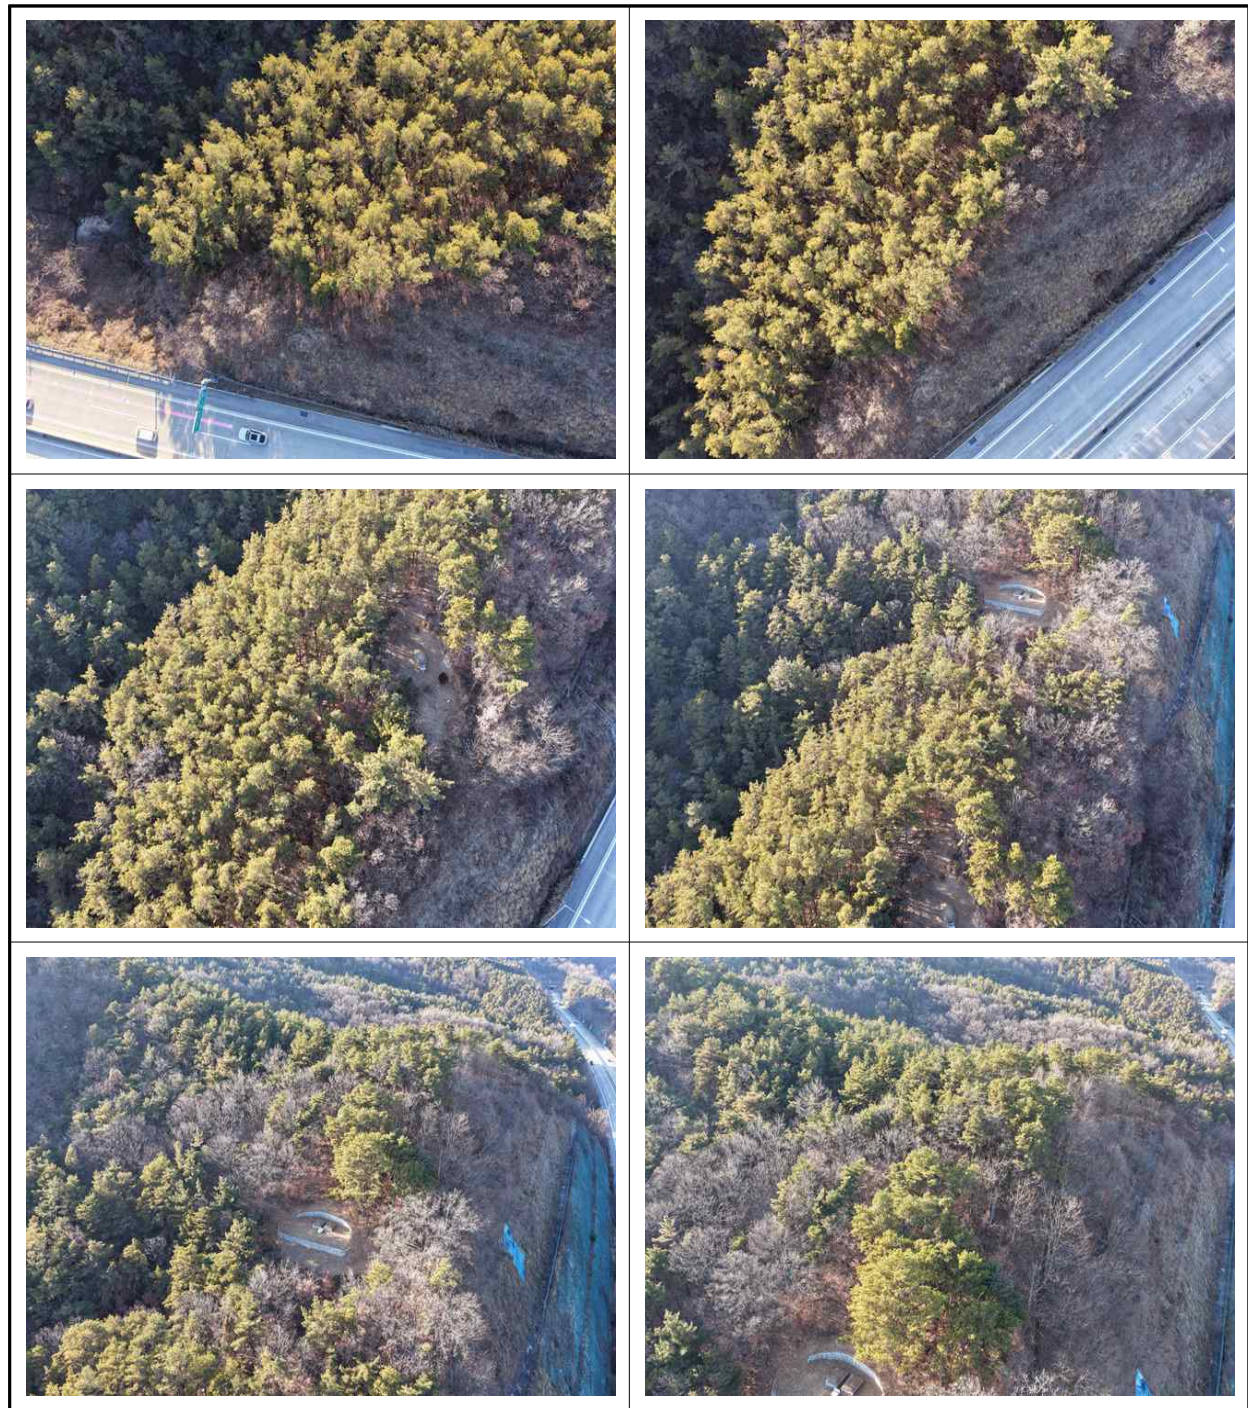
금회 드론점검결과, 지하수유출로 인한 결빙, 고드름 등의 손상은 확인되지 않았고, 사면 전반적으로 상태가 양호한 것으로 추정된다. 상부 자연사면 촬영에서도 특이할만한 손상은 보지 않은 것으로 사료되며, 해당 사면은 주기적인 점검을 통한 손상의 발생여부 확인 등의 유지관리가 필요하다.

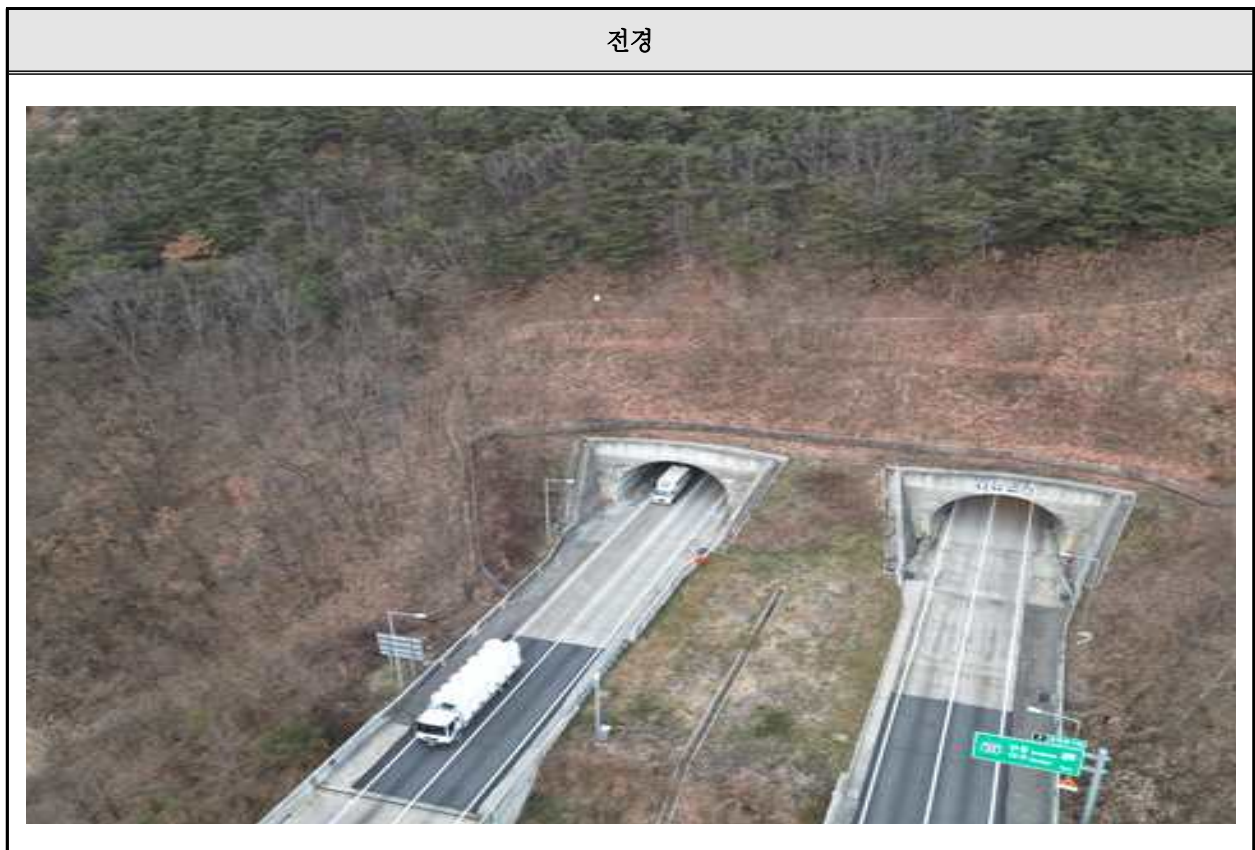
금회 드론촬영 결과, 지하수유출로 인한 결빙, 고드름 등의 손상은 확인되지 않았고, 사면 전반적으로 상태가 양호한 것으로 추정된다. 상부 자연사면 촬영에서도 특이할만한 손상은 보지 않은 것으로 사료되며, 해당 사면은 주기적인 점검을 통한 손상의 발생여부 확인 등의 유지관리가 필요하다.

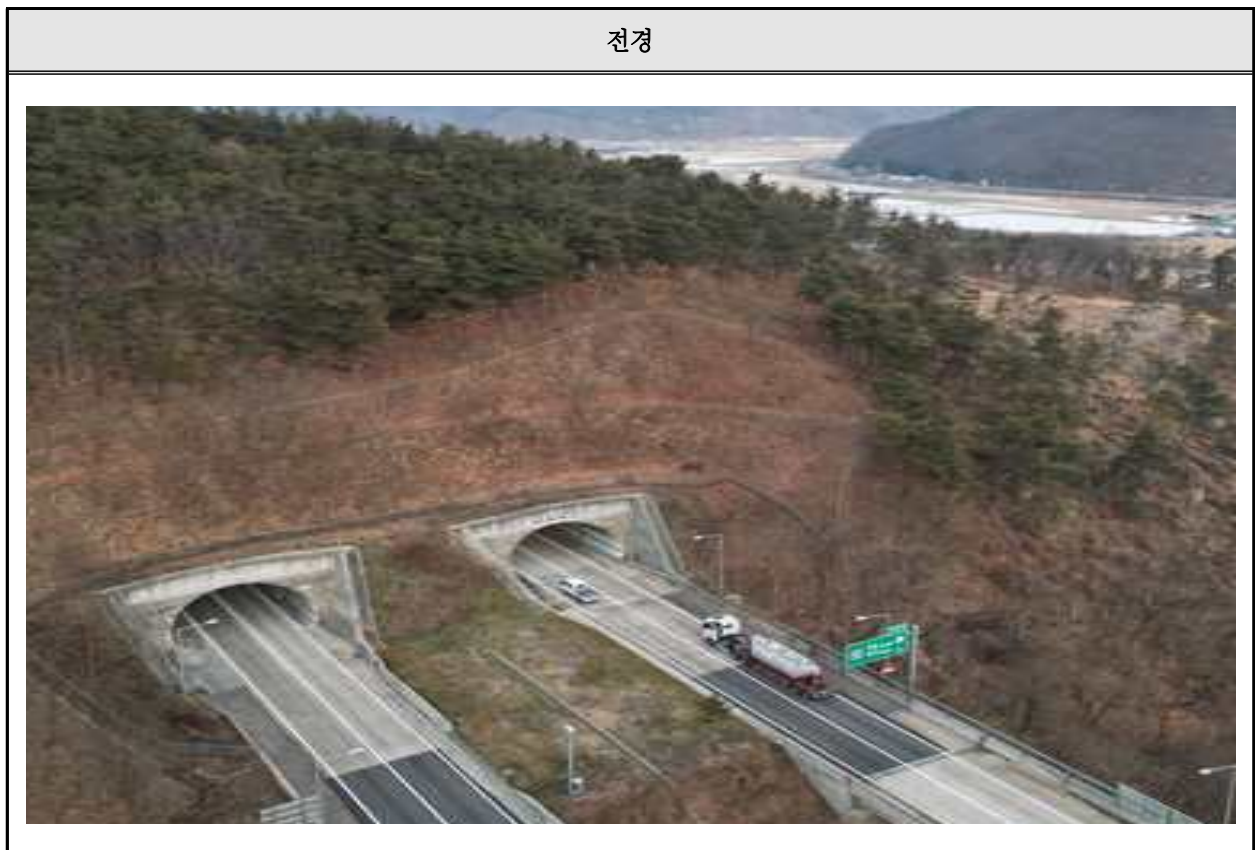
금회 드론촬영 결과, 지하수유출로 인한 결빙, 고드름 등의 손상은 확인되지 않았고, 사면 전반적으로 상태가 양호한 것으로 추정된다. 상부 자연사면 촬영에서도 특이할만한 손상은 보지 않은 것으로 사료되며, 해당 사면은 주기적인 점검을 통한 손상의 발생여부 확인 등의 유지관리가 필요하다.

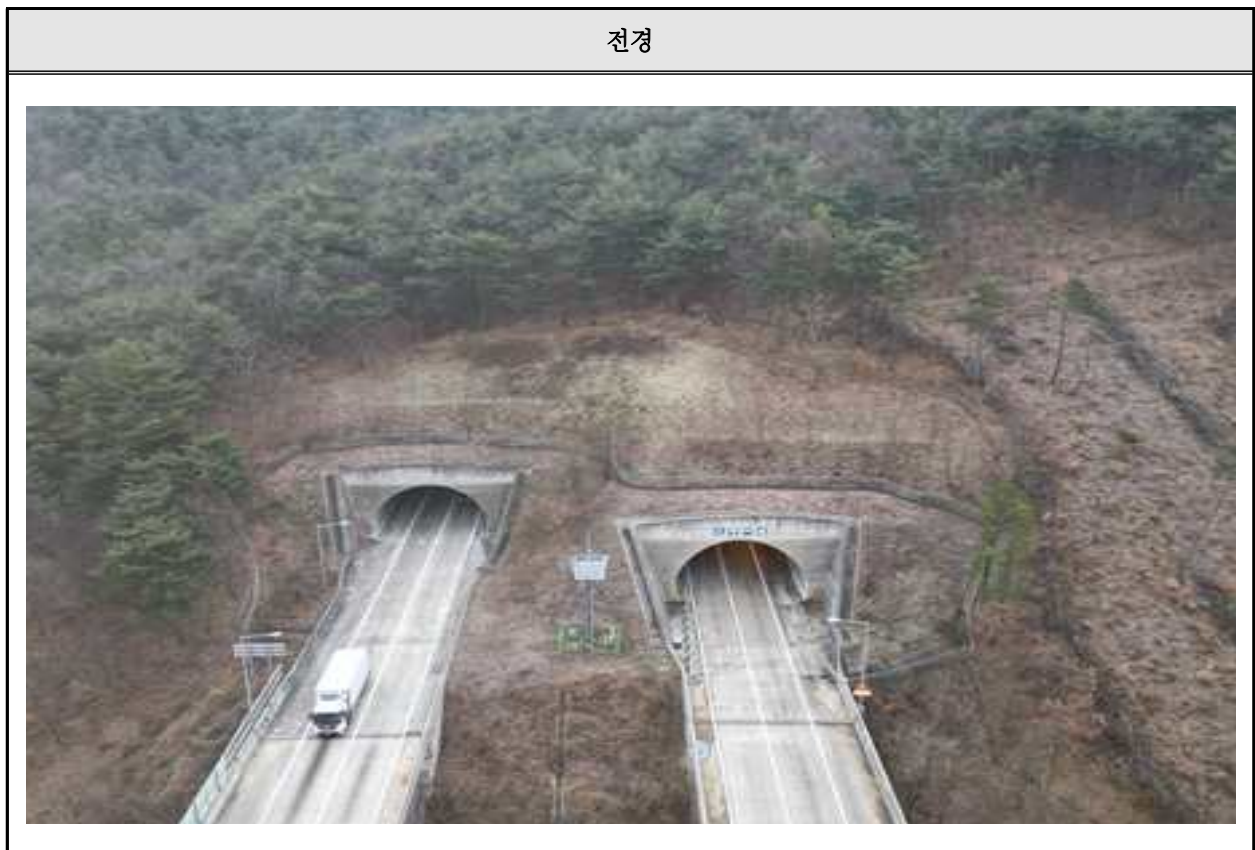
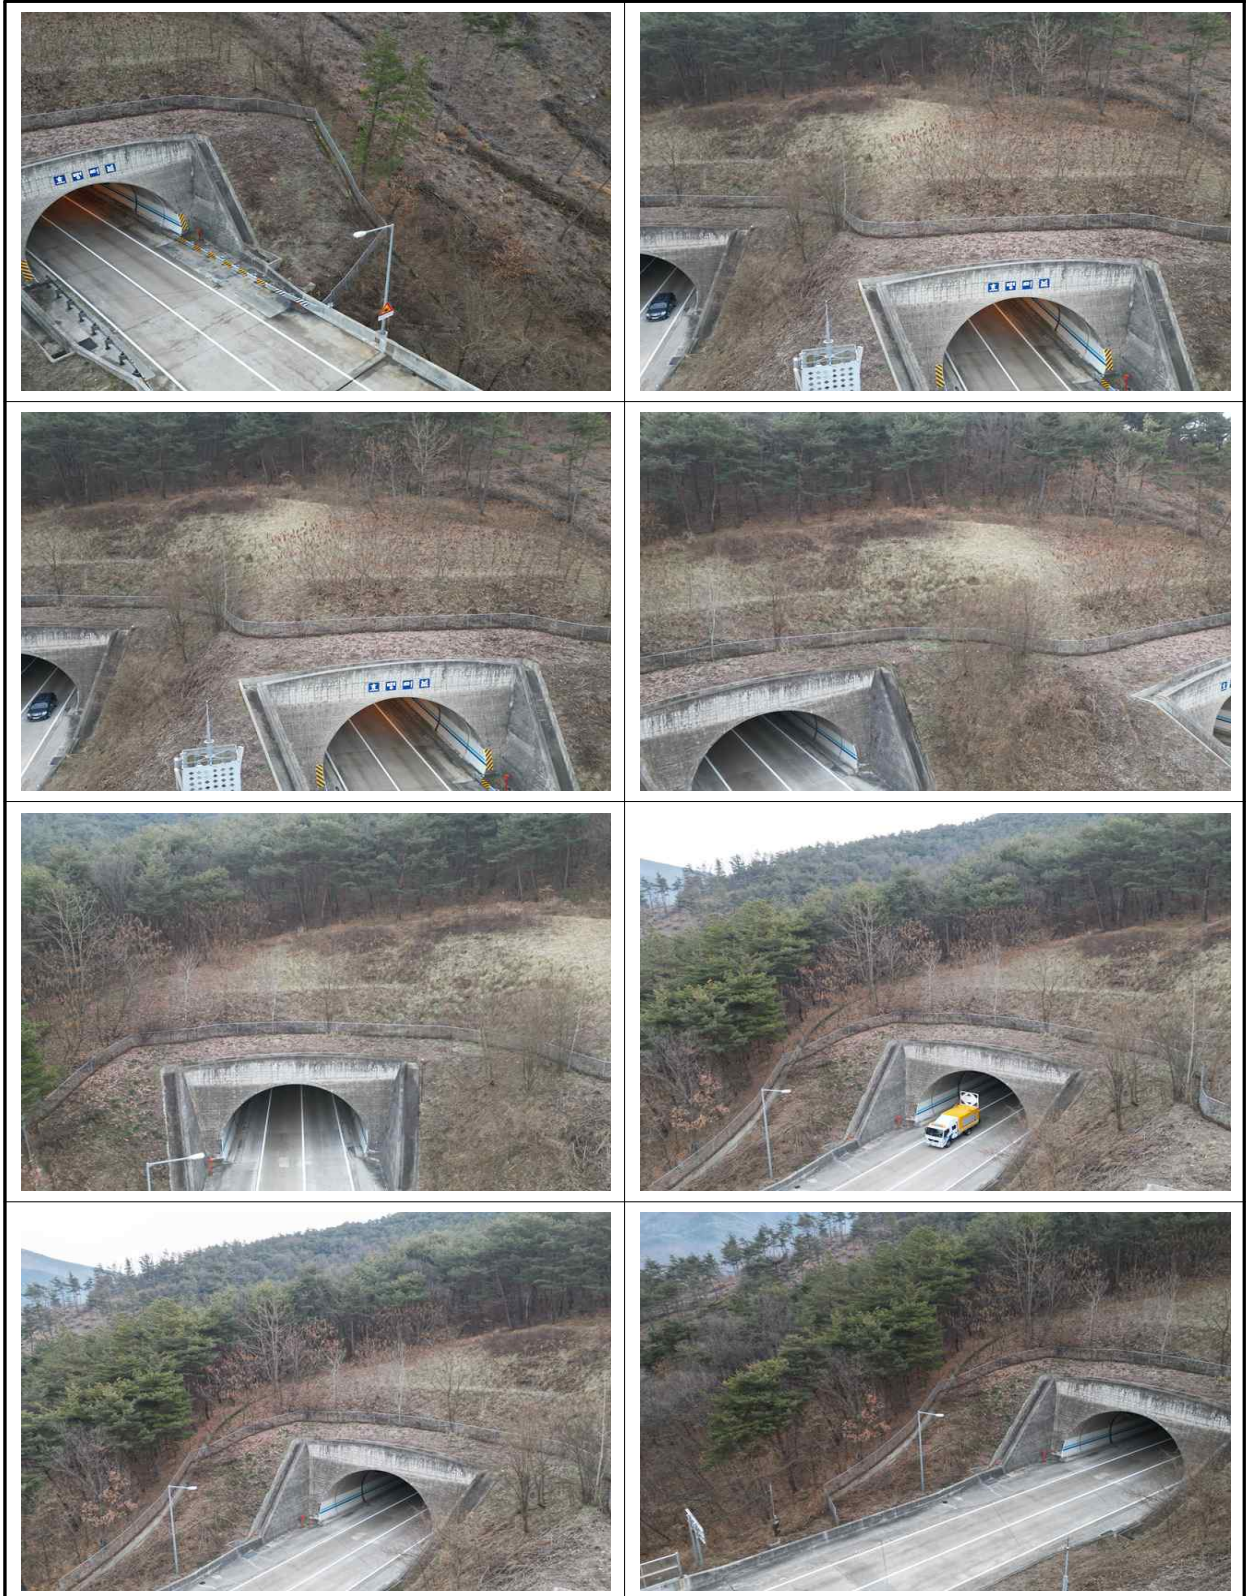
금회 드론촬영 결과, 지하수유출로 인한 결빙, 고드름 등의 손상은 확인되지 않았고, 사면 전반적으로 상태가 양호한 것으로 추정된다. 상부 자연사면 촬영에서도 특이할만한 손상은 보지 않은 것으로 사료되며, 해당 사면은 주기적인 점검을 통한 손상의 발생여부 확인 등의 유지관리가 필요하다.

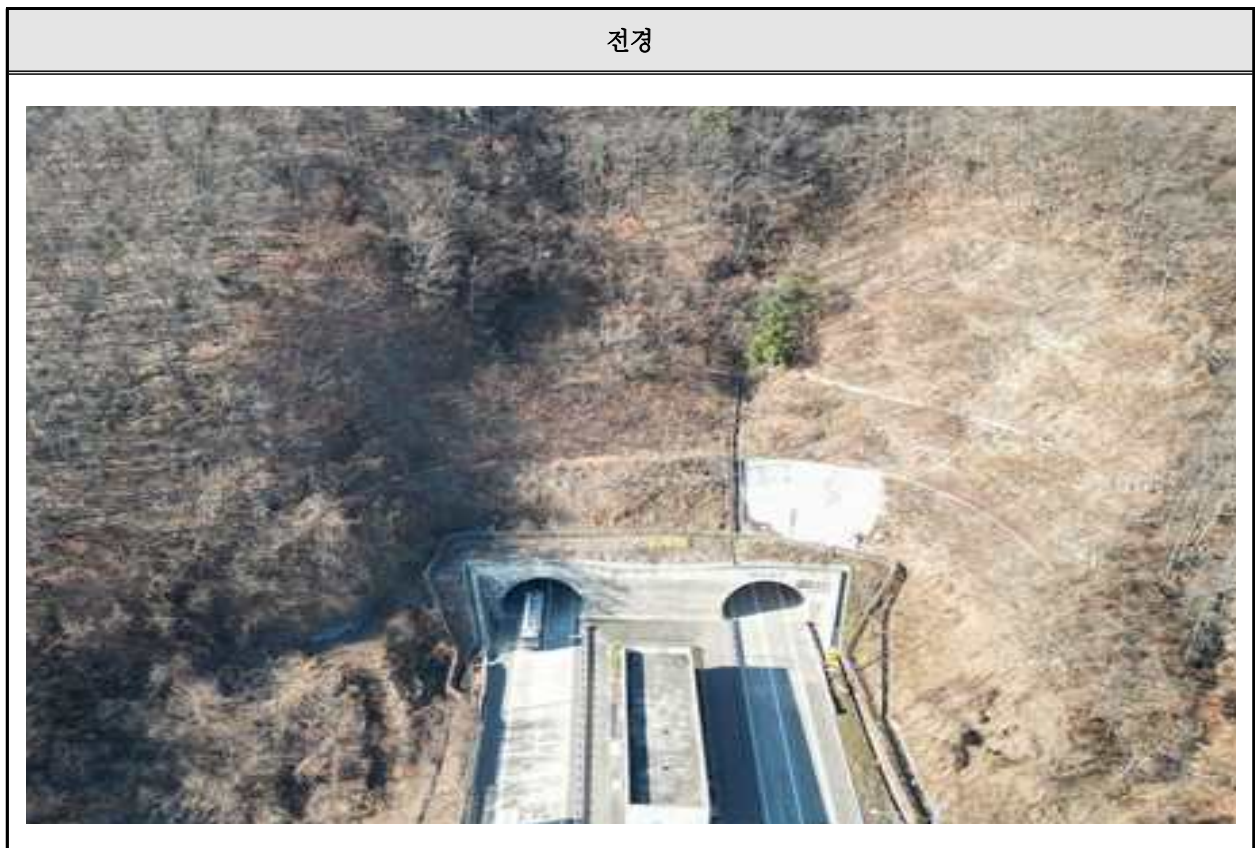
금회 드론촬영 결과, 지하수유출로 인한 결빙, 고드름 등의 손상은 확인되지 않았고, 사면 전반적으로 상태가 양호한 것으로 추정된다. 상부 자연사면 촬영에서도 특이할만한 손상은 보지 않은 것으로 사료되며, 해당 사면은 주기적인 점검을 통한 손상의 발생여부 확인 등의 유지관리가 필요하다.

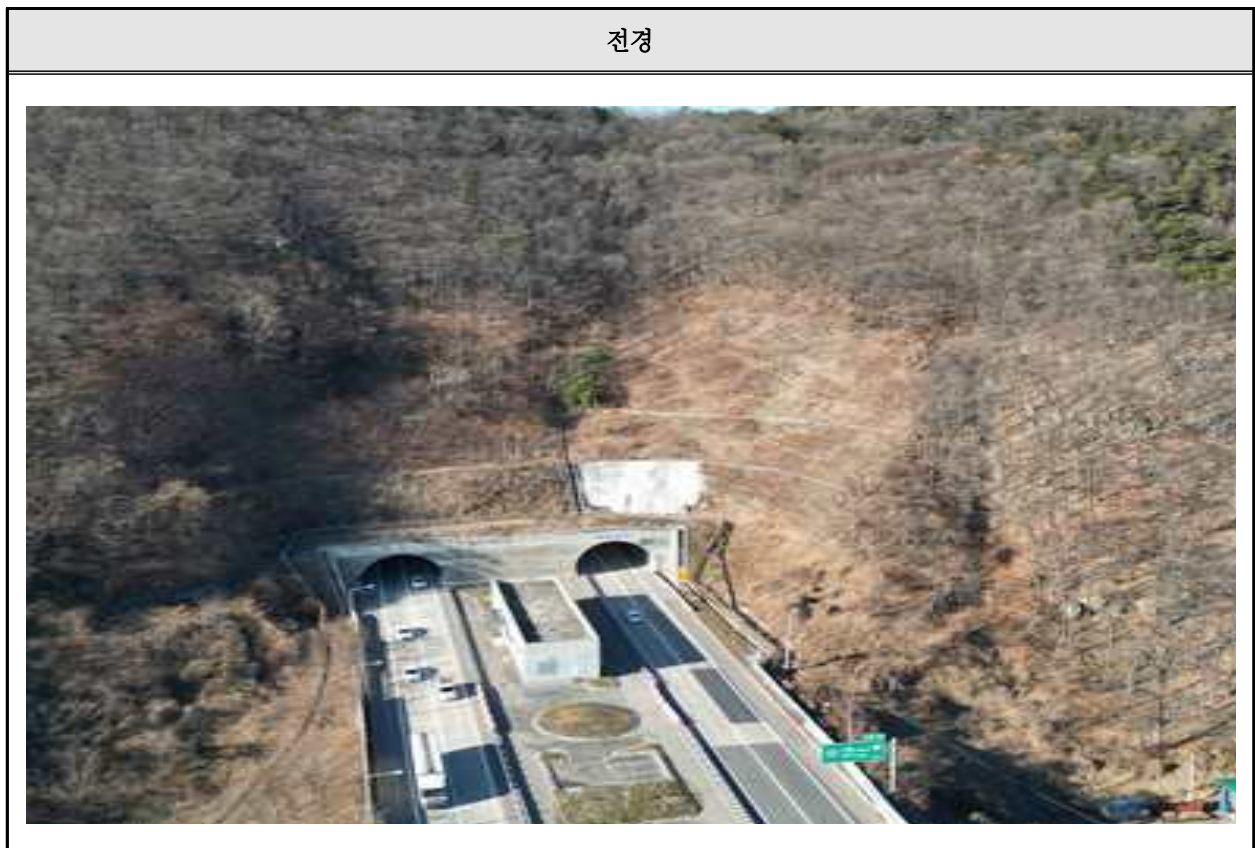
금회 드론촬영 결과, 1단에 임시보수구간이 확인되며 상태는 양호한 것으로 확인되었고, 지하수 유출로 인한 결빙, 고드름 등의 손상은 확인되지 않았고, 사면 전반적으로 상태가 양호한 것으로 추정된다. 상부 자연사면 촬영에서도 특이할만한 손상은 보지 않은 것으로 사료되며, 해당 사면은 주기적인 점검을 통한 손상의 발생여부 확인 등의 유지관리가 필요하다.

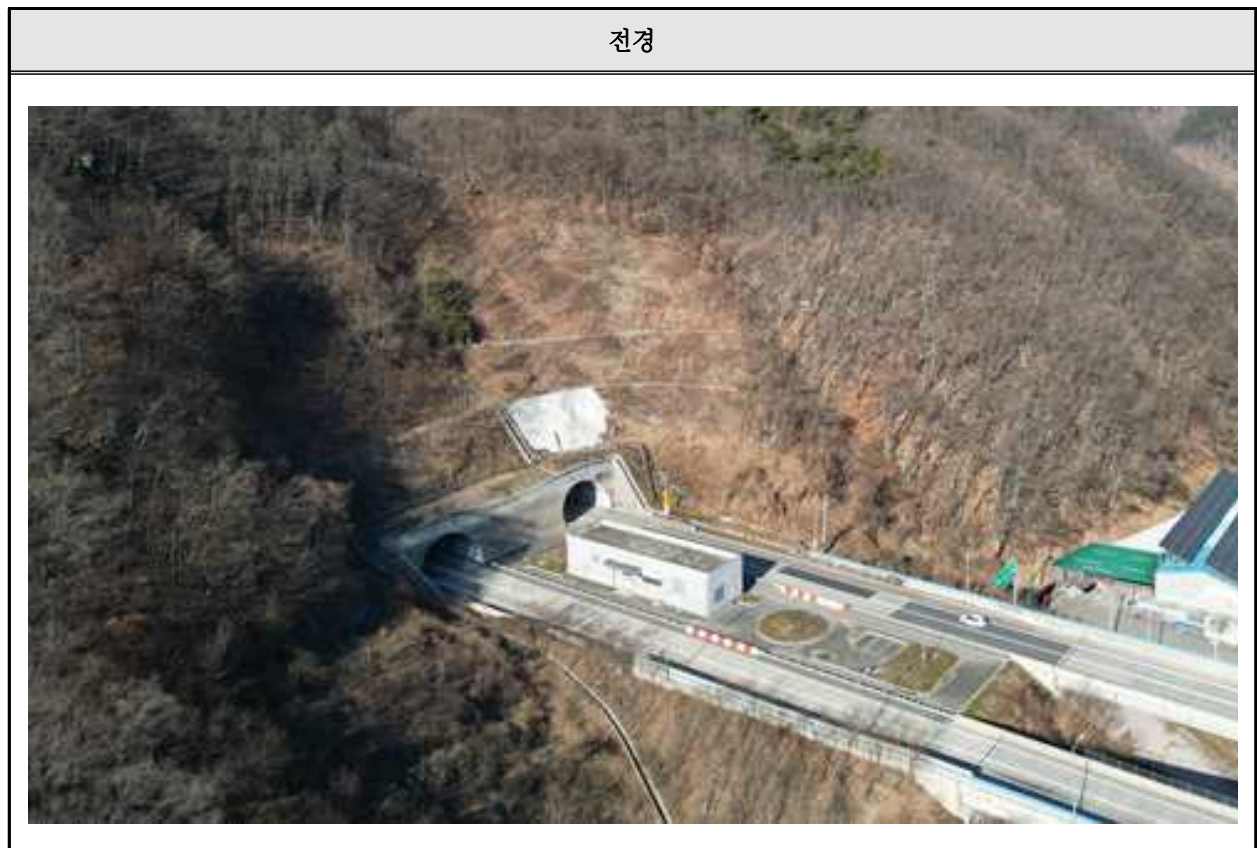
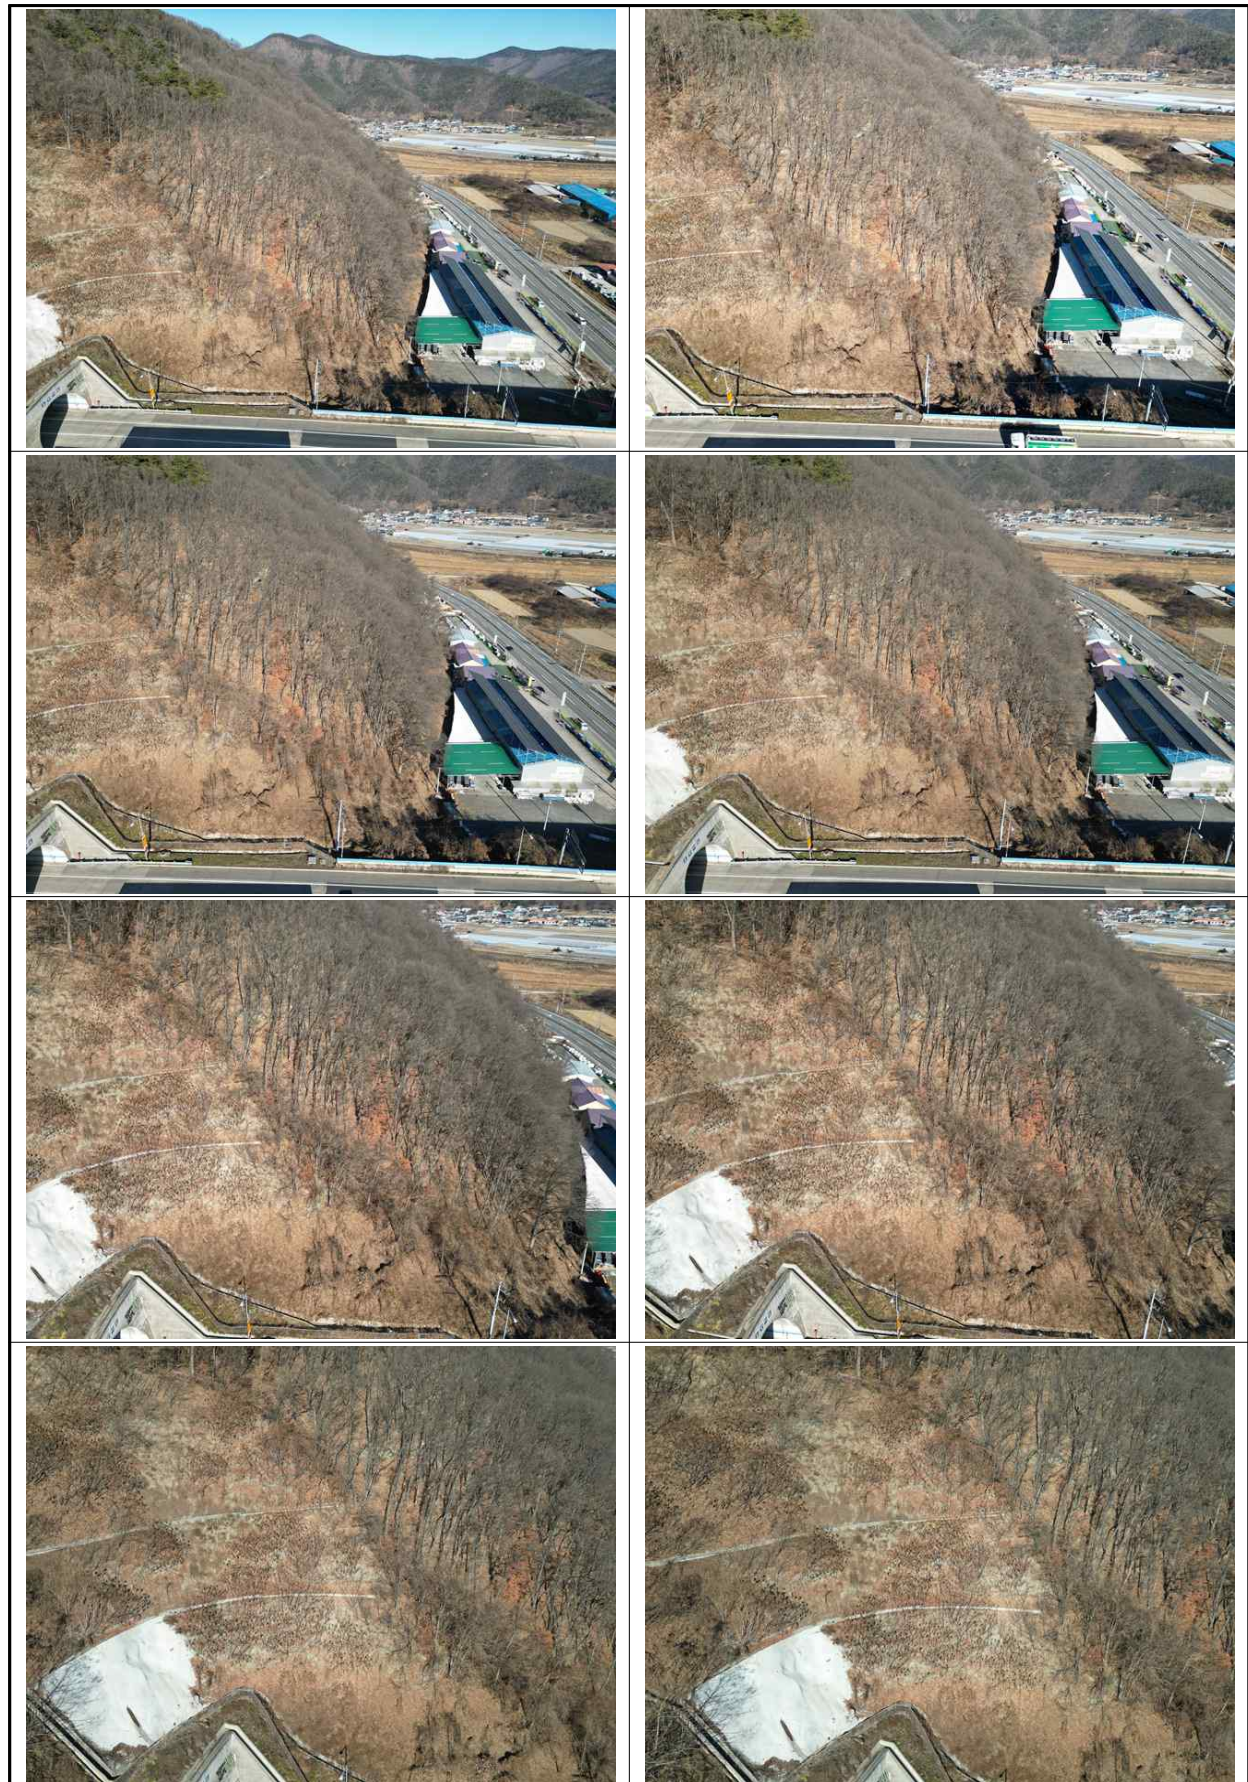
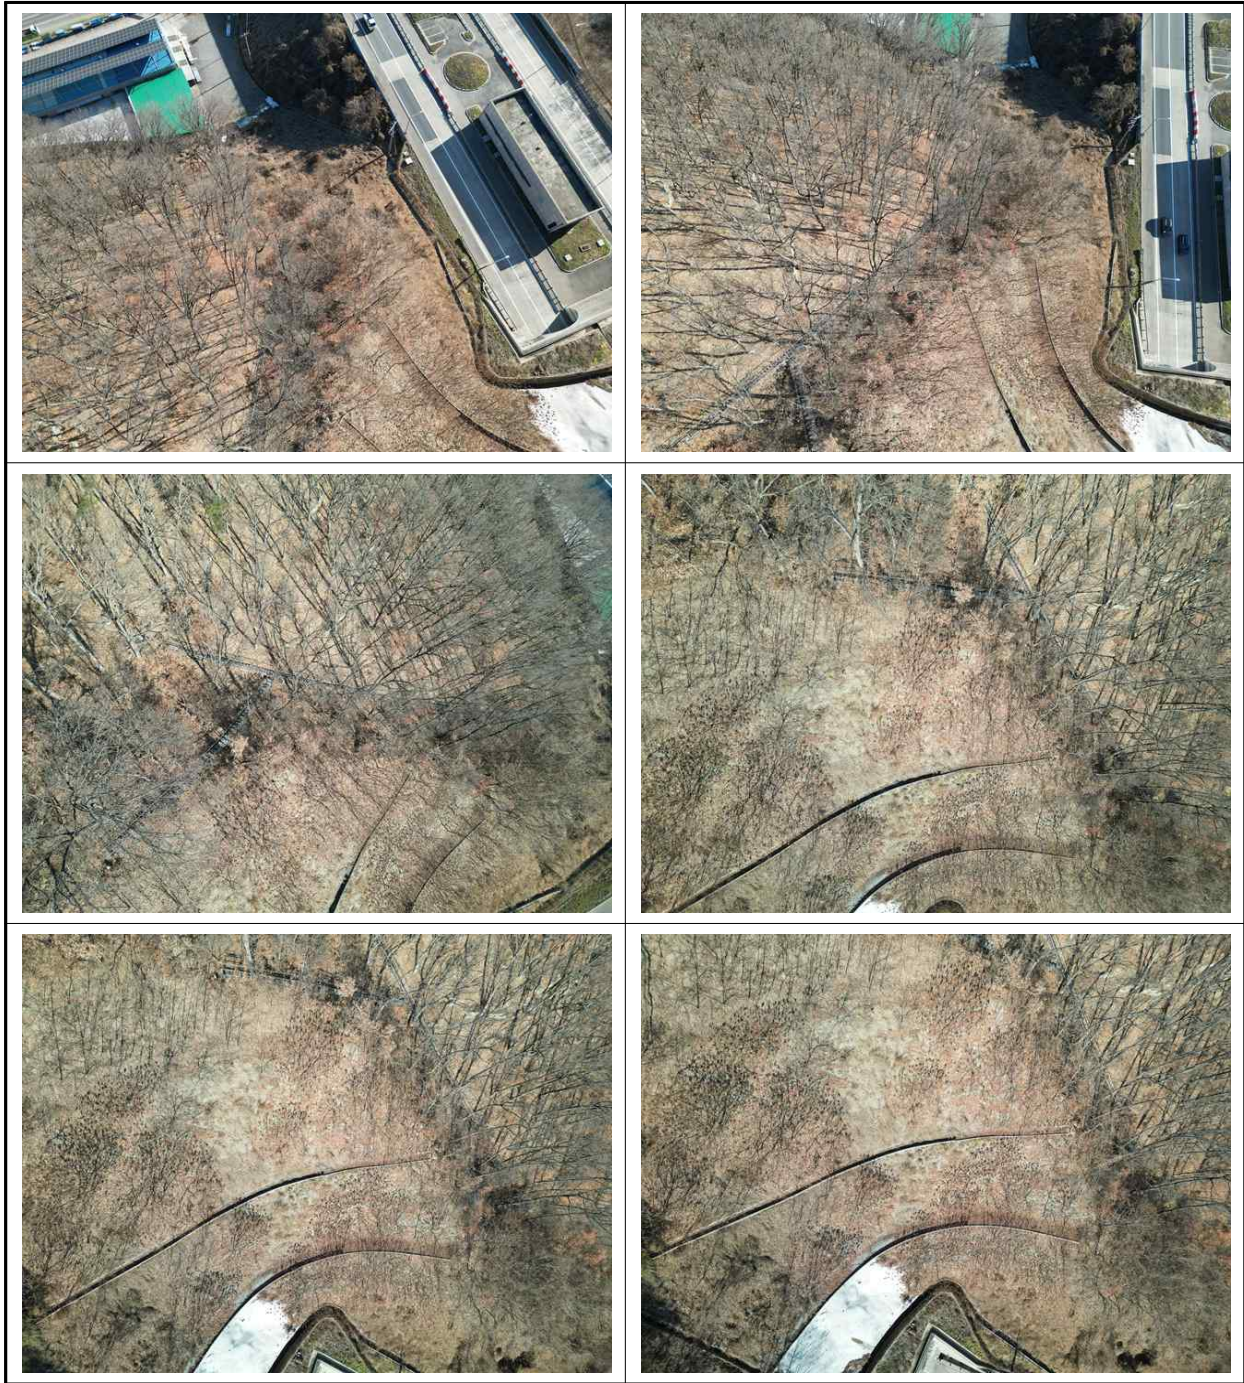
금회 드론촬영 결과, 지하수유출로 인한 결빙, 고드름 등의 손상은 확인되지 않았고, 사면 전반적으로 상태가 양호한 것으로 추정된다. 상부 자연사면 촬영에서도 특이할만한 손상은 보지 않은 것으로 사료되며, 해당 사면은 주기적인 점검을 통한 손상의 발생여부 확인 등의 유지관리가 필요하다.

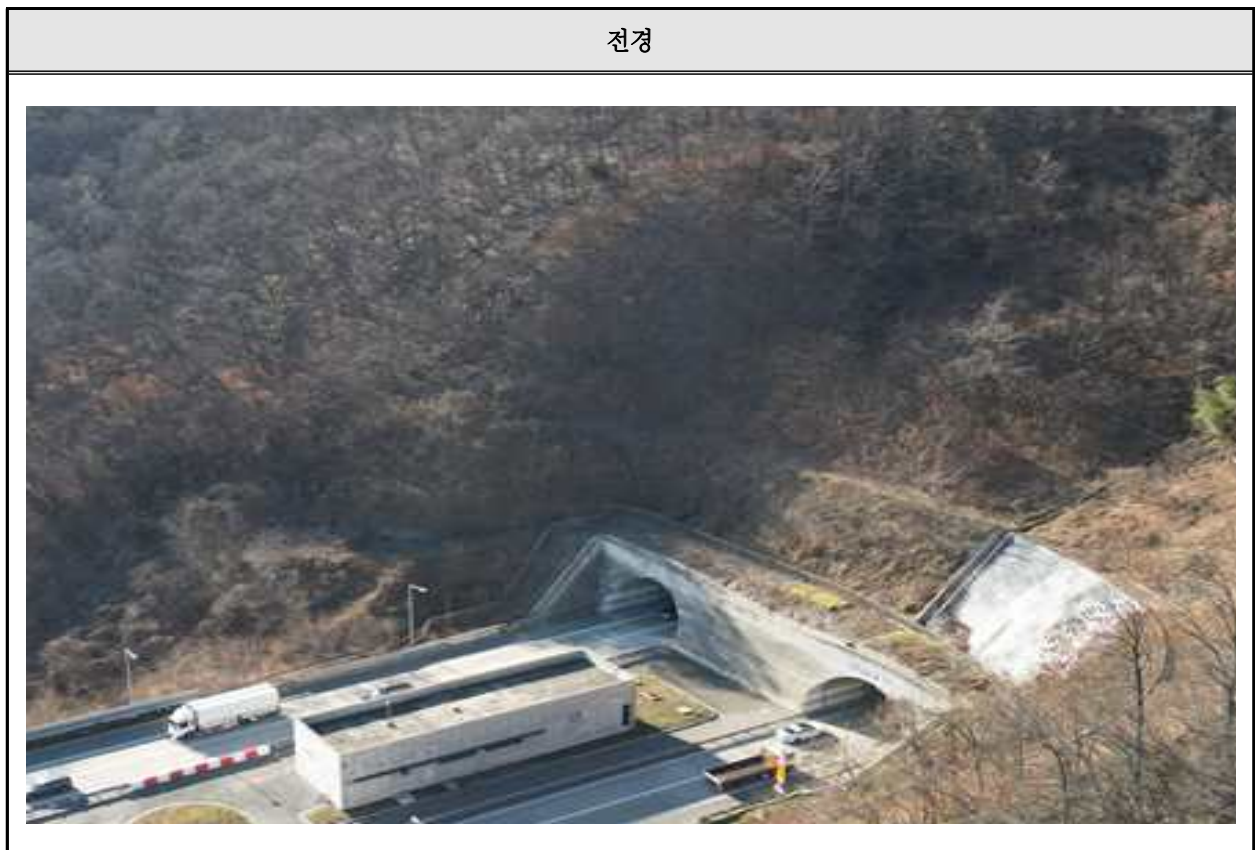
금회 드론촬영 결과, 지하수유출로 인한 결빙, 고드름 등의 손상은 확인되지 않았고, 사면 전반적으로 상태가 양호한 것으로 추정된다. 상부 자연사면 촬영에서도 특이할만한 손상은 보지 않은 것으로 사료되며, 해당 사면은 주기적인 점검을 통한 손상의 발생여부 확인 등의 유지관리가 필요하다.

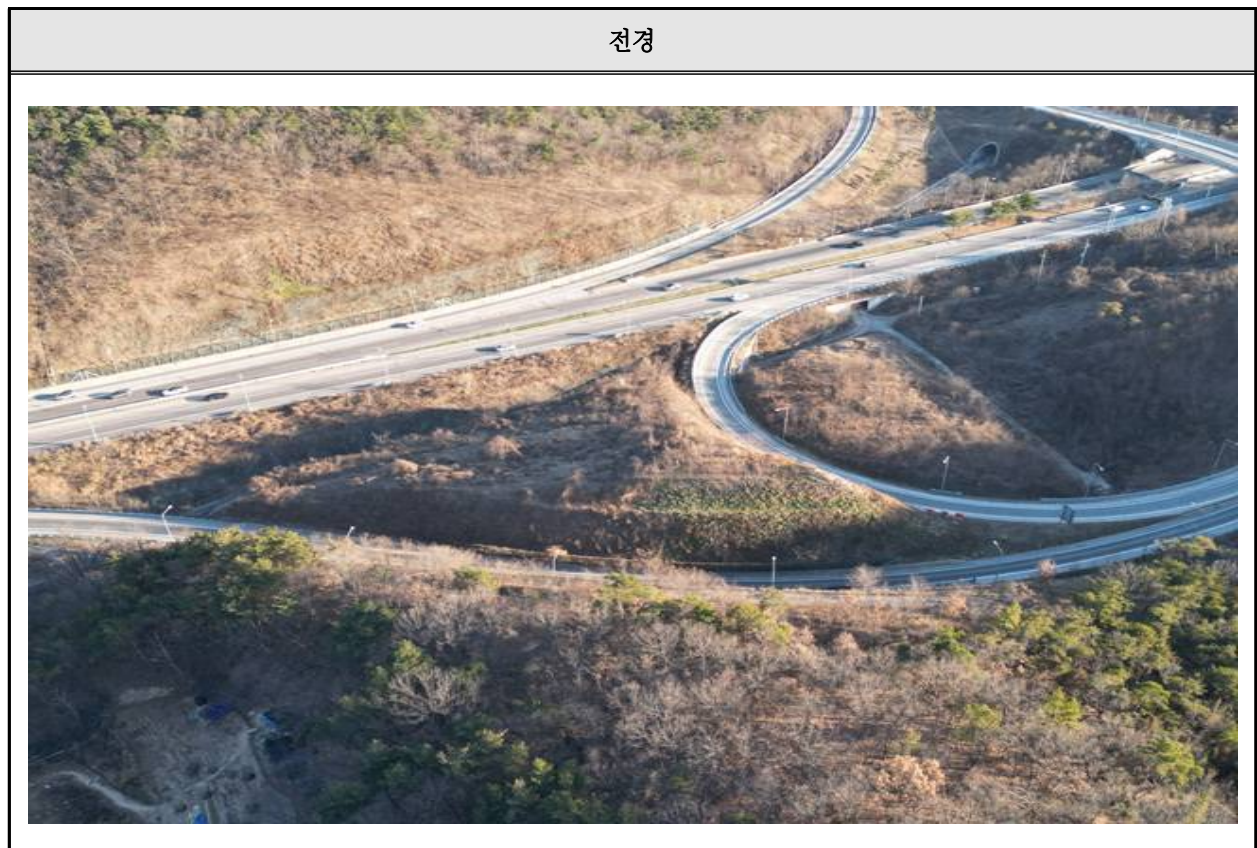
금회 드론촬영 결과, 지하수유출로 인한 결빙, 고드름 등의 손상은 확인되지 않았고, 사면 전반적으로 상태가 양호한 것으로 추정된다. 상부 자연사면 촬영에서도 특이할만한 손상은 보지 않은 것으로 사료되며, 해당 사면은 주기적인 점검을 통한 손상의 발생여부 확인 등의 유지관리가 필요하다.
