## 62. 상주절토27

### 1) 사면 일반사항

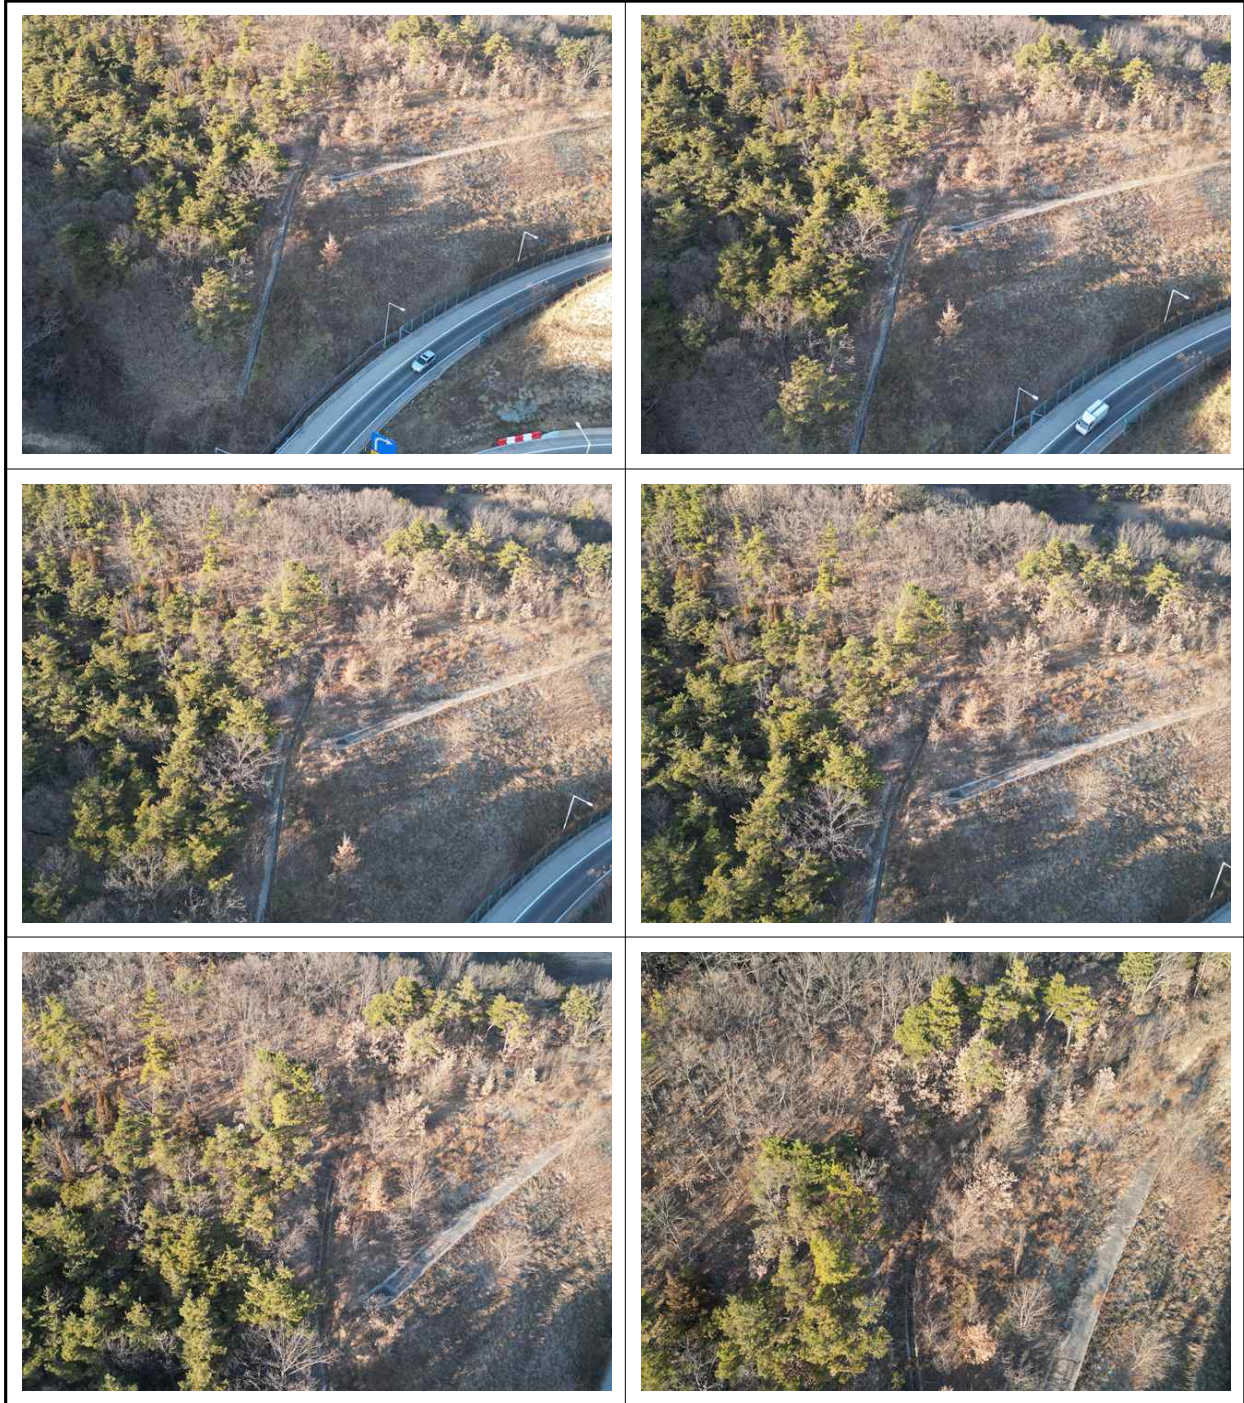
금회 드론촬영 결과, 지하수유출로 인한 결빙, 고드름 등의 손상은 확인되지 않았고, 사면 전반적으로 상태가 양호한 것으로 추정된다. 상부 자연사면 촬영에서도 특이할만한 손상은 보지 않은 것으로 사료되며, 해당 사면은 주기적인 점검을 통한 손상의 발생여부 확인 등의 유지관리가 필요하다.

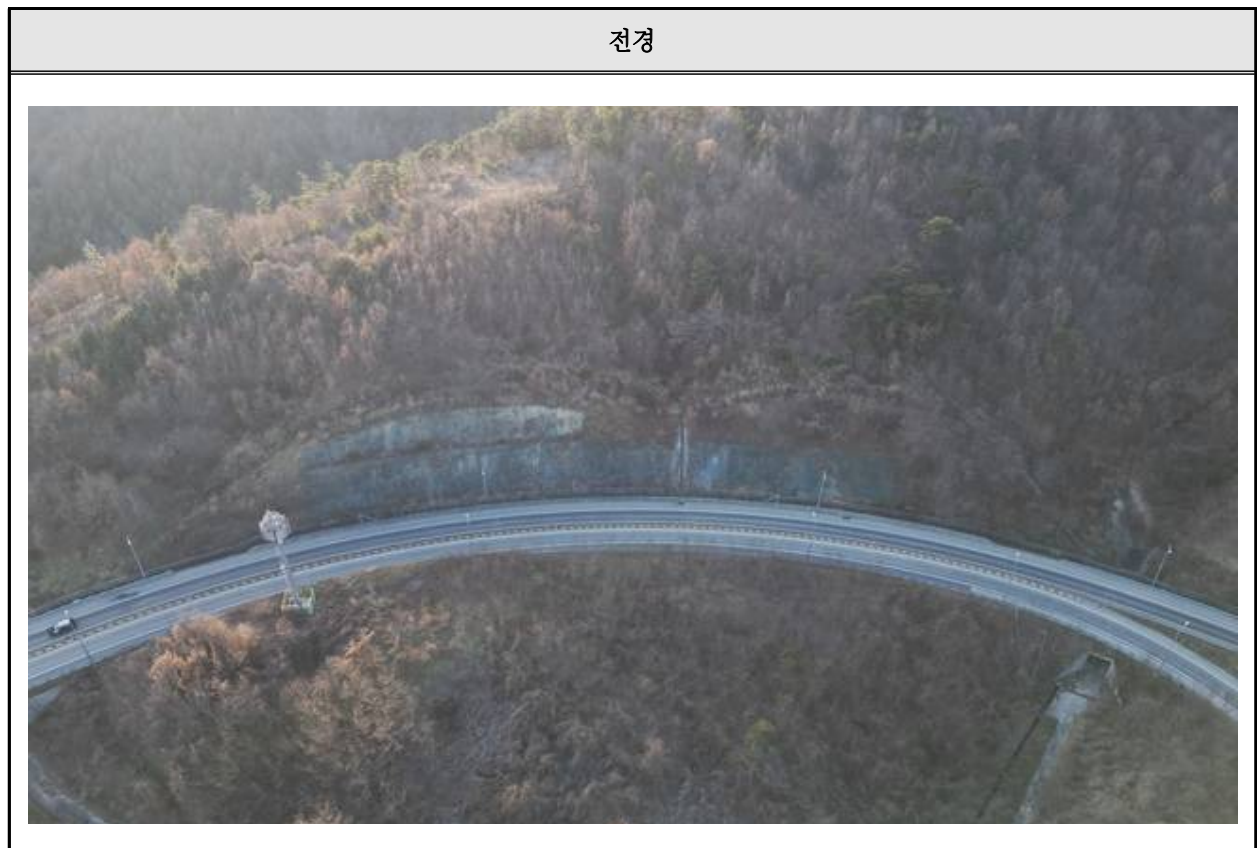
금회 드론촬영 결과, 지하수유출로 인한 결빙, 고드름 등의 손상은 확인되지 않았고, 사면 전반적으로 상태가 양호한 것으로 추정된다. 상부 자연사면 촬영에서도 특이할만한 손상은 보지 않은 것으로 사료되며, 해당 사면은 주기적인 점검을 통한 손상의 발생여부 확인 등의 유지관리가 필요하다.

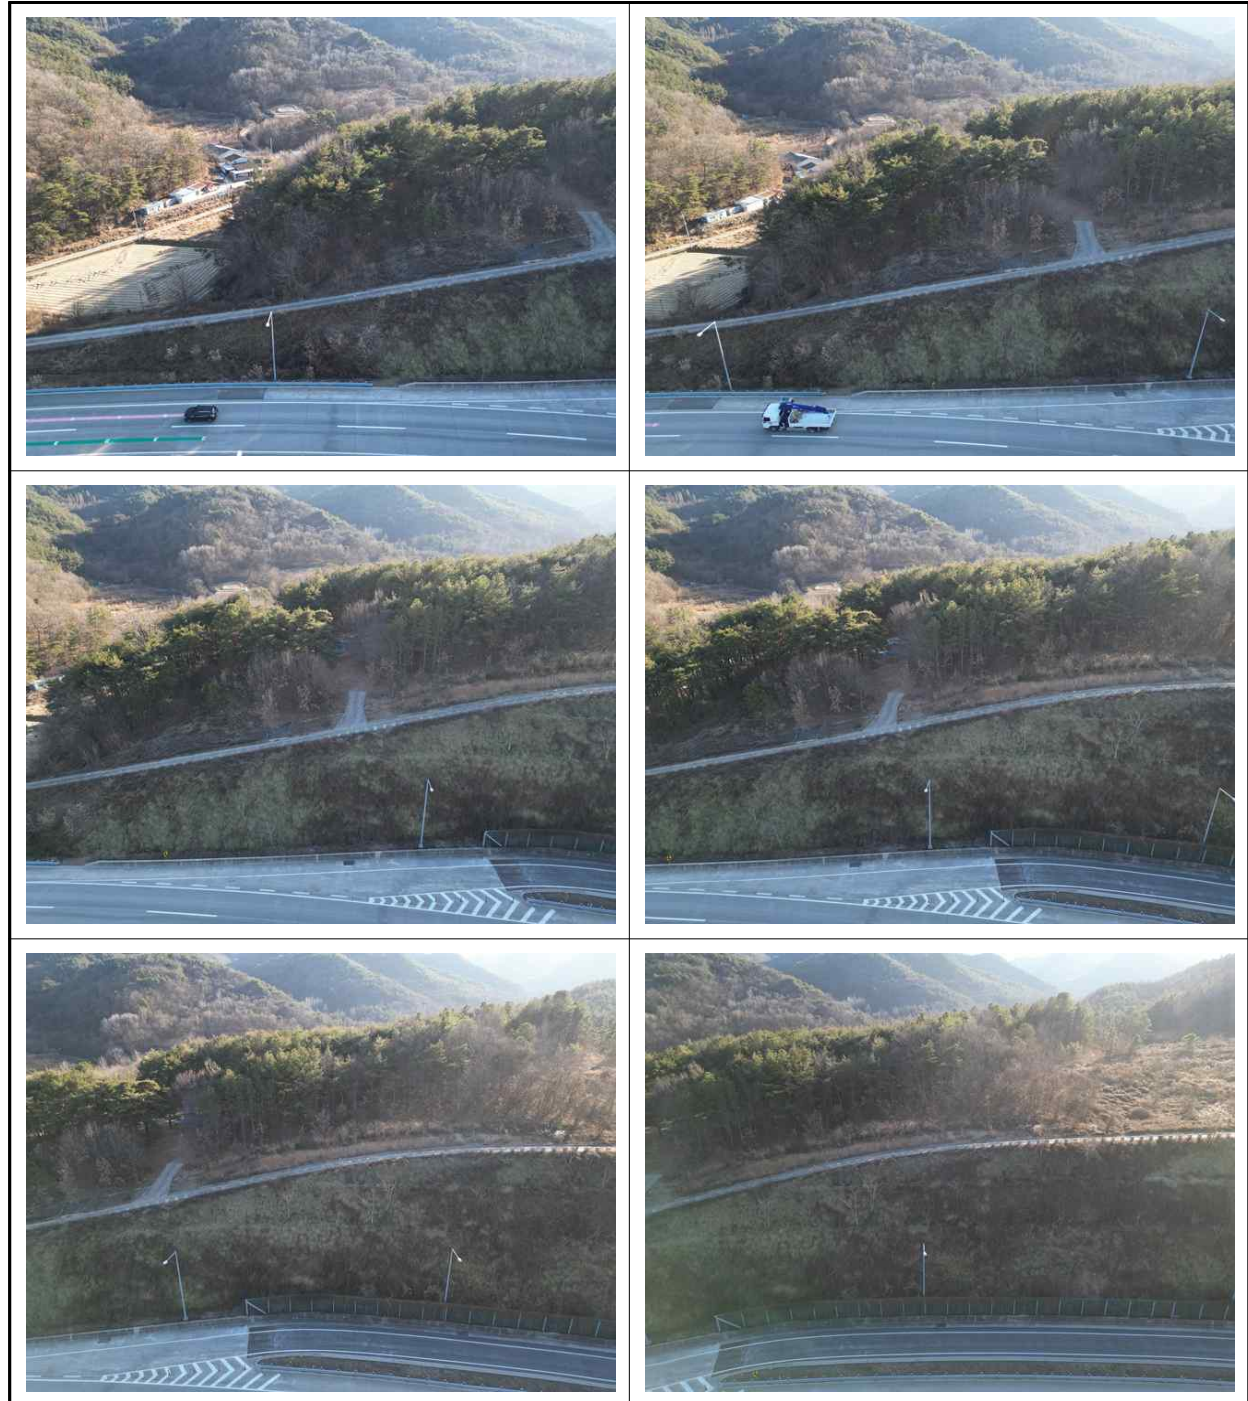
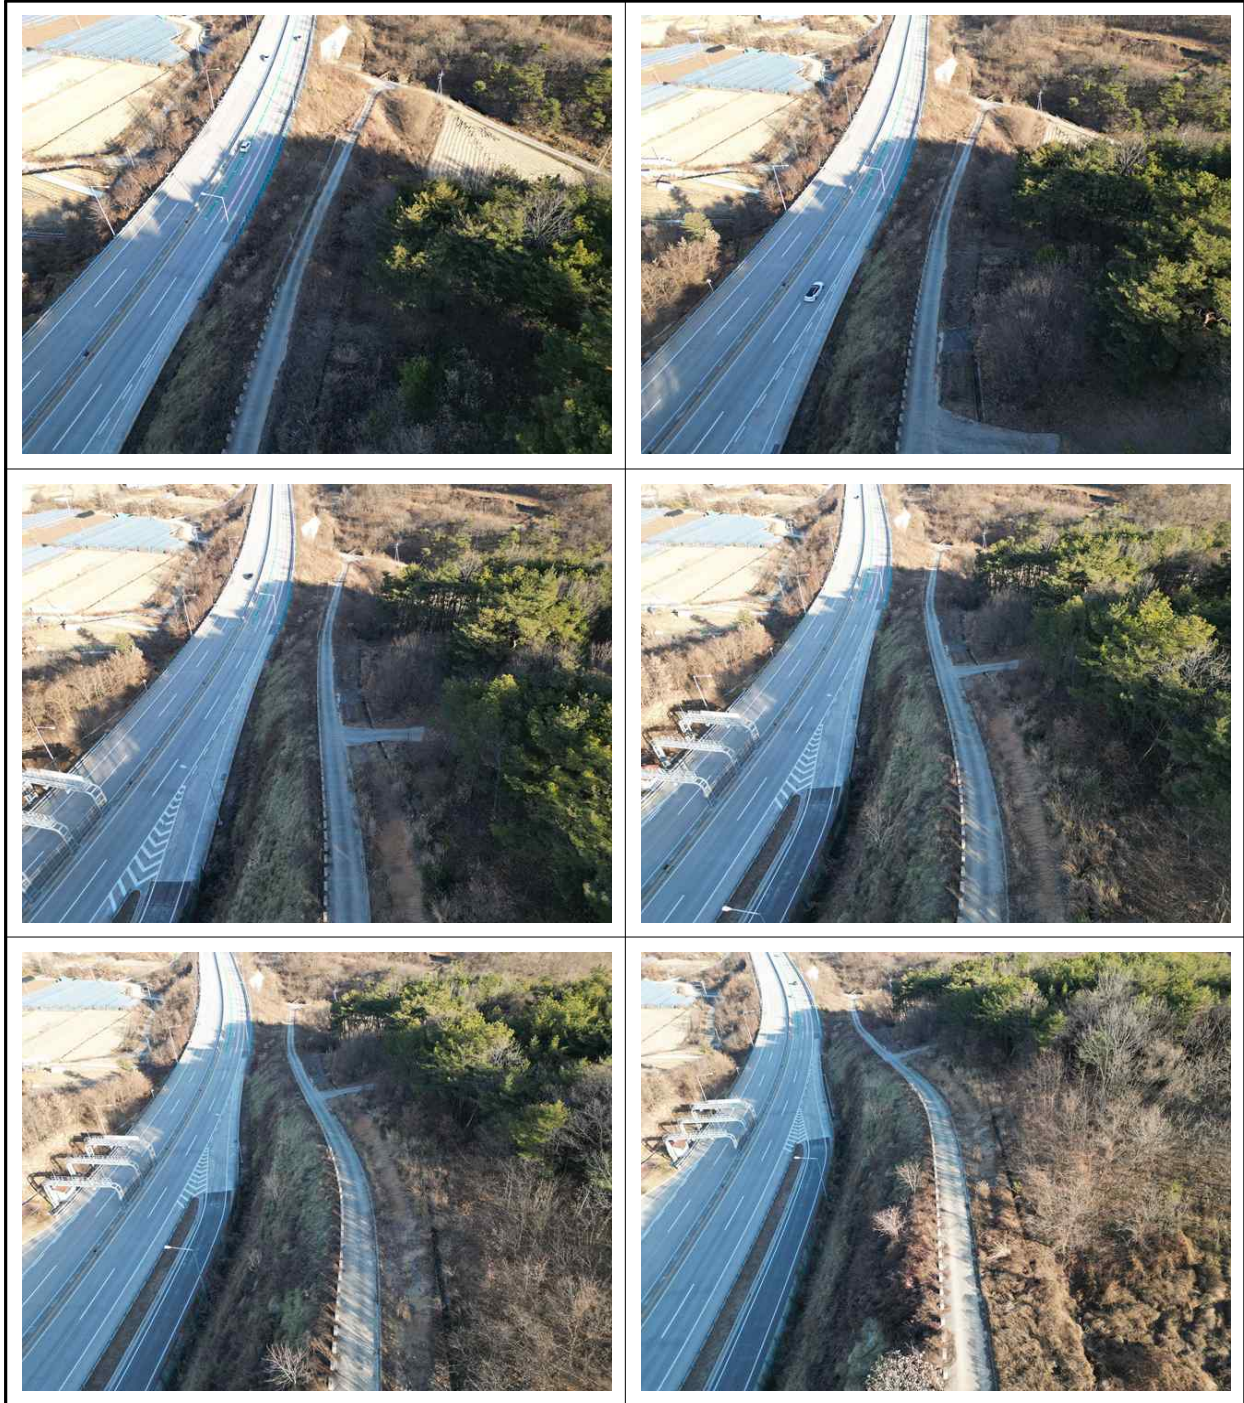
금회 드론촬영 결과, 지하수유출로 인한 결빙, 고드름 등의 손상은 확인되지 않았고, 사면 전반적으로 상태가 양호한 것으로 추정된다. 상부 자연사면 촬영에서도 특이할만한 손상은 보지 않은 것으로 사료되며, 해당 사면은 주기적인 점검을 통한 손상의 발생여부 확인 등의 유지관리가 필요하다.

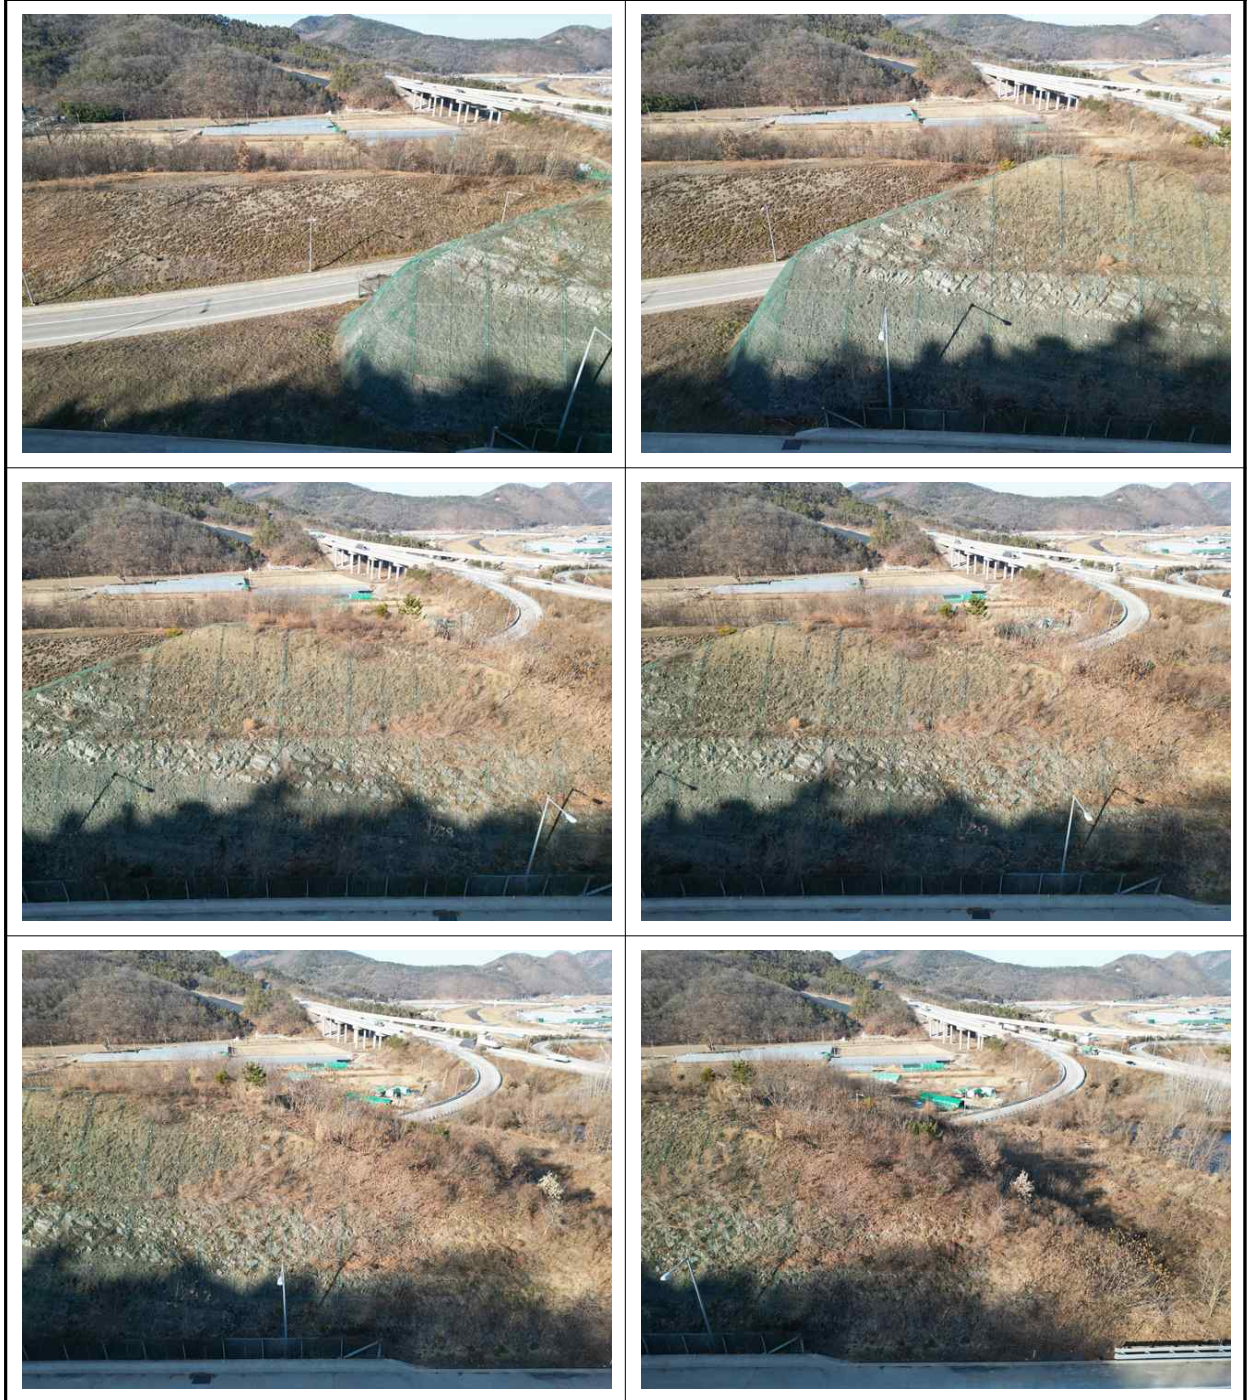
금회 드론촬영 결과, 지하수유출로 인한 결빙, 고드름 등의 손상은 확인되지 않았고, 사면 전반적으로 상태가 양호한 것으로 추정된다. 상부 자연사면 촬영에서도 특이할만한 손상은 보지 않은 것으로 사료되며, 해당 사면은 주기적인 점검을 통한 손상의 발생여부 확인 등의 유지관리가 필요하다.

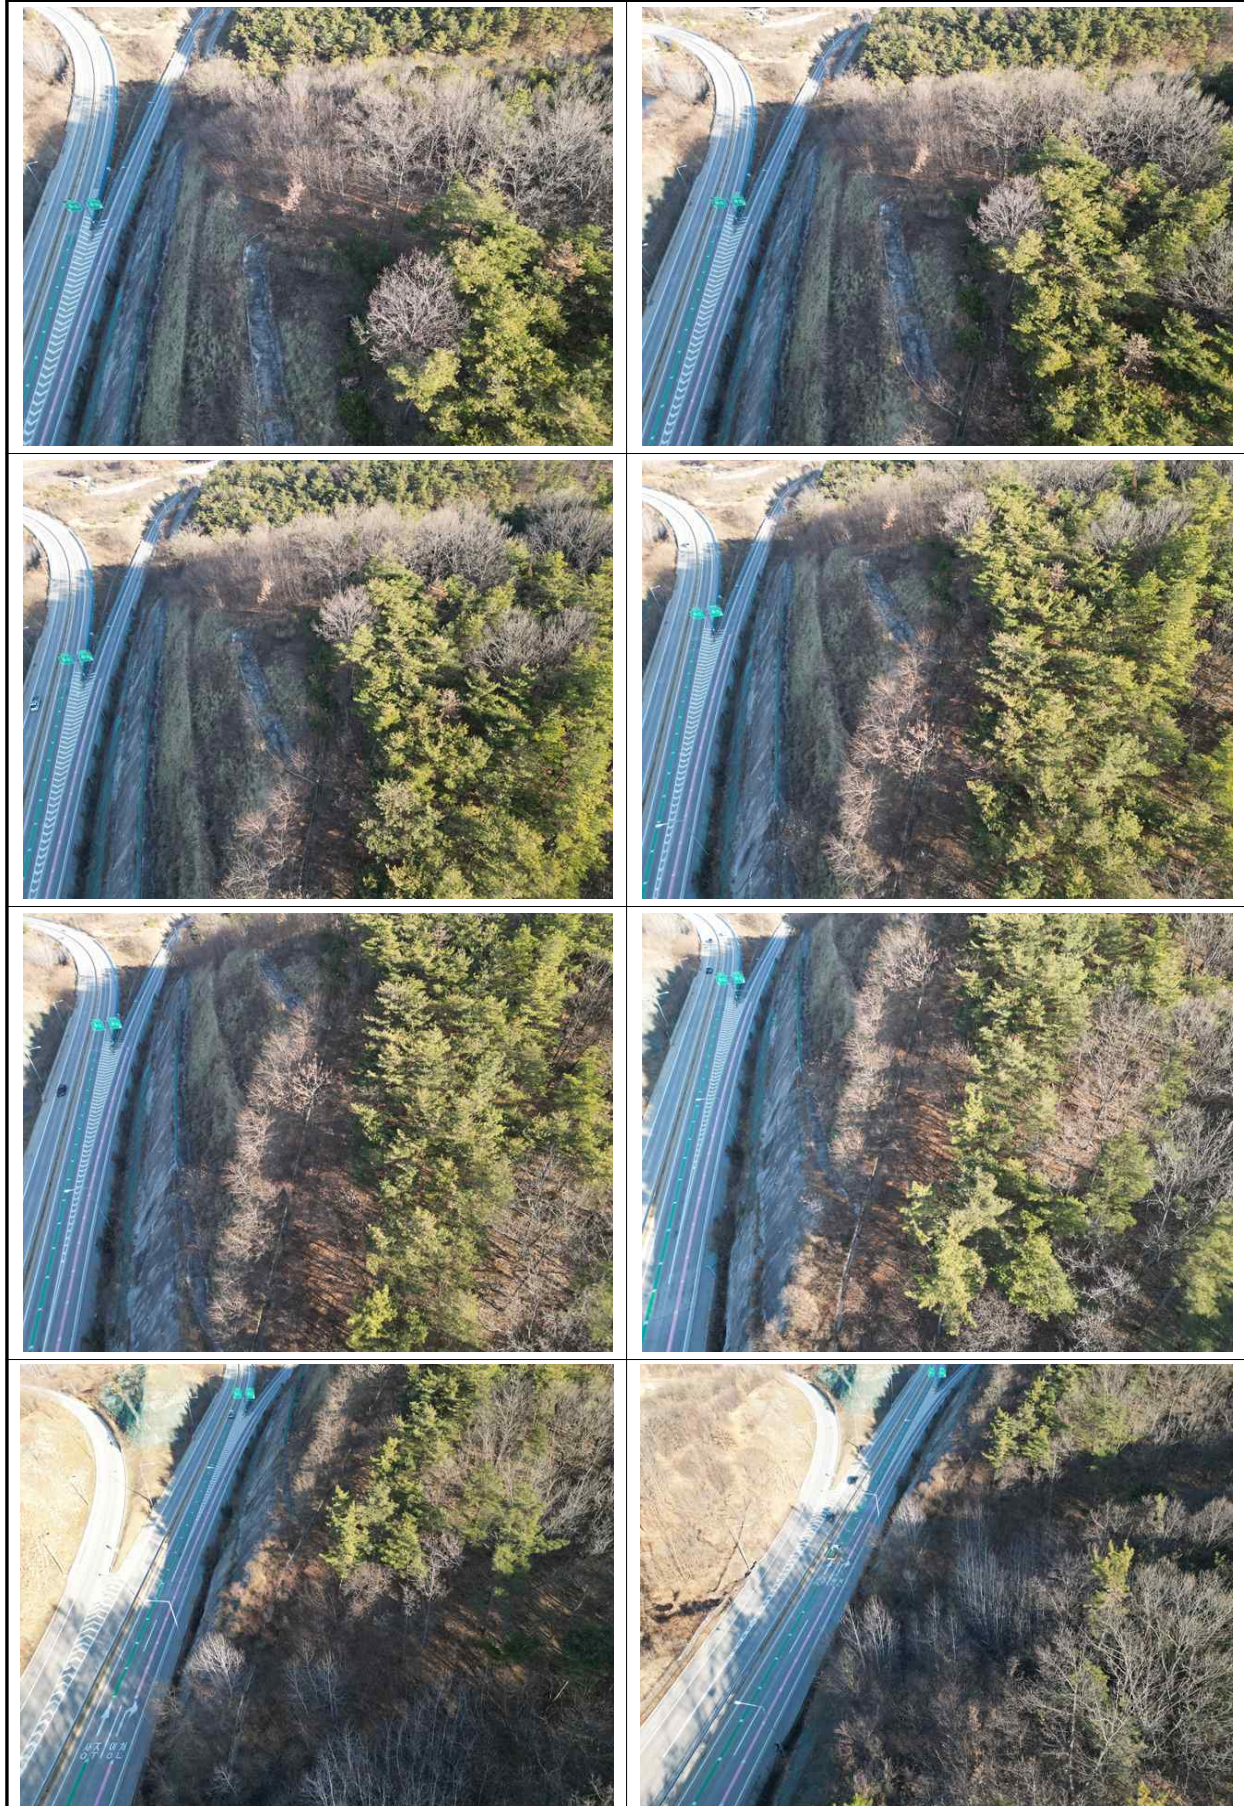
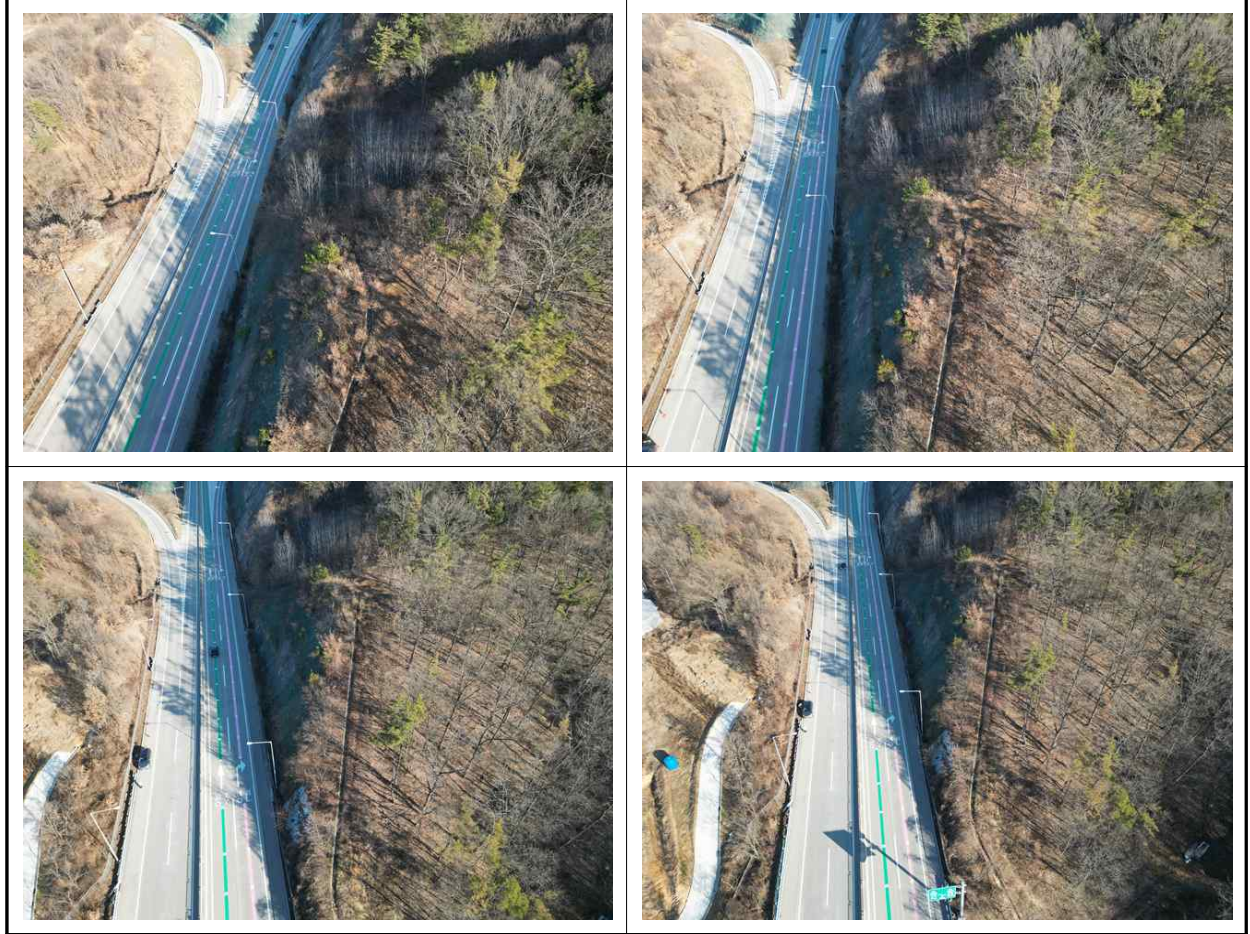
금회 드론촬영 결과, 지하수유출로 인한 결빙, 고드름 등의 손상은 확인되지 않았고, 사면 전반적으로 상태가 양호한 것으로 추정된다. 상부 자연사면 촬영에서도 특이할만한 손상은 보지 않은 것으로 사료되며, 해당 사면은 주기적인 점검을 통한 손상의 발생여부 확인 등의 유지관리가 필요하다.

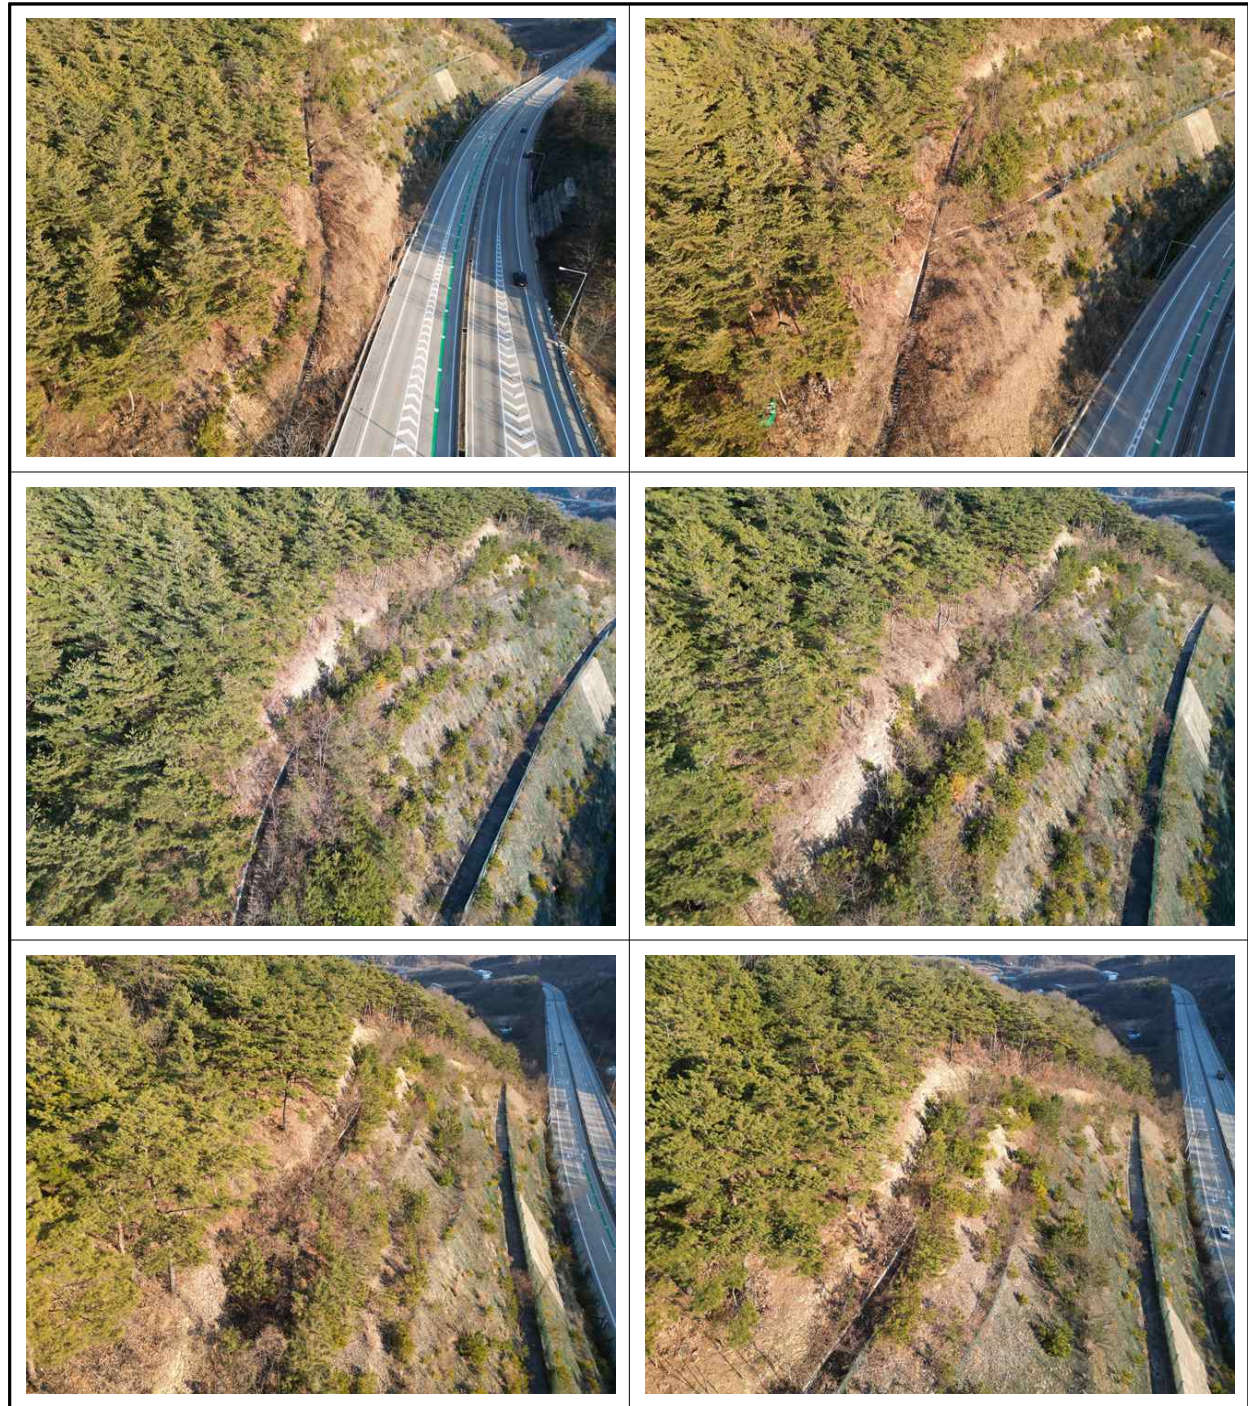
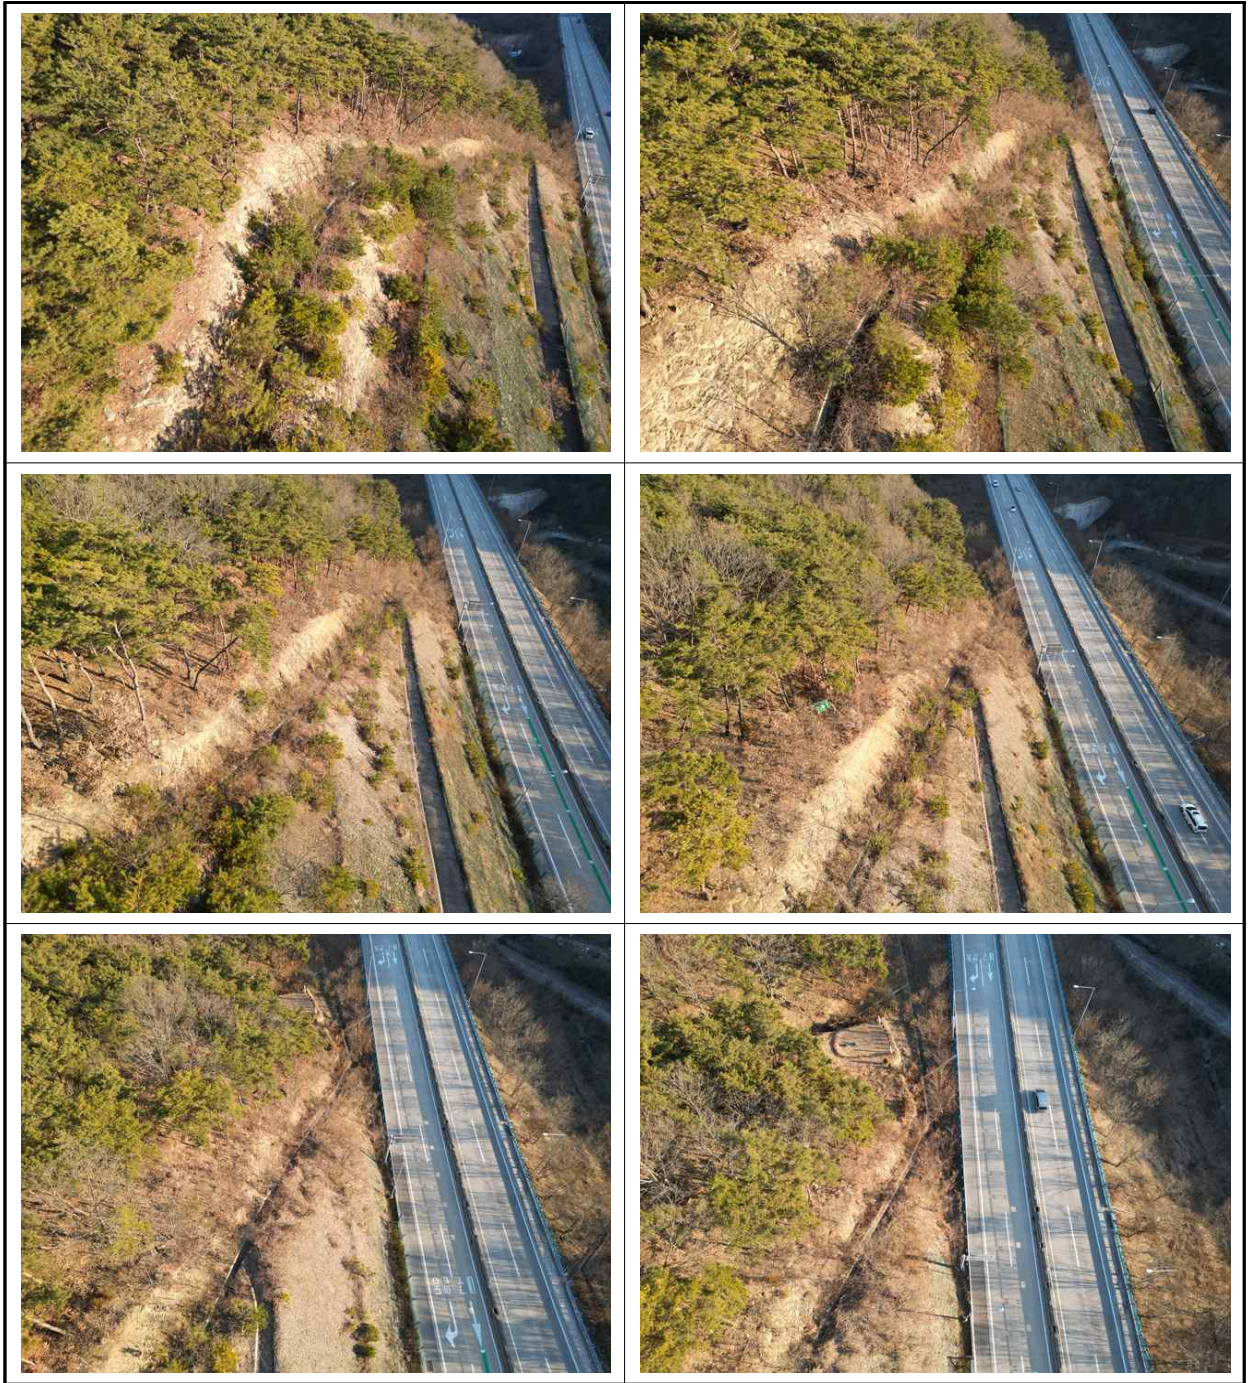
금회 드론촬영 결과, 지하수유출로 인한 결빙, 고드름 등의 손상은 확인되지 않았고, 사면 전반적으로 상태가 양호한 것으로 추정된다. 상부 자연사면 촬영에서도 특이할만한 손상은 보지 않은 것으로 사료되며, 해당 사면은 주기적인 점검을 통한 손상의 발생여부 확인 등의 유지관리가 필요하다.

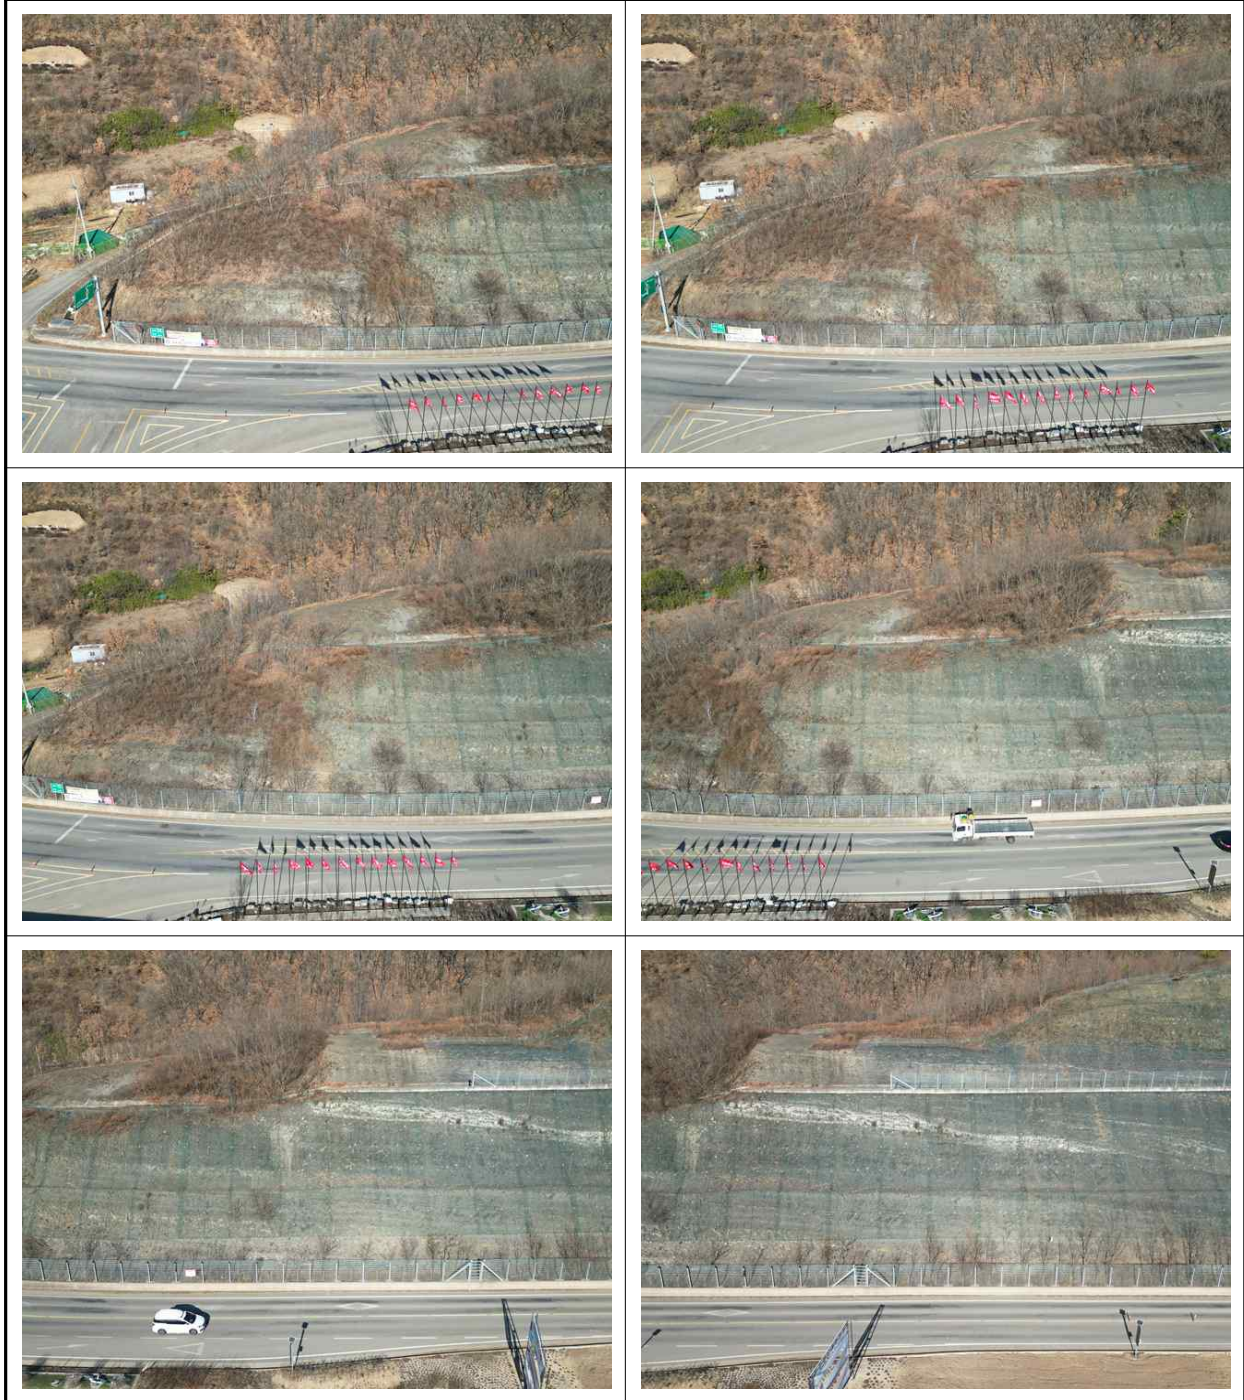
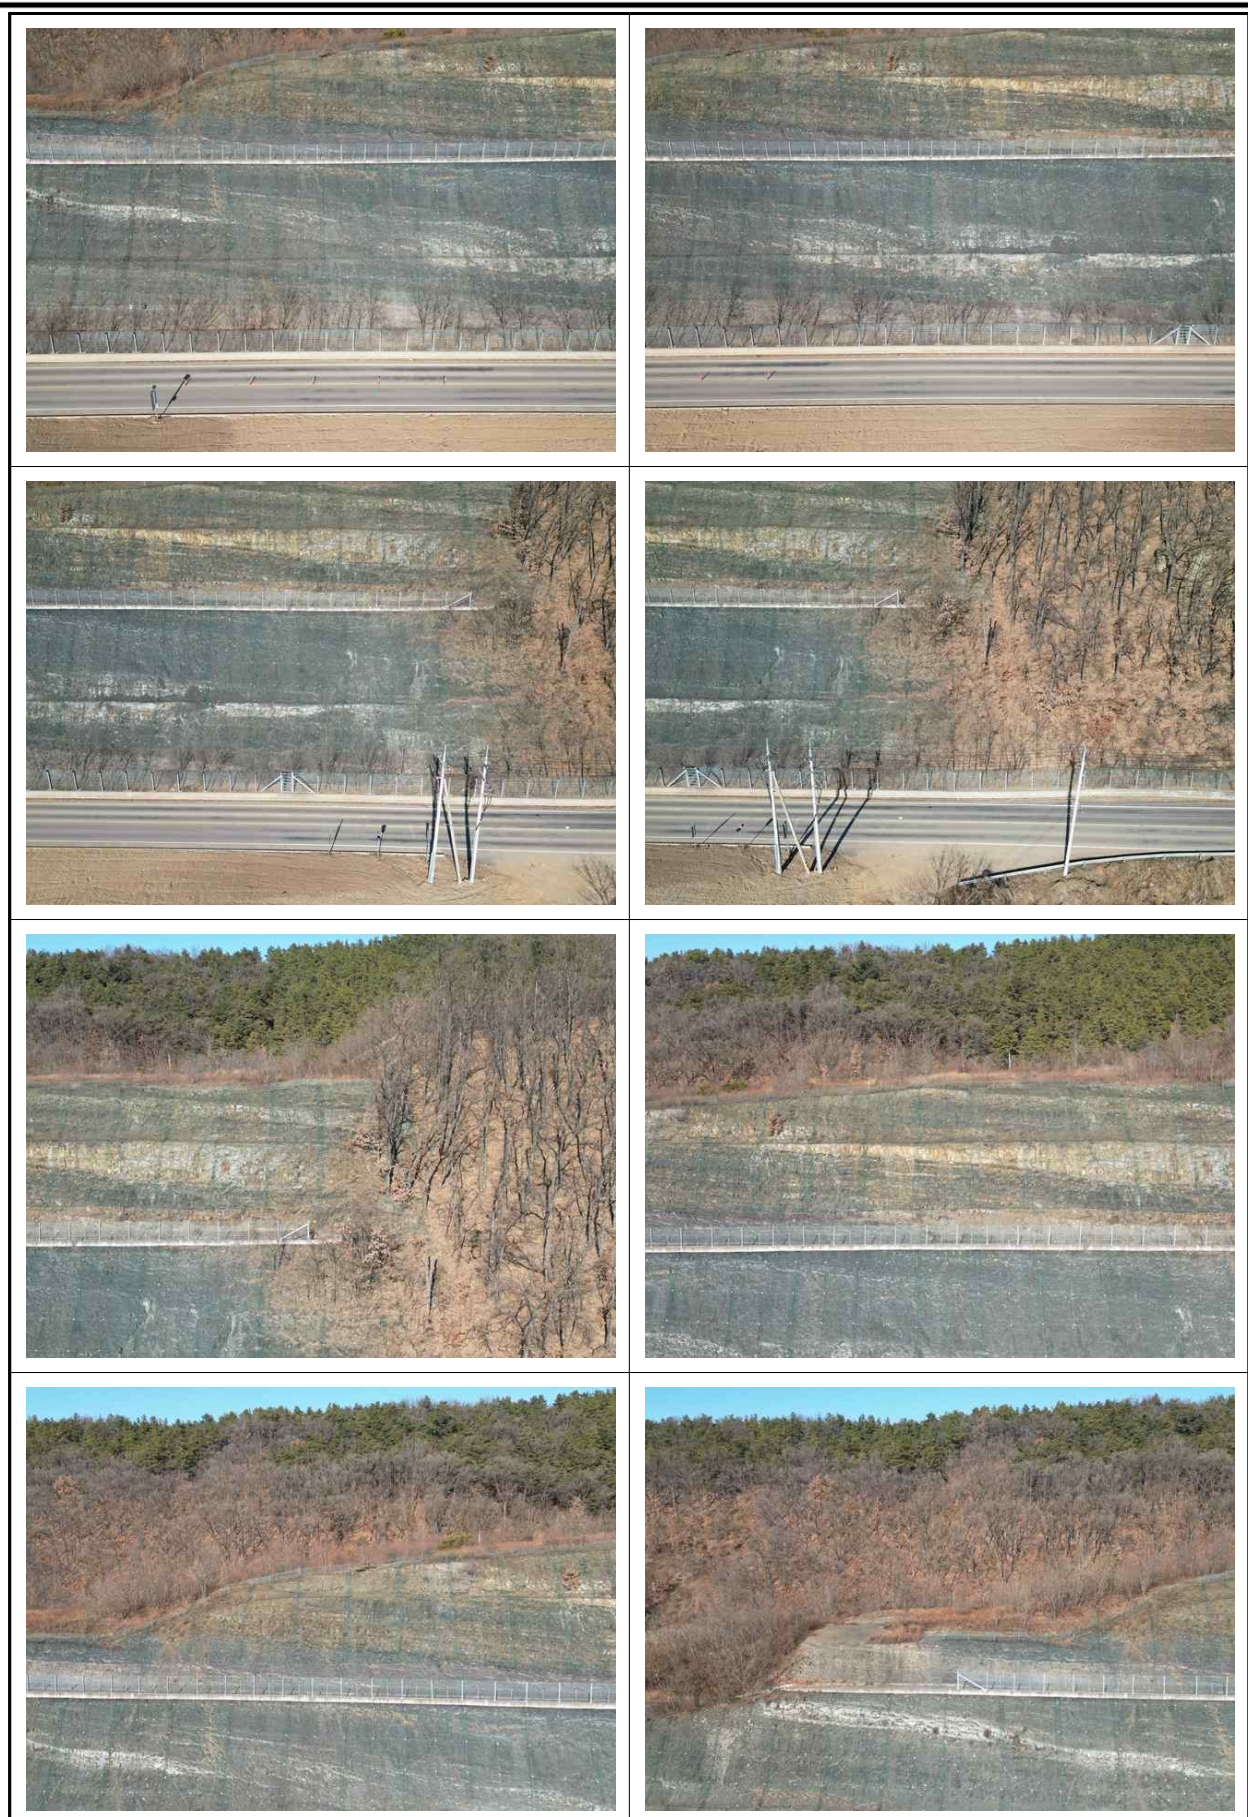
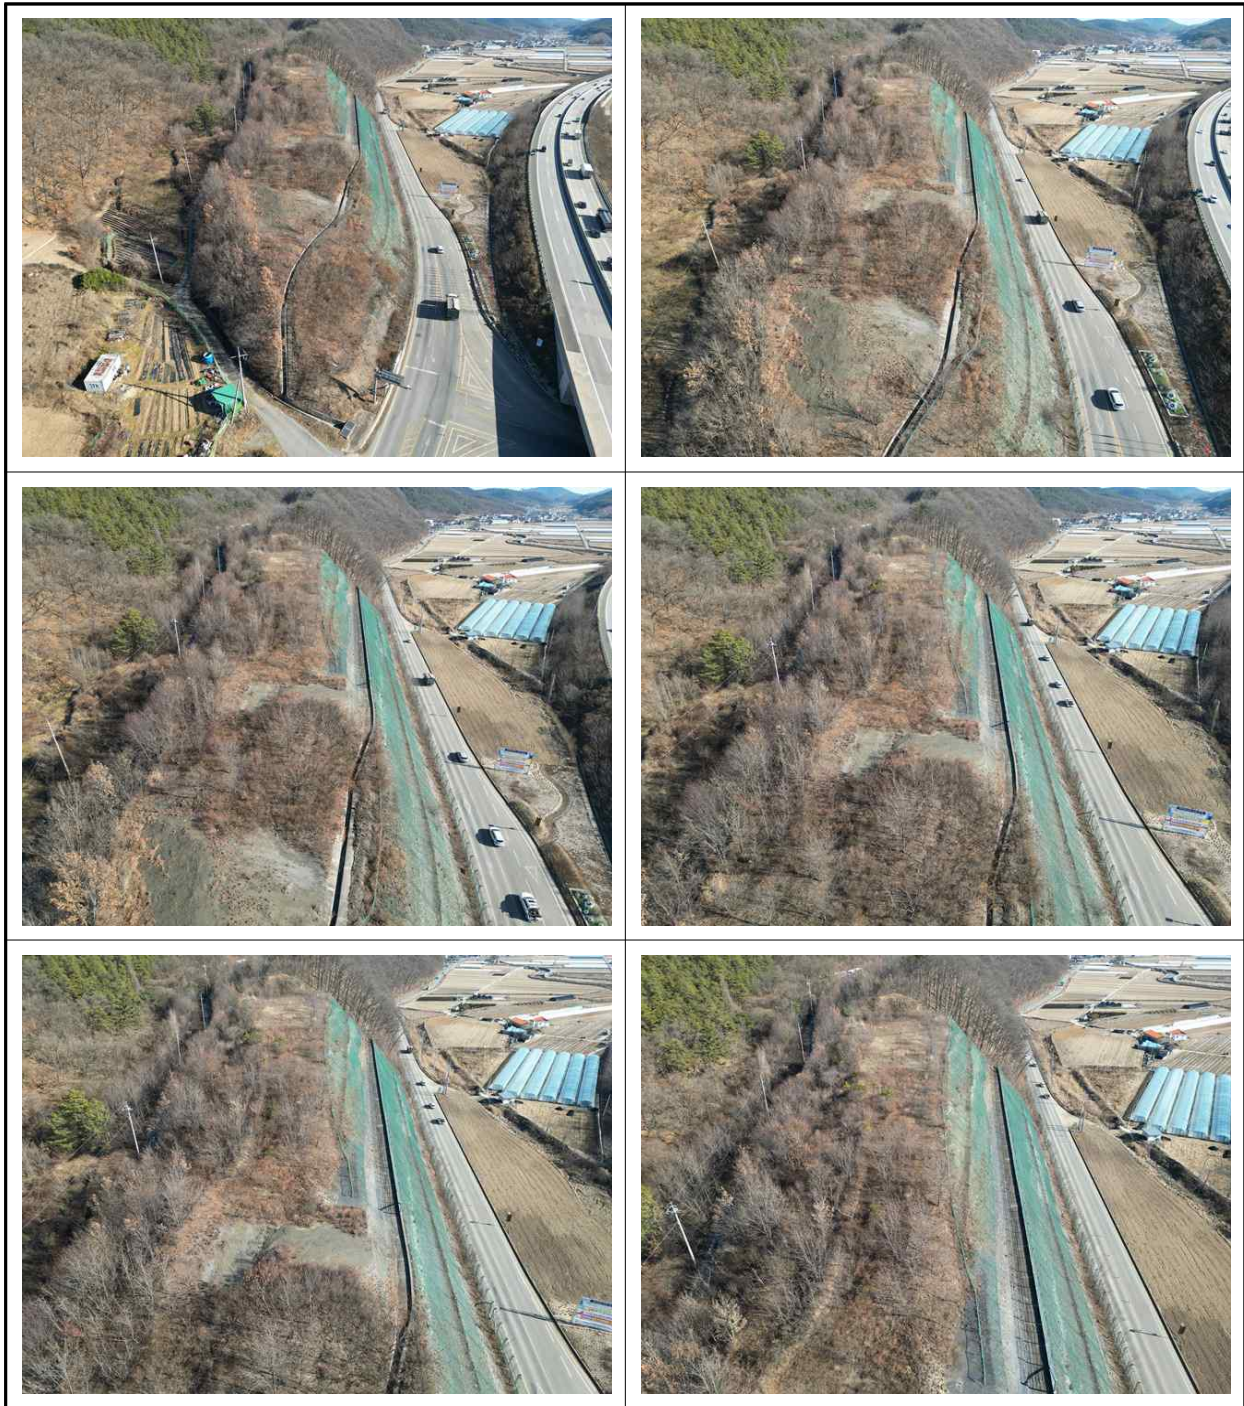
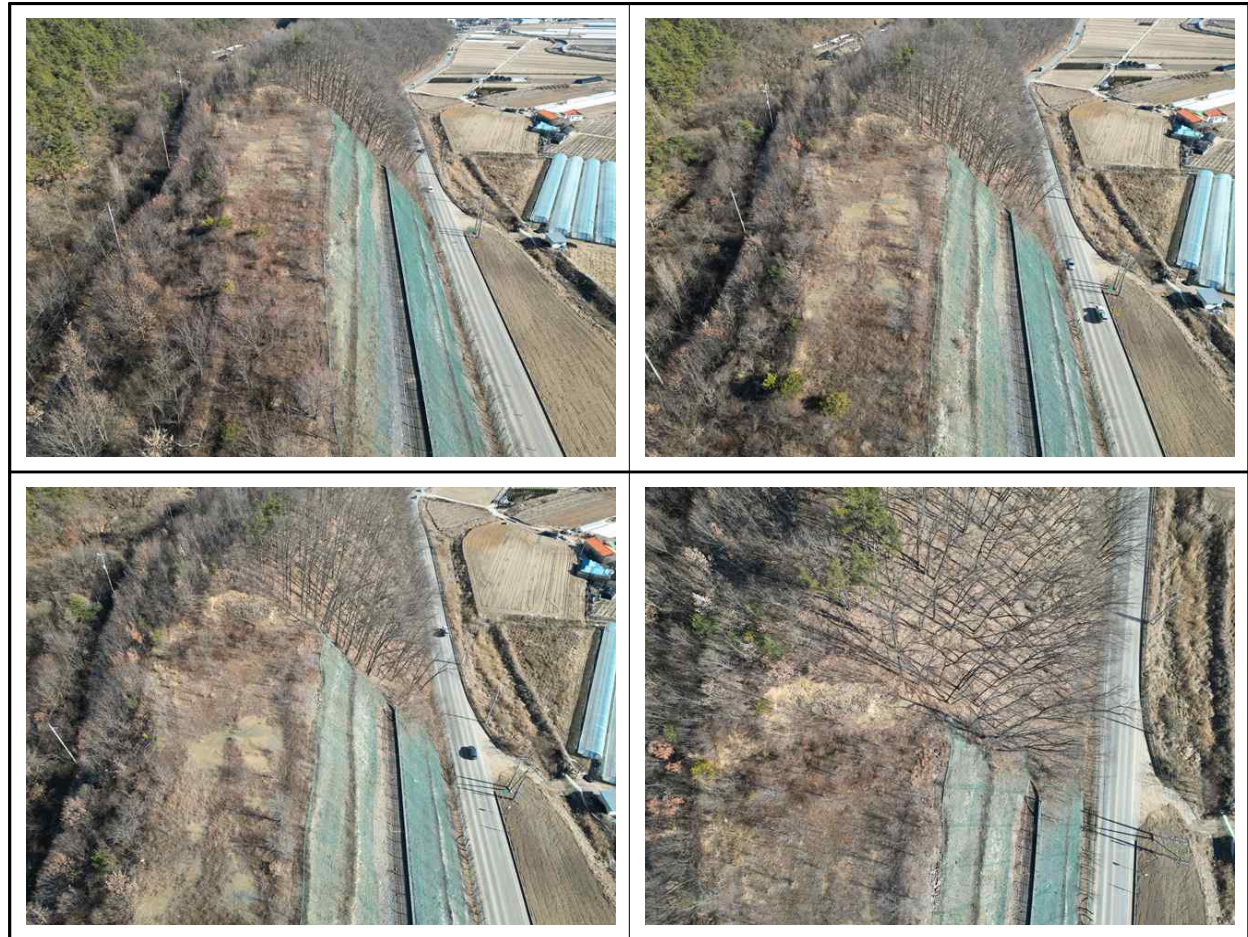
금회 드론촬영 결과, 지하수유출로 인한 결빙, 고드름 등의 손상은 확인되지 않았고, 사면 전반적으로 상태가 양호한 것으로 추정된다. 상부 자연사면 촬영에서도 특이할만한 손상은 보지 않은 것으로 사료되며, 해당 사면은 주기적인 점검을 통한 손상의 발생여부 확인 등의 유지관리가 필요하다.
