# 2025년 하반기 드론촬영 보 고 서

## 절 토 사 면

2025. 12

상 주 영 천 고 속 도 로

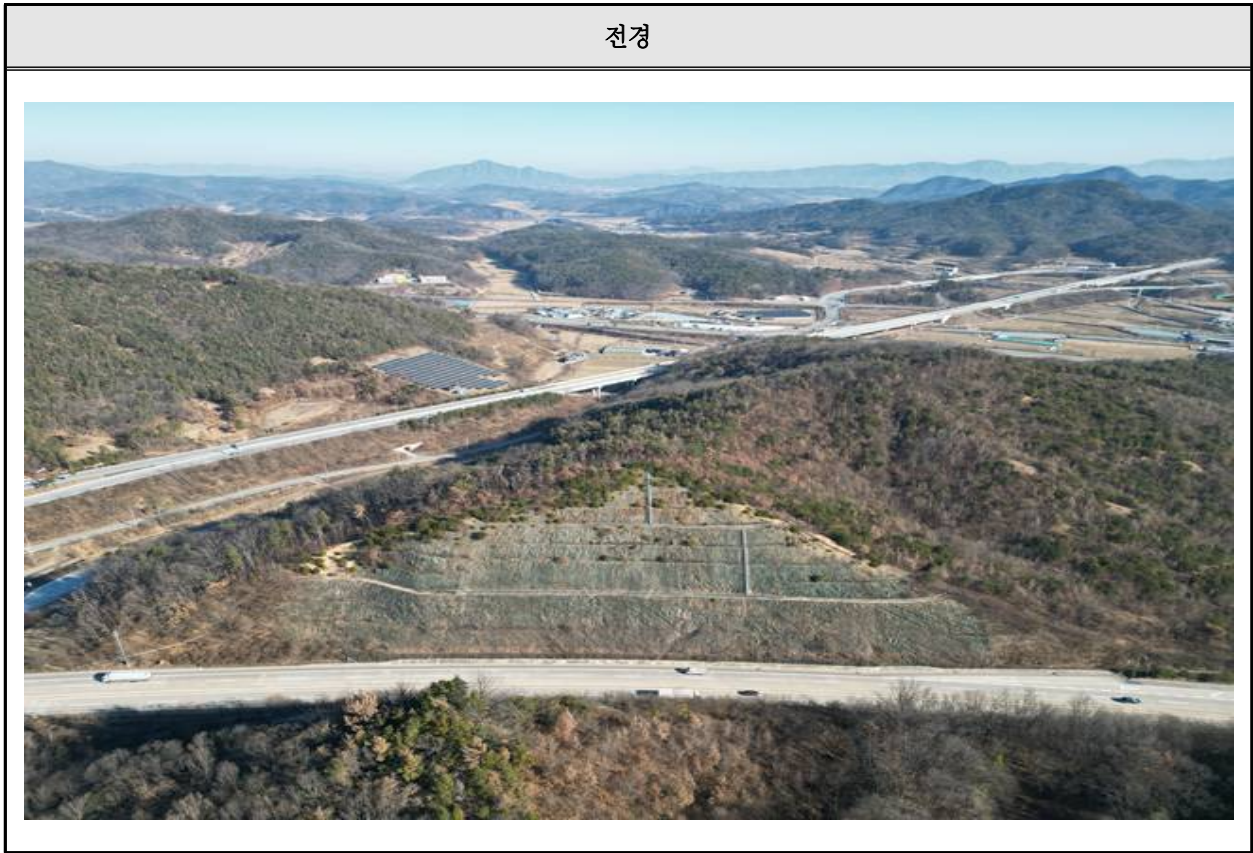
금회 드론촬영 결과, 지하수유출로 인한 결빙, 고드름 등의 손상은 확인되지 않았고, 사면 전반적으로 상태가 양호한 것으로 추정된다. 상부 자연사면 촬영에서도 특이할만한 손상은 보지 않은 것으로 사료되며, 해당 사면은 주기적인 점검을 통한 손상의 발생여부 확인 등의 유지관리가 필요하다.

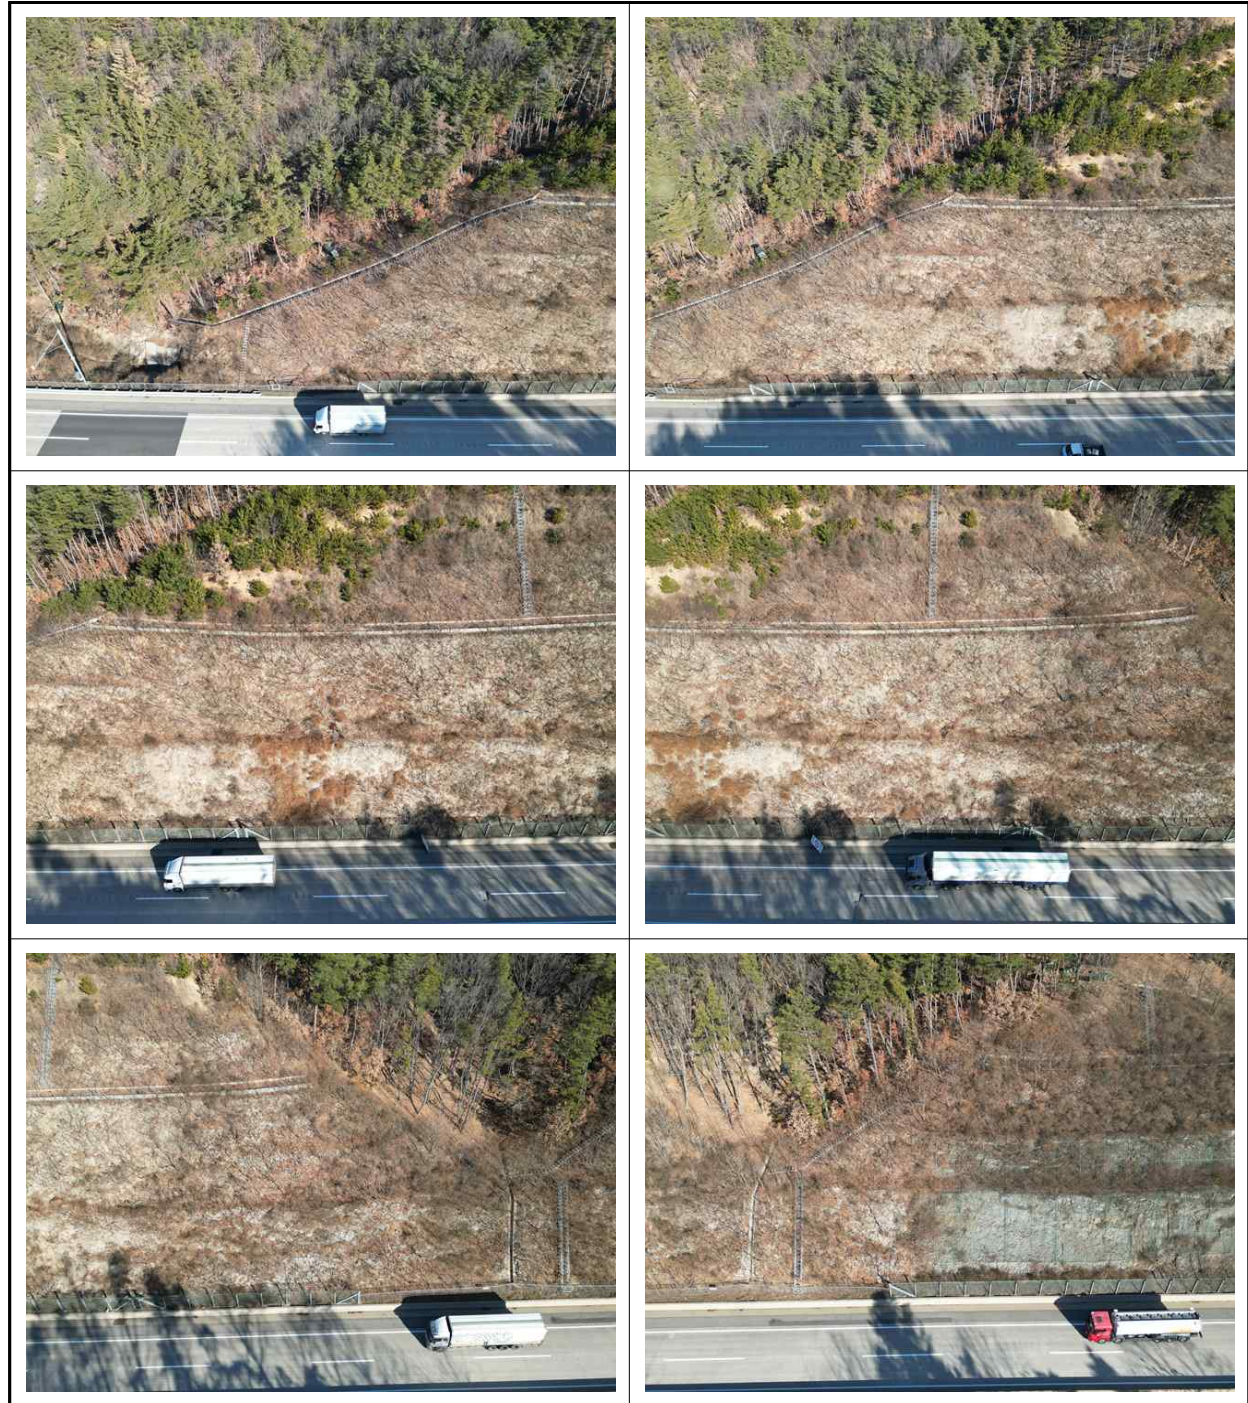
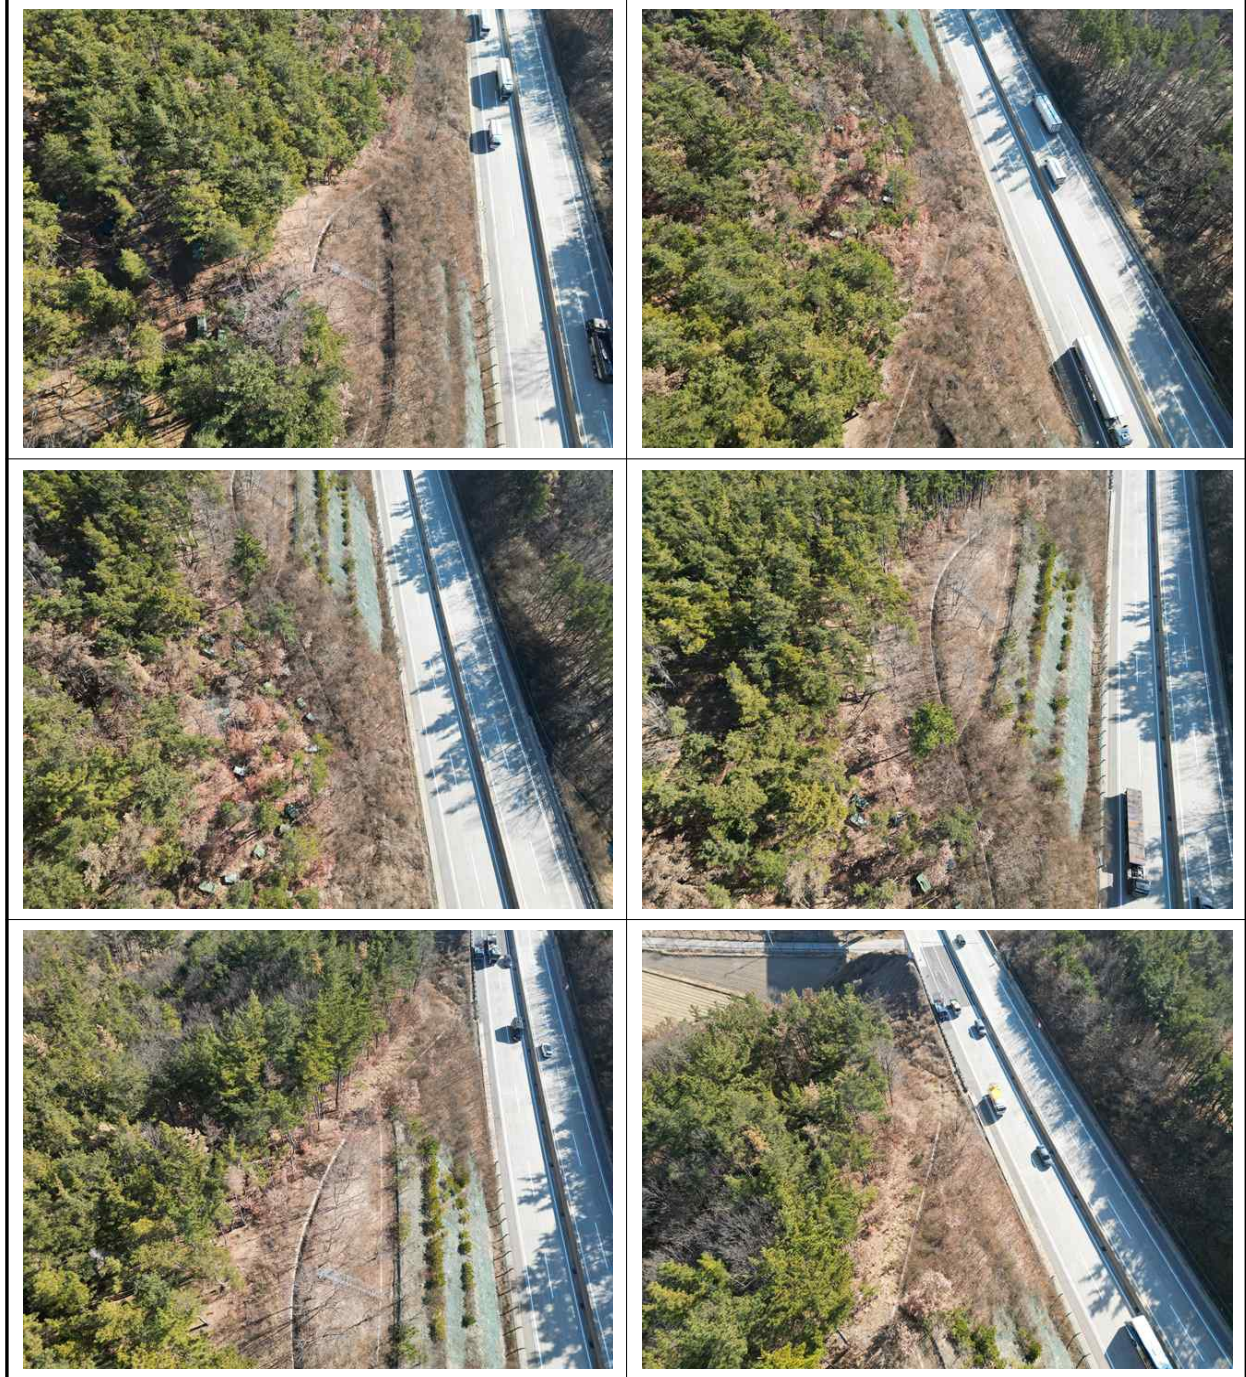
금회 드론촬영 결과, 지하수유출로 인한 결빙, 고드름 등의 손상은 확인되지 않았고, 사면 전반적으로 상태가 양호한 것으로 추정된다. 상부 자연사면 촬영에서도 특이할만한 손상은 보지 않은 것으로 사료되며, 해당 사면은 주기적인 점검을 통한 손상의 발생여부 확인 등의 유지관리가 필요하다.

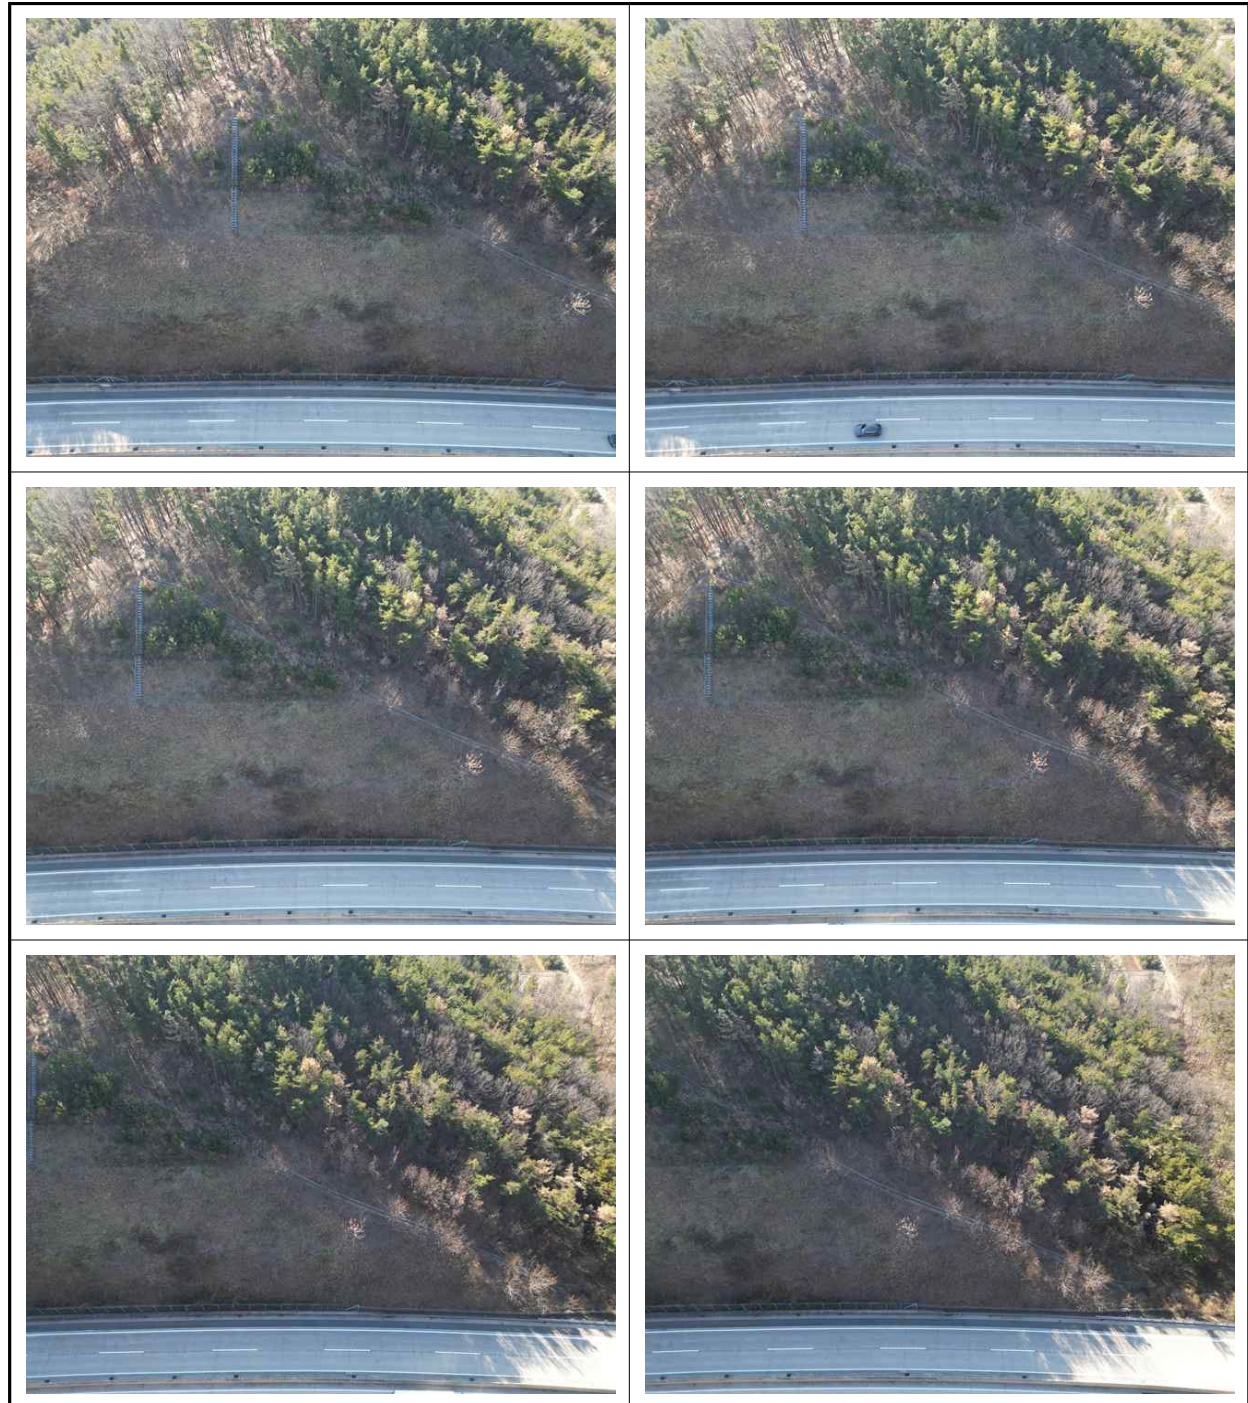
금회 드론촬영 결과, 지하수유출로 인한 결빙, 고드름 등의 손상은 확인되지 않았고, 사면 전반적으로 상태가 양호한 것으로 추정된다. 상부 자연사면 촬영에서도 특이할만한 손상은 보지 않은 것으로 사료되며, 해당 사면은 주기적인 점검을 통한 손상의 발생여부 확인 등의 유지관리가 필요하다.

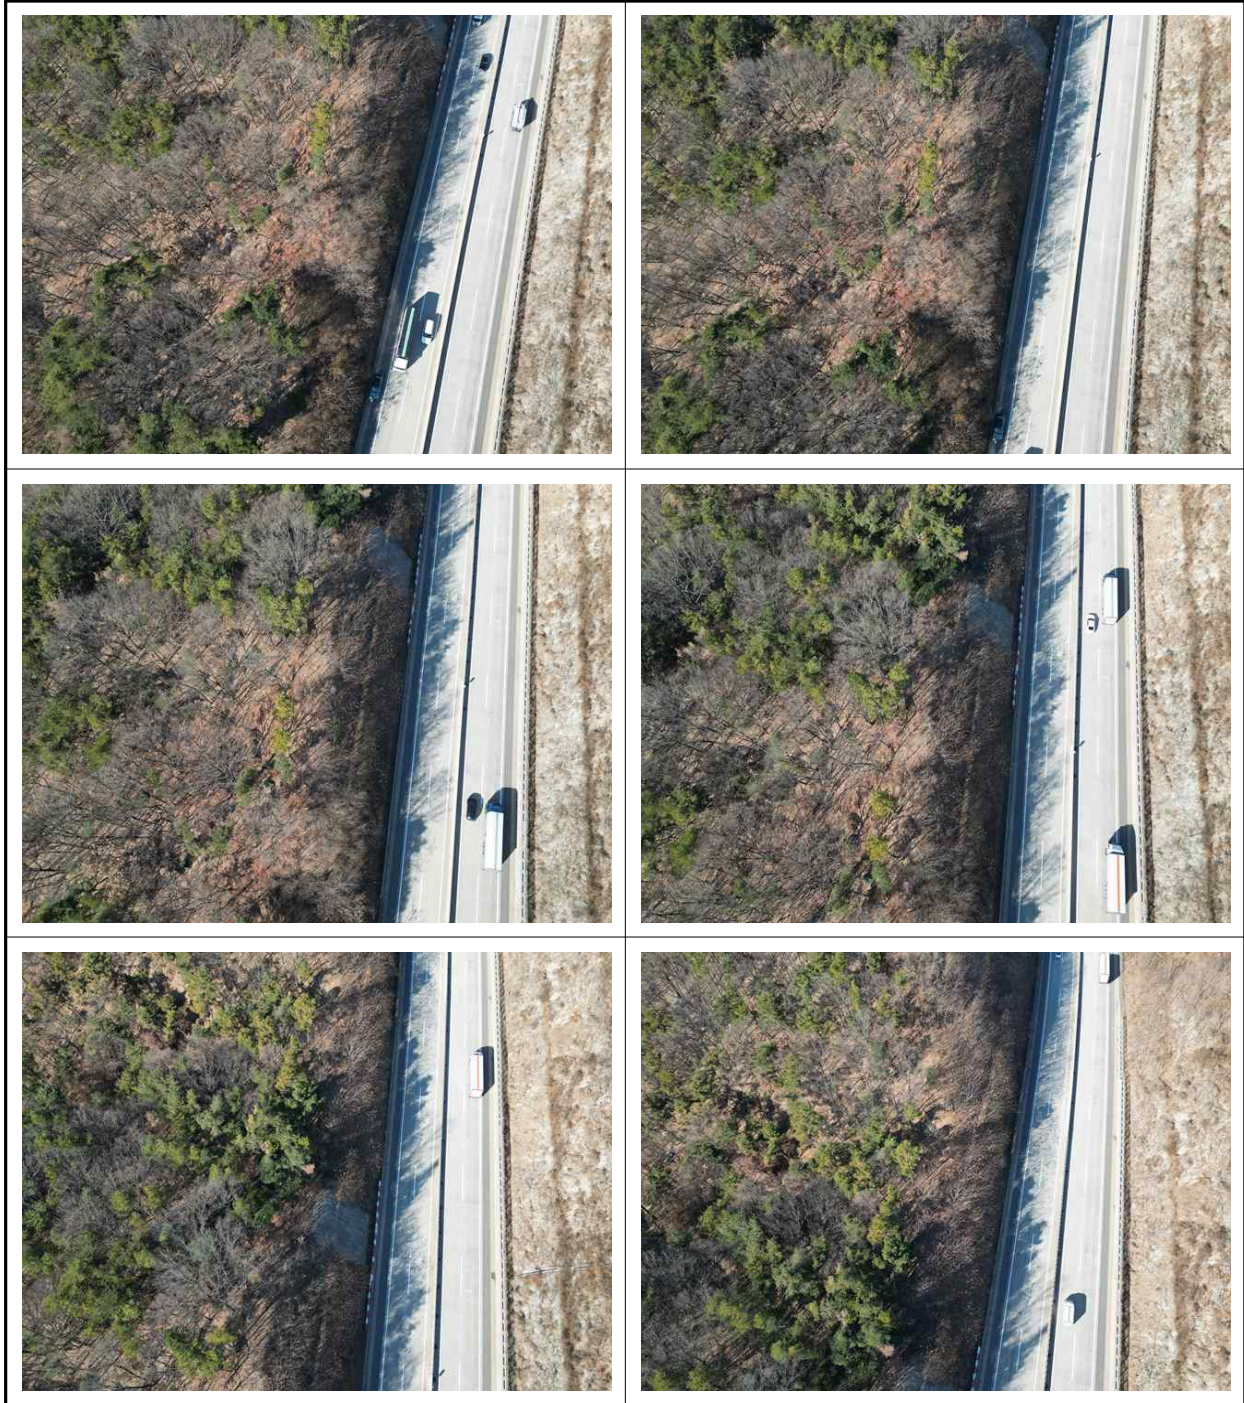
금회 드론촬영 결과, 지하수유출로 인한 결빙, 고드름 등의 손상은 확인되지 않았고, 사면 전반적으로 상태가 양호한 것으로 추정된다. 상부 자연사면 촬영에서도 특이할만한 손상은 보지 않은 것으로 사료되며, 해당 사면은 주기적인 점검을 통한 손상의 발생여부 확인 등의 유지관리가 필요하다.

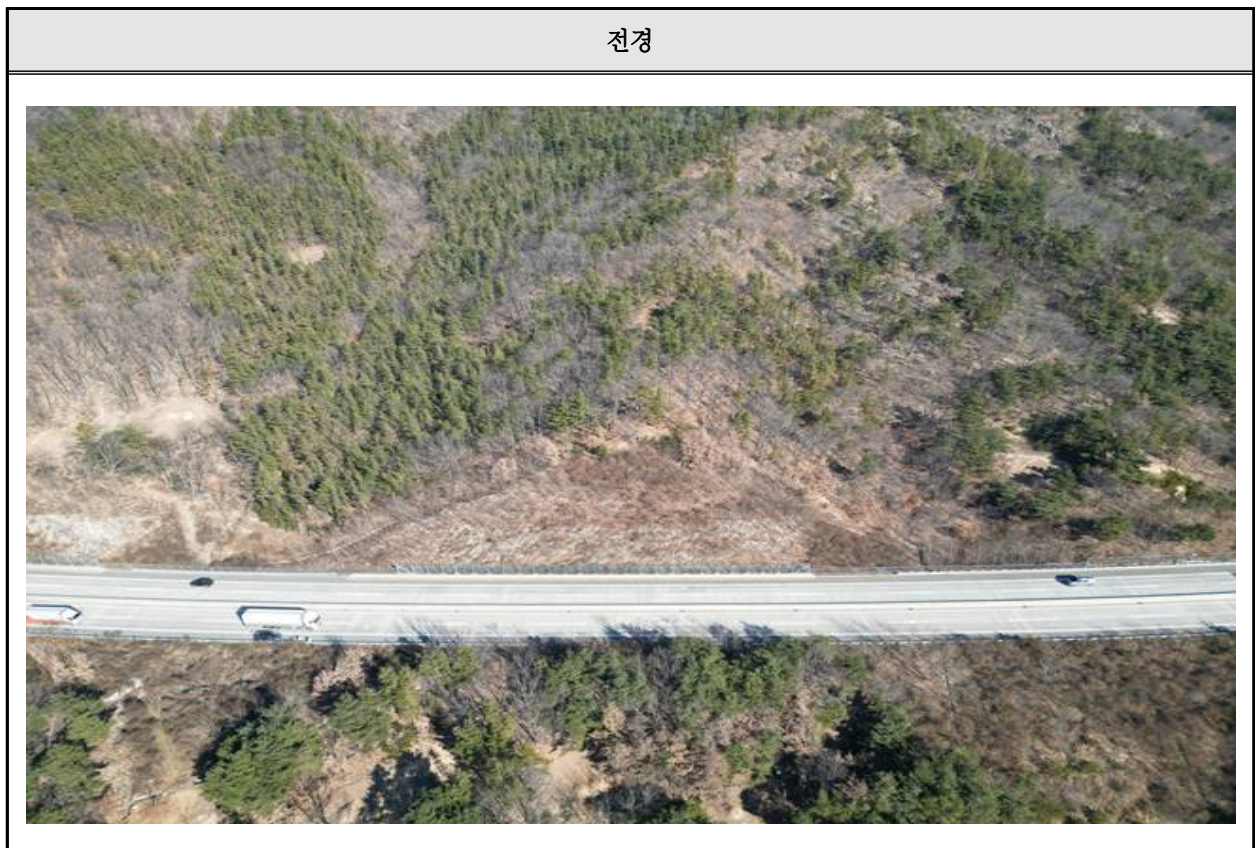
금회 드론촬영 결과, 지하수유출로 인한 결빙, 고드름 등의 손상은 확인되지 않았고, 사면 전반적으로 상태가 양호한 것으로 추정된다. 상부 자연사면 촬영에서도 특이할만한 손상은 보지 않은 것으로 사료되며, 해당 사면은 주기적인 점검을 통한 손상의 발생여부 확인 등의 유지관리가 필요하다.

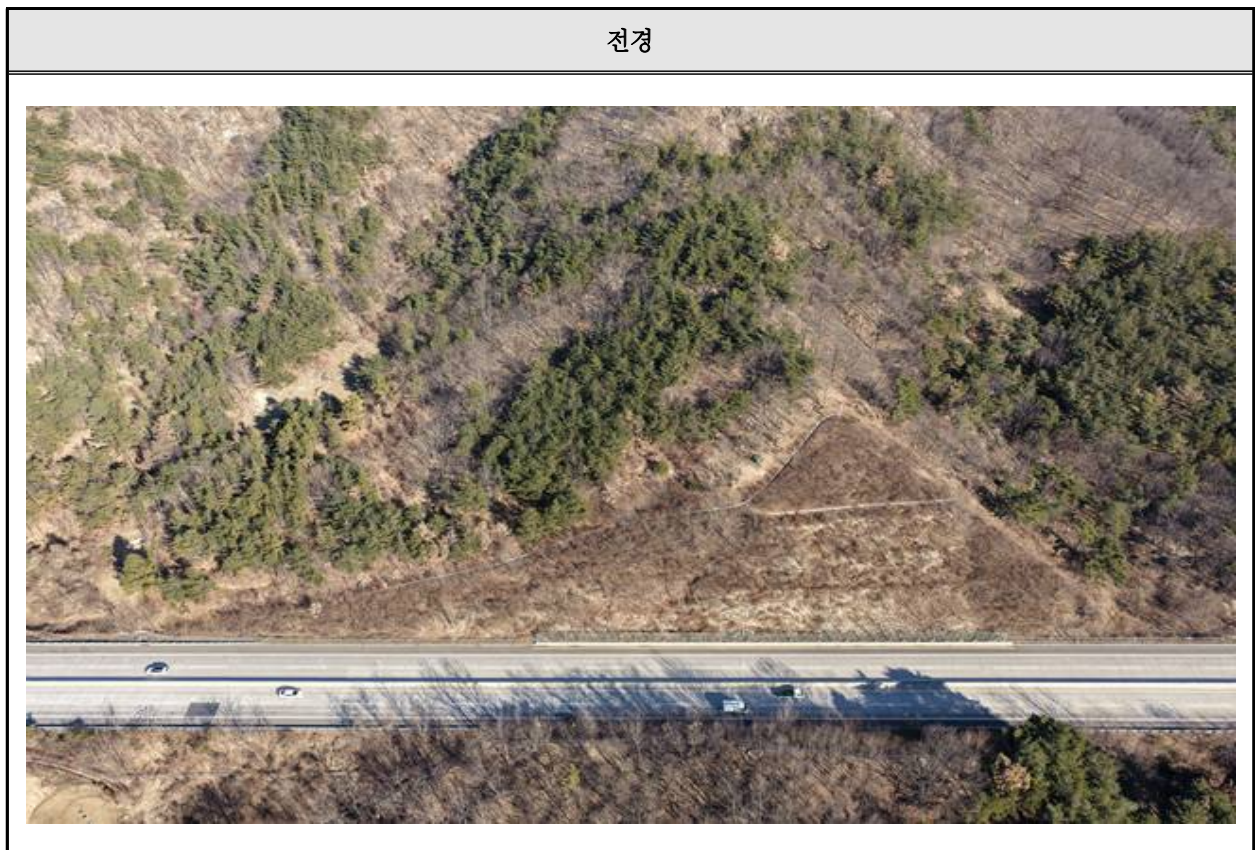
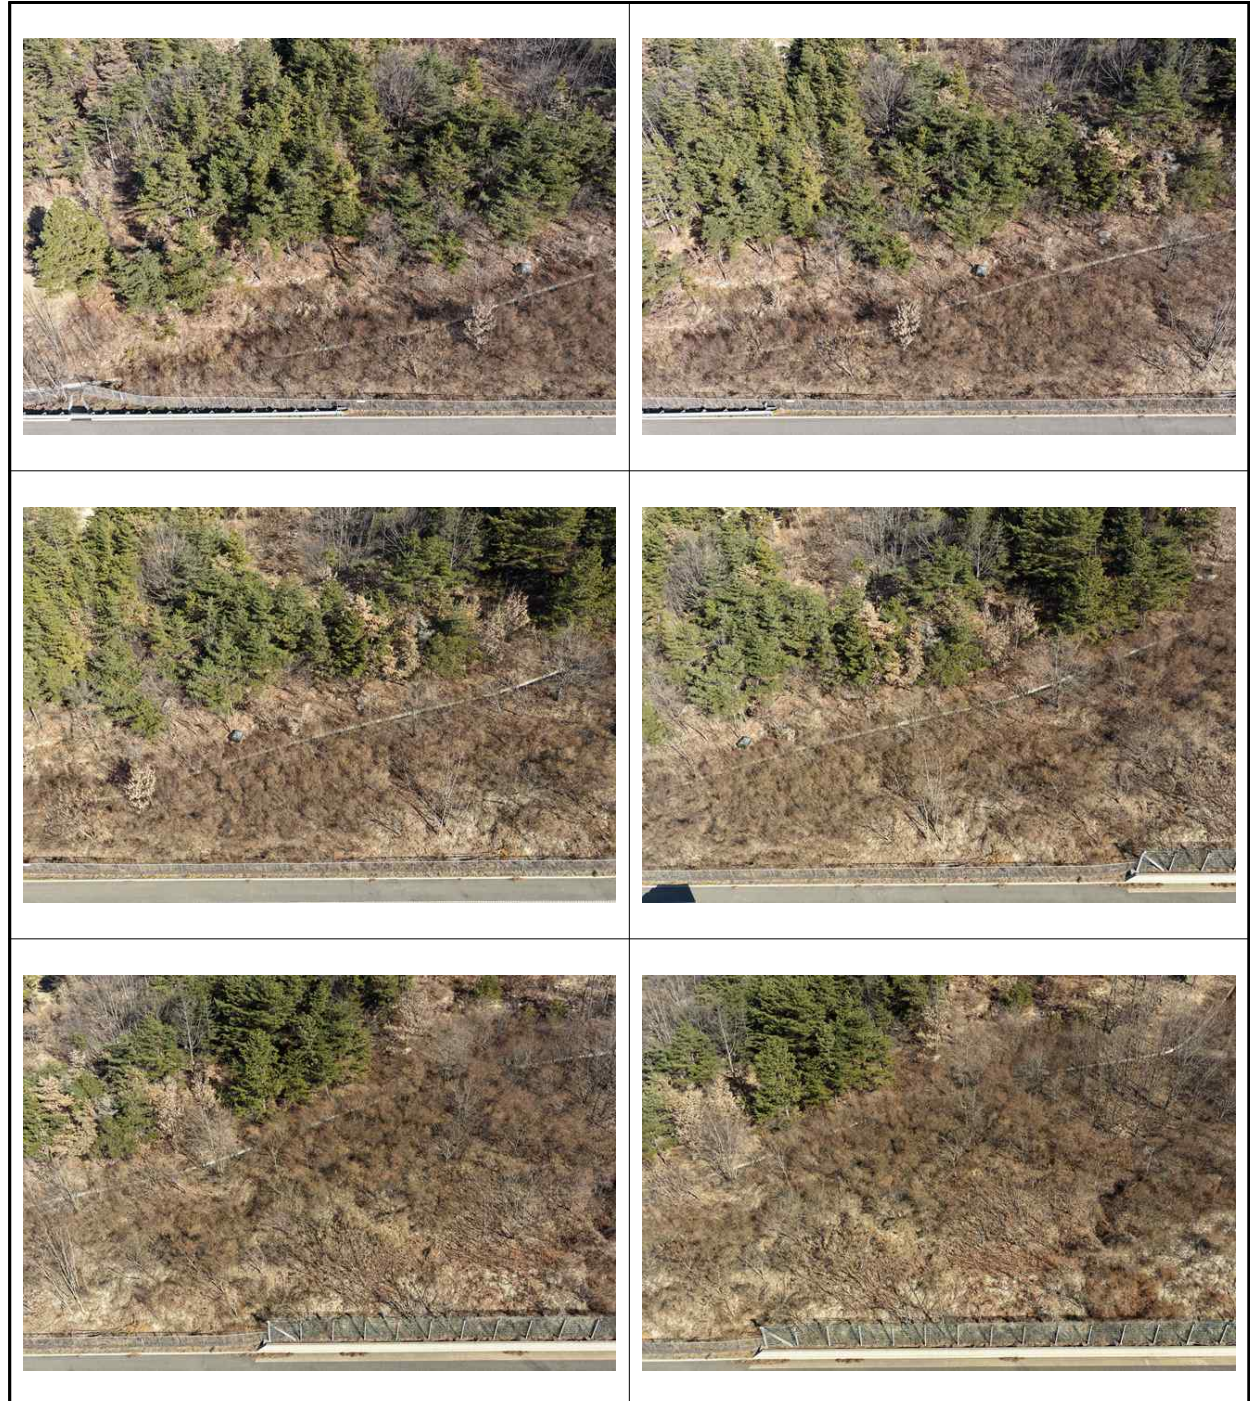
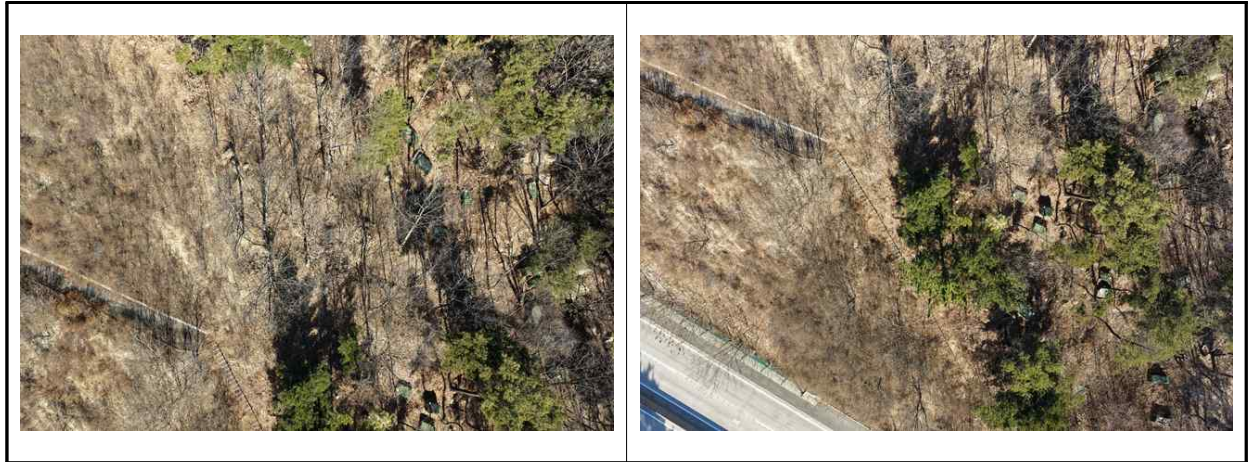
금회 드론촬영 결과, 지하수유출로 인한 결빙, 고드름 등의 손상은 확인되지 않았고, 사면 전반적으로 상태가 양호한 것으로 추정된다. 상부 자연사면 촬영에서도 특이할만한 손상은 보지 않은 것으로 사료되며, 해당 사면은 주기적인 점검을 통한 손상의 발생여부 확인 등의 유지관리가 필요하다.

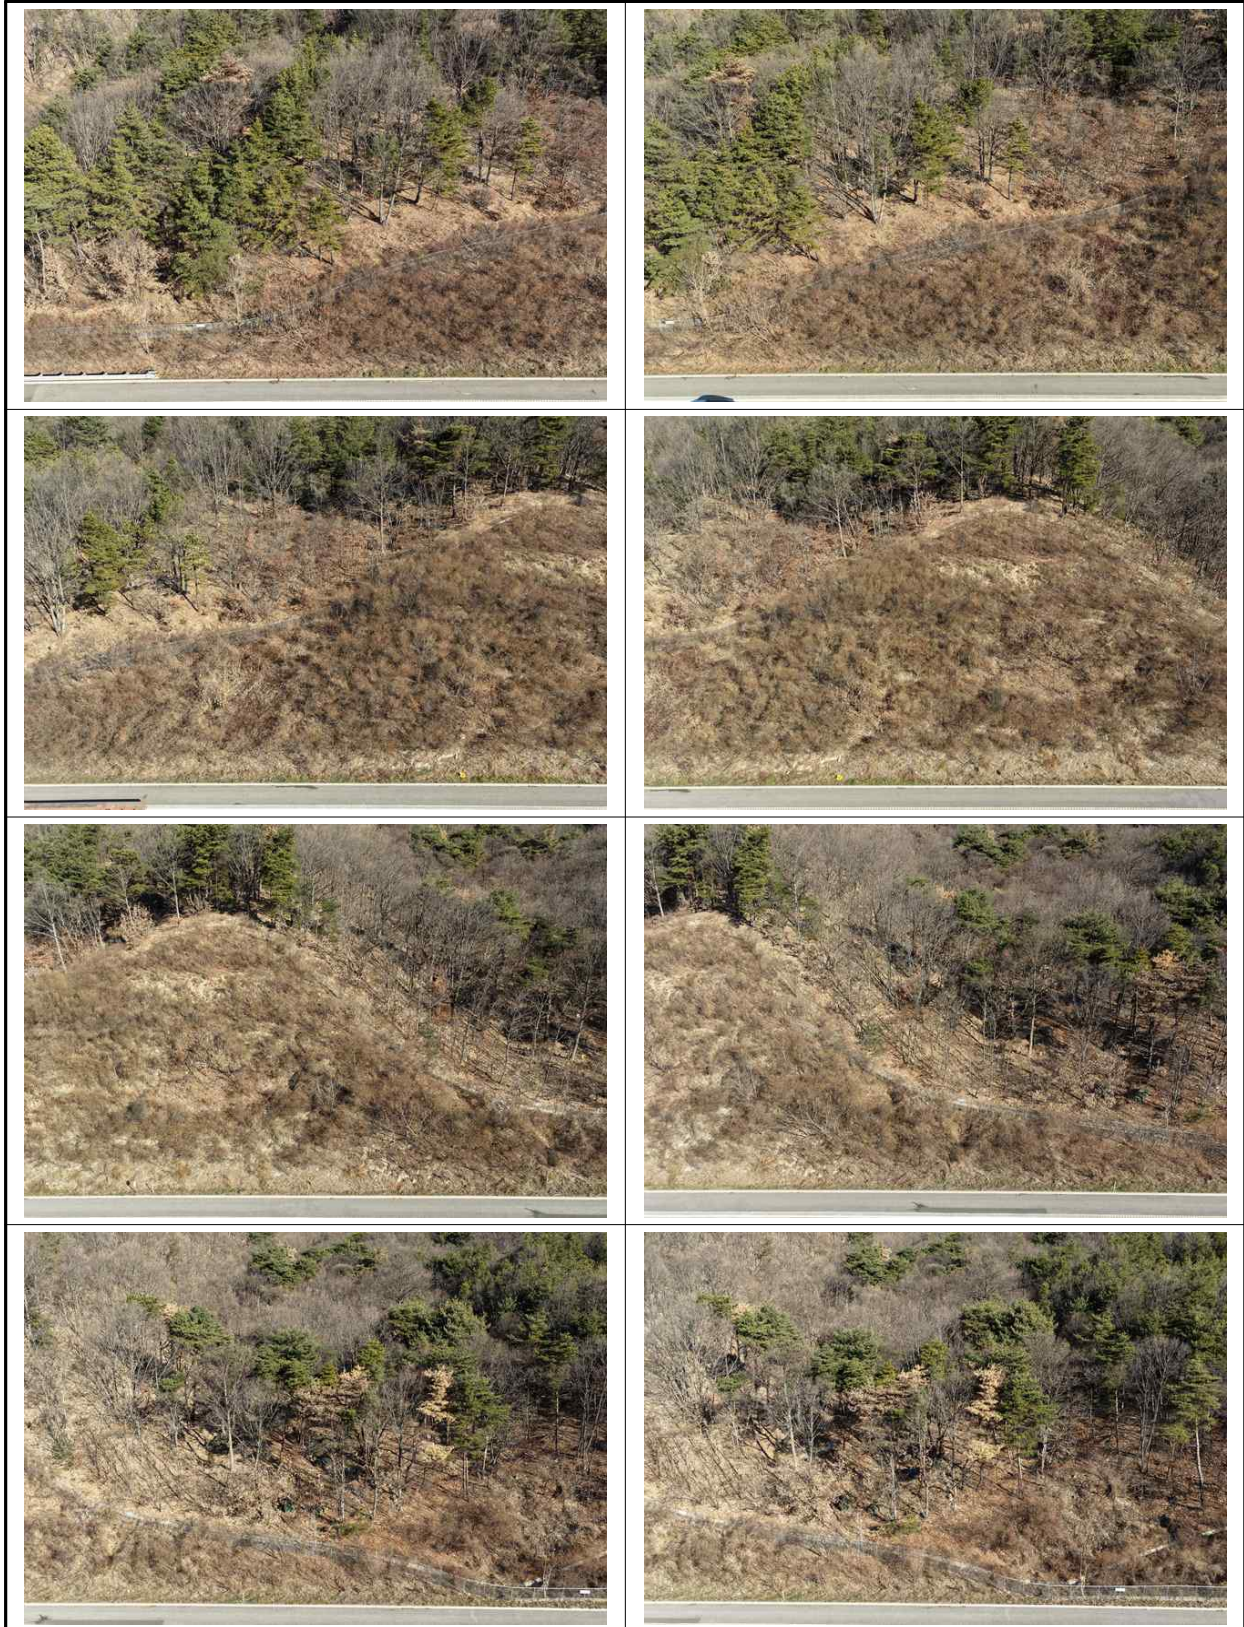
금회 드론촬영 결과, 지하수유출로 인한 결빙, 고드름 등의 손상은 확인되지 않았고, 사면 전반적으로 상태가 양호한 것으로 추정된다. 상부 자연사면 촬영에서도 특이할만한 손상은 보지 않은 것으로 사료되며, 해당 사면은 주기적인 점검을 통한 손상의 발생여부 확인 등의 유지관리가 필요하다.

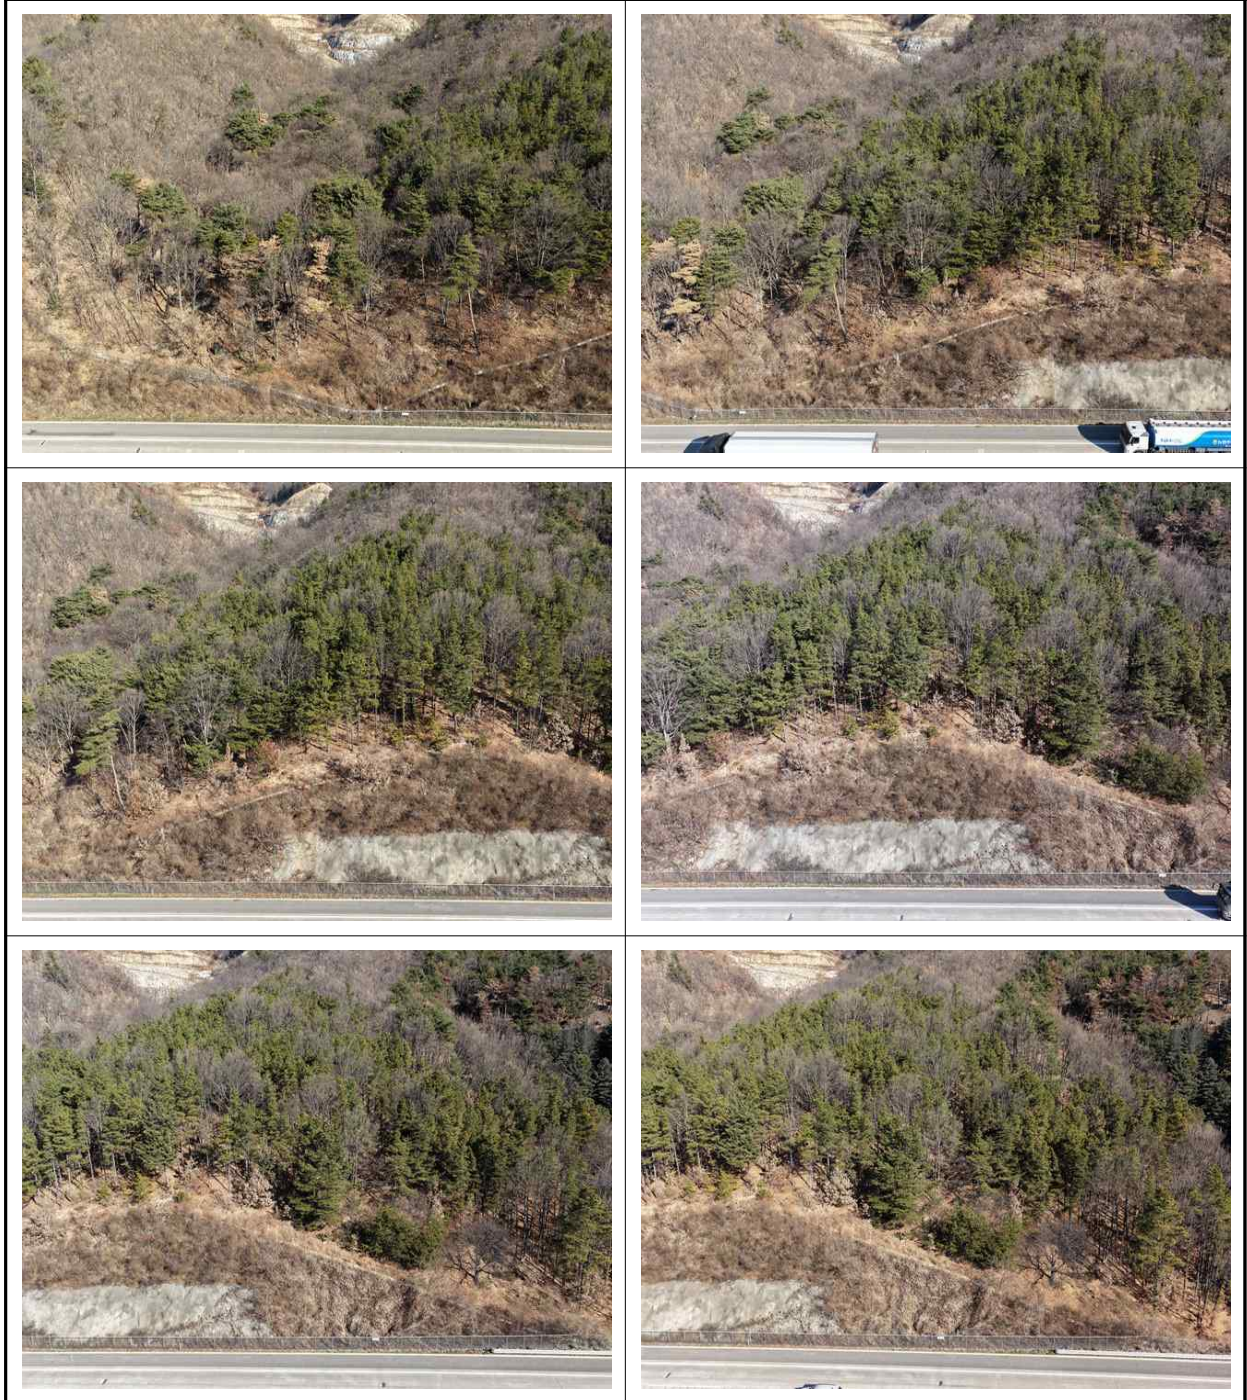
금회 드론촬영 결과, 지하수유출로 인한 결빙, 고드름 등의 손상은 확인되지 않았고, 사면 전반적으로 상태가 양호한 것으로 추정된다. 상부 자연사면 촬영에서도 특이할만한 손상은 보지 않은 것으로 사료되며, 해당 사면은 주기적인 점검을 통한 손상의 발생여부 확인 등의 유지관리가 필요하다.

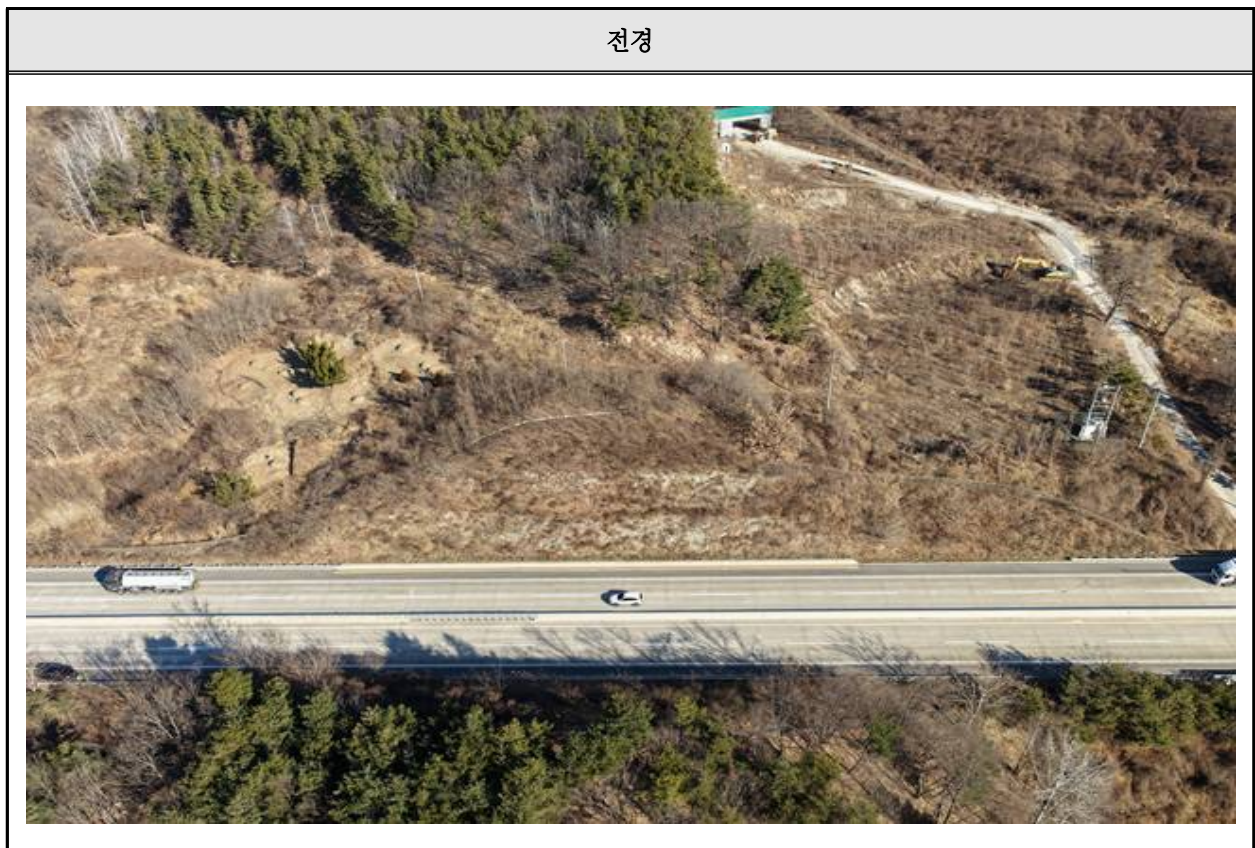
금회 드론촬영 결과, 지하수유출로 인한 결빙, 고드름 등의 손상은 확인되지 않았고, 사면 전반적으로 상태가 양호한 것으로 추정된다. 상부 자연사면 촬영에서도 특이할만한 손상은 보지 않은 것으로 사료되며, 해당 사면은 주기적인 점검을 통한 손상의 발생여부 확인 등의 유지관리가 필요하다.

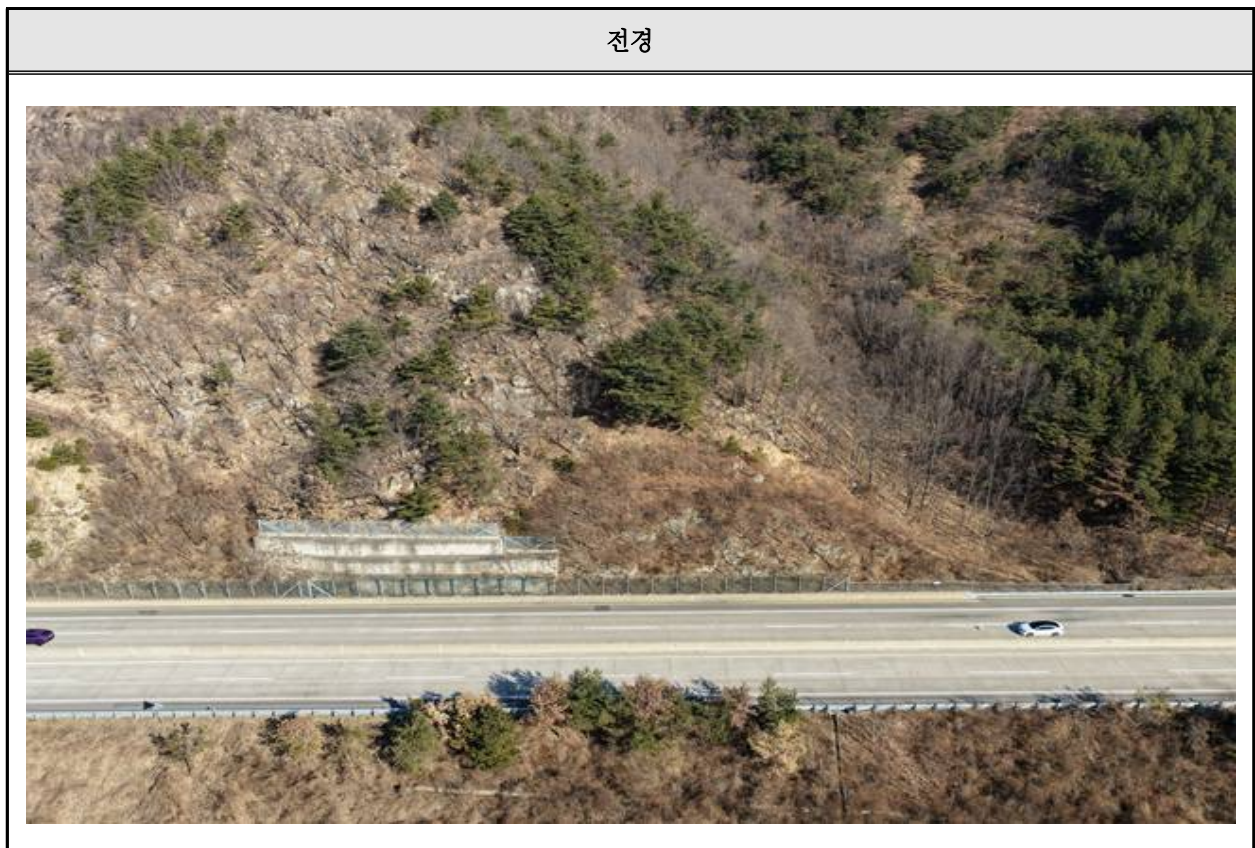
금회 드론촬영 결과, 지하수유출로 인한 결빙, 고드름 등의 손상은 확인되지 않았고, 사면 전반적으로 상태가 양호한 것으로 추정된다. 상부 자연사면 촬영에서도 특이할만한 손상은 보지 않은 것으로 사료되며, 해당 사면은 주기적인 점검을 통한 손상의 발생여부 확인 등의 유지관리가 필요하다.

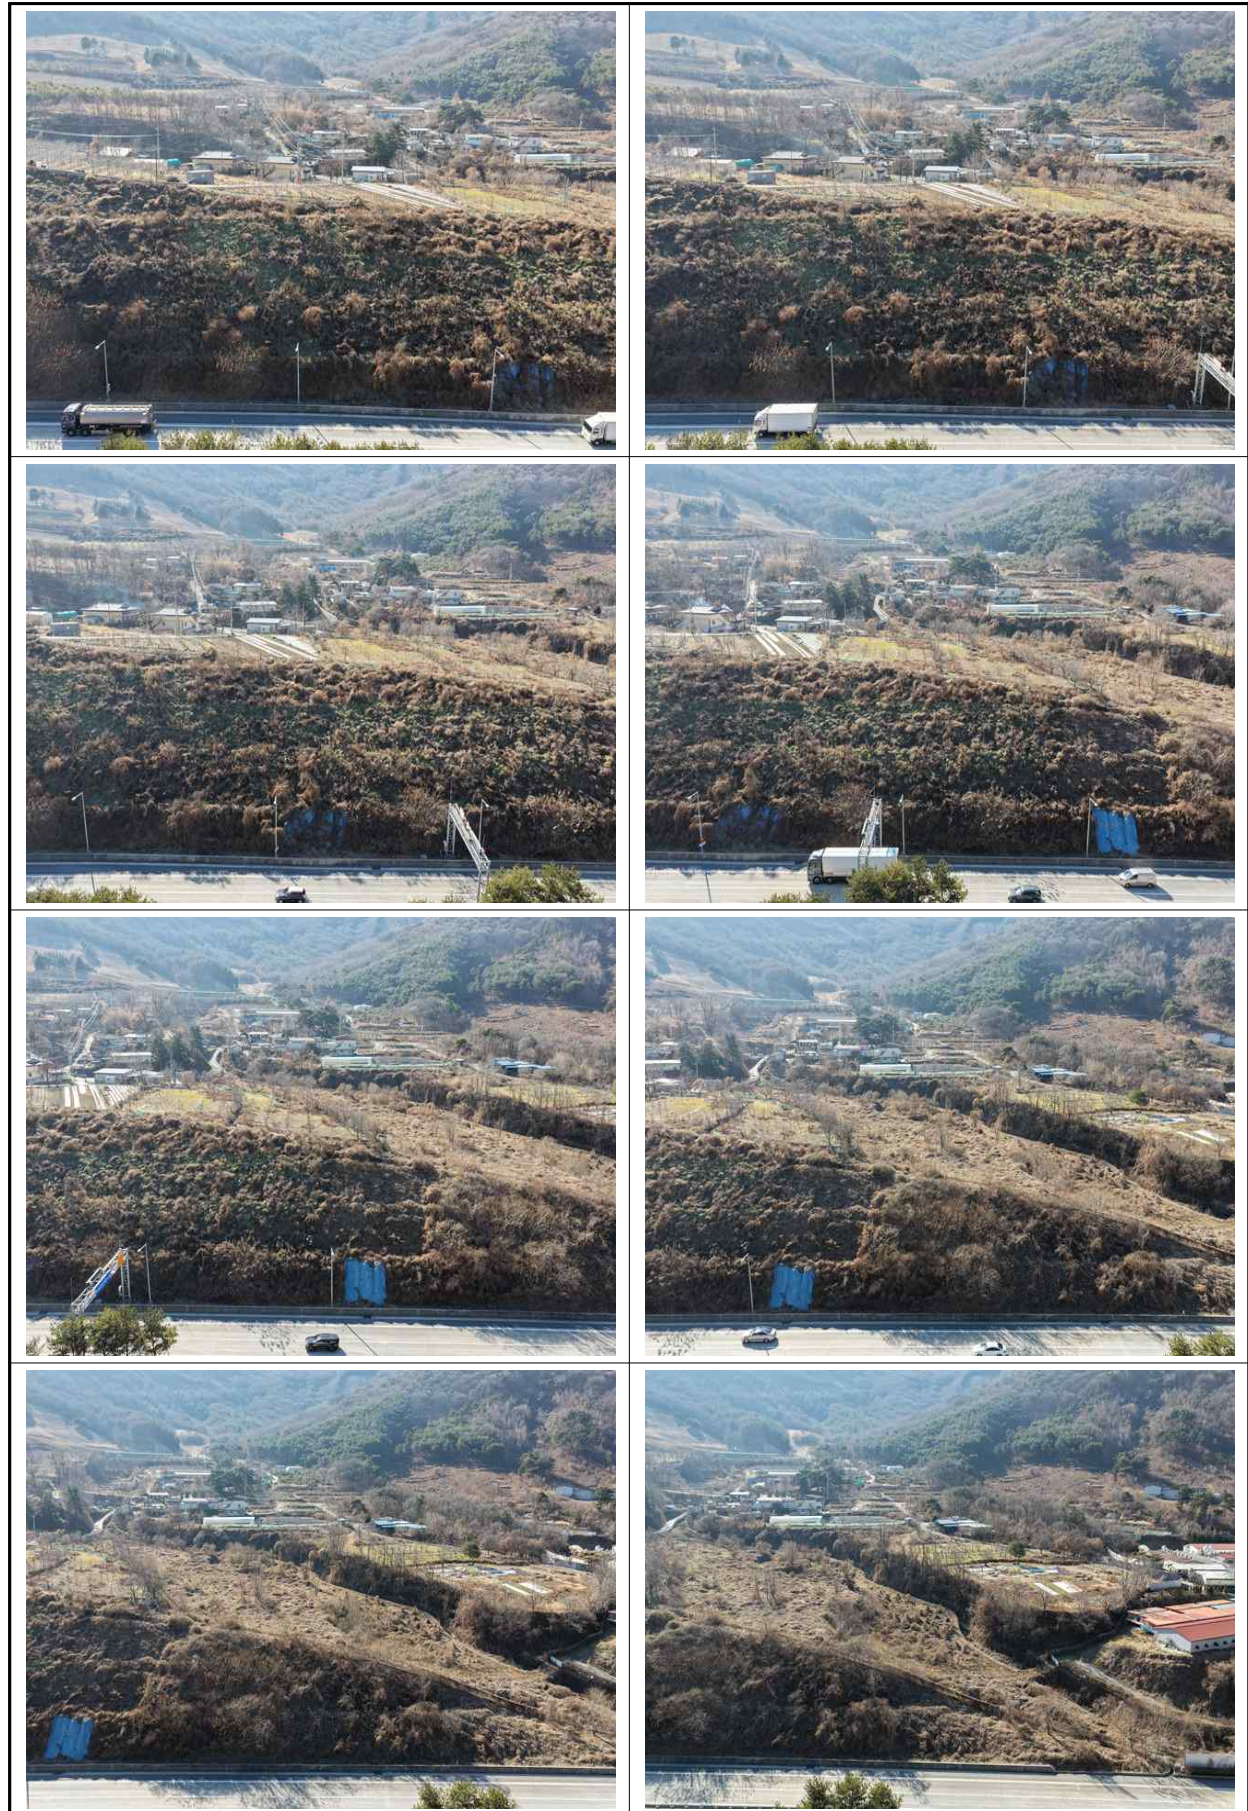
금회 드론촬영 결과, 지하수유출로 인한 결빙, 고드름 등의 손상은 확인되지 않았고, 사면 전반적으로 상태가 양호한 것으로 추정된다. 상부 자연사면 촬영에서도 특이할만한 손상은 보지 않은 것으로 사료되며, 해당 사면은 주기적인 점검을 통한 손상의 발생여부 확인 등의 유지관리가 필요하다.
