# 2025년 하반기 드론촬영 보 고 서

## 절 토 사 면

2025. 12

상 주 영 천 고 속 도 로

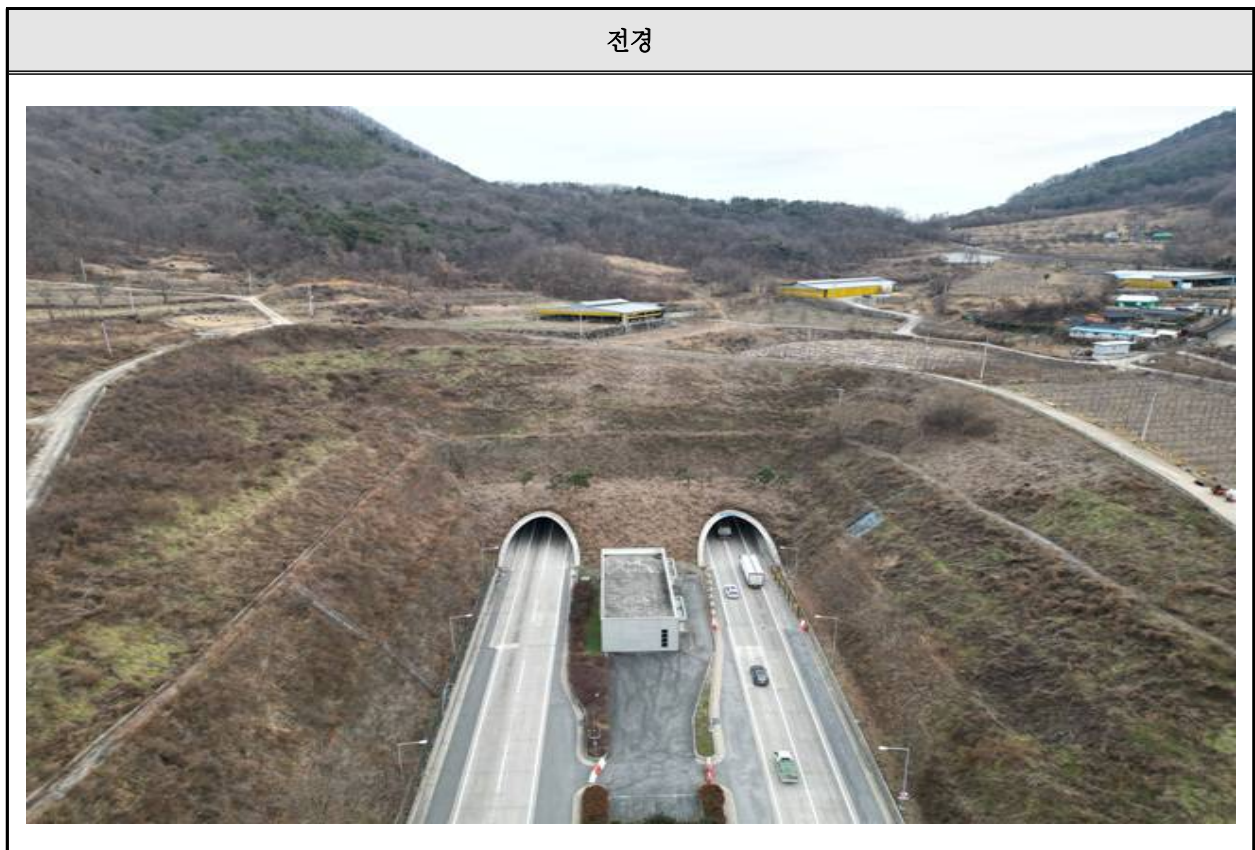
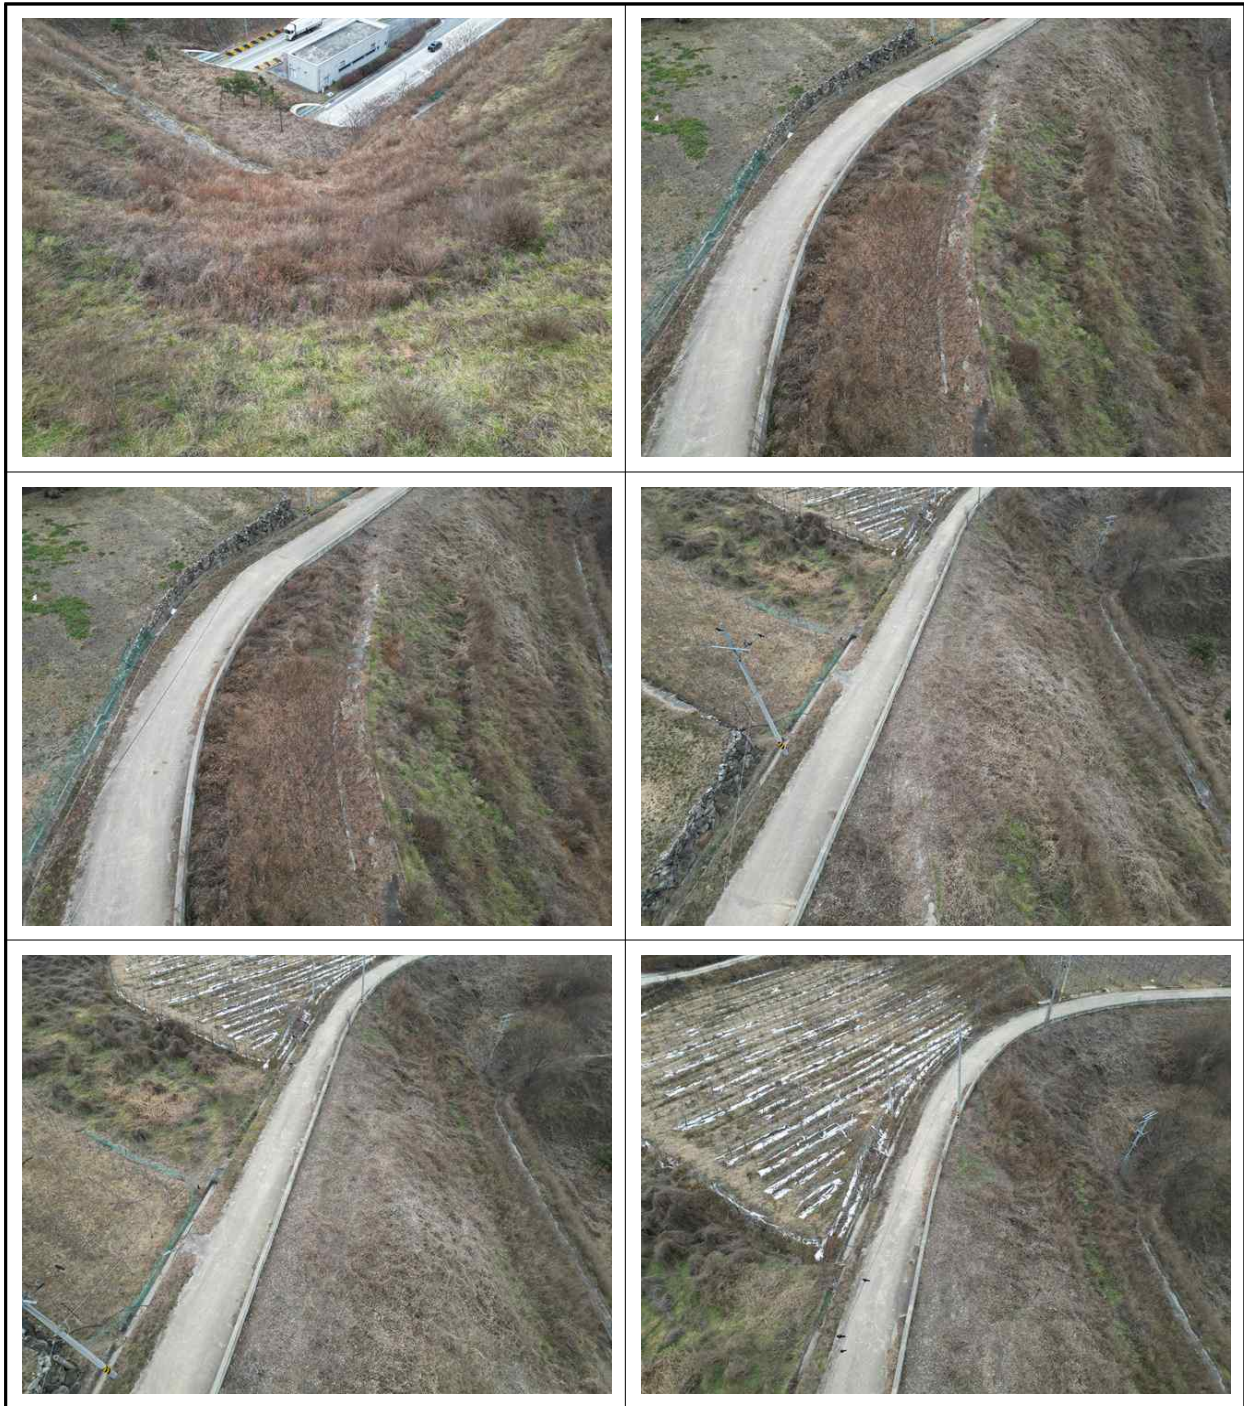
금회 드론촬영 결과, 지하수유출로 인한 결빙, 고드름 등의 손상은 확인되지 않았고, 사면 전반적으로 상태가 양호한 것으로 추정된다. 상부 자연사면 촬영에서도 특이할만한 손상은 보지 않은 것으로 사료되며, 해당 사면은 주기적인 점검을 통한 손상의 발생여부 확인 등의 유지관리가 필요하다.

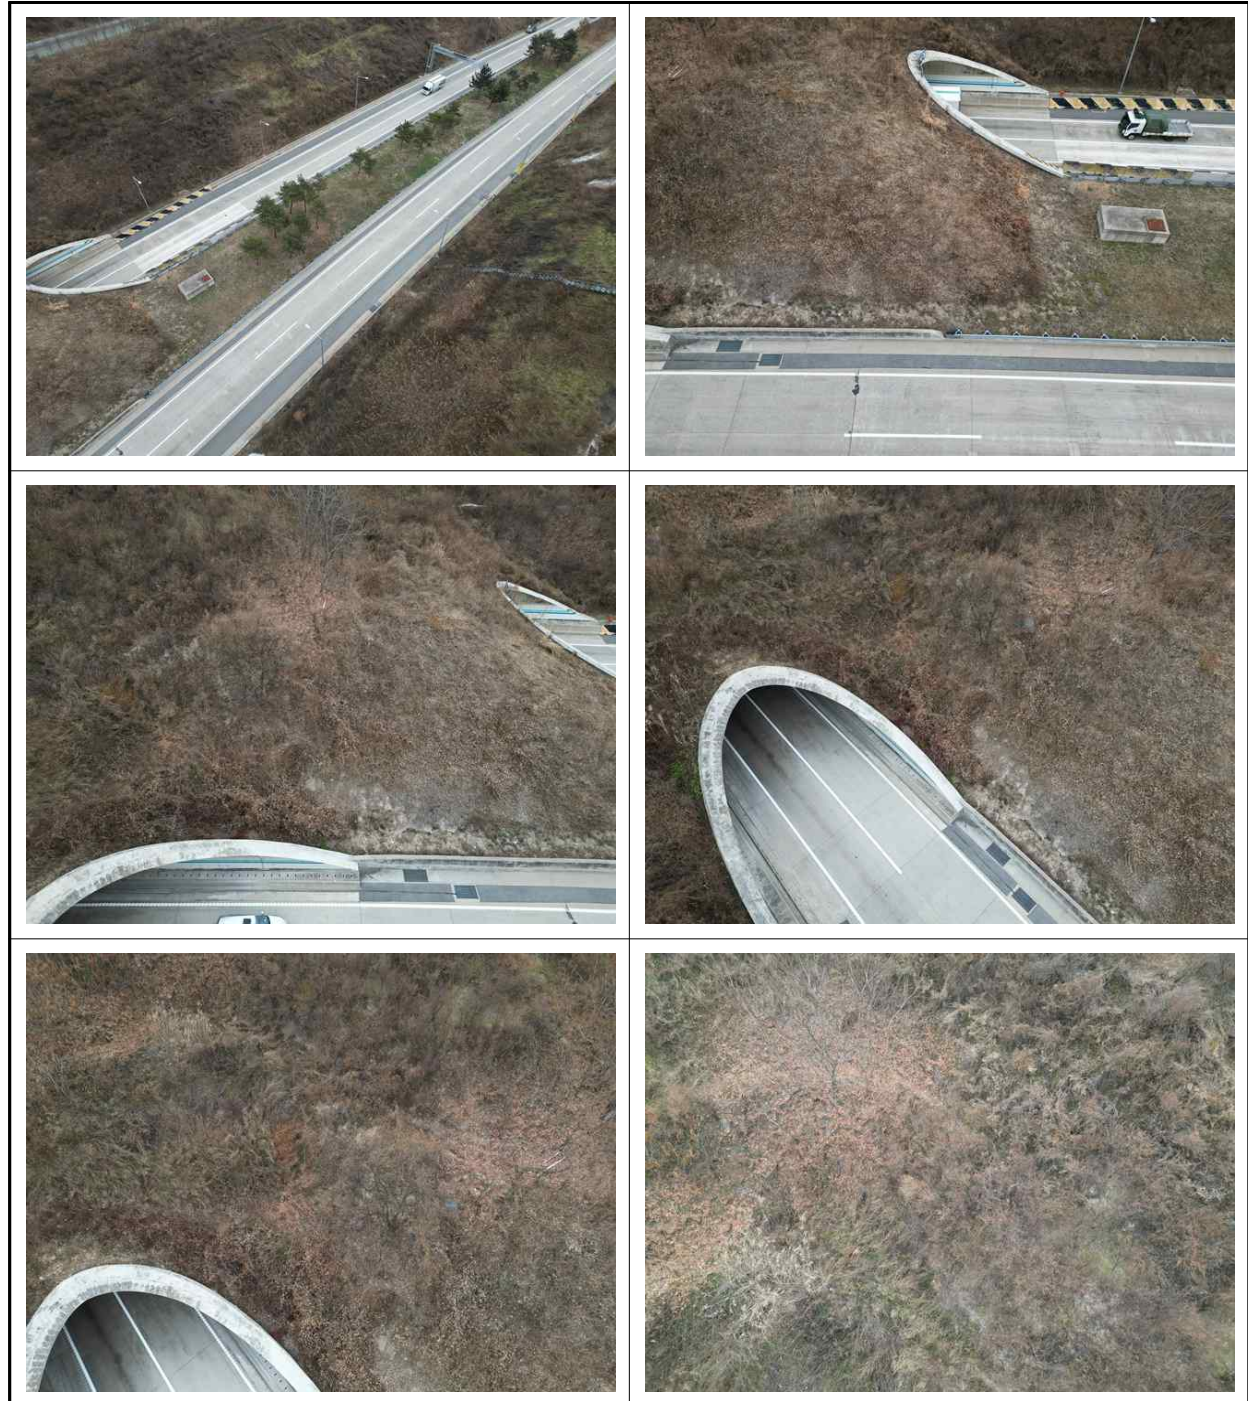
금회 드론촬영 결과, 지하수유출로 인한 결빙, 고드름 등의 손상은 확인되지 않았고, 사면 전반적으로 상태가 양호한 것으로 추정된다. 상부 자연사면 촬영에서도 특이할만한 손상은 보지 않은 것으로 사료되며, 해당 사면은 주기적인 점검을 통한 손상의 발생여부 확인 등의 유지관리가 필요하다.

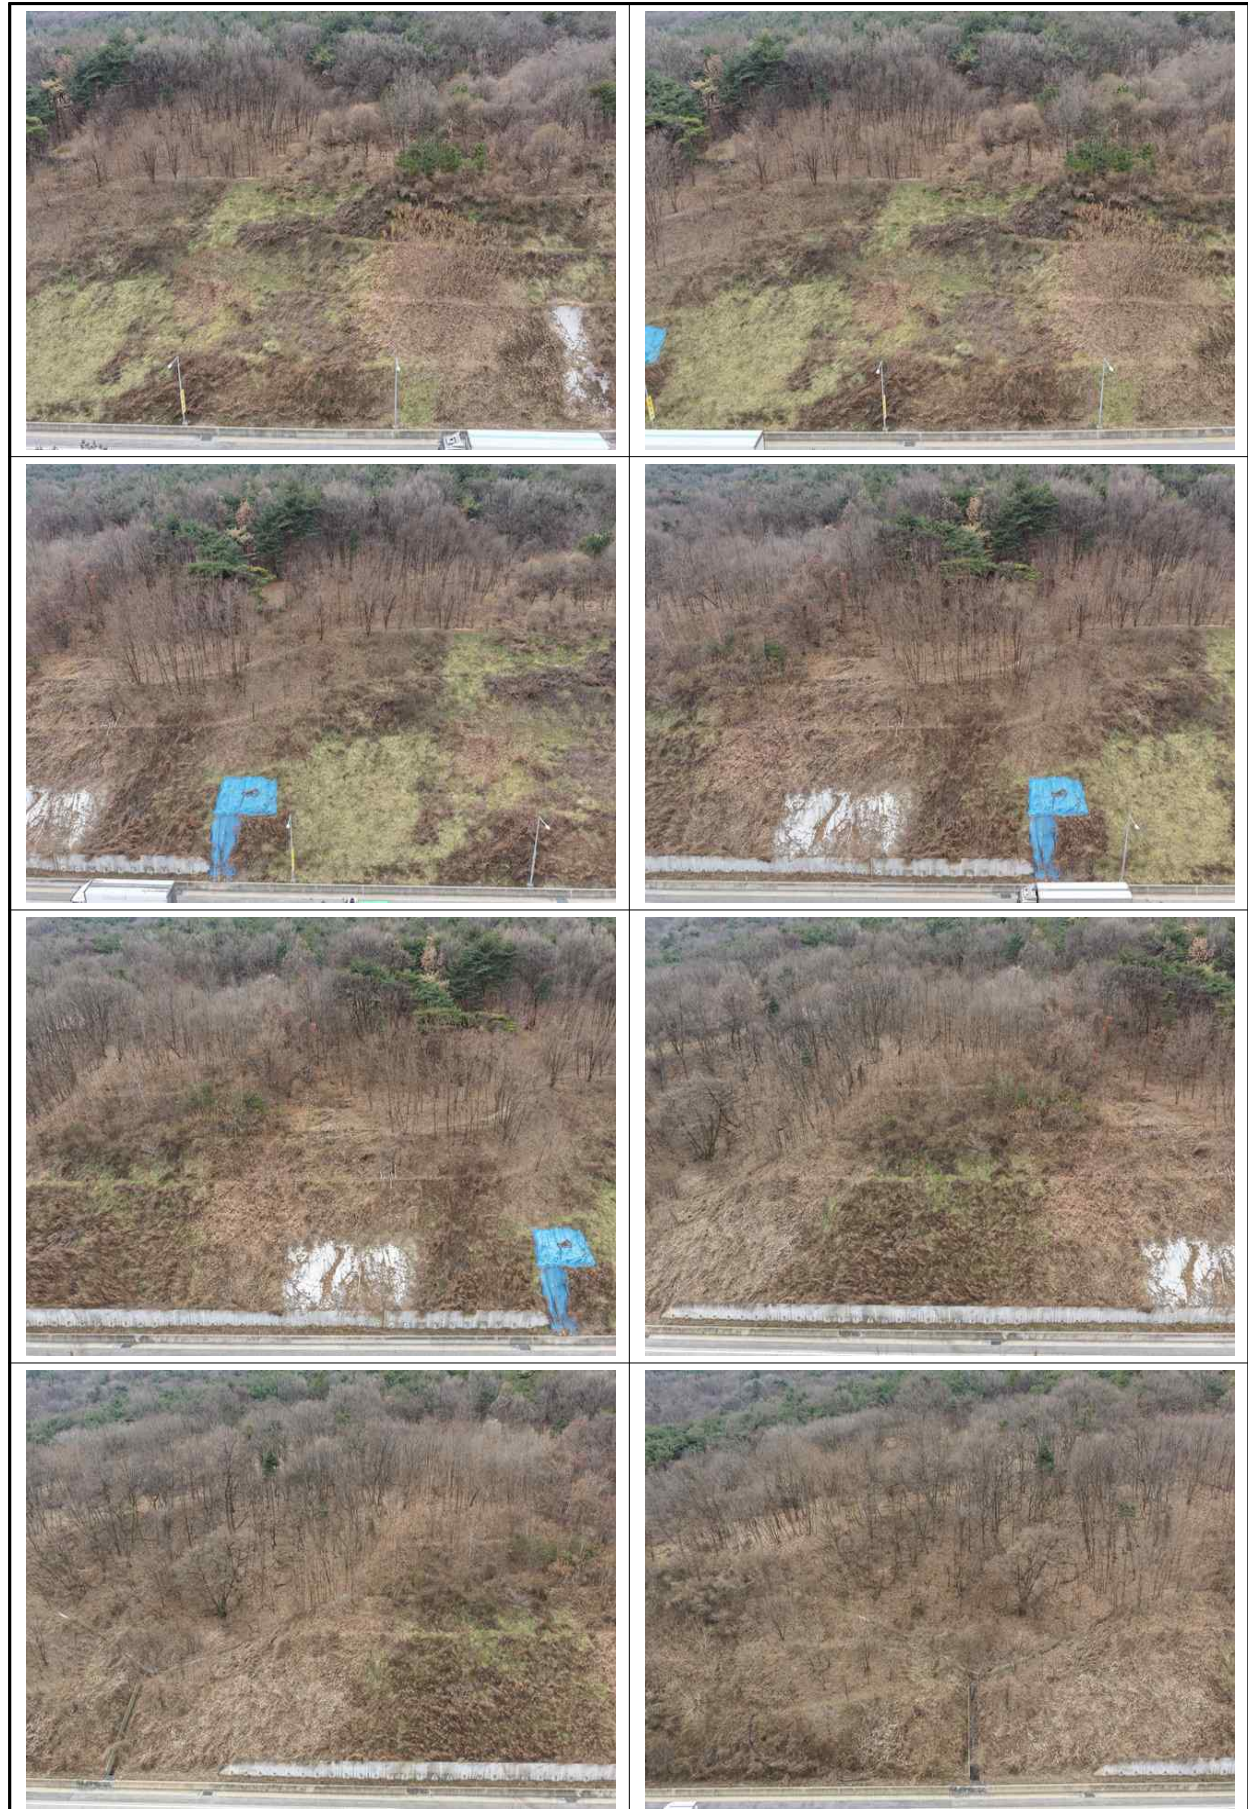
금회 드론촬영 결과, 일부 구간에서 우천시 외부 우수유입으로 인한 세굴 및 유실이 발생하였으며, 현재 외부 우수유입으로 인한 추가적인 손상확산의 방지를 위한 임시보수를 실시한 것으로 확인되었다. 발생한 손상에 대하여, 추가적인 유실로 인한 손상의 확산 방지 및 고속도로 통행 운전자, 점검자 등의 안전성을 확보하기 위한 적절한 보수가 실시되어야 할 것으로 사료된다.

또한, 지하수유출로 인한 결빙, 고드름 등의 손상은 확인되지 않았고, 사면 전반적으로 상태가 양호한 것으로 추정되며, 상부 자연사면 촬영에서도 특이할만한 손상은 보지 않은 것으로 사료되어, 해당 사면은 주기적인 점검을 통한 손상의 발생여부 확인 등의 유지관리가 필요하다.

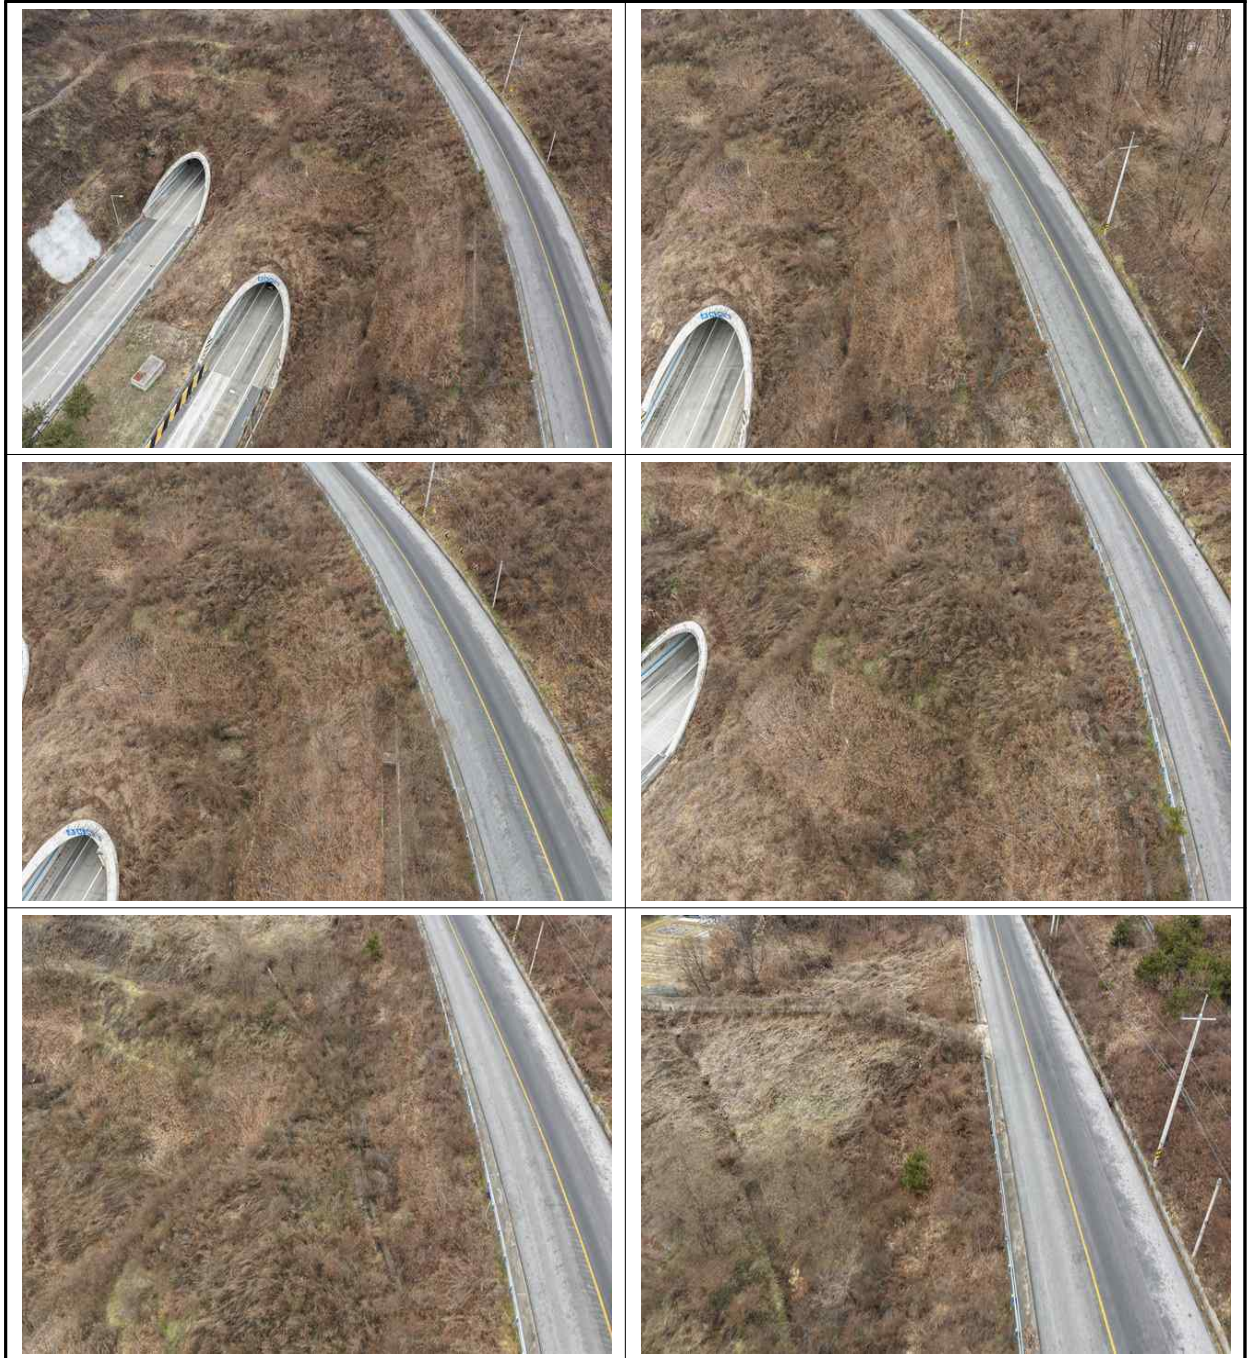
금회 드론촬영 결과, 지하수유출로 인한 결빙, 고드름 등의 손상은 확인되지 않았고, 사면 전반적으로 상태가 양호한 것으로 추정된다. 상부 자연사면 촬영에서도 특이할만한 손상은 보지 않은 것으로 사료되며, 해당 사면은 주기적인 점검을 통한 손상의 발생여부 확인 등의 유지관리가 필요하다.

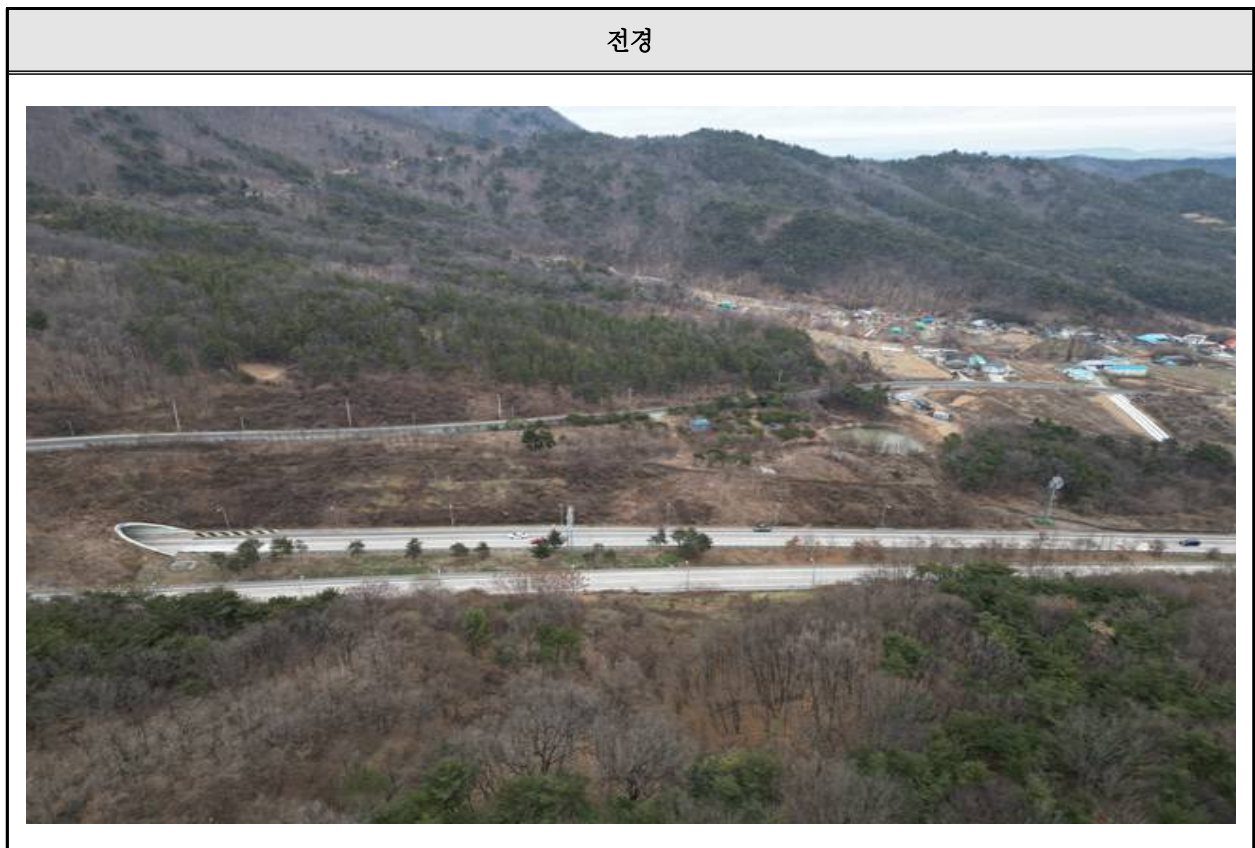
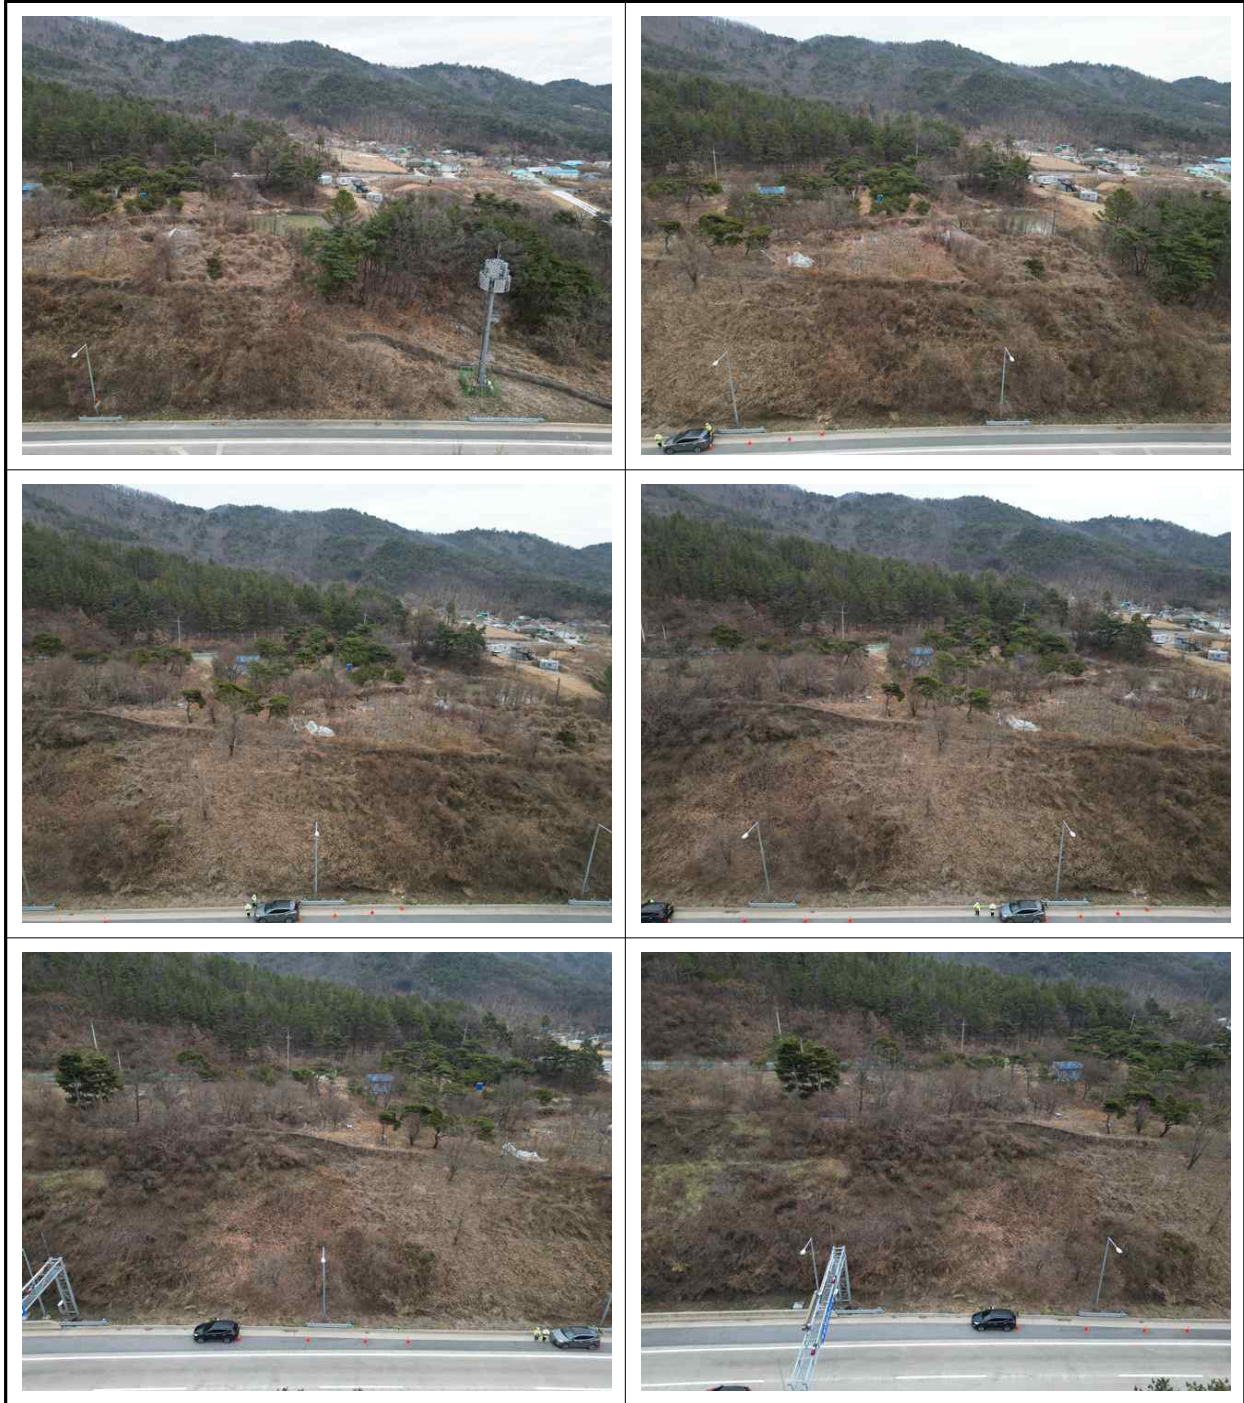
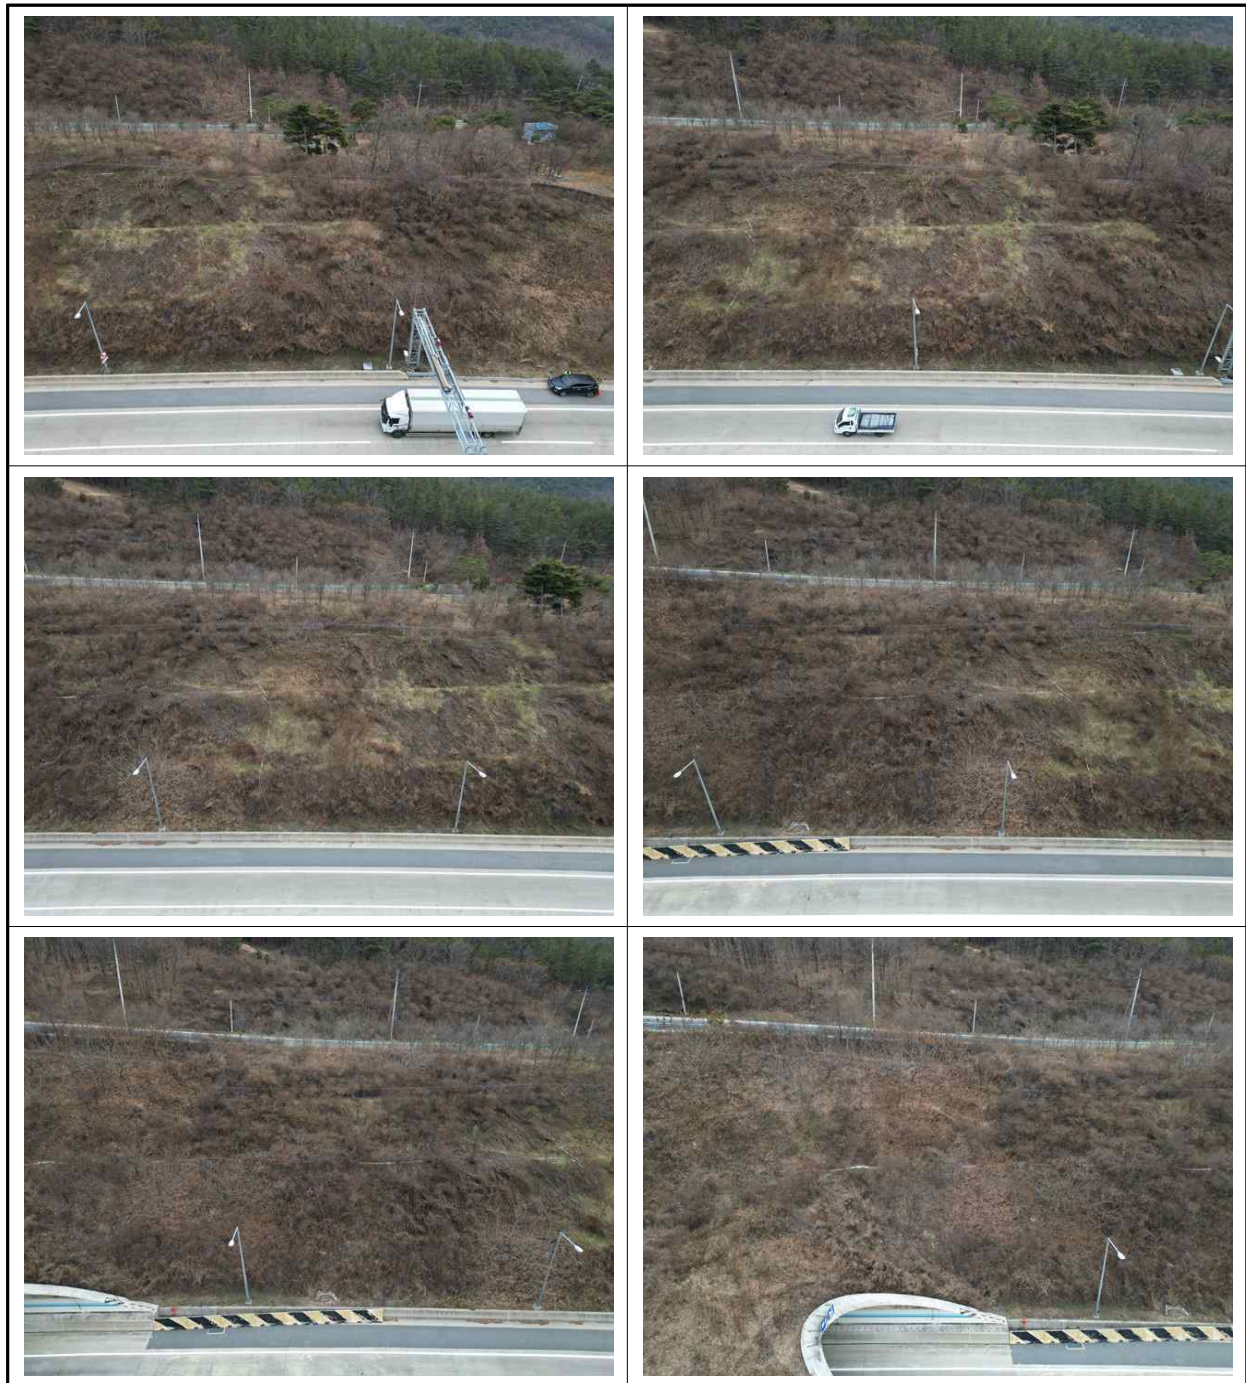
금회 드론촬영 결과, 지하수유출로 인한 결빙, 고드름 등의 손상은 확인되지 않았고, 사면 전반적으로 상태가 양호한 것으로 추정된다. 상부 자연사면 촬영에서도 특이할만한 손상은 보지 않은 것으로 사료되며, 해당 사면은 주기적인 점검을 통한 손상의 발생여부 확인 등의 유지관리가 필요하다.

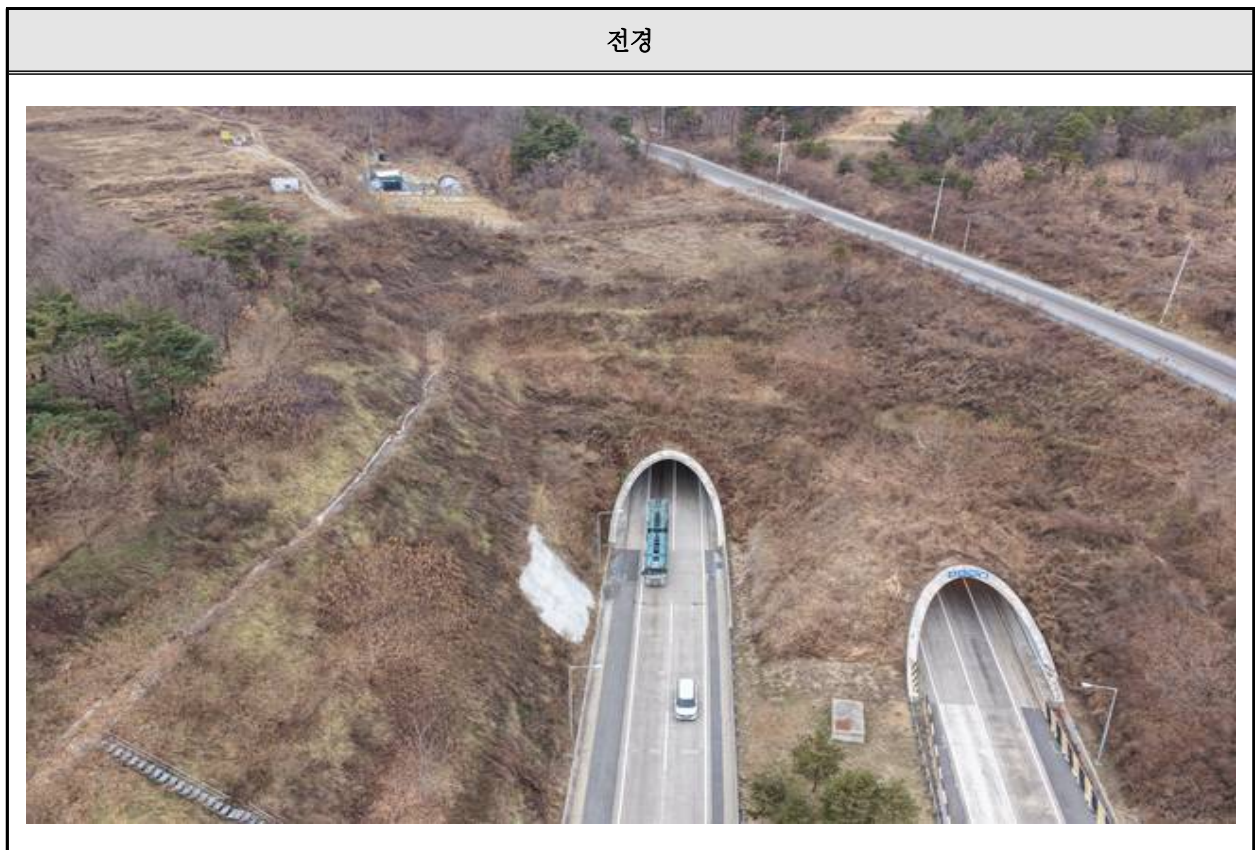
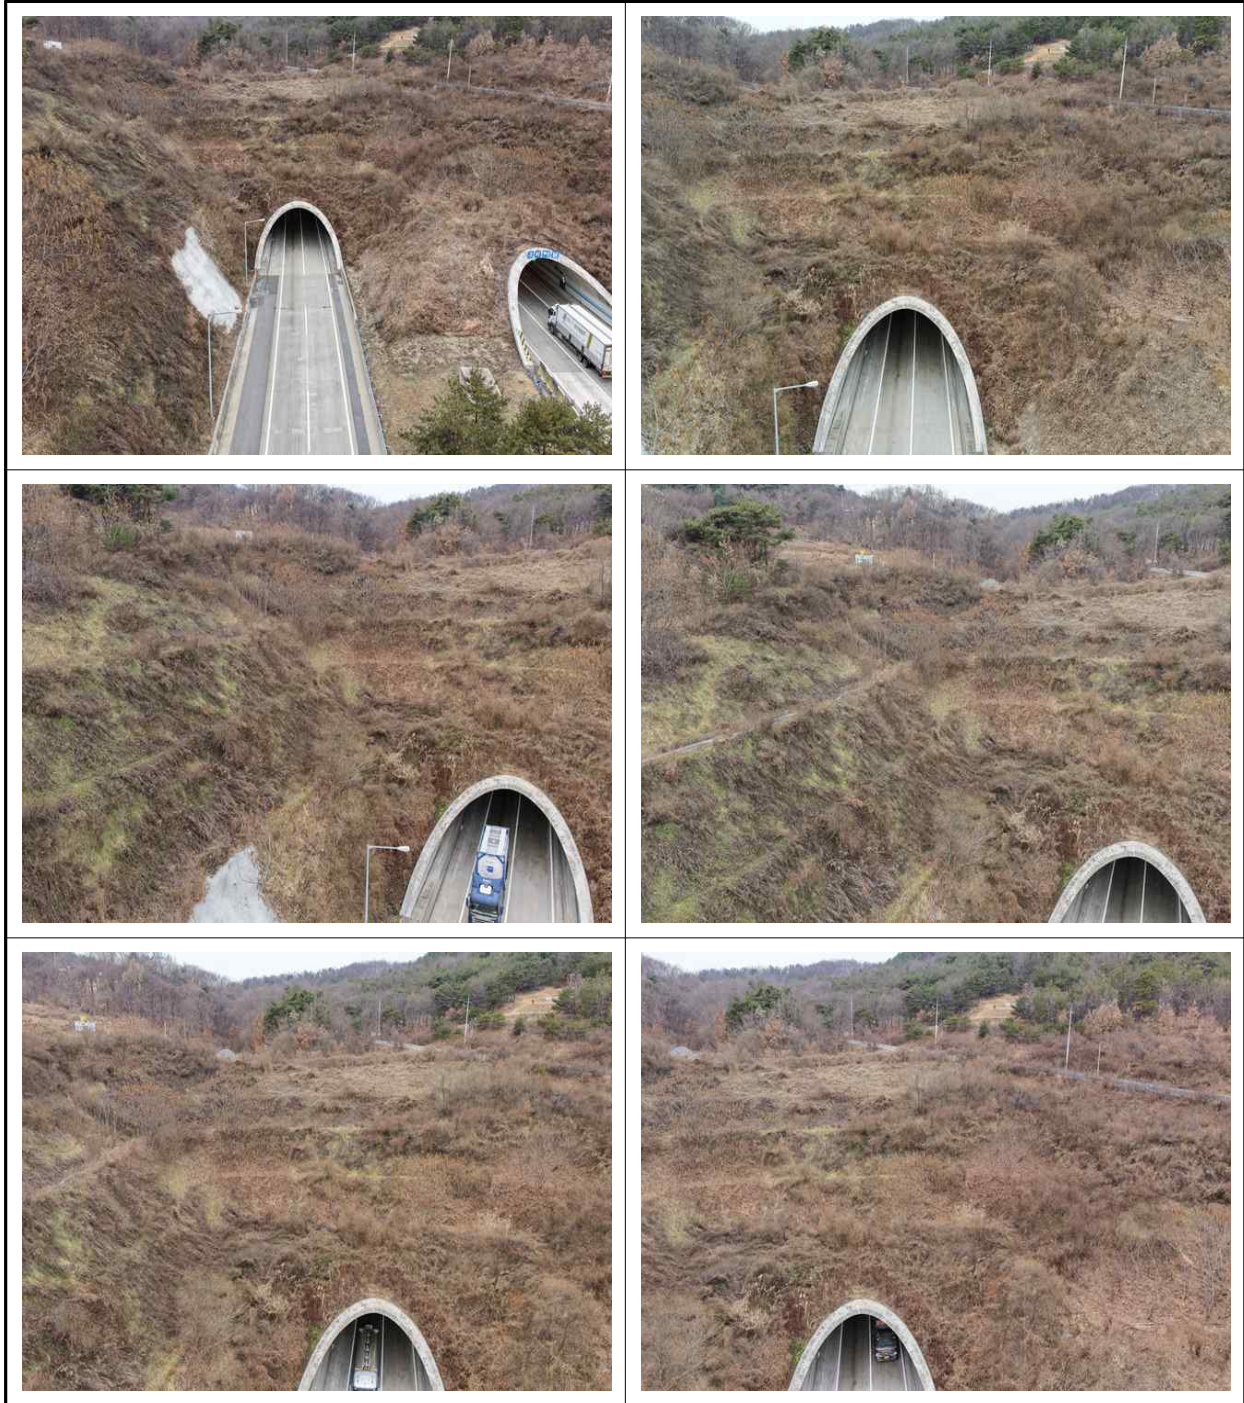
금회 드론촬영 결과, 지하수유출로 인한 결빙, 고드름 등의 손상은 확인되지 않았고, 사면 전반적으로 상태가 양호한 것으로 추정된다. 상부 자연사면 촬영에서도 특이할만한 손상은 보지 않은 것으로 사료되며, 해당 사면은 주기적인 점검을 통한 손상의 발생여부 확인 등의 유지관리가 필요하다.

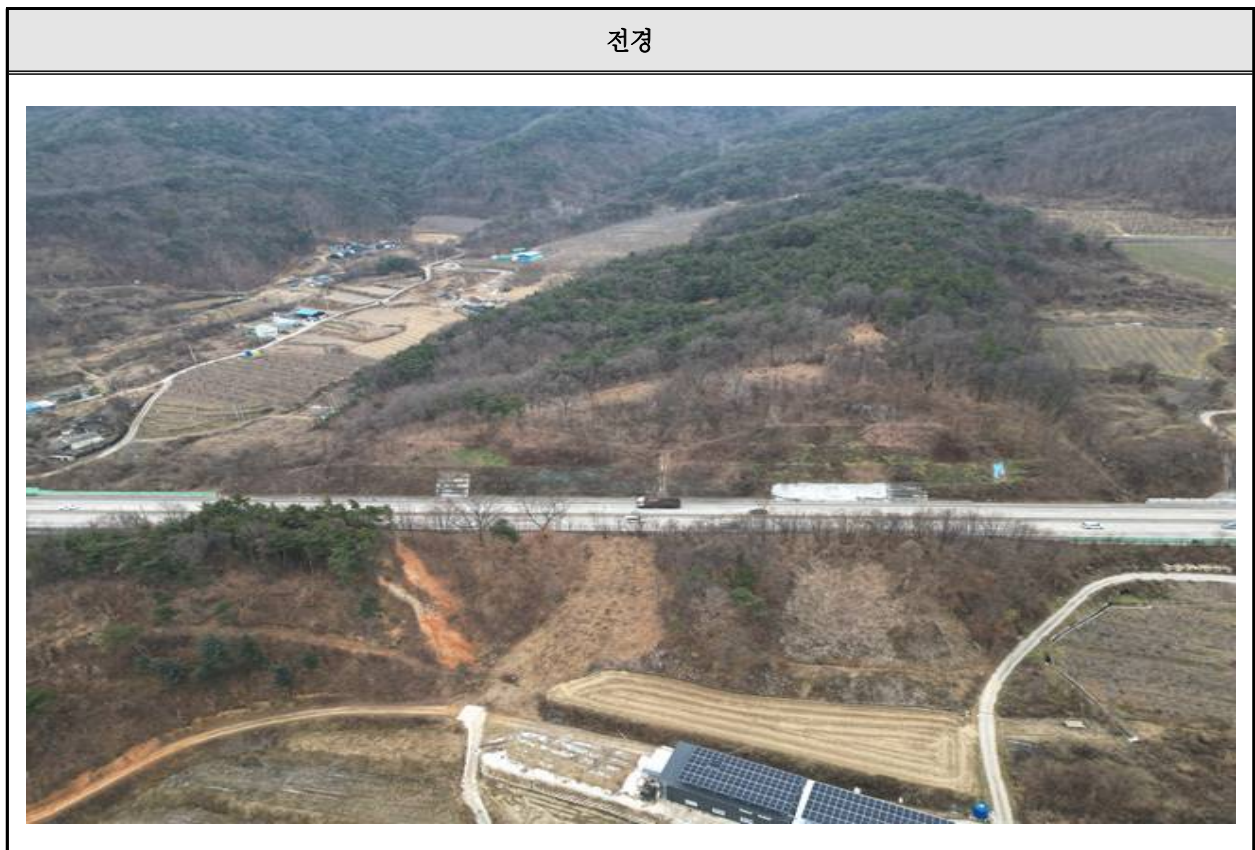
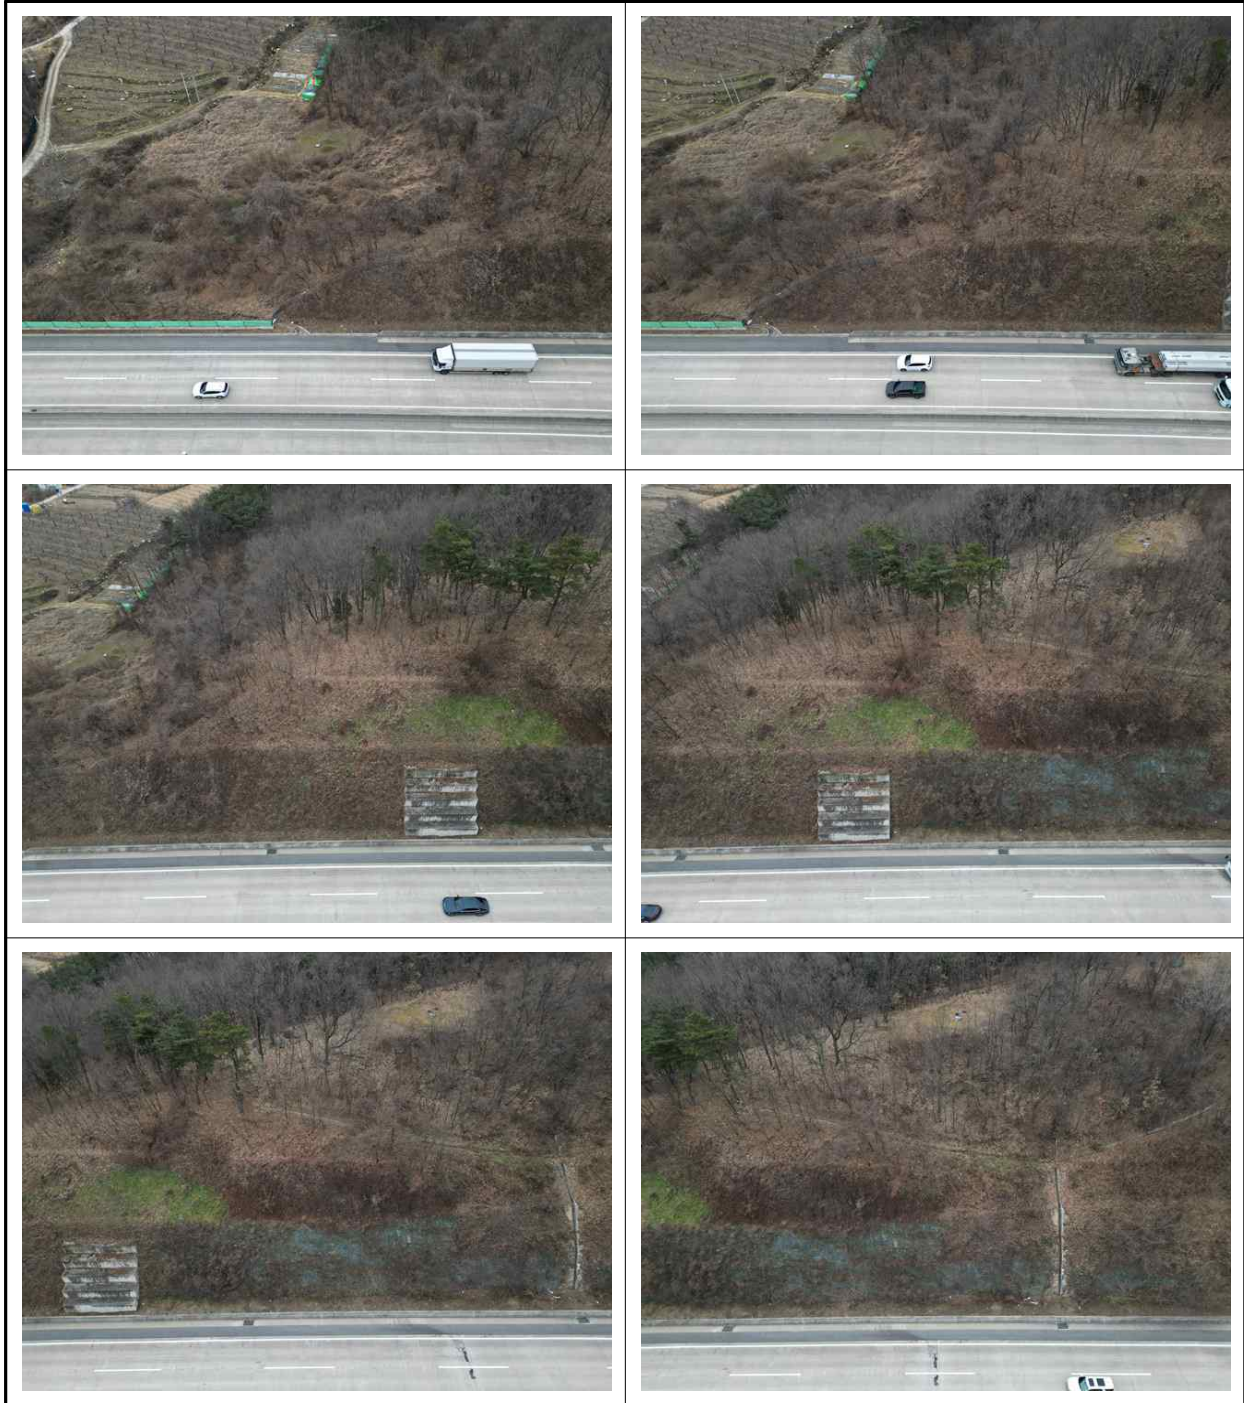
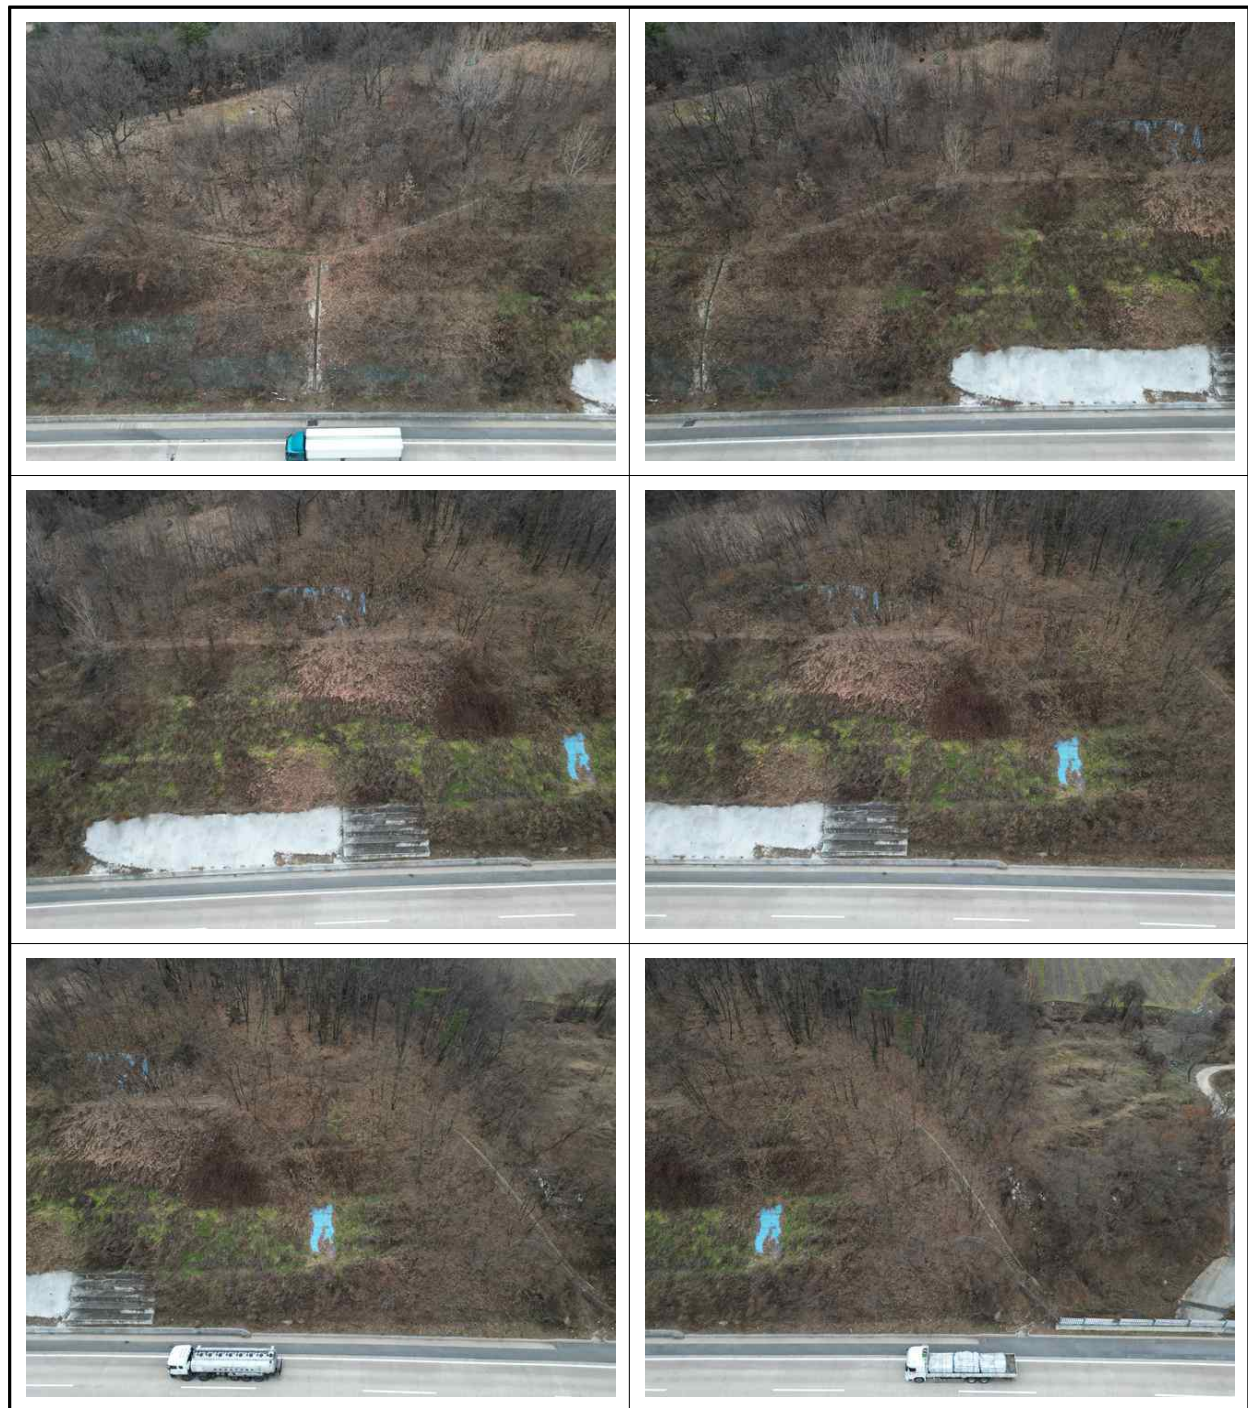
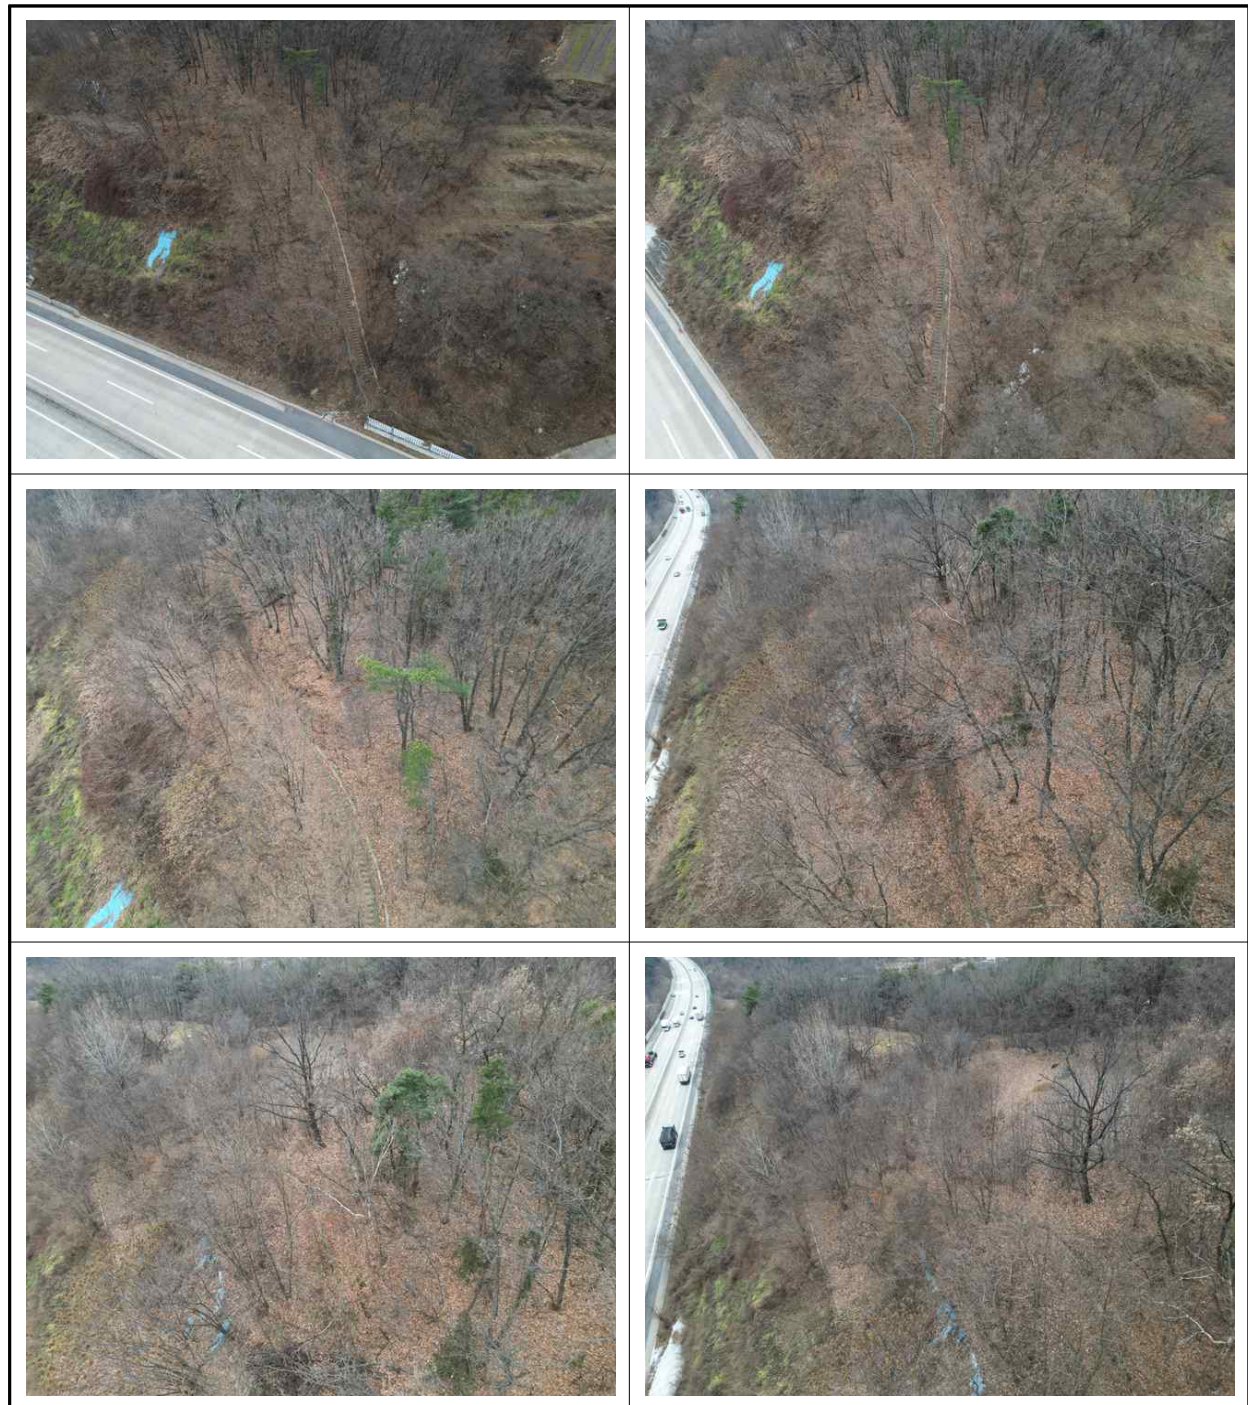
금회 드론촬영 결과, 일부 구간에서 우천시 외부 우수유입으로 인한 세굴 및 유실이 발생하였으며, 현재 외부 우수유입으로 인한 추가적인 손상확산의 방지를 위한 임시보수를 실시한 것으로 확인되었다. 발생한 손상에 대하여, 추가적인 유실로 인한 손상의 확산 방지 및 고속도로 통행 운전자, 점검자 등의 안전성을 확보하기 위한 적절한 보수가 실시되어야 할 것으로 사료된다.

또한, 지하수유출로 인한 결빙, 고드름 등의 손상은 확인되지 않았고, 사면 전반적으로 상태가 양호한 것으로 추정되며, 상부 자연사면 촬영에서도 특이할만한 손상은 보지 않은 것으로 사료되어, 해당 사면은 주기적인 점검을 통한 손상의 발생여부 확인 등의 유지관리가 필요하다.
