# 2025년 하반기 드론촬영 보 고 서

## 절 토 사 면

2025. 12

상 주 영 천 고 속 도 로

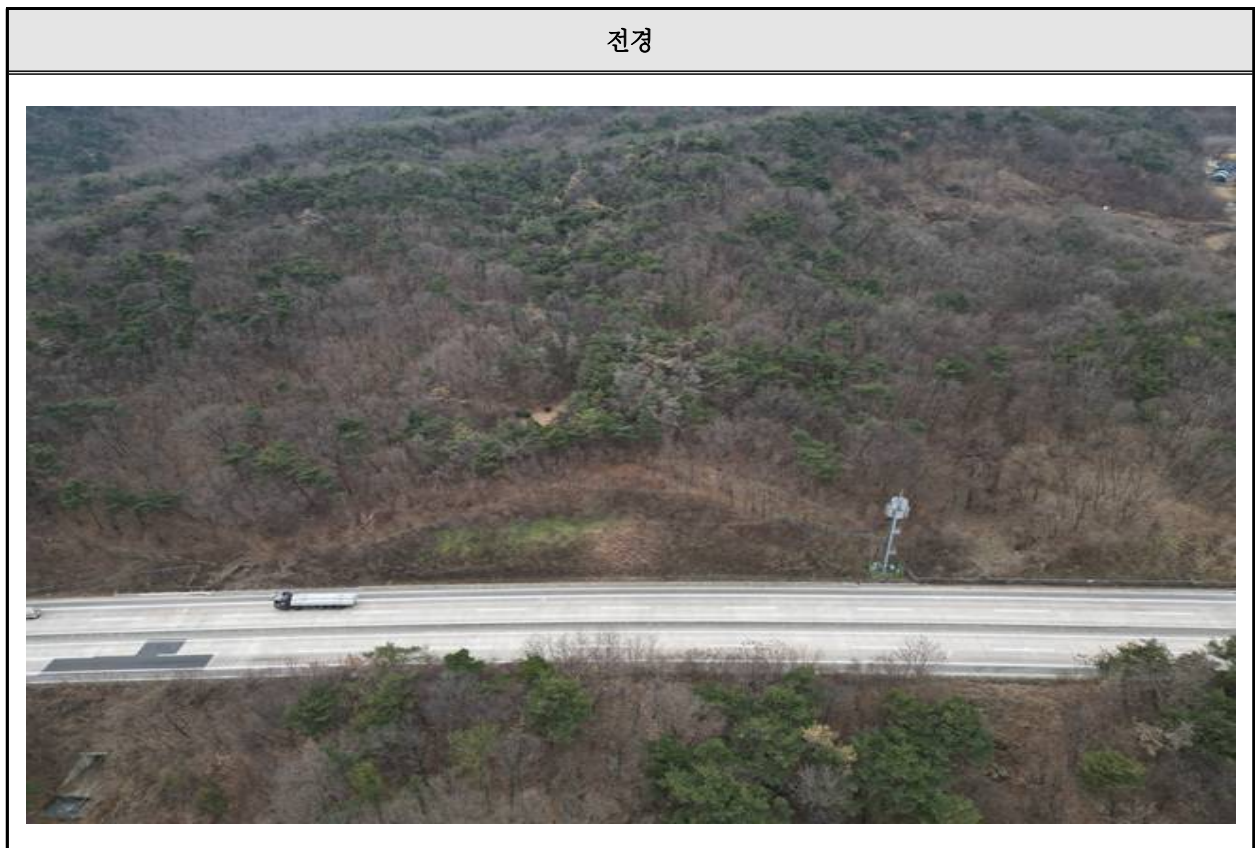
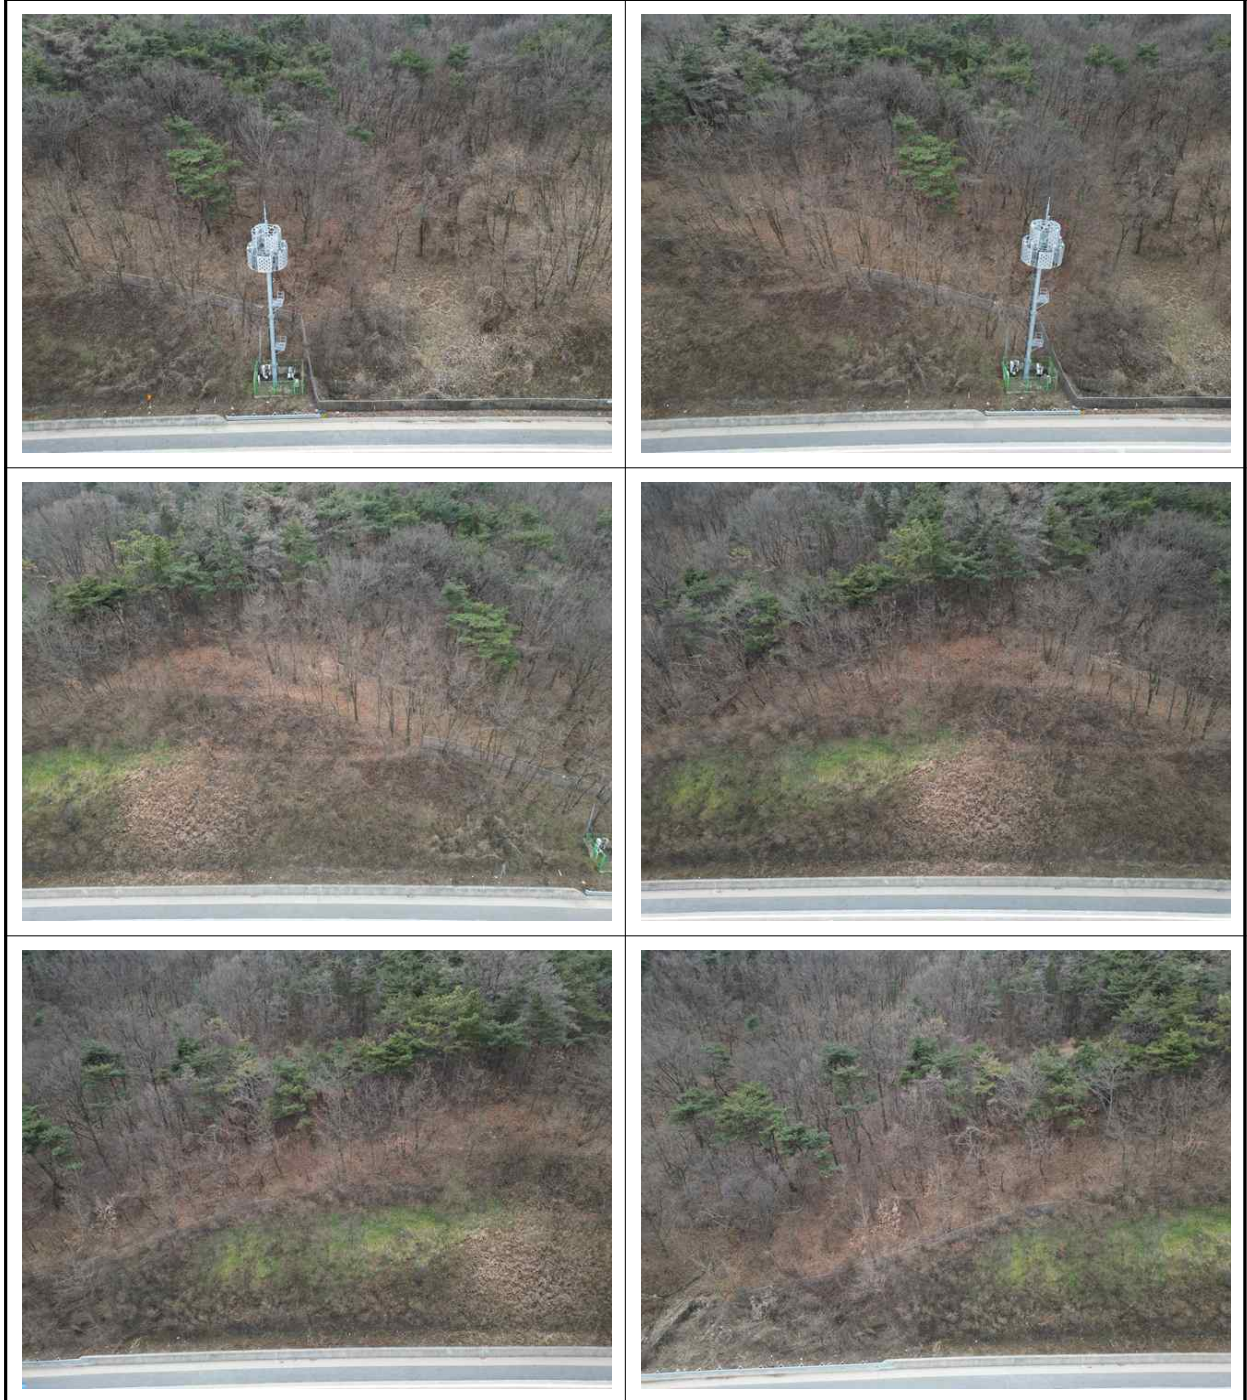
금회 드론촬영 결과, 지하수유출로 인한 결빙, 고드름 등의 손상은 확인되지 않았고, 사면 전반적으로 상태가 양호한 것으로 추정된다. 상부 자연사면 촬영에서도 특이할만한 손상은 보지 않은 것으로 사료되며, 해당 사면은 주기적인 점검을 통한 손상의 발생여부 확인 등의 유지관리가 필요하다.

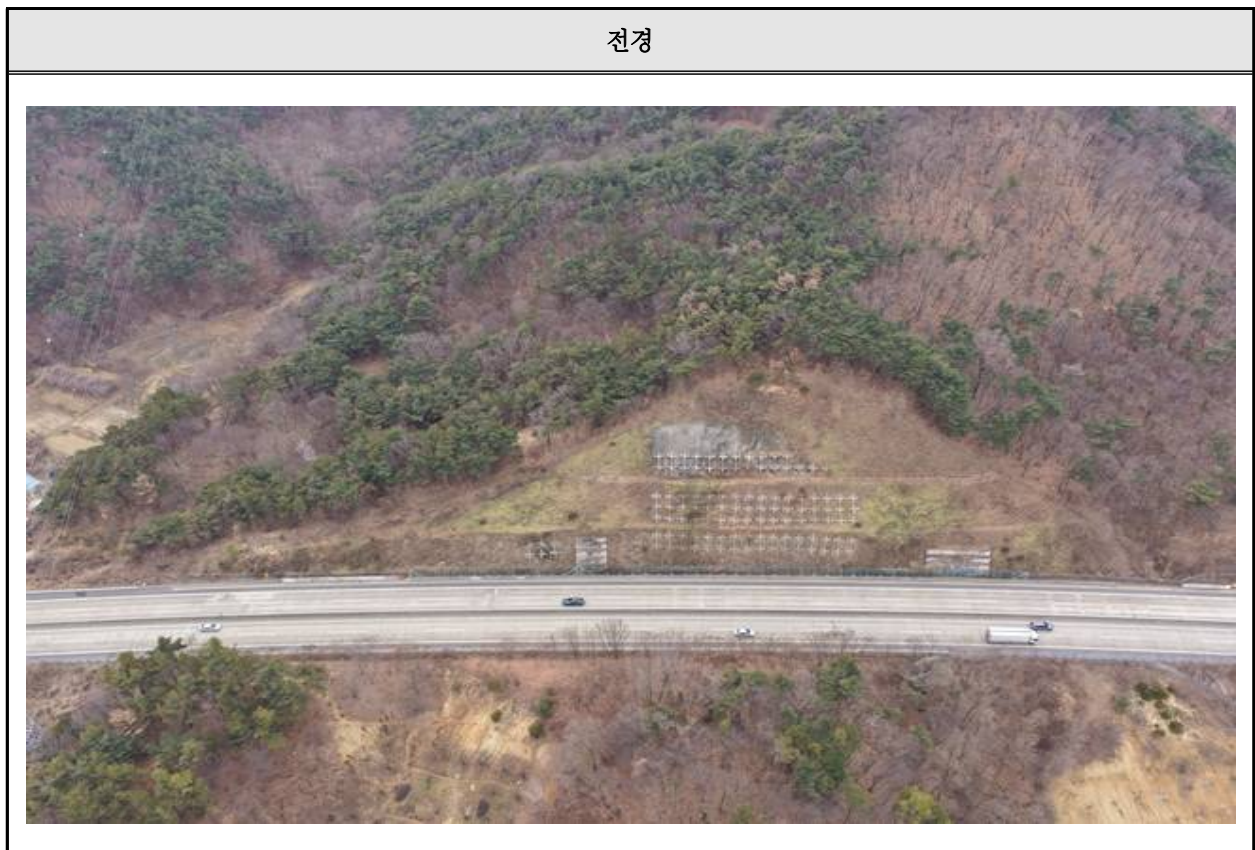
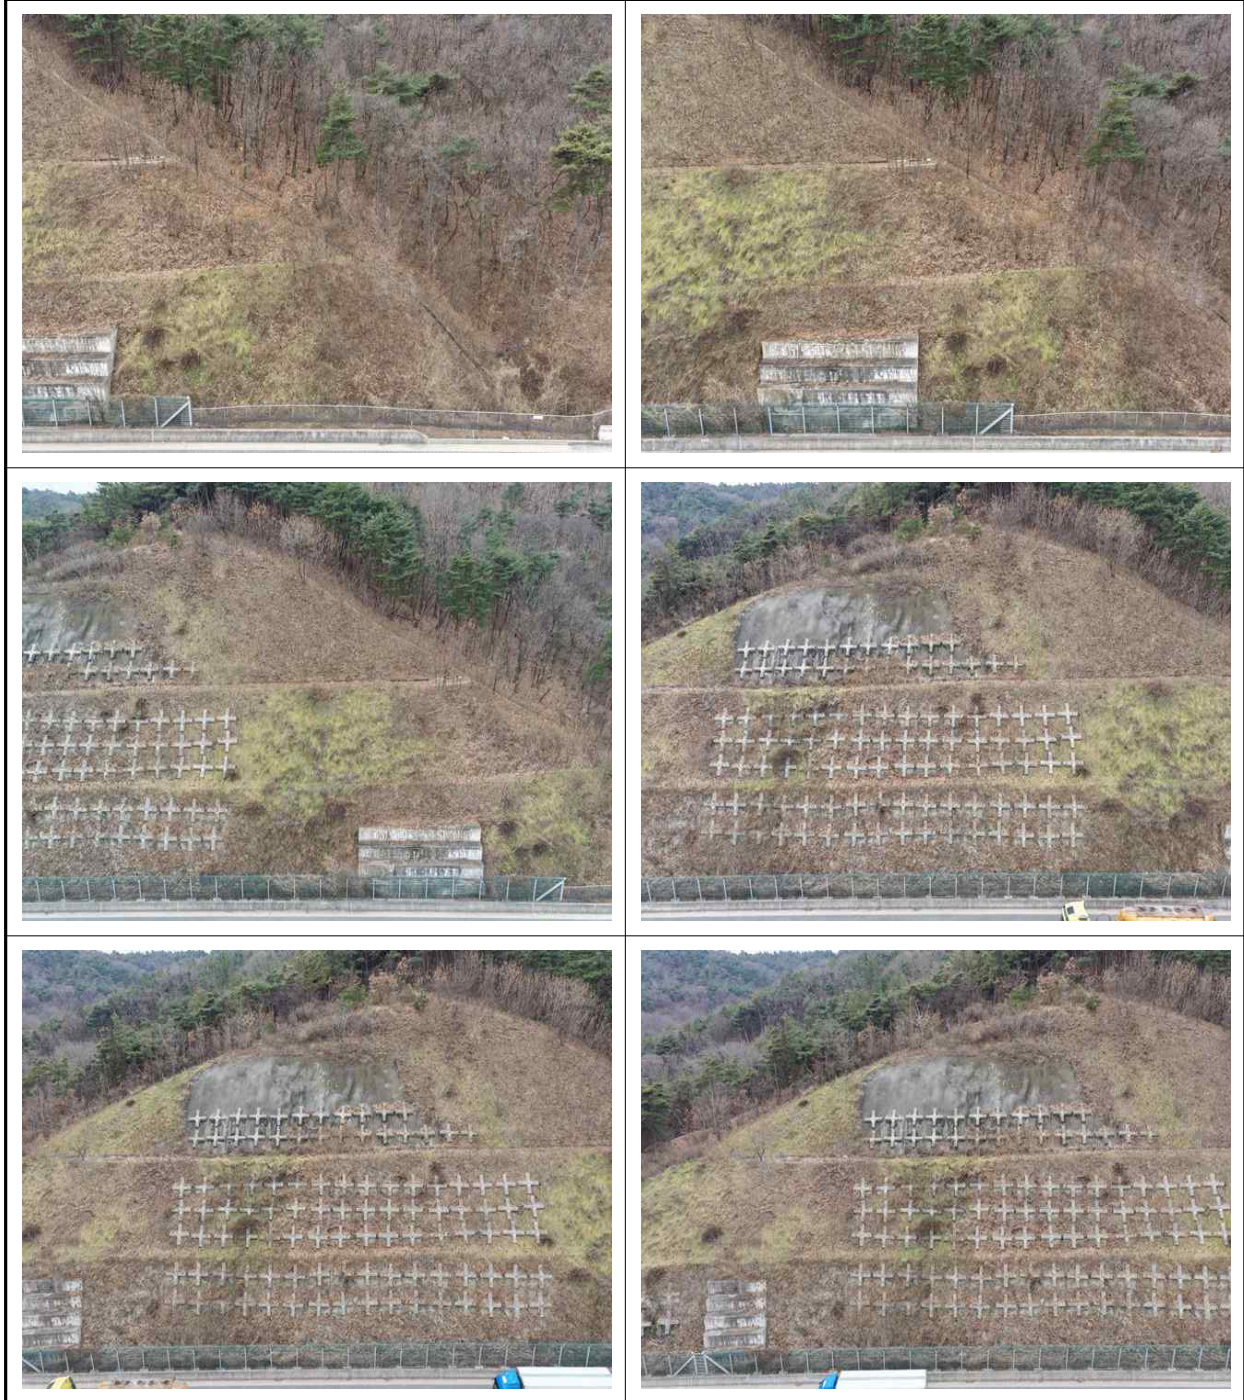
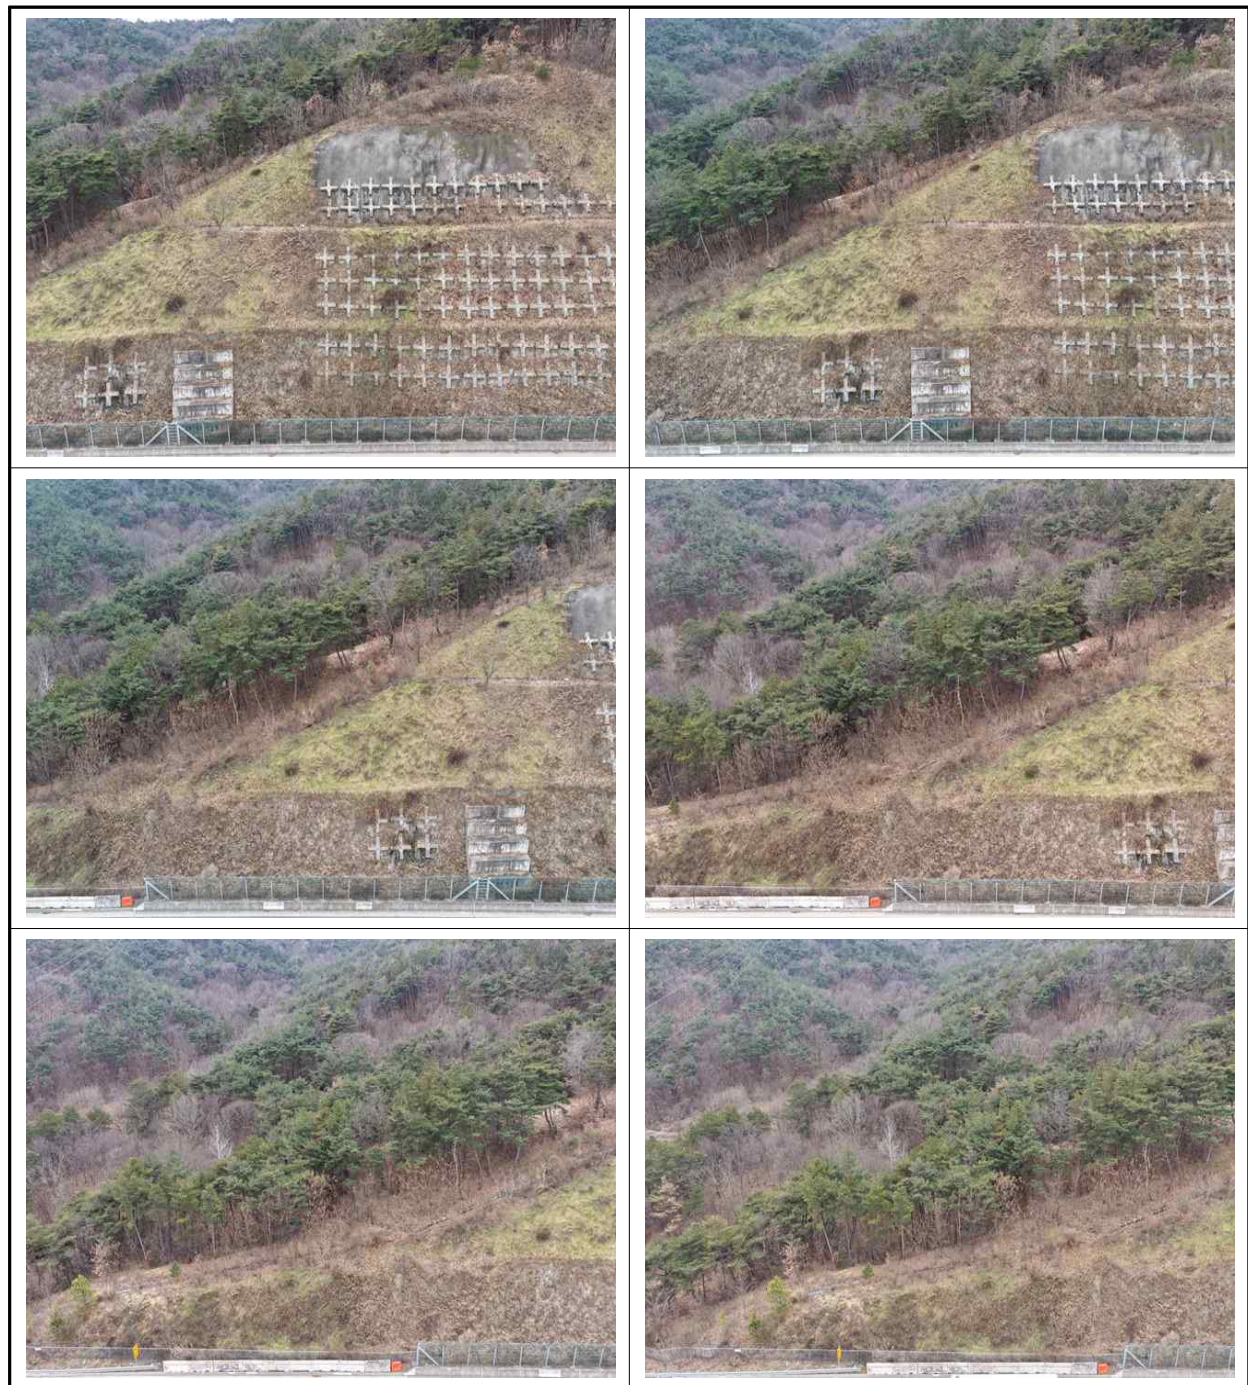
금회 드론촬영 결과, 지하수유출로 인한 결빙, 고드름 등의 손상은 확인되지 않았고, 사면 전반적으로 상태가 양호한 것으로 추정된다. 상부 자연사면 촬영에서도 특이할만한 손상은 보지 않은 것으로 사료되며, 해당 사면은 주기적인 점검을 통한 손상의 발생여부 확인 등의 유지관리가 필요하다.

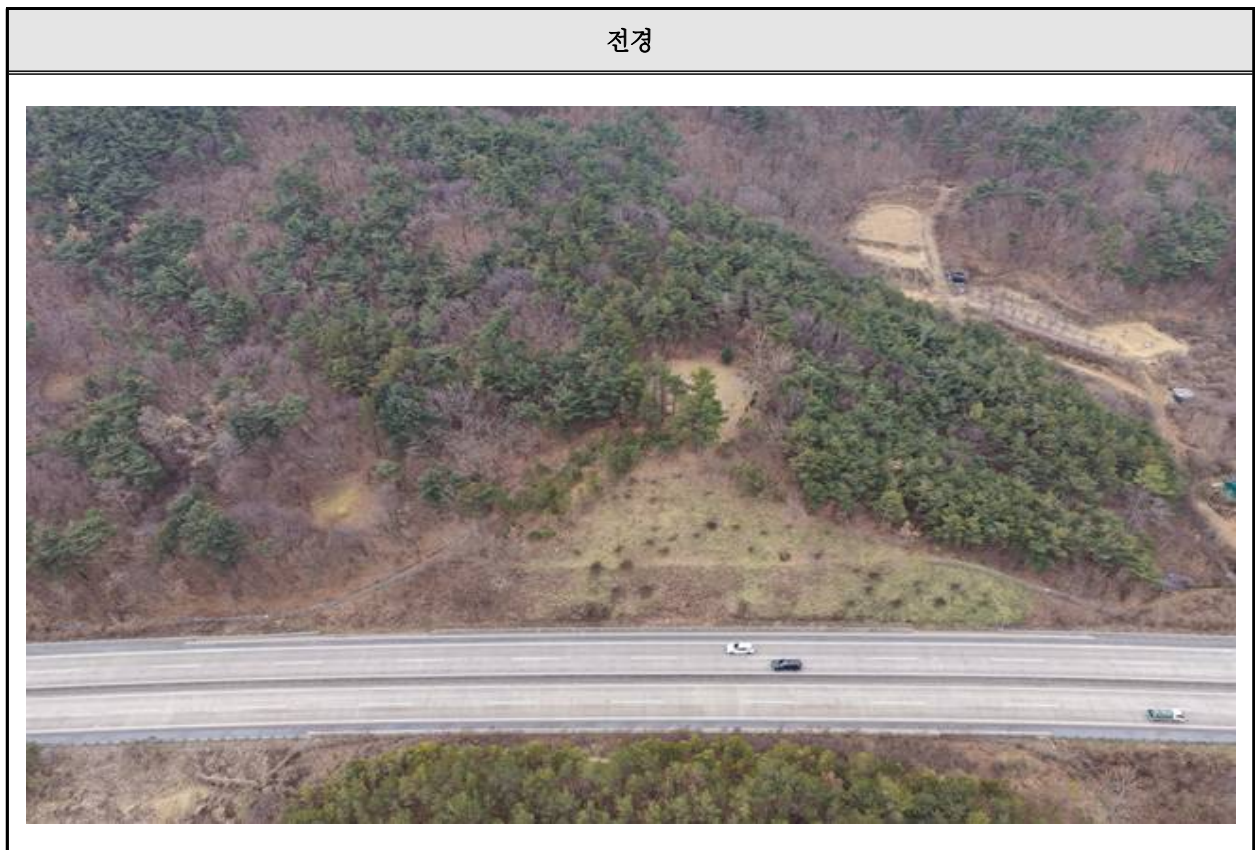
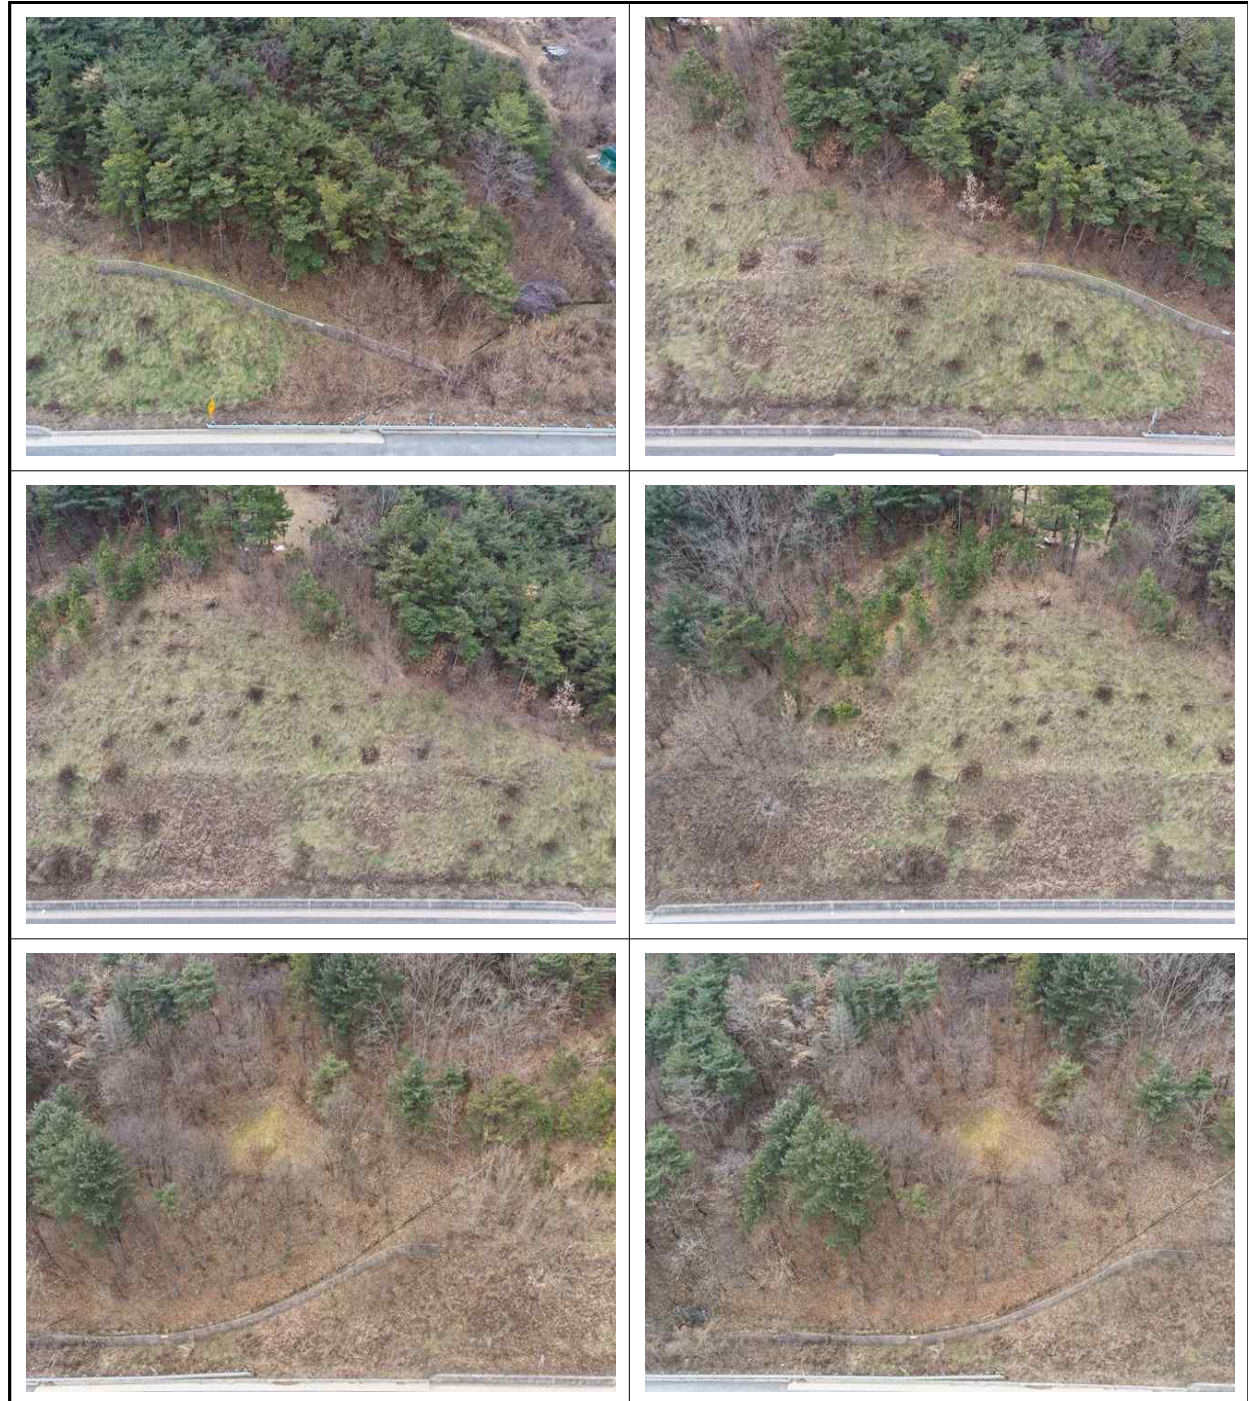
금회 드론촬영 결과, 지하수유출로 인한 결빙, 고드름 등의 손상은 확인되지 않았고, 사면 전반적으로 상태가 양호한 것으로 추정된다. 상부 자연사면 촬영에서도 특이할만한 손상은 보지 않은 것으로 사료되며, 해당 사면은 주기적인 점검을 통한 손상의 발생여부 확인 등의 유지관리가 필요하다.

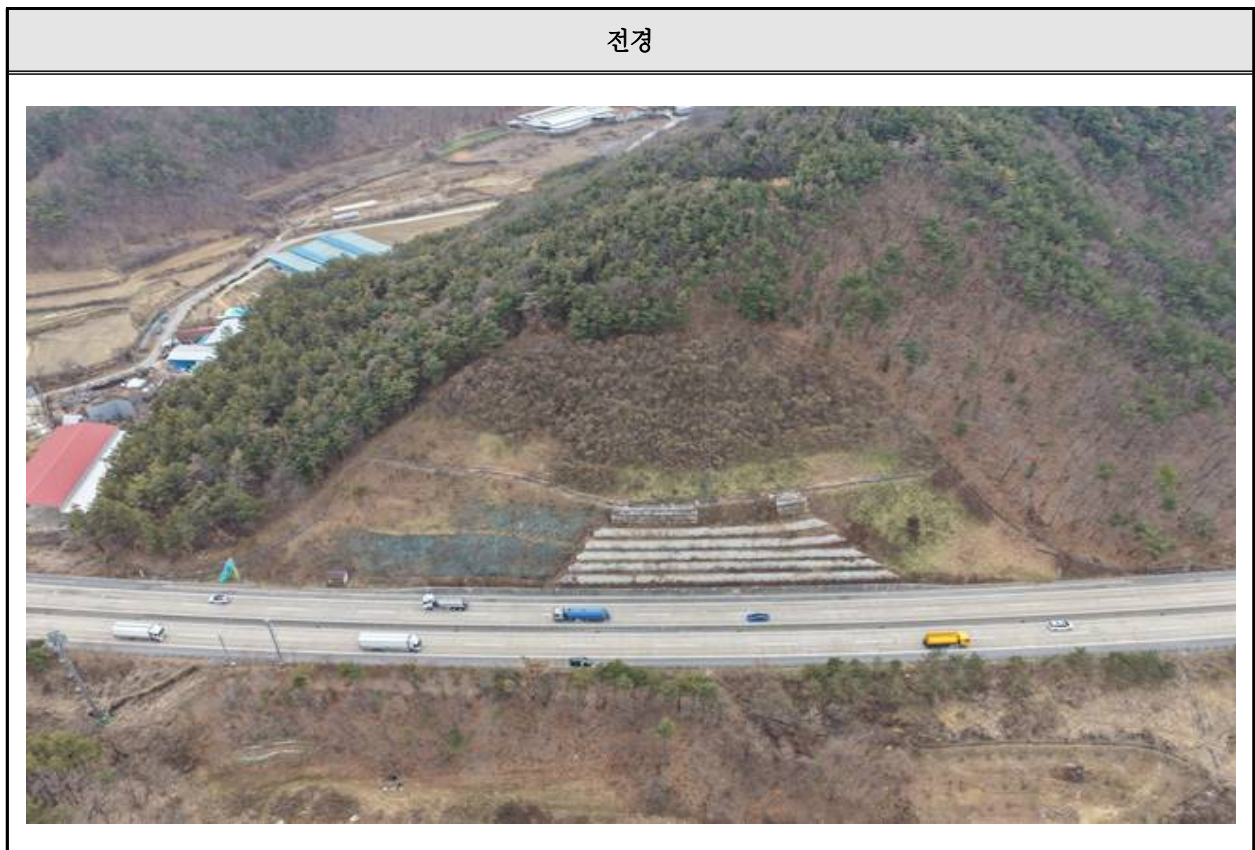
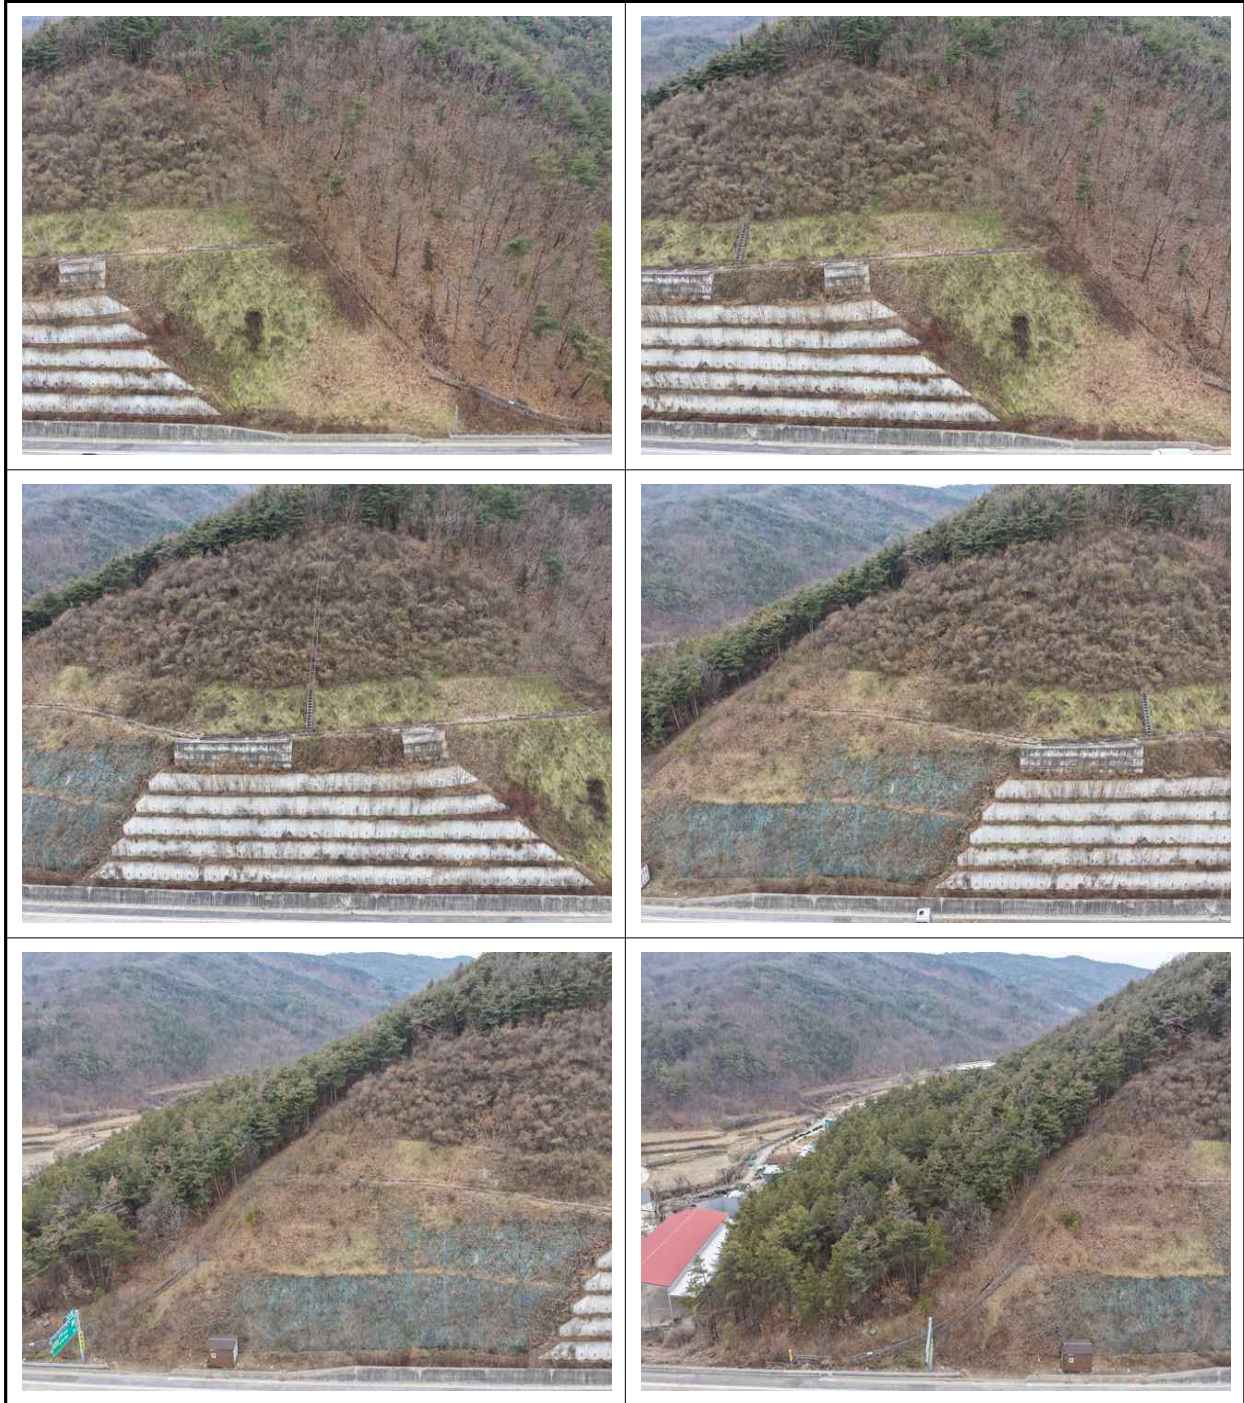
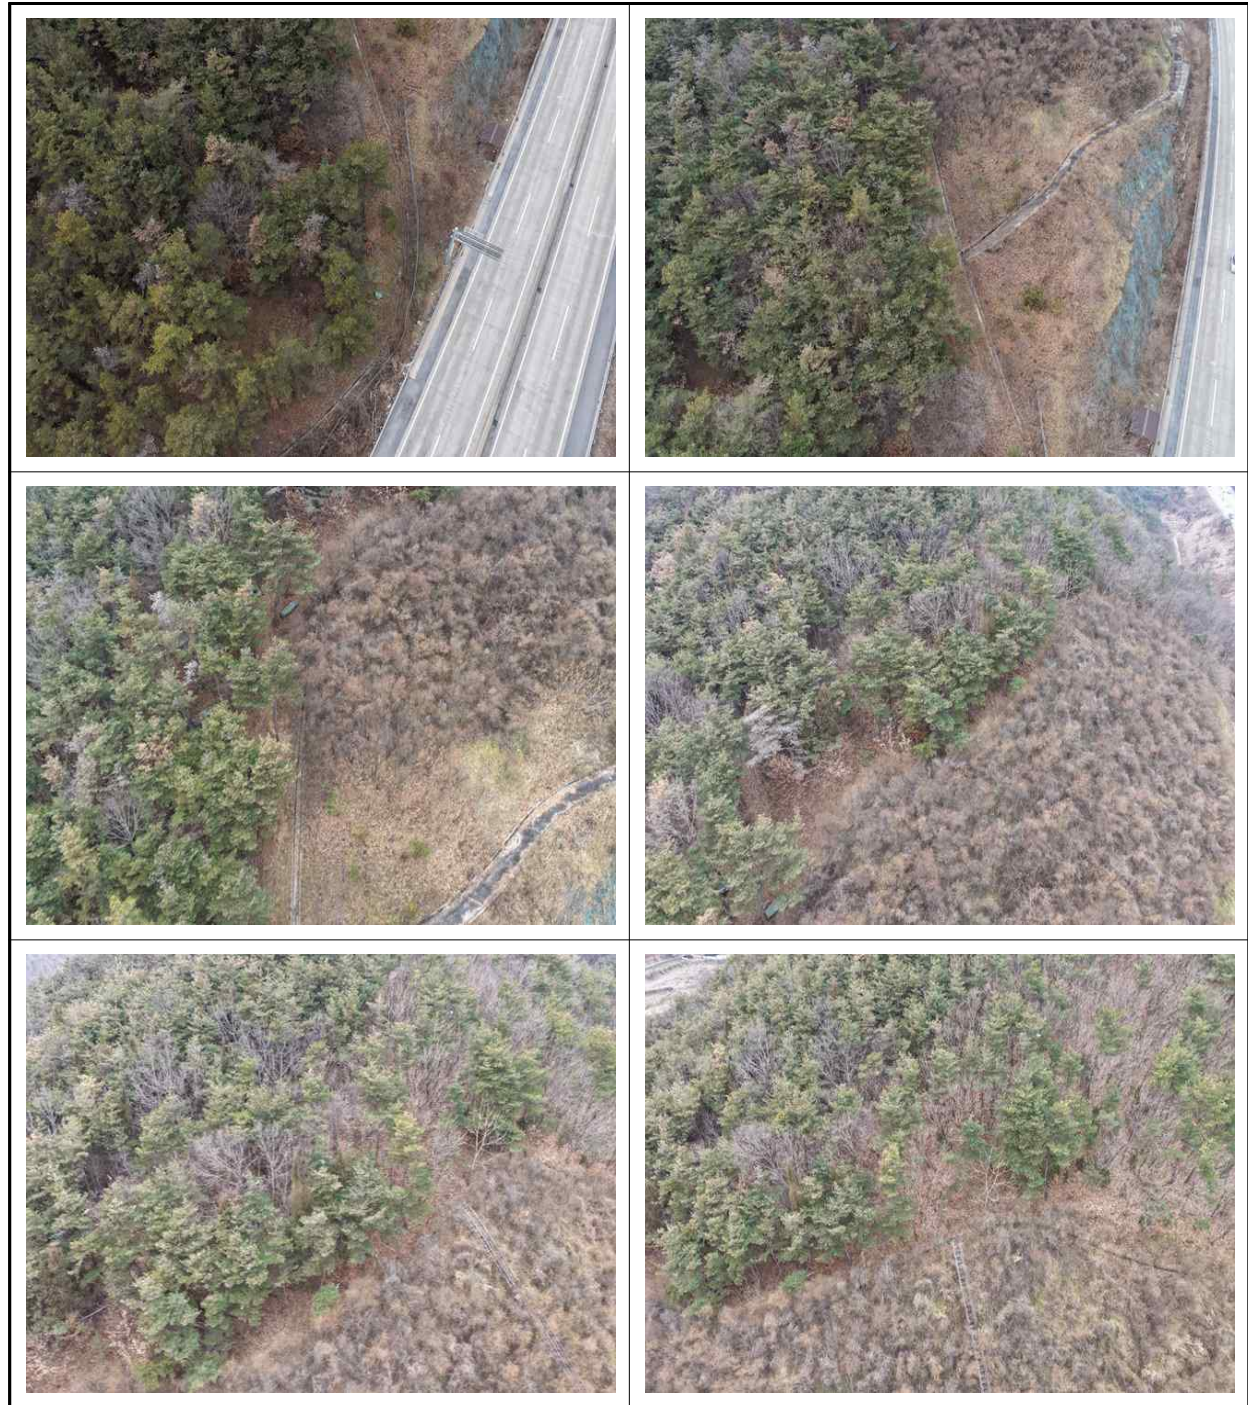
금회 드론촬영 결과, 지하수유출로 인한 결빙, 고드름 등의 손상은 확인되지 않았고, 사면 전반적으로 상태가 양호한 것으로 추정된다. 상부 자연사면 촬영에서도 특이할만한 손상은 보지 않은 것으로 사료되며, 해당 사면은 주기적인 점검을 통한 손상의 발생여부 확인 등의 유지관리가 필요하다.

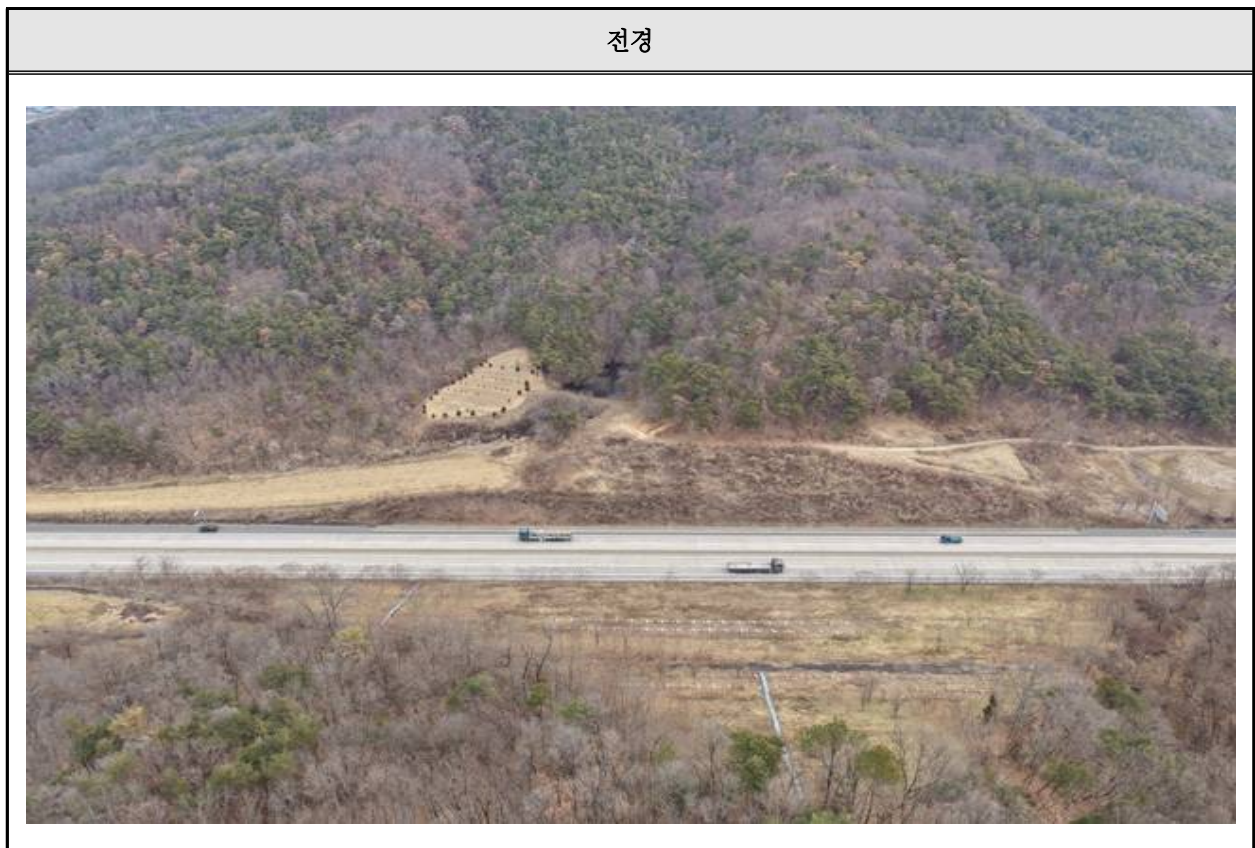
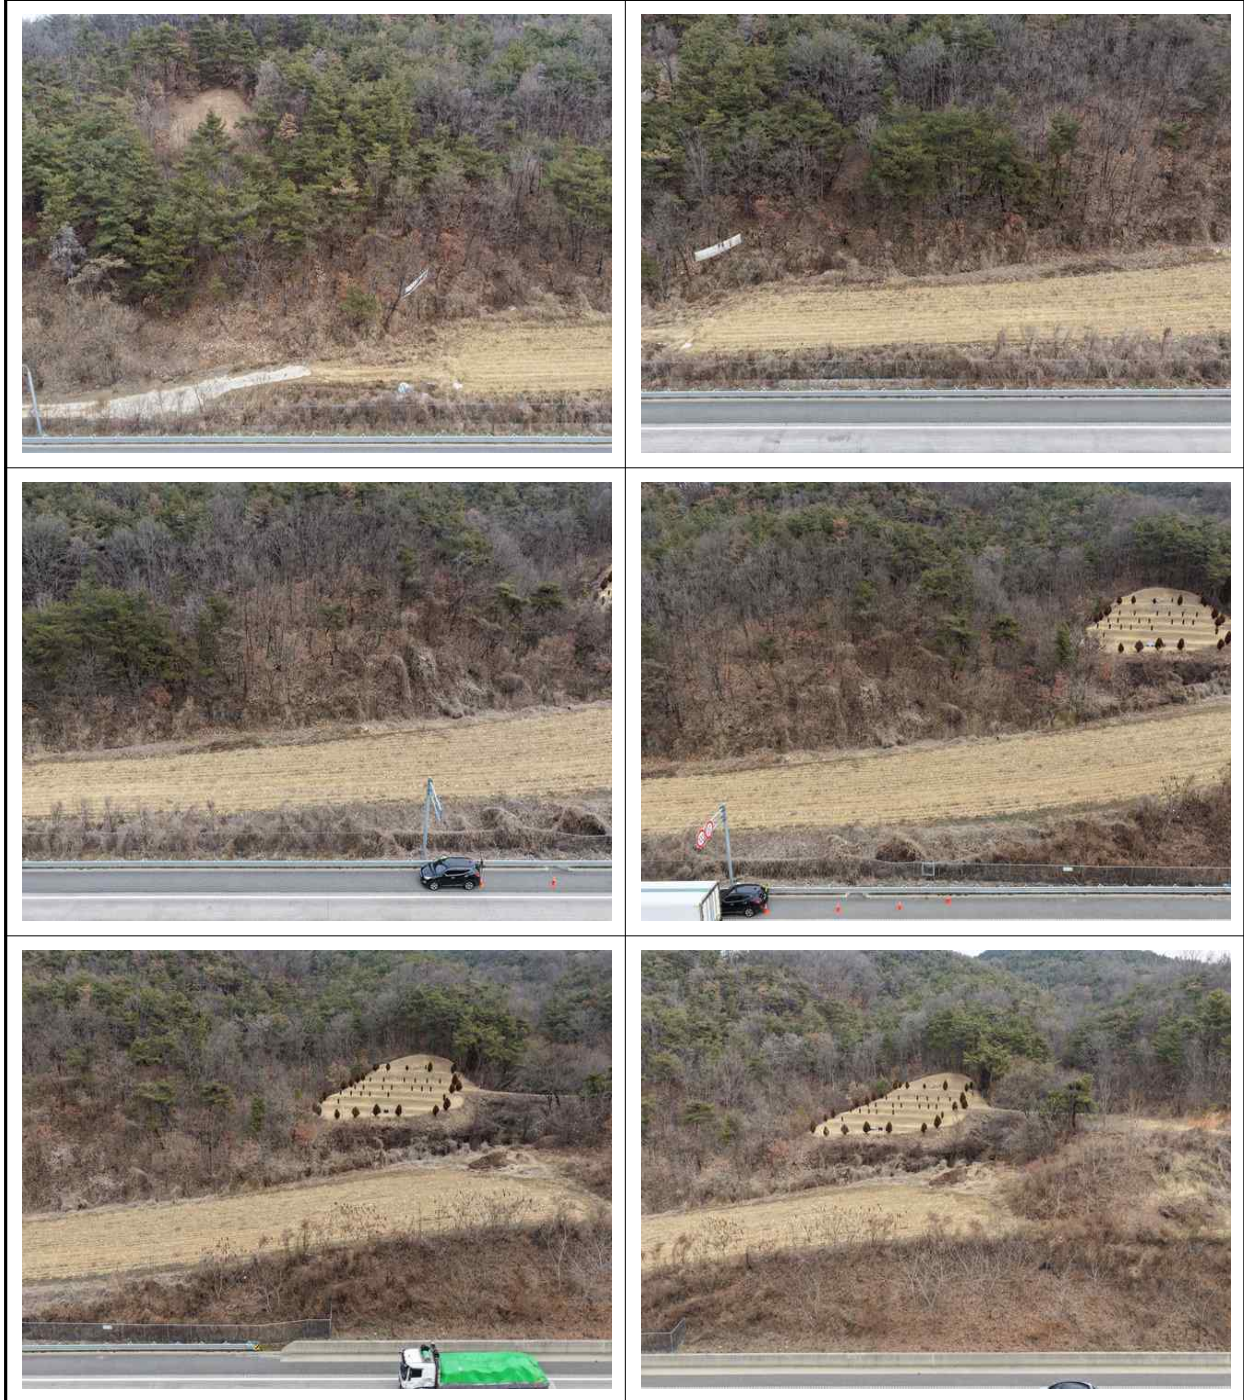
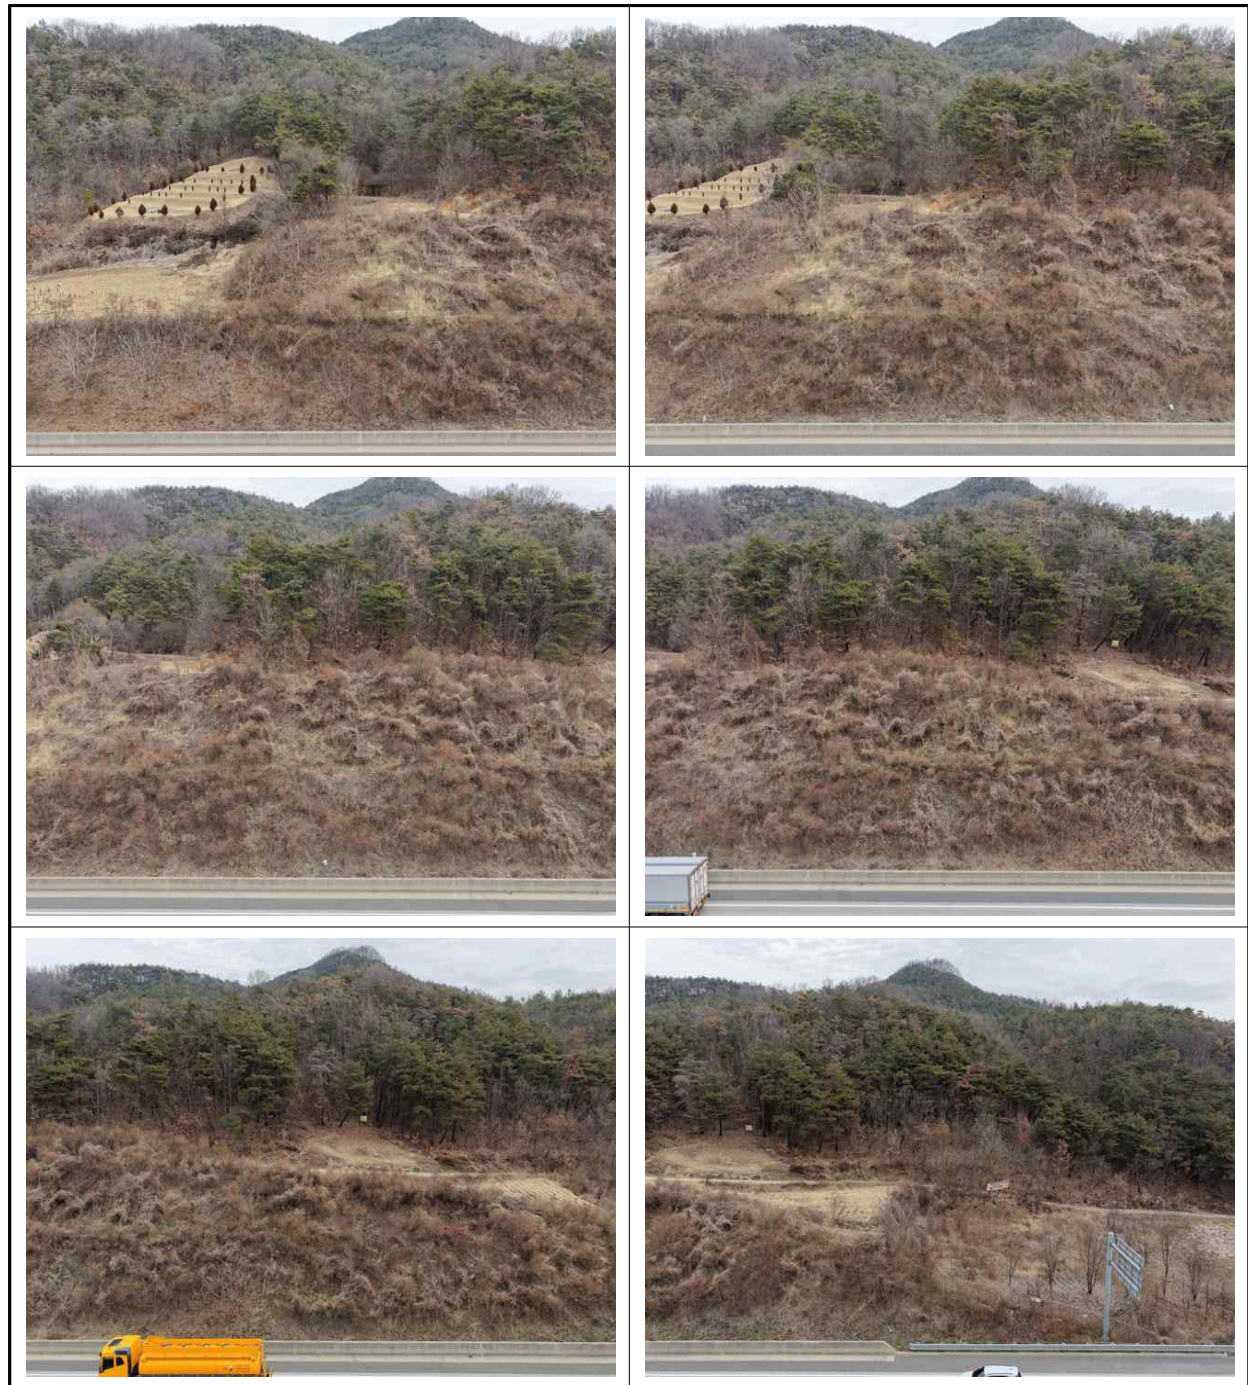
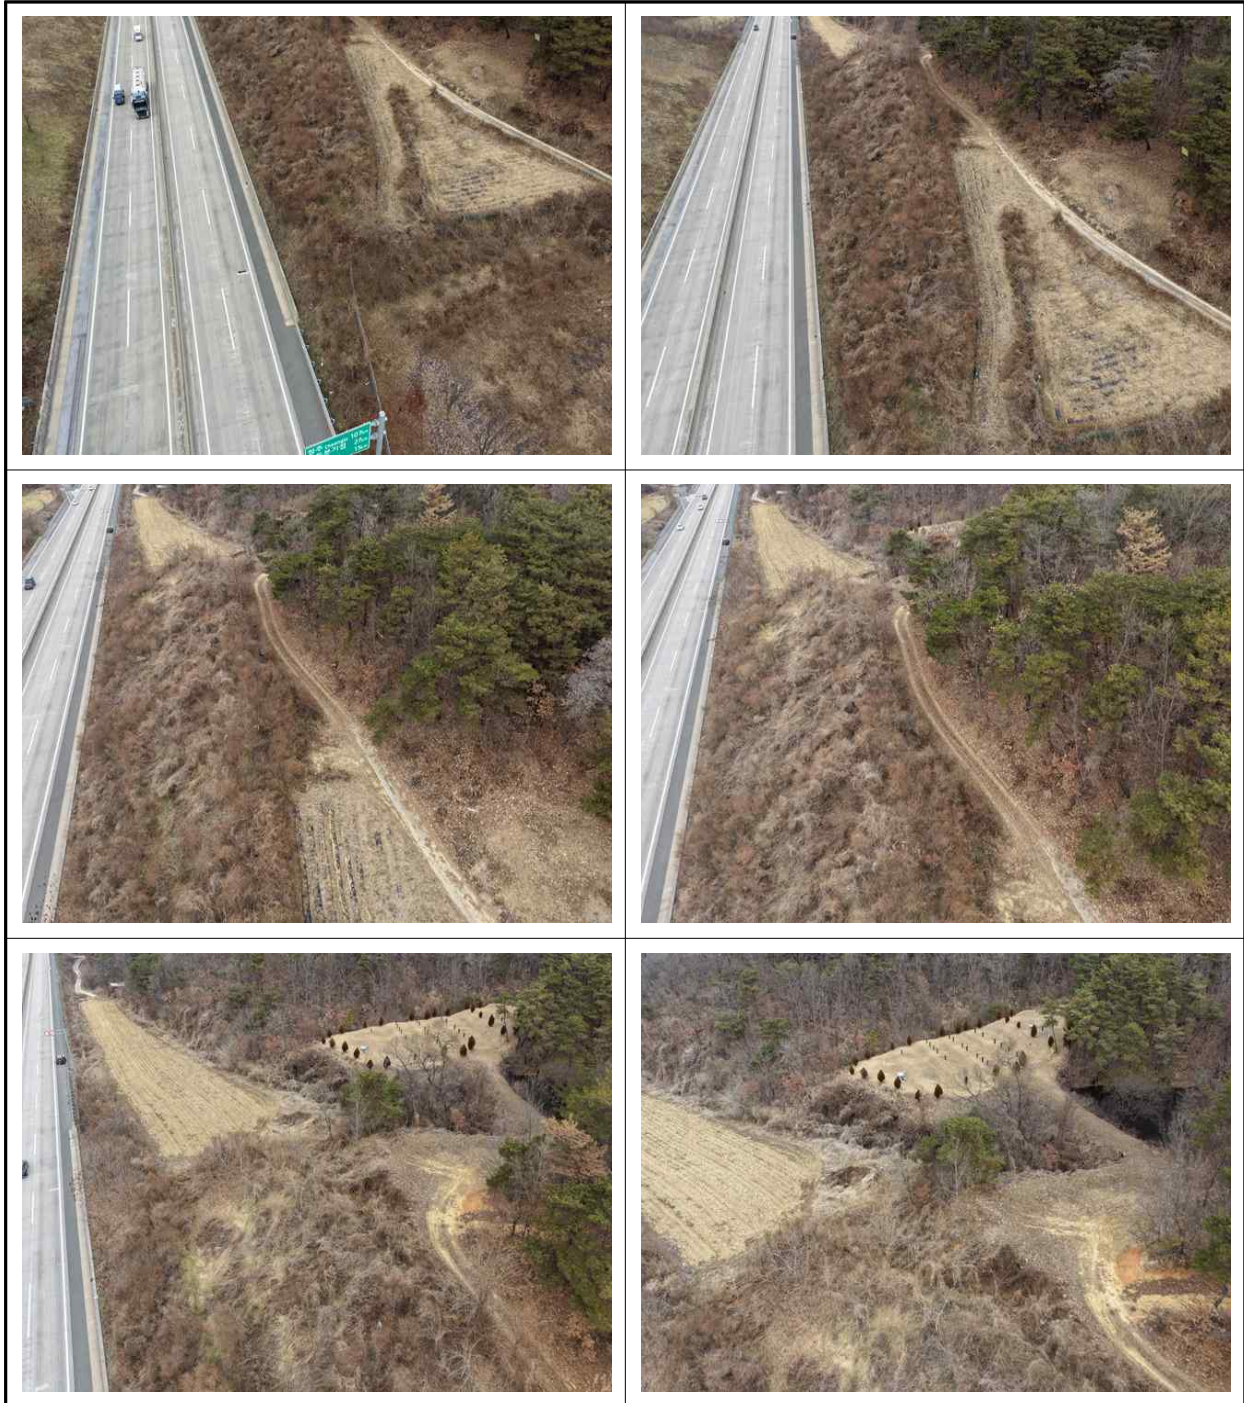
금회 드론촬영 결과, 지하수유출로 인한 결빙, 고드름 등의 손상은 확인되지 않았고, 사면 전반적으로 상태가 양호한 것으로 추정된다. 상부 자연사면 촬영에서도 특이할만한 손상은 보지 않은 것으로 사료되며, 해당 사면은 주기적인 점검을 통한 손상의 발생여부 확인 등의 유지관리가 필요하다.
