# 2025년 하반기 드론촬영 보 고 서

## 절 토 사 면

2025. 12

상 주 영 천 고 속 도 로

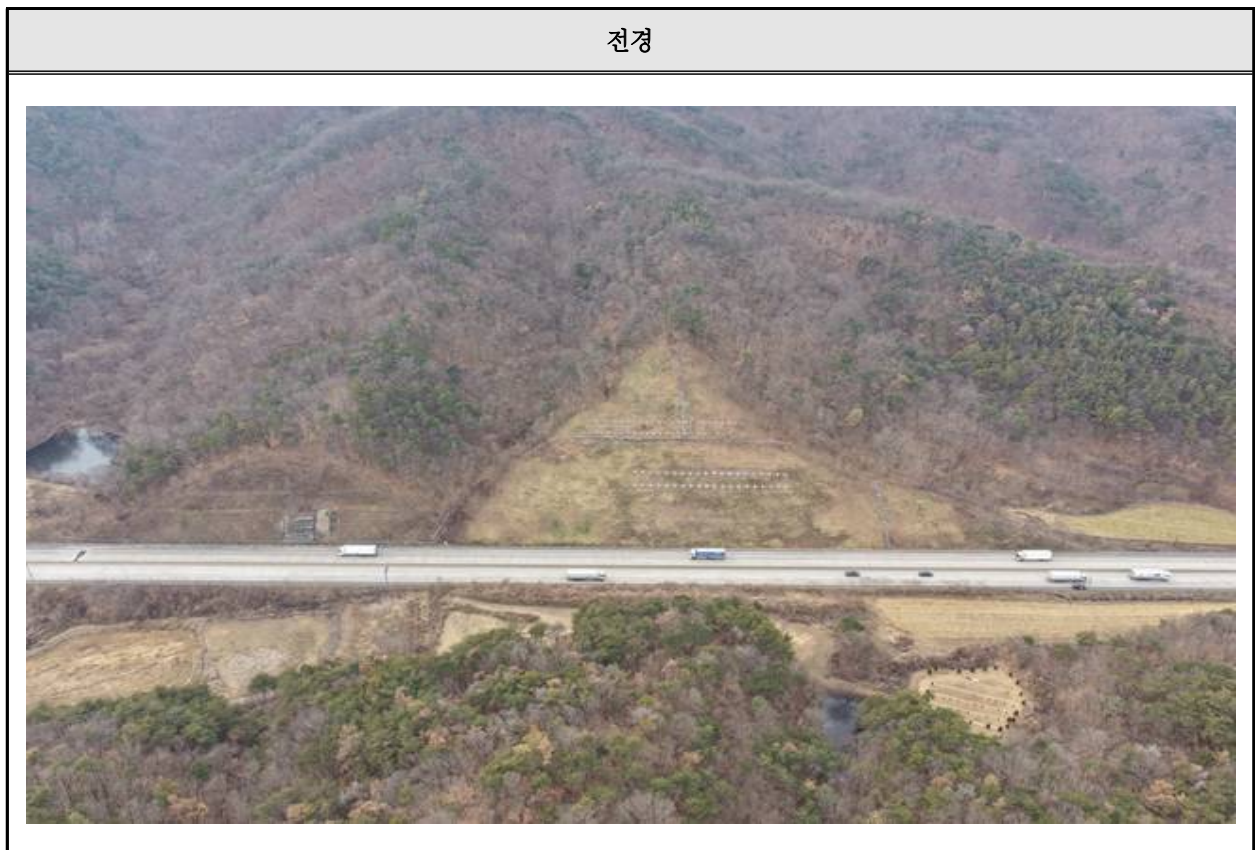
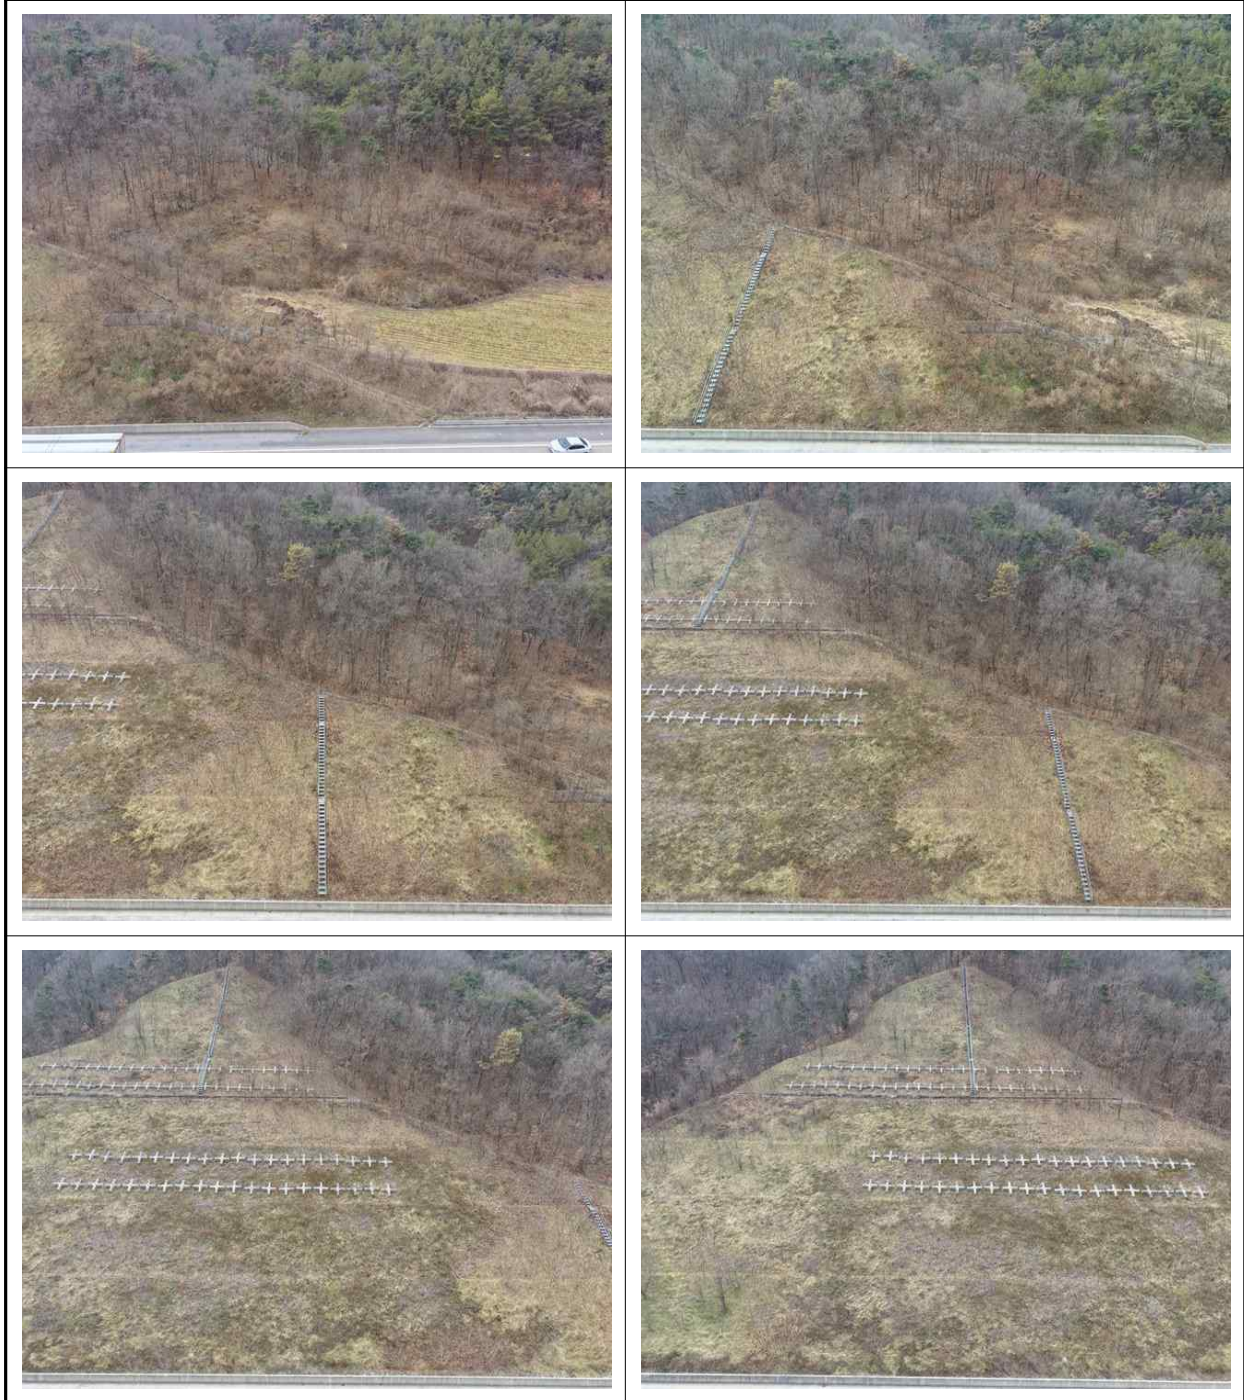
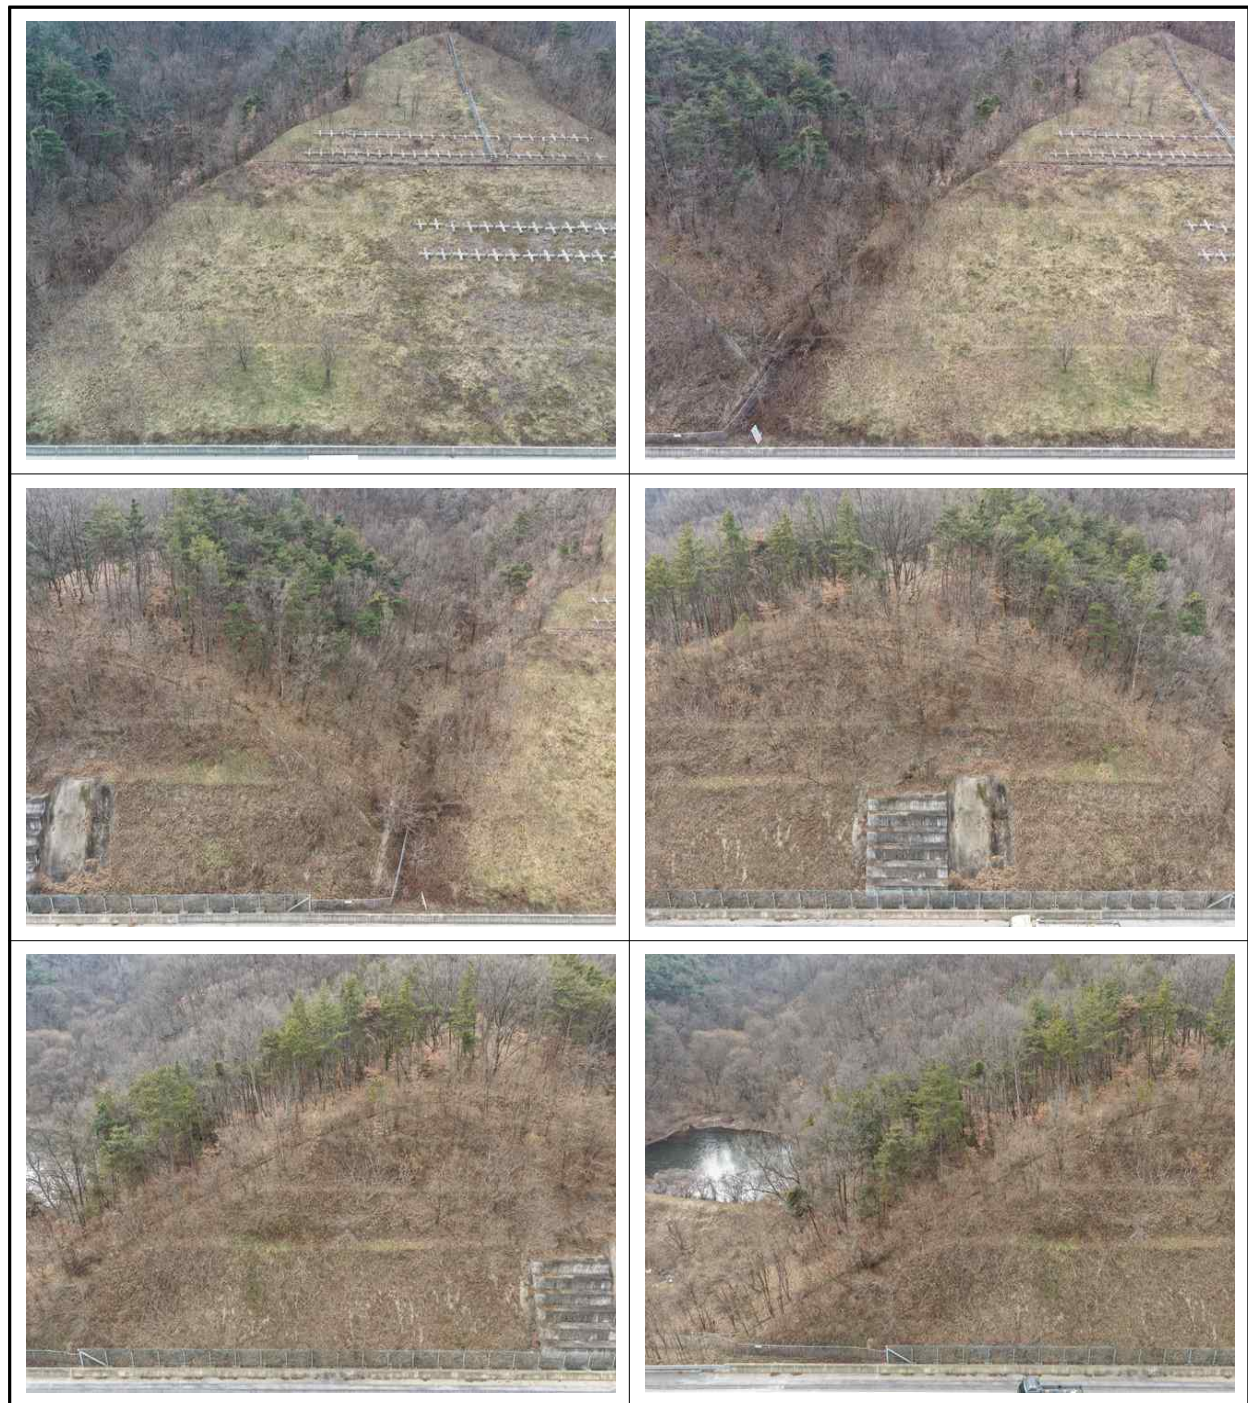
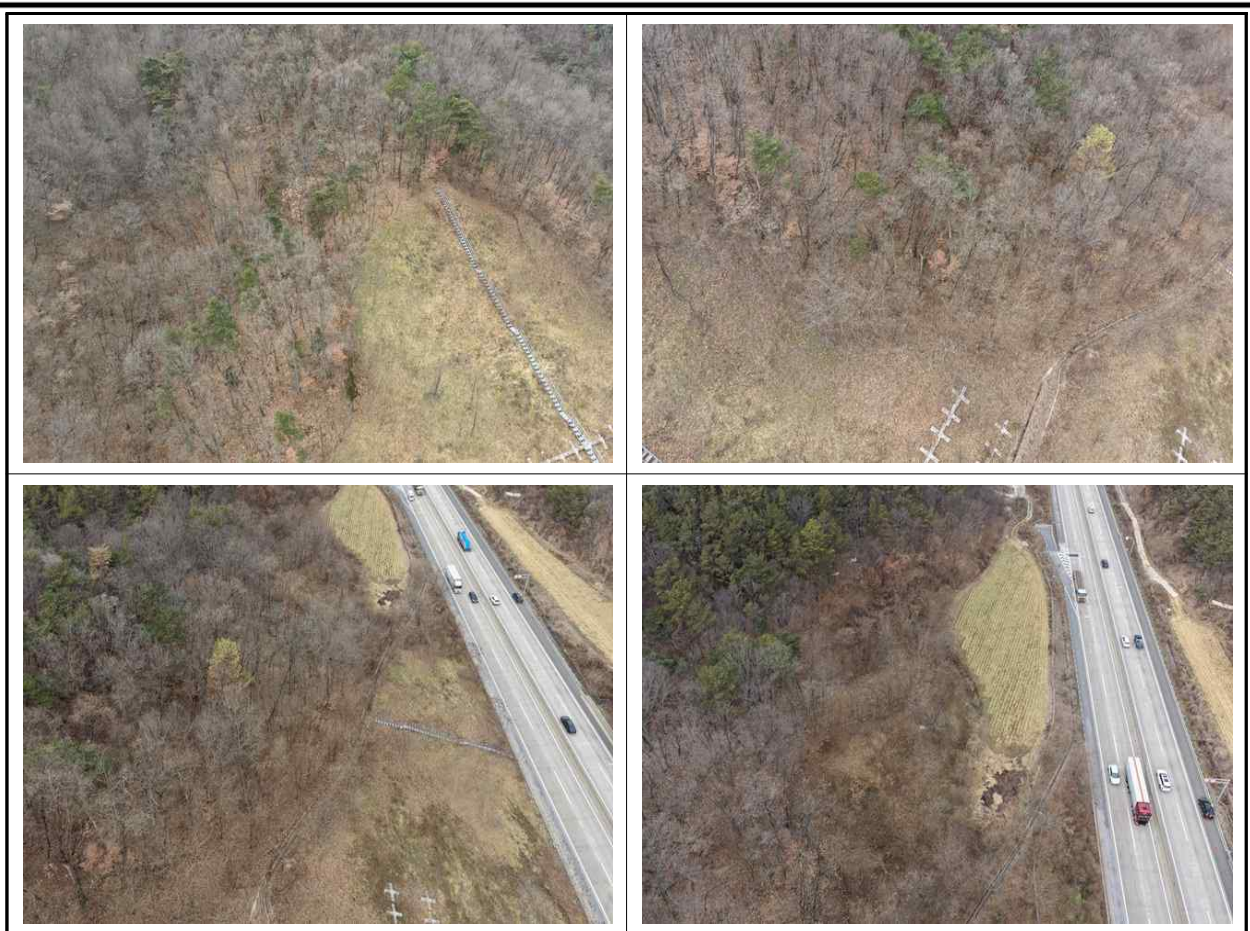
금회 드론촬영 결과, 지하수유출로 인한 결빙, 고드름 등의 손상은 확인되지 않았고, 사면 전반적으로 상태가 양호한 것으로 추정된다. 상부 자연사면 촬영에서도 특이할만한 손상은 보지 않은 것으로 사료되며, 해당 사면은 주기적인 점검을 통한 손상의 발생여부 확인 등의 유지관리가 필요하다.

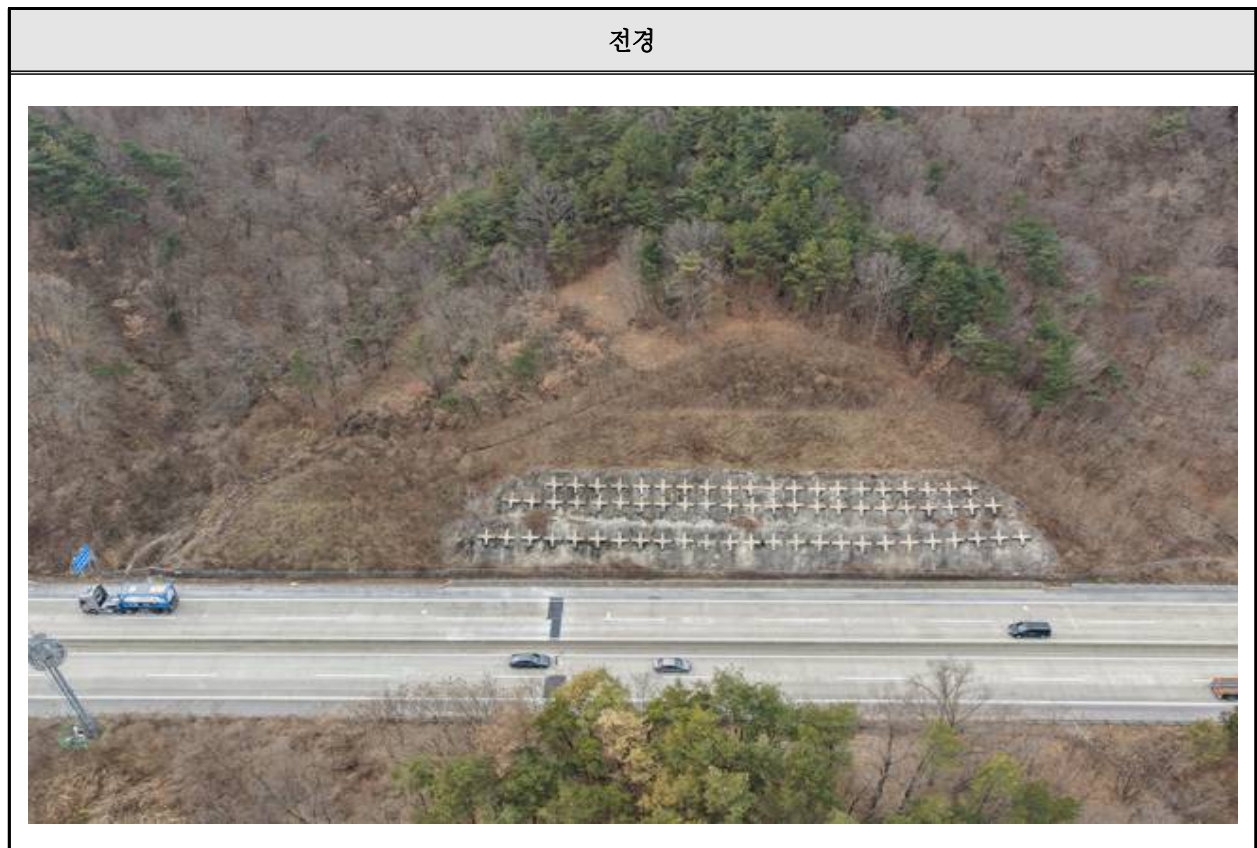
금회 드론촬영 결과, 지하수유출로 인한 결빙, 고드름 등의 손상은 확인되지 않았고, 사면 전반적으로 상태가 양호한 것으로 추정된다. 상부 자연사면 촬영에서도 특이할만한 손상은 보지 않은 것으로 사료되며, 해당 사면은 주기적인 점검을 통한 손상의 발생여부 확인 등의 유지관리가 필요하다.

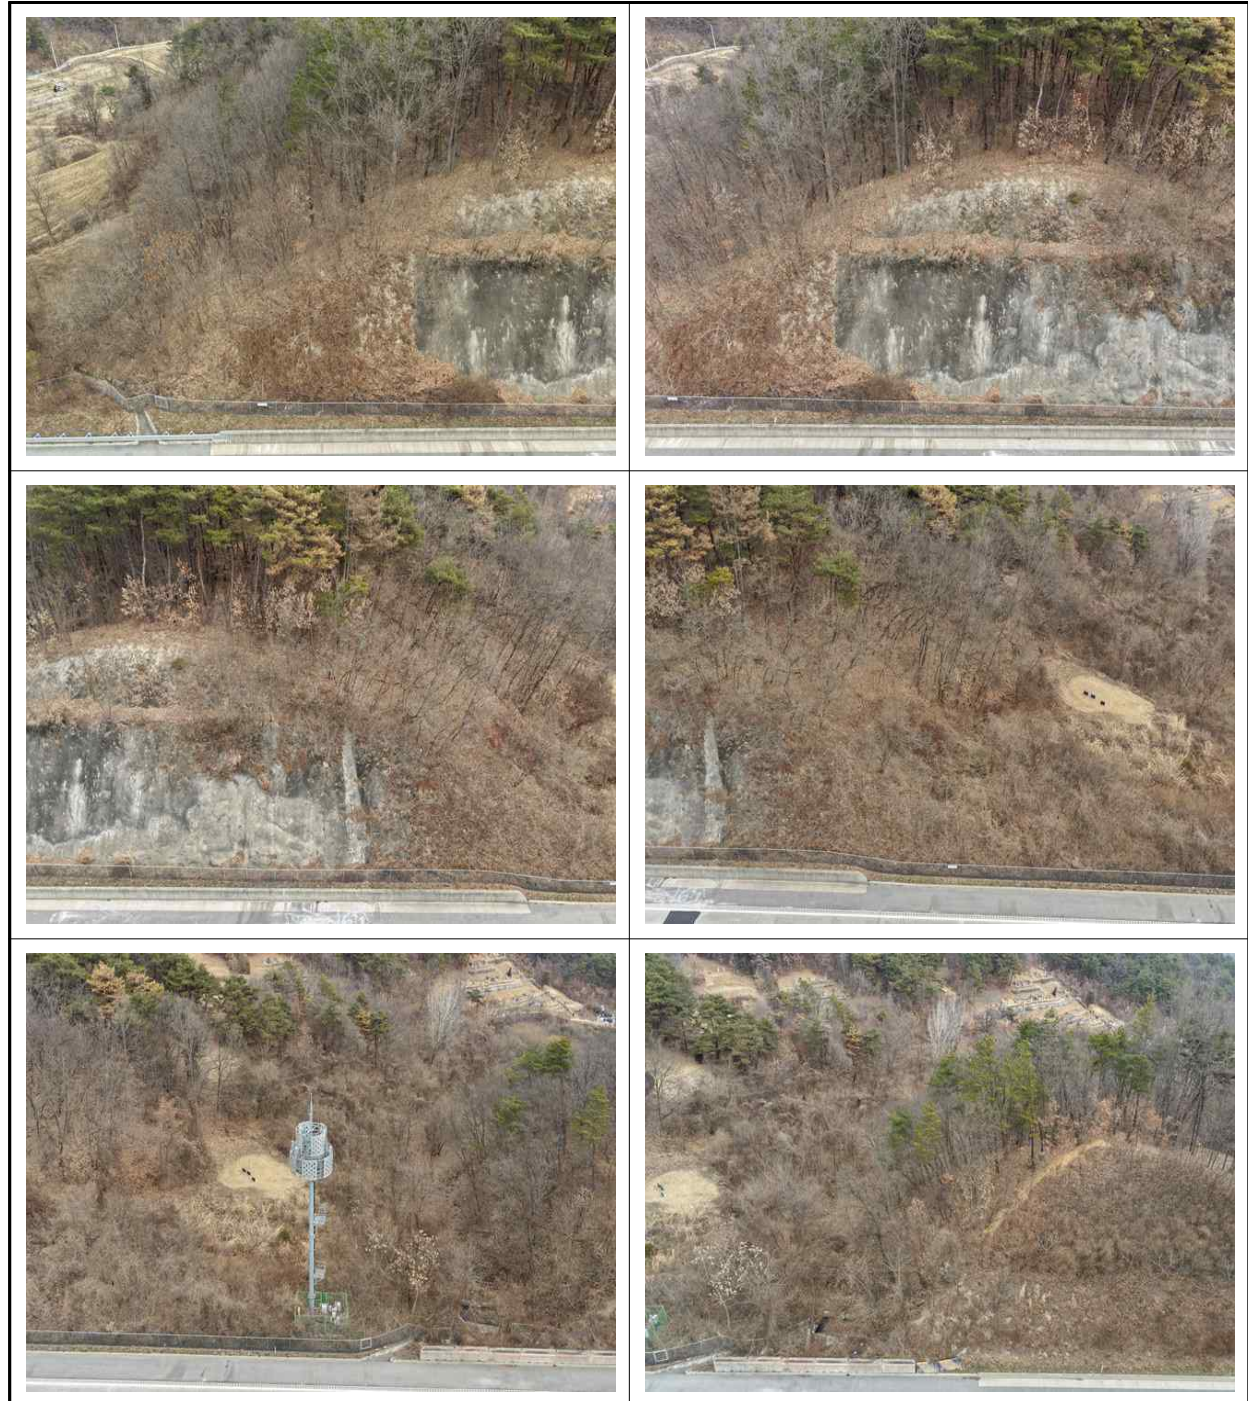
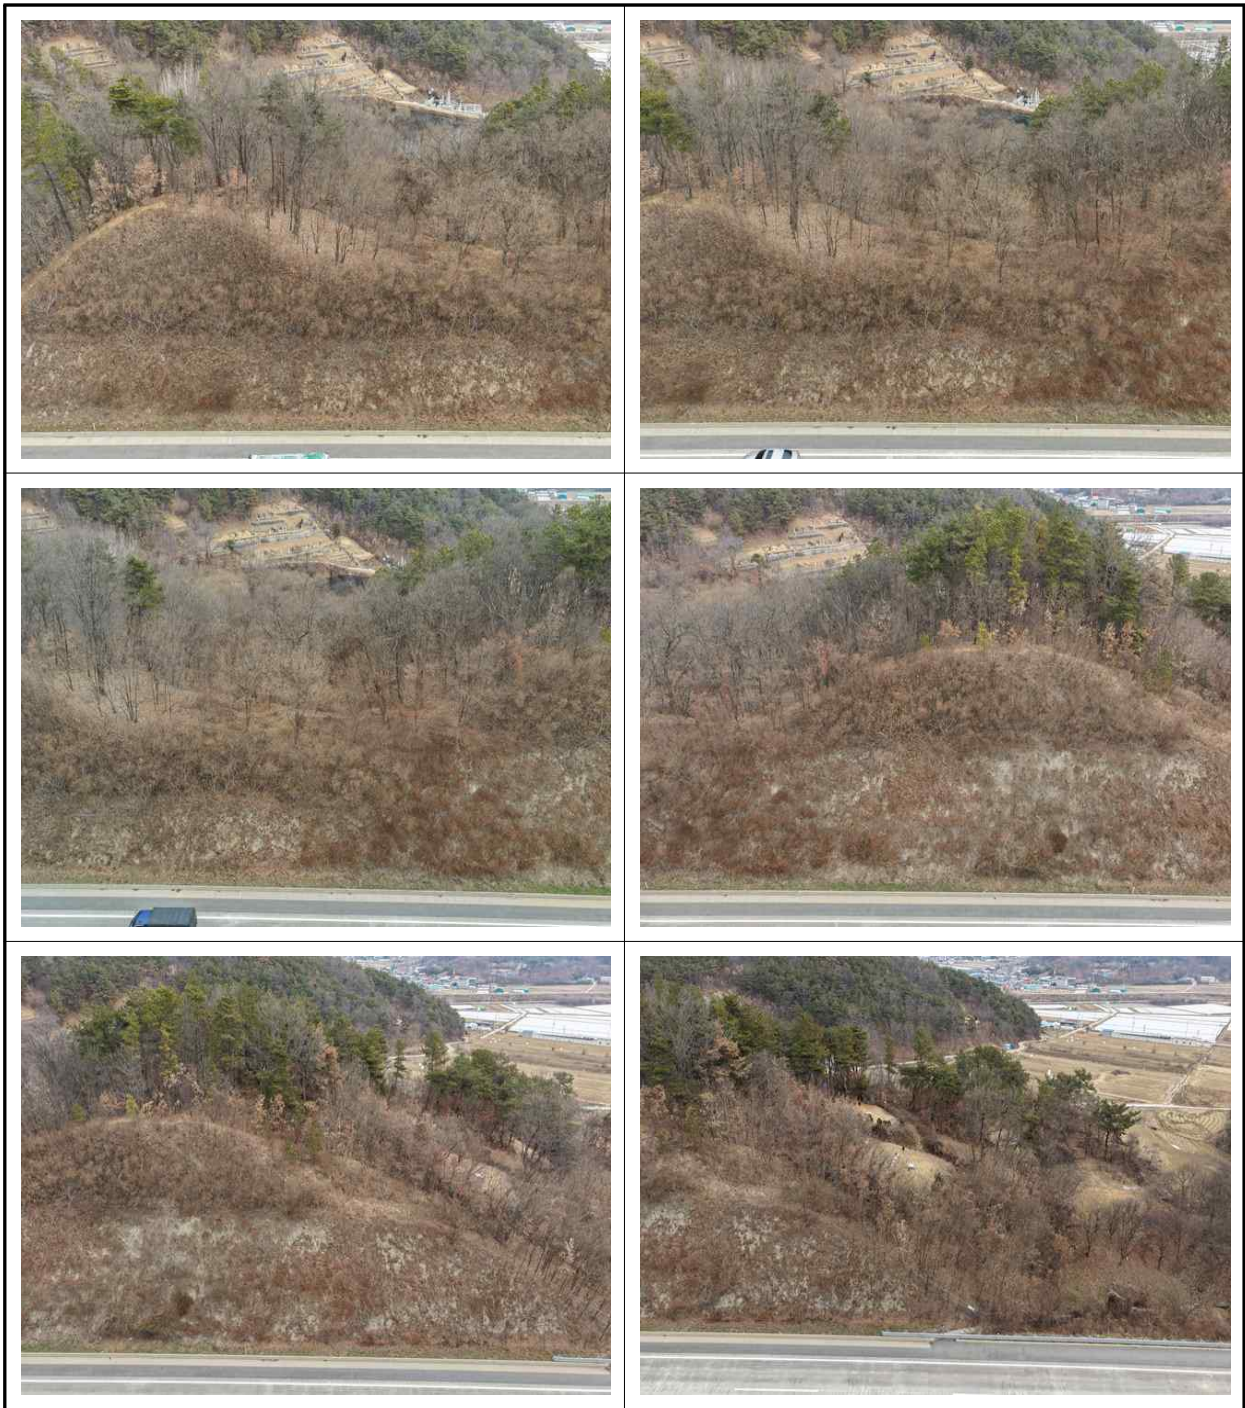
금회 드론촬영 결과, 지하수유출로 인한 결빙, 고드름 등의 손상은 확인되지 않았고, 사면 전반적으로 상태가 양호한 것으로 추정된다. 상부 자연사면 촬영에서도 특이할만한 손상은 보지 않은 것으로 사료되며, 해당 사면은 주기적인 점검을 통한 손상의 발생여부 확인 등의 유지관리가 필요하다.

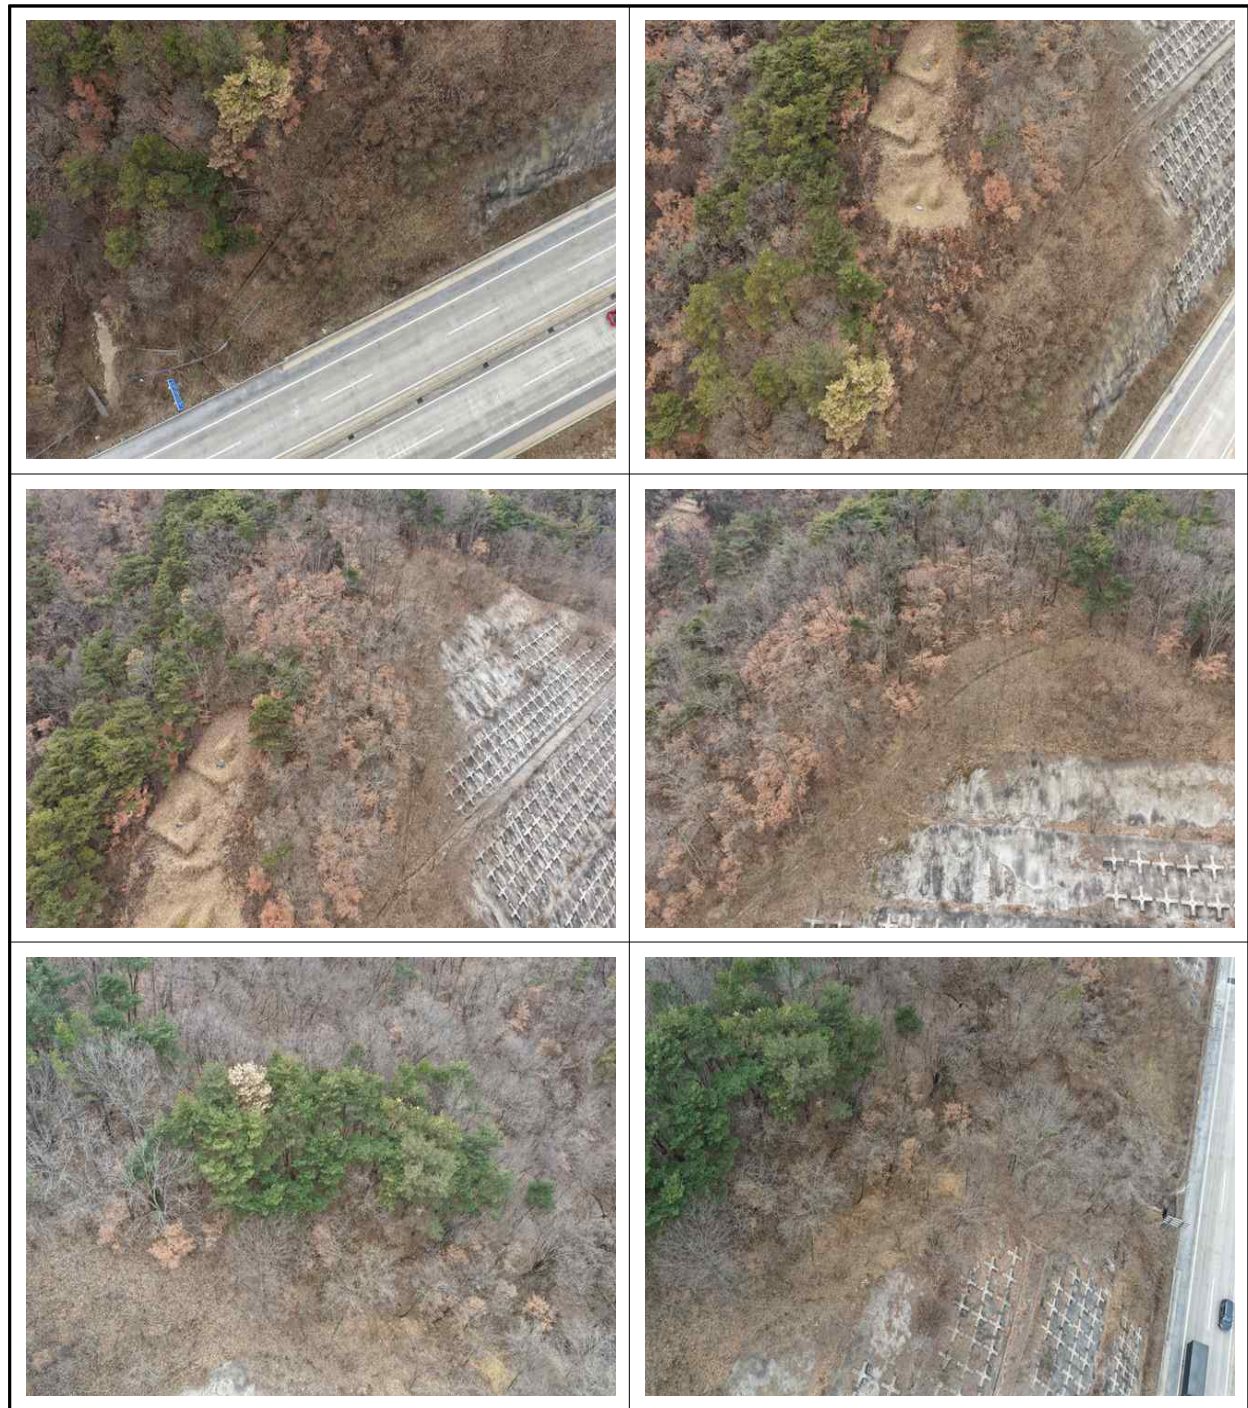
금회 드론촬영 결과, 지하수유출로 인한 결빙, 고드름 등의 손상은 확인되지 않았고, 사면 전반적으로 상태가 양호한 것으로 추정된다. 상부 자연사면 촬영에서도 특이할만한 손상은 보지 않은 것으로 사료되며, 해당 사면은 주기적인 점검을 통한 손상의 발생여부 확인 등의 유지관리가 필요하다.

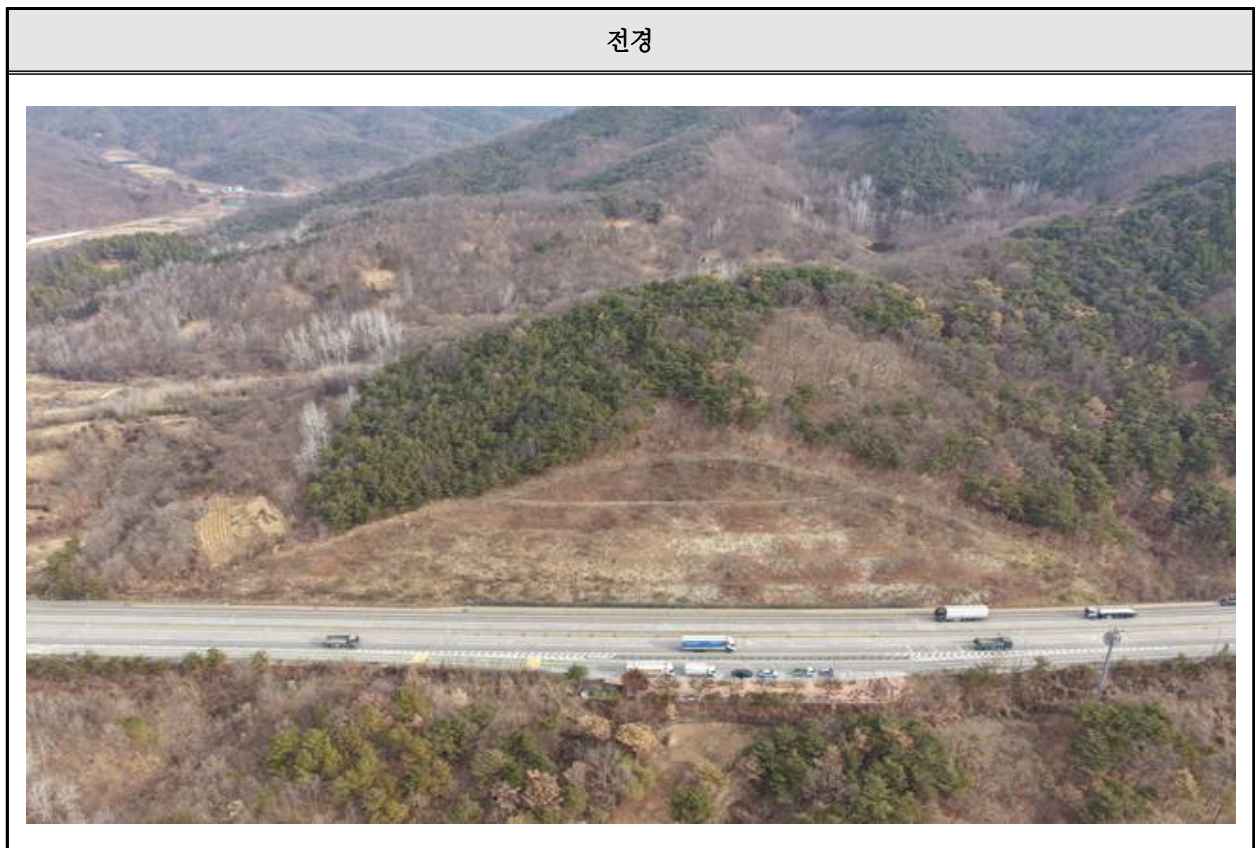
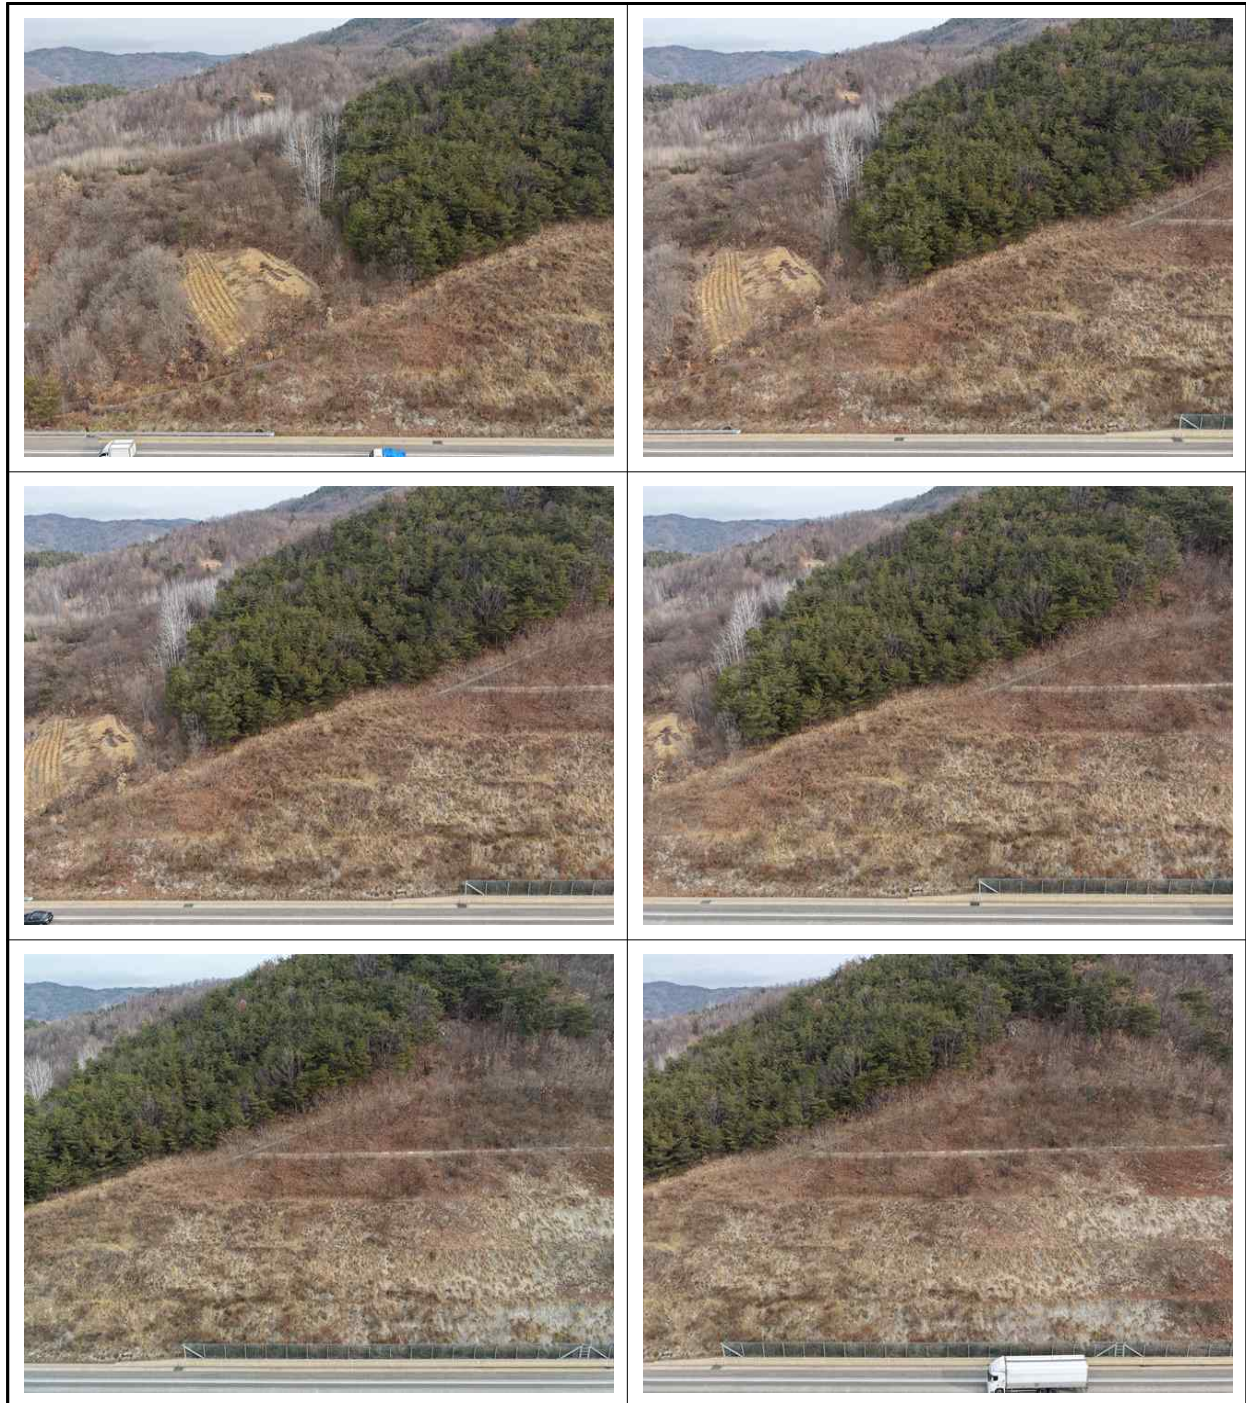
금회 드론촬영 결과, 지하수유출로 인한 결빙, 고드름 등의 손상은 확인되지 않았고, 사면 전반적으로 상태가 양호한 것으로 추정된다. 상부 자연사면 촬영에서도 특이할만한 손상은 보지 않은 것으로 사료되며, 해당 사면은 주기적인 점검을 통한 손상의 발생여부 확인 등의 유지관리가 필요하다.

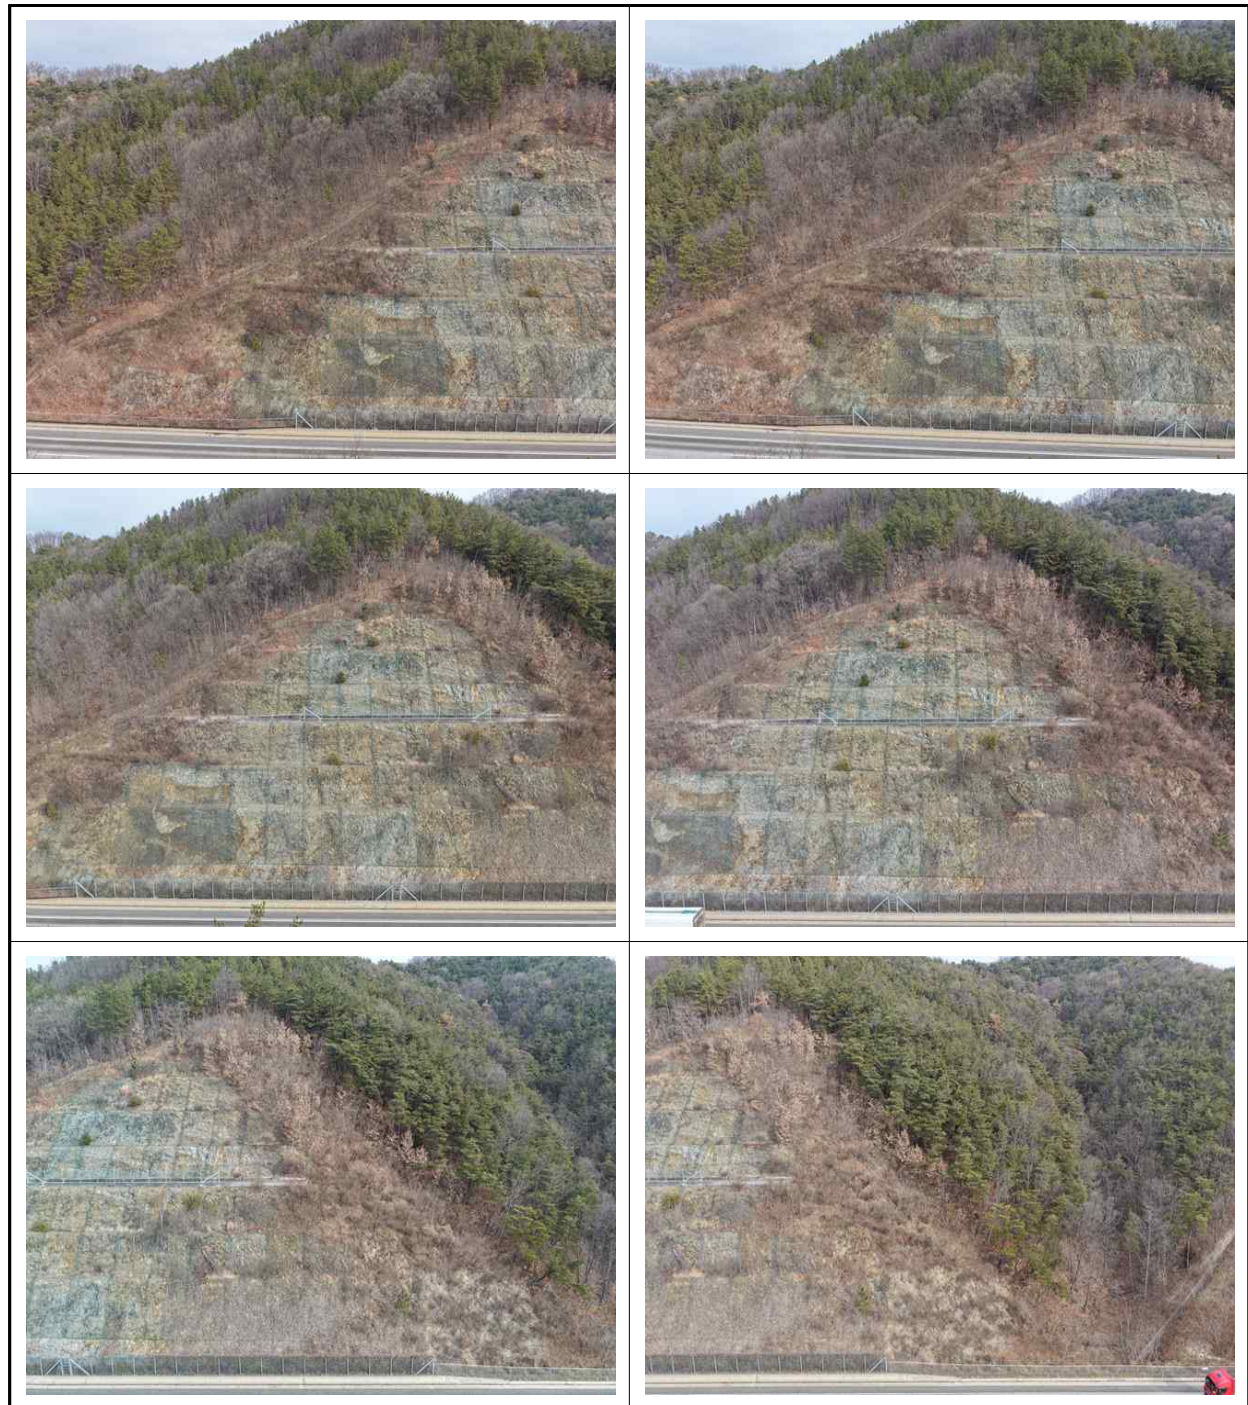
금회 드론촬영 결과, 지하수유출로 인한 결빙, 고드름 등의 손상은 확인되지 않았고, 사면 전반적으로 상태가 양호한 것으로 추정된다. 상부 자연사면 촬영에서도 특이할만한 손상은 보지 않은 것으로 사료되며, 해당 사면은 주기적인 점검을 통한 손상의 발생여부 확인 등의 유지관리가 필요하다.

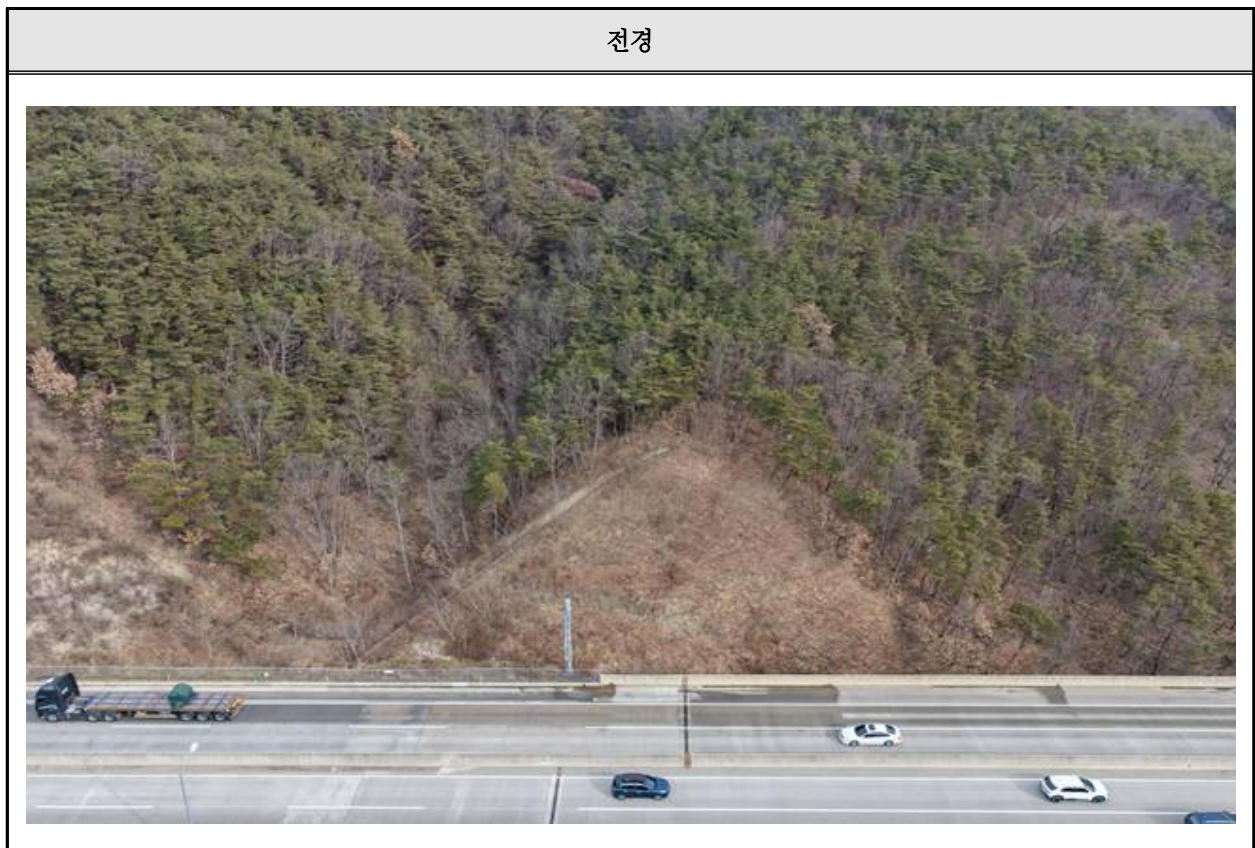
금회 드론촬영 결과, 지하수유출로 인한 결빙, 고드름 등의 손상은 확인되지 않았고, 사면 전반적으로 상태가 양호한 것으로 추정된다. 상부 자연사면 촬영에서도 특이할만한 손상은 보지 않은 것으로 사료되며, 해당 사면은 주기적인 점검을 통한 손상의 발생여부 확인 등의 유지관리가 필요하다.

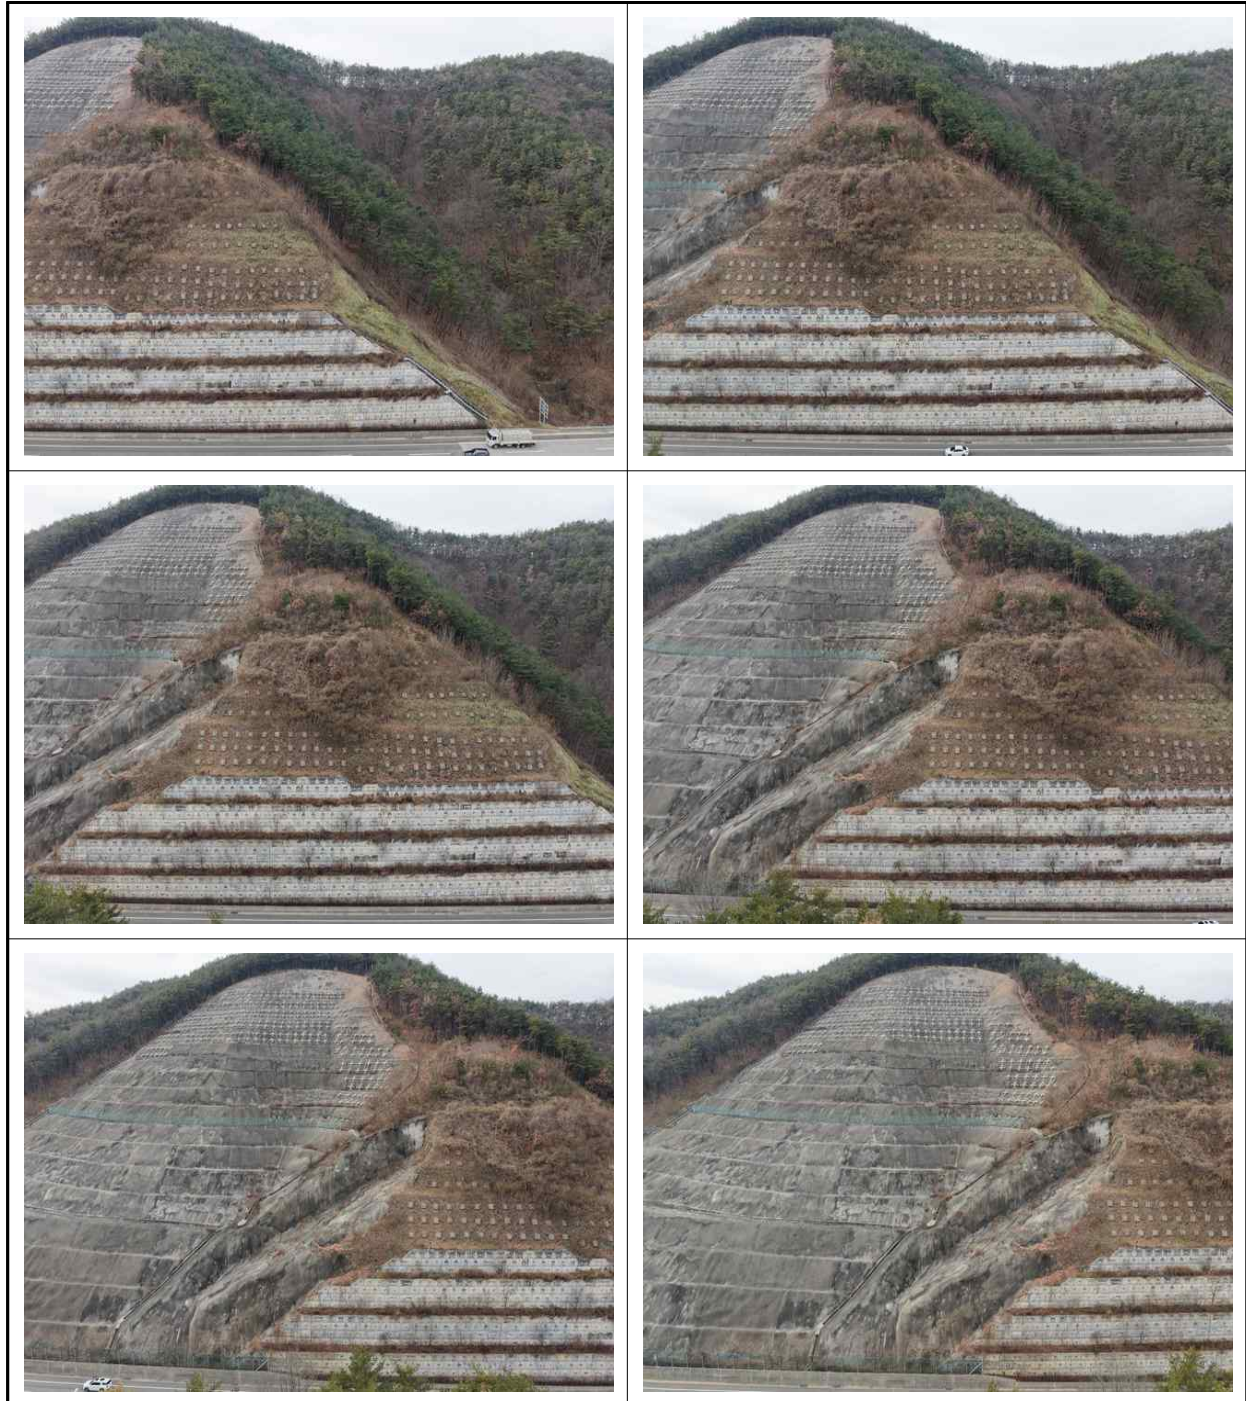
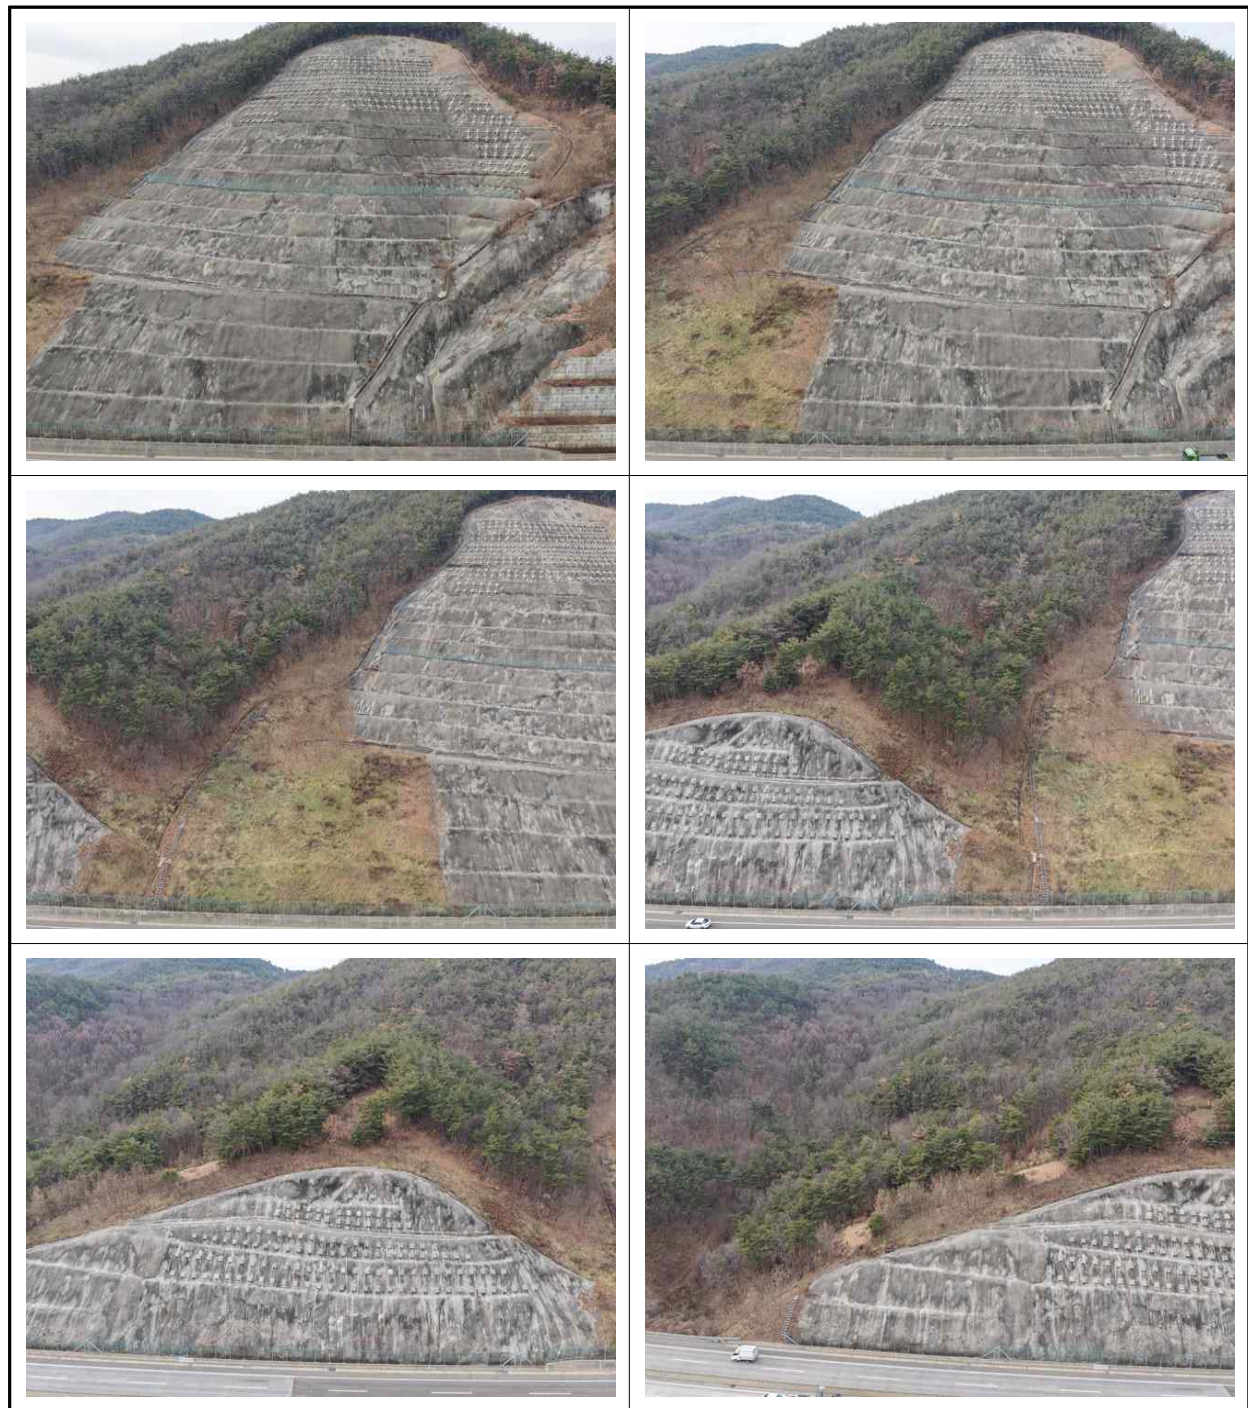
금회 드론촬영 결과, 지하수유출로 인한 결빙, 고드름 등의 손상은 확인되지 않았고, 사면 전반적으로 상태가 양호한 것으로 추정된다. 상부 자연사면 촬영에서도 특이할만한 손상은 보지 않은 것으로 사료되며, 해당 사면은 주기적인 점검을 통한 손상의 발생여부 확인 등의 유지관리가 필요하다.

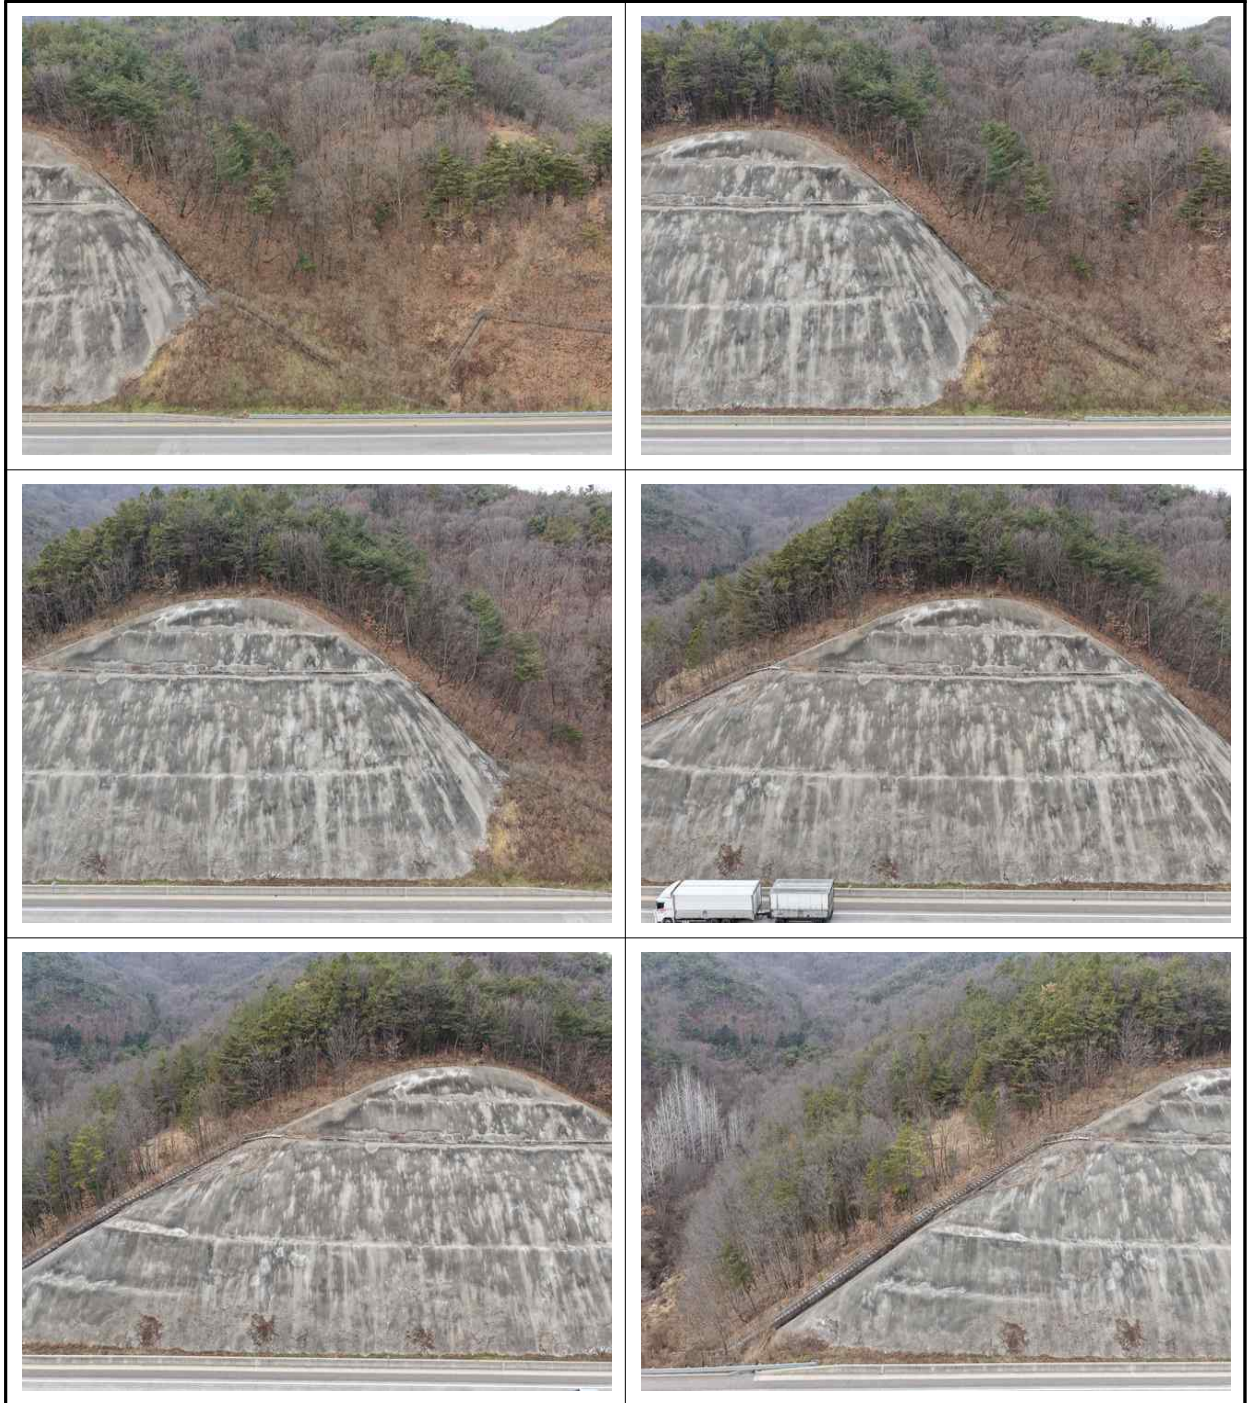
금회 드론촬영 결과, 지하수유출로 인한 결빙, 고드름 등의 손상은 확인되지 않았고, 사면 전반적으로 상태가 양호한 것으로 추정된다. 상부 자연사면 촬영에서도 특이할만한 손상은 보지 않은 것으로 사료되며, 해당 사면은 주기적인 점검을 통한 손상의 발생여부 확인 등의 유지관리가 필요하다.
