# 2025년 하반기 드론촬영 보 고 서

## 절 토 사 면

2025. 12

상 주 영 천 고 속 도 로

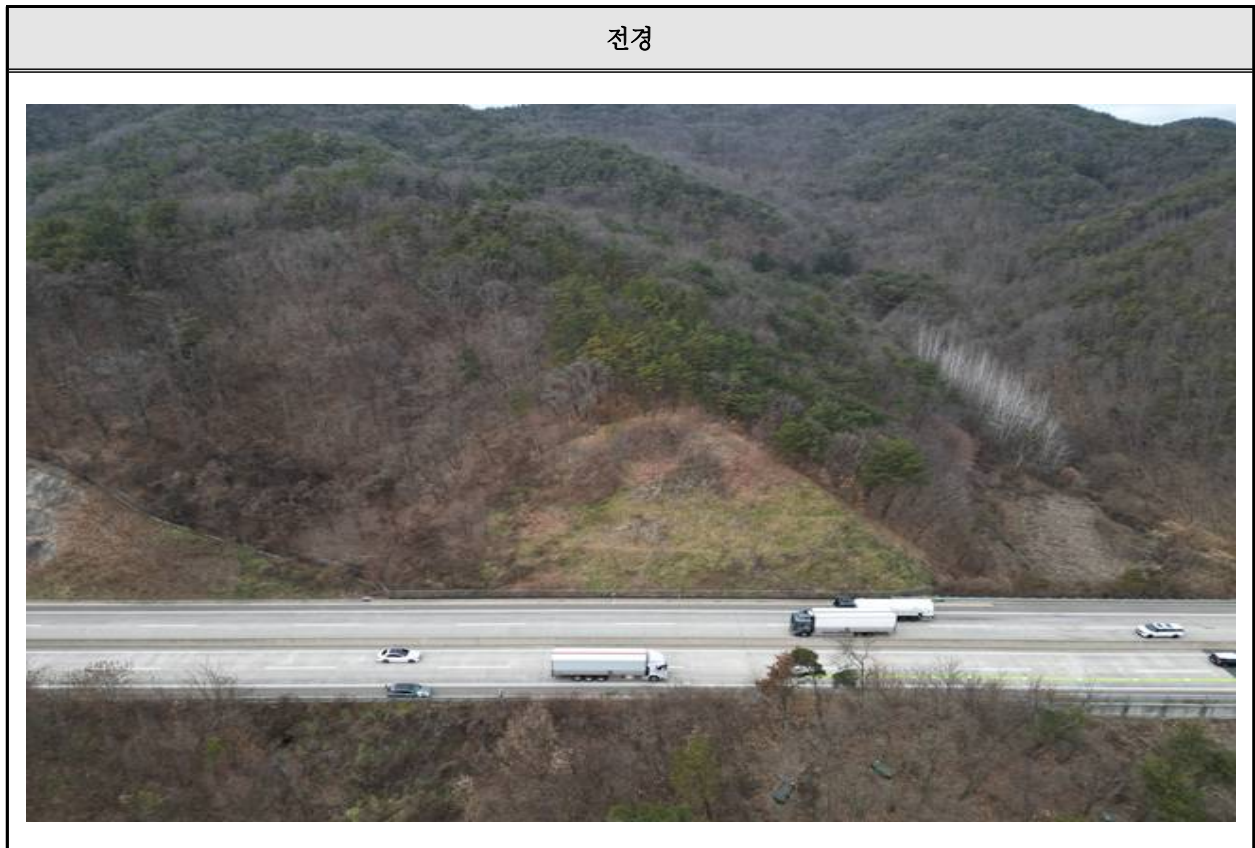
금회 드론촬영 결과, 지하수유출로 인한 결빙, 고드름 등의 손상은 확인되지 않았고, 사면 전반적으로 상태가 양호한 것으로 추정된다. 상부 자연사면 촬영에서도 특이할만한 손상은 보지 않은 것으로 사료되며, 해당 사면은 주기적인 점검을 통한 손상의 발생여부 확인 등의 유지관리가 필요하다.

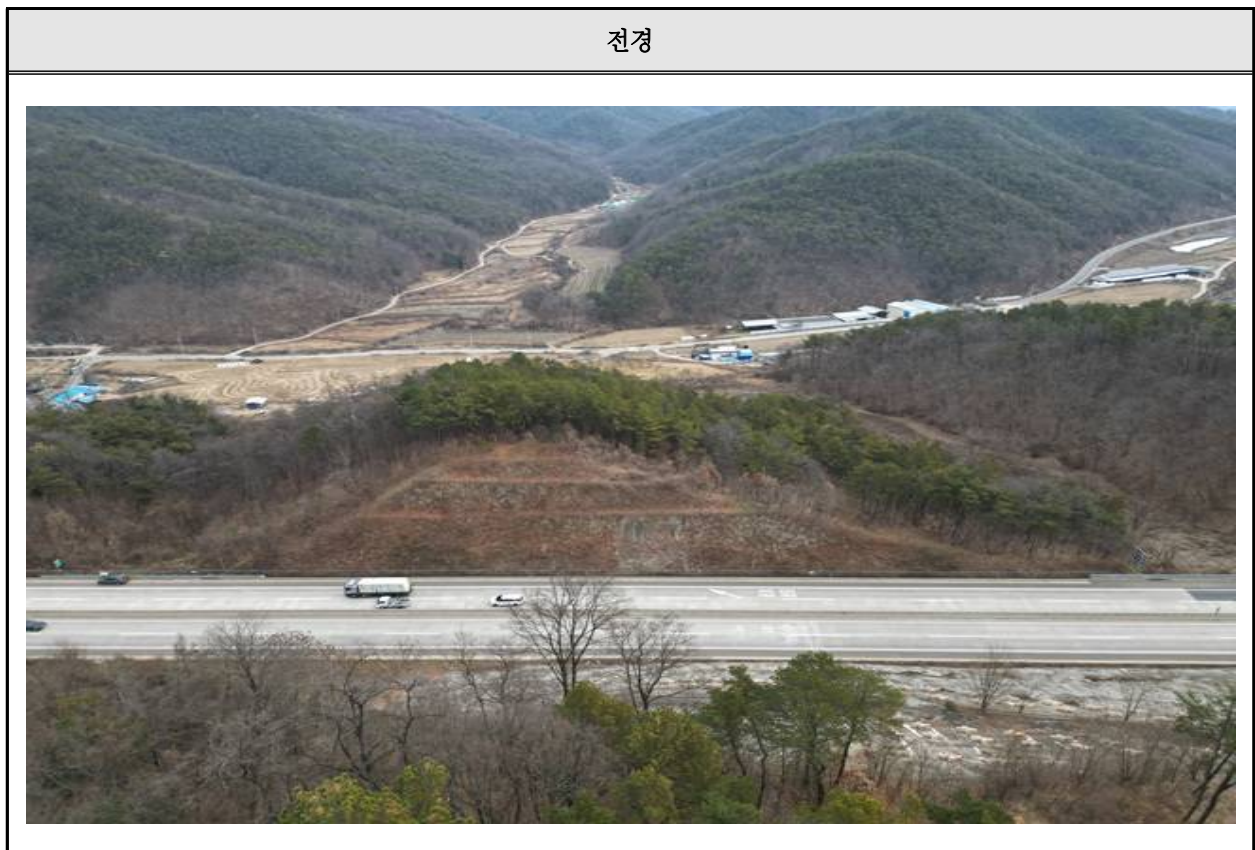
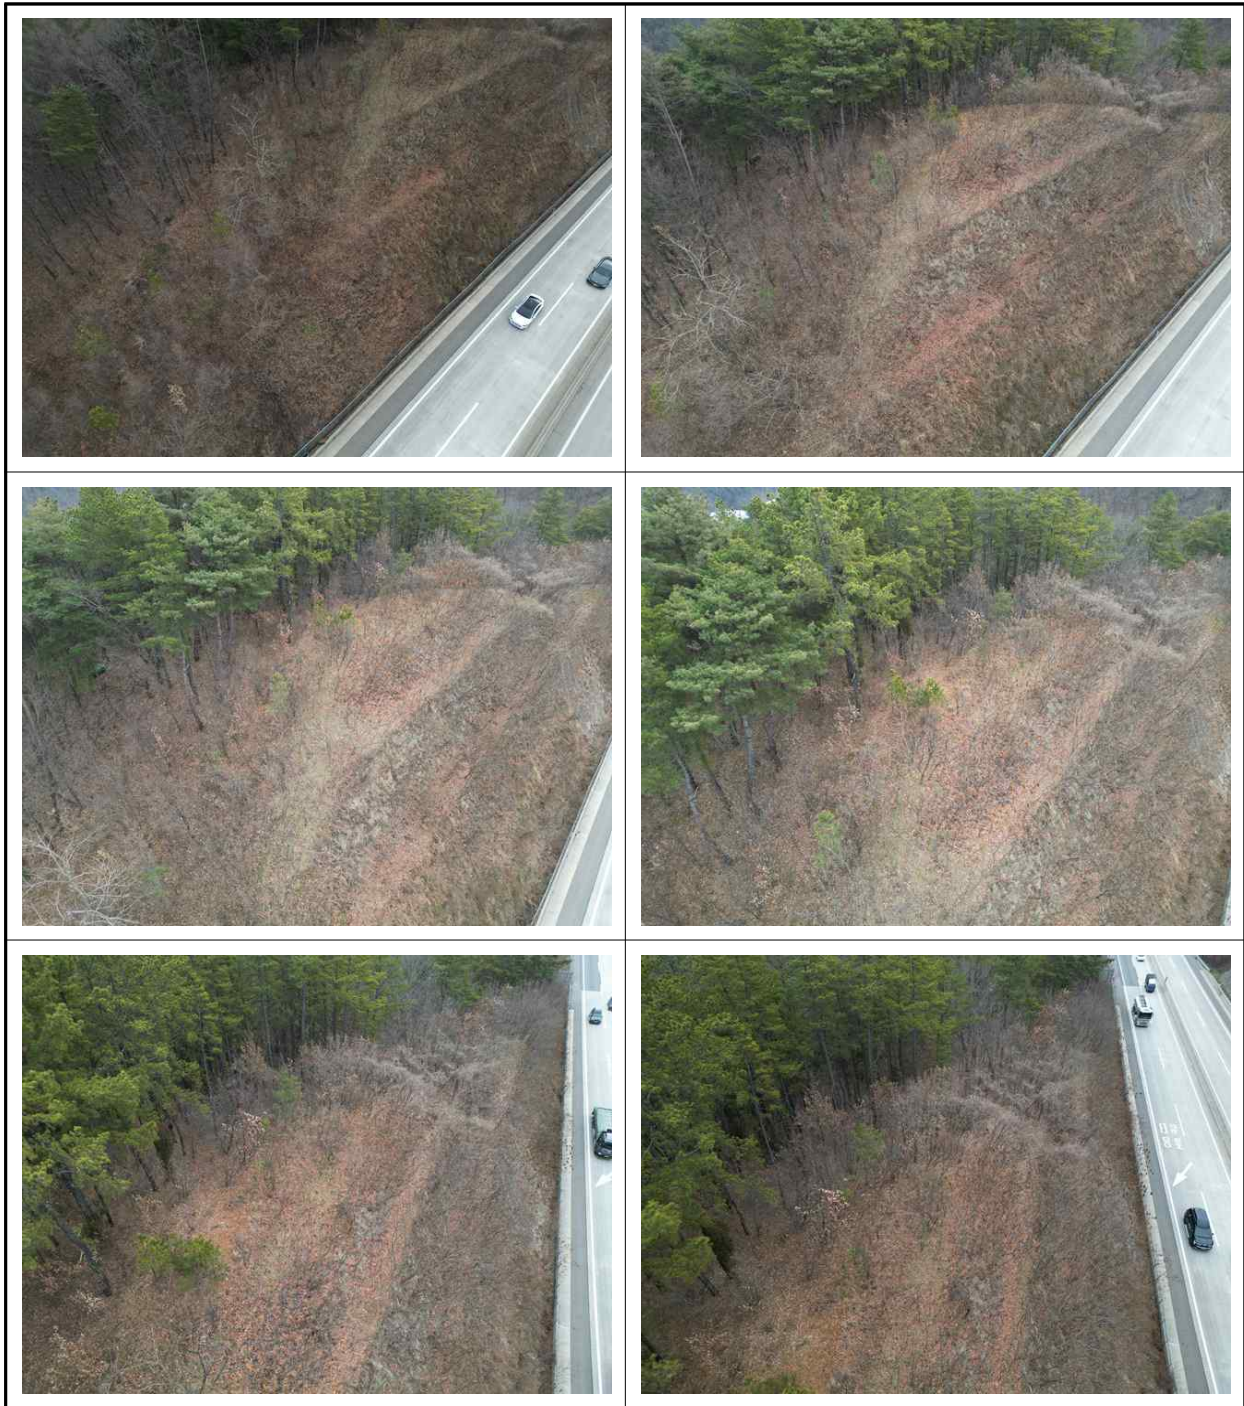
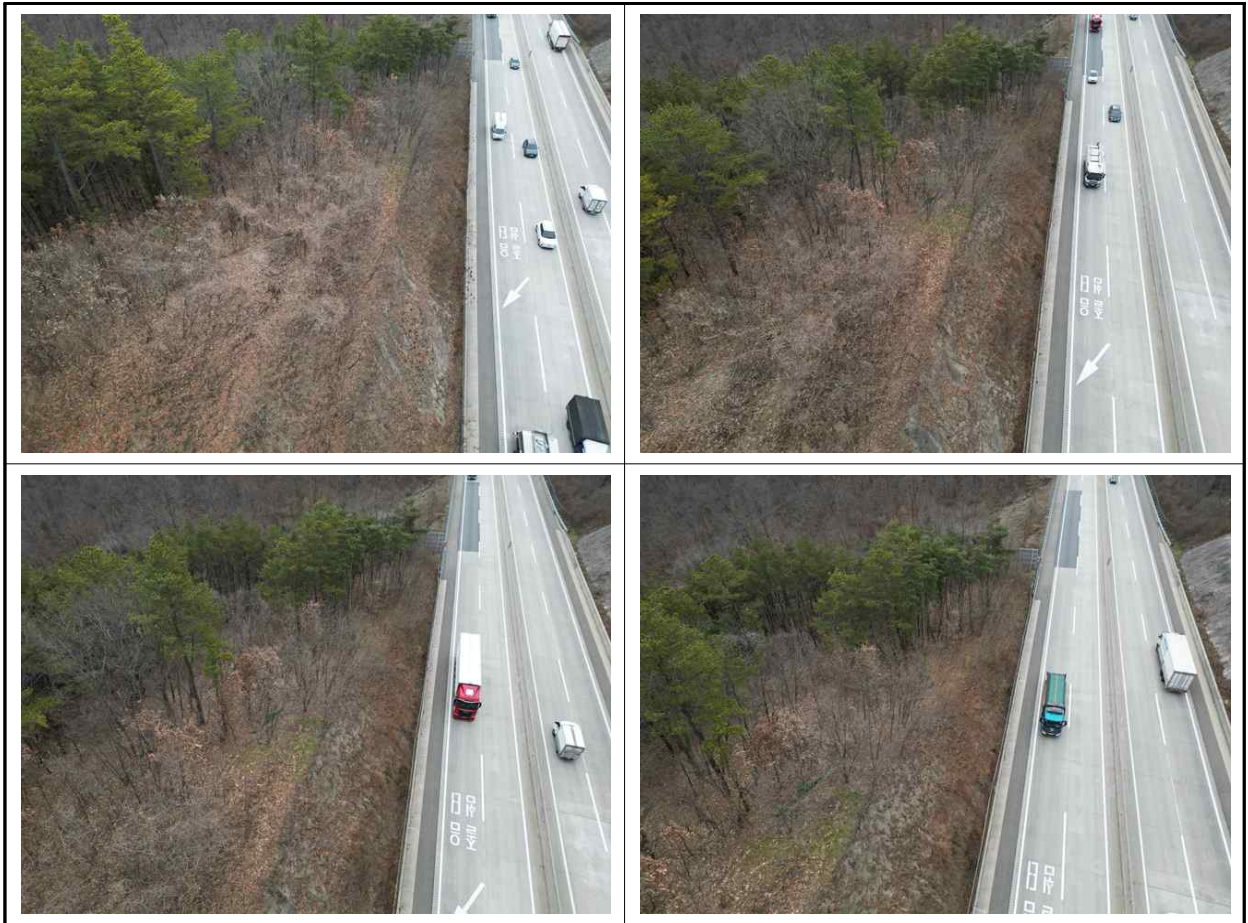
금회 드론촬영 결과, 지하수유출로 인한 결빙, 고드름 등의 손상은 확인되지 않았고, 사면 전반적으로 상태가 양호한 것으로 추정된다. 상부 자연사면 촬영에서도 특이할만한 손상은 보지 않은 것으로 사료되며, 해당 사면은 주기적인 점검을 통한 손상의 발생여부 확인 등의 유지관리가 필요하다.

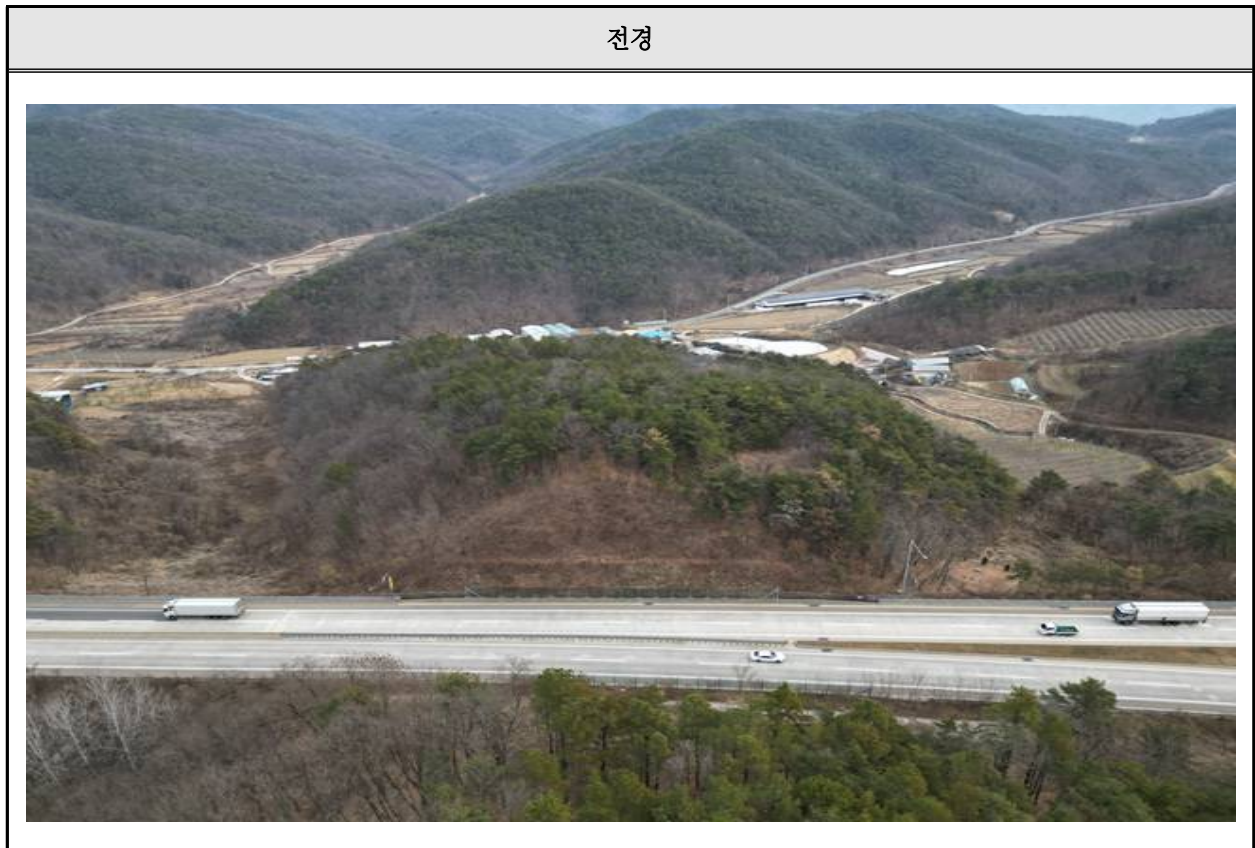
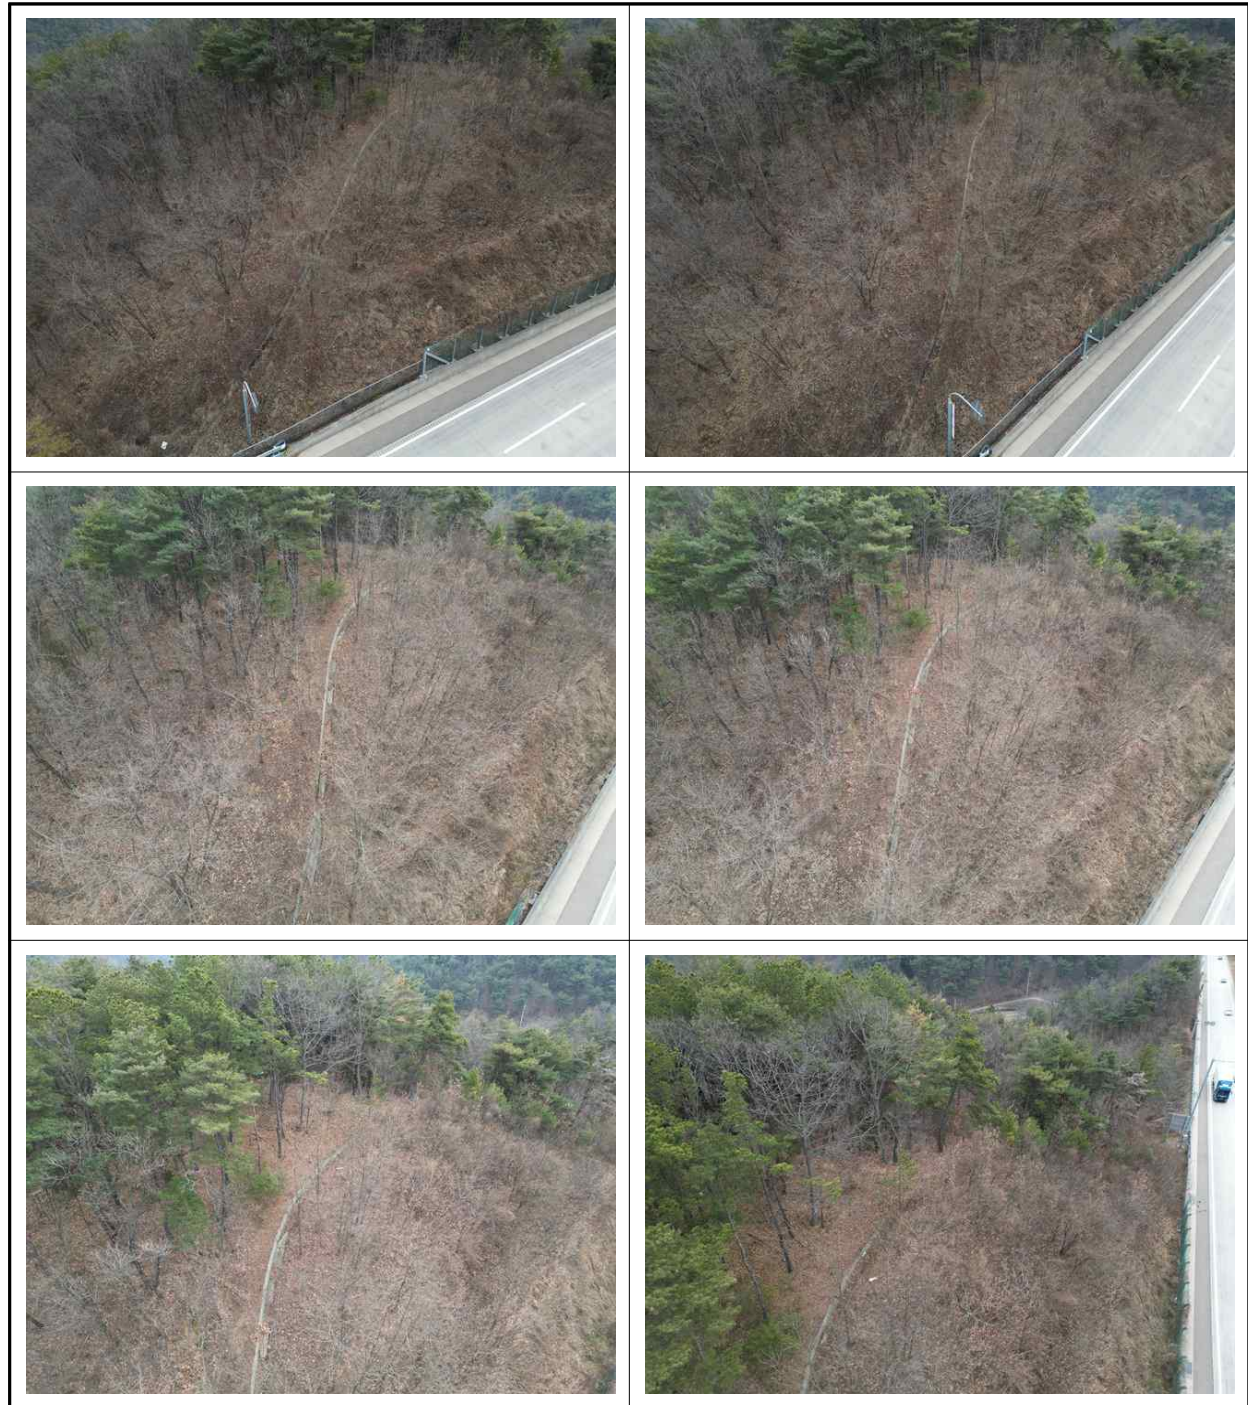
금회 드론촬영 결과, 지하수유출로 인한 결빙, 고드름 등의 손상은 확인되지 않았고, 사면 전반적으로 상태가 양호한 것으로 추정된다. 상부 자연사면 촬영에서도 특이할만한 손상은 보지 않은 것으로 사료되며, 해당 사면은 주기적인 점검을 통한 손상의 발생여부 확인 등의 유지관리가 필요하다.

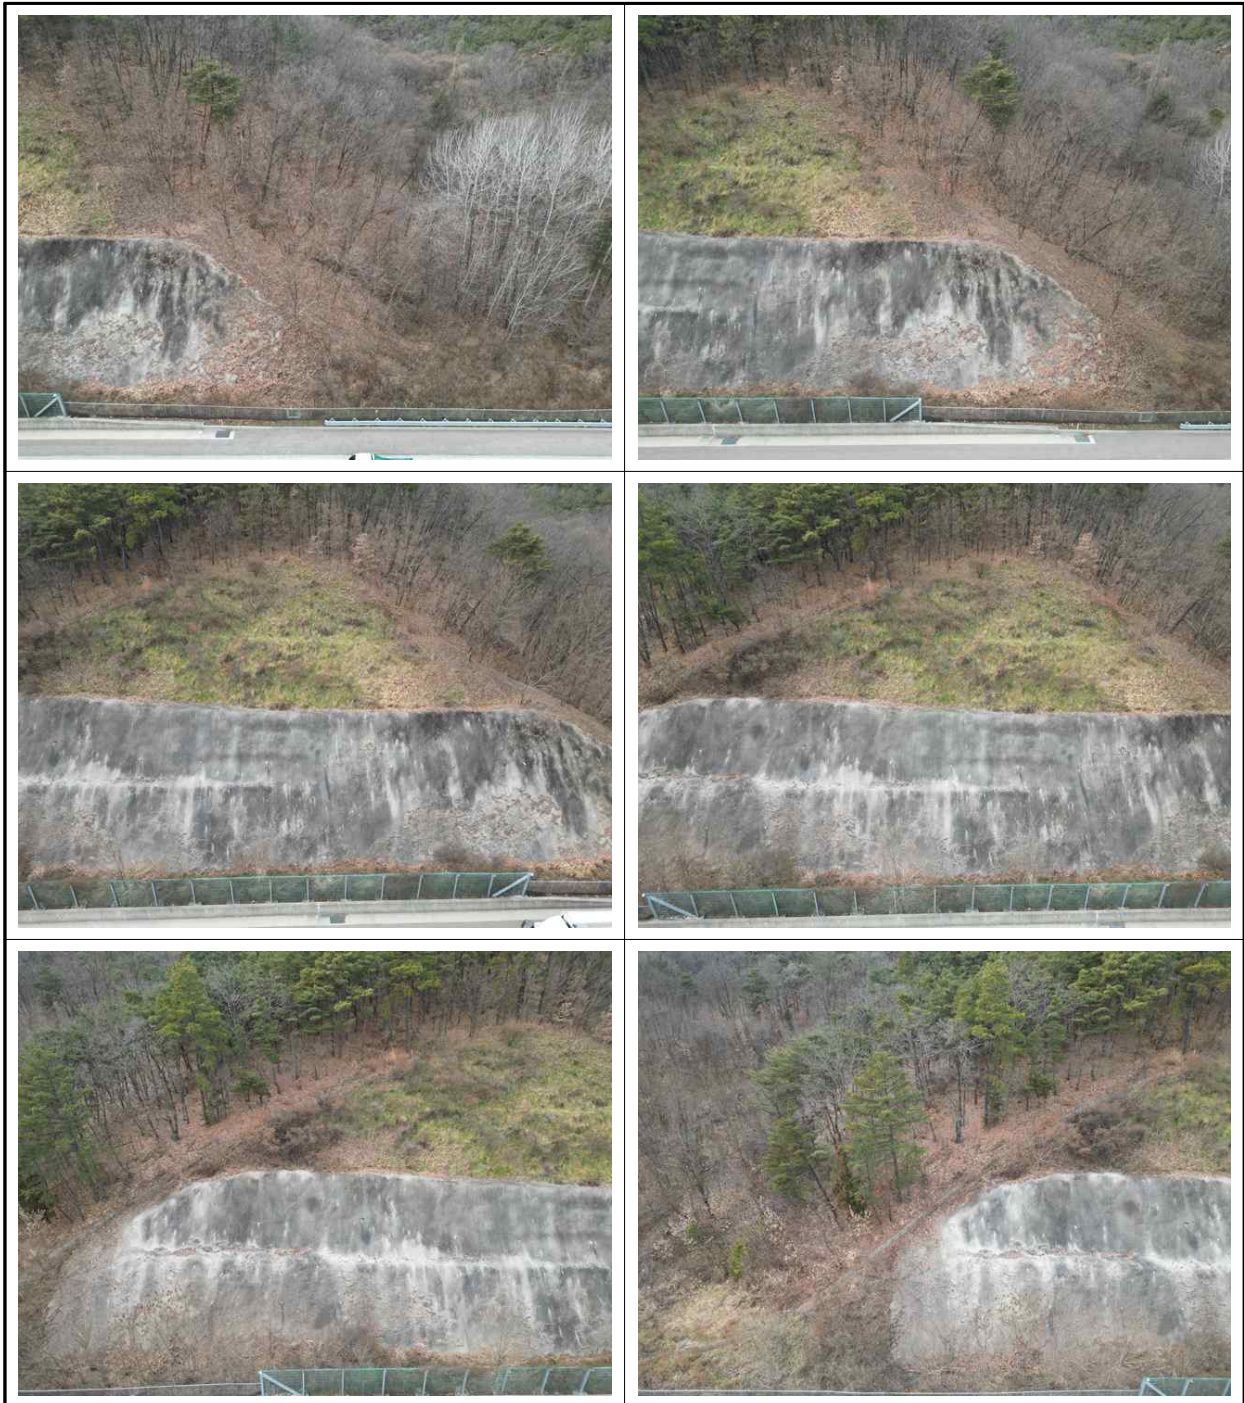
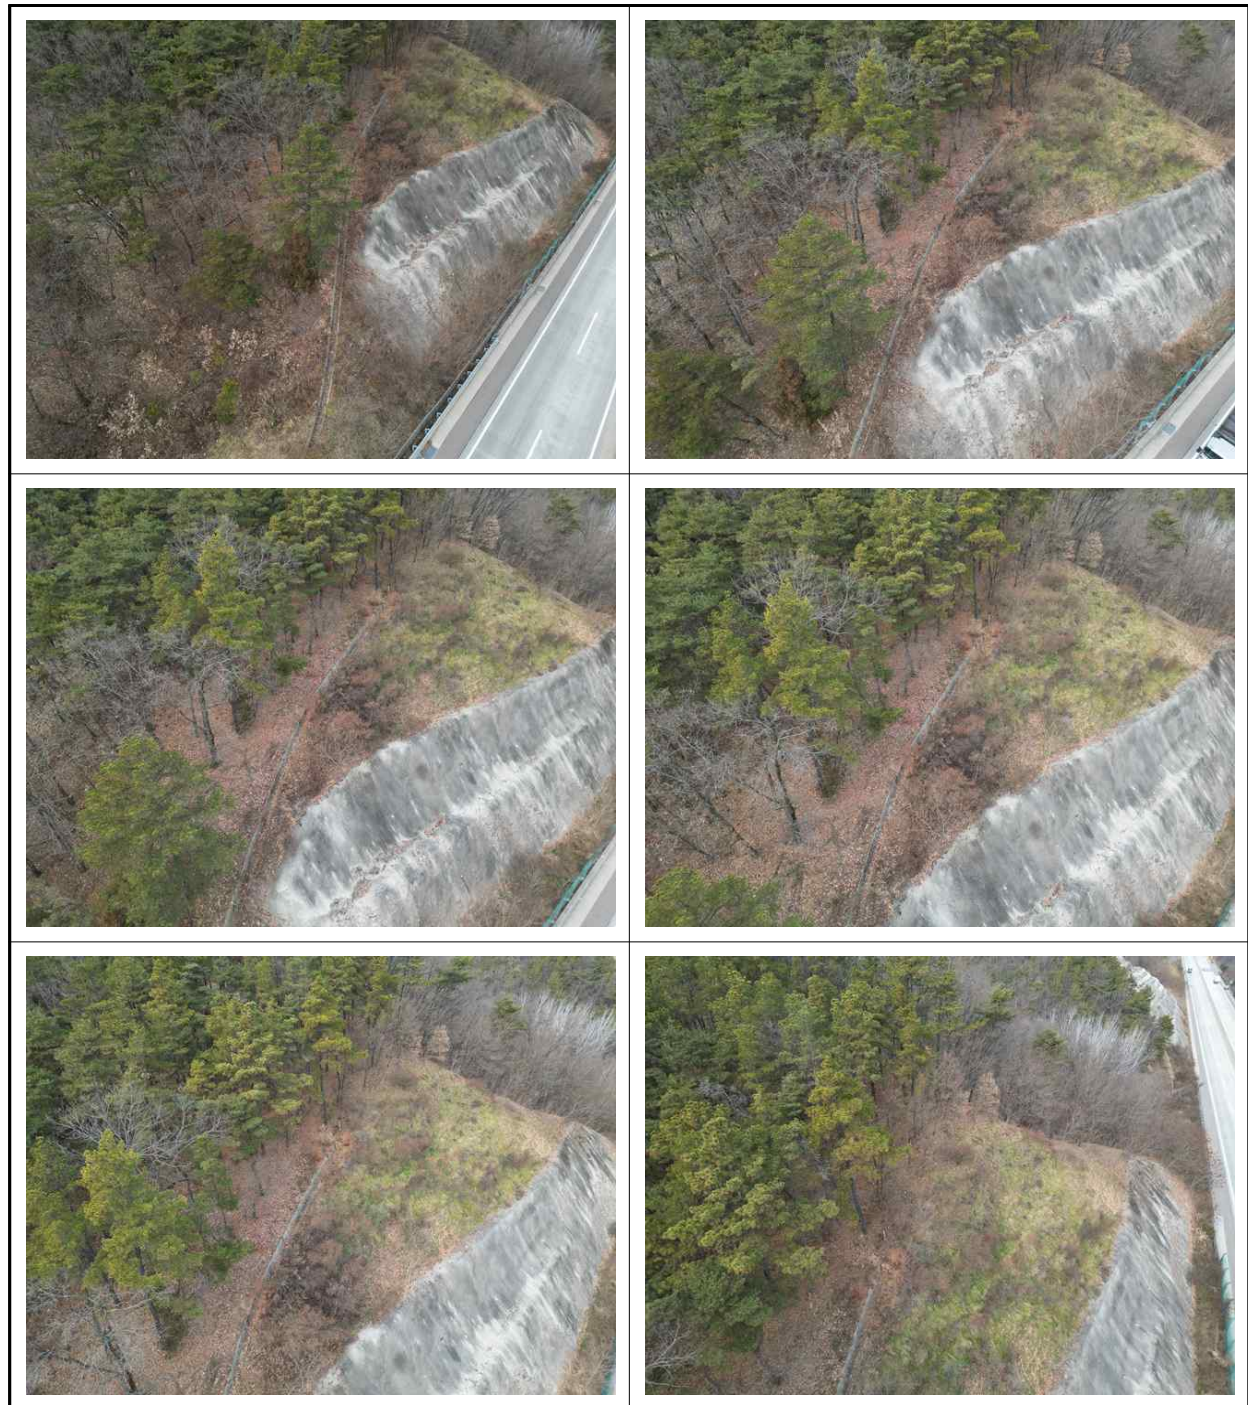
금회 드론촬영 결과, 지하수유출로 인한 결빙, 고드름 등의 손상은 확인되지 않았고, 사면 전반적으로 상태가 양호한 것으로 추정된다. 상부 자연사면 촬영에서도 특이할만한 손상은 보지 않은 것으로 사료되며, 해당 사면은 주기적인 점검을 통한 손상의 발생여부 확인 등의 유지관리가 필요하다.

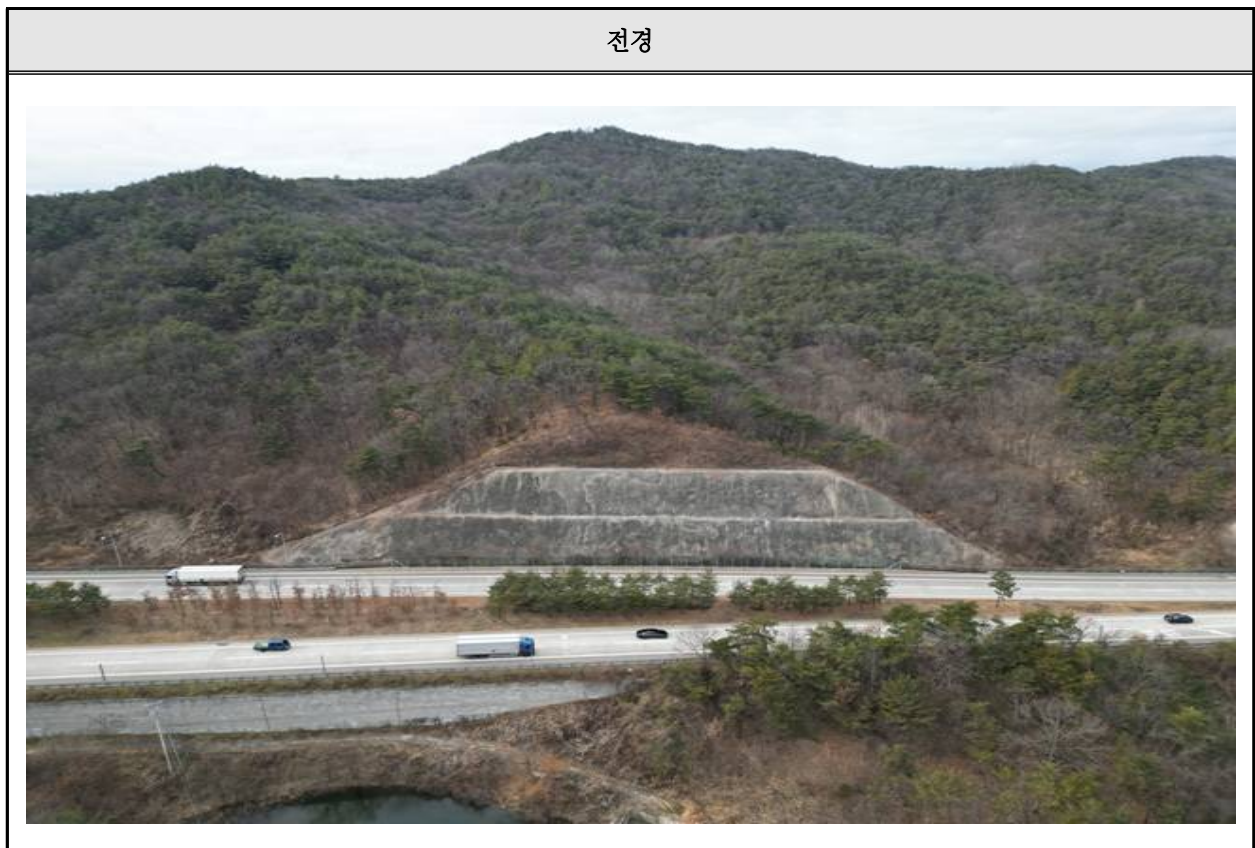
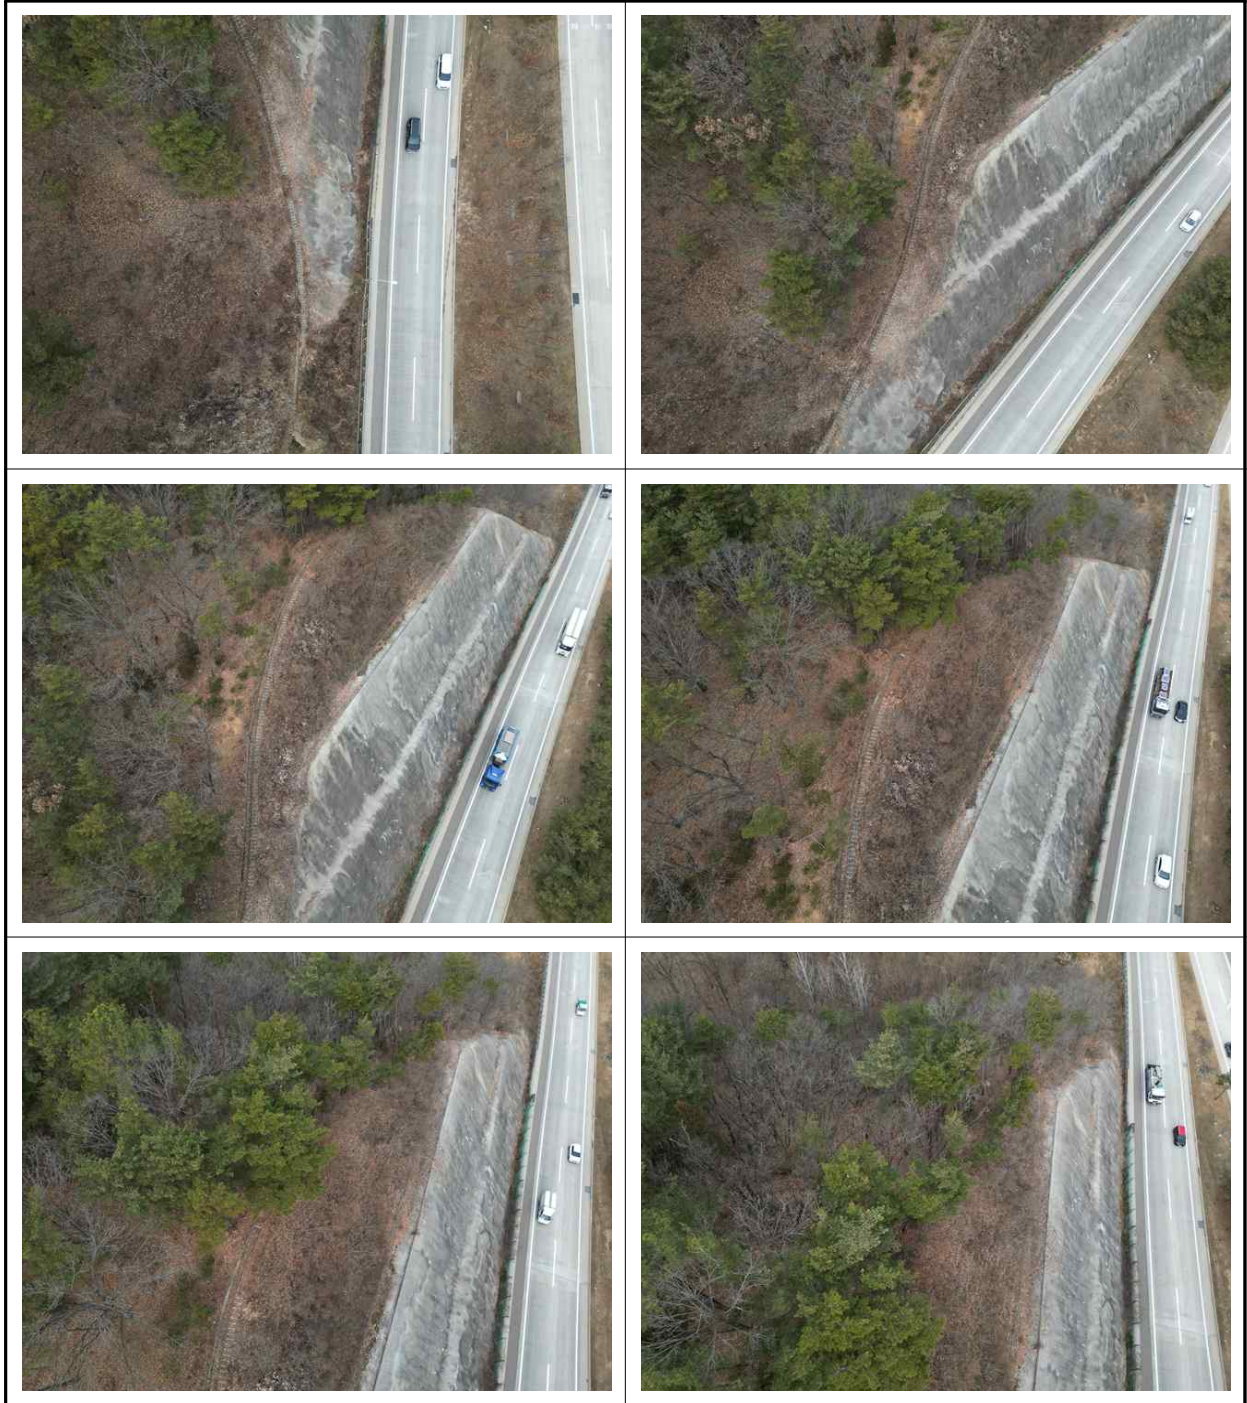
금회 드론촬영 결과, 지하수유출로 인한 결빙, 고드름 등의 손상은 확인되지 않았고, 사면 전반적으로 상태가 양호한 것으로 추정된다. 상부 자연사면 촬영에서도 특이할만한 손상은 보지 않은 것으로 사료되며, 해당 사면은 주기적인 점검을 통한 손상의 발생여부 확인 등의 유지관리가 필요하다.

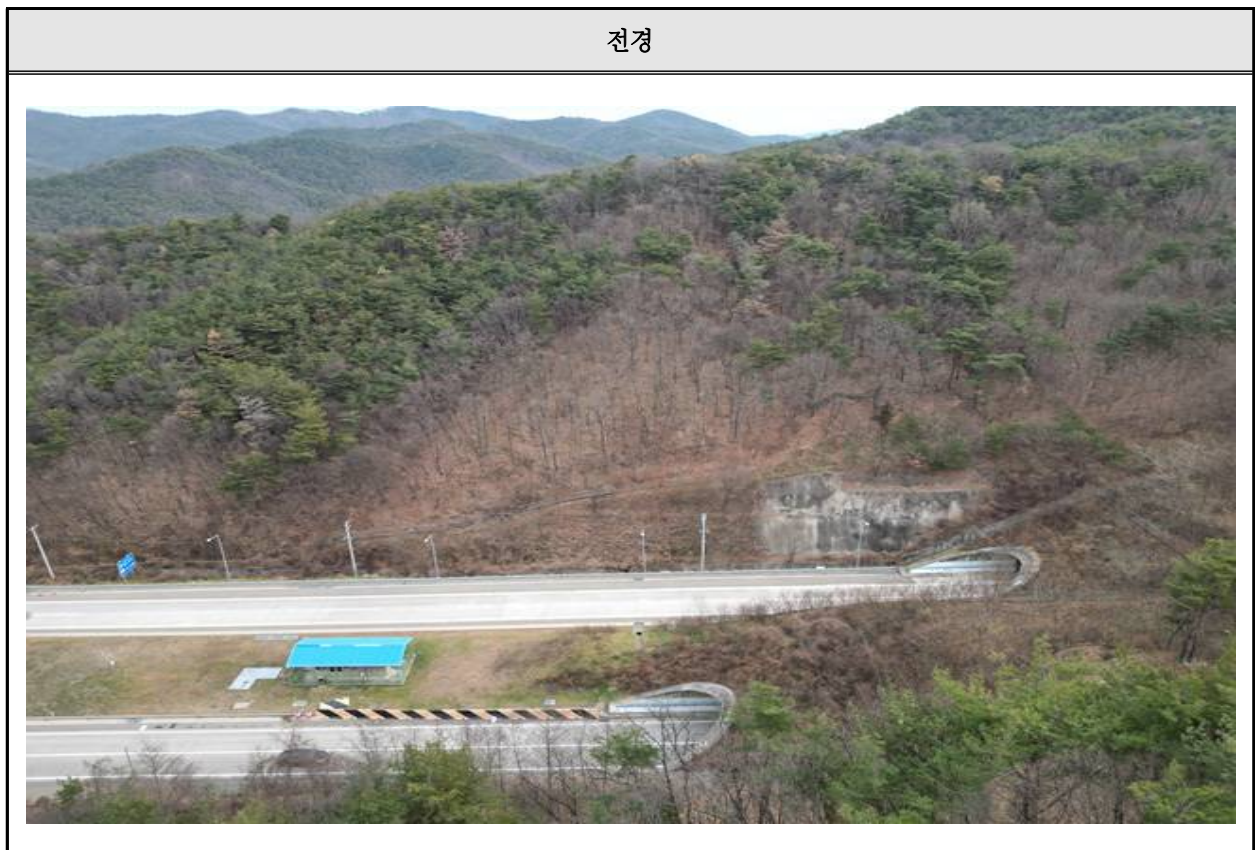
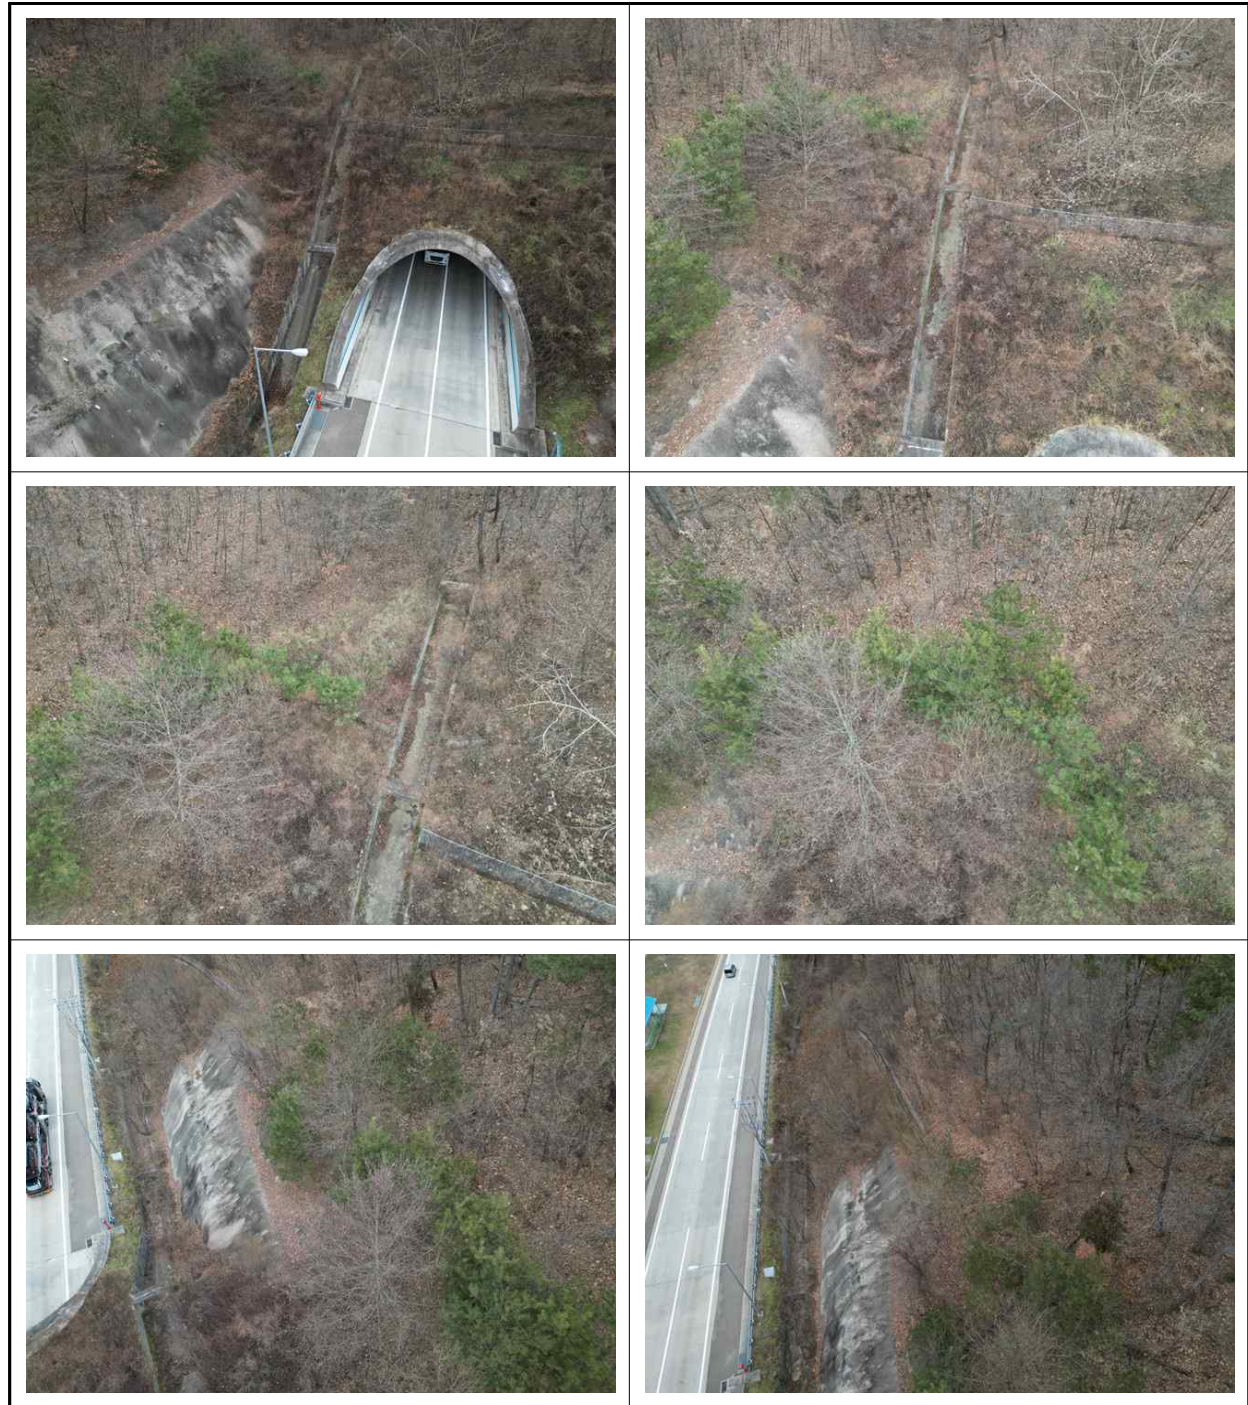
금회 드론촬영 결과, 지하수유출로 인한 결빙, 고드름 등의 손상은 확인되지 않았고, 사면 전반적으로 상태가 양호한 것으로 추정된다. 상부 자연사면 촬영에서도 특이할만한 손상은 보지 않은 것으로 사료되며, 해당 사면은 주기적인 점검을 통한 손상의 발생여부 확인 등의 유지관리가 필요하다.

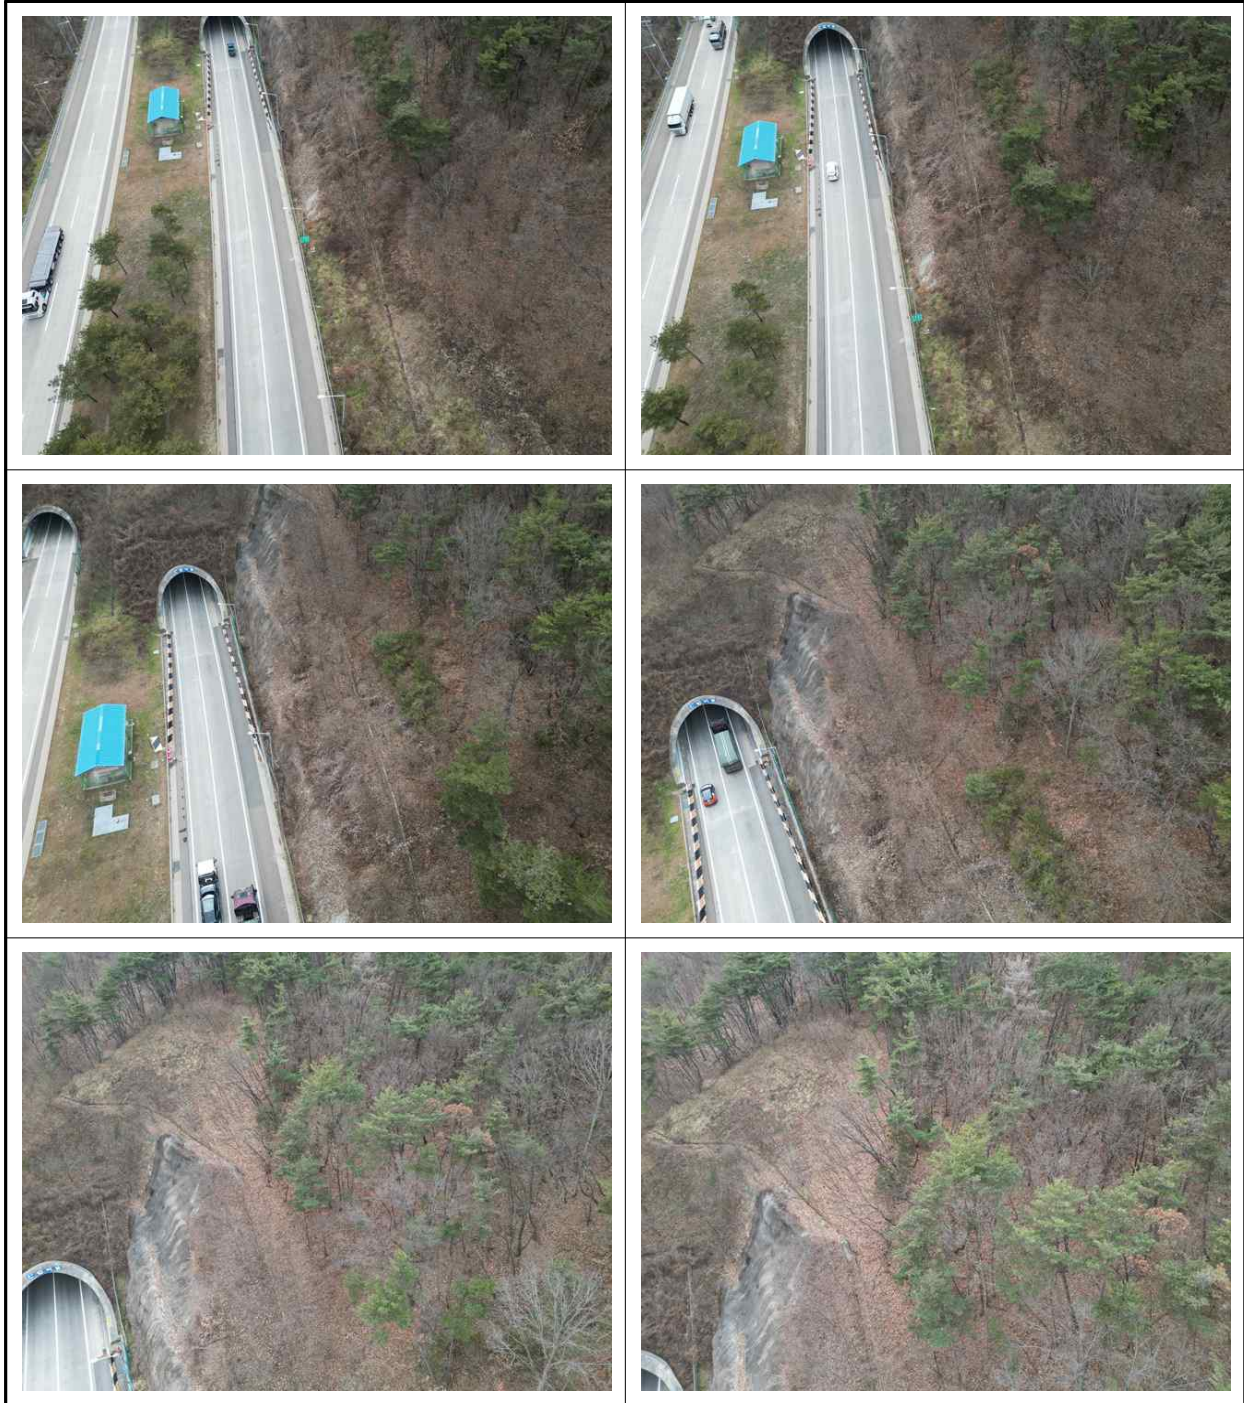
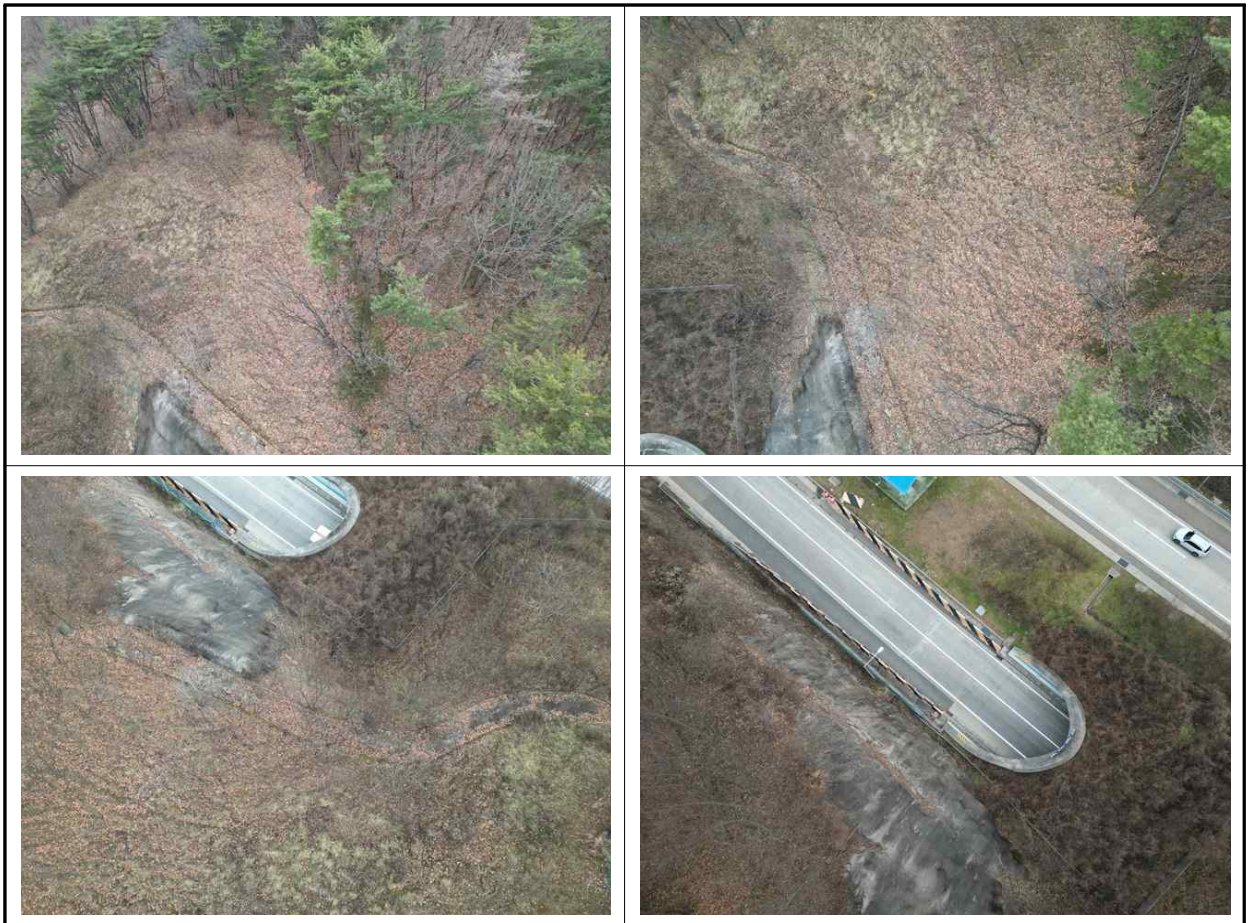
금회 드론촬영 결과, 지하수유출로 인한 결빙, 고드름 등의 손상은 확인되지 않았고, 사면 전반적으로 상태가 양호한 것으로 추정된다. 상부 자연사면 촬영에서도 특이할만한 손상은 보지 않은 것으로 사료되며, 해당 사면은 주기적인 점검을 통한 손상의 발생여부 확인 등의 유지관리가 필요하다.

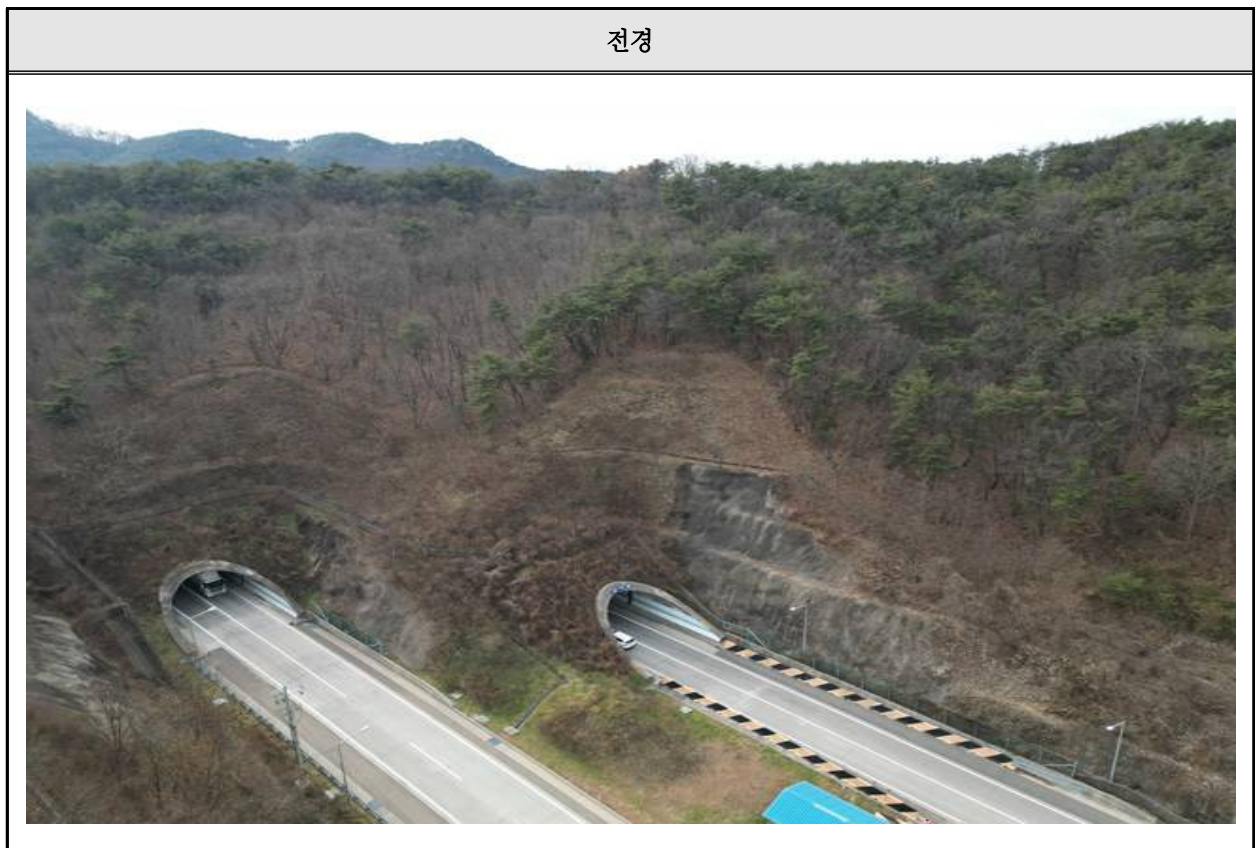
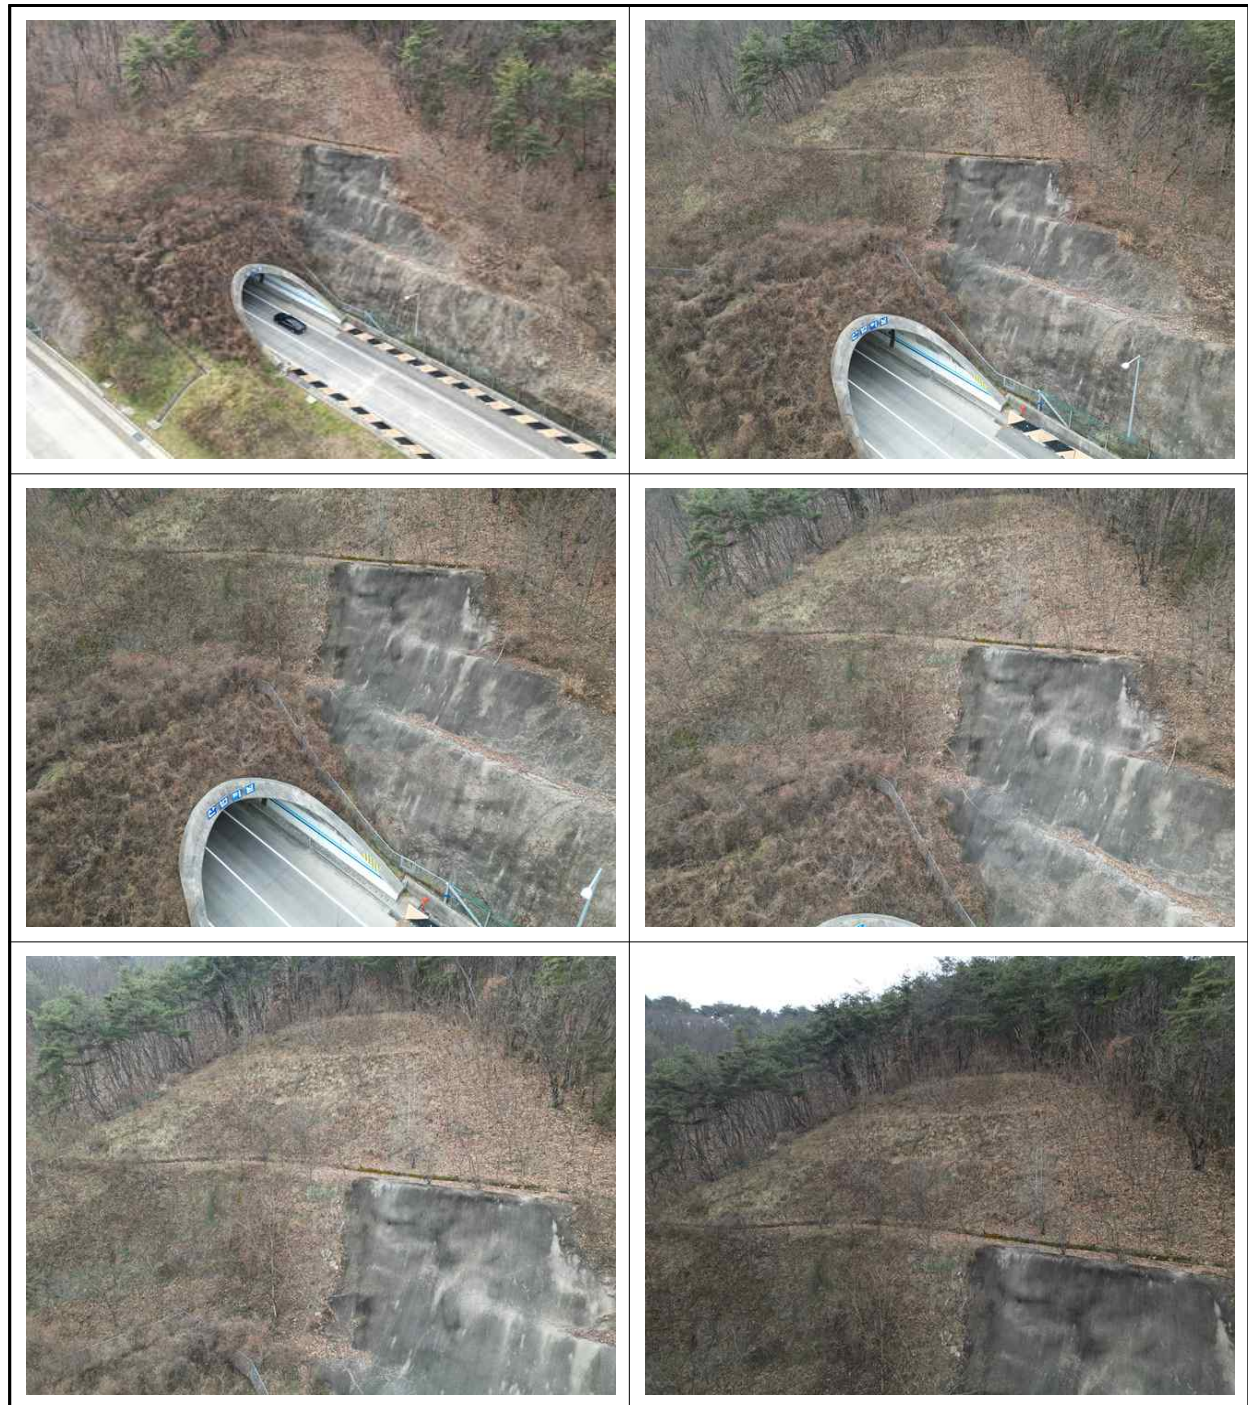
| 시설물명 | 기타종 4-25 | | 시설물구분 | 절토사면 |
|---|---|---|---|---|
| 비 고 | 1. 사면위치 : 영천방향(터널시점) | | | |

금회 드론촬영 결과, 지하수유출로 인한 결빙, 고드름 등의 손상은 확인되지 않았고, 사면 전반적으로 상태가 양호한 것으로 추정된다. 상부 자연사면 촬영에서도 특이할만한 손상은 보지 않은 것으로 사료되며, 해당 사면은 주기적인 점검을 통한 손상의 발생여부 확인 등의 유지관리가 필요하다.
