# 2025년 하반기 드론촬영 보 고 서

## 절 토 사 면

2025. 12

상 주 영 천 고 속 도 로

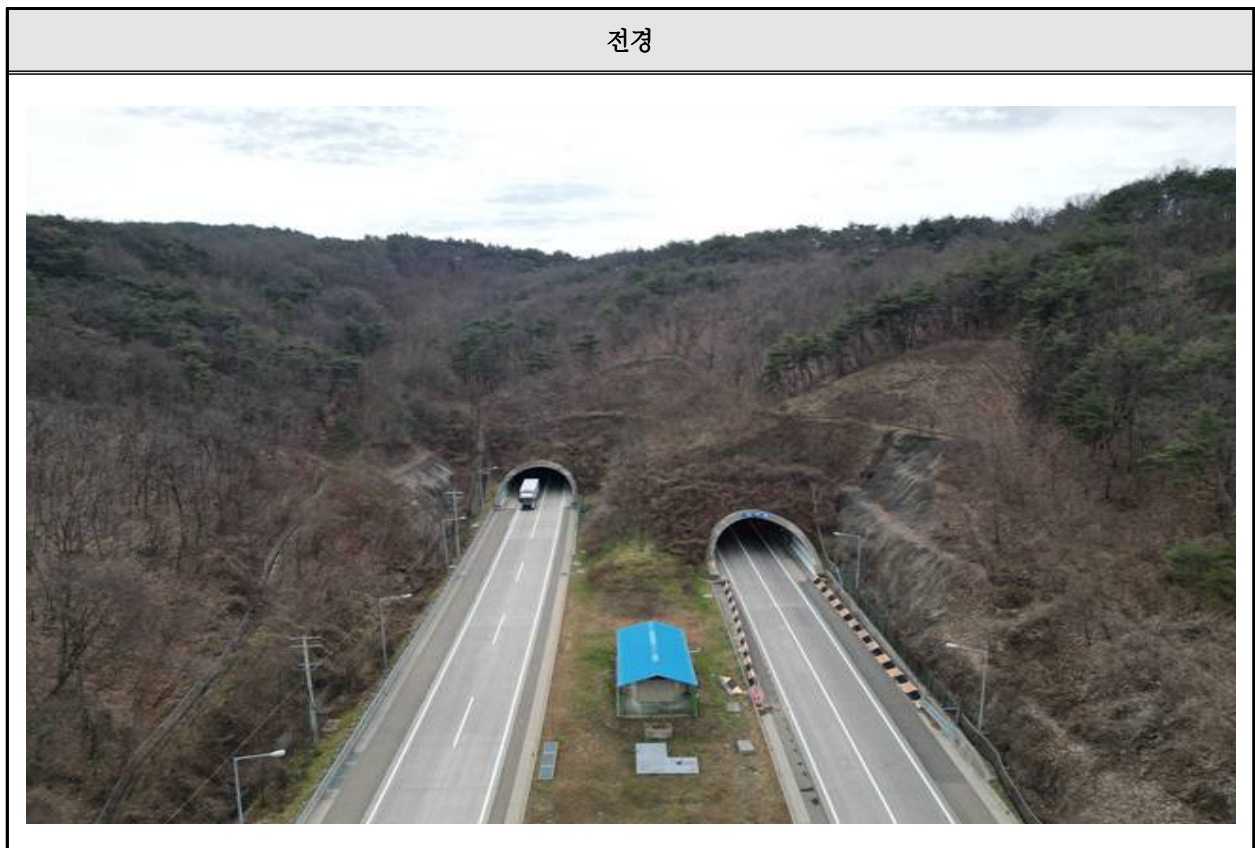
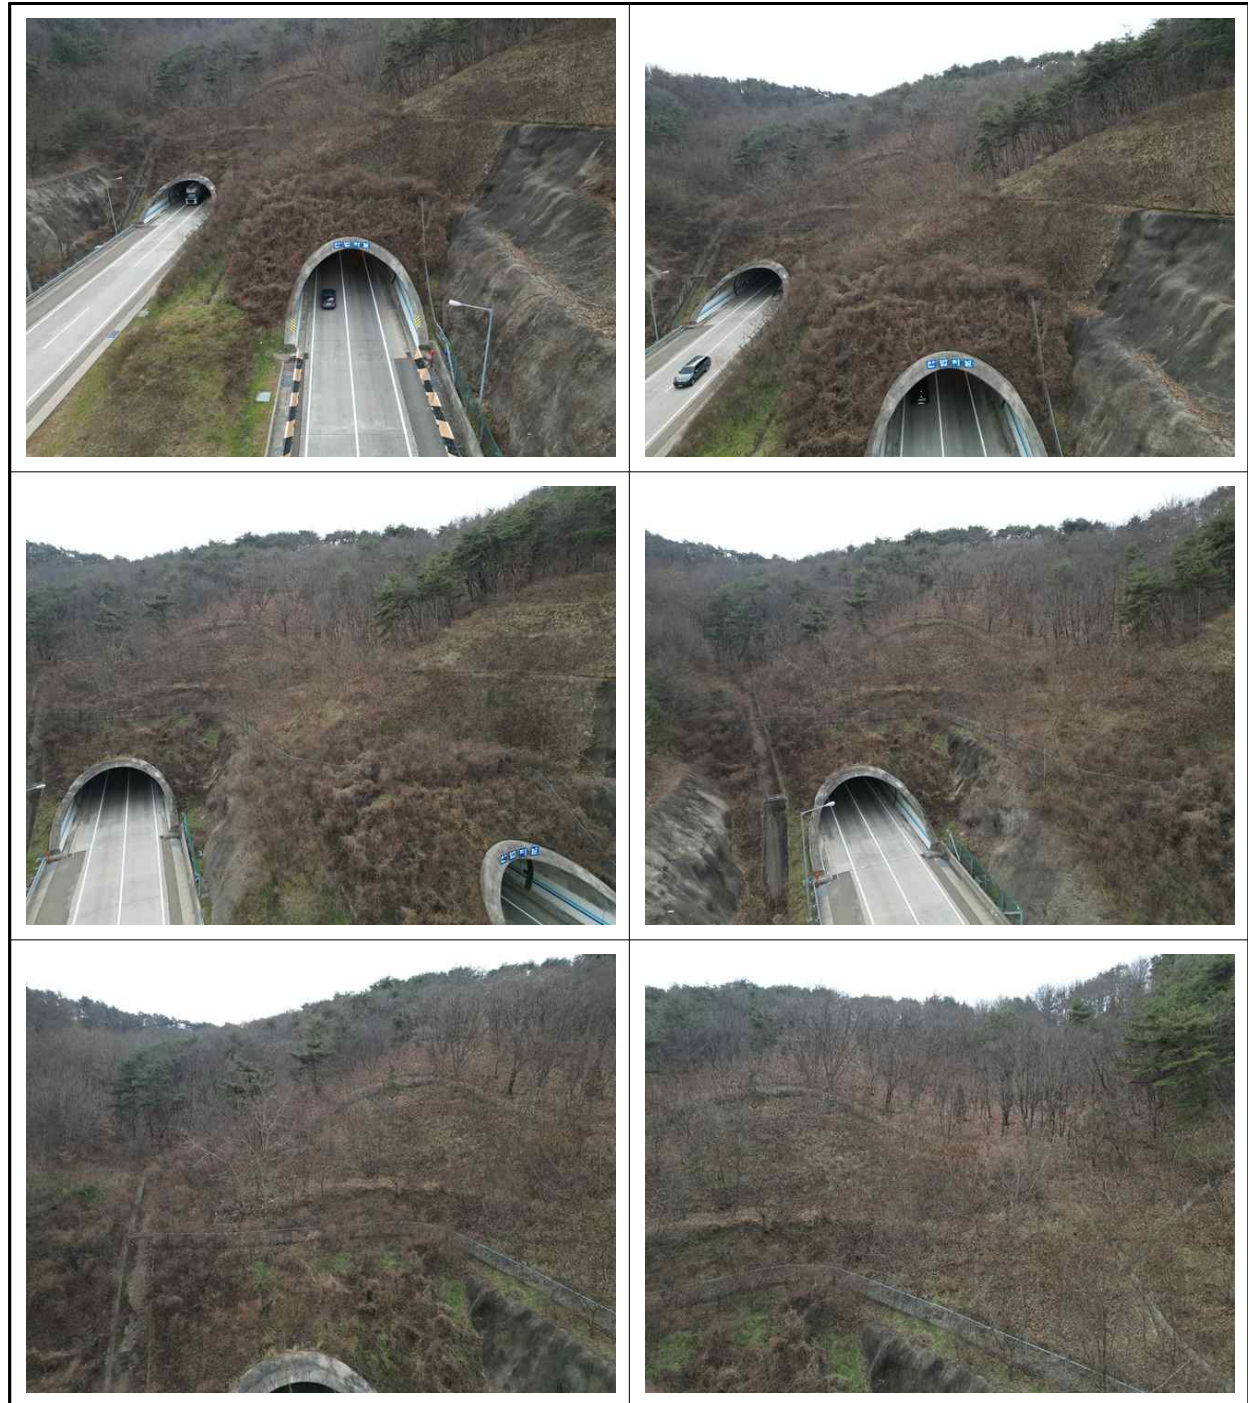
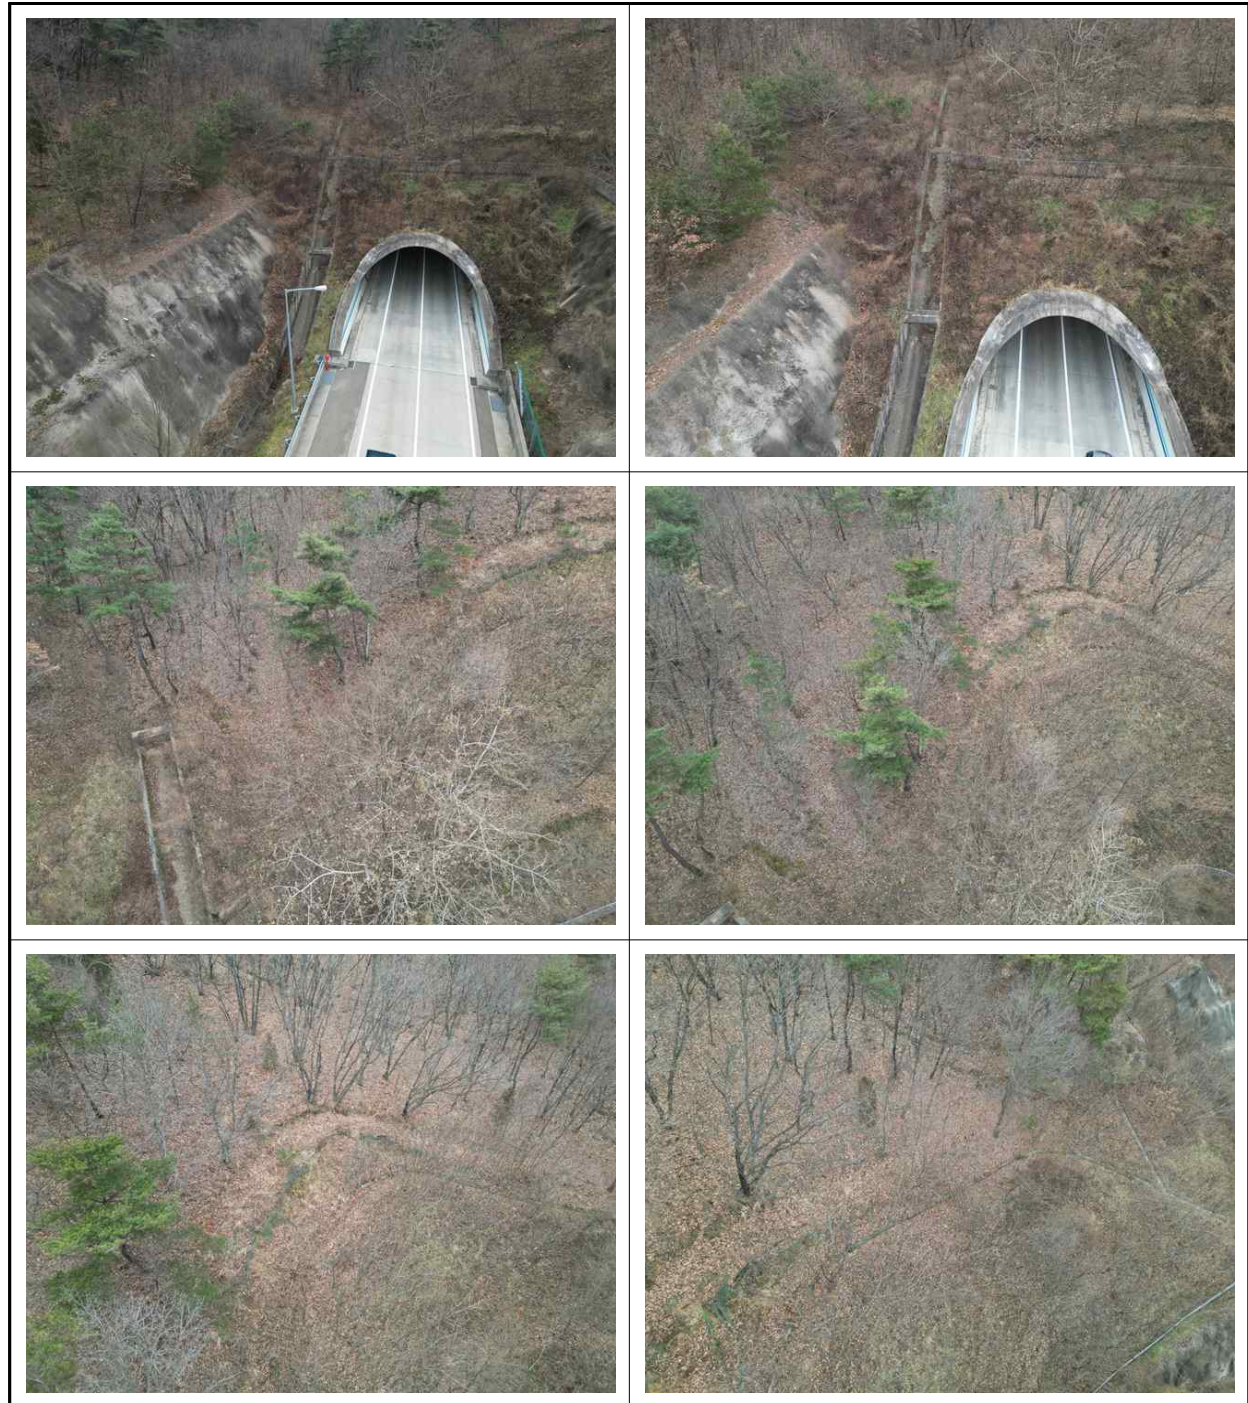
| 시설물명 | 기타종 4-27 | | 시설물구분 | 절토사면 |
|---|---|---|---|---|
| 비 고 | 1. 사면위치 : 영천방향(터널시점) | | | |

금회 드론촬영 결과, 지하수유출로 인한 결빙, 고드름 등의 손상은 확인되지 않았고, 사면 전반적으로 상태가 양호한 것으로 추정된다. 상부 자연사면 촬영에서도 특이할만한 손상은 보지 않은 것으로 사료되며, 해당 사면은 주기적인 점검을 통한 손상의 발생여부 확인 등의 유지관리가 필요하다.

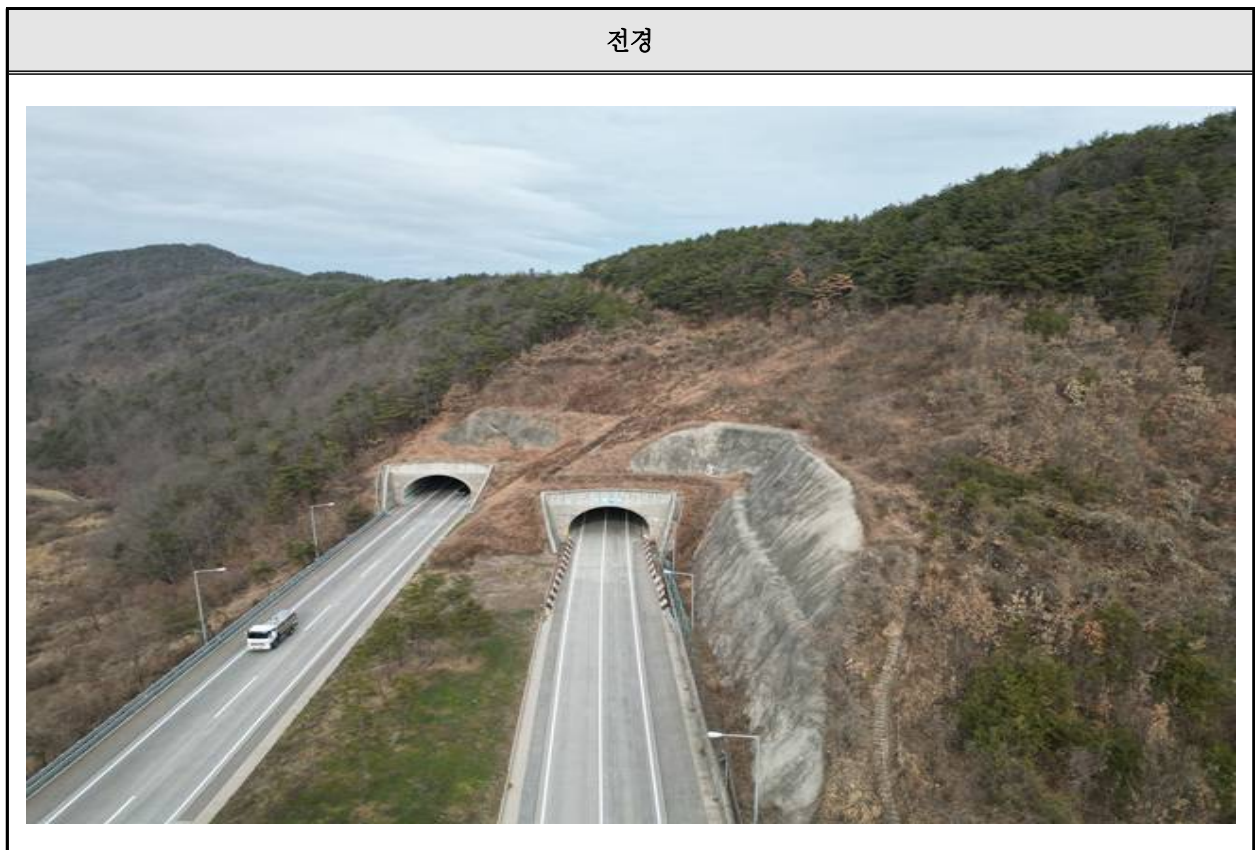
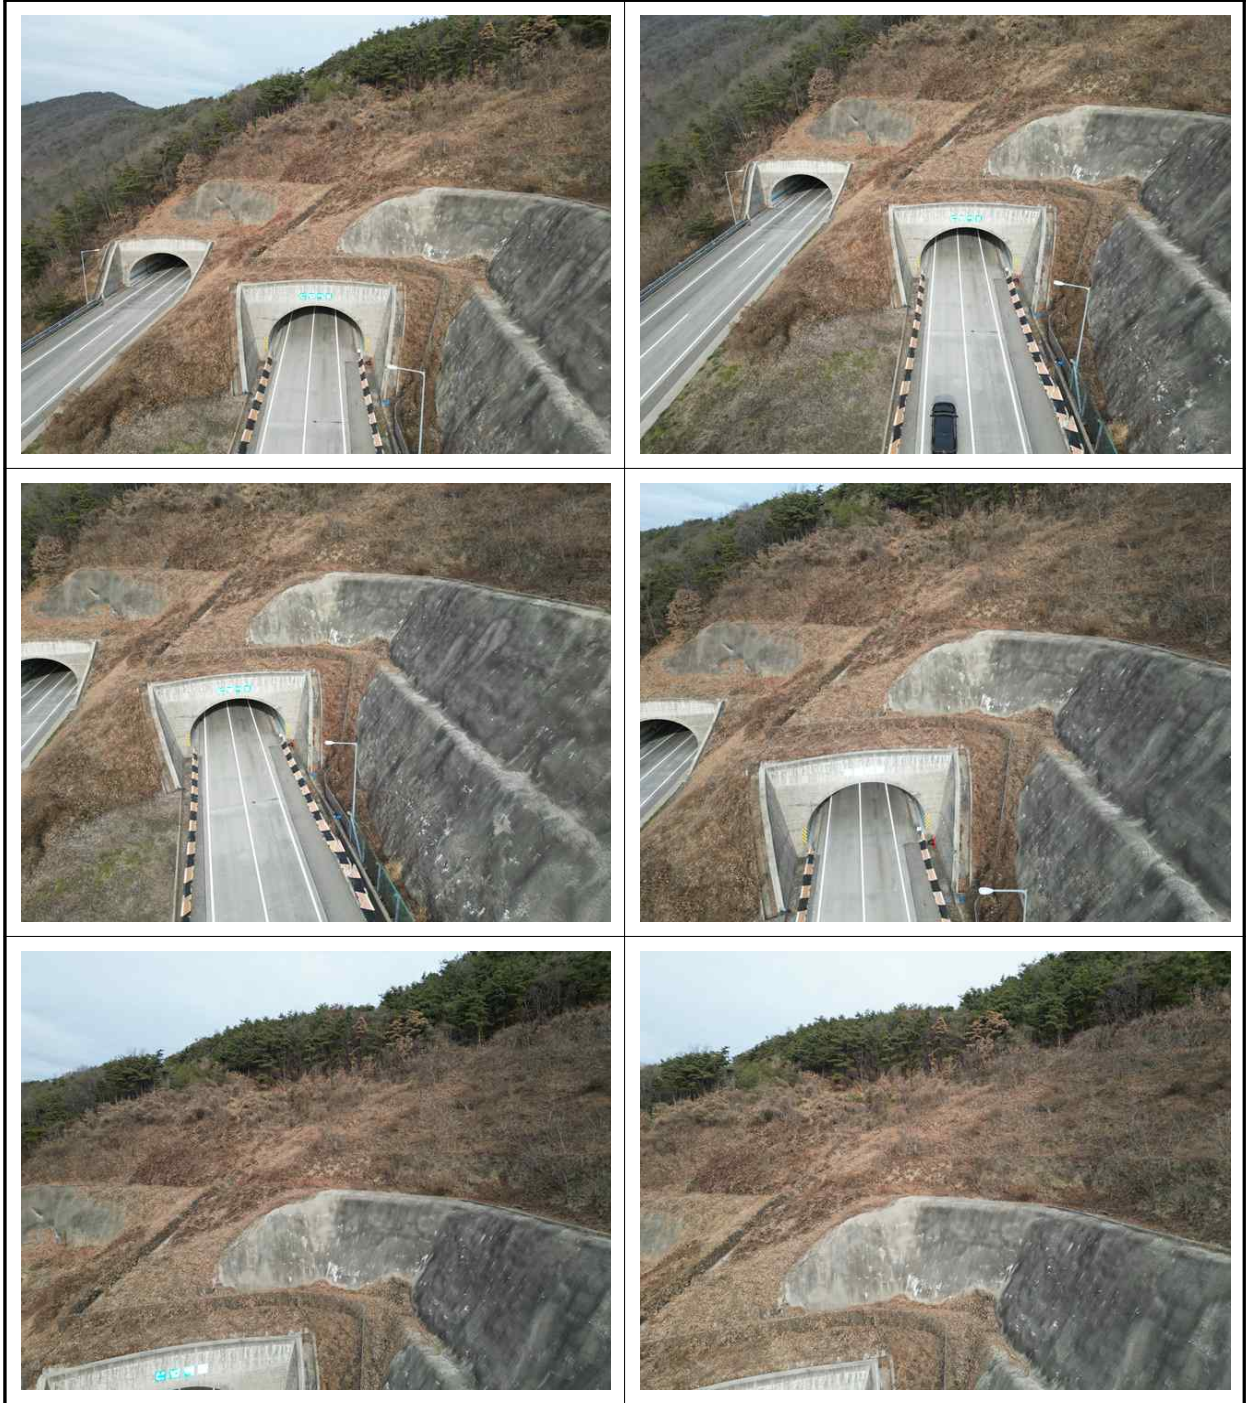
| 시설물명 | 기타종 4-28 | | 시설물구분 | 절토사면 |
|---|---|---|---|---|
| 비 고 | 1. 사면위치 : 상주방향(터널종점) | | | |

금회 드론촬영 결과, 지하수유출로 인한 결빙, 고드름 등의 손상은 확인되지 않았고, 사면 전반적으로 상태가 양호한 것으로 추정된다. 상부 자연사면 촬영에서도 특이할만한 손상은 보지 않은 것으로 사료되며, 해당 사면은 주기적인 점검을 통한 손상의 발생여부 확인 등의 유지관리가 필요하다.

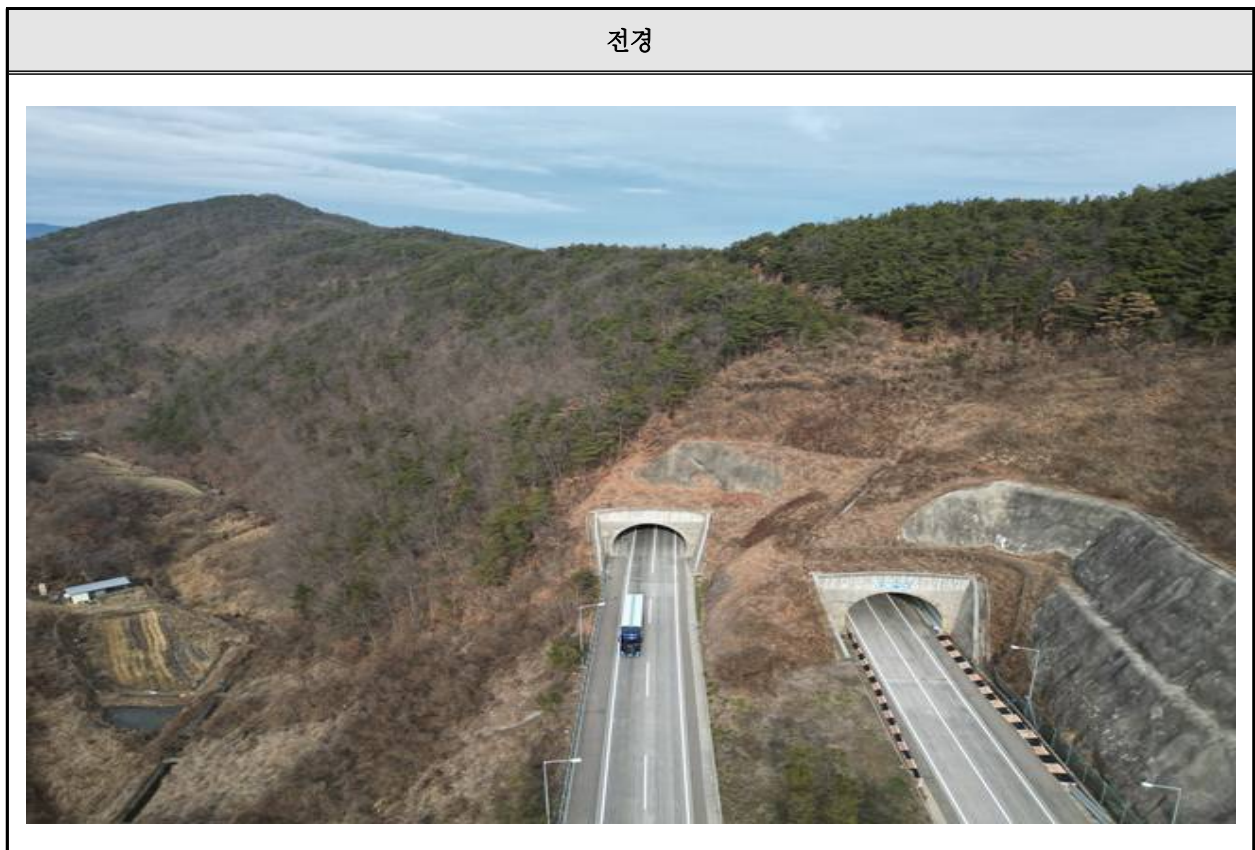
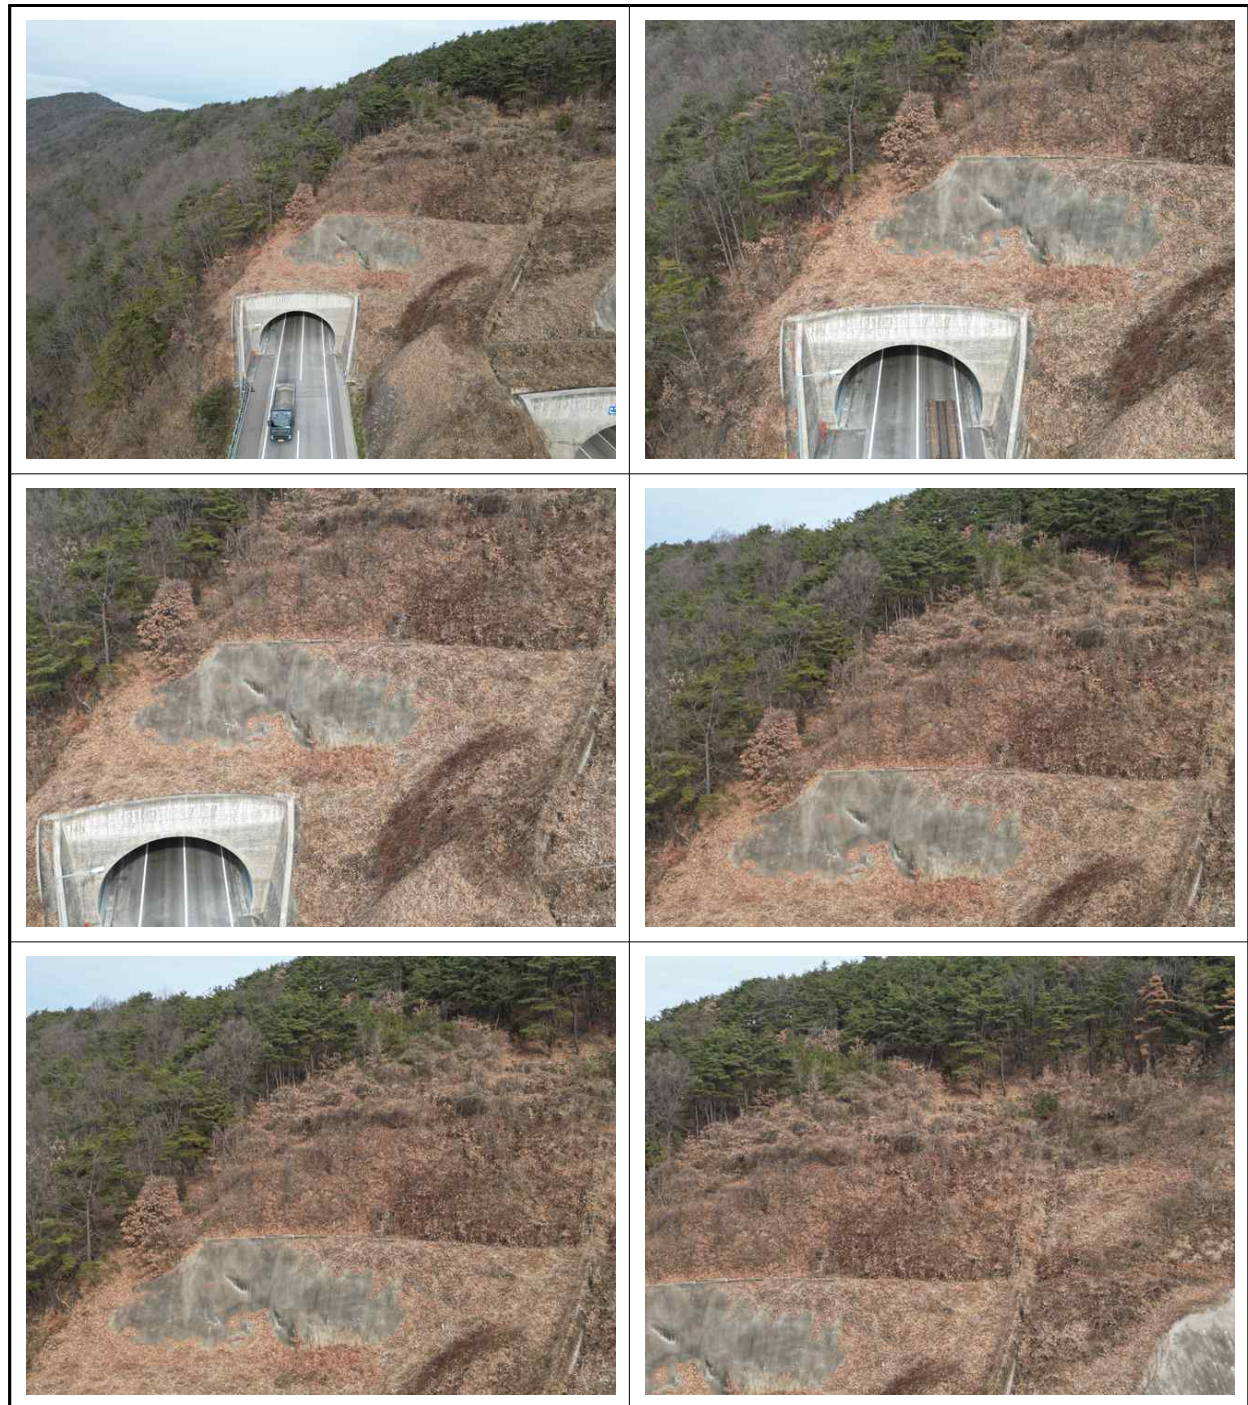
| 시설물명 | 기타종사면 4-29 | | 시설물구분 | 절토사면 |
|---|---|---|---|---|
| 비 고 | 1. 사면위치 : 영천방향(터널종점) | | | |

금회 드론촬영 결과, 지하수유출로 인한 결빙, 고드름 등의 손상은 확인되지 않았고, 사면 전반적으로 상태가 양호한 것으로 추정된다. 상부 자연사면 촬영에서도 특이할만한 손상은 보지 않은 것으로 사료되며, 해당 사면은 주기적인 점검을 통한 손상의 발생여부 확인 등의 유지관리가 필요하다.

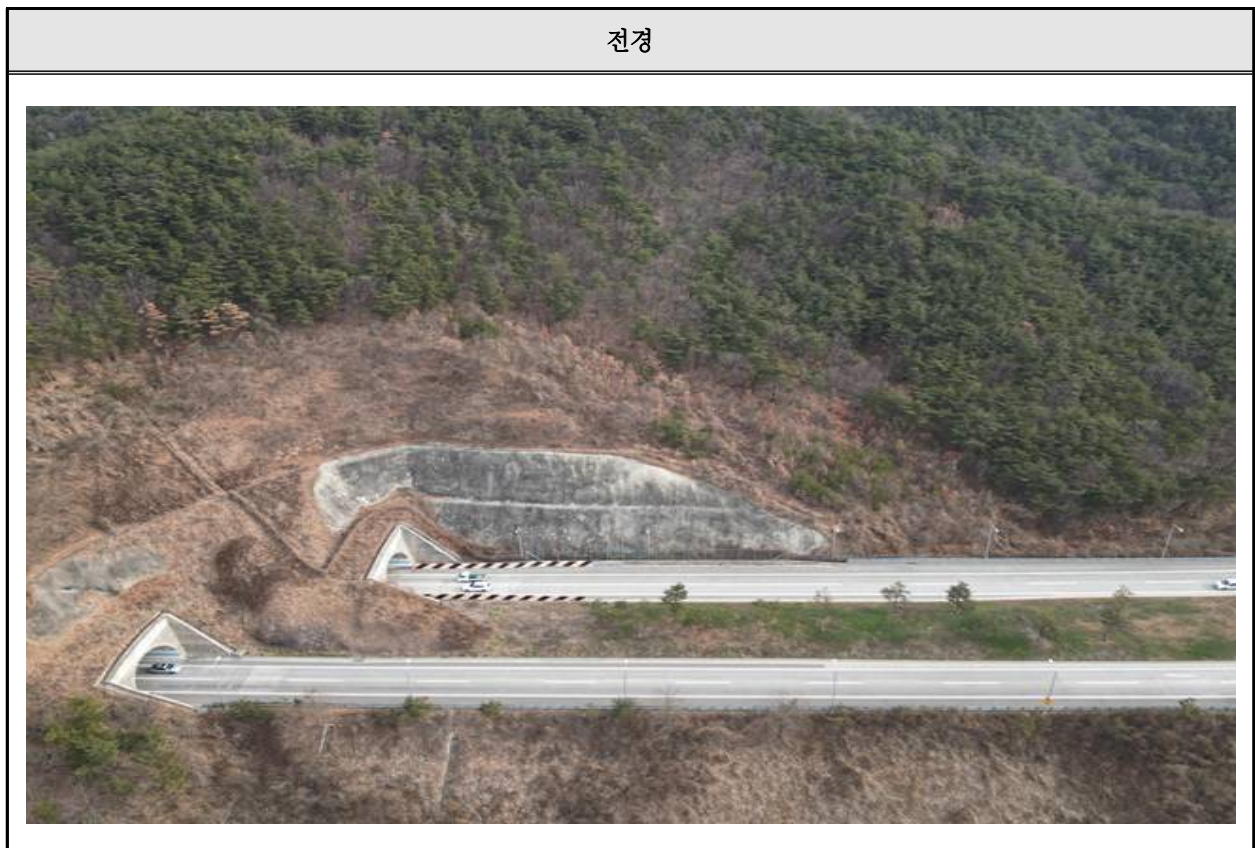
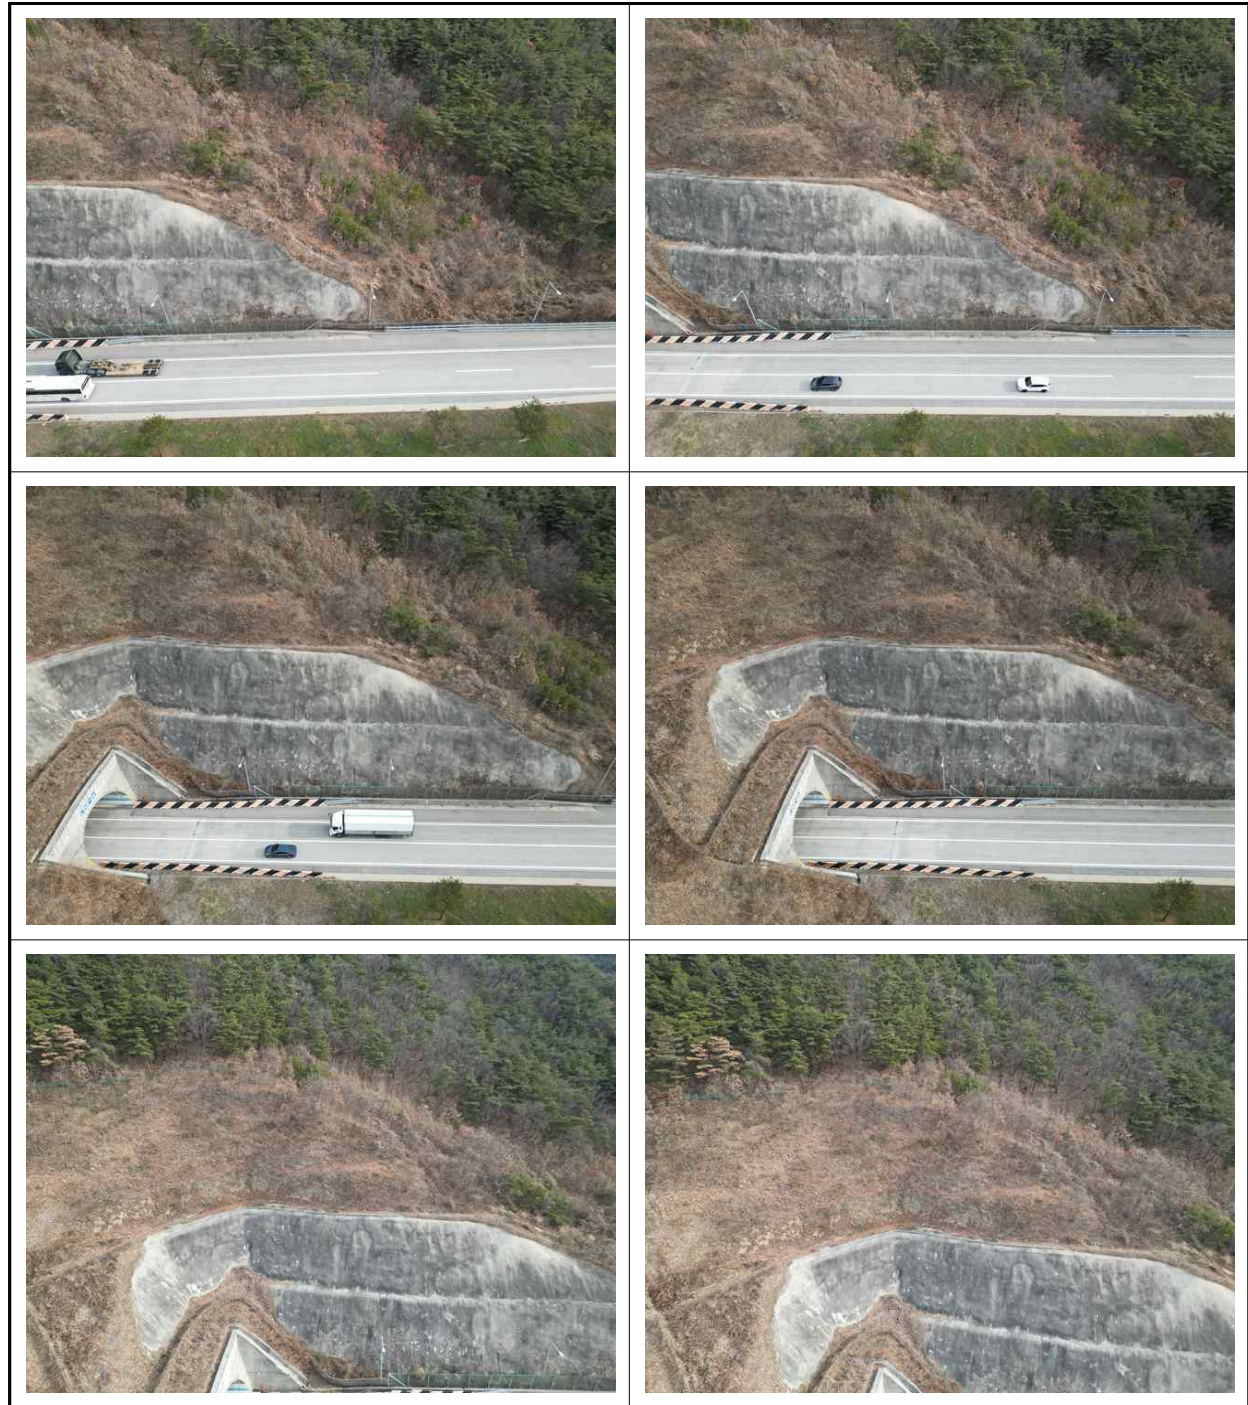
| 시설물명 | 기타종 4-30 | | 시설물구분 | 절토사면 |
|---|---|---|---|---|
| 비 고 | 1. 사면위치 : 상주영천(터널종점) | | | |

금회 드론촬영 결과, 지하수유출로 인한 결빙, 고드름 등의 손상은 확인되지 않았고, 사면 전반적으로 상태가 양호한 것으로 추정된다. 상부 자연사면 촬영에서도 특이할만한 손상은 보지 않은 것으로 사료되며, 해당 사면은 주기적인 점검을 통한 손상의 발생여부 확인 등의 유지관리가 필요하다.

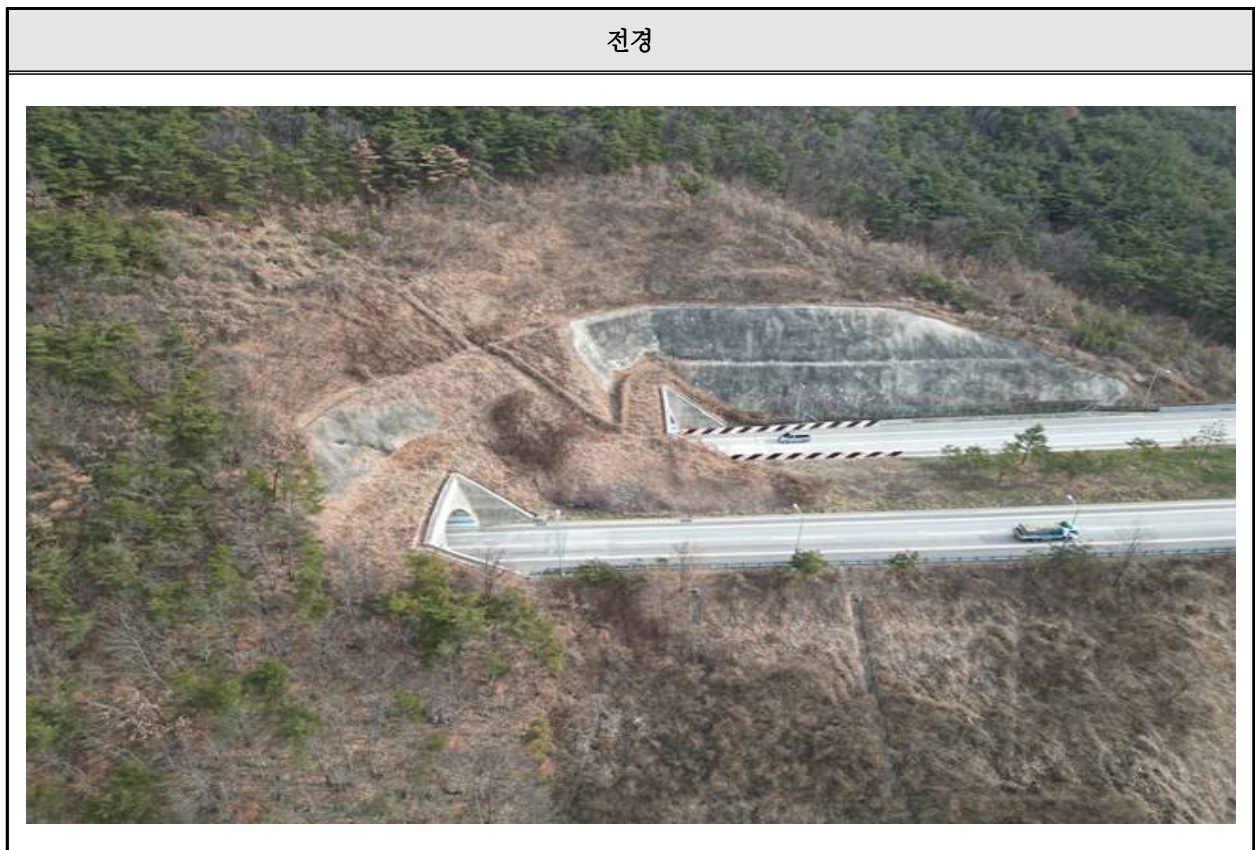
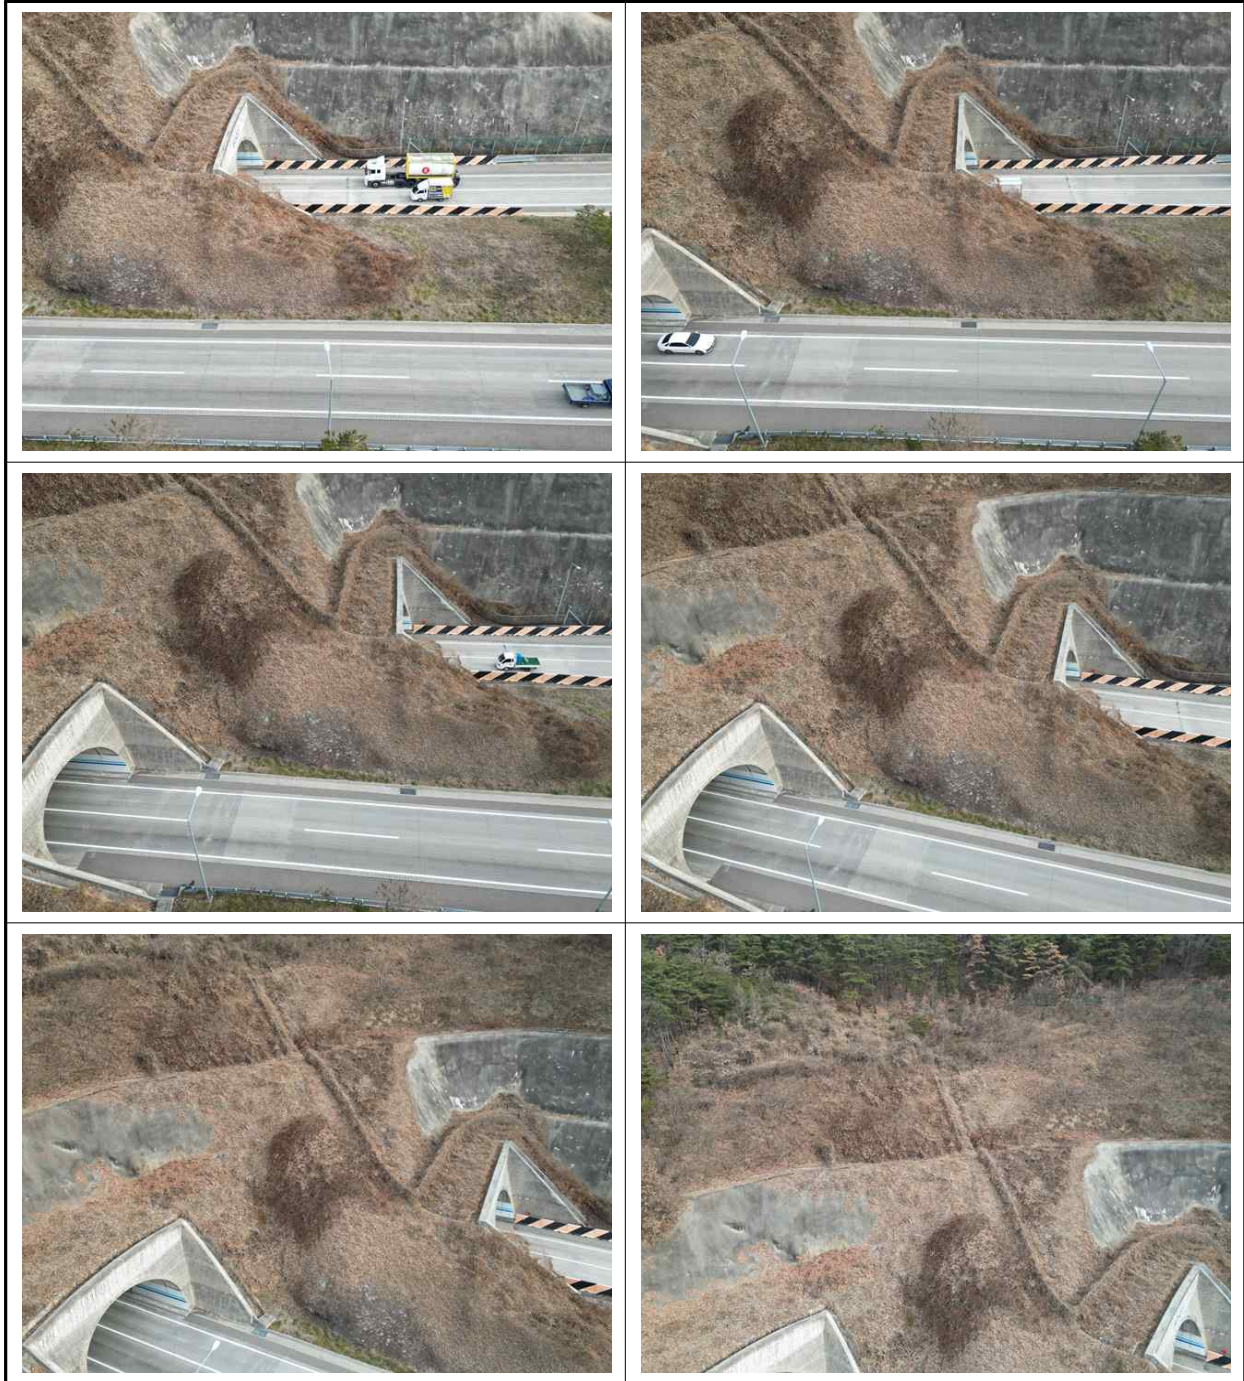
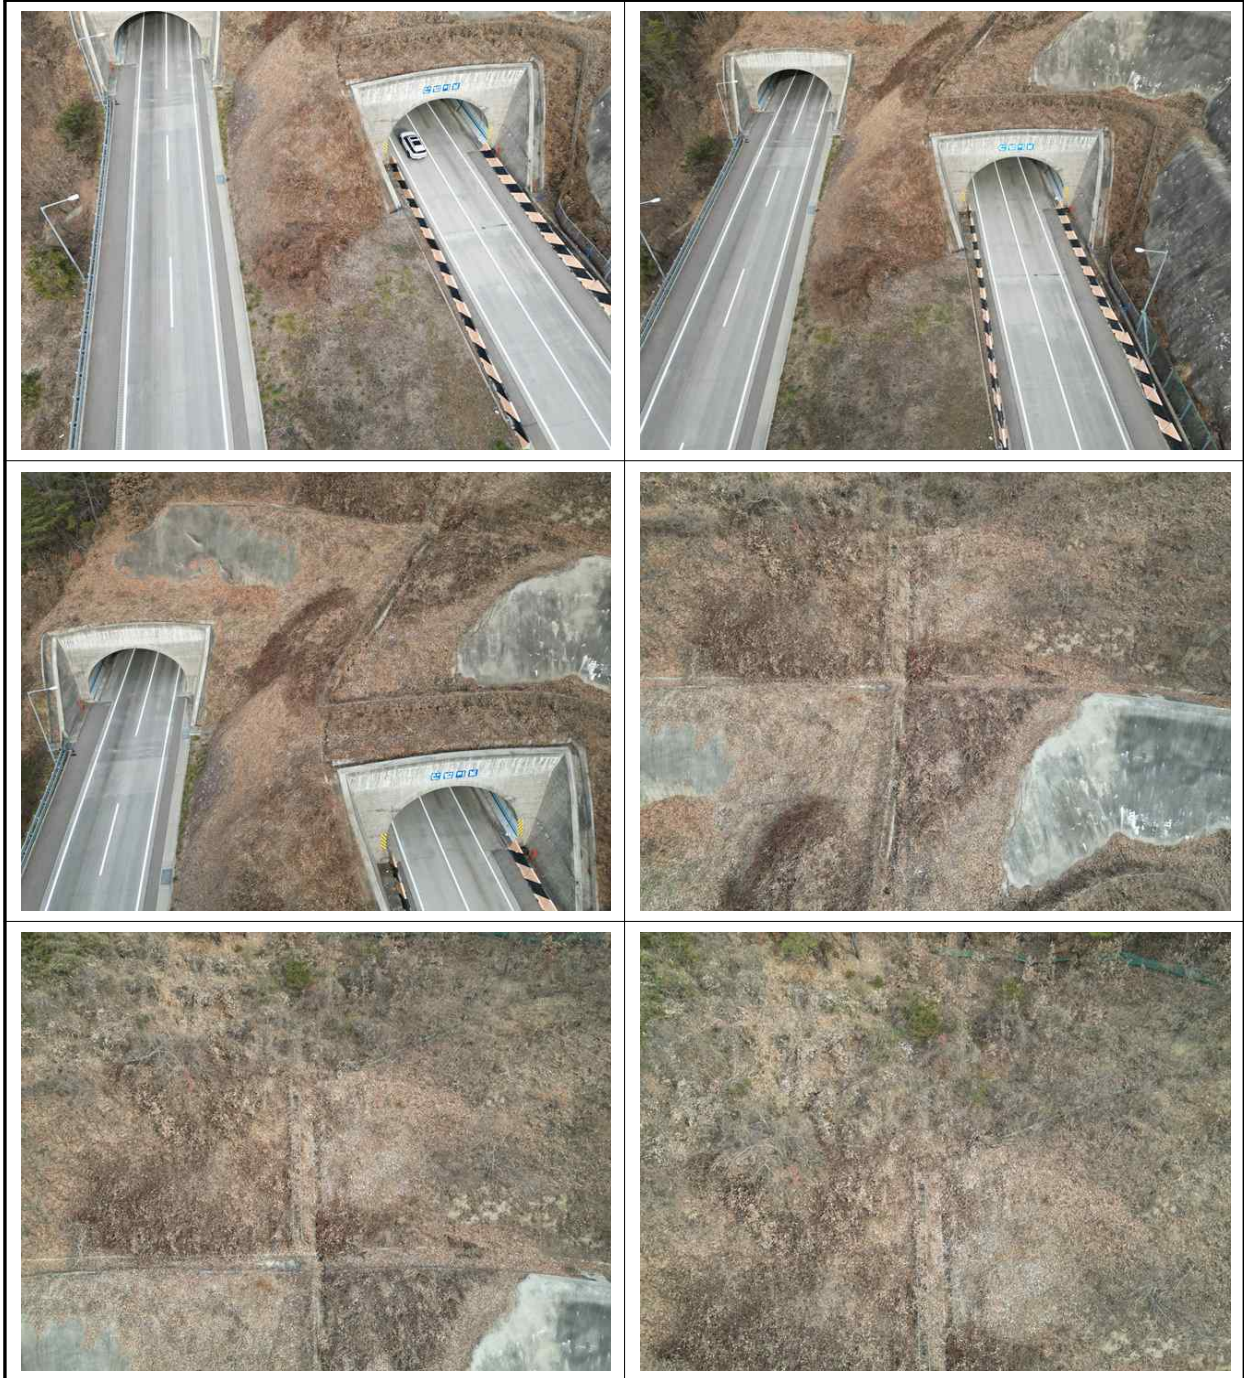
| 시설물명 | 기타종 4-32 | | 시설물구분 | 절토사면 |
|---|---|---|---|---|
| 비 고 | 1. 사면위치 : 영천방향(터널종점) | | | |

금회 드론촬영 결과, 지하수유출로 인한 결빙, 고드름 등의 손상은 확인되지 않았고, 사면 전반적으로 상태가 양호한 것으로 추정된다. 상부 자연사면 촬영에서도 특이할만한 손상은 보지 않은 것으로 사료되며, 해당 사면은 주기적인 점검을 통한 손상의 발생여부 확인 등의 유지관리가 필요하다.
