# 2025년 하반기 드론촬영 보 고 서

## 절 토 사 면

2025. 12

상 주 영 천 고 속 도 로

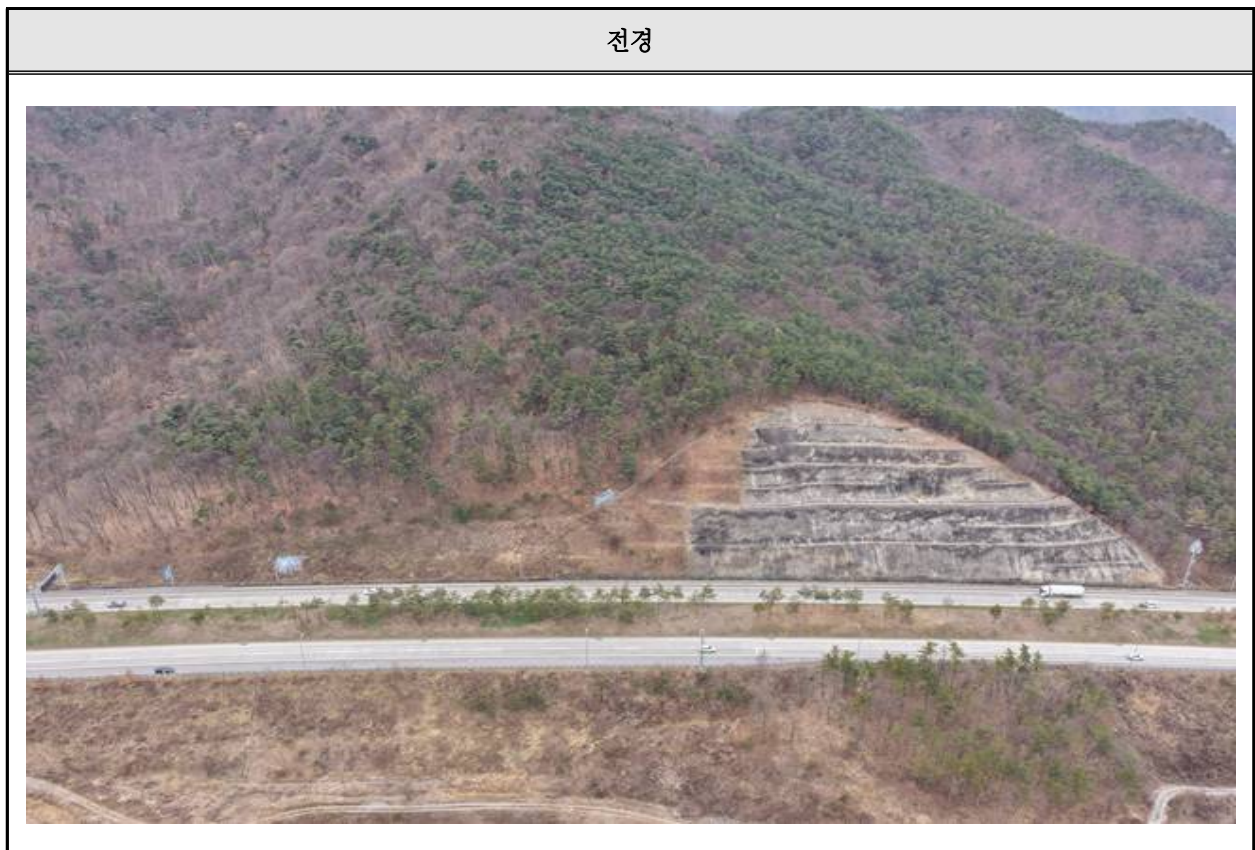
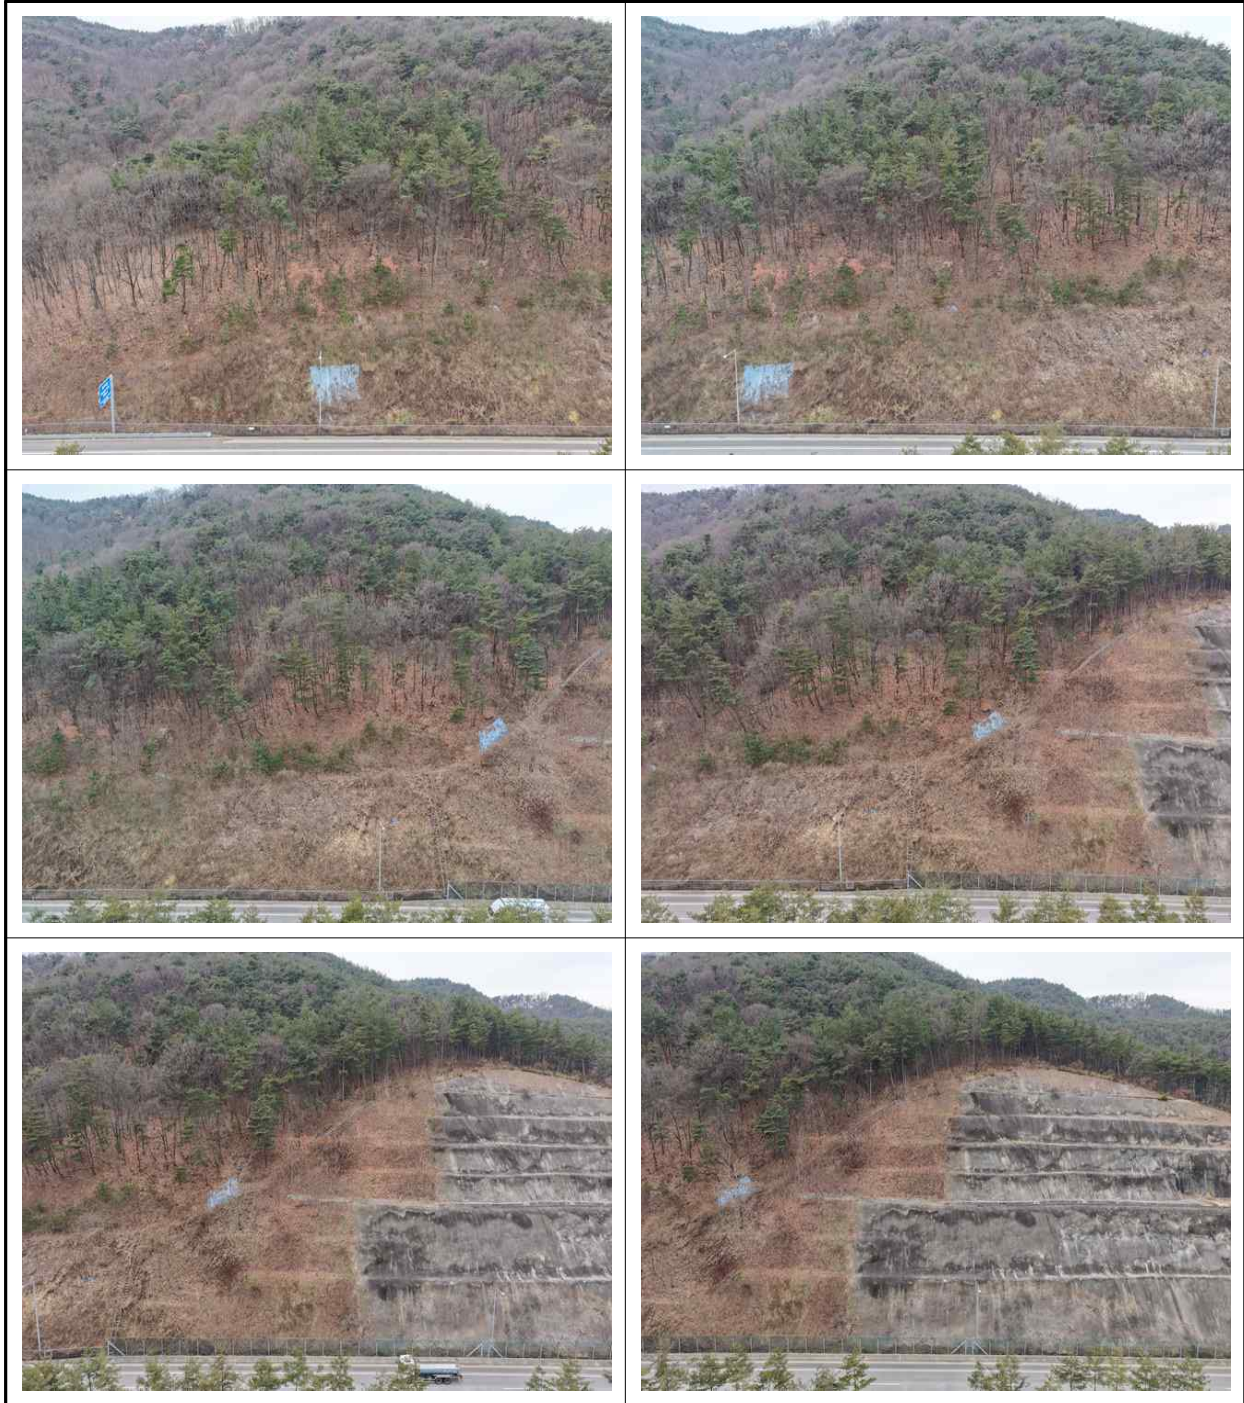
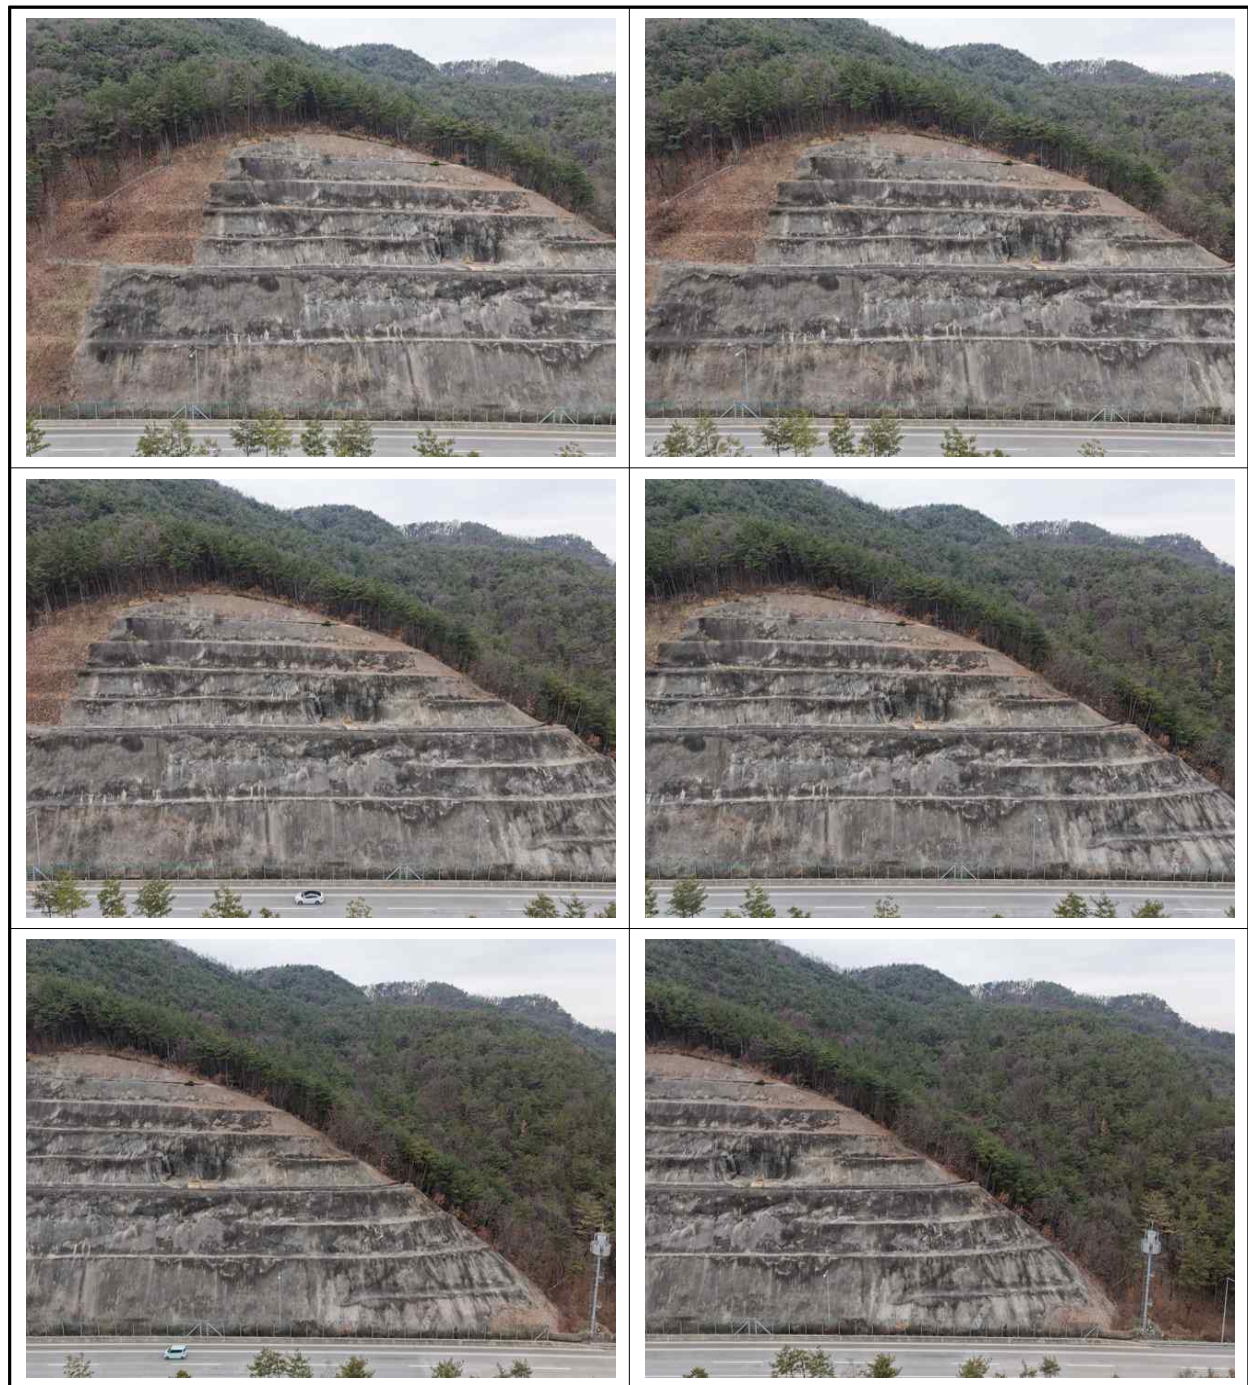
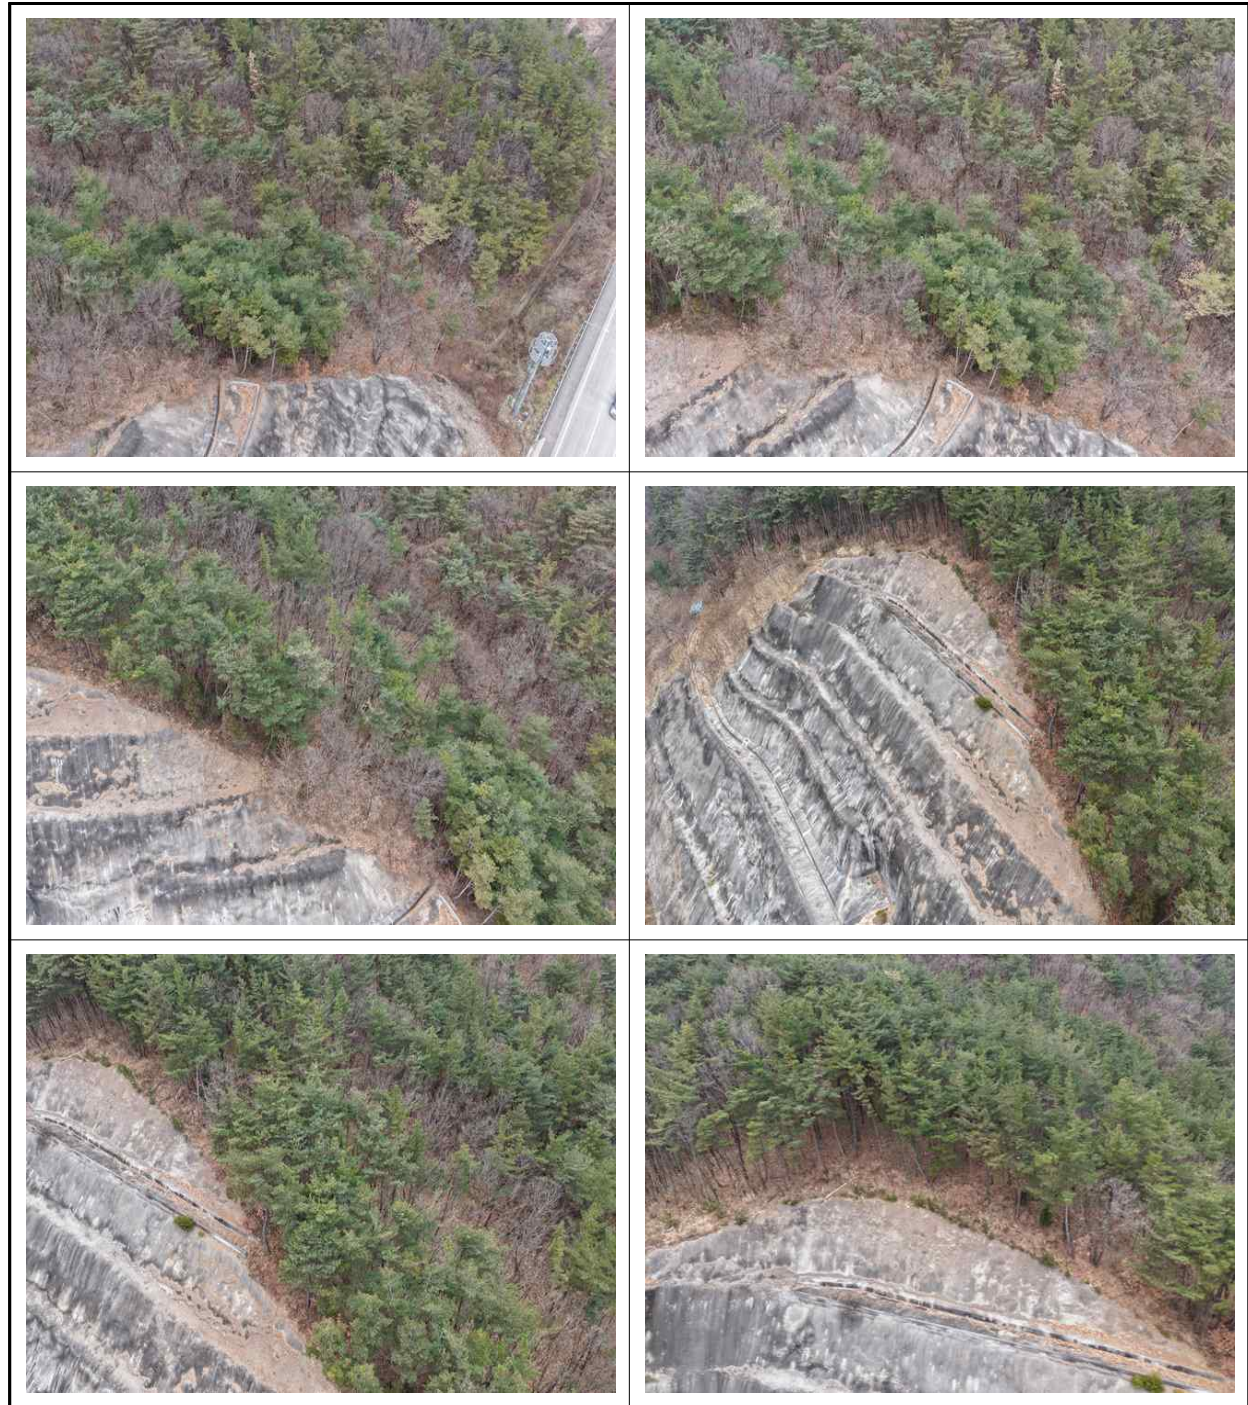
| 시설물명 | 영천절토26 | | 시설물구분 | 절토사면 |
|---|---|---|---|---|
| 비 고 | 1. 사면위치 : 영천방향 | | | |

금회 드론촬영 결과, 지하수유출로 인한 결빙, 고드름 등의 손상은 확인되지 않았고, 사면 전반적으로 상태가 양호한 것으로 추정된다. 상부 자연사면 촬영에서도 특이할만한 손상은 보지 않은 것으로 사료되며, 해당 사면은 주기적인 점검을 통한 손상의 발생여부 확인 등의 유지관리가 필요하다.

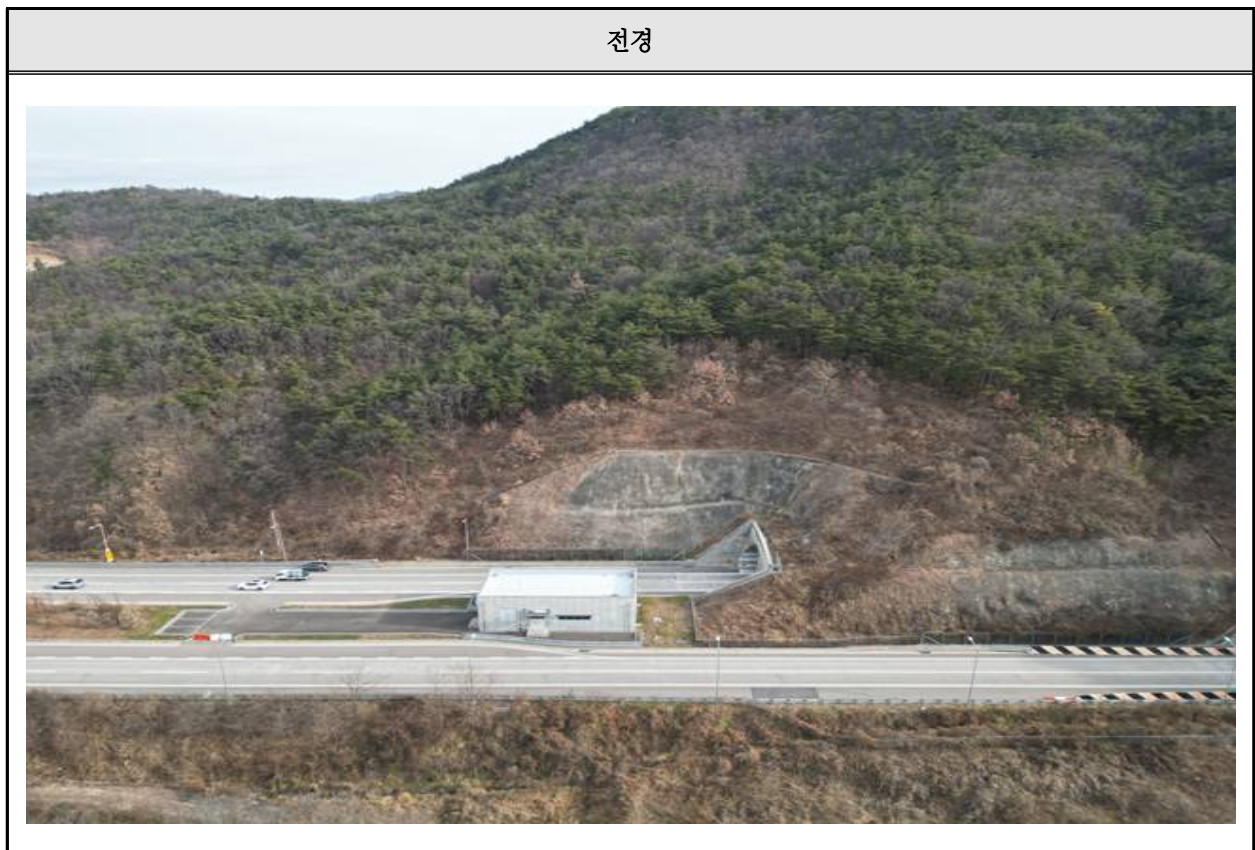
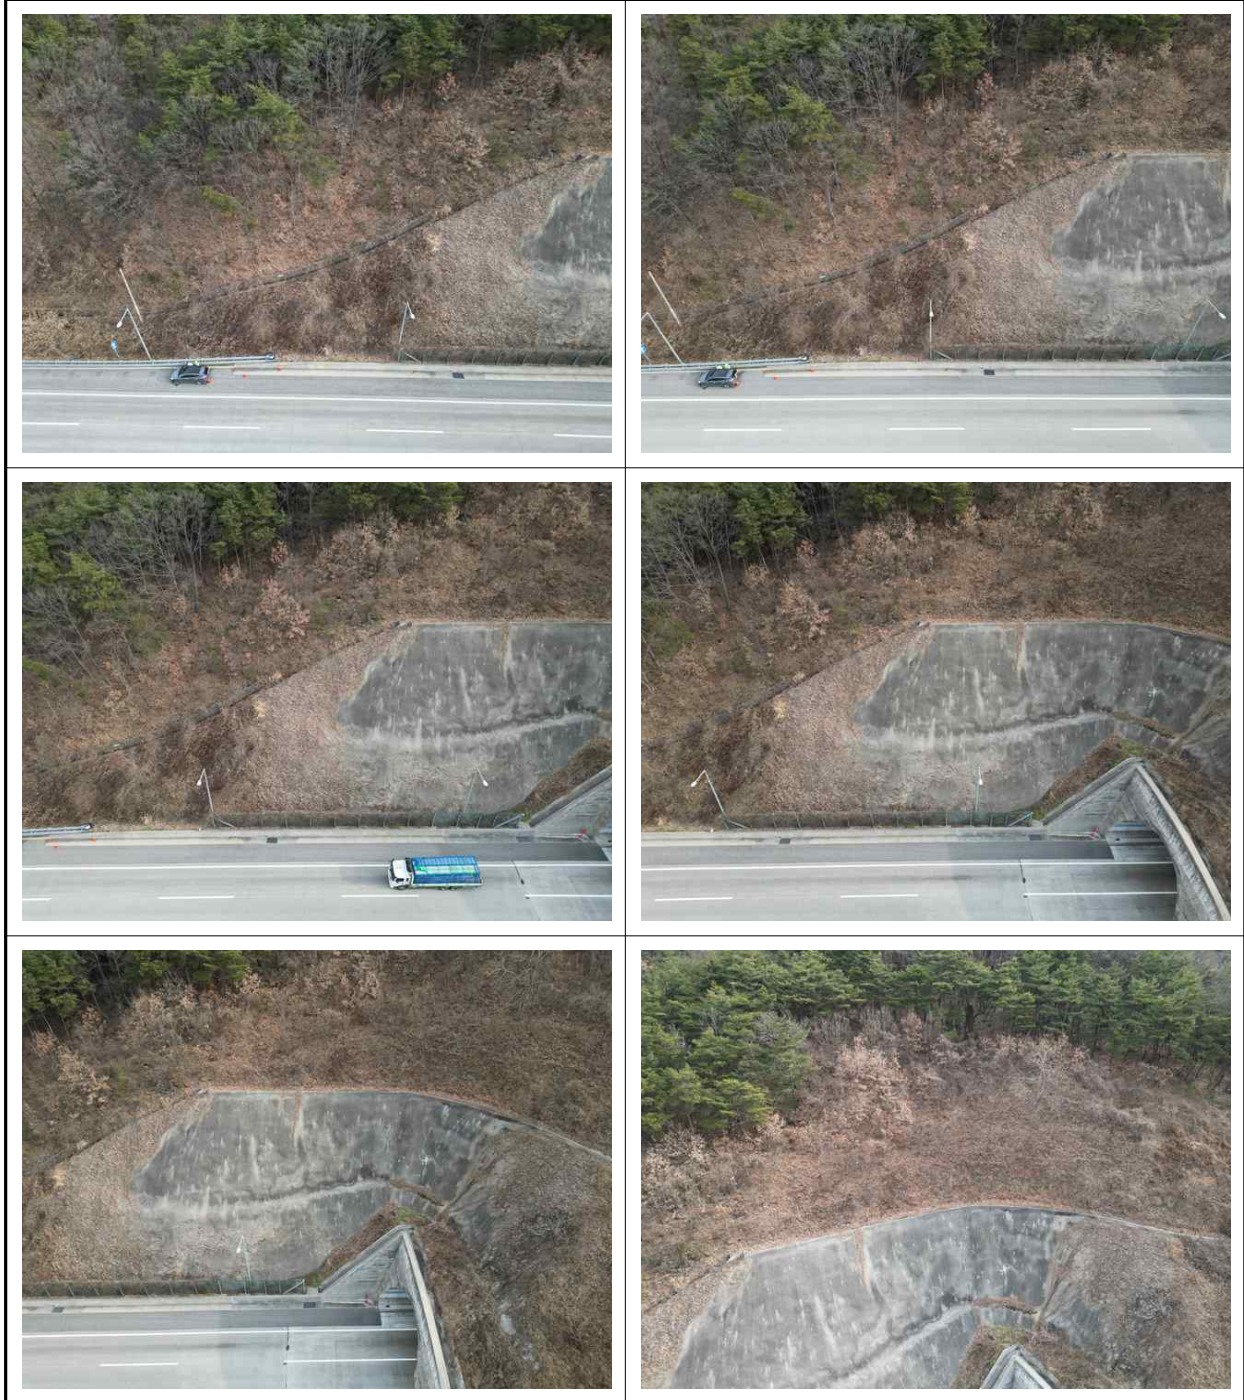
| 시설물명 | 기타종 4-33 | | 시설물구분 | 절토사면 |
|---|---|---|---|---|
| 비 고 | 1. 사면위치 : 상주방향(터널시점) | | | |

금회 드론촬영 결과, 지하수유출로 인한 결빙, 고드름 등의 손상은 확인되지 않았고, 사면 전반적으로 상태가 양호한 것으로 추정된다. 상부 자연사면 촬영에서도 특이할만한 손상은 보지 않은 것으로 사료되며, 해당 사면은 주기적인 점검을 통한 손상의 발생여부 확인 등의 유지관리가 필요하다.

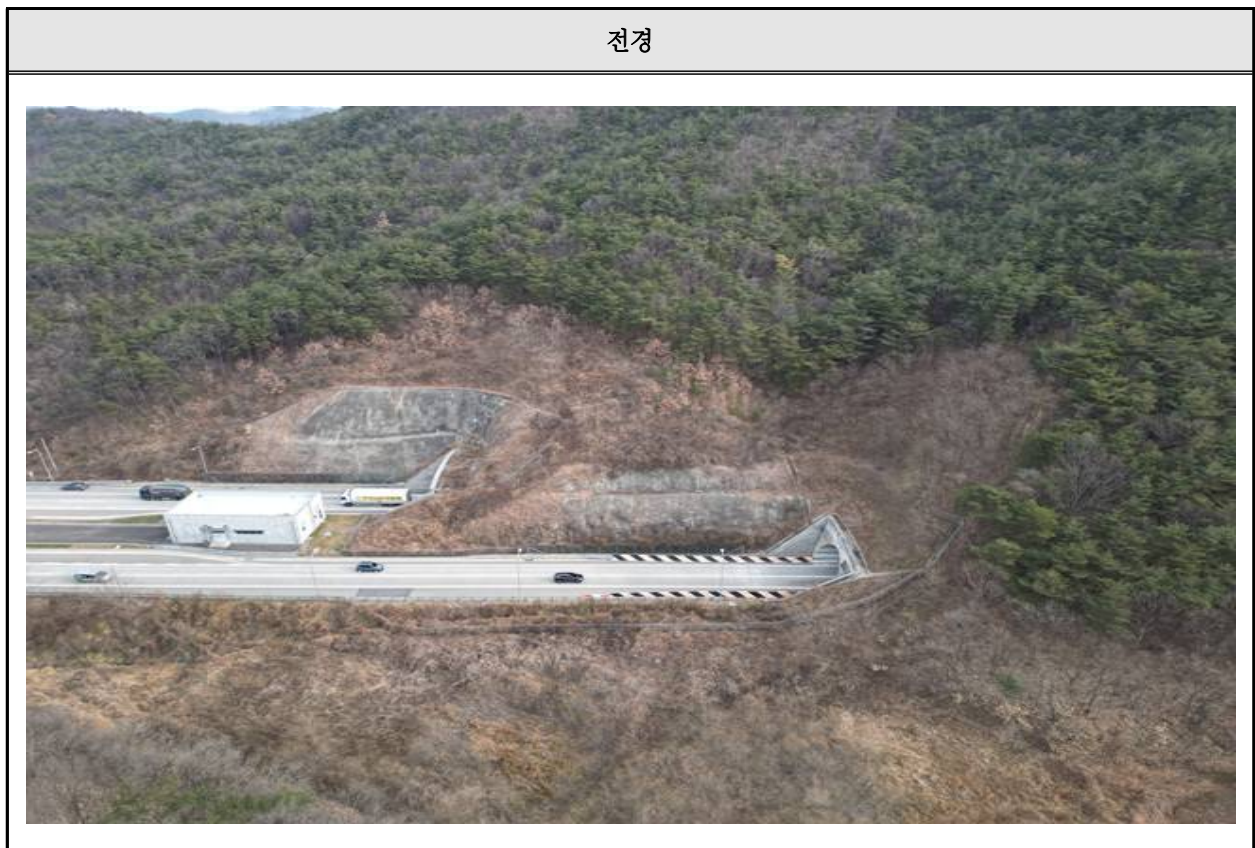
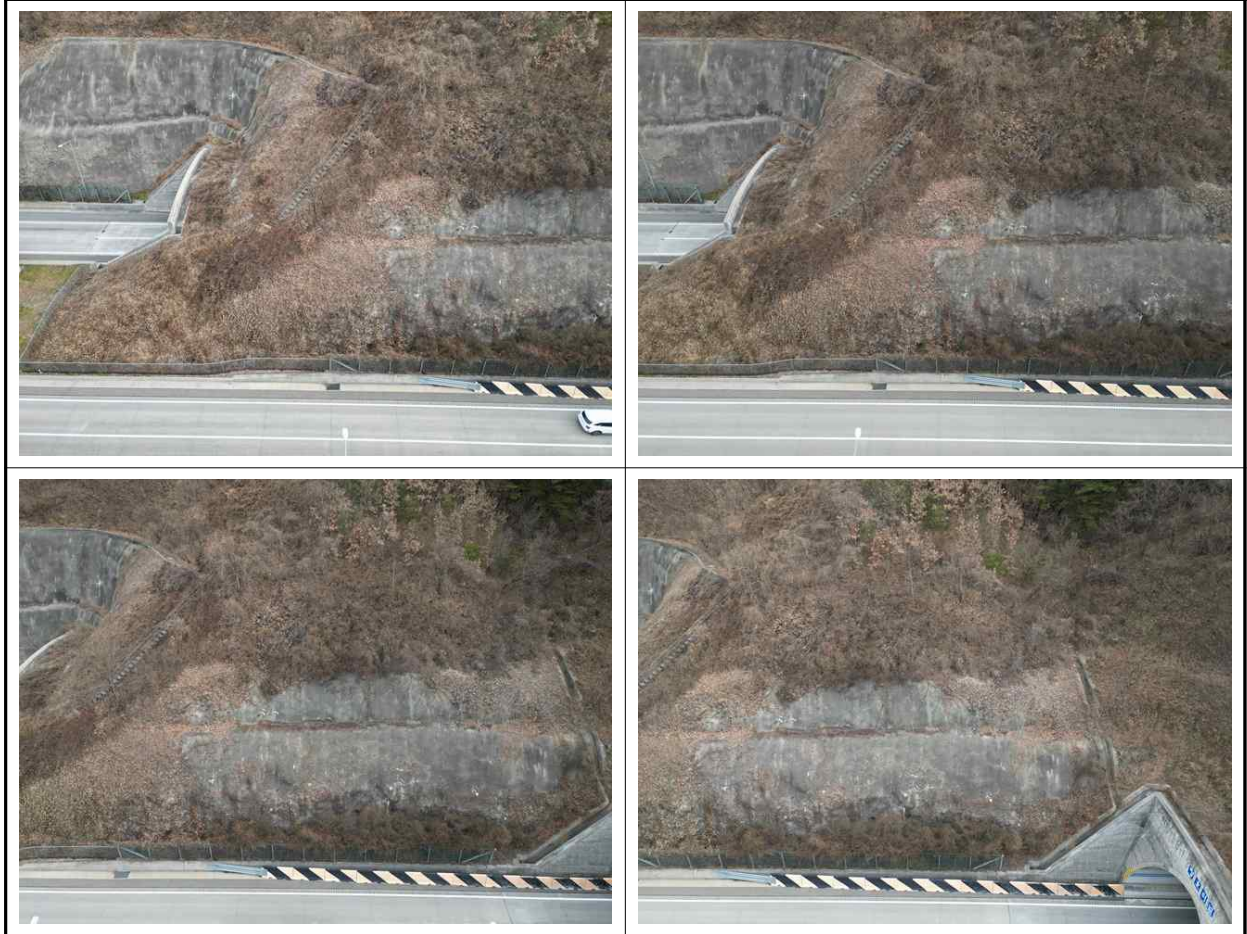
| 시설물명 | 기타종 4-34 | | 시설물구분 | 절토사면 |
|---|---|---|---|---|
| 비 고 | 1. 사면위치 : 영천방향(터널시점) | | | |

금회 드론촬영 결과, 지하수유출로 인한 결빙, 고드름 등의 손상은 확인되지 않았고, 사면 전반적으로 상태가 양호한 것으로 추정된다. 상부 자연사면 촬영에서도 특이할만한 손상은 보지 않은 것으로 사료되며, 해당 사면은 주기적인 점검을 통한 손상의 발생여부 확인 등의 유지관리가 필요하다.

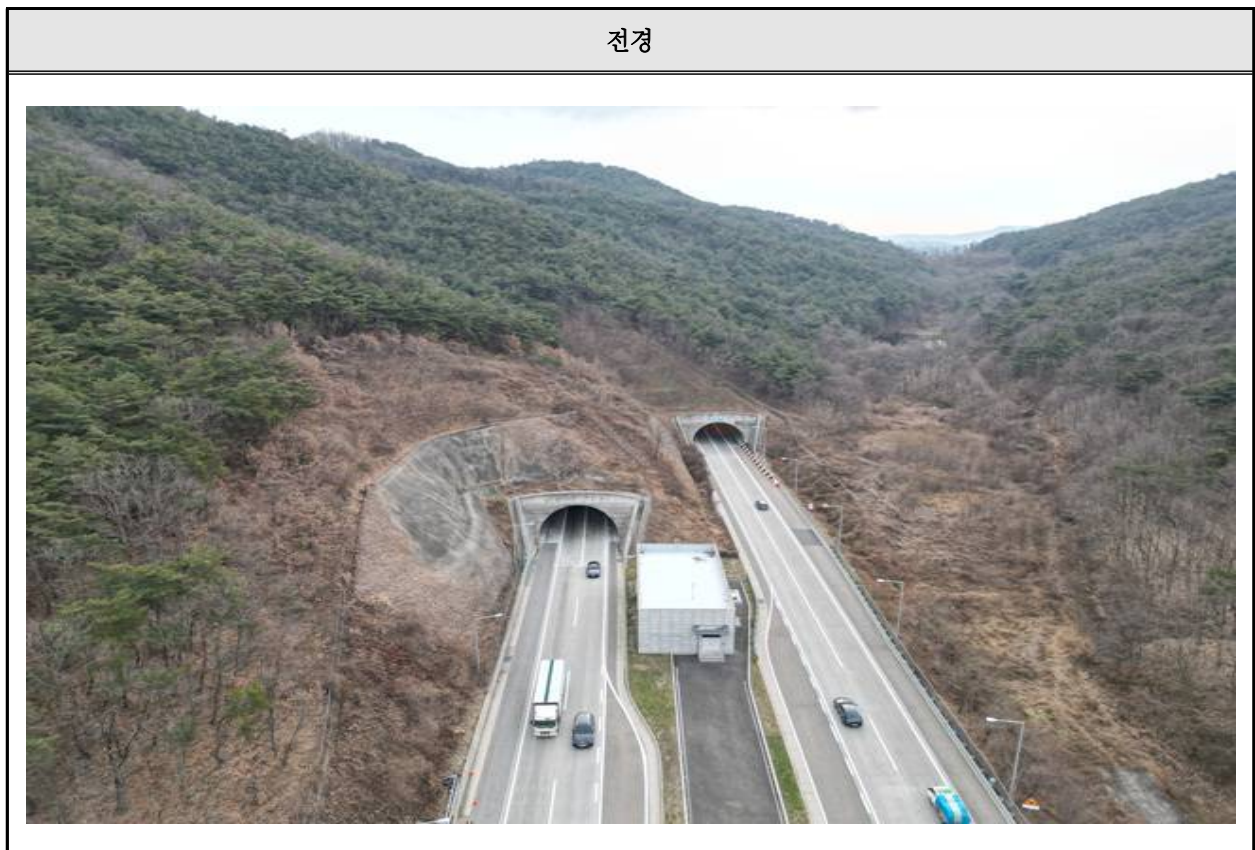
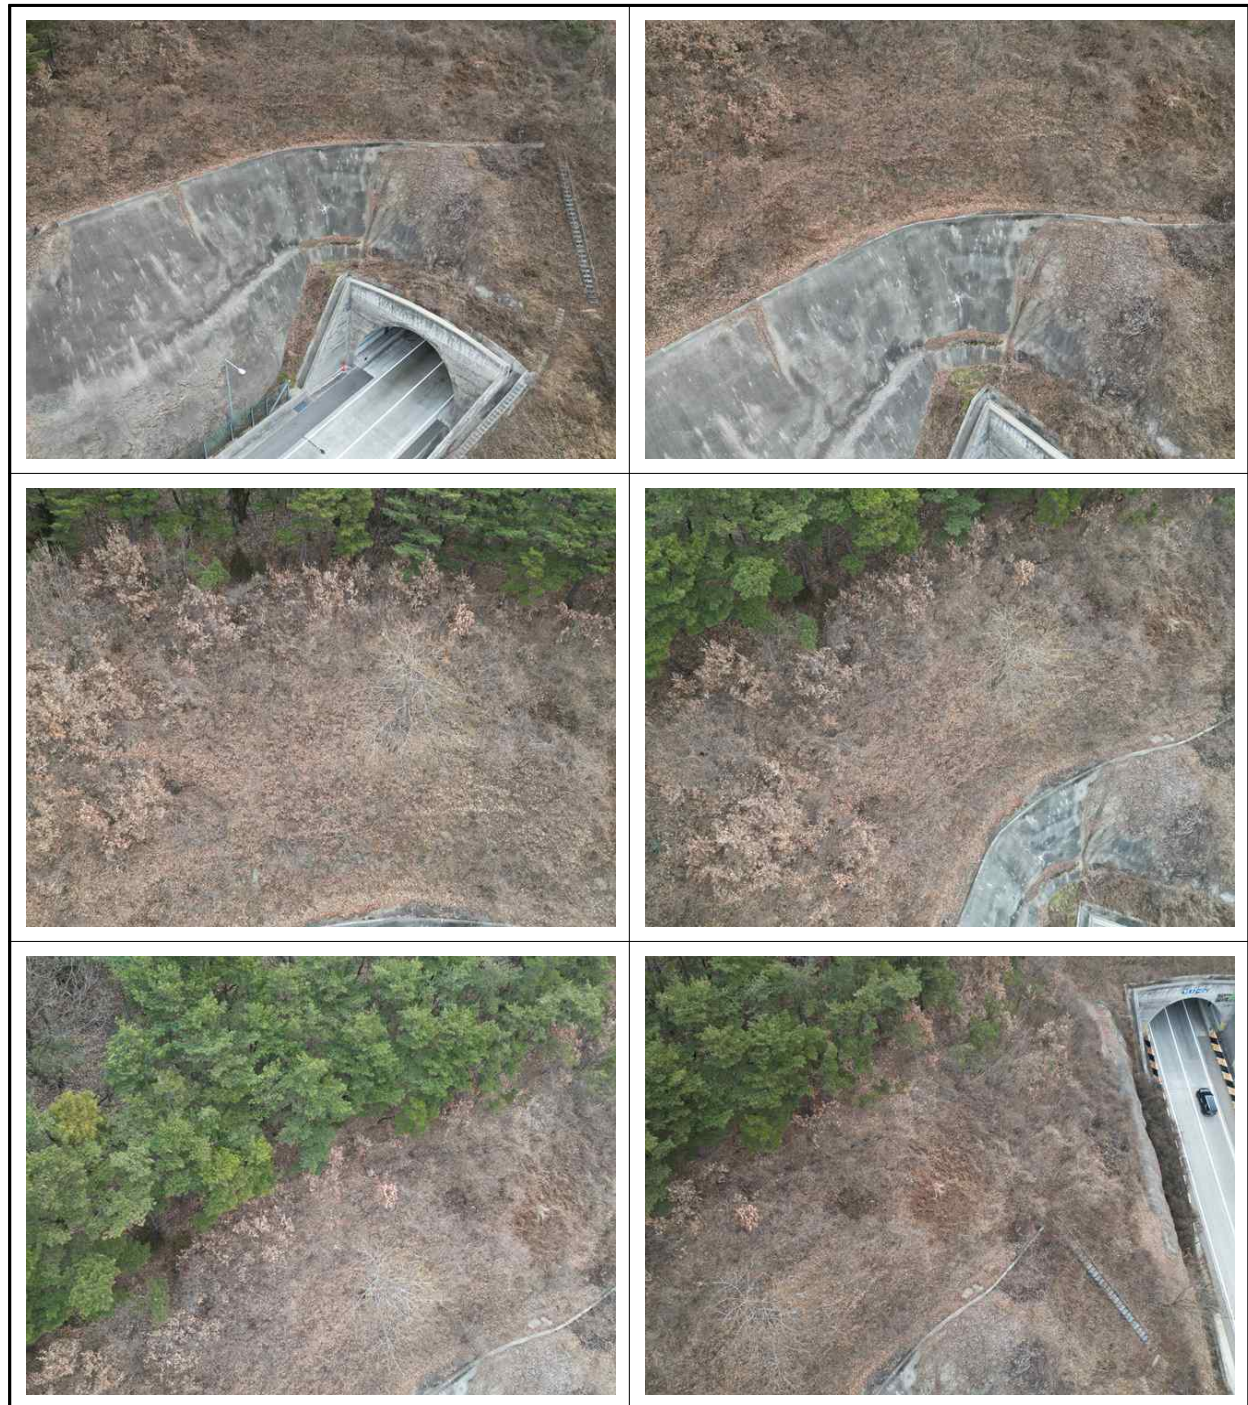
금회 드론촬영 결과, 지하수유출로 인한 결빙, 고드름 등의 손상은 확인되지 않았고, 사면 전반적으로 상태가 양호한 것으로 추정된다. 상부 자연사면 촬영에서도 특이할만한 손상은 보지 않은 것으로 사료되며, 해당 사면은 주기적인 점검을 통한 손상의 발생여부 확인 등의 유지관리가 필요하다.

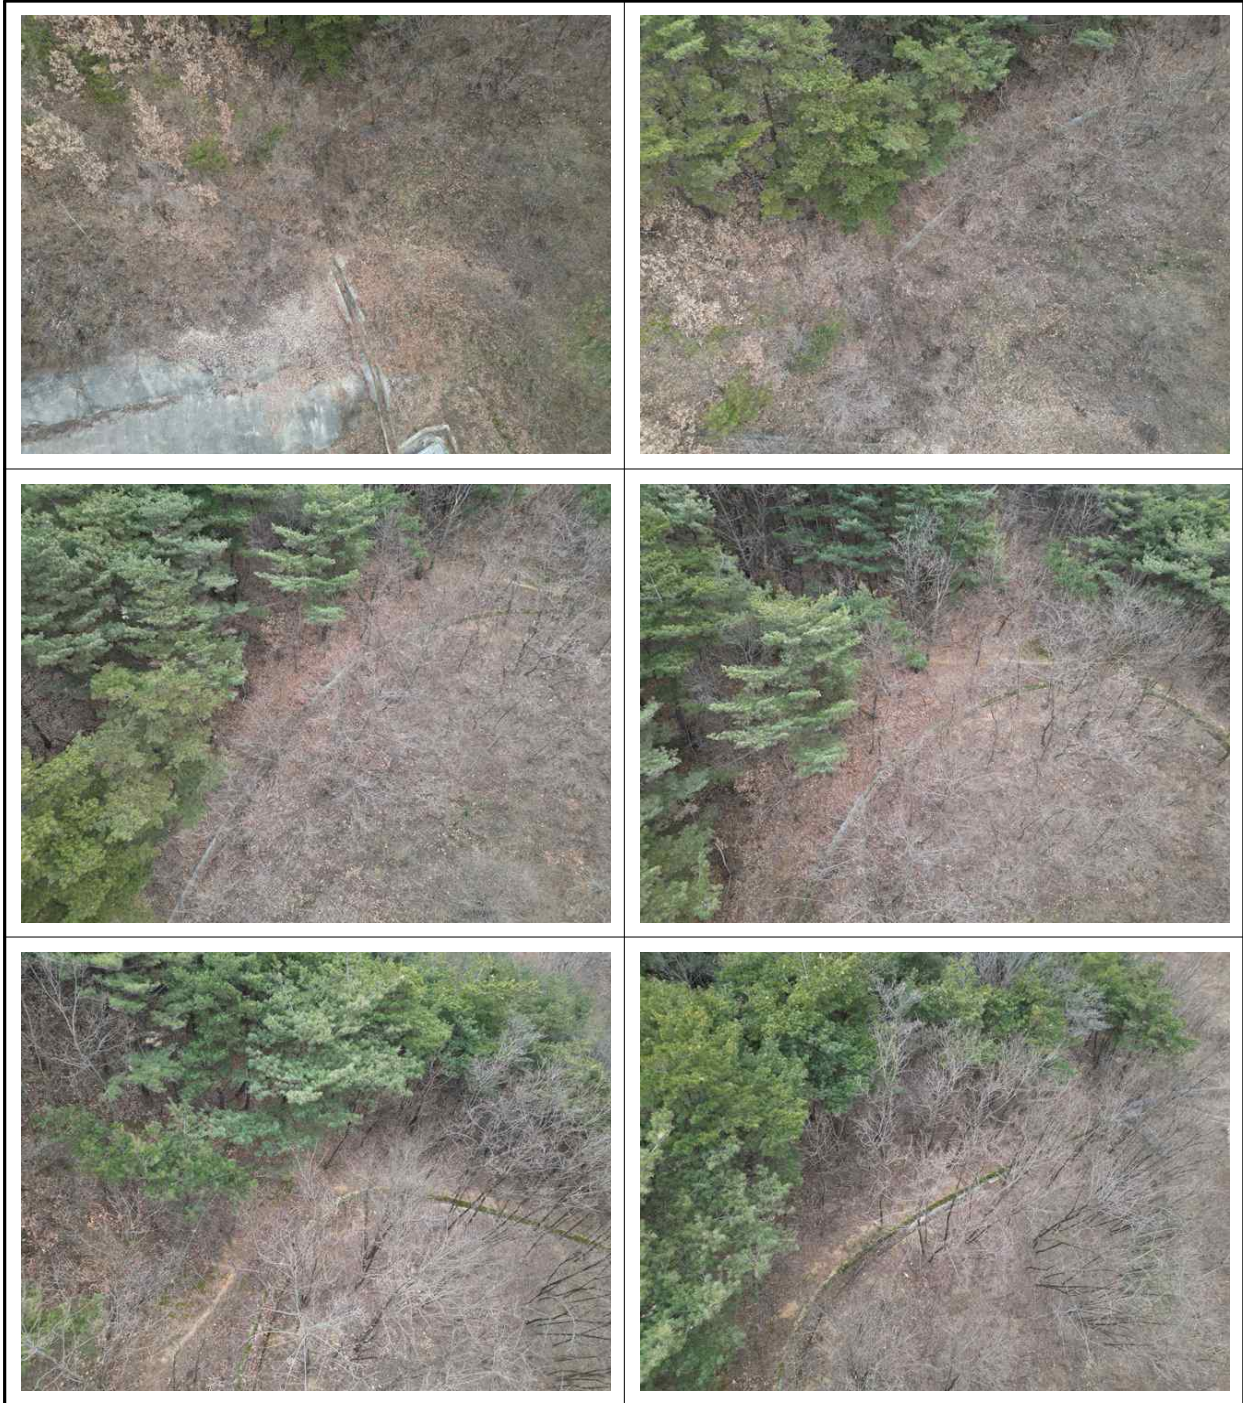
금회 드론촬영 결과, 지하수유출로 인한 결빙, 고드름 등의 손상은 확인되지 않았고, 사면 전반적으로 상태가 양호한 것으로 추정된다. 상부 자연사면 촬영에서도 특이할만한 손상은 보지 않은 것으로 사료되며, 해당 사면은 주기적인 점검을 통한 손상의 발생여부 확인 등의 유지관리가 필요하다.

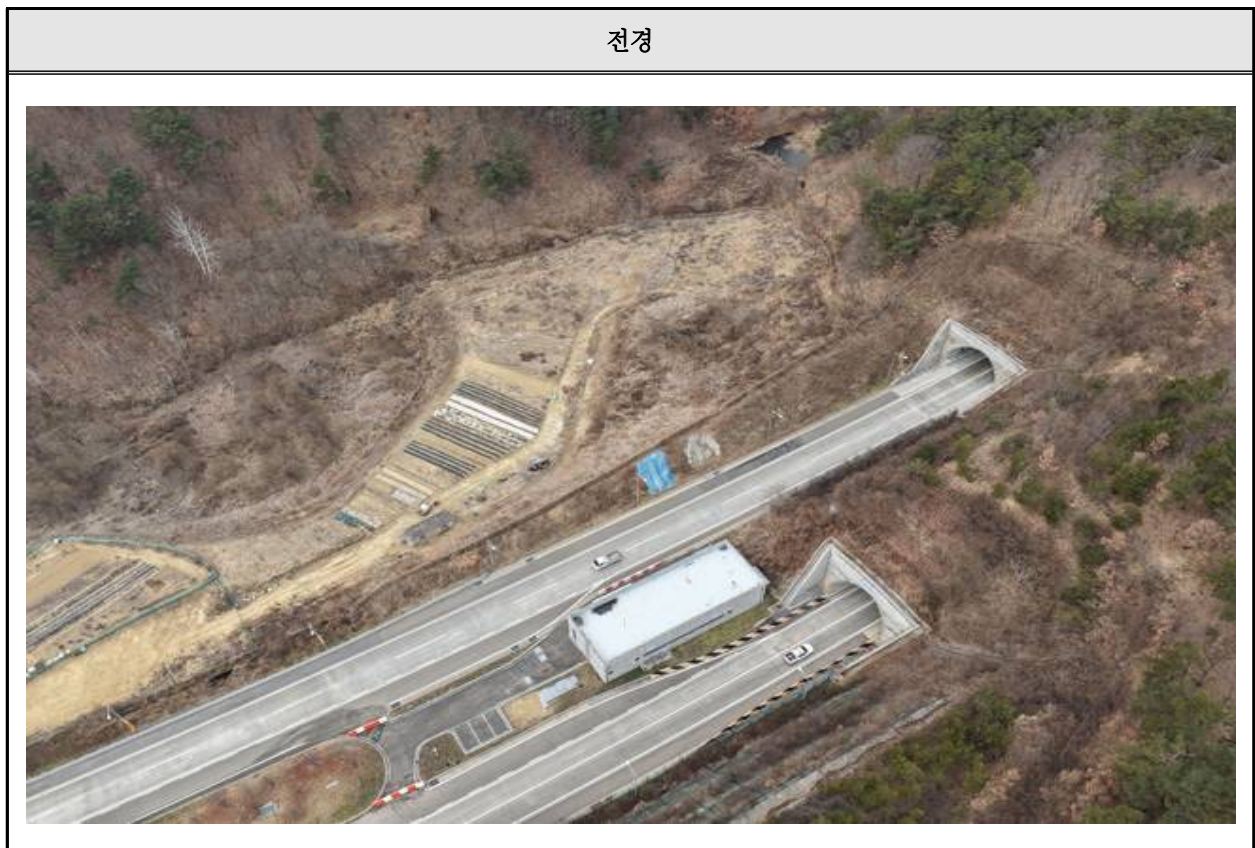
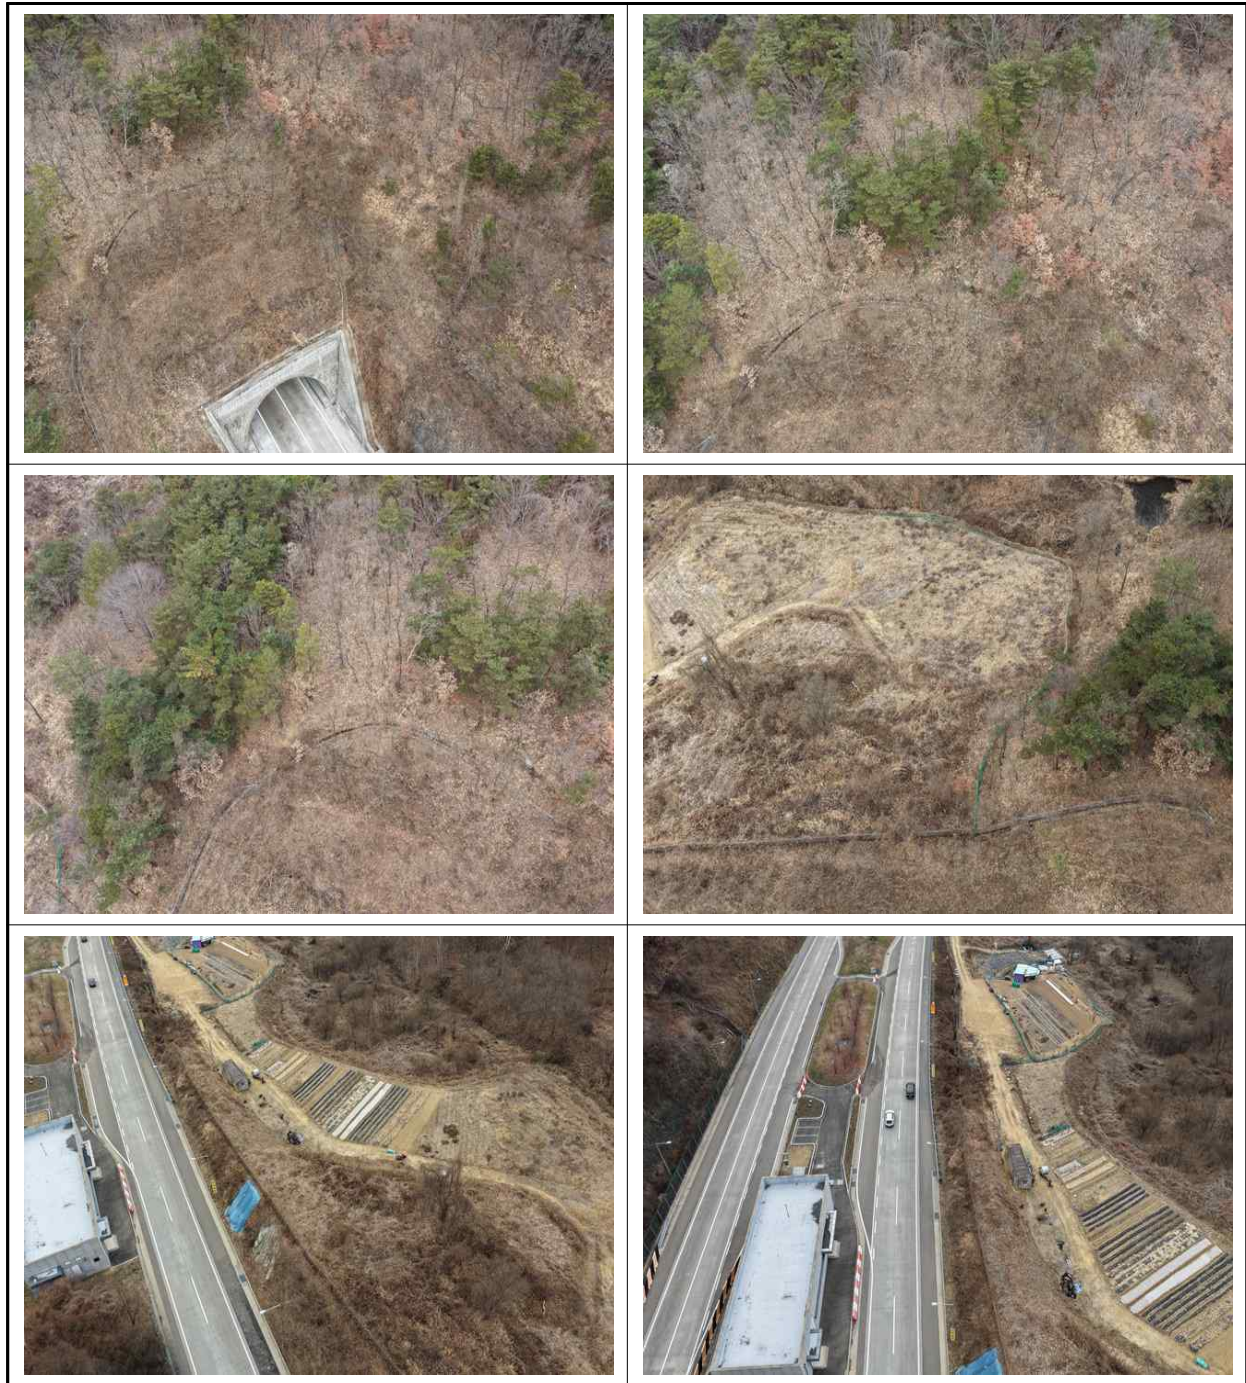
금회 드론촬영 결과, 지하수유출로 인한 결빙, 고드름 등의 손상은 확인되지 않았고, 사면 전반적으로 상태가 양호한 것으로 추정된다. 상부 자연사면 촬영에서도 특이할만한 손상은 보지 않은 것으로 사료되며, 해당 사면은 주기적인 점검을 통한 손상의 발생여부 확인 등의 유지관리가 필요하다.
