# 2025년 하반기 드론촬영 보 고 서

## 절 토 사 면

2025. 12

상 주 영 천 고 속 도 로

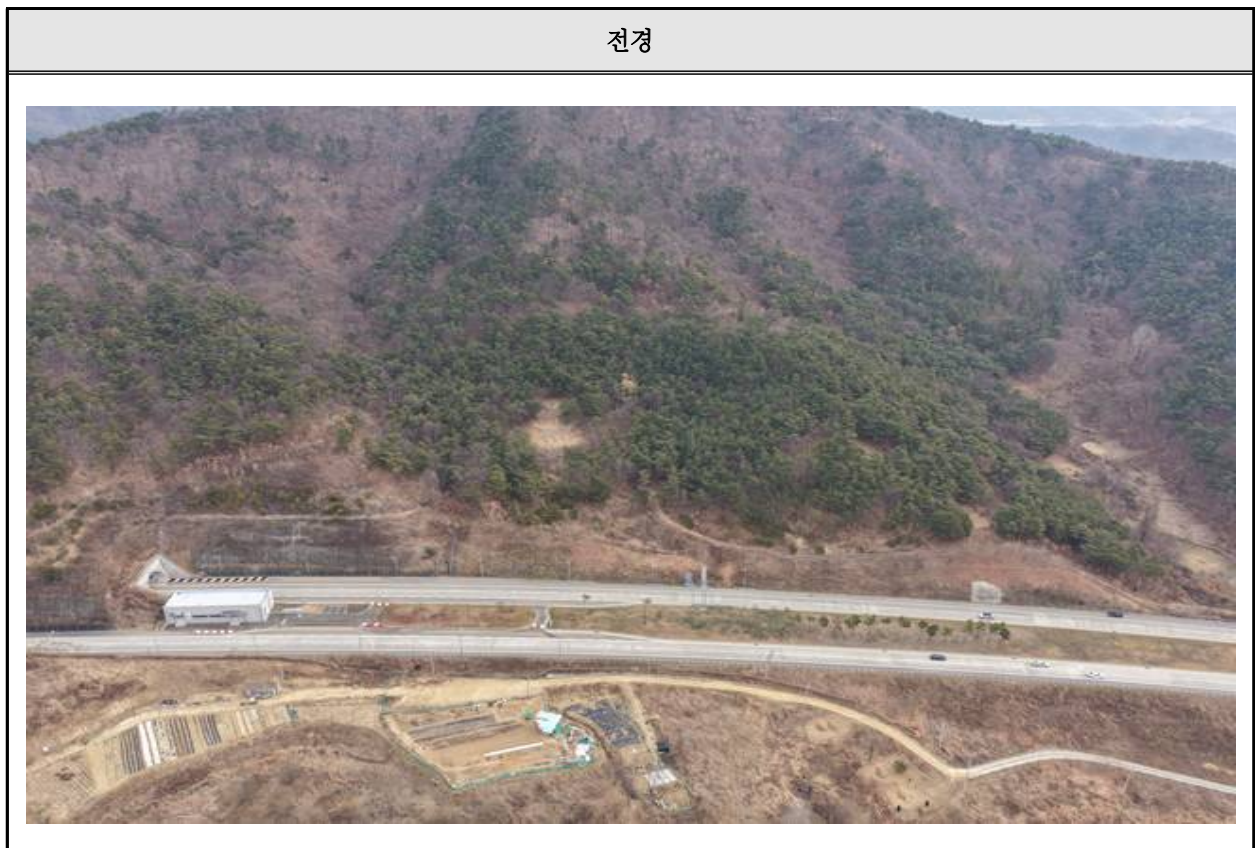
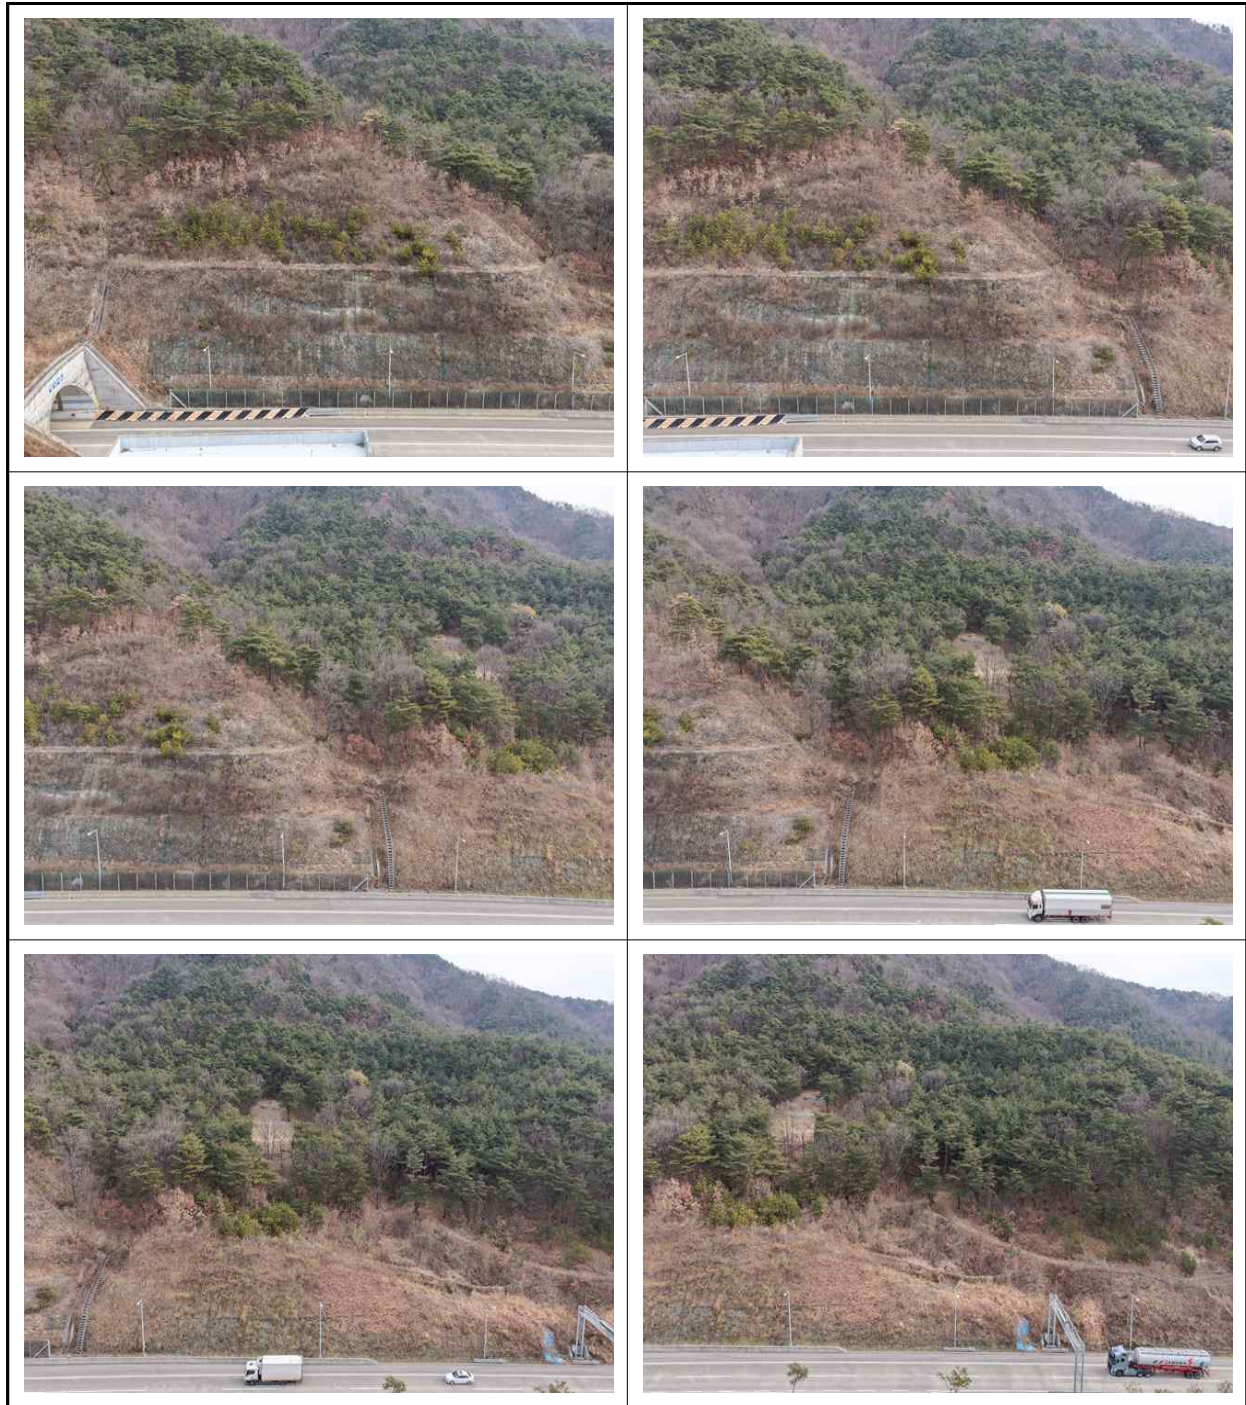
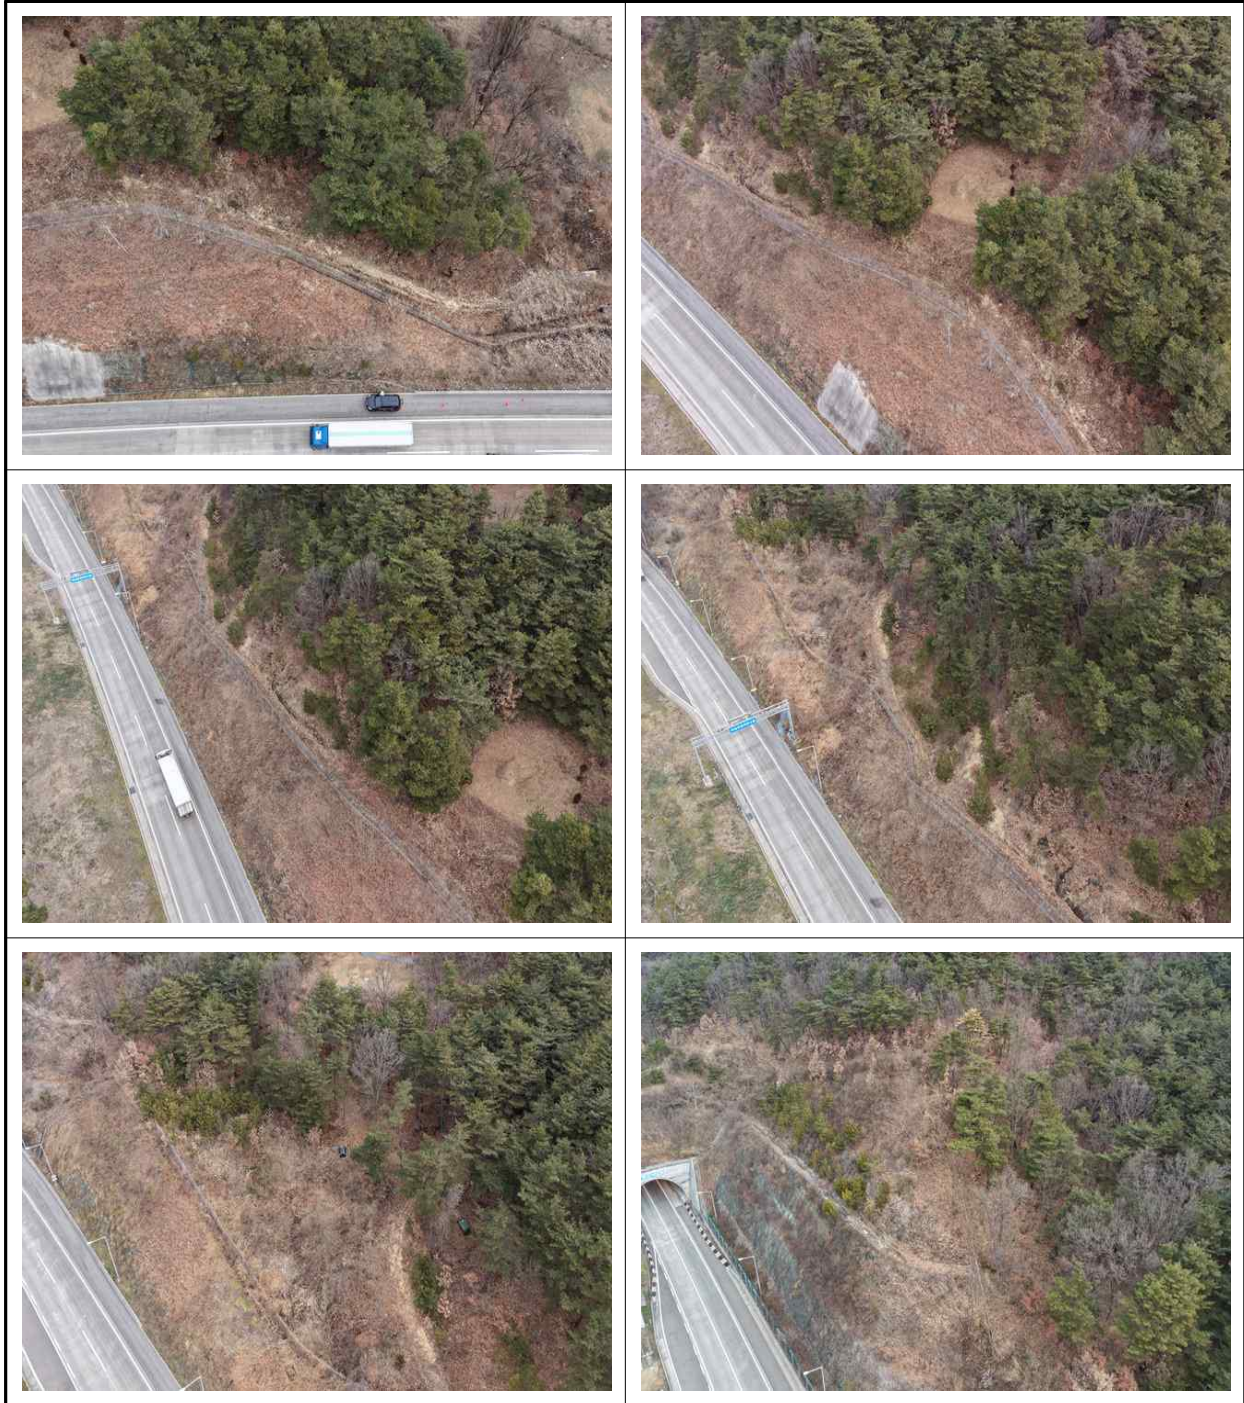
금회 드론촬영 결과, 지하수유출로 인한 결빙, 고드름 등의 손상은 확인되지 않았고, 사면 전반적으로 상태가 양호한 것으로 추정된다. 상부 자연사면 촬영에서도 특이할만한 손상은 보지 않은 것으로 사료되며, 해당 사면은 주기적인 점검을 통한 손상의 발생여부 확인 등의 유지관리가 필요하다.

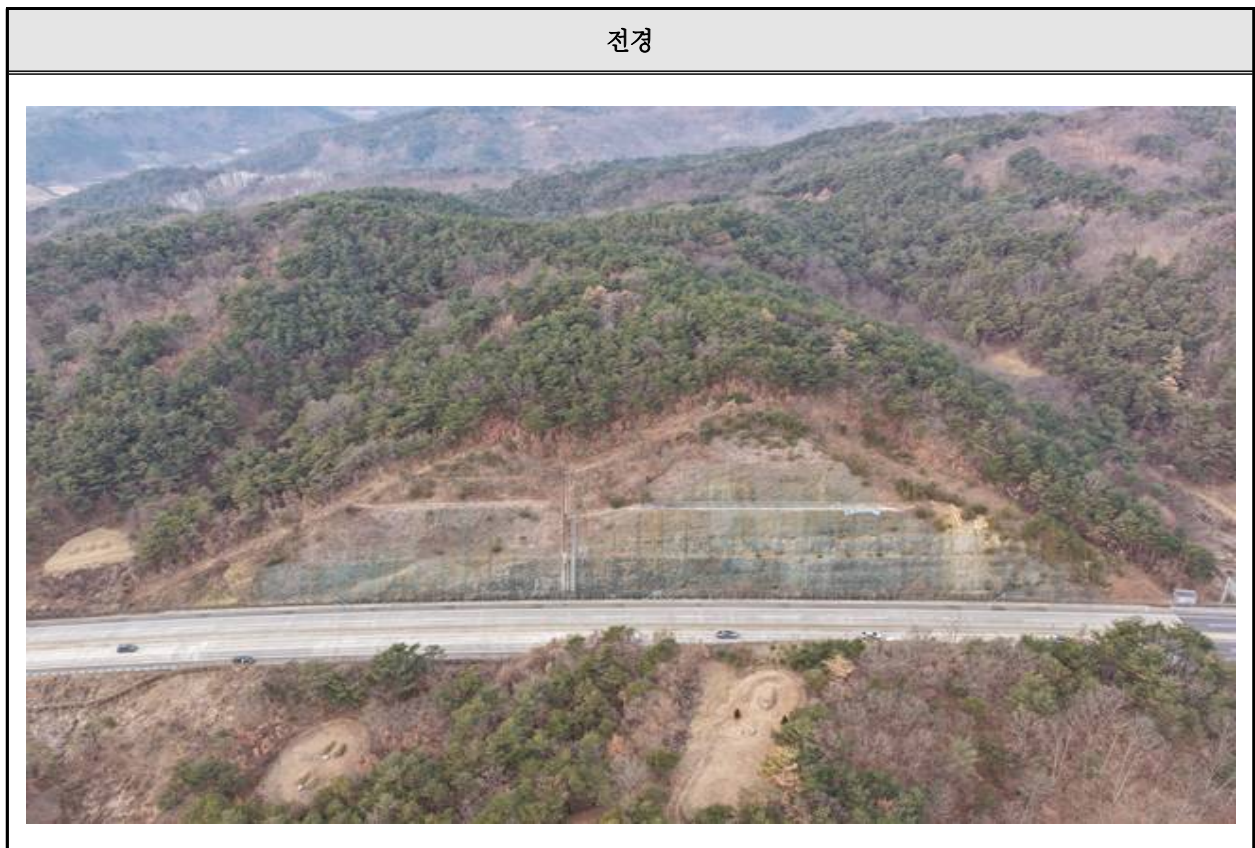
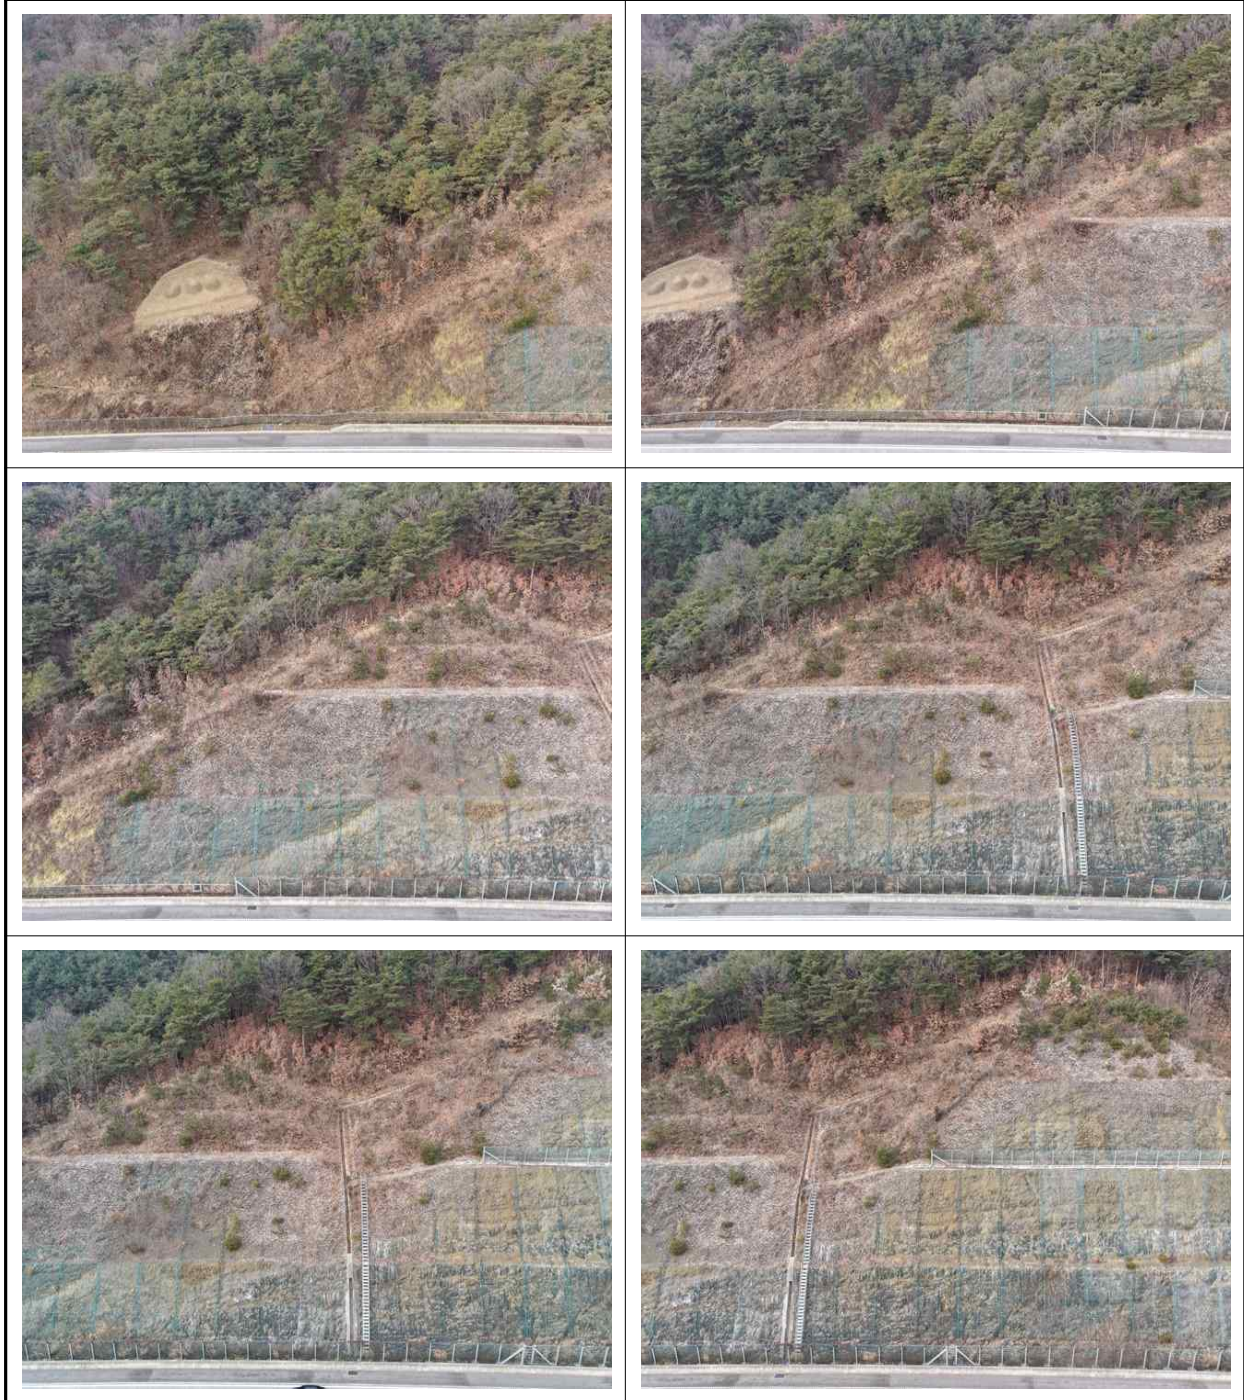
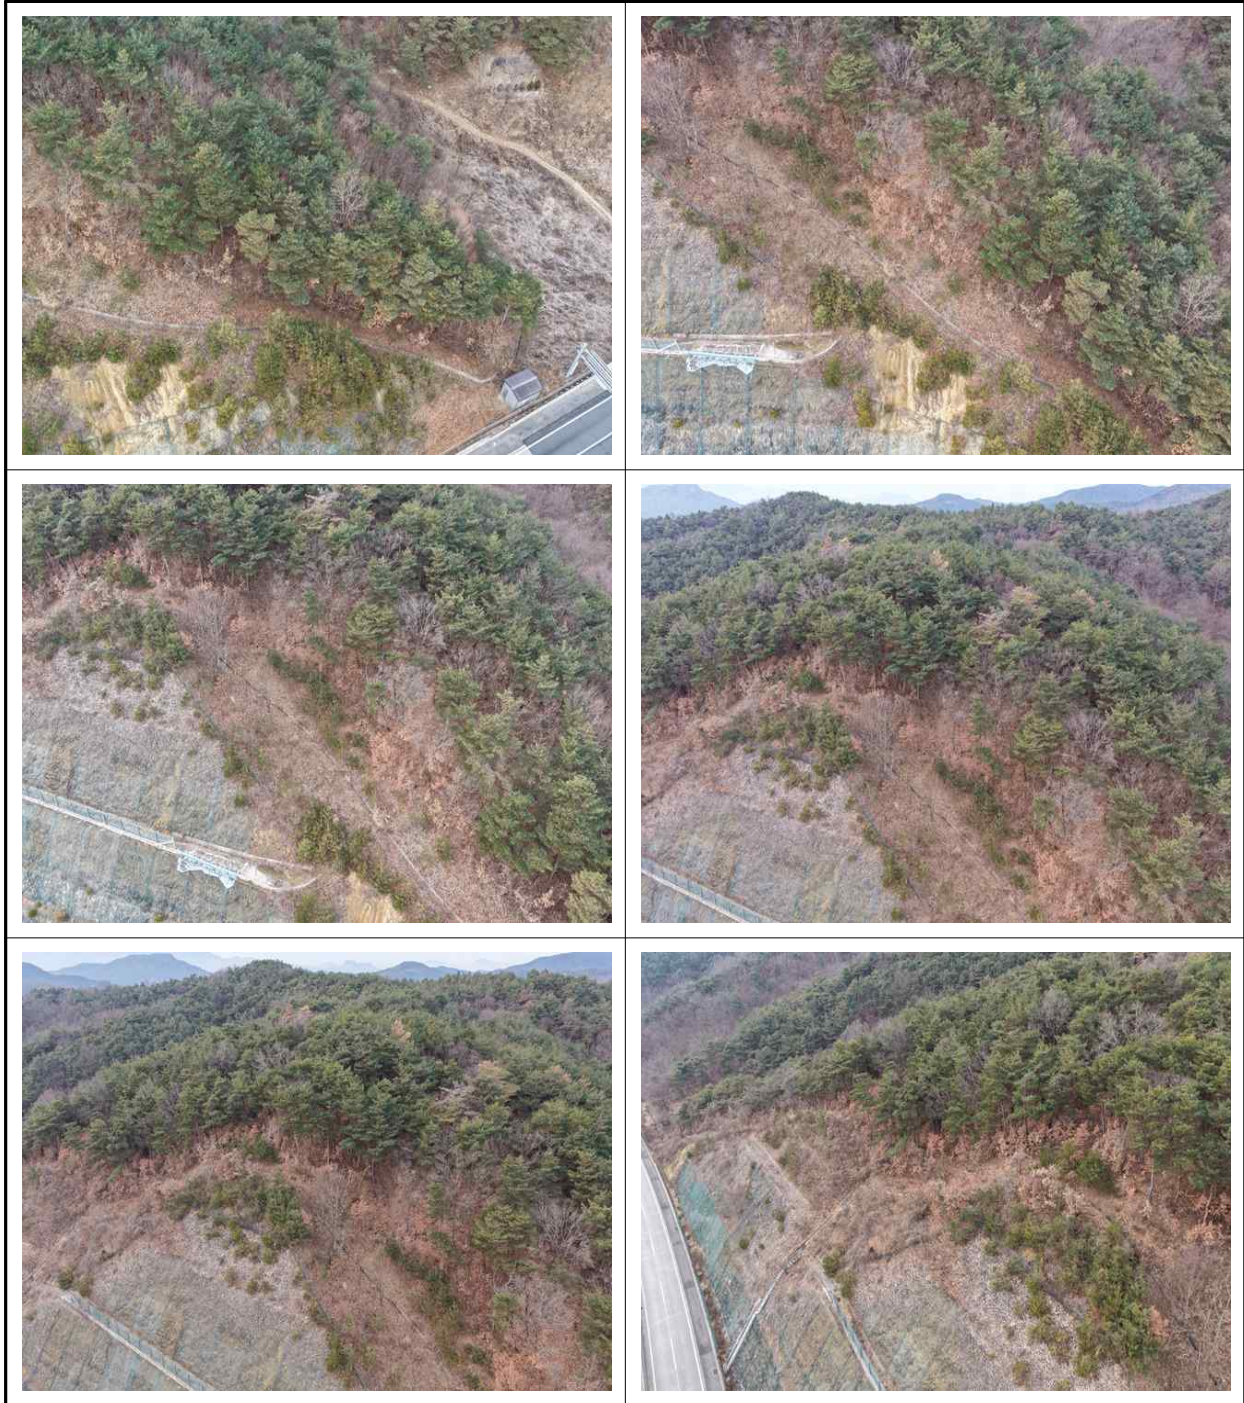
금회 드론촬영 결과, 일부 구간에서 우천시 외부 우수유입으로 인한 세굴 및 유실이 발생하였으며, 현재 외부 우수유입으로 인한 추가적인 손상확산의 방지를 위한 임시보수를 실시한 것으로 확인되었다. 발생한 손상에 대하여, 추가적인 유실로 인한 손상의 확산 방지 및 고속도로 통행 운전자, 점검자 등의 안전성을 확보하기 위한 적절한 보수가 실시되어야 할 것으로 사료된다.

또한, 지하수유출로 인한 결빙, 고드름 등의 손상은 확인되지 않았고, 사면 전반적으로 상태가 양호한 것으로 추정되며, 상부 자연사면 촬영에서도 특이할만한 손상은 보지 않은 것으로 사료되어, 해당 사면은 주기적인 점검을 통한 손상의 발생여부 확인 등의 유지관리가 필요하다.

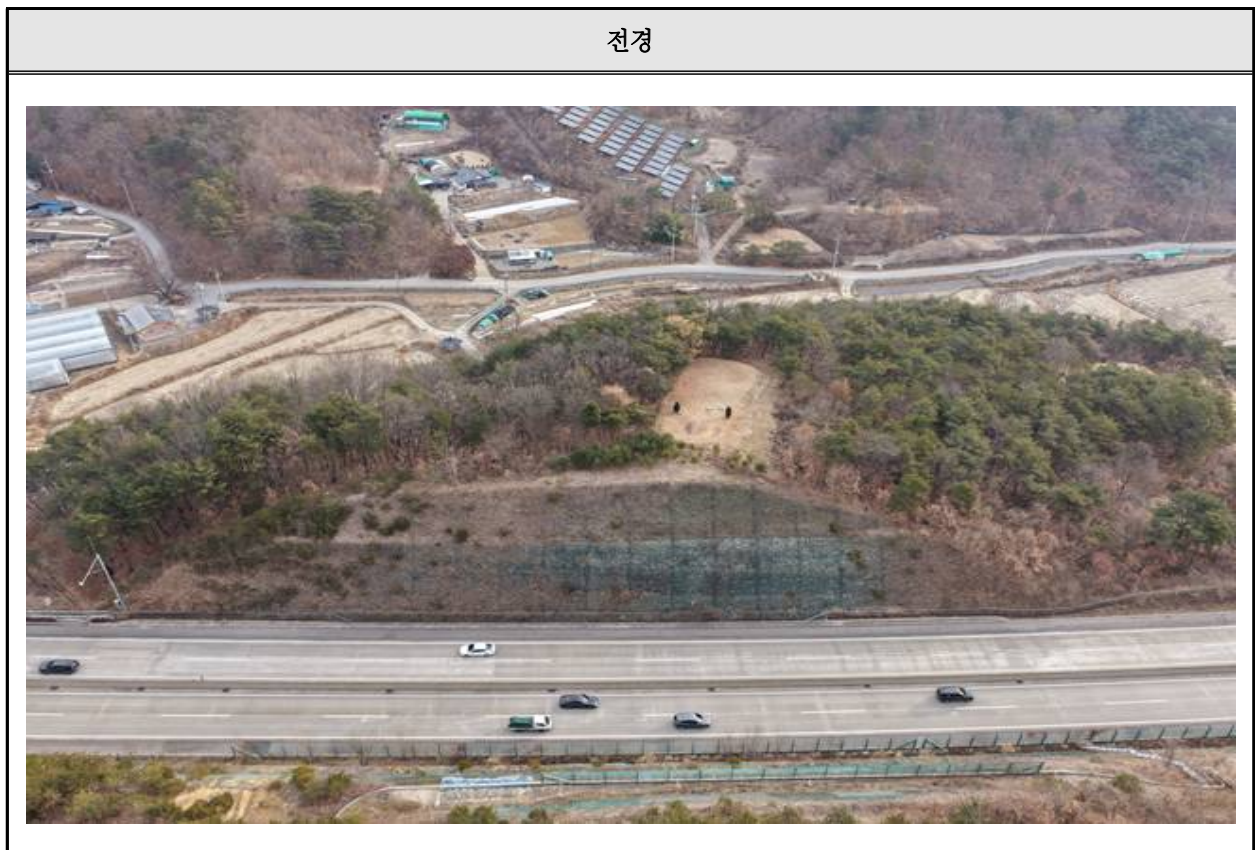
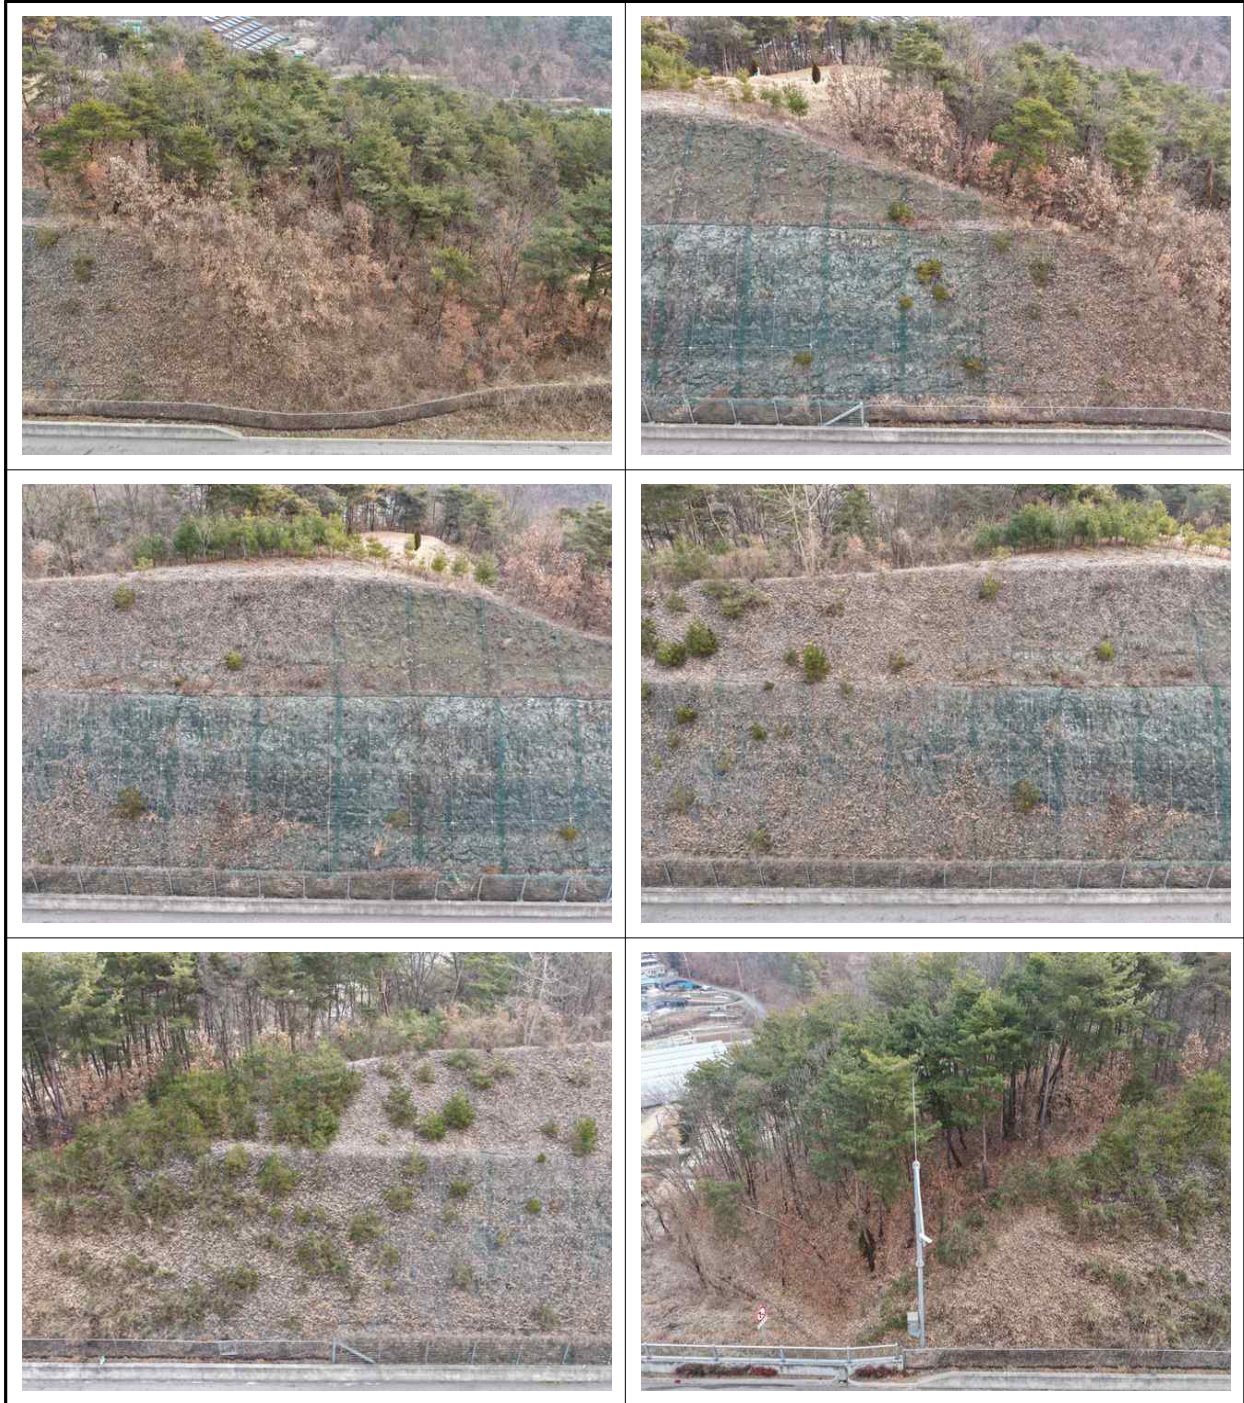
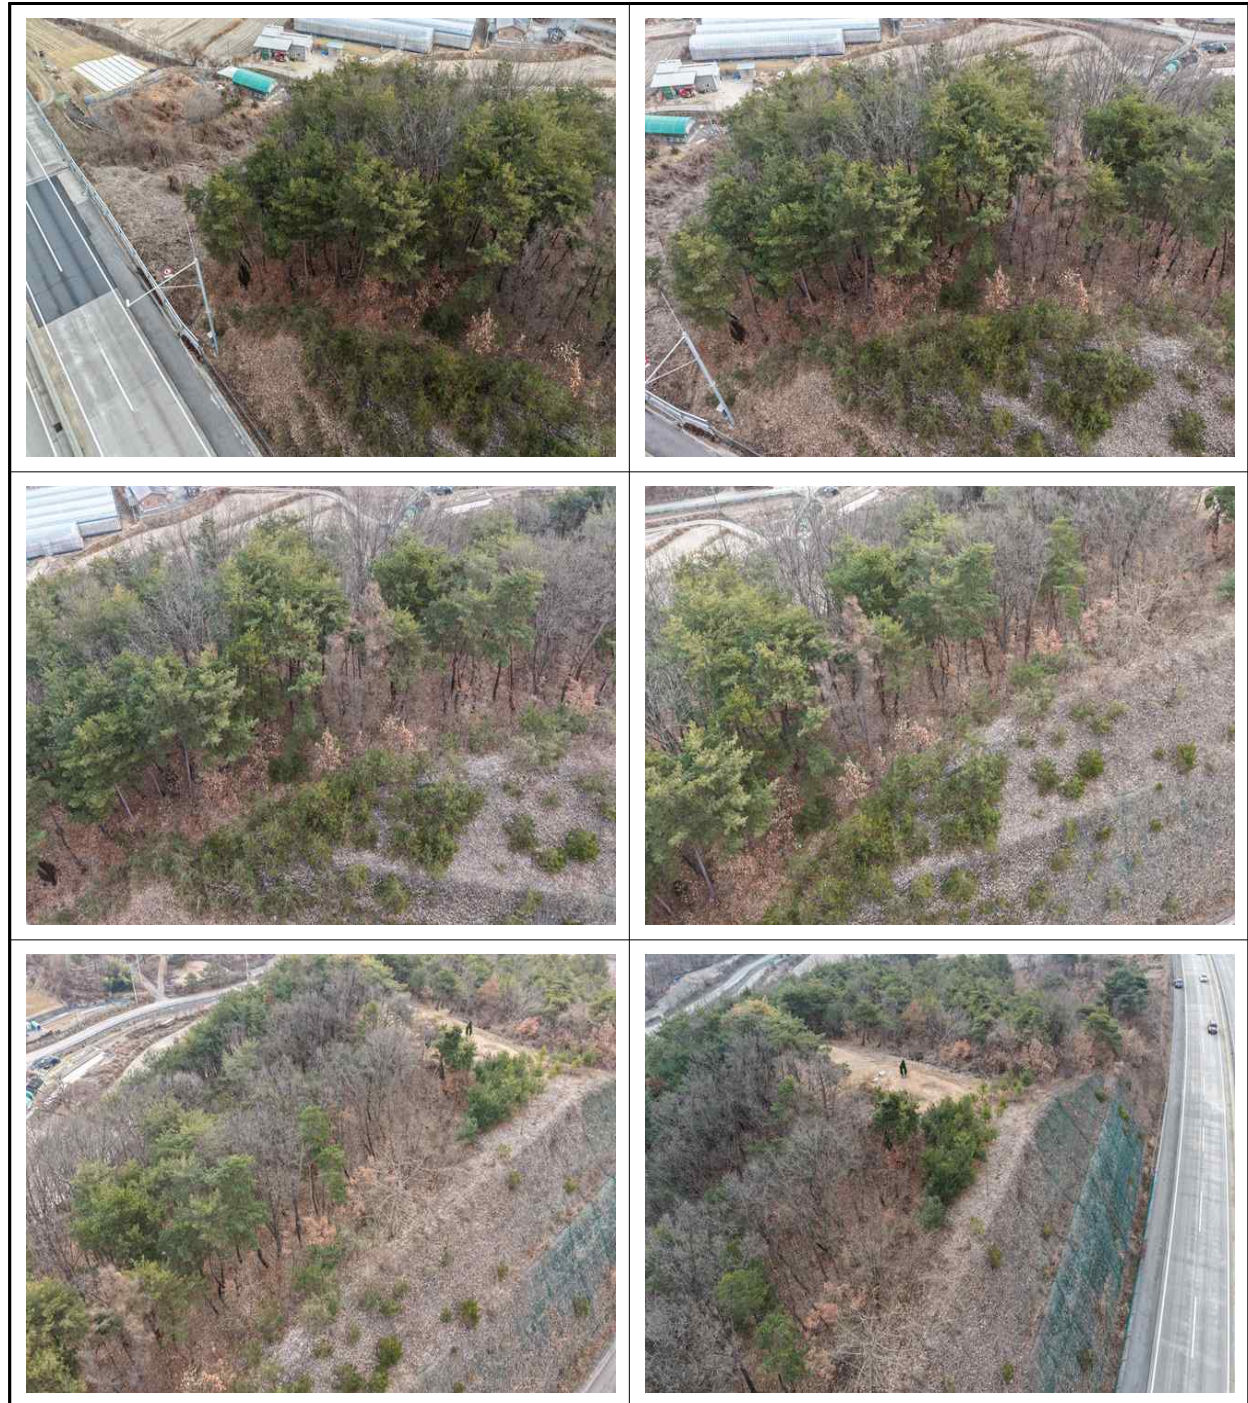
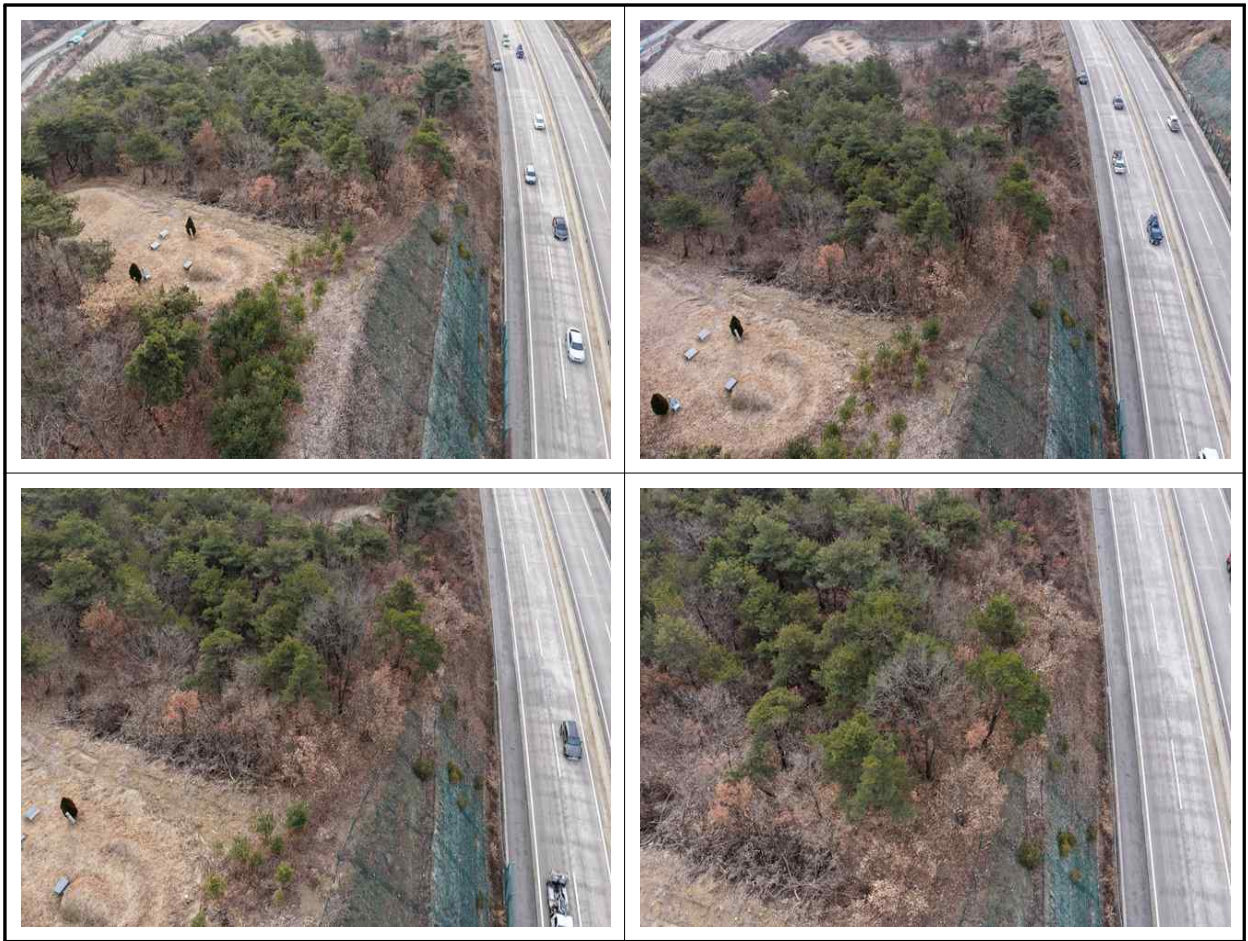
금회 드론촬영 결과, 지하수유출로 인한 결빙, 고드름 등의 손상은 확인되지 않았고, 사면 전반적으로 상태가 양호한 것으로 추정된다. 상부 자연사면 촬영에서도 특이할만한 손상은 보지 않은 것으로 사료되며, 해당 사면은 주기적인 점검을 통한 손상의 발생여부 확인 등의 유지관리가 필요하다.

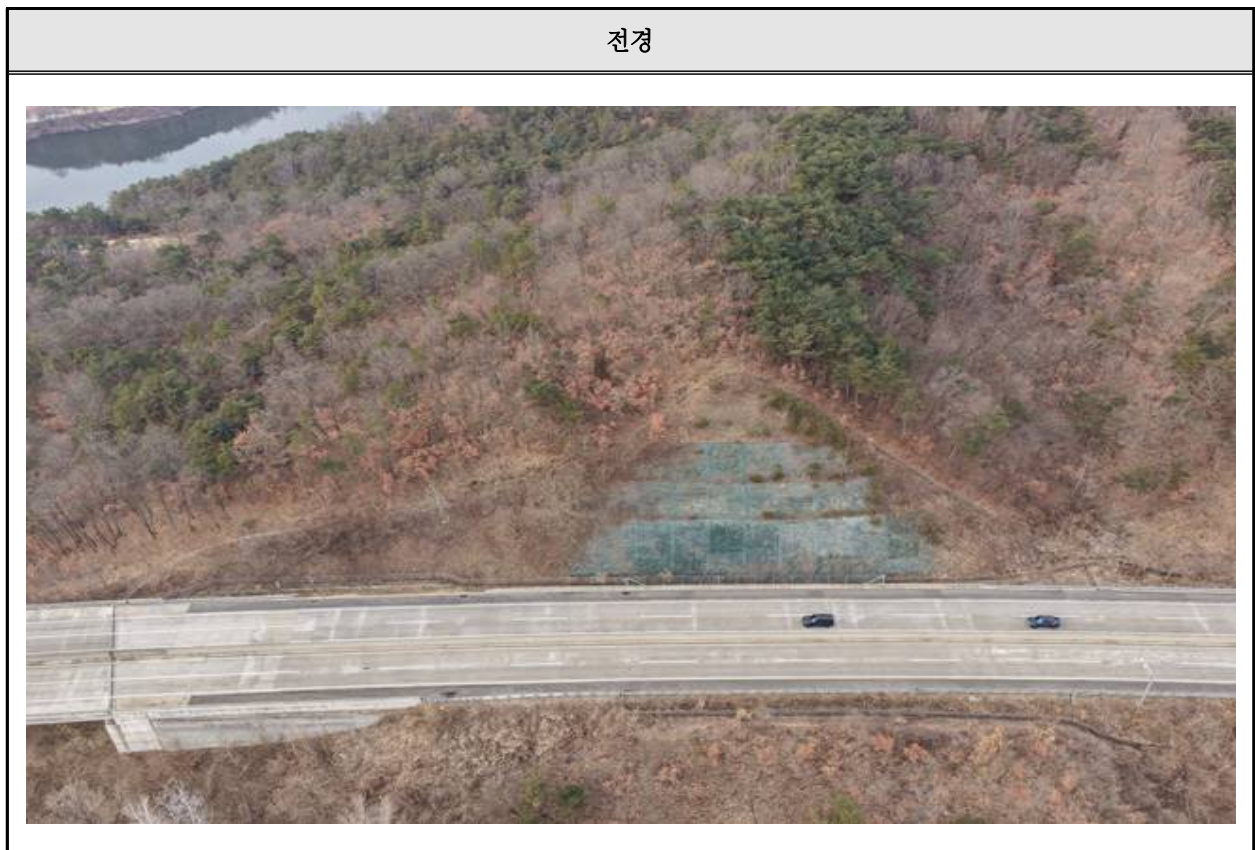
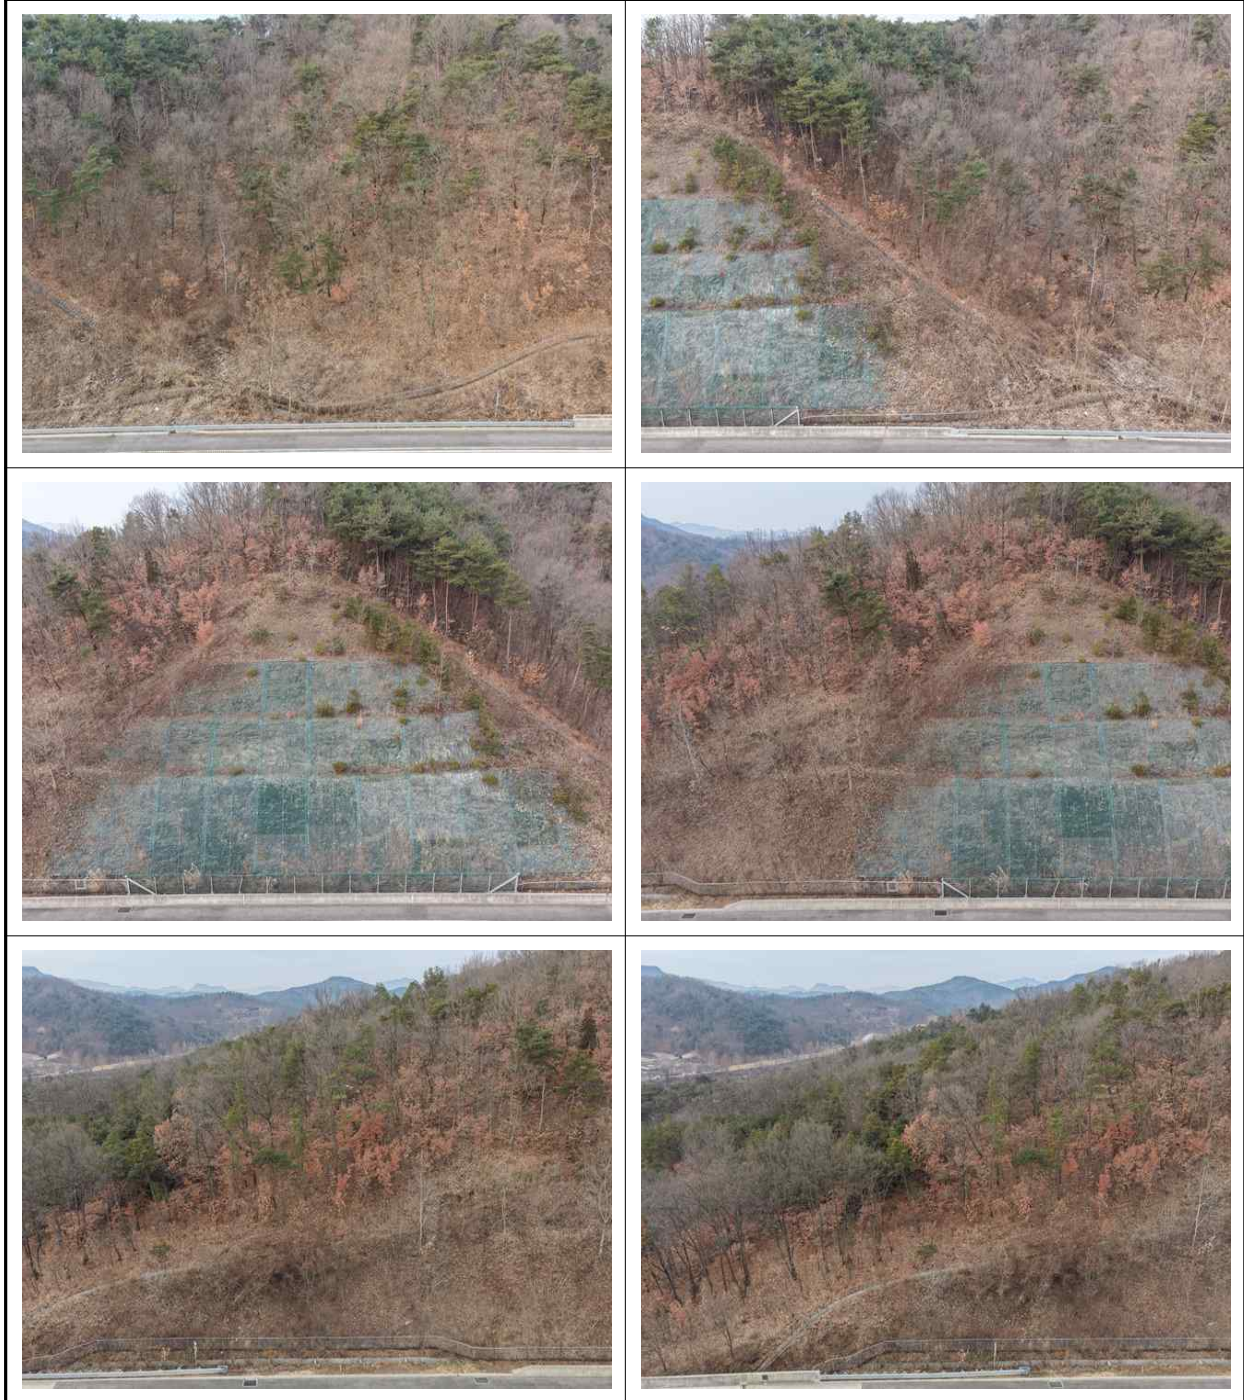
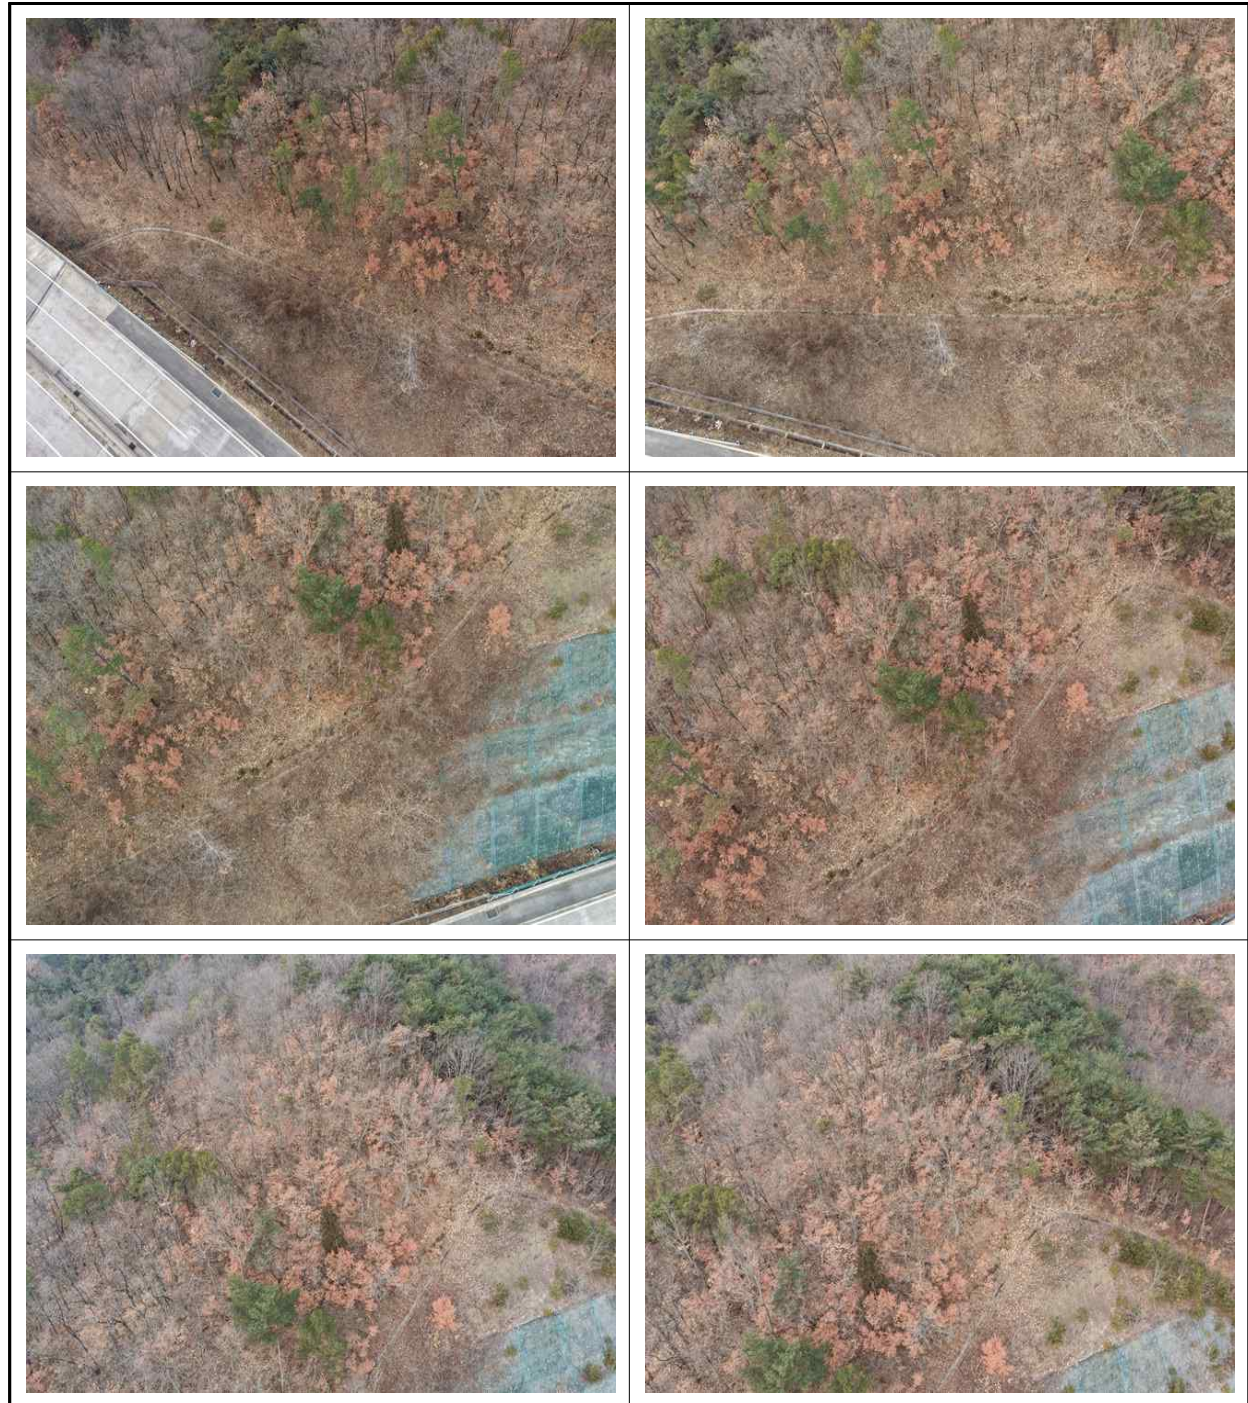
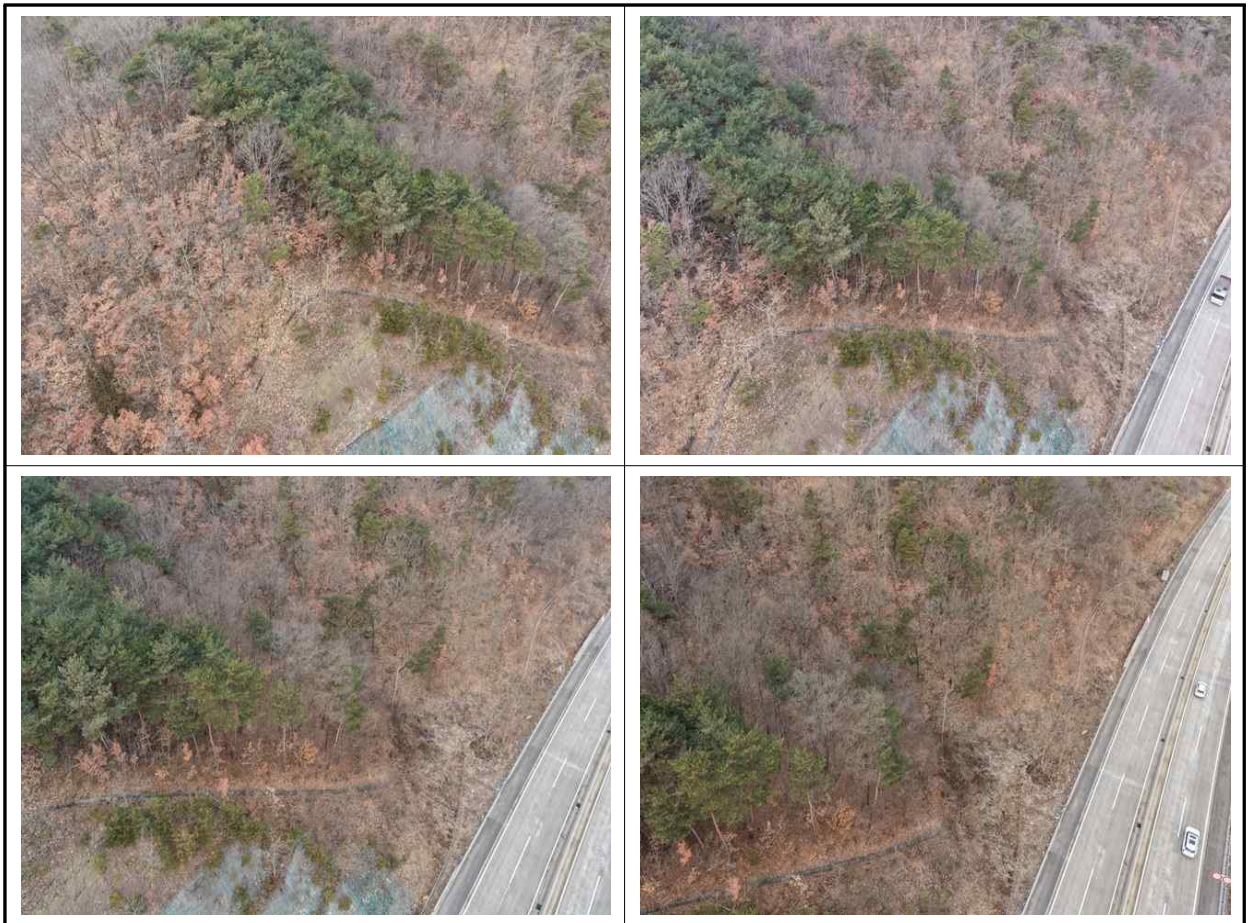
금회 드론촬영 결과, 지하수유출로 인한 결빙, 고드름 등의 손상은 확인되지 않았고, 사면 전반적으로 상태가 양호한 것으로 추정된다. 상부 자연사면 촬영에서도 특이할만한 손상은 보지 않은 것으로 사료되며, 해당 사면은 주기적인 점검을 통한 손상의 발생여부 확인 등의 유지관리가 필요하다.
