# 2025년 하반기 드론촬영 보 고 서

## 절 토 사 면

2025. 12

상 주 영 천 고 속 도 로

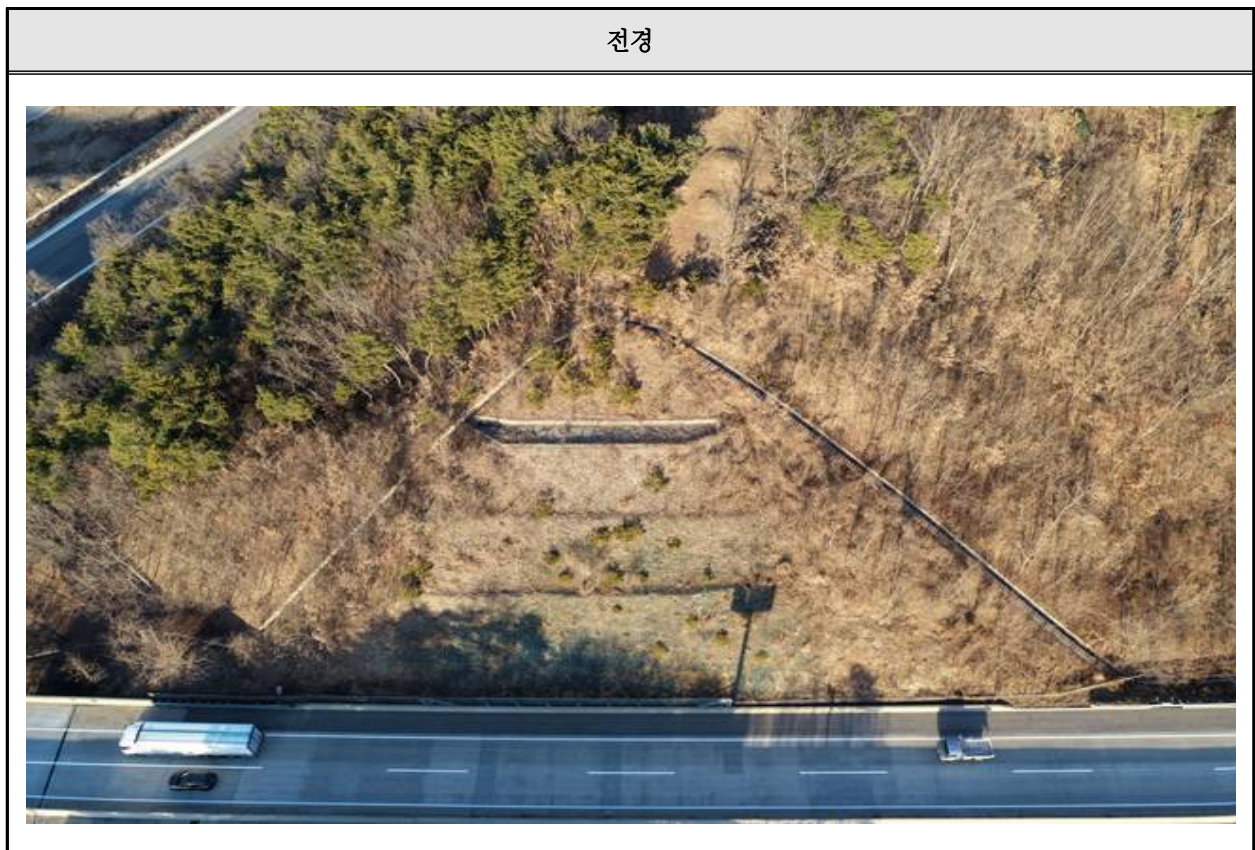
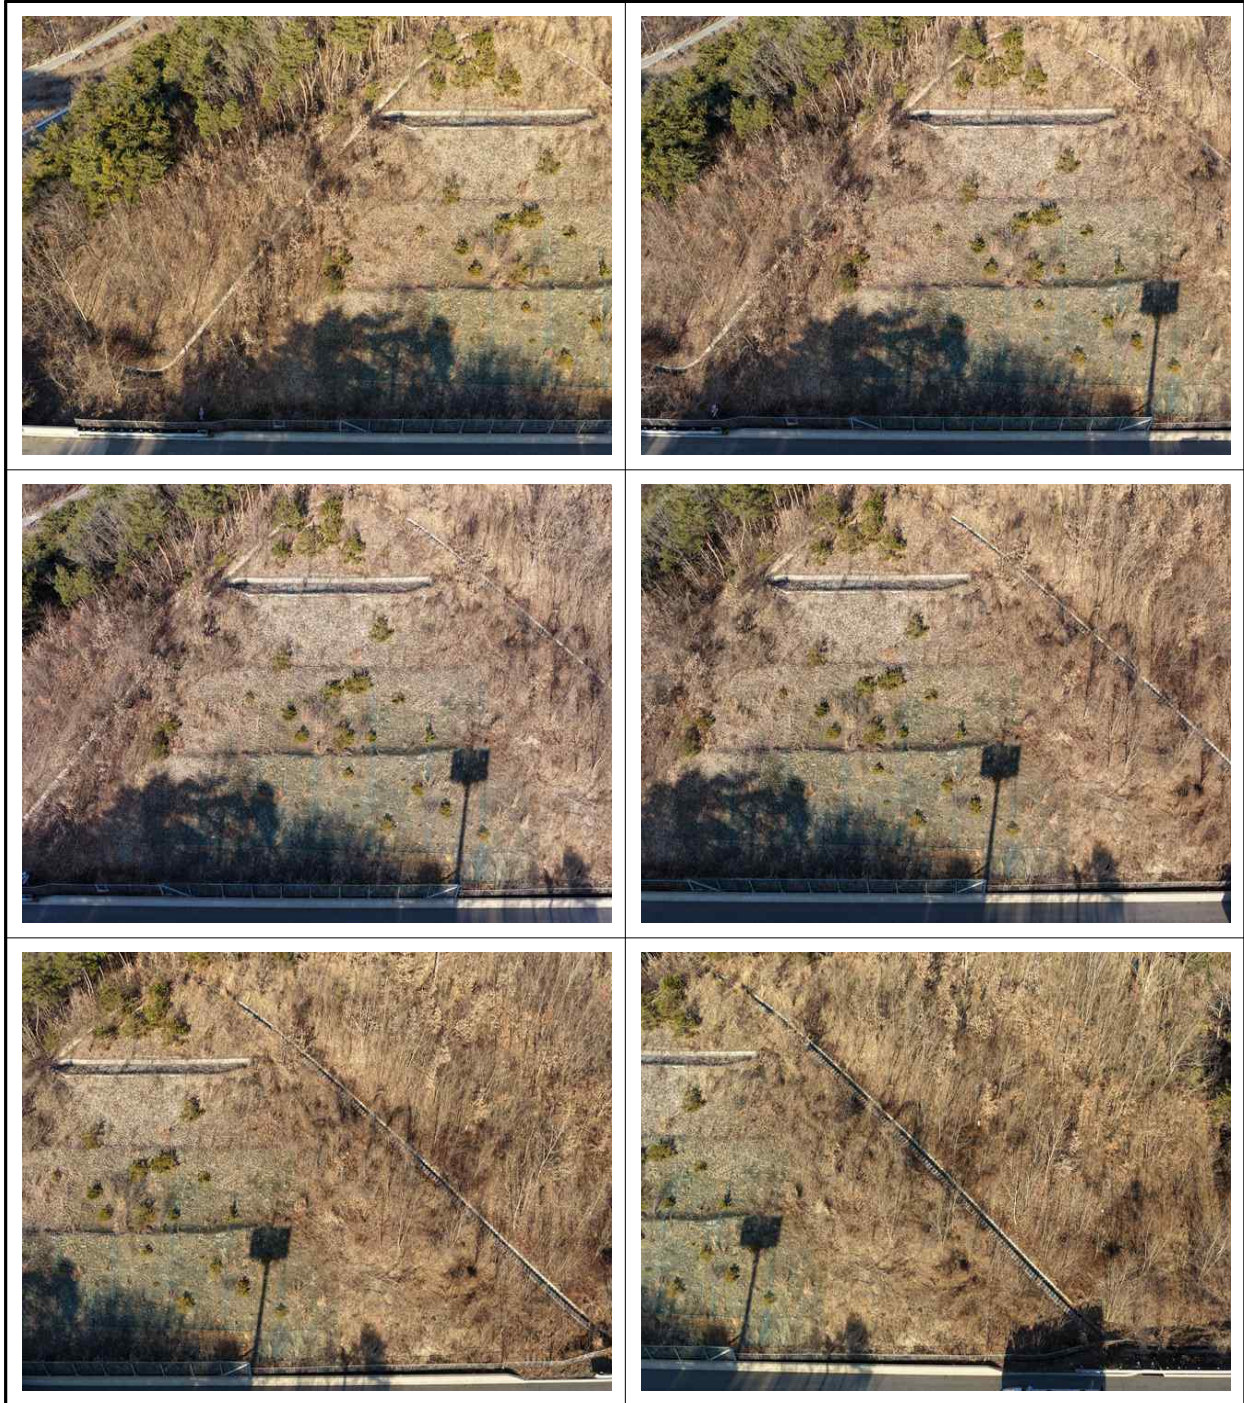
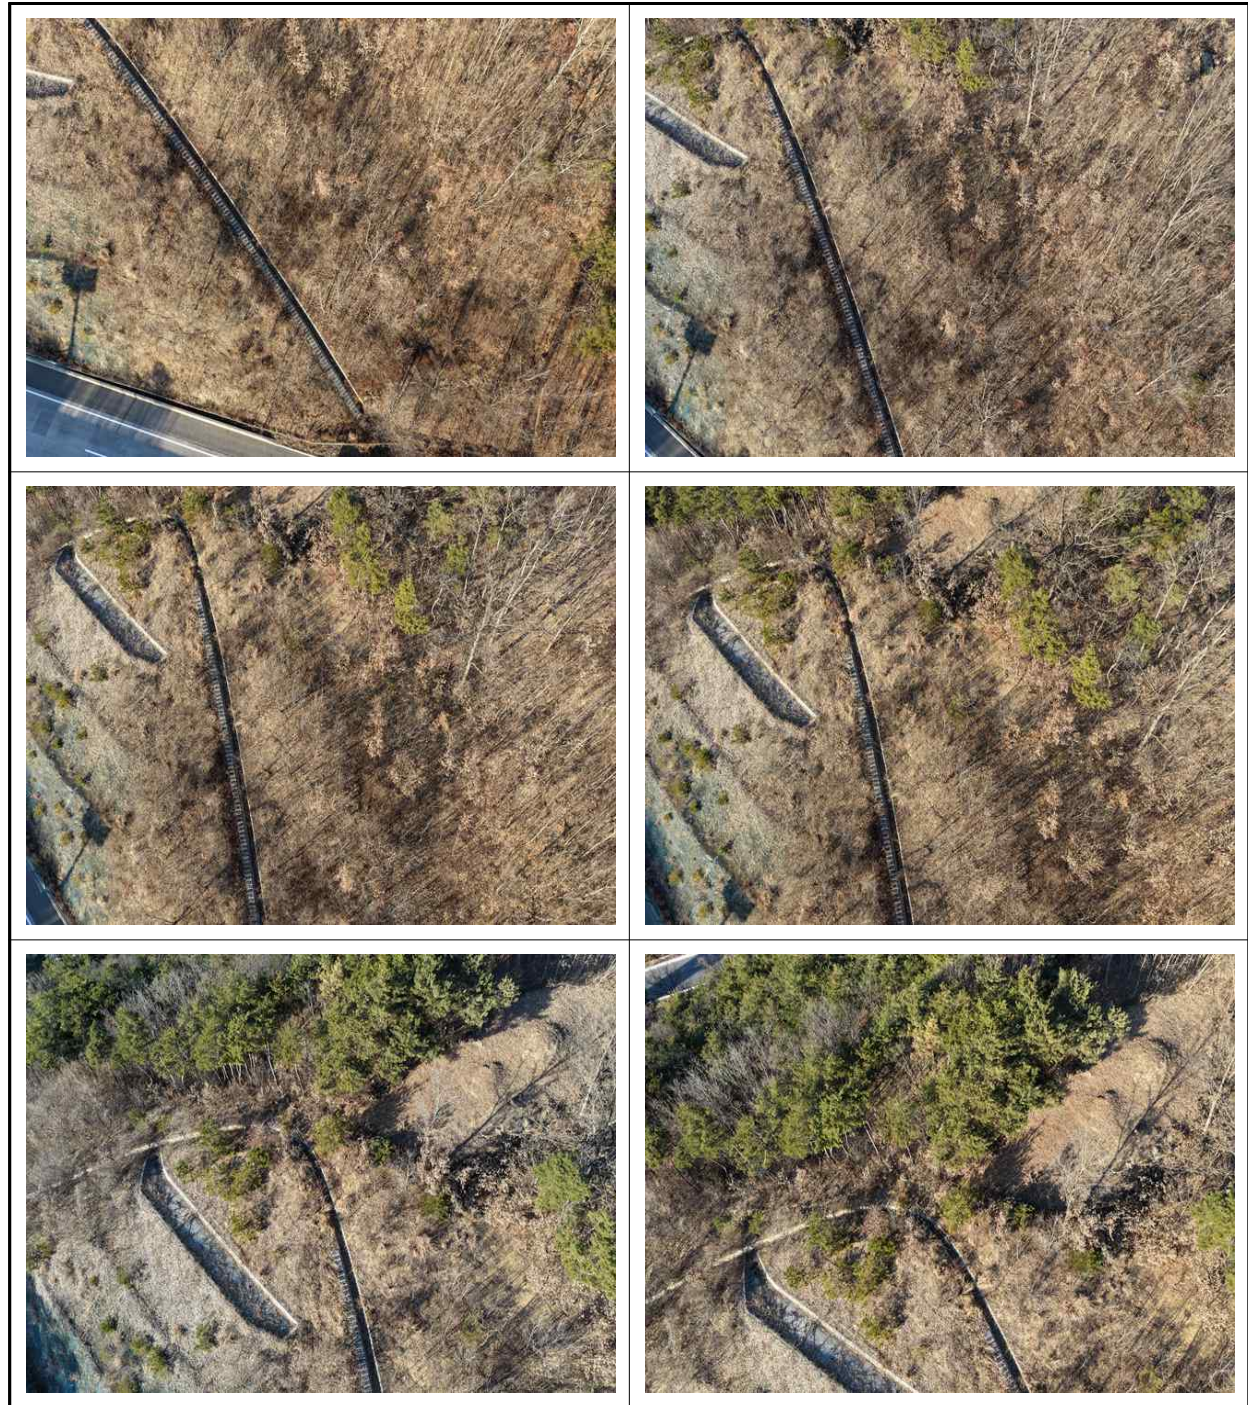
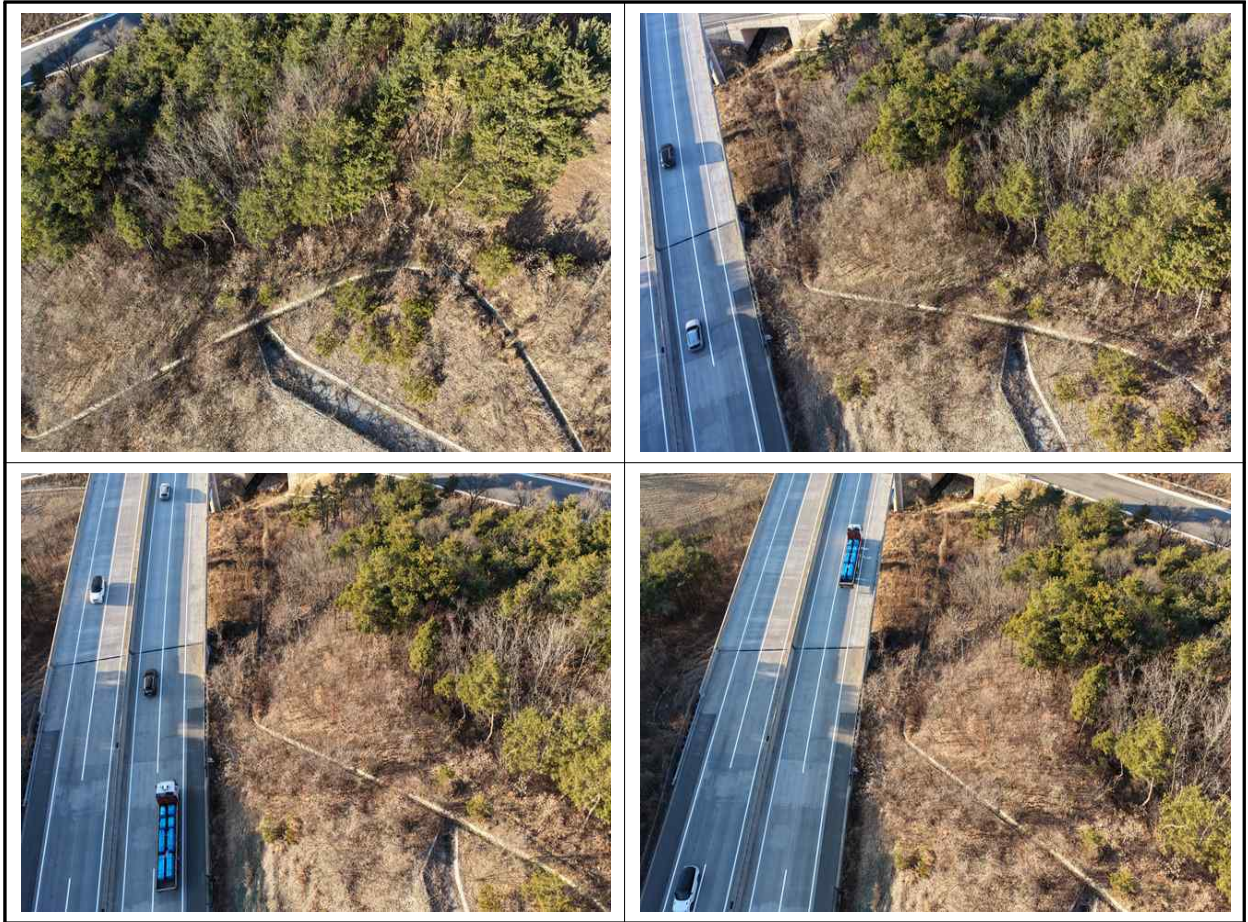
금회 드론촬영 결과, 지하수유출로 인한 결빙, 고드름 등의 손상은 확인되지 않았고, 사면 전반적으로 상태가 양호한 것으로 추정된다. 상부 자연사면 촬영에서도 특이할만한 손상은 보지 않은 것으로 사료되며, 해당 사면은 주기적인 점검을 통한 손상의 발생여부 확인 등의 유지관리가 필요하다.

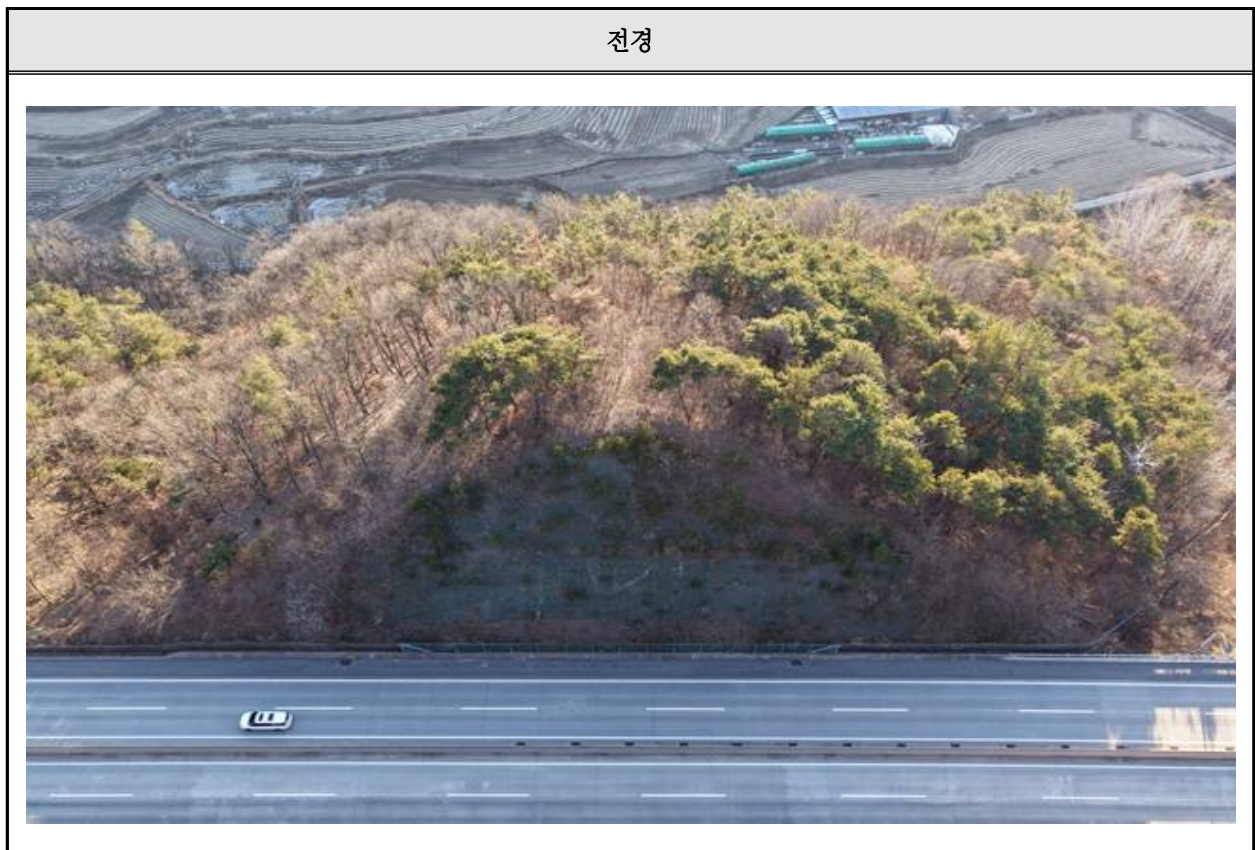
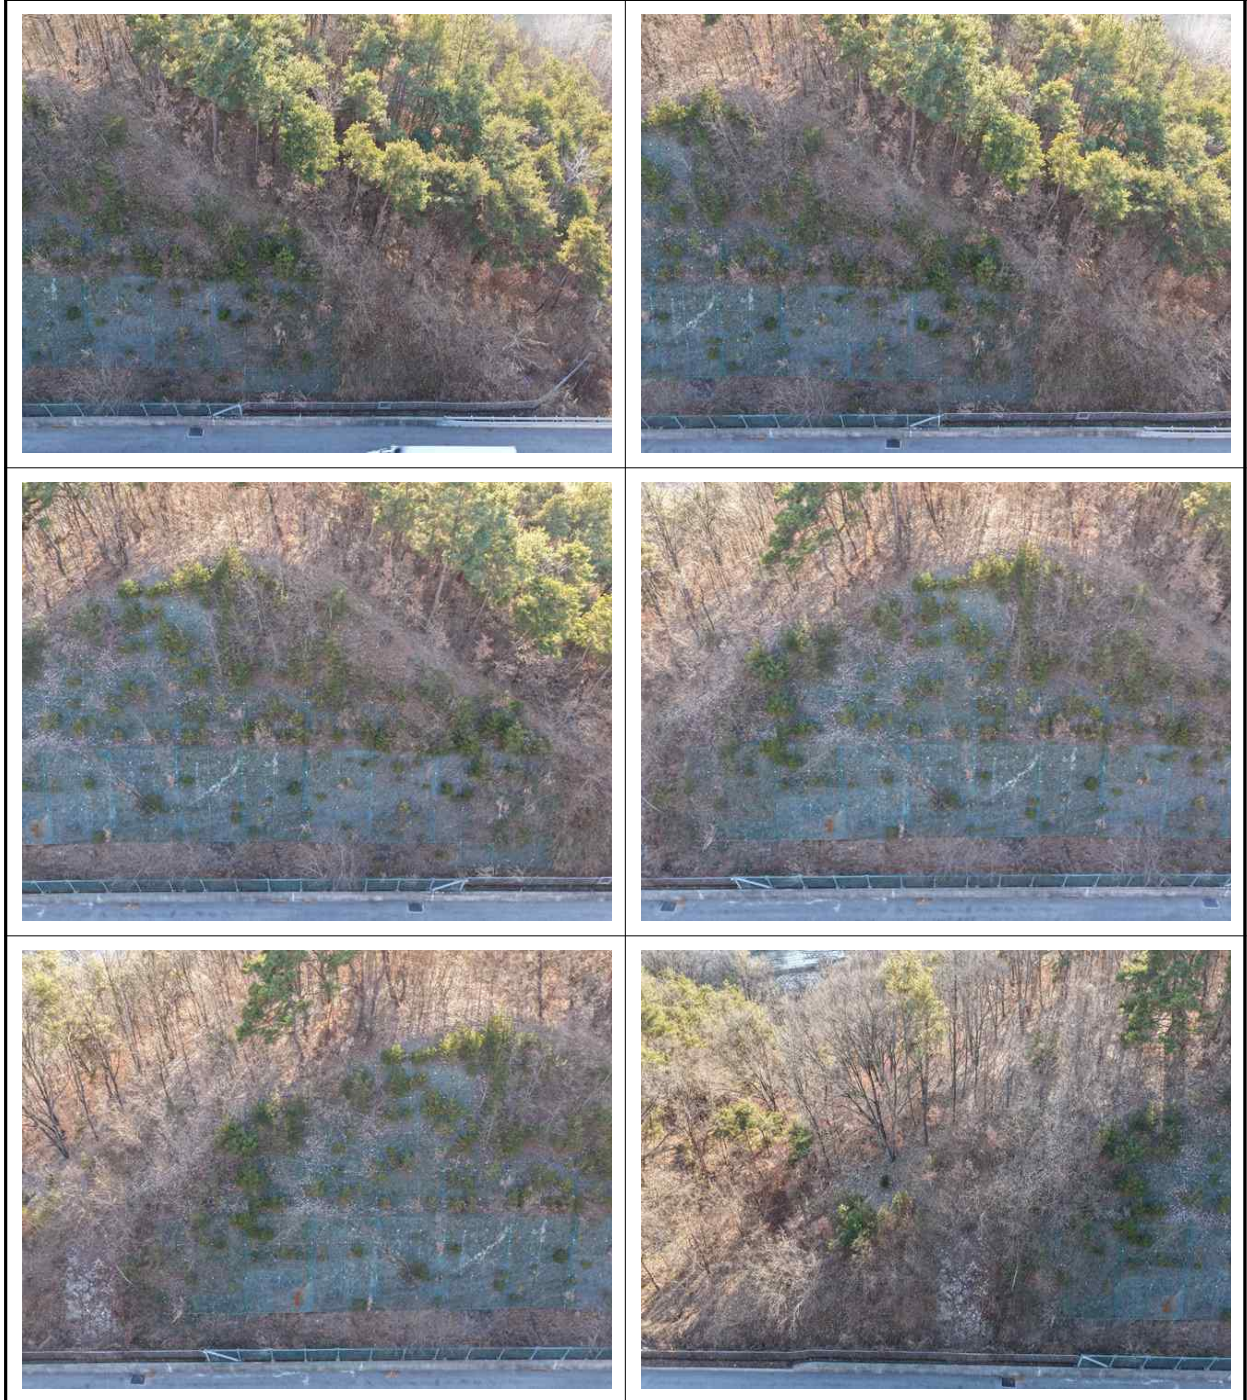
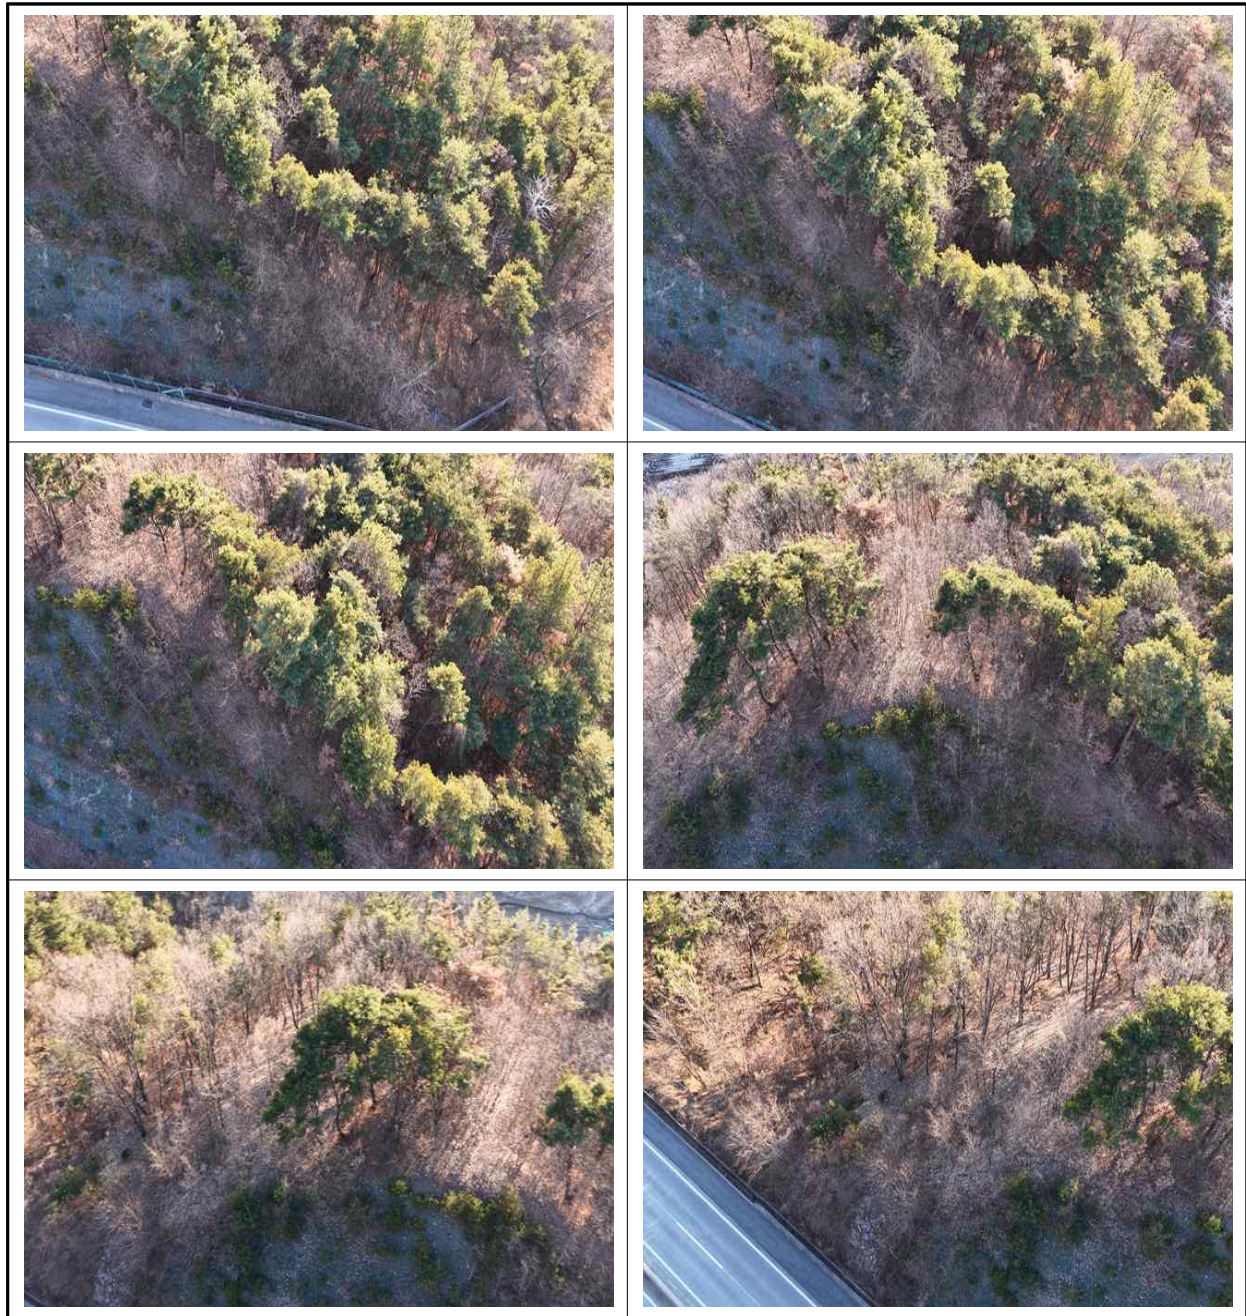
금회 드론촬영 결과, 지하수유출로 인한 결빙, 고드름 등의 손상은 확인되지 않았고, 사면 전반적으로 상태가 양호한 것으로 추정된다. 상부 자연사면 촬영에서도 특이할만한 손상은 보지 않은 것으로 사료되며, 해당 사면은 주기적인 점검을 통한 손상의 발생여부 확인 등의 유지관리가 필요하다.

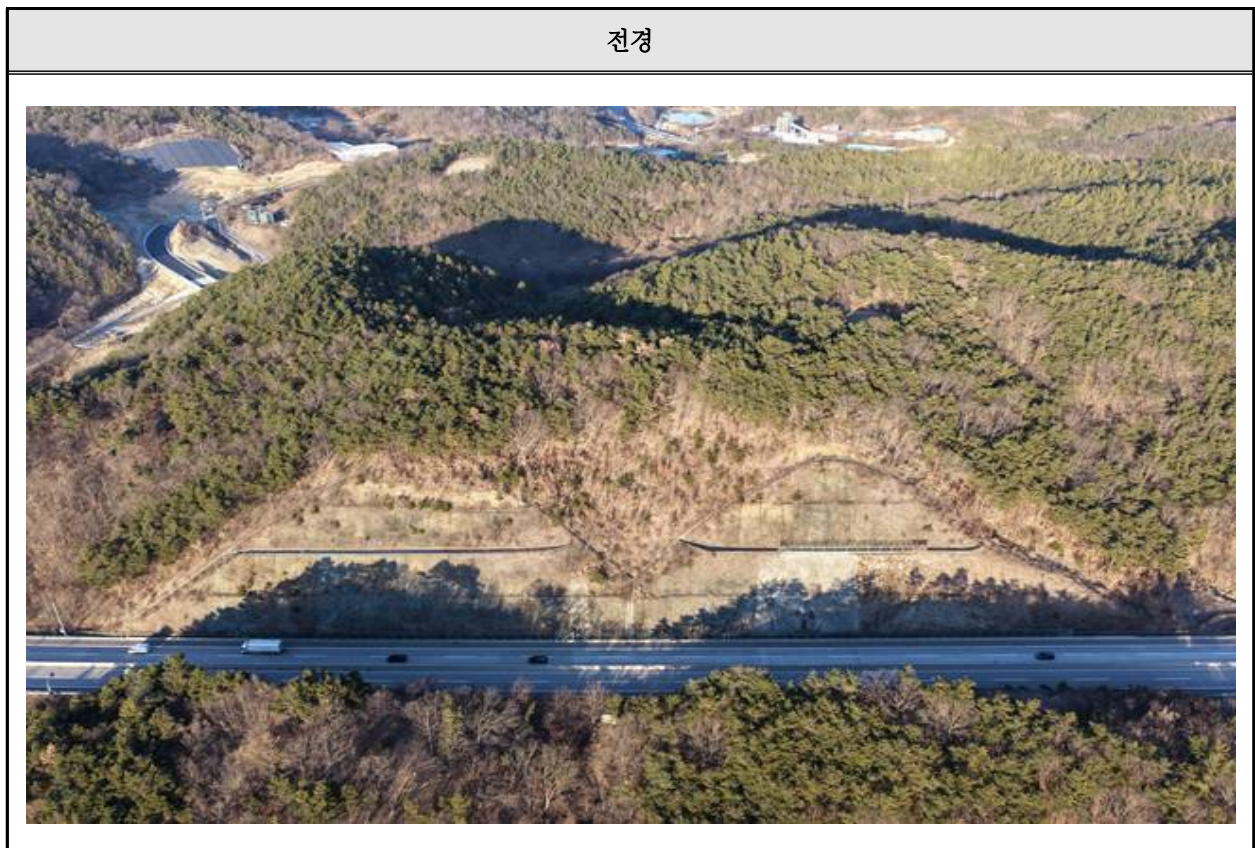
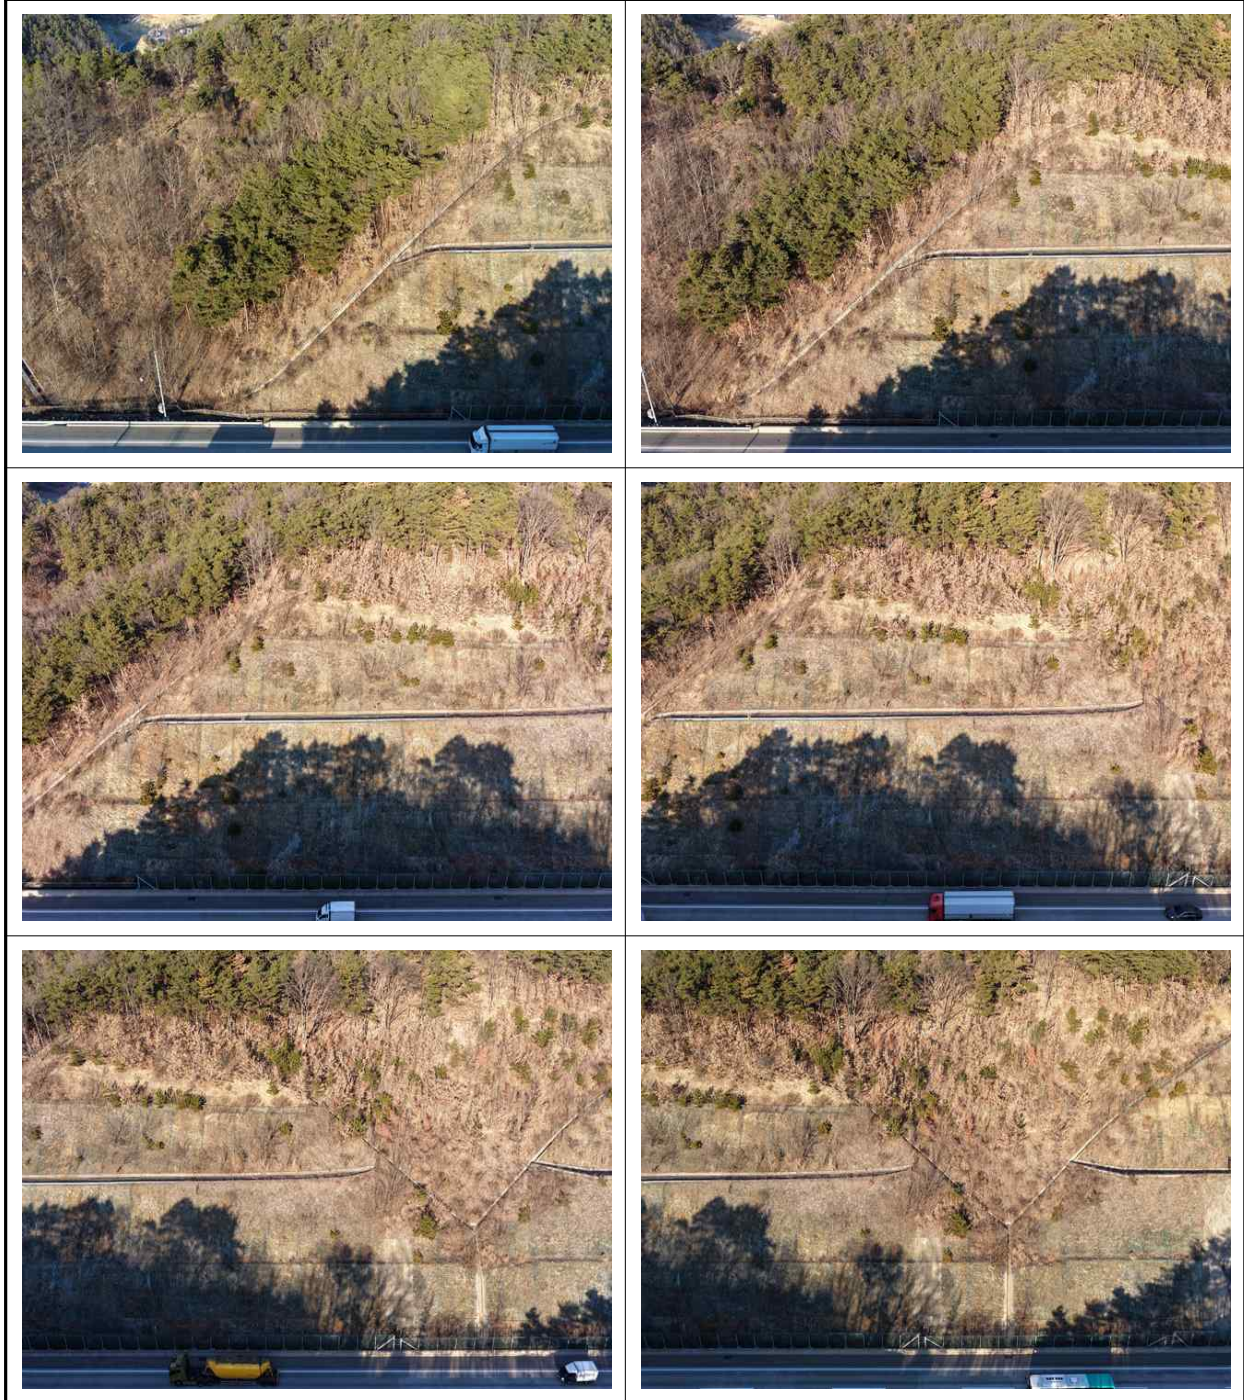
금회 드론촬영 결과, 지하수유출로 인한 결빙, 고드름 등의 손상은 확인되지 않았고, 사면 전반적으로 상태가 양호한 것으로 추정된다. 상부 자연사면 촬영에서도 특이할만한 손상은 보지 않은 것으로 사료되며, 해당 사면은 주기적인 점검을 통한 손상의 발생여부 확인 등의 유지관리가 필요하다.

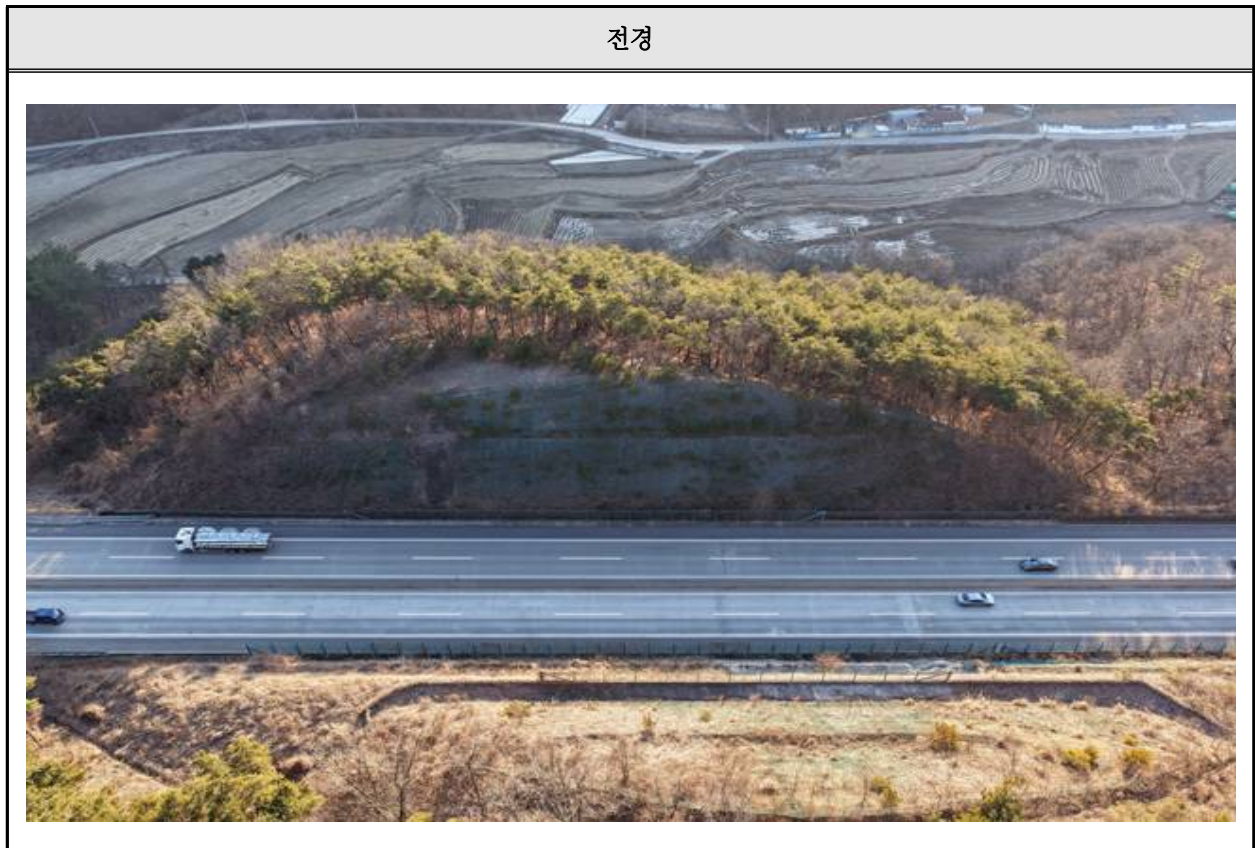
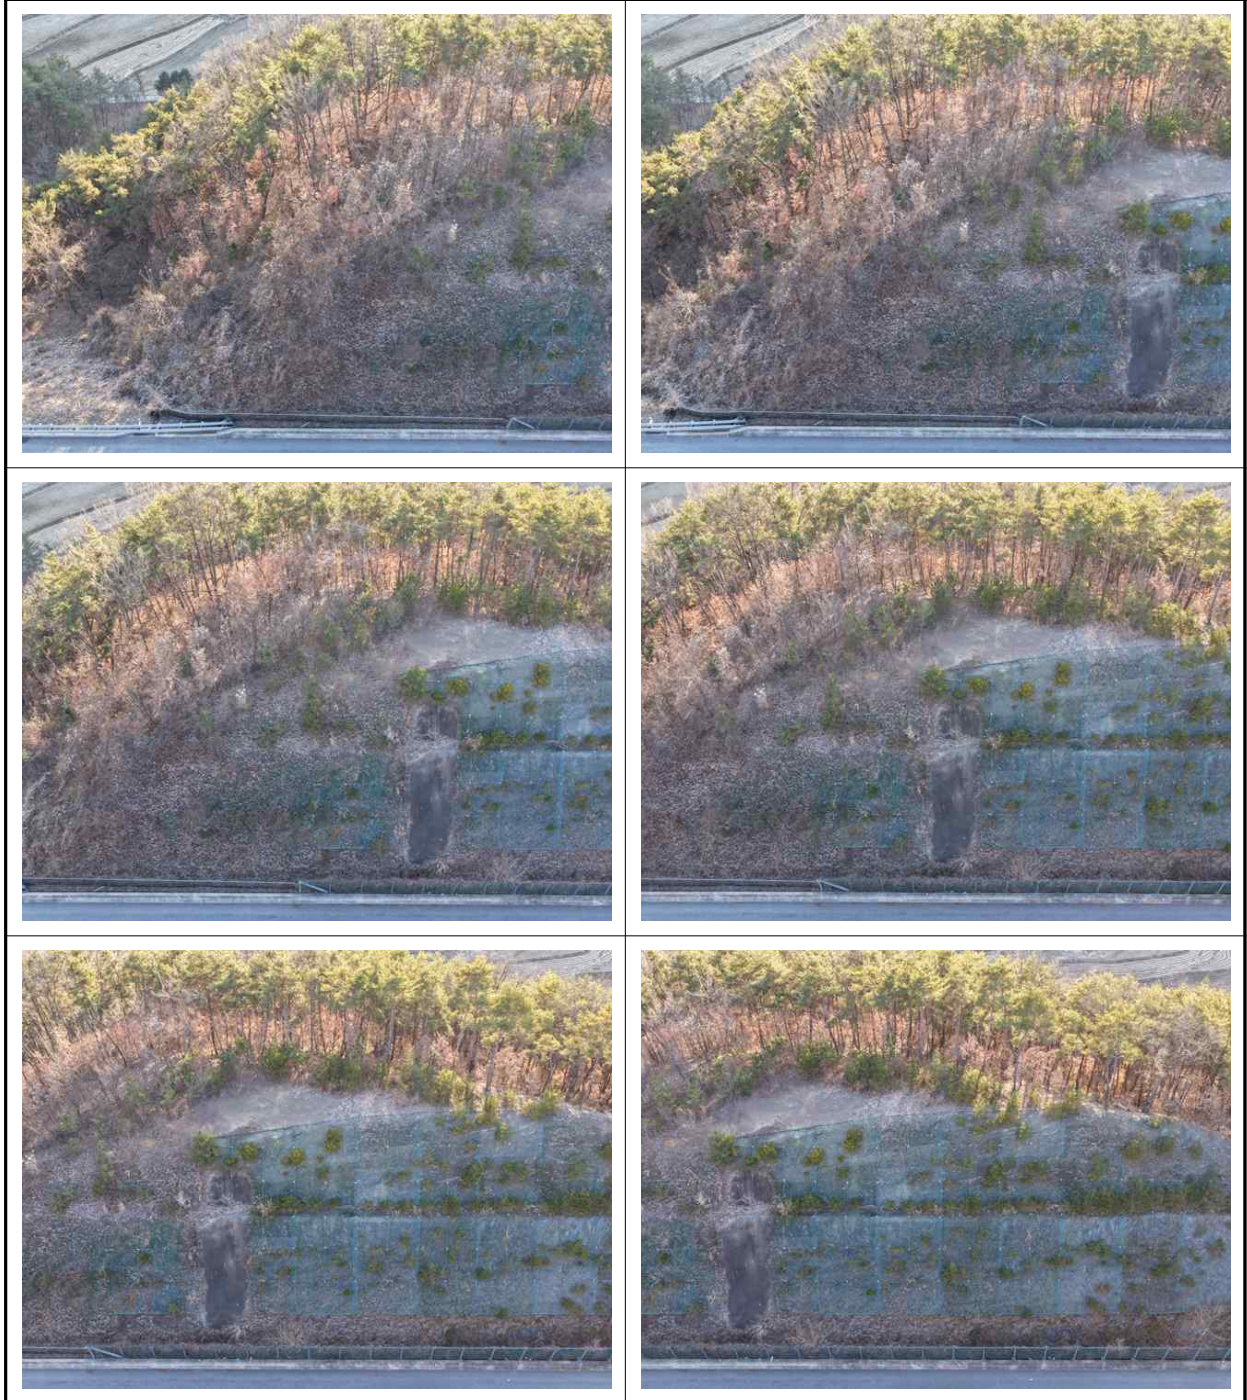
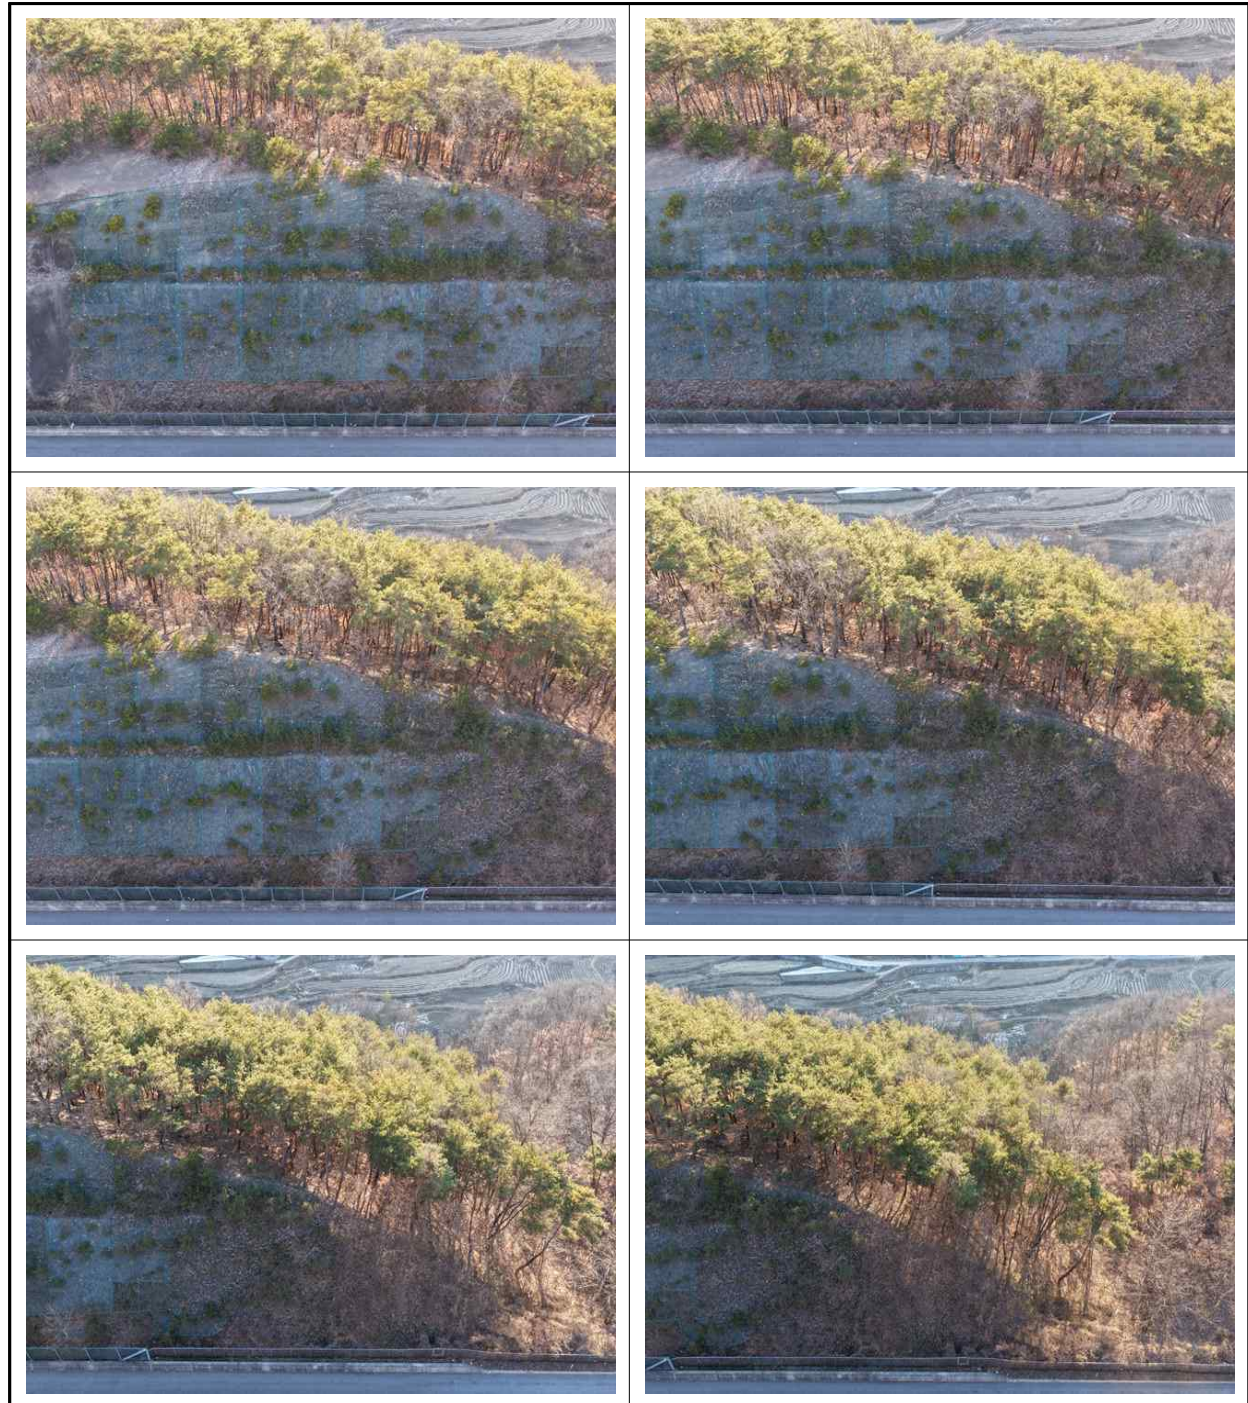
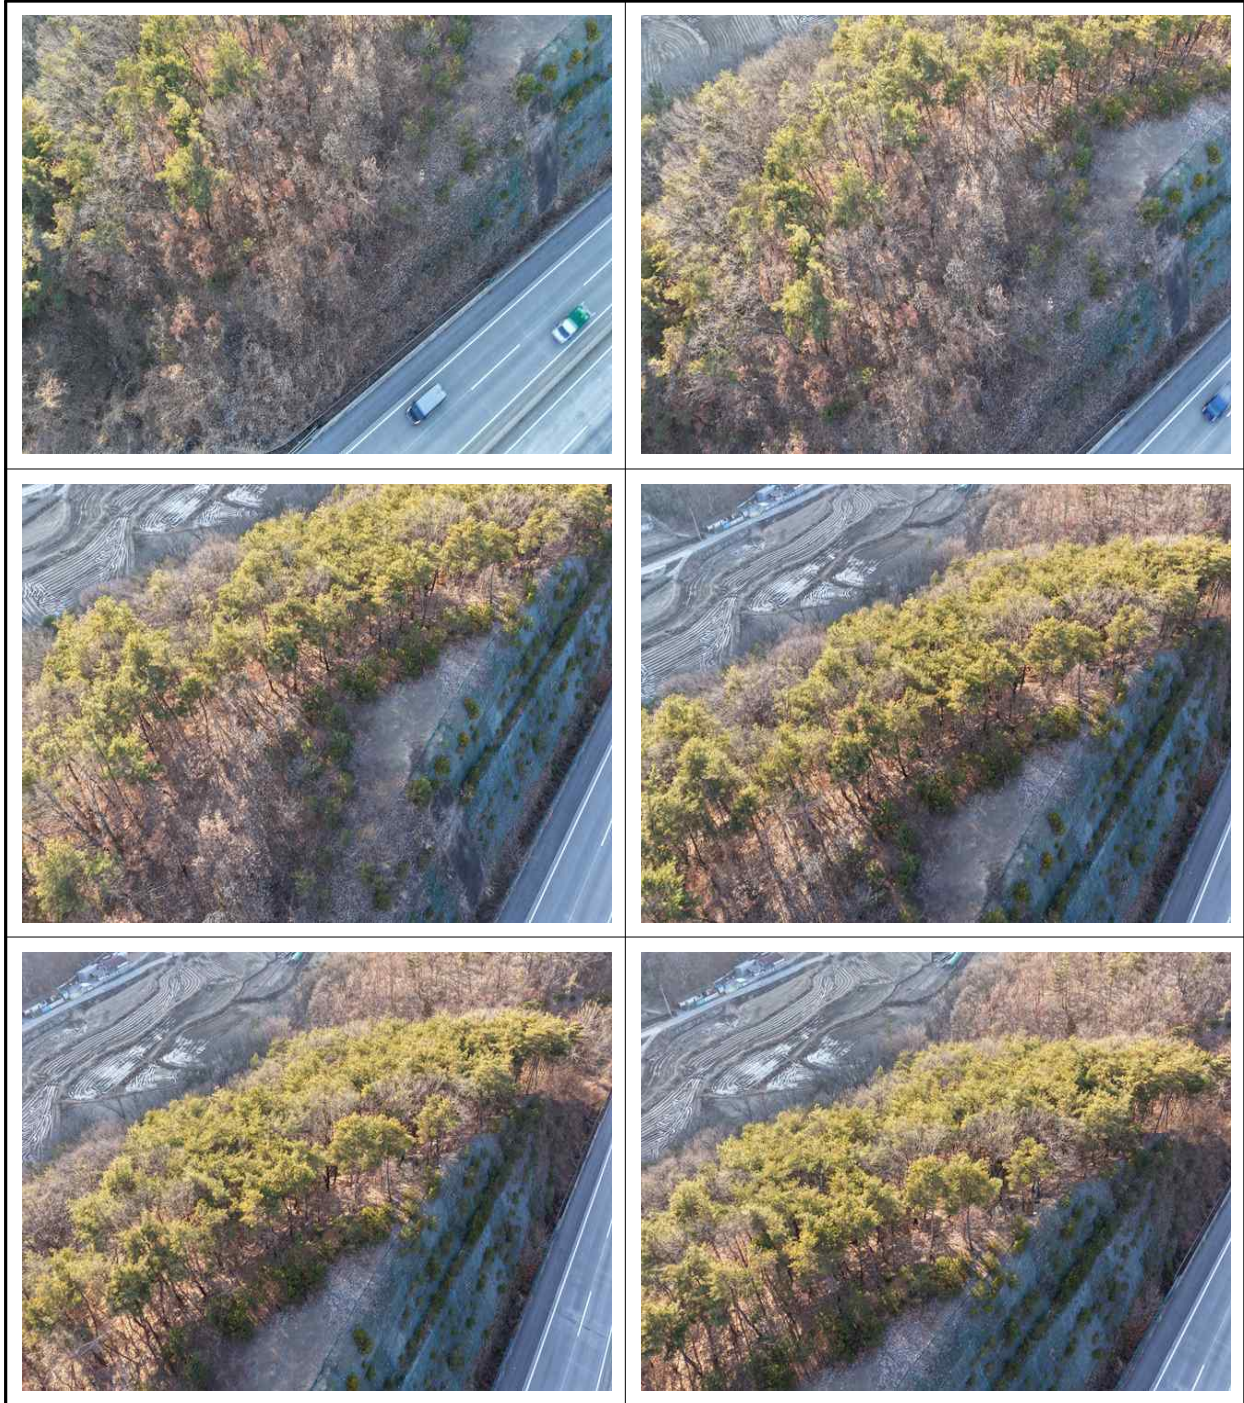
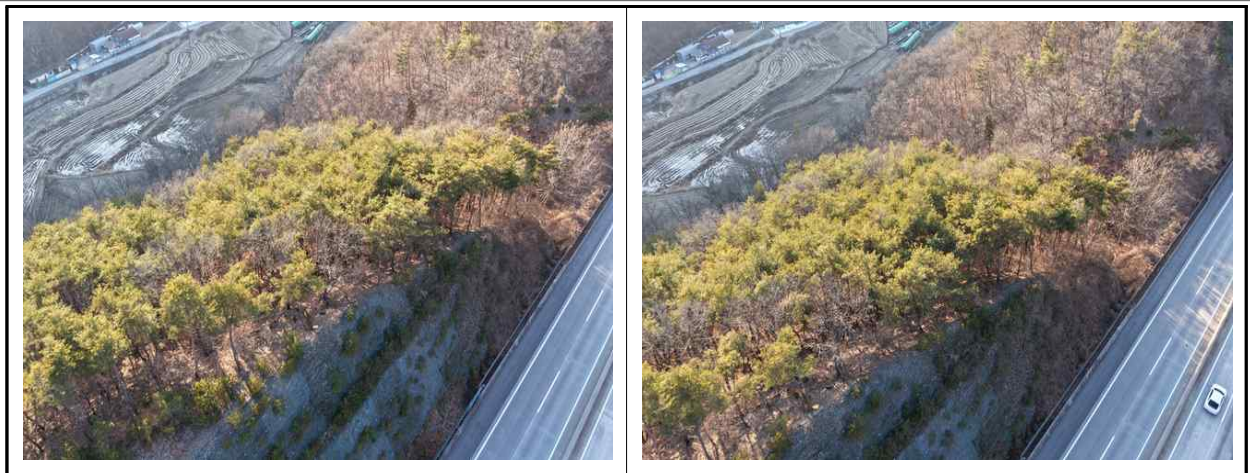
금회 드론촬영 결과, 지하수유출로 인한 결빙, 고드름 등의 손상은 확인되지 않았고, 사면 전반적으로 상태가 양호한 것으로 추정된다. 상부 자연사면 촬영에서도 특이할만한 손상은 보지 않은 것으로 사료되며, 해당 사면은 주기적인 점검을 통한 손상의 발생여부 확인 등의 유지관리가 필요하다.
