# 2025년 하반기 드론촬영 보 고 서

## 절 토 사 면

2025. 12

상 주 영 천 고 속 도 로

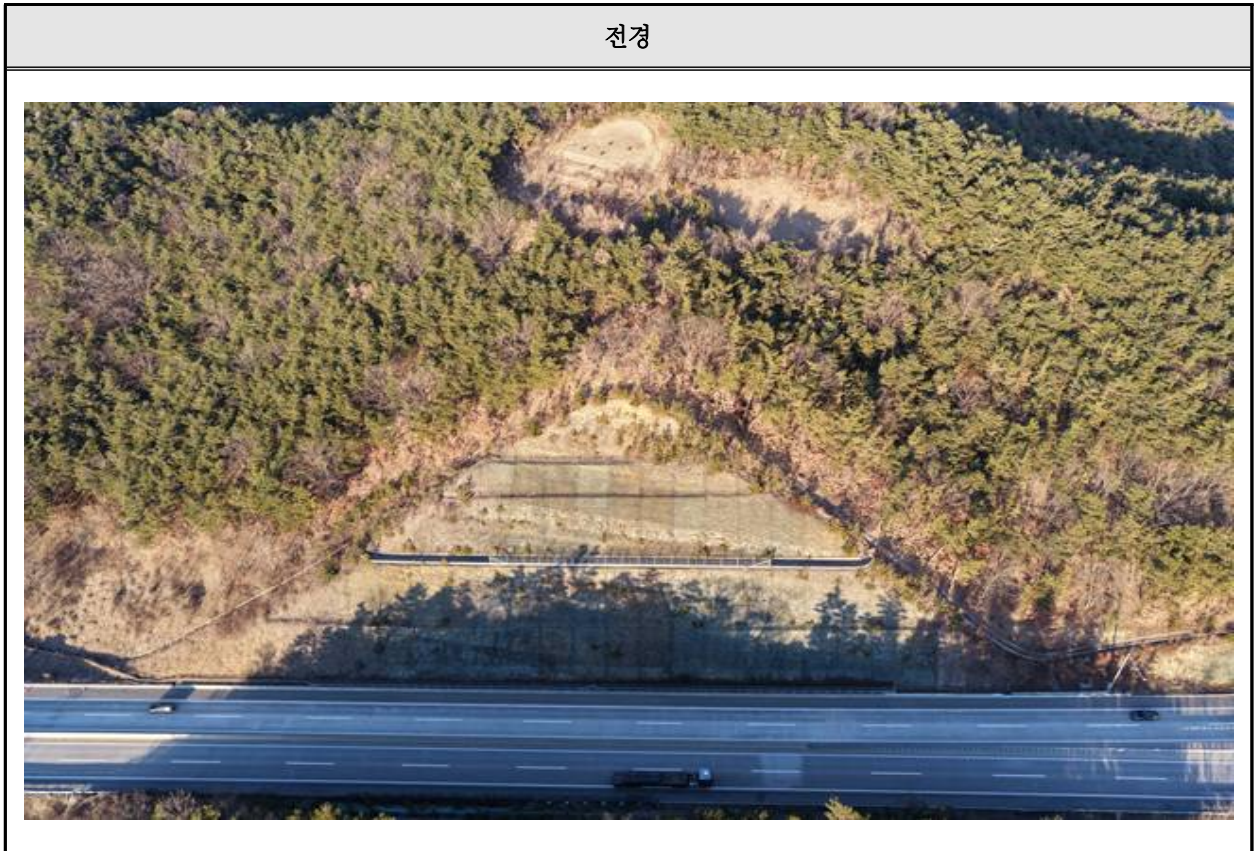
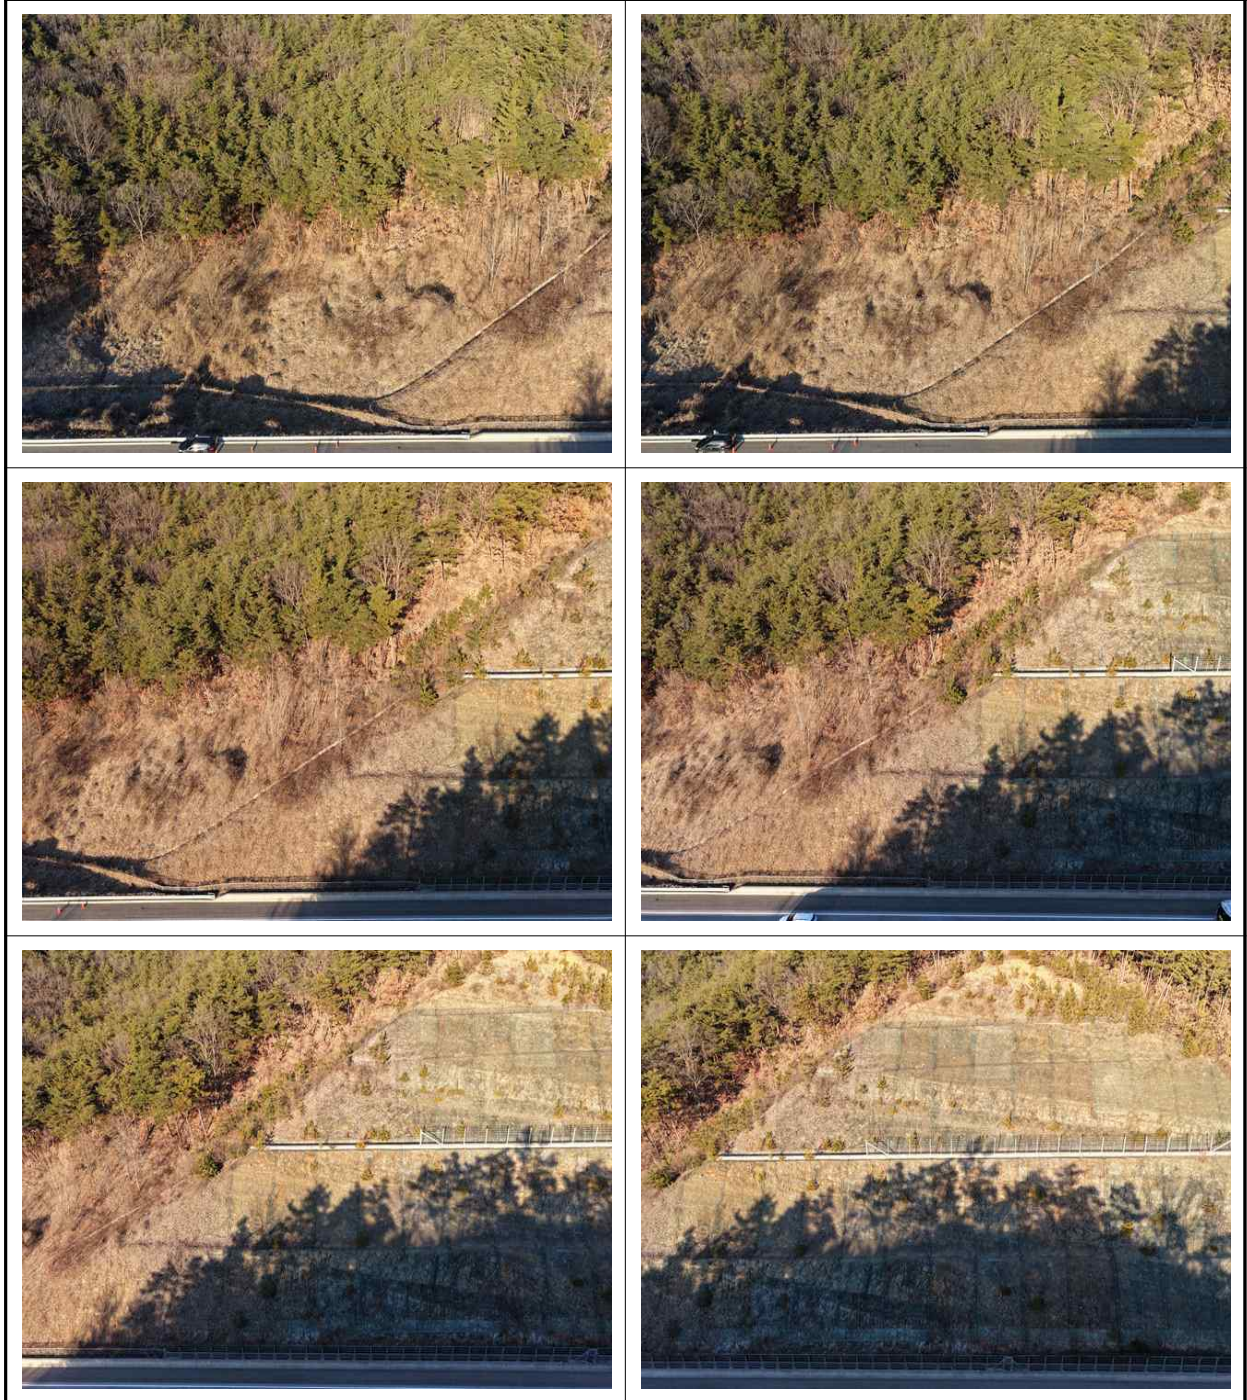
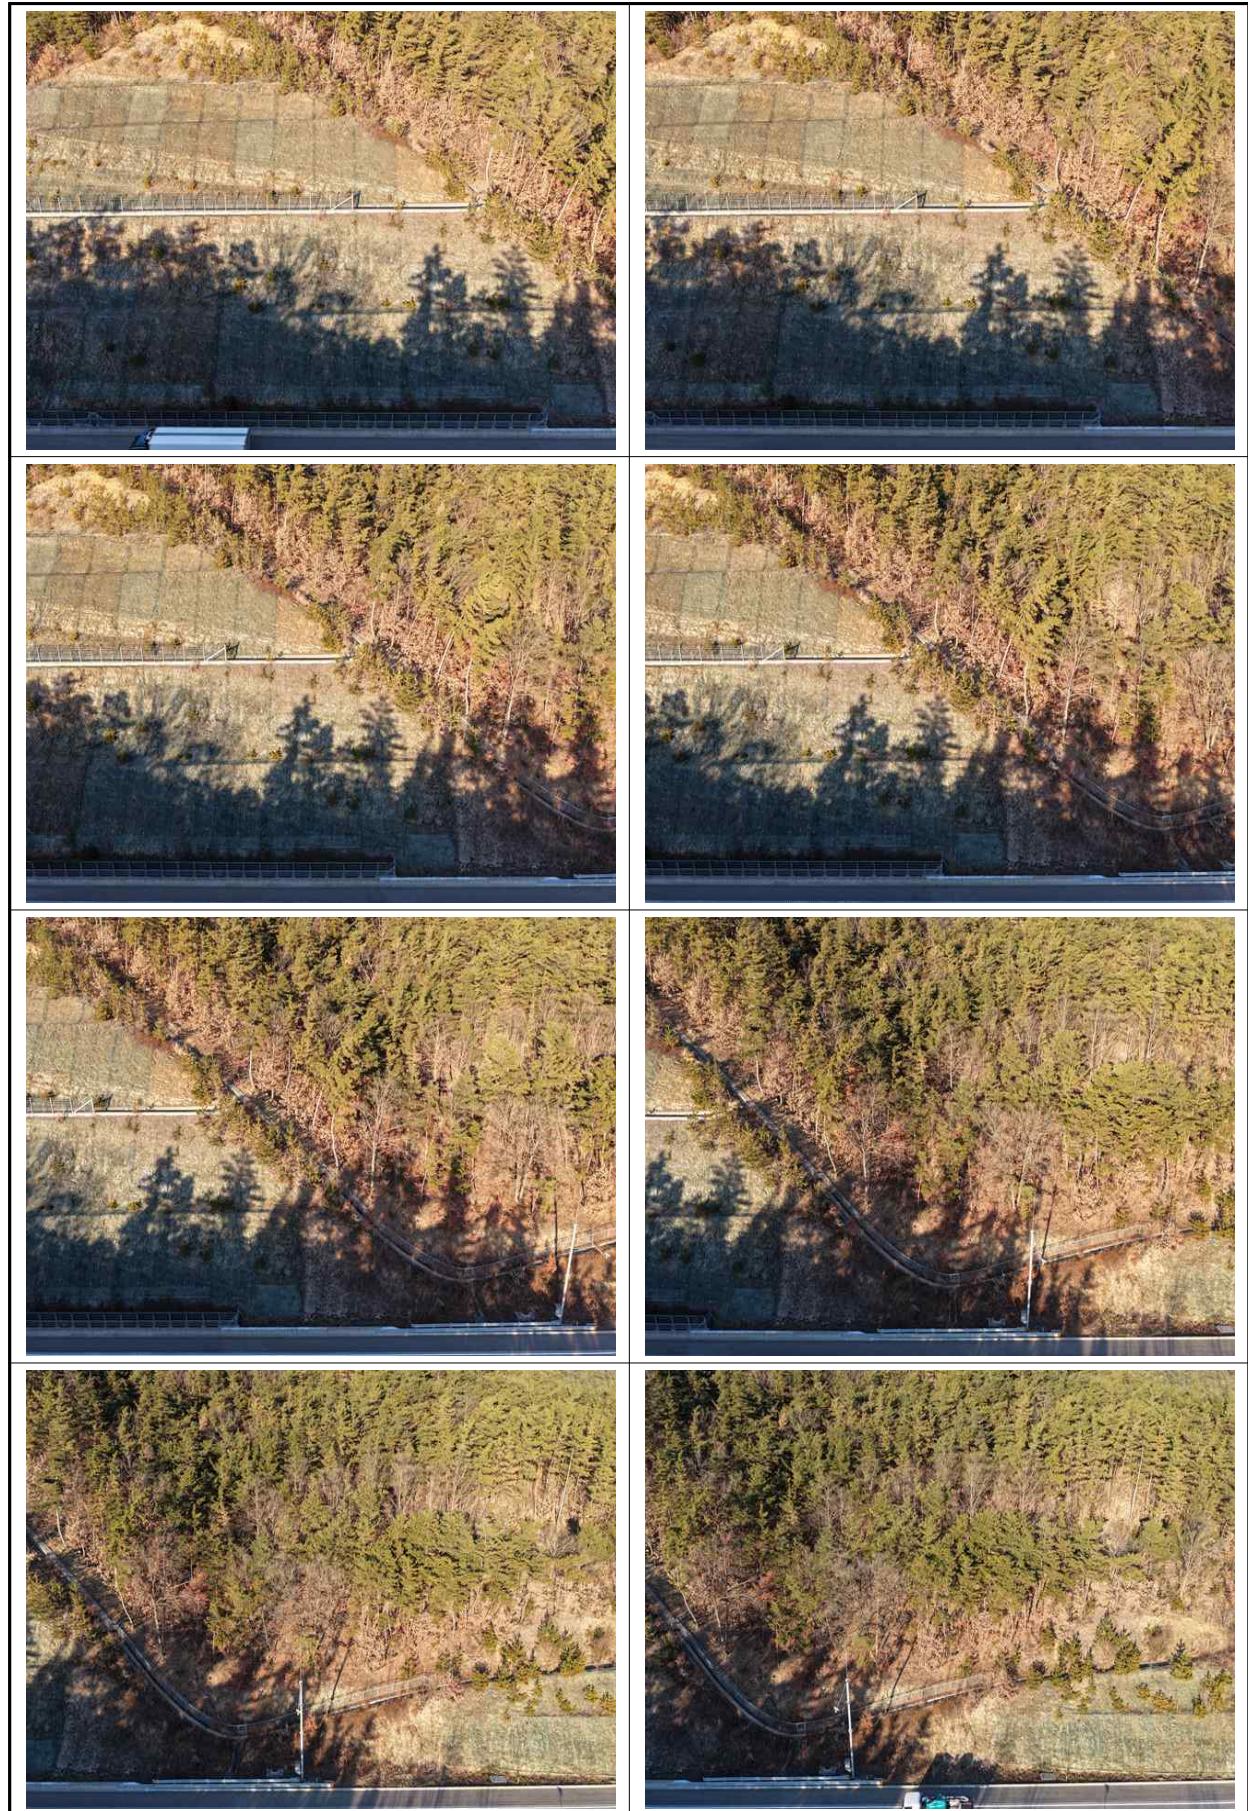
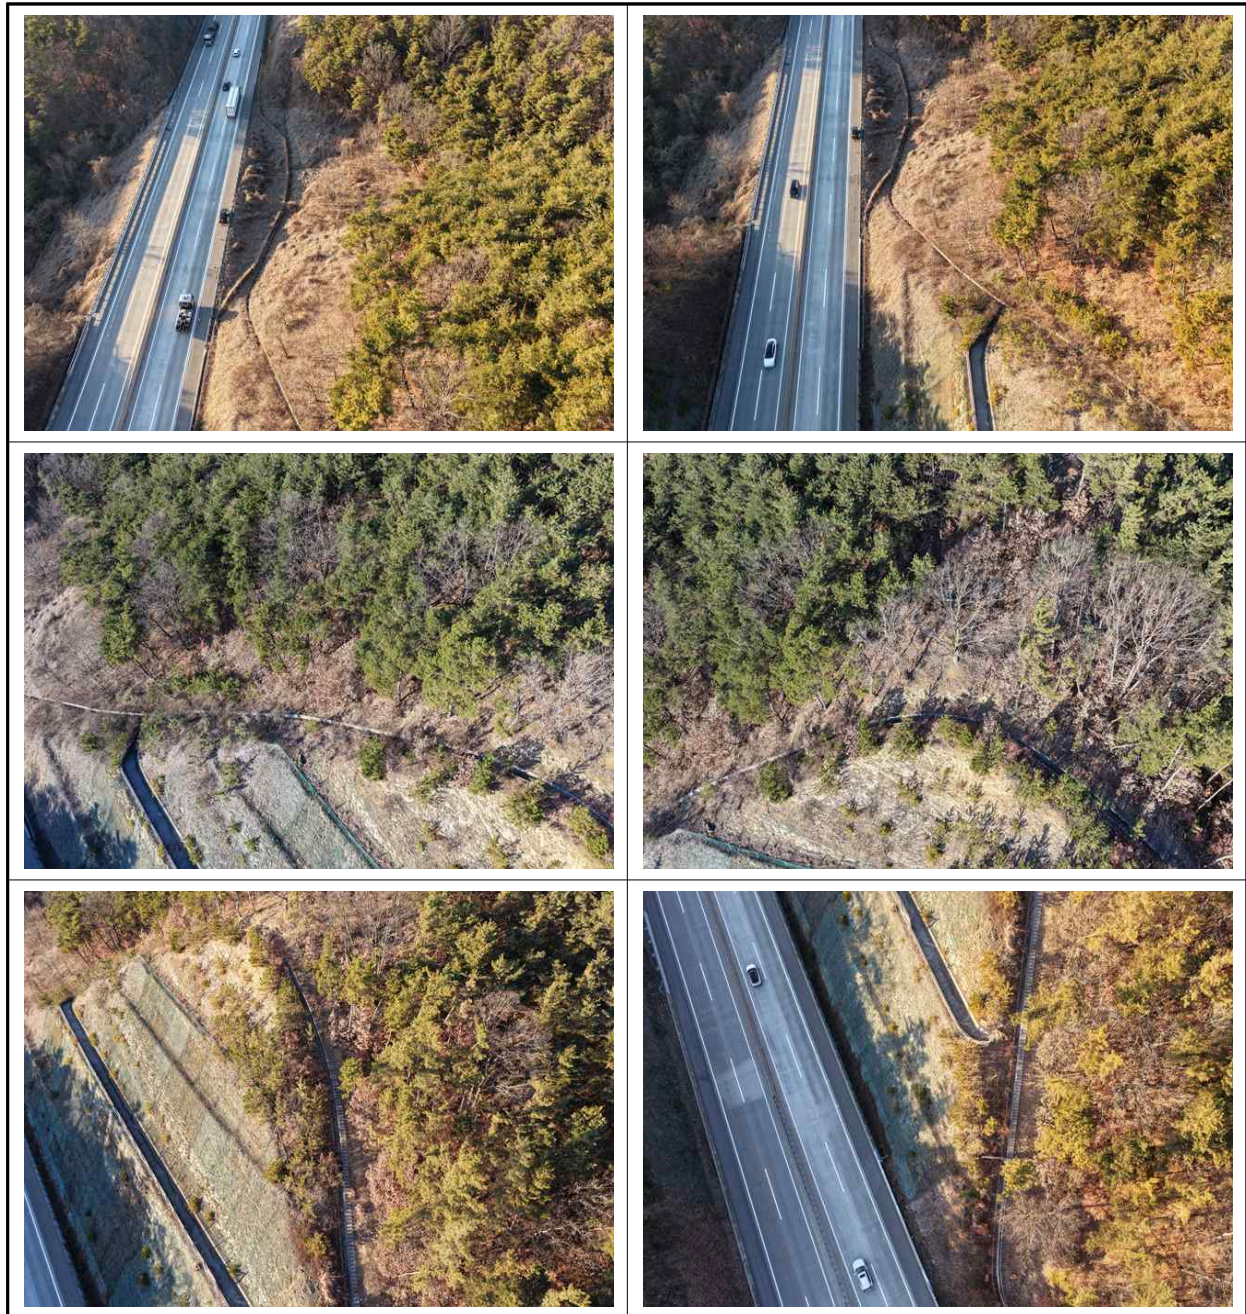
금회 드론촬영 결과, 지하수유출로 인한 결빙, 고드름 등의 손상은 확인되지 않았고, 사면 전반적으로 상태가 양호한 것으로 추정된다. 상부 자연사면 촬영에서도 특이할만한 손상은 보지 않은 것으로 사료되며, 해당 사면은 주기적인 점검을 통한 손상의 발생여부 확인 등의 유지관리가 필요하다.

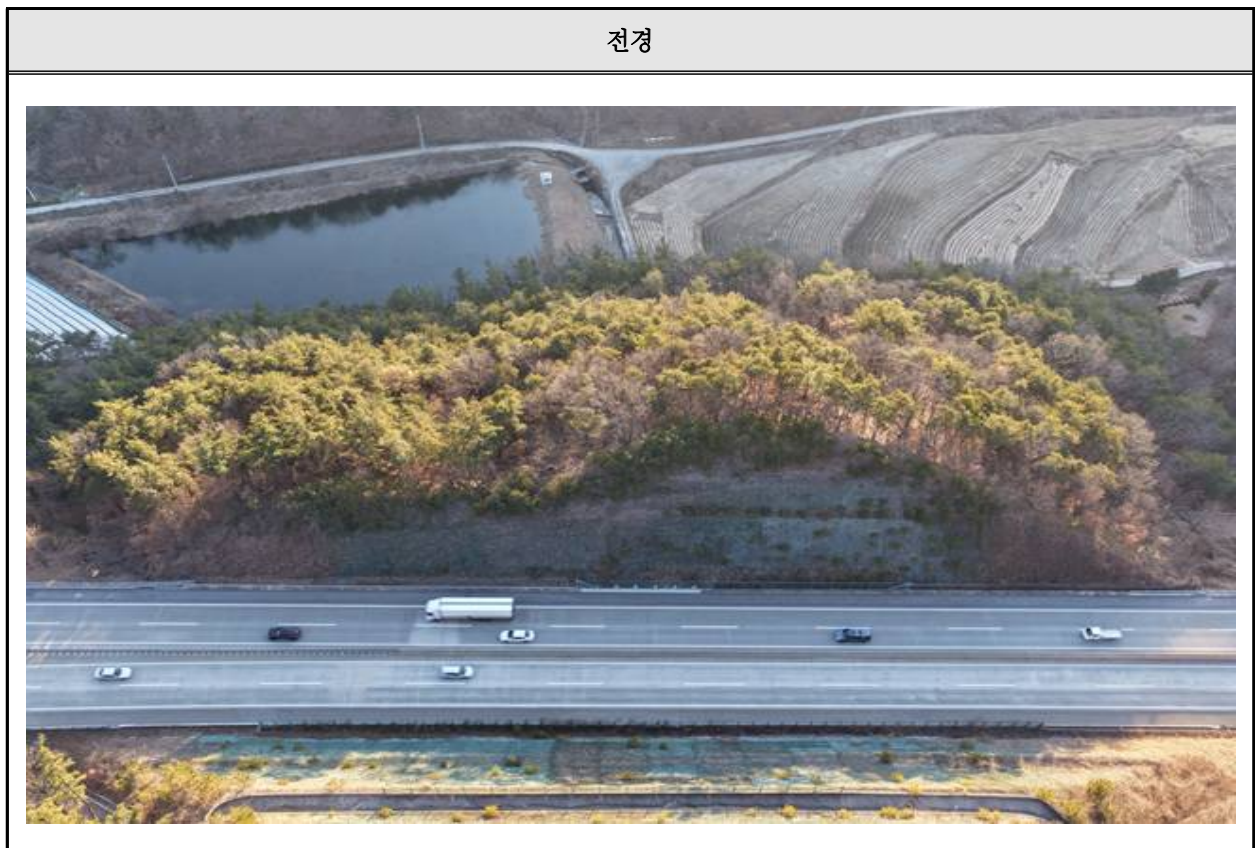
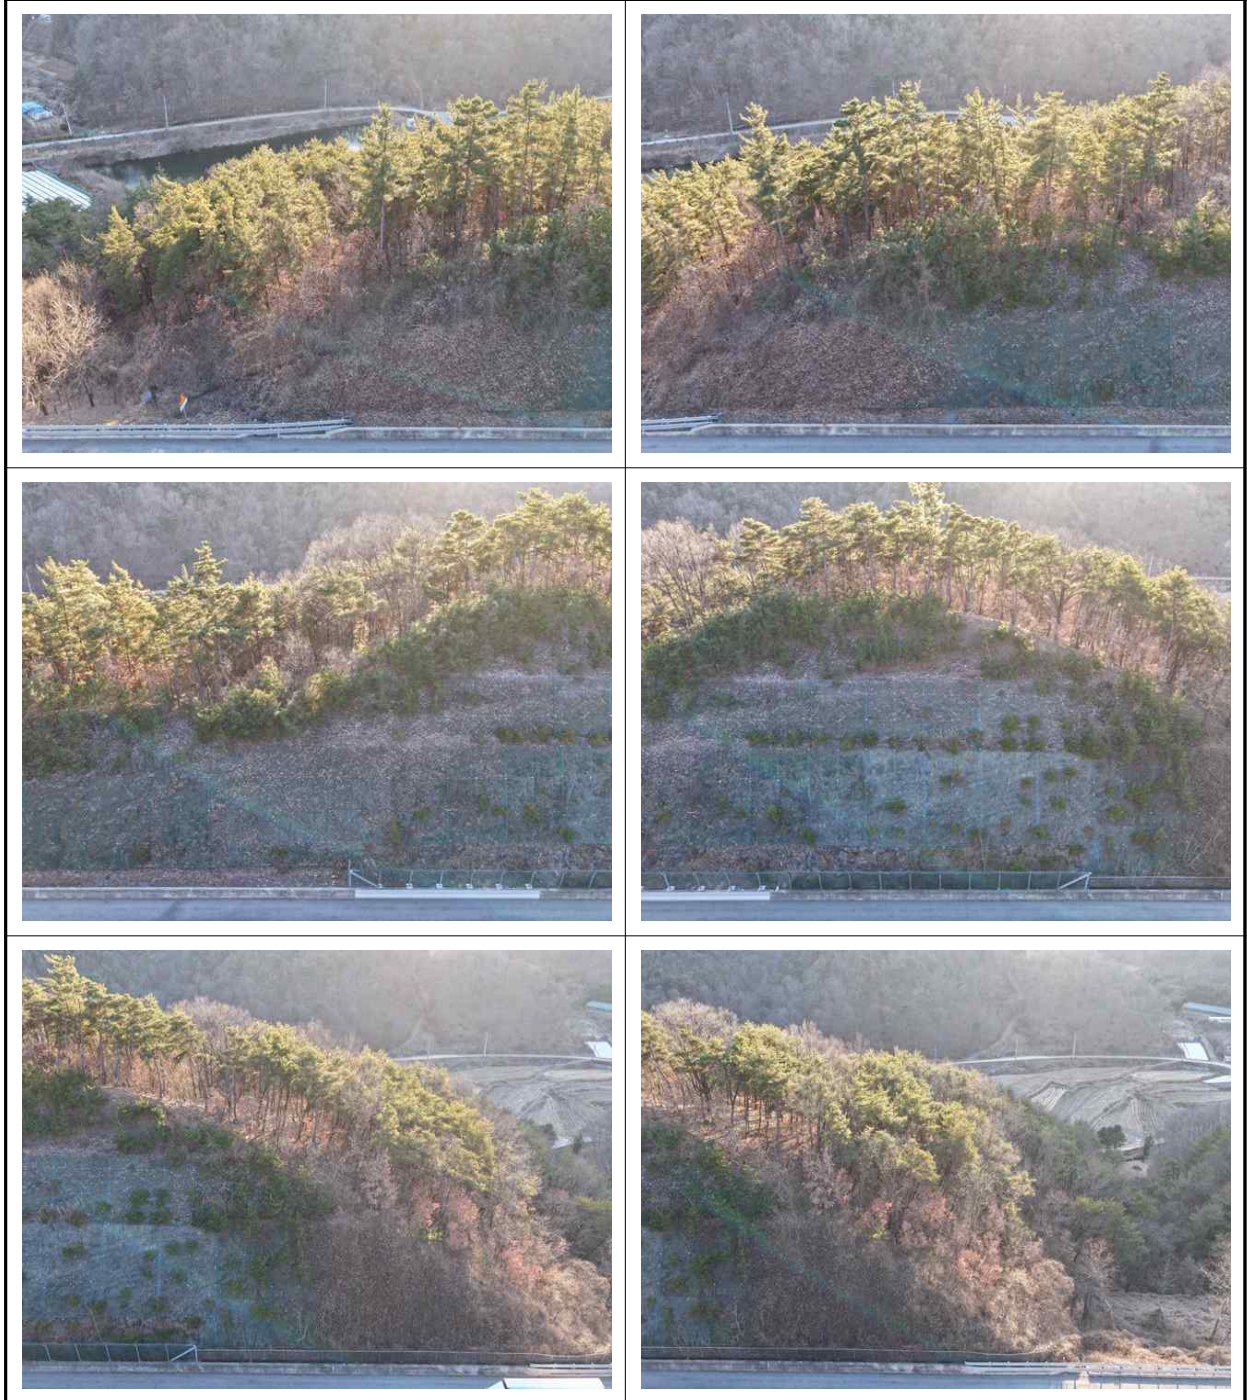
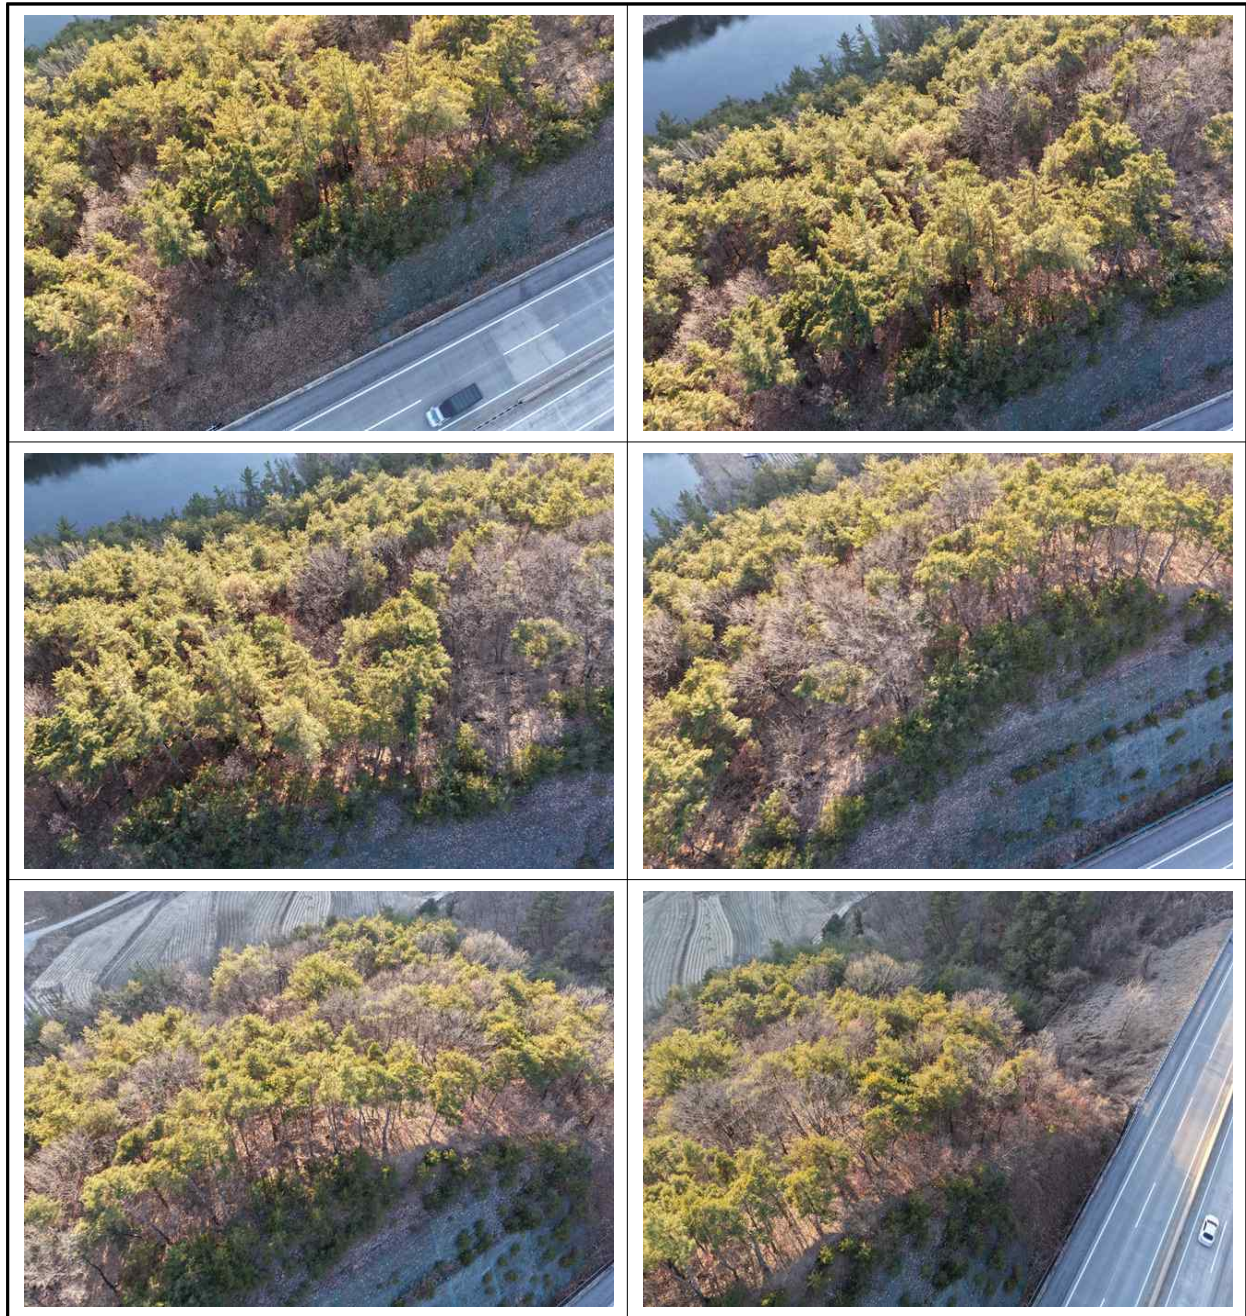
금회 드론촬영 결과, 지하수유출로 인한 결빙, 고드름 등의 손상은 확인되지 않았고, 사면 전반적으로 상태가 양호한 것으로 추정된다. 상부 자연사면 촬영에서도 특이할만한 손상은 보지 않은 것으로 사료되며, 해당 사면은 주기적인 점검을 통한 손상의 발생여부 확인 등의 유지관리가 필요하다.

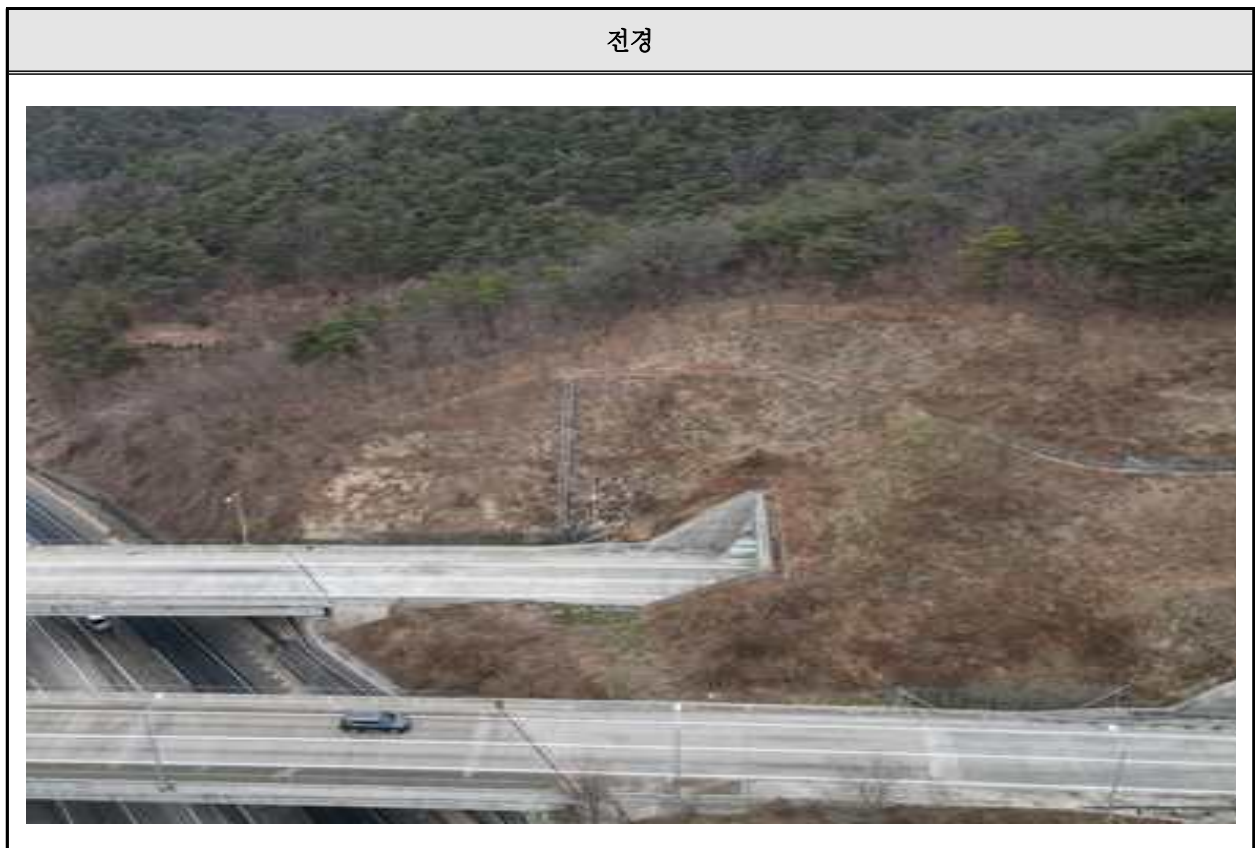
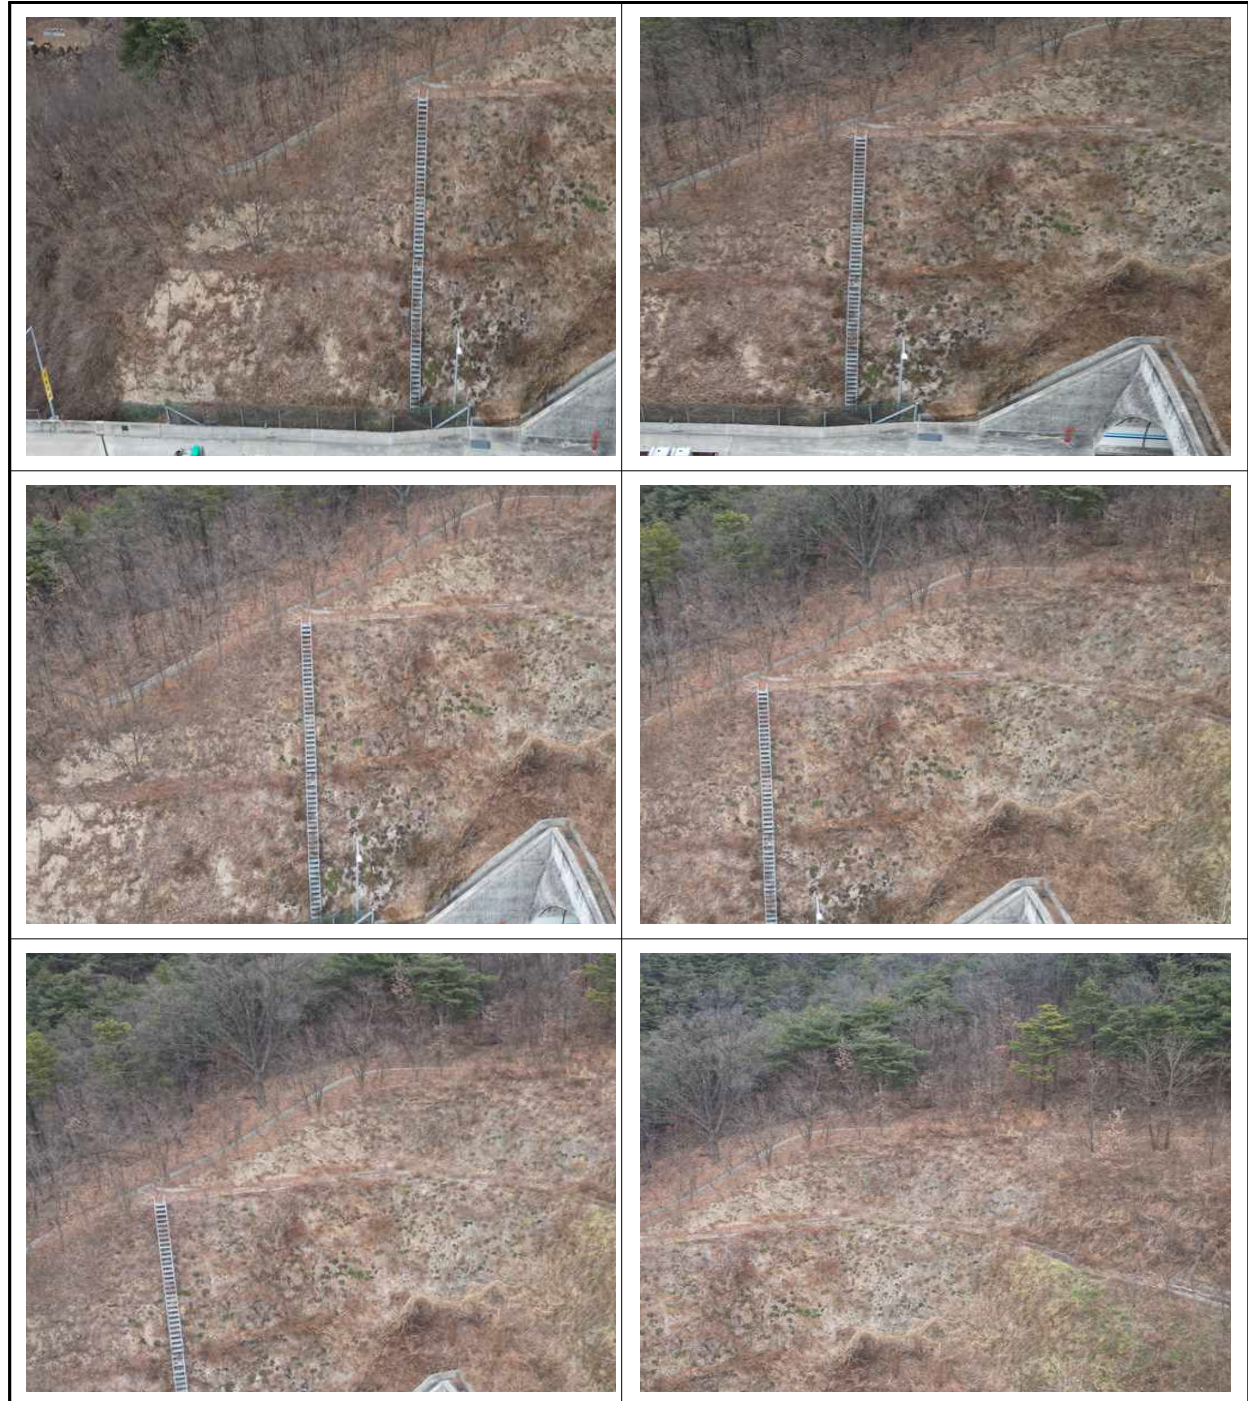
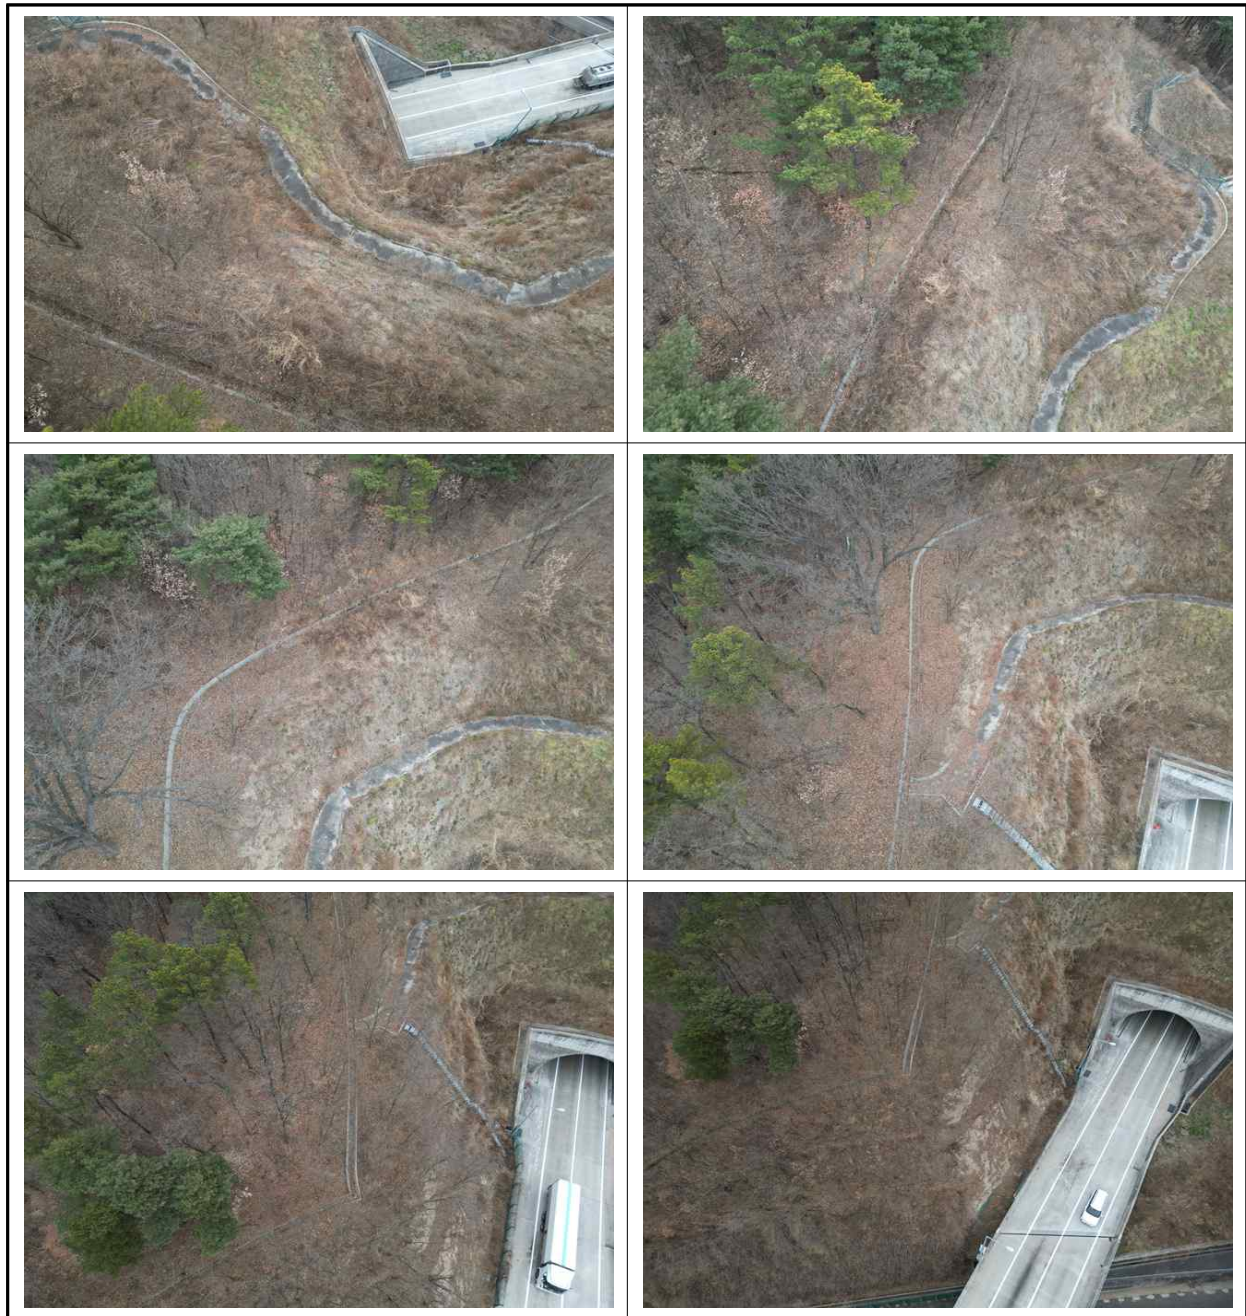
금회 드론점검결과, 지하수유출로 인한 결빙, 고드름 등의 손상은 확인되지 않았고, 사면 전반적으로 상태가 양호한 것으로 추정된다. 상부 자연사면 촬영에서도 특이할만한 손상은 보지 않은 것으로 사료되며, 해당 사면은 주기적인 점검을 통한 손상의 발생여부 확인 등의 유지관리가 필요하다.

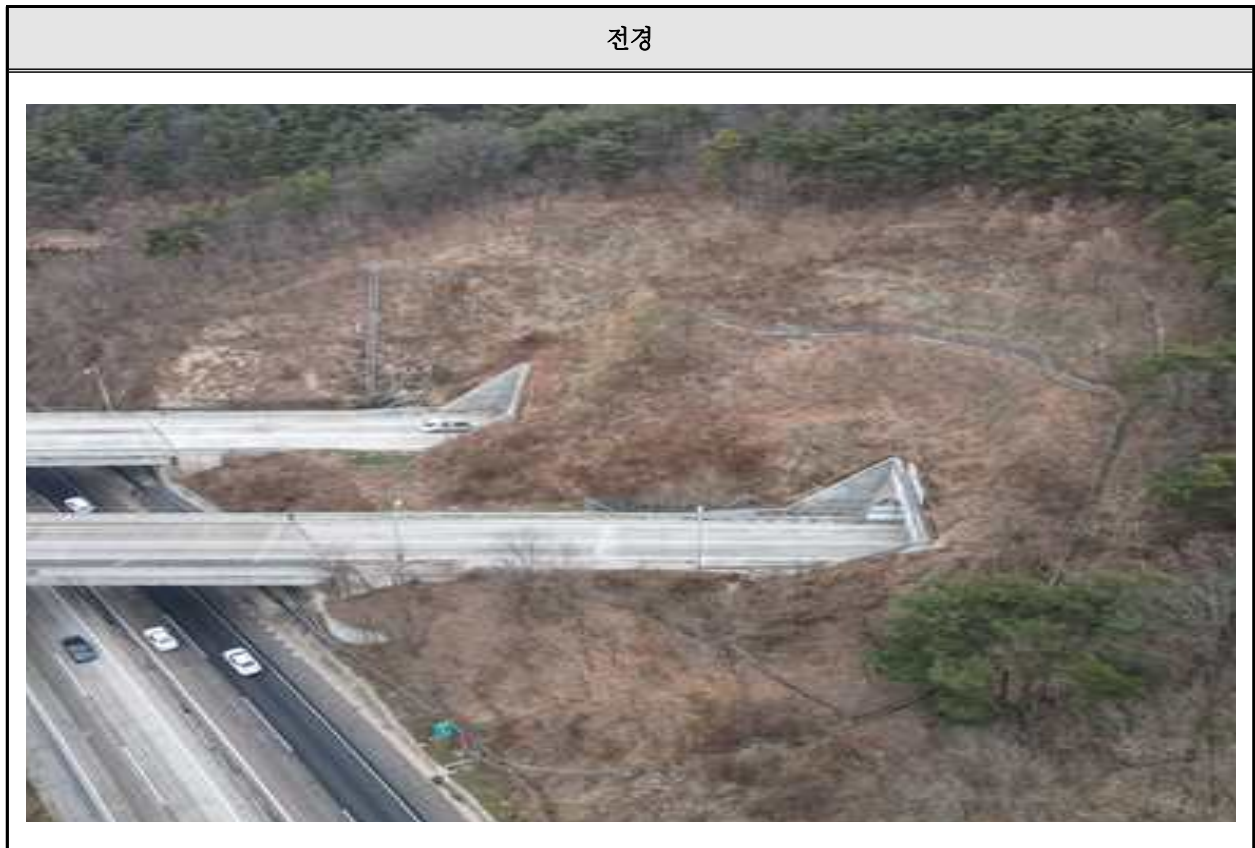
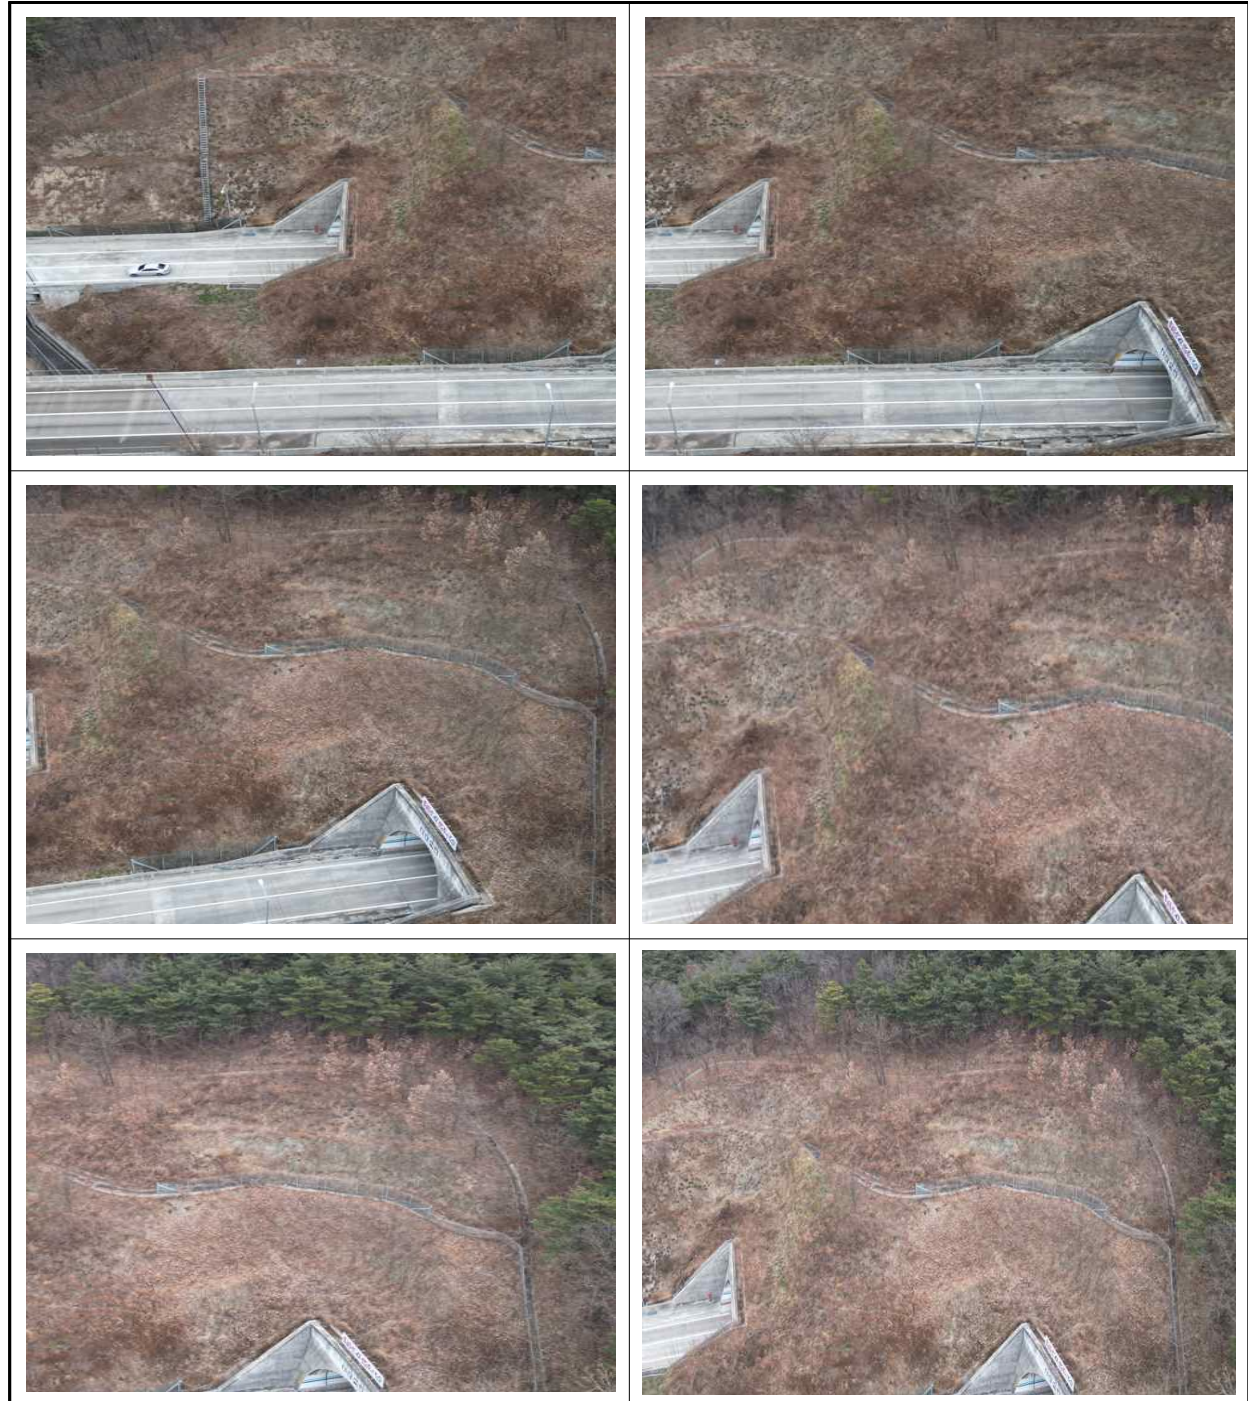
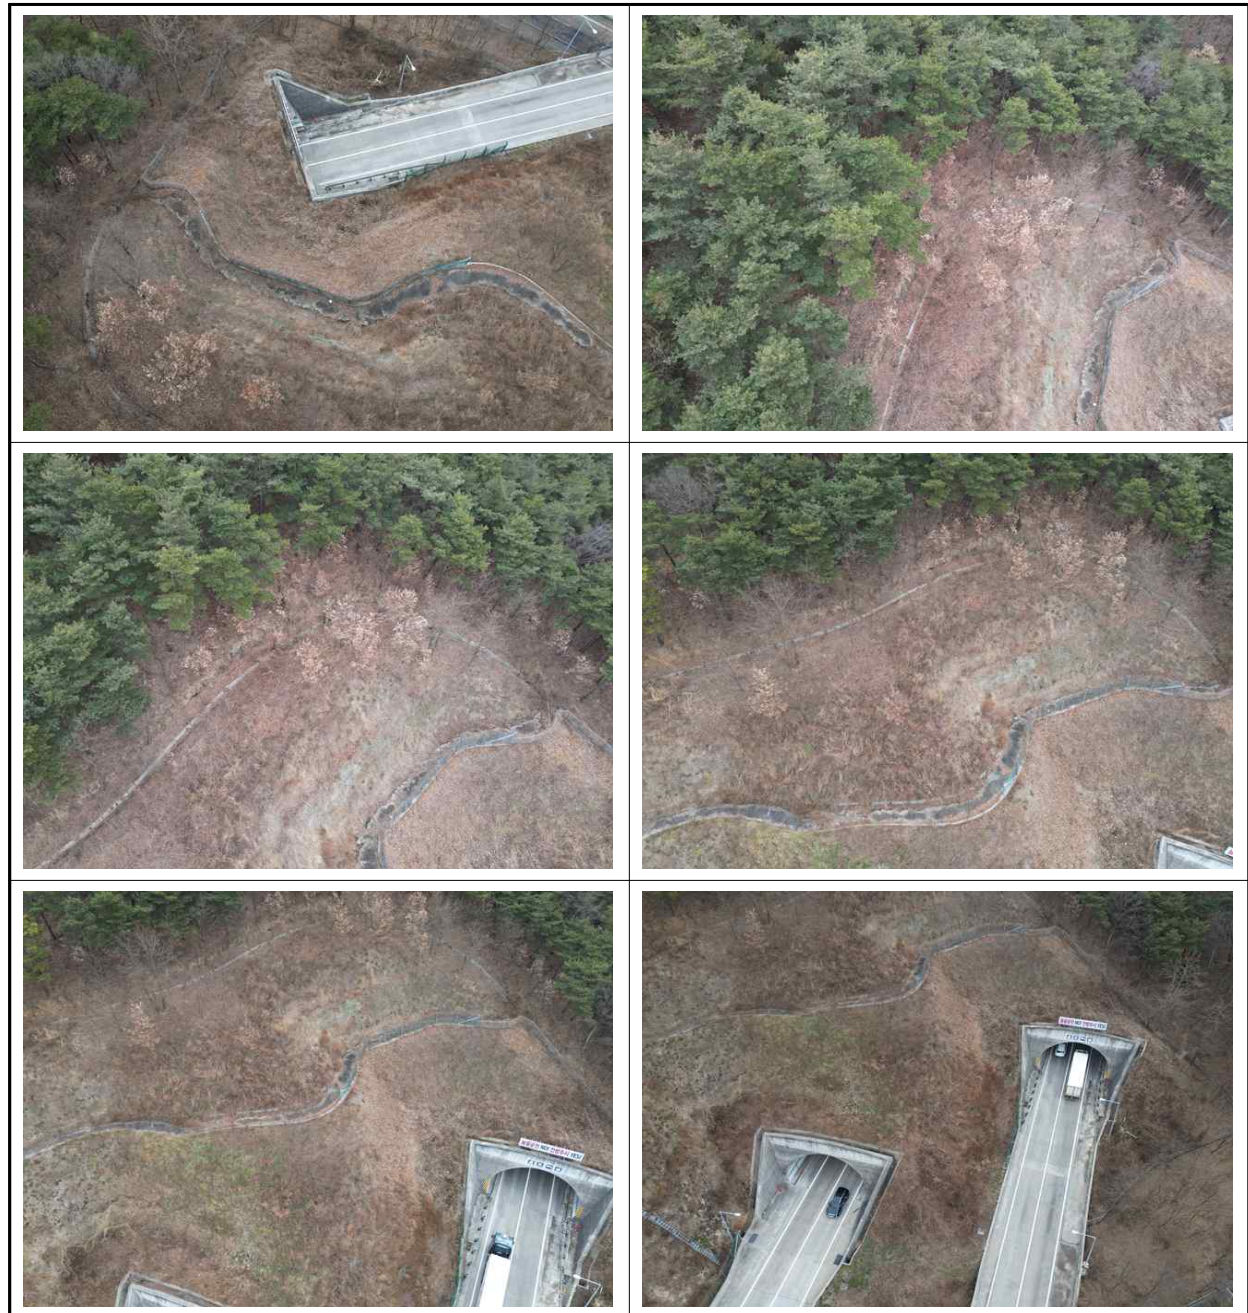
금회 드론점검결과, 지하수유출로 인한 결빙, 고드름 등의 손상은 확인되지 않았고, 사면 전반적으로 상태가 양호한 것으로 추정된다. 상부 자연사면 촬영에서도 특이할만한 손상은 보지 않은 것으로 사료되며, 해당 사면은 주기적인 점검을 통한 손상의 발생여부 확인 등의 유지관리가 필요하다.
