# 2025년 하반기 드론촬영 보 고 서

## 절 토 사 면

2025. 12

상 주 영 천 고 속 도 로

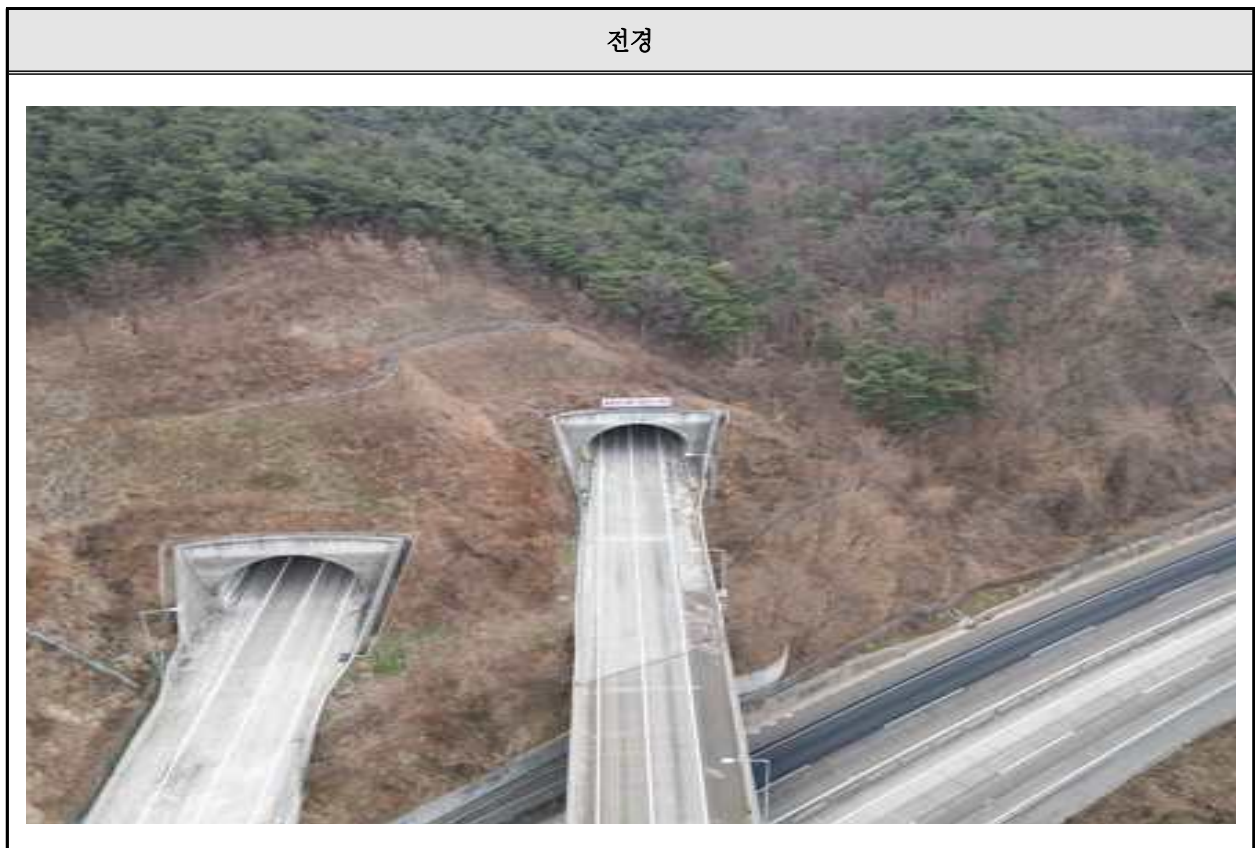
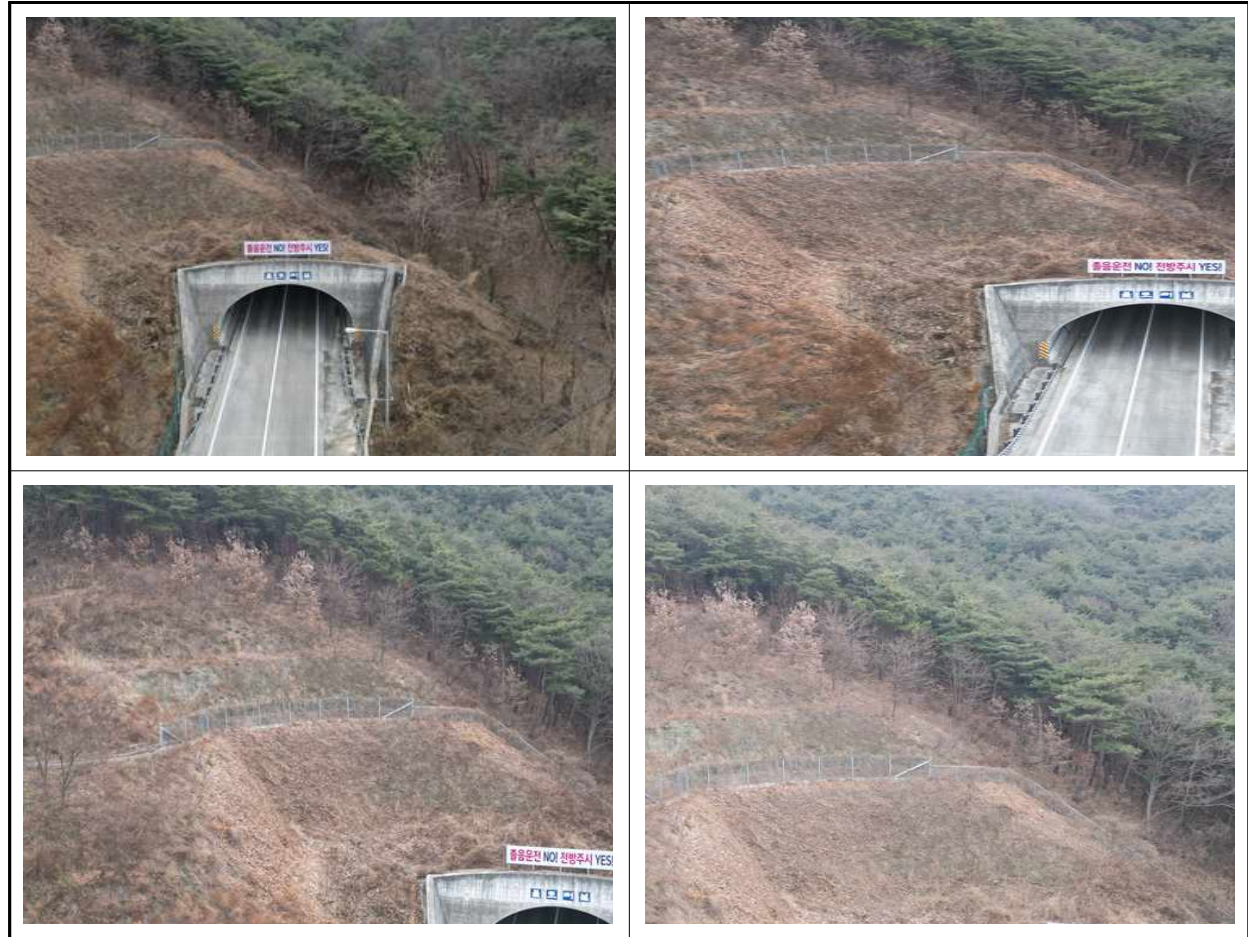
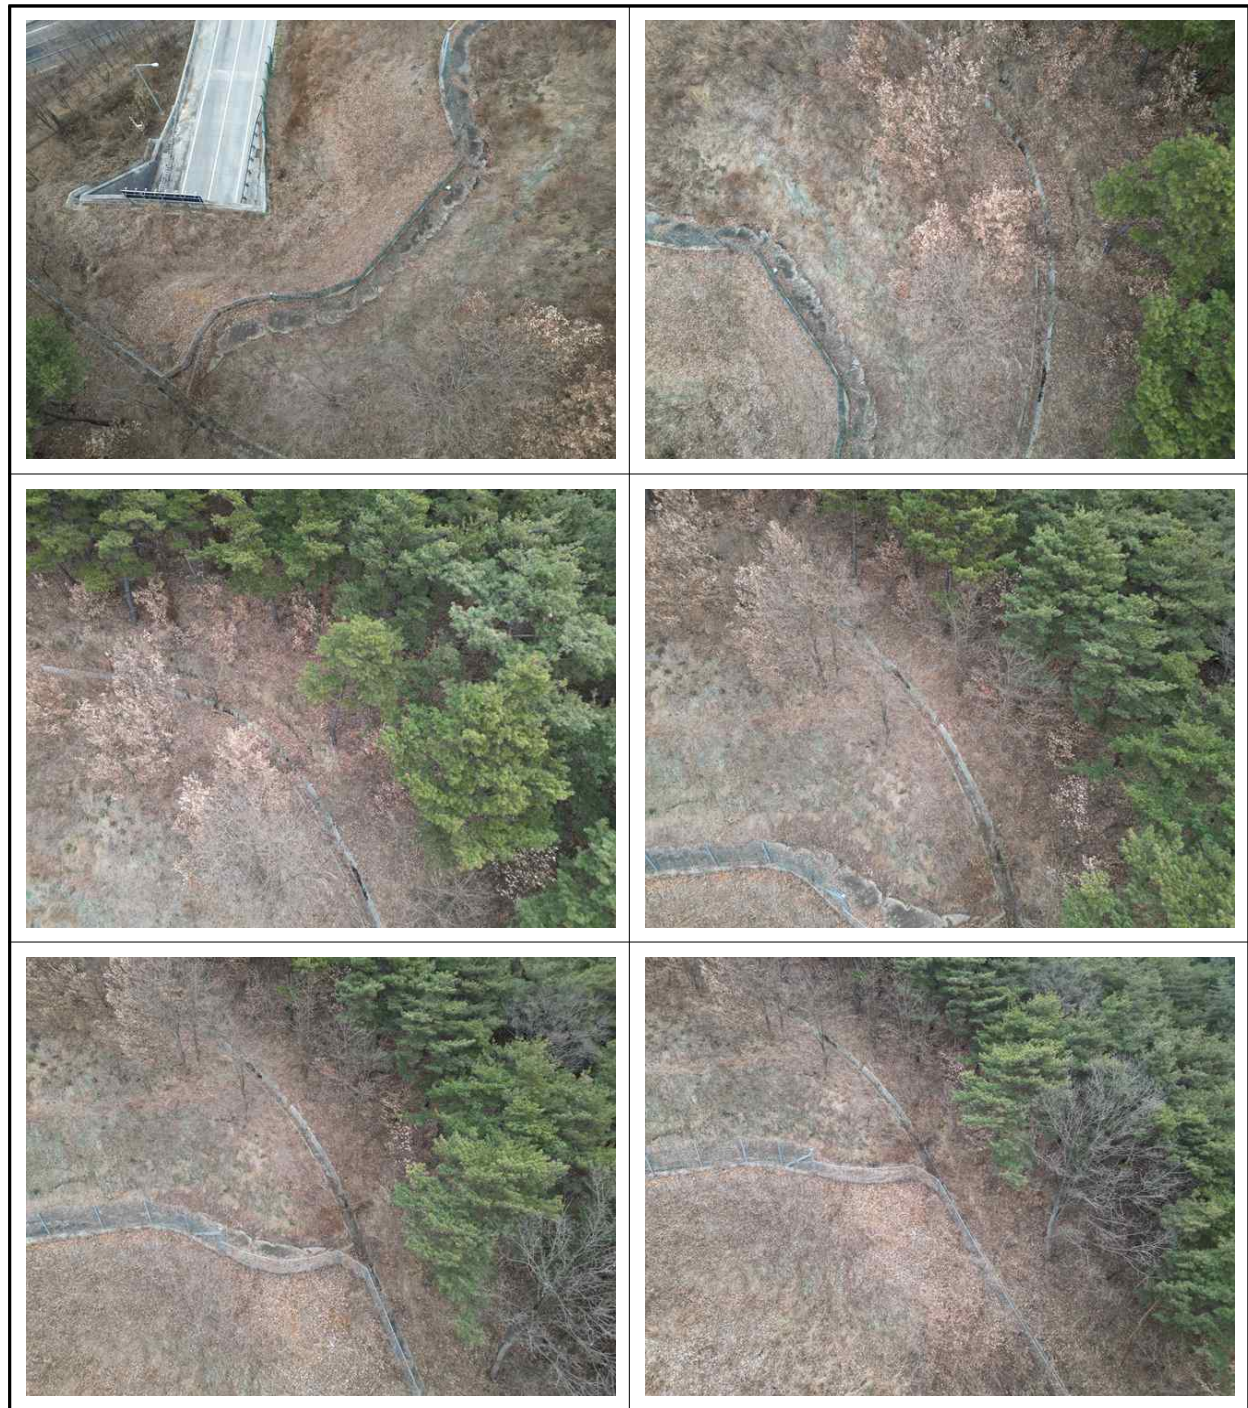
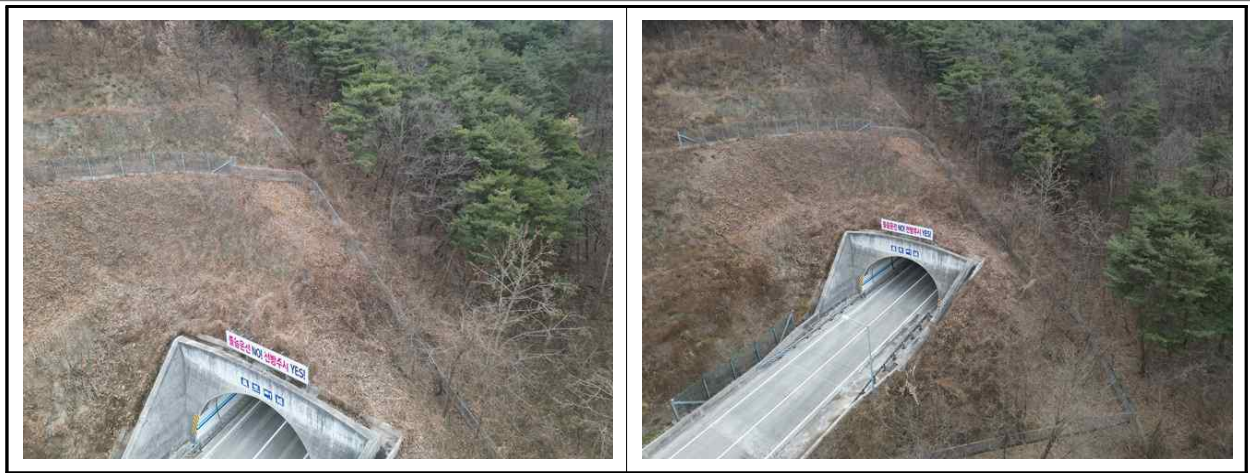
금회 드론점검결과, 지하수유출로 인한 결빙, 고드름 등의 손상은 확인되지 않았고, 사면 전반적으로 상태가 양호한 것으로 추정된다. 상부 자연사면 촬영에서도 특이할만한 손상은 보지 않은 것으로 사료되며, 해당 사면은 주기적인 점검을 통한 손상의 발생여부 확인 등의 유지관리가 필요하다.

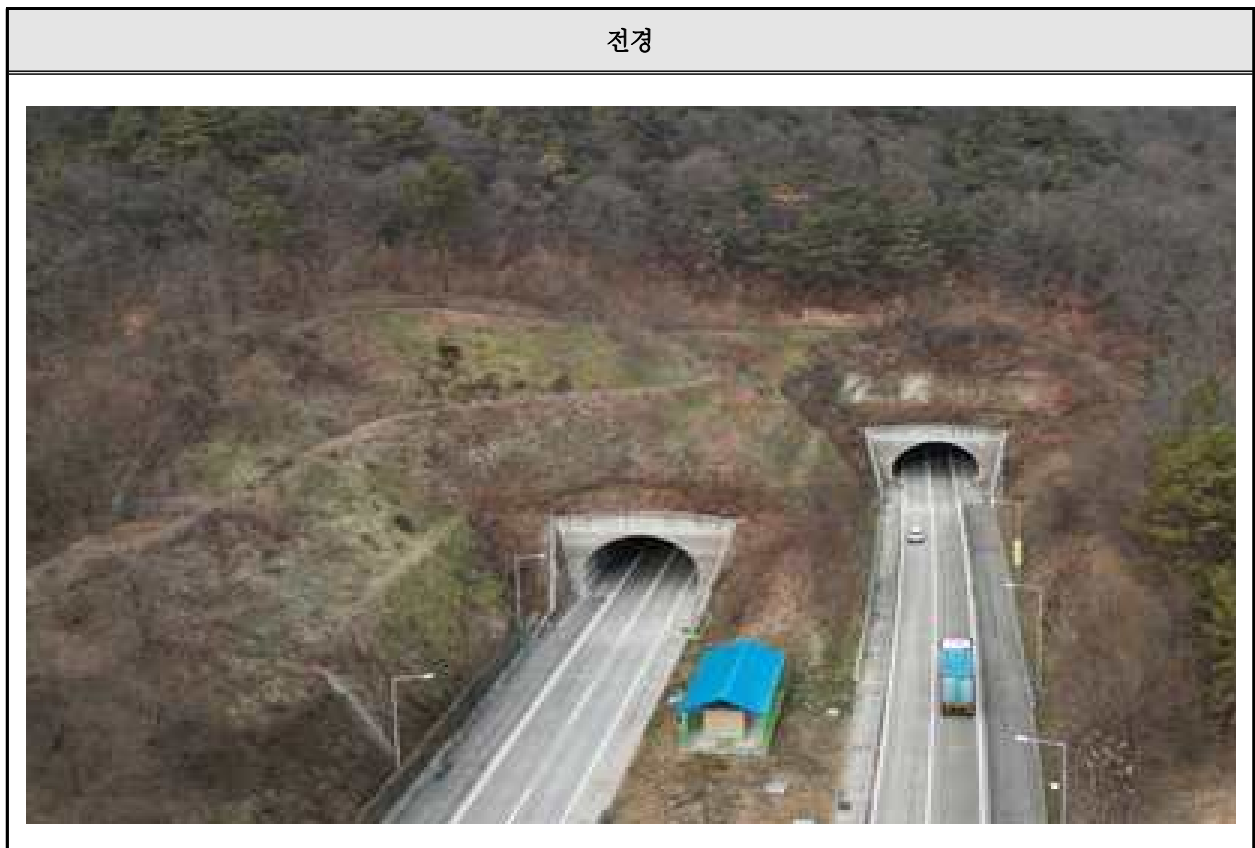
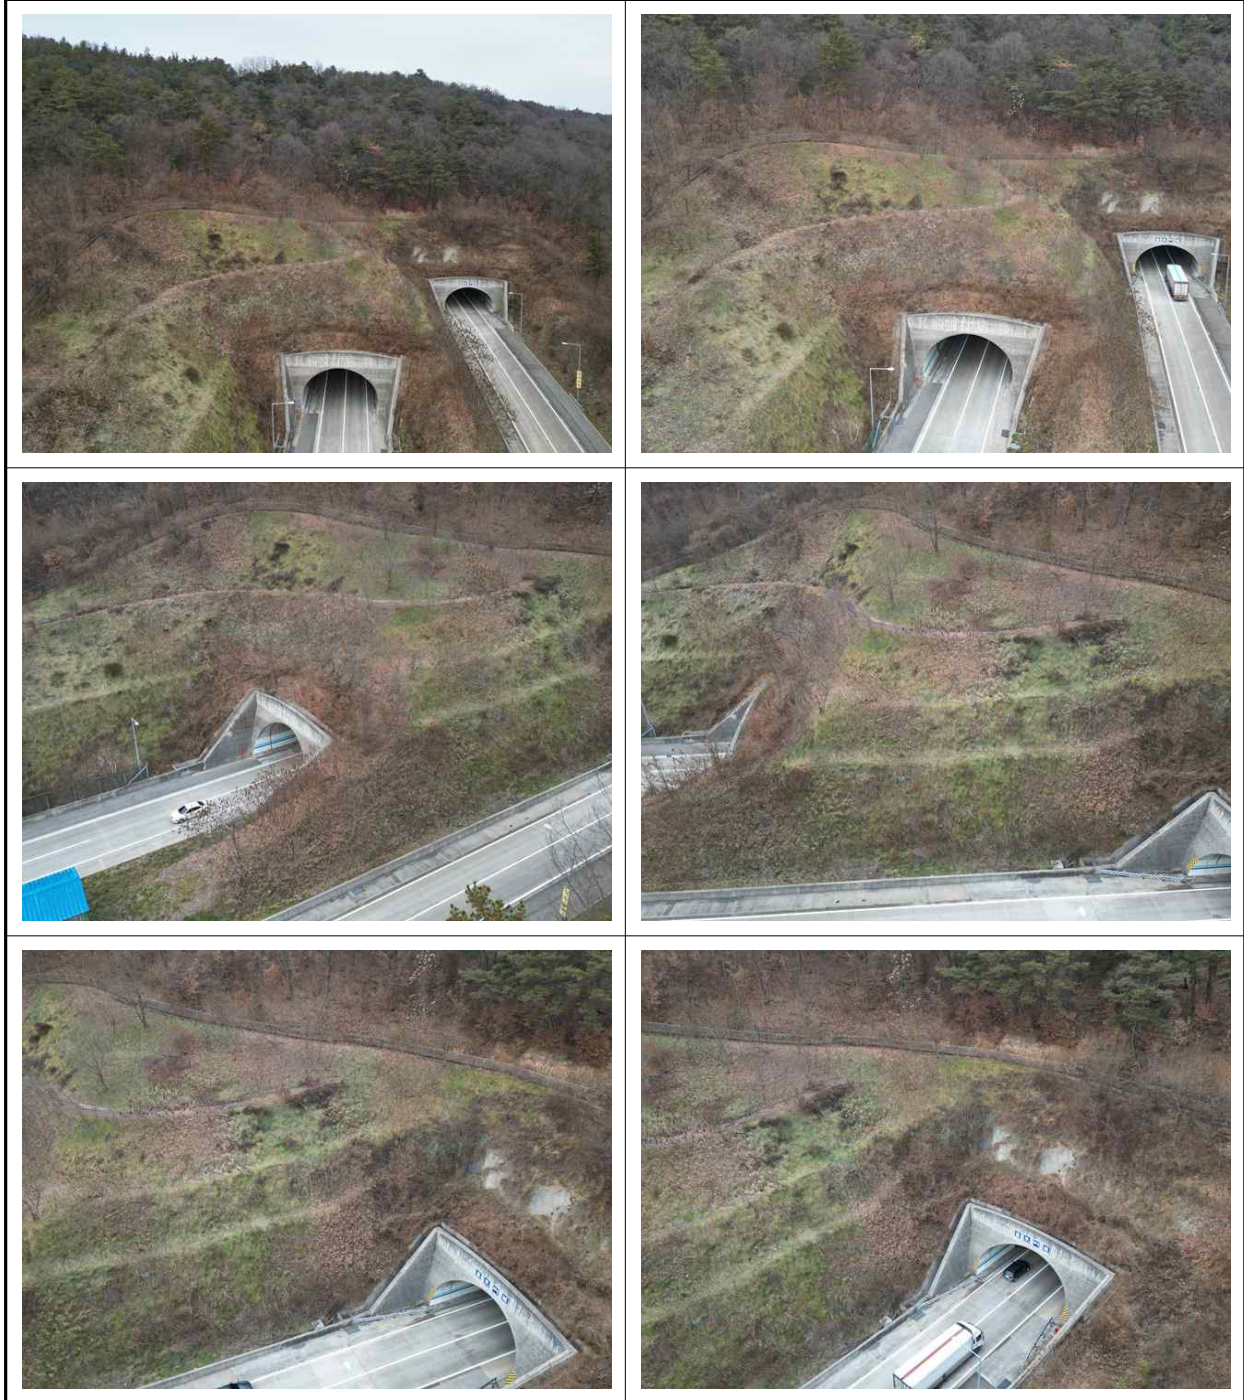
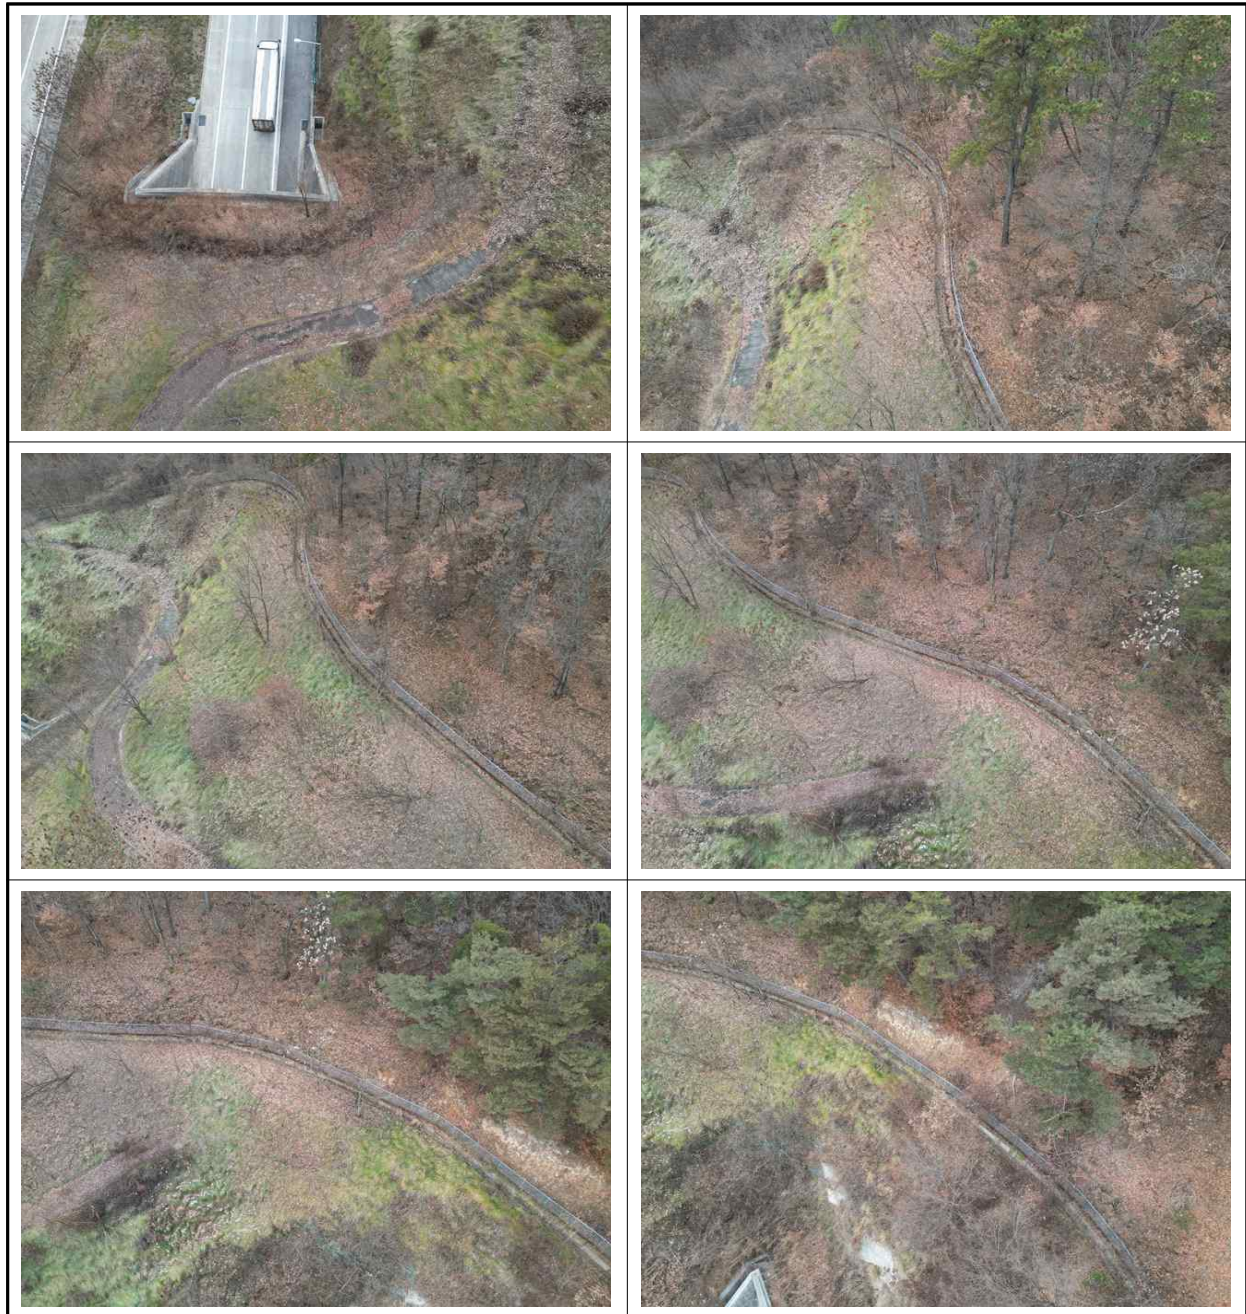
금회 드론점검결과, 지하수유출로 인한 결빙, 고드름 등의 손상은 확인되지 않았고, 사면 전반적으로 상태가 양호한 것으로 추정된다. 상부 자연사면 촬영에서도 특이할만한 손상은 보지 않은 것으로 사료되며, 해당 사면은 주기적인 점검을 통한 손상의 발생여부 확인 등의 유지관리가 필요하다.

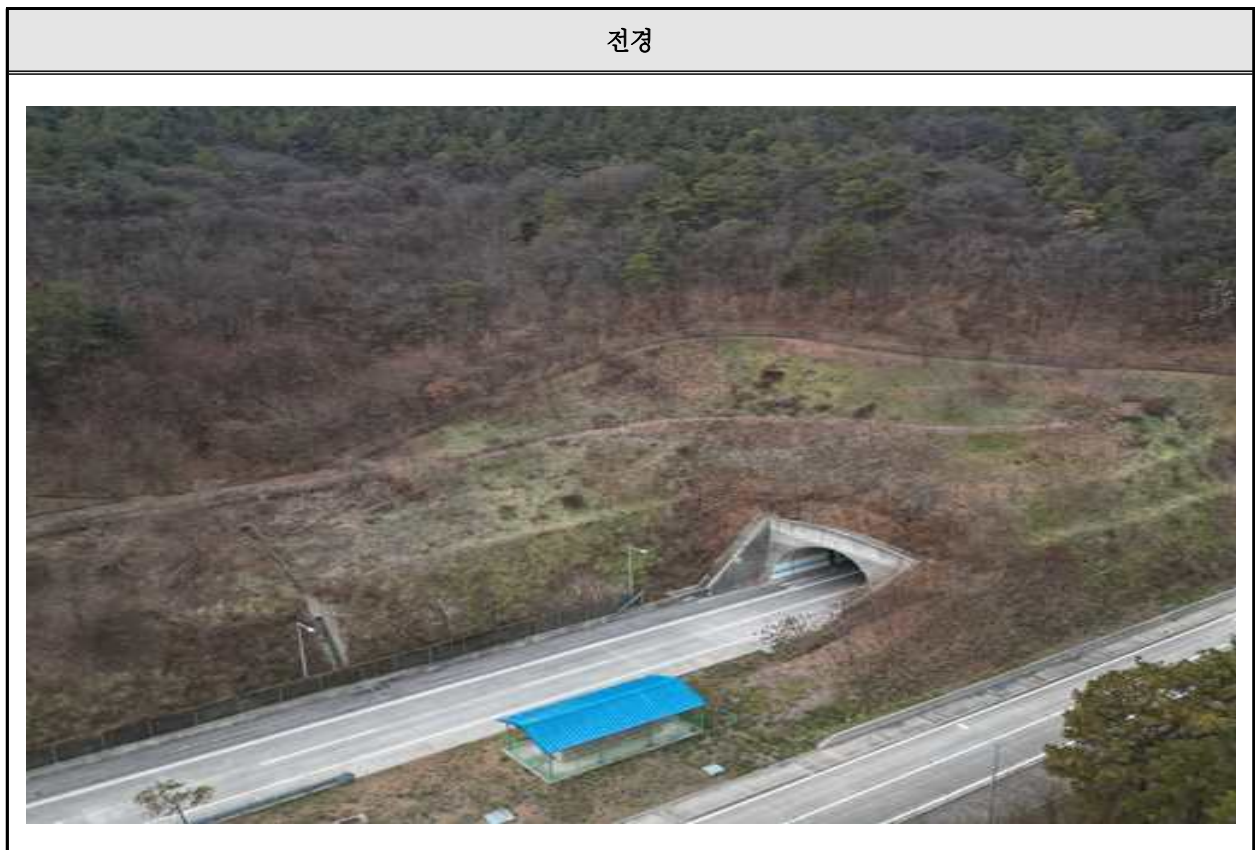
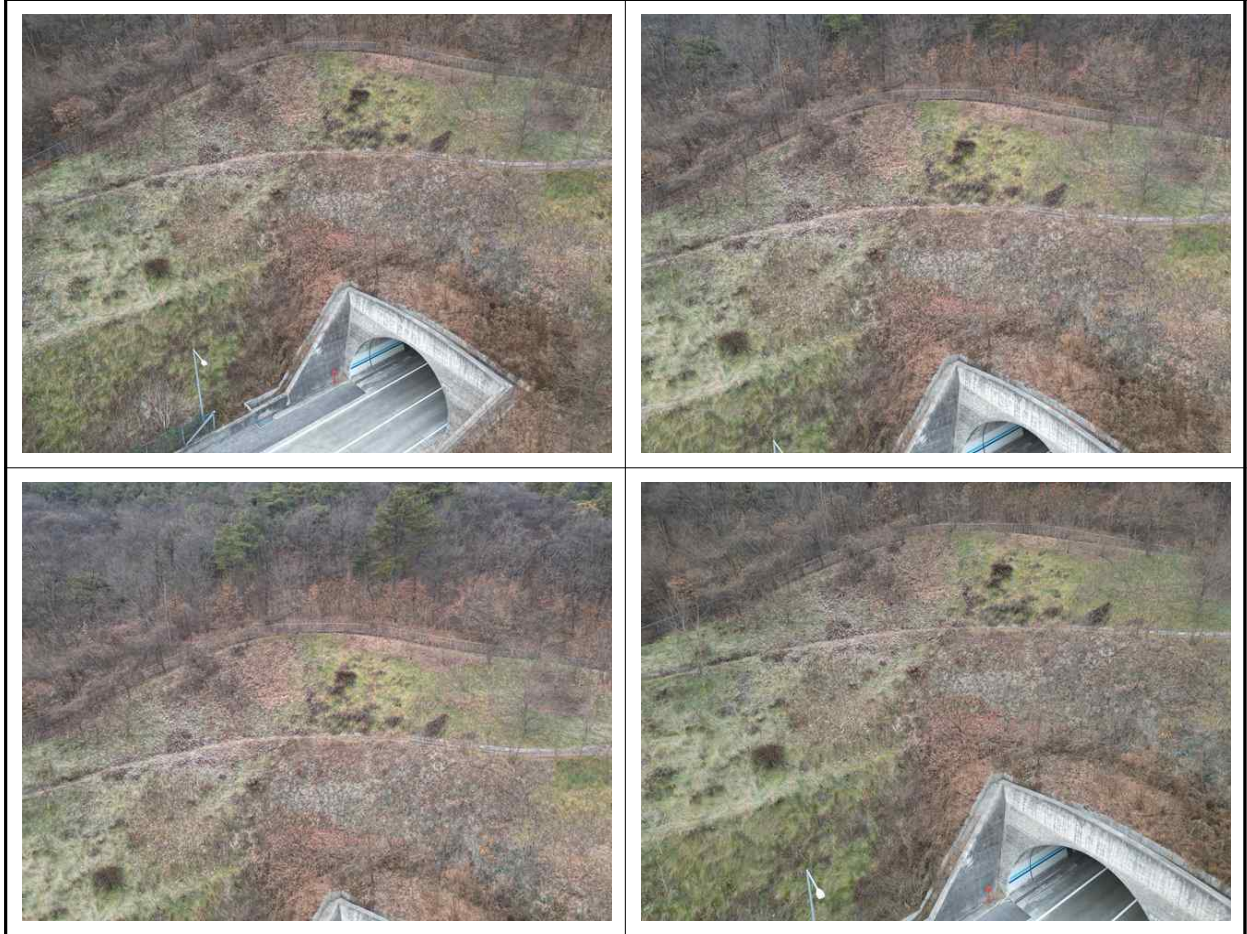
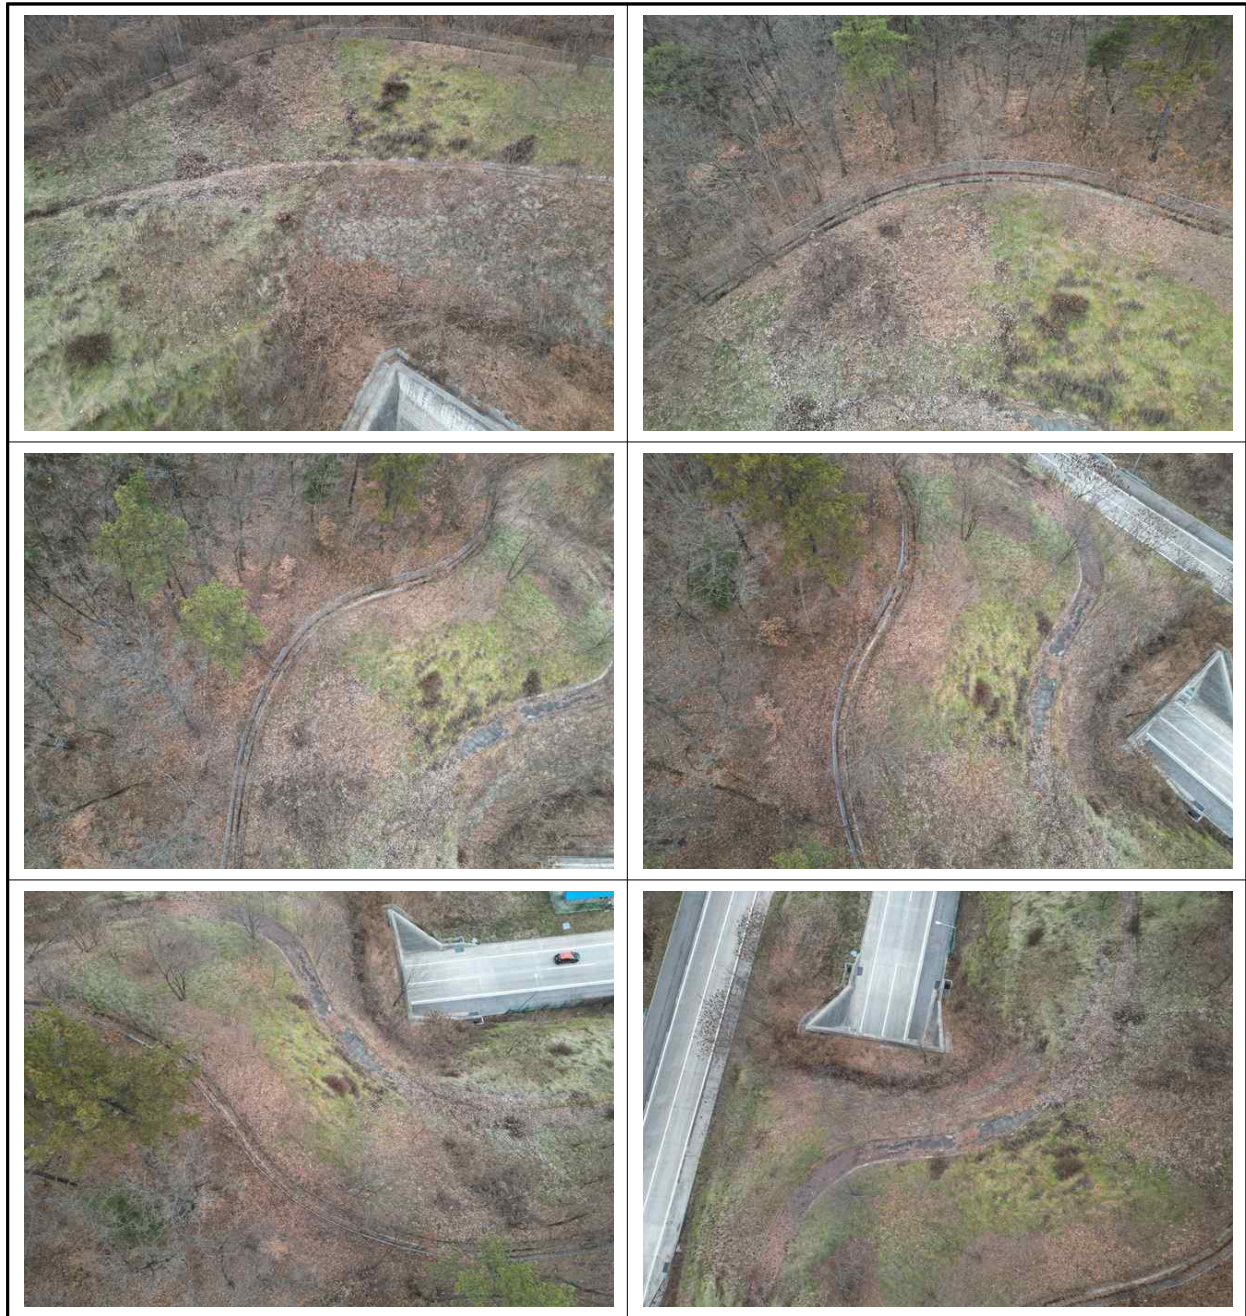
금회 드론점검결과, 지하수유출로 인한 결빙, 고드름 등의 손상은 확인되지 않았고, 사면 전반적으로 상태가 양호한 것으로 추정된다. 상부 자연사면 촬영에서도 특이할만한 손상은 보지 않은 것으로 사료되며, 해당 사면은 주기적인 점검을 통한 손상의 발생여부 확인 등의 유지관리가 필요하다.

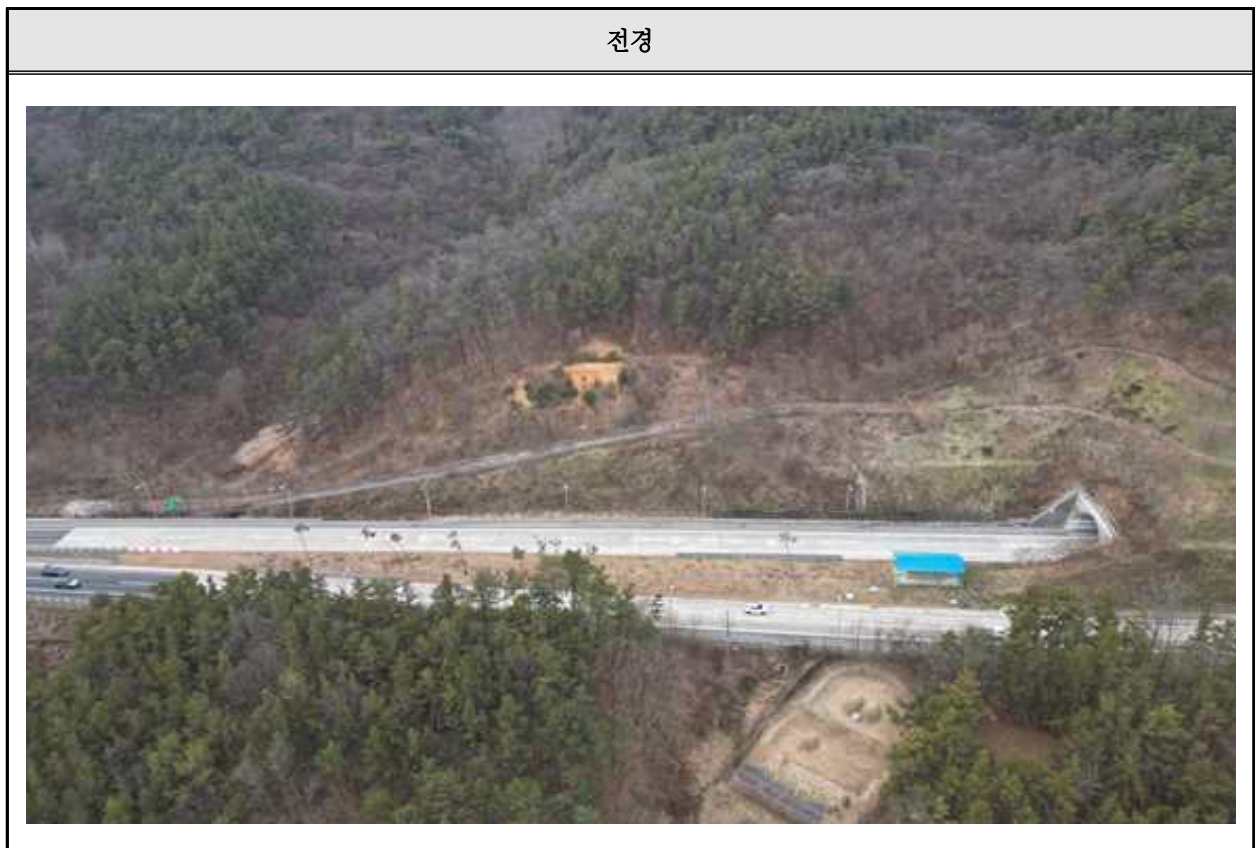
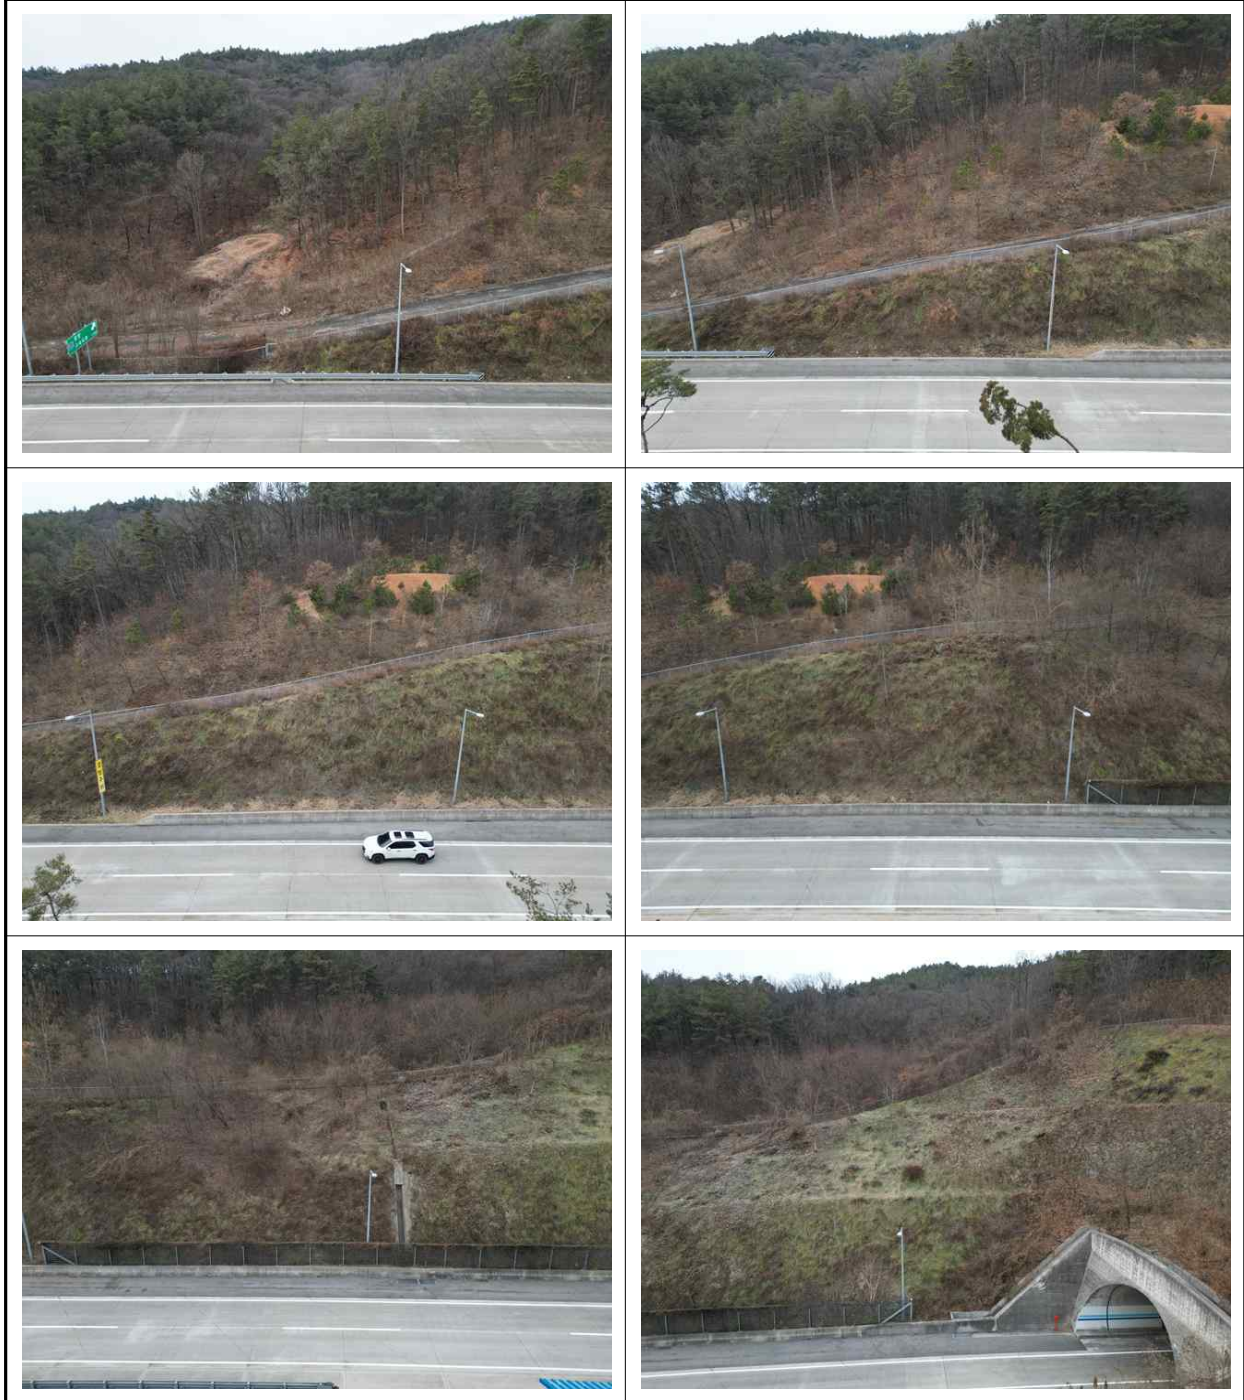
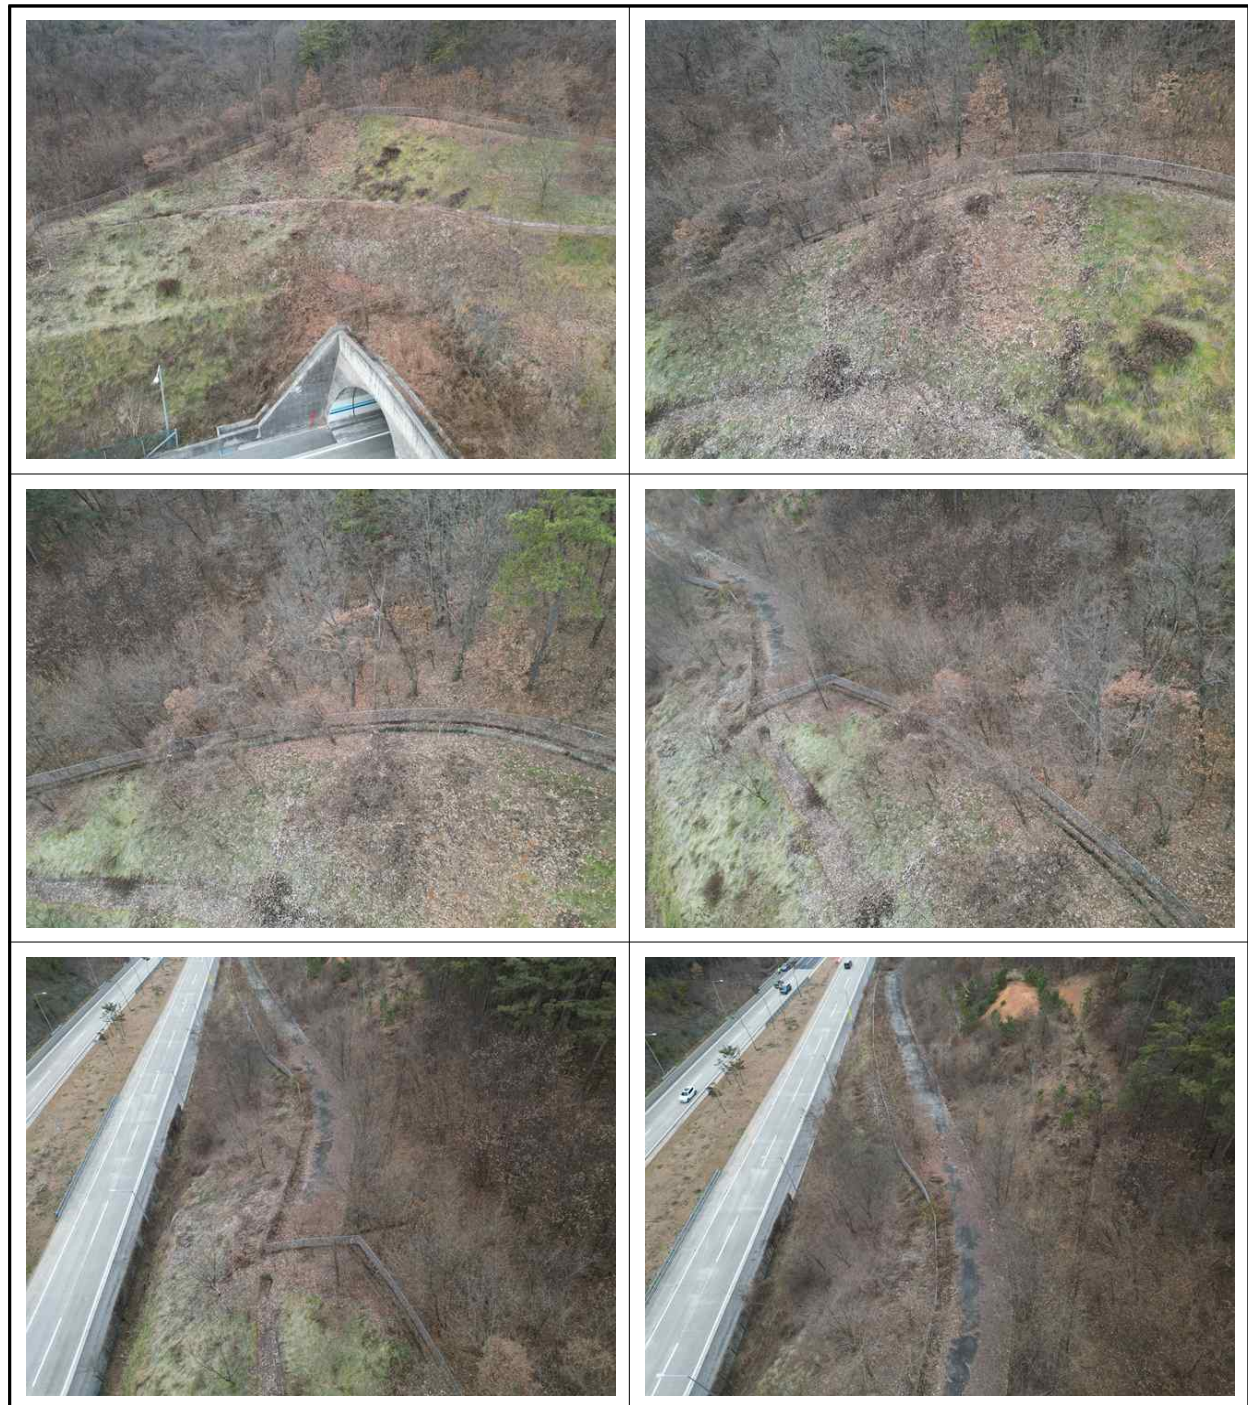
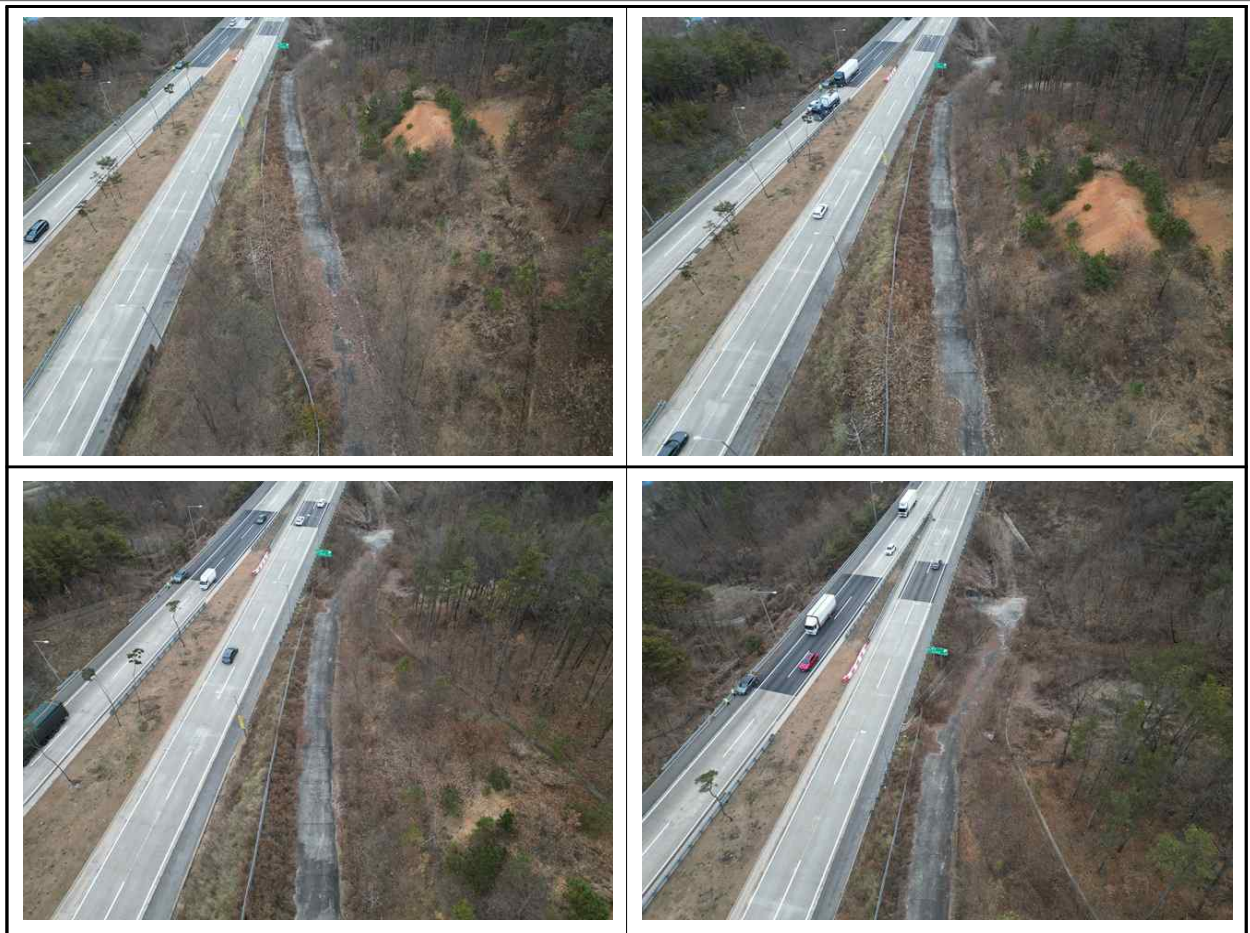
금회 드론점검결과, 지하수유출로 인한 결빙, 고드름 등의 손상은 확인되지 않았고, 사면 전반적으로 상태가 양호한 것으로 추정된다. 상부 자연사면 촬영에서도 특이할만한 손상은 보지 않은 것으로 사료되며, 해당 사면은 주기적인 점검을 통한 손상의 발생여부 확인 등의 유지관리가 필요하다.

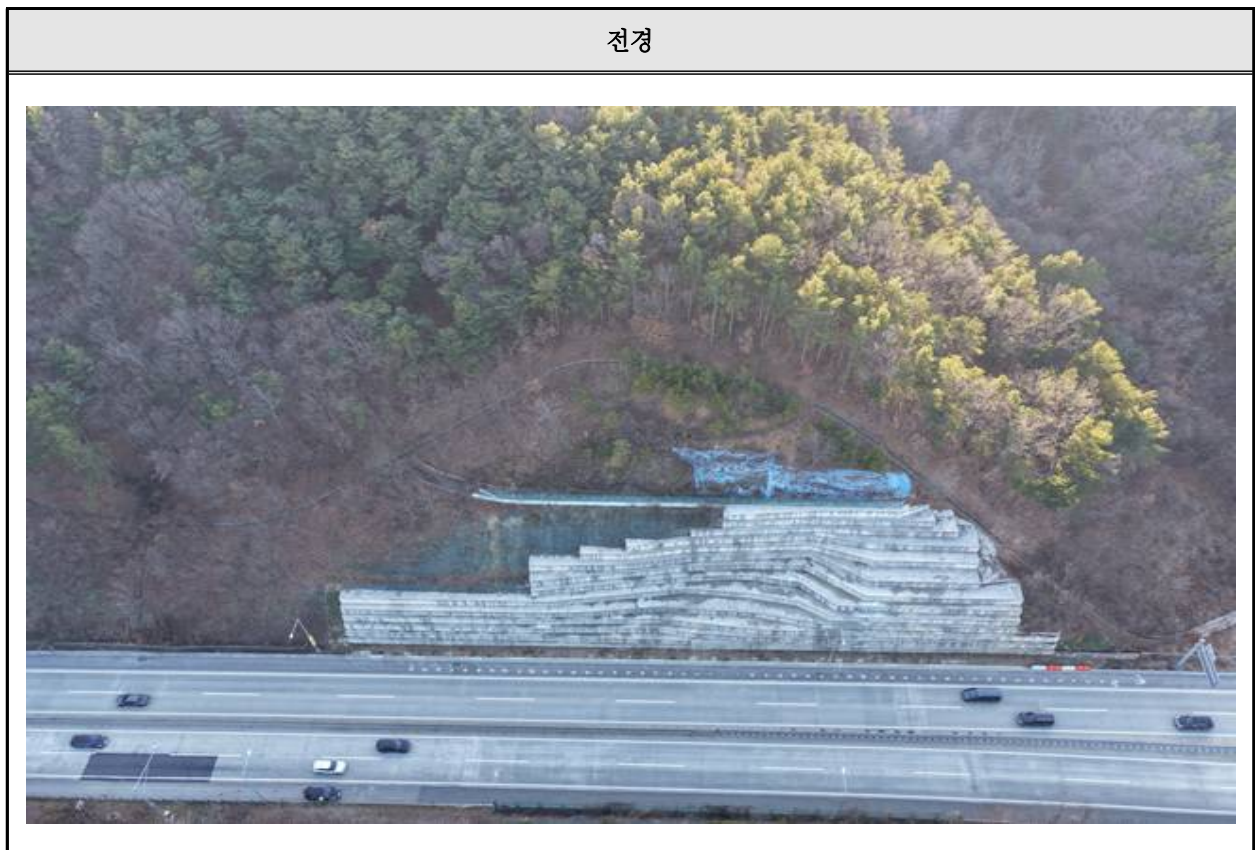
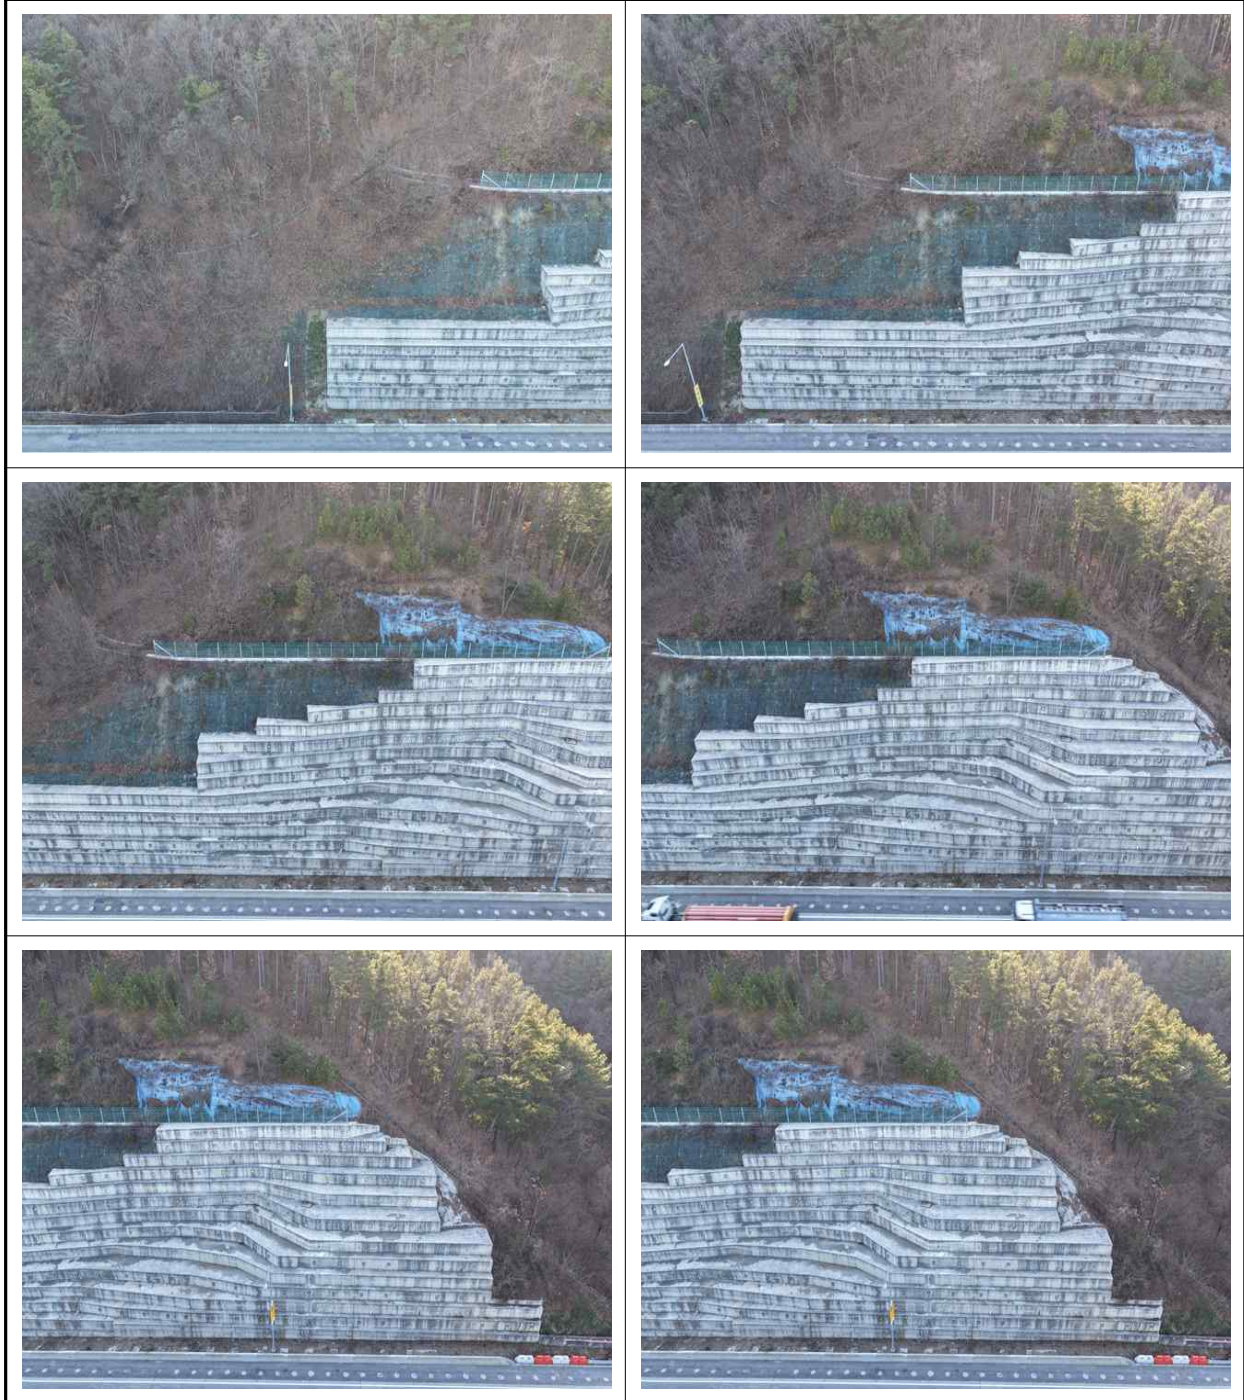
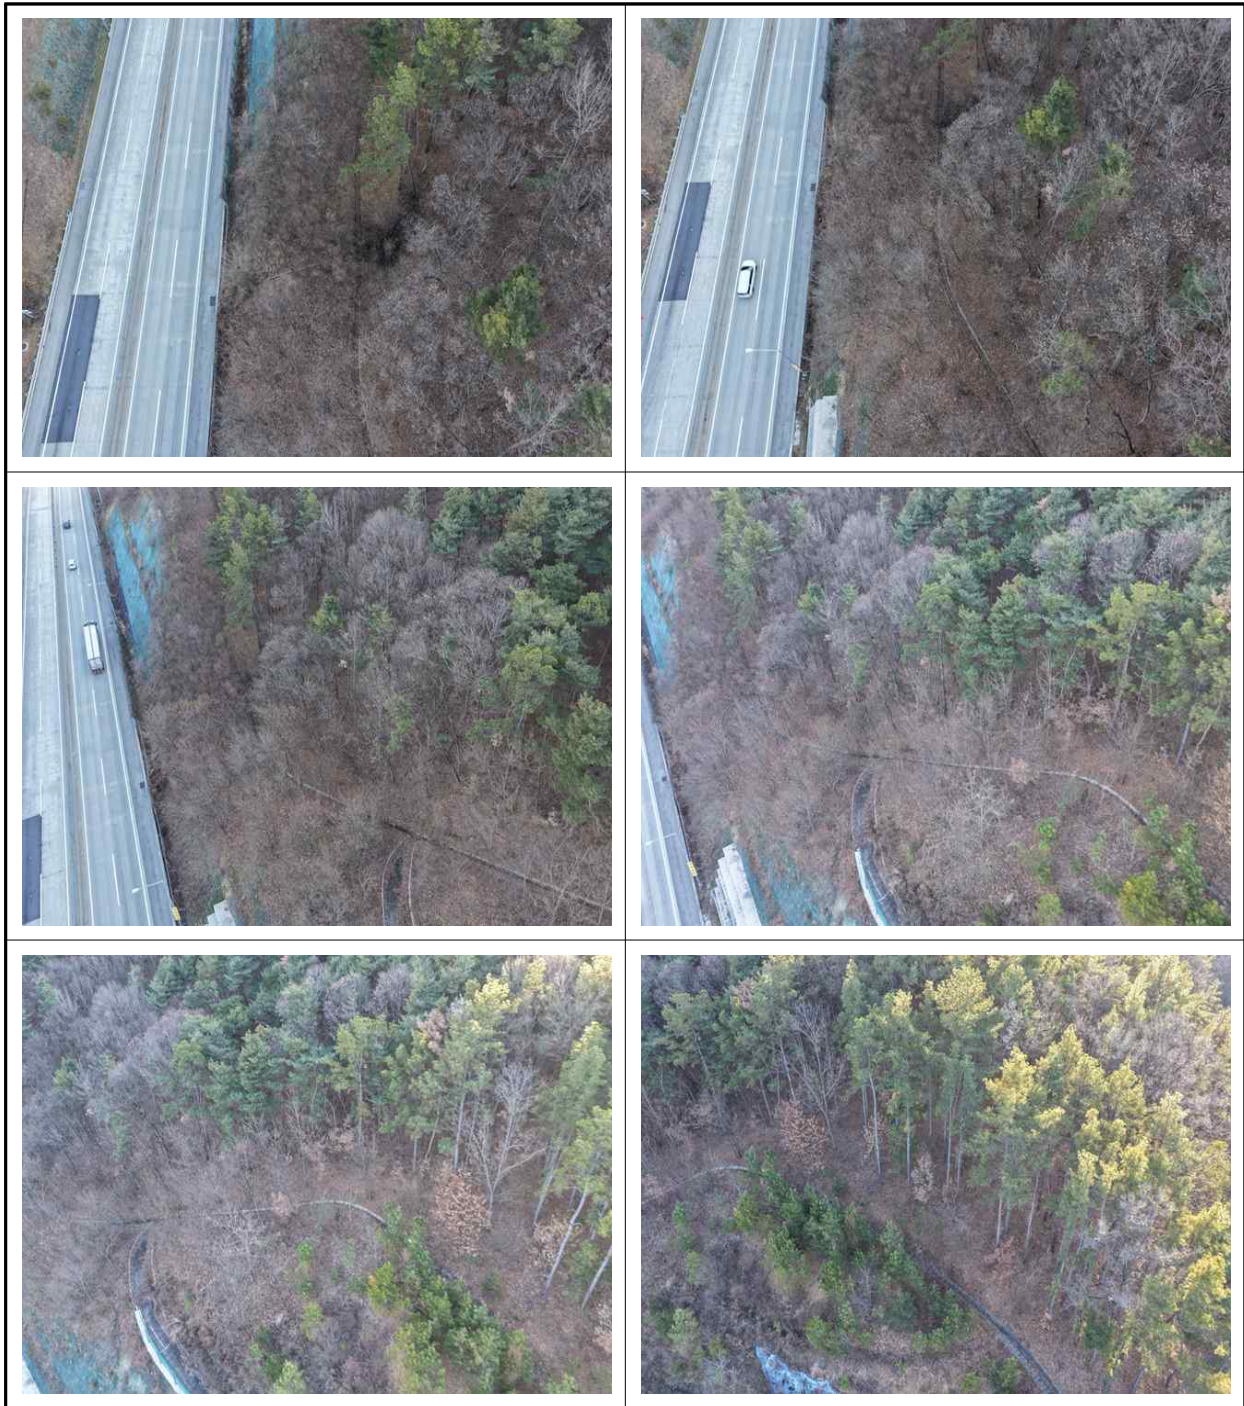
금회 드론점검결과, 2023년 사면 일부구간에 장마에 의한 지반약화로 사면붕괴가 발생했던 구간은 현재 계단식옹벽, 영구앵커 등의 시공이 완료된 상태이다. 절토부 2단의 일부구간은 추가적인 손상 확산의 방지를 위한 방수포를 설치한 것으로 확인되었으며, 지하수유출로 인한 결빙, 고드름 등의 손상은 확인되지 않았고, 상부 자연사면 촬영에서도 특이할만한 손상은 보지 않은 것으로 사료되며, 해당 사면은 주기적인 점검을 통한 손상의 진전 및 발생여부 확인 등의 유지관리가 필요하다.
