# 2025년 하반기 드론촬영 보 고 서

## 절 토 사 면

2025. 12

상 주 영 천 고 속 도 로

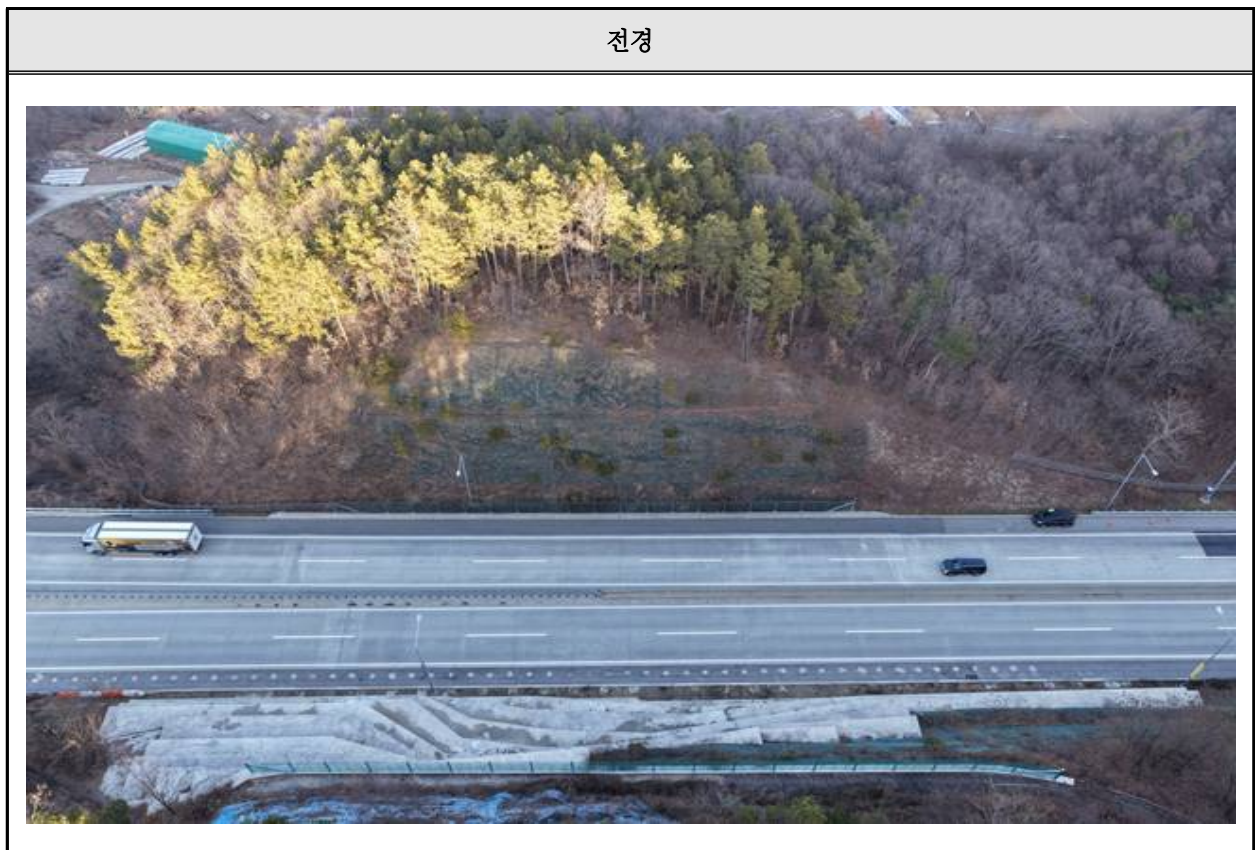
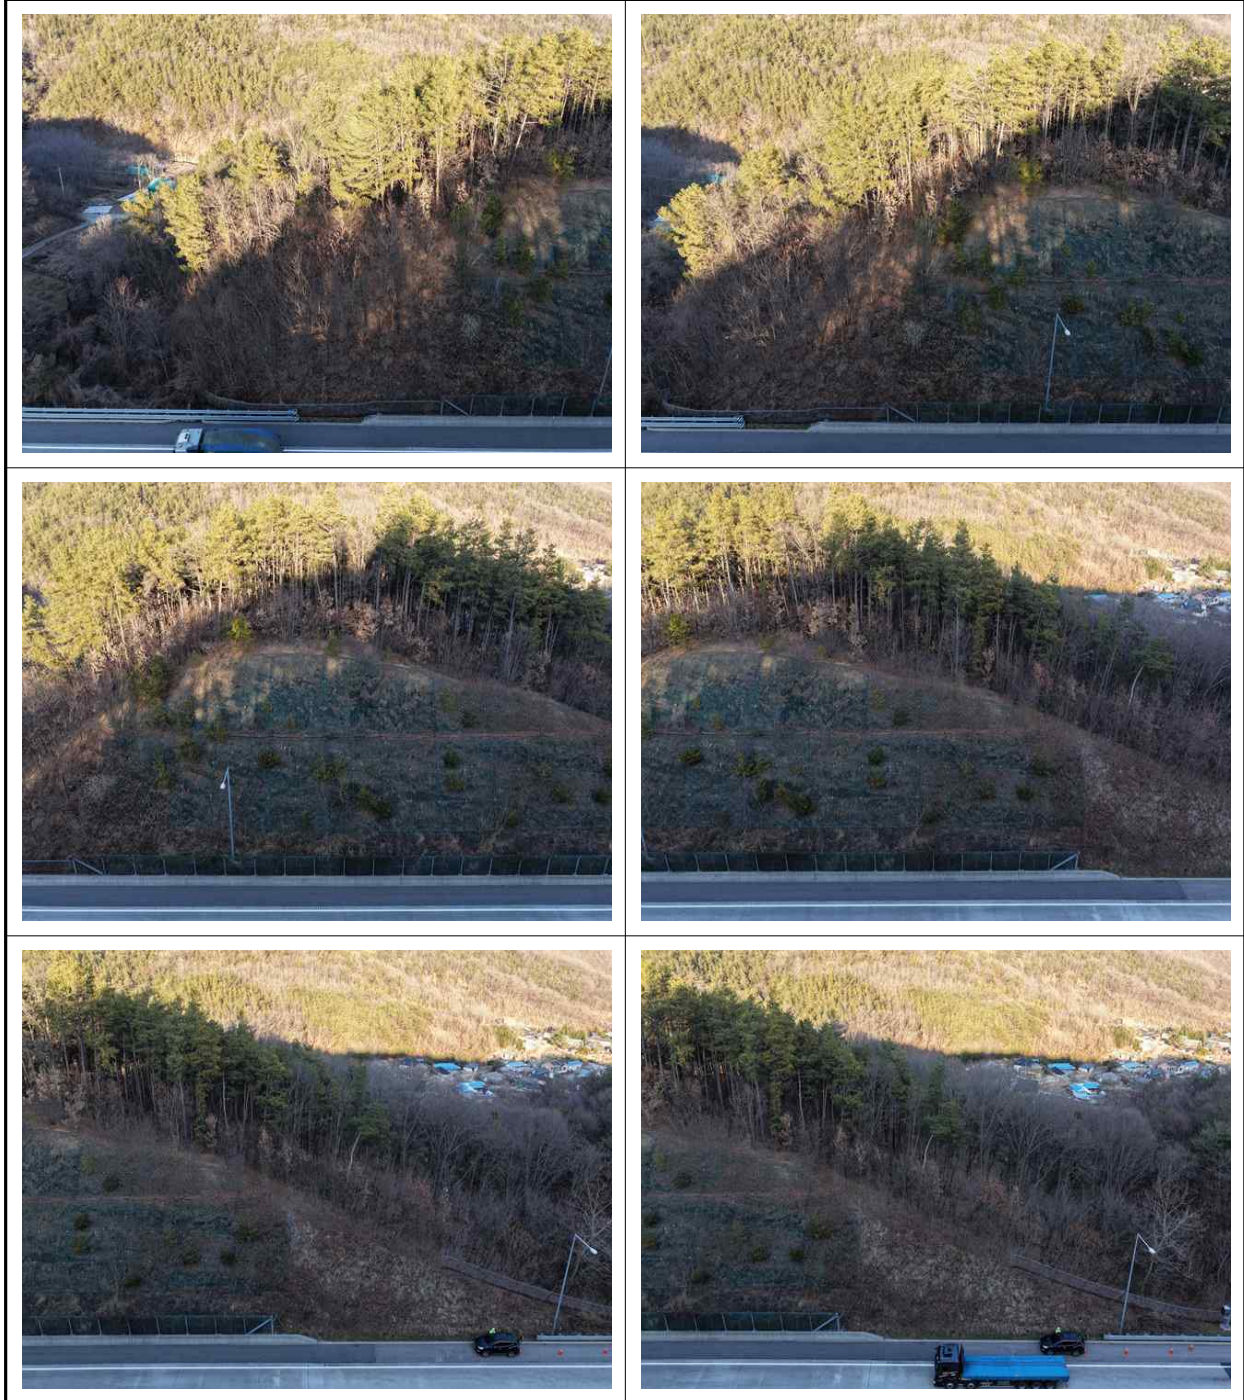
금회 드론점검결과, 지하수유출로 인한 결빙, 고드름 등의 손상은 확인되지 않았고, 사면 전반적으로 상태가 양호한 것으로 추정된다. 상부 자연사면 촬영에서도 특이할만한 손상은 보지 않은 것으로 사료되며, 해당 사면은 주기적인 점검을 통한 손상의 발생여부 확인 등의 유지관리가 필요하다.

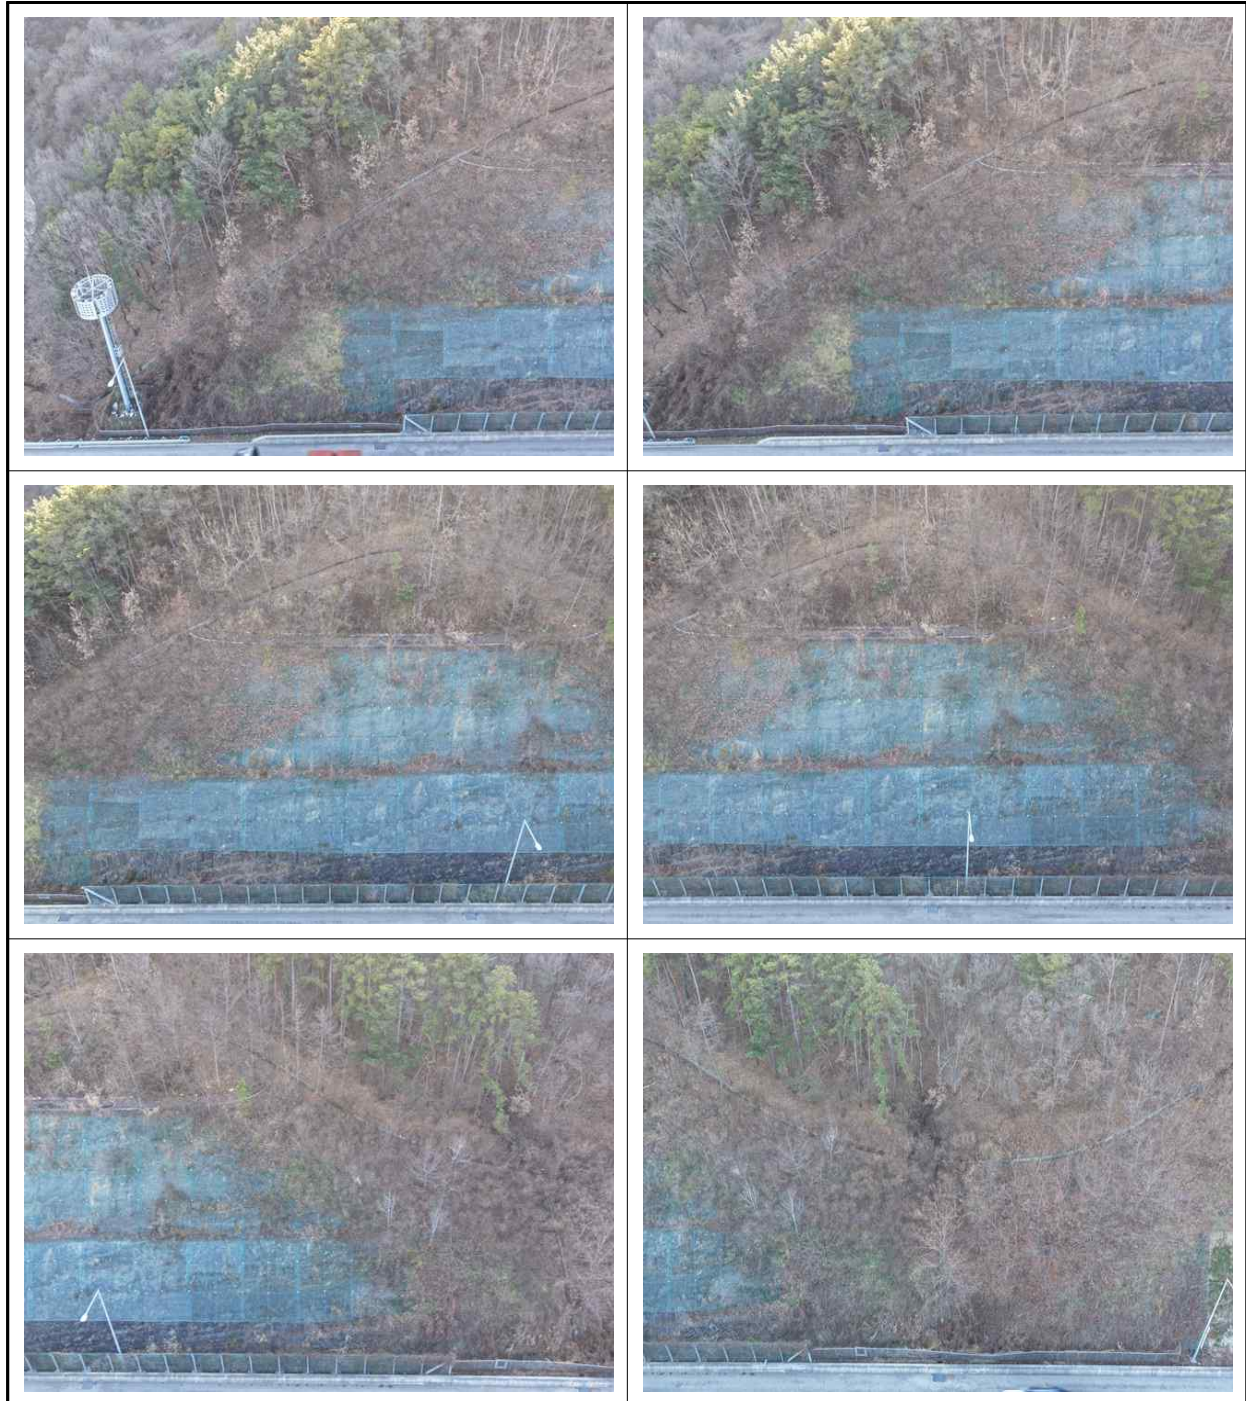
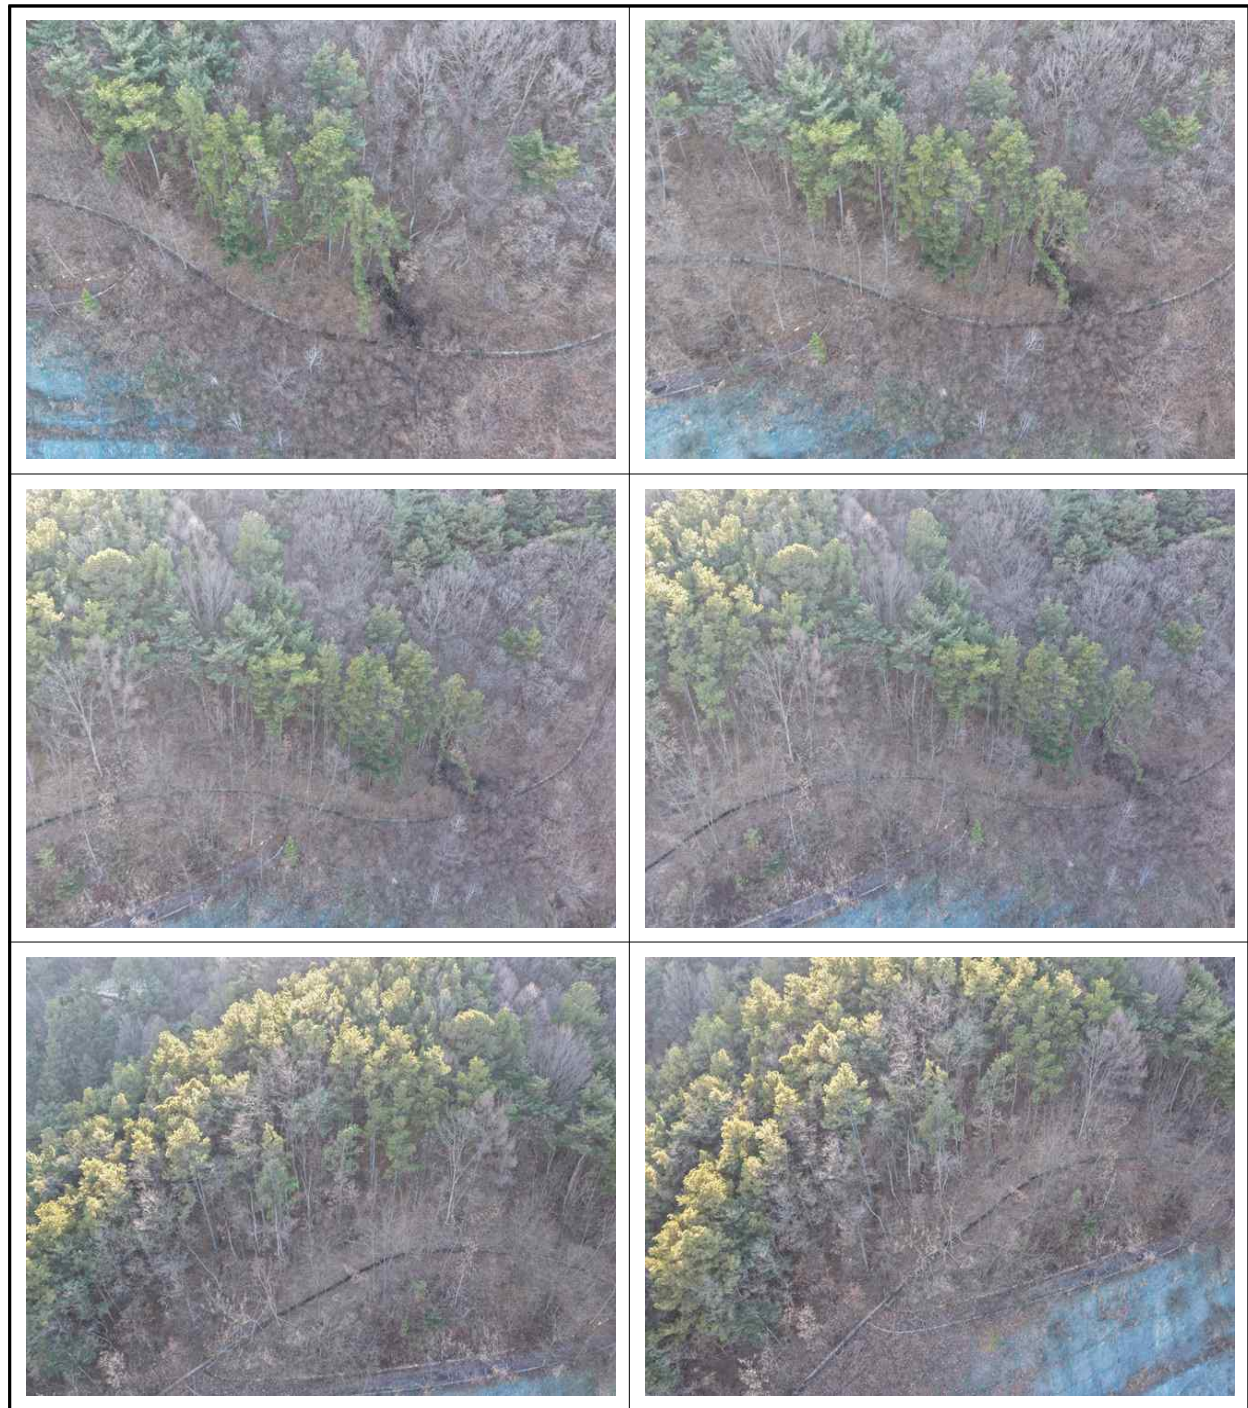
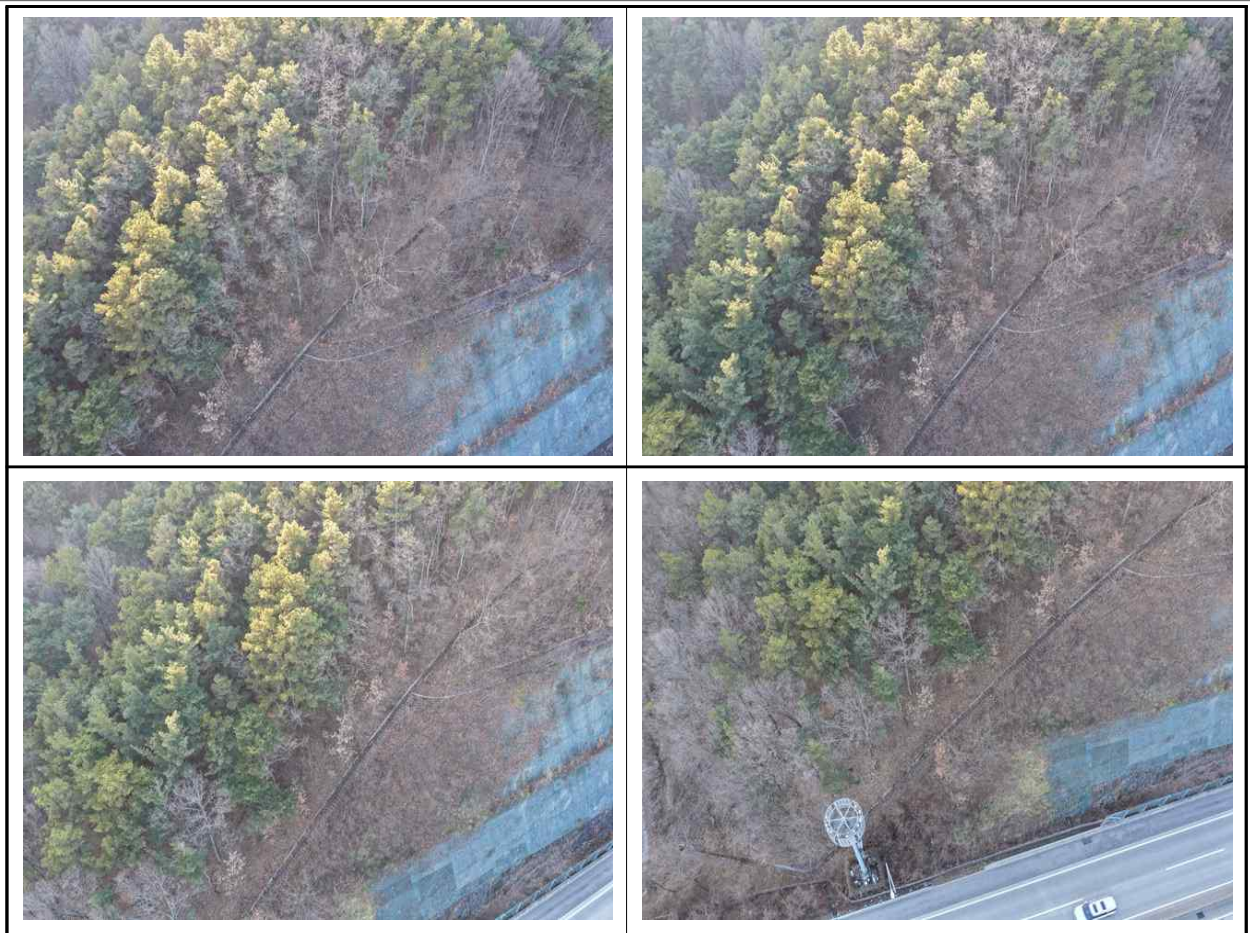
### 3) 정면현황

금회 드론점검결과, 지하수유출로 인한 결빙, 고드름 등의 손상은 확인되지 않았고, 사면 전반적으로 상태가 양호한 것으로 추정된다. 상부 자연사면 촬영에서도 특이할만한 손상은 보지 않은 것으로 사료되며, 해당 사면은 주기적인 점검을 통한 손상의 발생여부 확인 등의 유지관리가 필요하다.

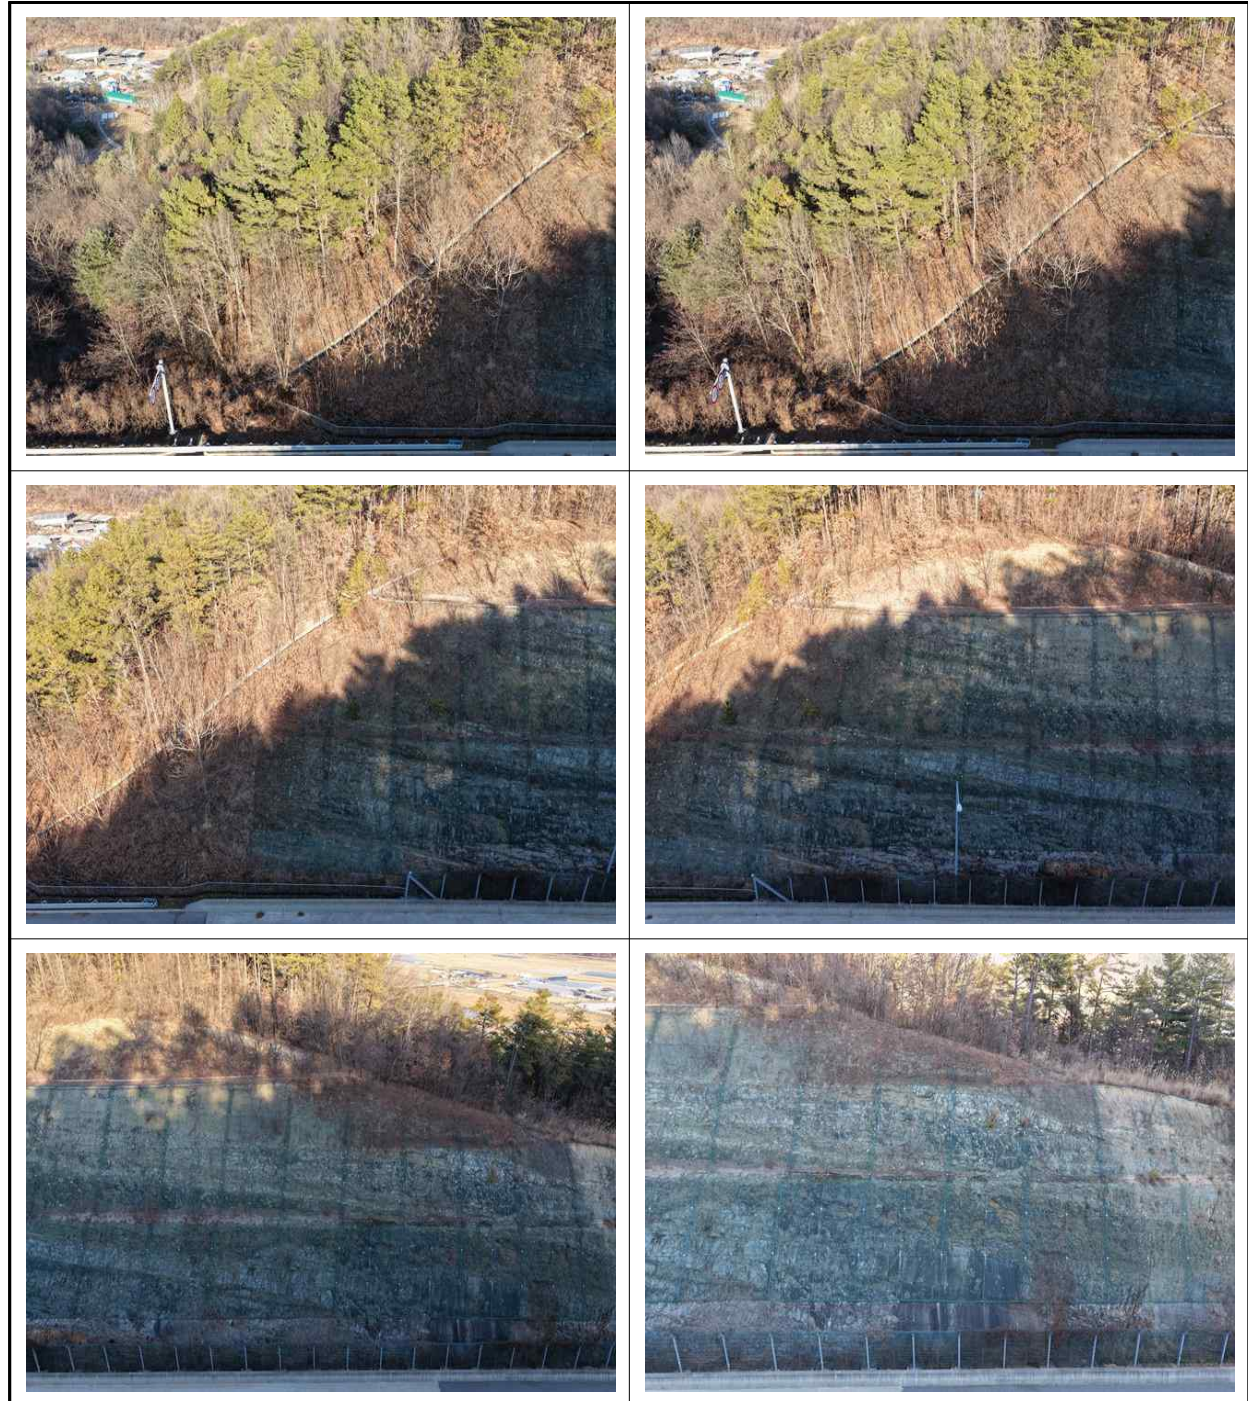
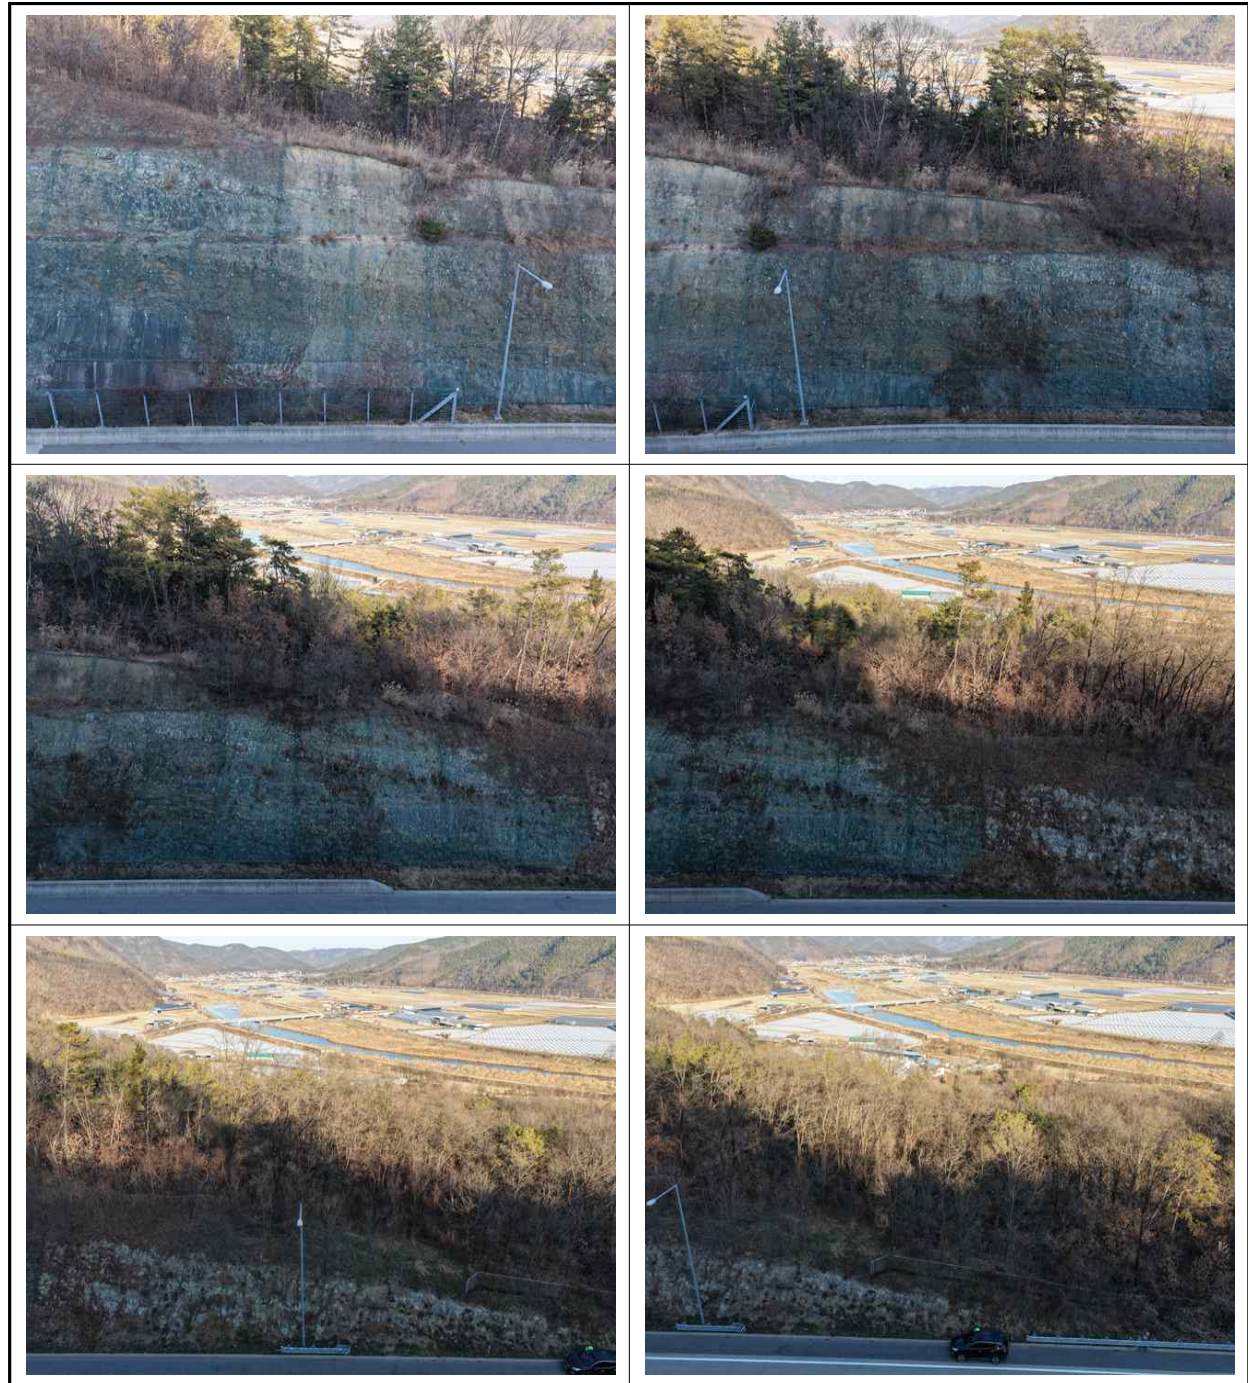
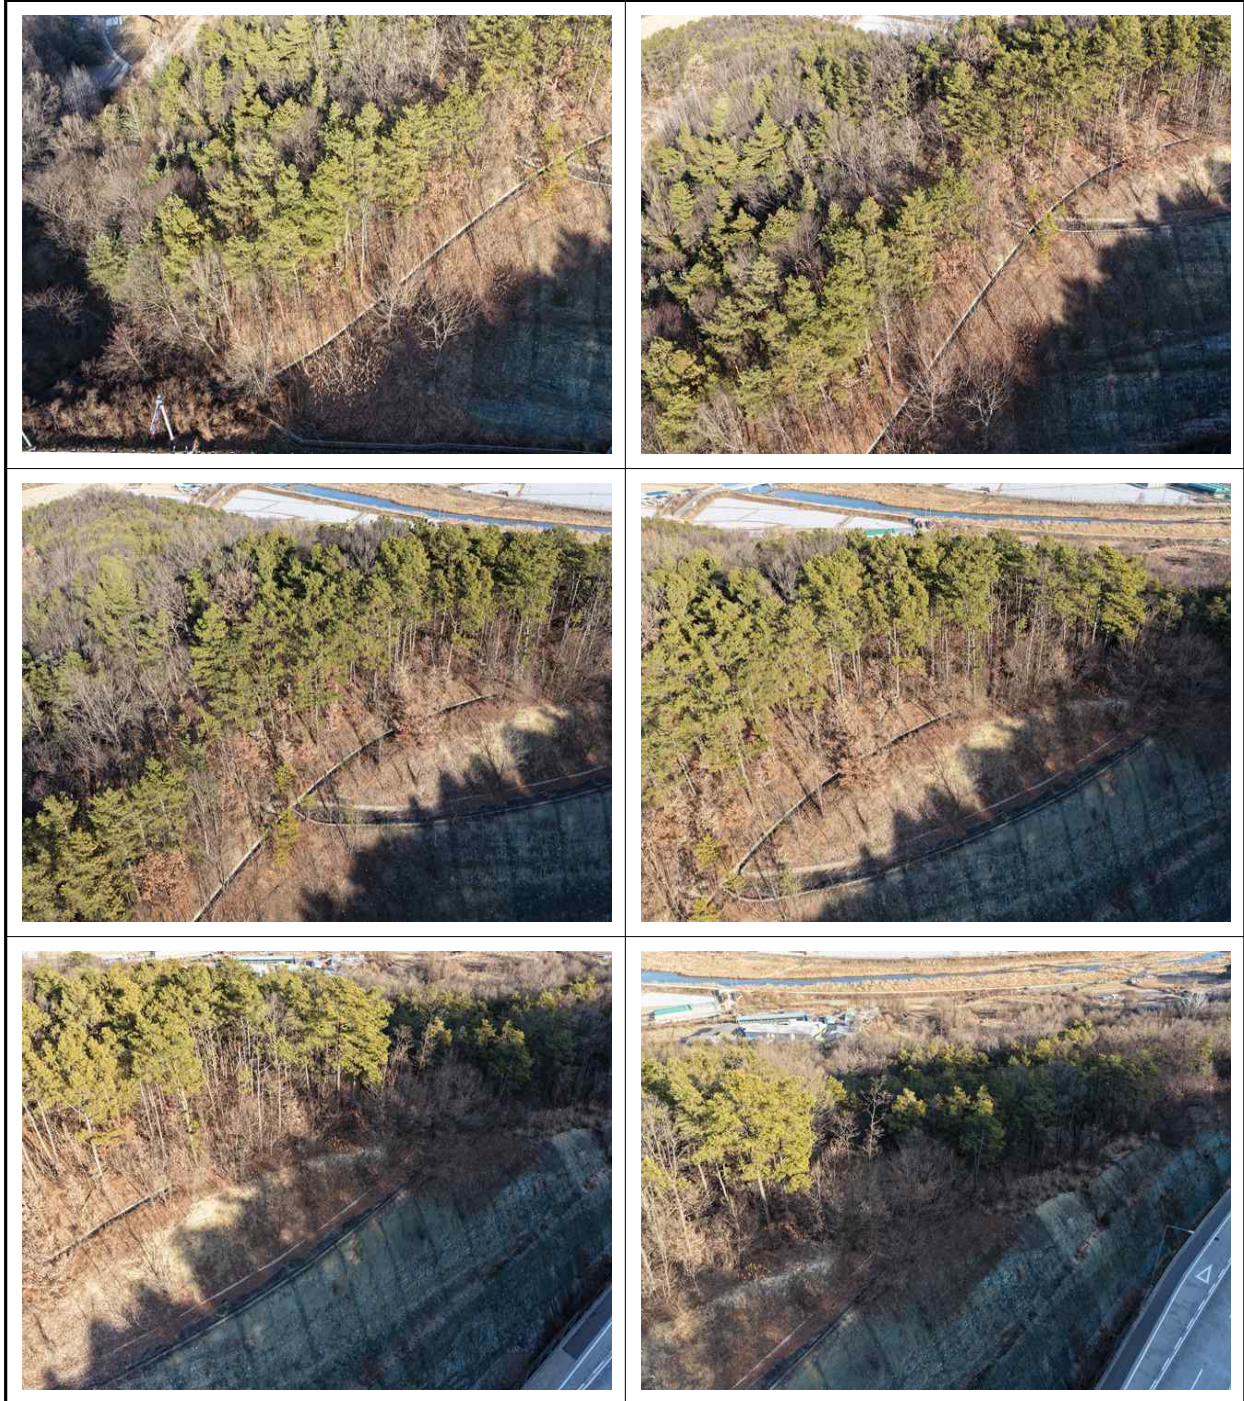
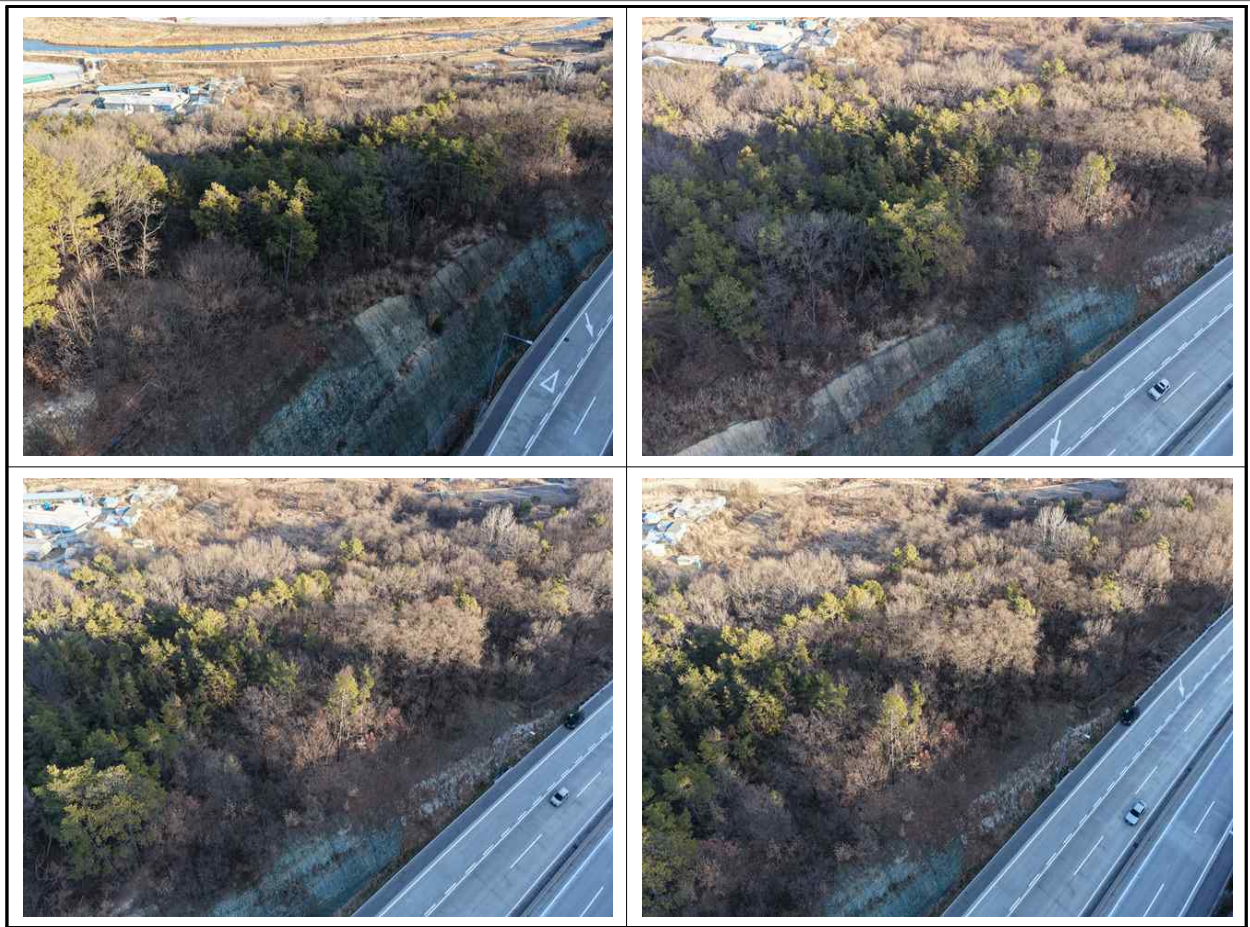
### 3) 정면현황

금회 드론점검결과, 지하수유출로 인한 결빙, 고드름 등의 손상은 확인되지 않았고, 사면 전반적으로 상태가 양호한 것으로 추정된다. 상부 자연사면 촬영에서도 특이할만한 손상은 보지 않은 것으로 사료되며, 해당 사면은 주기적인 점검을 통한 손상의 발생여부 확인 등의 유지관리가 필요하다.

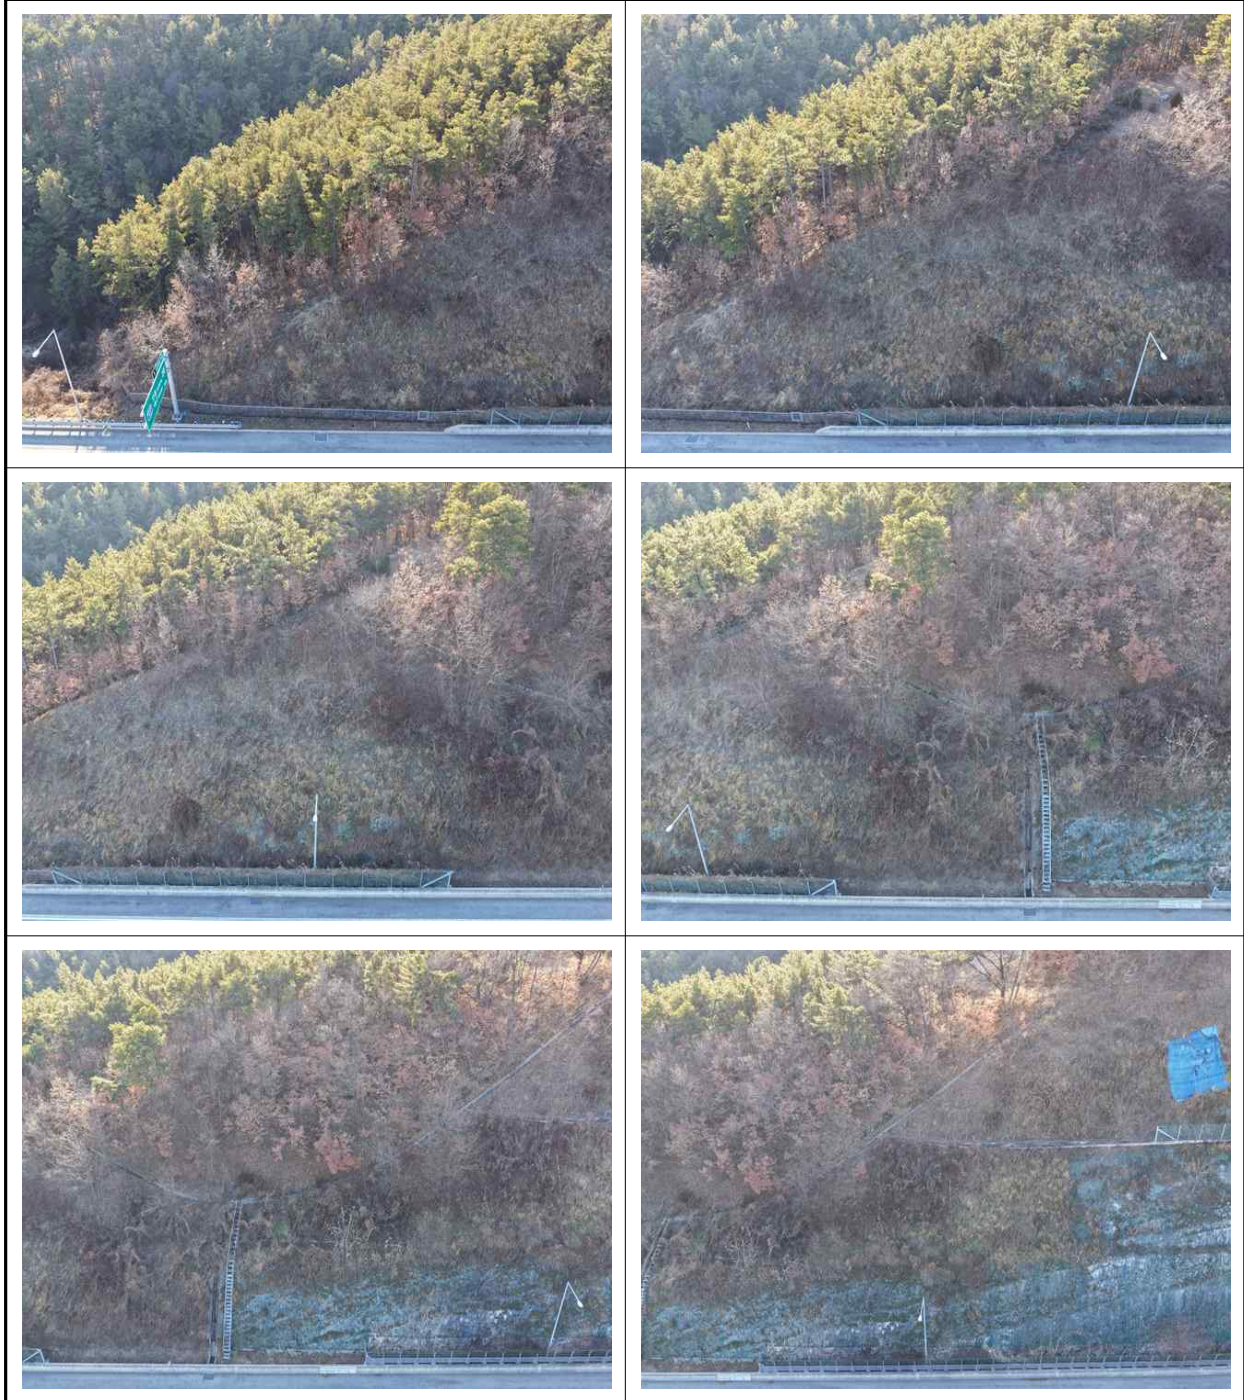
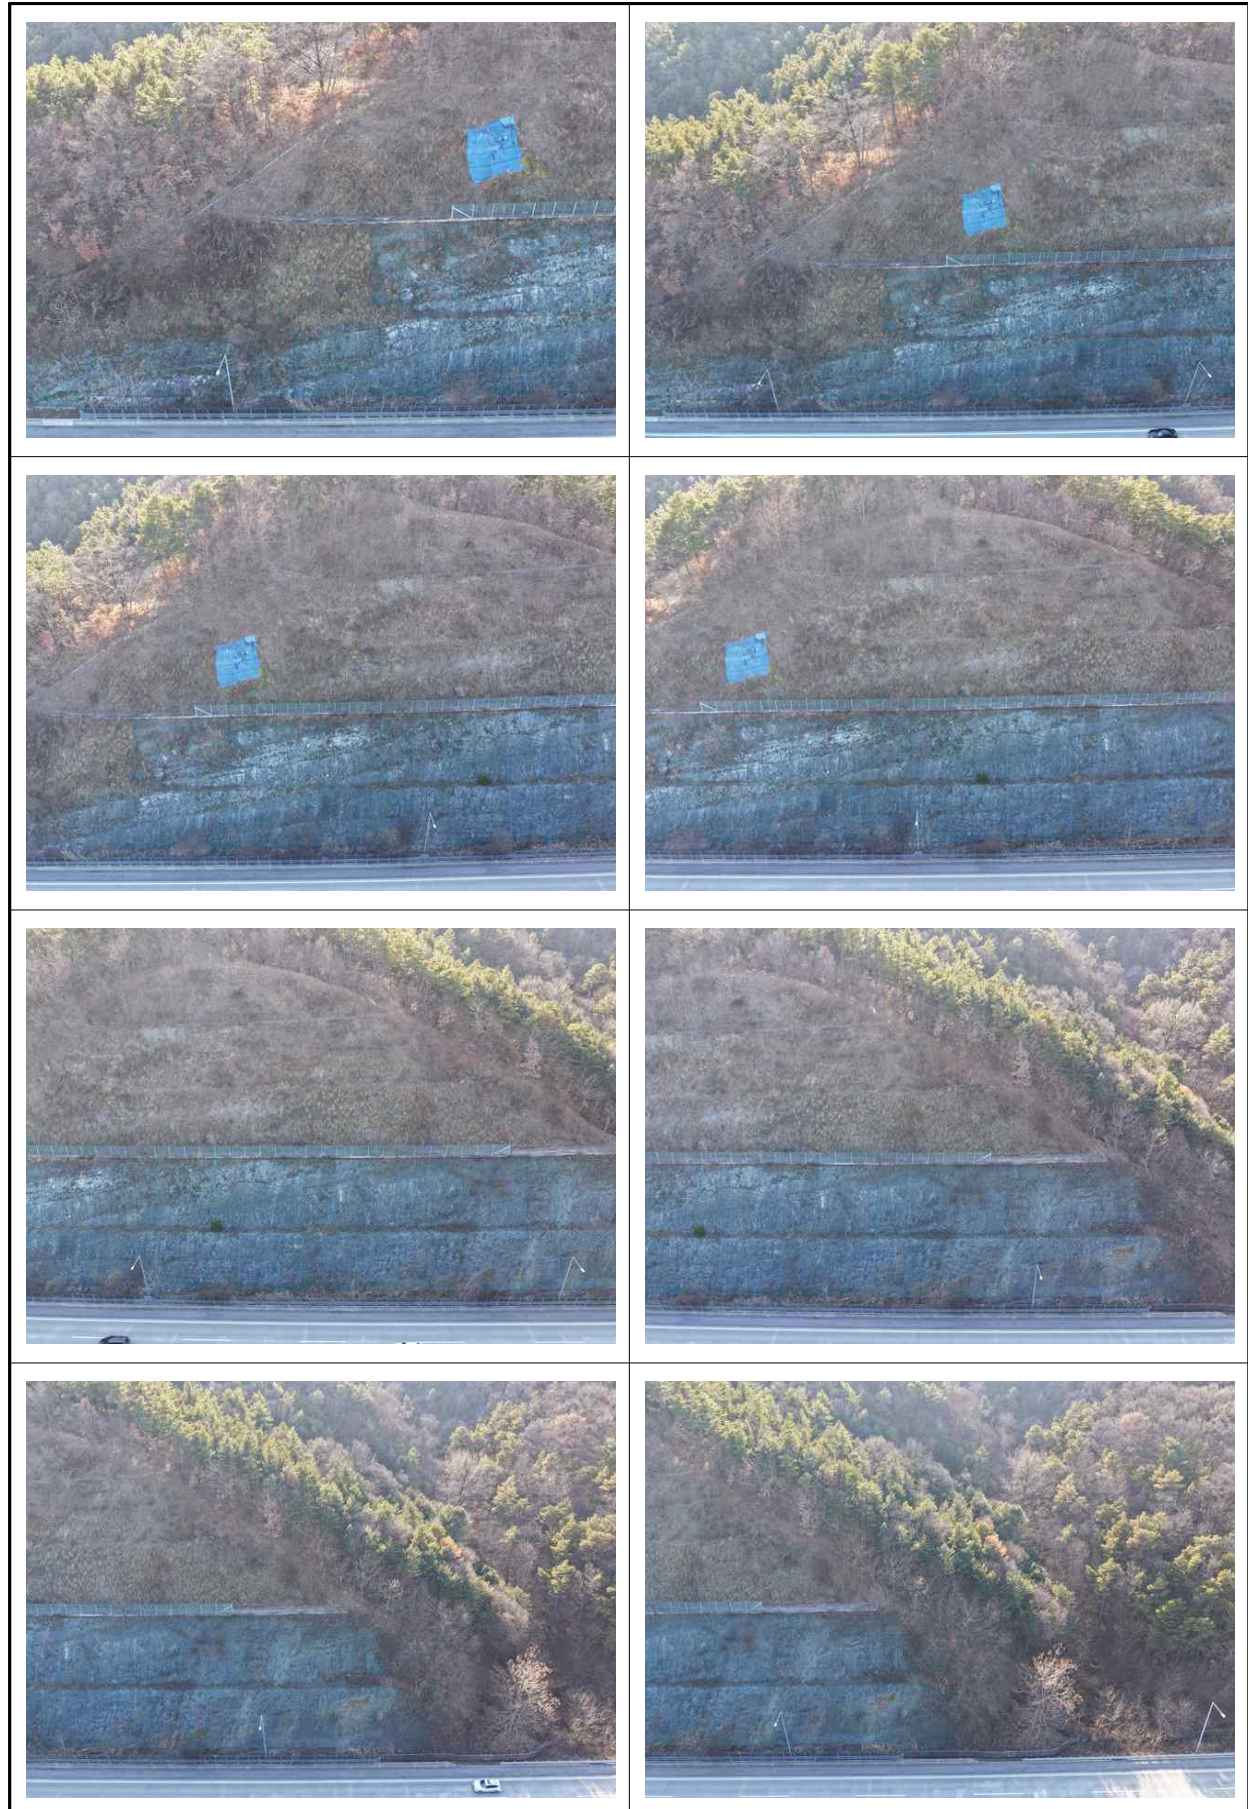
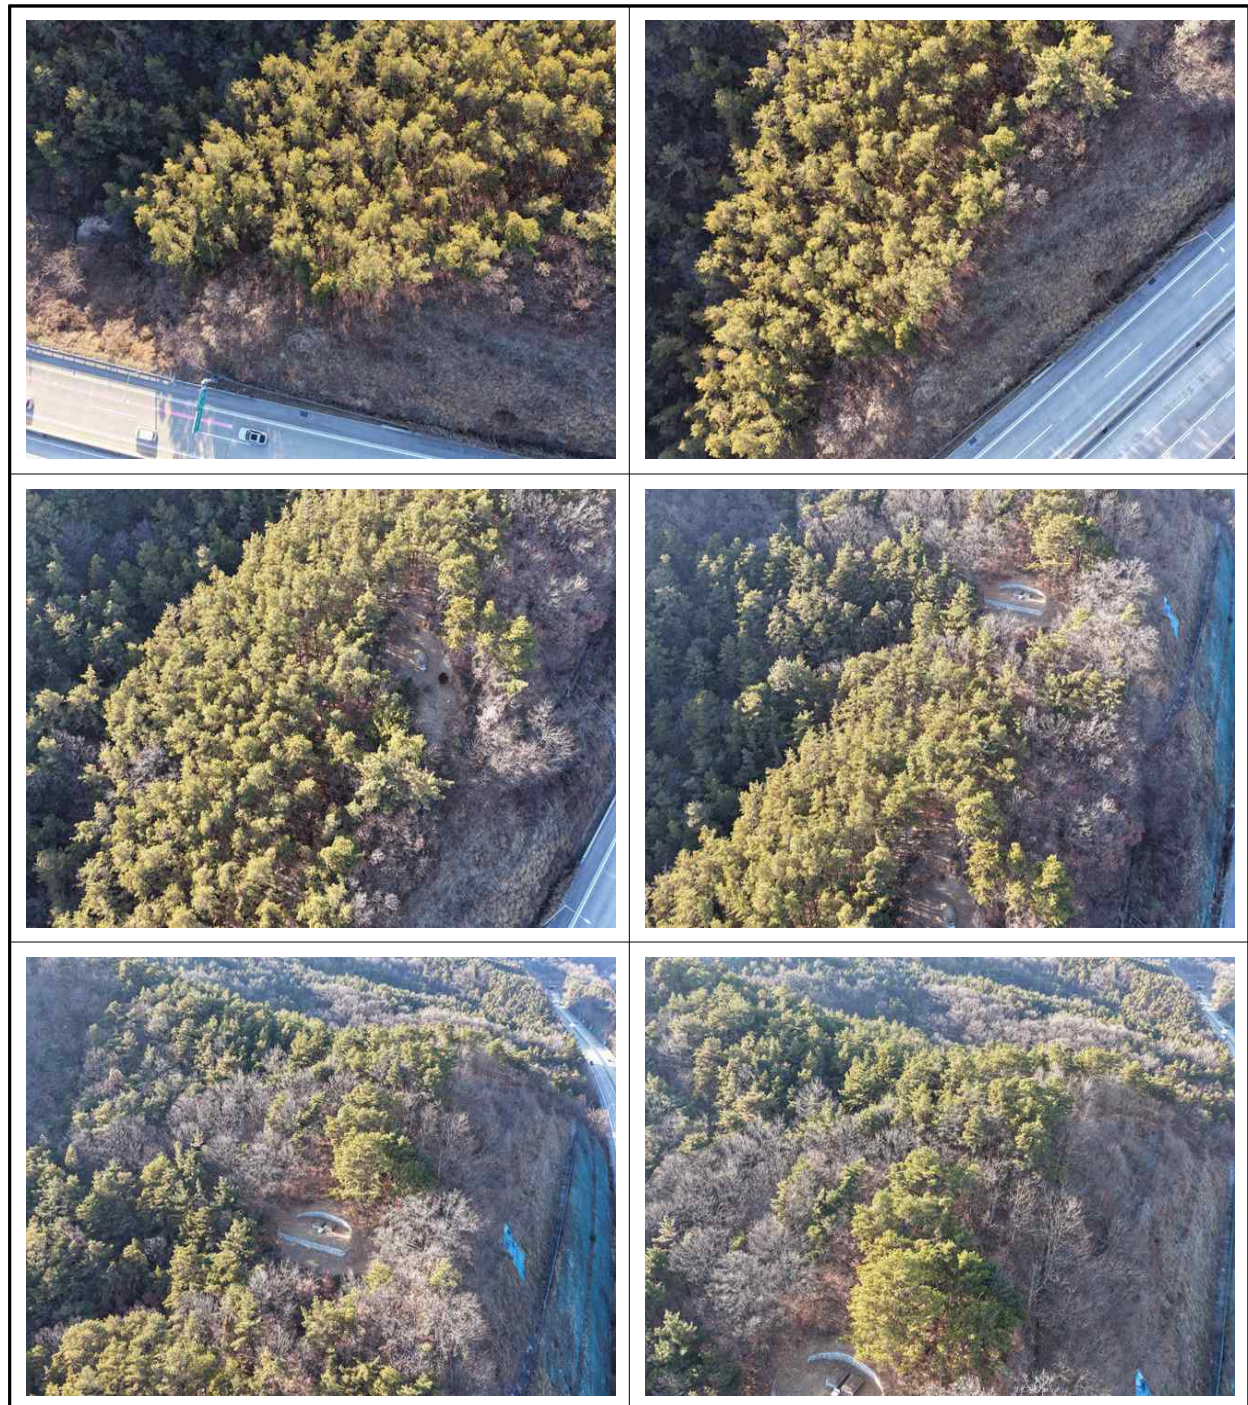
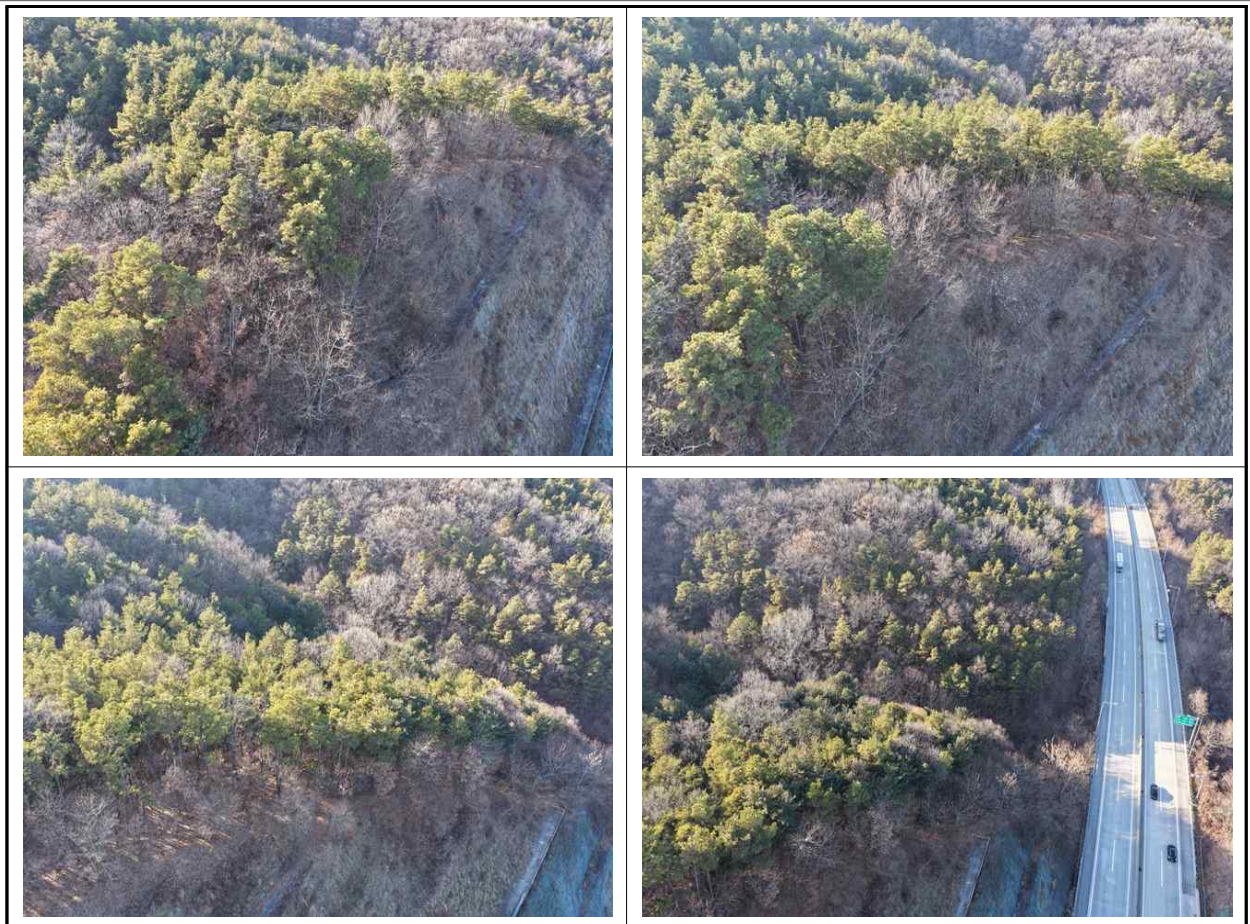
### 3) 정면현황

금회 드론점검결과, 지하수유출로 인한 결빙, 고드름 등의 손상은 확인되지 않았고, 사면 전반적으로 상태가 양호한 것으로 추정된다. 상부 자연사면 촬영에서도 특이할만한 손상은 보지 않은 것으로 사료되며, 해당 사면은 주기적인 점검을 통한 손상의 발생여부 확인 등의 유지관리가 필요하다.
