# 2025년 하반기 드론촬영 보 고 서

## 절 토 사 면

2025. 12

상 주 영 천 고 속 도 로

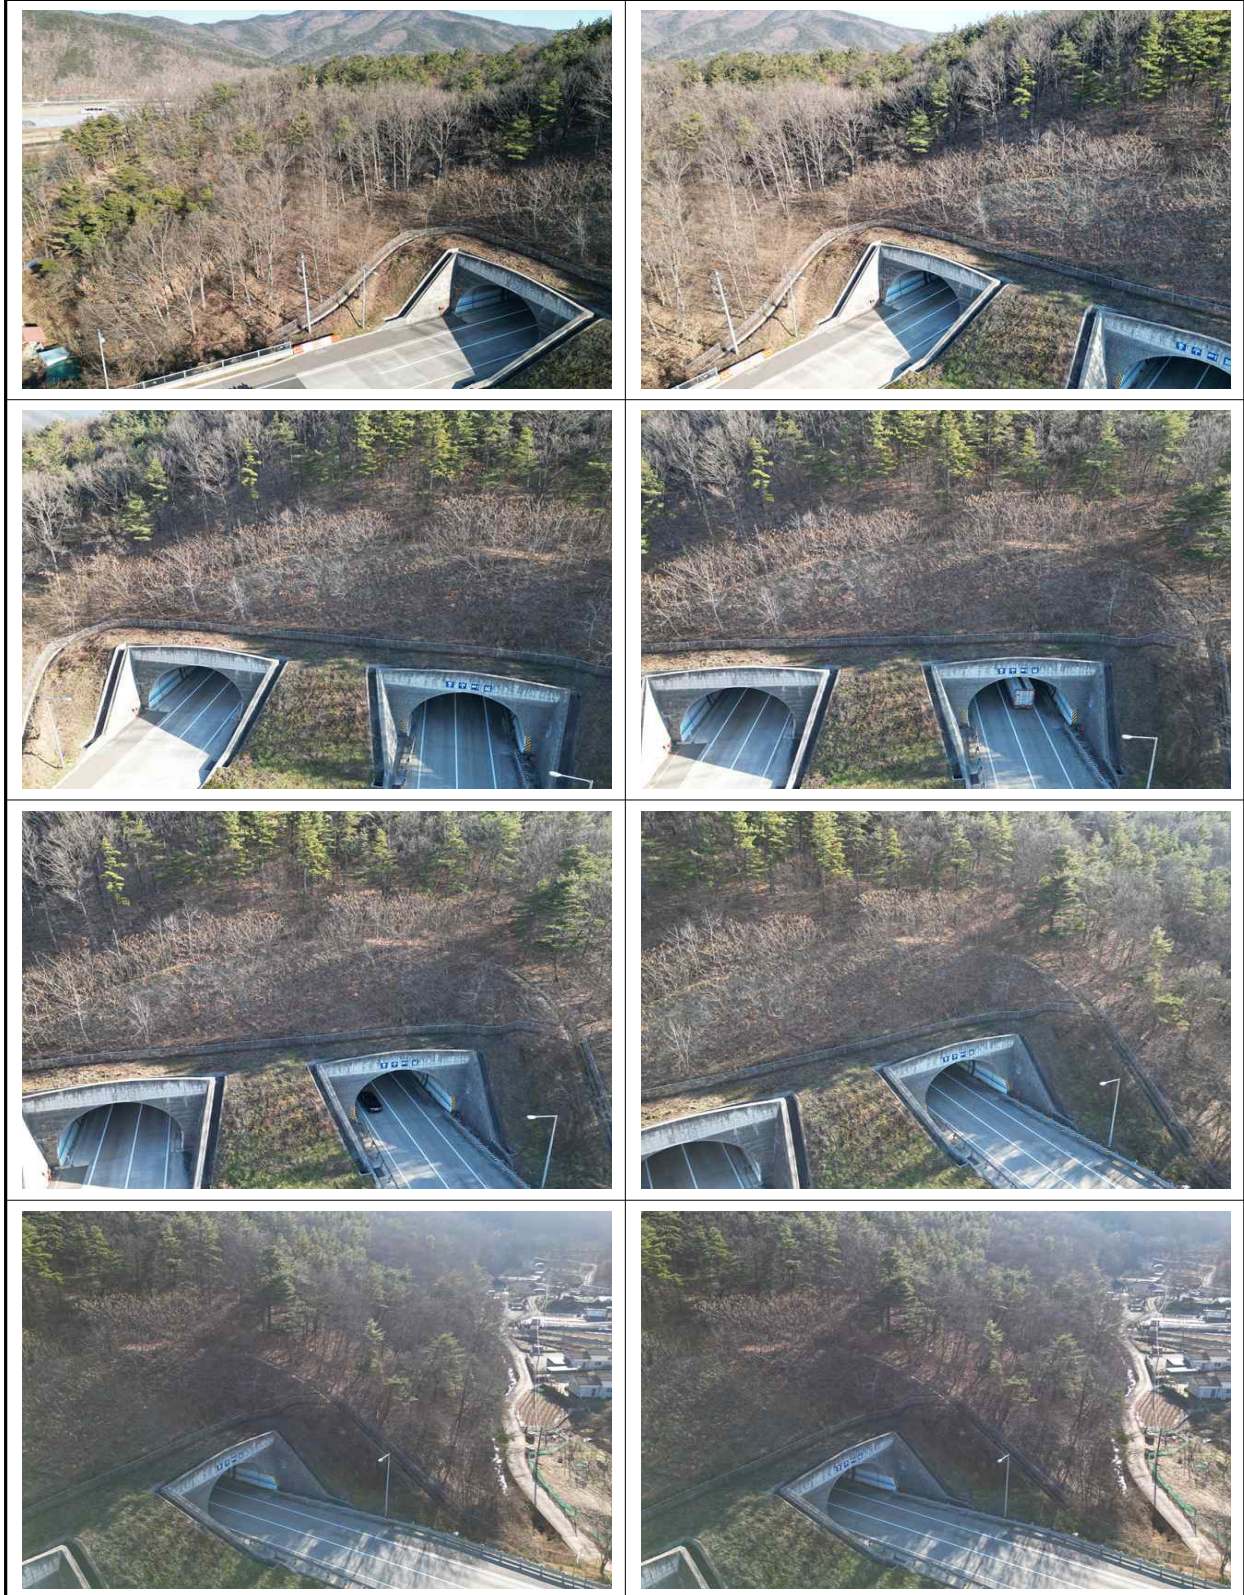
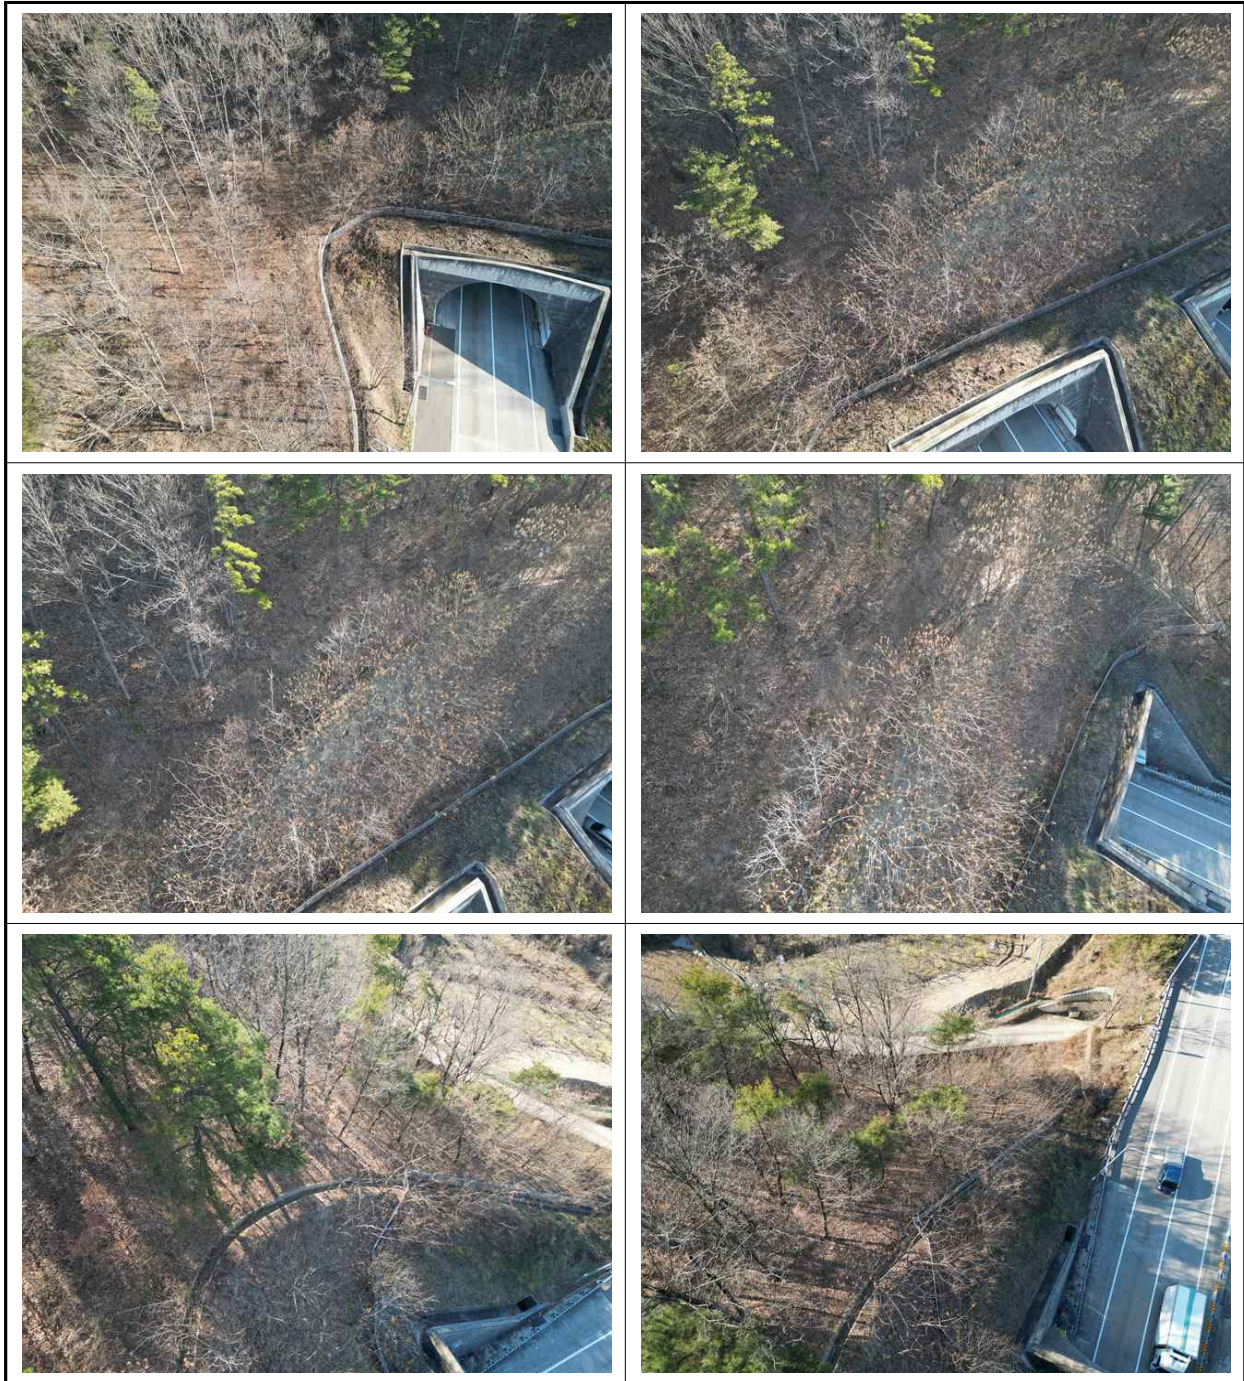
3) 정면현황

금회 드론촬영 결과, 지하수유출로 인한 결빙, 고드름 등의 손상은 확인되지 않았고, 사면 전반적으로 상태가 양호한 것으로 추정된다. 상부 자연사면 촬영에서도 특이할만한 손상은 보지 않은 것으로 사료되며, 해당 사면은 주기적인 점검을 통한 손상의 발생여부 확인 등의 유지관리가 필요하다.

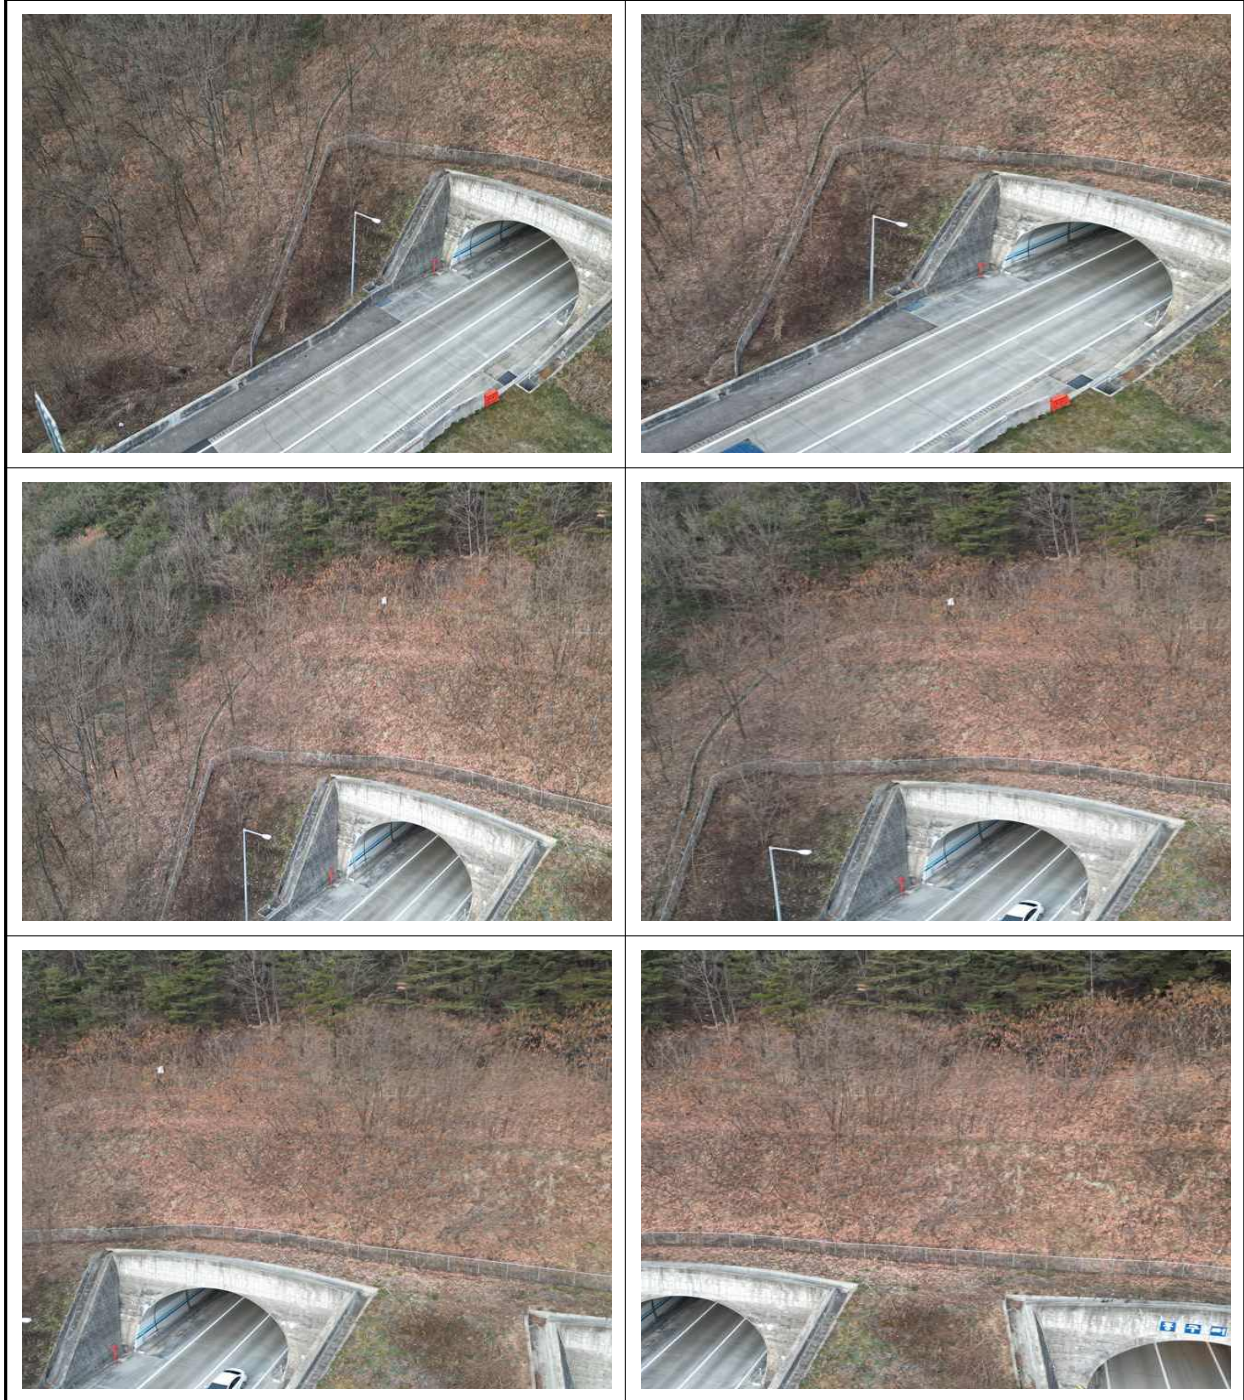
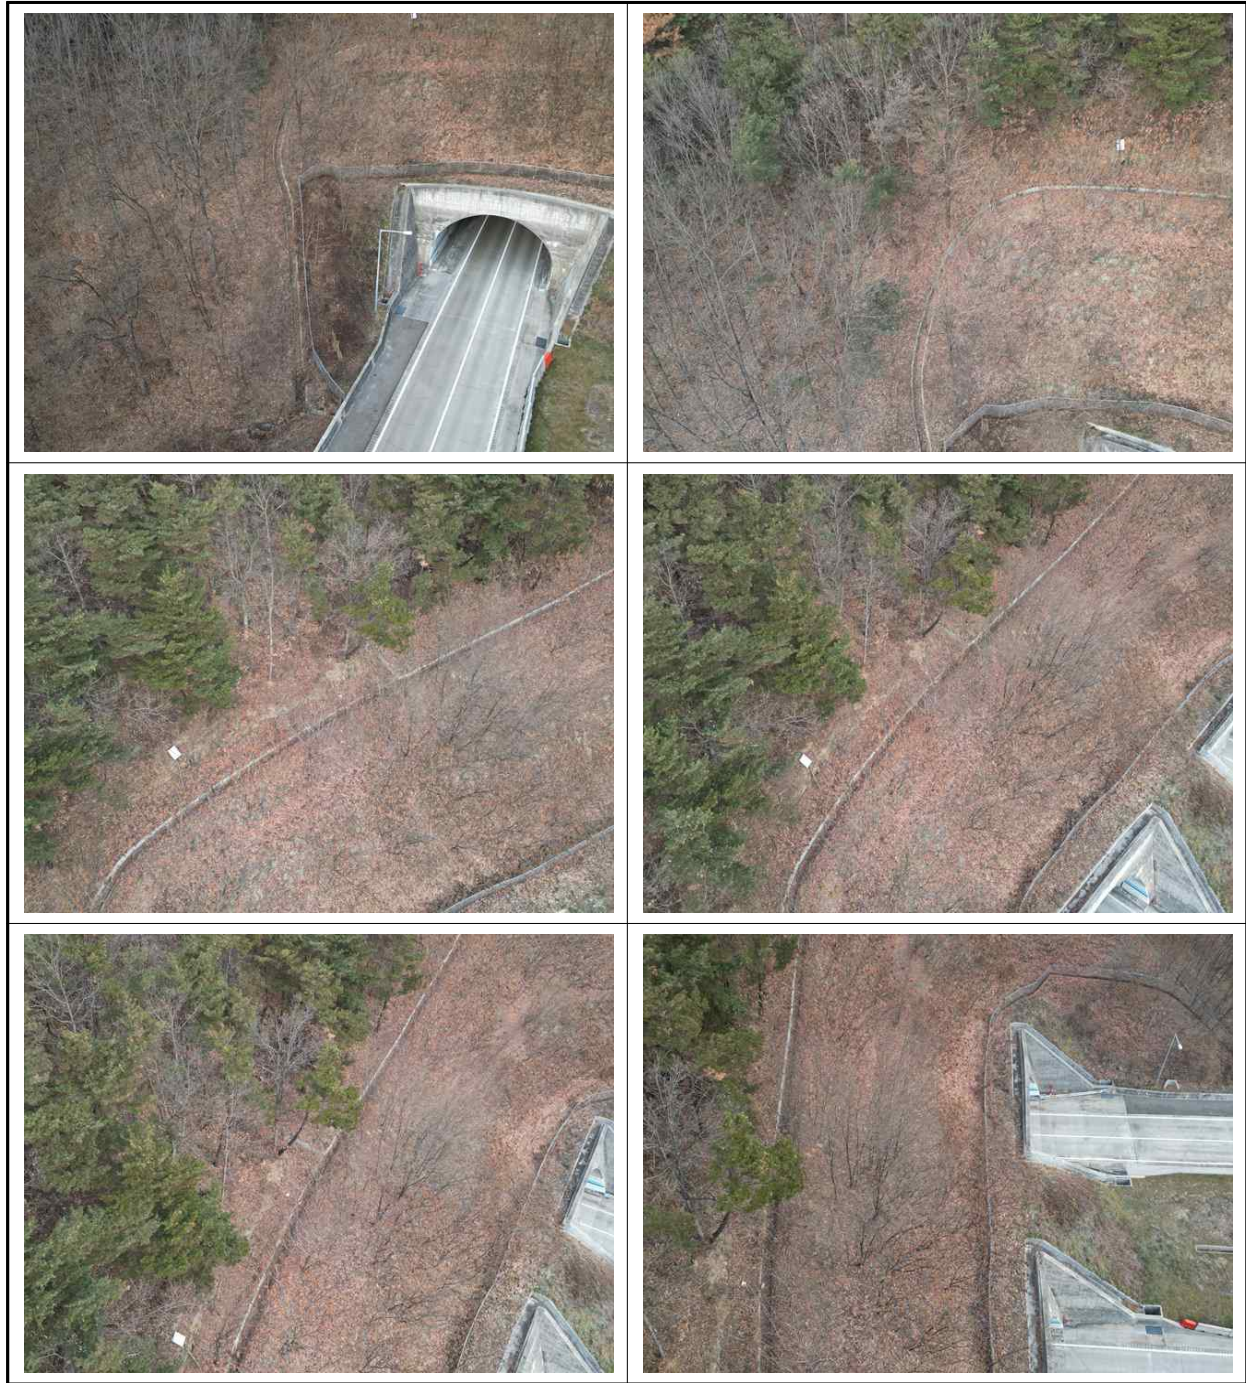
### 3) 정면현황

금회 드론촬영 결과, 지하수유출로 인한 결빙, 고드름 등의 손상은 확인되지 않았고, 사면 전반적으로 상태가 양호한 것으로 추정된다. 상부 자연사면 촬영에서도 특이할만한 손상은 보지 않은 것으로 사료되며, 해당 사면은 주기적인 점검을 통한 손상의 발생여부 확인 등의 유지관리가 필요하다.

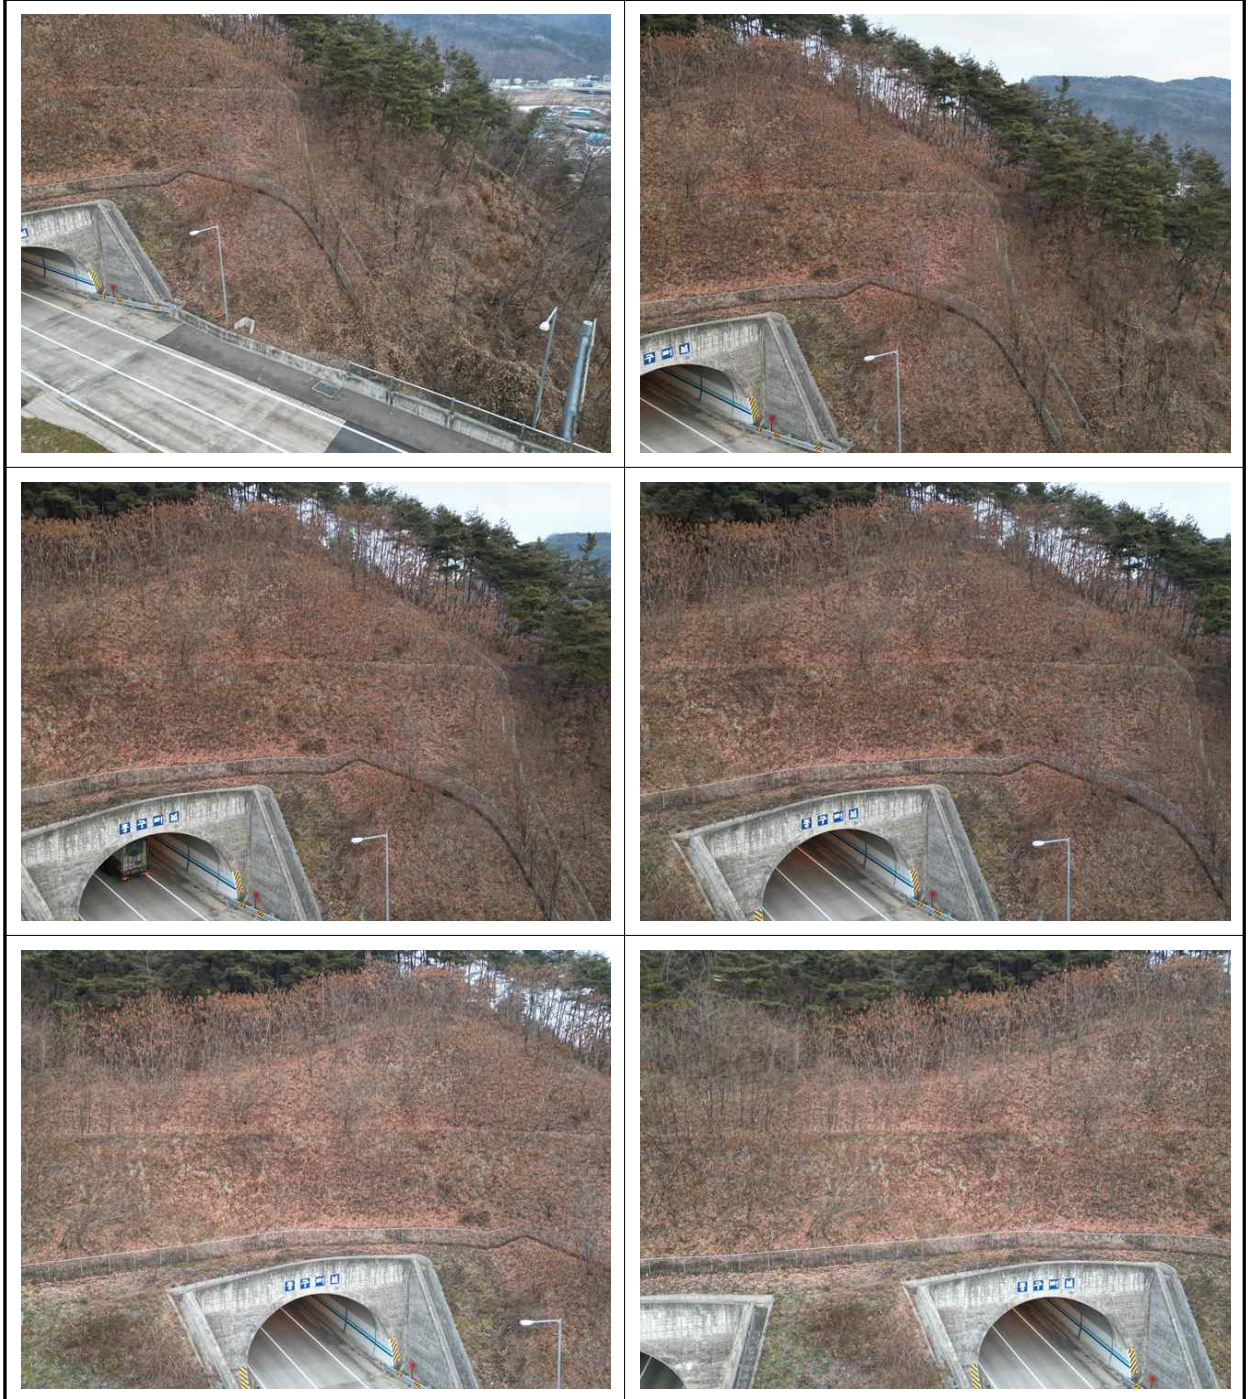
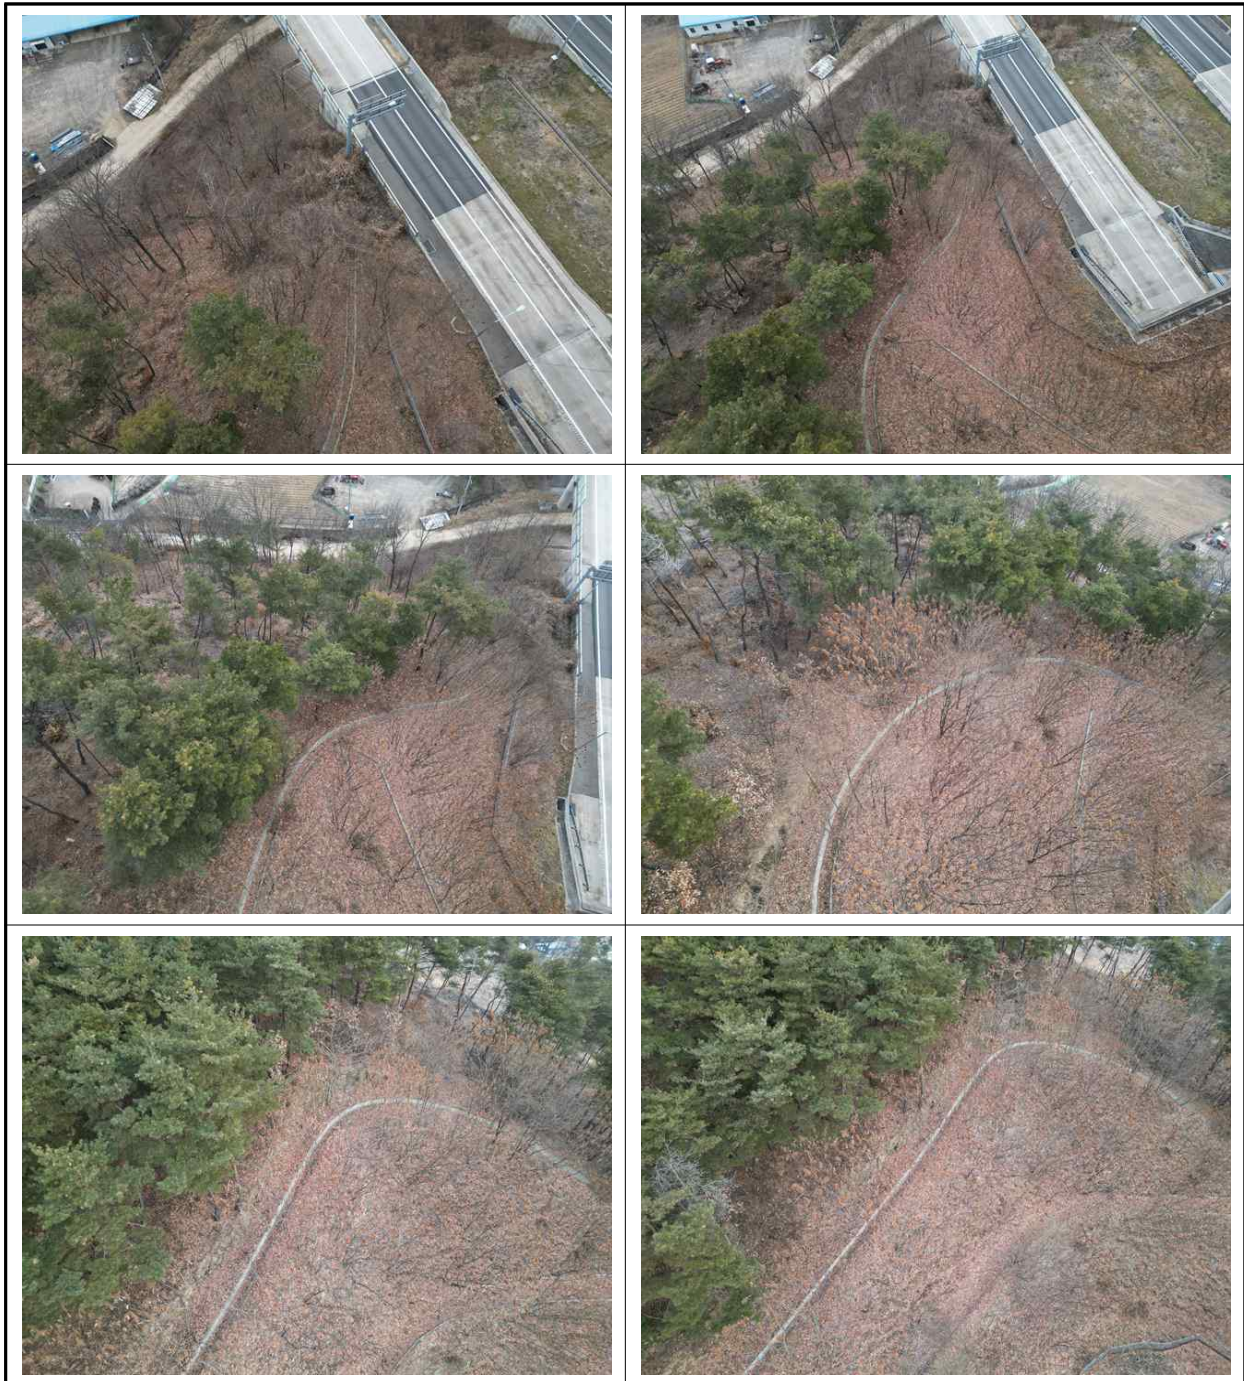
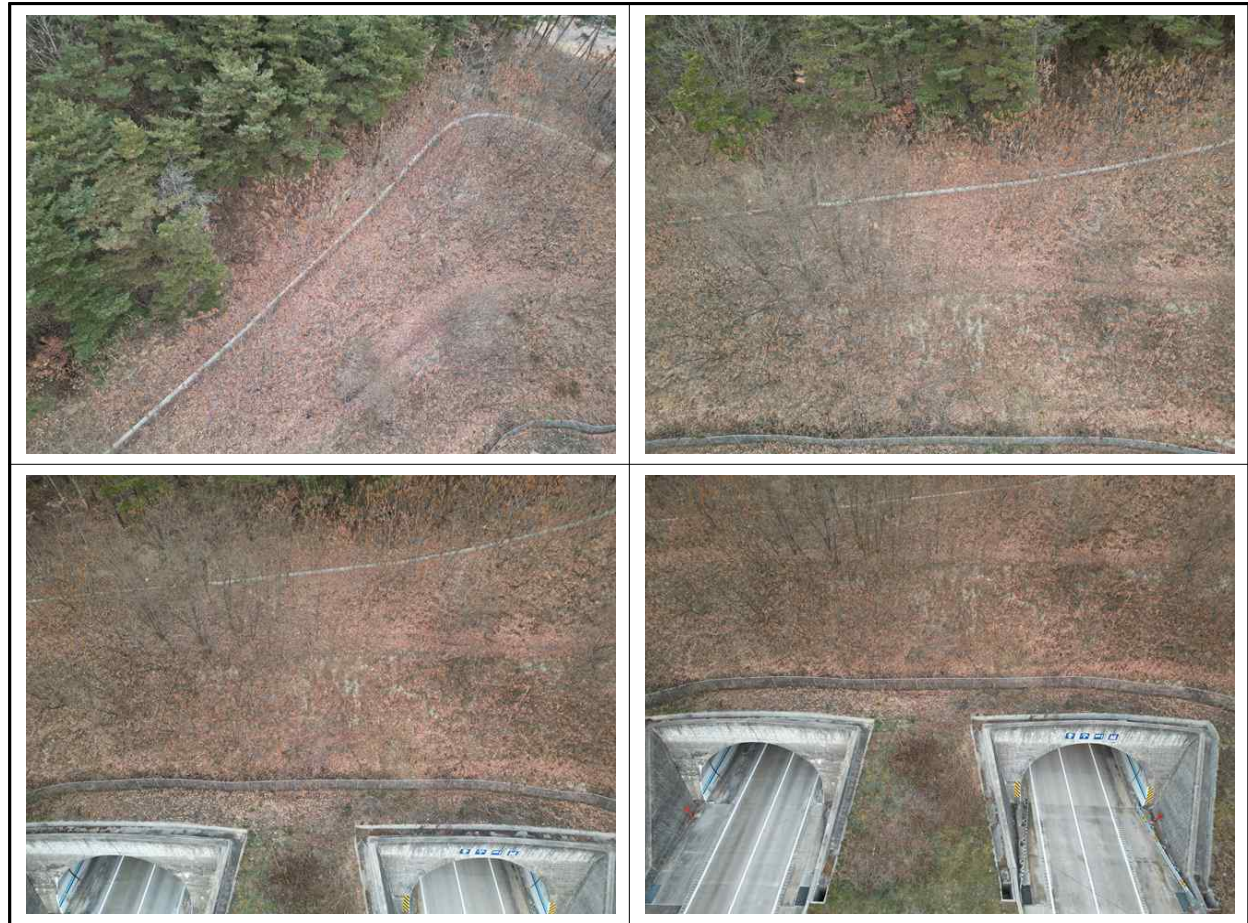
### 3) 정면현황

금회 드론촬영 결과, 지하수유출로 인한 결빙, 고드름 등의 손상은 확인되지 않았고, 사면 전반적으로 상태가 양호한 것으로 추정된다. 상부 자연사면 촬영에서도 특이할만한 손상은 보지 않은 것으로 사료되며, 해당 사면은 주기적인 점검을 통한 손상의 발생여부 확인 등의 유지관리가 필요하다.

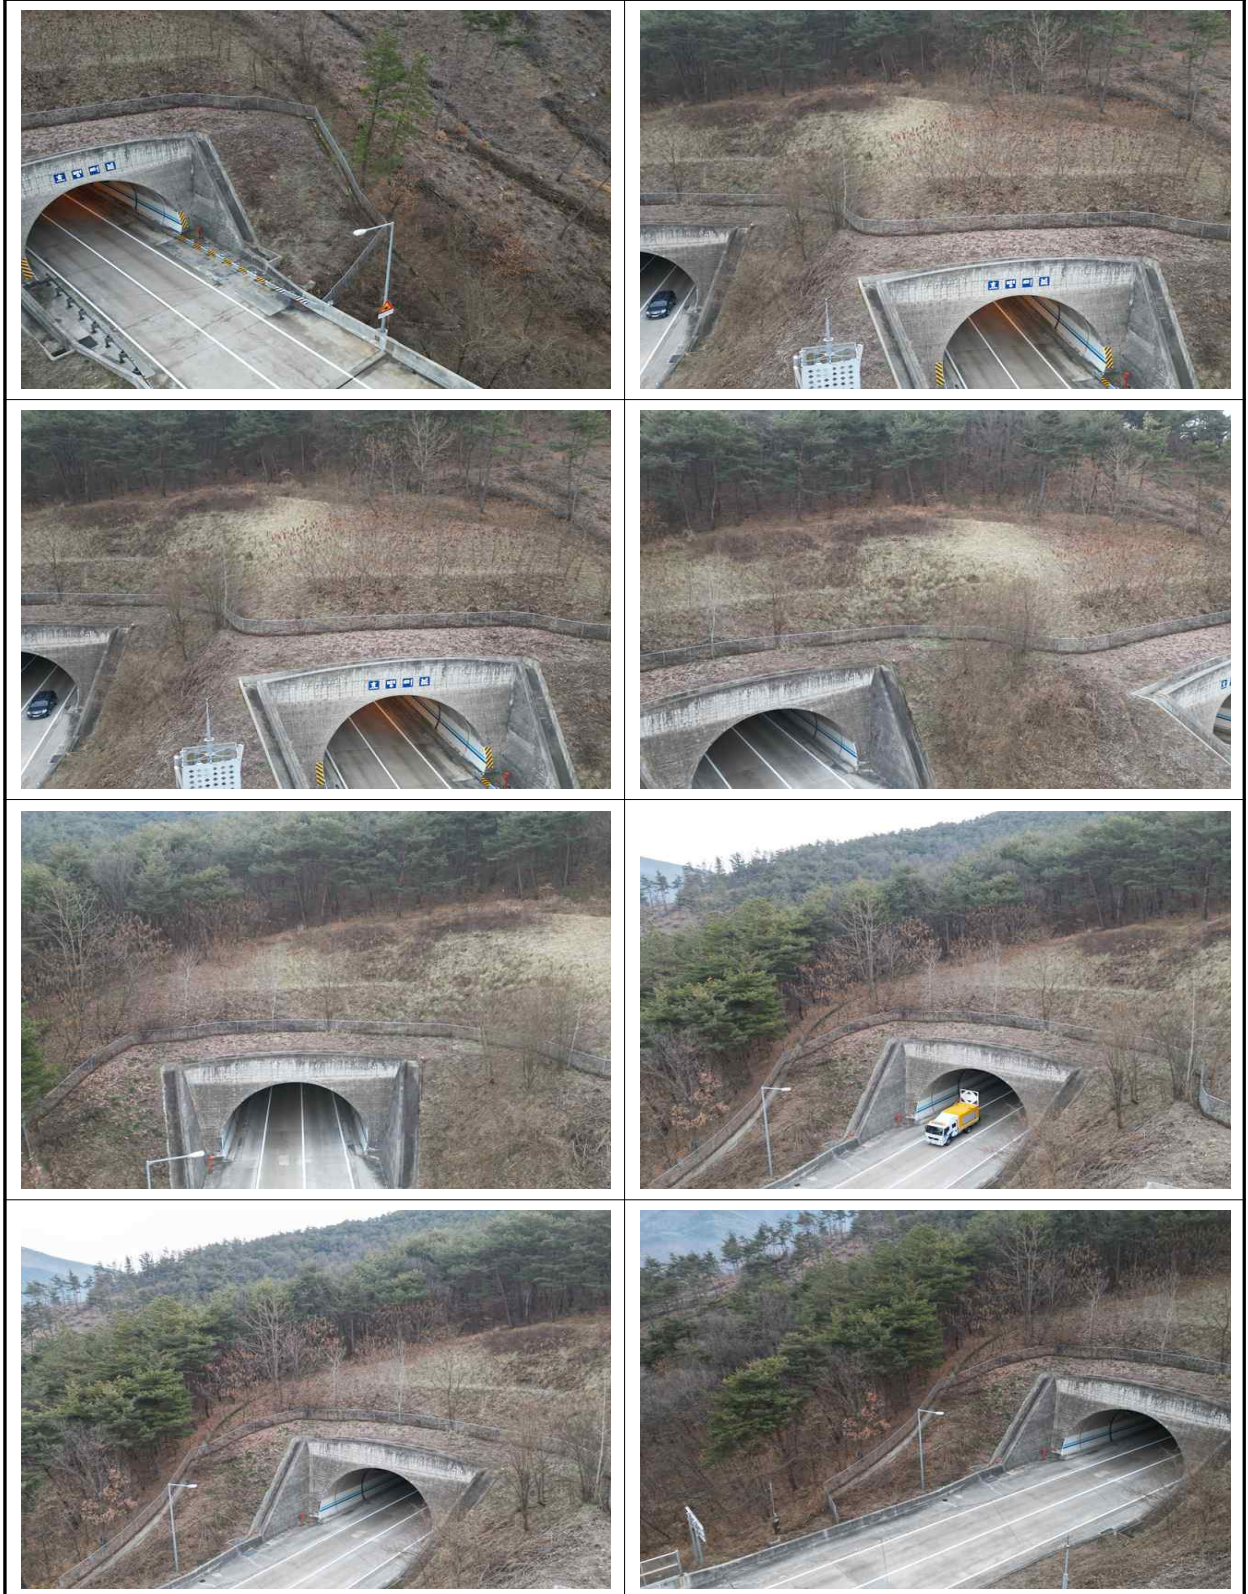
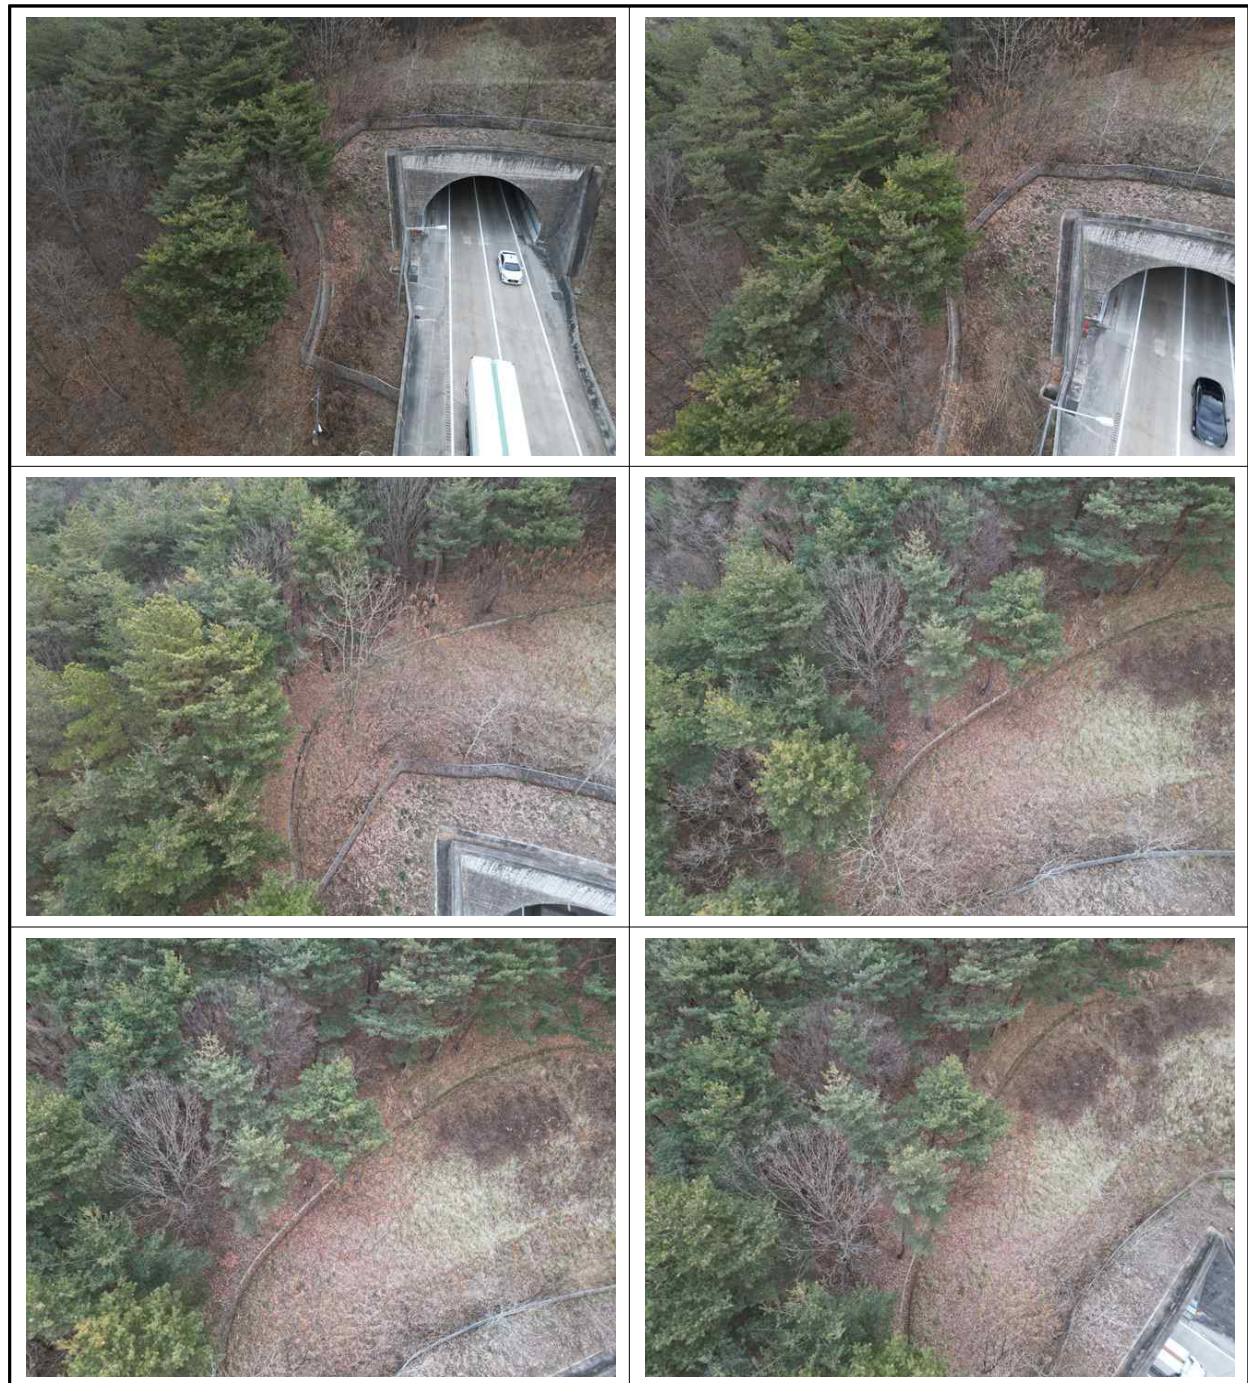
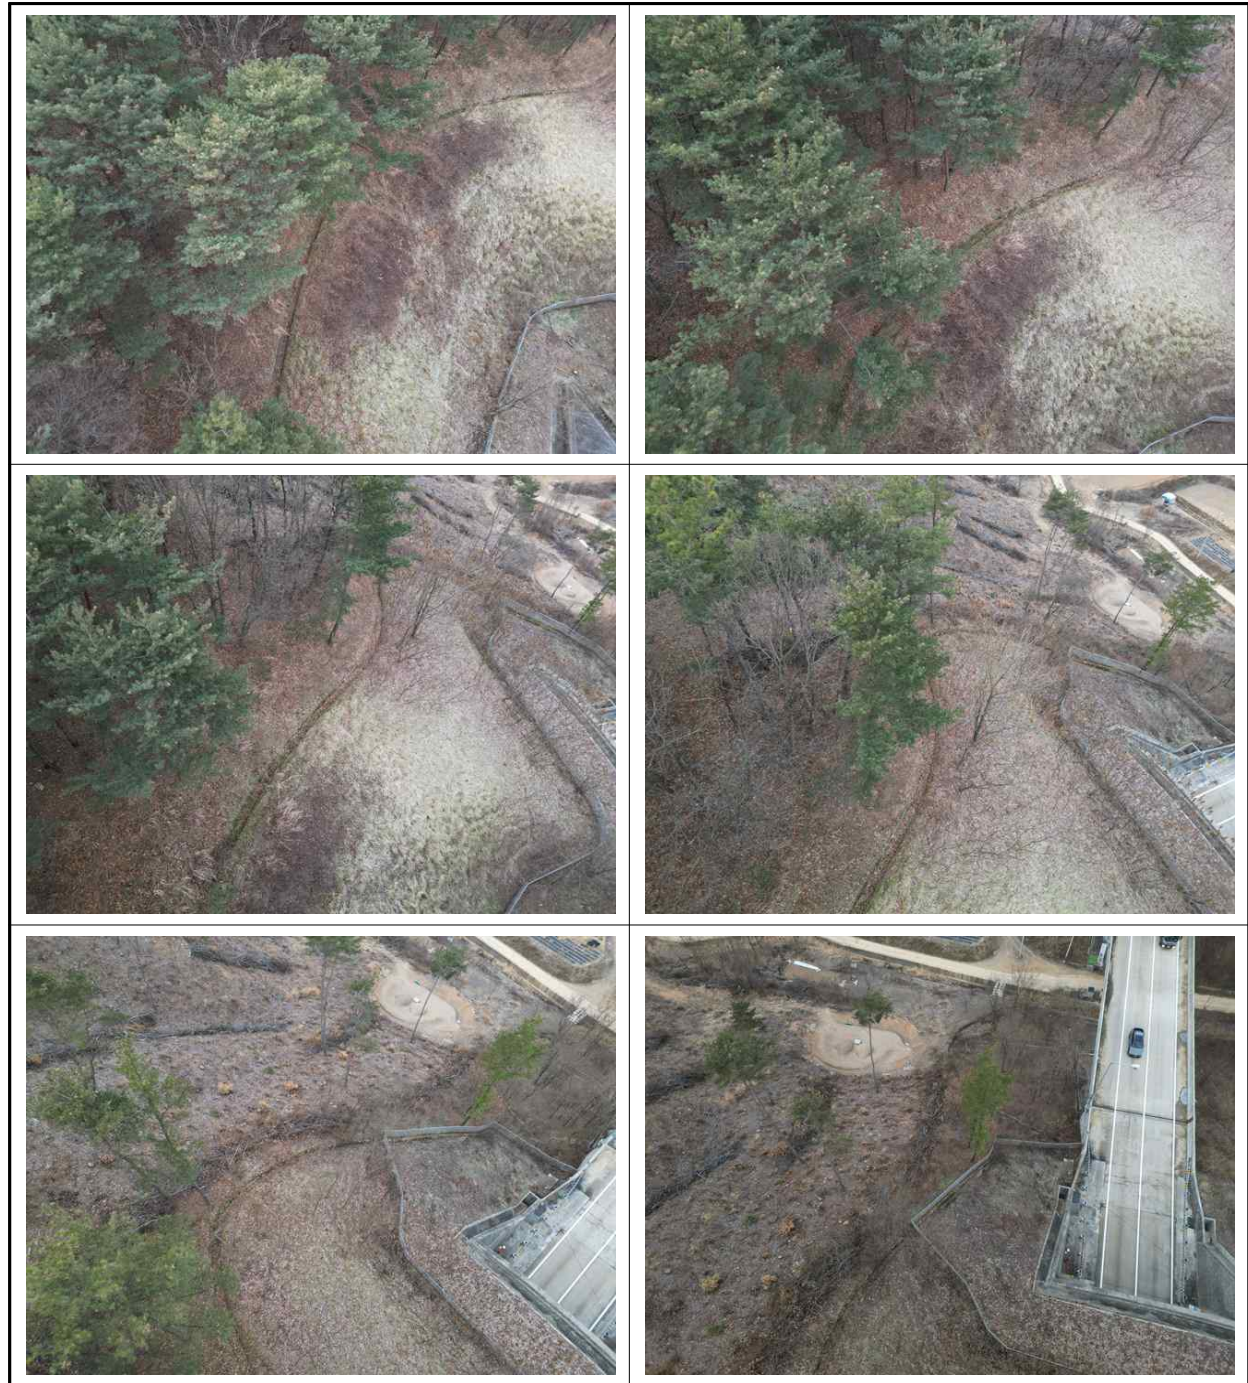
### 3) 정면현황

금회 드론촬영 결과, 지하수유출로 인한 결빙, 고드름 등의 손상은 확인되지 않았고, 사면 전반적으로 상태가 양호한 것으로 추정된다. 상부 자연사면 촬영에서도 특이할만한 손상은 보지 않은 것으로 사료되며, 해당 사면은 주기적인 점검을 통한 손상의 발생여부 확인 등의 유지관리가 필요하다.

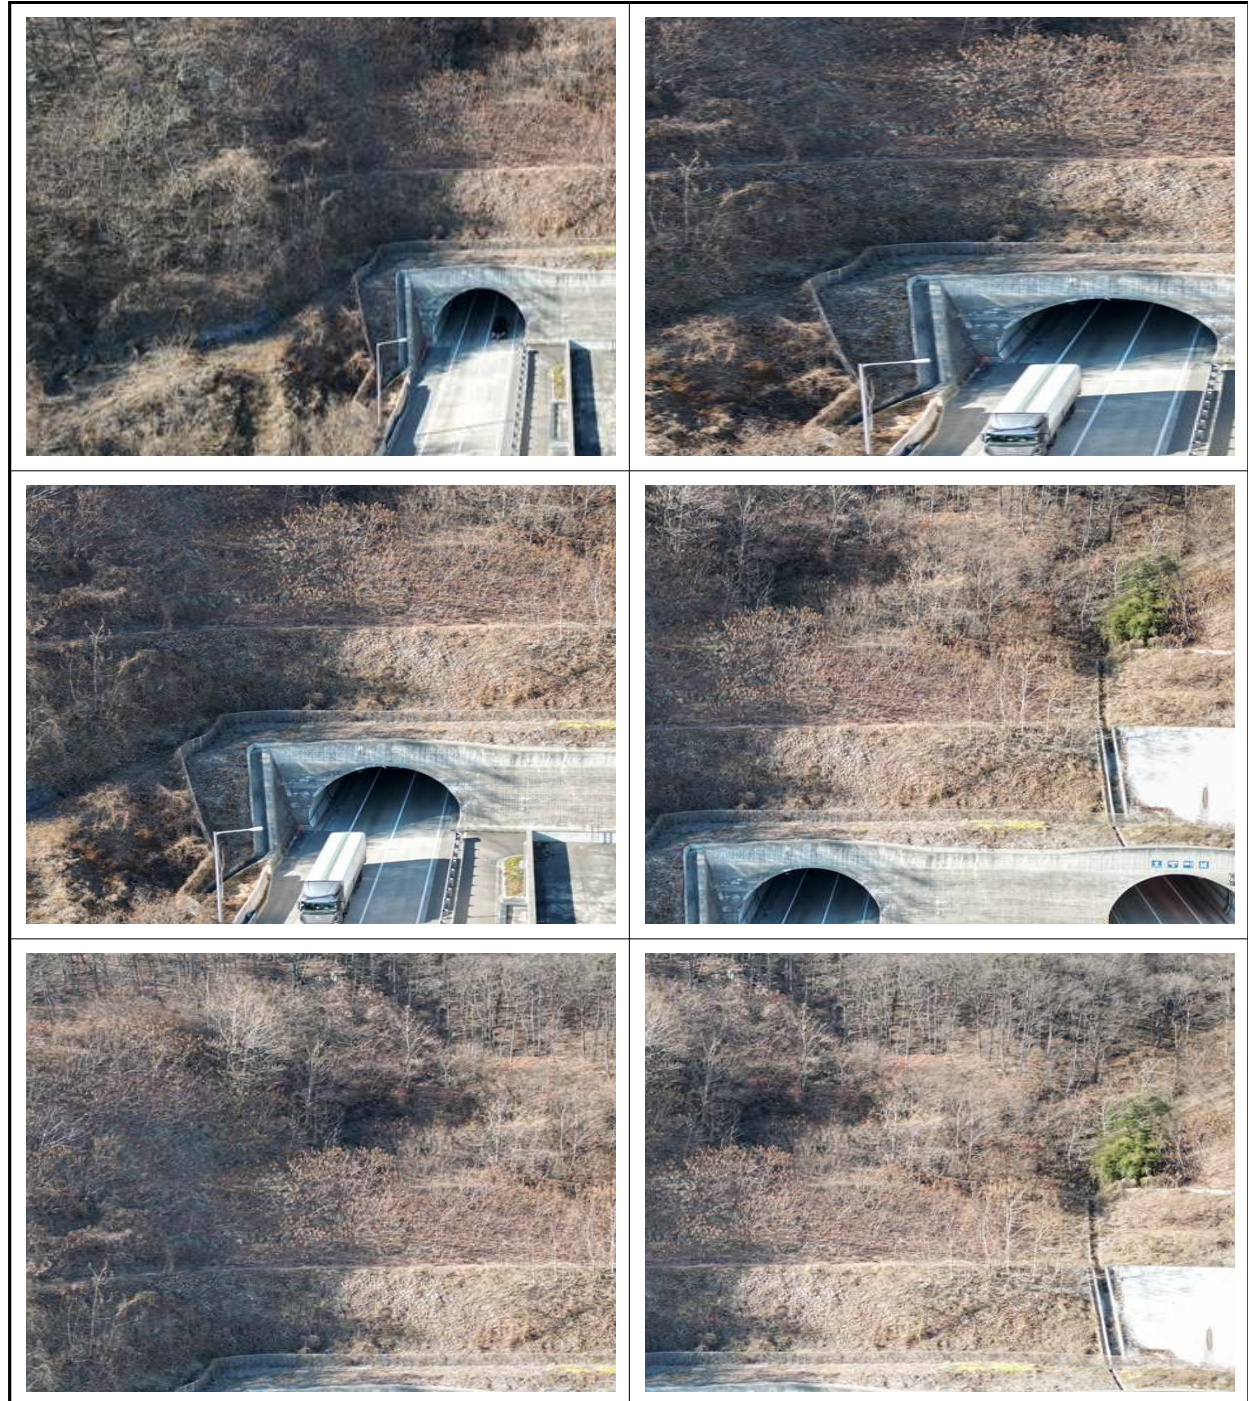
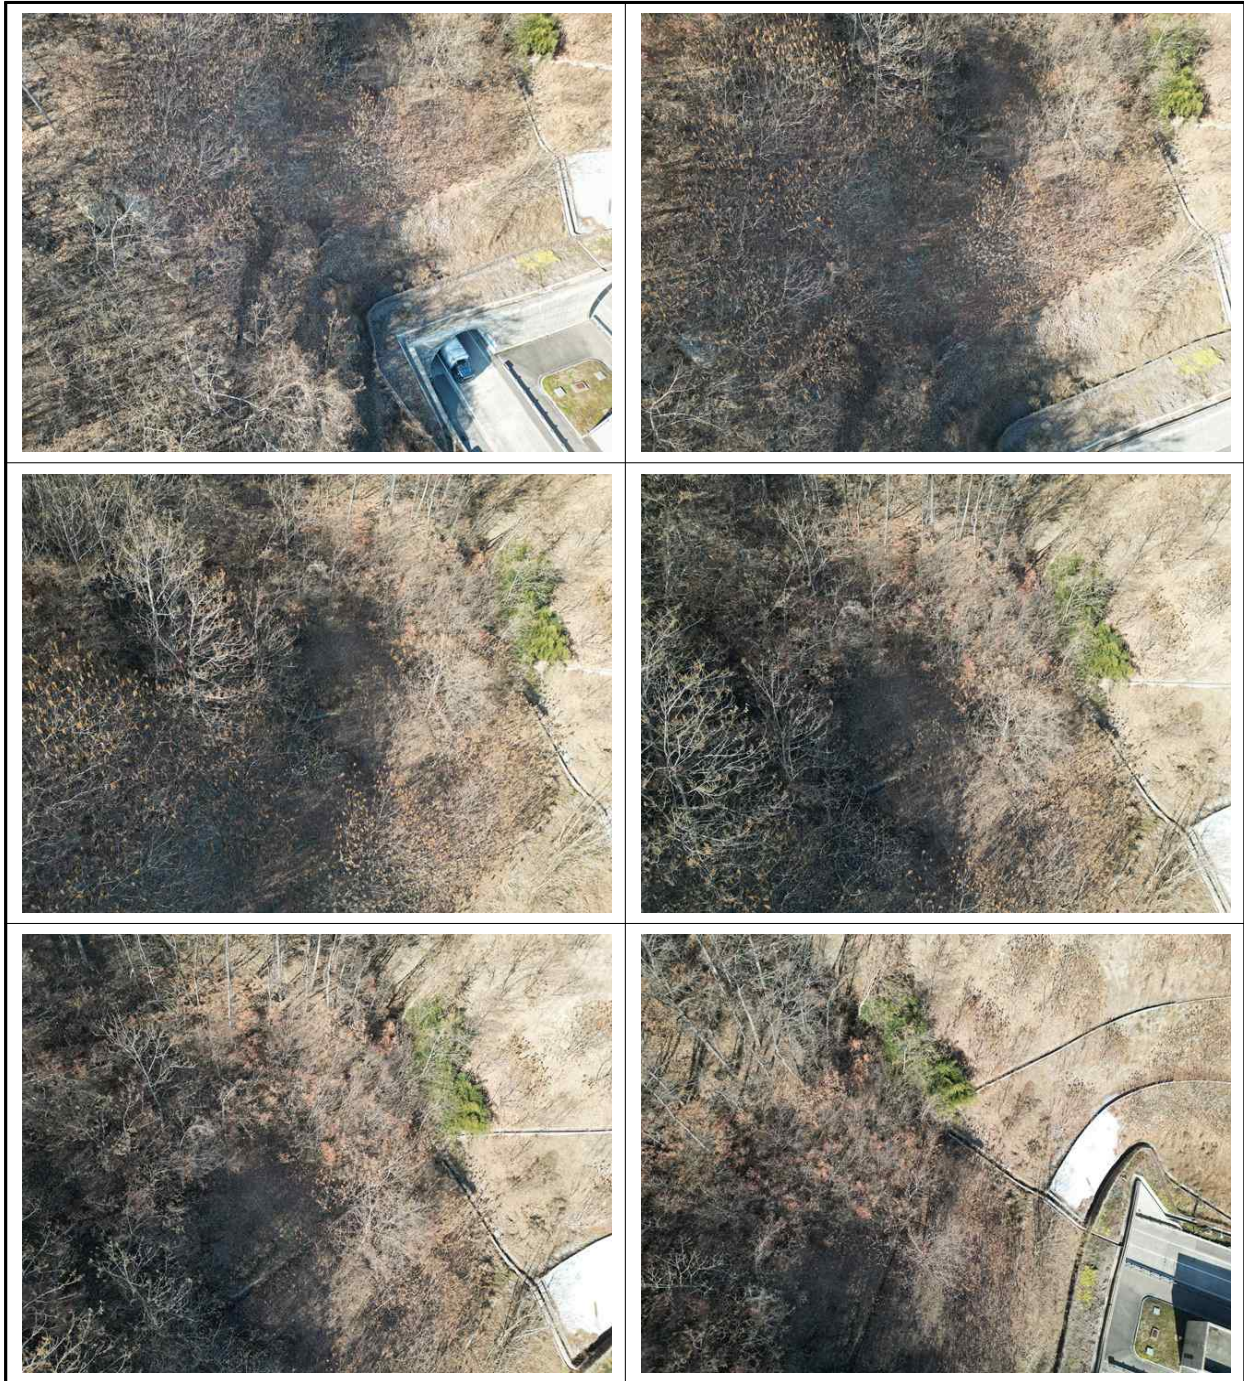
### 3) 정면현황

금회 드론촬영 결과, 지하수유출로 인한 결빙, 고드름 등의 손상은 확인되지 않았고, 사면 전반적으로 상태가 양호한 것으로 추정된다. 상부 자연사면 촬영에서도 특이할만한 손상은 보지 않은 것으로 사료되며, 해당 사면은 주기적인 점검을 통한 손상의 발생여부 확인 등의 유지관리가 필요하다.

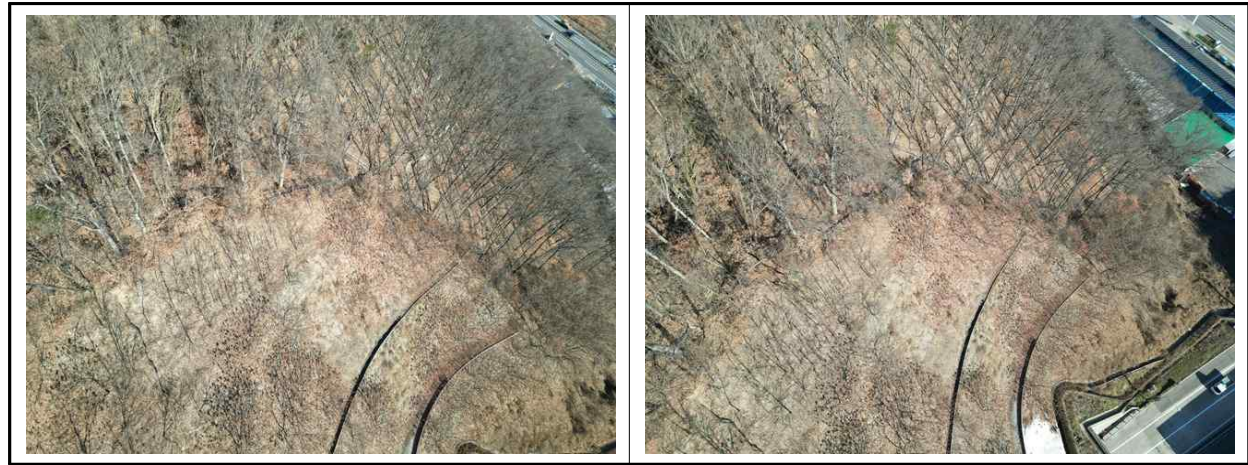
금회 드론촬영 결과, 1단에 임시보수구간이 확인되며 상태는 양호한 것으로 확인되었고, 지하수 유출로 인한 결빙, 고드름 등의 손상은 확인되지 않았고, 사면 전반적으로 상태가 양호한 것으로 추정된다. 상부 자연사면 촬영에서도 특이할만한 손상은 보지 않은 것으로 사료되며, 해당 사면은 주기적인 점검을 통한 손상의 발생여부 확인 등의 유지관리가 필요하다.
