# 2025년 하반기 드론촬영 보 고 서

## 절 토 사 면

2025. 12

상 주 영 천 고 속 도 로

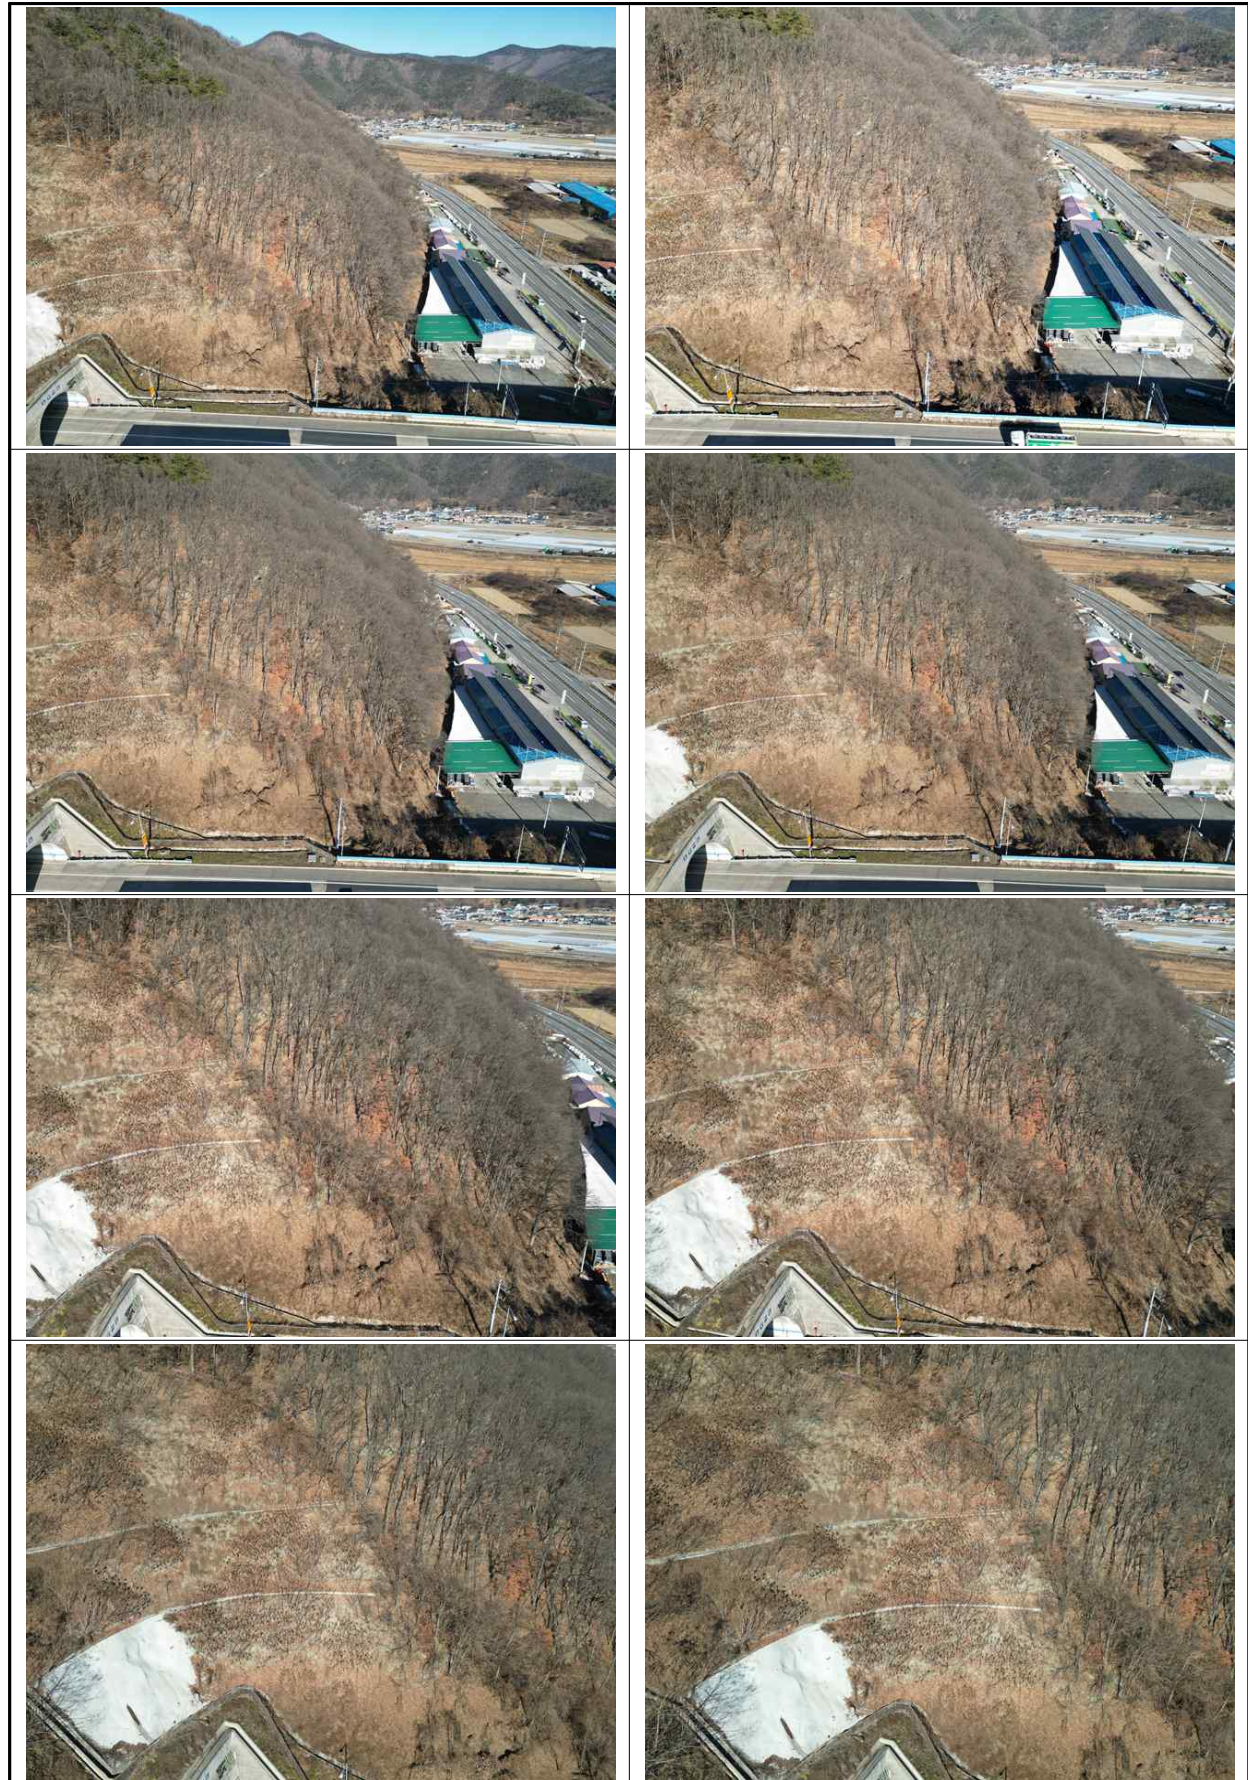
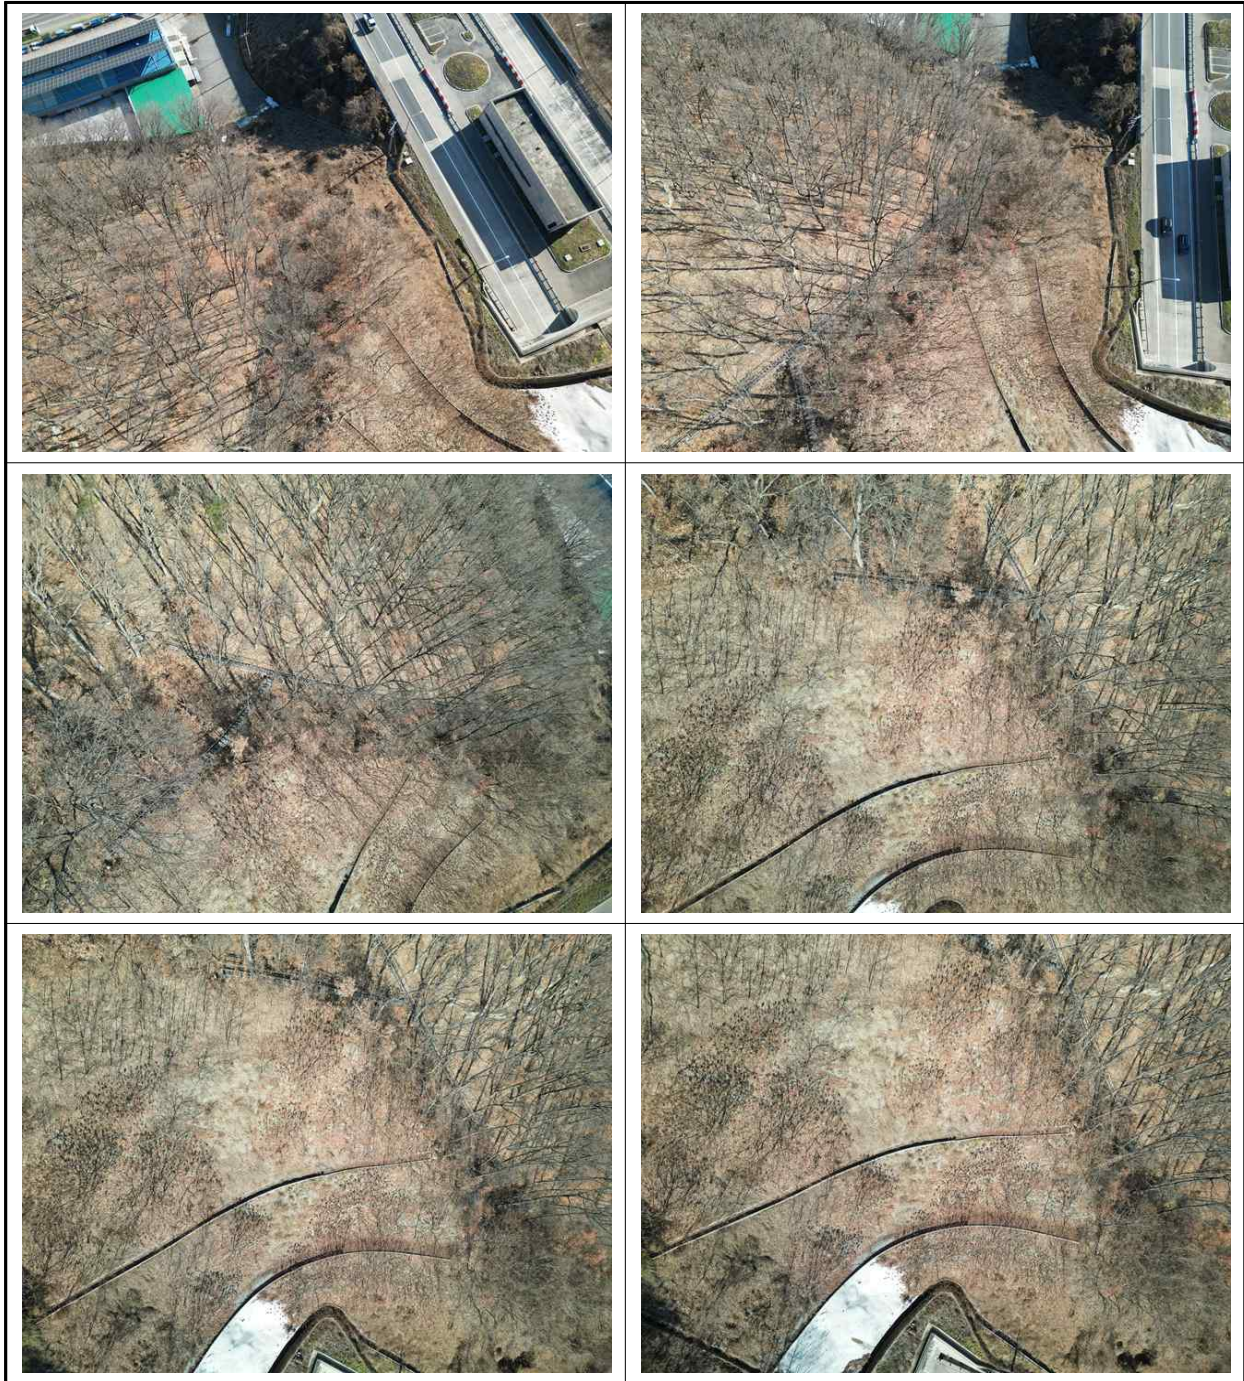
### 3) 정면현황

금회 드론촬영 결과, 지하수유출로 인한 결빙, 고드름 등의 손상은 확인되지 않았고, 사면 전반적으로 상태가 양호한 것으로 추정된다. 상부 자연사면 촬영에서도 특이할만한 손상은 보지 않은 것으로 사료되며, 해당 사면은 주기적인 점검을 통한 손상의 발생여부 확인 등의 유지관리가 필요하다.

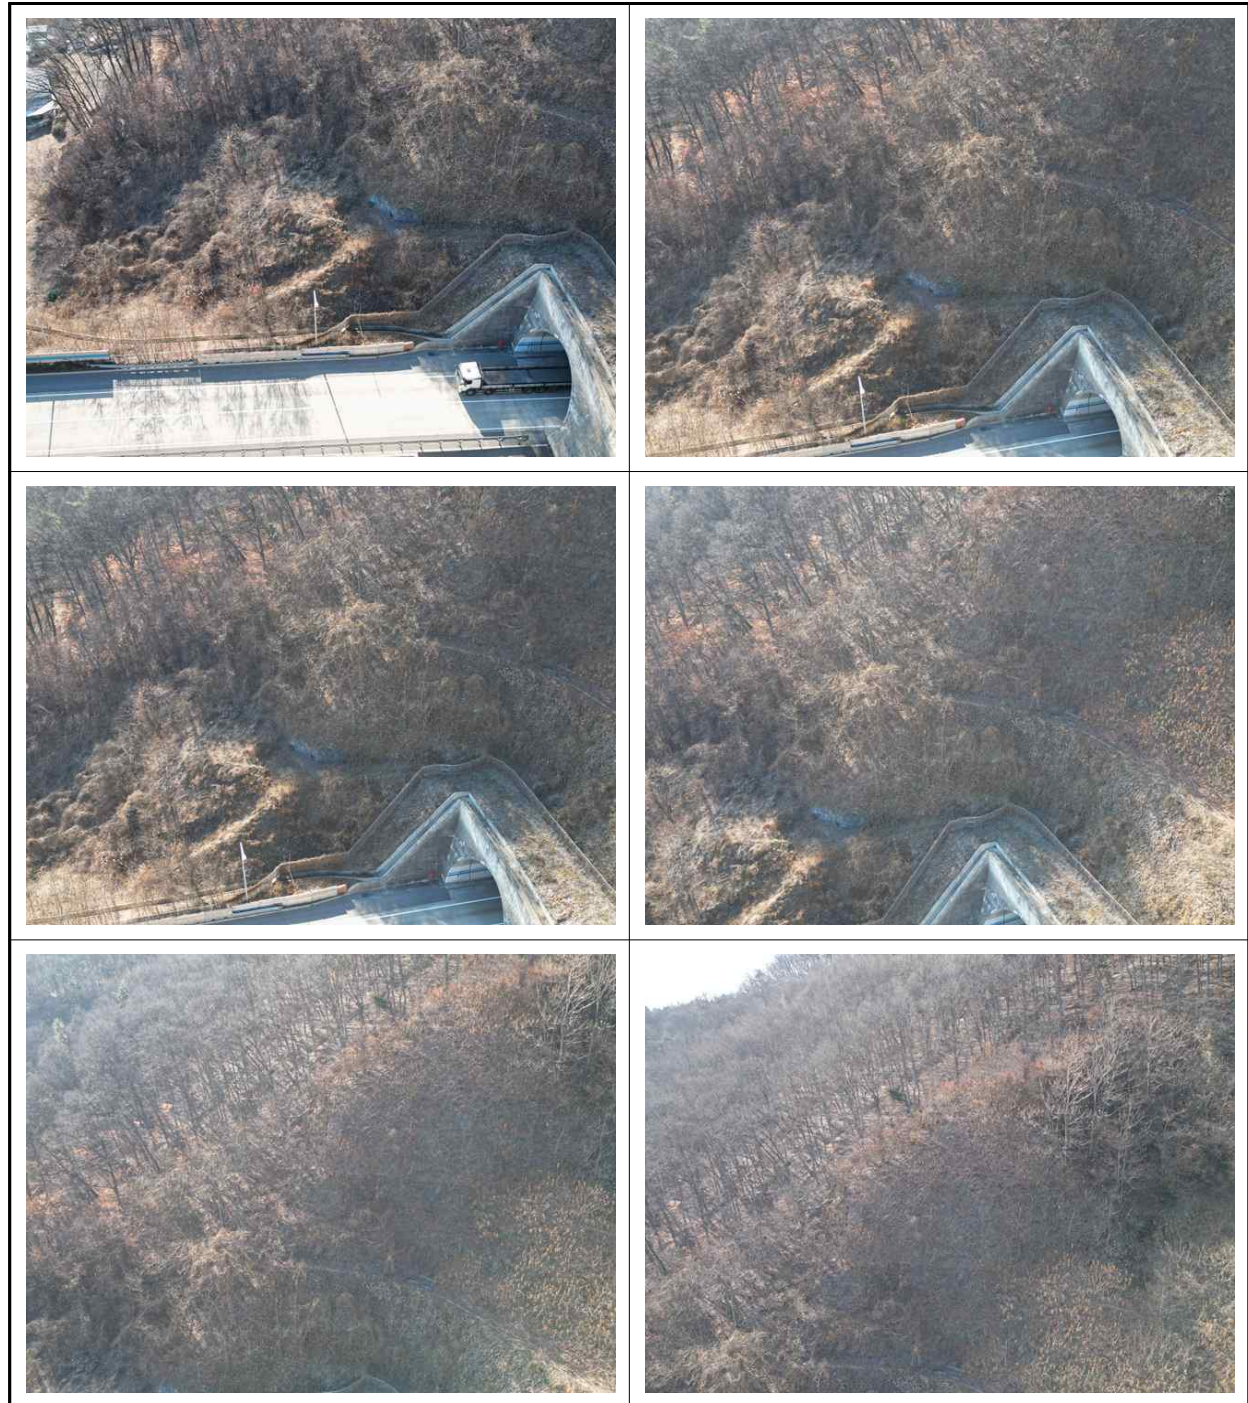
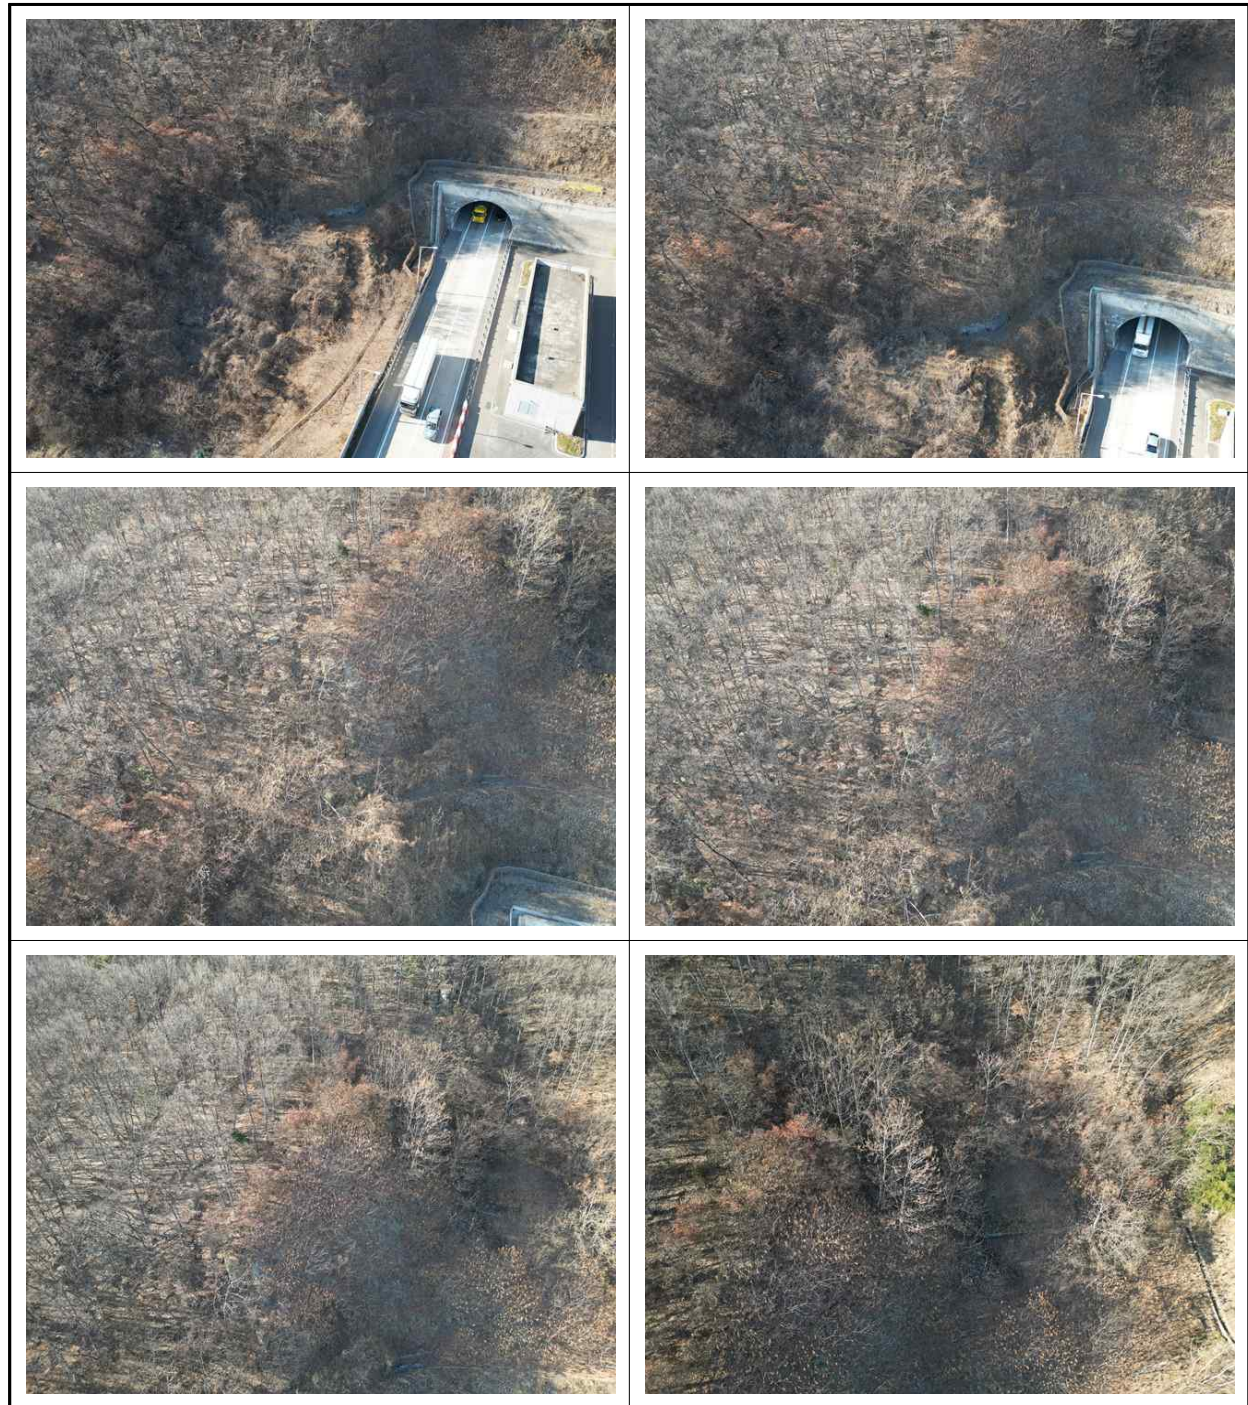
### 3) 정면현황

금회 드론촬영 결과, 지하수유출로 인한 결빙, 고드름 등의 손상은 확인되지 않았고, 사면 전반적으로 상태가 양호한 것으로 추정된다. 상부 자연사면 촬영에서도 특이할만한 손상은 보지 않은 것으로 사료되며, 해당 사면은 주기적인 점검을 통한 손상의 발생여부 확인 등의 유지관리가 필요하다.

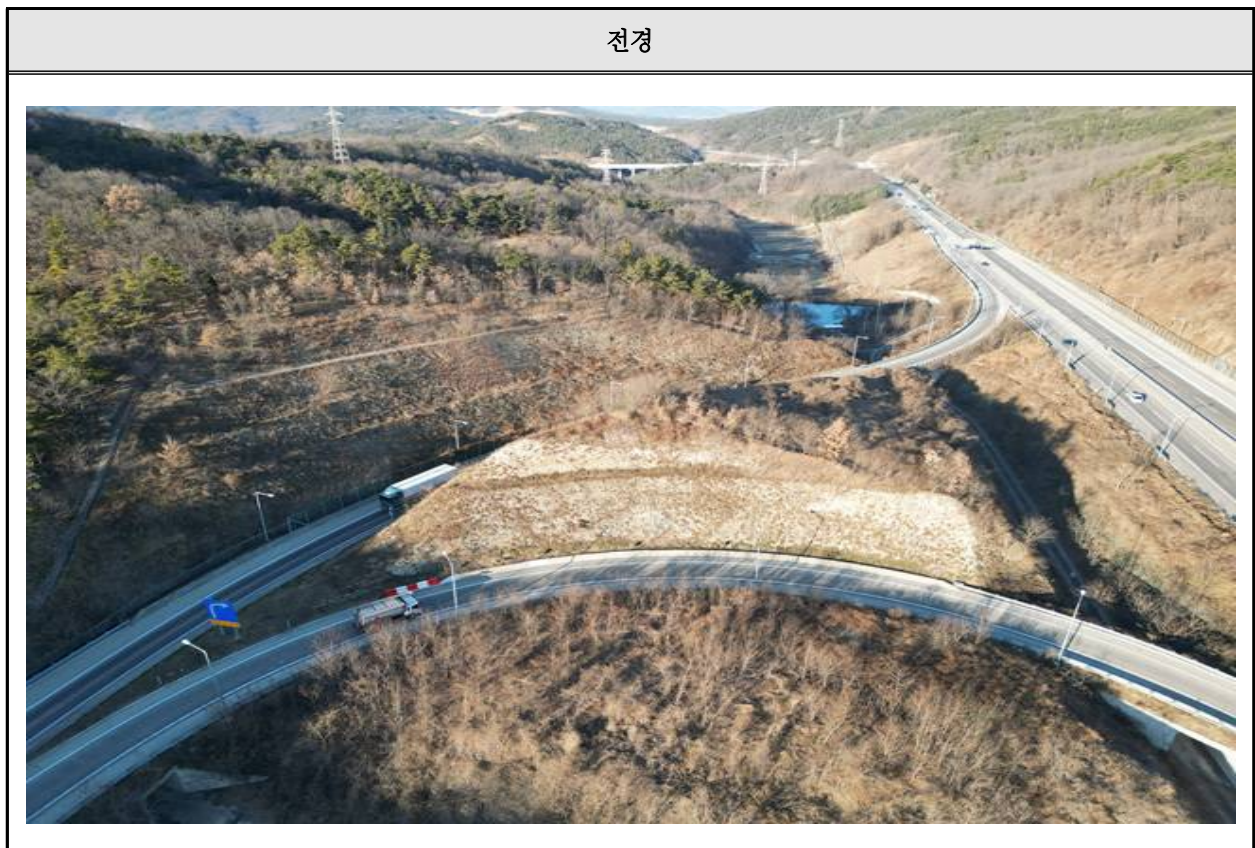
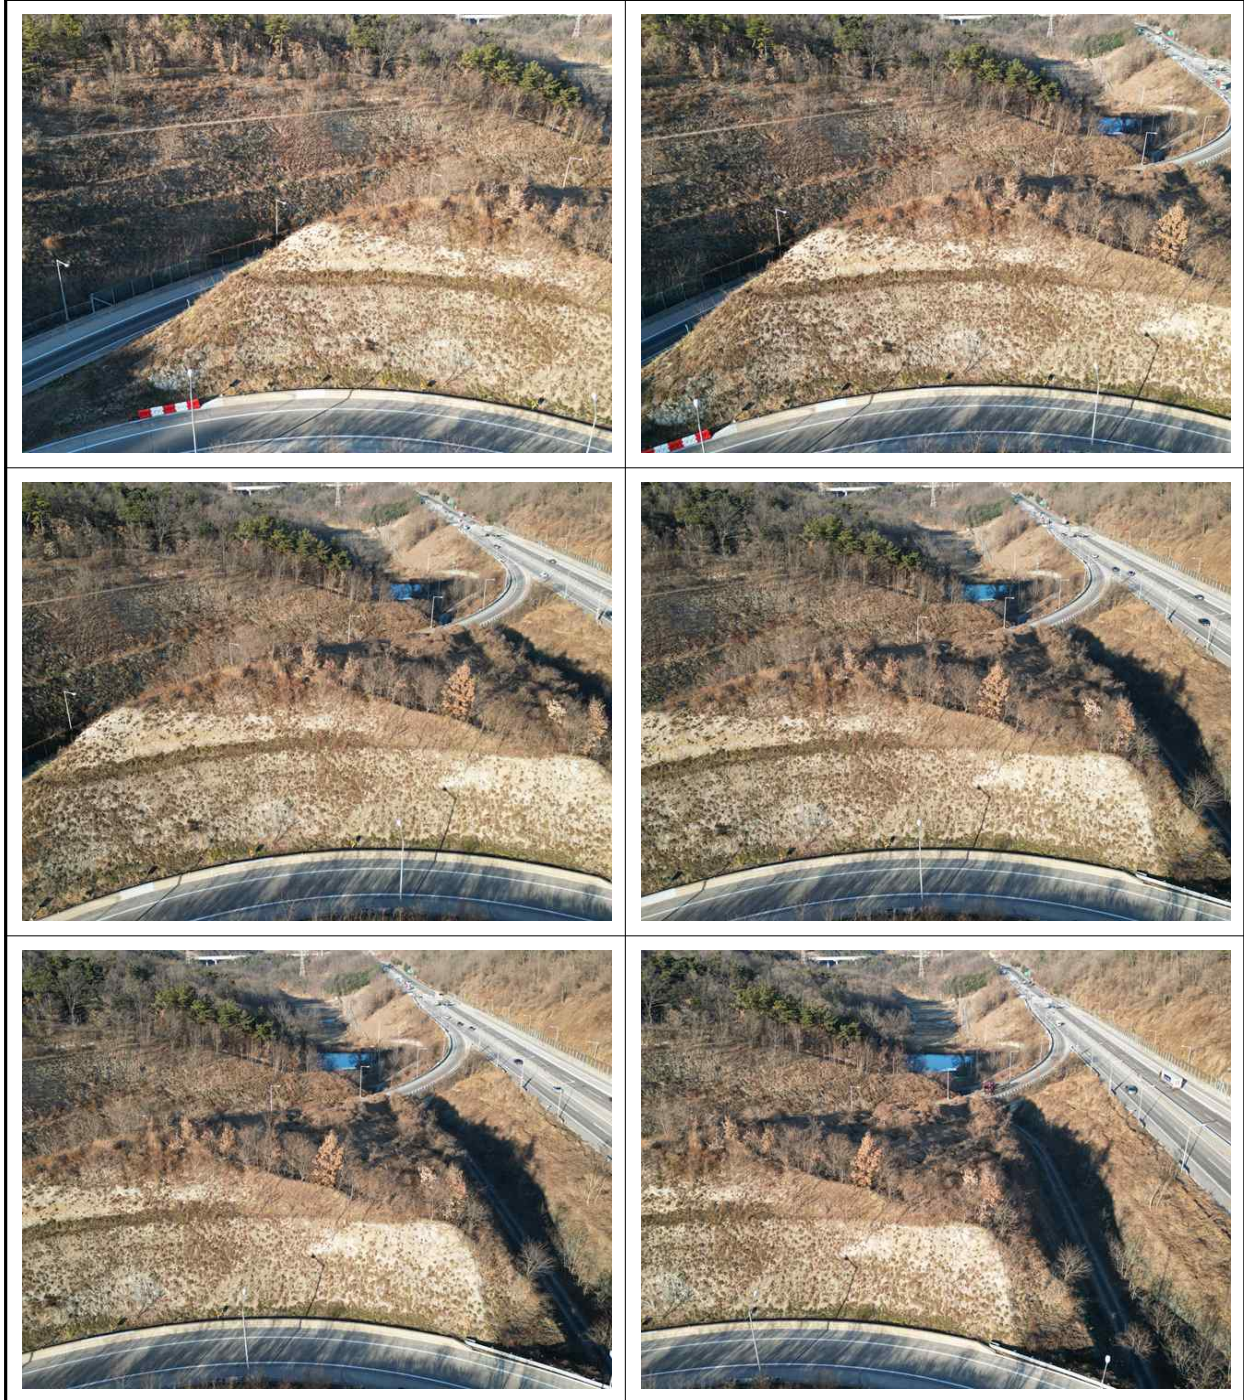
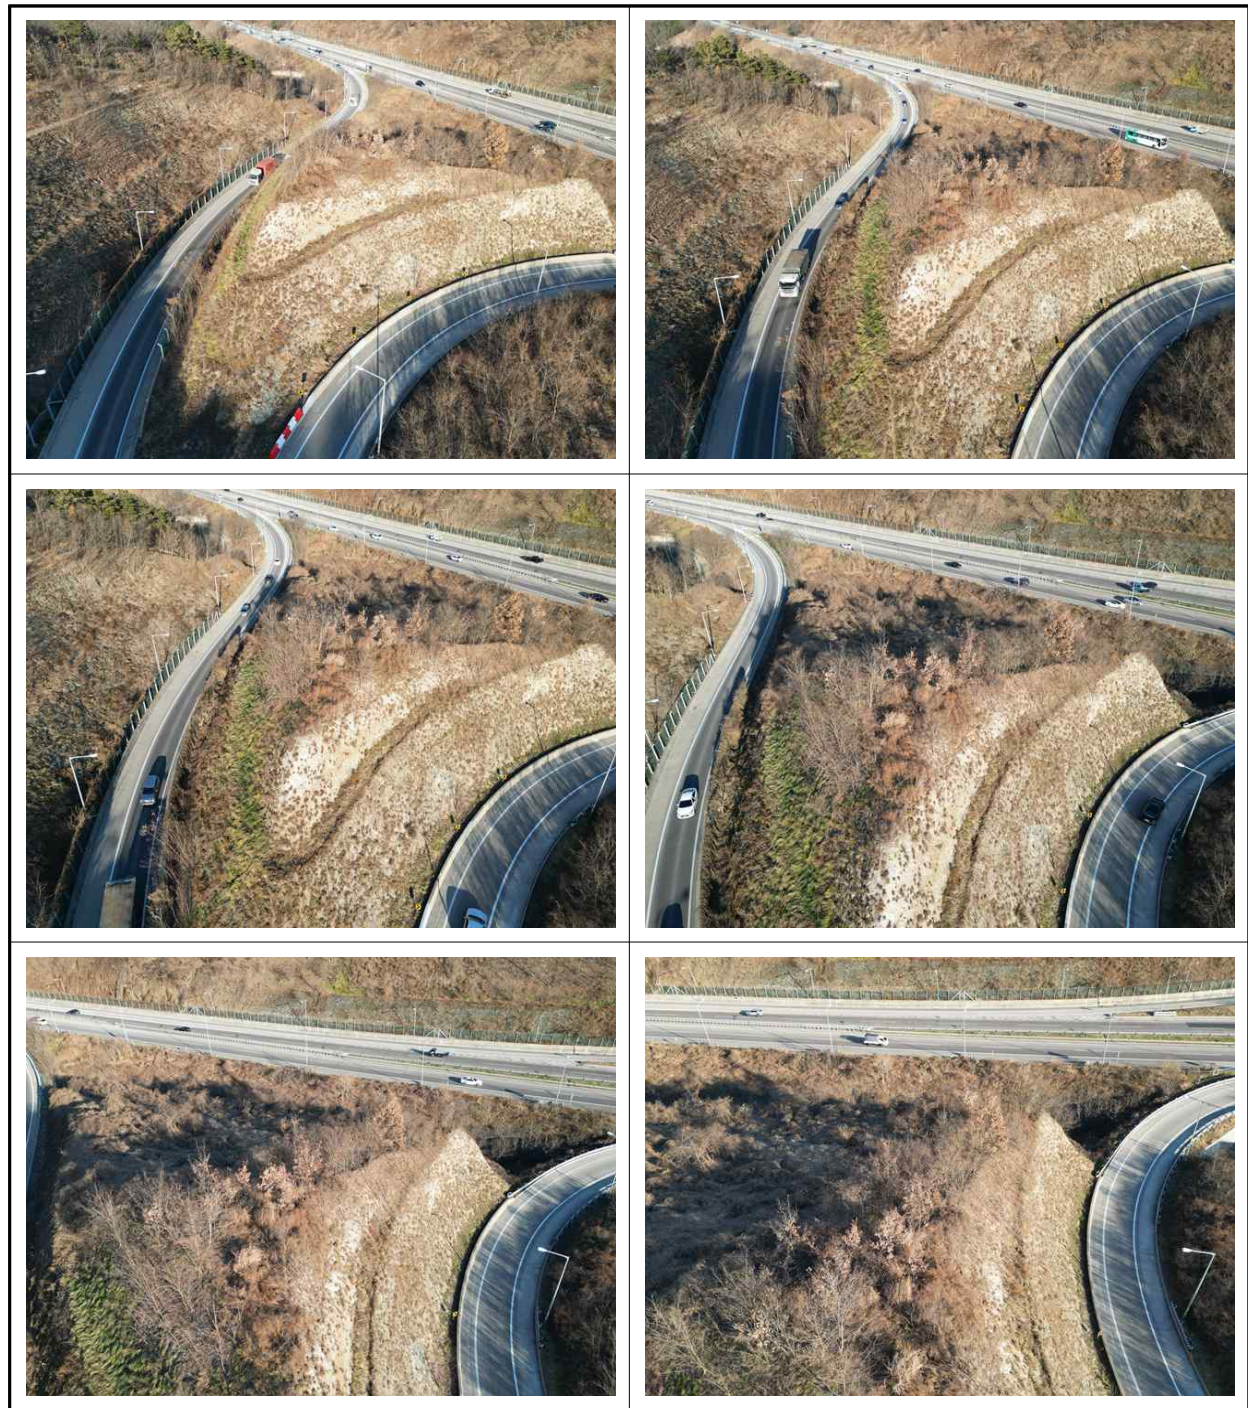
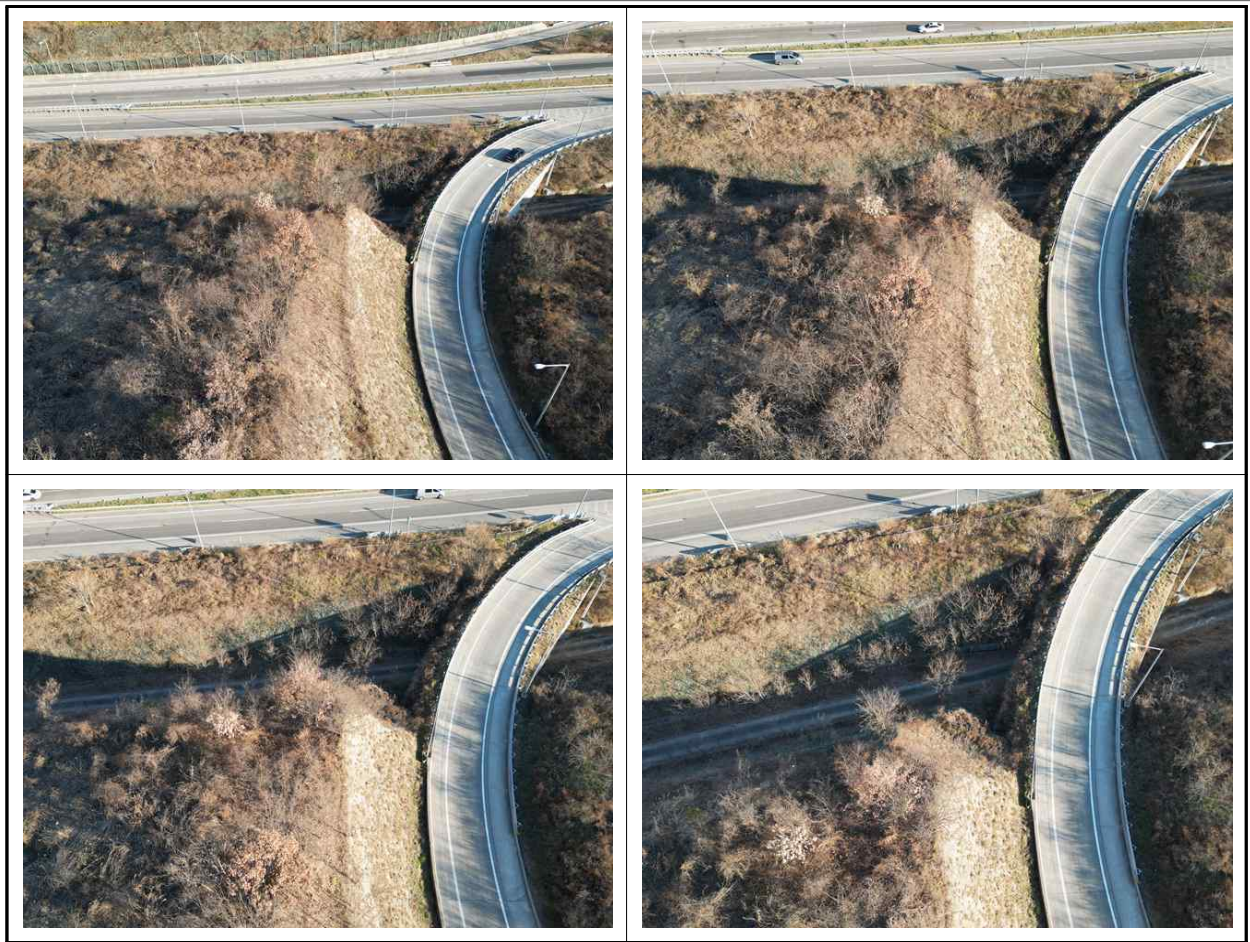
금회 드론촬영 결과, 지하수유출로 인한 결빙, 고드름 등의 손상은 확인되지 않았고, 사면 전반적으로 상태가 양호한 것으로 추정된다. 상부 자연사면 촬영에서도 특이할만한 손상은 보지 않은 것으로 사료되며, 해당 사면은 주기적인 점검을 통한 손상의 발생여부 확인 등의 유지관리가 필요하다.

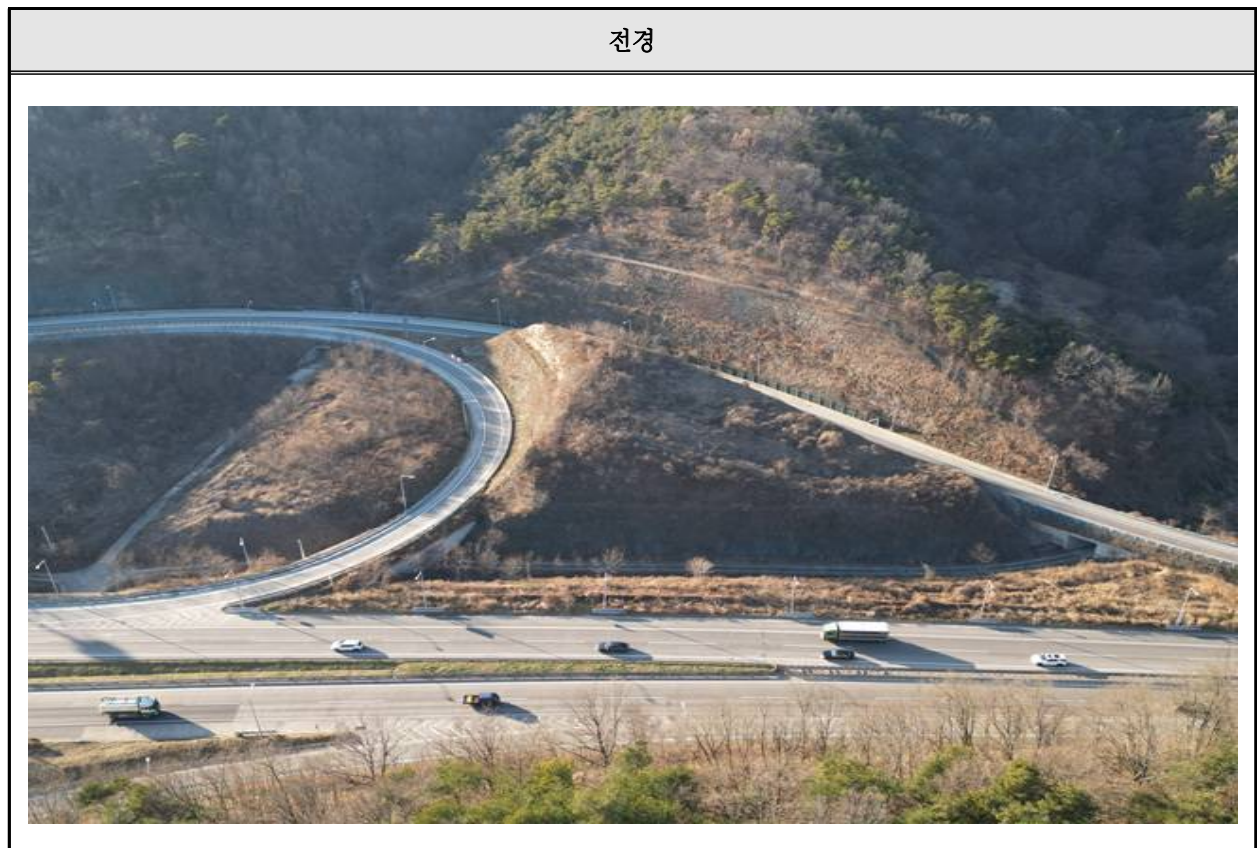
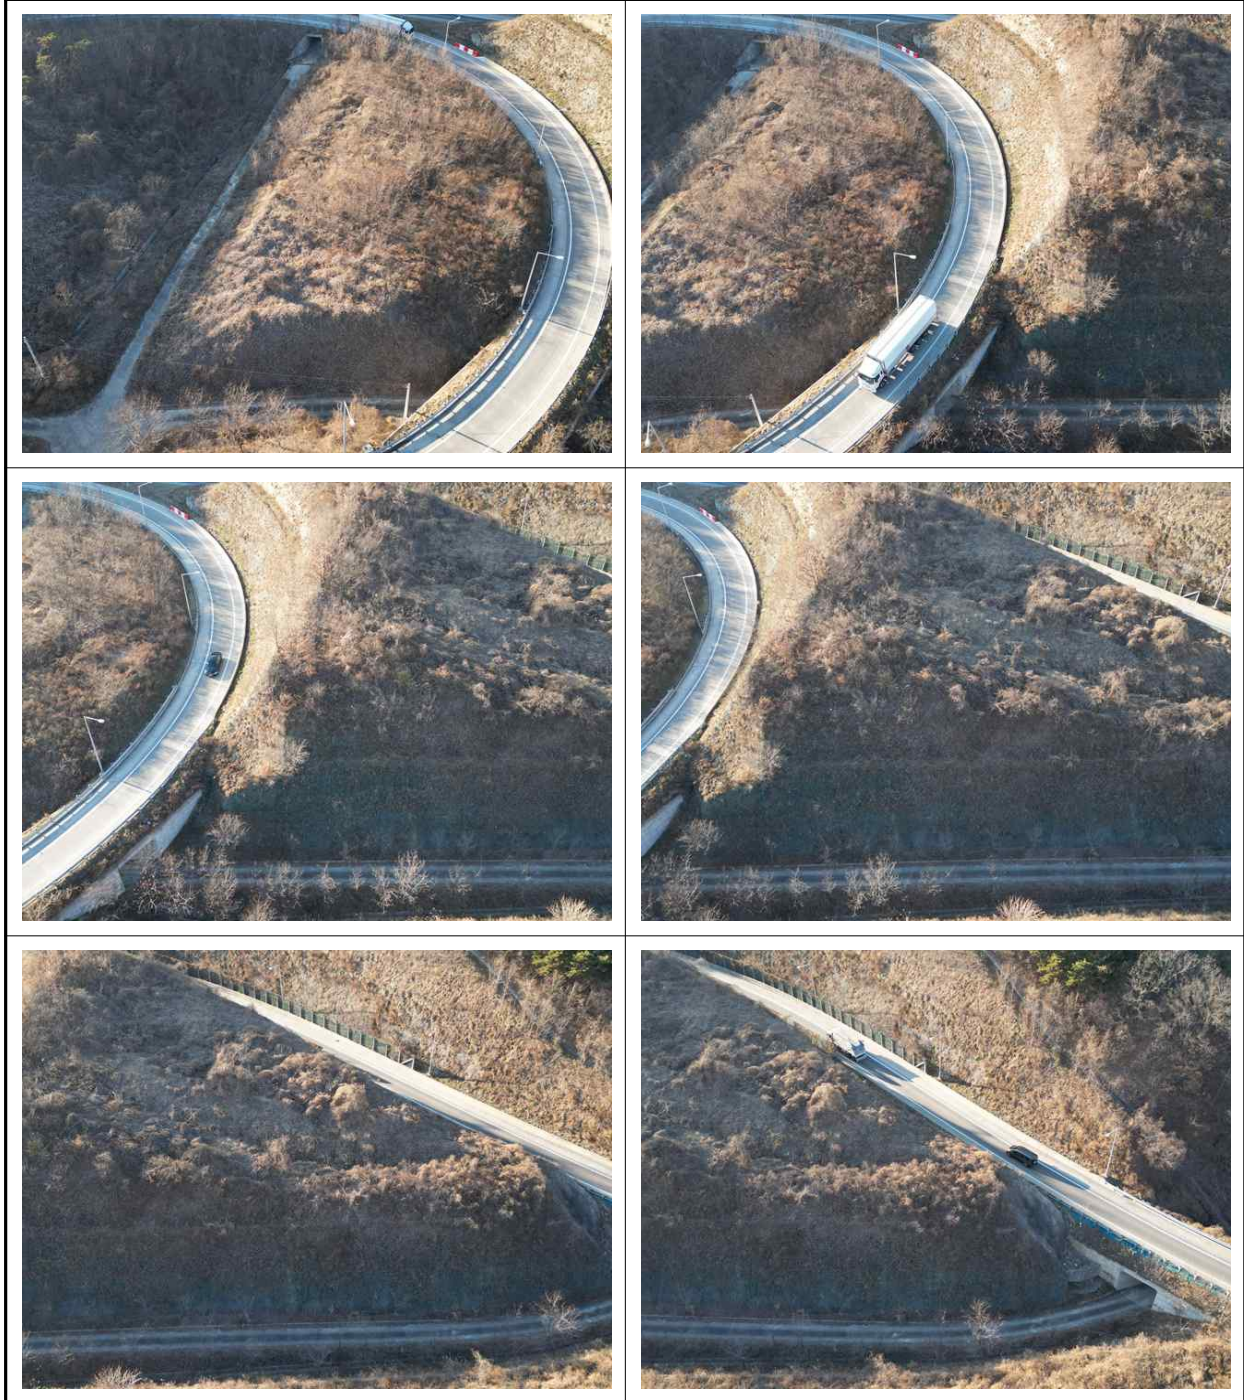
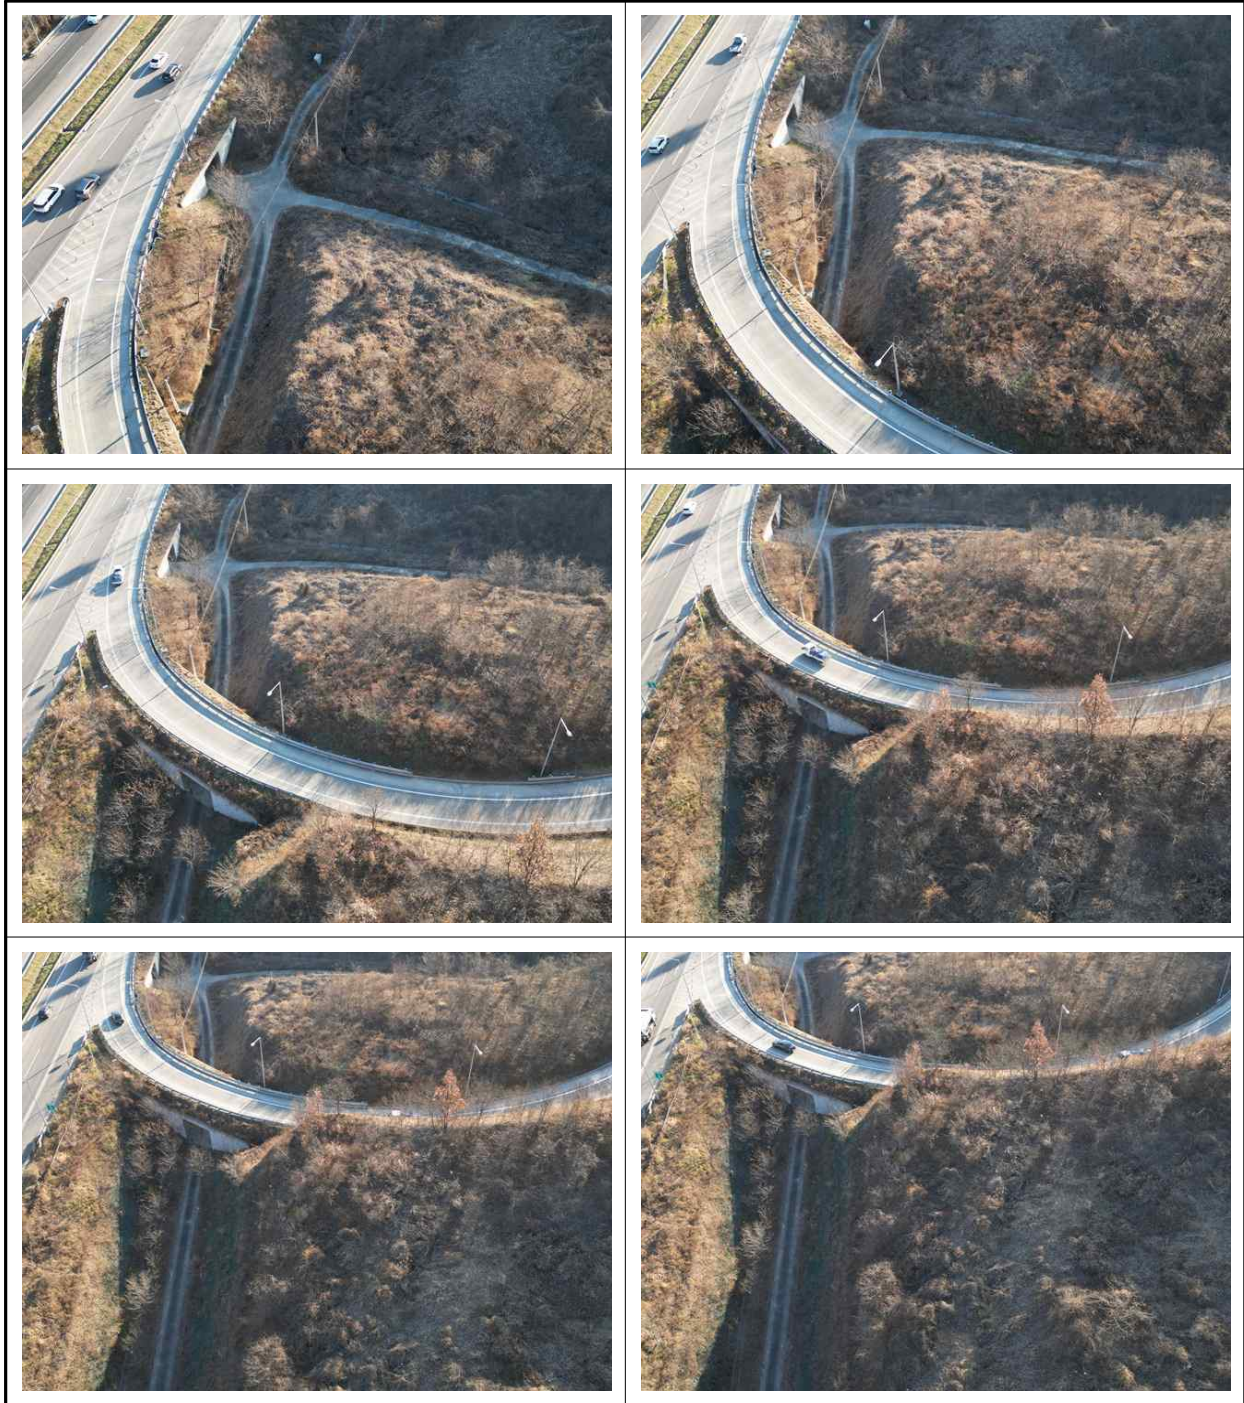
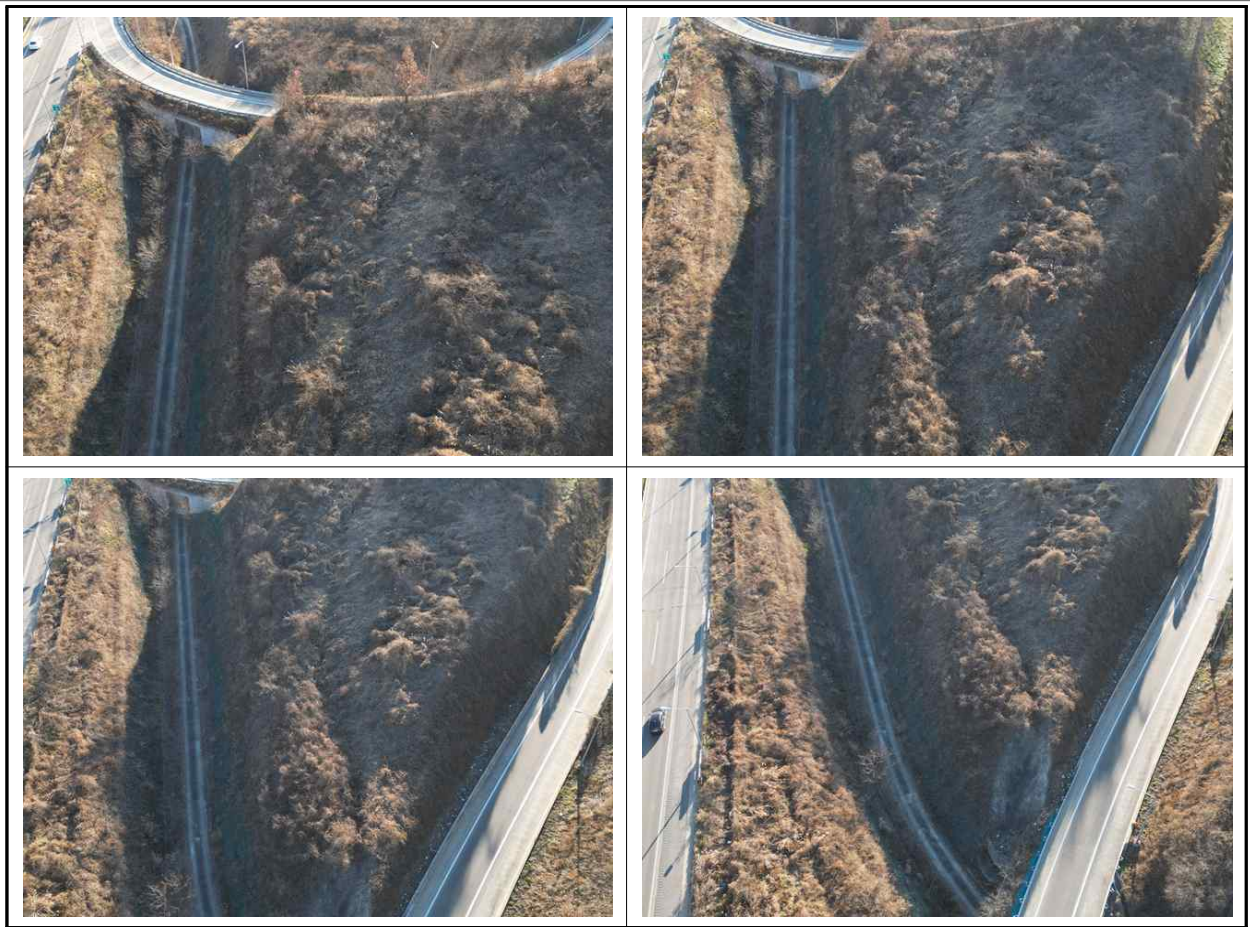
금회 드론촬영 결과, 지하수유출로 인한 결빙, 고드름 등의 손상은 확인되지 않았고, 사면 전반적으로 상태가 양호한 것으로 추정된다. 상부 자연사면 촬영에서도 특이할만한 손상은 보지 않은 것으로 사료되며, 해당 사면은 주기적인 점검을 통한 손상의 발생여부 확인 등의 유지관리가 필요하다.
