# 2025년 하반기 드론촬영 보 고 서

## 절 토 사 면

2025. 12

상 주 영 천 고 속 도 로

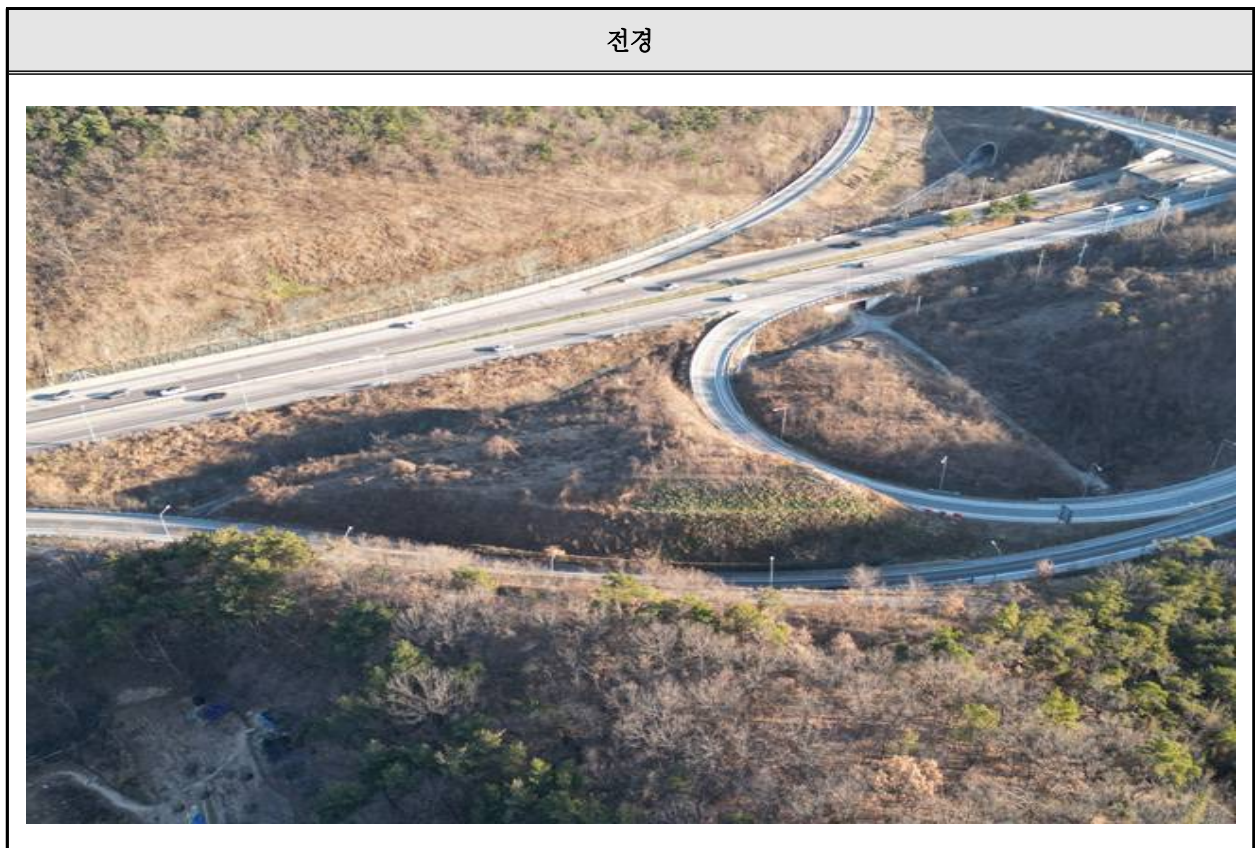
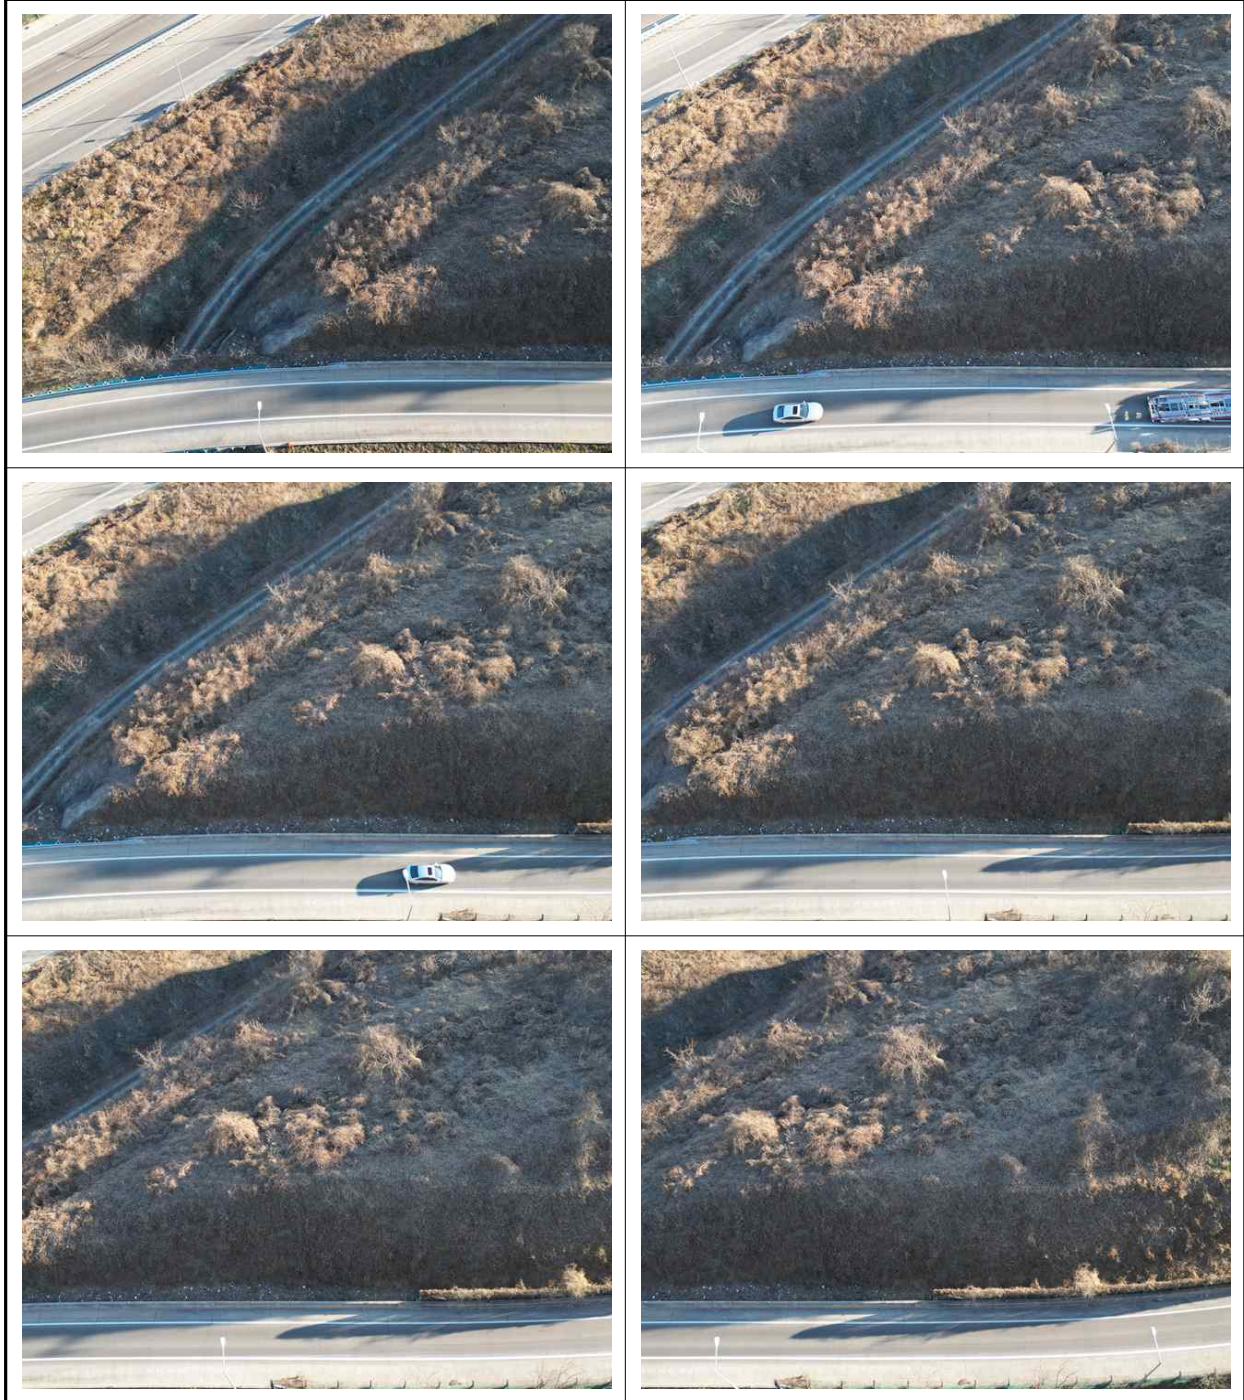
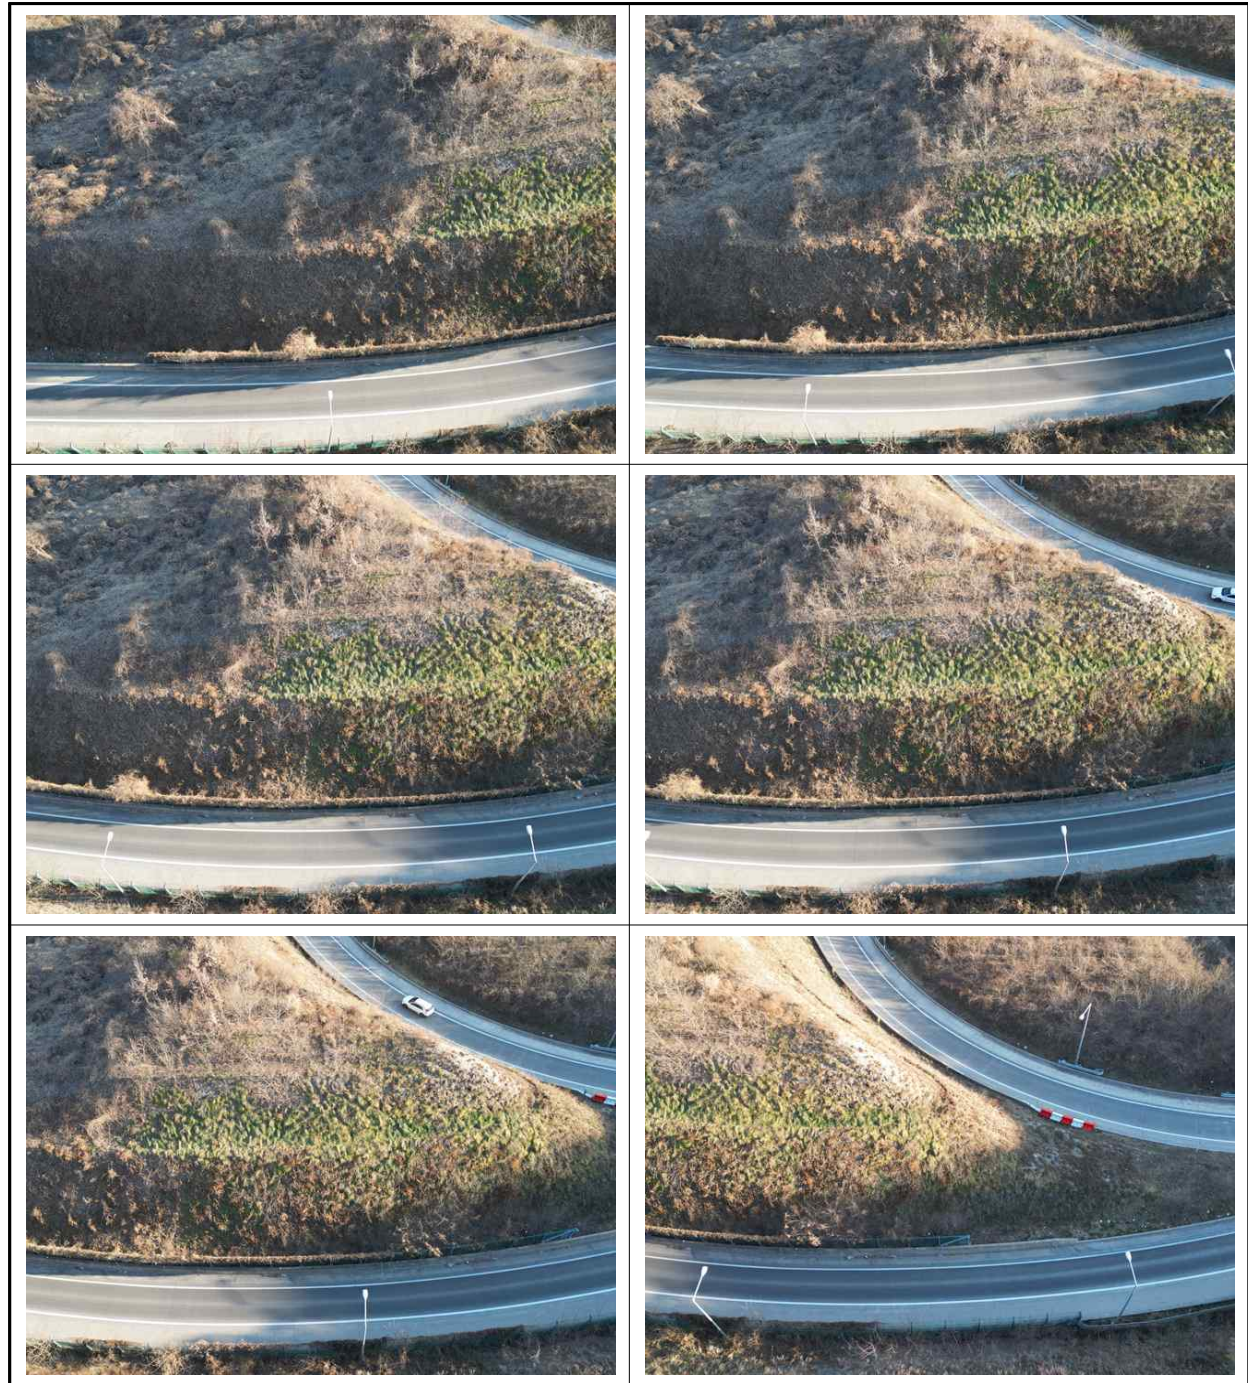
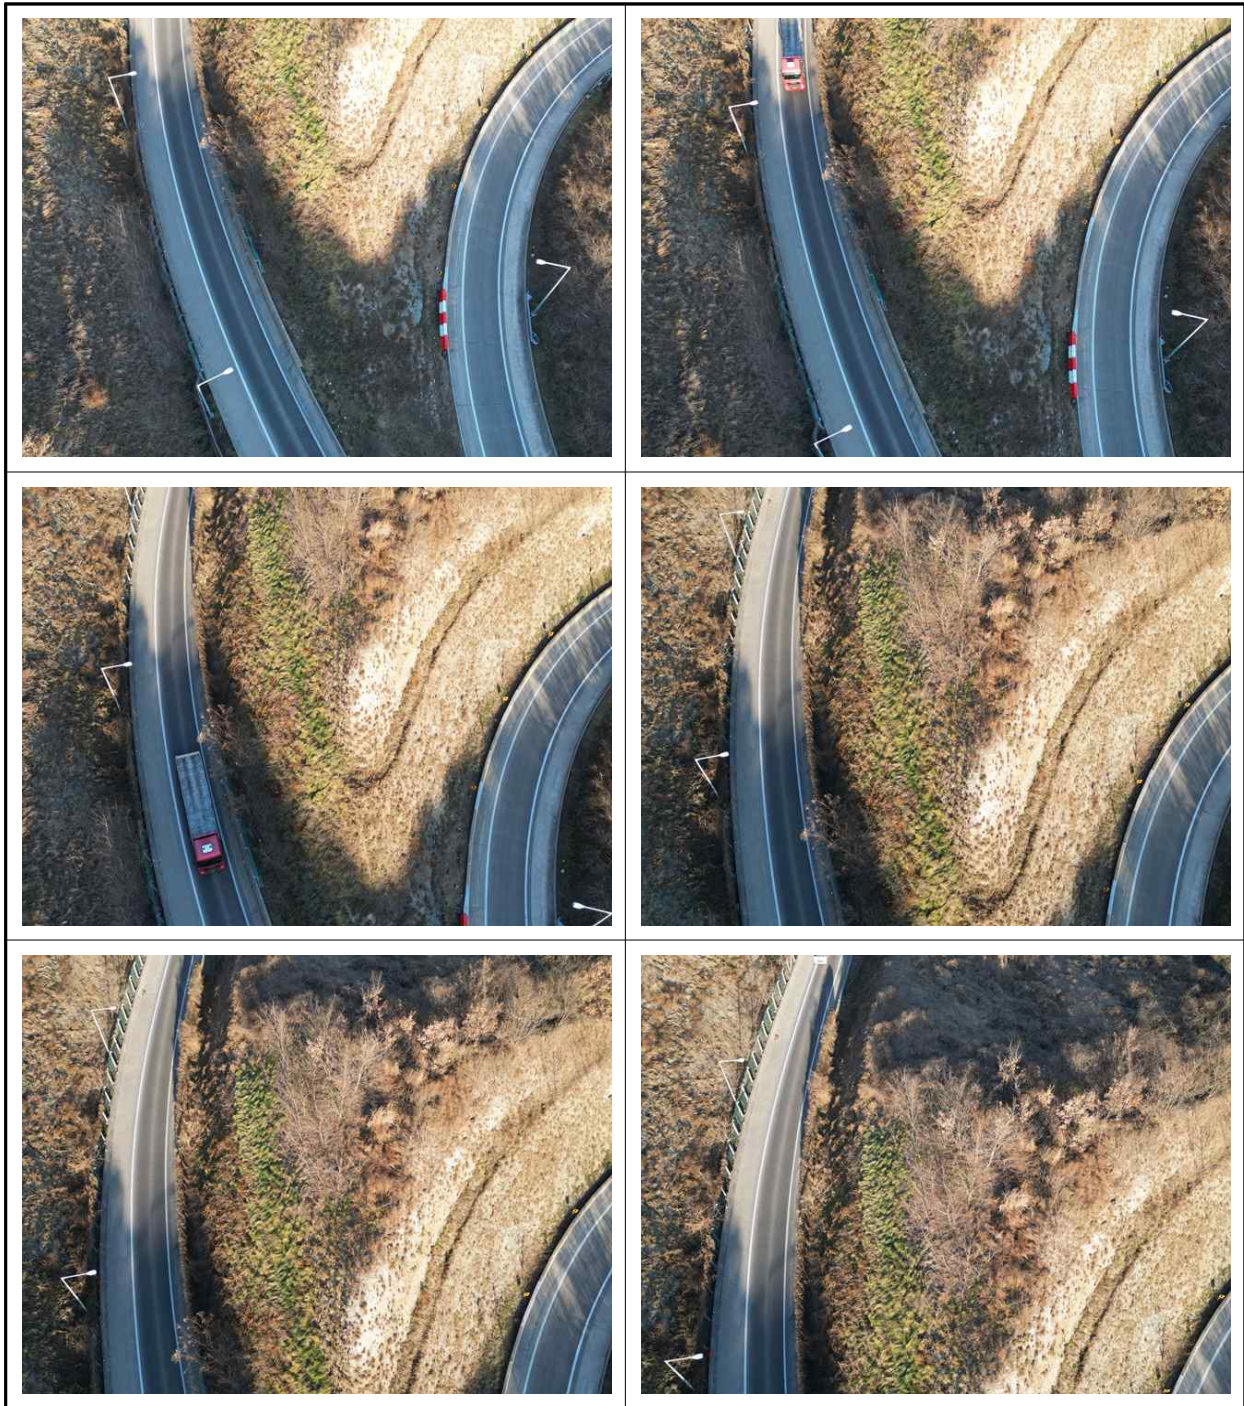
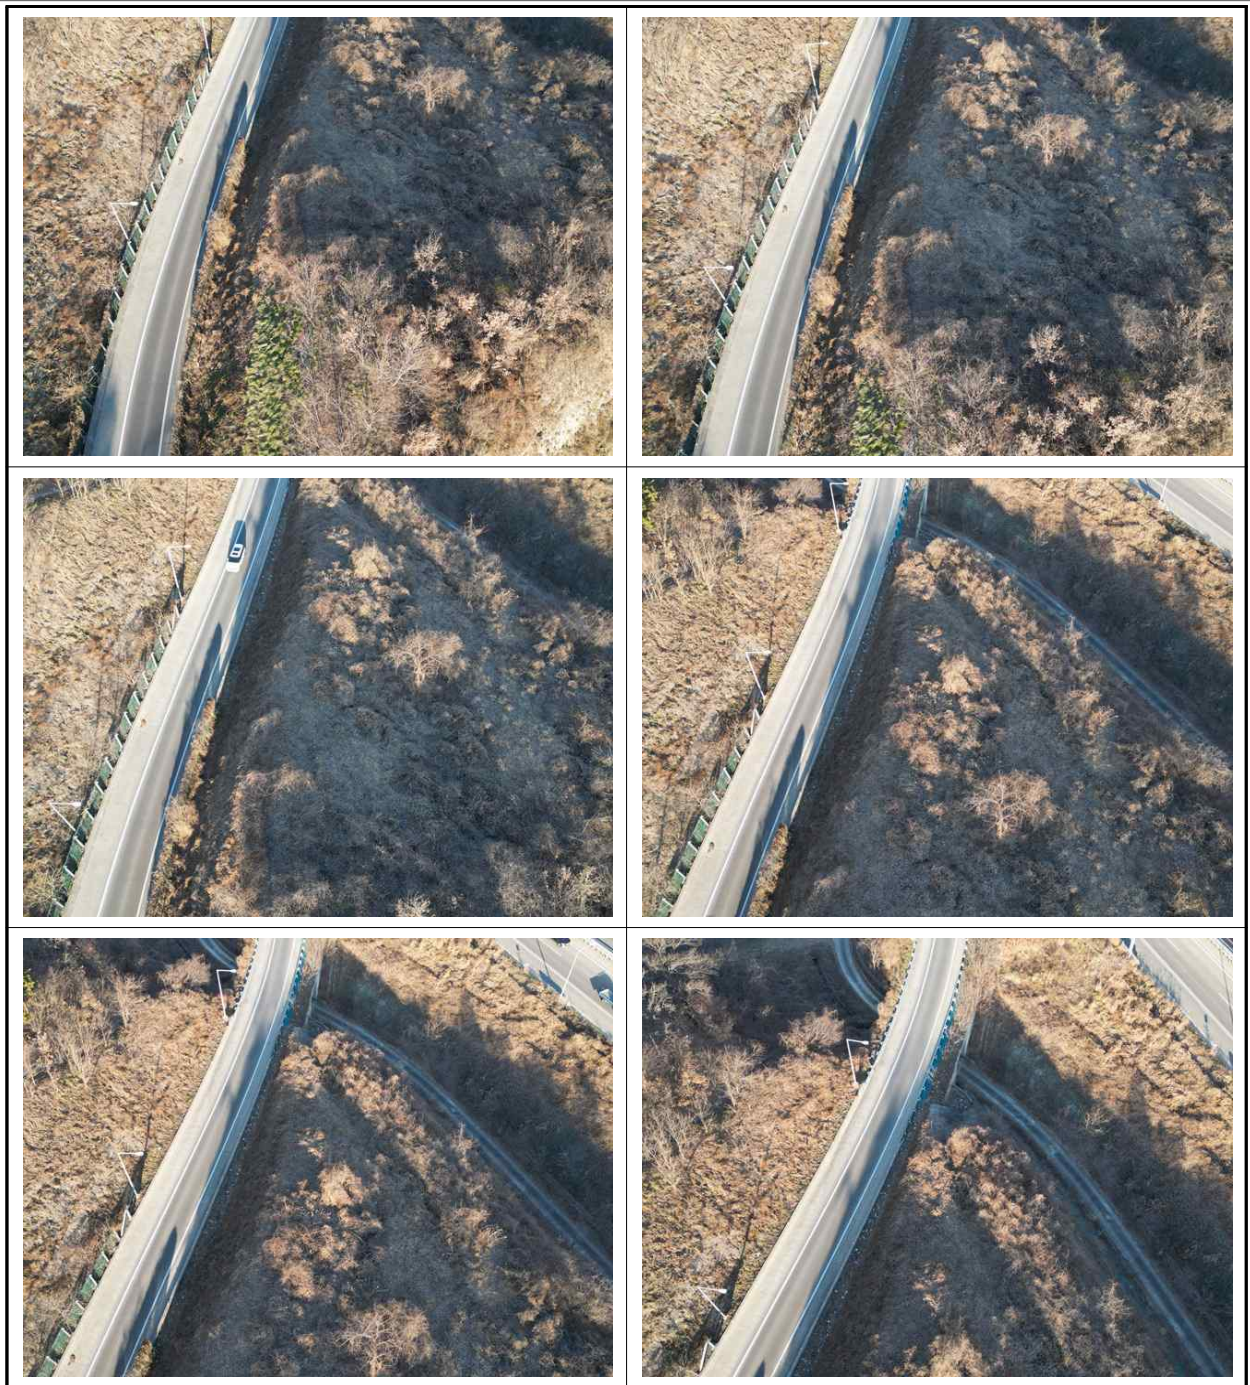
금회 드론촬영 결과, 지하수유출로 인한 결빙, 고드름 등의 손상은 확인되지 않았고, 사면 전반적으로 상태가 양호한 것으로 추정된다. 상부 자연사면 촬영에서도 특이할만한 손상은 보지 않은 것으로 사료되며, 해당 사면은 주기적인 점검을 통한 손상의 발생여부 확인 등의 유지관리가 필요하다.

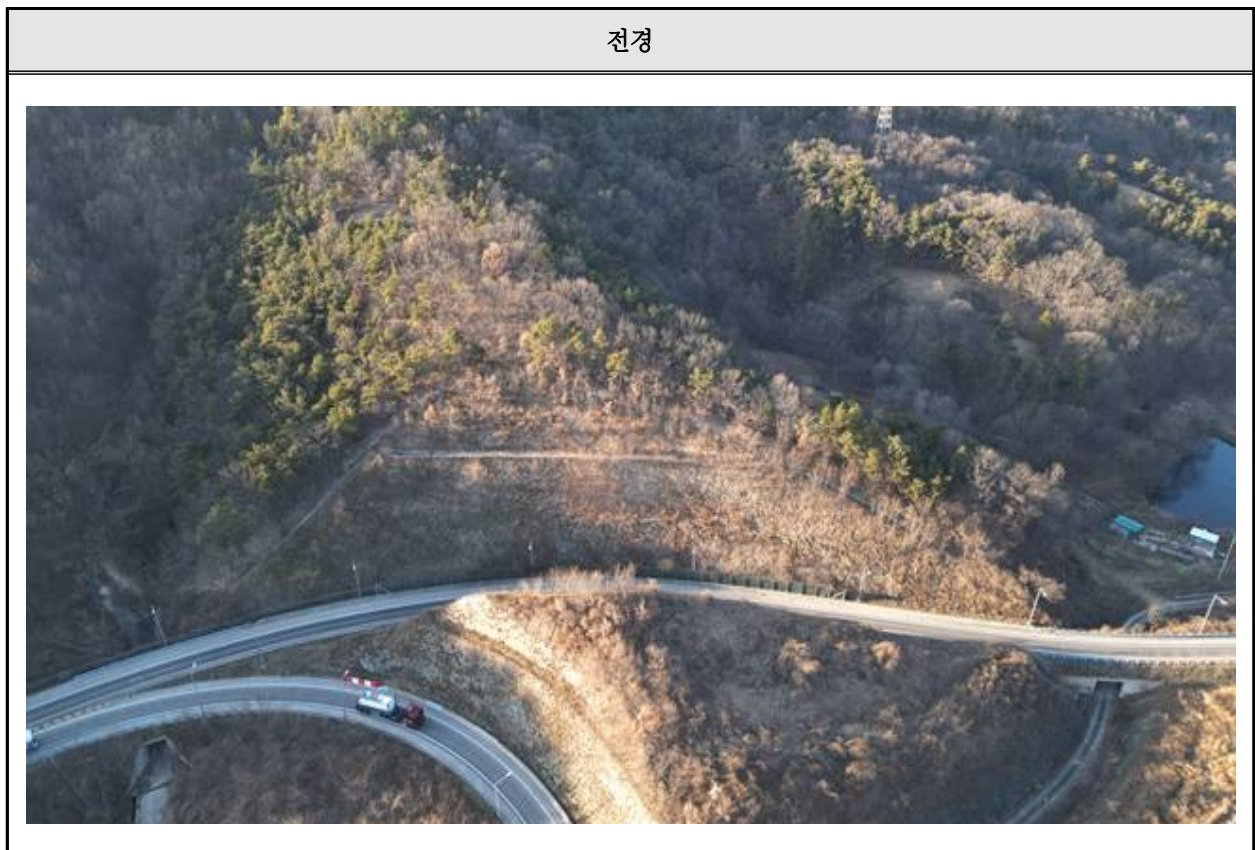
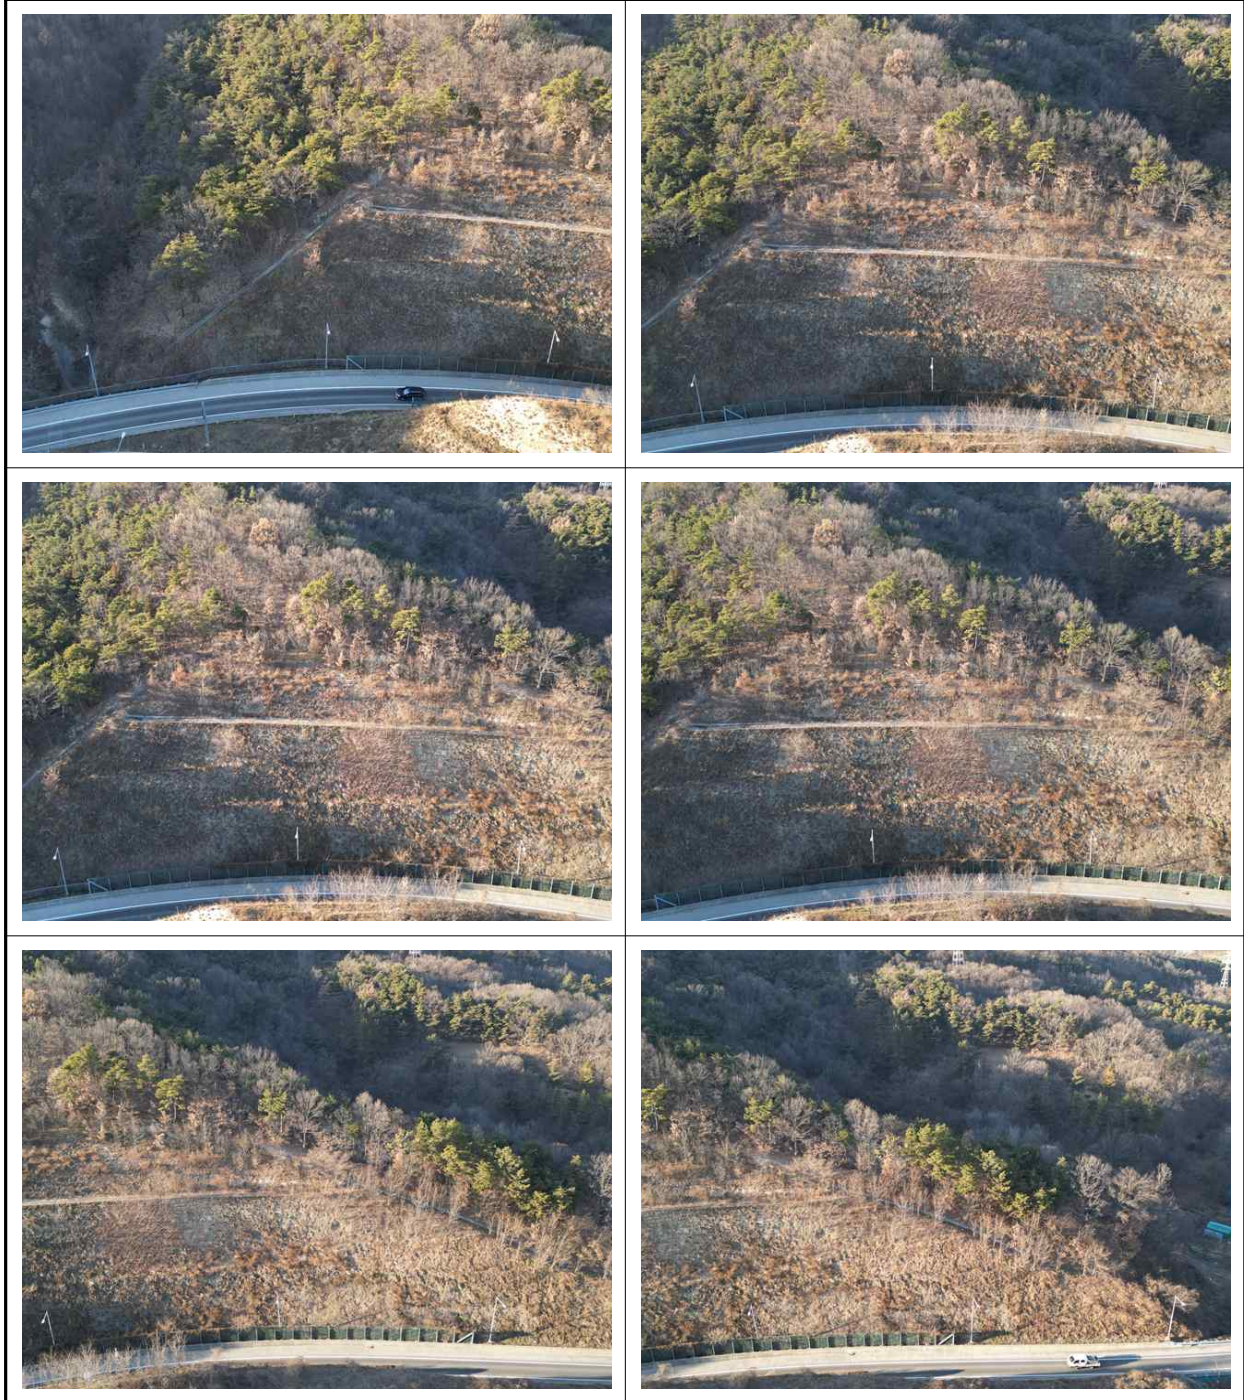
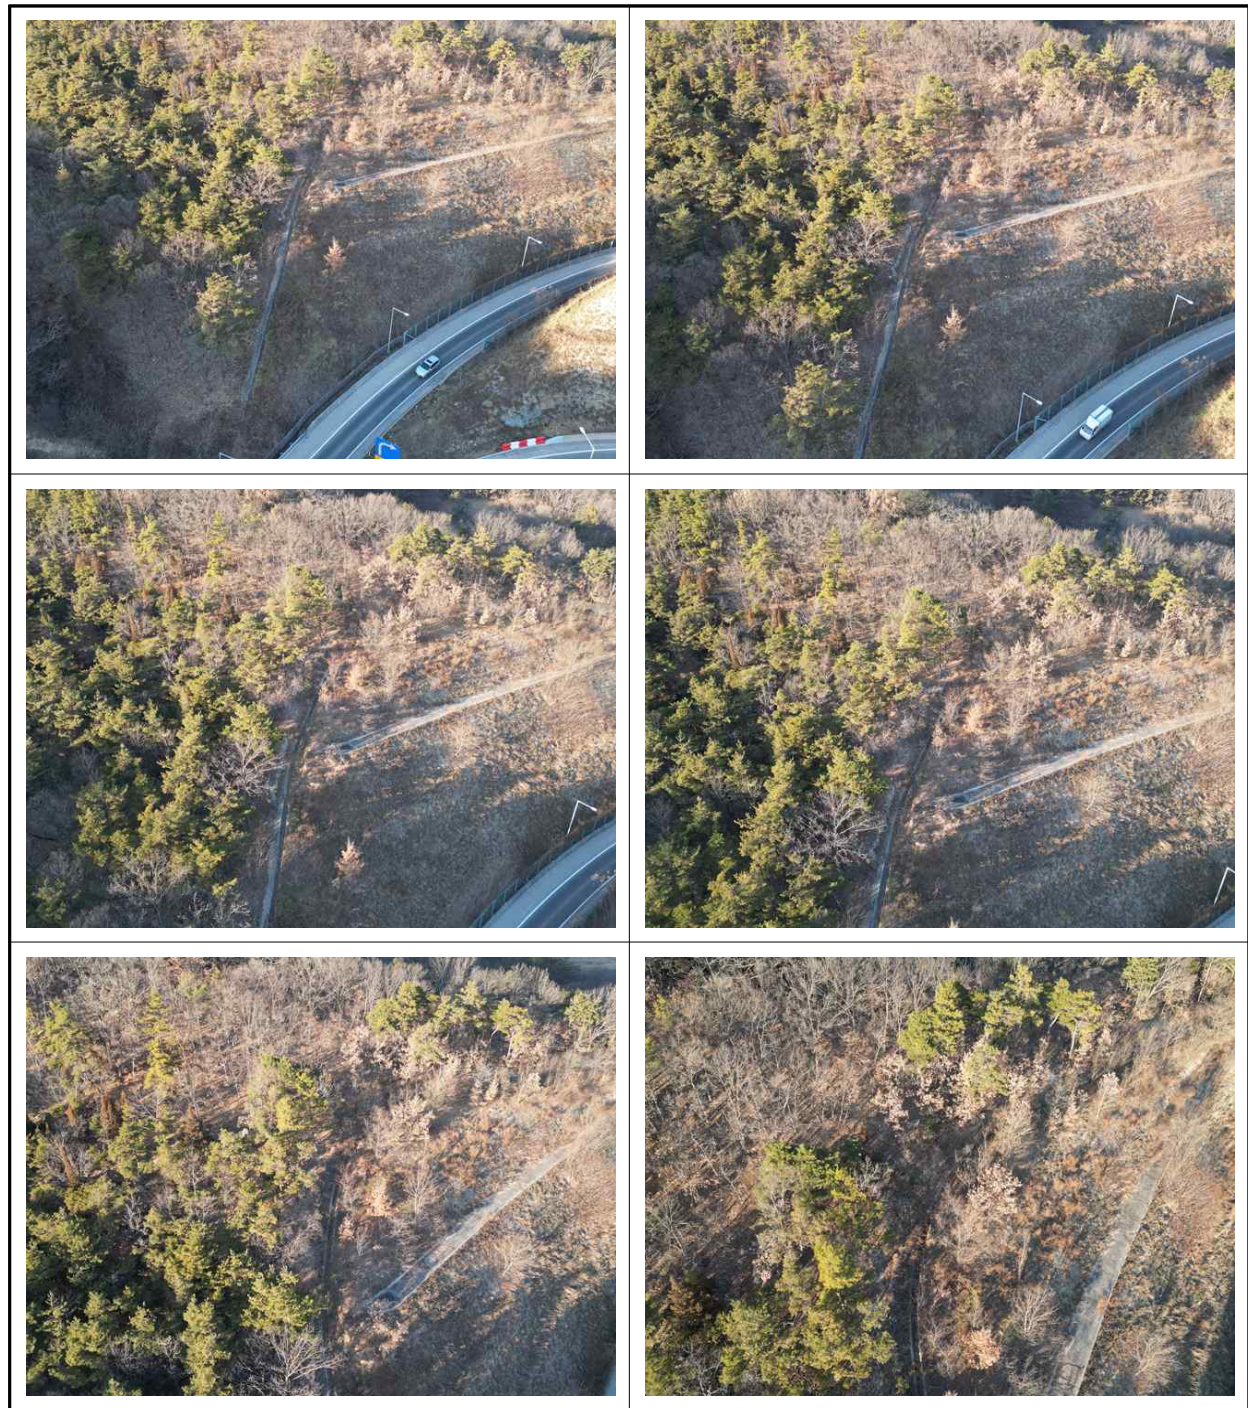
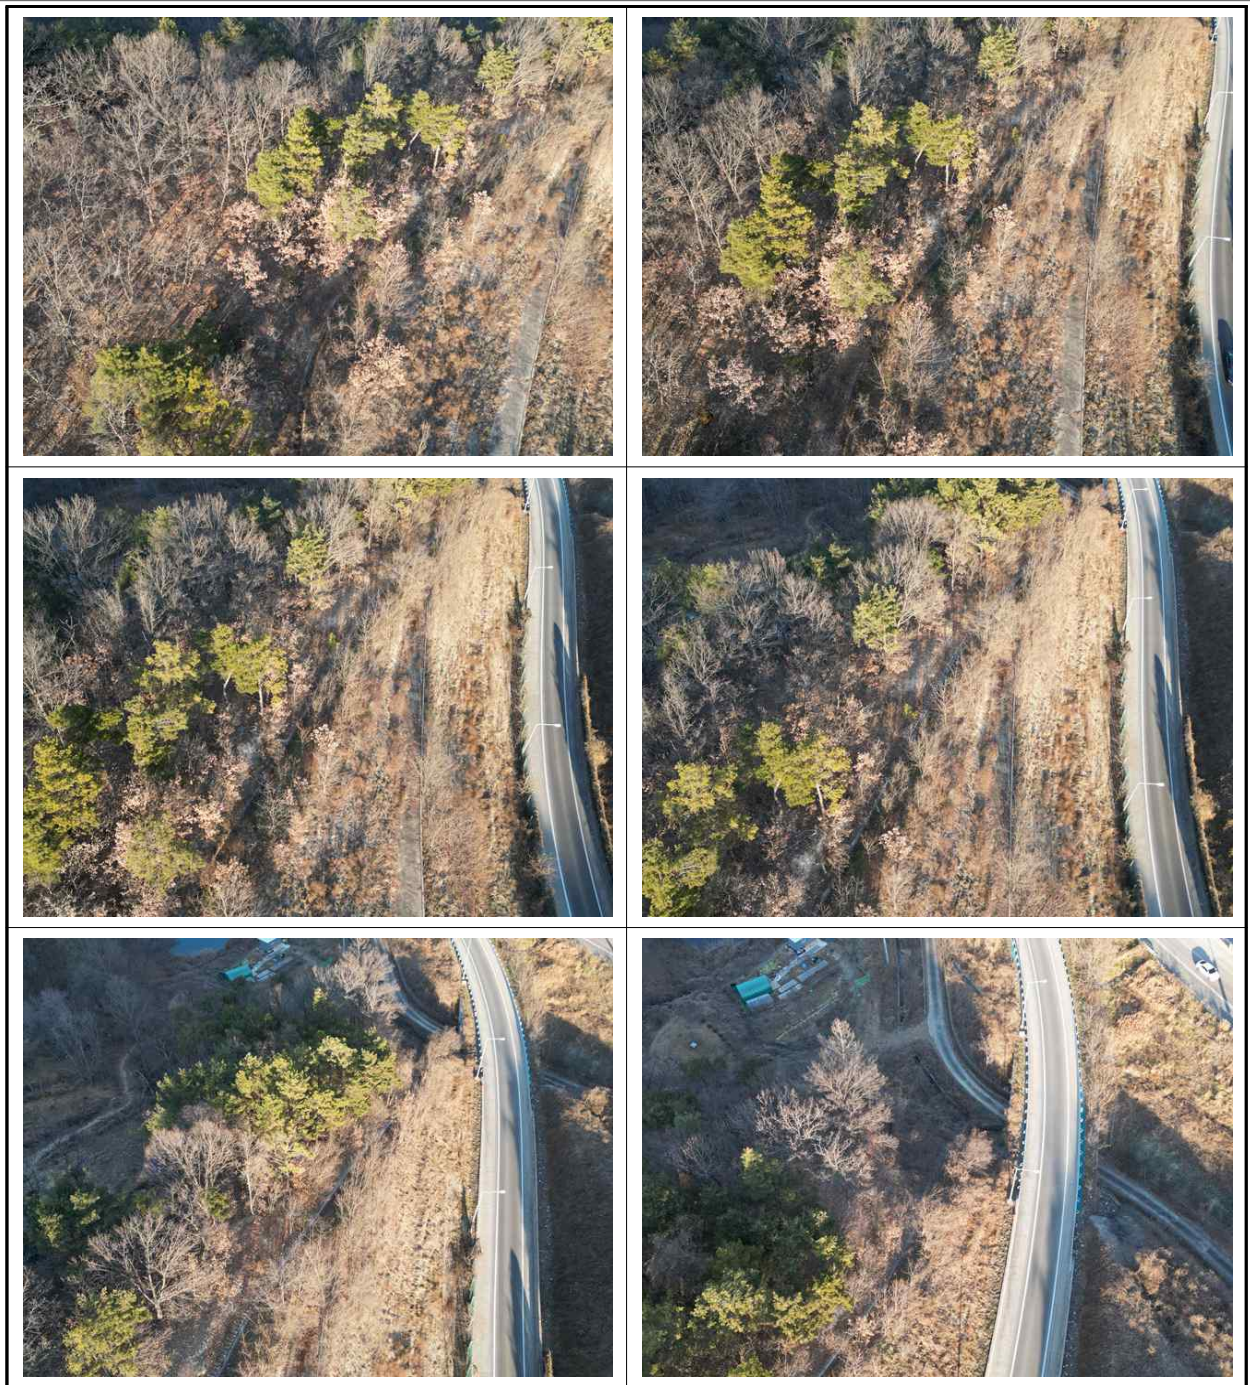
금회 드론촬영 결과, 지하수유출로 인한 결빙, 고드름 등의 손상은 확인되지 않았고, 사면 전반적으로 상태가 양호한 것으로 추정된다. 상부 자연사면 촬영에서도 특이할만한 손상은 보지 않은 것으로 사료되며, 해당 사면은 주기적인 점검을 통한 손상의 발생여부 확인 등의 유지관리가 필요하다.

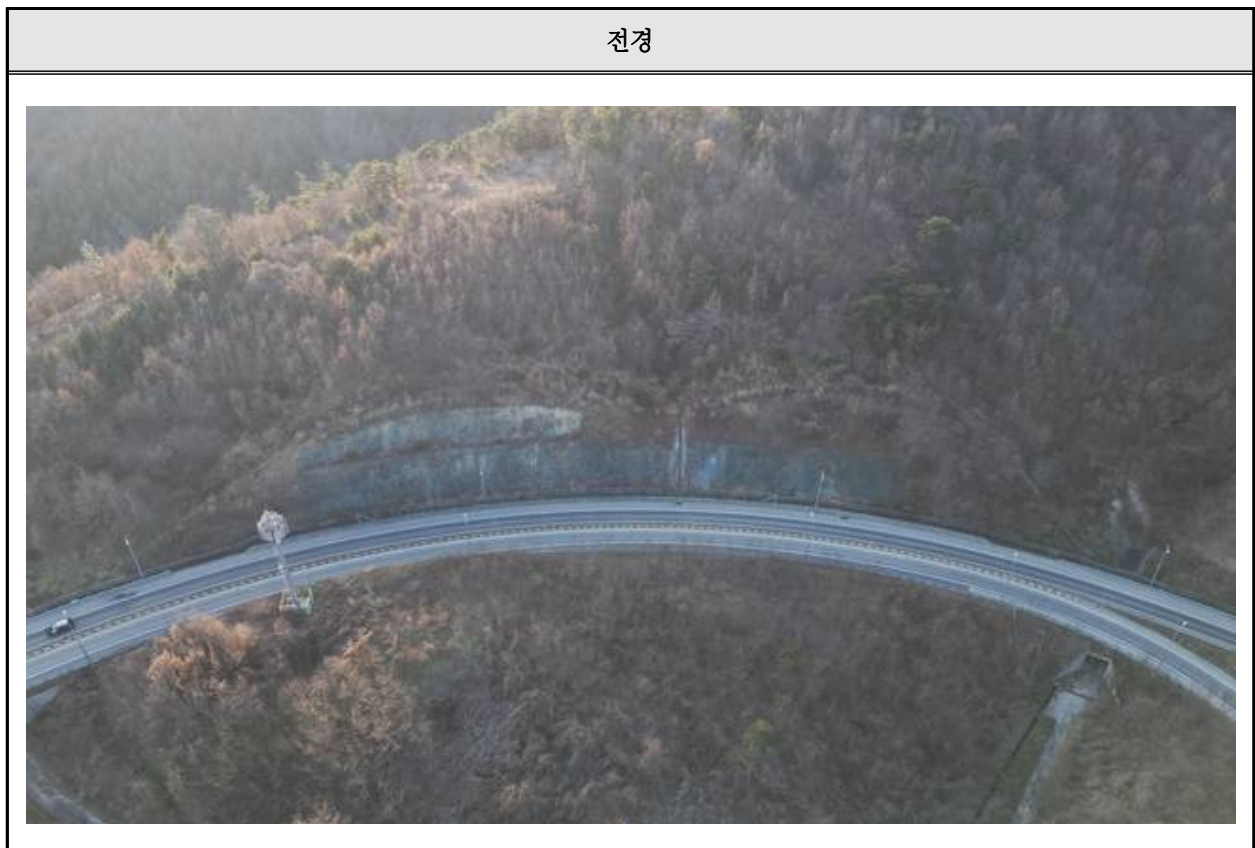
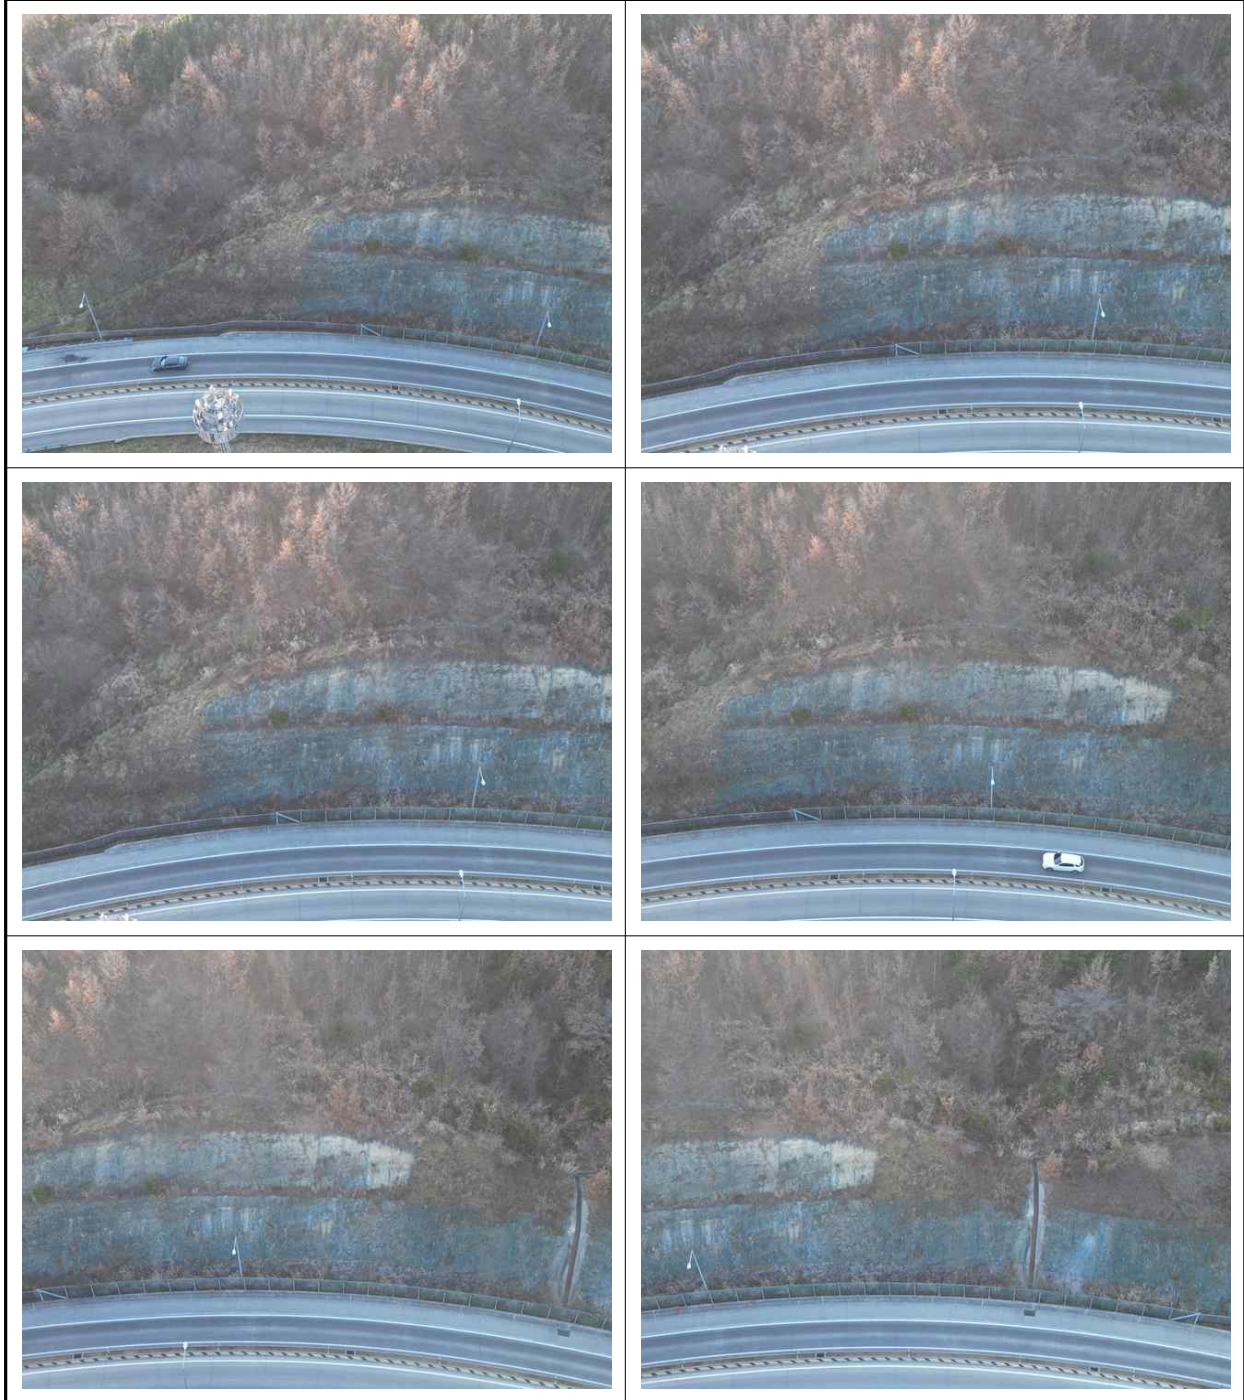
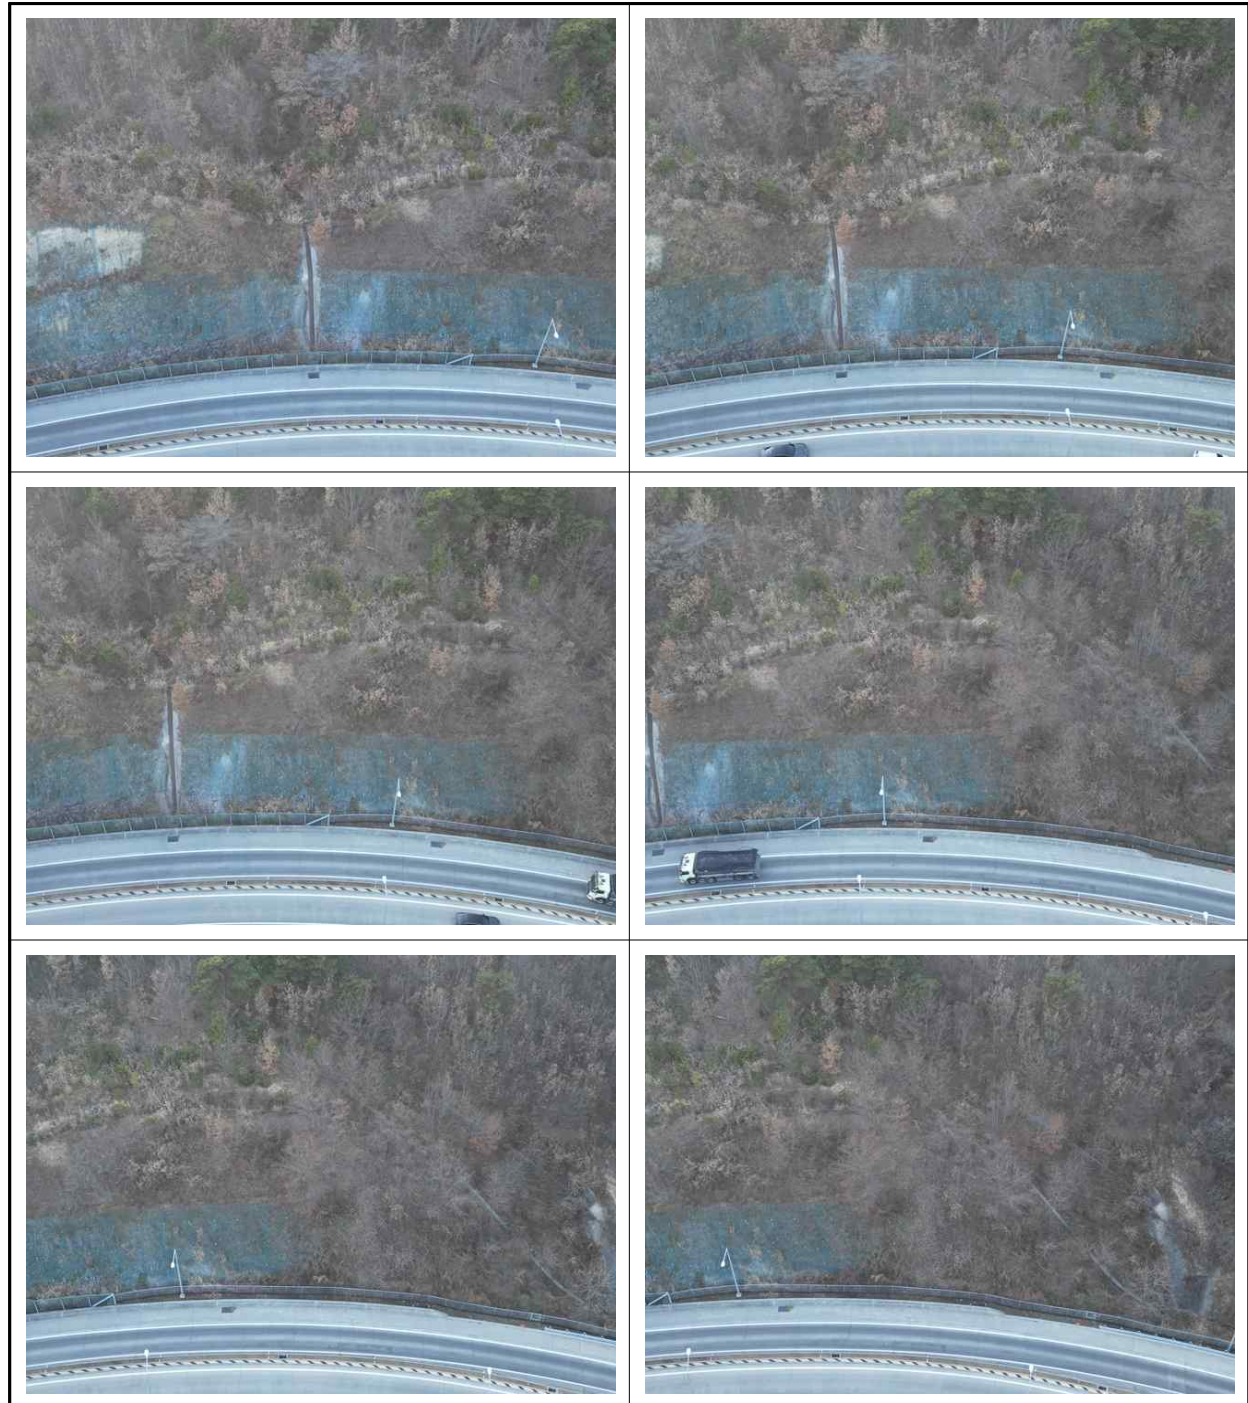
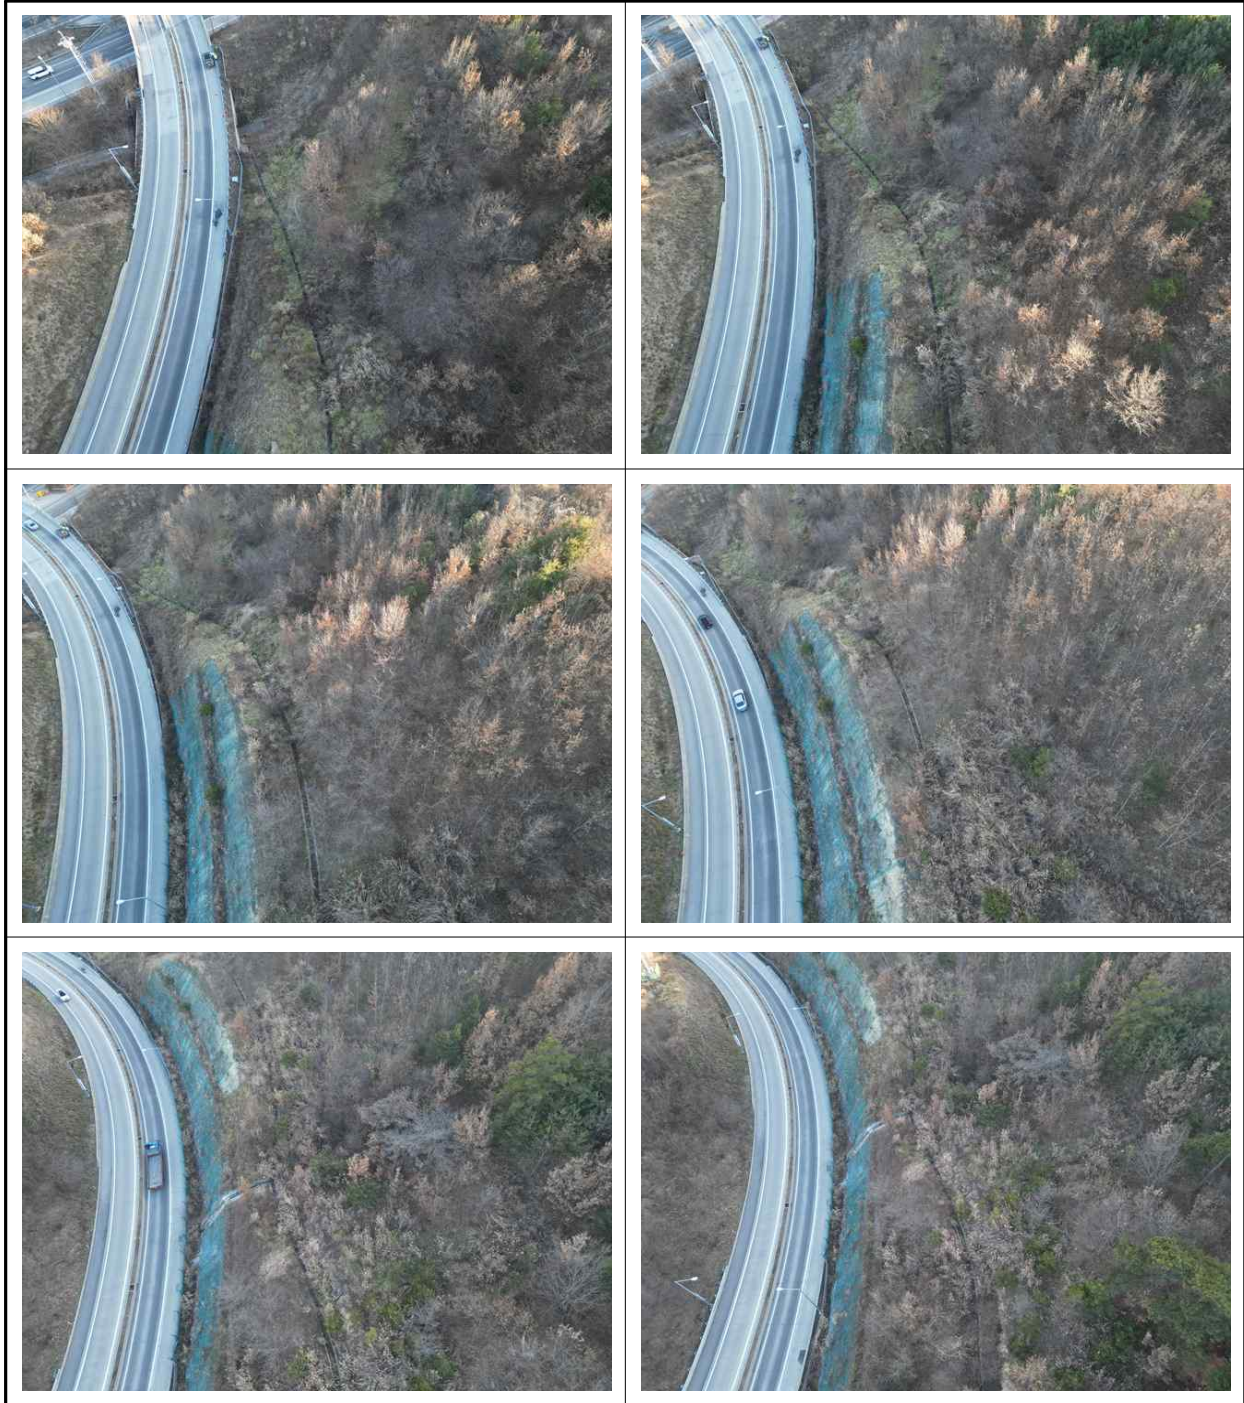
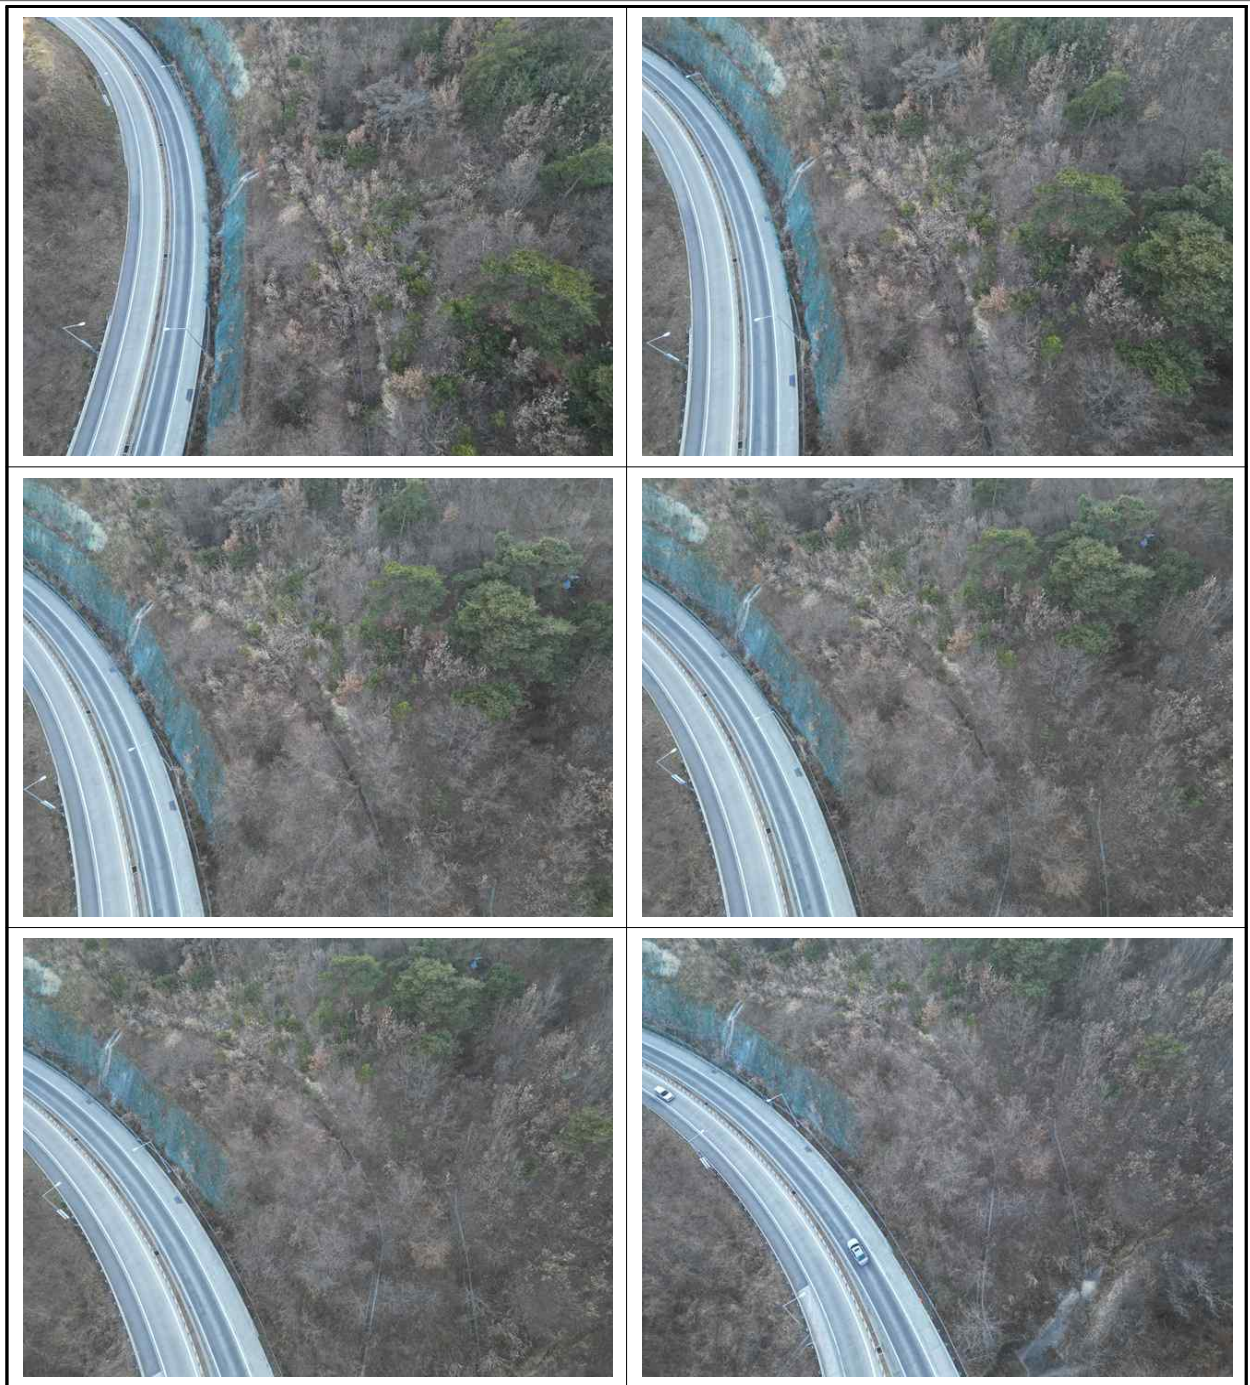
금회 드론촬영 결과, 지하수유출로 인한 결빙, 고드름 등의 손상은 확인되지 않았고, 사면 전반적으로 상태가 양호한 것으로 추정된다. 상부 자연사면 촬영에서도 특이할만한 손상은 보지 않은 것으로 사료되며, 해당 사면은 주기적인 점검을 통한 손상의 발생여부 확인 등의 유지관리가 필요하다.
