# 2025년 하반기 드론촬영 보 고 서

## 절 토 사 면

2025. 12

상 주 영 천 고 속 도 로

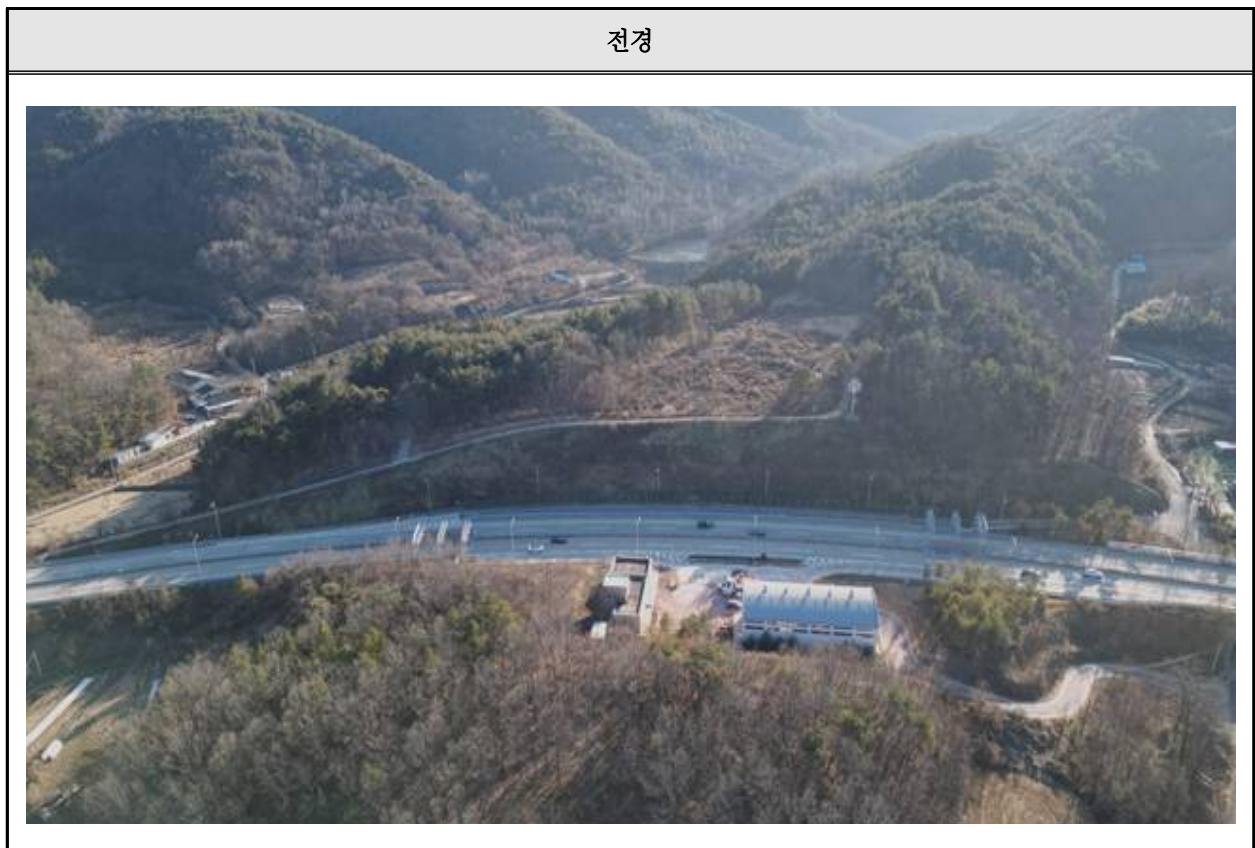
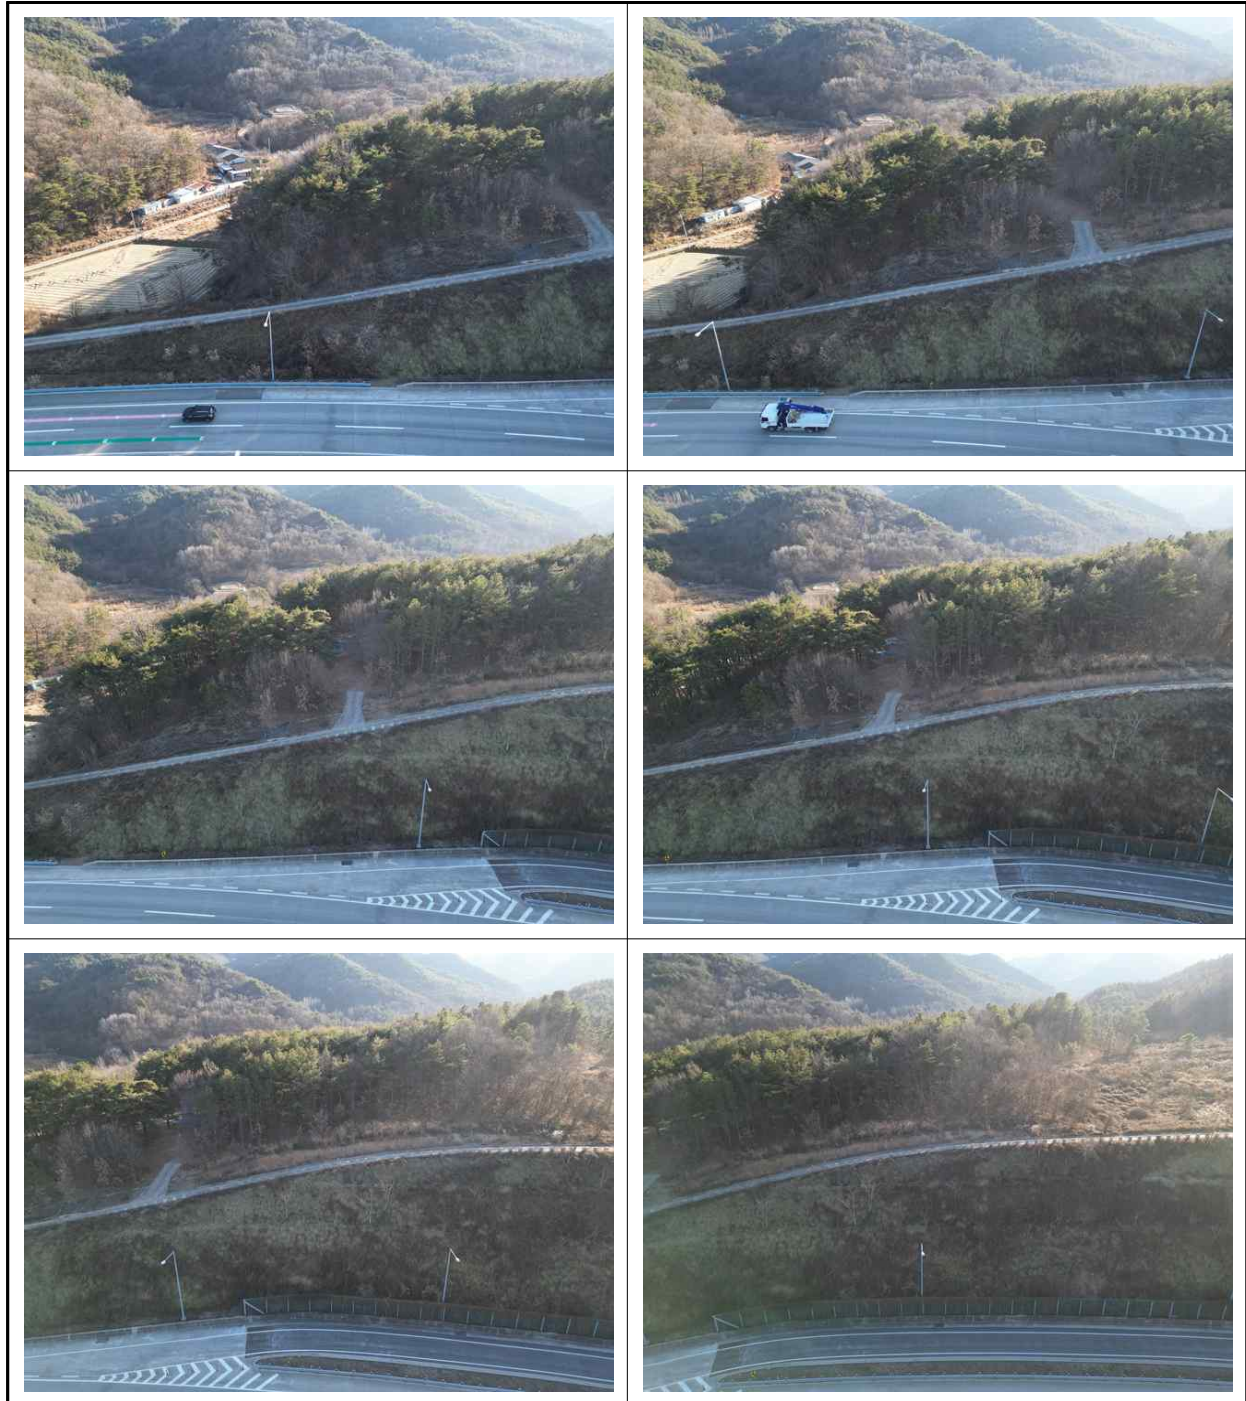
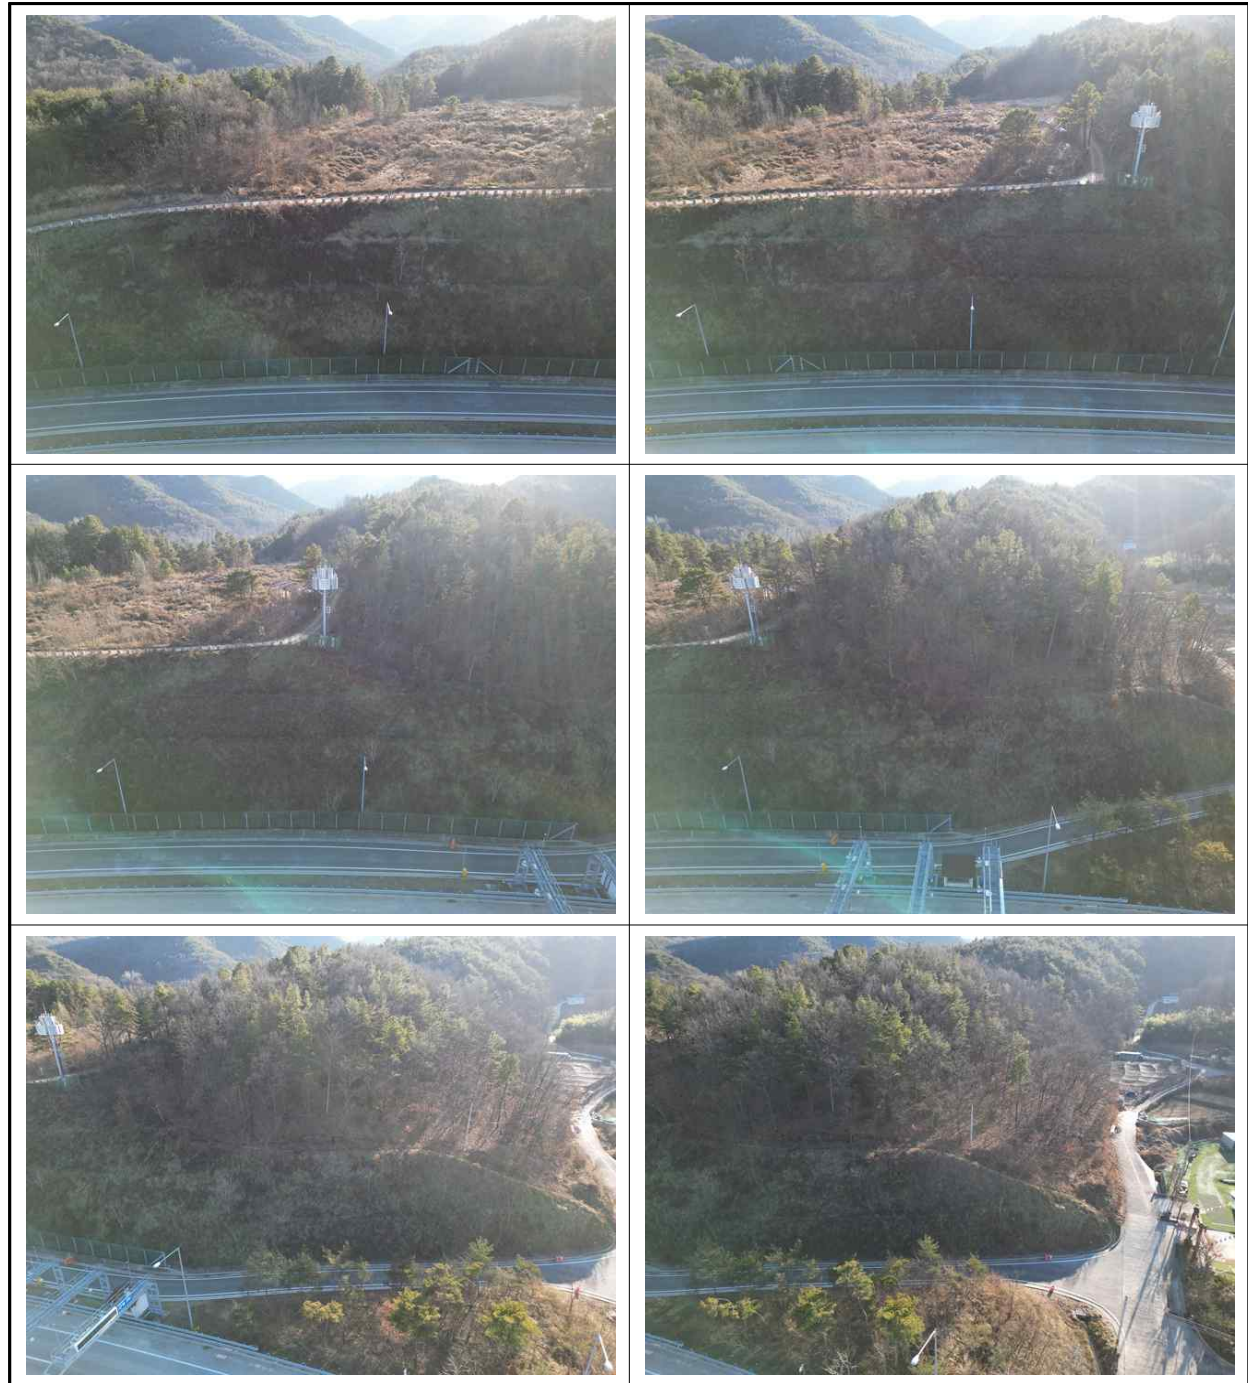
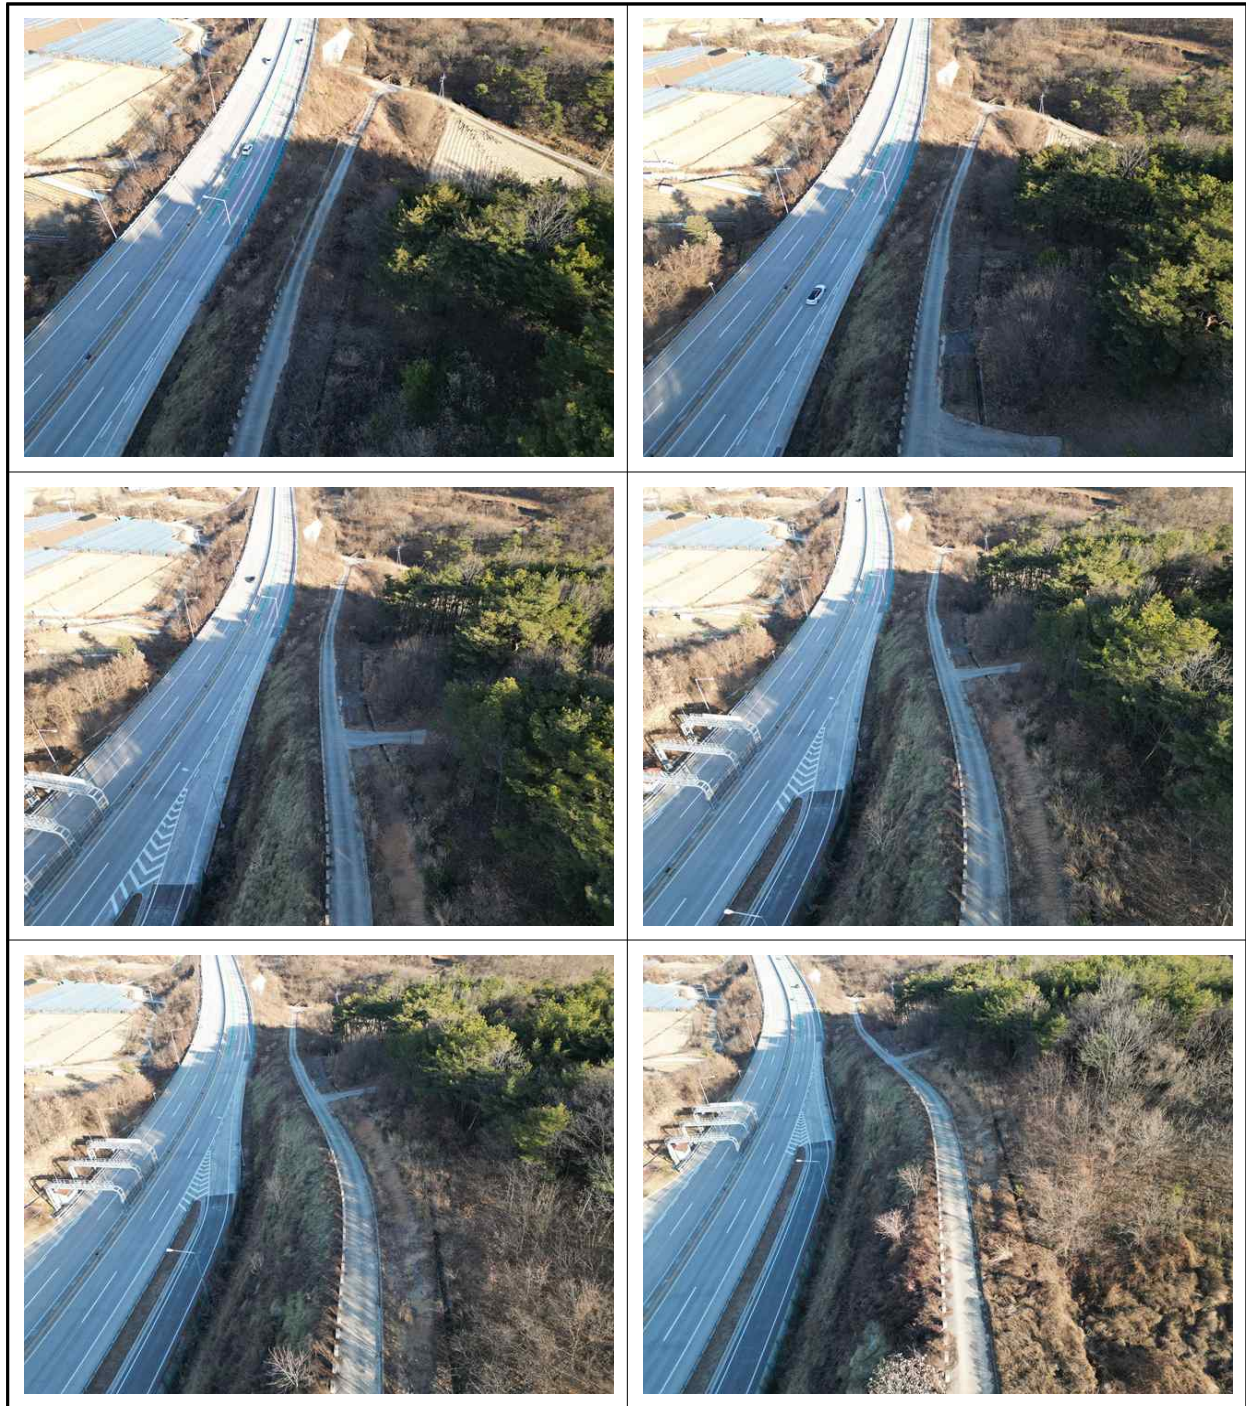
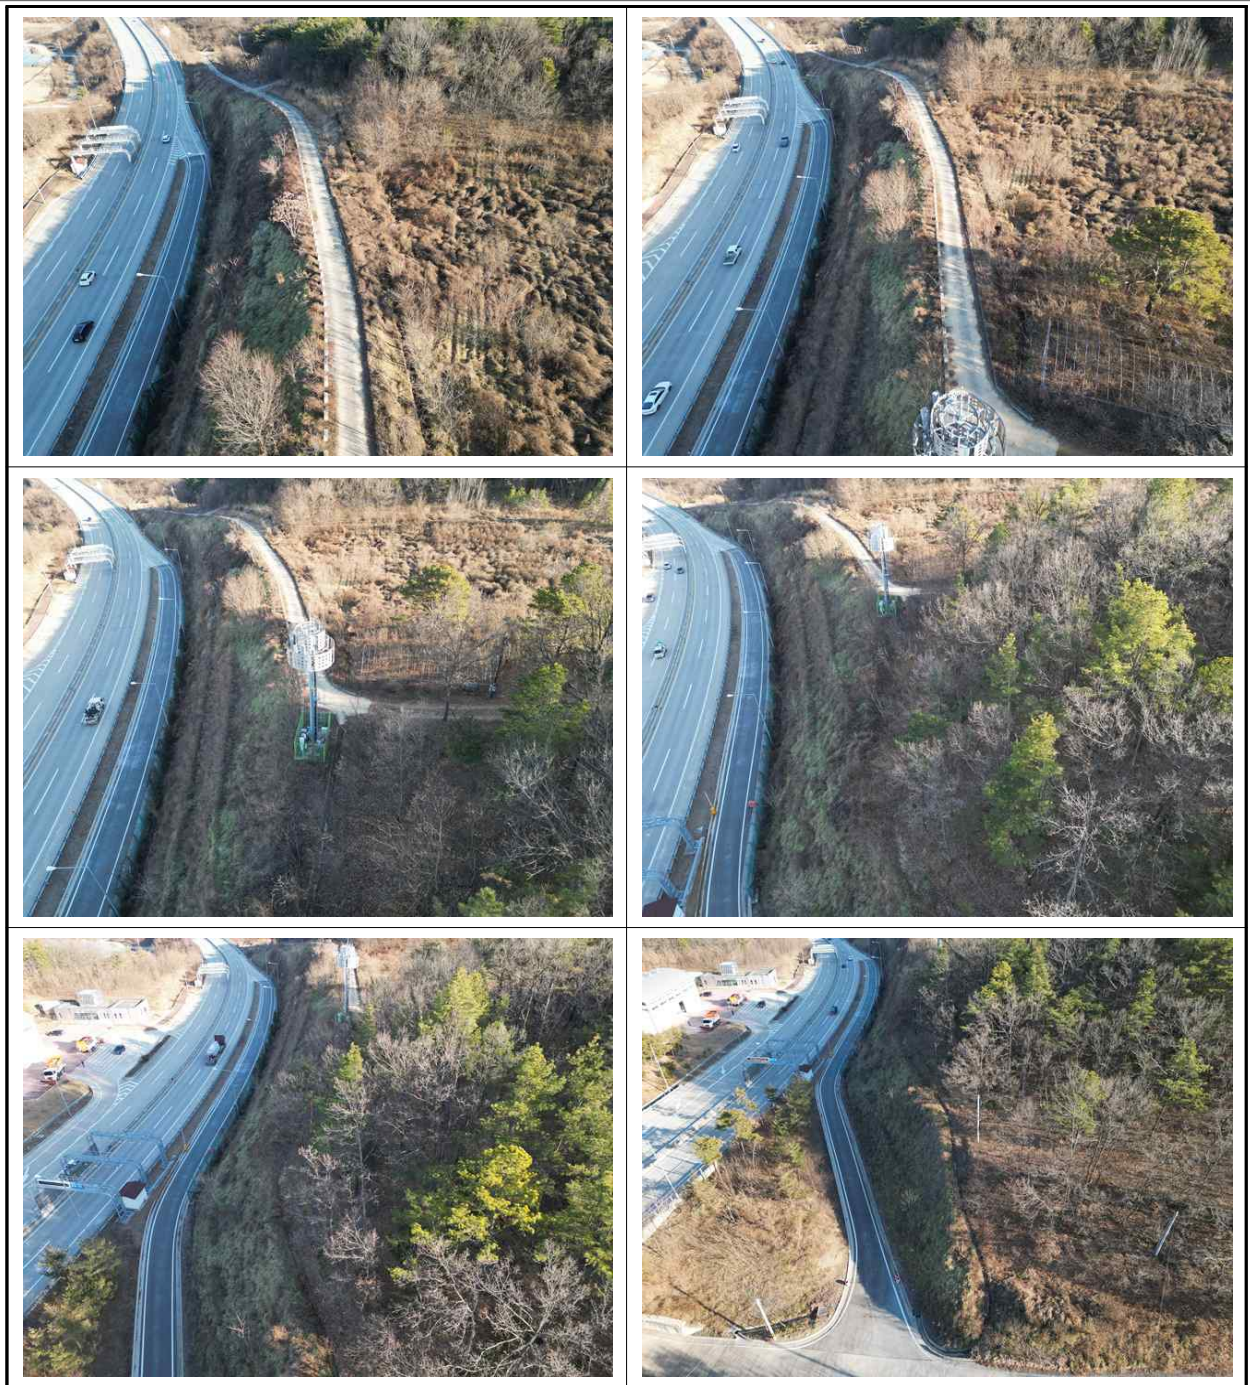
금회 드론촬영 결과, 지하수유출로 인한 결빙, 고드름 등의 손상은 확인되지 않았고, 사면 전반적으로 상태가 양호한 것으로 추정된다. 상부 자연사면 촬영에서도 특이할만한 손상은 보지 않은 것으로 사료되며, 해당 사면은 주기적인 점검을 통한 손상의 발생여부 확인 등의 유지관리가 필요하다.

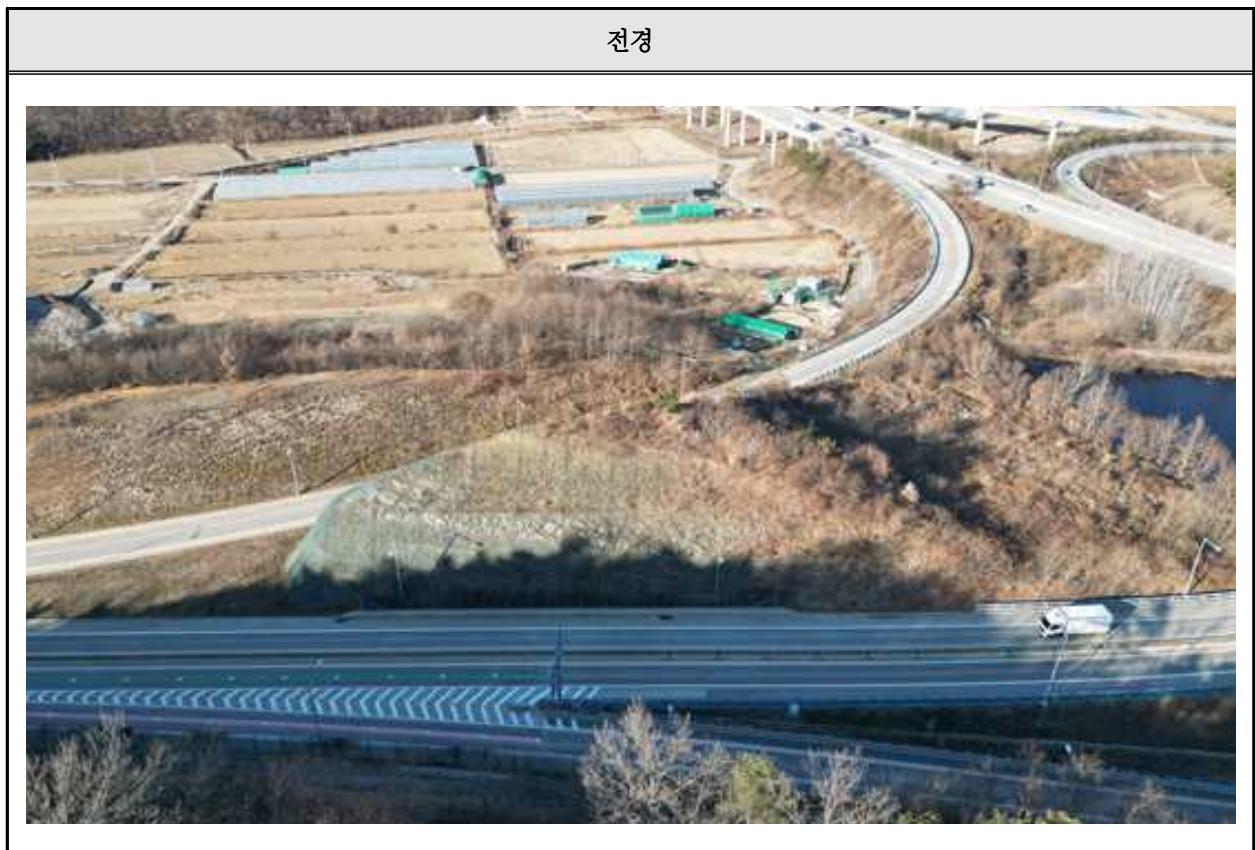
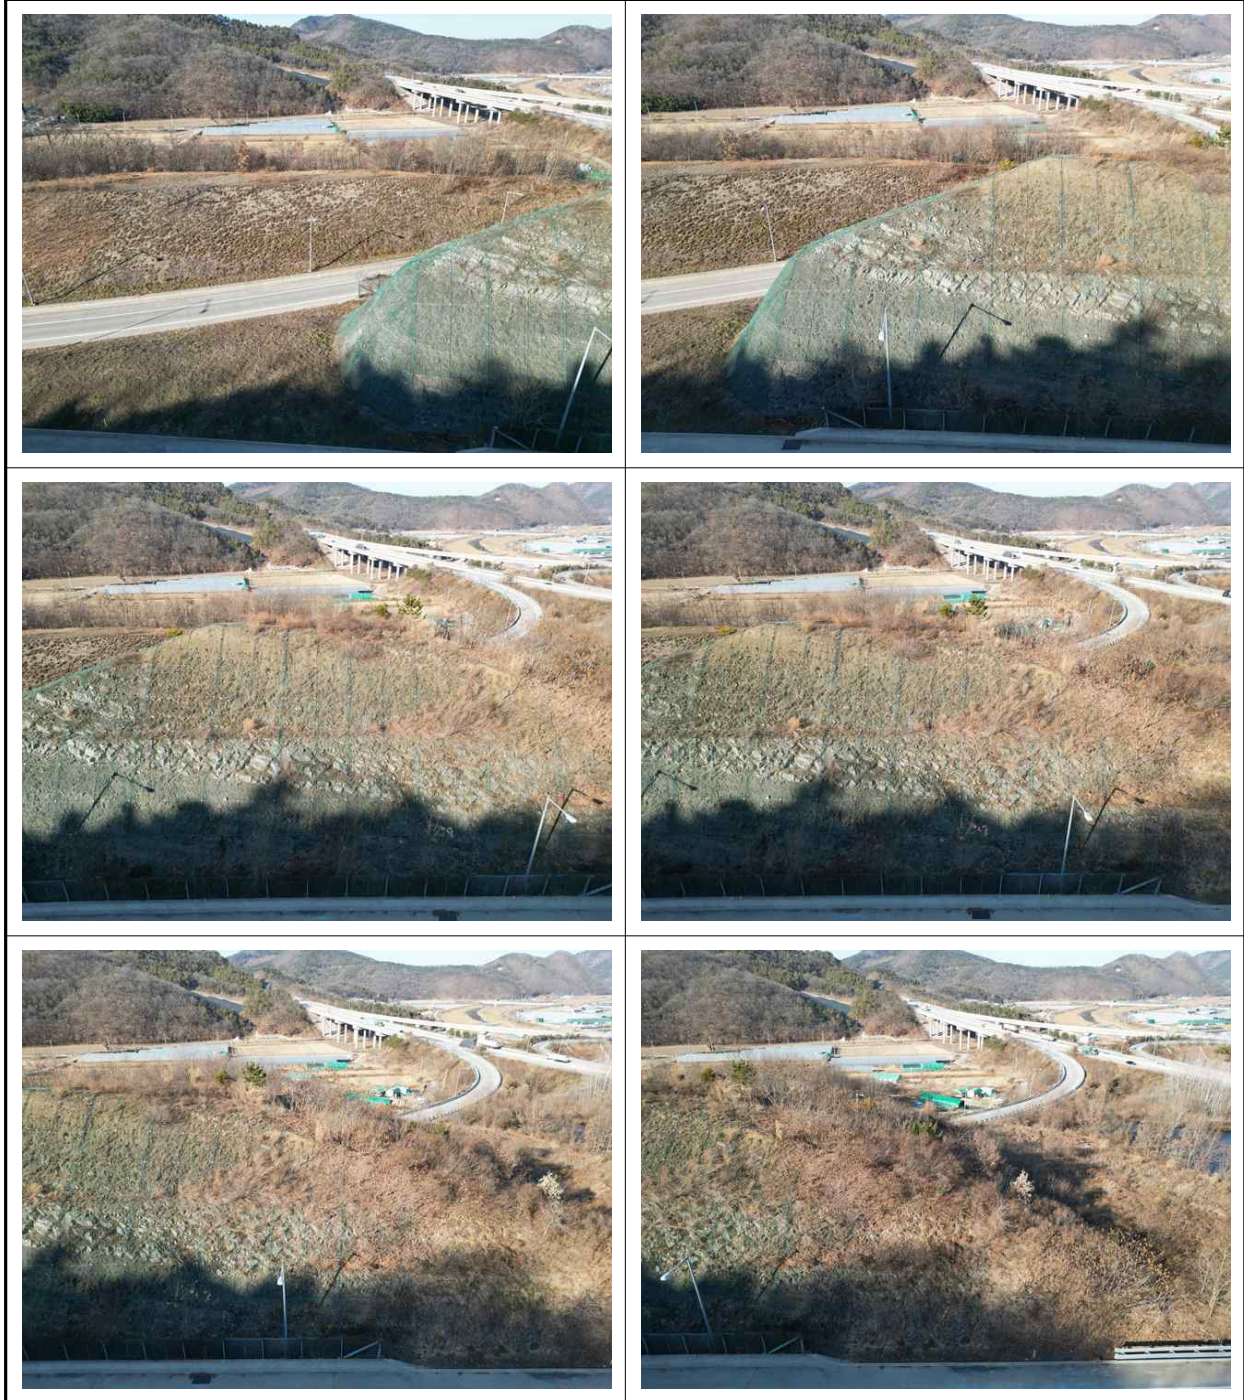
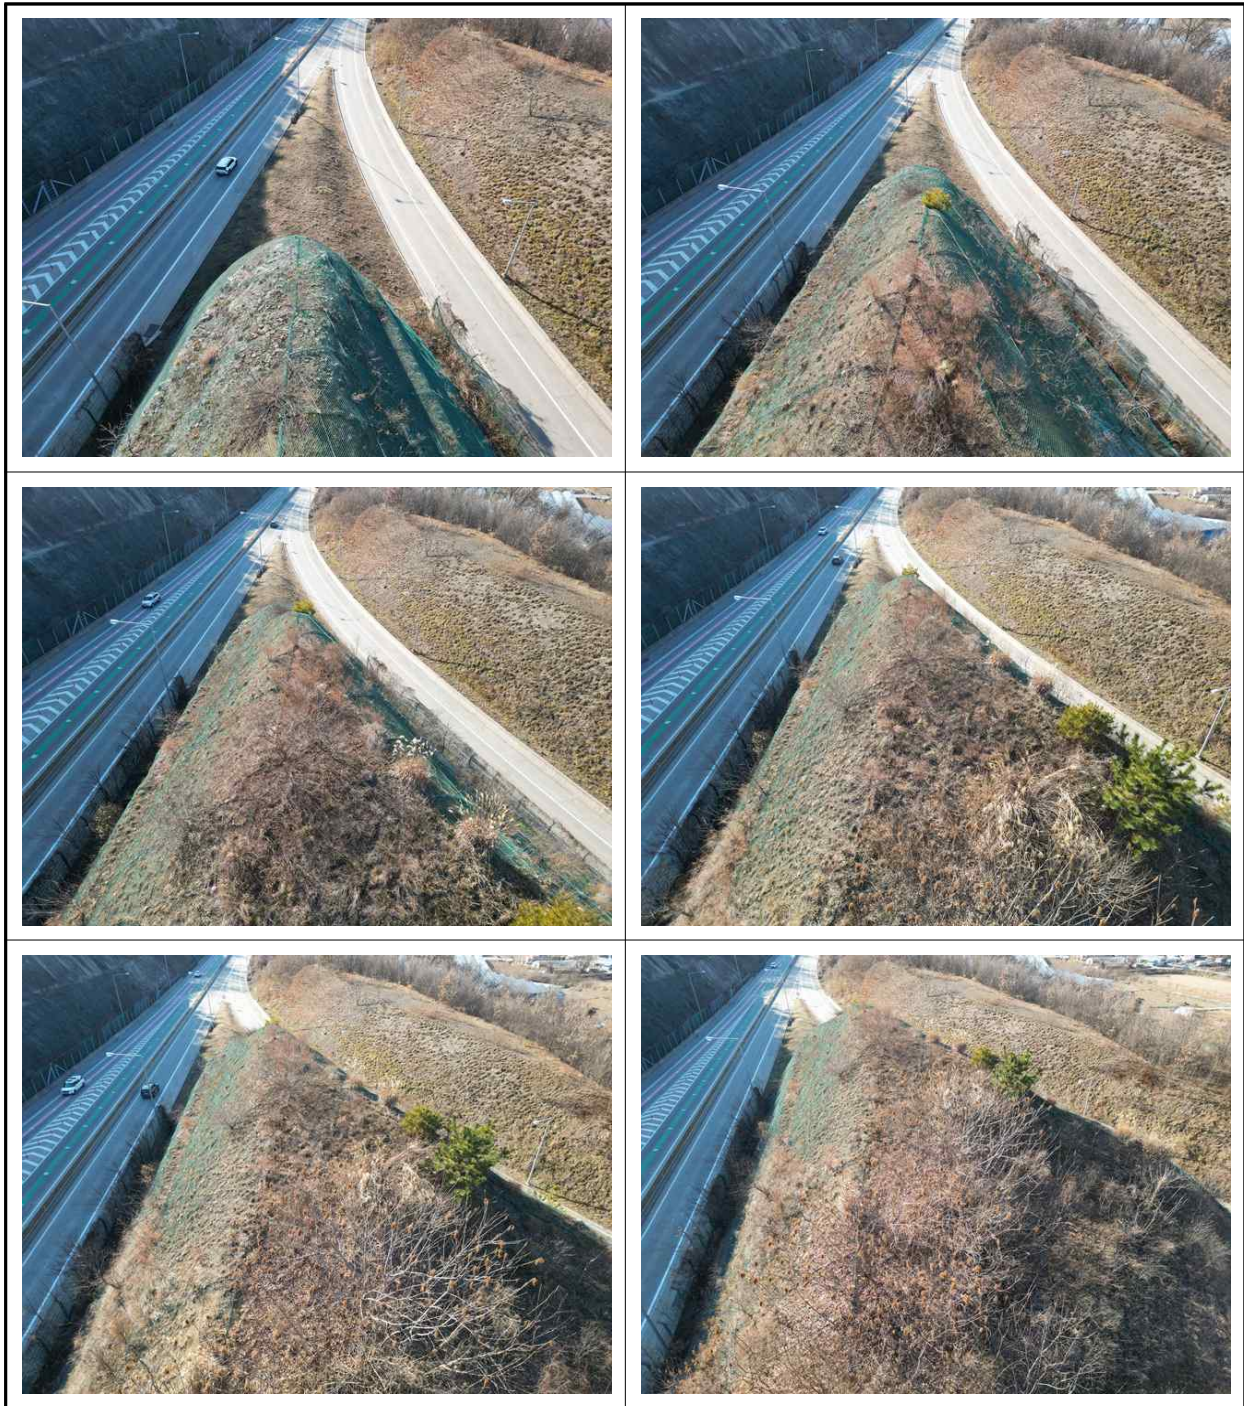
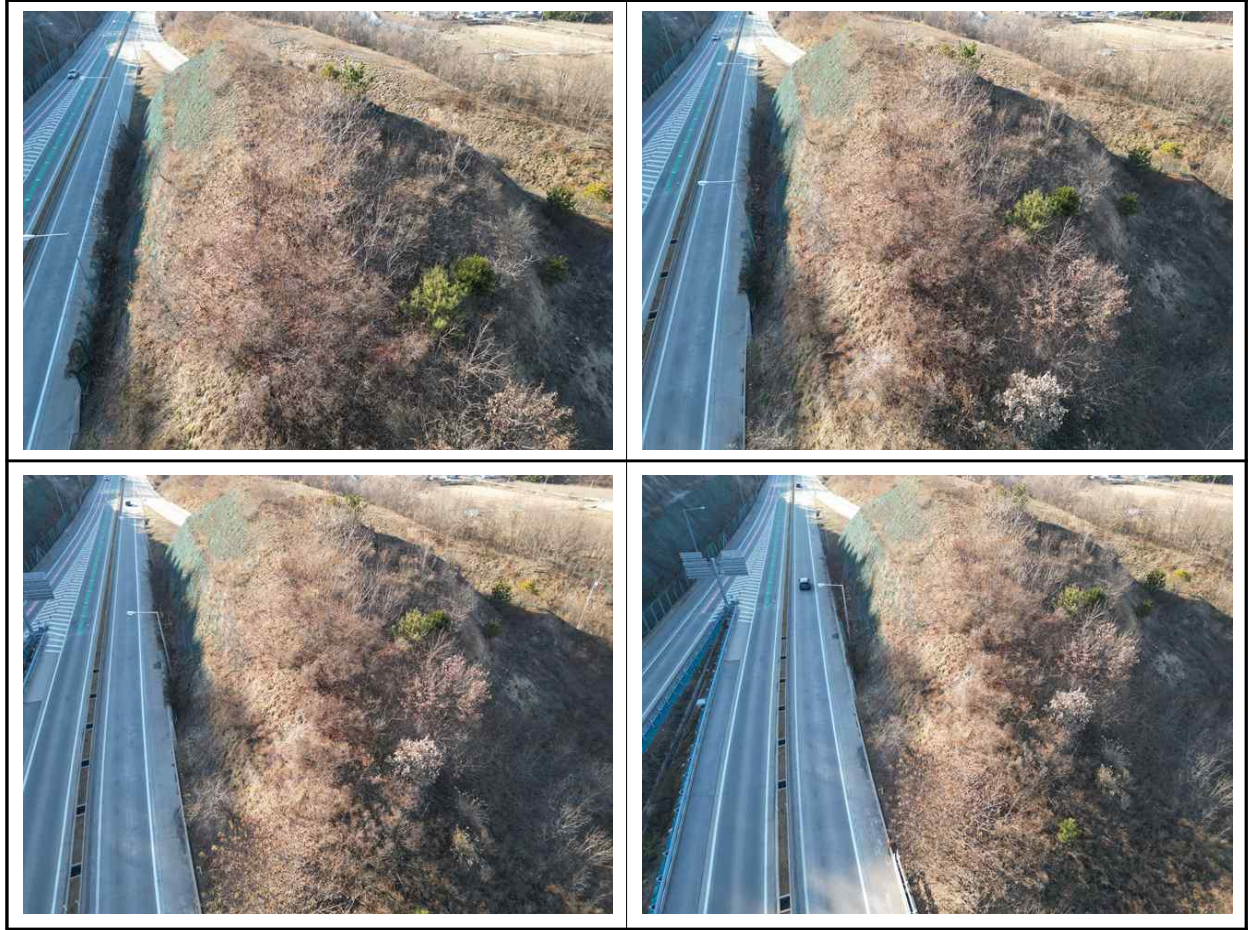
금회 드론촬영 결과, 지하수유출로 인한 결빙, 고드름 등의 손상은 확인되지 않았고, 사면 전반적으로 상태가 양호한 것으로 추정된다. 상부 자연사면 촬영에서도 특이할만한 손상은 보지 않은 것으로 사료되며, 해당 사면은 주기적인 점검을 통한 손상의 발생여부 확인 등의 유지관리가 필요하다.

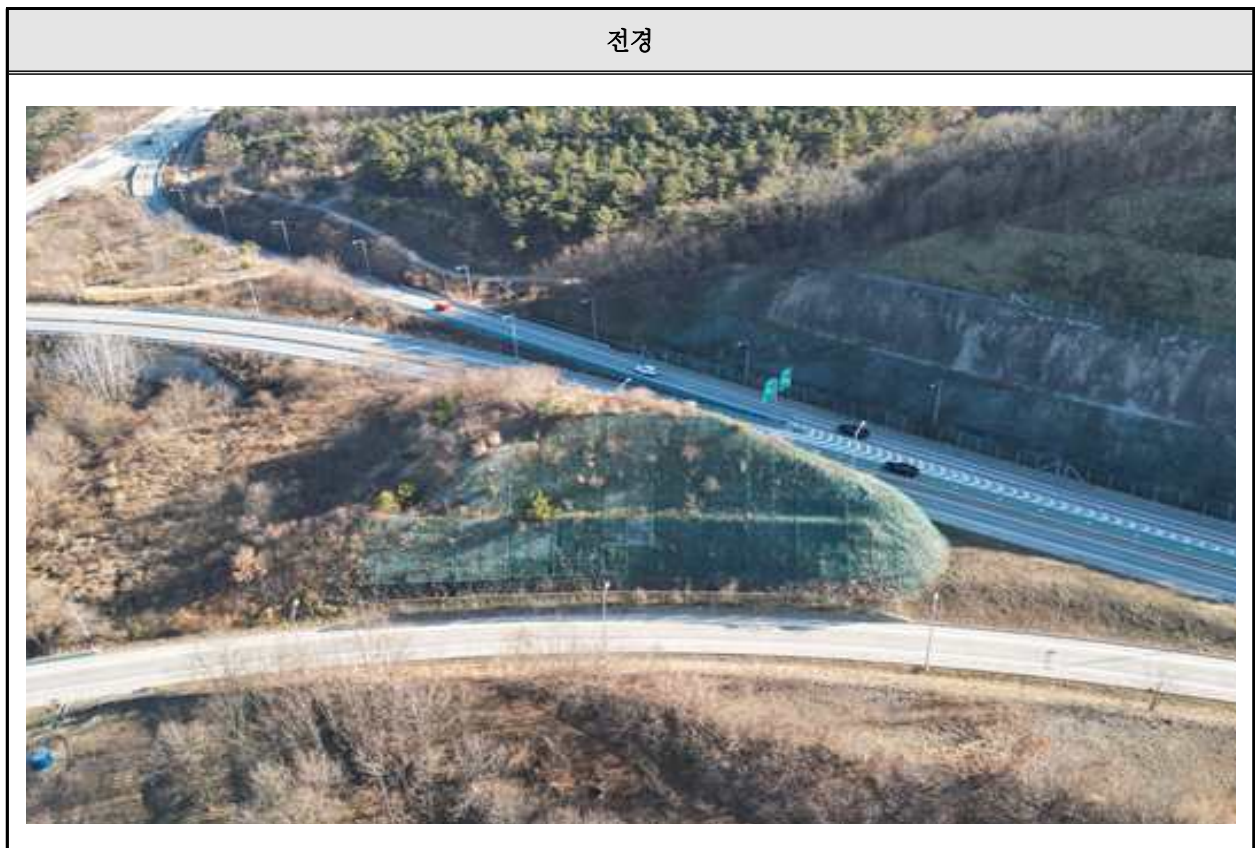
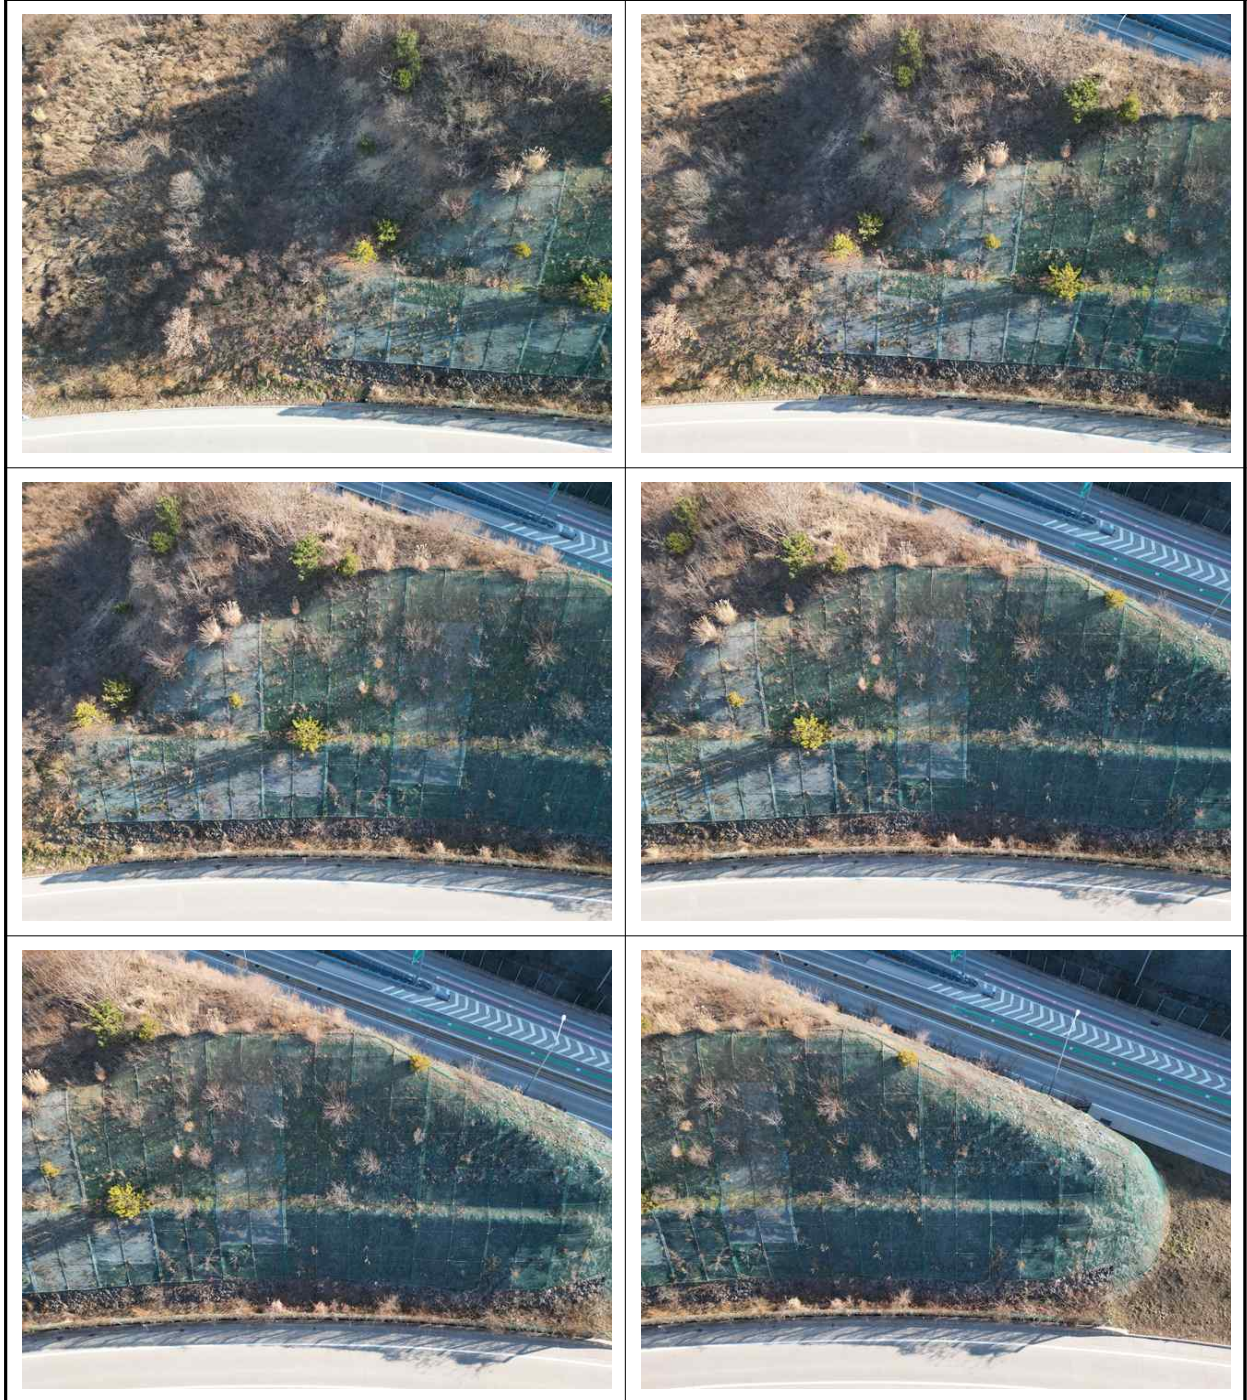
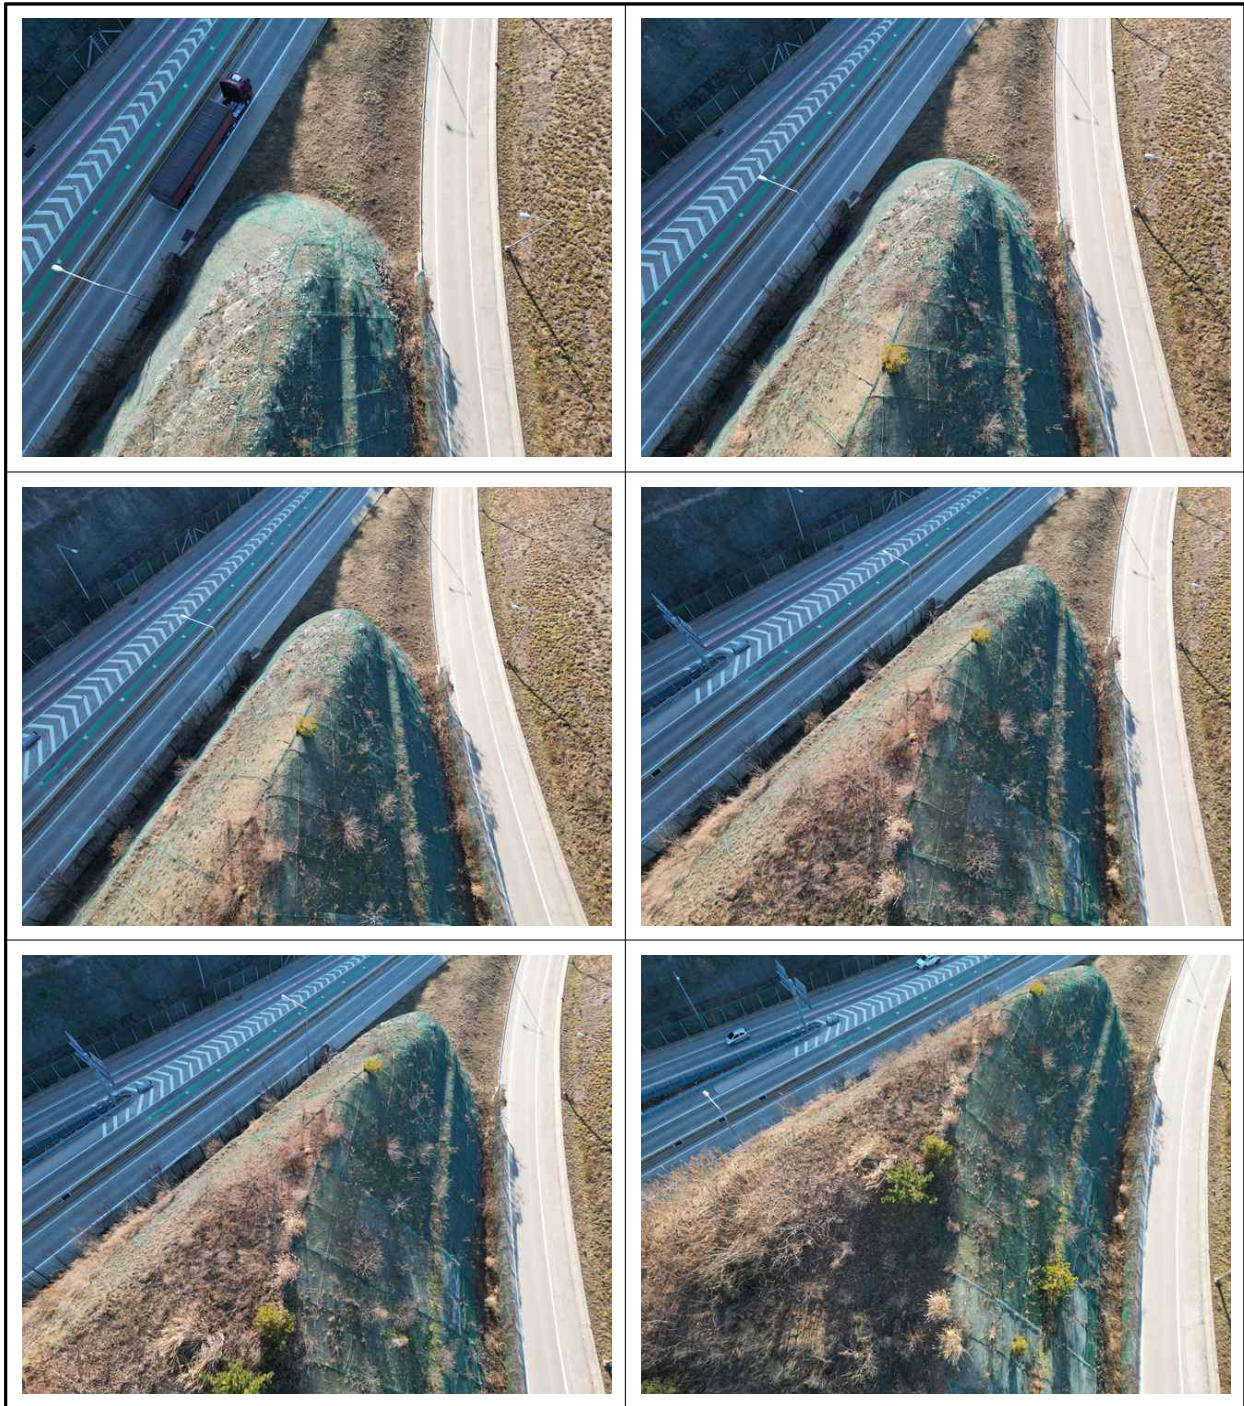
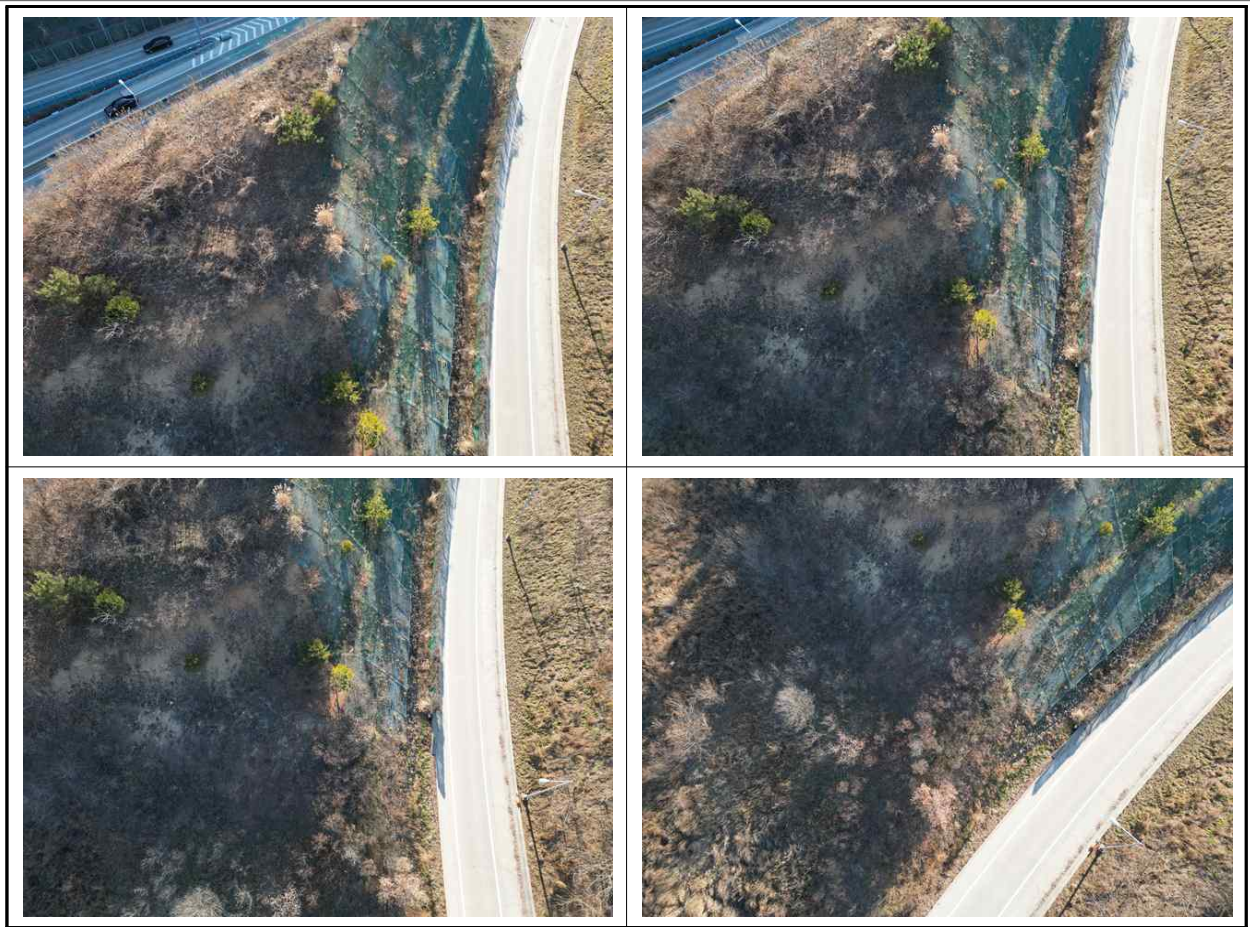
금회 드론촬영 결과, 지하수유출로 인한 결빙, 고드름 등의 손상은 확인되지 않았고, 사면 전반적으로 상태가 양호한 것으로 추정된다. 상부 자연사면 촬영에서도 특이할만한 손상은 보지 않은 것으로 사료되며, 해당 사면은 주기적인 점검을 통한 손상의 발생여부 확인 등의 유지관리가 필요하다.
