# 2025년 하반기 드론촬영 보 고 서

## 절 토 사 면

2025. 12

상 주 영 천 고 속 도 로

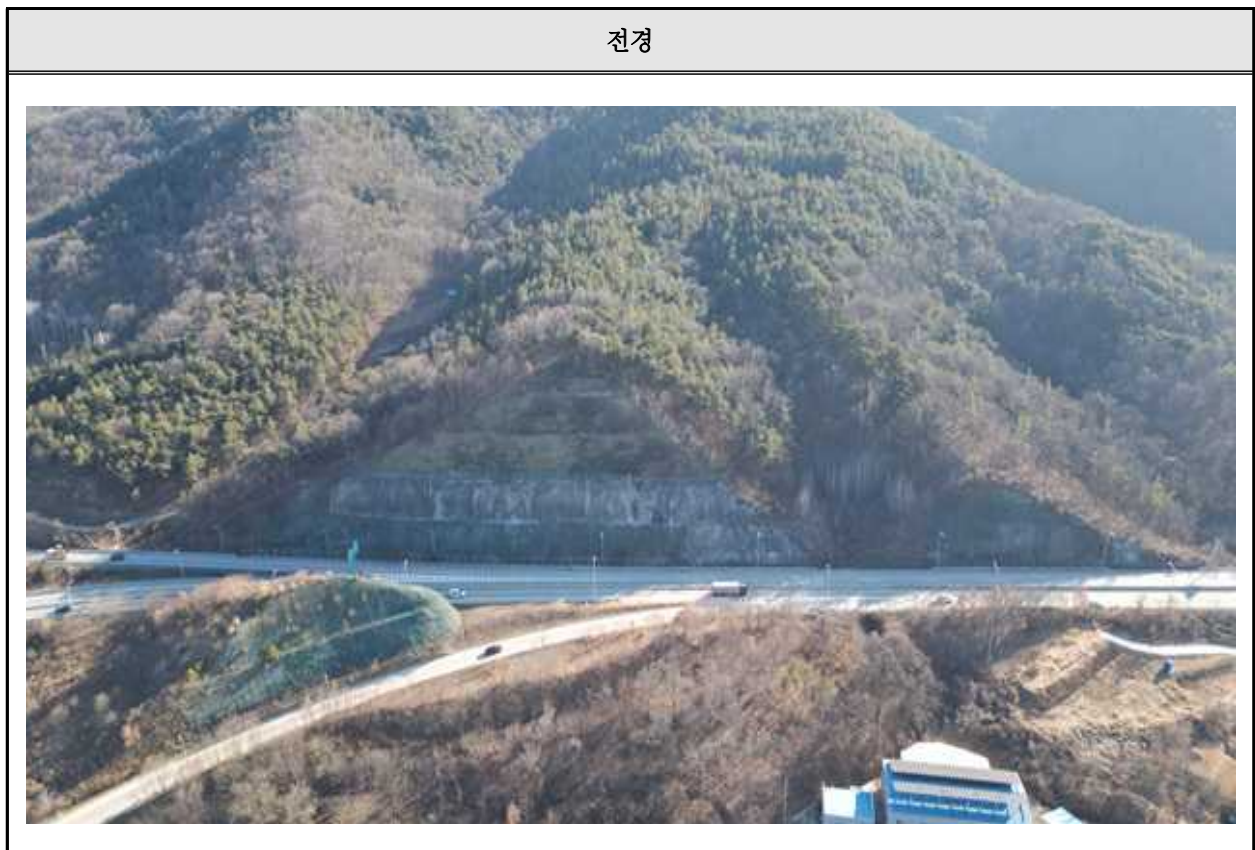
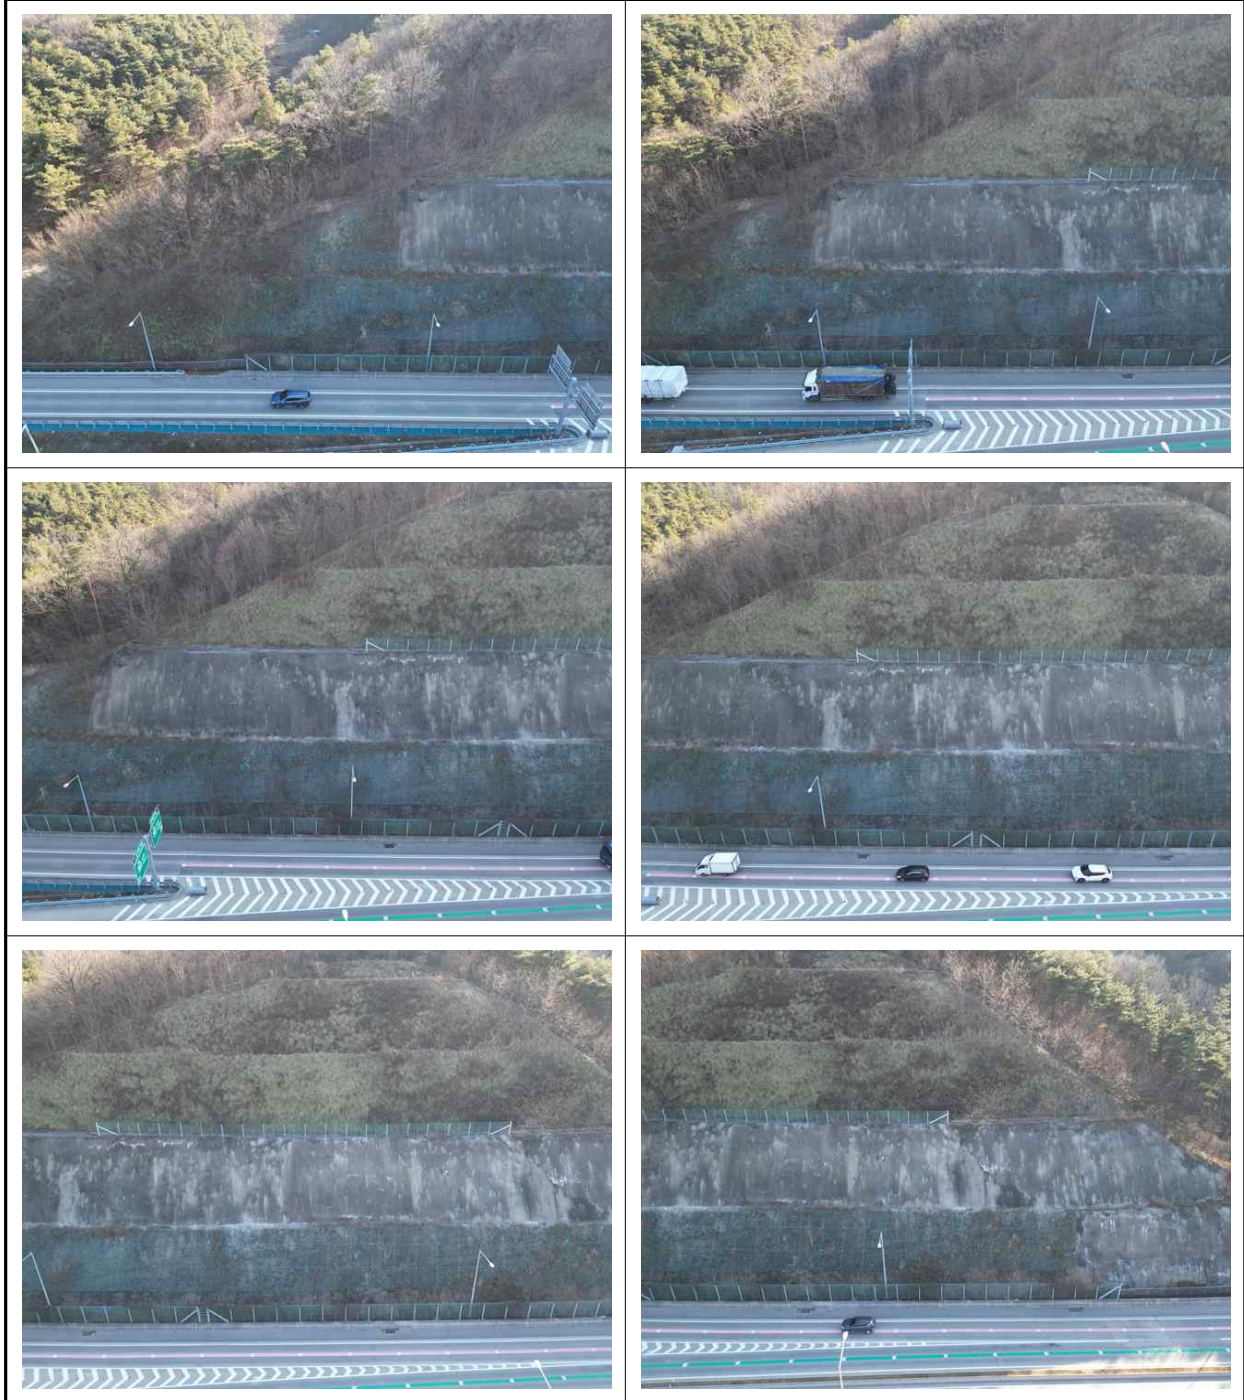
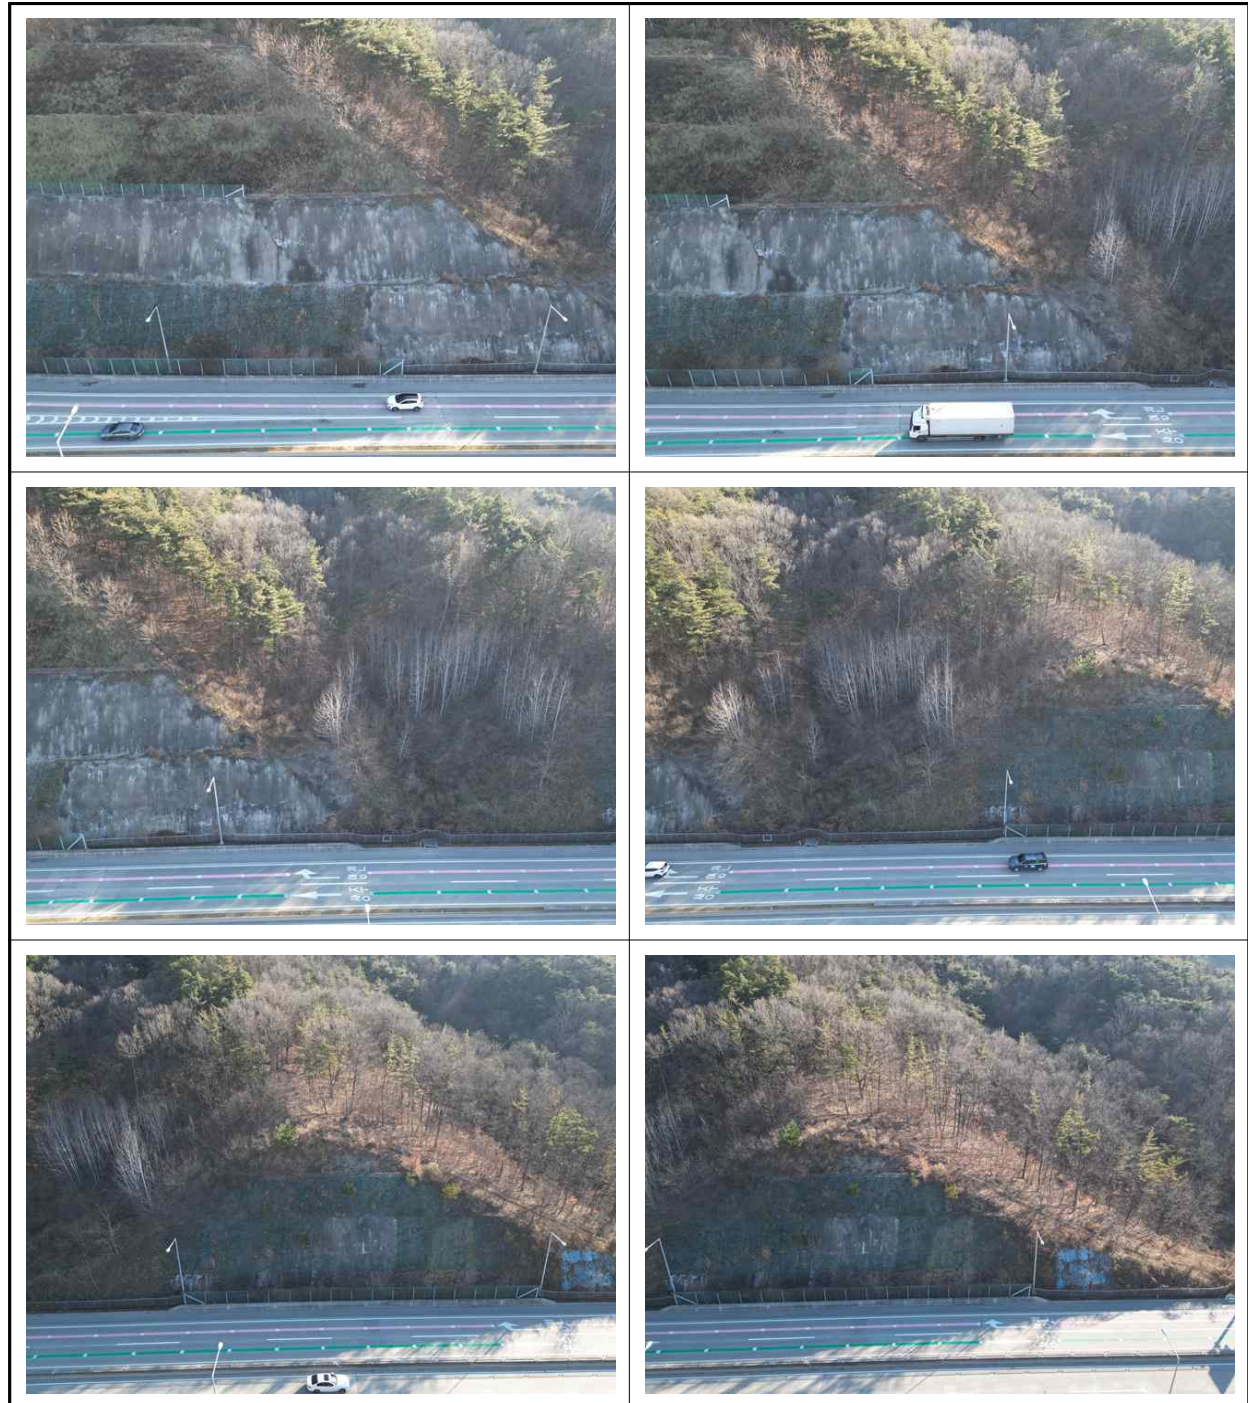
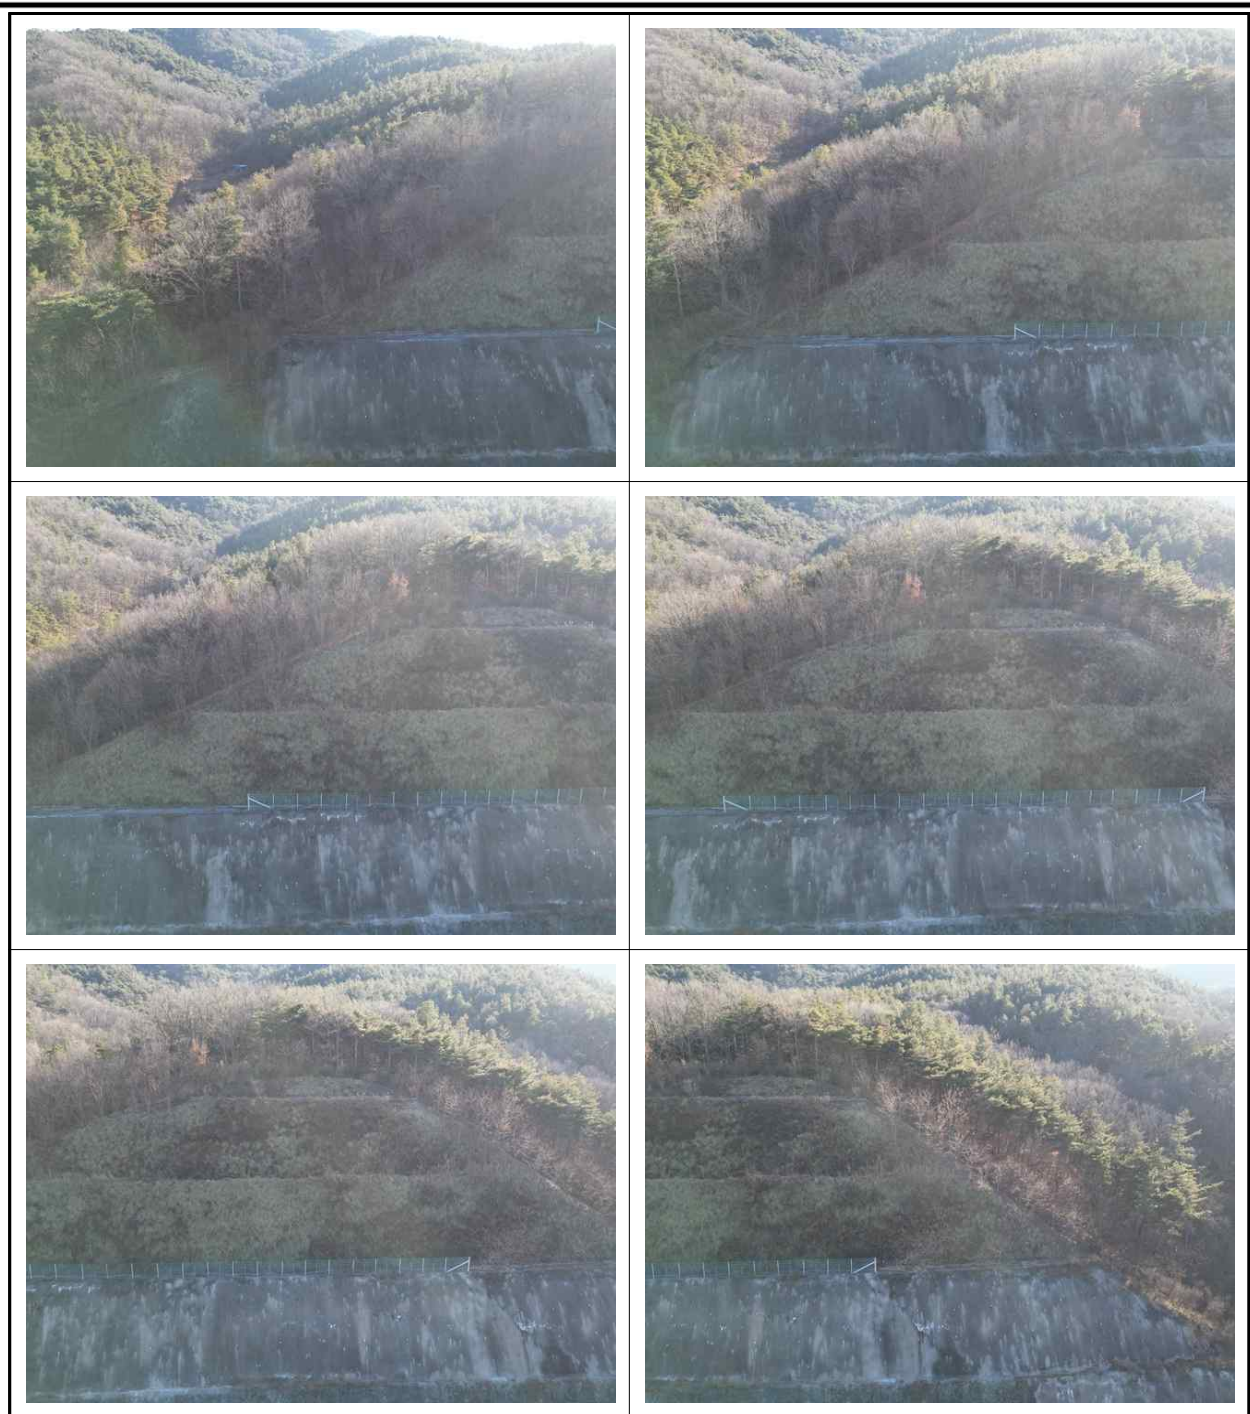
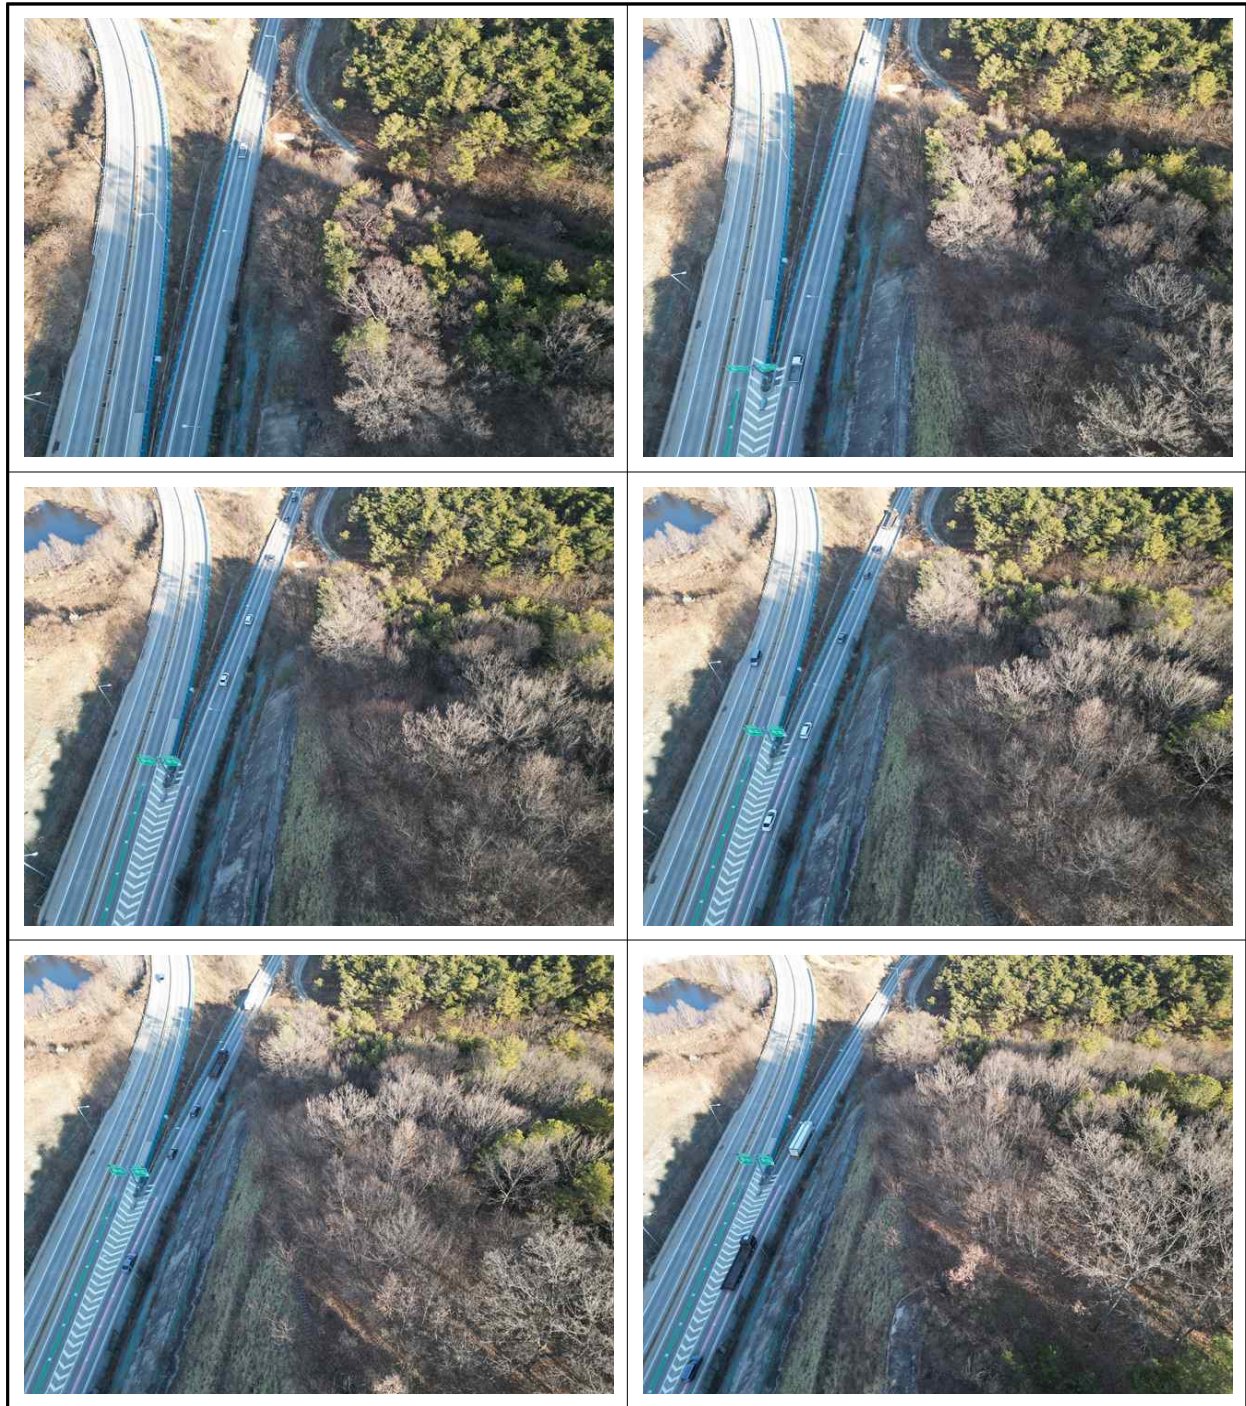
금회 드론촬영 결과, 지하수유출로 인한 결빙, 고드름 등의 손상은 확인되지 않았고, 사면 전반적으로 상태가 양호한 것으로 추정된다. 상부 자연사면 촬영에서도 특이할만한 손상은 보지 않은 것으로 사료되며, 해당 사면은 주기적인 점검을 통한 손상의 발생여부 확인 등의 유지관리가 필요하다.

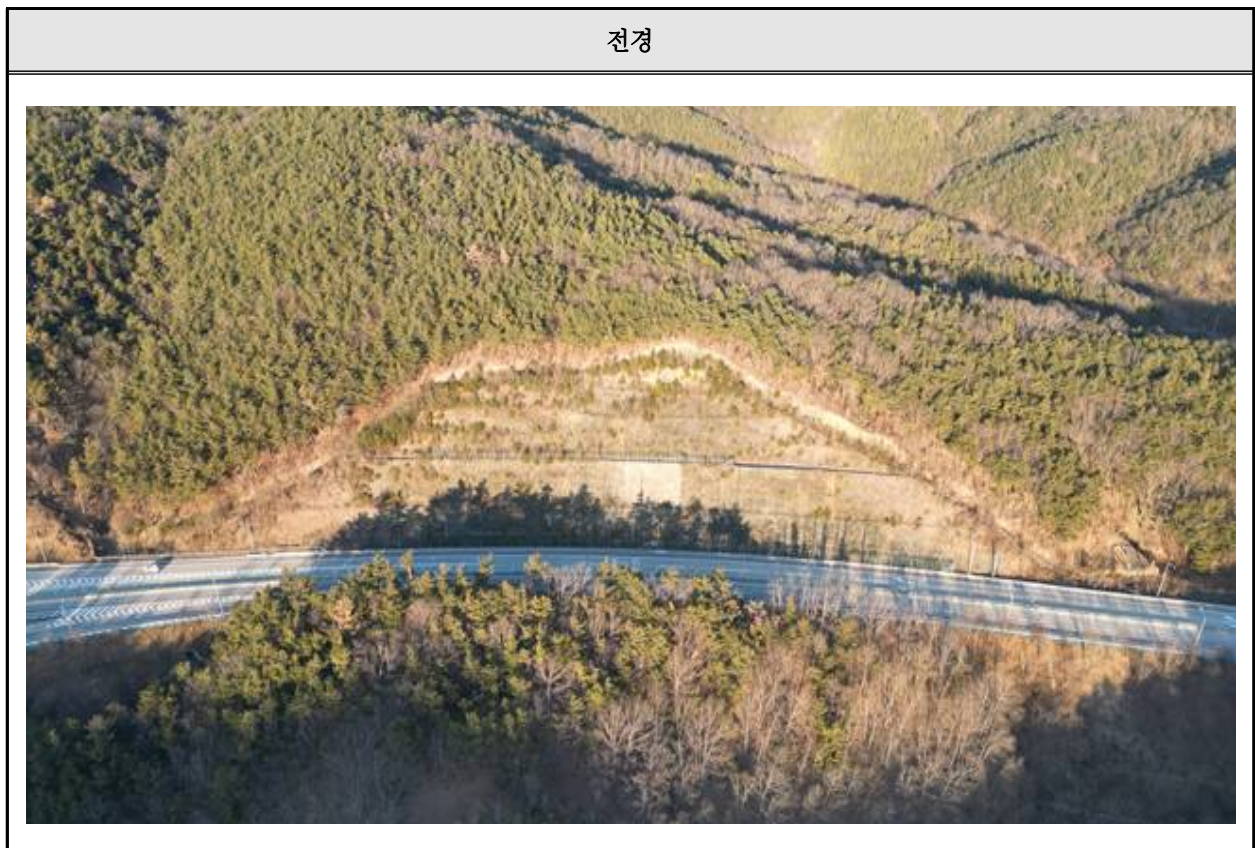
### 2) 전경사진

금회 드론촬영 결과, 지하수유출로 인한 결빙, 고드름 등의 손상은 확인되지 않았고, 사면 전반적으로 상태가 양호한 것으로 추정된다. 상부 자연사면 촬영에서도 특이할만한 손상은 보지 않은 것으로 사료되며, 해당 사면은 주기적인 점검을 통한 손상의 발생여부 확인 등의 유지관리가 필요하다.

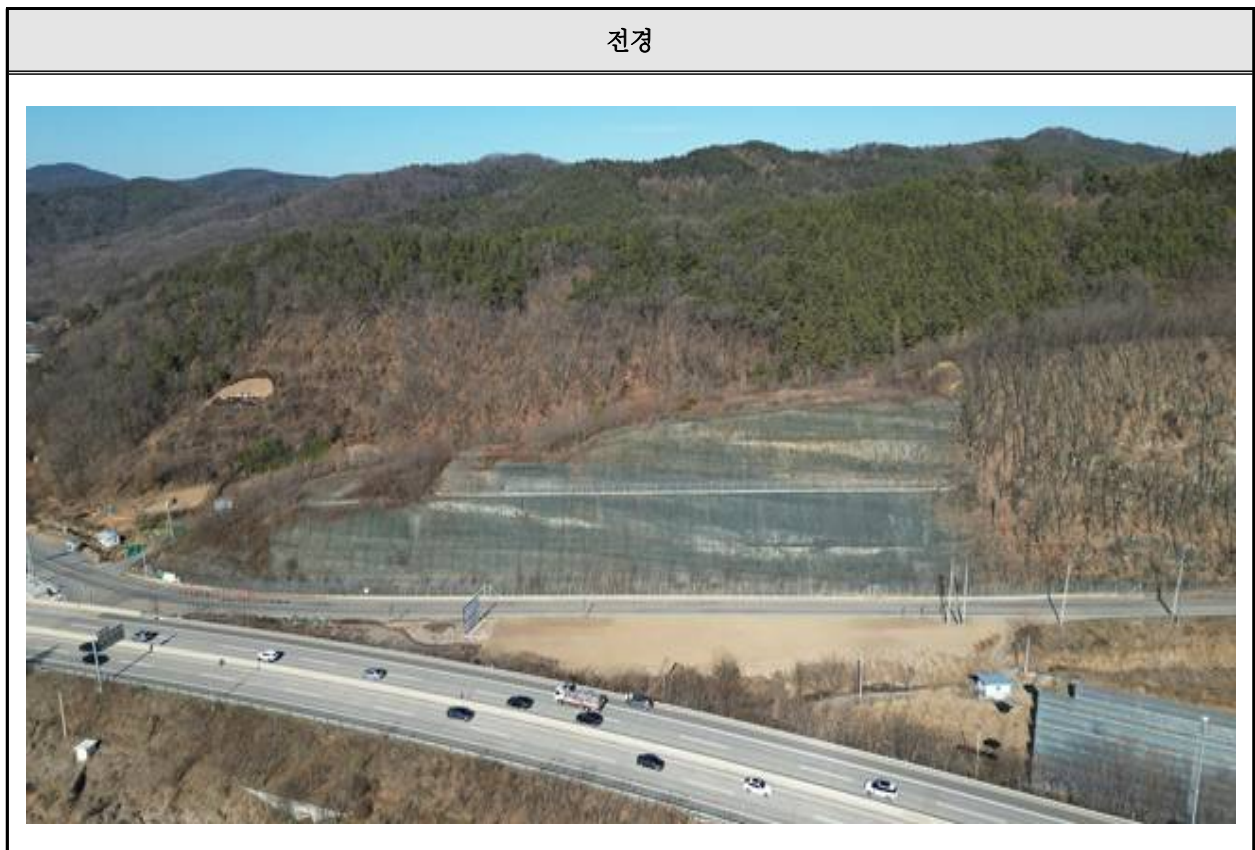
### 2) 전경사진

금회 드론촬영 결과, 지하수유출로 인한 결빙, 고드름 등의 손상은 확인되지 않았고, 사면 전반적으로 상태가 양호한 것으로 추정된다. 상부 자연사면 촬영에서도 특이할만한 손상은 보지 않은 것으로 사료되며, 해당 사면은 주기적인 점검을 통한 손상의 발생여부 확인 등의 유지관리가 필요하다.
