2023년 부산울산고속도로 구조물 정밀안전진단 용역

# 정밀안전진단 종합보고서

## [ 일 광 I C 1 교 ]

2023. 12.

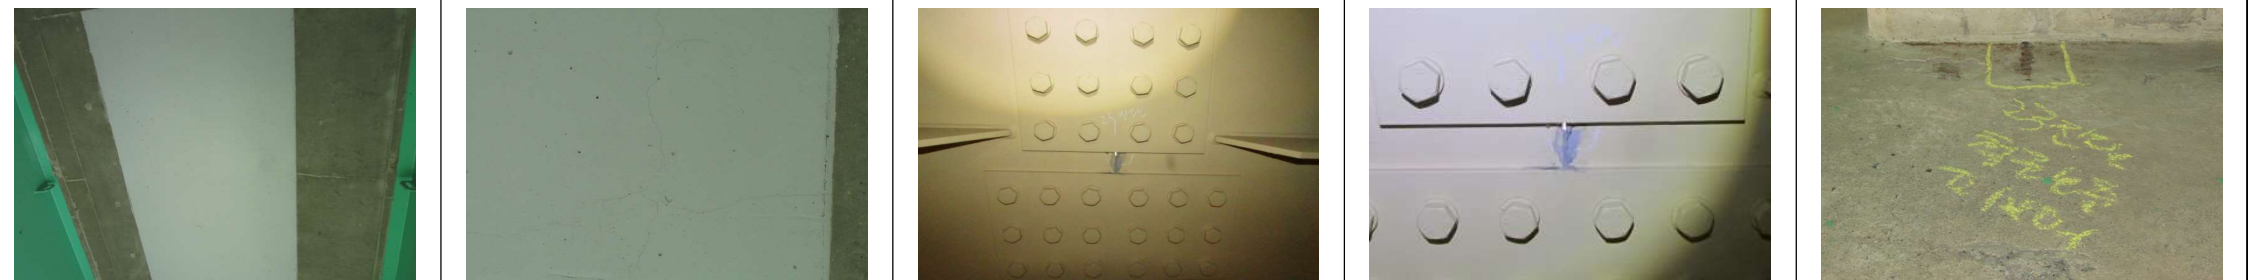
바닥판 S2 보수부 망상균열

거더 내부 S1-G2 실링미처리

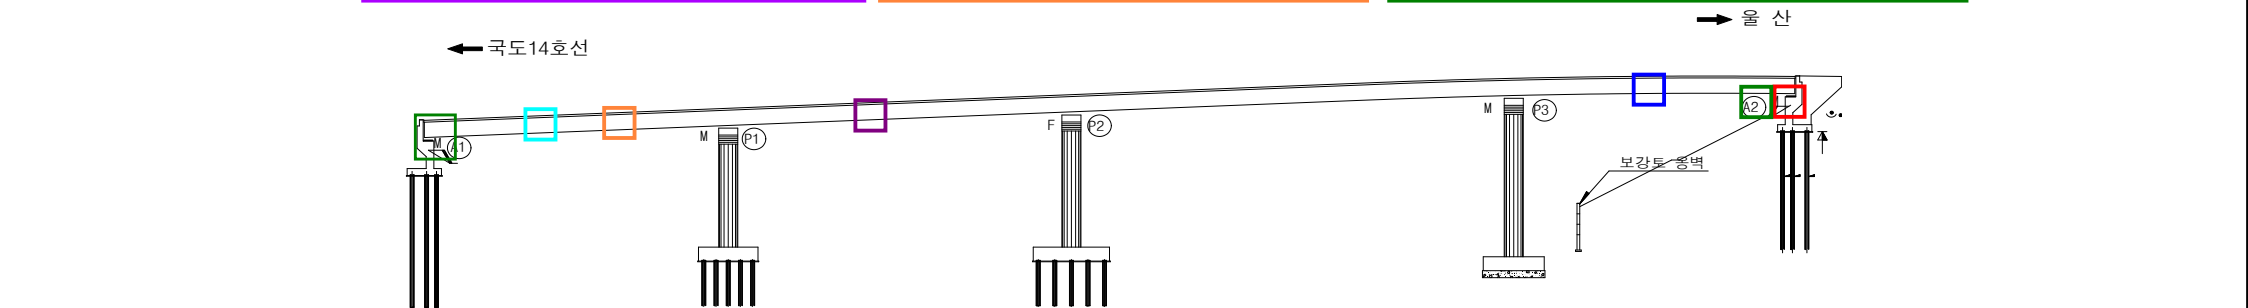
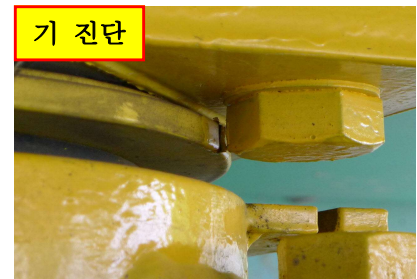
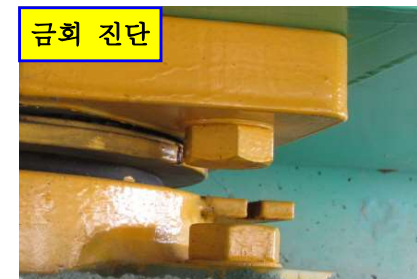
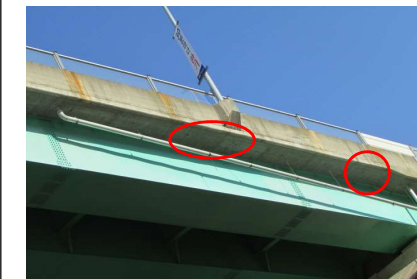
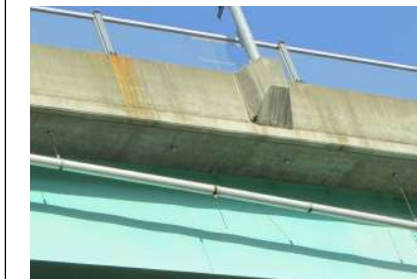
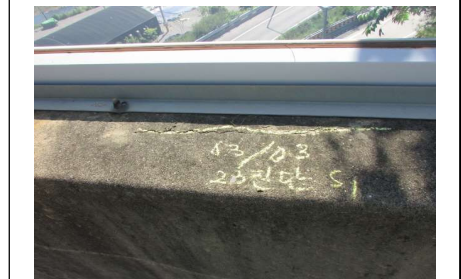
⑤ 배수시설 S4 배수관 고정대 탈락  
→ 2차 손상 발생 여부  
→ 보수 후 재손상 발생 여부

④ 교량받침 A2-Sh2 볼트협착 흔적  
→ 손상 진전 여부  
→ 추가손상 발생 여부

교량받침 A2-Sh2 볼트협착 흔적

배수시설 S4 배수관 고정대 탈락

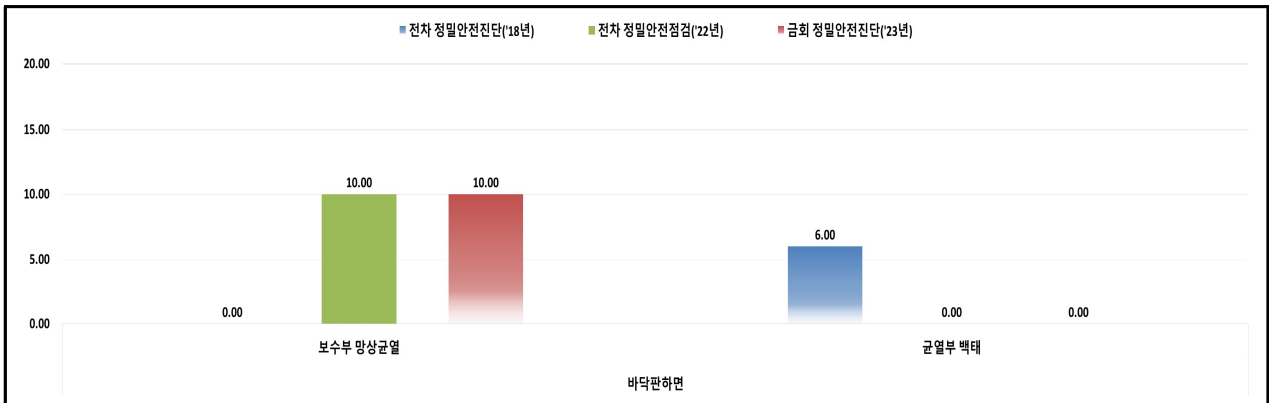
【그림 3.1】 바닥판 하면 기 진단 결과와의 비교

- 일반적으로 콘크리트 바닥판에서 발생하는 균열은 교량 시공시 강박스 거더 상부에 철근 콘크리트 바닥판을 타설하여 합성거동을 하는데, 바닥판 타설 후 크리프와 건조수축으로 인해 콘크리트의 수축변형을 강박스 거더가 구속하기 때문에 바닥판 내부와 캔틸레버에 횡방향 균열이 발생하고, 2차적으로 활하중의 반복작용으로 횡균열인 종방향의 균열이 발생함으로써 격자형(망상, 2방향)균열로 발전하는 것이 일반적이다. 금회 조사된 바닥판 보수부 균열은 2방향의 형태를 띄고 있으며, 건조수축 등의 콘크리트 성질에 기인해 발생한 비구조적 손상이 보수미흡과 경년열화에 의해 재발생한 것으로 판단된다. 따라서, 내구성 저하 방지를 위해 표면보수를 재실시한다면 구조물의 안전성 및 사용성에는 지장이 없을 것으로 판단된다.

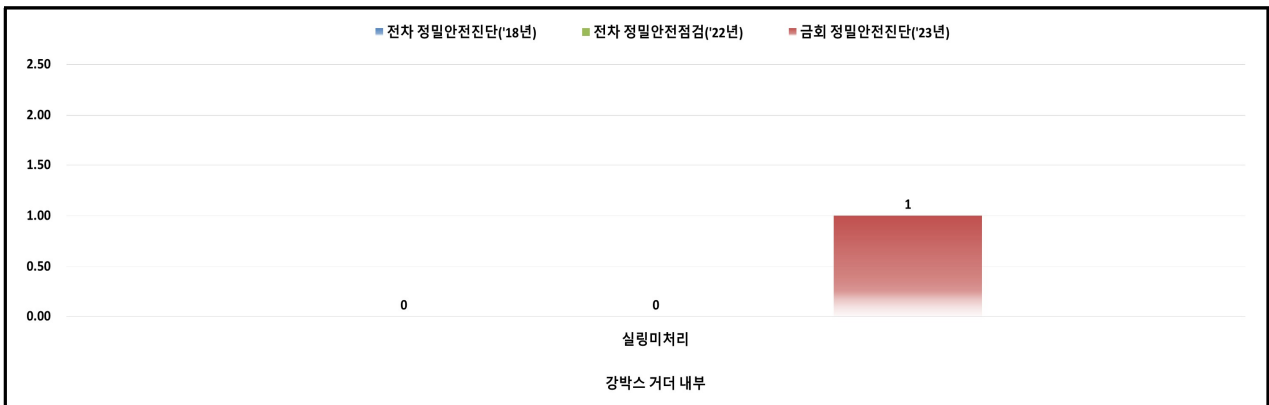
【그림 3.4】거더 내부 기 진단 결과와의 비교

- 금회 조사된 실링미처리 손상은 거더 복부 외측 현장이음부(Splice)에서 조사된 것으로 실링 미처리시 우기시 우수유입에 의한 거더내부의 2차손상이 우려된다. 또한 일부개소는 보수되었으나, 보수미흡 및 실링재열화로 인해 재발생 되었으며, 단기간 내 누수 및 체수는 발생하지 않을 것으로 판단되나, 해당 손상에 대해 내구성 확보를 위한 실링보수가 필요하다.

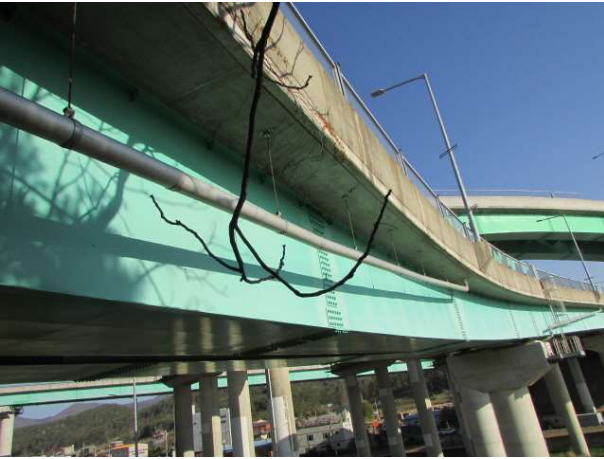
| S1-G1 표면열화(A=40.0×2.0=80.00㎡) | S4-G1 표면열화(A=37.0×2.0=74.00㎡) |

- 도장열화 손상인 백아화는 도장이 대기중의 수분, 자외선, 산소 등의 환경적인 요인에 의해 분해되어 안료입자가 표면으로 묻어나는 현상을 말하며, 도장재료 경년열화의 대표적인 손상 중 하나이다. 금회 보수·보강 이력 분석결과, 전체 강박스 거더에 대한 재도장은 실시되지 않은 상태로 도장의 내구연한이 도래된 것으로 판단된다.[표준사진3] 다만, 도장의 전반적인 상태가 건전하여 현재 보수의 시급성을 요하지 않으며, 향후 도장결함의 진전 여부에 따라 전면 재도장을 고려하는 것이 바람직할 것으로 판단된다.

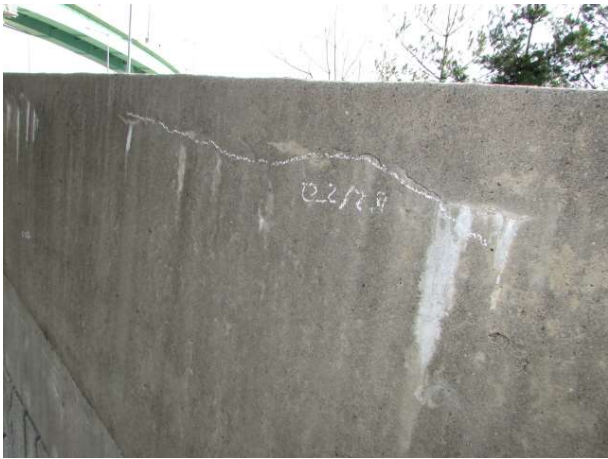
| A2 홍벽 균열(Cw=0.1/L=1.0m) | A1 날개벽 균열부백태(A=0.2×2.0=2.00㎡) |

- 교대의 발생한 일방향균열 및 균열부 백태는 교대 A2 흥벽 및 교대 A1 날개벽에서 조사되었으며, 전개소 수평의 형태를 나타내고 있는 것으로 확인되었다. 손상규모, 형상, 위치 등을 고려해 볼 때 구조적 원인에 의해 발생한 손상이라기보다 건조수축, 수화열, 균열부 우수유입 등에 발생한 미세균열로 추정된다.

- 위에서 서술한 상기 손상은 신축이음부에 인접한 부재 및 외기에 노출된 부재로 방수성, 손상진전 방지를 위한 보수가 필요하며, 흥벽 및 날개벽, 교대 전체의 콘크리트 열화 방지를 위해 전면의 표면보호제(중성화 및 염해방지)도포가 필요할 것으로 판단된다.
- 흥벽 상단에서 조사된 철근노출은 콘크리트 피복두께 미확보에 의해 발생한 것으로 철근 부식에 우려가 있어 단면보수(방청)를 통한 유지관리가 필요하다.
- 실린트 마감불량은 공용년수 증가에 따른 실린트 열화에 의한 것으로 실링보수가 필요하며, 케이블 압착은 유간 협착에 의한 것으로 별도의 손상이 필요하지 않은 지속적인 주의관찰이 요구된다. 또한 점검계단 설치불량은 시공불량, 우수유입에 따른 토사유실 등에 의한 것으로 판단되며, 지속적인 주의관찰이 필요하다.

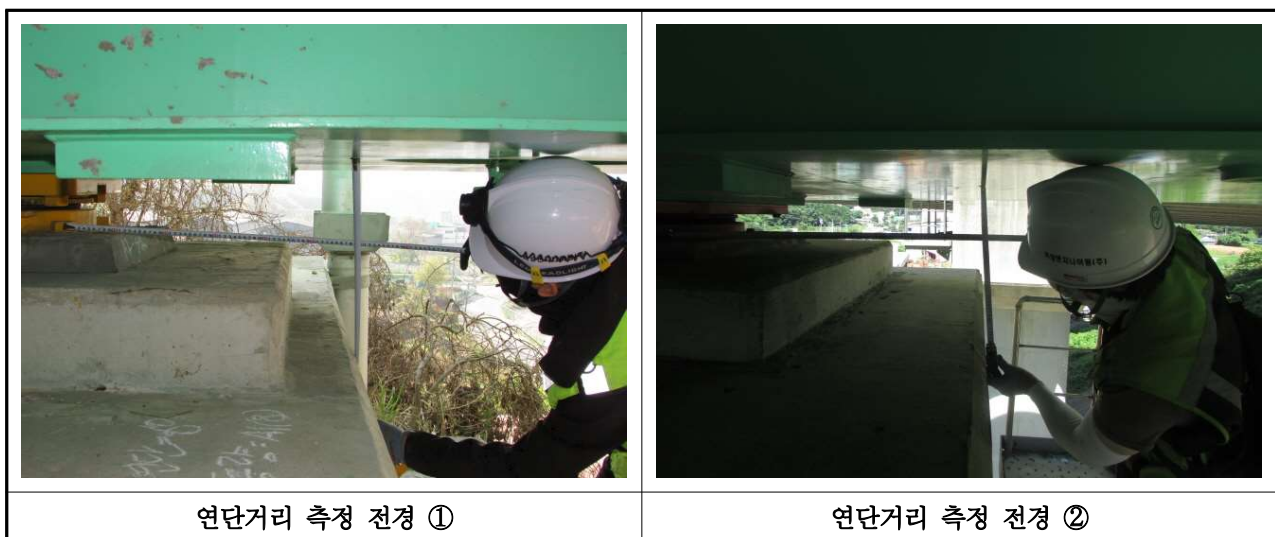
【사진 3.18】 연단거리 측정 전경

- 연단거리 측정 결과, 실측 연단거리가 계산 연단거리를 상회하고 있는 것으로 측정되어 시방규정을 만족하고 있는 것으로 검토되었다.

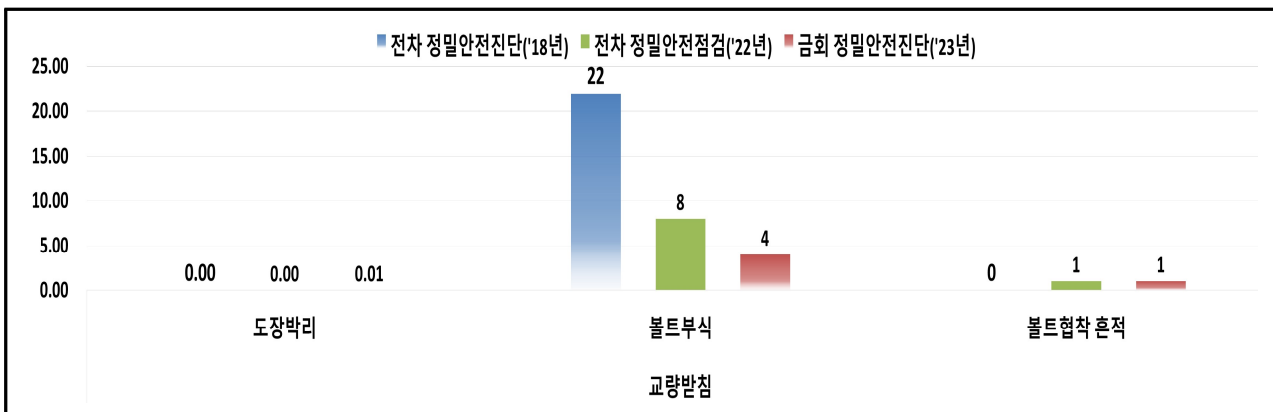
【그림 3.12】교량받침 기 점검 결과와의 비교

- 기 진단(18년) 점검결과 비교시, 도장박리 및 볼트헐착 흔적이 증가하였으며, 볼트부식은 감소한 것으로 분석되었다. 볼트부식의 일부는 보수되어 감소되었으며, 증가된 손상은 금회 상세조사 및 경년열화 등에 의해 확인된 것으로 판단된다.
- 보수·보강 이력 및 현장조사 결과, 기 진단 이후 “구조물 정밀안전진단 및 점검 보수공사, 2019.09.18.~12.31”를 통해 교량받침에 재도장 보수를 실시한 것으로 조사되었으며, 현장조사 결과 보수불량에 따른 재손상이 발생하지 않은 비교적 양호한 상태로 확인되었다.

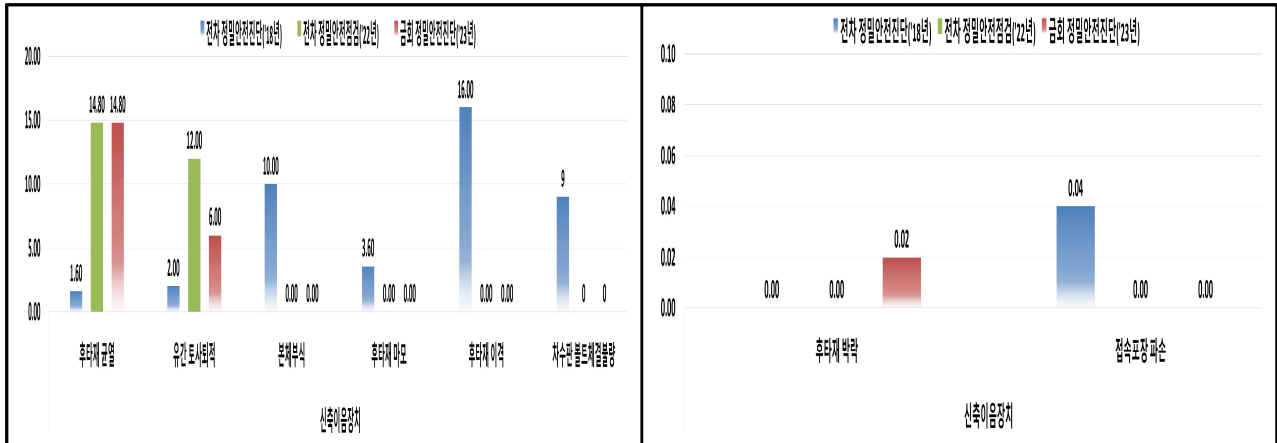
【그림 3.14】 신축이음장치 기 진단 결과와의 비교

- 후타재 콘크리트에서 발생한 균열은 차량반복하중에 의한 피로균열로서 신축이음장치 ExpJ1(A1), ExpJ2(A2)에 전개소 일부 구간에 걸쳐 발생한 것으로 확인되었다. 해당 손상에 의한 차량 주행성에는 이상이 없는 것으로 판단되며, 대부분 폭 0.2mm 이내의 미세균열로 즉각적인 보수조치 보다는 지속적인 관찰을 통한 유지관리가 바람직할 것으로 판단된다. 다만 손상확대 및 진전 시 보수가 필요하며, 진전없는 유사한 형태를 유지할 시 향후 신축이음장치 보수 및 교체 시 함께 보수를 실시하는 것이 효율적인 것으로 판단된다.
- 후타재 박락은 ExpJ1(A1)에서 1개소 조사되었으며, 후타재 차량통행에 의한 반복하중, 외 우수접촉 등에 의해 발생한 것으로 발생규모는 경미한 것으로 확인되었다. 해당손상 또한 현재 주행성에 이상이 없어, 균열과 마찬가지로 즉각적인 보수조치 보다는 지속적인 관찰을 통한 유지관리가 바람직할 것으로 판단되며, 진전시에는 보수를, 진전없는 유사한 형태를 유지할 시 향후 신축이음장치 보수 및 교체 시 함께 보수를 실시하는 것이 효율적인 것으로 판단된다.
- 신축이음장치에 발생한 유간 토사퇴적은 신축이음장치 전 개소(2개소) 일부구간에 걸쳐 발생하였으며, 공용년수 증가에 따른 이물질 유입이 주원인으로 현재 신축이음장치에 기능을 상실한 상태는 아니나, 원활한 유지관리를 위해 청소를 실시하여 관리하는 것이 바람직할 것으로 판단된다.

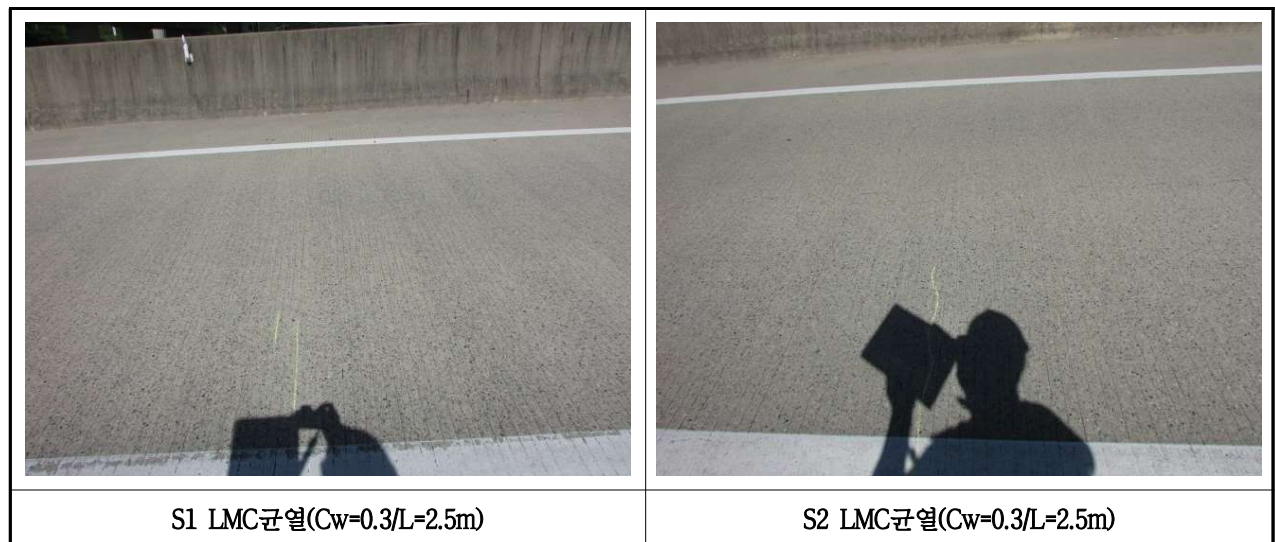
【사진 3.21】 교면포장 손상현황

- 교면포장에 대한 외관조사 결과, 통행차량의 운행성에 영향을 미칠만한 손상은 조사되지 않은 전반적으로 양호한 상태이며, 주요손상으로 포장균열 및 망상균열, LMC포장 파손이 국부적으로 조사되었다.

- LMC포장의 균열 및 망상균열, 파손은 시공초기 건조수축 및 온도변화, 공용중 통행 차량의 반복하중에 의해 빈번하게 발생되며, 균열의 경우, 차량의 주행에 미치는 영향 및 균열보수 시 보수효과가 작은 점, 동일위치로 바닥판 하면의 누수, 백태와 같은 2차 손상이 없는 점, 파손이 경미하여 차량통행의 지장이 거의 없는 점 등을 고려해 볼 때, 당장의 부분적 보수는 비효율적이라 판단된다. 따라서, 정기적인 점검을 통한 주의관찰을 실시하고, 향후 마모, 균열, 소성변형 등의 손상 확대 및 진전 시 일괄 보수를 실시함이 효율적일 것으로 판단된다.

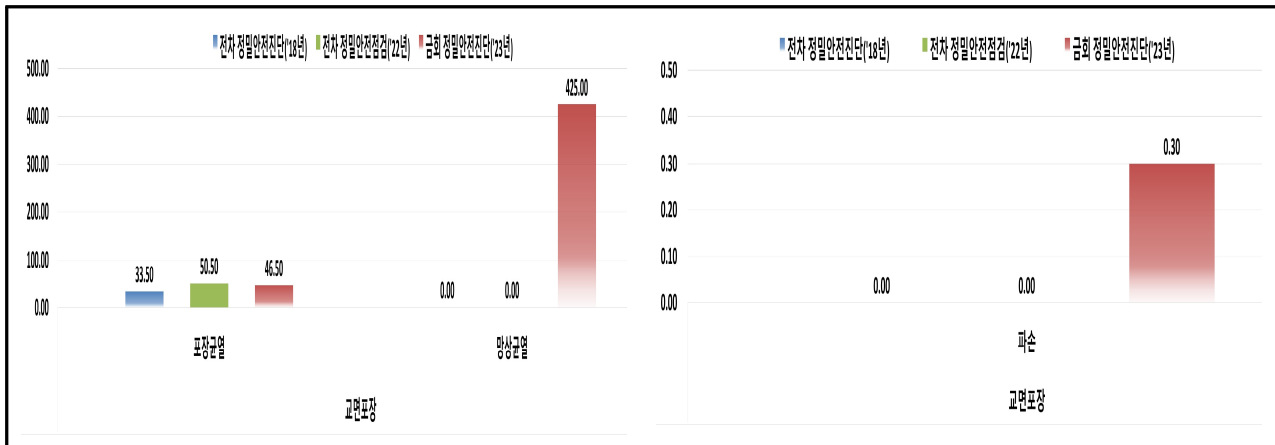
【그림 3.16】 교면포장 기 진단 결과와의 비교

- 교면포장에 대한 기 진단(2018년) 결과와의 비교·분석 결과, 금회 교면차로에서 조사된 포장균열과 기 진단이후 조사된 LMC포장 망상균열 및 파손으로 인해 교면포장에 대한 전반적인 손상물량이 소폭 증가한 것으로 분석되었다.

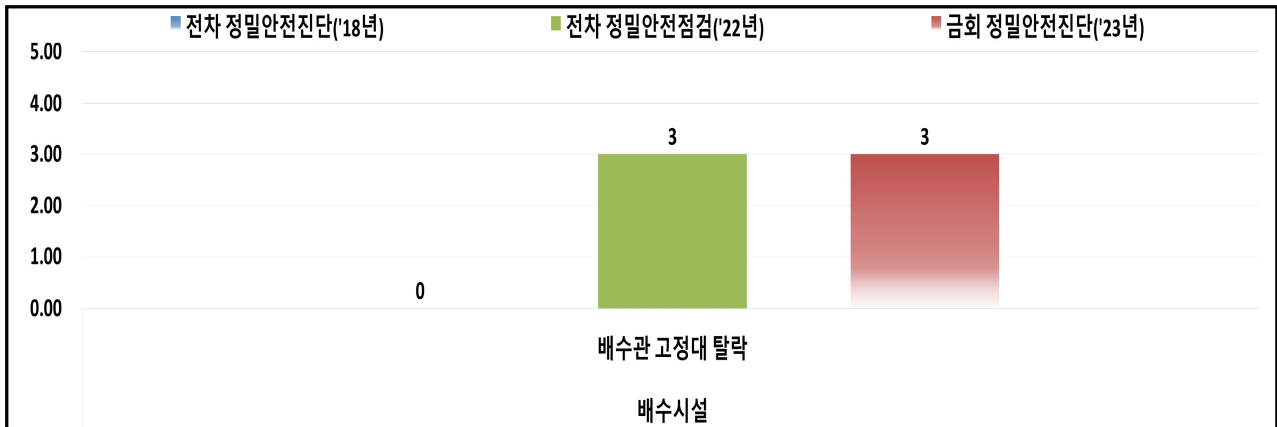
【그림 3.17】 배수시설 기 진단 결과와의 비교

- 기 진단(18년) 실시이후, 배수시설에 대한 별도의 보수는 실시되지 않은 것으로 확인되었으며, 기 진단이후 배수관 고정대 탈락 3개소가 조사되어 배수시설에 전반적인 손상물량이 소폭 증가한 것으로 분석되었다.

- 배수관 고정대 탈락 손상은 S4경간 육교형 배수관에서 조사되었으며, 공용중 노후화 및 설치미흡에 의해 탈락된 것으로 판단된다. 향후 반복적인 차량통행에 의한 차량진동, 풍향 등의 영향으로 배수관 고정이 불량해질 수 있으므로 보수계획에 맞춰 배수관 고정대 재설치하여 유지관리함이 바람직할 것으로 판단된다.

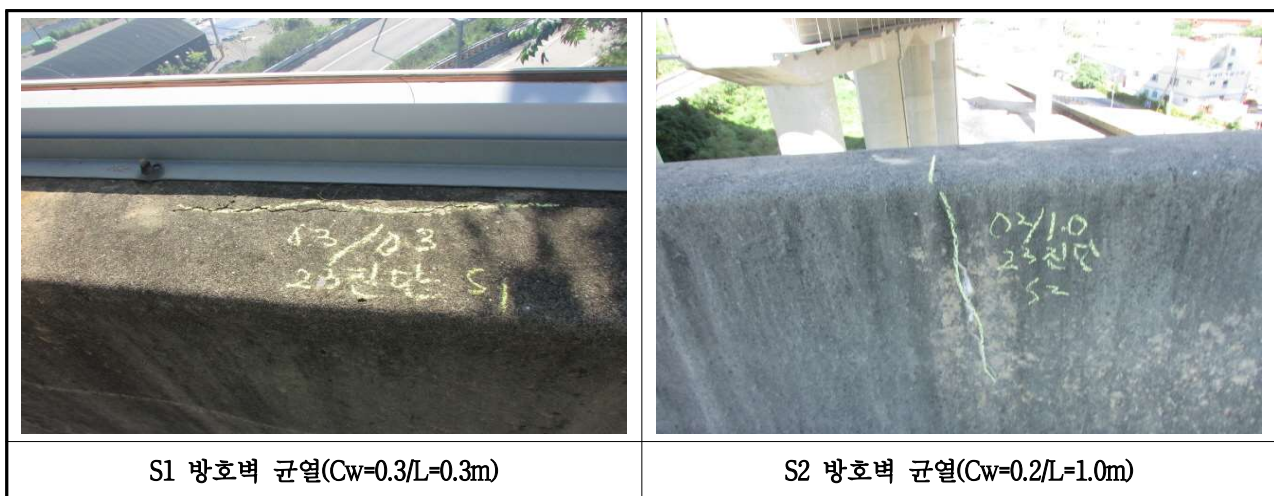
【사진 3.25】 난간 및 연석(방호벽) 손상현황

- 난간 및 연석(방호벽)에 대한 외관조사 결과, 사용성과 기능성 및 급격한 내구성을 저하시키는 손상은 발생하지 않은 것으로 확인되었다.
- 방호벽 전면 및 상면에서 균열이 조사되었으며, 점검계단 단면 절단부 측면에서 충분리 1개소가 확인되었다. 또한 기 진단 이후 정밀점검시 조사된 방음판에서 파손이 진전없는 상태로 조사되었다.

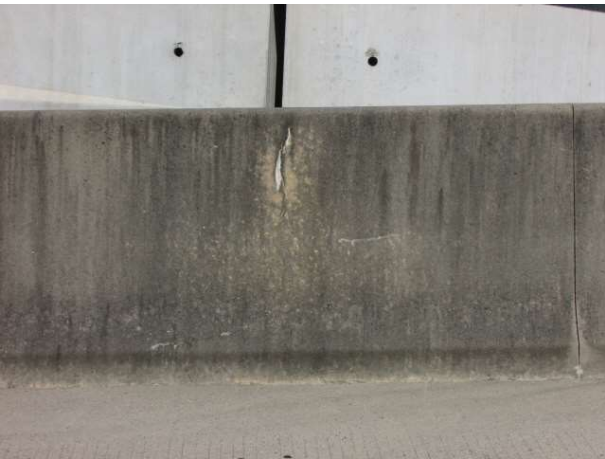
| <p>S3 방호벽 균열(<math>C_w=0.2/L=0.5m</math>)</p> | <p>S3 방호벽 균열(<math>C_w=0.2/L=1.0m</math>)</p> |

- 방호벽에 발생한 균열은 수직균열과 타설이음부에 발생한 수평균열, 바닥판과의 구속응력 및 건조수축에 기인한 비구조적 균열이며, 내구성 저하 방지를 위해 균열폭에 따른 주입보수 및 표면보수를 통한 유지관리가 바람직할 것으로 판단된다.

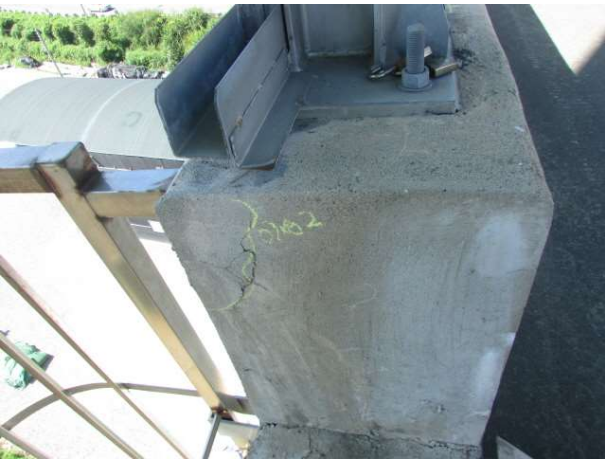
| <p>S3 방호벽 충분리(<math>A=0.3 \times 0.3=0.09m^2</math>)</p> | <p>S2 방호벽 충분리(<math>A=0.2 \times 0.1=0.02m^2</math>)</p> |

- 점검시설 설치구간 단면 절단부 측면에서 국부적으로 층분리가 조사되었으며, 시공미흡 및 우수유입에 의한 것으로 판단된다. 지속적인 우수유입시 박락 및 철근 부식 등의 2차손상의 우려가 있으므로 단면보수를 통한 유지관리가 바람직하다.
- S4 일부 경간에서 조사된 방음판 파손은 외부충격 등에 의해 발생한 것으로 확인되었으며, 상기손상은 내구성에 미치는 영향이 미미하므로 지속적인 주의관찰을 통한 유지관리가 바람직할 것으로 판단된다.
- 그 외 부착시설물은 양호한 것으로 조사되었다.

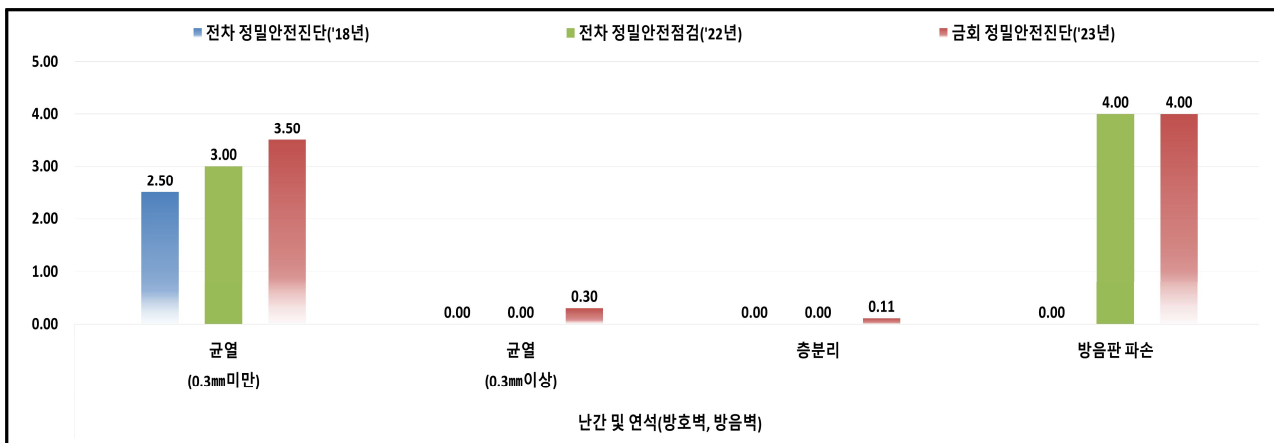
【그림 3.18】 난간 및 연석(방호벽) 기 진단 결과와의 비교

- 금회 균열(Cw=0.3mm미만, 이상), 층분리가 추가 조사되었으며, 기 진단이후 정밀점검시 방음판 파손이 조사된 것으로 확인되었다. 해당 손상의 추가조사로 인해 난간 및 연석(방호벽)에 손상물량은 소폭 증가한 것으로 분석되었다.
- 보수·보강 이력 및 현장조사 결과, 기 진단 이후 “구조물 정밀안전진단 및 점검 보수공사, 2019.09.18.~12.31” 를 통해 방호벽에 표면보수를 실시한 것으로 조사되었으며, 현장 조사 결과 보수물량에 따른 재손상이 발생하지 않은 비교적 양호한 상태로 확인되었다.

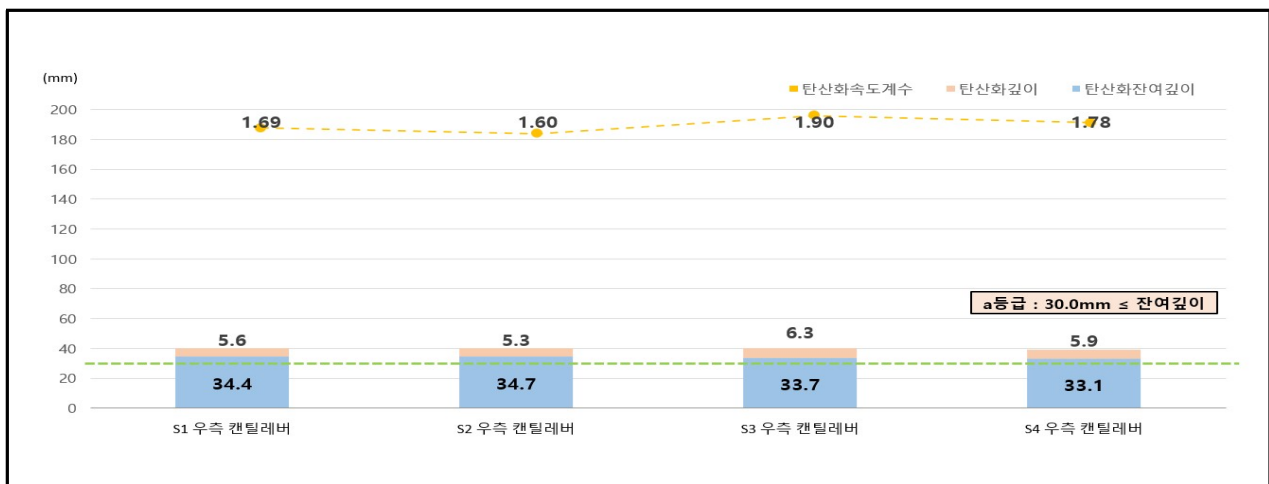
【그림 3.28】상부구조 탄산화 깊이 측정 결과

※ 일광IC1교에 대한 탄산화 깊이 측정 결과, 측정개소에서 a등급으로 평가되었으며, 탄산화로 인한 철근부식은 없는 것으로 분석되었다.

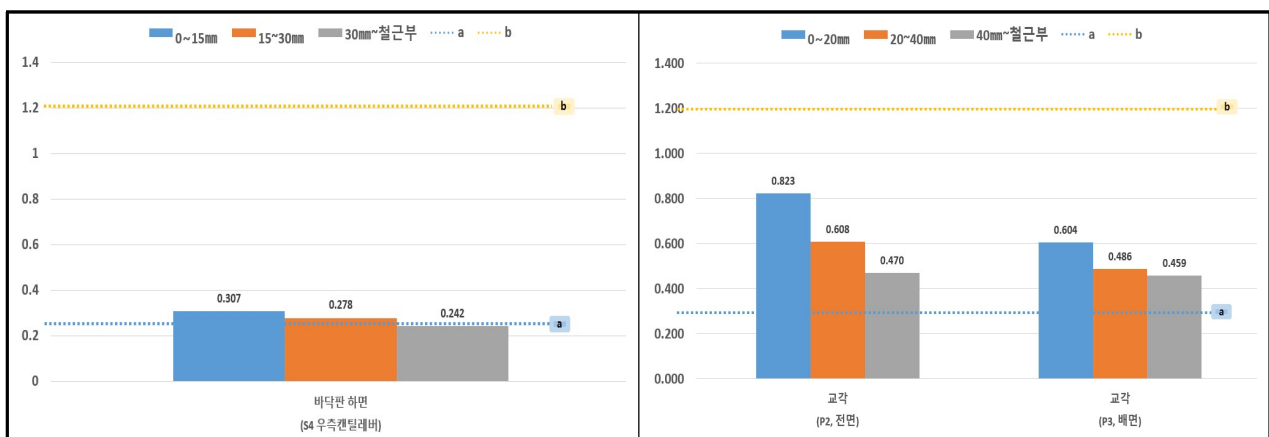
【그림 3.30】 염화물함유량 시험 결과

- 염화물함유량 시험은 총 3개소(상부구조 1개소, 하부구조 2개소)에서 실시하여 깊이별 시험을 실시하였다. 염화물함유량 시험은 공인인증 시험기관(KOLAS)에 실내실험을 의뢰 하였으며, 측정된 결과 값을 분석·평가 하였다.
- 분석결과, 염화물함유량은 상부구조(S4)에서  $0.242\text{kg/m}^3$ , 하부구조(P2, P3)에서  $0.459\sim 0.470\text{kg/m}^3$ 로 확인되어 상부구조(S4)는 염화물에 의한 부식이 발생할 우려 없는 상태인 “a” 등급으로 분석되었으며, 하부구조(P2, P3)는 염화물이 함유되어 있으나, 부식발생 가능성 낮은 상태인 “b” 등급으로 분석되었다.

- 전차 정밀안전진단 비교한 결과, 하향된 것으로 확인되었으나 상부구조 a등급, 하부구조 b등급이므로 철근부식의 영향은 없는 것으로 분석되며 전차 정밀안전진단에 비해 등급이 하향된 원인은 점검 위치 및 점검 장비 등의 차이 및 공용년수의 증가에 따른 염화물의 침투 및 축적(염해) 등의 외부요인에 의한 것으로 판단된다.

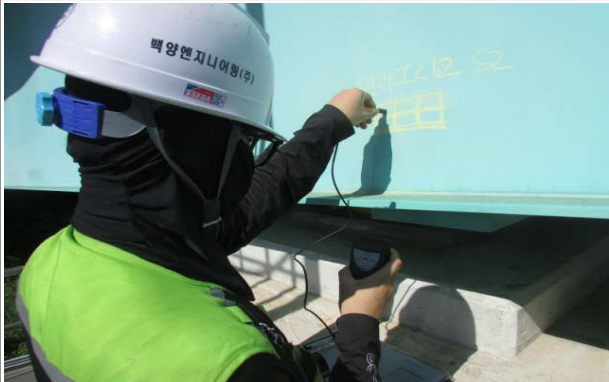
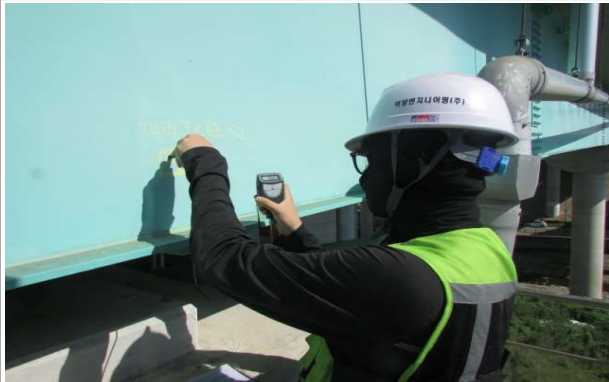
| 시험 보고서 (도막두께 시험) | |
|---|---|
| 도막두께 측정 결과분석 | <ul style="list-style-type: none"> <li>도막두께를 측정한 결과, 시험을 실시한 8개소의 측정두께의 평균 외부(<math>223\mu\text{m}\sim 228\mu\text{m}</math>), 내부(<math>187\mu\text{m}\sim 198\mu\text{m}</math>)은 도로공사 표준시방서(2018)의 기준 (교량외부: <math>215\mu\text{m}</math>, 교량내부: <math>175\mu\text{m}</math>)을 만족하고 있는 것으로 분석되었다.</li> </ul> |

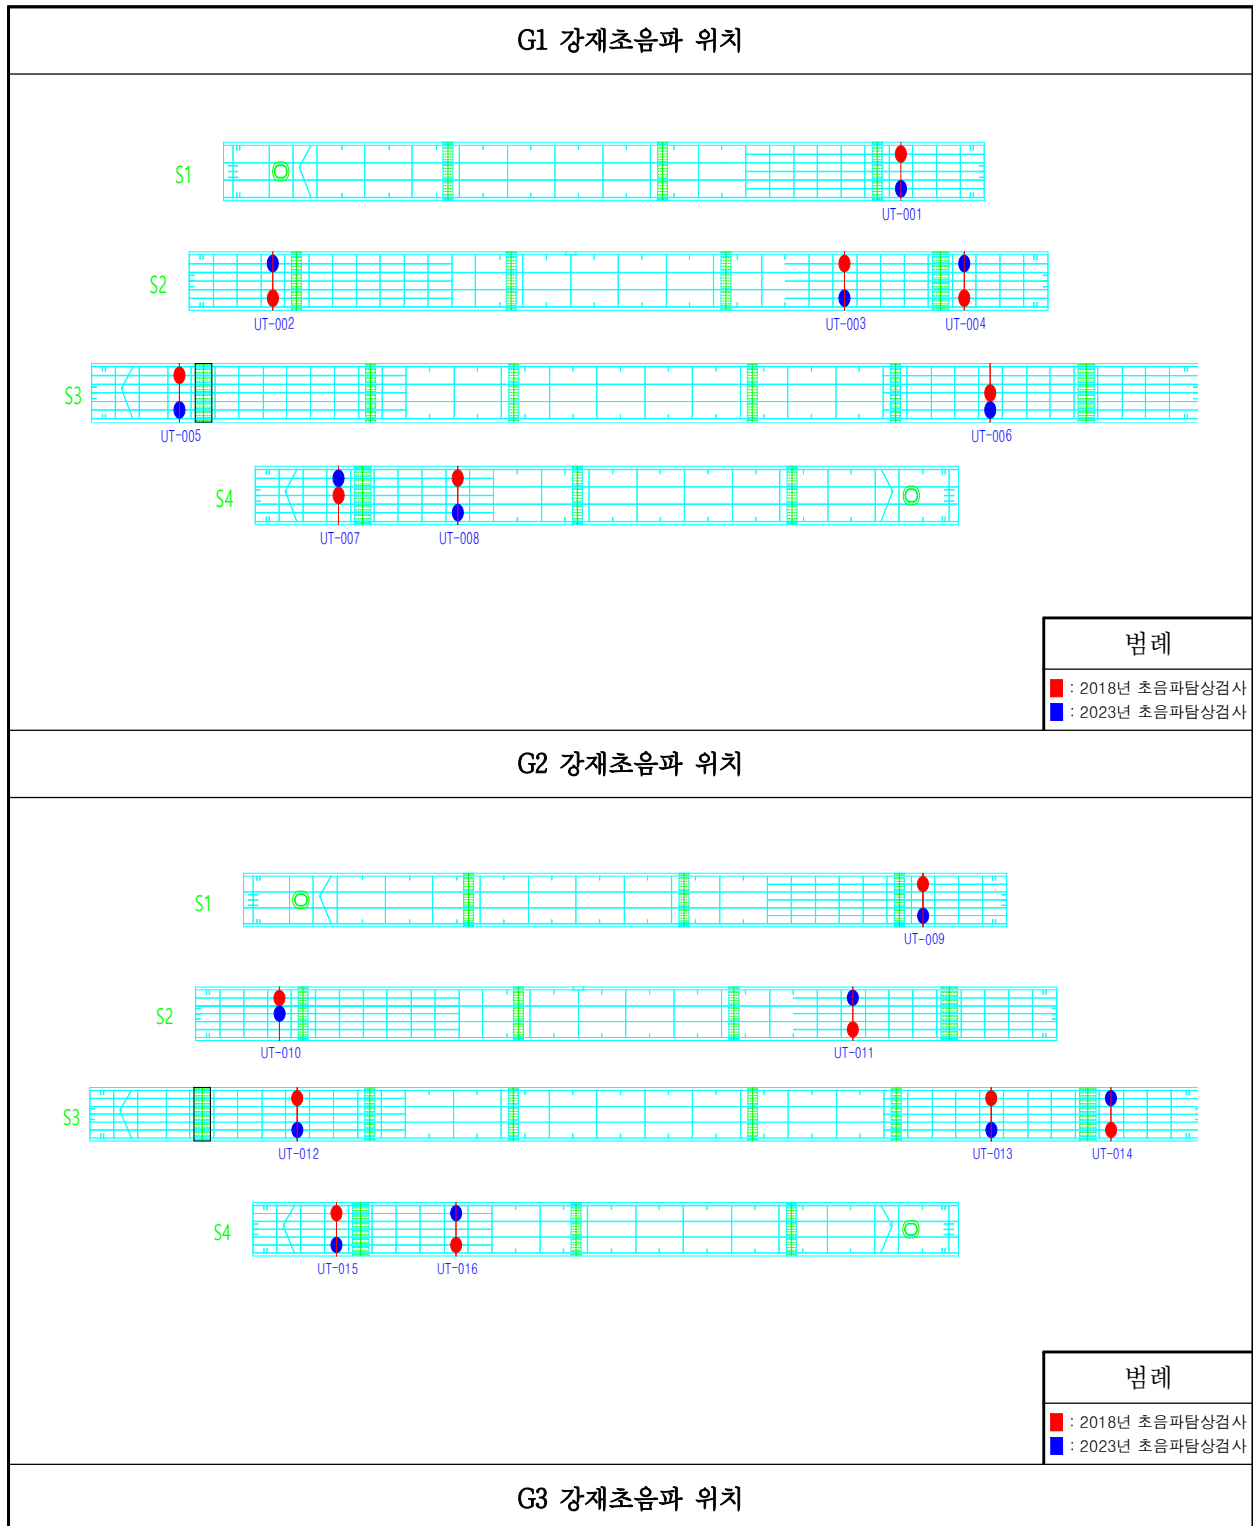
【그림 3.31】 강재 초음파 탐상시험(U.T) 위치도

- 강재 초음파 시험 결과, 전 개소에서 손상이 없는 양호한 상태로 조사되었고, 용접부 주변으로 피로 균열은 관찰되지 않았으며, 용접상태는 전반적으로 양호한 것으로 판단된다.

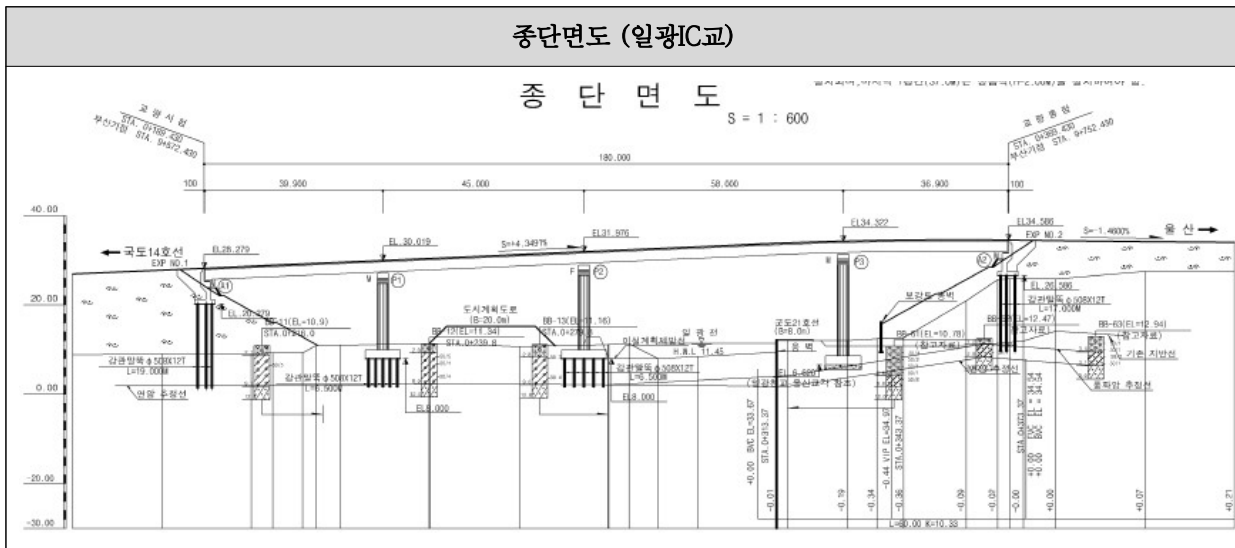
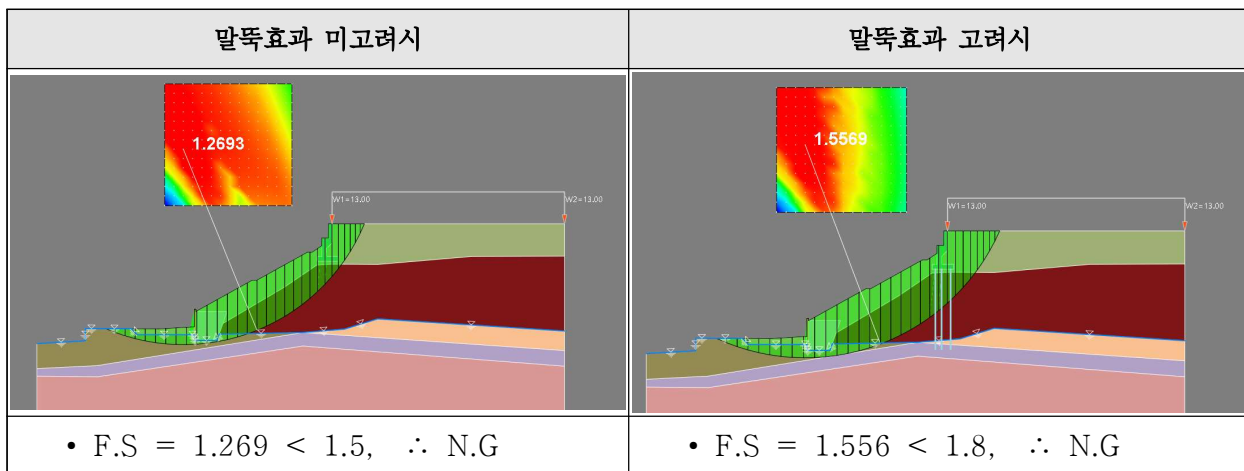
## 마. 일광IC교 A2

| 구 분 | 해석 안전율 | 기준 안전율 | 판 정 |
| 말뚝효과 미고려시 | 1.269 | 1.50 | 불 안 정 |
