2023년 부산울산고속도로 구조물 정밀안전진단 용역

# 정밀안전진단 종합보고서

## [울산JCT2교(부산,울산)]

2023. 12.

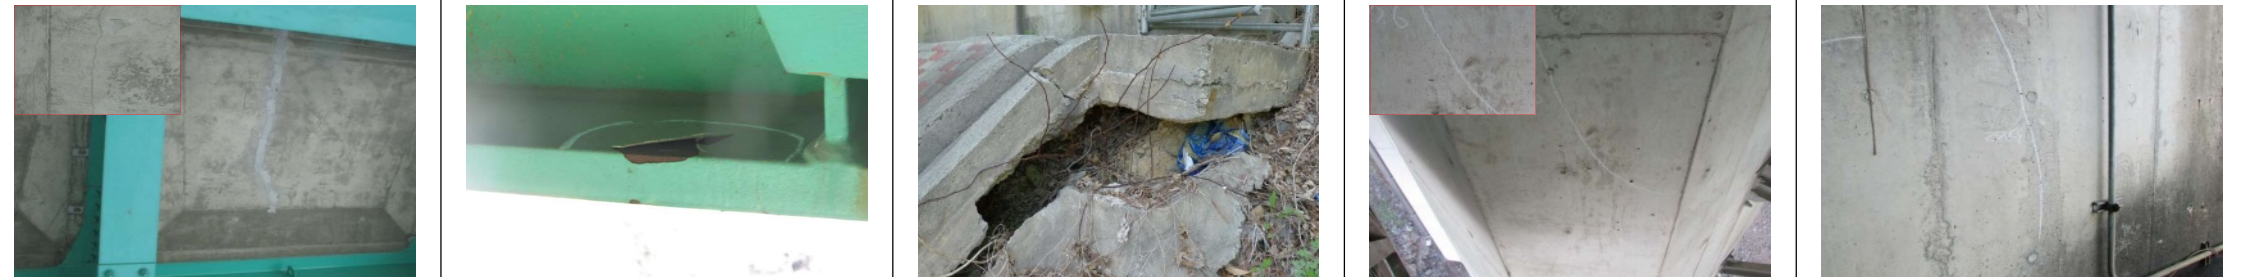
점검방향 : ① S3 바닥판 균열(Cw=0.3mm이상) ⇨ ② 거더 외부 S1-G1 도장박리 ⇨ ③ 교대, 교각 균열 및 변위 ⇨ ④ 교대 A2 배수로 토사유실 ⇨ ⑤ 신축이음 A1 하부철판 부식 및 A2 후타재 파손 ⇨ ⑥ 배수시설 S2 배수관 탈락 ⇨ ⑦ 방호벽 S4 백태

- ① 바닥판 균열(Cw=0.3mm이상)
- 신규 균열 발생여부
  - 균열의 진전여부 확인
  - 보수 후 재균열 발생 여부 확인
- ② 거더 외부 도장박리
- 도장박리 진전으로 인한 부식발생여부 확인
  - 보수 후 도장손상 재발생 여부 확인
- ③ 교대, 교각 균열 및 교대 변위
- 신규 균열 발생여부
  - 균열의 진전여부 확인
  - 보수 후 재균열 발생 여부 확인
  - 교대 A1, A2 측방유동 등 변위 발생 여부
- ④ 교대 배수로 토사유실
- 토사채움 후 지속관리
- ⑤ 신축이음 하부철판 부식 및 후타재 파손
- 부식으로 인한 2차손상 발생여부 확인
  - 파손으로 인한 주행차량 영향 여부 확인
  - 보수 후 추가손상 발생 여부 확인
- ⑥ 배수시설 배수관 탈락
- 탈락으로 인한 2차손상 발생여부 지속관찰
  - 보수 후 배수시설 지속적 관리
- ⑦ 방호벽 백태
- 손상진전 및 추가손상 발생여부 확인
  - 보수 후 재발생 여부 지속관찰

바닥판 S3 균열(Cw=0.3mm이상)      거더외부 S1-G1 도장박리      교대 A2 배수로 토사유실      교각 P1 코깅 균열(Cw=0.3mm이상)      교대 A1 홍벽 균열(Cw=0.2mm)

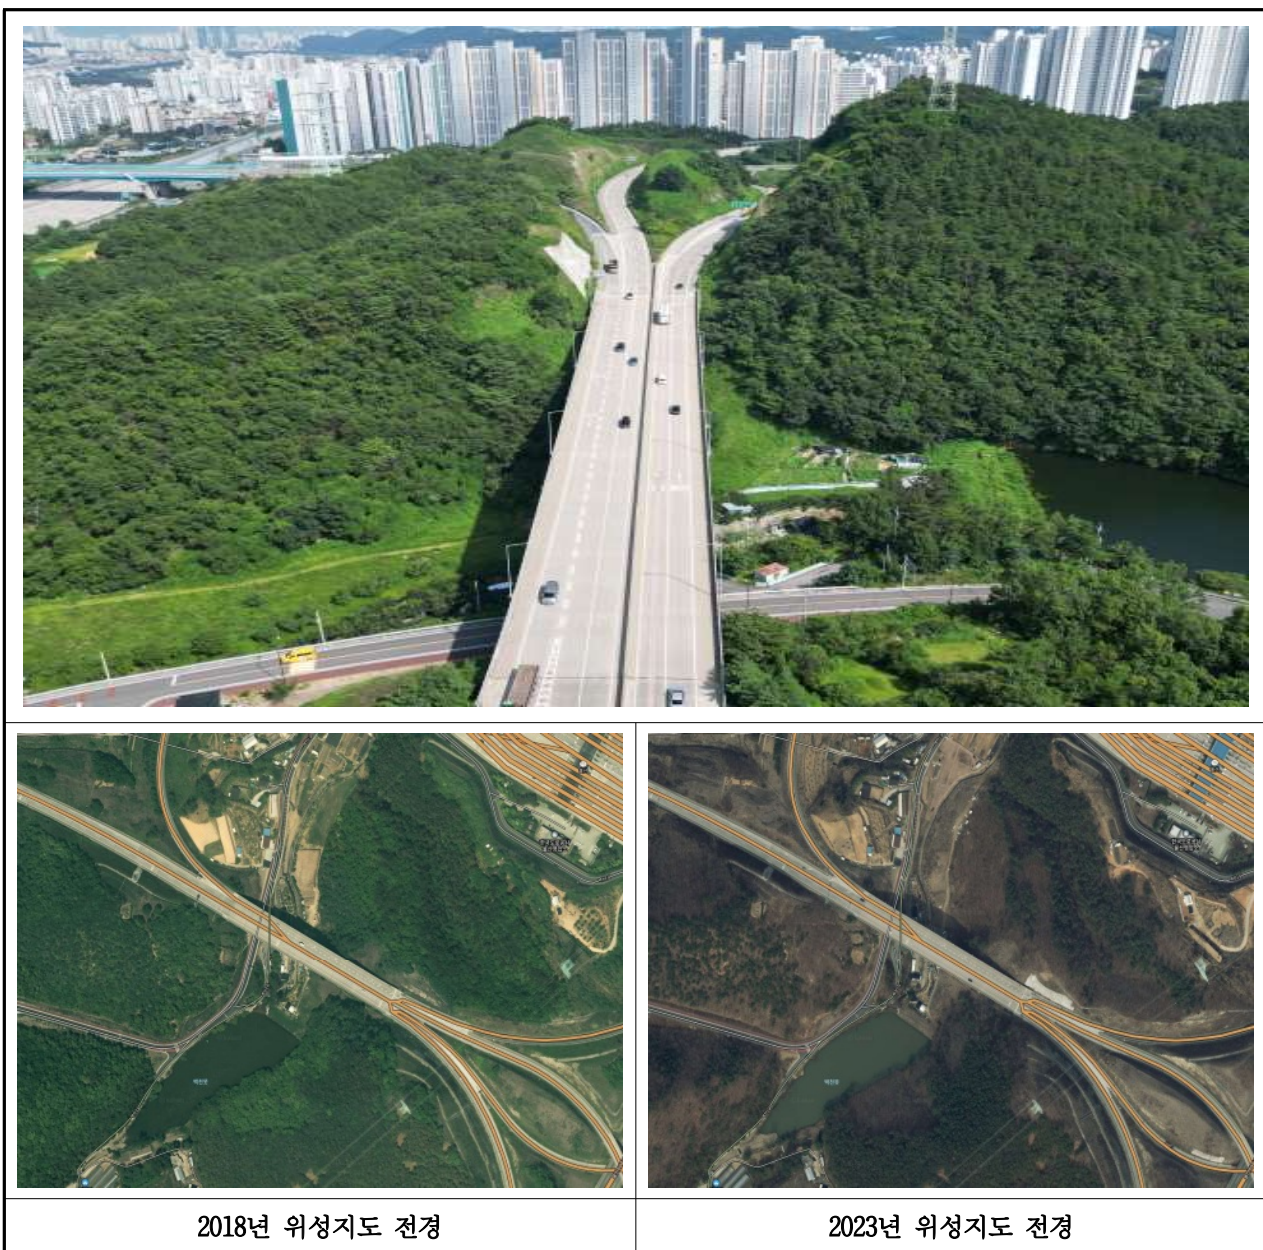
【사진 3.2】 주변현황 및 하중변화

FMS(시설물통합정보관리시스템 fms.or.kr) 및 위탁관리기관인 한국도로공사 울산지사에 보관된 준공관련자료를 검토한 결과 준공 시 고려되었던 하중 이외의 추가하중 및 주변현황의 변화는 없는 것으로 확인되었다.

향후 본 교량에 부속시설 설치 등의 주변현황 변화시 그에 따른 구조검토를 실시하여 하중 변화에 따른 교량의 안정성을 검토하고 확보해야 할 것이다.

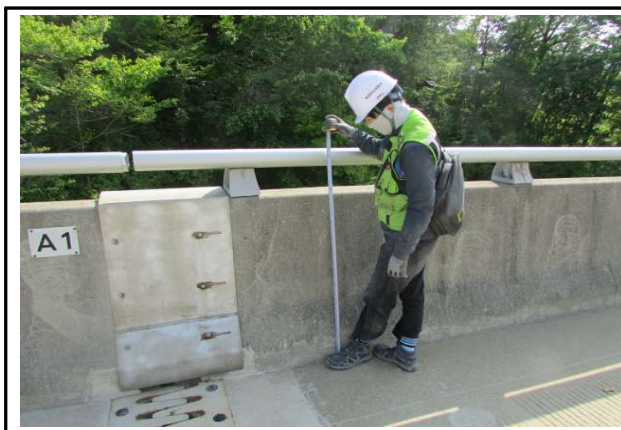
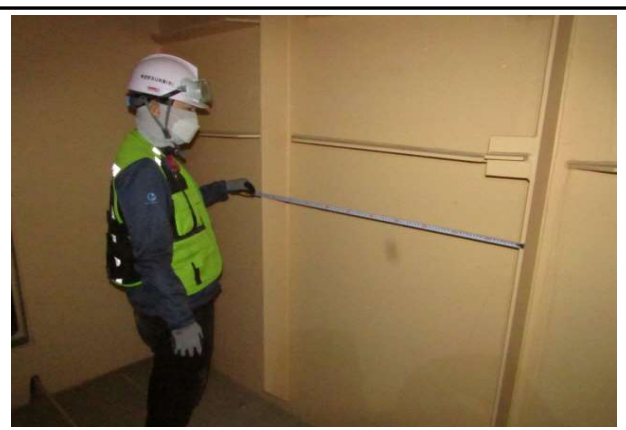
【사진 3.3】 부재제원 확인 전경

| 구 분 | | 제원(준공도면) | 제원(실측결과) | 비고 |
|---|---|---|---|---|
| 측정결과 | | • 부재제원 실측결과, 전반적으로 준공도면의 제원과 일치함 | | |

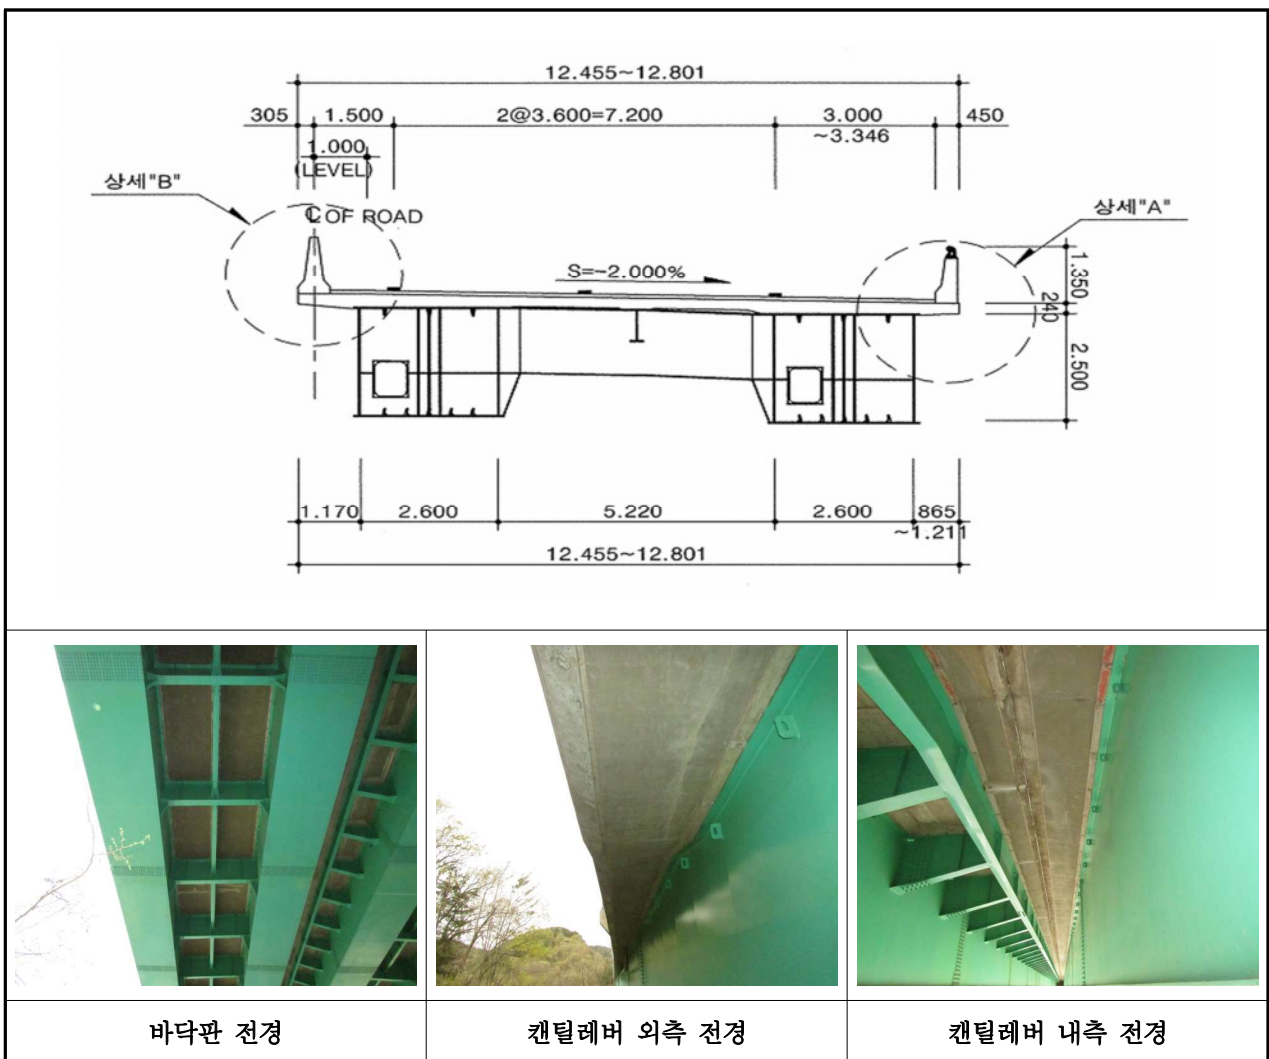
【사진 3.4】 바닥판 전경(부산)

- 바닥판은 활하중을 지지하고 하중을 거더로 전달하는 역할을 하며, 거더와 결합하여 구조물의 강성을 확보하는 기능을 한다.
- 울산JCT2교(부산)의 바닥판은 4경간으로 철근콘크리트 구조로 시공되어 있다. 또한 바닥판 하면 좌·우측으로는 외부로부터의 우수유입 방지를 위한 물끊기홈이 전 구간에 걸쳐 시공되어 있는 것으로 조사되었다.
- 바닥판 하면에 대한 조사는 근접장비(교량점검차) 및 교각 점검로를 이용하여 실시하였다.

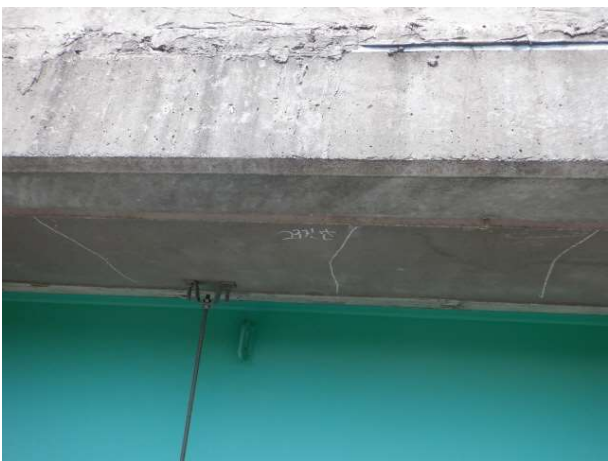
| S4 캔틸레버 균열( $Cw=0.2/L=0.6m$ ) | S2 바닥판 망상균열( $A=1.6 \times 3.5=5.60m^2$ ) |

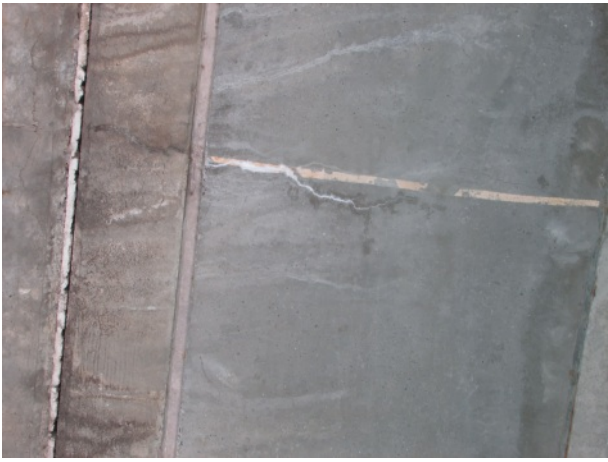
| S2 캔틸레버 균열부백태( $A=0.1 \times 0.4=0.40m^2$ ) | S1 바닥판 백태( $A=0.5 \times 0.2=0.10m^2$ ) |

- 박락 및 보수부 박락은 총 2개소로 S2경간 캔틸레버부와 S4경간 단부(보수부)에서 조사되었다. 시공불량 및 품질관리 미흡 등에 의한 것으로 판단되며, 내구성 저하 방지를 위한 단면보수가 필요하나, 단면보수 시 콘크리트의 탈락우려가 있으므로 탄산화방지제 도포 등의 표면보수 또한 함께 고려해야 할 것으로 판단된다.
- 본 교량의 발생한 백태는 S1경간 신축이음부 우수유입, S1경간 배수관 주변 우수유입, S4경간 손상부 우수유입에 의해 발생된 것으로 확인되었으며, 손상규모는 비교적 경미하나, 내구성 확보를 위한 표면보수가 필요하다.

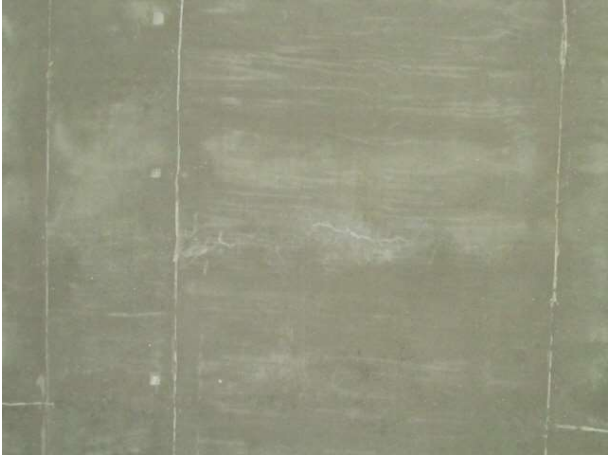
| S1 바닥판 균열부백태( $A=0.1 \times 1.0=1.00m^2$ ) | S1 캔틸레버 백태( $A=0.3 \times 0.5=0.15m^2$ ) |

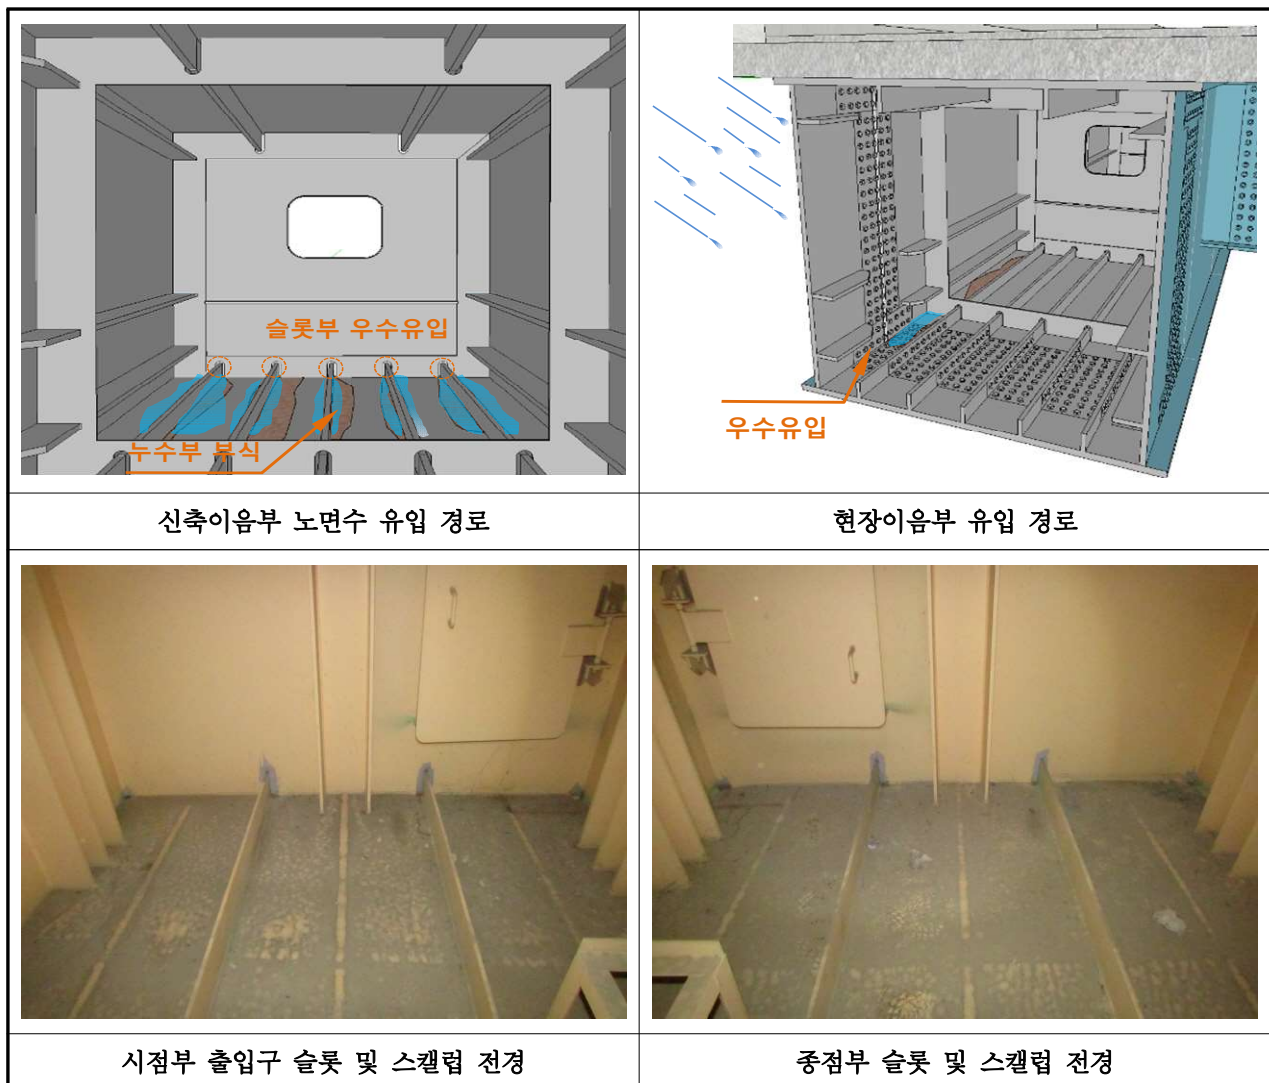
【사진 3.9】 강박스 거더 내부 우수 유입경로(부산)

- 도장박리는 시공불량(전처리 미흡) 및 공용기간 증가로 노후화(부착강도 저하)에 의해 발생한 손상이다. 도장박리부위 대부분은 도장의 상도층(마감층)만이 떨어져 나간 상태로서 강재에 미치는 영향은 적으로 것으로 판단되나, 구조물의 장기적인 내구성 확보를 위해서는 재도장을 통한 유지관리가 요구된다.
- 부식손상은 시점부 스캘럽(Scallop) 및 현장이음부(Splice) 틈을 통해 유입된 우수가 배수되지 못하고 거더 내부에서 부식환경을 초래하여 공용중 발생한 손상으로 판단되며, 점검일 현재, 바닥판 상면(상부 Splice)으로 부터의 우수유입에 의한 누수 및 체수 흔적 등은 조사되지 않은 상태이다. 또한 금회 현장조사 시 스캘럽 및 슬롯, 현장이음부로 실링처리되어 있는 것으로 확인되어, 단기간 누수 및 체수는 발생하지 않을 것으로 판단되므로 해당 손상에 대해 내구성 저하방지를 위한 재도장 보수가 필요하다.

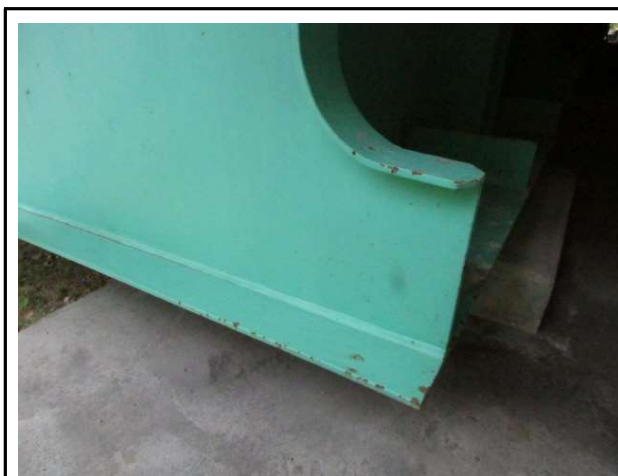
S1-G1 부식(A=0.5×0.3=0.15㎡)

- 금회 조사된 부식은 상대적으로 우수 및 수분접촉이 쉬운 위치인 단부 하부플랜지에서 발생되었으며, 우수접촉 및 경년열화 등이 복합적으로 작용하여 발생한 것으로 판단된다. 현재 부식의 발생 상태는 비교적 경미하나, 부식은 손상진전으로 인한 강재의 모재 두께감소 등을 유발하므로 재도장 보수를 통한 유지관리가 필요할 것으로 판단된다.
- 도장열화 손상인 백아화는 도장이 대기중의 수분, 자외선, 산소 등의 환경적인 요인에 의해 분해되어 안료입자가 표면으로 묻어나는 현상을 말하며, 도장재료 경년열화의 대표적인 손상 중 하나이다. 금회 보수·보강 이력 분석결과, 전체 강박스 거더에 대한 재도장은 실시되지 않은 상태로 도장의 내구연한이 도래된 것으로 판단된다.[표준사진3] 다만, 도장의 전반적인 상태가 건전하여 현재 보수의 시급성을 요하지 않으며, 향후 도장결함의 진전 여부에 따라 전면 재도장을 고려하는 것이 바람직할 것으로 판단된다.

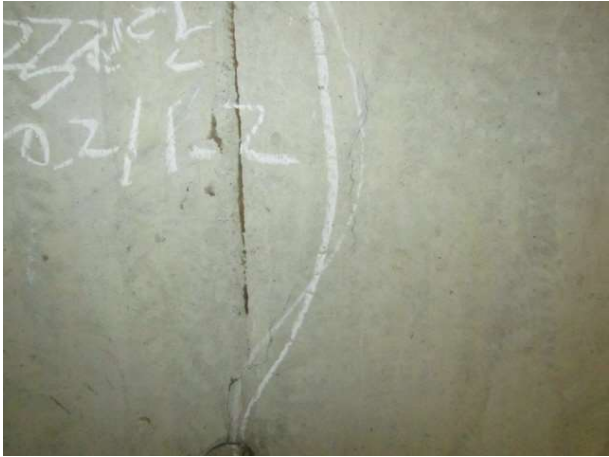
| <p>A1 구체 균열(<math>C_w=0.2/L=1.2m</math>)</p> | <p>A1 흙벽 균열(<math>C_w=0.2/L=2.0m</math>)</p> |

- 교대의 발생한 일방향균열은 교대 A2에서 조사된 백태를 동반한 균열 1개소를 제외하고, 전개소 수직의 형태를 나타내고 있으며, 구체(1개소) 및 흉벽 전면에서 발생한 것으로 확인되었다. 손상규모, 형상, 위치 등을 고려해 볼 때 구조적 원인에 의해 발생한 손상이라기보다 건조수축, 수화열 등에 발생한 미세균열로 추정된다.
- 백태는 우수유입에 의한 손상으로 교대 A1 흉벽에서 6개소가 조사되었으며, 손상발생 규모는 비교적 경미한 것으로 확인되었다.

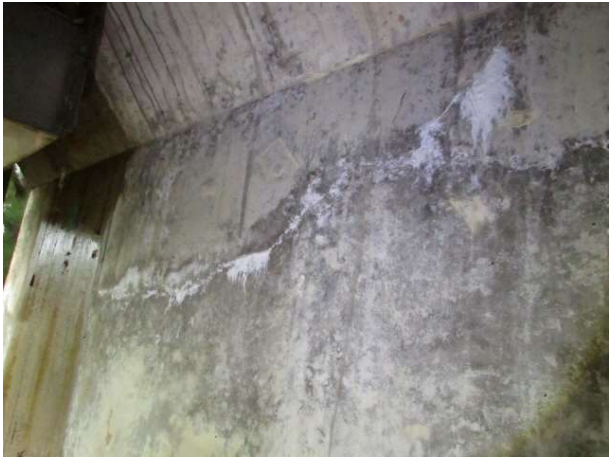
| <p>A2 흙벽 균열(<math>C_w=0.2/L=1.2m</math>)</p> | <p>A2 흙벽 균열(<math>C_w=0.2/L=2.5m</math>)</p> |

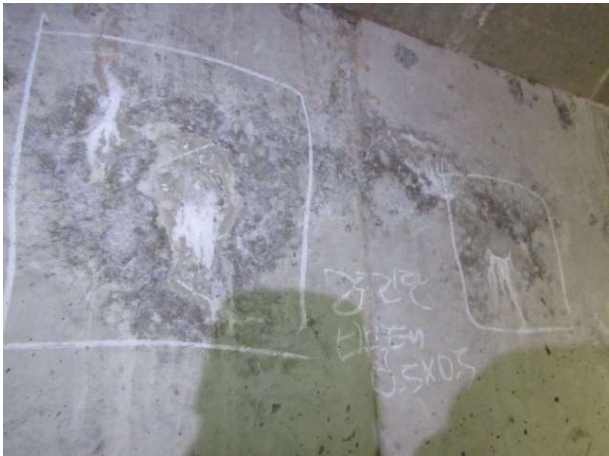
| <p>A1 흙벽 백태(<math>A=0.5 \times 0.5=0.25m^2</math>)</p> | <p>A2 교대 표면오염(<math>A=0.5 \times 2.5=1.25m^2</math>)</p> |

- 조사된 표면오염은 교대 A2 전면 우측에서 조사되었으며, 우기시 신축이음부를 통한 우수유입에 의한 것으로 판단된다. 교대 A1 좌측 흉벽 상단에서 조사된 녹물흔적은 우기시 신축이음부를 통한 우수가 신축이음장치 하부 철판을 부식시켜 교대에 오염된 것으로 확인되었다.
- 위에서 서술한 상기 손상은 신축이음부에 인접한 부재로 방수성, 손상진전 방지를 위한 보수가 필요하며, 흉벽 및 교대 전체의 콘크리트 열화 방지를 위해 전면의 표면보호제(중성화 및 염해방지)도포가 필요할 것으로 판단된다.

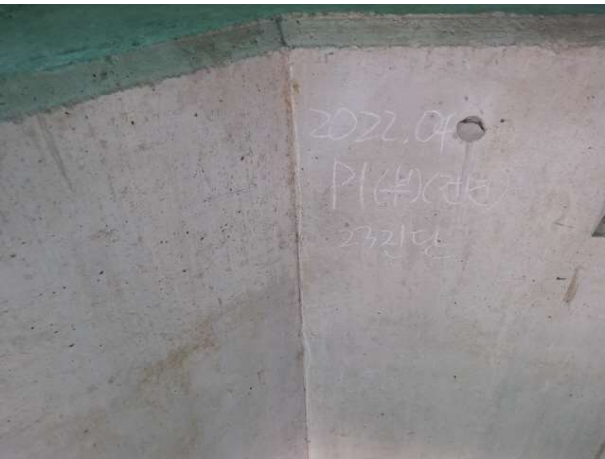
| P2 균열( $Cw=0.2/L=4.0m$ ) | P1 균열( $Cw=0.2/L=2.0m$ ) |

- 교각의 균열 발생패턴을 분석한 결과, 수직균열 대부분은 단면변화부위(우각부)에 및 타설 이음부에서 단속적으로 발생하였으며, 건조수축 및 온도변화 등에 의한 인장력 발생시 단면변화 부위나 천공부위에서는 일반단면부위 보다 큰 인장력이 집중되어 발생하게 되는데 상기 균열은 해당원인에 의해 발생한 균열로 판단된다.
- 코핑부 배면에서 금회 수평균열이 1개소 국부적으로 조사되었으며, 건조수축 및 콘크리트 분할타설에 의한 시간차이로 신·구 콘크리트 간에 구속응력, 점검로 설치시 앵커홀 주변으로 응력이 집중되어 발생한 균열 등으로 판단된다.
- 상기 균열들은 재료적 특성에 의한 비구조적 균열로 판단되므로 내구성 확보를 위한 표면보수가 필요하다.
- 파손 손상은 기둥부에서 국부적으로 조사되었으며, 공용중 외부충격 등으로 인해 발생한 손상으로 판단된다. 파손은 손상규모가 대부분 소규모이나, 내구성 저하 방지를 위해 보수계획에 맞춰 일괄보수를 실시하는 것이 바람직할 것으로 판단된다.

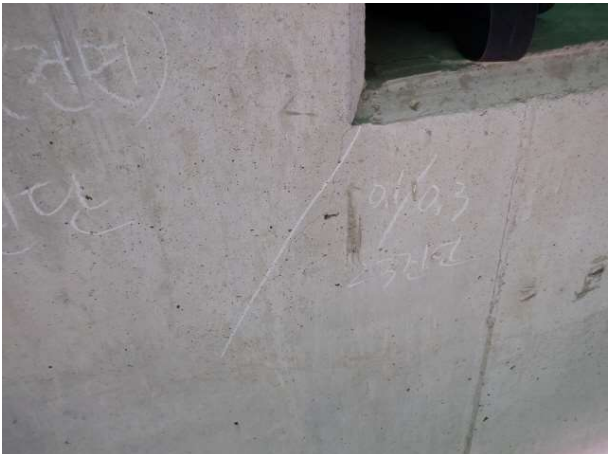
| P1 균열( $Cw=0.1/L=0.3m$ ) | P1 균열( $Cw=0.1/L=8.0m$ ) |

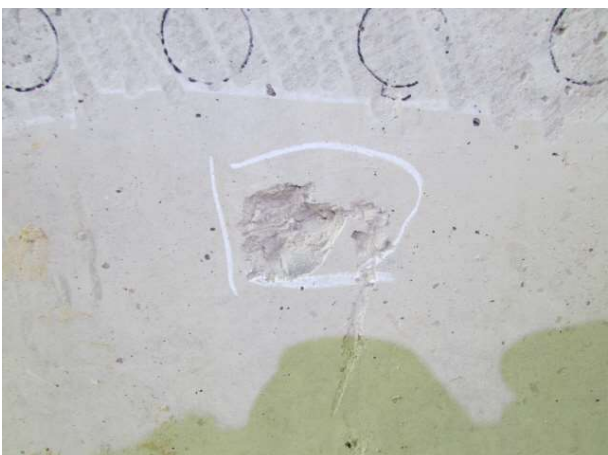
| P1 파손( $A=0.1 \times 0.1=0.01m^2$ ) | P3 파손( $A=0.2 \times 0.2=0.04m^2$ ) |

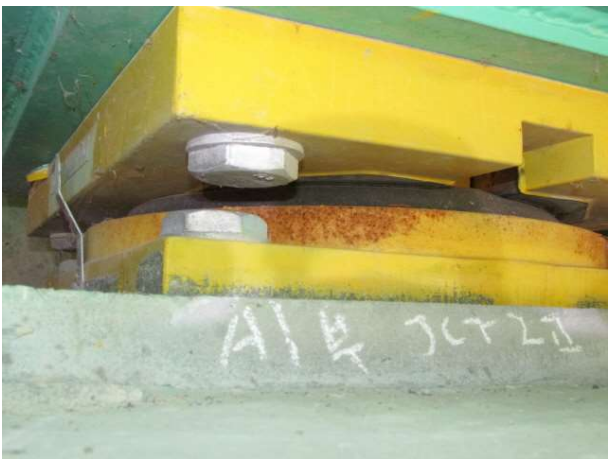
- 교량받침 점검결과, 주요손상으로 받침부식, 받침몰탈 균열, 받침몰탈 파손이 조사되었다. 급회 신규손상으로 받침 부식 및 받침 몰탈균열이 추가 조사된 것으로 확인되었다.

| A1 받침부식( $A=0.5 \times 0.04=0.02\text{㎡}$ ) | P3 받침몰탈 균열( $Cw=0.1/L=0.1\text{m}$ ) |

- 받침 부식은 금회 1개소 신규조사된 것으로 우수유입, 공용년수 증가에 따른 노후화 손상으로 손상이 부식 정도가 경미하여 부재의 제 기능에는 문제가 없을 것으로 보이나, 지속적인 열화발생시 기능성 저하가 우려됨에 따라 재도장을 통한 보수가 바람직할 것으로 판단된다.
- 받침물탈 균열은 미세균열로 건조소축 및 온도변화 등 국부적으로 발생한 비교적 경미한 손상이나, 내구성 저하 방지를 위한 표면처리가 필요할 것으로 판단된다.
- 받침물탈 파손은 외부충격의 의한 것으로 손상발생 정도는 비교적 경미하며, 단기적 보수는 필요치 않으나, 추후 보수계획에 맞춰 내구성 확보를 위한 적절한 보수가 필요하다.
- 2020년에 설치된 강제 전단키에 대한 외관조사결과, 대체적으로 부식, 도장박리는 조사되지 않은 상태이며, 이상거동(밀착, 변형 등)이 우려될만한 손상이 발생되지 않은 양호한 상태로 조사되었다. 또한, 전단키의 가동으로 교량받침의 상시거동을 구속되지 않은 것으로 측정되어 현재와 같은 유지관리가 요구되며, 추후 점검시 전단키의 유격상태 및 전단키로 인한 교량받침의 이상거동 등의 중점조사가 필요할 것으로 사료된다.

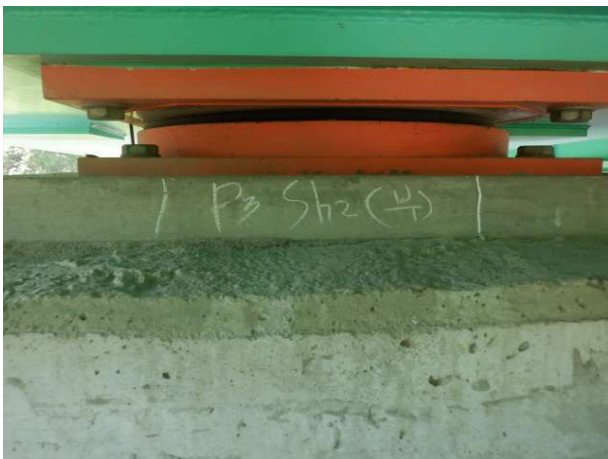
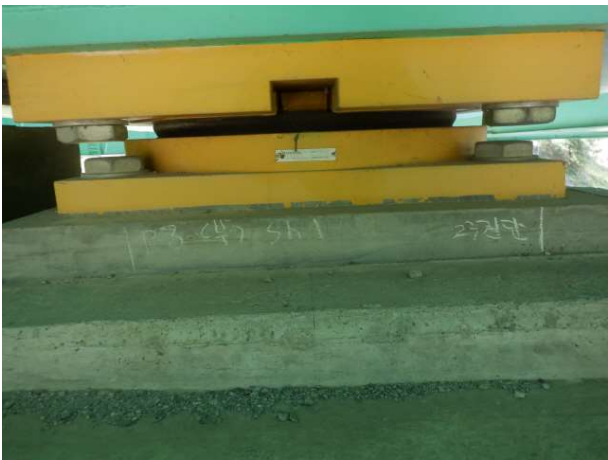
| P3 받침몰탈 균열( $Cw=0.1/L=0.1\text{m}$ ) | P2 받침몰탈 파손( $A=0.1 \times 0.1=0.01\text{㎡}$ ) |

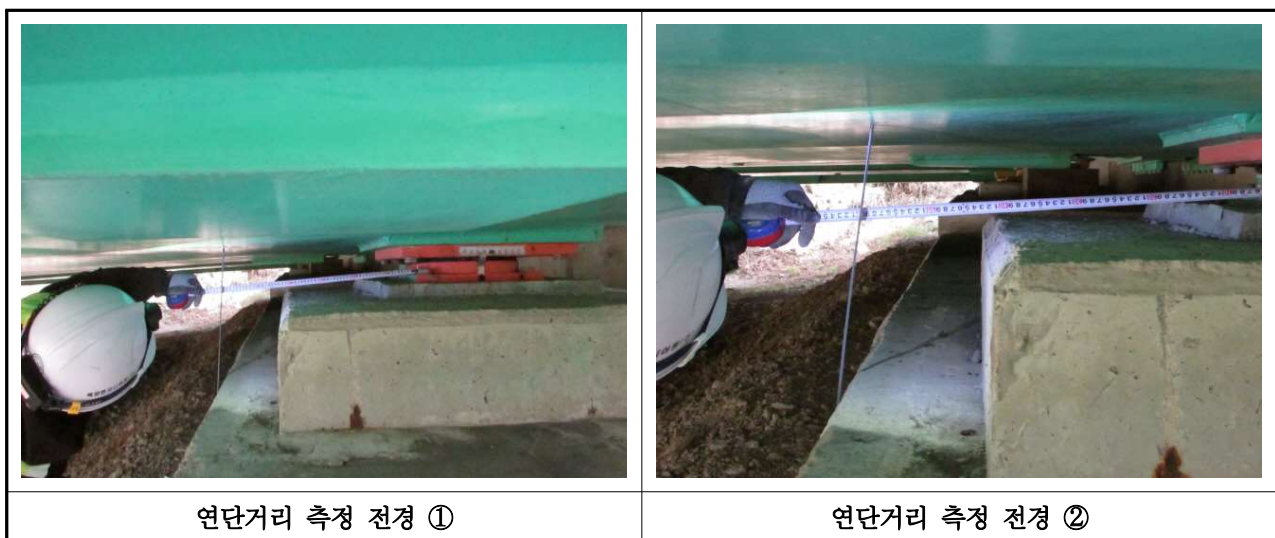
- 연단거리 측정 결과, 실측 연단거리가 계산 연단거리를 상회하고 있는 것으로 측정되어 시방규정을 만족하고 있는 것으로 검토되었다.

연단거리 측정 전경 ①

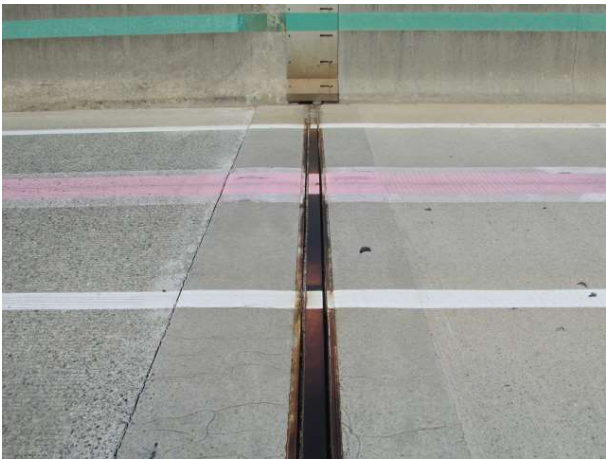
| EXP.J2(A2) 본체부식(L=1.0m) | EXP.J2(A2) 후타재박리(A=0.4×0.2=0.08㎡) |

- 본체부식은 ExpJ2(A2)에 일부구간에 걸쳐 조사되었으며 외기노출, 우수접촉, 경년열화 등에 의해 발생한 것으로 발생규모는 경미한 것으로 확인되었다. 해당손상은 지속적인 주의 관찰을 실시한 후 반복되는 습윤환경에 의해 강재의 팽창 및 박리로 진전시 신축이음 교체 등을 고려해야 될 것으로 판단된다.
- 후타재 박리는 ExpJ2(A2)에서 1개소 조사되었으며, 시공미흡, 차량통행에 의한 반복하중, 외기노출, 우수접촉 등에 의해 발생한 것으로 발생규모는 경미한 것으로 확인되었다. 해당 손상 또한 균열과 마찬가지로 즉각적인 보수조치 보다는 지속적인 관찰을 통한 유지관리가 바람직할 것으로 판단되며, 진전시에는 보수를, 진전없는 유사한 형태를 유지할 시 향후 신축이음장치 보수 및 교체 시 함께 보수를 실시하는 것이 효율적인 것으로 판단된다.
- 신축이음장치에 발생한 유간 토사퇴적은 신축이음장치 전 개소(2개소) 일부구간에 걸쳐 발생하였으며, 공용년수 증가에 따른 이물질 유입이 주원인으로 현재 신축이음장치에 기능을 상실한 상태는 아니나, 원활한 유지관리를 위해 청소를 실시하여 관리하는 것이 바람직할 것으로 판단된다.
- 차수판 볼트탈락은 체결미흡 및 반복적인 차량진동, 공용년수 증가 등에 의해 발생한 것으로 판단되며, 차수판이 제 기능을 상실한 상태는 아니나, 차수판의 고정을 위해 보수 계획에 맞춰 재체결을 실시하는 것이 바람직한 유지관리 방안일 것으로 판단된다.
- 교대 A1 신축이음장치 하부 누수로 인해 철판이 부식된 상태로 교대의 일부 열화손상을 발생시키고 있으며, 발생의 손상모식도는 다음과 같다.

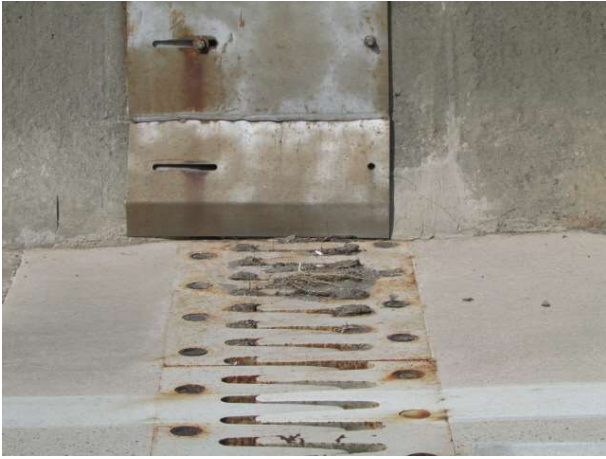
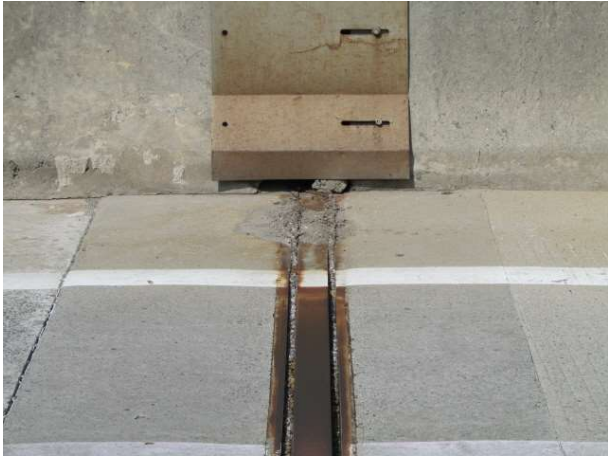
| EXP.J1(A1) 유간토사퇴적(L=1.0m) | EXP.J2(A2) 유간토사퇴적(L=5.0m) |

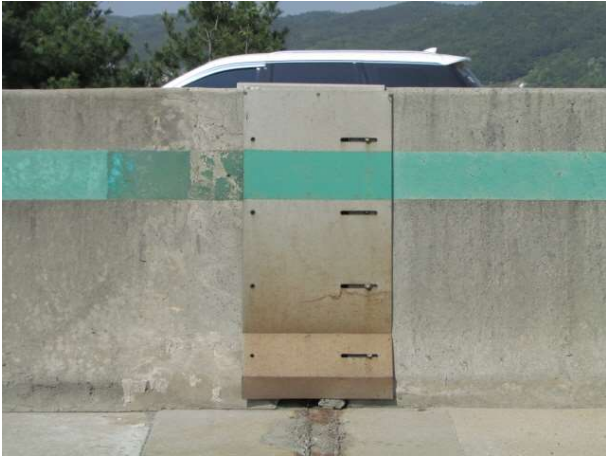
| EXP.J2(A2) 차수판 볼트탈락 | EXP.J1(A1) 신축이음 철판부식(A=0.5×0.3=0.15㎡) |

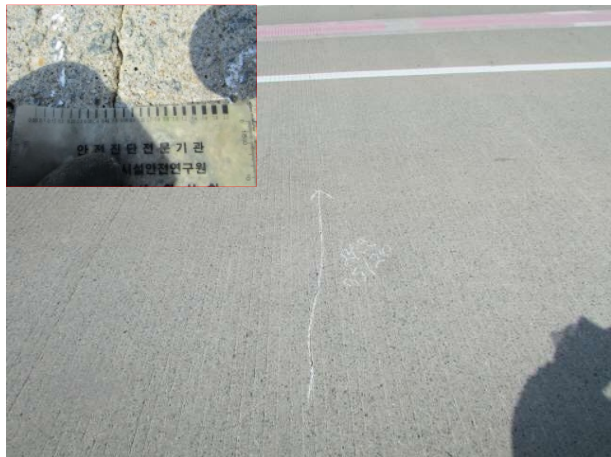
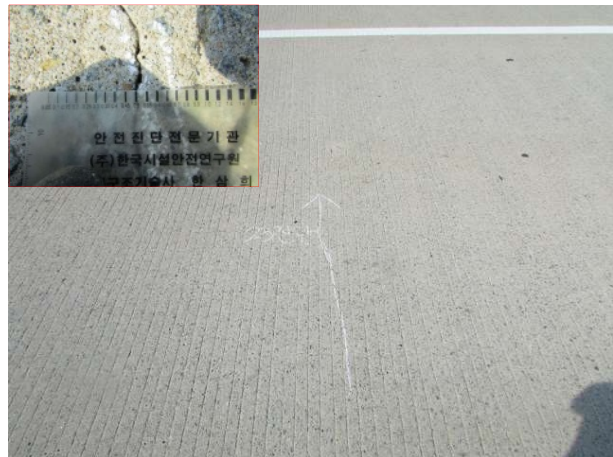
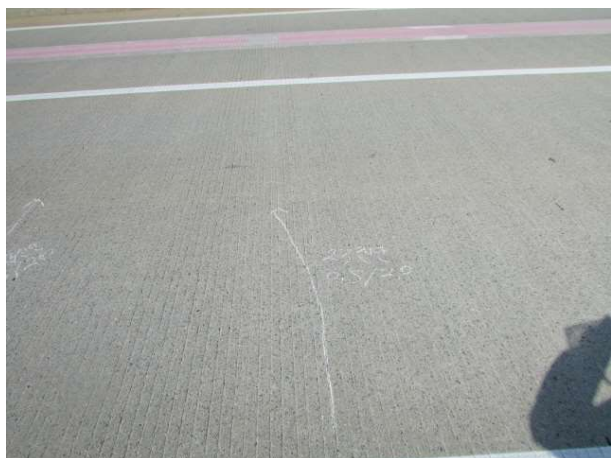
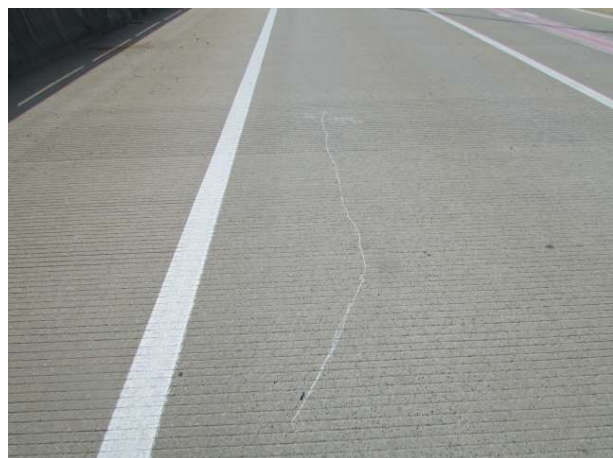
【사진 3.24】 교면포장 손상현황(부산)

| S1 LMC포장균열( $C_w=0.5/L=2.0m$ ) | S4 LMC포장균열( $C_w=0.5/L=3.0m$ ) |
| S1 LMC포장균열( $C_w=0.5/L=2.0m$ ) | S4 LMC포장균열( $C_w=0.5/L=40.0m$ ) |

- LMC포장의 균열은 시공초기 건조수축 및 온도변화, 공용중 통행 차량의 반복하중에 의해 빈번하게 발생되며, 균열의 경우, 차량의 주행에 미치는 영향 및 균열보수 시 보수효과가 작은 점, 동일위치로 바닥판 하면의 누수, 백태와 같은 2차 손상이 없는 점 등을 고려해 볼 때, 당장의 부분적 보수는 비효율적이라 판단된다. 따라서, 정기적인 점검을 통한 주의관찰을 실시하고, 향후 마모, 균열, 소성변형 등의 손상 확대 및 진전 시 일괄 보수를 실시함이 효율적일 것으로 판단된다.

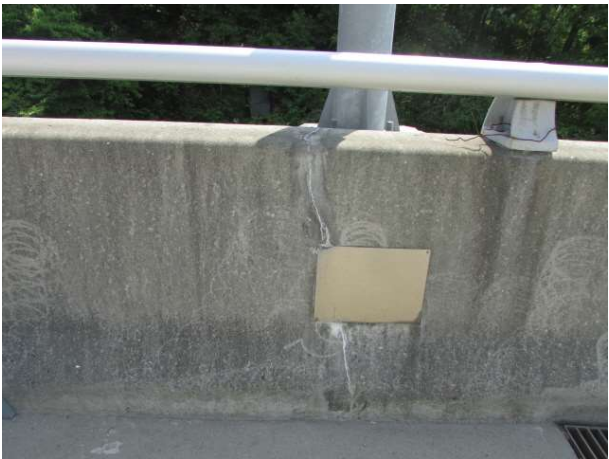
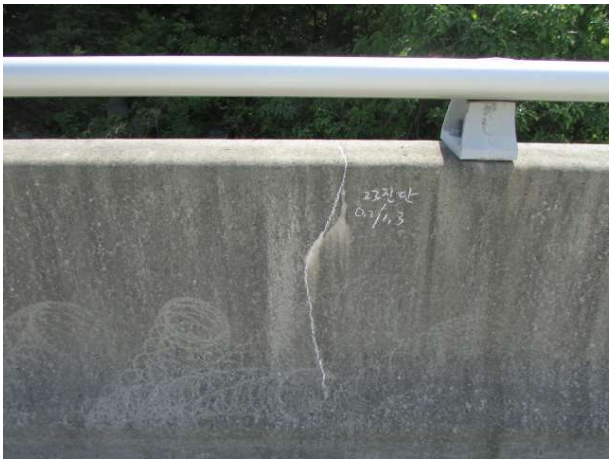
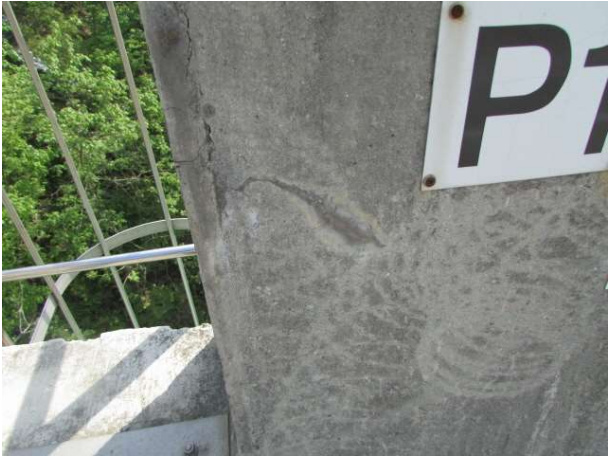
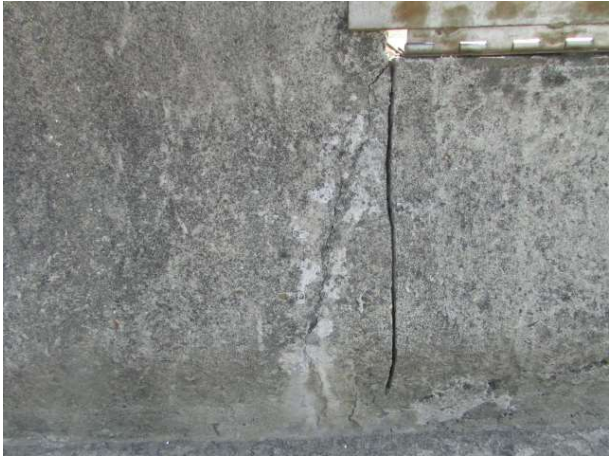
【사진 3.28】 난간 및 연석(방호벽) 손상현황(부산)

| S2 방호벽 균열( $C_w=0.3/L=0.3m$ ) | S1 방호벽 균열( $C_w=0.2/L=1.0m$ ) |
| S1 방호벽 균열( $C_w=0.2/L=1.3m$ ) | S3 방호벽 균열( $C_w=0.2/L=0.5m$ ) |

- 난간 및 연석(방호벽)에 발생한 균열(보수부 포함)은 콘크리트 타설 후 재료적 특성 및 온도변화에 따른 수축·팽창, 보수불량 등에 의해 발생한 비구조적 손상으로 현재로써는 지속관찰이 요구되며, 향후 주입 및 표면보호제 도포 등의 보수방안을 고려하여 일괄보수를 실시하는 것이 바람직할 것으로 판단된다.
- 난간 및 연석(방호벽)에 발생한 백태는 균열부(보수부 포함) 및 시공이음부에서 대부분 발생하였으며, 우수유입 및 경년열화에 의한 손상으로, 발생규모는 비교적 경미하나 내구성 확보를 위한 표면보수가 바람직하다.
- 난간 및 연석(방호벽)에 발생한 박락 및 파손은 시공이음부 및 하단부에서 주로 발생하였으며, 시공미흡 및 경년열화 등에 의한 것으로 판단된다. 손상규모는 비교적 경미한 것으로 확인되었으며, 내구성 확보를 위해 단면보수가 필요하나, 단면보수 시 콘크리트의 탈락우려가 있으므로 탄산화방지제 도포 등의 표면보수 또한 함께 고려해야 할 것으로 판단된다.
- 방호벽 상단에 설치된 난간은 시공미흡 및 구조물의 신축거동에 의하여 시점 신축이음부에서 이격이 조사되었으며, 점검일 현재 시급한 보수가 필요하지 않은 상태이나 주행 차량의 안전을 확보하기 위해 보수계획에 맞춰 연결부 재설치가 요구된다. 또한 S4경간 난간 지주부에서 조사된 볼트풀림은 설치미흡 및 반복적인 차량 진동 등에 의한 것으로 재체결을 통한 유지관리가 바람직하다.
- 그 외 부착시설물은 양호한 것으로 조사되었다.

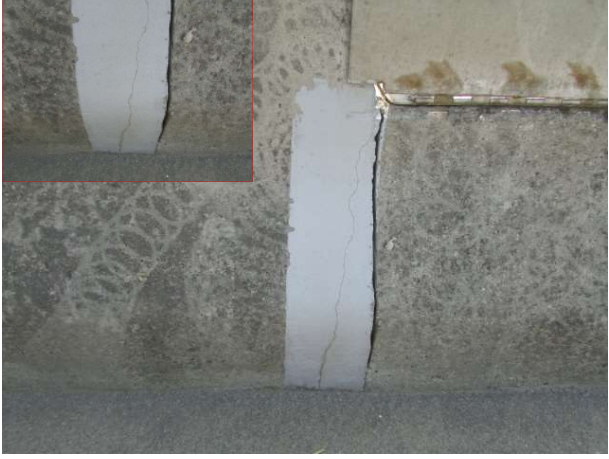
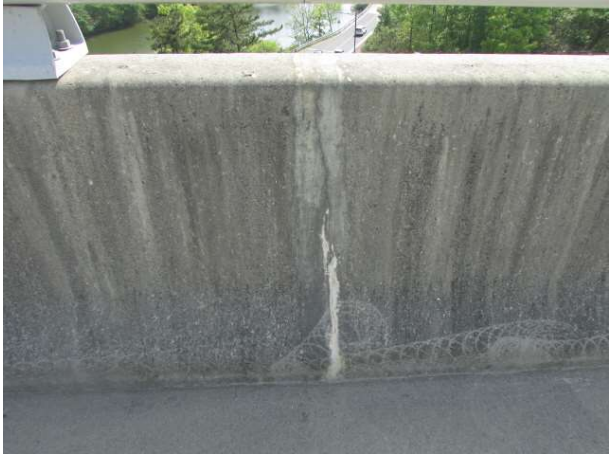
| S1 방호벽 보수부재균열( $C_w=0.2/L=0.6m$ ) | S3 방호벽 보수부 균열부백태( $C_w=0.2/L=1.0m$ ) |

- 보수 · 보강 이력 및 현장조사 결과, 기 진단 이후 “구조물 정밀안전진단 및 점검 보수 공사, 2019.09.18.~12.31” 를 통해 표면보수를 일부 실시한 것으로 조사되었으며, 비교적 보수부의 상태는 양호하나, 우수유입 및 경년열화에 의한 보수부 재손상이 일부구간에 걸쳐 발생한 것으로 확인되었다.

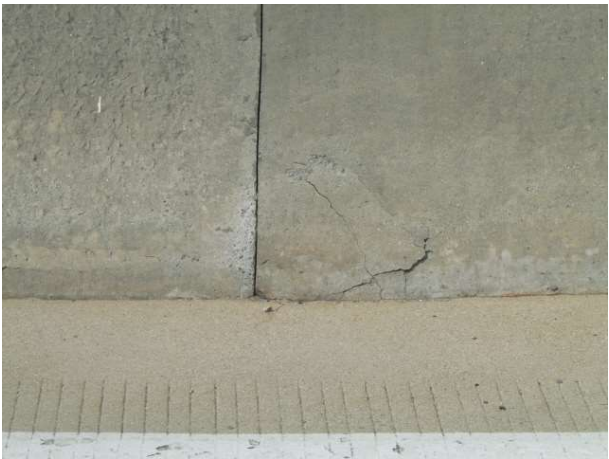
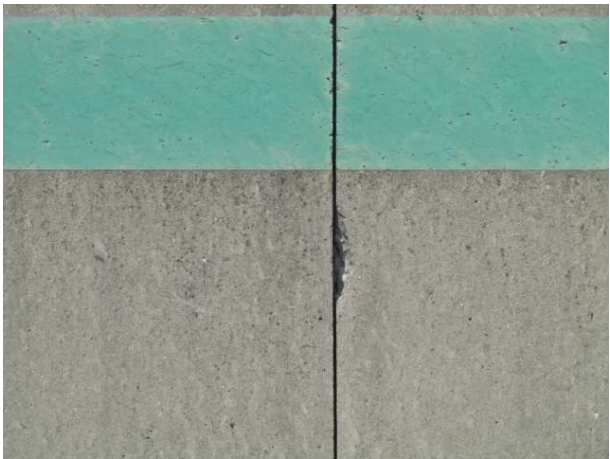
| S4 중앙분리대 박락( $A=0.4 \times 0.3=0.12\text{m}^2$ ) | S3 중앙분리대 파손( $A=0.1 \times 0.2=0.02\text{m}^2$ ) |

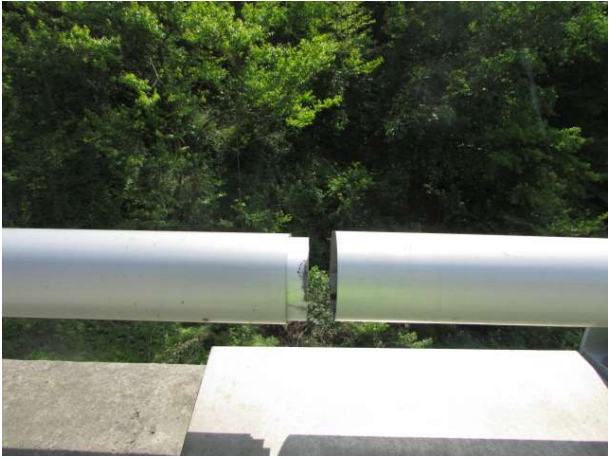
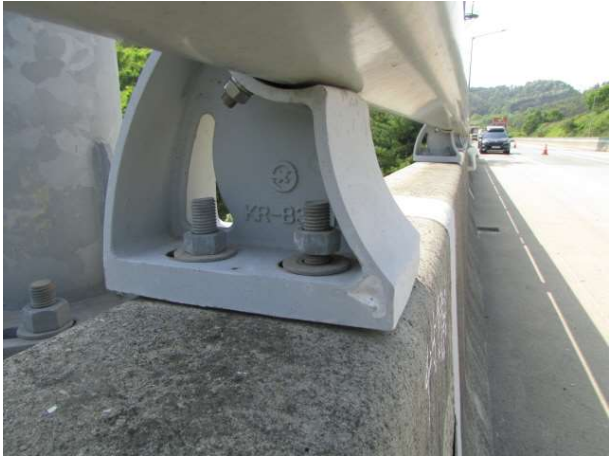
| S1 방호벽 난간 연결부 이격 | S4 난간 볼트풀림 |

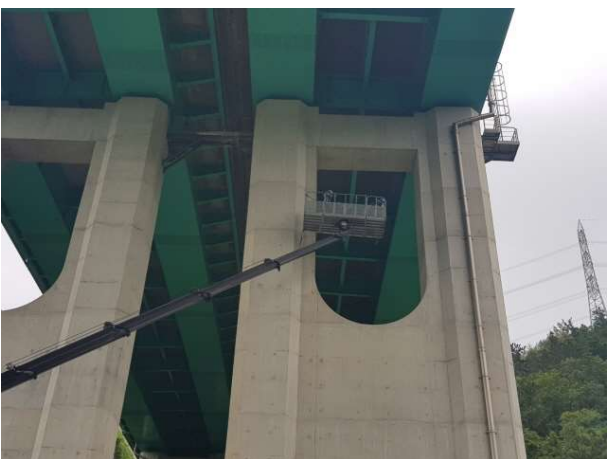
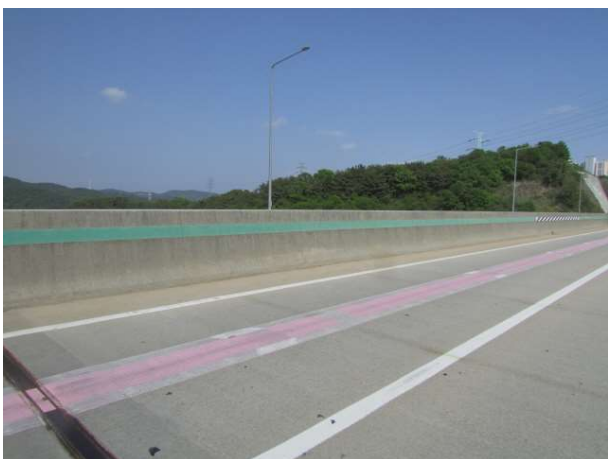
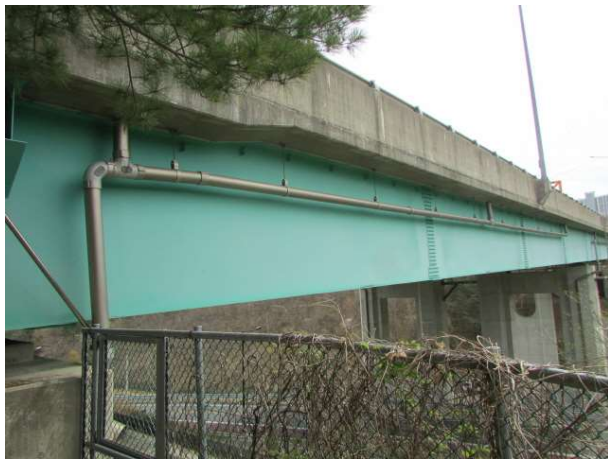
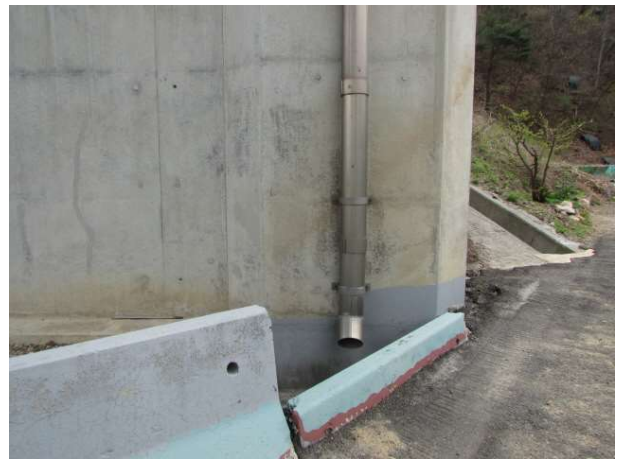
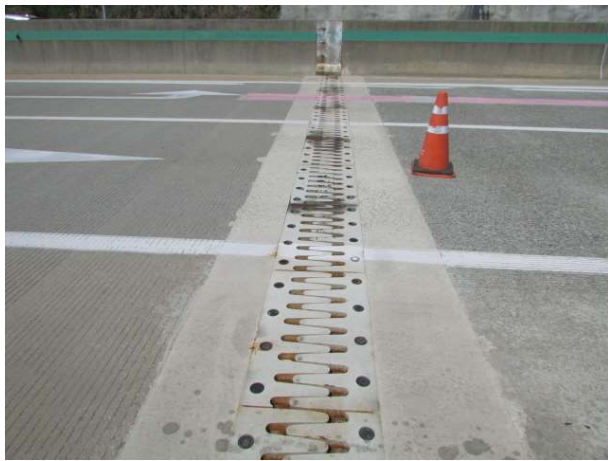
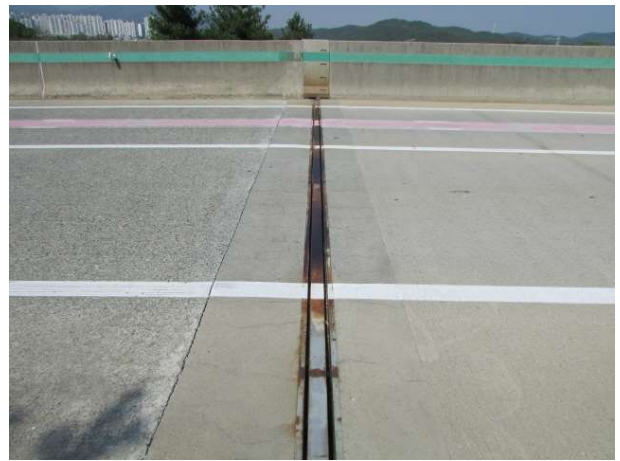
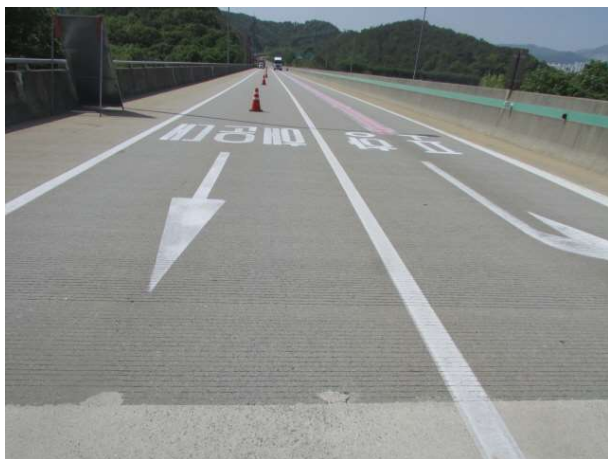
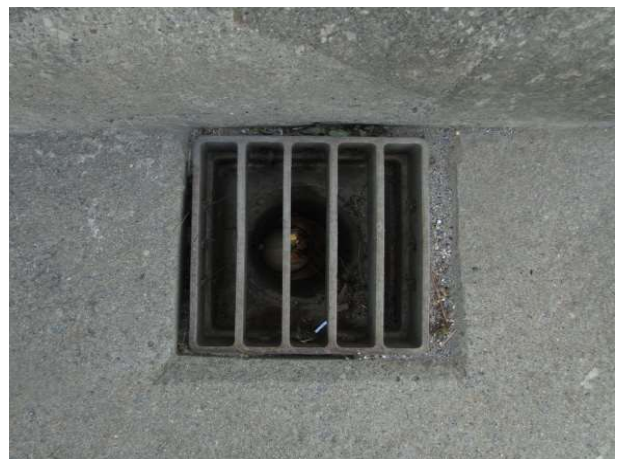
| 교각 코핑부 상태 양호 | 중분대 상태 양호 |

배수관 고정상태 양호

신축이음 상태양호

교면포장 상태양호

교량 집수구 상태양호

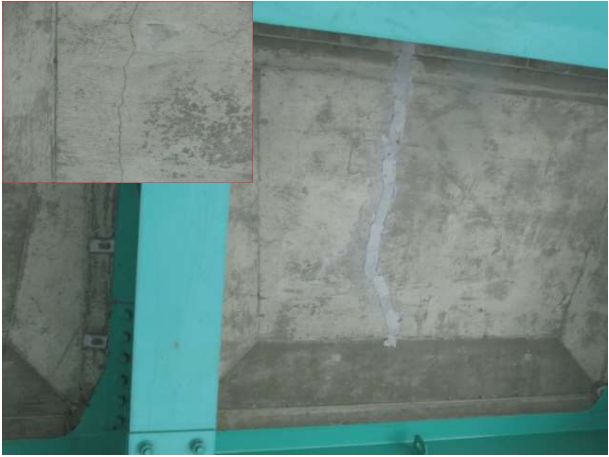
| S3 균열( $Cw=0.3/L=1.4m$ ) | S2 균열( $Cw=0.3/L=1.4m$ ) |

- 일반적으로 콘크리트 바닥판에서 발생하는 균열은 교량 시공시 강박스 거더 상부에 철근 콘크리트 바닥판을 타설하여 합성거동을 하는데, 바닥판 타설 후 크리프와 건조수축으로 인해 콘크리트의 수축변형을 강박스 거더가 구속하기 때문에 바닥판 내부와 캔틸레버에 횡방향 균열이 발생하고, 2차적으로 활하중의 반복작용으로 휨균열인 종방향의 균열이 발생함으로써 격자형(망상, 2방향)균열로 발전하는 것이 일반적이다. 금회 조사된 바닥판 균열은 대부분 횡방향과 2방향의 형태를 띄고 있으며, 일부개소는 우수가 침투하여 백태현상을 유발시키고 있다. 상기 손상은 건조수축 등의 콘크리트 성질에 기인해 발생한 비구조적 손상으로 판단된다. 따라서, 내구성 저하 방지를 위해 균열폭에 따른 주입보수 및 표면보수를 실시한다면 구조물의 안전성 및 사용성에는 지장이 없을 것으로 판단된다.

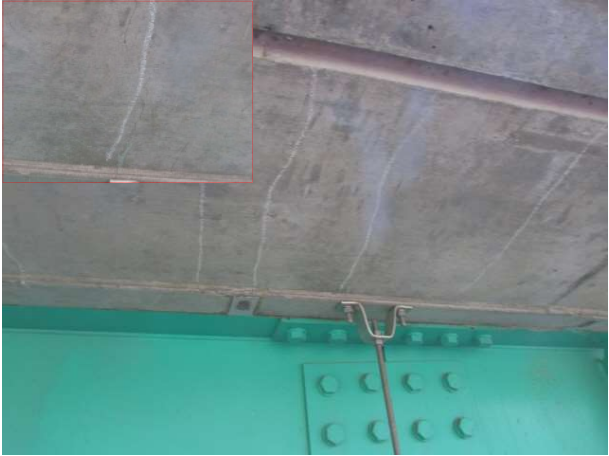
| S1 캔틸레버 균열( $Cw=0.2/L=0.6m$ ) | S2 땅상균열( $A=1.8 \times 1.4=2.52m^2$ ) |

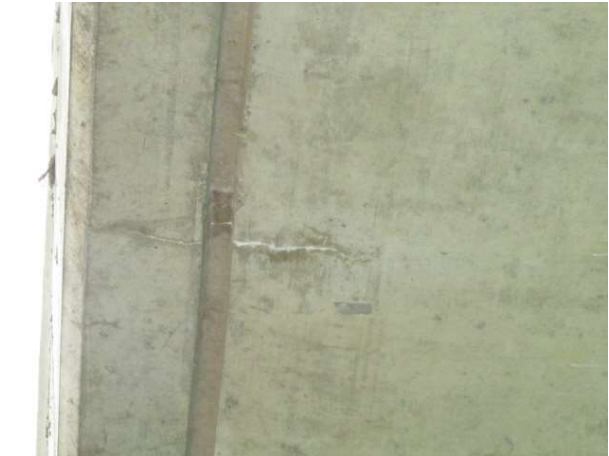
| S4 캔틸레버 균열부백태( $Cw=0.2/L=0.5m$ ) | S1 캔틸레버 박락( $A=0.1 \times 0.3=0.03m^2$ ) |

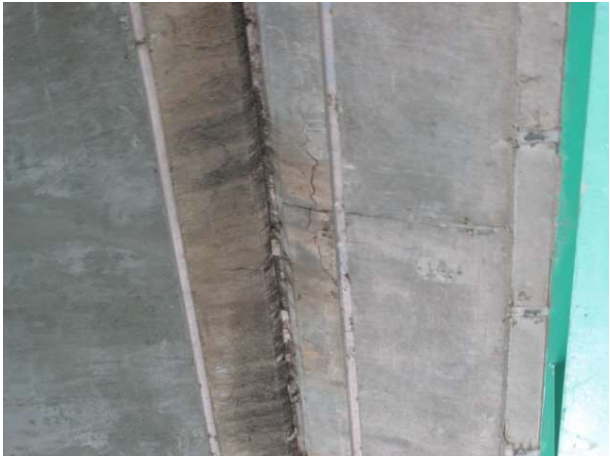
- 박락 및 철근노출은 울산JCT2교(부산)방향과의 접합부 내측 캔틸레버에서 조사되었으며, 시공불량 및 우수유입, 콘크리트 피복두께 미확보 등에 의해 발생된 것으로 판단된다. 따라서 내구성 저하 방지를 위한 단면보수가 필요하나, 단면보수 시 콘크리트의 탈락우려가 있으므로 탄산화방지제 도포 등의 표면보수 또한 함께 고려해야 할 것으로 판단된다.
- 재료분리는 바닥판하면과 캔틸레버부에서 국부적으로 조사되었으며, 다짐불량 및 품질관리 미흡에 의해 발생된 것으로 내구성 확보를 위한 적절한 보수가 필요하다.
- 또한 물끊기홈 시공불량은 S2경간에서 조사되었으며, 해당구간으로 약 0.7m정도 물끊기홈이 미설치된 상태로 확인되었다. 기 진단부터 관리중인 손상으로 우수에 의한 2차손상은 발생되지 않은 진전없는 유사한 상태이나, 우수가 콘크리트 부재로의 유입을 최소화할 수 있도록 물끊기홈 설치가 필요하다.

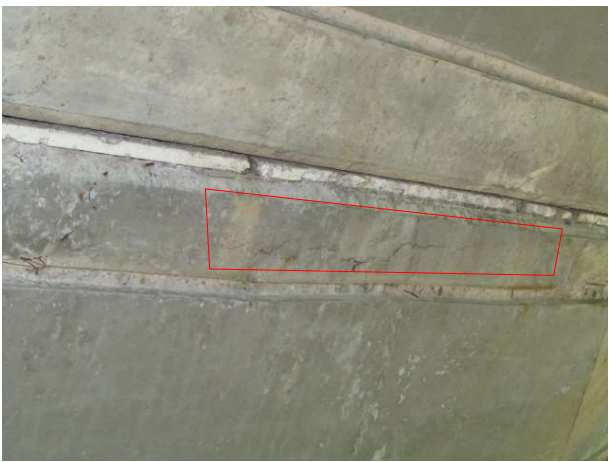
| S4 캔틸레버 철근노출( $A=0.2 \times 1.0=0.20\text{m}^2$ ) | S3 재료분리( $A=0.3 \times 1.0=0.30\text{m}^2$ ) |

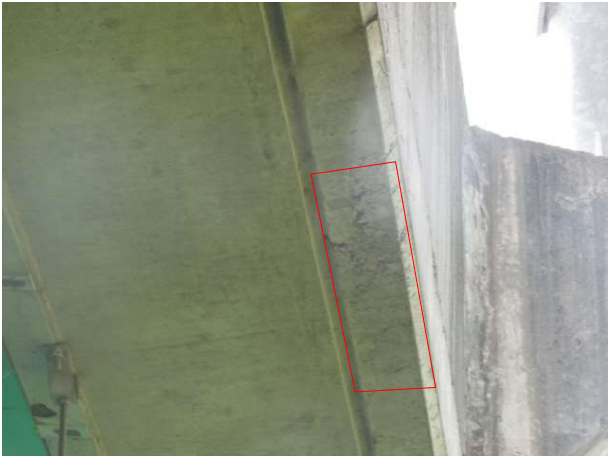
| S2 캔틸레버 재료분리( $A=0.4 \times 0.1=0.04\text{m}^2$ ) | S2 캔틸레버 물끊기홈 시공불량( $L=0.7\text{m}$ ) |

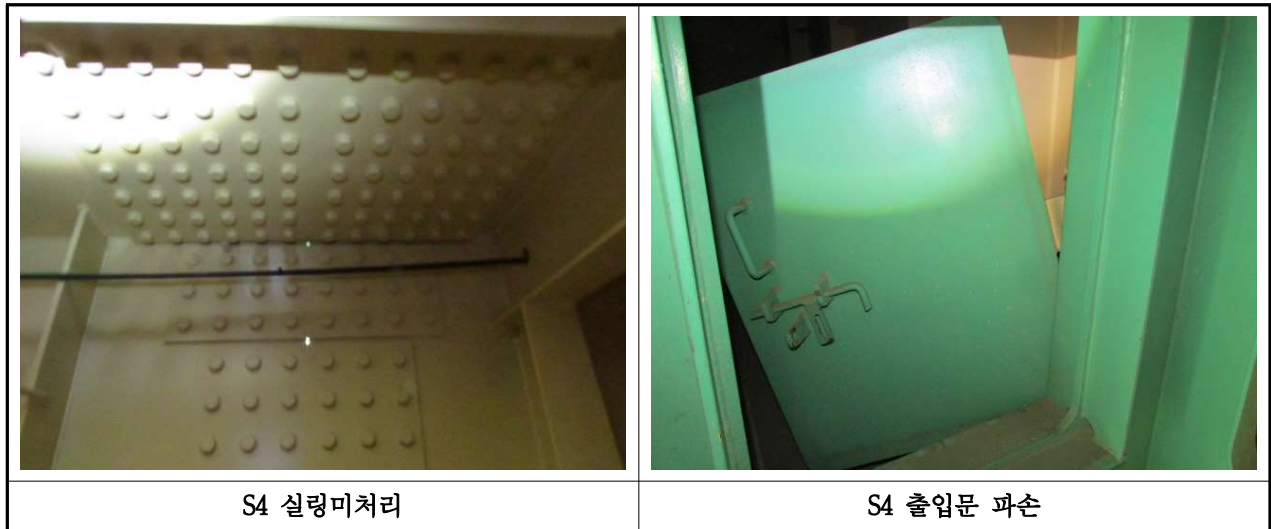
【사진 3.32】강박스 거더 내부 손상현황(울산)

- 강박스 거더 내부에 대한 외관조사 결과, 응력의 집중이나 과하중으로 인한 수직, 수평 보강재(Rib)의 변형, 파손 등의 구조적인 손상은 발생하지 않은 것으로 확인되었다. 다만, 관리 및 시공적 요인에 의한 실링미처리 및 출입문 파손이 일부구간에 걸쳐 국부적으로 조사되었다.
- 조사된 대부분의 손상은 경미한 정도로서 구조적 안전성 저하와 관련한 이상징후 및 특이 손상은 발생되지 않은 것으로 나타났다.

- 실링미처리 및 벌집은 현장이음부(Splice)에서 조사되었으며, 작업자와 안전과, 틈을 통해 우수유입시 부식 등의 강제손상이 우려되므로 실링처리를 통한 유지관리가 필요하다.
- 출입문 파손은 종점부 S4경간에서 조사되었으며, 설치불량에 의한 것으로 우수유입 및 거더 내부의 진전성과 원활한 유지관리를 위해 재설치가 필요하다.

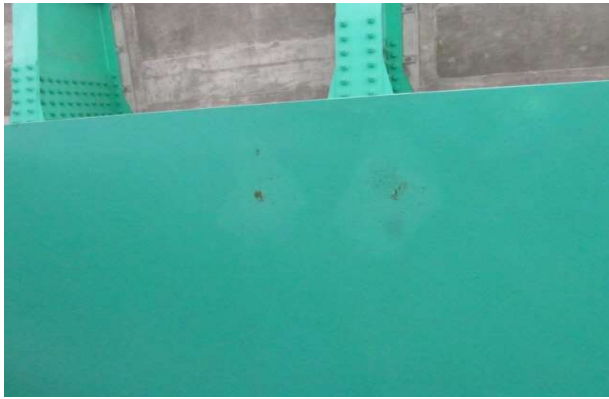
| S4-G1 부식( $A=0.1 \times 0.2=0.02\text{㎡}$ ) | S1-G2 부식( $A=0.1 \times 0.1=0.01\text{㎡}$ ) |

- 본 교량에서 조사된 도장박리, 균열 및 부식은 상대적으로 우수 및 수분접촉이 쉬운 위치인 하부플랜지에서 주로 발생되었으며, 공용년수 증가로 인한 부착력 저하 및 경년열화, 외부충격 등이 복합적으로 작용하여 발생한 것으로 판단된다. 현재 도장박리와 부식의 발생 상태는 비교적 경미하나, 도장박리는 부식으로 진전될 가능성 있으며, 부식은 손상진전으로 인한 강재의 모재두께감소 등을 유발하므로 재도장 보수를 통한 유지관리가 필요할 것으로 판단된다.

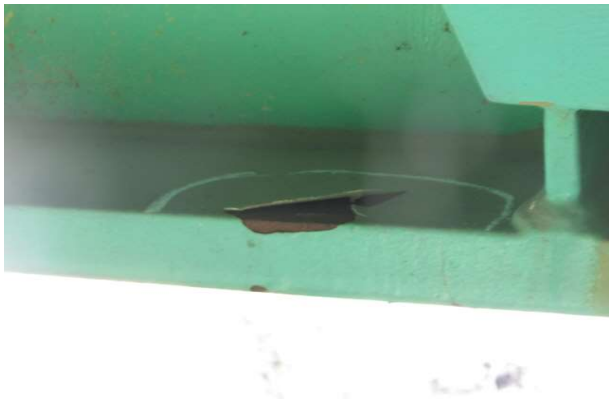
| S1-G1 도장박리( $A=0.1 \times 0.1=0.01\text{㎡}$ ) | S4-G2 도장긁힘( $A=0.5 \times 0.1=0.05\text{㎡}$ ) |
