2023년 부산울산고속도로 구조물 정밀안전진단 용역

# 정밀안전진단 종합보고서

## [울산JCT2교(부산,울산)]

2023. 12.

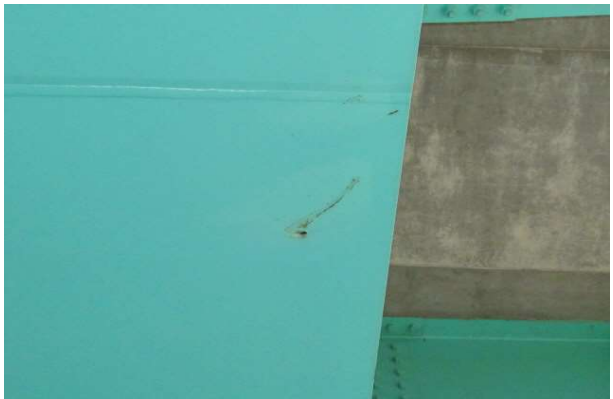
| S1-G1 도장박리( $A=0.1 \times 0.1=0.01\text{㎡}$ ) | S4-G2 도장긁힘( $A=0.5 \times 0.1=0.05\text{㎡}$ ) |

- 본 교량에서 조사된 도장박리, 균열 및 부식은 상대적으로 우수 및 수분접촉이 쉬운 위치인 하부플랜지에서 주로 발생되었으며, 공용년수 증가로 인한 부착력 저하 및 경년열화, 외부충격 등이 복합적으로 작용하여 발생한 것으로 판단된다. 현재 도장박리와 부식의 발생 상태는 비교적 경미하나, 도장박리는 부식으로 진전될 가능성 있으며, 부식은 손상진전으로 인한 강재의 모재두께감소 등을 유발하므로 재도장 보수를 통한 유지관리가 필요할 것으로 판단된다.

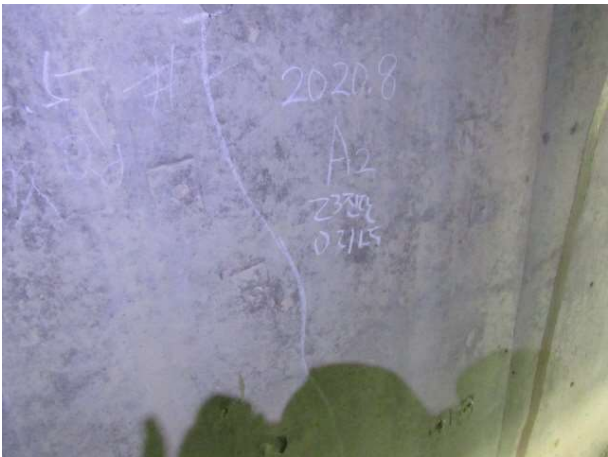
| A2 홍벽 균열(Cw=0.2/L=1.5m) | A2 홍벽 균열(Cw=0.2/L=1.0m) |

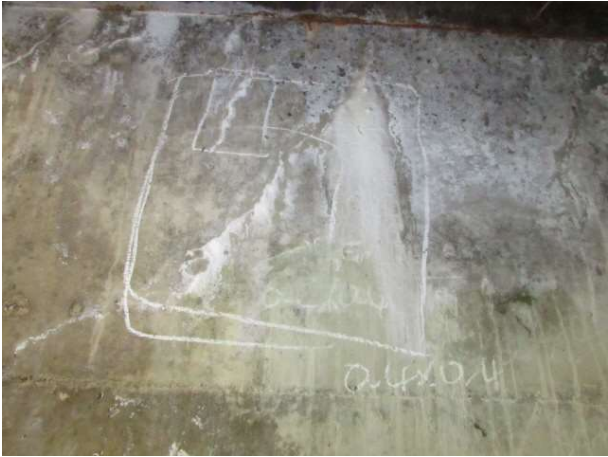
| A1 홍벽 백태(A=0.4×0.4=0.16㎡) | A1 홍벽 백태(A=0.2×0.6=0.12㎡) |

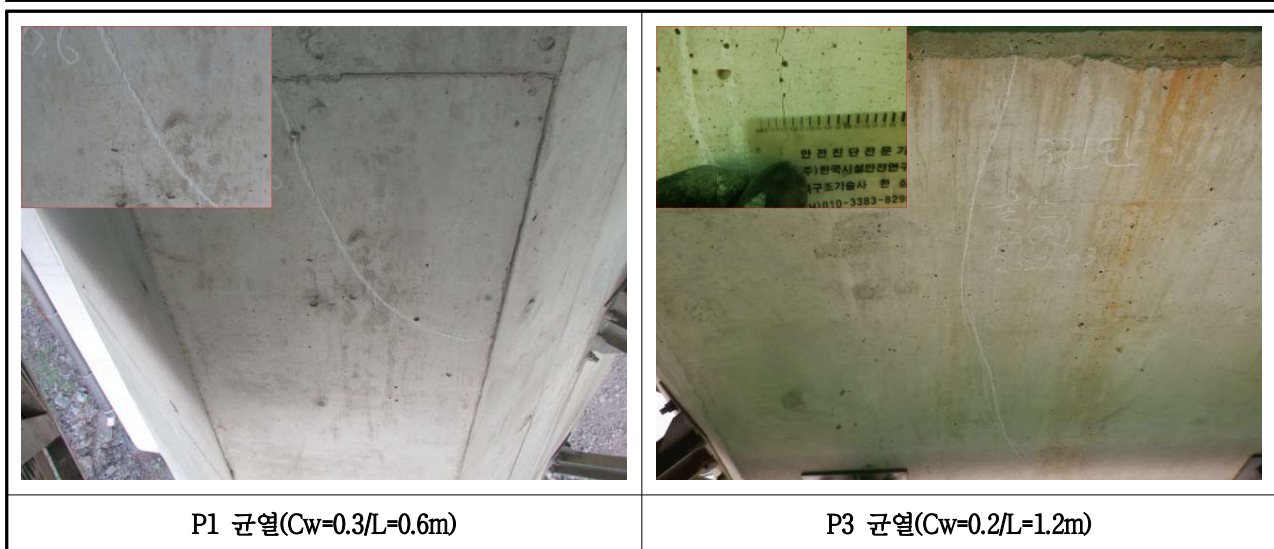
【사진 3.40】 교각 손상현황(울산)

- 울산JCT2교(울산) 교각에 대한 외관조사 결과, 구조물 안전성에 미칠만한 중대한 손상은 발생하지 않은 것으로 조사되었다.
- 주요손상으로 수평 및 수직형상을 띤 균열폭 0.3mm미만/이상의 균열이 국부적으로 조사 되었으며, 경미한 파손이 교각 P2에서 확인되었다.

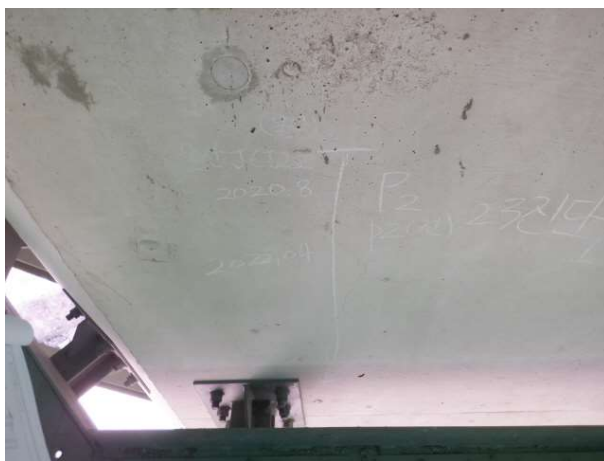
| <p>P2 균열(<math>Cw=0.2/L=1.5m</math>)</p> | <p>P3 균열(<math>Cw=0.2/L=4.0m</math>)</p> |

- 교각의 균열 발생패턴을 분석한 결과, 수직균열 대부분은 단면변화부위(우각부)에 및 타설 이음부에서 단속적으로 발생하였으며, 건조수축 및 온도변화 등에 의한 인장력 발생시 단면변화 부위나 천공부위에서는 일반단면부위 보다 큰 인장력이 집중되어 발생하게 되는데 상기 균열은 해당원인에 의해 발생한 균열로 판단된다.
- 코핑부에서 수평균열이 국부적으로 조사되었으며, 1개소는 우수가 유입되어 백태현상을 동반한 것으로 확인되었다. 해당 손상은 건조수축 및 콘크리트 분할타설에 의한 시간차이로 신·구 콘크리트 간에 구속응력, 점검로 설치시 앵커홀 주변으로 응력이 집중되어 발생한 균열 등으로 판단된다.
- 상기 균열들은 재료적 특성에 의한 비구조적 균열로 판단되므로 내구성 확보를 위해 균열폭에 따른 주입보수 및 표면보수가 필요하다.
- 파손 손상은 대부분 기둥부 하단에서 국부적으로 조사되었으며, 공용중 외부충격 등으로 인해 발생한 손상으로 판단된다. 파손은 손상규모가 대부분 소규모이나, 내구성 저하 방지를 위해 보수계획에 맞춰 일괄보수를 실시하는 것이 바람직할 것으로 판단된다.
- 보수부 박리는 하단부 우각부 주변에서 1개소 조사되었으며, 보수미흡 및 우수유입 등에 의해 발생한 것으로 발생규모는 경미하나, 내구성 확보를 위해 재보수가 필요할 것으로 판단된다.
- 잡철물노출은 금회 신규조사된 것으로 확인되었으며, 교각 하단부에서 조사되었다. 시공 불량 및 품질관리 미흡에 의한 것으로 내구성 확보를 위한 적절한 보수가 필요하다.

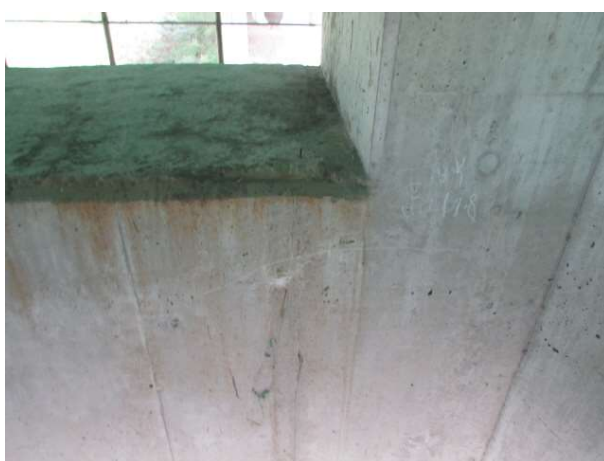
| <p>P3 균열부백태(<math>A=0.2 \times 1.8=1.80m^2</math>)</p> | <p>P1 보수부박리(<math>A=0.2 \times 0.2=0.04m^2</math>)</p> |

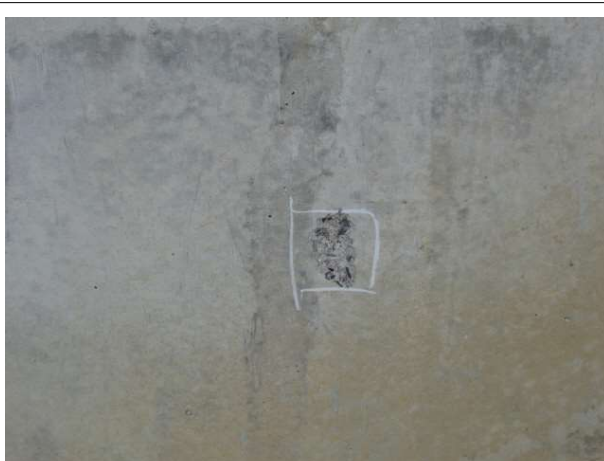
| <p>P2 파손(<math>A=0.1 \times 0.2=0.02m^2</math>)</p> | <p>P2 파손(<math>A=0.2 \times 0.3=0.06m^2</math>)</p> |

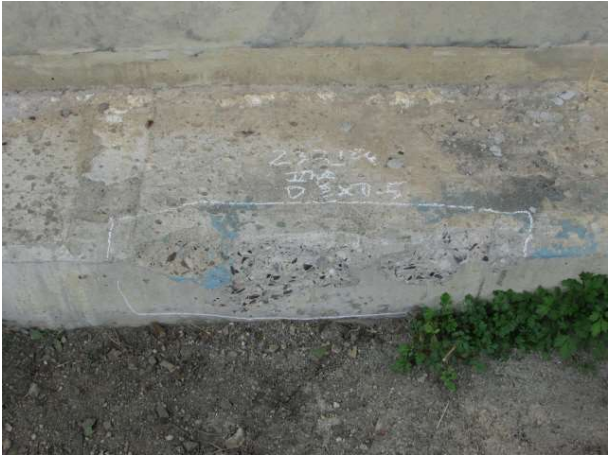
| P2 파손( $A=0.2 \times 0.5=0.10\text{m}^2$ ) | P1 잡철물노출( $A=0.1 \times 0.1=0.01\text{m}^2$ ) |

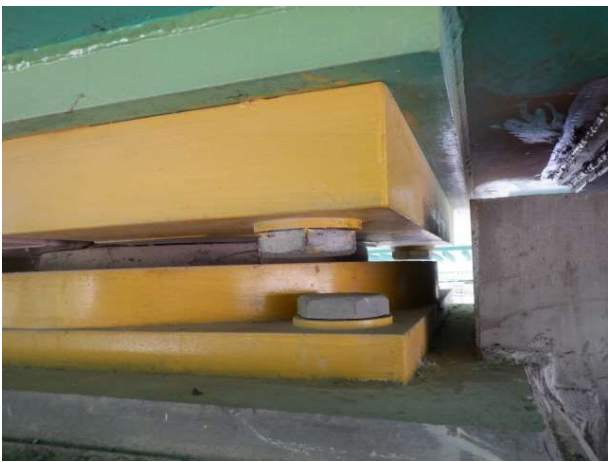
| P1 앵커볼트 부식 | P3 받침콘크리트 균열( $Cw=0.2/L=0.3m$ ) |

- 앵커볼트 부식은 기 진단이후 4개소 조사되었으며, 신축이음 하부 누수 및 우수유입, 공용년수 증가에 따른 노후화 손상으로 손상이 부식 정도가 경미하여 부재의 제 기능에는 문제가 없을 것으로 보이나, 지속적인 열화발생시 기능성 저하가 우려됨에 따라 재도장을 통한 보수가 바람직할 것으로 판단된다.
- 설계기준온도를 통한 검토 및 기상청 통계자료에 따른(최저, 최대온도) 가동여유량 분석 결과, 교량받침 모두 가동여유량을 확보하고 있는 것으로 평가되었으나, 받침장치는 상부구조에서 발생된 하중을 하부구조로 전달하고 상부구조의 신축 및 회전에 능동적으로 대응하는 부재이므로 주기적인(하·동절기) 점검을 통한 중점관리를 실시하는 것이 적절할 것으로 판단된다.
- 2020년에 설치된 강제 전단키에 대한 외관조사결과, 대체적으로 부식, 도장박리는 조사되지 않은 상태이며, 이상거동(밀착, 변형 등)이 우려될만한 손상이 발생되지 않은 양호한 상태로 조사되었다. 또한, 전단키의 가동으로 교량받침의 상시거동을 구속되지 않은 것으로 측정되어 현재와 같은 유지관리가 요구되며, 추후 점검시 전단키의 유격상태 및 전단키로 인한 교량받침의 이상거동 등의 중점조사가 필요할 것으로 사료된다.

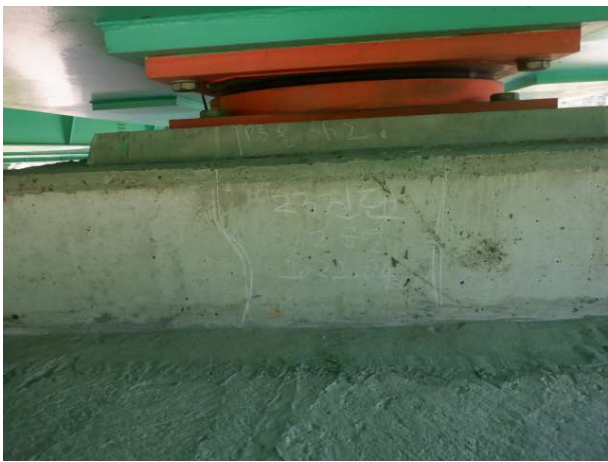
- 받침콘크리트 균열 및 망상균열, 받침물탈 균열은 수직방향의 미세균열로 확인되었으며, 건조소축 및 온도변화 등 국부적으로 발생한 비교적 경미한 손상이나, 내구성 저하 방지를 위한 표면처리가 필요할 것으로 판단된다.

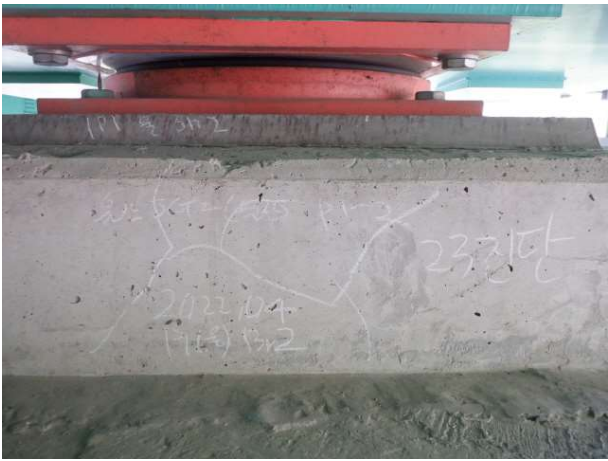
| P1 받침콘크리트 망상균열( $A=0.2 \times 0.2=0.04m^2$ ) | P3 받침몰탈 균열( $Cw=0.1/L=0.1m$ ) |

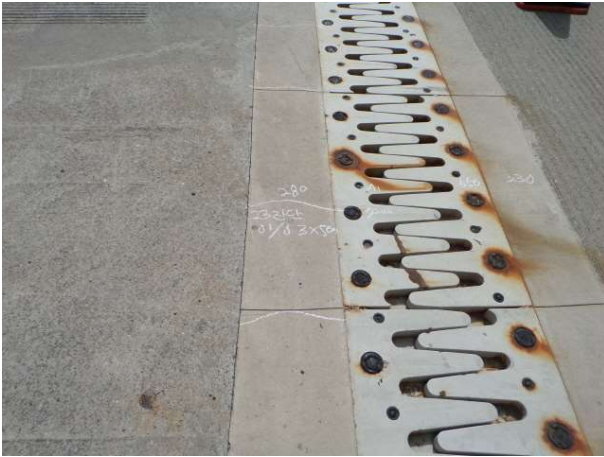
| EXP.J1(A1) 후타재 균열(Cw=0.1/L=0.3m) | EXP.J1(A1) 후타재 균열(Cw=0.2/L=0.3m) |

- 후타재 콘크리트에서 발생한 균열은 차량반복하중에 의한 피로균열로서 신축이음장치 ExpJ1(A1) 일부 구간에 걸쳐 발생한 것으로 확인되었다. 해당 손상에 의한 차량 주행성에는 이상이 없는 것으로 판단되며, 대부분 폭 0.2mm 이내의 미세균열로 즉각적인 보수조치 보다는 지속적인 관찰을 통한 유지관리가 바람직할 것으로 판단된다. 다만 손상확대 및 진전 시 보수가 필요하며, 진전없는 유사한 형태를 유지할 시 향후 신축이음장치 보수 및 교체 시 함께 보수를 실시하는 것이 효율적인 것으로 판단된다.
- 후타재 마모 및 박락, 파손은 일부 구간에 걸쳐 조사되었으며, 후타재 차량통행에 의한 반복하중, 외기노출, 우수접촉 등에 의해 발생한 것으로 발생규모는 경미한 것으로 확인되었다. 해당손상 또한 균열과 마찬가지로 즉각적인 보수조치 보다는 지속적인 관찰을 통한 유지관리가 바람직할 것으로 판단되며, 진전시에는 보수를, 진전없는 유사한 형태를 유지할 시 향후 신축이음장치 보수 및 교체 시 함께 보수를 실시하는 것이 효율적인 것으로 판단된다.
- 종점 ExpJ2(A2)에서 조사된 접속부 이격은 접속도로부 포장시 다짐불량 등 시공미흡에 의한 손상으로 판단되며, 향후 교면수가 이격부위로 유입될 가능성이 있으므로 손상부에 대한 실링처리가 요구된다.
- 교대 A1 신축이음장치 하부 누수로 인해 철판이 부식된 상태로 교대의 일부 열화손상을 발생시키고 있으며, 발생의 손상모식도는 다음과 같다.

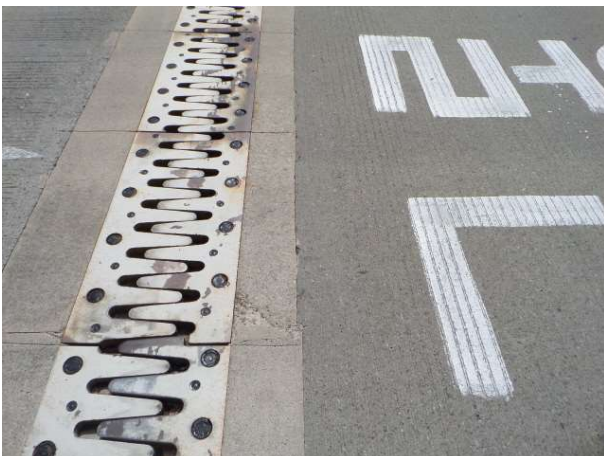
| EXP.J1(A1) 후타재 마모(A=0.2×0.3=0.06㎡) | EXP.J1(A1) 후타재 박락(A=0.1×0.2=0.02㎡) |

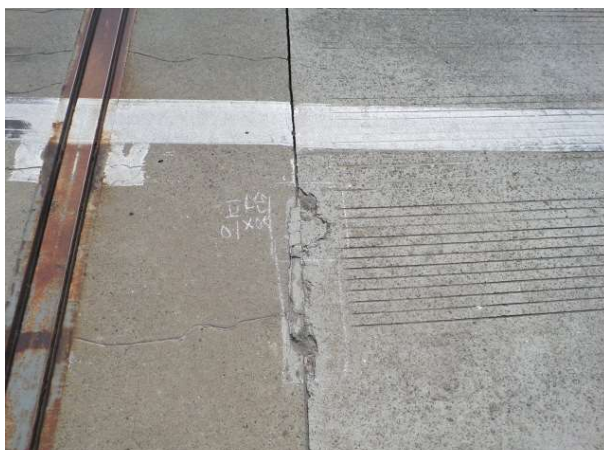
| <p>EXP.J2(A2) 후타재 파손(<math>A=0.1 \times 0.5=0.05\text{m}^2</math>)</p> | <p>EXP.J2(A2) 이격(<math>L=15.20\text{m}</math>)</p> |

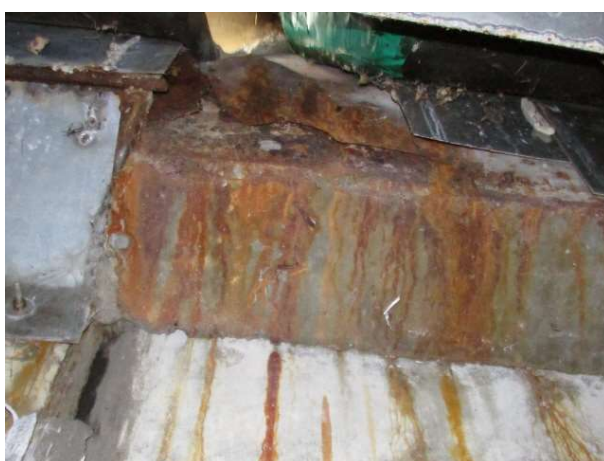
| <p>EXP.J1(A1) 하부 철판부식(<math>A=0.5 \times 0.3=0.15\text{m}^2</math>)</p> | |

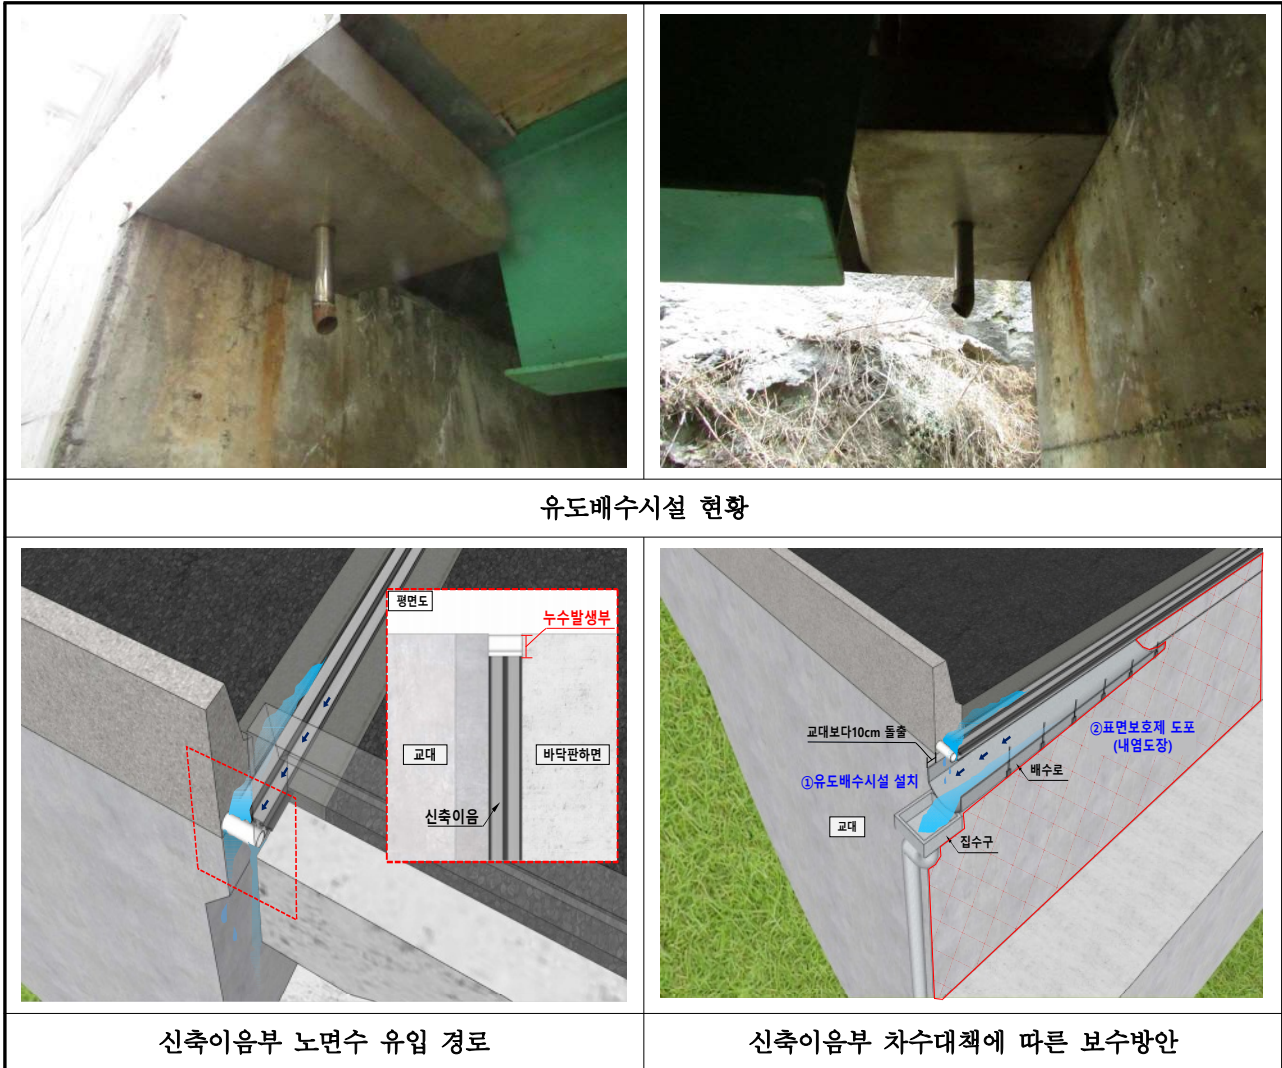
유도배수시설 현황

- 신축이음부를 통해 유입되는 노면수는 우기시 바닥판 및 교대 홍벽을 타고 흐르는 정도이나, 교대 홍벽, 거더외부에 콘크리트 부재의 화학적 열화를 유발하고 있다. 외측에 일부 유도배수가 설치되어 있으나, 신축이음 전체에 유도배수시설 설치 등의 신축이음부 차수대책을 고려해보는 방안도 합리적일 것으로 판단된다.

신축이음부 노면수 유입 경로

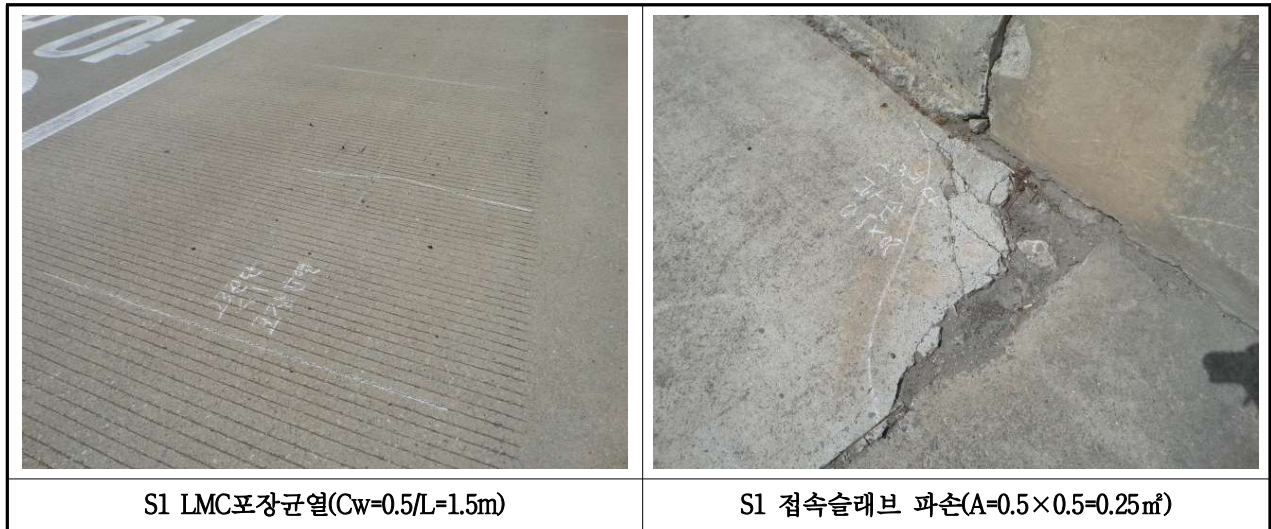
【사진 3.47】 교면포장 손상현황(울산)

- 교면포장에 대한 외관조사 결과, 통행차량의 운행성에 영향을 미칠만한 손상은 조사되지 않은 전반적으로 양호한 상태이며, 주요손상으로 포장균열 및 파손이 국부적으로 조사되었다.

- LMC포장의 균열은 시공초기 건조수축 및 온도변화, 공용중 통행 차량의 반복하중에 의해 빈번하게 발생되며, 균열의 경우, 차량의 주행에 미치는 영향 및 균열보수 시 보수효과가 작은 점, 동일위치로 바닥판 하면의 누수, 백태와 같은 2차 손상이 없는 점 등을 고려해 볼 때, 당장의 부분적 보수는 비효율적이라 판단된다. 따라서, 정기적인 점검을 통한 주의관찰을 실시하고, 향후 마모, 균열, 소성변형 등의 손상 확대 및 진전 시 일괄 보수를 실시함이 효율적일 것으로 판단된다.
- 파손은 S1경간 접속슬래브에서 조사되었으며, 시공불량 및 외부충격 등에 의해 발생한 것으로 판단된다. 균열 손상과 마찬가지로 동일위치로 바닥판 하면의 누수, 백태와 같은 2차 손상이 없는 점, 패임이 경미하여 차량통행의 지장이 거의 없는 점 등을 고려해 볼 때, 당장의 부분적 보수는 비효율적이라 판단된다. 따라서, 정기적인 점검을 통한 주의관찰을 실시하고, 향후 마모, 균열, 소성변형 등의 손상 확대 및 진전 시 일괄 보수를 실시함이 효율적일 것으로 판단된다.
- 교면포장은 3차로 중 3차로(1개 차로)를 차단한 후, 근접 육안조사로 외관조사를 실시하였다. 조사결과, LMC포장 균열, 망상균열, 파손 등이 조사되었으며 안전성 및 주행성을 저해시킬만한 손상은 조사되지 않았다. 추후, 구조물의 안전성 및 주행성이 우려될만한 손상이 발생할 경우, 한국도로공사에서 실시하는 고속도로 포장상태 평가지수(HPCI) 활용, 교차 차단 및 드론촬영을 통한 영상분석 등을 활용하는 방안도 고려될 필요가 있다.

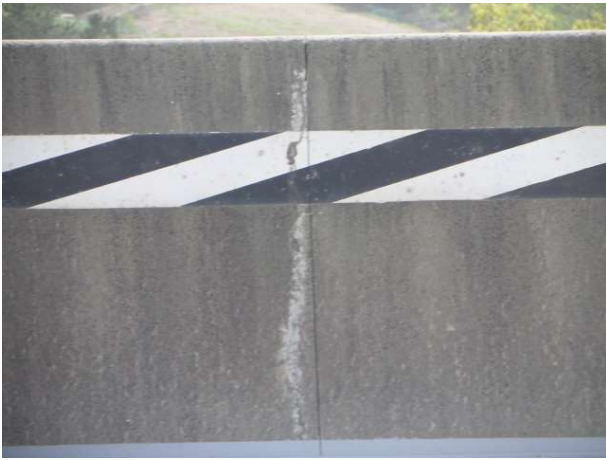
| S4 중앙분리대 균열(Cw=0.2/L=1.2m) | S4 방호벽 균열(Cw=0.2/L=0.5m) |

- 난간 및 연석(방호벽)에 발생한 균열(보수부 포함)은 콘크리트 타설 후 재료적 특성 및 온도변화에 따른 수축·팽창, 보수불량 등에 의해 발생한 비구조적 손상으로 현재로써는 지속관찰이 요구되며, 향후 주입 및 표면보호제 도포 등의 보수방안을 고려하여 일괄보수를 실시하는 것이 바람직할 것으로 판단된다.
- 난간 및 연석(방호벽)에 발생한 백태는 균열부(보수부 포함) 및 시공이음부에서 대부분 발생하였으며, 우수유입 및 경년열화에 의한 손상으로, 발생규모는 비교적 경미하나 내구성 확보를 위한 표면보수가 바람직하다.
- 난간 및 연석(방호벽)에 발생한 박락 및 파손은 시공이음부 및 하단부에서 주로 발생하였으며, 시공미흡 및 경년열화 등에 의한 것으로 판단된다. 손상규모는 비교적 경미한 것으로 확인되었으며, 내구성 확보를 위해 단면보수가 필요하나, 단면보수 시 콘크리트의 탈락우려가 있으므로 탄산화방지제 도포 등의 표면보수 또한 함께 고려해야 할 것으로 판단된다.
- 그 외 부착시설물은 양호한 것으로 조사되었다.

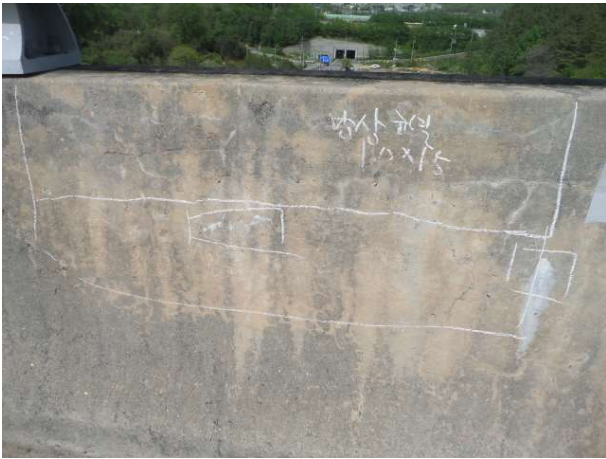
| S4 방호벽 망상균열(A=1.0×1.5=1.50㎡) | S4 방호벽 균열부백태(A=0.2×0.6=0.60㎡) |

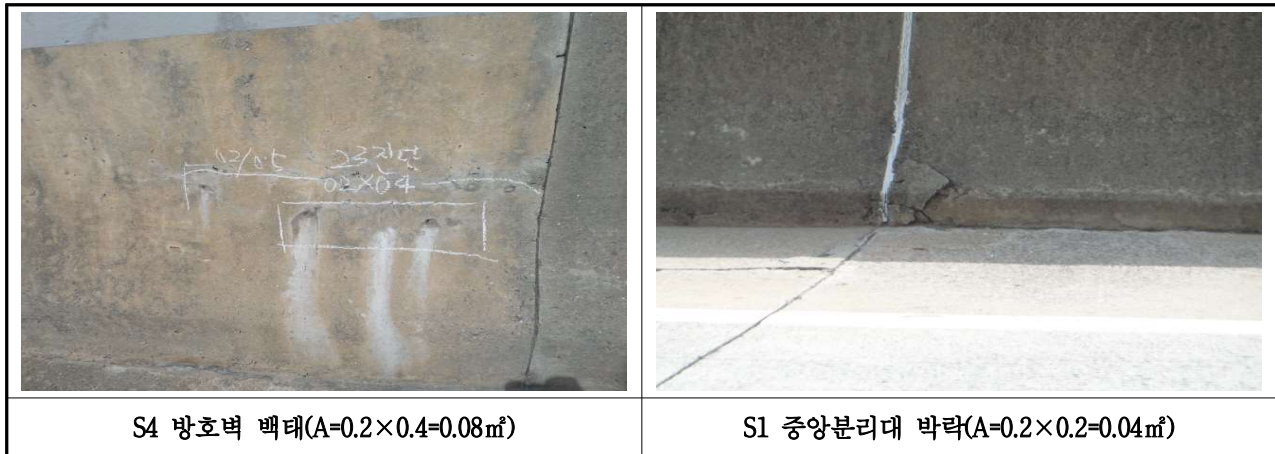
【사진 3.51】 난간 및 연석(방호벽) 손상현황(울산)(계속)

- 난간 및 연석(방호벽)에 대한 외관조사 결과, 사용성과 기능성 및 급격한 내구성을 저하시키는 손상은 발생하지 않은 것으로 확인되었으며, 균열(cw=0.3mm미만), 균열부 백태, 망상균열, 백태, 박락이 국부적으로 조사되었다.

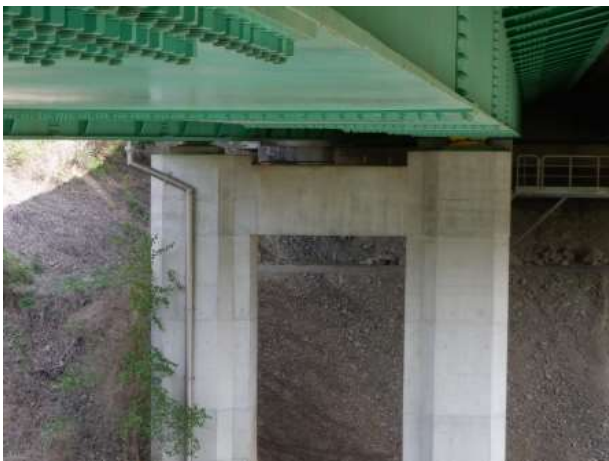
| 교각 코핑부 상태 양호 | 중분대 상태 양호 |

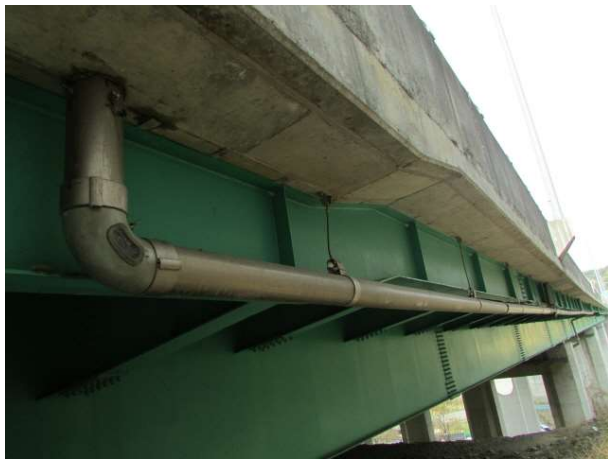
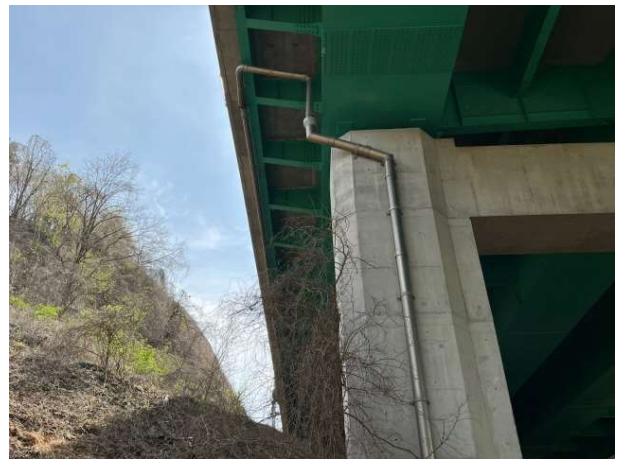
배수관 고정상태 양호

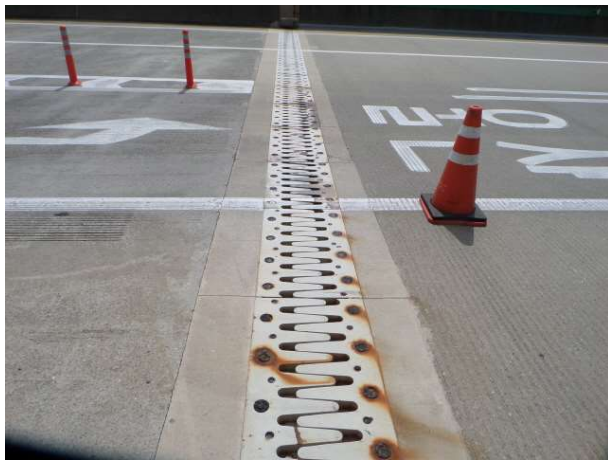
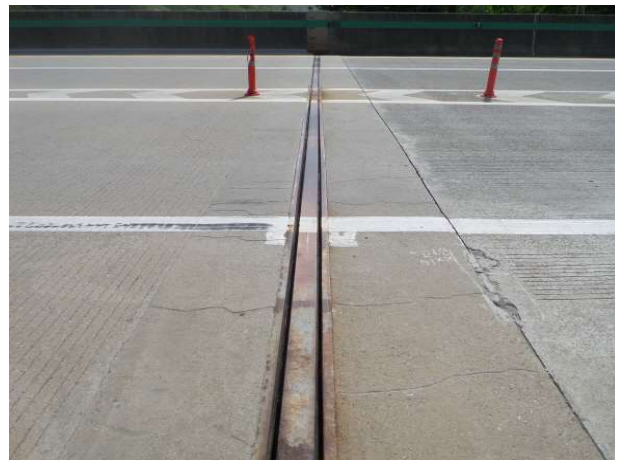
신축이음 상태양호

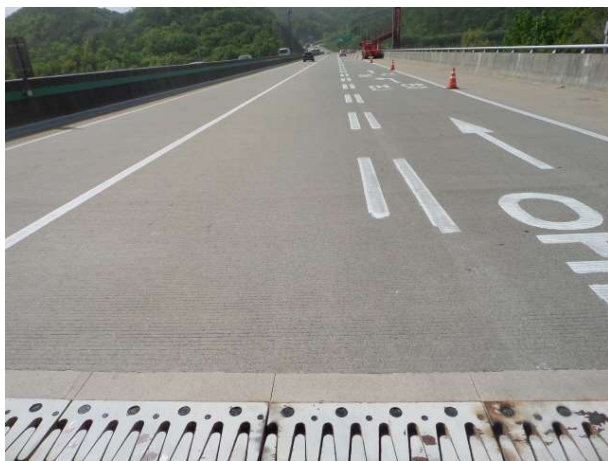
교면포장 상태양호

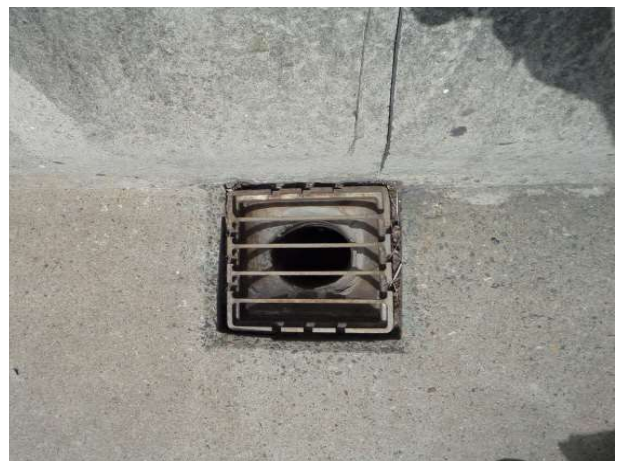
교량 집수구 상태양호

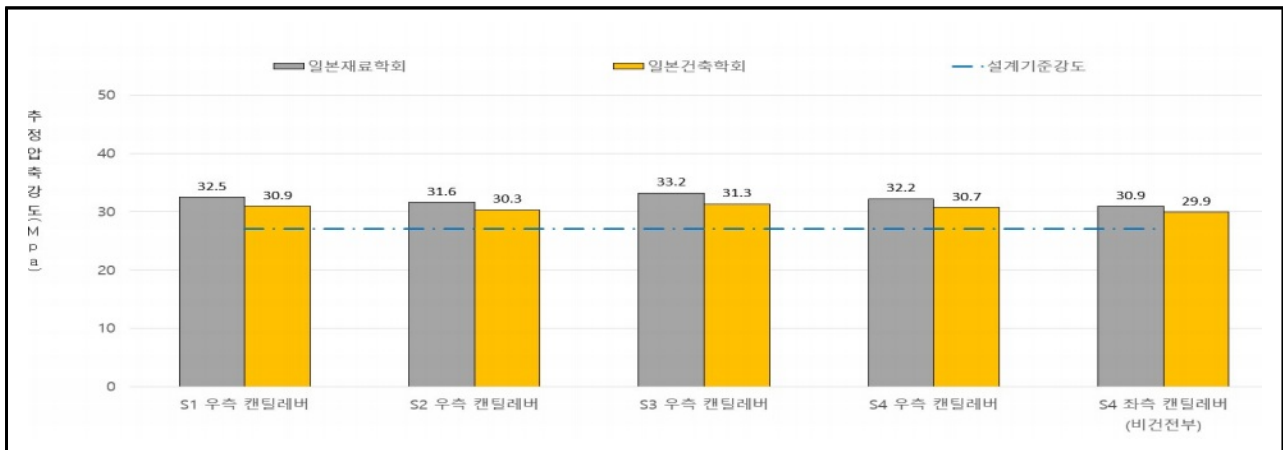
【그림 3.35】 상부구조 반발경도 시험결과(부산)

- 구조물에 발생된 손상(경년열화, 우수유입)으로 인한 콘크리트의 강도저하 여부 확인을 위하여 손상부위(비건전부위)와 양호한 부위(건전부)에서 반발경도시험을 각각 실시하였으며, 비건전부의 시험위치는 외관조사시 우기시 수분접촉으로 표면 열화 우려가 있는 바닥판 하면(S4)으로 선정하였다.

- 상부구조 비건전부의 측정강도는 30.9MPa(일본재료학회)으로 설계기준강도(상부구조: 27.0 MPa)를 만족하는 것으로 나타나 해당손상으로 인한 구조물 안전성에 직접적인 영향은 없을 것으로 판단된다. 또한, 건전부와 비교결과에서 건전부 대비 96.0%로 분석되었으며, 측정위치 및 측정오차 등을 고려할때, 손상에 따른 내구성저하는 경미한 수준인 것으로 사료된다.

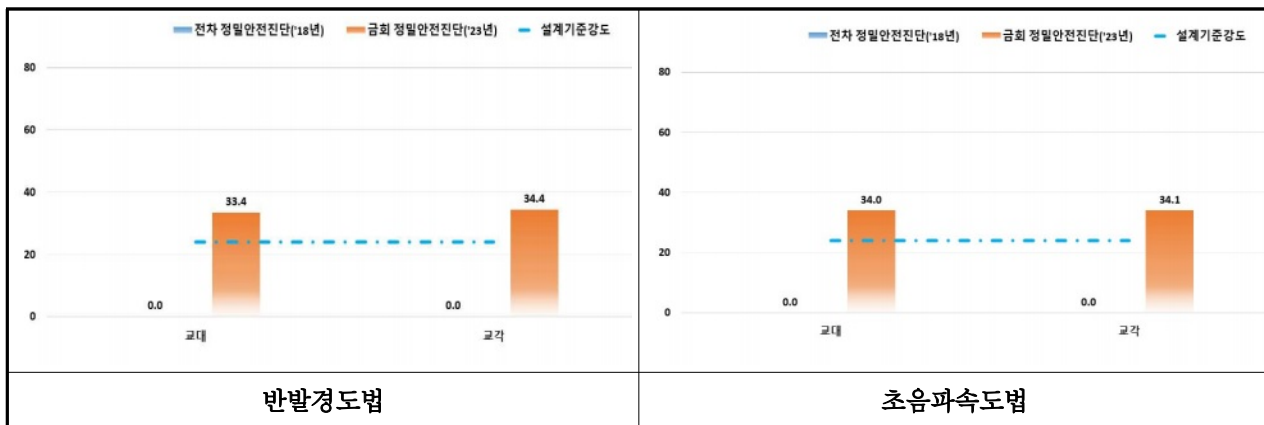
【그림 3.42】 전차 정밀안전진단 추정 비파괴 강도 결과와 비교(부산)

- 【그림 3.25】와 같이 전차 정밀안전진단 측정 분석한 결과, 금회 정밀안전진단에서 추정 비파괴 강도는 첫 실시한 상태이며, 향후 진단시 금회 진단 결과와 비교가 필요할 것으로 판단된다.

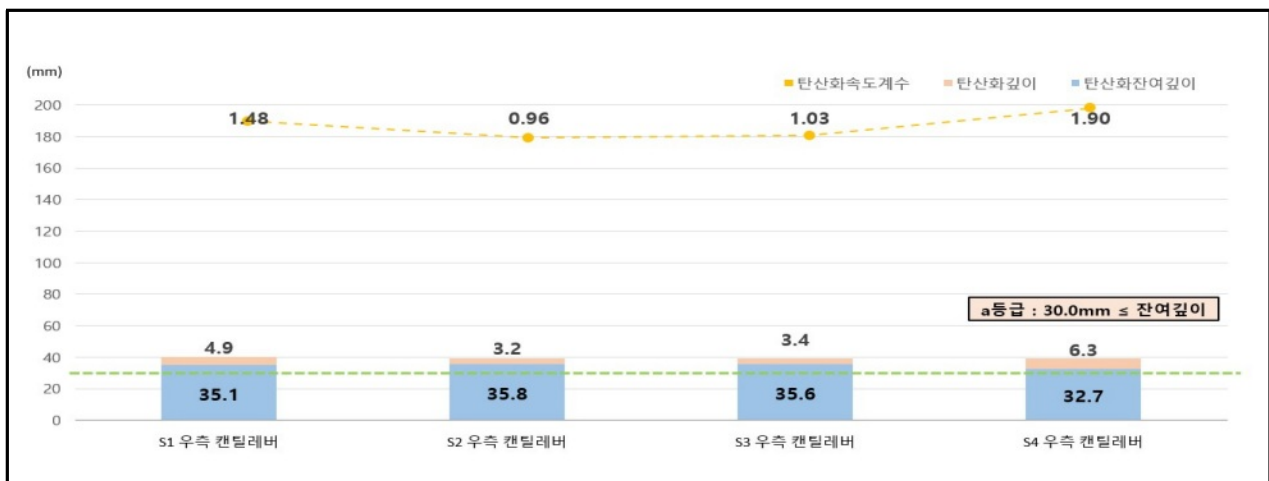
【그림 3.43】 상부구조 탄산화 깊이 측정 결과(부산)

※ 울산JCT2교(부산)에 대한 탄산화 깊이 측정 결과, 측정개소에서 a등급으로 평가되었으며, 탄산화로 인한 철근부식은 없는 것으로 분석되었다.

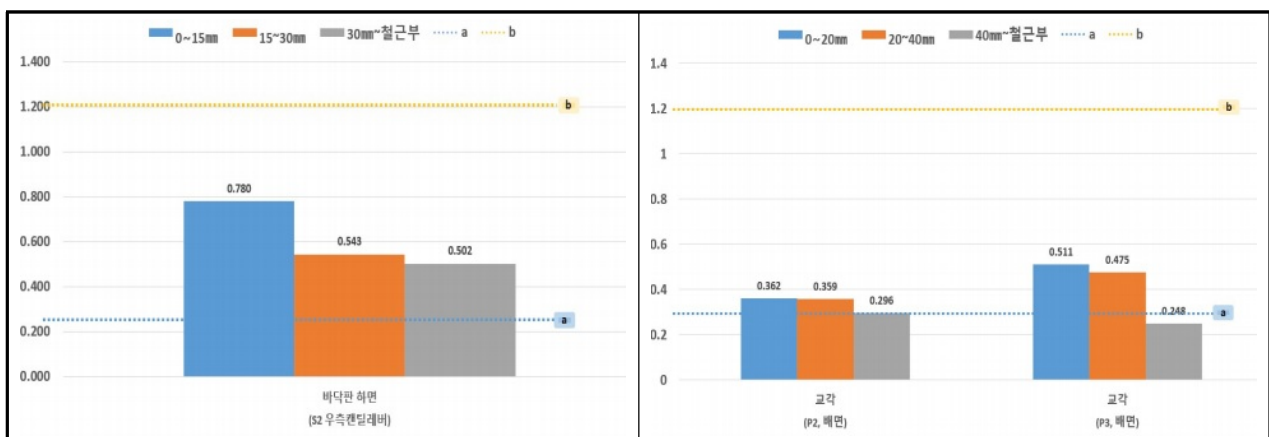
【그림 3.45】 염화물함유량 시험 결과(부산)

- 염화물함유량 시험은 총 3개소(상부구조 1개소, 하부구조 2개소)에서 실시하여 깊이별 시험을 실시하였다. 염화물함유량 시험은 공인인증 시험기관(KOLAS)에 실내실험을 의뢰 하였으며, 측정된 결과 값을 분석·평가 하였다.
- 분석결과, 염화물함유량은 상부구조(S2)에서 0.502kg/m<sup>3</sup>, 하부구조(P2, P3)에서 0.248~0.296 kg/m<sup>3</sup>으로 확인되어 하부구조(P2, P3)는 염화물에 의한 부식이 발생할 우려 없는 상태인 “a” 등급으로 분석되었으며, 상부구조(S2)는 염화물이 함유되어 있으나, 부식발생 가능성 낮음 상태인 “b” 등급으로 분석되었다.

- 전차 정밀안전진단 비교한 결과, 하향된 것으로 확인되었으나 상부구조 b등급, 하부구조 a등급이므로 철근부식의 영향은 없는 것으로 분석되며 전차 정밀안전진단에 비해 등급이 하향된 원인은 점검 위치 및 점검 장비 등의 차이 및 공용년수의 증가에 따른 염화물의 침투 및 축적(염해) 등의 외부요인에 의한 것으로 판단된다.

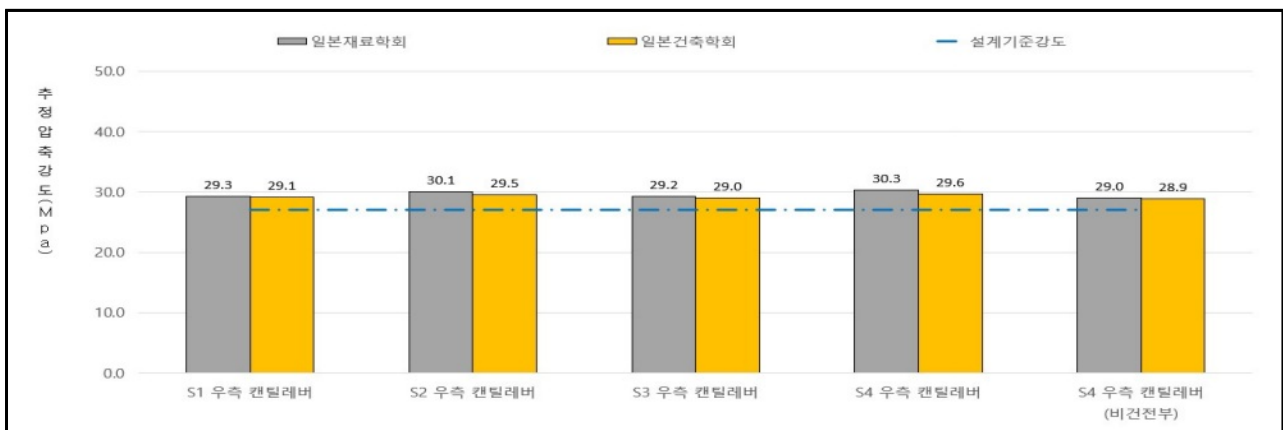
【그림 3.46】 상부구조 반발경도 시험결과(울산)

- 구조물에 발생된 손상(경년열화, 우수유입)으로 인한 콘크리트의 강도저하 여부 확인을 위하여 손상부위(비건전부위)와 양호한 부위(건전부)에서 반발경도시험을 각각 실시하였으며, 비건전부의 시험위치는 외관조사시 우기시 수분접촉으로 표면 열화 우려가 있는 바닥판 하면(S4)으로 선정하였다.

- 상부구조 비건전부의 측정강도는 29.0MPa(일본재료학회)으로 설계기준강도(상부구조: 27.0 MPa)를 만족하는 것으로 나타나 해당손상으로 인한 구조물 안전성에 직접적인 영향은 없을 것으로 판단된다. 또한, 건전부와 비교결과에서 건전부 대비 95.7%로 분석되었으며, 측정위치 및 측정오차 등을 고려할때, 손상에 따른 내구성저하는 경미한 수준인 것으로 사료된다.

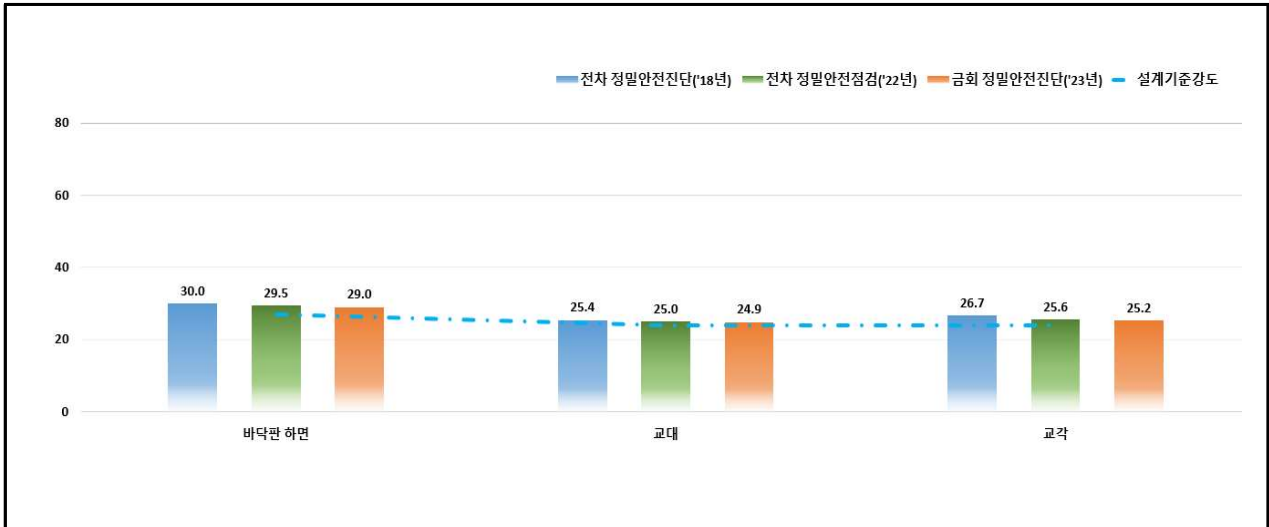
【그림 3.48】 전차 정밀안전진단 및 전차 정밀안전점검 결과 비교(울산)

- 전차 정밀안전진단 및 전차 정밀안전점검 비교한 결과, 전반적으로 금회 정밀안전진단의 결과와 유사하며, 설계기준강도를 만족하는 것으로 분석되어 콘크리트의 강도저하는 없는 것으로 평가되었다.

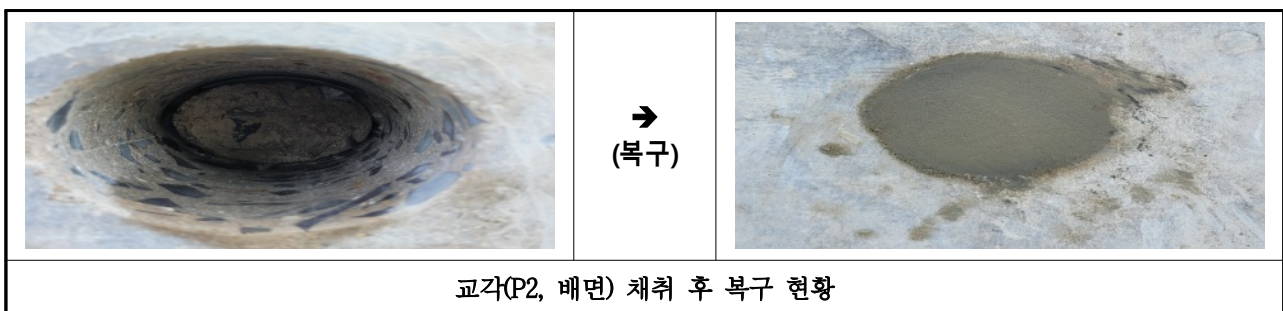
② 코어 압축강도 시험 복구 현황

- 금회 정밀안전진단에서 코어 압축강도 시험 진행 후 코어 압축강도 시험 구간에 대한 복구를 실시하였다.

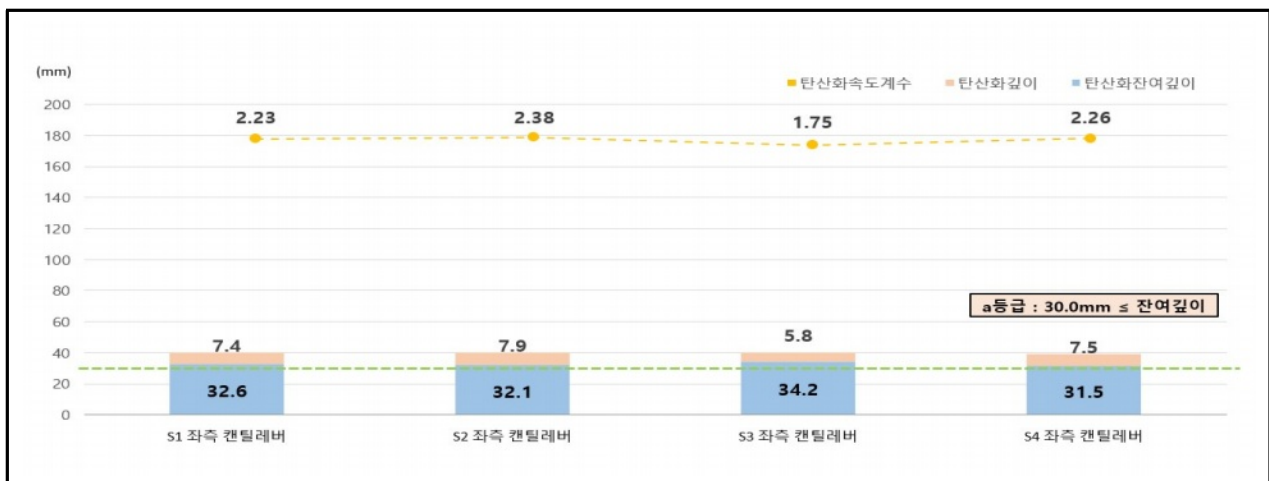
【그림 3.54】 상부구조 탄산화 깊이 측정 결과(울산)

| 구분 | 부재 | 탄산화 깊이 측정<br>(탄산화 깊이) | 상태평가 | 비고 |
|---|---|---|---|---|
| ※ 울산JCT2교(울산)에 대한 탄산화 깊이 측정 결과, 측정개소에서 a등급으로 평가되었으며, 탄산화로 인한 철근부식은 없는 것으로 분석되었다. | | | | |

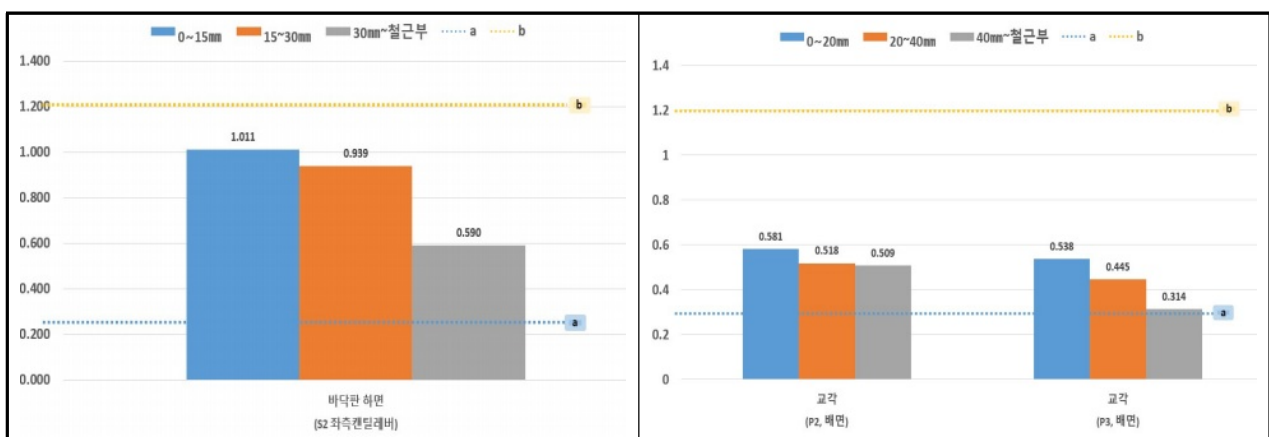
【그림 3.56】 염화물함유량 시험 결과(울산)

- 염화물함유량 시험은 총 3개소(상부구조 1개소, 하부구조 2개소)에서 실시하여 깊이별 시험을 실시하였다. 염화물함유량 시험은 공인인증 시험기관(KOLAS)에 실내실험을 의뢰 하였으며, 측정된 결과 값을 분석·평가 하였다.
- 분석결과, 염화물함유량은 상부구조(S2)에서  $0.590\text{kg/m}^3$ , 하부구조(P2, P3)에서  $0.314\sim 0.509\text{kg/m}^3$ 로 확인되어, 상부구조(S2), 하부구조(P2, P3)는 염화물이 함유되어 있으나, 부식 발생 가능성 낮은 상태인 “b” 등급으로 분석되었다.

- 전차 정밀안전진단 비교한 결과, 하향된 것으로 확인되었으나 상부구조 b등급, 하부구조 b등급이므로 철근부식의 영향은 없는 것으로 분석되며 전차 정밀안전진단에 비해 등급이 하향된 원인은 점검 위치 및 점검 장비 등의 차이 및 공용년수의 증가에 따른 염화물의 침투 및 축적(염해) 등의 외부요인에 의한 것으로 판단된다.

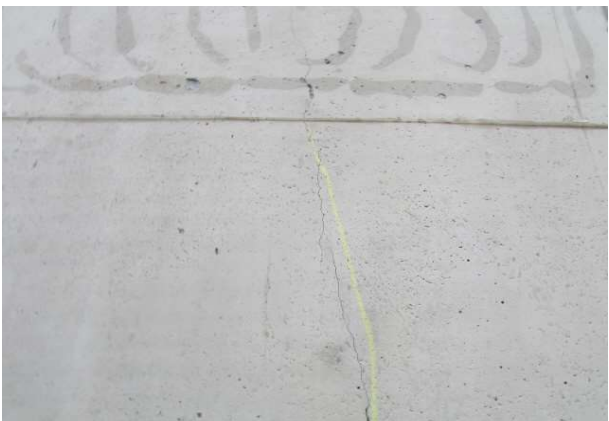
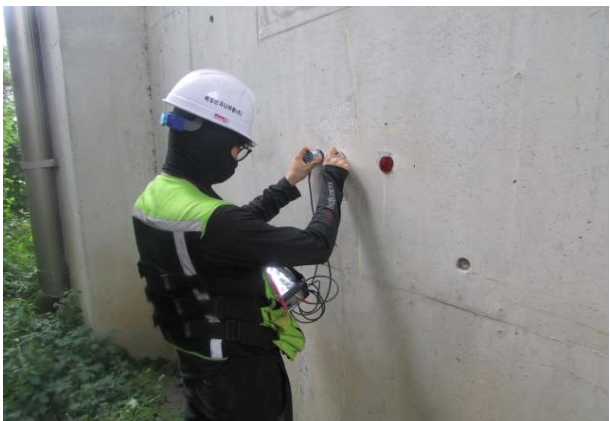
【표 3.177】 균열깊이 측정 결과(울산)

| 측정위치 | 균열 형상 | 전달거리<br>(mm) | 균열부<br>( $T_c$ ) | 건전부<br>( $T_o$ ) | 균열폭<br>(mm) | 균열 깊이<br>(mm) | 실측 피복<br>(mm) |
| P3 배면 | 수직균열 | 100.0 | 100.3 | 45.5 | 0.3 | 98.2 | 120.0 |

| 균열 전경( $C_w=0.3\text{mm}$ 이상) | 균열 깊이 전경 |

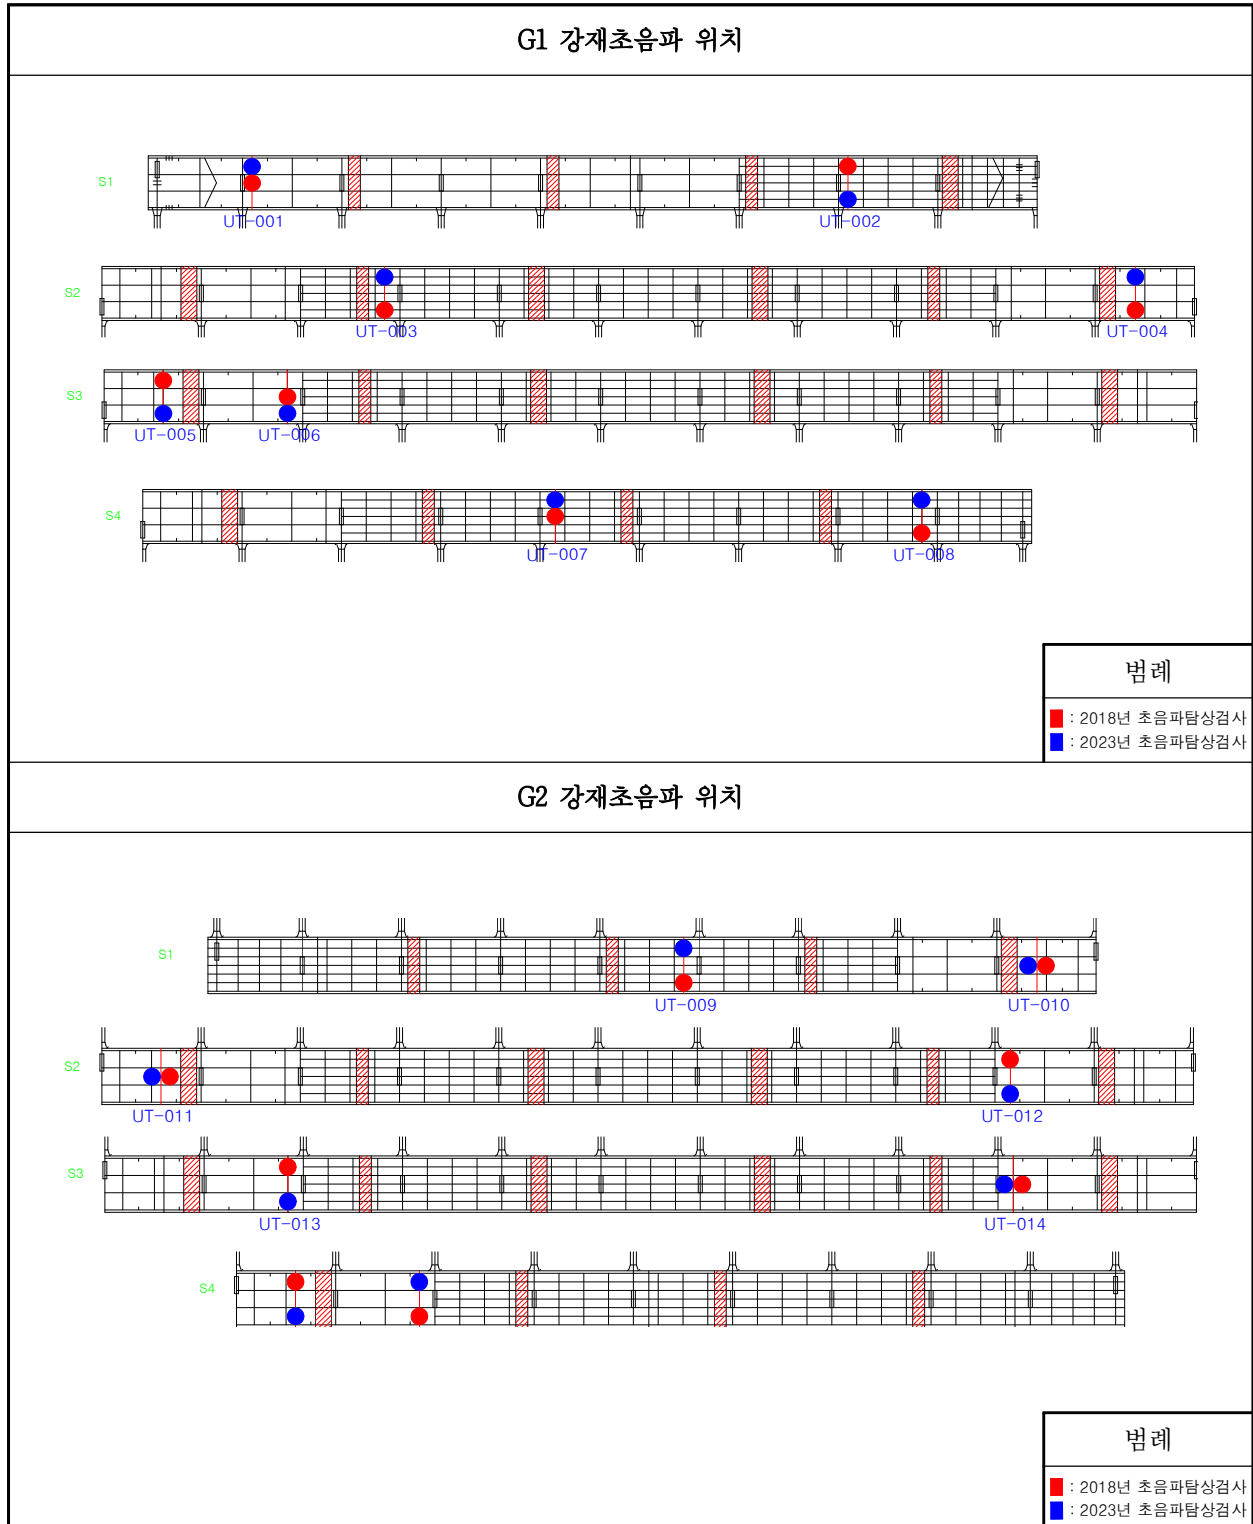
【그림 3.57】 강재 초음파 탐상시험(U.T) 위치도(부산)

- 강재 초음파 시험 결과, 전 개소에서 손상이 없는 양호한 상태로 조사되었고, 용접부 주변으로 피로 균열은 관찰되지 않았으며, 용접상태는 전반적으로 양호한 것으로 판단된다.

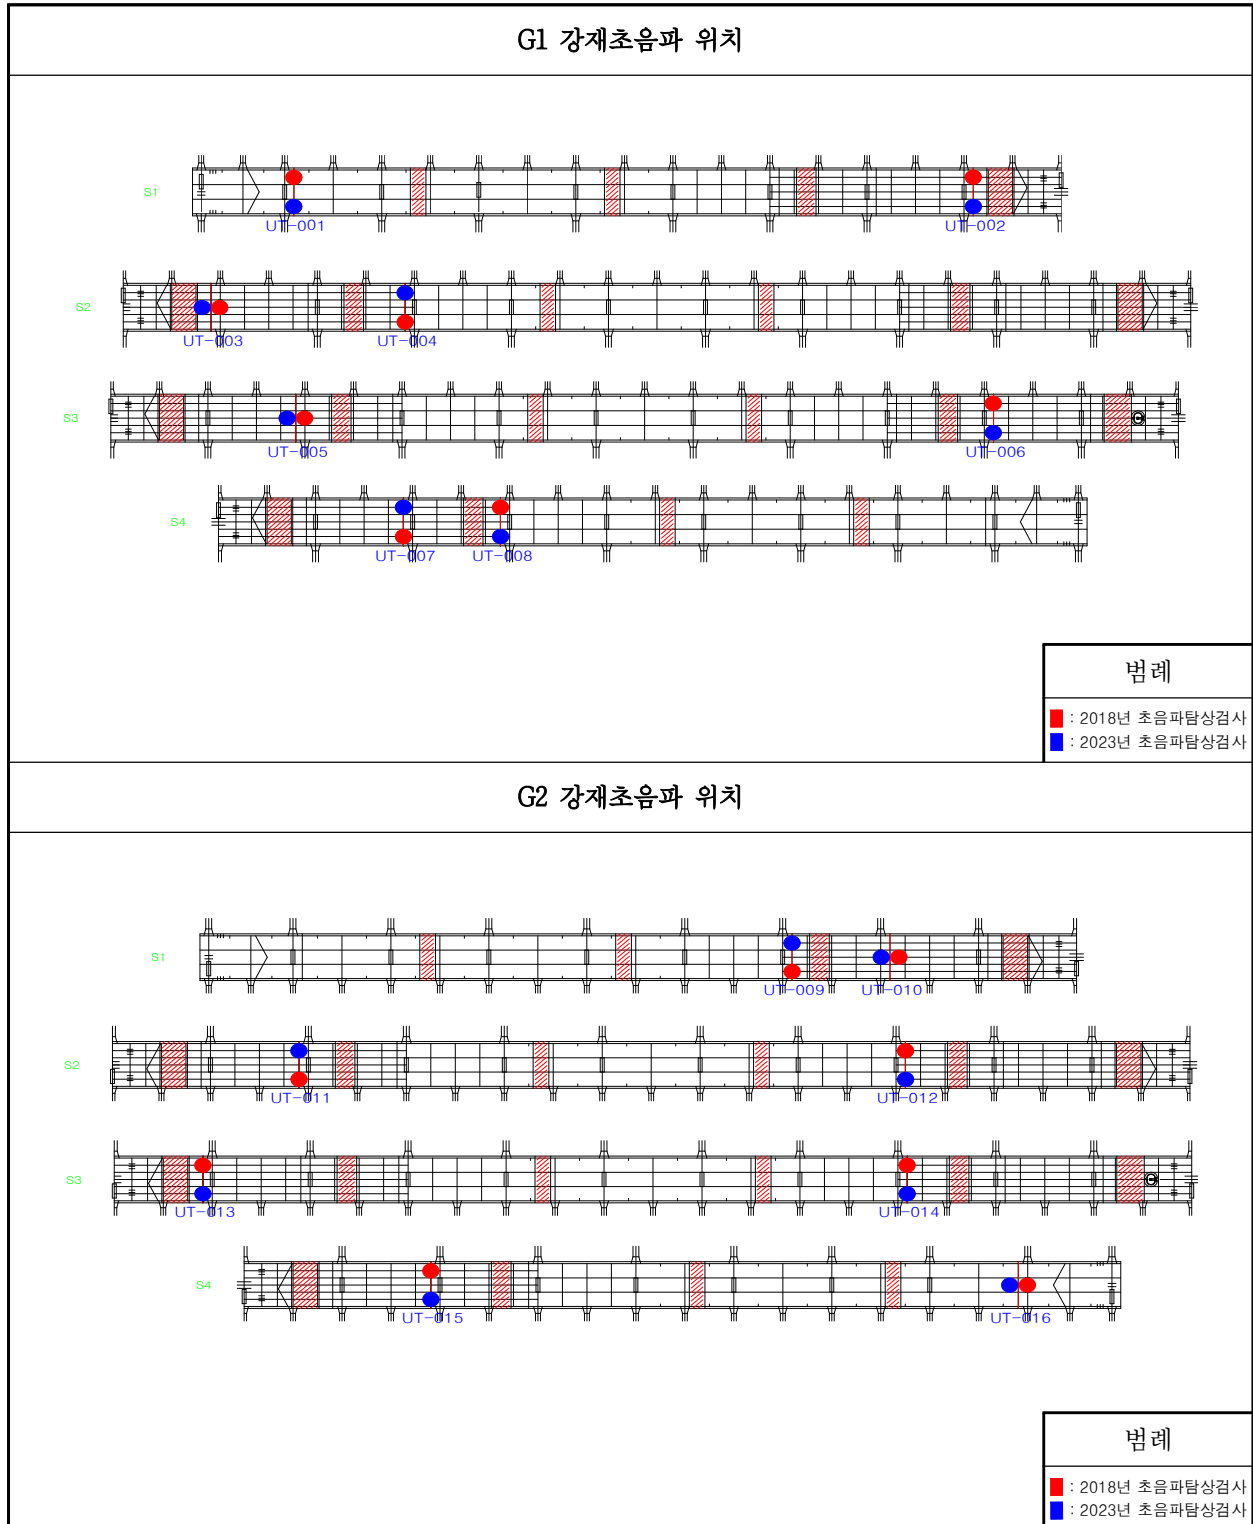
【그림 3.58】 강재 초음파 탐상시험(U.T) 위치도(울산)

- 강재 초음파 시험 결과, 전 개소에서 손상이 없는 양호한 상태로 조사되었고, 용접부 주변으로 피로 균열은 관찰되지 않았으며, 용접상태는 전반적으로 양호한 것으로 판단된다.

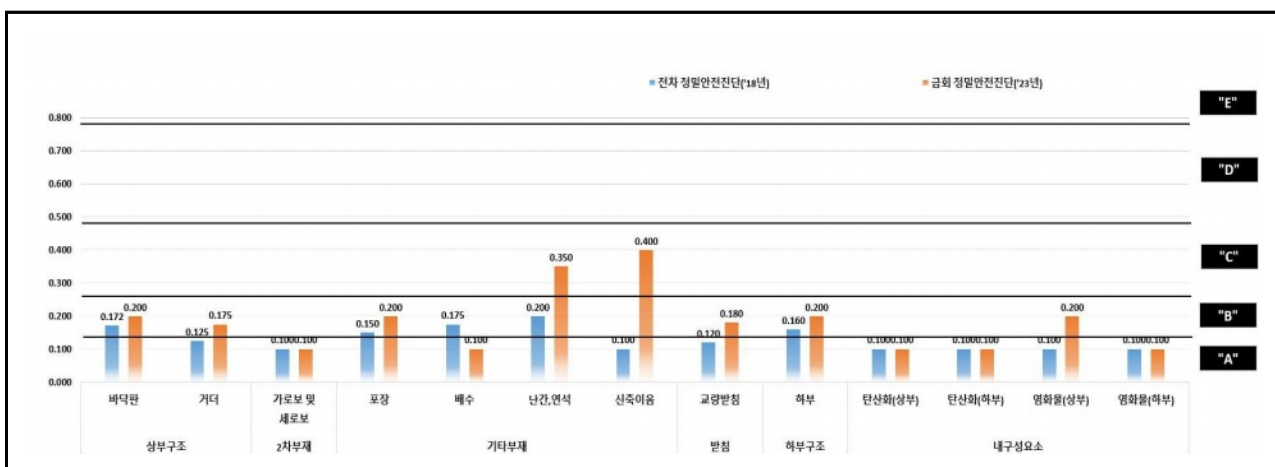
【그림 4.2】 기 진단 결과와의 부재별 상태평가 결과 비교(부산)

| 구 분 | | 18년 진단 | | 금회 진단 | | 결함도지수 변화요인 |
|---|---|---|---|---|---|---|
| 상태평가결과 / 결함도지수 | | B | 0.140 | B | 0.201 | 결함도지수 상승(0.140→0.201) |

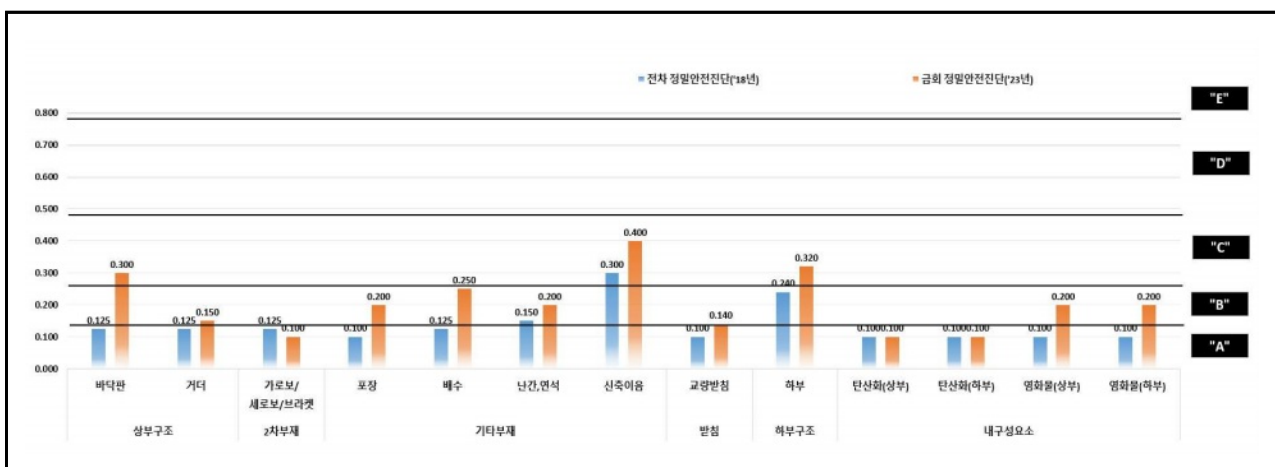
【그림 4.3】 기 진단 결과와의 부재별 상태평가 결과 비교(울산)

| 구 분 | | 18년 진단 | | 금회 진단 | | 결합도지수 변화요인 |
|---|---|---|---|---|---|---|
| 상태평가결과 / 결합도지수 | | 0.159 | B | B | 0.237 | 결합도지수 상승(0.159→0.237) |
