2023년 부산울산고속도로 구조물 정밀안전진단 용역

# 정밀안전진단 종합보고서

## [울산JCT2교(부산,울산)]

2023. 12.

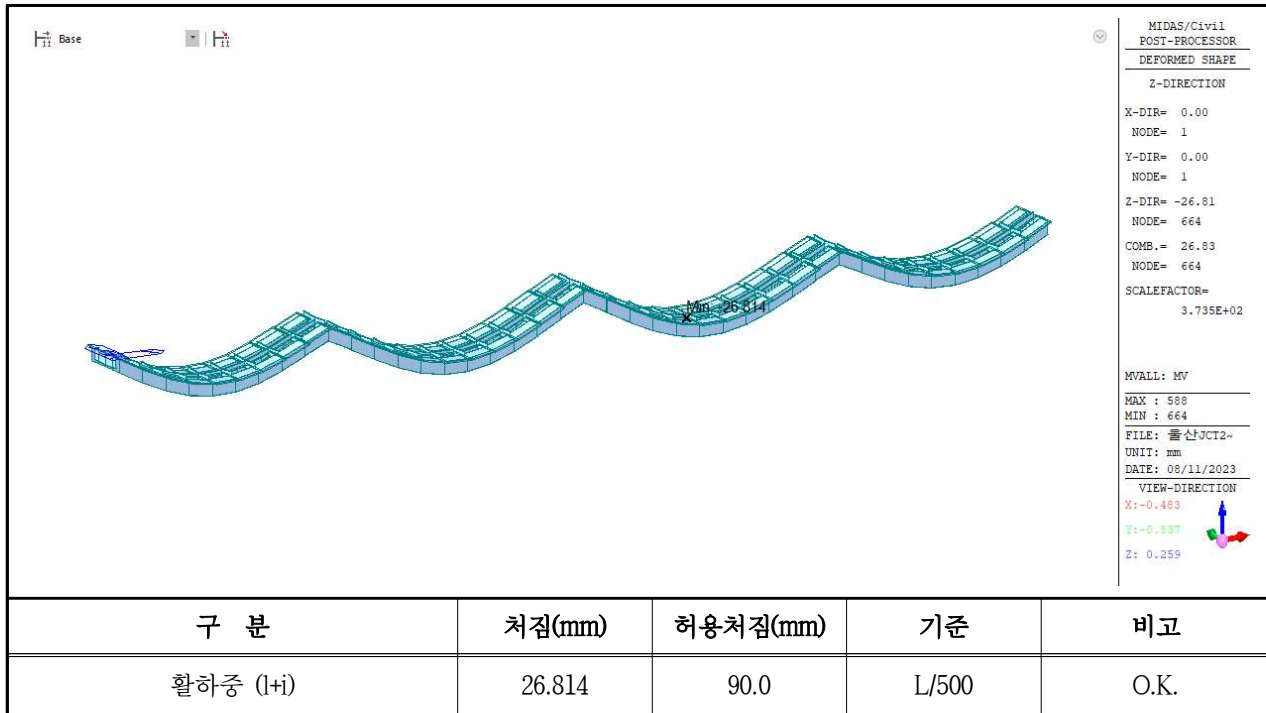
【그림 5.14】 처짐검토 결과(부산)

충격하중을 포함한 활하중에 의한 강교 주거더의 처짐검토 결과 다음표의 도로교설계기준에 의한 허용처짐 이내로 검토되었다.

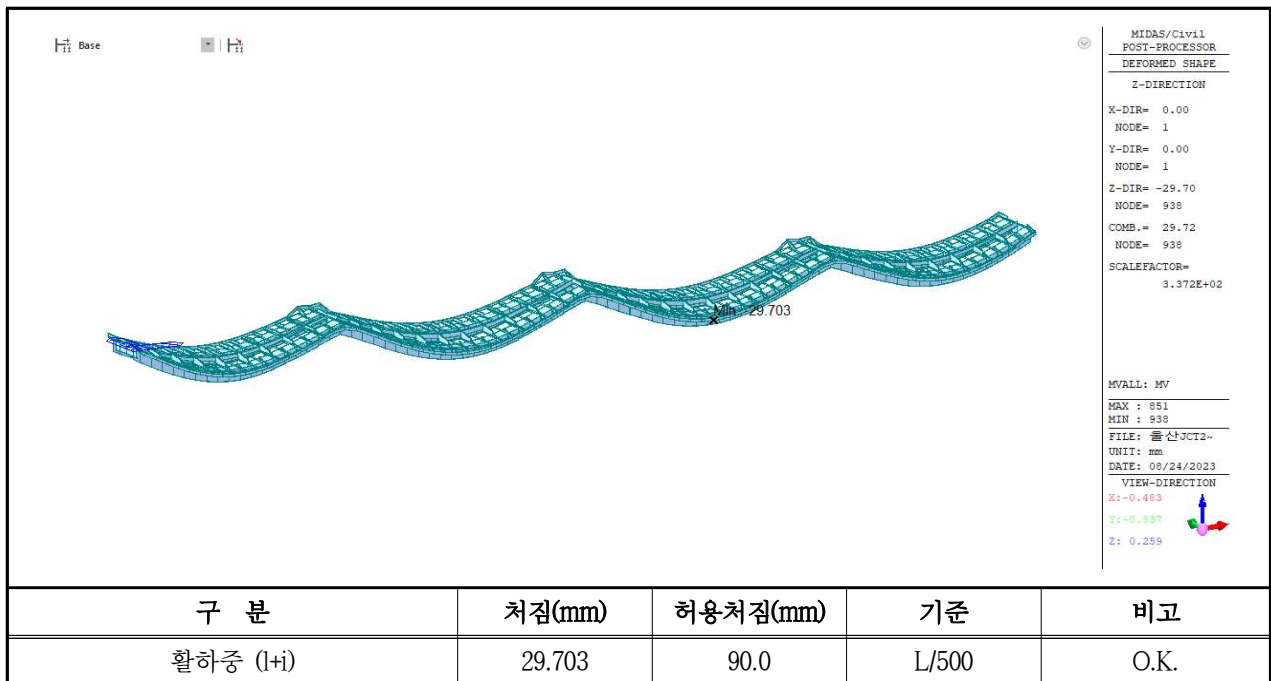
【그림 5.28】 처짐검토 결과(울산)

충격하중을 포함한 활하중에 의한 강교 주거더의 처짐검토 결과 다음표의 도로교설계기준에 의한 허용처짐 이내로 검토되었다.

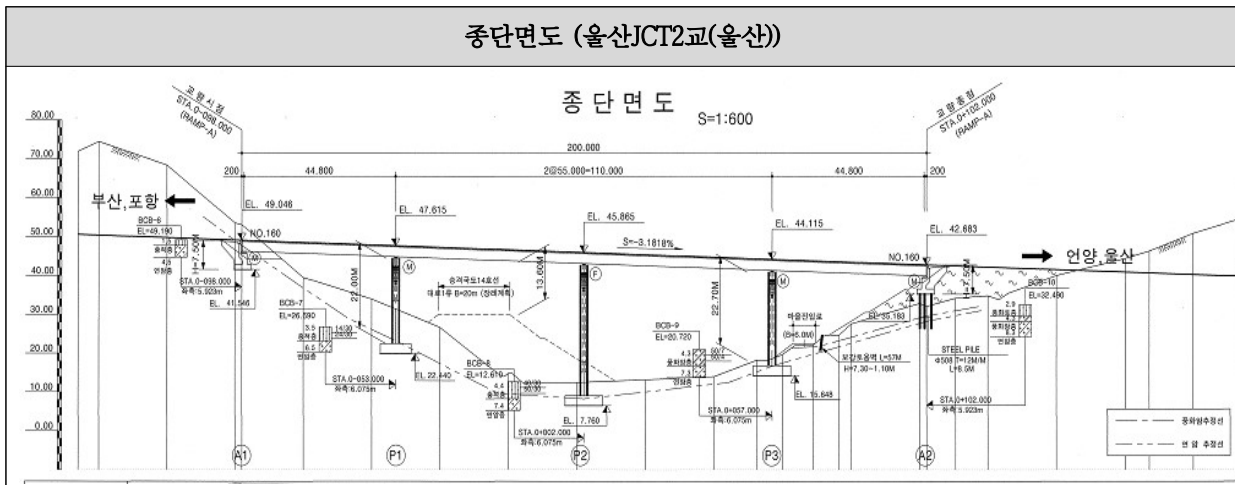
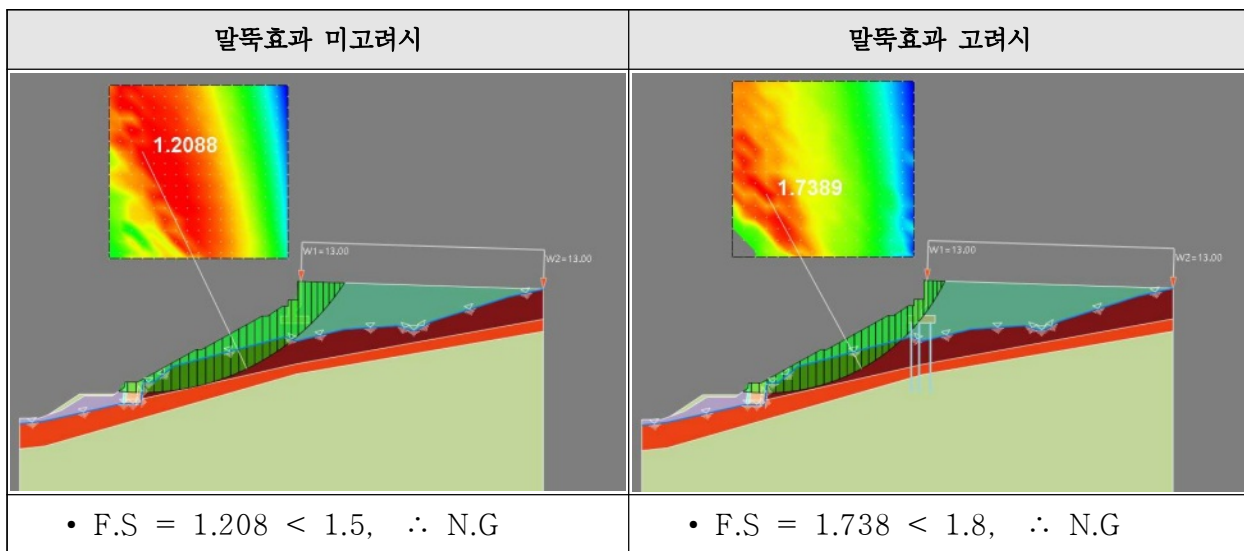
## 마. 울산JCT2교(울산) A2

| 구 분 | 해석 안전율 | 기준 안전율 | 판 정 |
|---|---|---|---|
| 말뚝효과 미고려시 | 1.208 | 1.50 | 불 안 정 |

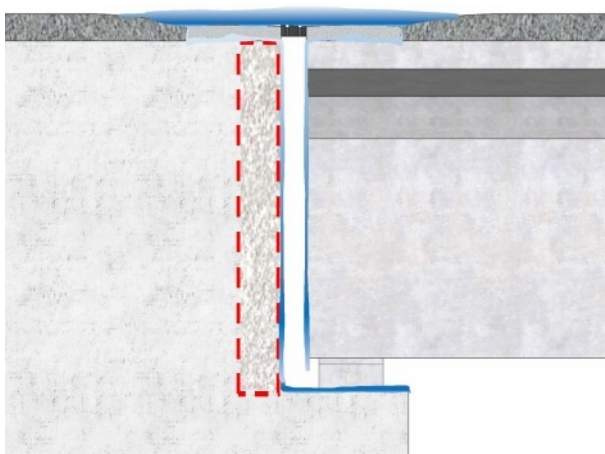
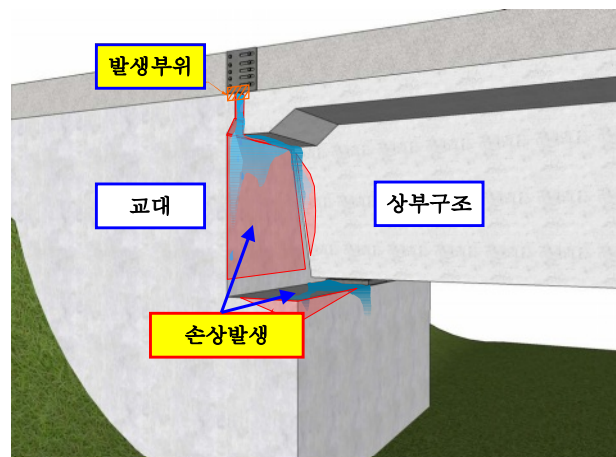
#### 나. 신축이음장치 하부 철판 부식

교대 A1 신축이음장치 하부 누수로 인해 철판이 부식된 상태로 교대의 일부 열화손상을 발생시키고 있으며, 신축이음부를 통해 유입되는 노면수는 우기시 바닥판 및 교대 흉벽을 타고 흐르는 정도이나, 교대 흉벽, 거더외부에 콘크리트 부재의 화학적 열화를 유발하고 있다. 외측에 일부 유도배수가 설치되어 있으나, 신축이음 전체에 유도배수시설 설치 등의 신축이음부 차수대책을 고려해보는 방안도 합리적일 것으로 판단된다.

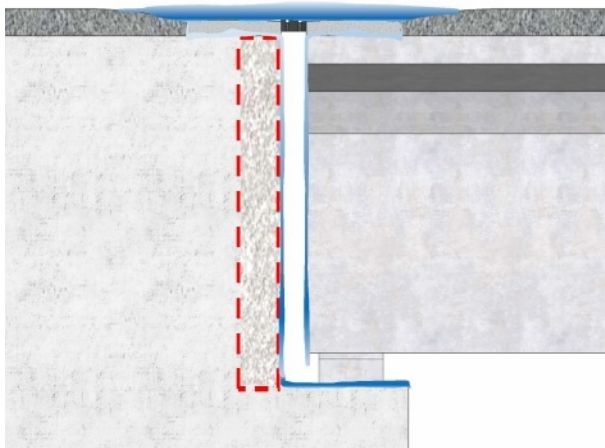
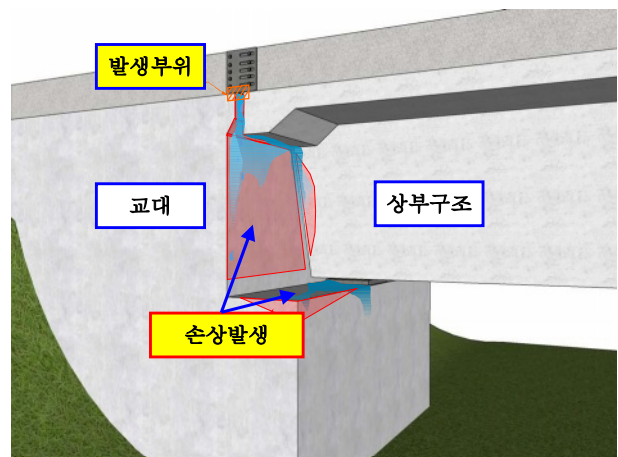
| 신축이음부 노면수 유입 경로 | 신축이음부 차수대책에 따른 보수방안 |

교대 A1 신축이음장치 하부 누수로 인해 철판이 부식된 상태로 교대의 일부 열화손상을 발생시키고 있으며, 신축이음부를 통해 유입되는 노면수는 우기시 바닥판 및 교대 흠뻑을 타고 흐르는 정도이나, 교대 흠뻑, 거더외부에 콘크리트 부재의 화학적 열화를 유발하고 있다. 외측에 일부 유도배수가 설치되어 있으나, 신축이음 전체에 유도배수시설 설치 등의 신축이음부 차수대책을 고려해보는 방안도 합리적일 것으로 판단된다.

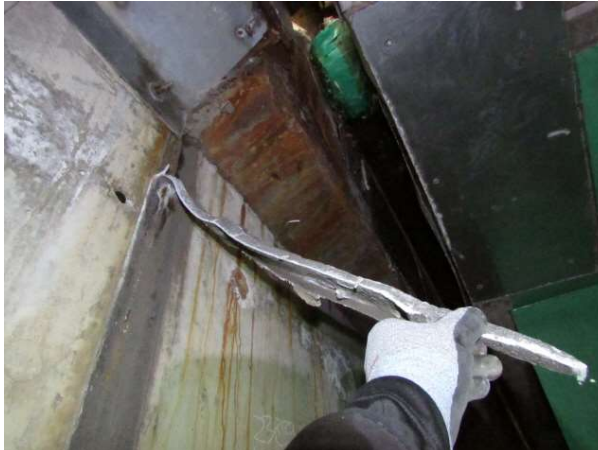
| <p>A1 실링재 파손(L=6.0m)</p> | <p>A1 홍벽 백태(A=0.2×0.4=0.16㎡)</p> |
| <p>신축이음부 노면수 유입으로 인한 2차 손상</p> | |

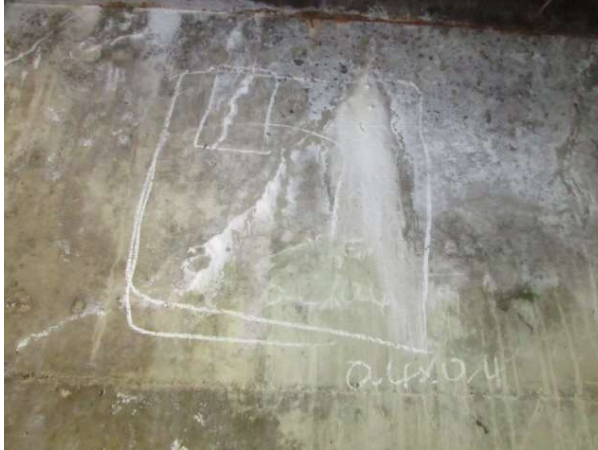
| <p>A1 홍벽 백태(A=0.4×0.4=0.16㎡)</p> | <p>A1 홍벽 보수부박리(A=0.2×0.6=0.12㎡)</p> |

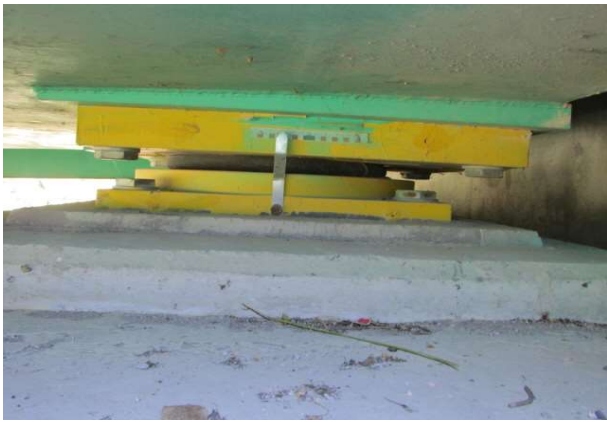
| 교대 A1-Sh1 이동량 전경 | 교대 A1-Sh2 이동량 전경 |

교대 이동량 조사결과, 1차조사(4월)는 A1-Sh1, A1-Sh2에서 실측신장여유량이 최대신장 이동량과 차이가 거의 없는 것으로 조사되었다. 현재는 가동여유량이 모두 확보하고 있는 것으로 평가되었으나, 여유량 차이가 크지않아 장기적으로 가동여유량 부족으로 이어질수 있으므로, 정기적인 점검을 통한 교량받침 이동량의 확인이 필요하다.

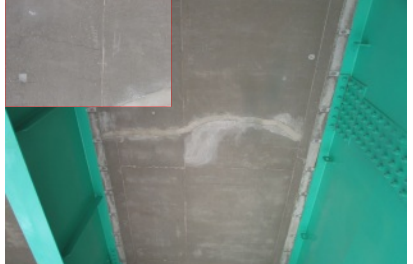
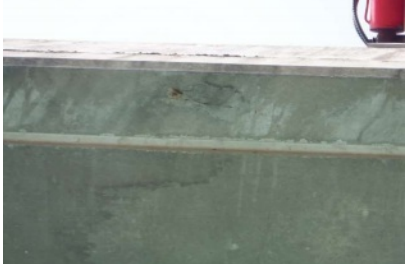
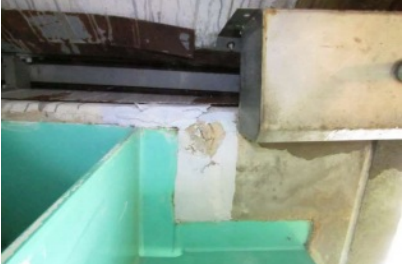
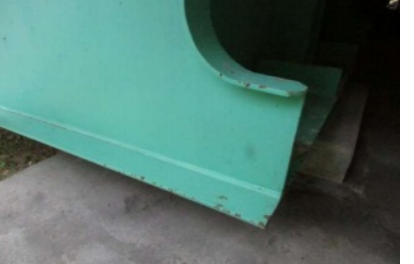
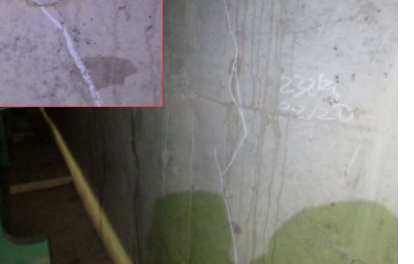
| <b>① 바닥판 S2 균열(<math>Cw=0.3mm</math>이상)</b><br>· 신규 균열 발생여부<br>· 균열의 진전여부 확인<br>· 보수 후 재균열 발생 여부 확인<br><br><b>② 바닥판 S2 박락, 보수부 박락</b><br>· 박락 진전으로 인한 2차손상 발생여부 확인<br>· 보수 후 박락 재발생 여부 확인<br><br><b>③ 거더 S1-G1 부식</b><br>· 부식 진전으로 인한 부식 정도 확인<br>· 보수 후 부식 재발생 여부 확인<br><br><b>④ 교대 A1 홍벽 균열, 백태</b><br>· 신축이음 누수로 인한 추가 손상 발생여부 확인<br><br><b>⑤ 교각 P2 균열(<math>Cw=0.3mm</math>미만)</b><br>· 신규 균열 발생여부<br>· 균열의 진전여부 확인<br>· 보수 후 재균열 발생 여부 확인<br><br><b>⑥ 신축이음 하부 철판 부식</b><br>· 부식으로 인한 2차손상 발생여부 확인<br>· 보수후 신축이음 누수 여부 확인<br><br><b>⑦ 방호벽 S2 균열(<math>Cw=0.3mm</math>이상)</b><br>· 신규 균열 발생여부<br>· 균열의 진전여부 확인<br>· 보수 후 재균열 발생 여부 확인 | 바닥판 S2 균열( $Cw=0.3mm$ 이상) | 바닥판 S2 박락 | 바닥판 S2 보수부 박락 | 거더 S1-G1 부식 | 교대 A1 홍벽 균열( $Cw=0.3mm$ 미만) |

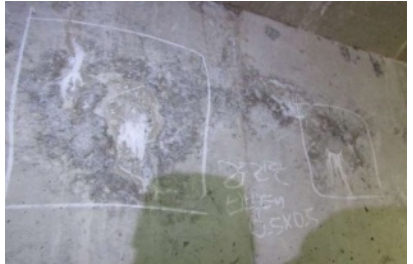
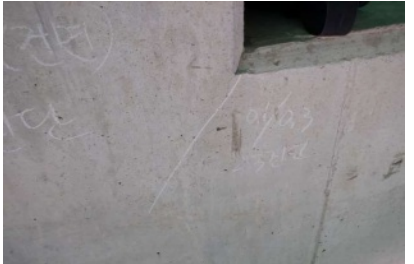
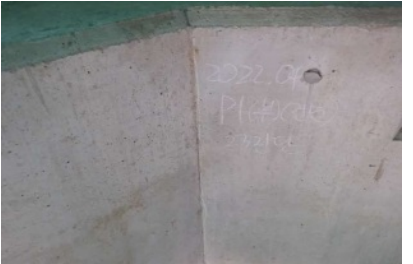
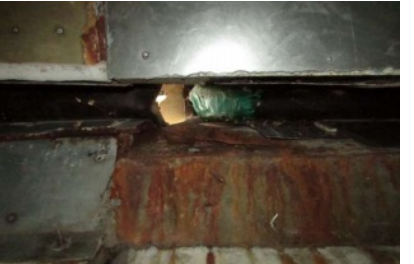
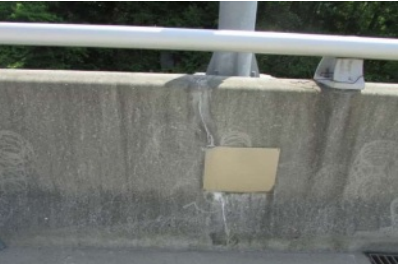
| | | | | | <div style="display: flex; justify-content: space-between;"> <div>교대 A1 홍벽 백태</div> <div>교각 P2 코팅 균열(<math>Cw=0.3mm</math>미만)</div> <div>신축이음(A1) 하부 철판부식</div> <div>방호벽 S2 균열(<math>Cw=0.3mm</math>이상)</div> </div> |

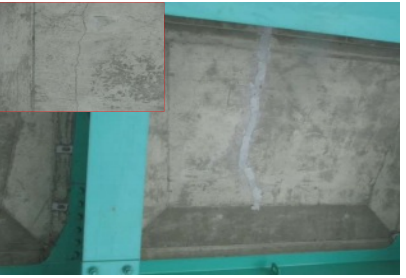
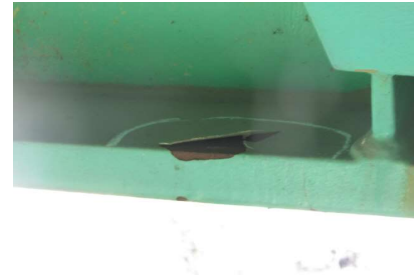
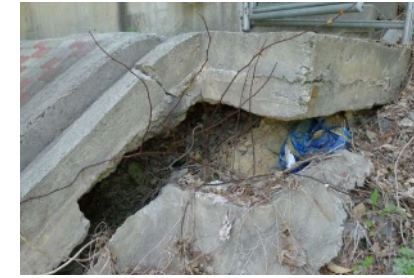
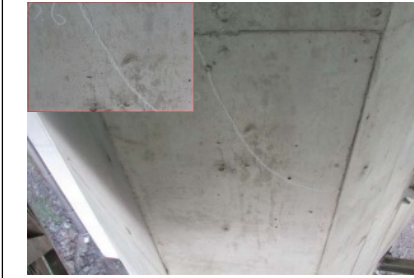
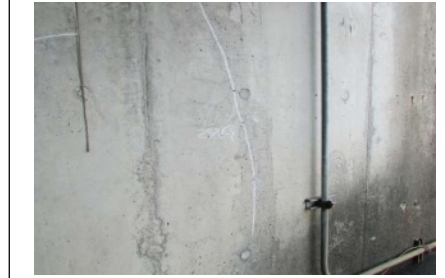
울산JCT2교(울산) 중점유지관리사항

| <p>■ 중점유지관리 사항</p> | <p>□ 점검방향 : ① S3 바닥판 균열(<math>Cw=0.3mm</math>이상) ⇨ ② 거더 외부 S1-G1 도장박리 ⇨ ③ 교대, 교각 균열 및 변위 ⇨ ④ 교대 A2 배수로 토사유실 ⇨ ⑤ 신축이음 A1 하부철판 부식 및 A2 후타재 파손 ⇨ ⑥ 배수시설 S2 배수관 탈락 ⇨ ⑦ 방호벽 S4 백태</p> | | | | |
| <p>① 바닥판 균열(<math>Cw=0.3mm</math>이상)</p> <ul style="list-style-type: none"> <li>· 신규 균열 발생여부</li> <li>· 균열의 진전여부 확인</li> <li>· 보수 후 재균열 발생 여부 확인</li> </ul> <p>② 거더 외부 도장박리</p> <ul style="list-style-type: none"> <li>· 도장박리 진전으로 인한 부식발생여부 확인</li> <li>· 보수 후 도장손상 재발생 여부 확인</li> </ul> <p>③ 교대, 교각 균열 및 교대 변위</p> <ul style="list-style-type: none"> <li>· 신규 균열 발생여부</li> <li>· 균열의 진전여부 확인</li> <li>· 보수 후 재균열 발생 여부 확인</li> <li>· 교대 A1, A2 측방유동 등 변위 발생 여부</li> </ul> <p>④ 교대 배수로 토사유실</p> <ul style="list-style-type: none"> <li>· 토사채움 후 지속관리</li> </ul> <p>⑤ 신축이음 하부철판 부식 및 후타재 파손</p> <ul style="list-style-type: none"> <li>· 부식으로 인한 2차손상 발생여부 확인</li> <li>· 파손으로 인한 주행차량 영향 여부 확인</li> <li>· 보수 후 추가손상 발생 여부 확인</li> </ul> <p>⑥ 배수시설 배수관 탈락</p> <ul style="list-style-type: none"> <li>· 탈락으로 인한 2차손상 발생여부 지속관찰</li> <li>· 보수 후 배수시설 지속적 관리</li> </ul> <p>⑦ 방호벽 백태</p> <ul style="list-style-type: none"> <li>· 손상진전 및 추가손상 발생여부 확인</li> <li>· 보수 후 재발생 여부 지속관찰</li> </ul> | <p>바닥판 S3 균열(<math>Cw=0.3mm</math>이상)</p> <p>거더외부 S1-G1 도장박리</p> <p>교대 A2 배수로 토사유실</p> <p>교각 P1 코핑 균열(<math>Cw=0.3mm</math>이상)</p> <p>교대 A1 홍벽 균열(<math>Cw=0.2mm</math>)</p> | <p>② 거더 외부 S1-G1 도장박리<br/>→ 손상 진전 여부<br/>→ 보수 후 재손상 발생 여부</p> <p>⑤ 신축이음 A1 하부 철판 부식<br/>→ 손상 진전, 2차 손상 발생 여부<br/>→ 보수 후 재손상 발생 여부</p> <p>③ 교대, 교각 균열 및 교대 변위<br/>→ 손상 진전 여부<br/>→ 교대 변위 발생 여부</p> <p>신축이음 A1 하부 철판 부식</p> | <p>⑤ 신축이음 A1 하부 철판 부식<br/>→ 손상 진전, 2차 손상 발생 여부<br/>→ 보수 후 재손상 발생 여부</p> <p>① S3 바닥판 균열(<math>Cw=0.3mm</math>이상)<br/>→ 손상 진전 여부<br/>→ 보수 후 재손상 발생 여부</p> <p>⑥ 배수시설 S2 배수관 탈락<br/>→ 2차 손상 발생 여부<br/>→ 보수 후 재손상 발생 여부</p> <p>신축이음 A2 후타재 파손</p> | <p>① S3 바닥판 균열(<math>Cw=0.3mm</math>이상)<br/>→ 손상 진전 여부<br/>→ 보수 후 재손상 발생 여부</p> <p>④ 교대 A2 배수로 토사유실<br/>→ 손상 진전, 2차 손상 발생 여부<br/>→ 보수 후 재손상 발생 여부</p> <p>배수시설 S2 배수관 탈락</p> | <p>⑦ 방호벽 S4 백태<br/>→ 손상 진전 여부<br/>→ 보수 후 재손상 발생 여부</p> <p>방호벽 S4 백태</p> |

주요 손상으로 상부구조 바닥판 균열( $Cw=0.3\text{mm}$ 이상), 철근노출 및 거더 도장박리, 부식이 조사되었고, 균열 및 철근노출에 대해서는 주입보수, 단면보수(방청)이 필요하며, 부식 및 도장박리 손상에 대해서는 재도장이 필요한 것으로 판단된다.

포장균열, 박락, 파손은 주의관찰을 실시하며 향후 마모, 균열, 소성변형 등의 손상 확대 및 진전 시 일괄 보수를 실시하고, 배수관 탈락 등은 재설치가 요구된다.
