2023년 부산울산고속도로 구조물 정밀안전진단 용역

# 정밀안전진단 종합보고서

## [ 울산 J C T 3 교 ]

2023. 12.

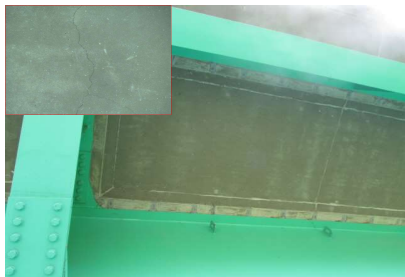
| | 바닥판 S5 균열(Cw=0.3mm미만) | 거더 내부 S2 실링미처리 | 거더 내부 S5 실링미처리 | 교대 A2 홍벽 보수부 박리 | |
| ① 바닥판 균열(Cw=0.3mm미만)<br>· 균열의 진전여부 확인<br>· 보수 후 재균열 발생 여부 확인 | <div>④ 교대 A1 토사퇴적<br/>→ 손상 진전, 2차 손상 발생 여부<br/>→ 배수로 정비 후 재퇴적 여부 확인</div> <div>② 거더 내부 실링미처리<br/>→ 2차손상 발생 여부 확인<br/>→ 보수 후 재손상 발생 여부</div> <div>① 바닥판 S5 균열(Cw=0.3mm미만)<br/>→ 손상 진전 여부<br/>→ 보수 후 재손상 발생 여부</div> | | | | |

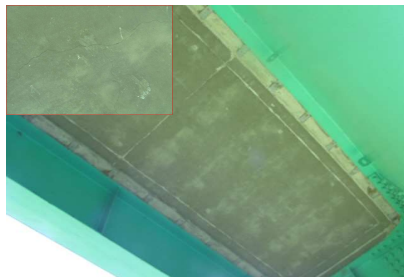
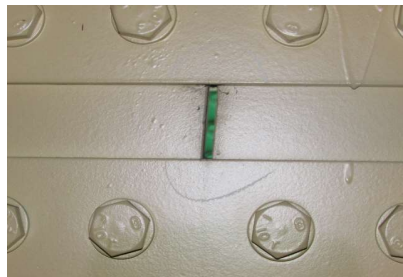
| ② 거더 내부 실링미처리<br>· 실링 미처리로 인한 2차 손상 발생여부 지속관찰<br>· 보수 후 추가 손상 발생 여부 확인 | | | | | |

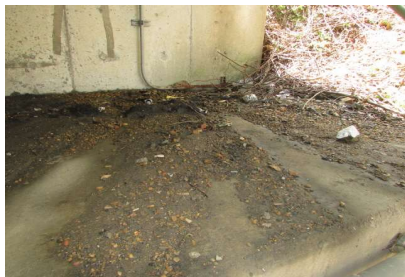
| ④ 교대 A1 토사퇴적<br>· 청소후 재퇴적 여부 확인 | | | | | |
| | 교대 A1 토사퇴적 | 교각 P4 코핑 망상균열 | 신축이음 A1 이격 | 신축이음 A2 이격 | |

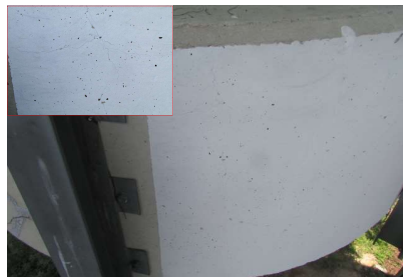
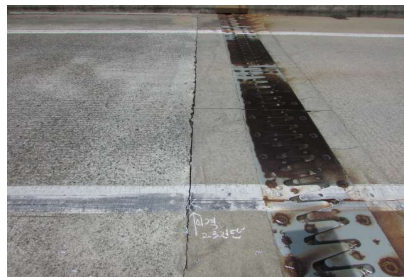
| ⑥ 신축이음 이격<br>· 이격으로 인한 2차 손상 발생여부 지속관찰<br>· 보수 후 추가 손상 발생 여부 확인 | | | | | |

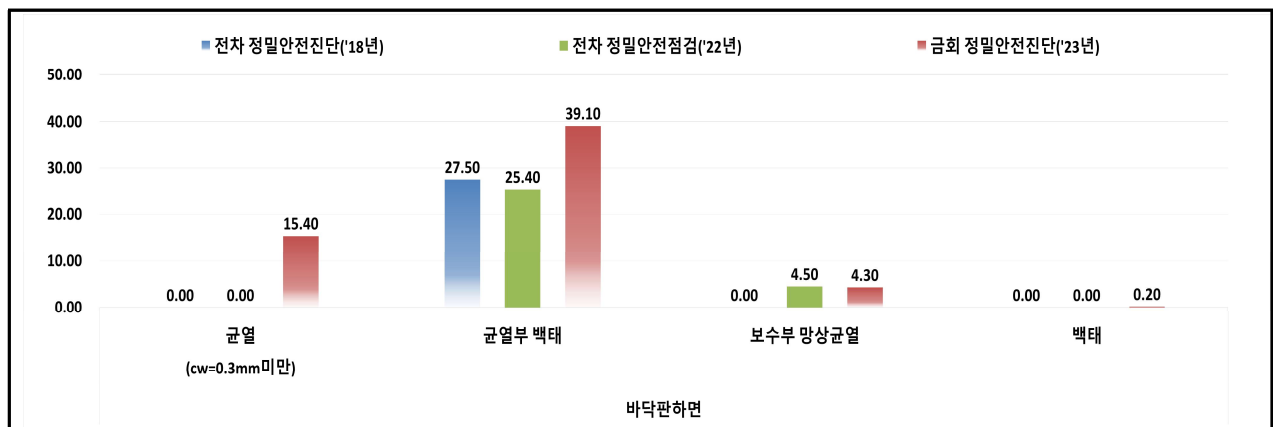
【그림 3.1】 바닥판 하면 기 진단 결과와의 비교

| 구 분 | 단위 | 2018년 정밀안전진단 | 2022년 정밀안전점검 | 금회 정밀안전진단 | 비고 |
|---|---|---|---|---|---|
| 보수부 망상균열 | m <sup>2</sup> | - | - | 4.50 | ▲ 4.50 |
| 백태 | m <sup>2</sup> | - | - | 0.20 | ▲ 0.20 |

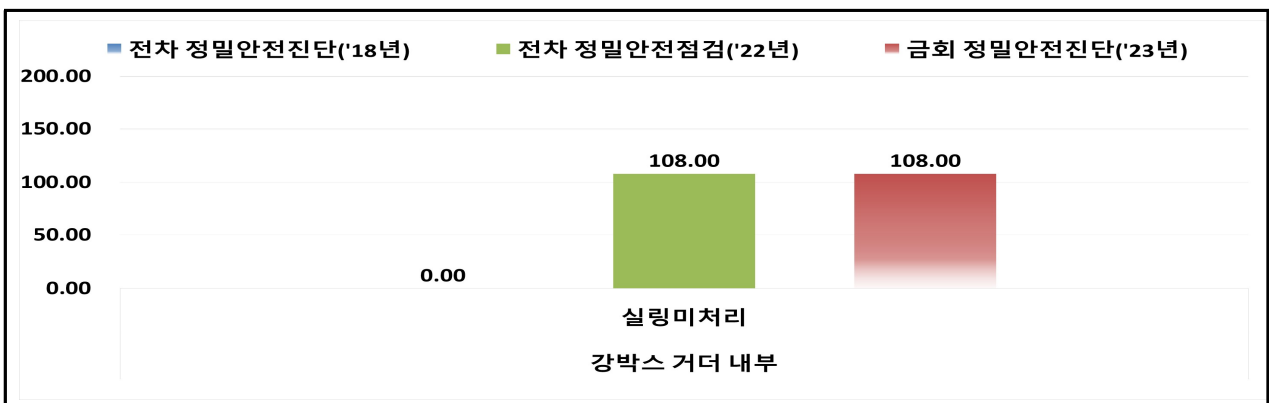
【그림 3.4】 거더 내부 기 진단 결과와의 비교

| 구 분 | 단위 | 2018년 정밀안전진단 | 2022년 정밀안전점검 | 금회 정밀안전진단 | 비고 |
|---|---|---|---|---|---|
| 실링미처리 | 개소 | - | 108 | 108 | ▲ 108 |

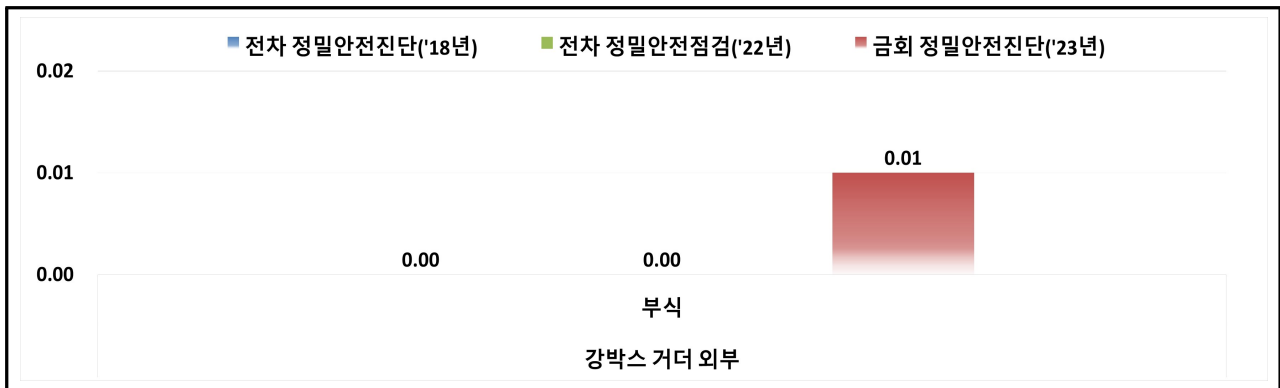
【그림 3.5】 강박스 거더 외부 기 진단 결과와의 비교

| 구 분 | 단위 | 2018년 정밀안전진단 | 2022년 정밀안전점검 | 금회 정밀안전진단 | 비고 |
|---|---|---|---|---|---|
| 부식 | ㎡ | - | - | 0.01 | ▲ 0.01 |

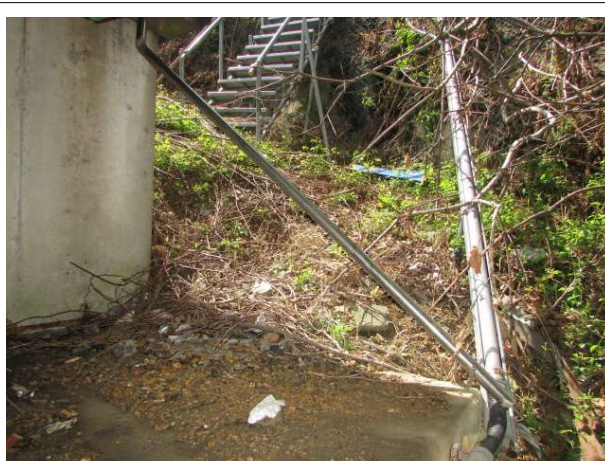
| <p>A1 토사퇴적(<math>A=1.5 \times 1.5=2.25m^2</math>)</p> | |

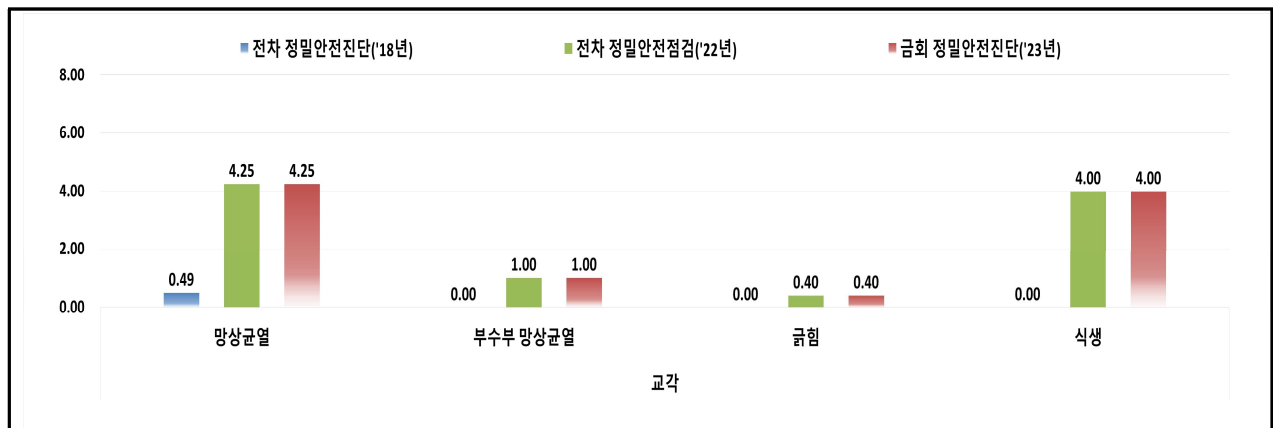
【그림 3.7】 교각 기 진단 결과와의 비교

| 구 분 | 단위 | 2018년 정밀안전진단 | 2022년 정밀안전점검 | 금회 정밀안전진단 | 비고 |
|---|---|---|---|---|---|
| 긱힘 | m <sup>2</sup> | - | 0.40 | 0.40 | ▲ 0.40 |
| 식생 | 개소 | - | 4 | 4 | ▲ 4 |

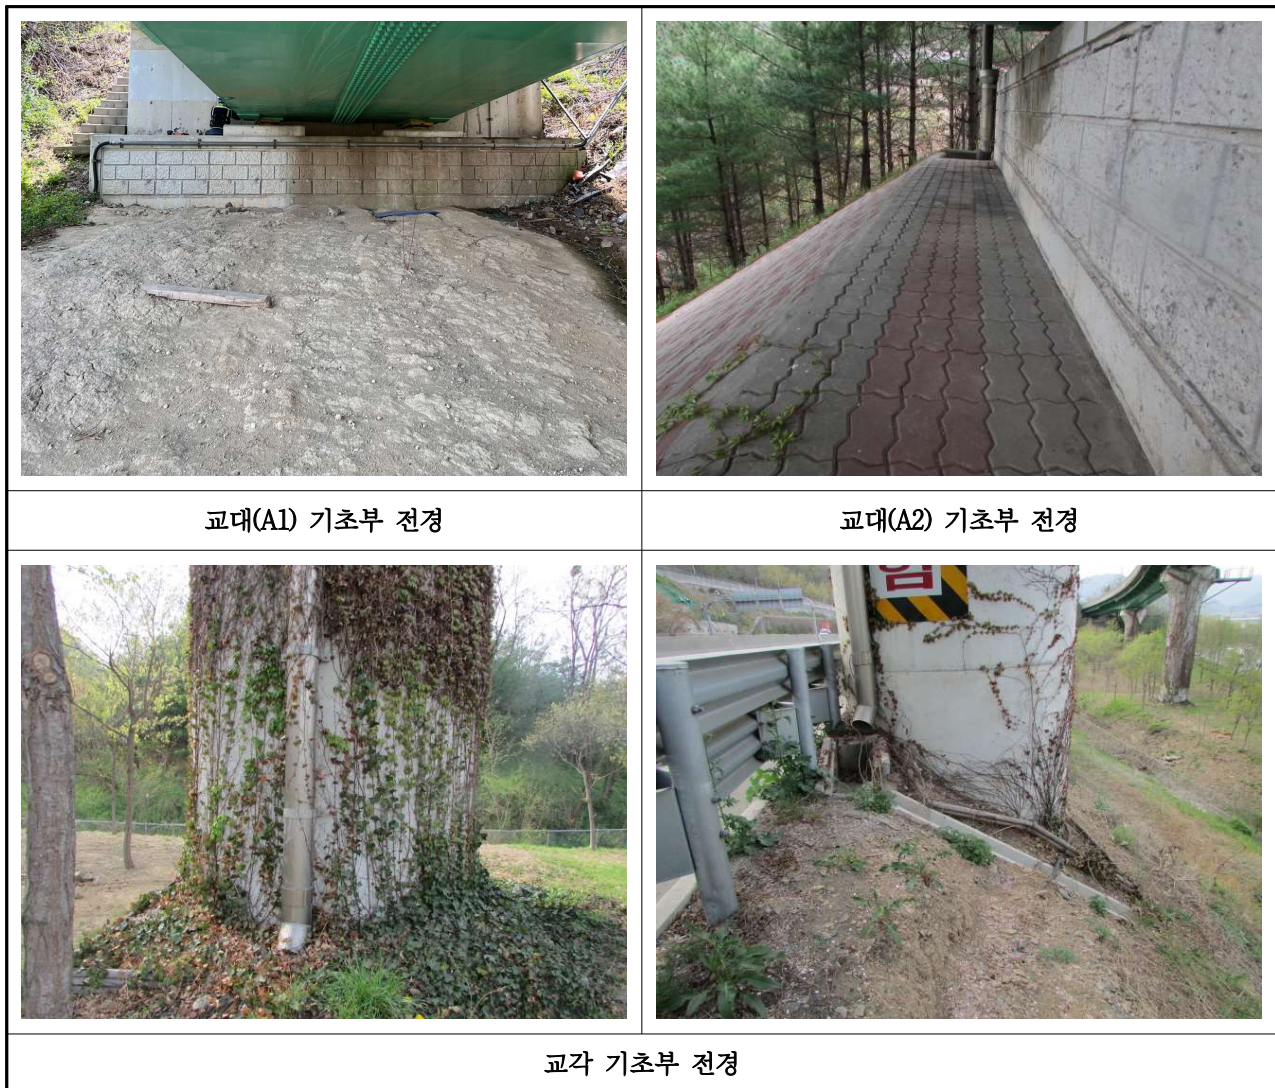
【사진 3.16】 기초부 외관조사 현황

- 울산JCT3교의 교대 기초는 직접기초(A1) 강관말뚝기초(A2), 교각 기초는 직접기초(P2~P4) 및 강관말뚝기초(P1)로 시공된 것으로 확인되었으며, 교대 및 교각의 기초는 지중에 매립되어 외관조사는 불가한 것으로 조사되었다.

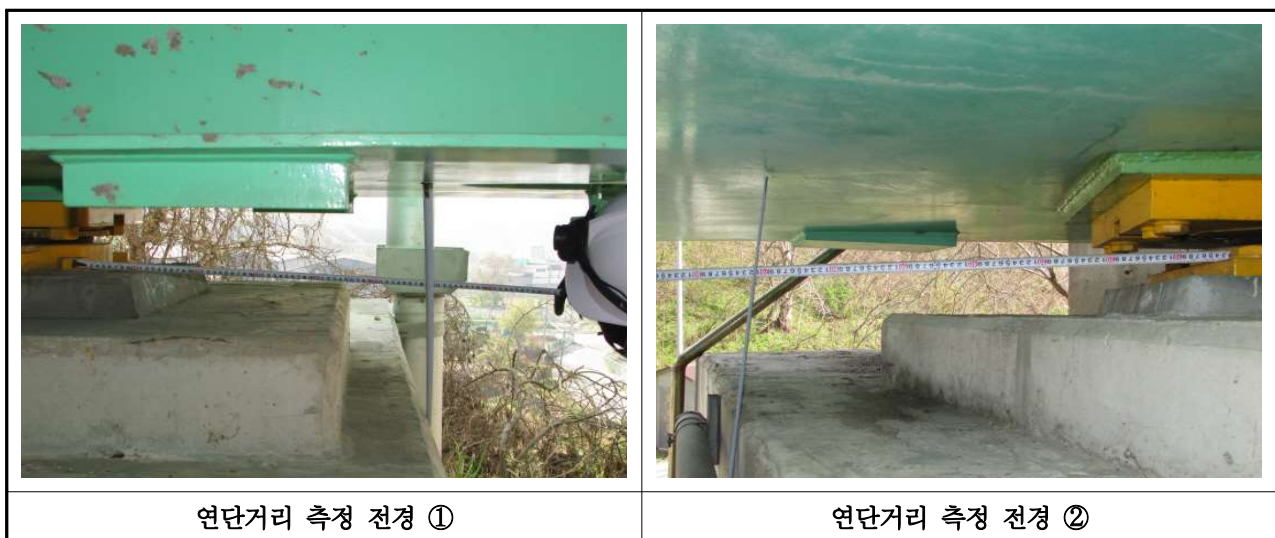
【사진 3.19】 연단거리 측정 전경

- 연단거리 측정 결과, 실측 연단거리가 계산 연단거리를 상회하고 있는 것으로 측정되어 시방규정을 만족하고 있는 것으로 검토되었다.

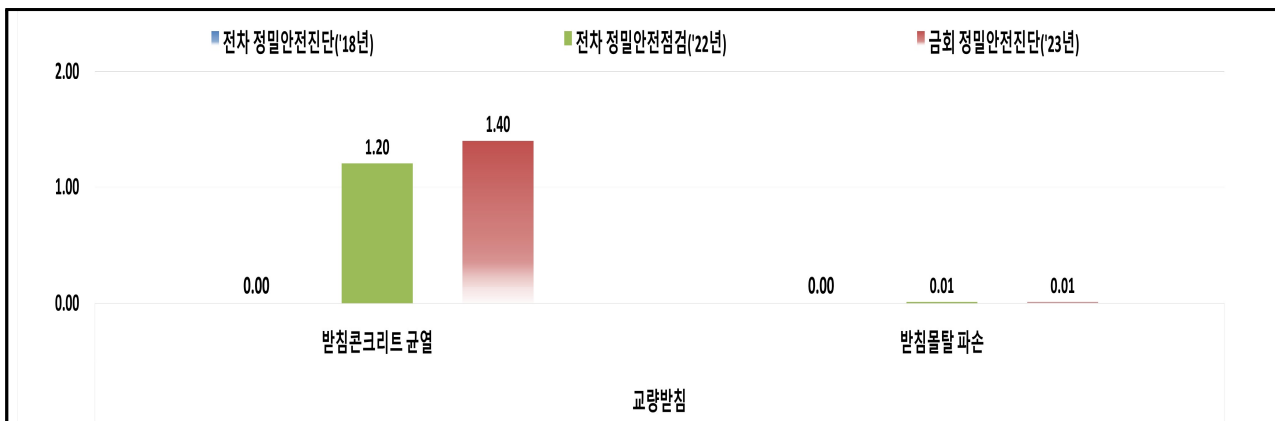
【그림 3.10】 교량받침 기 점검 결과와의 비교

| 구 분 | 단위 | 2018년 정밀안전진단 | 2022년 정밀안전점검 | 금회 정밀안전진단 | 비고 |
|---|---|---|---|---|---|
| 받침콘크리트 균열 | m | - | 1.20 | 1.40 | ▲ 1.40 |
| 받침몰탈 파손 | m <sup>2</sup> | - | 0.01 | 0.01 | ▲ 0.01 |

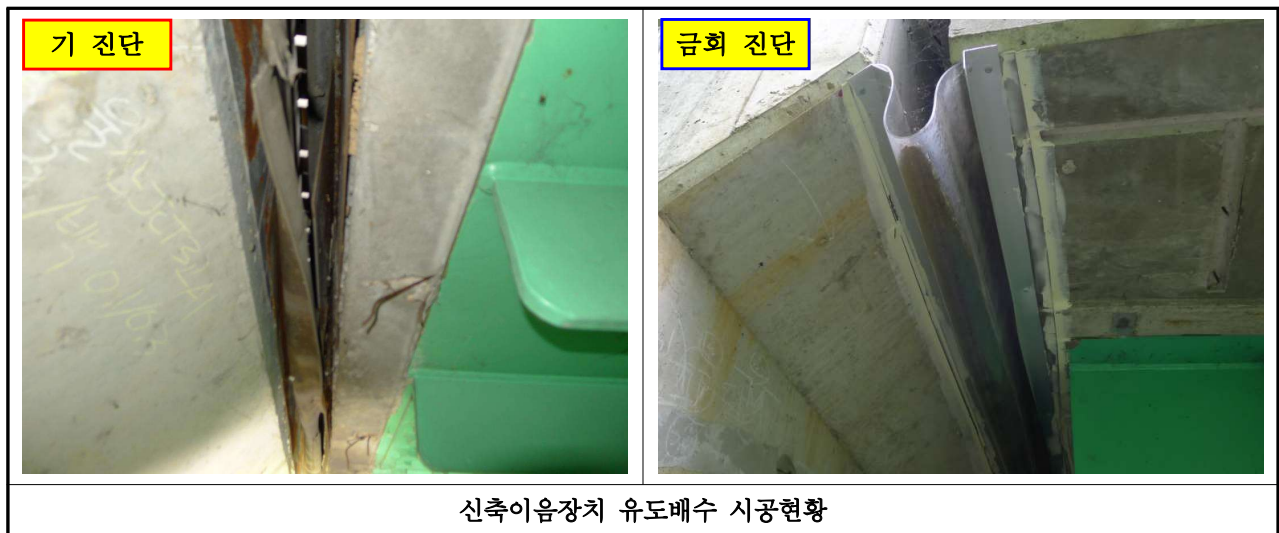
- 기 진단(18년) 진단 이후 고무재가 재설치된 것으로 확인되었으며, 기 점검(2022년) 이후 후 타재 균열이 보수된 것으로 현장조사 되었다. 또한 본체부식, 유간토사 퇴적, 이격이 추가로 조사되어 울산JCT3교 신축이음장치에 전반적인 손상물량은 증·감이 발생한 것으로 분석되었다.

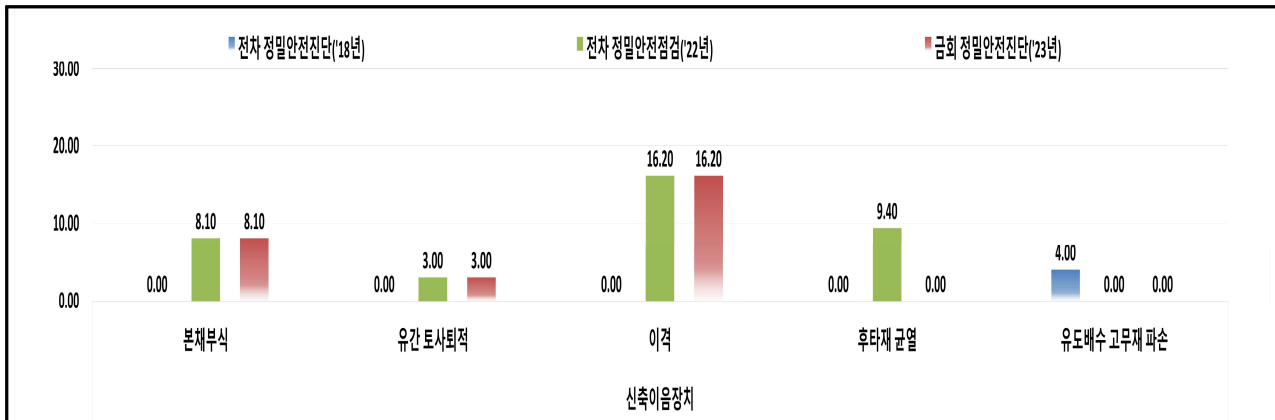
【그림 3.12】 신축이음장치 기 진단 결과와의 비교

- 본체부식은 ExpJ1(A1)에서 1개소 조사되었으며 외기노출, 우수접촉, 경년열화, 동절기 염화칼슘 살포 등에 의해 발생한 것으로 발생규모는 경미한 것으로 확인되었다. 해당손상은 지속적인 주의관찰을 실시한 후 반복되는 습윤환경에 의해 강재의 팽창 및 박리로 진전시 신축이음 교체 등을 고려해야 될 것으로 판단된다.
- 신축이음장치에 발생한 유간 토사퇴적은 신축이음장치 ExpJ2에서 1개소 일부구간에 걸쳐 발생하였으며, 공용년수 증가에 따른 이물질 유입이 주원인으로 현재 신축이음장치에 기능을 상실한 상태는 아니나, 원활한 유지관리를 위해 청소를 실시하여 관리하는 것이 바람직할 것으로 판단된다.
- 시·중점 ExpJ1(A1), ExpJ2(A2)에서 조사된 접속부 이격은 접속도로부 포장시 다짐불량 등 시공미흡에 의한 손상으로 판단되며, 향후 교면수가 이격부위로 유입될 가능성이 있으므로 손상부에 대한 실링처리가 요구된다.
- Exp. J1(A1), J2(A2)의 설계온도에 따른 신축거동여유량 검토결과, 전 개소 신장거동 여유량을 확보하는 것으로 분석되었다. 금회 가동여유량 검토결과, Exp. J1(A1)은 설계온도(1차) 가동여유량이 일부 확보되어있는 것으로 확인되었으나, Exp. J1(A1)의 경우 설계온도(2차) 및 기상청 통계에 따른 가동여유량이 부족한 것으로 검토되었다. 해당 부재는 강재형 신축이음장치로서 내구연한이 약 15년 정도로 현 시점(공용년수 20년)으로 보았을 때 주의관찰 후 신축이음장치 보수 및 교체가 필요할 것으로 판단된다.

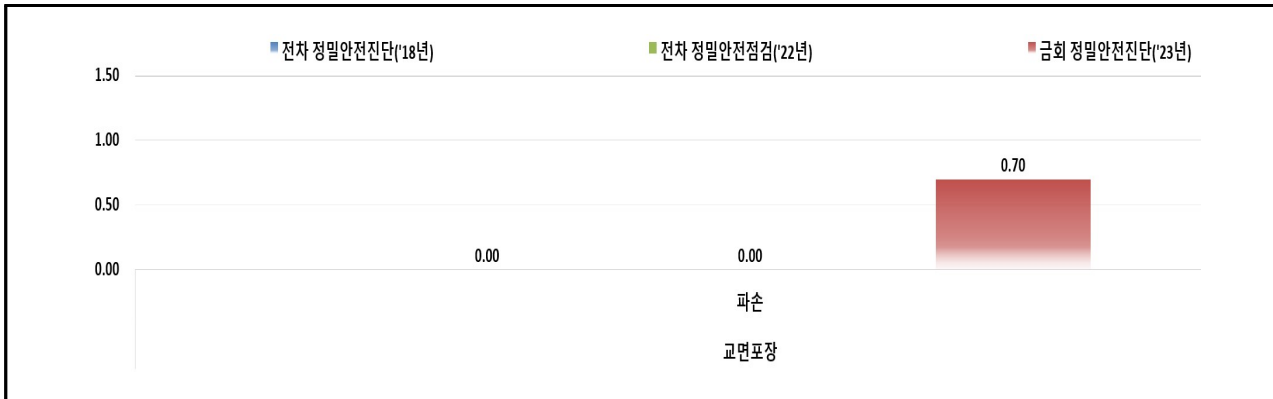
【그림 3.13】 교면포장 기 진단 결과와의 비교

- 교면포장에 대한 기 진단(2018년) 결과와의 비교·분석 결과, 금회 교면차로에서 조사된 포장파손으로 인해 교면포장에 대한 전반적인 손상물량이 소폭 증가한 것으로 분석되었다.

- 파손은 대부분 접속슬래브에서 조사되었으며, 시공불량 및 외부충격 등에 의해 발생한 것으로 판단된다. 동일위치로 바닥판 하면의 누수, 백태와 같은 2차 손상이 없는 점 등을 고려해 볼 때, 당장의 부분적 보수는 비효율적이라 판단된다. 따라서, 정기적인 점검을 통한 주의관찰을 실시하고, 향후 마모, 균열, 소성변형 등의 손상 확대 및 진전 시 일괄 보수를 실시함이 효율적일 것으로 판단된다.

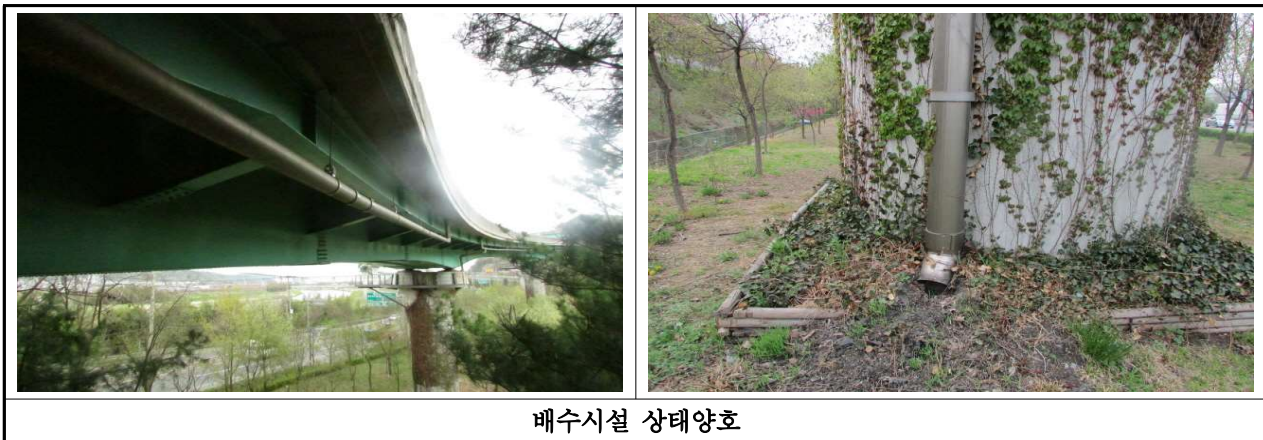
【사진 3.24】 배수시설 손상현황

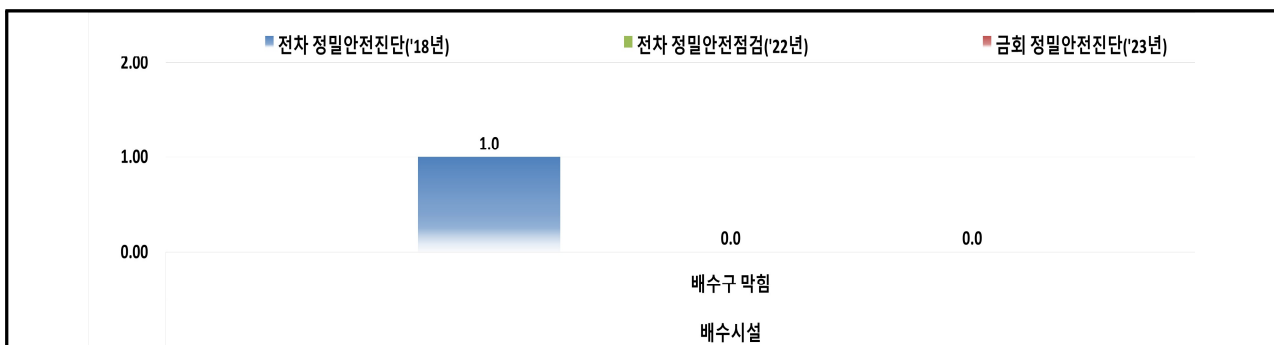
【그림 3.14】 배수시설 기 진단 결과와의 비교

- 기 진단(18년) 실시이후, 배수구 막힘에 대한 보수가 시행된 것으로 확인되었으며, 금회 추가 손상이 조사되지 않아 배수시설에 전반적인 손상물량은 소폭 감소한 것으로 분석되었다.

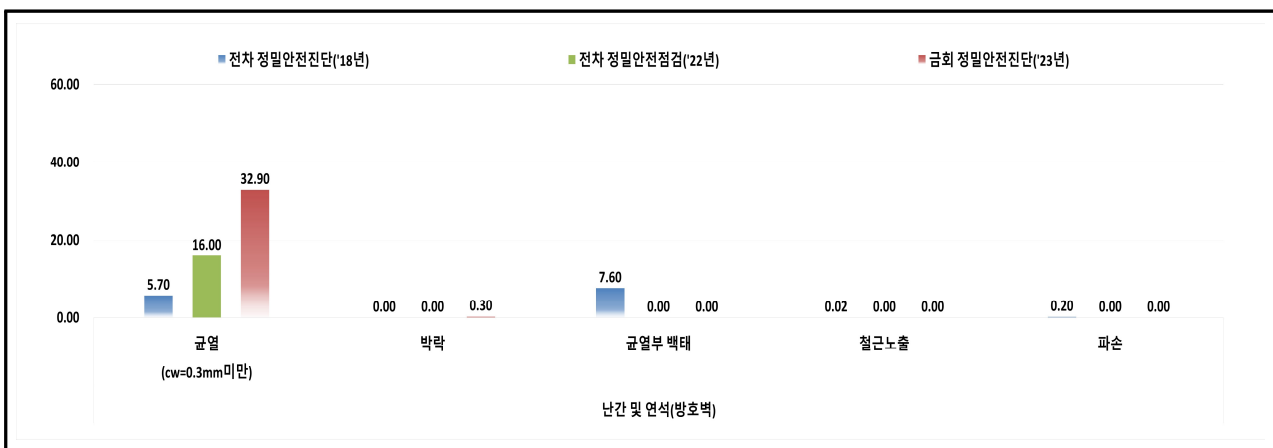
【그림 3.15】 난간 및 연석(방호벽) 기 진단 결과와의 비교

- 기 진단(2018년) 이후 균열부 백태 및 철근노출, 파손이 일부 보수되어 손상물량이 소폭 감소하였으며, 기 진단 이후 균열( $cw=0.3mm$ 미만) 및 파손이 추가 조사되어 울산JCT3교 난간 및 연석(방호벽)의 전반적인 손상물량은 증 · 감한 것으로 분석되었다. 추가 조사된 손상은 금회 상세조사 및 경년열화 등에 의한 것으로 판단된다.

- 난간 및 연석(방호벽)에 발생한 균열(보수부 포함)은 콘크리트 타설 후 재료적 특성 및 온도변화에 따른 수축·팽창, 보수불량 등에 의해 발생한 비구조적 손상으로 현재로써는 지속관찰이 요구되며, 향후 주입 및 표면보호제 도포 등의 보수방안을 고려하여 일괄보수를 실시하는 것이 바람직할 것으로 판단된다.
- 난간 및 연석(방호벽)에 발생한 박락은 난간설치부 상단 외측면에서 발생하였으며, 난간 시공미흡 및 경년열화 등에 의한 것으로 판단된다. 손상규모는 비교적 경미한 것으로 확인되었으며, 내구성 확보를 위해 단면보수가 필요하나, 단면보수 시 콘크리트의 탈락우려가 있으므로 탄산화방지제 도포 등의 표면보수 또한 함께 고려해야 할 것으로 판단된다.
- 그 외 부착시설물은 양호한 것으로 조사되었다.

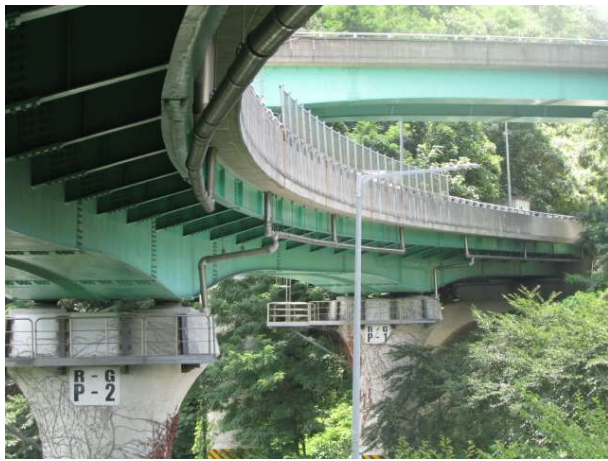
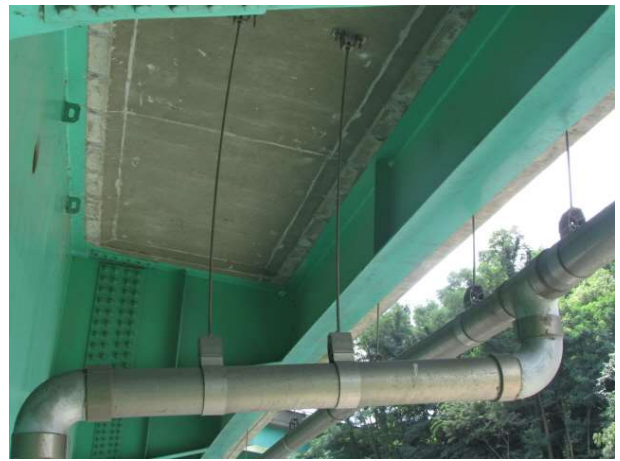
배수관 고정상태 양호

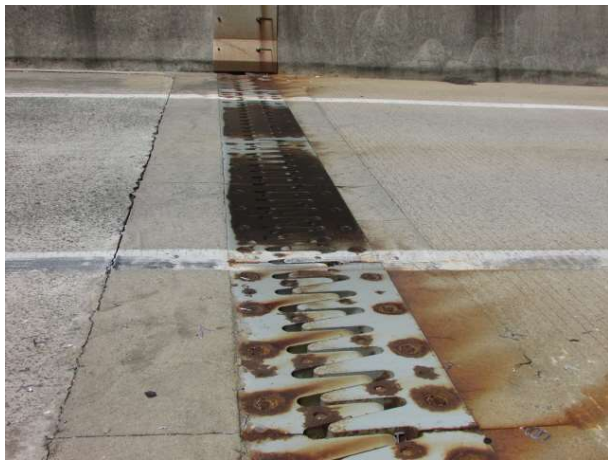
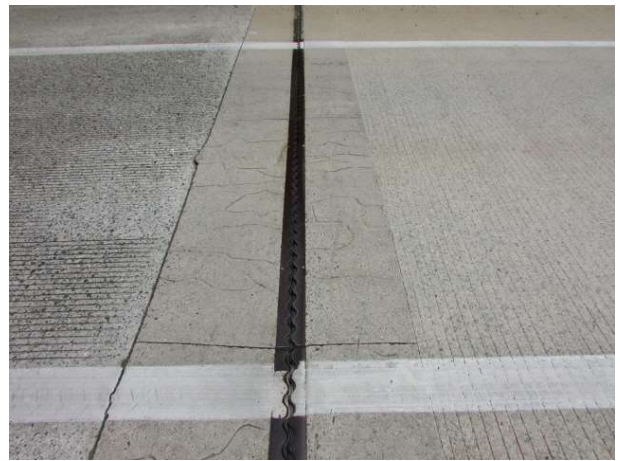
신축이음 상태양호

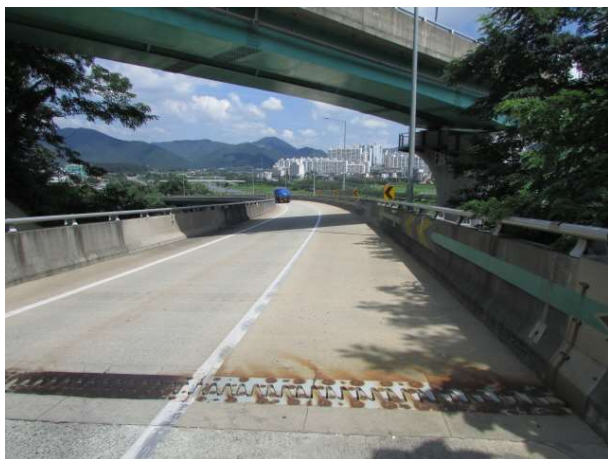
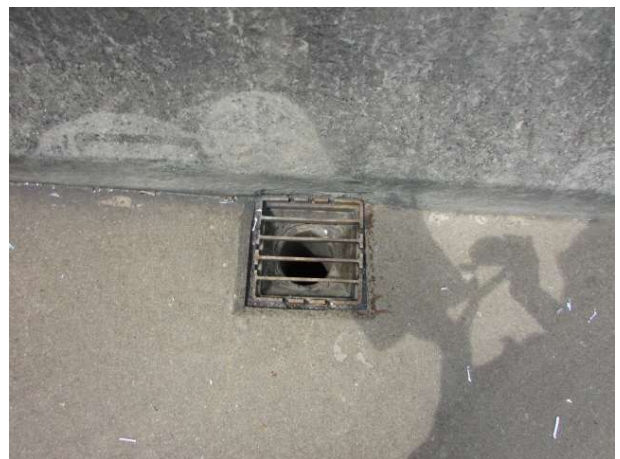
교면포장 상태양호

교량 집수구 상태양호

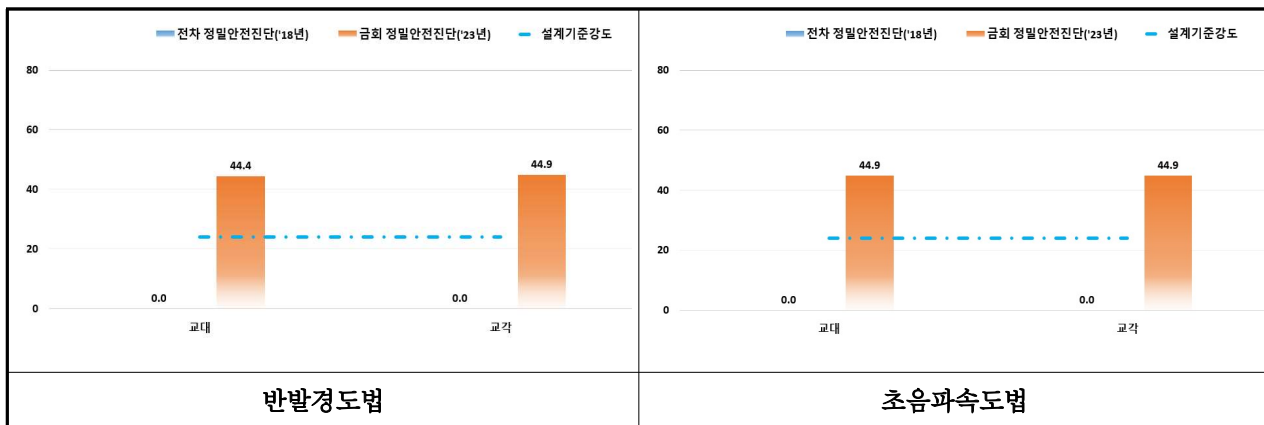
【그림 3.24】 전차 정밀안전진단 추정 비파괴 강도 결과와 비교

- 【그림 3.24】와 같이 전차 정밀안전진단 측정 분석한 결과, 금회 정밀안전진단에서 추정 비파괴 강도는 첫 실시한 상태이며, 향후 진단시 금회 진단 결과와 비교가 필요할 것으로 판단된다.

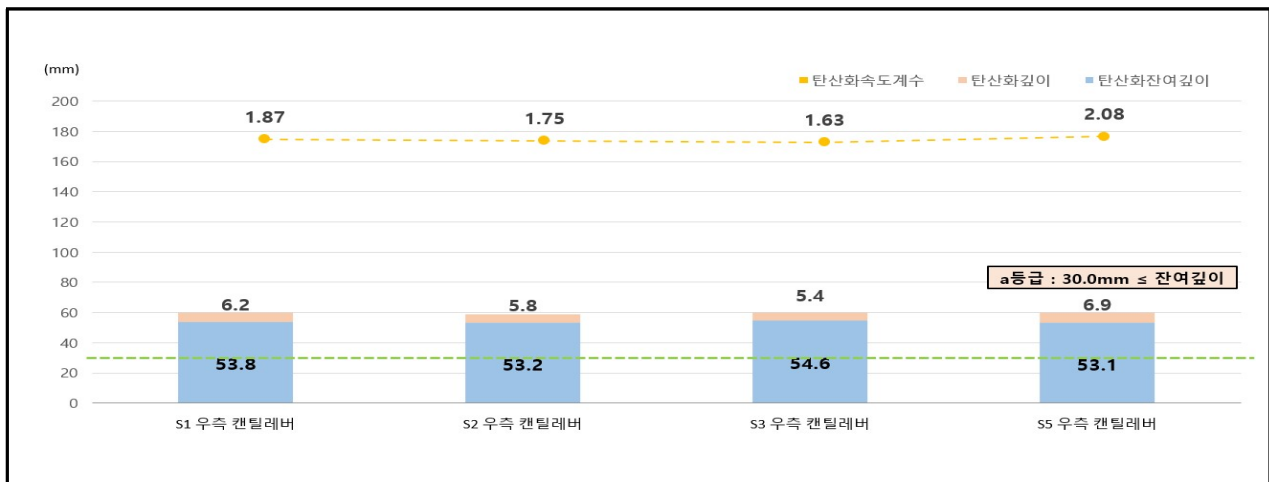
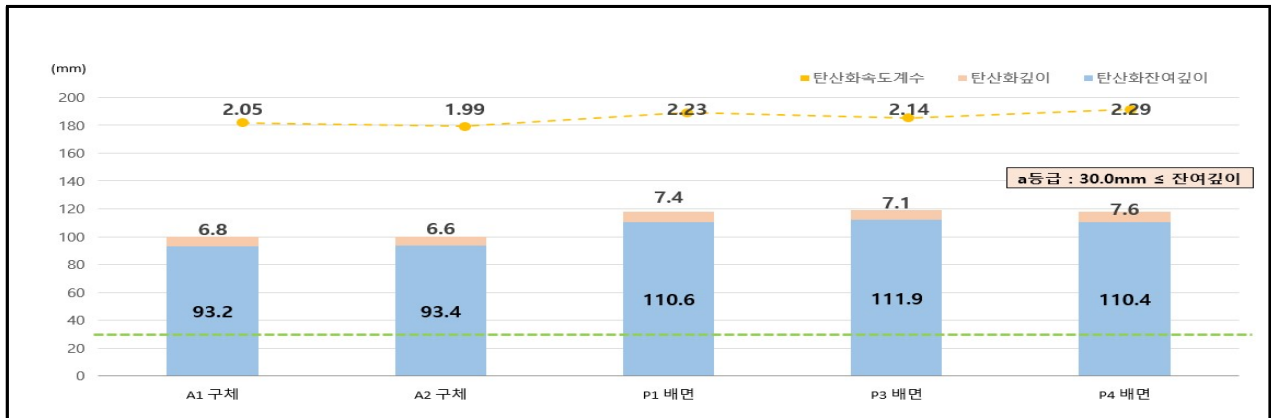
※ 울산JCT3교에 대한 탄산화 깊이 측정 결과, 측정개소에서 a등급으로 평가되었으며, 탄산화로 인한 철근 부식은 없는 것으로 분석되었다.

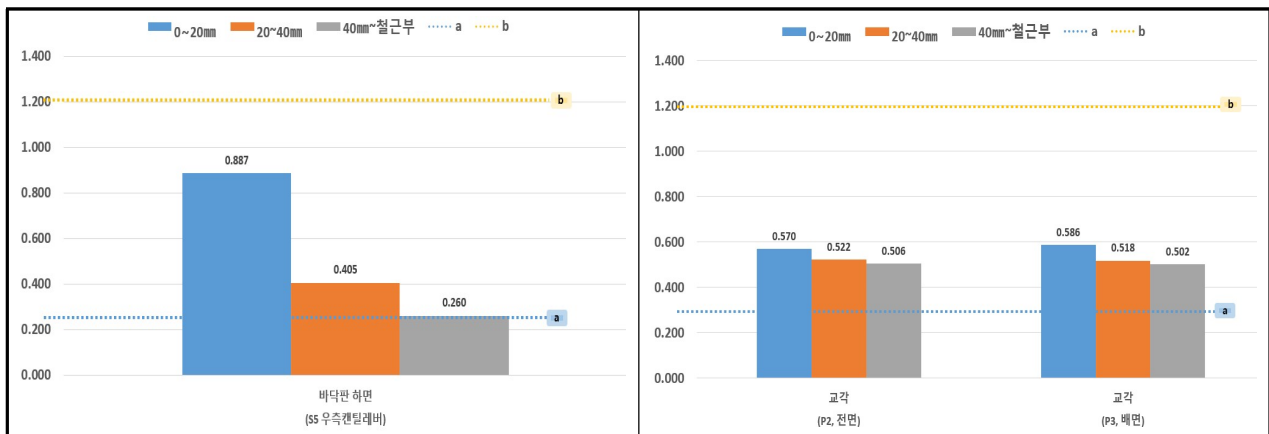
【그림 3.27】 염화물함유량 시험 결과

- 염화물함유량 시험은 총 3개소(상부구조 1개소, 하부구조 2개소)에서 실시하여 깊이별 시험을 실시하였다. 염화물함유량 시험은 공인인증 시험기관(KOLAS)에 실내실험을 의뢰 하였으며, 측정된 결과 값을 분석·평가 하였다.
- 분석결과, 염화물함유량은 상부구조(S5)에서  $0.260\text{kg/m}^3$ , 하부구조(P2, P3)에서  $0.502\sim 0.506\text{kg/m}^3$ 으로 확인되어 상부구조(S5)는 염화물에 의한 부식이 발생할 우려 없는 상태인 “a” 등급으로 분석되었으며, 하부구조(P2, P3)는 염화물이 함유되어 있으나, 부식발생 가능성 낮은 상태인 “b” 등급으로 분석되었다.

- 시설물의 안전 및 유지관리 실시 세부지침(안전점검·진단 편, 2022.12, 국토교통부/국토안전관리원)을 참조하였으며, 염화물 함유량 상태평가 적용 시 전염화물 이온량 평가와 철근 부식 가능성 평가중 최저값을 산정하는데 상태평가 등급 중 최소값은 상부구조(철근부) 0.260 kg/m<sup>3</sup>, 하부구조(철근부) 0.502~0.506kg/m<sup>3</sup>으로 산정하여 본 보고서 상태평가에 적용하였다.

- 전차 정밀안전진단 비교한 결과, 하향된 것으로 확인되었으나 상부구조 a등급, 하부구조 b등급이므로 철근부식의 영향은 없는 것으로 분석되며 전차 정밀안전진단에 비해 등급이 하향된 원인은 점검 위치 및 점검 장비 등의 차이 및 공용년수의 증가에 따른 염화물의 침투 및 축적(염해) 등의 외부요인에 의한 것으로 판단된다.

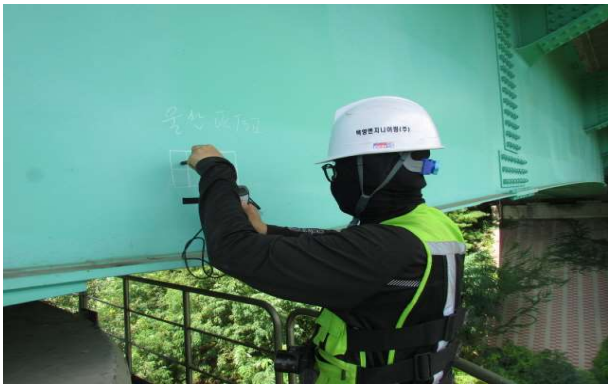
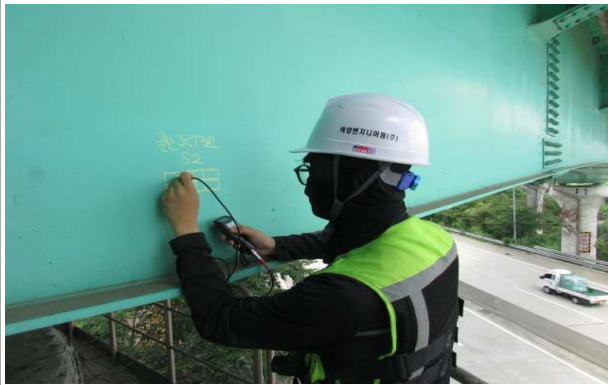
| 시험 보고서 (도막두께 시험) | |
|---|---|
| 도막두께 측정 결과분석 | <ul style="list-style-type: none"> <li>도막두께를 측정한 결과, 시험을 실시한 5개소의 측정두께의 평균 외부(<math>234\mu\text{m}\sim 252\mu\text{m}</math>), 내부(<math>197\mu\text{m}\sim 200\mu\text{m}</math>)은 도로공사 표준시방서(2018)의 기준 (교량외부: <math>215\mu\text{m}</math>, 교량내부: <math>175\mu\text{m}</math>)을 만족하고 있는 것으로 분석되었다.</li> </ul> |

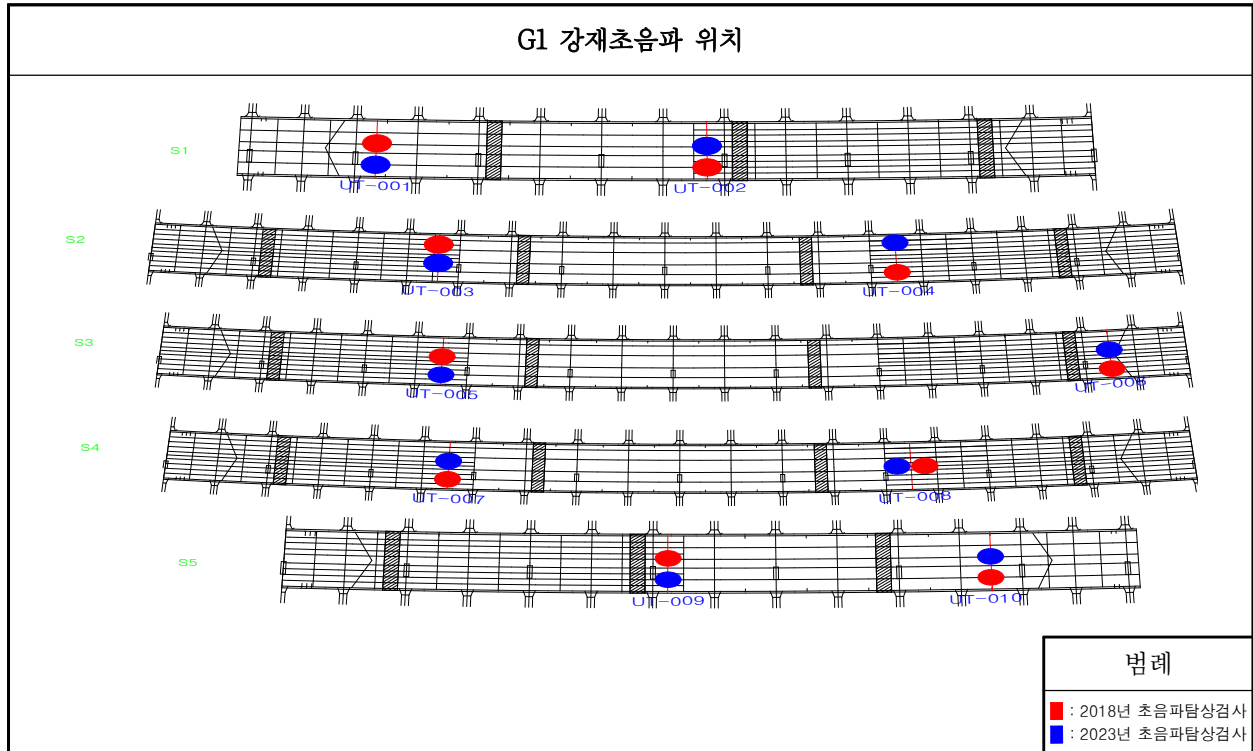
【그림 3.28】 강재 초음파 탐상시험(U.T) 위치도

- 강재 초음파 시험 결과, 전 개소에서 손상이 없는 양호한 상태로 조사되었고, 용접부 주변으로 피로 균열은 관찰되지 않았으며, 용접상태는 전반적으로 양호한 것으로 판단된다.

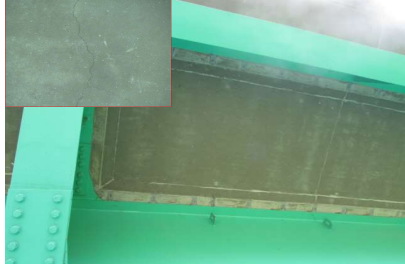
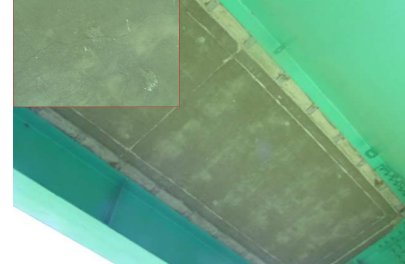
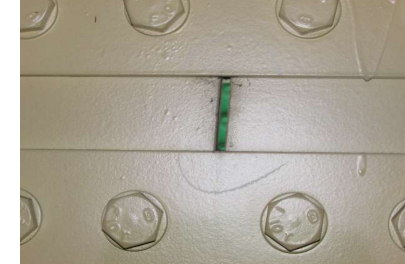
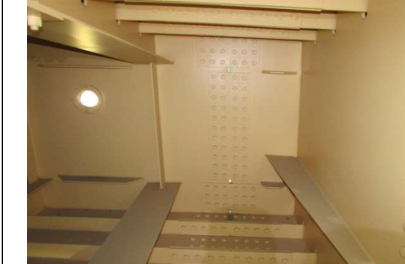
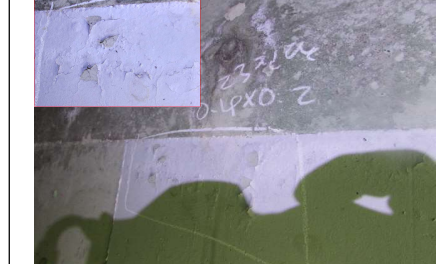
| <p>■ 중점유지관리 사항</p> | <p>■ 점검방향 : ① 바닥판 S5 균열(Cw=0.3mm미만) ⇨ ② 거더 내부 실링미처리 ⇨ ③ 교대 A2 홍벽 보수부 박리 ⇨ ④ 교대 A1 토사퇴적 ⇨ ⑤ 교각 P4 코핑 망상균열 ⇨ ⑥ 신축이음 이격</p> | | | | |
| <p>① 바닥판 균열(Cw=0.3mm미만)</p> <ul style="list-style-type: none"> <li>· 균열의 진전여부 확인</li> <li>· 보수 후 재균열 발생 여부 확인</li> </ul> <p>② 거더 내부 실링미처리</p> <ul style="list-style-type: none"> <li>· 실링 미처리로 인한 2차 손상 발생여부 지속관찰</li> <li>· 보수 후 추가 손상 발생 여부 확인</li> </ul> <p>③ 교대 A2 홍벽 보수부 박리</p> <ul style="list-style-type: none"> <li>· 박리로 인한 2차손상 발생여부 확인</li> <li>· 보수 후 박리 재발생 여부 확인</li> </ul> <p>④ 교대 A1 토사퇴적</p> <ul style="list-style-type: none"> <li>· 청소후 재퇴적 여부 확인</li> </ul> <p>⑤ 교각 망상균열</p> <ul style="list-style-type: none"> <li>· 균열의 진전여부 확인</li> <li>· 보수 후 재균열 발생 여부 확인</li> </ul> <p>⑥ 신축이음 이격</p> <ul style="list-style-type: none"> <li>· 이격으로 인한 2차 손상 발생여부 지속관찰</li> <li>· 보수 후 추가 손상 발생 여부 확인</li> </ul> | <div style="display: flex; justify-content: space-around;"> <div style="border: 1px solid purple; padding: 5px;"> <p>④ 교대 A1 토사퇴적</p> <p>→ 손상 진전, 2차 손상 발생 여부</p> <p>→ 배수로 정비 후 재퇴적 여부 확인</p> </div> <div style="border: 1px solid orange; padding: 5px;"> <p>② 거더 내부 실링미처리</p> <p>→ 2차손상 발생 여부 확인</p> <p>→ 보수 후 재손상 발생 여부</p> </div> <div style="border: 1px solid green; padding: 5px;"> <p>① 바닥판 S5 균열(Cw=0.3mm미만)</p> <p>→ 손상 진전 여부</p> <p>→ 보수 후 재손상 발생 여부</p> </div> </div> <div style="display: flex; justify-content: space-around; margin-top: 20px;"> <div style="border: 1px solid cyan; padding: 5px;"> <p>⑥ 신축이음 이격</p> <p>→ 손상 진전 여부</p> <p>→ 2차 손상 발생 여부</p> </div> <div style="border: 1px solid blue; padding: 5px;"> <p>⑤ 교각 P4 코핑 망상균열</p> <p>→ 손상 진전 여부</p> <p>→ 보수 후 재손상 발생 여부</p> </div> <div style="border: 1px solid red; padding: 5px;"> <p>③ 교대 A2 홍벽 보수부 박리</p> <p>→ 손상 진전, 2차 손상 발생 여부</p> <p>→ 보수 후 재손상 발생 여부</p> </div> </div> | | | | |

주요 손상으로 상부구조 바닥판 균열( $Cw=0.3mm$ 미만), 균열부 백태 및 거더 실링미처리, 부식이 조사되었고, 균열( $Cw=0.3mm$ 미만), 균열부 백태에 대해서는 표면보수가 필요하며, 실링미처리 및 부식 손상에 대해서는 실링처리 및 재도장이 필요한 것으로 판단된다.

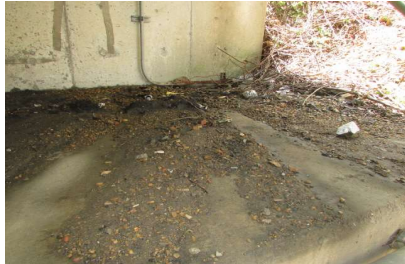
| | 교대 A1 토사퇴적 | | 교각 P4 코핑 망상균열 | 신축이음 A1 이격 | 신축이음 A2 이격 |

포장파손은 주의관찰을 실시하며 향후 마모, 균열, 소성변형 등의 손상 확대 및 진전 시 일괄 보수를 실시하고, 신축이음 이격 및 유간 토사퇴적은 실링처리 및 청소가 요구된다.
