2023년 부산울산고속도로 구조물 정밀안전진단 용역

# 정밀안전진단 종합보고서

## [ 울산 J C T 4 교 ]

2023. 12.

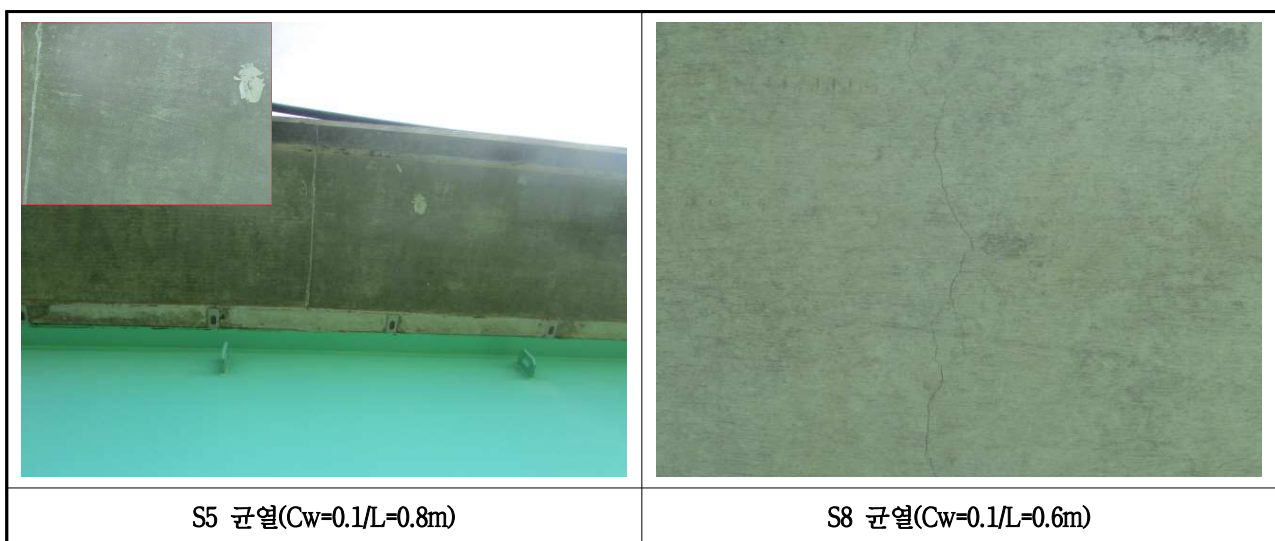
【사진 3.5】 바닥판 손상현황

- 바닥판 하면에 대한 외관조사 결과, 하중의 증가 및 내하력 저하에 따른 구조적 손상은 발생하지 않은 것으로 조사되었으며, 금회 상세조사를 통해 조사된 손상은 재료적 특성, 환경요인에 의해 발생한 비구조적 손상이 대부분인 것으로 확인되었다.
- 주요손상으로는 균열( $cw=0.3\text{mm}$ 미만), 균열부 백태, 망상균열, 파손 등의 손상이 조사되었으며, 바닥판 하면에는 폭  $0.2\text{mm}$  내·외의 균열이 일부경간에 걸쳐 확인되었다. 또한 S5 경간 바닥판하면에서 보수재 경년열화 및 보수미흡 등에 따른 표면보수부 재손상이 1개소 조사되었으며, 경미한 파손이 단부 인접부에서 국부적으로 1개소 조사되었다.

- 바닥판에 대한 기 진단 결과와의 비교 결과, 기존부터 관리중인 손상은 망상균열로 균열 폭의 진전은 거의 없는 것으로 확인되었으며, 기 진단 이후 균열손상 및 균열부백태, 파손이 추가 조사되어 바닥판 하면의 손상물량은 소폭 증가한 것으로 분석되었다. 추가 조사된 손상은 상세조사 및 경년열화, 우수유입 등에 의해 발생한 것으로 판단된다.

- 일반적으로 콘크리트 바닥판에서 발생하는 균열은 교량 시공시 강박스 거더 상부에 철근 콘크리트 바닥판을 타설하여 합성거동을 하는데, 바닥판 타설 후 크리프와 건조수축으로 인해 콘크리트의 수축변형을 강박스 거더가 구속하기 때문에 바닥판 내부와 캔틸레버에 횡방향 균열이 발생하고, 2차적으로 활하중의 반복작용으로 휨균열인 종방향의 균열이 발생함으로써 격자형(망상, 2방향)균열로 발전하는 것이 일반적이다. 금회 조사된 바닥판 균열은 대부분 횡방향과 2방향(보수부)의 형태를 띠고 있으며, 일부개소는 우수가 침투하여 백태현상을 유발시키고 있다. 상기 손상은 건조수축 등의 콘크리트 성질에 기인해 발생한 비구조적 손상과 보수미흡 등으로 판단된다. 따라서, 내구성 저하 방지를 위해 표면보수를 실시한다면 구조물의 안전성 및 사용성에는 지장이 없을 것으로 판단된다.

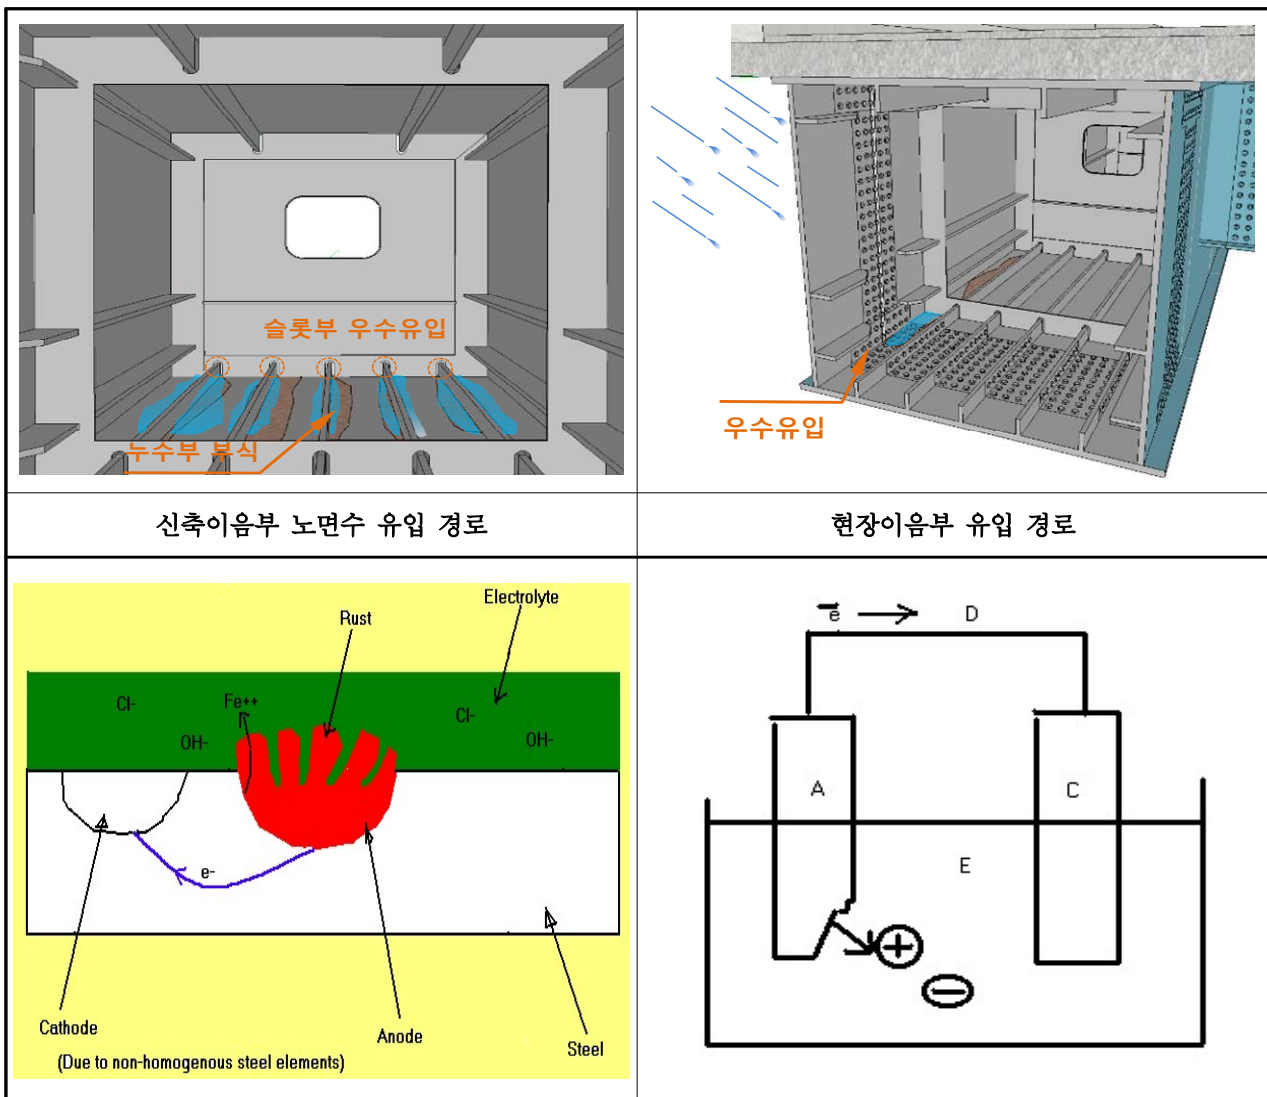
【그림 3.5】 강박스 거더 내부 우수 유입경로 및 강재의 부식과정

- 도장박리는 대부분 시공불량(전처리 미흡) 및 공용기간 증가로 노후화(부착강도 저하)에 의해 발생된 손상이다. 다만, 금회 조사된 도장박리는 S3경간에서 화재에 의한 도장재 열화로 겨울철 작업시 온도유지를 위해 난로를 설치했던 것으로 추정된다. 현재 박리부위 도장은 상도층(마감층)만이 떨어져 나간 상태로서 강재에 미치는 영향은 적으로 것으로 판단되나, 구조물의 장기적인 내구성 확보를 위해서는 재도장을 통한 유지관리가 요구된다.
- 부식손상은 시점부 스칼롭(Scallop) 및 현장이음부(Splice) 틈을 통해 유입된 우수가 배수되지 못하고 거더 내부에서 부식환경을 초래하여 공용중 발생한 손상으로 판단되며, 점검일 현재, 바닥판 상면(상부 Splice)으로 부터의 우수유입에 의한 누수 및 체수 흔적 등은 조사되지 않은 상태이다. 또한 금회 현장조사 시 스칼롭 및 슬롯, 현장이음부로 실링처리되어 있어, 단기간 누수 및 체수는 발생하지 않을 것으로 판단되므로 해당 손상에 대해 내구성 저하방지를 위한 재도장 보수가 필요하다.

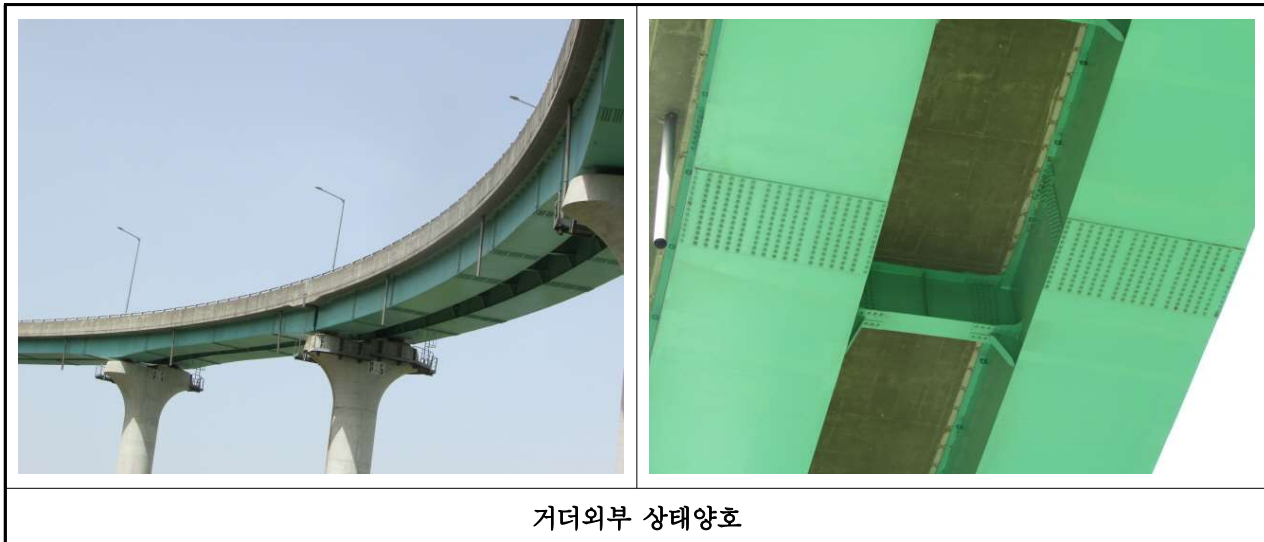
【사진 3.9】강박스 거더 외부 손상현황

- 울산JCT4교 강박스 거더 외부에 대한 외관조사 결과, 전반적인 외관상태는 특이한 손상이 없는 비교적 양호한 상태로 조사되었다.

- 금회 거더 외부에 대해 기 진단 결과와 비교 · 분석한 결과, 기존부터 관리중인 손상은 없는 상태로 확인되었으며, 전반적인 거더외부의 상태가 양호한 것으로 조사되었다.

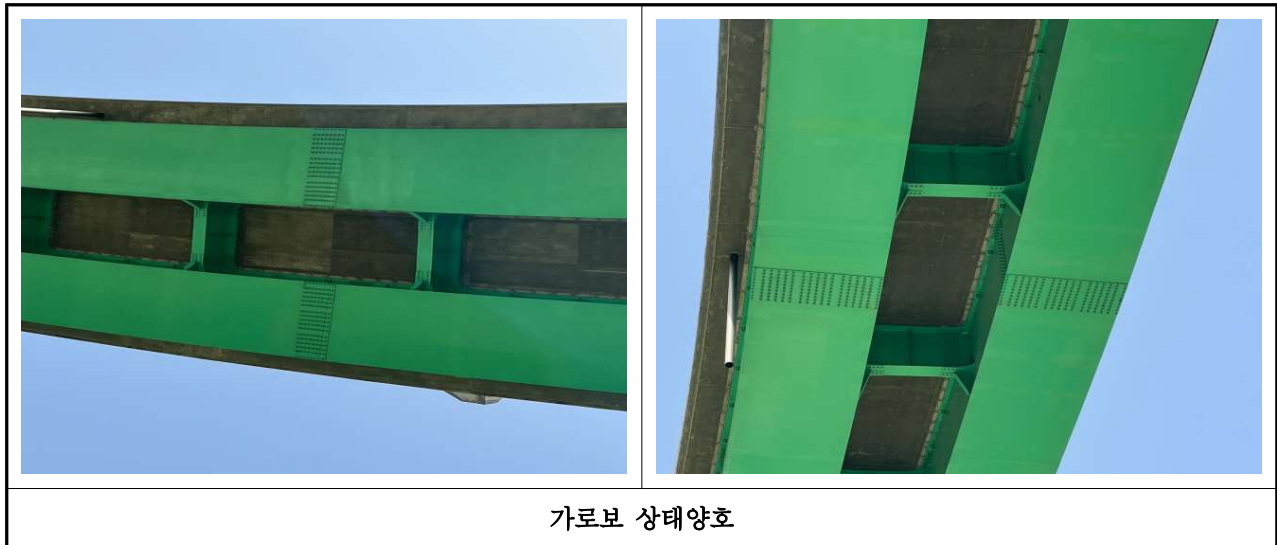
【사진 3.11】 2차부재(가로보) 손상현황

- 2차부재(가로보) 에 대한 외관조사결과, 비틀림에 의한 좌굴이나 구조물에 안전성에 영향을 미칠만한 중요손상은 발생하지 않은 상태로 확인되었다.

- 2차부재(가로보)에 대한 기 진단 결과와의 비교·분석결과 기존부터 관리중인 손상은 없는 것으로 확인되었으며, 전반적인 2차부재(가로보)의 상태가 양호한 것으로 조사되었다.

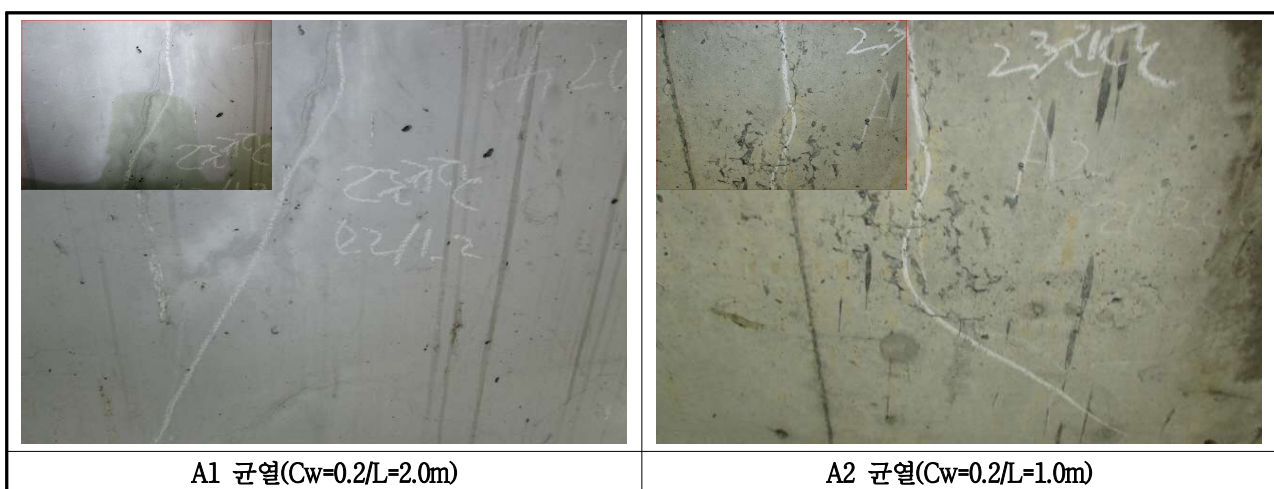
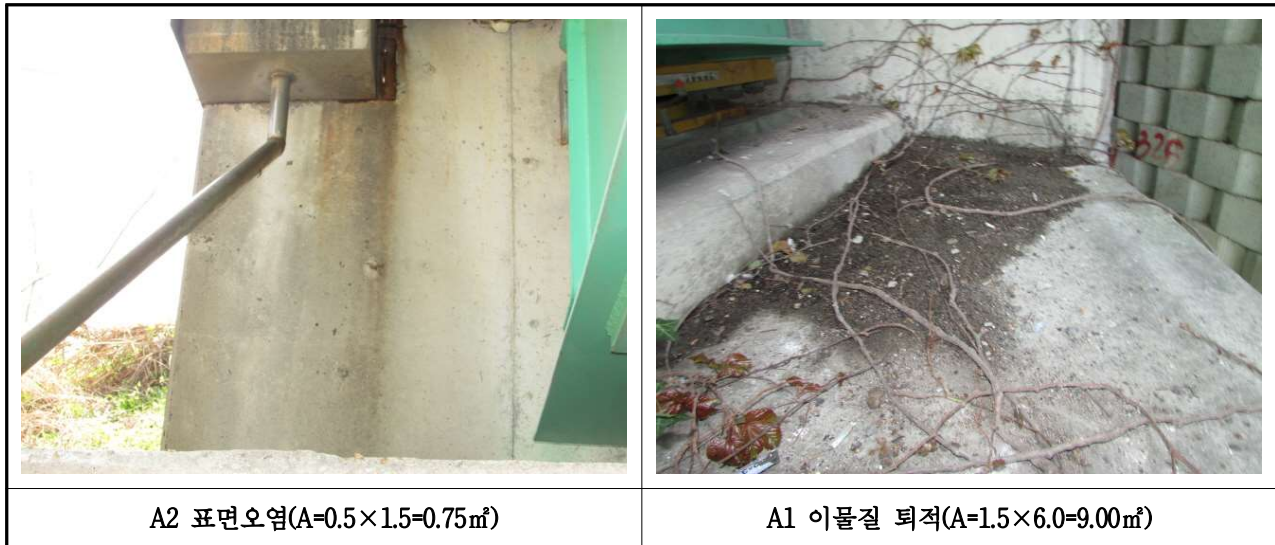
【사진 3.13】 교대 손상현황

- 교대 외관조사 결과, 교대 본체의 이동 및 회전의 징후는 발생하지 않은 상태이며, 구조물의 안전성에 영향을 미칠만한 구조적 손상은 조사되지 않았으나, 내구성저하를 유발하는 손상이 일부 발생된 것으로 조사되었다.
- 주요손상으로는 균열( $cw=0.3\text{mm}$ 미만), 표면오염, 이물질 퇴적이 조사되었으며, 균열은 교대 A1에서 2개소 A1에서 1개소 총 3개소가 구체 전면에 국한되어 조사되었으며, 균열의 폭은  $0.3\text{mm}$ 미만으로 조사되었다.

- 기 진단(18년) 비교·분석결과, 기 진단이후 균열(cw=0.3mm미만) 및 표면오염, 이물질 퇴적이 추가 조사되었으며, 균열(cw=0.3mm이상)은 손상물량은 기 점검자료 검토 결과(2020년 정밀안전점검) 보수된 것으로 확인되었다. 이로 인해 울산JCT4교의 손상물량은 증·감이 있는 것으로 확인되었으며, 손상물량의 증가는 상세조사 및 재료의 경년열화 등이 주요 요인으로 판단된다.

- 교대의 발생한 일방향균열은 전개소 수직의 형태를 나타내고 있으며, 구체 전면에서 발생한 것으로 확인되었다. 손상규모, 형상, 위치 등을 고려해 볼 때 구조적 원인에 의해 발생한 손상이라기보다 건조수축, 수화열 등에 발생한 미세균열로 추정된다.
- 조사된 표면오염 및 표면열화는 교대 A2 흉벽에서 조사되었으며, 지속적으로 반복되는 습윤상태, 우수유입, 외기노출, 경년열화 등에 의한 것으로 판단된다.
- 위에서 서술한 상기 손상은 신축이음부에 인접한 부재로 방수성, 손상진전 방지를 위한 보수가 필요하며, 흉벽 및 교대 전체의 콘크리트 열화 방지를 위해 전면의 표면보호제(중성화 및 염해방지)도포가 필요할 것으로 판단된다.
- 교대 A1에서 조사된 이물질퇴적은 토사를 포함한 유송잡물 및 낙엽 등의 이물질이 퇴적되어 있는 상태로 내구성에 미치는 영향은 없으나, 청소를 통한 유지관리가 바람직할 것으로 판단된다.

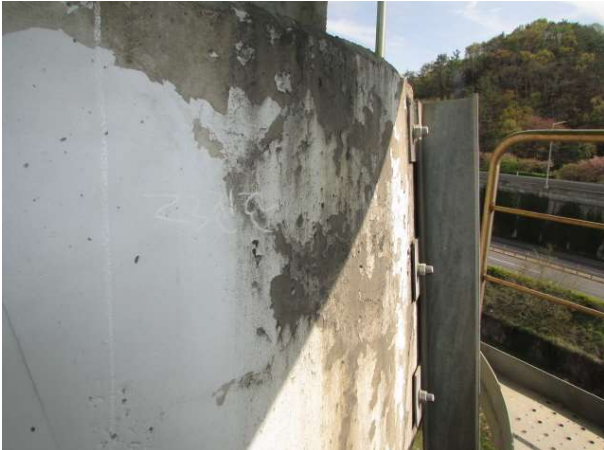
| <p>P3 박리(<math>A=1.5 \times 1.0=1.50\text{m}^2</math>)</p> | <p>P5 박리(<math>A=1.2 \times 1.2=1.44\text{m}^2</math>)</p> |

- 상기 균열들은 재료적 특성에 의한 비구조적 균열로 판단되므로 내구성 확보를 위한 표면보수가 필요하다.
- 박리 및 표면열화, 표면오염은 기둥부 및 코핑부 일부구간에 걸쳐 조사되었으며, 경년열화 및 우수유입 등에 의한 경미한 손상이다. 발생규모는 경미하나, 내구성 확보를 위해 표면보수가 필요할 것으로 판단된다.

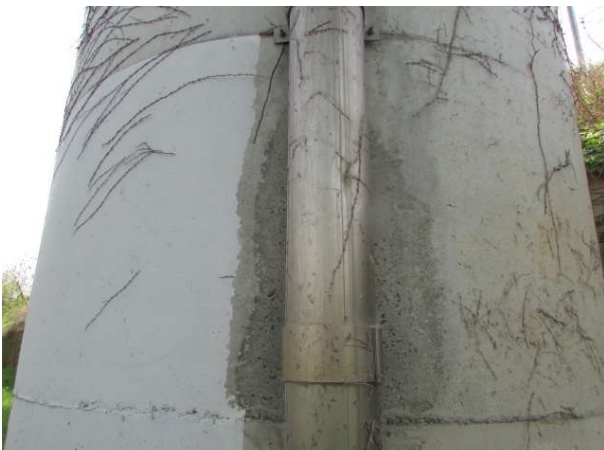
| <p>P1 표면열화(<math>A=1.0 \times 1.2=1.20\text{m}^2</math>)</p> | <p>P3 표면오염(<math>A=0.5 \times 20.0=10.00\text{m}^2</math>)</p> |

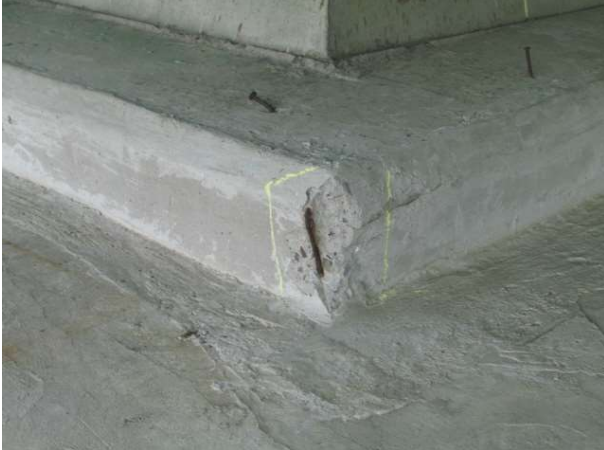
| <p>P5 받침콘크리트 파손(<math>A=0.1 \times 0.1=0.01\text{m}^2</math>)</p> | <p>P5 받침물탈 균열(<math>A=0.1 \times 0.2=0.02\text{m}^2</math>)</p> |

- 기 진단(18년) 점검결과 비교시, 받침플레이트 부식은 일부 보수된 것으로 확인되었으며, 받침콘크리트 균열손상(망상균열) 및 받침콘크리트 단면손상(박리, 재료분리, 파손), 받침물탈 균열, 앵커볼트 부식은 추가 조사되었다. 이에 따라 울산JCT4교 교량받침의 손상물량은 증·감이 있는 것으로 분석되었으며, 추가된 손상은 상세조사 및 경년열화 등에 의해 확인된 것으로 판단된다.

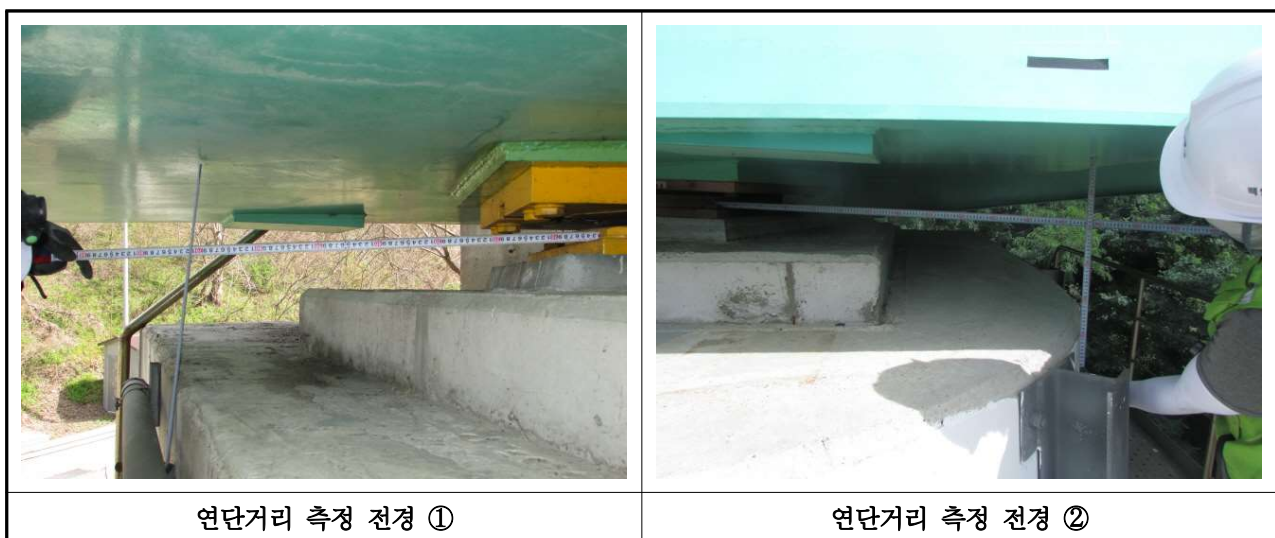
- 연단거리 측정 결과, 실측 연단거리가 계산 연단거리를 상회하고 있는 것으로 측정되어 시방규정을 만족하고 있는 것으로 검토되었다.

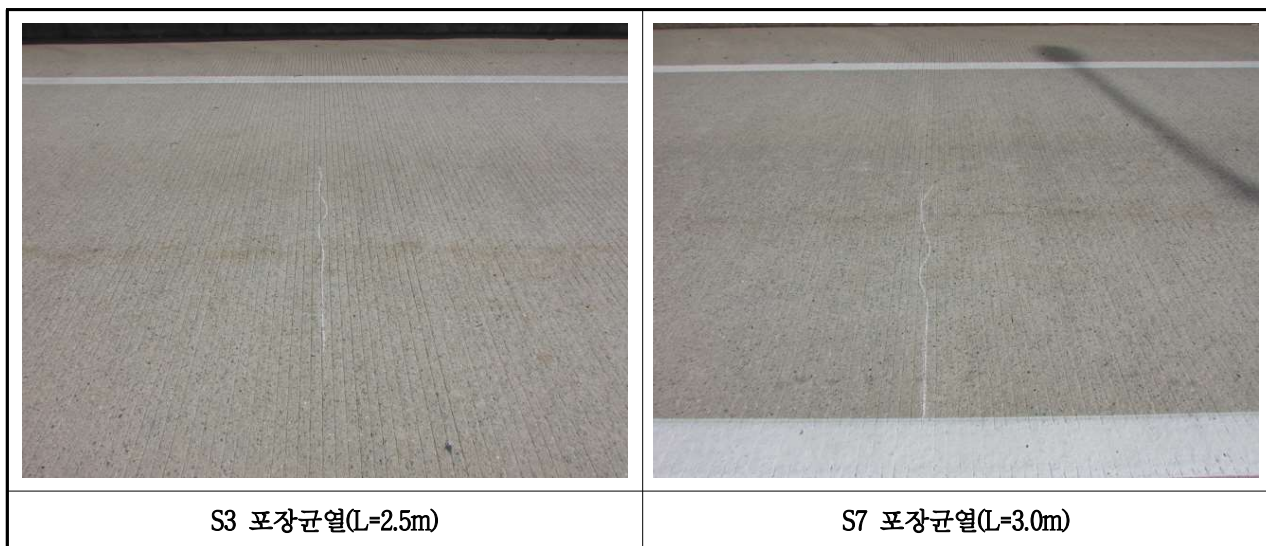
【사진 3.23】 교면포장 손상현황

| 구 분 | 단위 | 2018년 정밀안전진단 | 2022년 정밀안전점검 | 금회 정밀안전진단 | 비고 |
|---|---|---|---|---|---|
| 포장균열 | m | 177.00 | 206.00 | 256.50 | ▲ 79.50 |

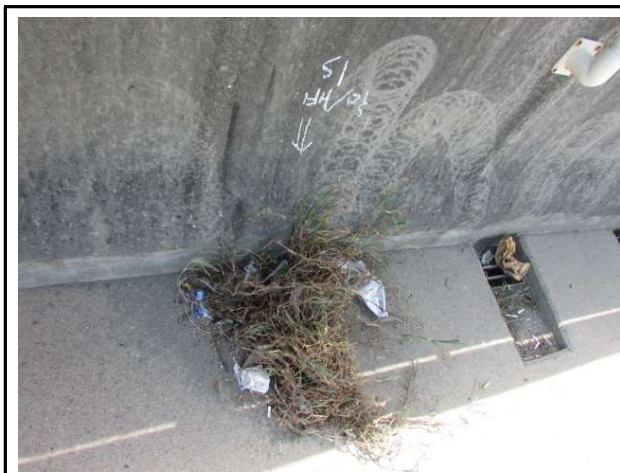
S1 배수구 막힘

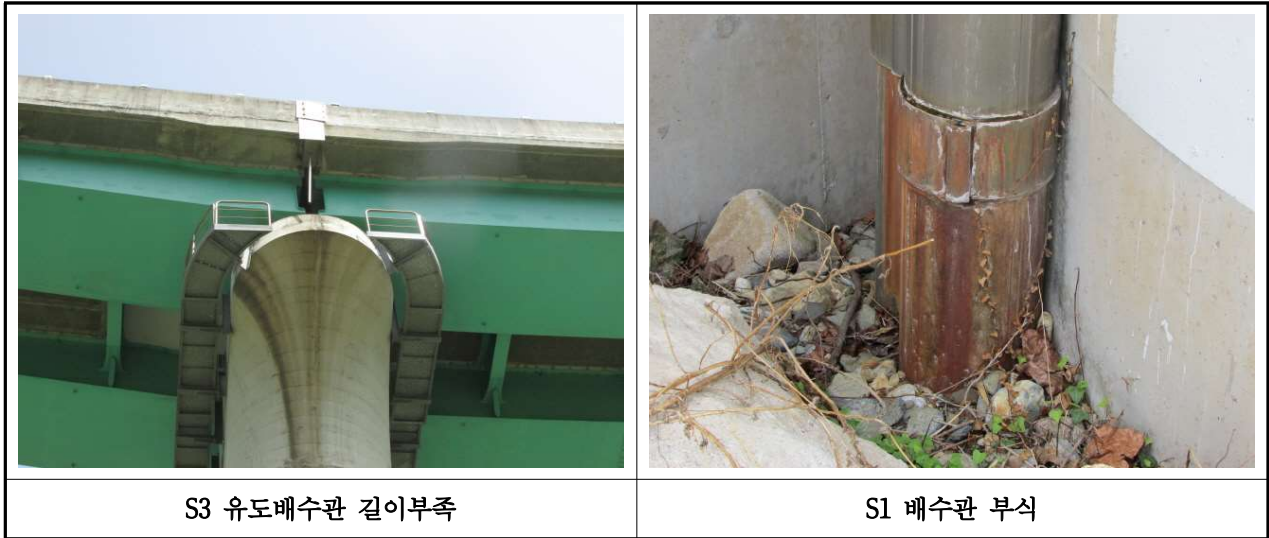
【사진 3.25】 배수시설 손상현황(계속)

| 구 분 | 단위 | 2018년 정밀안전진단 | 2022년 정밀안전점검 | 금회 정밀안전진단 | 비고 |
|---|---|---|---|---|---|
| 유도배수관 길이부족 | 개소 | - | 1 | 1 | ▲ 1 |
| 배수구 막힘 | 개소 | 5 | - | 1 | ▼ 4 |

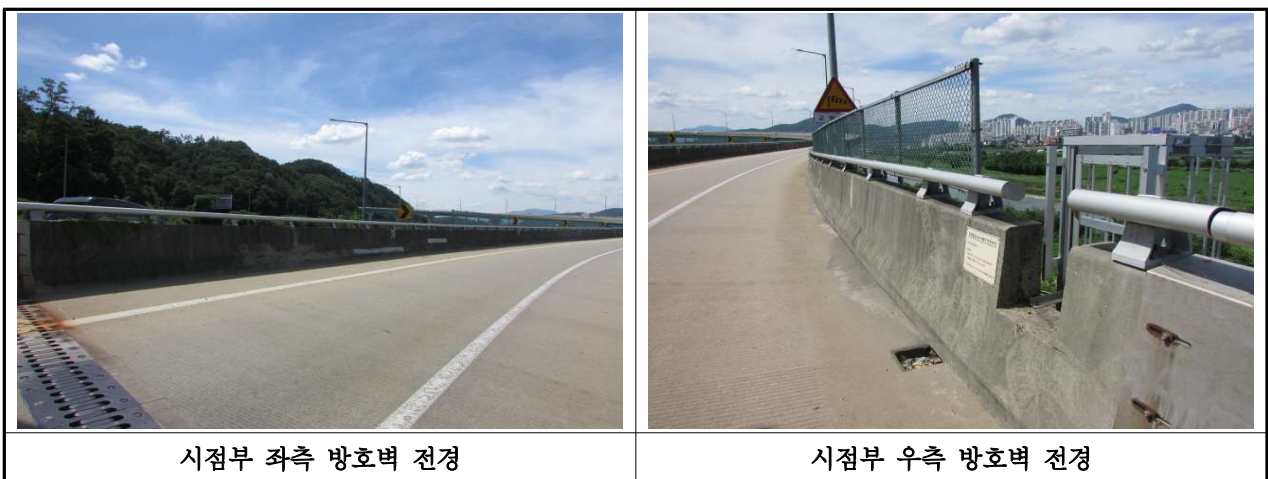
【사진 3.26】 난간 및 연석(방호벽) 전경

- 교면상부 좌·우측에 통행차량의 차도 이탈방지, 사고 시 완충작용 등을 위하여 철근콘크리트 방호벽(h=1.00m)이 시공되어 있으며, 방호벽 상단은 알루미늄 난간(h=0.27m)이 설치되어 있는 것으로 확인되었다. 또한, 차량충돌에 의한 파손 및 재료적인 열화가 발생할 경우 주행차량의 불안감 및 차량충돌시 안전성 미확보가 우려되므로 주의깊게 점검을 실시하였다.

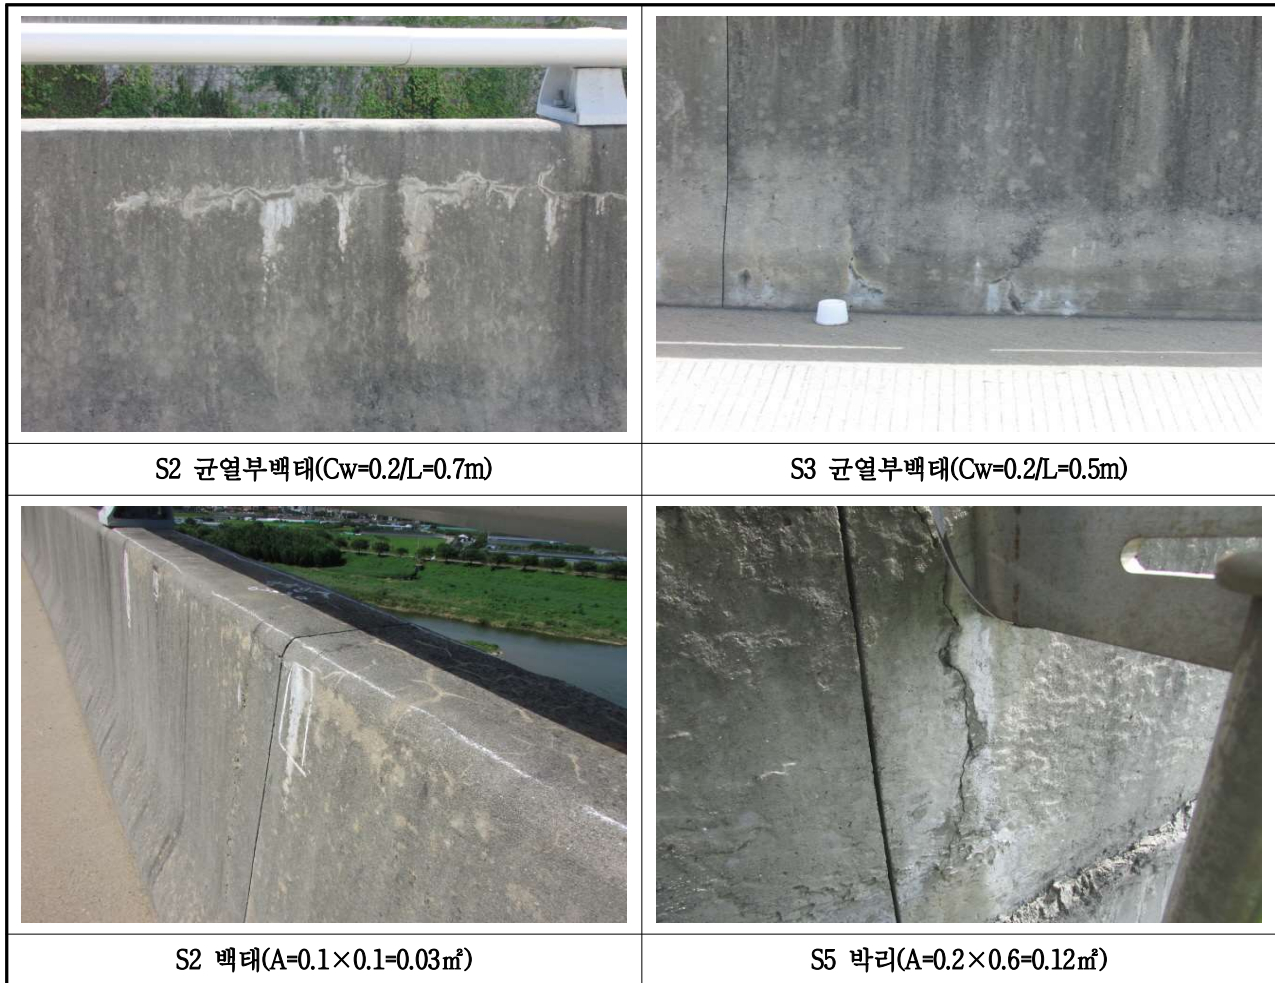
【사진 3.28】 난간 및 연석(방호벽) 손상현황(계속)

- 난간 및 연석(방호벽)에 대한 외관조사 결과, 사용성과 기능성 및 급격한 내구성을 저하시키는 손상은 발생하지 않은 것으로 확인되었으며, 균열(cw=0.3mm미만), 보수부 재균열, 균열부 백태, 망상균열, 백태, 박리 등이 국부적으로 조사되었다.

| S2 망상균열( $A=15.0 \times 1.2=18.00m^2$ ) | S2 균열부백태( $Cw=0.2/L=0.8m$ ) |

- 난간 및 연석(방호벽)에 발생한 균열손상(보수부 포함)은 콘크리트 타설 후 재료적 특성 및 온도변화에 따른 수축·팽창, 보수불량 등에 의해 발생한 비구조적 손상으로 현재로서는 지속관찰이 요구되며, 향후 표면보호제 도포 등의 보수방안을 고려하여 일괄보수를 실시하는 것이 바람직할 것으로 판단된다.
- 난간 및 연석(방호벽)에 발생한 백태는 균열부(보수부 포함) 및 시공이음부 주변에서 대부분 발생하였으며, 우수유입 및 경년열화에 의한 손상으로, 발생규모는 비교적 경미하나 내구성 확보를 위한 표면보수가 바람직하다.
- 난간 및 연석(방호벽)에 발생한 박리는 시공이음부에서 주로 발생하였으며, 시공미흡 및 경년열화 등에 의한 것으로 판단된다. 손상규모는 비교적 경미한 것으로 확인되었으며, 내구성 확보를 위해 단면보수가 필요하나 재탈락 우려가 있어 탄산화 방지제 도포 등의 표면보수 또한 함께 고려해야 할 것으로 판단된다.
- 그 외 부착시설물은 양호한 것으로 조사되었다.

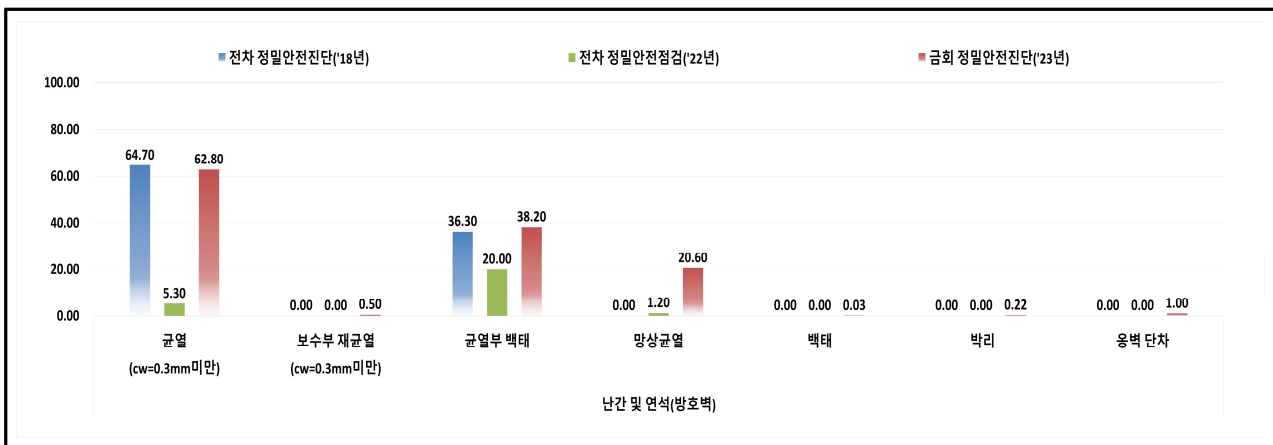
【그림 3.15】 난간 및 연석(방호벽) 기 진단 결과와의 비교

- 보수 · 보강 이력 및 현장조사 결과, 기 진단 이후 “구조물 정밀안전진단 및 점검 보수공사, 2019.09.18.~12.31”를 통해 표면보수를 일부 실시한 것으로 조사되었으며, 비교적 보수상태는 양호하나, 경년열화에 의한 보수부 재균열이 1개소 조사된 것으로 확인되었다.

- 기 진단(2018년) 이후 균열 및 균열부 백태등의 손상이 일부 표면보수되어 손상물량이 소폭 감소하였으며, 기 진단 이후 균열( $cw=0.3mm$ 미만), 보수부 재균열, 망상균열, 백태, 박리 등이 추가 조사되어 울산JCT4교 난간 및 연석(방호벽)의 전반적인 손상물량은 증 · 감한 것으로 분석되었다. 추가 조사된 손상은 금회 상세조사 및 경년열화 등에 의한 것으로 판단된다.

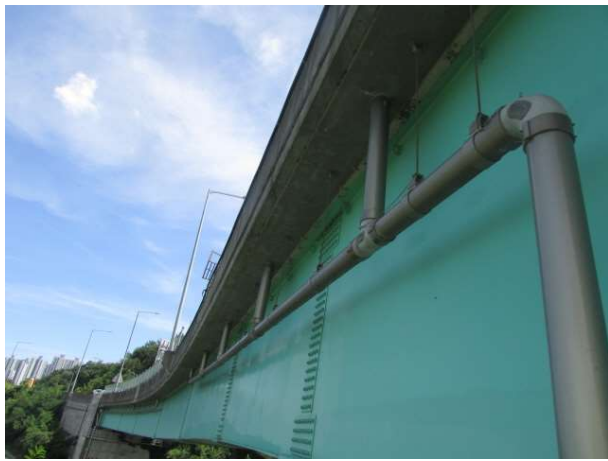
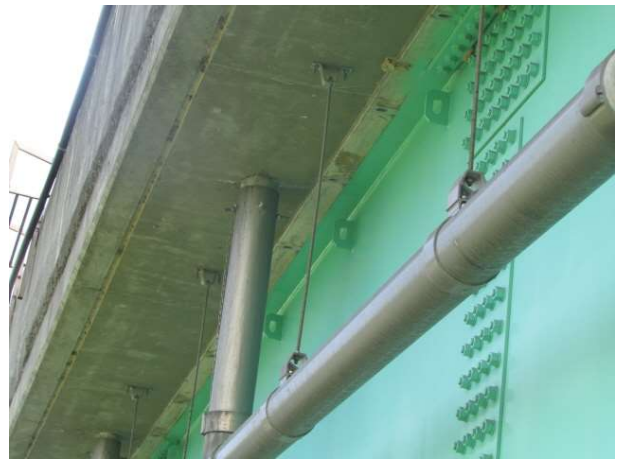
배수관 고정상태 양호

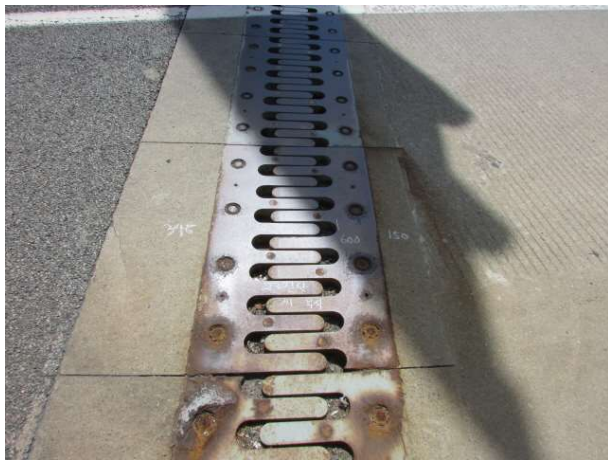
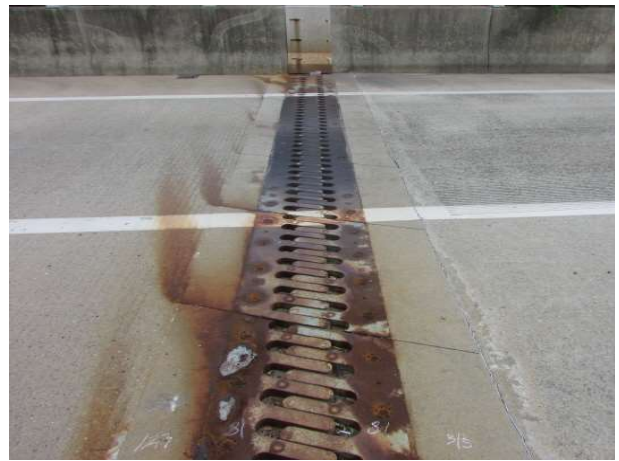
신축이음 상태양호

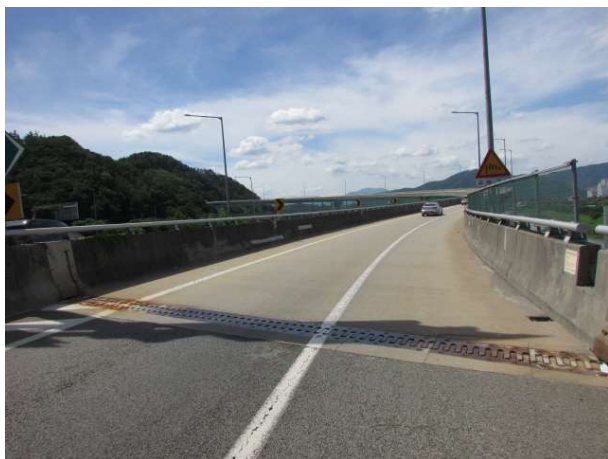
교면포장 상태양호

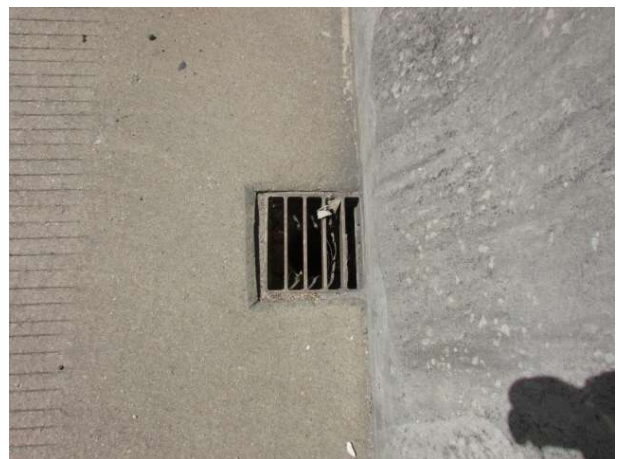
교량 집수구 상태양호

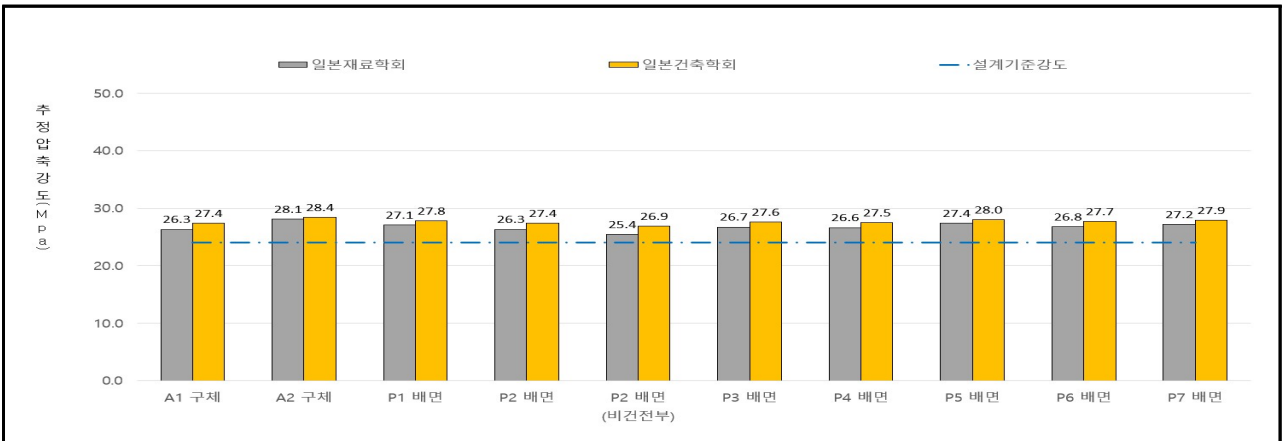
【그림 3.18】하부구조 반발경도 시험결과

- 비건전부의 측정강도는 25.4MPa(일본재료학회)으로 설계기준강도(하부구조: 24.0MPa)를 만족 하는 것으로 나타나 해당손상으로 인한 구조물 안전성에 직접적인 영향은 없을 것으로 판단된다. 또한, 건전부와와의 비교결과에서 건전부 대비 96.6%로 분석되었으며, 측정위치 및 측정오차 등을 고려할때, 손상에 따른 내구성저하는 경미한 수준인 것으로 사료된다.

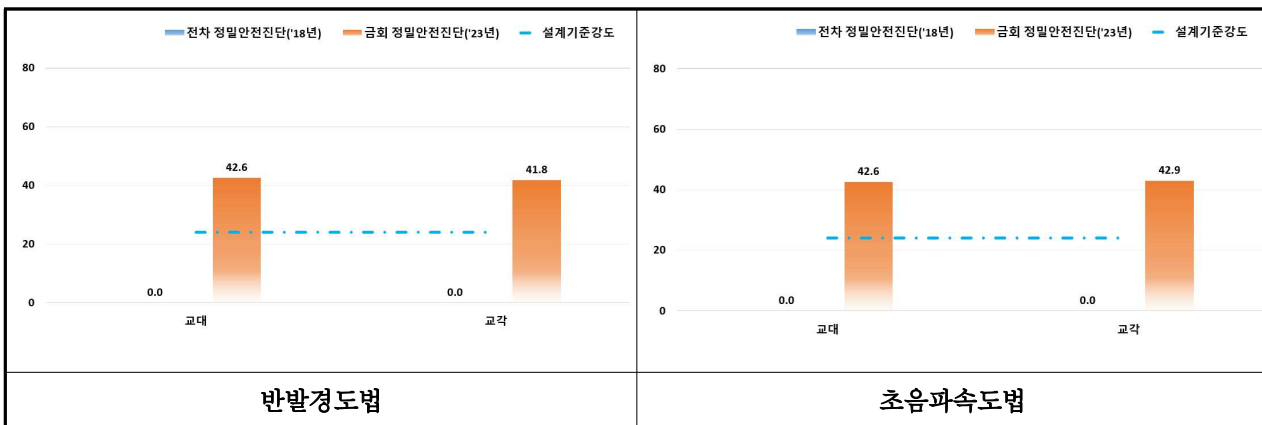
【그림 3.24】 전차 정밀안전진단 추정 비파괴 강도 결과와 비교

- 【그림 3.24】와 같이 전차 정밀안전진단 측정 분석한 결과, 금회 정밀안전진단에서 추정 비파괴 강도는 첫 실시한 상태이며, 향후 진단시 금회 진단 결과와 비교가 필요할 것으로 판단된다.

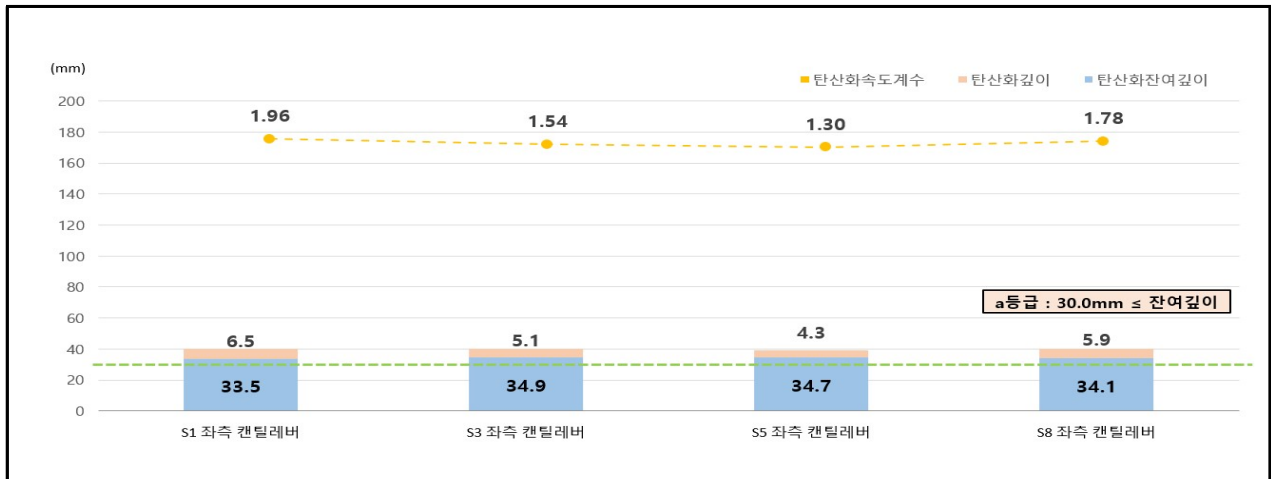
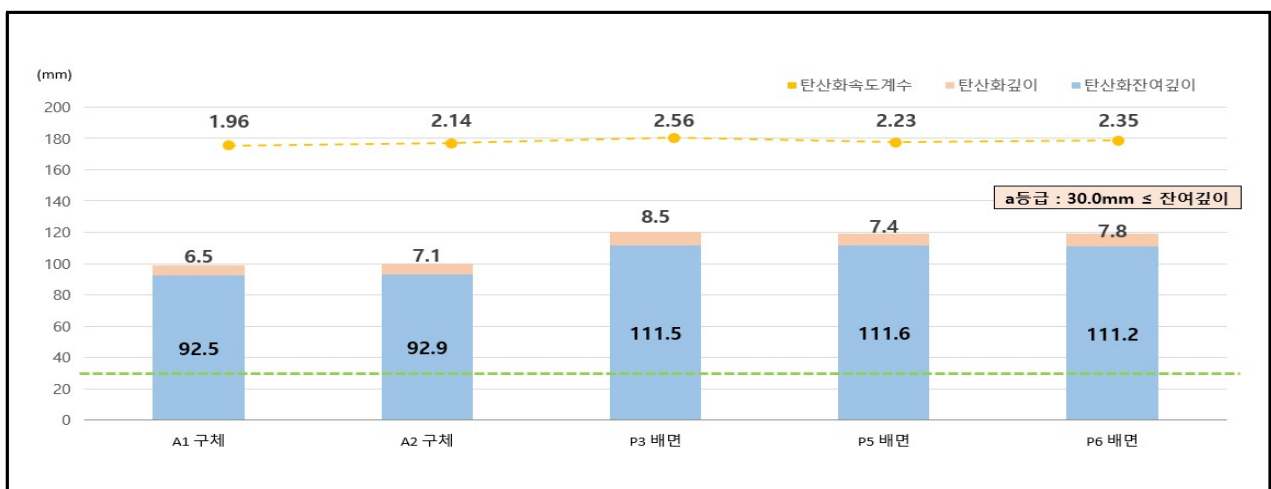
| 구분 | 부재 | 탄산화 깊이 측정<br>(탄산화 깊이) | 상태평가 | 비고 |
|---|---|---|---|---|
| ※ 울산JCT4교에 대한 탄산화 깊이 측정 결과, 측정개소에서 a등급으로 평가되었으며, 탄산화로 인한 철근 부식은 없는 것으로 분석되었다. | | | | |

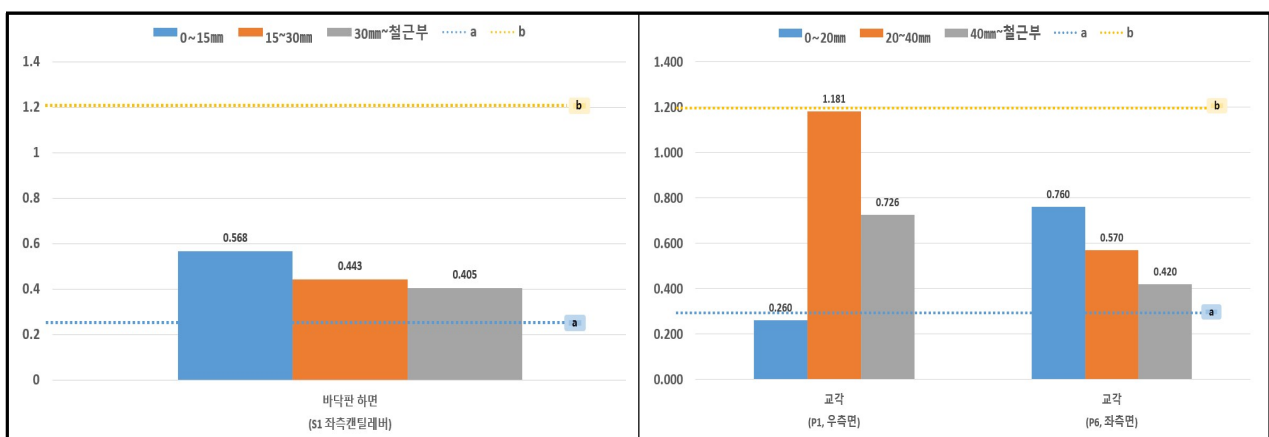
【그림 3.27】 염화물함유량 시험 결과

- 염화물함유량 시험은 총 3개소(상부구조 1개소, 하부구조 2개소)에서 실시하여 깊이별 시험을 실시하였다. 염화물함유량 시험은 공인인증 시험기관(KOLAS)에 실내실험을 의뢰 하였으며, 측정된 결과 값을 분석·평가 하였다.
- 분석결과, 염화물함유량은 상부구조(S1)에서 0.405kg/m<sup>3</sup>, 하부구조(P1, P6)에서 0.420~0.726 kg/m<sup>3</sup>으로 확인되어 상부구조(S1), 하부구조(P1, P6)는 염화물이 함유되어 있으나, 부식발 생 가능성 낮은 상태인 “b” 등급으로 분석되었다.

- 전차 정밀안전진단 비교한 결과, 하향된 것으로 확인되었으나 상부구조 b등급, 하부구조 b등급이므로 철근부식의 영향은 없는 것으로 분석되며 전차 정밀안전진단에 비해 등급이 하향된 원인은 점검 위치 및 점검 장비 등의 차이 및 공용년수의 증가에 따른 염화물의 침투 및 축적(염해) 등의 외부요인에 의한 것으로 판단된다.

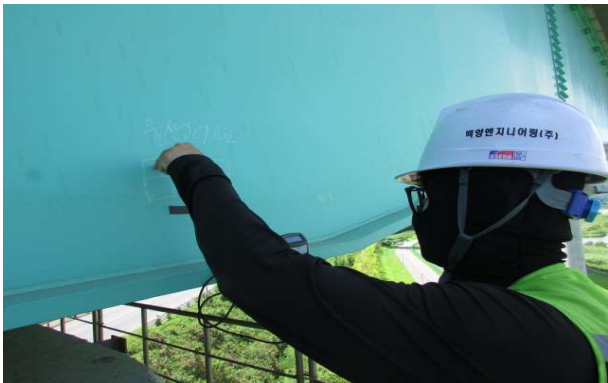
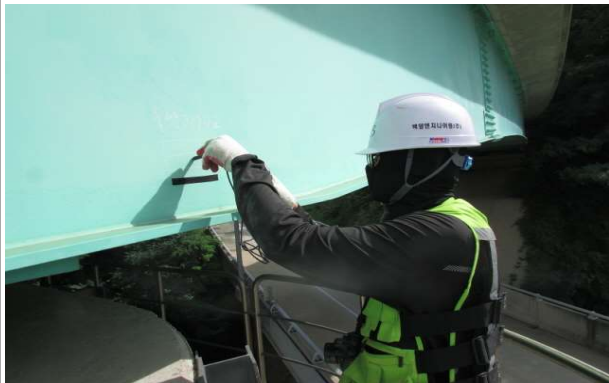
| 시험 보고서 (도막두께 시험) | |
|---|---|
| 도막두께 측정 결과분석 | <ul style="list-style-type: none"> <li>도막두께를 측정한 결과, 시험을 실시한 16개소의 측정두께의 평균 외부(<math>234\mu\text{m}\sim 250\mu\text{m}</math>), 내부(<math>191\mu\text{m}\sim 205\mu\text{m}</math>)은 도로공사 표준시방서(2018)의 기준 (교량외부: <math>215\mu\text{m}</math>, 교량내부: <math>175\mu\text{m}</math>)을 만족하고 있는 것으로 분석되었다.</li> </ul> |

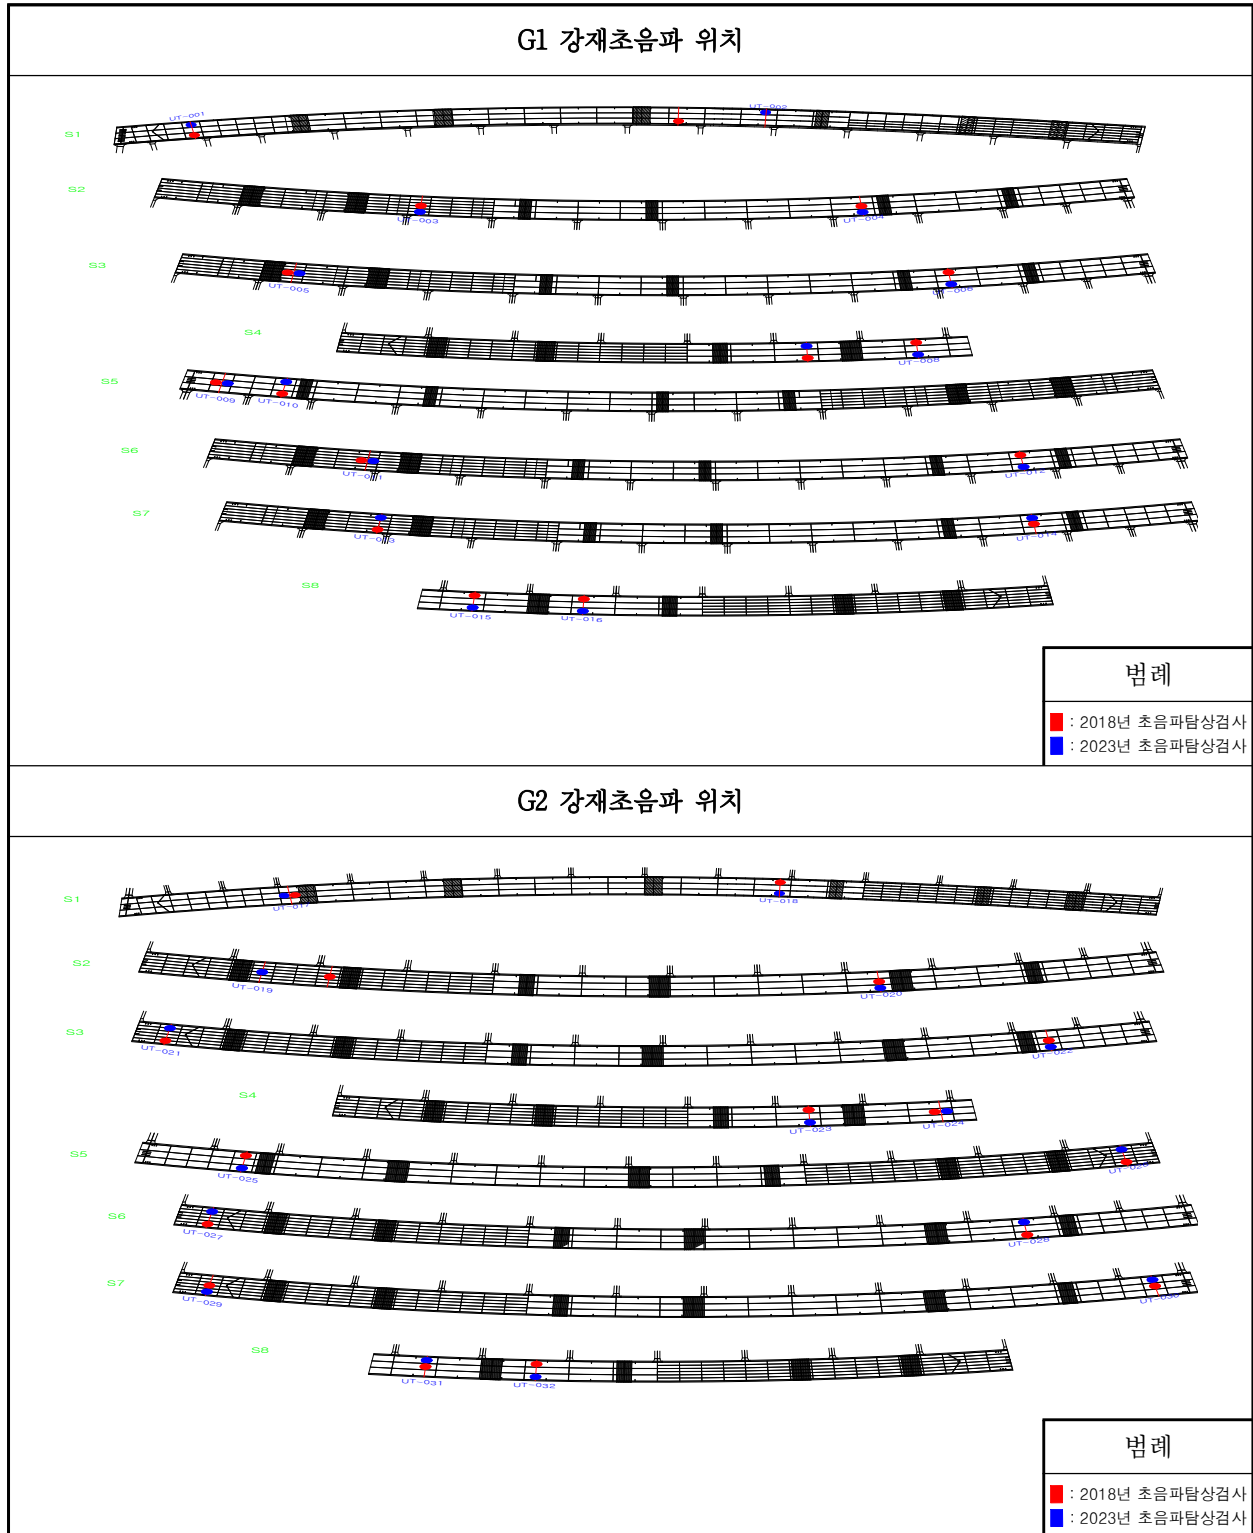
【그림 3.28】 강재 초음파 탐상시험(U.T) 위치도

- 강재 초음파 시험 결과, 전 개소에서 손상이 없는 양호한 상태로 조사되었고, 용접부 주변으로 피로 균열은 관찰되지 않았으며, 용접상태는 전반적으로 양호한 것으로 판단된다.

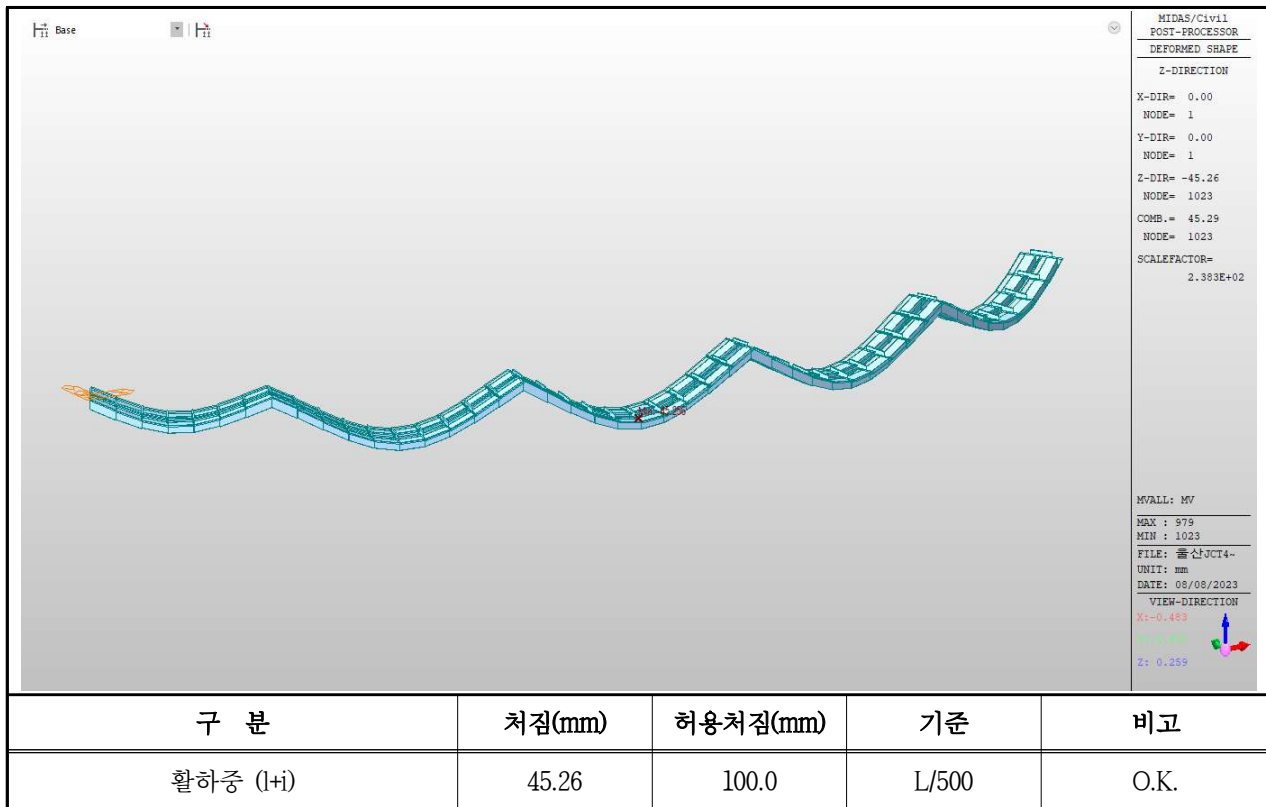
【그림 5.14】 처짐검토 결과

충격하중을 포함한 활하중에 의한 강교 주거더의 처짐검토 결과 다음표의 도로교설계기준에 의한 허용처짐 이내로 검토되었다.
