# 현장조사 및 시험

## 제3장 현장조사 및 시험

본 과업 대상 시설물인 탄천교는 경기도 성남시 수정구 사송동 일원 분당수서로 상에 위치하며 총 연장  $L = 250.0\text{ m}(50.0+3@50.0+50.0)$ , 폭  $B=28.3\text{ m}$ (왕복 6차로)인 도로교량으로 1993년 08월에 준공되어 약 30년 정도 공용중인 구조물이다.

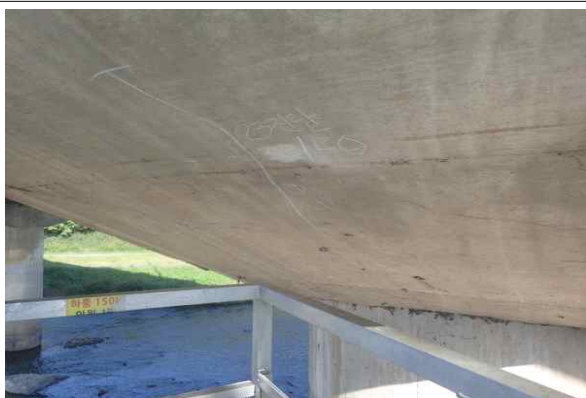
코핑 균열(cw=0.3mm) (하행 P2)

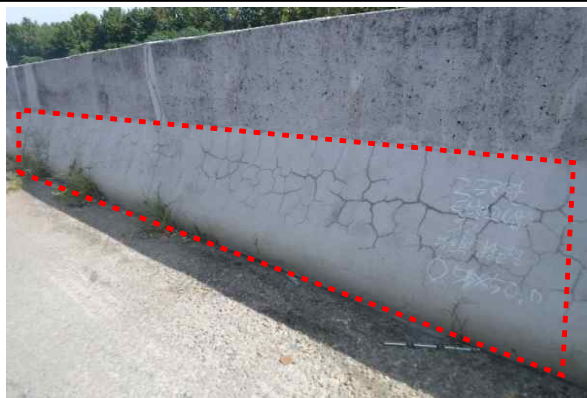
방호벽 망상균열(cw=0.2mm) (상행 S2)

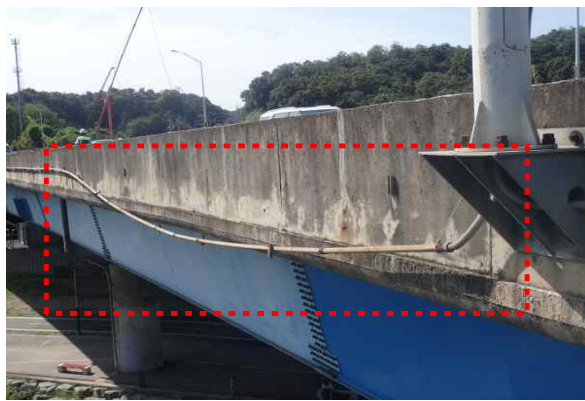
지장물 고정앵커 탈락 (상행 S3)

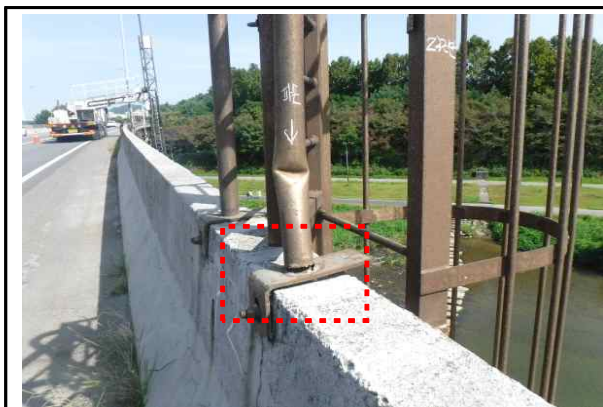
점검시설 출입문 플레이트파손 (상행 P2)

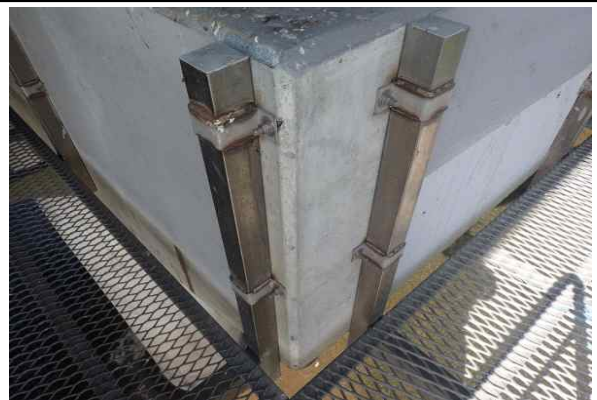
점검시설 통로, 발판 고정상태 등 양호

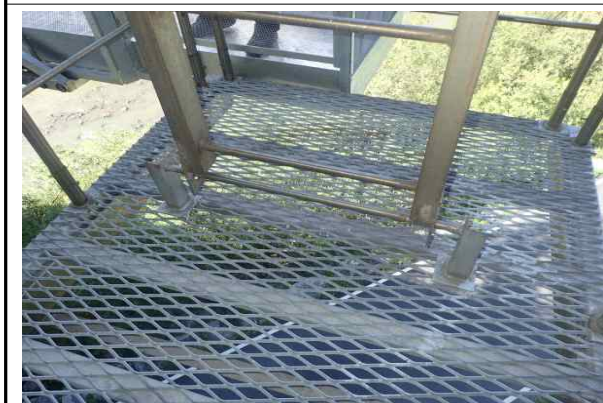
점검시설 출입사다리 고정상태 등 양호

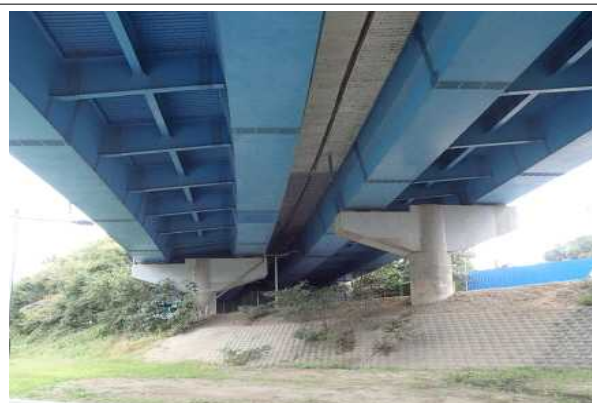
점검시설 미설치 현황 (P1)
