# 현장조사 및 시험

## 제3장 현장조사 및 시험

본 과업 대상 시설물인 상적교는 경기도 성남시 수정구 상적동 일원 분당내곡로 상에 위치하며 총 연장  $L = 180.0 \text{ m}$  ( $55.0 + 70.0 + 55.0$ ), 폭  $B = 28.6 \text{ m}$  (왕복 6차로)인 도로교량으로 1994년 11월에 준공되어 약 29년 정도 공용중인 구조물이다.

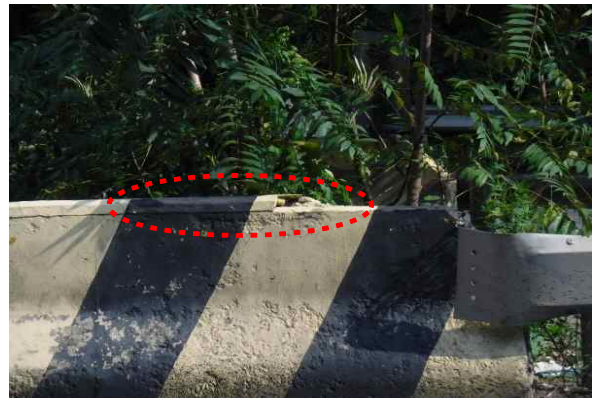
방호벽 파손 (하행 S1)

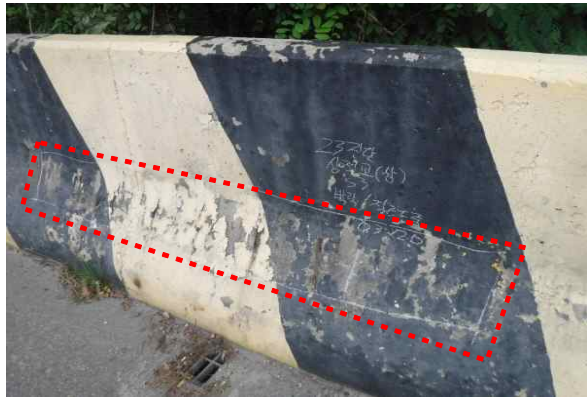
방호벽 박락 및 철근노출 (상행 S3)
