## 제8장

# 보수·보강 및 유지관리방안

본 교량은 외관조사, 콘크리트 비파괴시험, 재하시험 및 구조해석을 수행한 결과 안전등급을 “C”(상태평가 “C”, 안전성평가 “A”)로 지정하였다. 따라서, 본 장에서는 구조물에 발생한 손상 및 결함에 대한 원인을 검토하고 그 결과를 토대로 하여 교량의 내구성과 사용성을 유지하기 위하여 보수·보강방법을 제안하였다.

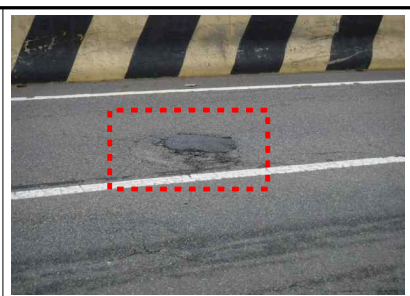
교면포장은 아스팔트 포장으로 이러한 환경과 시공미흡 등에 의해 망상균열, 보수미흡, 파손 등이 조사되었고 그중 파손 및 보수미흡 부위는 백태를 동반한 상태로 바닥판의 노출 및 방수층 소실이 확인되었다. 백태가 동반된 포장 손상의 위치는 거더 내부의 Splice 누수부와 동일 선상에 위치한 것으로 검토되었고 거더 내부의 체수 및 모재, 볼트, 연결판 등의 부식을 유발하고 있는 상황이다.

파손, 망상균열, 방수층 소실 (상행 S2)

따라서 포장 손상 부위는 금회 진단에서 제안한 보수방안에 따라 방수층 시공을 포함한 부분 재포장을 실시하는 것이 바람직하며, 향후에는 포장불량(포트홀, 소성변형, 파손 등) 및 물고임 발생과 하부의 누수 여부에 대한 연계 확인, 손상 증대 및 통행차량의 주행안전 확보 여부, 급격한 상태변화에 따른 전면 재포장 실시여부 판단 등의 중점적인 유지관리가 요구된다.

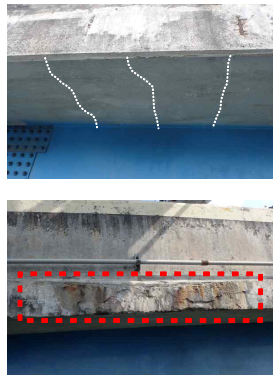
| 부재구분 | 향후 유지관리 사항 | 대표 사진 |
|---|---|---|
| 바닥판 | <ul style="list-style-type: none"> <li>◦ 기 발생된 폭 0.1~0.2mm 균열 진전여부 및 추가 발생</li> <li>◦ 단부 우수유입에 따른 박락 및 철근노출 발생 여부</li> <li>◦ 캔틸레버부 측면(방호벽 외측 하단부) 우수유출 발생 여부 및 백태, 박락, 층분리, 철근노출 등 확인</li> <li>◦ Deck Plate 신규손상(부식) 발생 여부</li> <li>◦ 보수실시 후 보수부 재균열 등 손상(보수부 주변)의 상태변화 및 신규손상 발생여부</li> </ul> | |

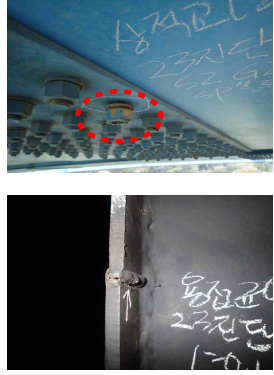
| 부재구분 | 향후 유지관리 사항 | 대표 사진 |
|---|---|---|
| 거더 및 2차 부재 | <ul style="list-style-type: none"> <li>◦ 거더내부 우수 유입여부에 대한 주기적인 관찰 (단부 Slot부를 통한 우수유입)</li> <li>◦ 현장이음부(SP) 우수유입 여부, 상부 교면 상태 추가 확인</li> <li>◦ 부식, 도장탈락 등 손상 증가 및 신규 발생 여부</li> <li>◦ 강교 볼트 풀림, 누락 등 체결 현황</li> <li>◦ 용접 결함부 균열 발생 여부 및 강재 변형 진행성 관찰</li> </ul> | |

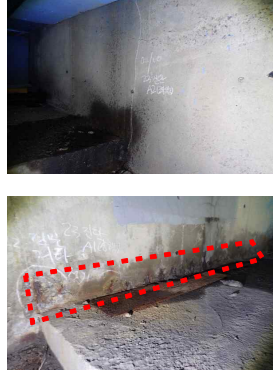
| 부재구분 | 향후 유지관리 사항 | 대표 사진 |
|---|---|---|
| 하부구조 | <ul style="list-style-type: none"> <li>◦ 하부구조의 기 발생된 폭 0.1~0.3mm 균열 진전여부 및 추가 발생</li> <li>◦ 박락, 재료분리, 철근노출 등 단면손상 발생 및 진전여부</li> <li>◦ 신축이음 누수로 인한 교대 열화 발생 및 진전여부</li> <li>◦ 손상부위 보수 후 보수상태 확인 및 재손상 발생여부 관찰</li> </ul> | |

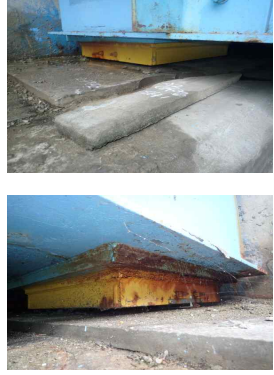
| 부재구분 | 향후 유지관리 사항 | 대표 사진 |
|---|---|---|
| 교량받침 | <ul style="list-style-type: none"> <li>◦ 받침 부식 발생 여부 및 손상 확대여부 확인</li> <li>◦ 받침콘크리트 균열, 파손 손상의 진전여부 확인</li> <li>◦ 교량받침 가동여유량 부족에 의한 2차손상 발생여부 확인</li> </ul> | |
