# ID : 상적교 상행선 슬래브상면 (S1)

| KEY<br>PLAN | <div><div>←분당</div><div>→서울</div></div> | SECTION | | 범<br>례 | 균열 | 망상균열 | 백태 | 용역명 | 2023년 하반기 탄천교 및 상적교 정밀안전진단용역 |

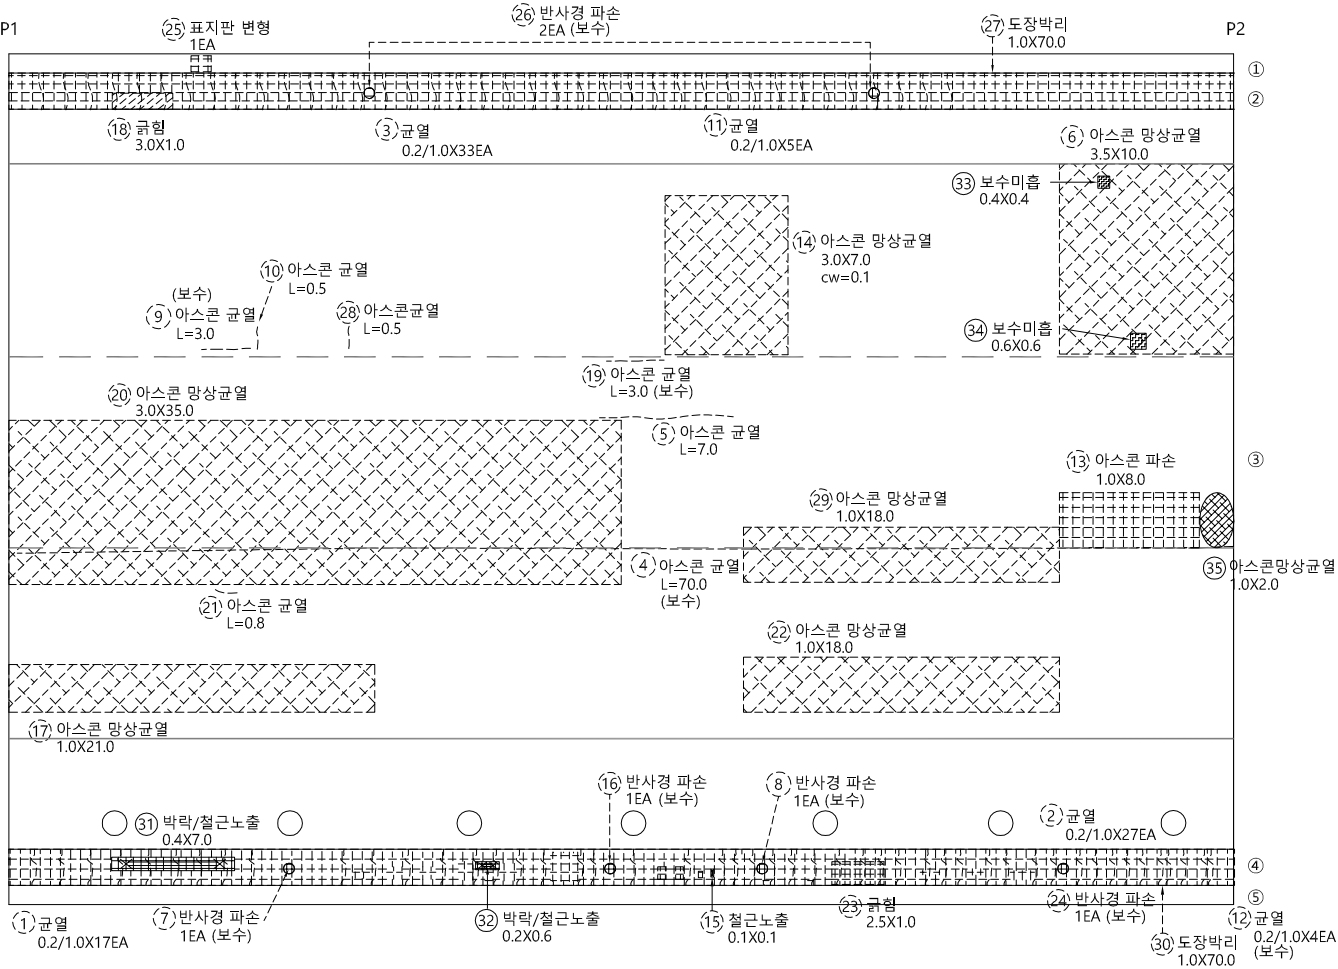
손 상 물 량 표

| 번호 | 적출<br>년도 | 결함종류 | 결함규모 | | | | 최종보수내역 | | | 비고 |
|---|---|---|---|---|---|---|---|---|---|---|
| 4 | 2015 | 아스콘균열 | - | 70.0 | 70.00 | m | 1 | 2023 | - | - 보수 |
| 6 | 2015 | 아스콘망상균열 | 3.5 | 10.0 | 35.00 | m² | 1 | - | - | - 증가 |
| 14 | 2015 | 아스콘망상균열 | 3.0 | 7.0 | 21.00 | m² | 1 | - | - | - 증가 |
| 17 | 2017 | 아스콘망상균열 | 1.0 | 21.0 | 21.00 | m² | 1 | - | - | - 증가 |
| 20 | 2017 | 아스콘망상균열 | 3.0 | 35.0 | 105.0 | m² | 1 | - | - | - 증가 |
| 29 | 2022 | 아스콘망상균열 | 1.0 | 18.0 | 18.00 | m² | 1 | - | - | - 증가 |
| 35 | 2023 | 아스콘망상균열 | 1.0 | 2.0 | 2.00 | m² | 1 | - | - | - 신규 |

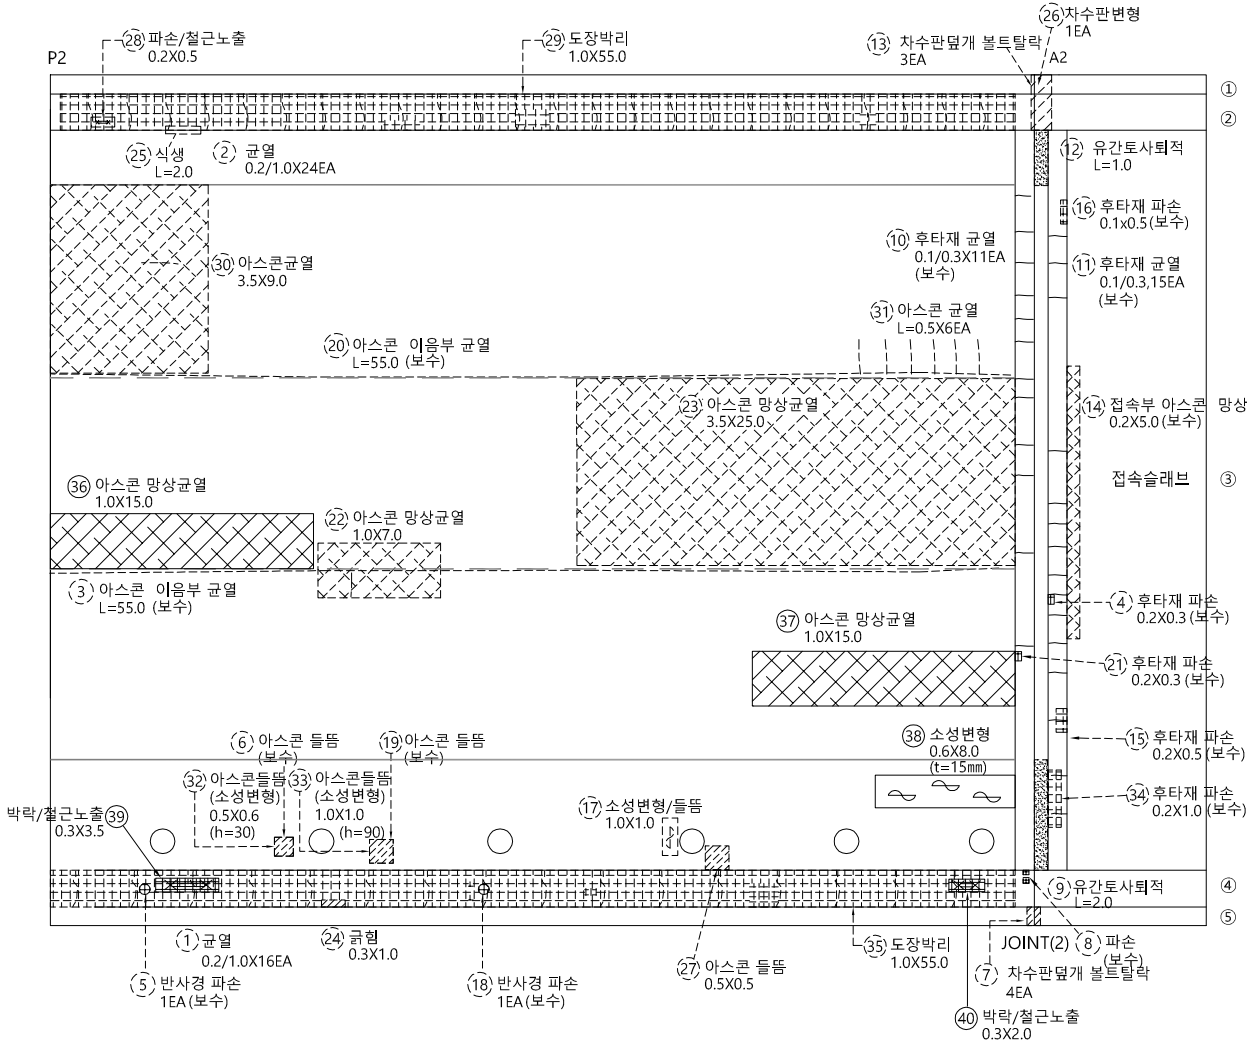
| 번호 | 적출<br>년도 | 결함종류 | 결함규모 | | | | | 최종보수내역 | | | 비고 |
|---|---|---|---|---|---|---|---|---|---|---|---|
| 3 | 2015 | 아스콘이음부균열 | - | 55.0 | | 95.00 | m | 1 | 2023 | - | - 보수 |
| 10 | 2015 | 후타재균열 | 0.2 | 0.3 | | 3.30 | m | 11 | 2023 | - | - 보수 |
| 11 | 2015 | 후타재균열 | 0.2 | 0.3 | | 4.50 | m | 15 | 2023 | - | - 보수 |
| 14 | 2017 | 접속도로아스콘망상균열 | 0.2 | 5.0 | | 1.00 | m <sup>2</sup> | 1 | 2023 | - | - 보수 |
| 22 | 2017 | 아스콘망상균열 | 1.0 | 7.0 | | 7.00 | m <sup>2</sup> | 1 | - | - | - 증가 |
| 23 | 2017 | 아스콘망상균열 | 3.5 | 25.0 | | 87.50 | m <sup>2</sup> | 1 | - | - | - 증가 |
| 30 | 2022 | 아스콘망상균열 | 3.5 | 9.0 | | 31.50 | m <sup>2</sup> | 1 | - | - | - 증가 |
| 36 | 2023 | 아스콘망상균열 | 1.0 | 15.0 | | 15.00 | m <sup>2</sup> | 1 | - | - | - 신규 |
| 37 | 2023 | 아스콘망상균열 | 1.0 | 15.0 | | 15.00 | m <sup>2</sup> | 1 | - | - | - 신규 |

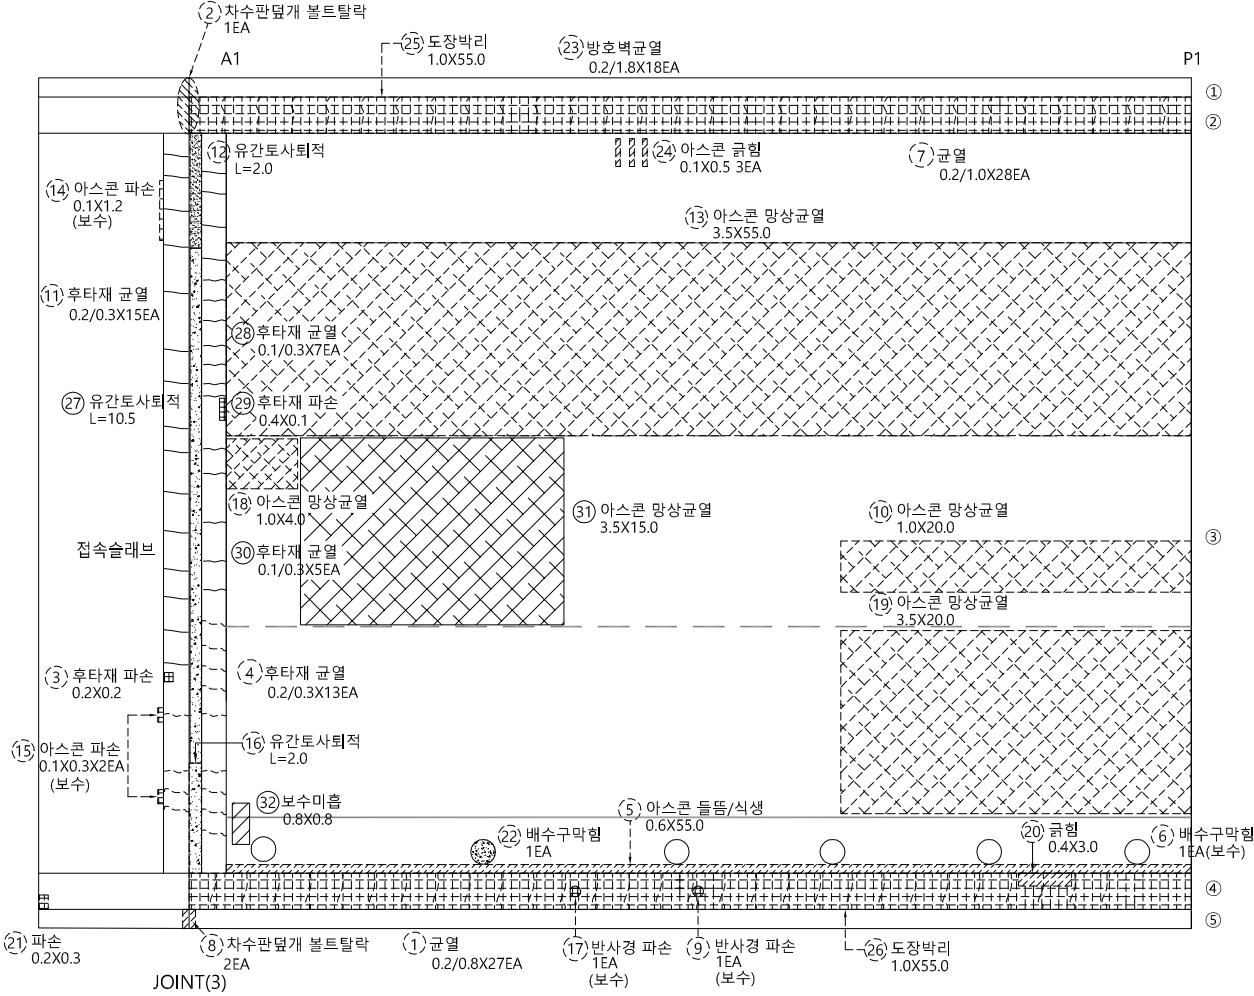
손 상 물 량 표

| 번호 | 적출<br>년도 | 결함종류 | 결함규모 | | | | | 최종보수내역 | | | 비고 |
|---|---|---|---|---|---|---|---|---|---|---|---|
| 1 | 2015 | 균열(0.3mm미만) | 0.2 | 0.8 | | 21.60 | m | 27 | - | - | - |
| 4 | 2015 | 후타재균열 | 0.2 | 0.3 | | 3.90 | m | 13 | - | - | - |
| 10 | 2015 | 아스콘망상균열 | 1.0 | 20.0 | | 20.00 | m <sup>2</sup> | 1 | - | - | 증가 |
| 13 | 2015 | 아스콘망상균열 | 3.5 | 55.0 | | 192.5 | m <sup>2</sup> | 1 | - | - | 증가 |
| 19 | 2017 | 아스콘망상균열 | 3.5 | 20.0 | | 70.00 | m <sup>2</sup> | 1 | - | - | 증가 |
| 28 | 2023 | 후타재균열 | 0.1 | 0.3 | | 2.10 | m | 7 | - | - | 신규 |
| 30 | 2023 | 후타재균열 | 0.1 | 0.3 | | 1.50 | m | 5 | - | - | 신규 |
| 31 | 2023 | 아스콘망상균열 | 3.5 | 15.0 | | 52.50 | m <sup>2</sup> | 1 | - | - | 신규 |

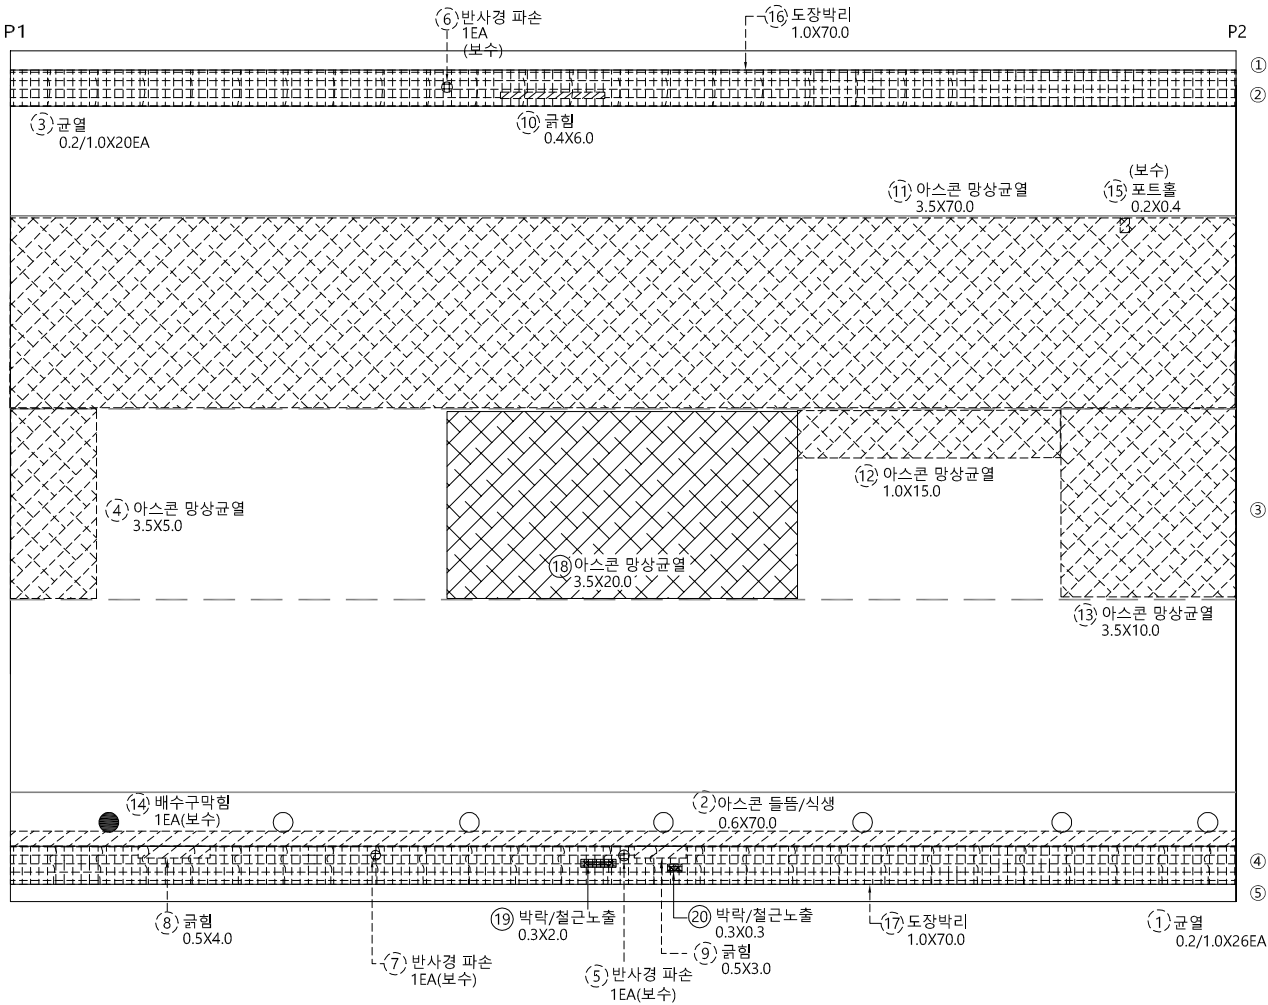
손상물량표

| 번호 | 적출<br>년도 | 결함종류 | 결함규모 | | | | | 최종보수내역 | | | 비고 |
|---|---|---|---|---|---|---|---|---|---|---|---|
| 1 | 2015 | 균열(0.3mm미만) | 0.2 | 1.0 | | 26.00 | m | 26 | - | - | - |
| 3 | 2015 | 균열(0.3mm미만) | 0.2 | 1.0 | | 20.00 | m | 20 | - | - | - |
| 4 | 2015 | 아스콘 망상균열 | 3.5 | 5.0 | | 17.50 | m² | 1 | - | - | - |
| 11 | 2017 | 아스콘 망상균열 | 3.5 | 70.0 | | 245.0 | m² | 1 | - | - | - |
| 12 | 2017 | 아스콘 망상균열 | 1.0 | 15.0 | | 15.00 | m² | 1 | - | - | - |
| 13 | 2017 | 아스콘 망상균열 | 3.5 | 10.0 | | 35.00 | m² | 1 | - | - | - |
| 18 | 2023 | 아스콘 망상균열 | 3.5 | 20.0 | | 70.00 | m² | 1 | - | - | - |

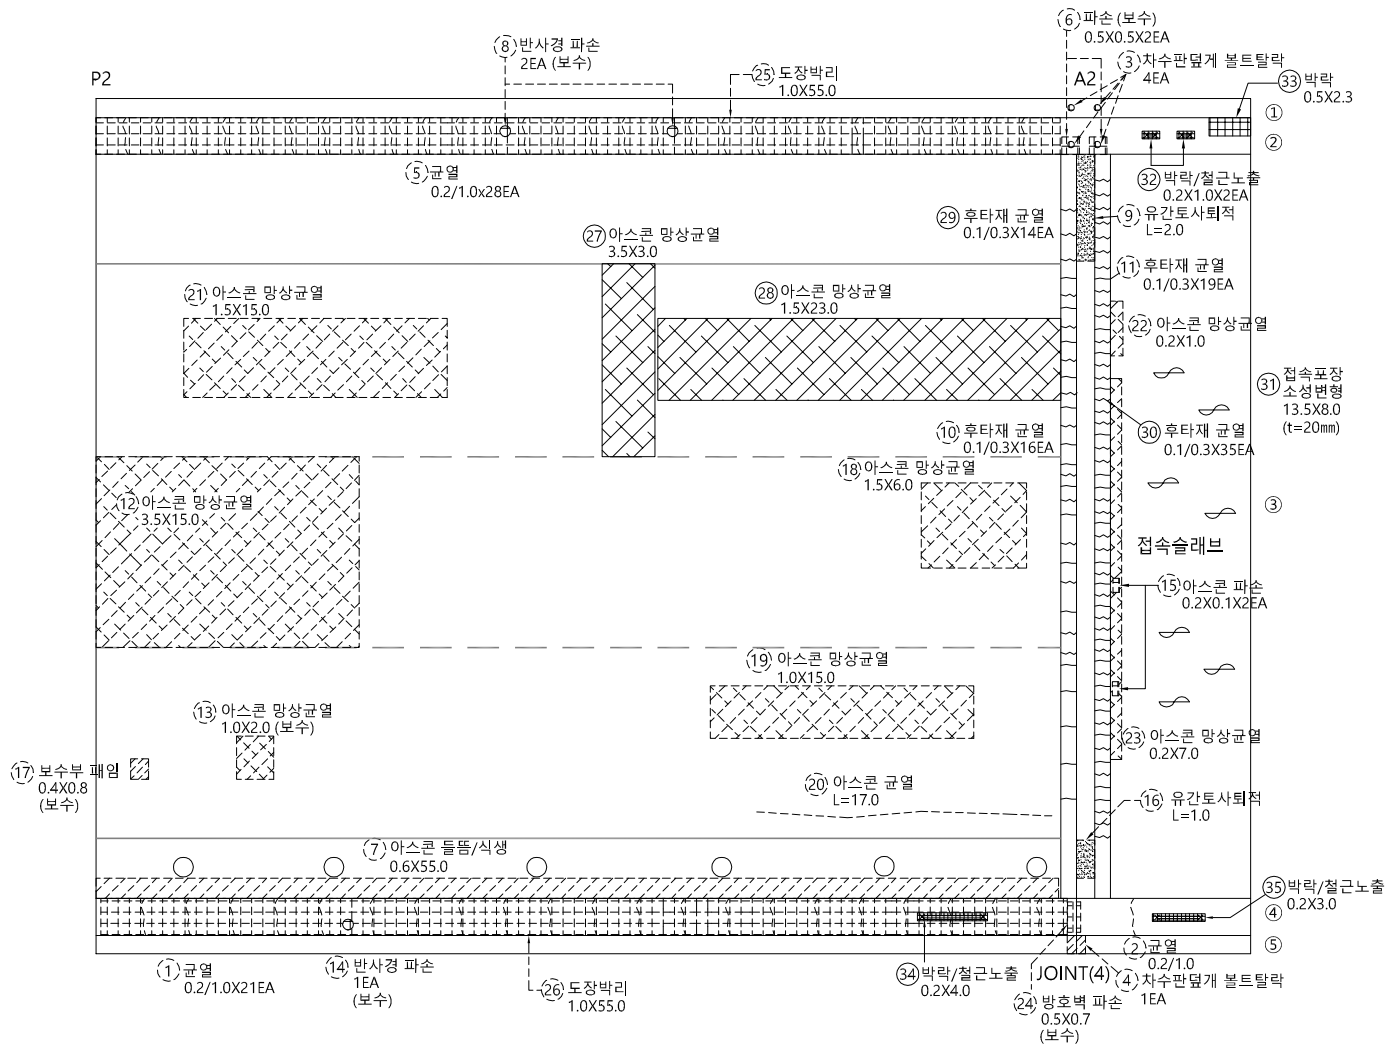
손 상 물 량 표

| 번호 | 적출<br>년도 | 결함종류 | 결함규모 | | | | | 최종보수내역 | | | | 비고 |
|---|---|---|---|---|---|---|---|---|---|---|---|---|
| 1 | 2015 | 균열(0.3mm미만) | 0.2 | 1.0 | | 21.00 | m | 21 | - | - | - | - |
| 2 | 2015 | 균열(0.3mm미만) | 0.2 | 1.0 | | 1.00 | m | 1 | - | - | - | - |

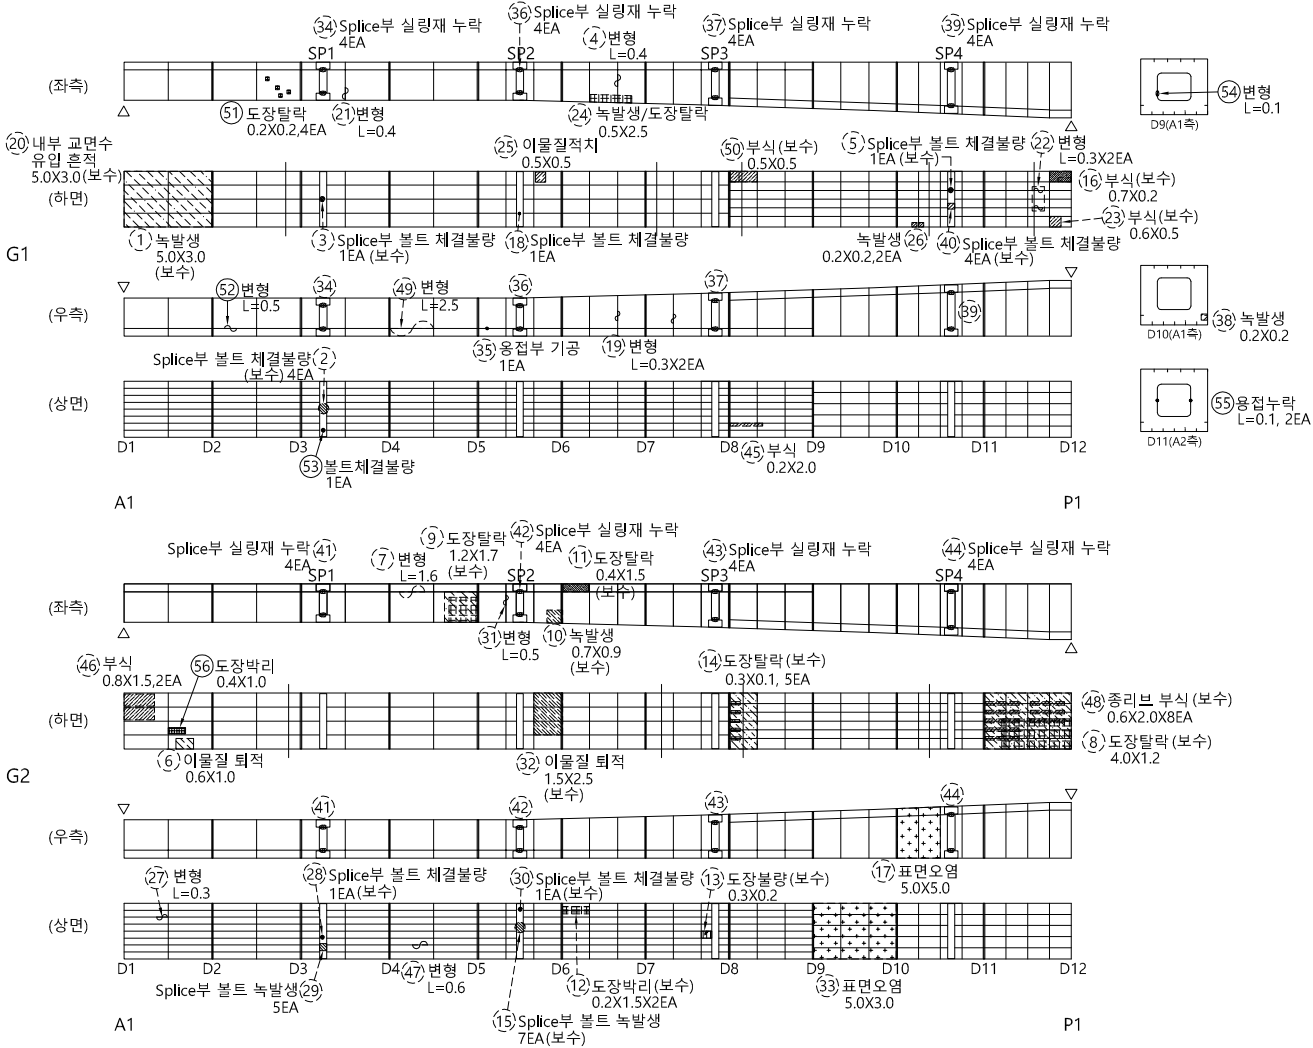
손상물량표

| 번호 | 적출<br>년도 | 결함종류 | 결함규모 | | | | | 최종보수내역 | | 비고 |
|---|---|---|---|---|---|---|---|---|---|---|
| 49 | 2018 | Splice부실링재누락 | - | - | 4 | EA | 4 | - | - | - |
| 50 | 2018 | Splice부실링재누락 | - | - | 4 | EA | 4 | - | - | - |
