## 시설물 전경

## 주요손상 현황

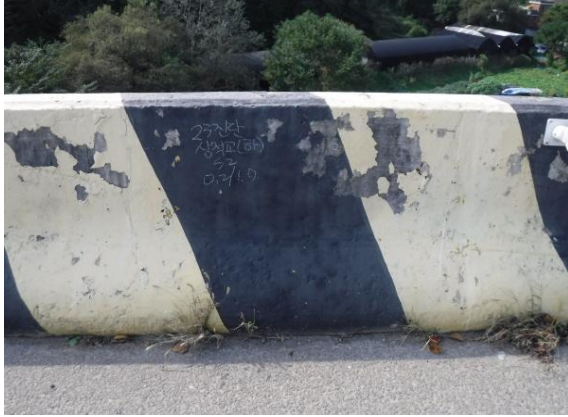
내용 방호벽 균열(cw=0.2mm) (하행 S2)

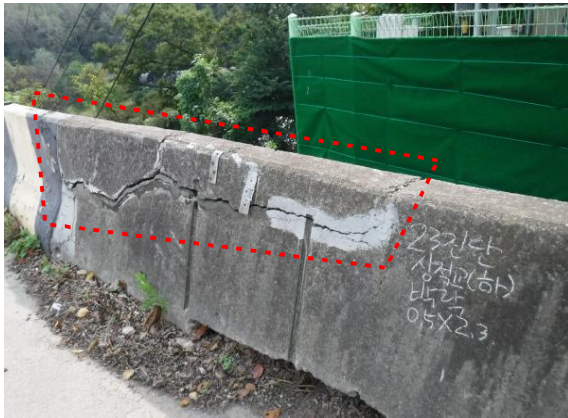
내용 접속부 방호벽 박락 (하행 S3)

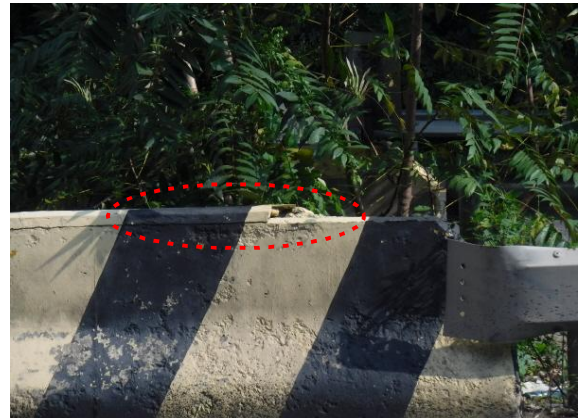
내용 방호벽 파손 (하행 S1)

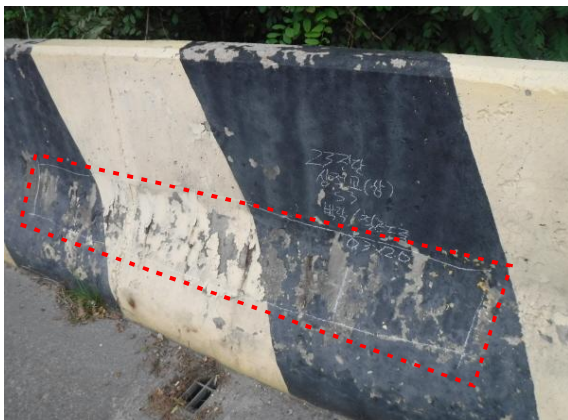
내용 방호벽 박락 및 철근노출 (상행 S3)
